# 志賀原子力発電所2号炉 敷地の地質・地質構造について

## 敷地内断層の活動性評価

平成30年7月6日  
北陸電力株式会社

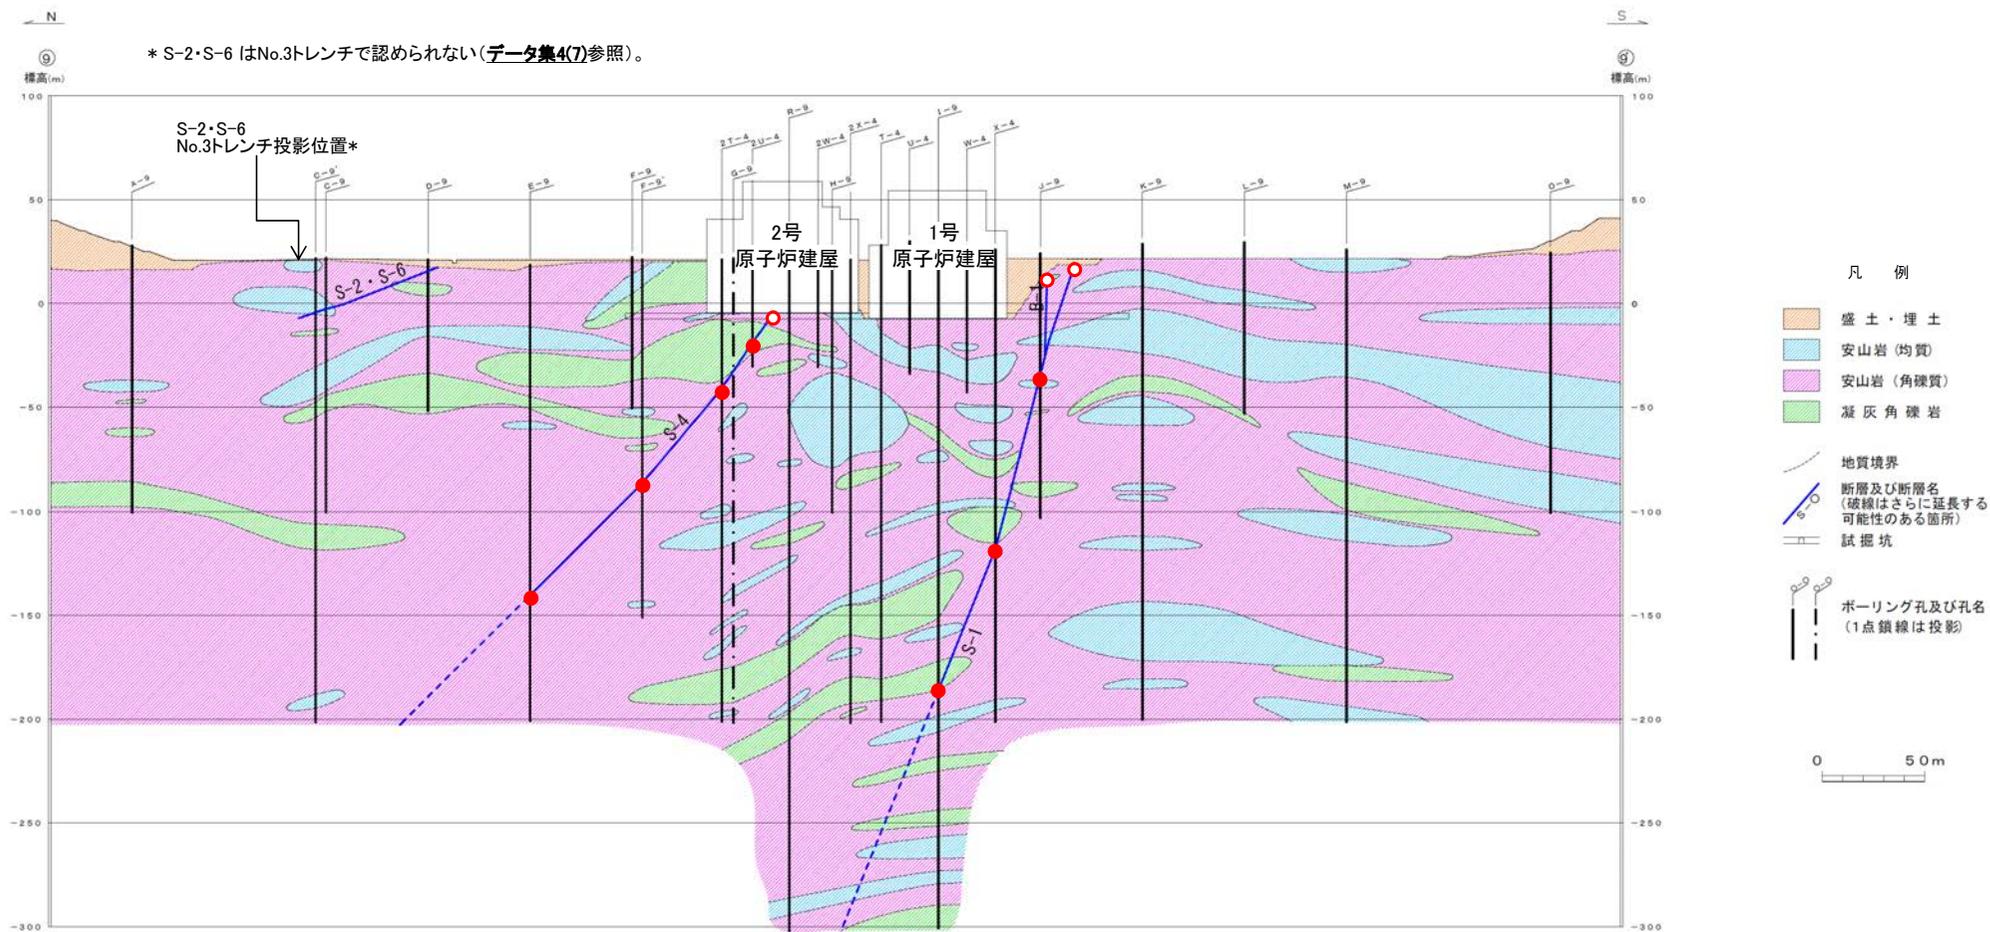
地質鉛直断面図(9-9' 断面)

- 露頭での破砕部確認位置
- ボーリングでの破砕部確認位置

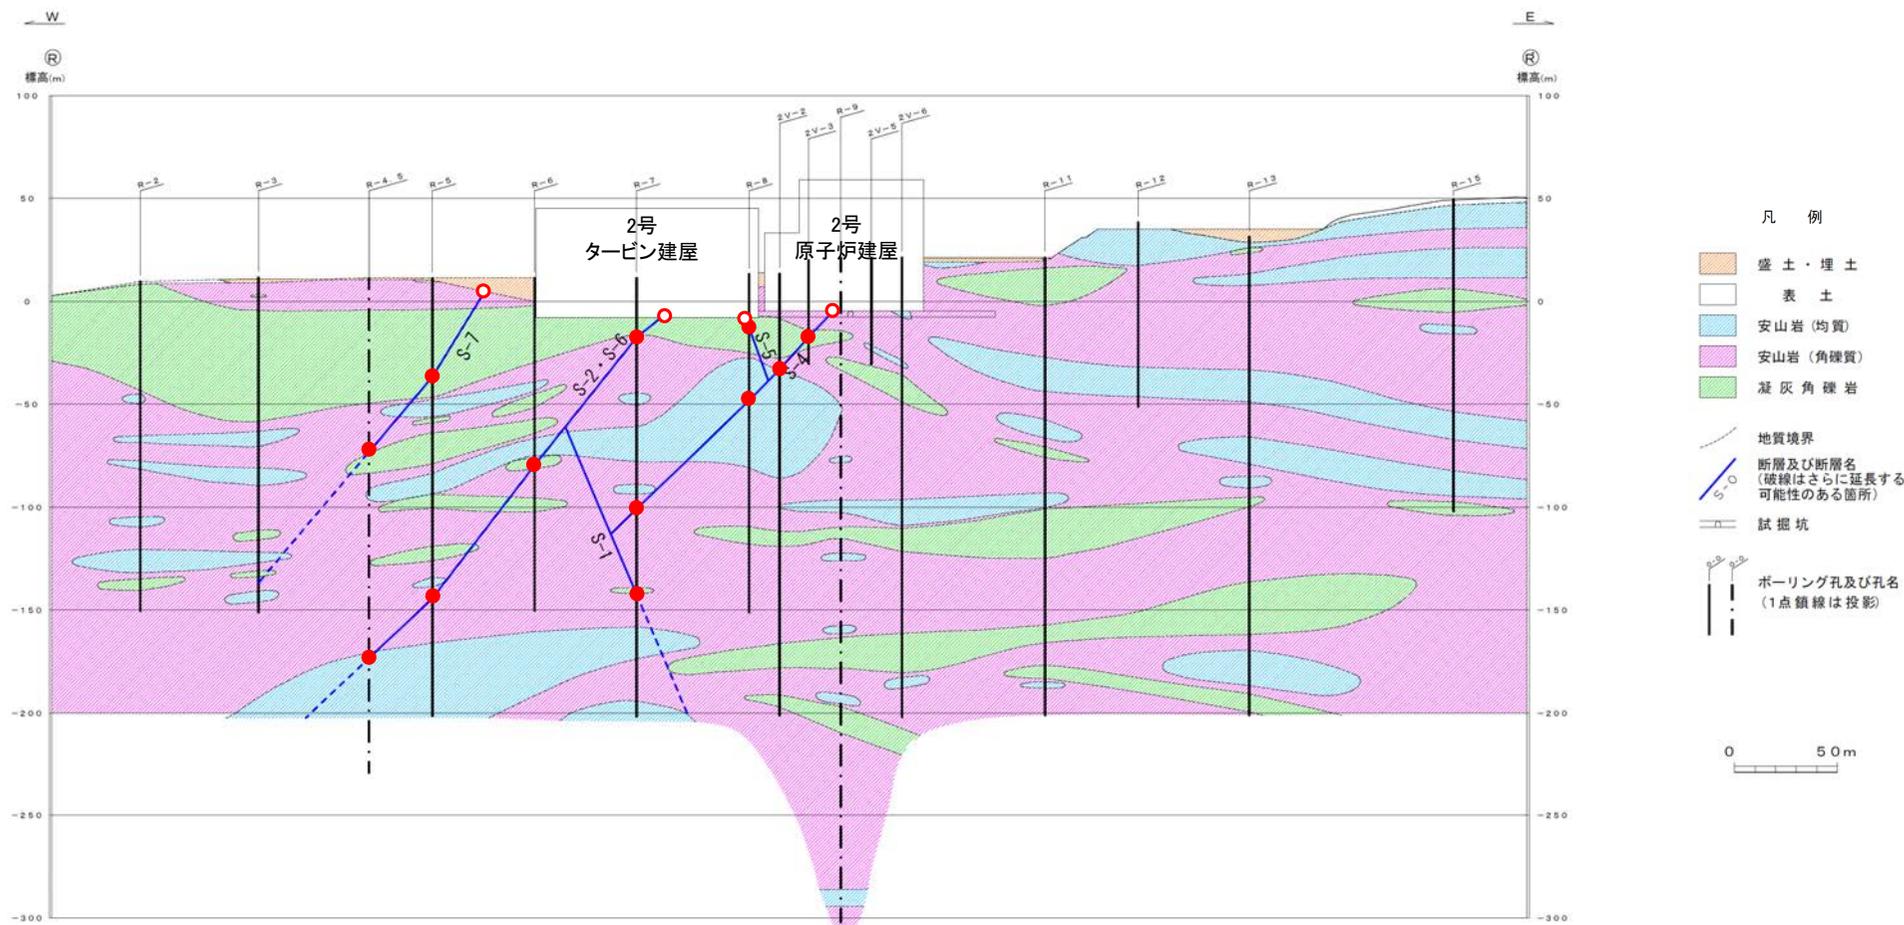
地質鉛直断面図(R-R' 断面)

- 露頭での破砕部確認位置
- ボーリングでの破砕部確認位置

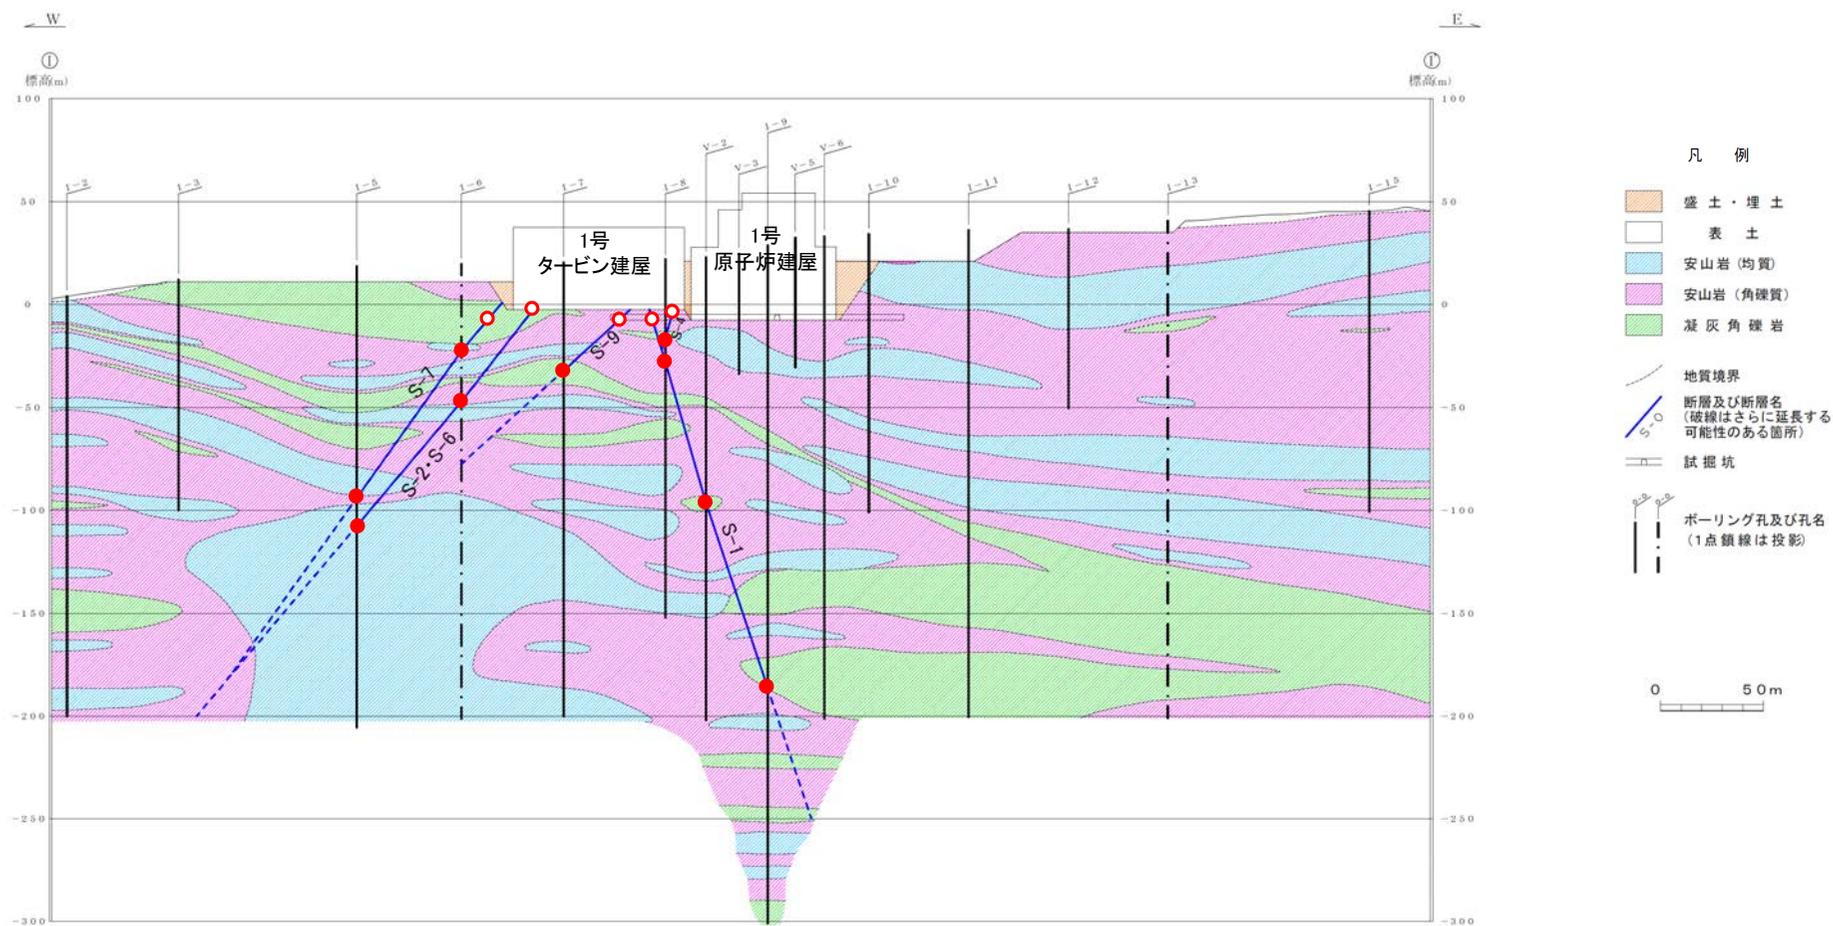
地質鉛直断面図(I-I' 断面)

- 露頭での破砕部確認位置
- ボーリングでの破砕部確認位置

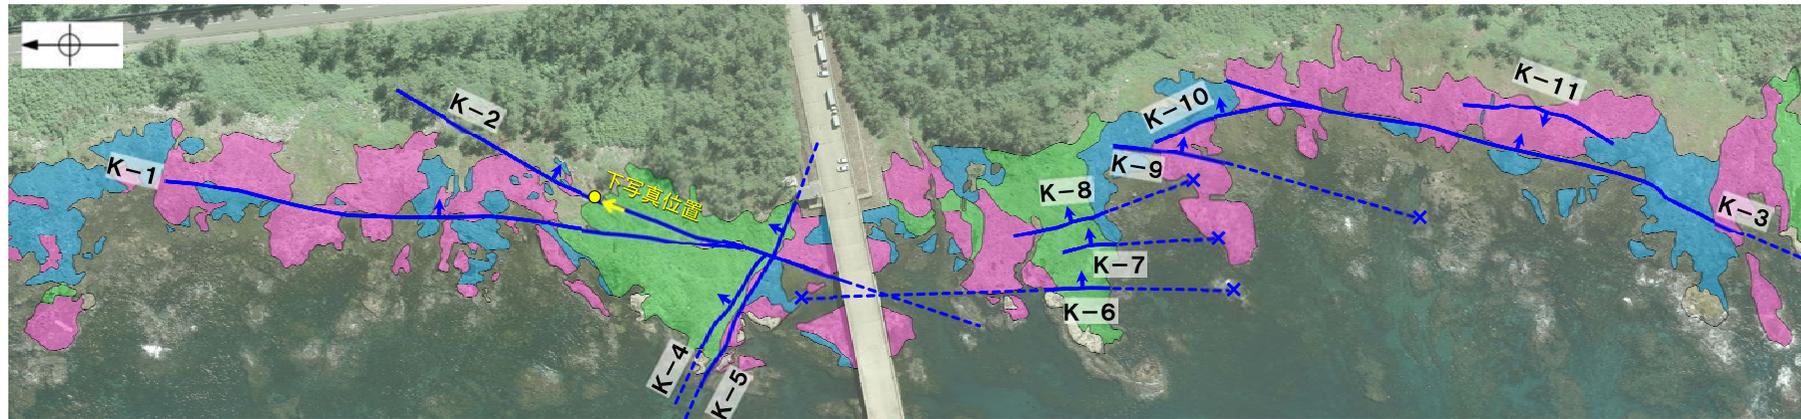
地質図(地表面)

実線矢印(↑)の向きは断層の傾斜方向を示す

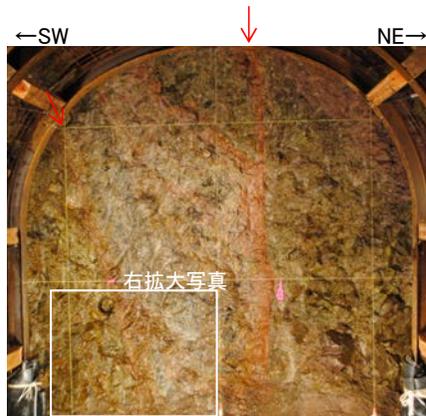
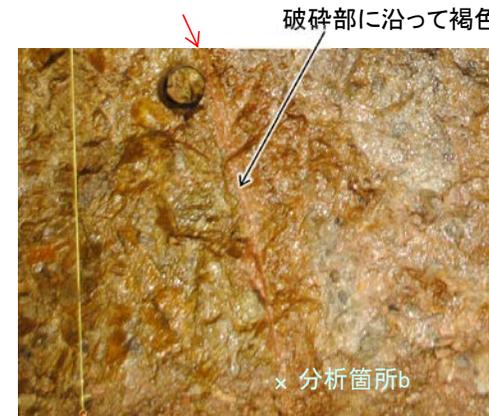
岩盤調査坑(底盤 深度39m)

←SW ↓ ↑ NE→  
No.9切羽  
破裂部(S-1) ↑ 破裂部(B-1)

破裂部に沿って淡赤褐色の鉱物脈が認められる

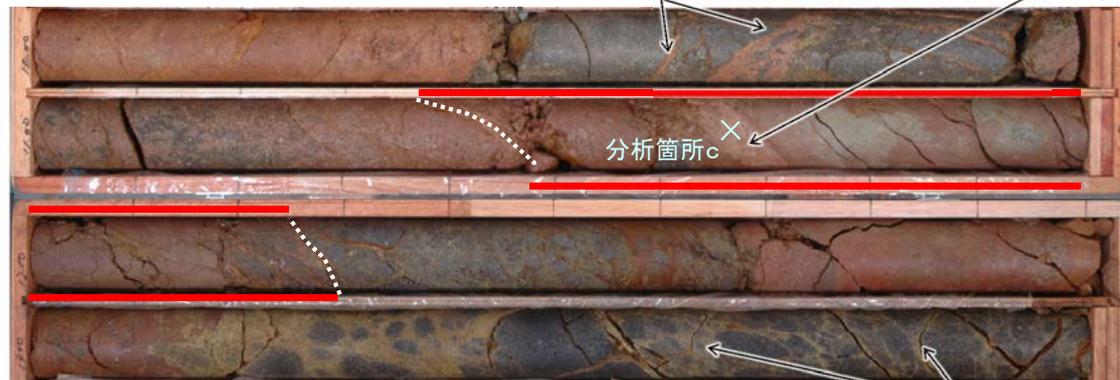
コア写真

母岩中の割れ目に沿って網目状に黄褐色の鉱物脈が認められる

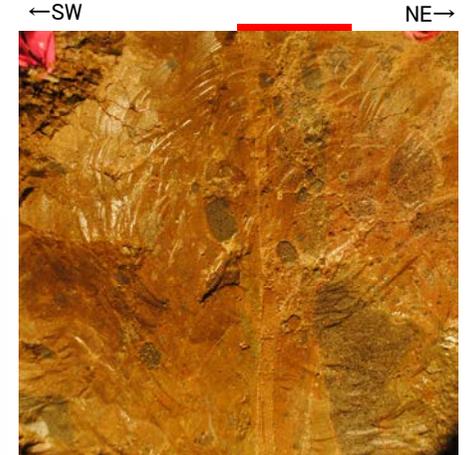
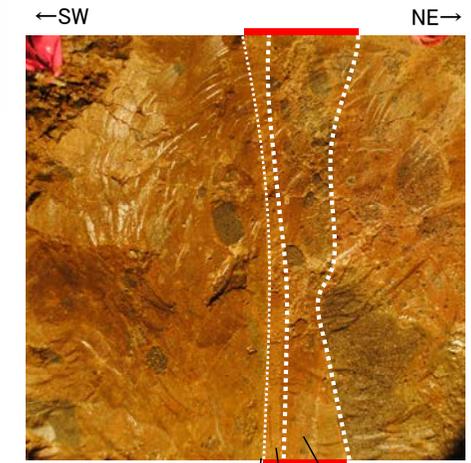
No.15付近底盤写真(下写真は破碎部加筆)

- ・概ね北西-南東走向(一般走向N60° W※1), 北東傾斜(80~70° NE※2)で, 全長780mであり, 南東部では東西走向に近づく。
- ・破碎部は, 粘土状破碎部, 固結した破碎部からなる。
- ・破碎部全体の幅は平均14cm(最大27cm), 粘土状破碎部の幅は平均1cm(最大6cm)である(データ集3(1))。
- ・固結した破碎部の運動方向は正断層で, 粘土状破碎部の運動方向は右横ずれ逆断層である(データ集3(2))。

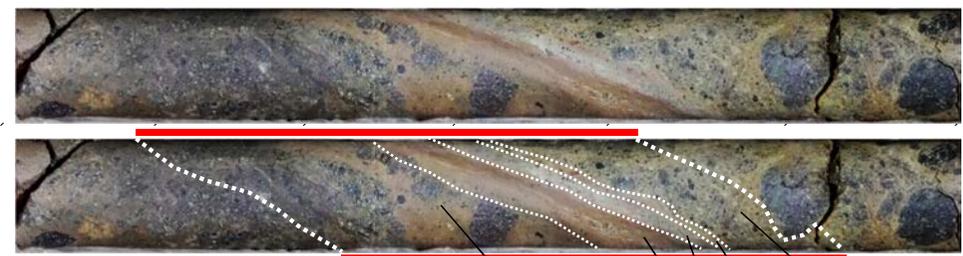
- ① 粘土状破碎部
  - ③-1 固結した粘土・砂状破碎部
  - ③-2 固結した角礫状破碎部
- == 破碎部
- S-1写真(O-16孔)(下写真は破碎部加筆)

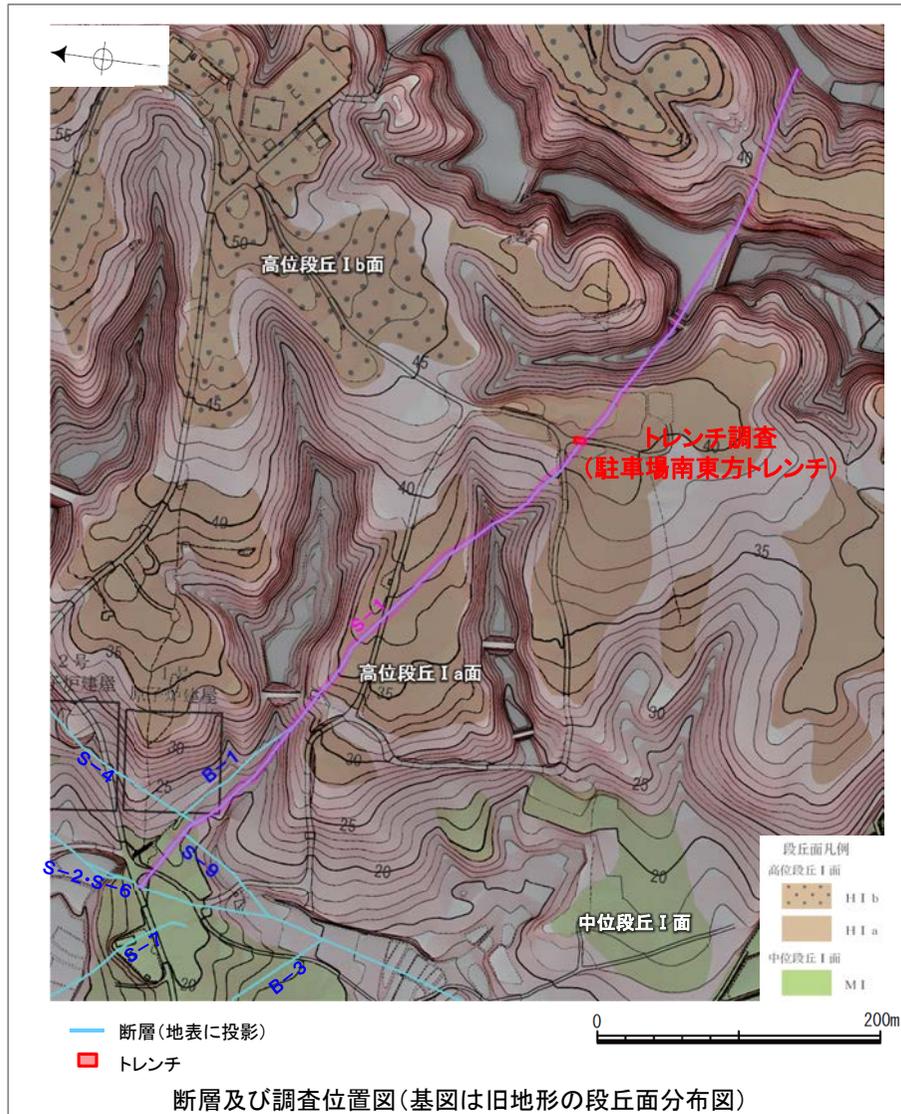
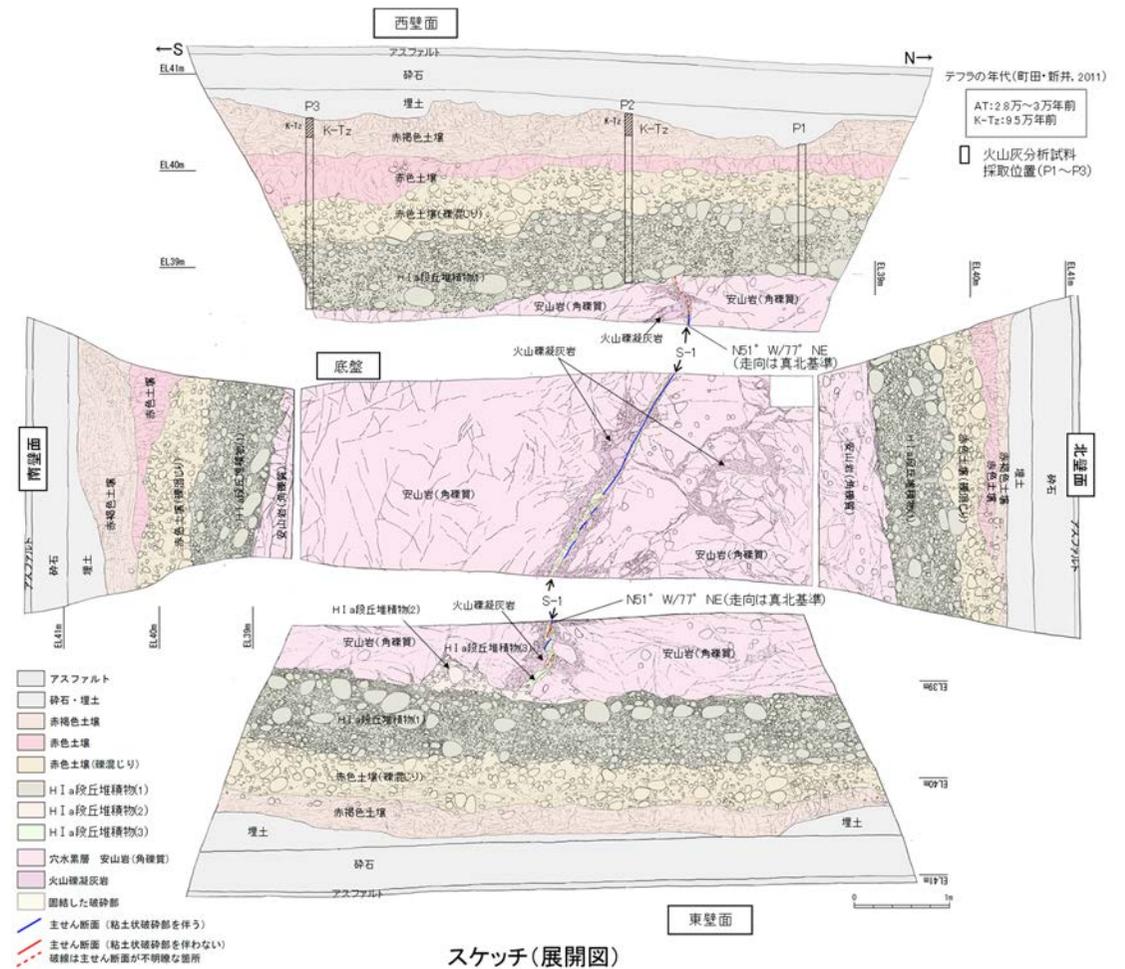
- S-1の活動性評価を行うため、高位段丘 I a面を判読した位置において、トレンチ調査(駐車場南東方トレンチ)を実施した。
- 駐車場南東方トレンチにおいて、幅5~10cmの固結した破碎部及びフィルム状の粘土状破碎部からなるS-1を確認。
- 基盤の安山岩(角礫質)の上位には、下位からH I a段丘堆積物(1)~(3), 赤色土壌(礫混じり), 赤色土壌, 赤褐色土壌が分布する。
- S-1は基盤直上の約12~13万年前より古い高海面期に堆積したH I a段丘堆積物に変位・変形を与えていない。

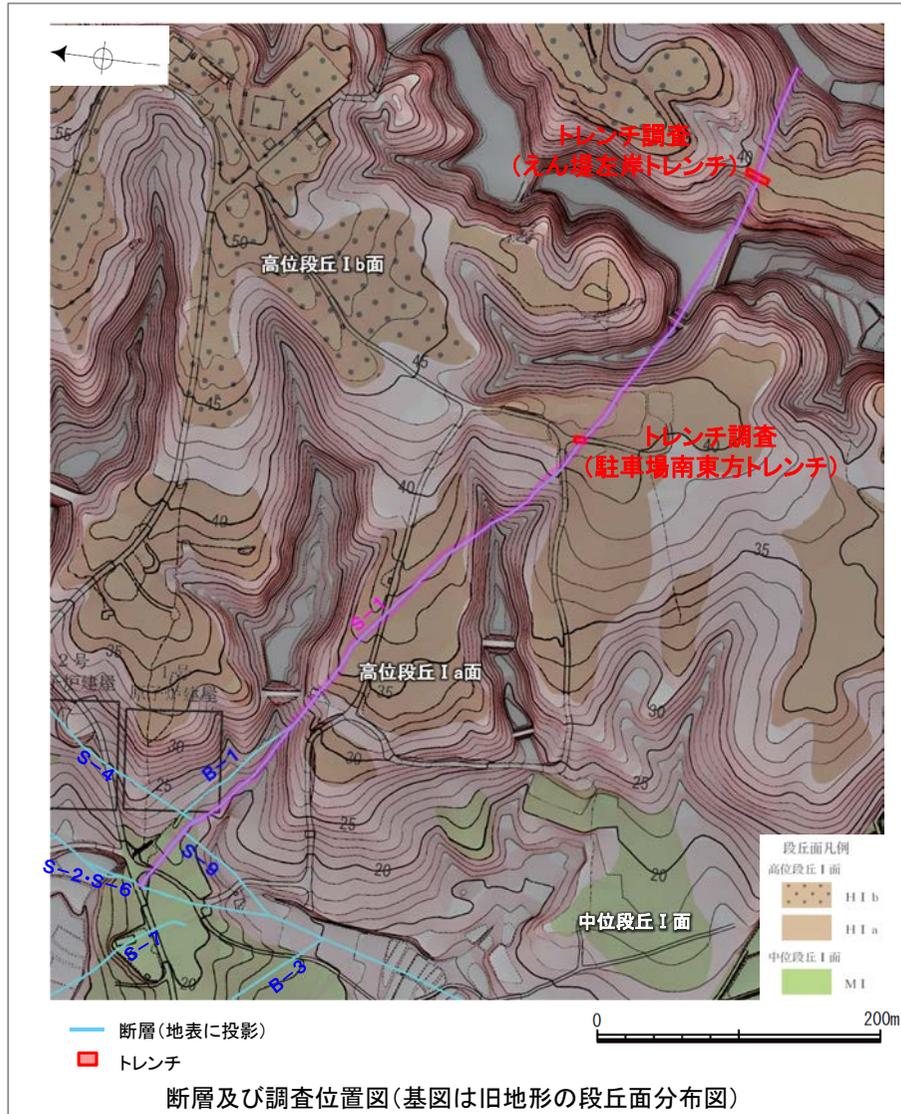
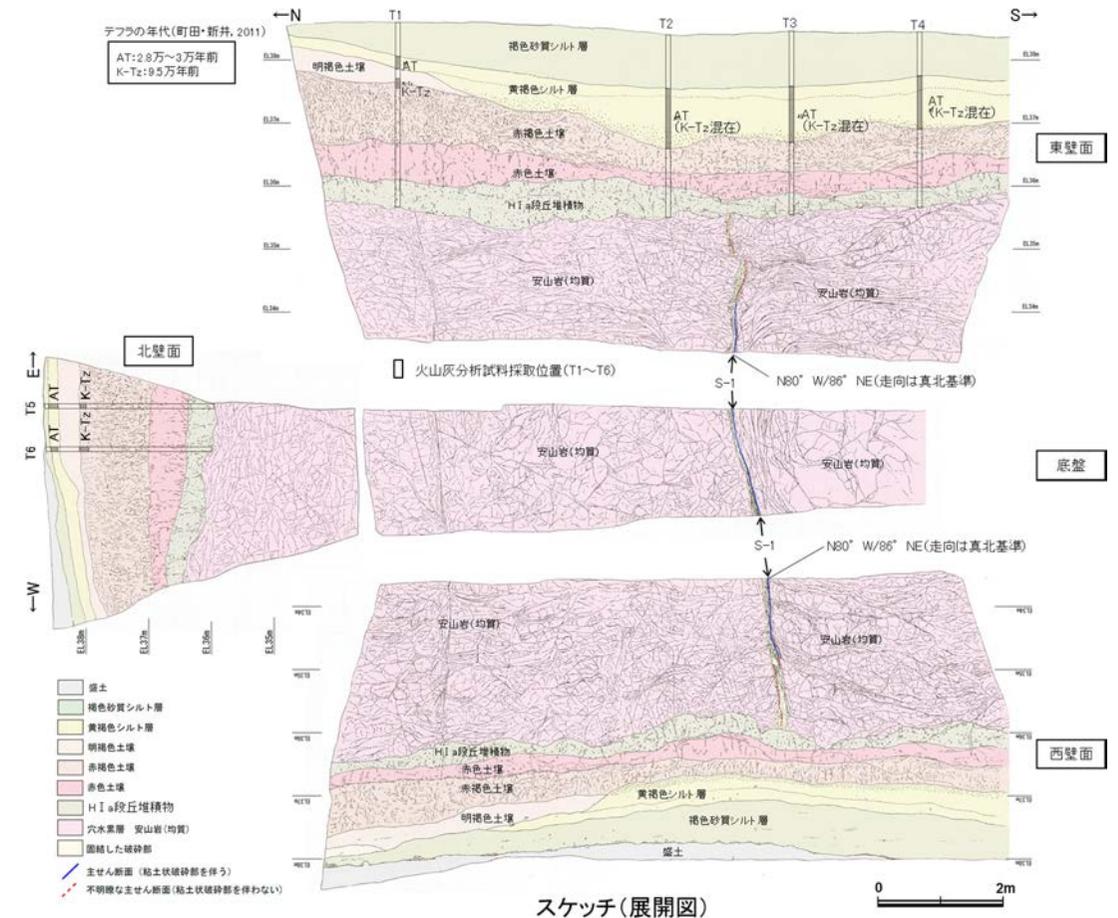
- 駐車場南東方トレンチと同様に高位段丘 I a面を判読した位置において、トレンチ調査(えん堤左岸トレンチ)を実施した。
- えん堤左岸トレンチにおいて、幅20~30cmの固結した破碎部及び幅フィルム状~3.5cmの粘土状破碎部からなるS-1を確認。
- 基盤の安山岩(均質)の上位には、下位からH I a段丘堆積物、赤色土壌、赤褐色土壌、明褐色土壌、黄褐色シルト層、褐色砂質シルト層が分布する。
- S-1は基盤直上の約12~13万年前より古い高海面期に堆積したH I a段丘堆積物に変位・変形を与えていない。

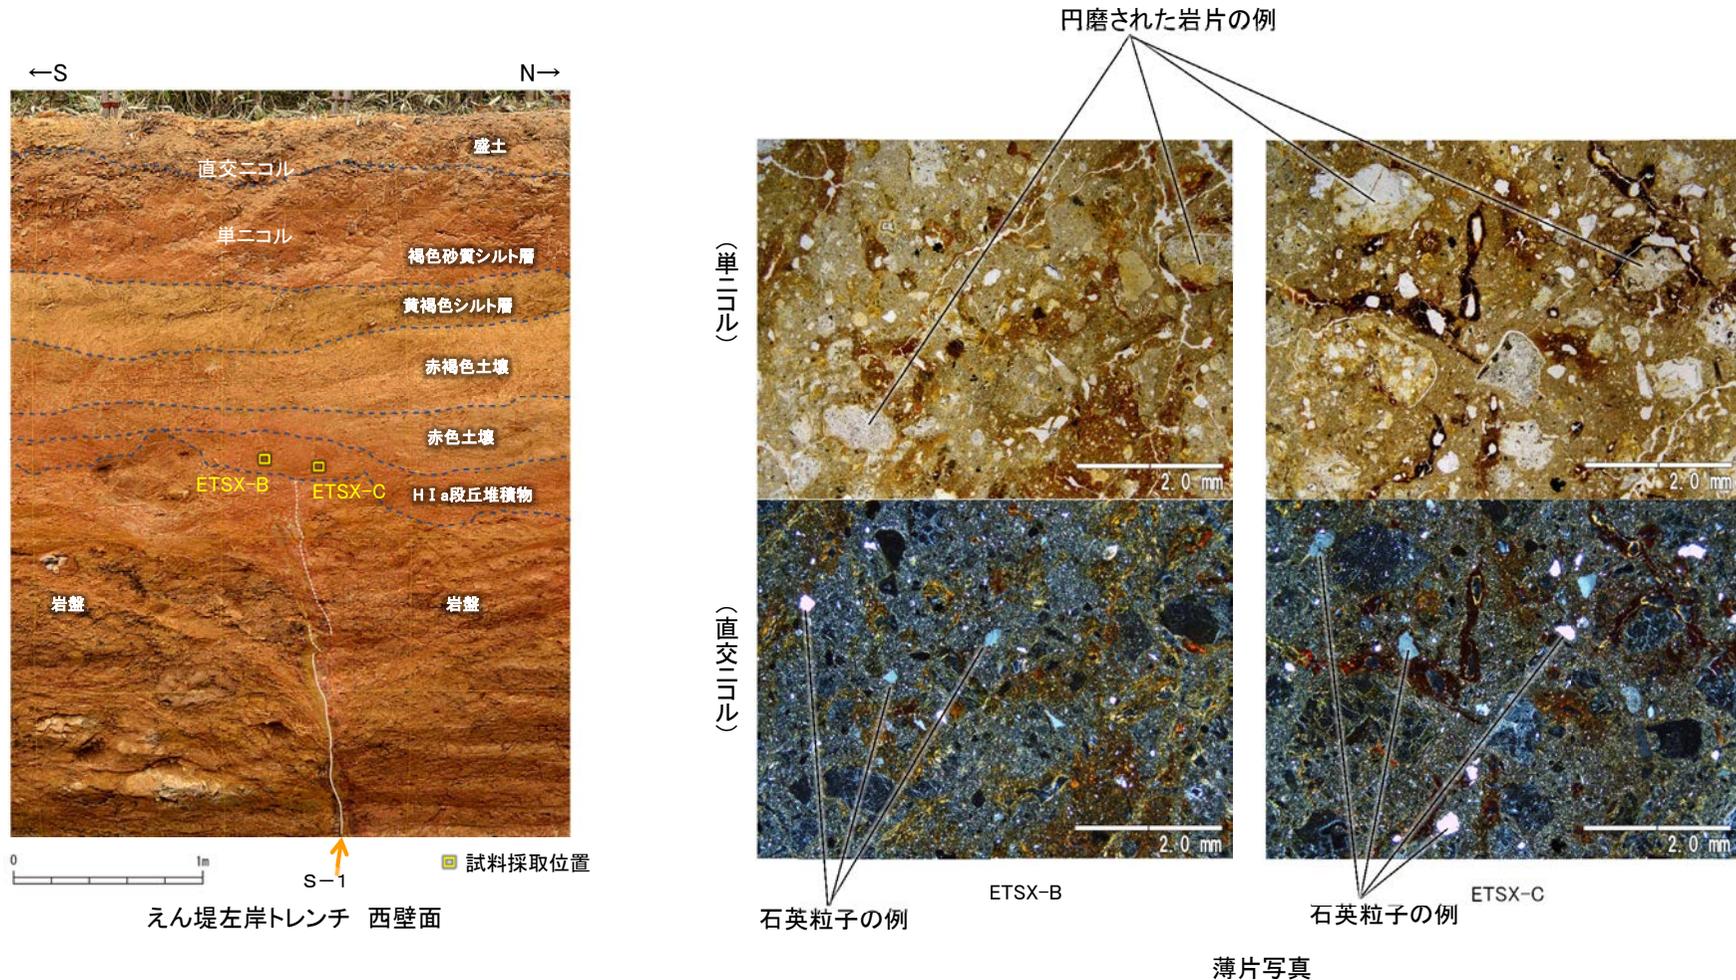
- ・粒径0.1~0.2mm主体の石英粒子を含む
- ・円磨された岩片(安山岩, 凝灰岩)を含むことが多い

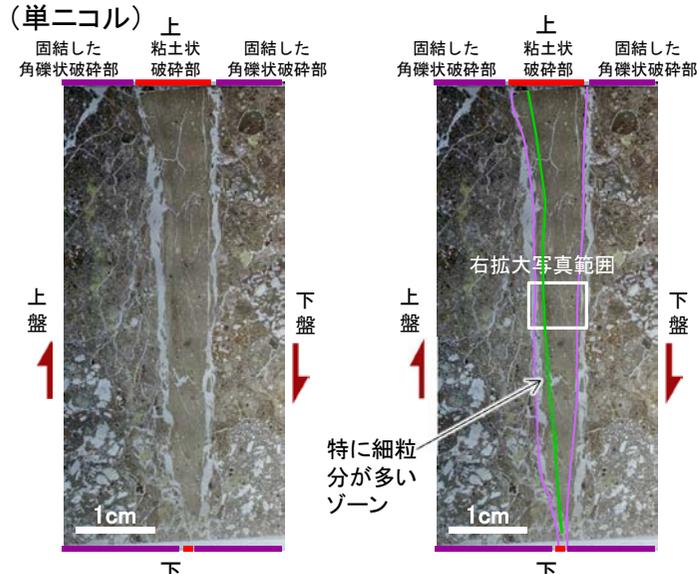
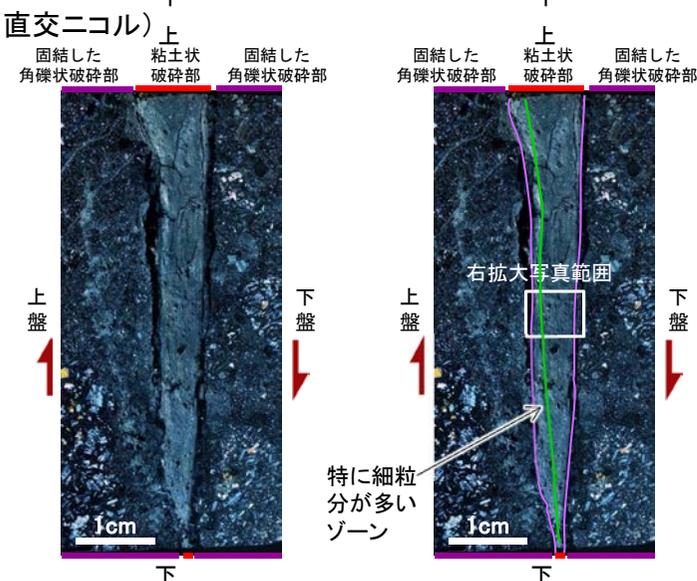
薄片写真(No.25-2\_40R\_1)(右は構造等を加筆)

- 上盤側から、固結した角礫状破碎部、粘土状破碎部、固結した角礫状破碎部に分帯される(左下薄片写真)。
- 薄片観察の結果、比較的連続性のよいY面が3本認められる。そのうち、粘土状破碎部中で特に細粒分が多いゾーンの下盤側に認められる、最も直線的な面(左下薄片写真緑線)を最新面とした。
- また、最新面付近におけるP面の配置から、見かけ逆断層センスが認められ(右下拡大写真), 断層の走向傾斜が  $N54^{\circ} W/78^{\circ} NE$ , 条線のレイクが  $40^{\circ} R$  であることから、最新活動は右横ずれを伴う逆断層センスである。

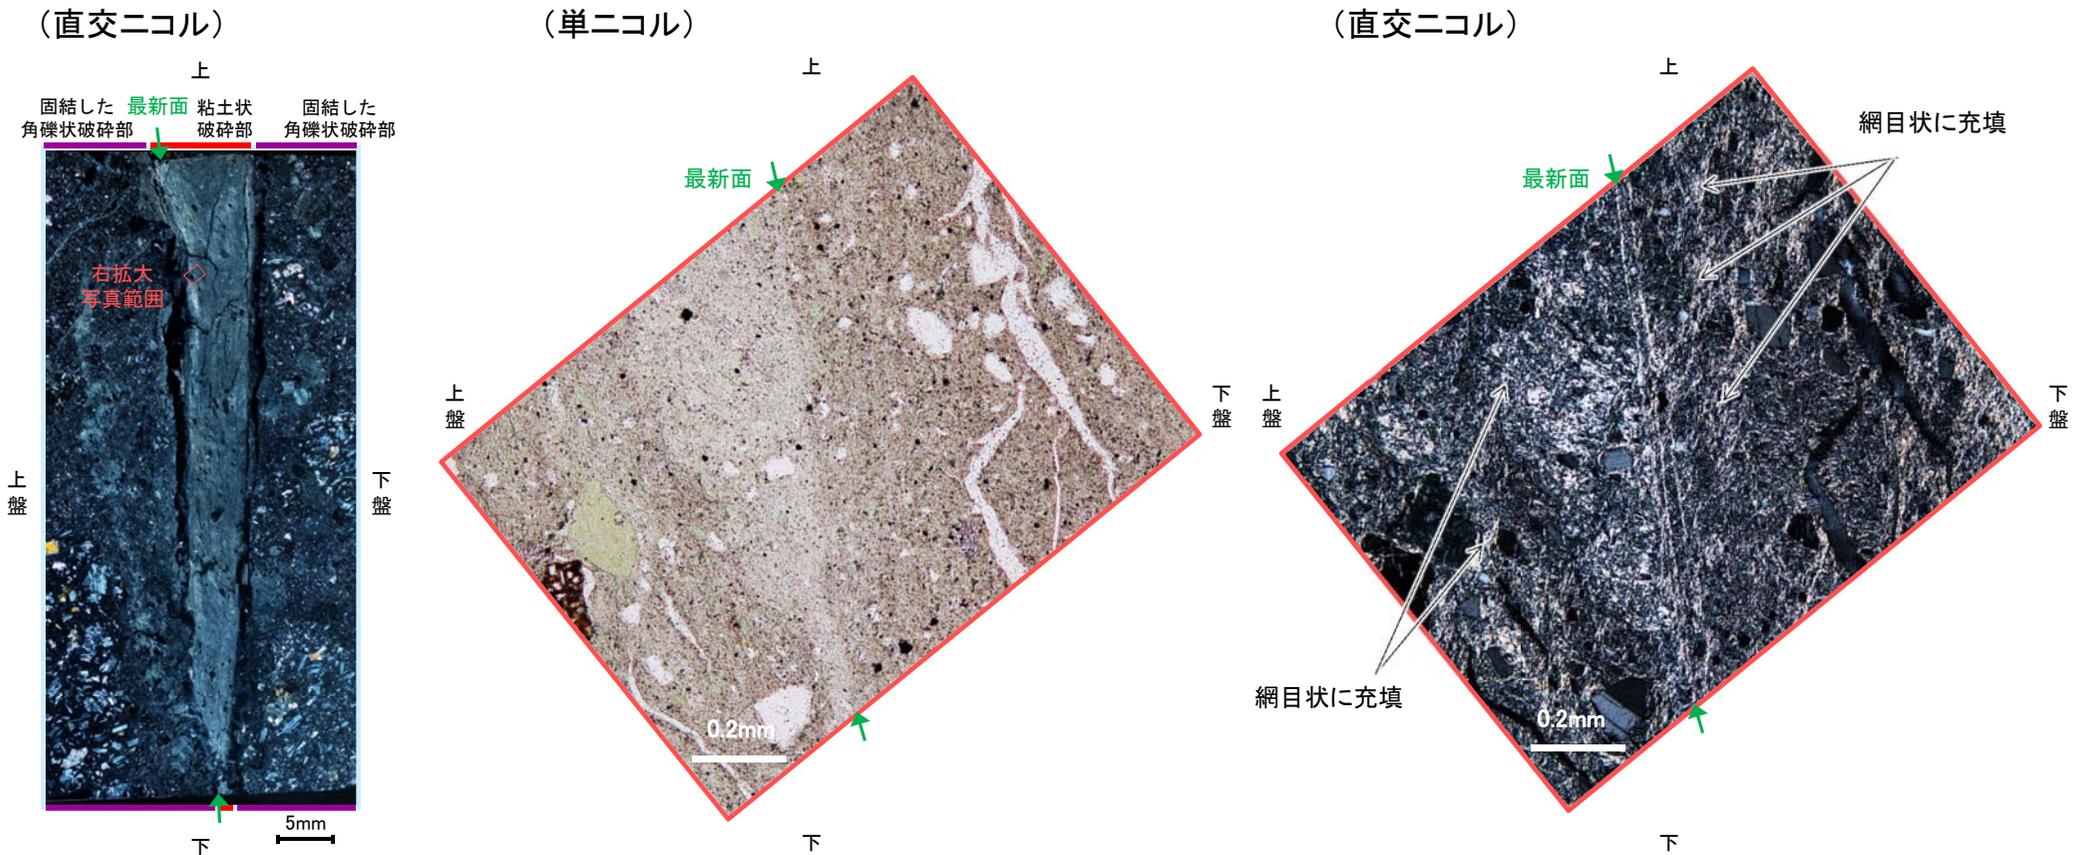
薄片写真(No.25-2\_40R\_1)

- 薄片観察の結果, 最新面を含む粘土状破碎部には, 直交ニコルの画像(右下拡大写真右)で, 微細で白色の色調を呈する粘土鉱物が認められる。この粘土鉱物は, 最新面やその周辺を網目状に充填しながら, 最新面を不明瞭にしている。
- また, この粘土鉱物は, XRD分析を踏まえると, スメクタイトであると判断される(P.71)。
- 最新面と粘土鉱物の関係を詳細に観察することを目的に, 同一鉱物でもその結晶の伸長方向の差異を確認できる鋭敏色検板を用いた観察を行った。
- 鋭敏色検板を用いて詳細に観察した結果を, 次頁に示す。

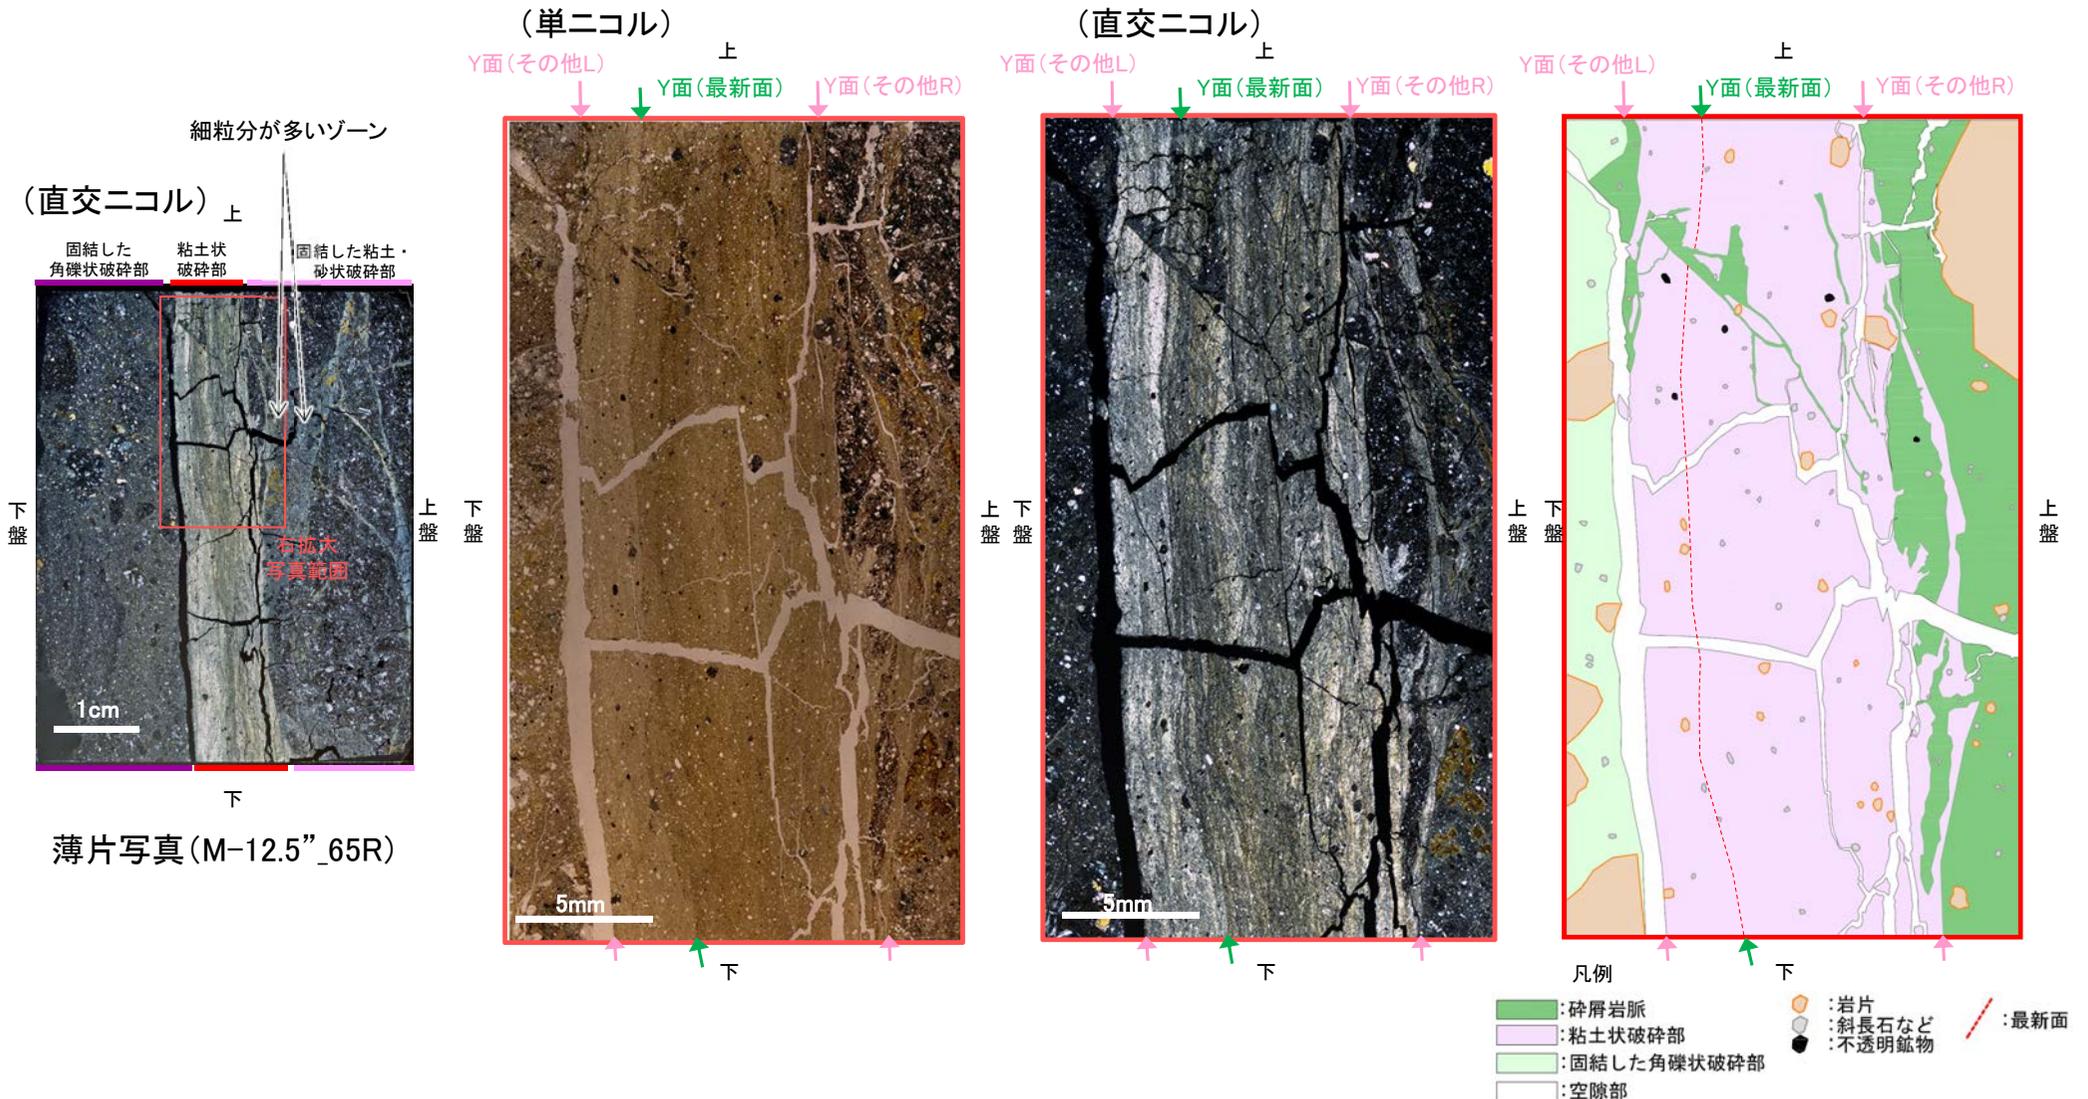
- 薄片観察の結果, 最新面を含む粘土状破碎部を岩脈状に横断している碎屑物が認められる(下拡大写真)。
- この碎屑物の分布は, 上盤側の固結した粘土・砂状破碎部中に, 周辺と比べて細粒分が多いゾーンとして確認でき(左下薄片写真), 最新面だけでなくY面(その他)も含め, 粘土状破碎部全体を横断して, 下盤側の固結した角礫状破碎部まで達している(下拡大写真)。(以下, この碎屑物を「碎屑岩脈」と呼ぶ。)
- 碎屑岩脈と最新面(Y面(その他)を含む)との関係について, 詳細に観察した結果を次頁以降に示す。

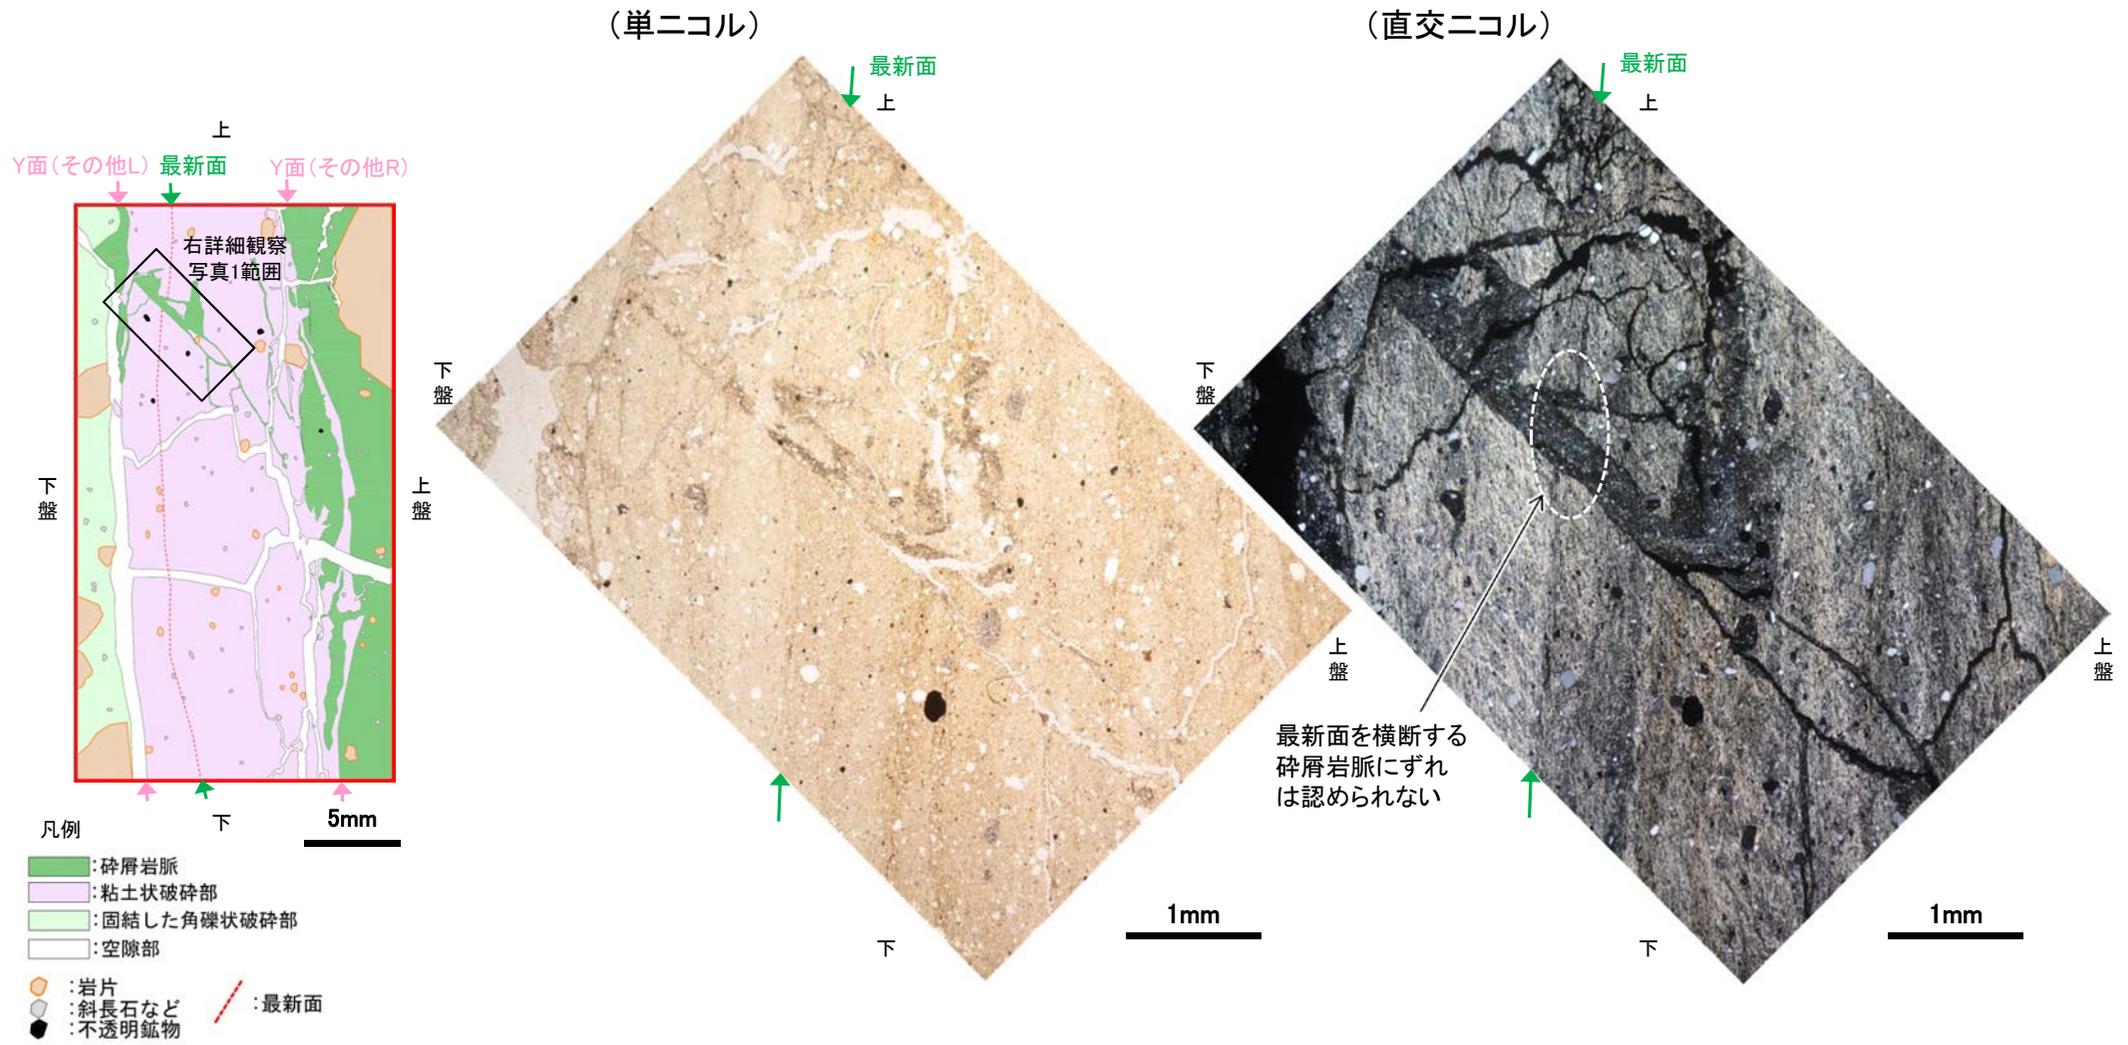
詳細観察写真1

○碎屑岩脈と最新面との関係を詳細に観察した結果、最新面を横断する碎屑岩脈にずれは認められない(下詳細観察写真1)ことから、S-1の最新活動は碎屑岩脈の形成以前に限られる。

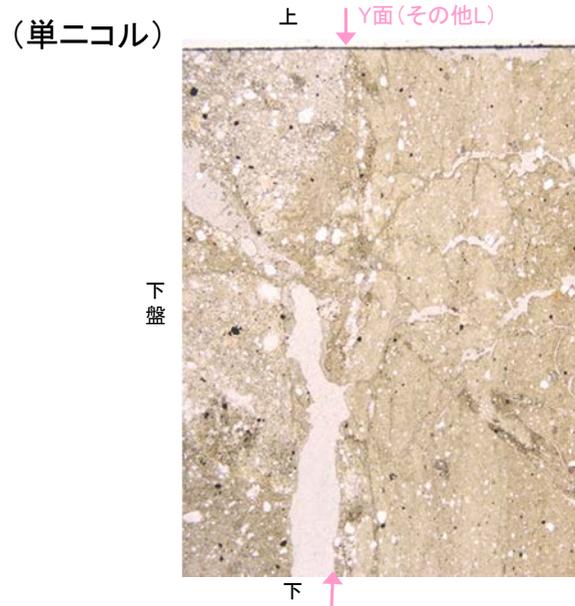
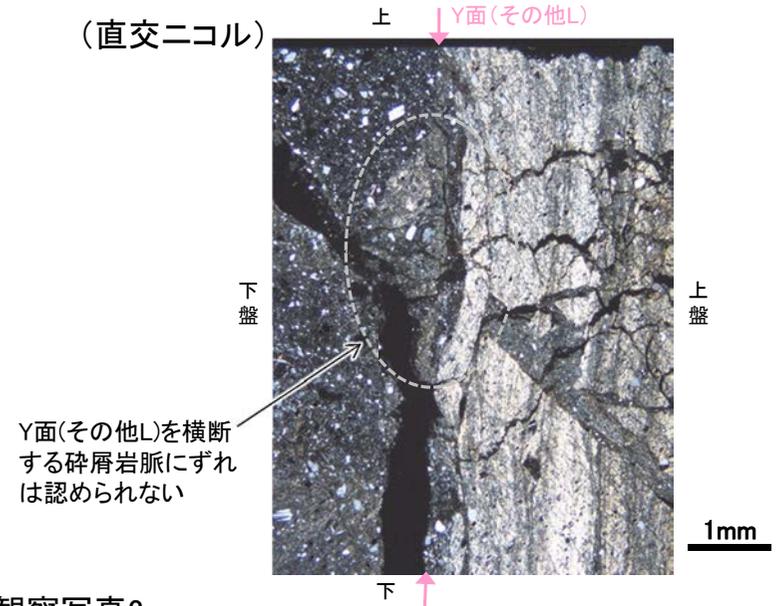
詳細観察写真2

○碎屑岩脈とY面(その他)との関係を詳細に観察した結果, Y面(その他)を横断する碎屑岩脈にずれは認められない(下詳細観察写真2, 3)。

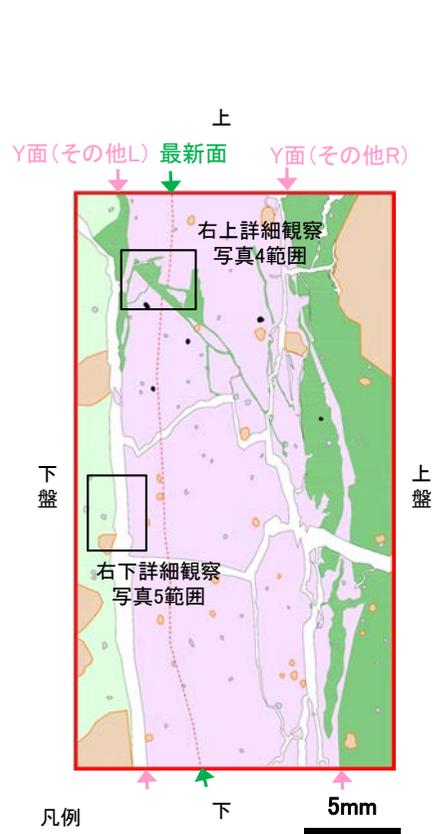
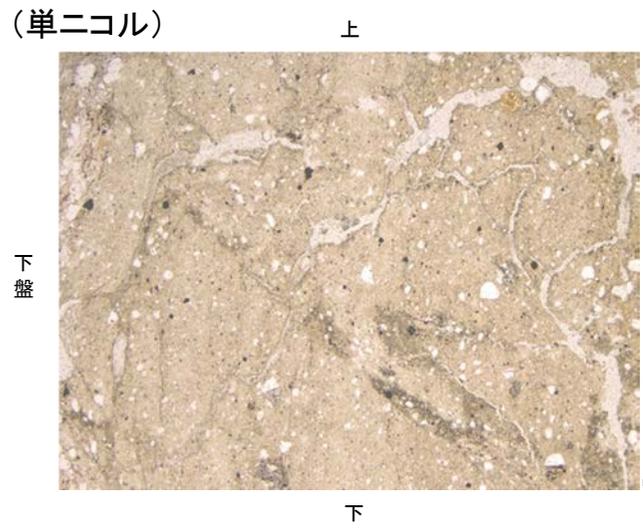
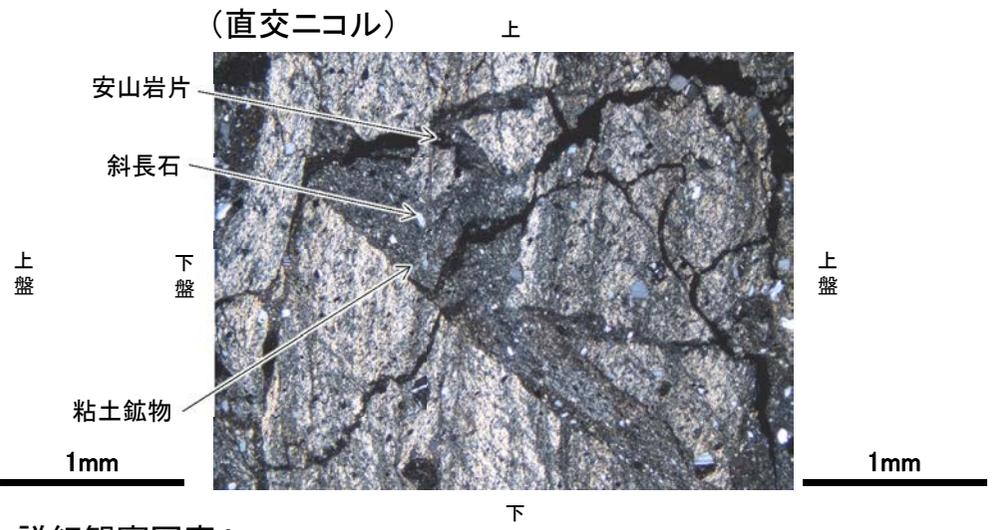
詳細観察写真4

- 碎屑岩脈の構成物については、主に細粒の長石類、粘土鉱物、安山岩片からなる(下詳細観察写真4)。
- 一方、碎屑岩脈の周辺に分布する固結した角礫状破碎部も主として、長石類、粘土鉱物、安山岩片からなる(下詳細観察写真5)。
- 碎屑岩脈と固結した角礫状破碎部は、長石類等の細粒化の程度に違いはあるものの、構成鉱物の種類や、細粒な基質の割合が多いという特徴が類似している。
