# 志賀原子力発電所2号炉 敷地の地質・地質構造について

## 敷地内断層の活動性評価

平成30年7月6日  
北陸電力株式会社

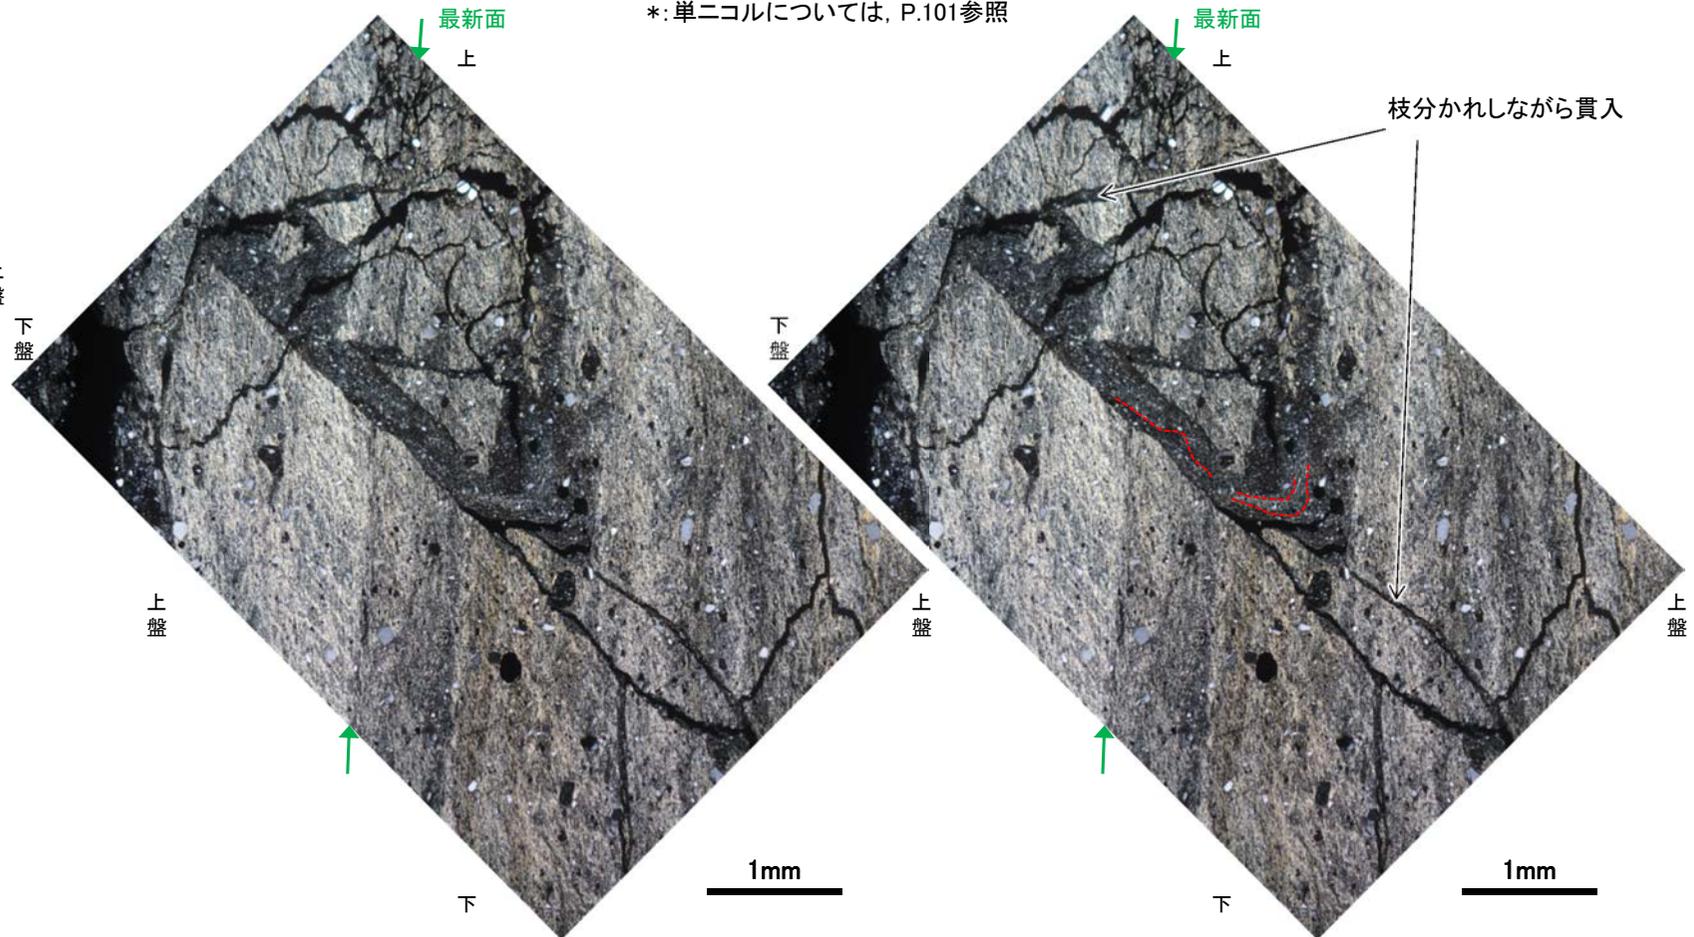
詳細観察写真1  
(右は流動状の構造を加筆)

○以上より、「碎屑岩脈の構成物は、高温下で形成された固結した角礫状破碎部\*の構成物の特徴と類似している(前頁)」こと、及び「碎屑岩脈の分布及び内部構造は、碎屑岩脈が冷え固まる前に、未固結な状態で貫入した産状を示している(上記)」ことから、碎屑岩脈は火成活動の影響を受けている環境下で形成されたものと判断される。

赤点線: 流動状の構造

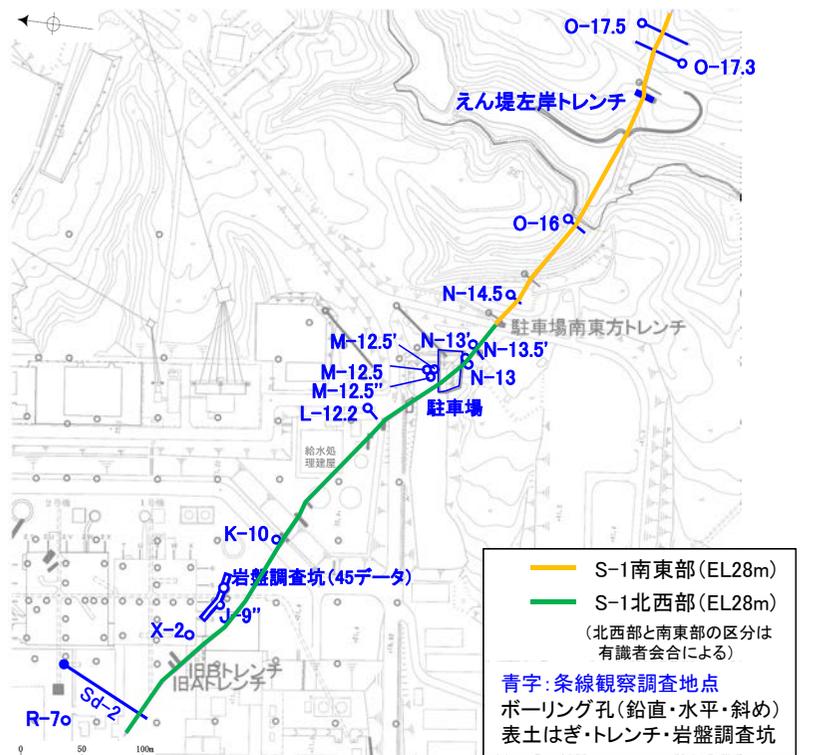
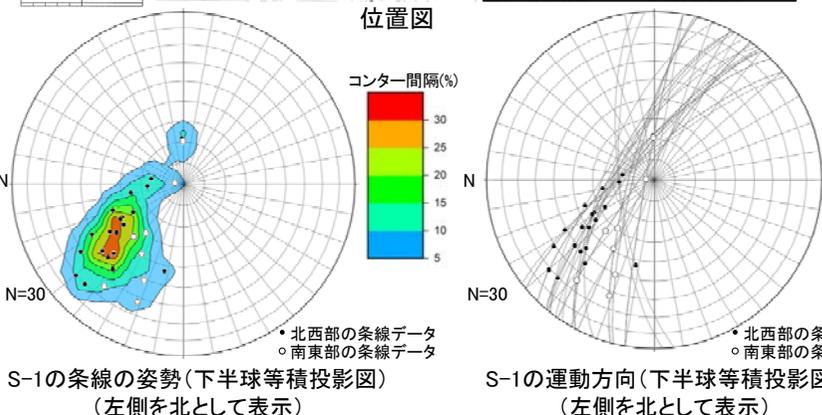
○ S-1が北西部と南東部に活動セグメントとして区分されるか検討するために、S-1の全線にわたり、運動方向の詳細について調査した。  
 ○ 調査の結果、S-1の運動方向は、北西部から南東部にかけて全線でその傾向は同様であり、北西部のみが単独に活動した痕跡は認められない。

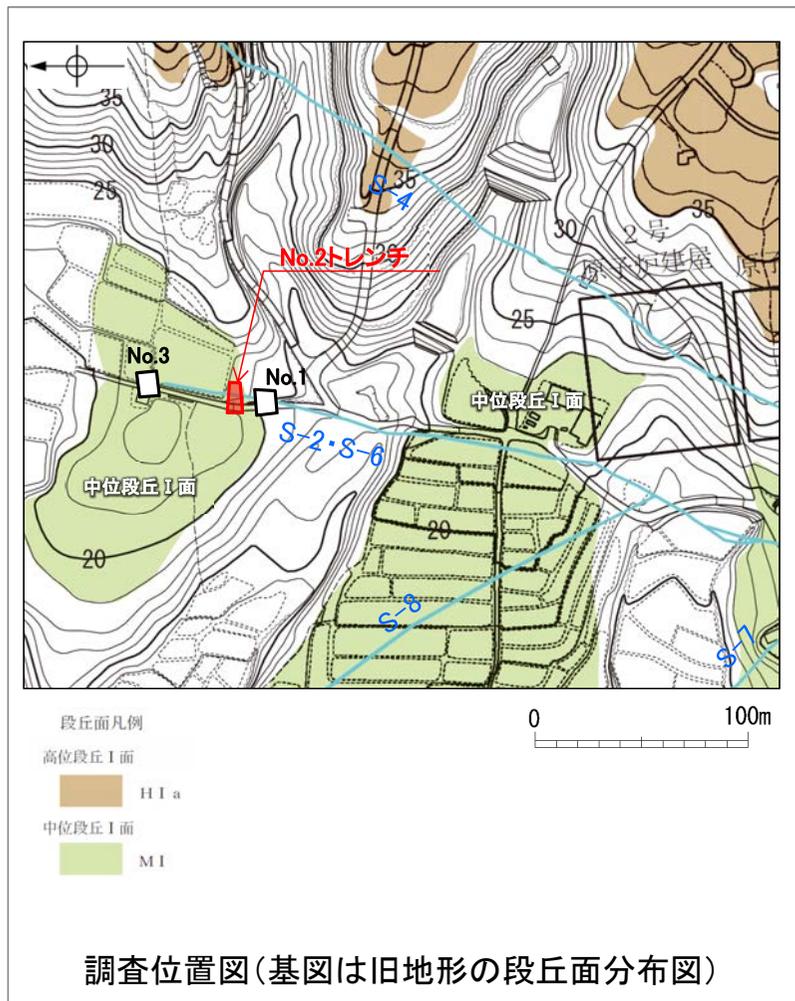
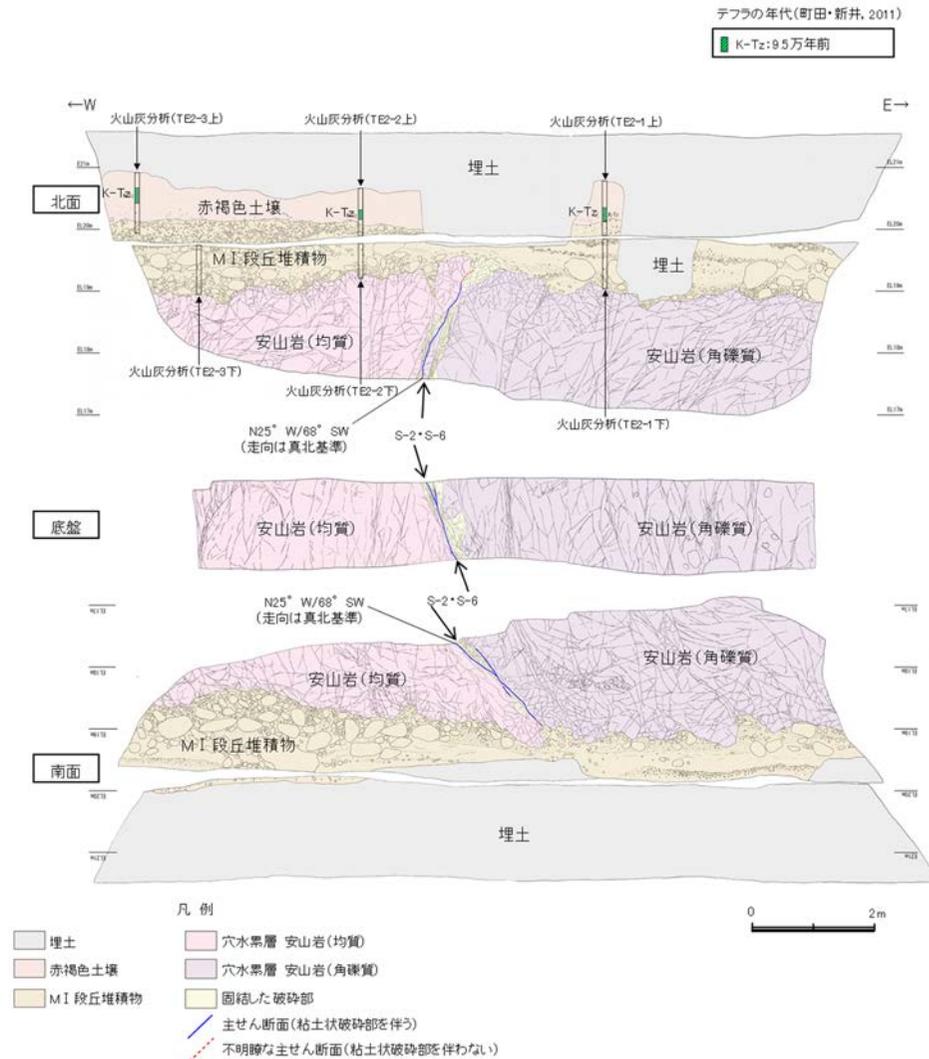
No.2トレンチスケッチ (展開図)

- S-2・S-6の活動性評価を行うため、中位段丘 I 面を判読した位置において、トレンチ調査 (No.2トレンチ) を実施した。
- No.2トレンチにおいて、幅5~40cmの固結した破碎部及び幅フィルム状~2mmの粘土状破碎部からなるS-2・S-6を確認。
- 基盤の安山岩 (均質) 及び安山岩 (角礫質) の上位には、下位からM I 段丘堆積物、赤褐色土壌が分布する。
- S-2・S-6は基盤直上の約12~13万年前に堆積したM I 段丘堆積物に変位・変形を与えていない。

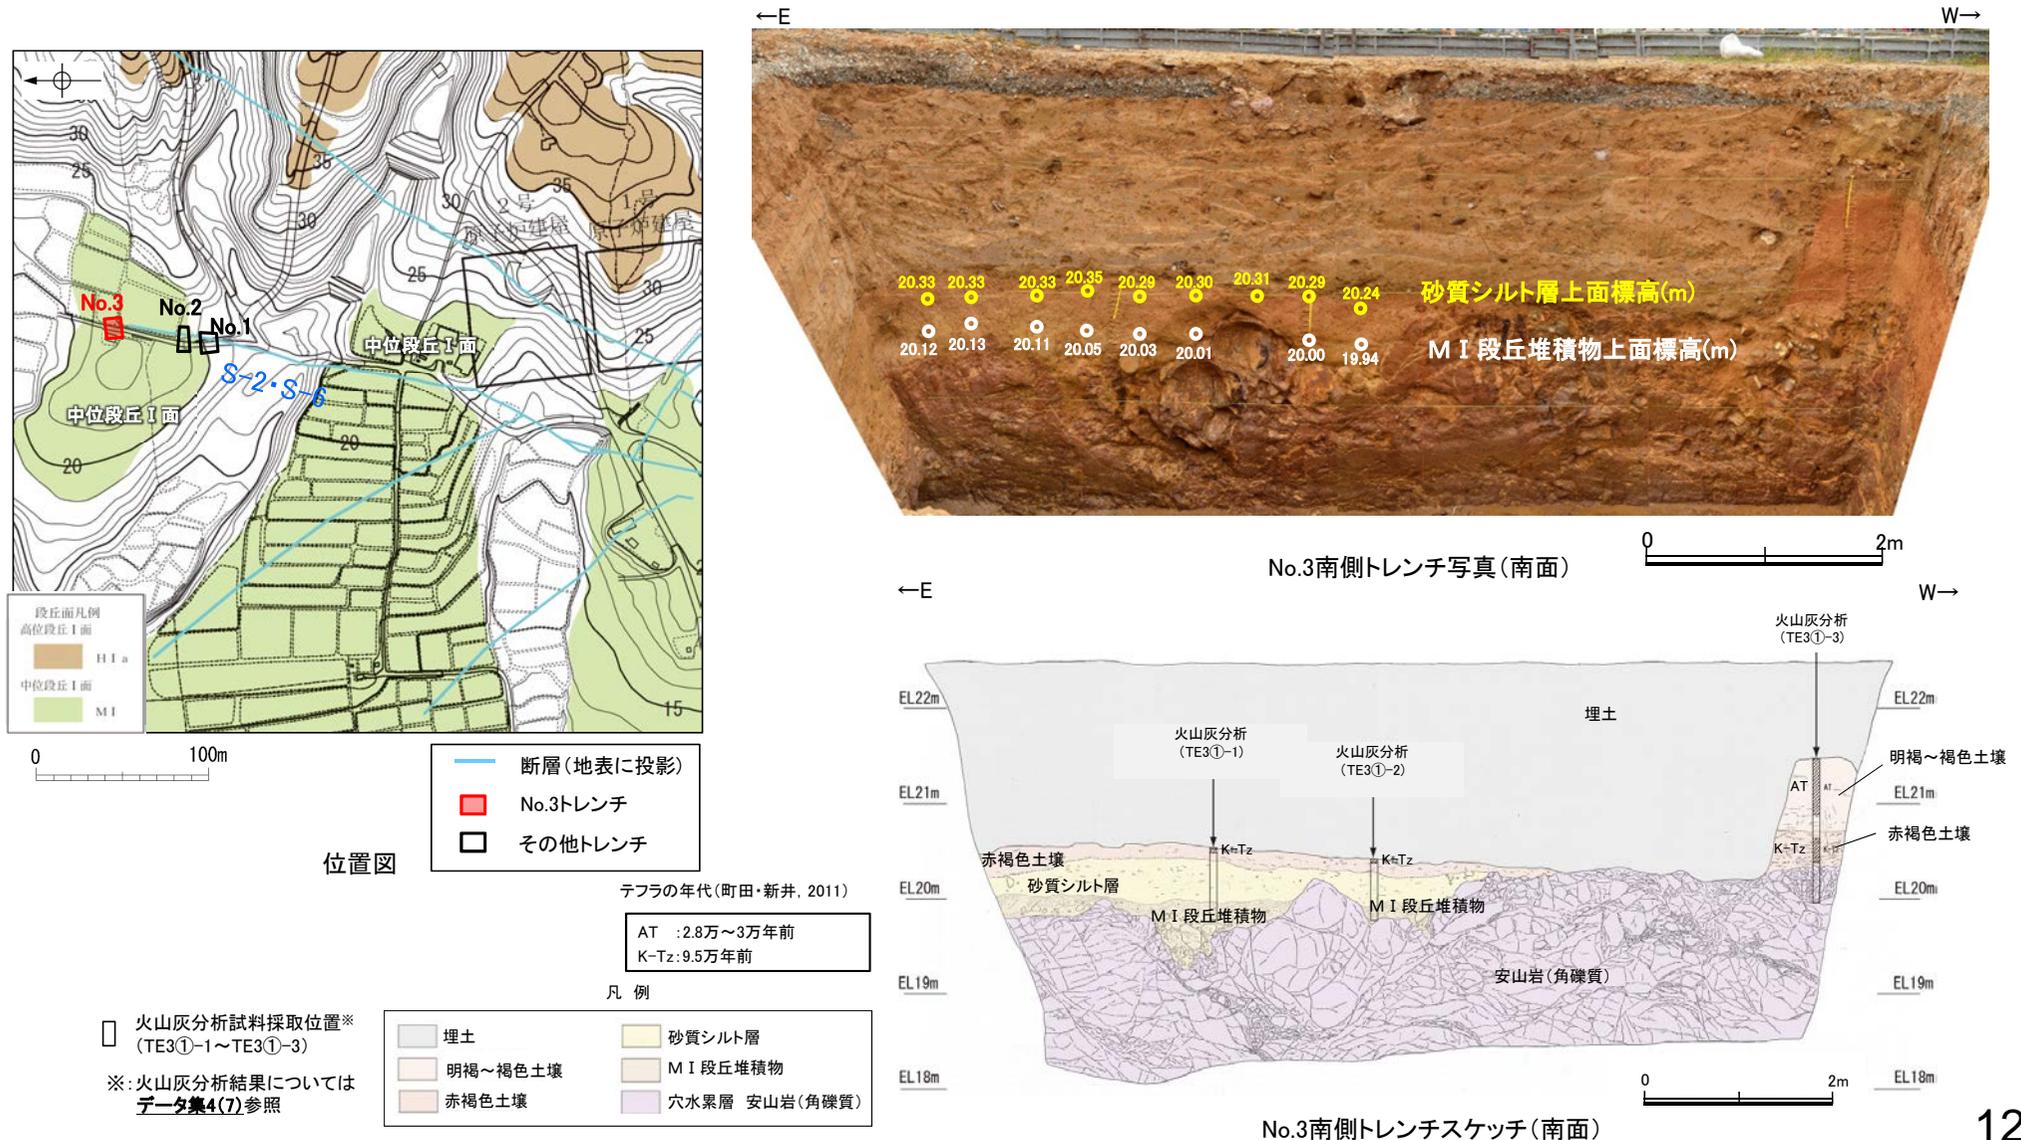
○その結果、No.3トレンチのM I 段丘堆積物は19.94~20.13mの範囲でほぼ水平に分布し、No.2トレンチのM I 段丘堆積物上面標高20.08~20.13mとほぼ同じであることが確認された。また、No.3トレンチにおいては、M I 段丘堆積物上位の砂質シルト層もほぼ水平に分布することが確認された(No.3トレンチ全体の写真、スケッチについてはデータ集4(7)を参照)。
