### 3. 3. 4 S-2・S-6 鉍物脈法による調査

### 3.3.4(1) S-2・S-6 鉱物脈法(F-8.5'孔) ー主せん断面の認定ー

### 3.3.5 S-2・S-6の活動性評価 ーまとめー

3. 4 S-4

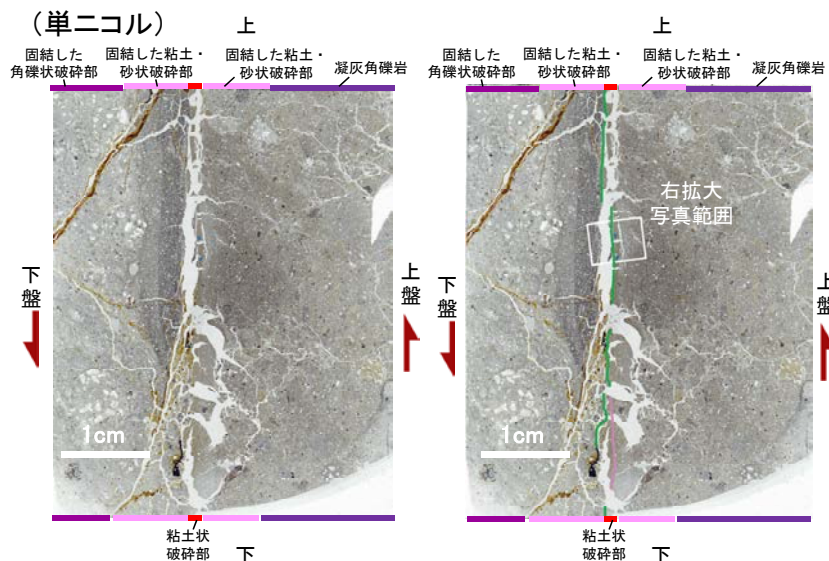
薄片写真(F-8.5' 140° R<sub>1</sub>) (右は構造等を加筆)

- 上盤側から、凝灰角礫岩、固結した粘土・砂状破碎部、粘土状破碎部、固結した粘土・砂状破碎部、固結した角礫状破碎部に分帯される(左下薄片写真)。
- 薄片観察の結果、粘土状破碎部の下盤側に認められる、最も直線的で連続性のよい面(左下薄片写真緑線)を最新面とした。
- また、最新面付近におけるP面の配置から、見かけ逆断層センスが認められ(右下拡大写真), 断層の走向傾斜が  $N5^{\circ} E/51^{\circ} NW$ , 条線のレイクが  $140^{\circ} R$  であることから、最新活動は左横ずれを伴う逆断層センスである。

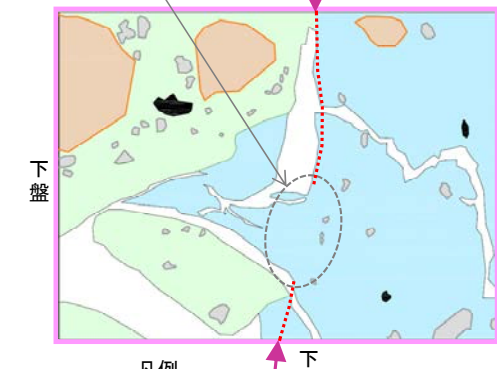
拡大写真スケッチ

○前頁までに示したとおり, E-8.5-2孔の最新面については, 粘土鉱物脈にずれが認められないことを確認した。  
 ○なお, 最新面よりやや連続性に劣るY面(その他)についても, もう一方の条線方向である90° Rの薄片を用いて, 観察を行った結果を示す。  
 ○Y面(その他)についても, 粘土鉱物は, Y面(その他)を脈状に横断し, ずれが認められない(右詳細観察写真)。

Y面(その他)を脈状に横断  
 ずれは認められない

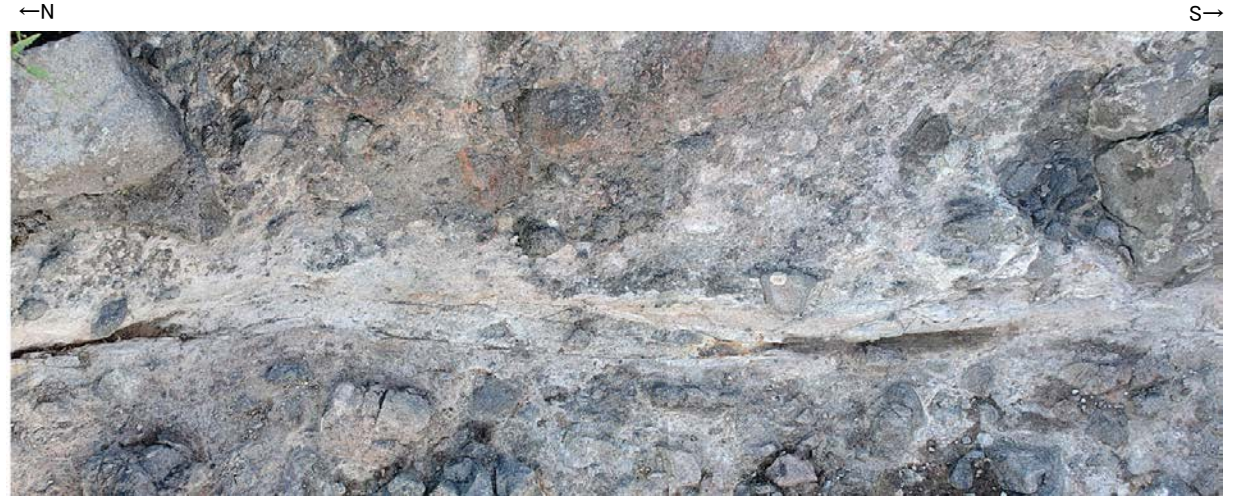
a地点 破碎部の状況写真(下は破碎部を加筆)

○露頭観察の結果, K-2の破碎部は, 全線が固結した破碎部のみからなる。固結した破碎部には, 延性的に変形する構造(次頁, 次々頁)が認められ, 破碎部全体が岩石化している(右下写真)。

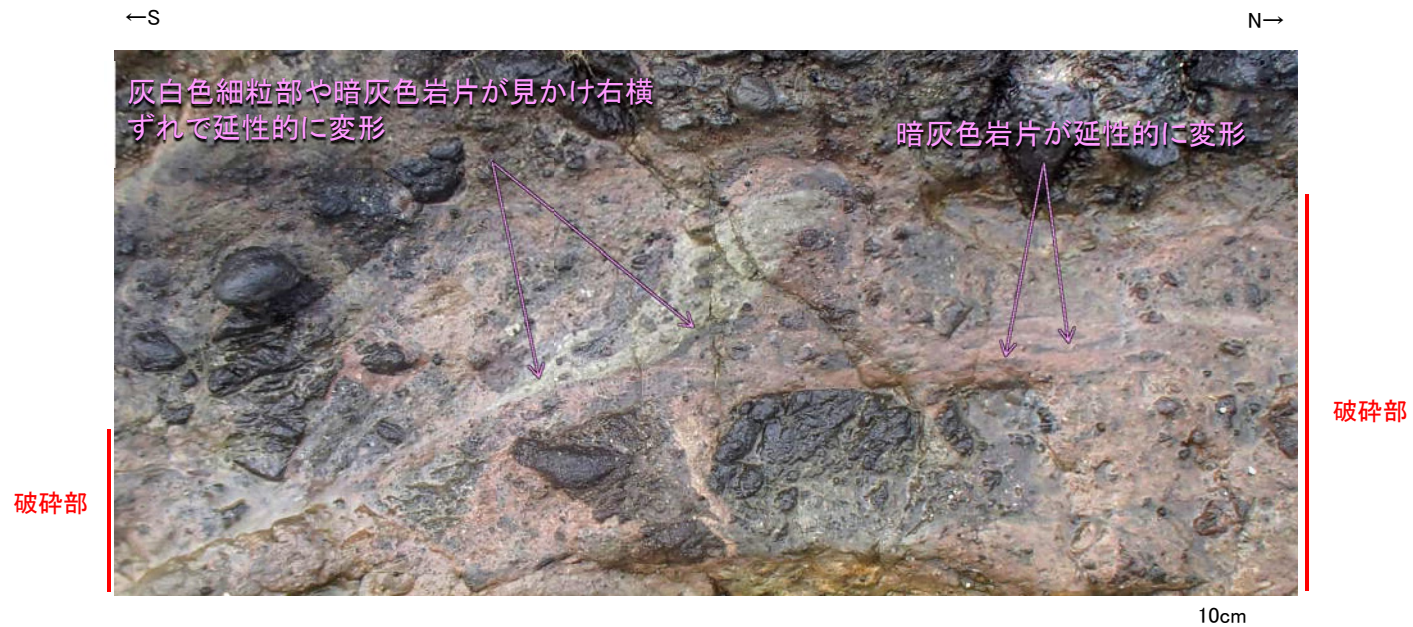
d地点南側 写真

d地点北側 写真

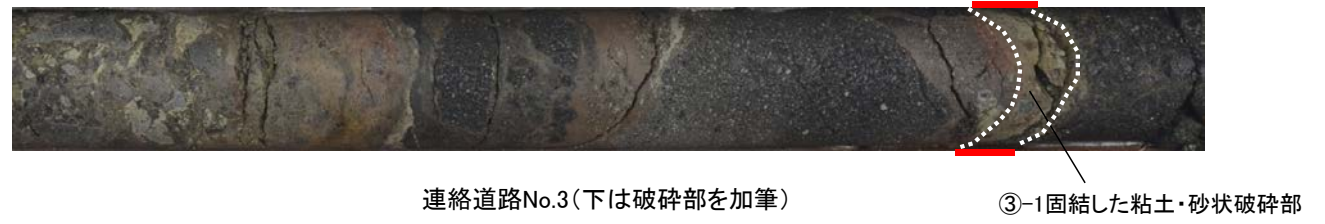
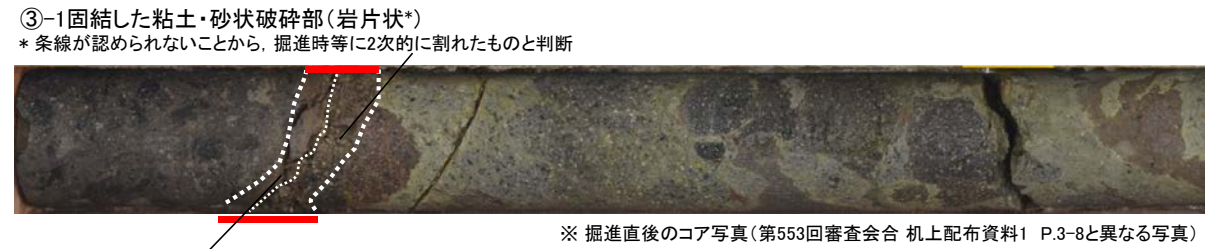
ボーリングで認められたK-2の破碎部の写真

○ボーリングコア観察の結果、破碎部は、深部においても固結した破碎部のみからなる。

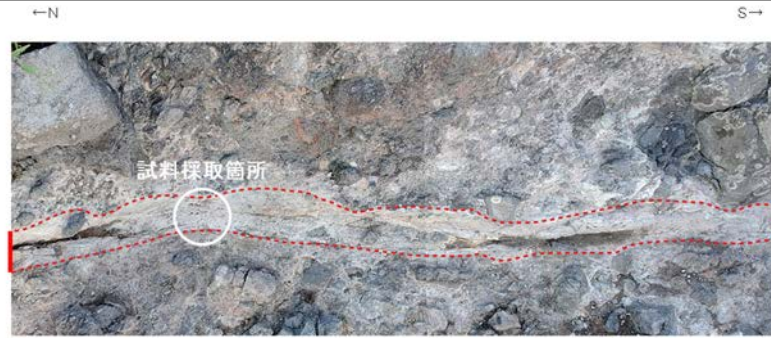
研磨片写真(右は変形構造を加筆)  
(薄片は研磨片の反対面で作成)

- 研磨片観察の結果、主せん断面付近には、岩片が延性的に変形する構造が認められる(右拡大写真)。
- その延性的に変形する構造を引きずりとした場合、その引きずり方向から正断層センスの動きが認められる。

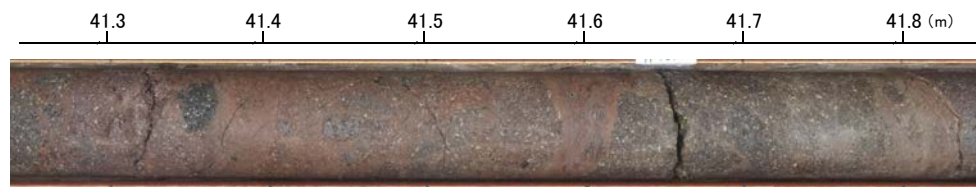
F-9.6孔(下は破碎部を加筆)

③-1 N7° E/56° NW(走向は真北基準)

走向	概ね北東-南西走向 (N7° ~ 30° E)
傾斜	北西傾斜 (54° ~ 62° NW)
破碎部の幅	平均7cm (最大10cm)

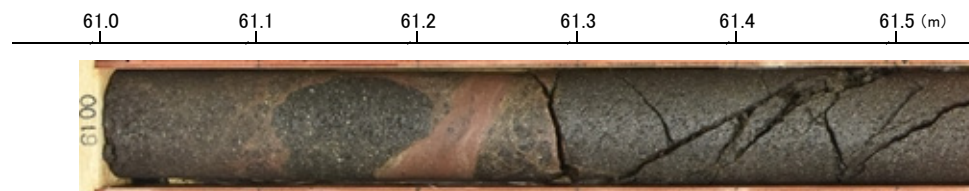
D-10.2-1SE孔(下は破碎部を加筆)

③-1 N27° E/54° NW(走向は真北基準)

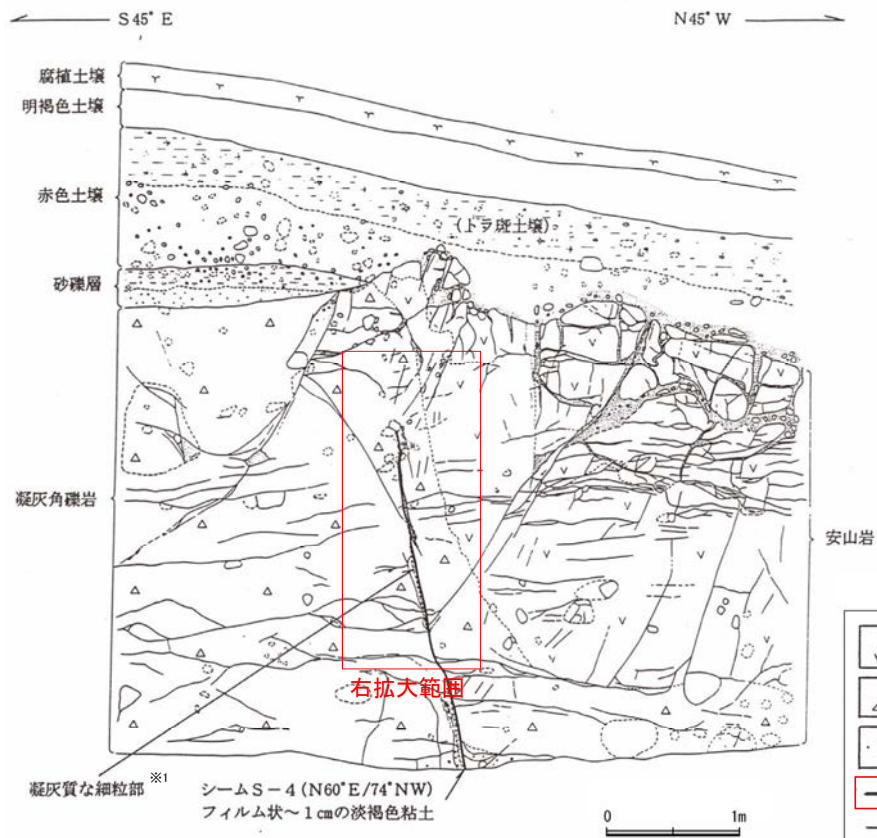
スケッチ(南西壁)

○S-4トレンチ南西壁の「凝灰質な細粒部」の分布については、当時の記載によると、岩盤の下半部には粘土状破碎部(シーム)及び固結した粘土・砂状破碎部(凝灰質な細粒部)が分布し、岩盤の上半部には固結した粘土・砂状破碎部(凝灰質な細粒部)のみ分布する。(コメントNo.17の回答)

○固結した粘土・砂状破碎部のみ分布する箇所も含めて、S-4が連続するものとした。

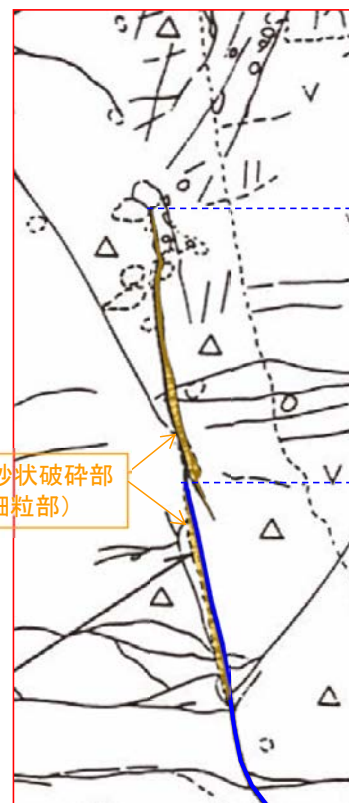
S-4付近拡大

粘土状破碎部(シーム)が認められない  
〔「シーム延長部」に対応する区間〕

粘土状破碎部(シーム)が認められる

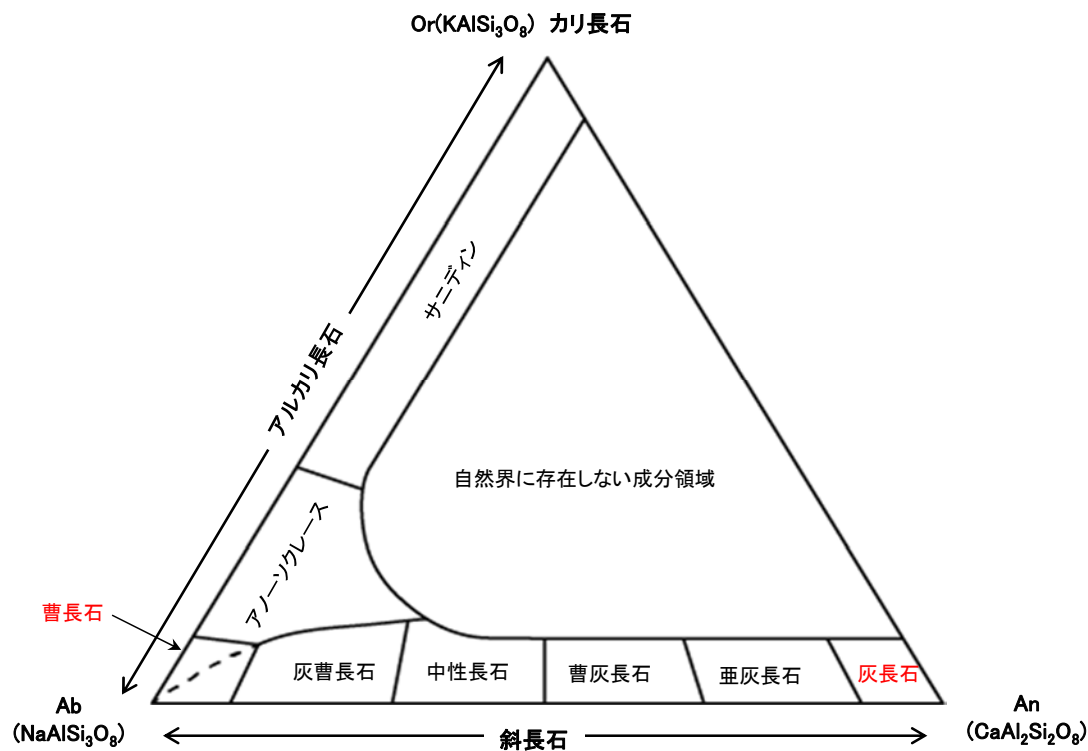
長石の化学組成と分類(黒田・諏訪(1983), Smith(1974))

- 斜長石は曹長石(アルバイト)から灰長石(アノーサイト)に至る長石の固溶体系列であり、斜長石は変質・変成作用によりCaを放出して、Naを取り込むことにより曹長石化(アルバイト化)することが知られている。
- 熱水変質作用による斜長石の曹長石化の有無を検討するために、S-2・S-6における固結した破碎部、粘土状破碎部及びS-2・S-6近傍の母岩に含まれる斜長石を対象にEPMA分析を実施した。(母岩:L-6'孔, 固結した破碎部・粘土状破碎部:E-8.5-2孔)
