志賀原子力発電所2号炉 敷地の地質・地質構造について

評価対象断層の選定
(コメント回答)

平成30年9月21日
北陸電力株式会社

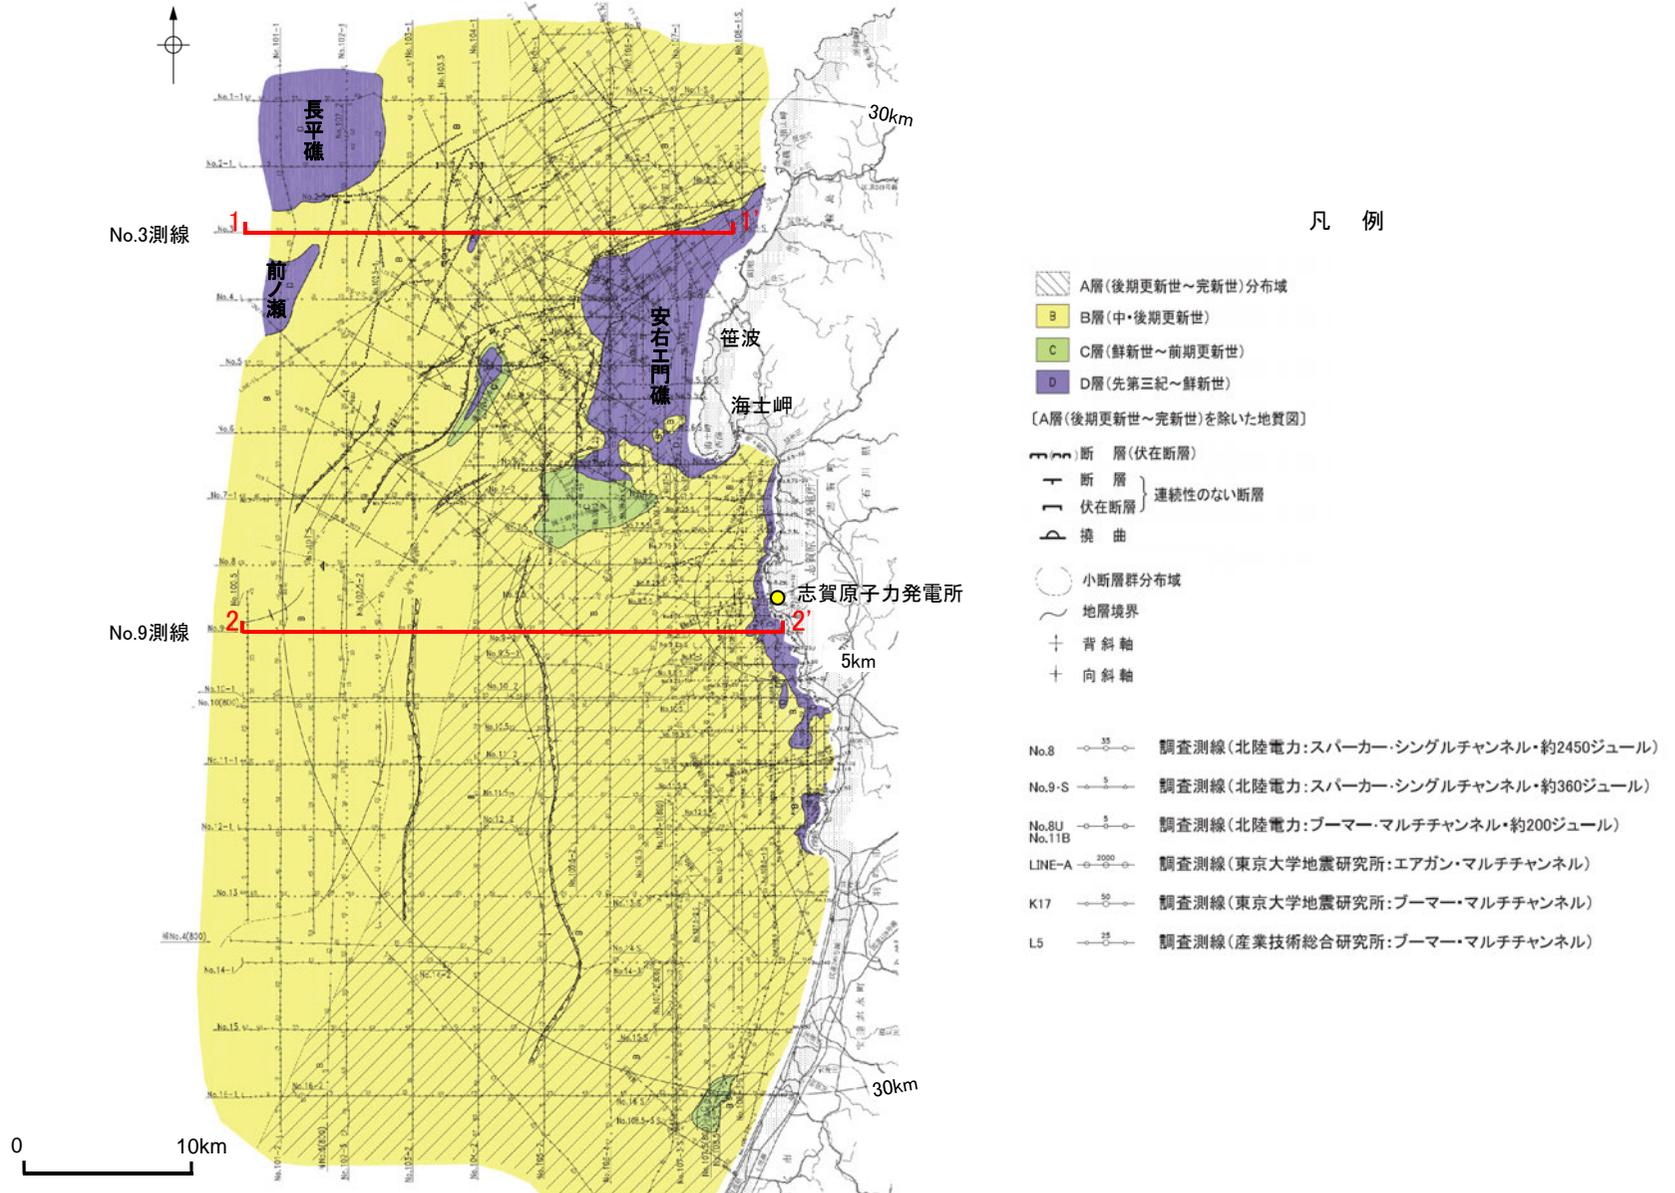
(図1) 敷地周辺海域の海底地質図

○敷地周辺海域において、音波探査により取得したデータ等を基に、海底地質図(下図1)及び海底地質断面図(次頁図2)を作成した。
 ○北部海域は、笹波沿岸及び前ノ瀬・長平礁周辺の顕著なD層(先第三紀～鮮新世)の隆起で特徴づけられる。南部海域は、厚く堆積するC層(鮮新世～前期更新世)及びB層(中・後期更新世)で特徴づけられる。

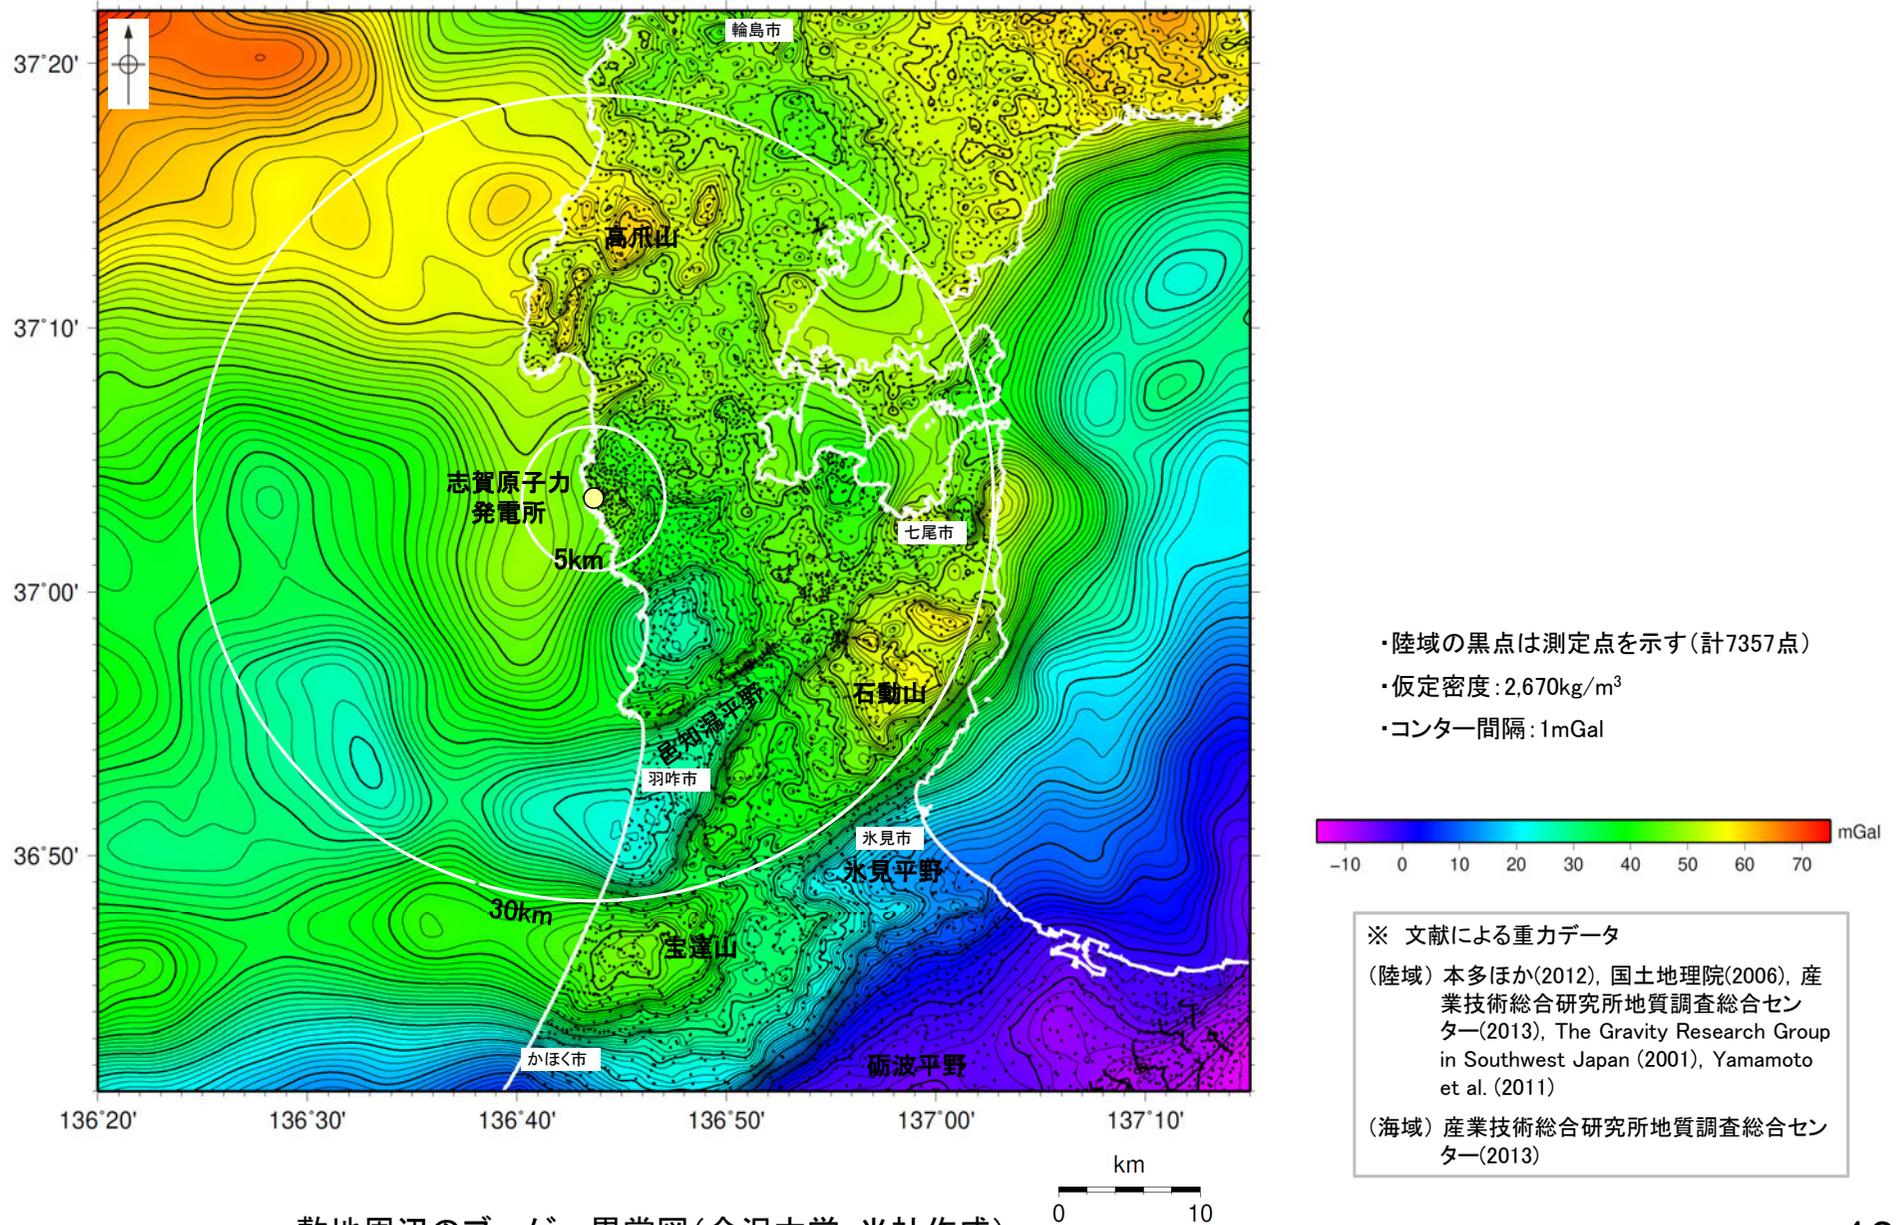
敷地周辺のブーゲー異常図(金沢大学・当社作成)

- 敷地周辺の地下深部構造を把握するため、文献による重力データ※を用いて、重力異常図を作成した。
- 規模が大きく直線的に連続する重力異常急変部は、邑知潟平野の北西縁及び南東縁、石動山地と氷見平野との境界及び宝達山地と砺波平野との境界と、宝達山北部及び南部に認められる。

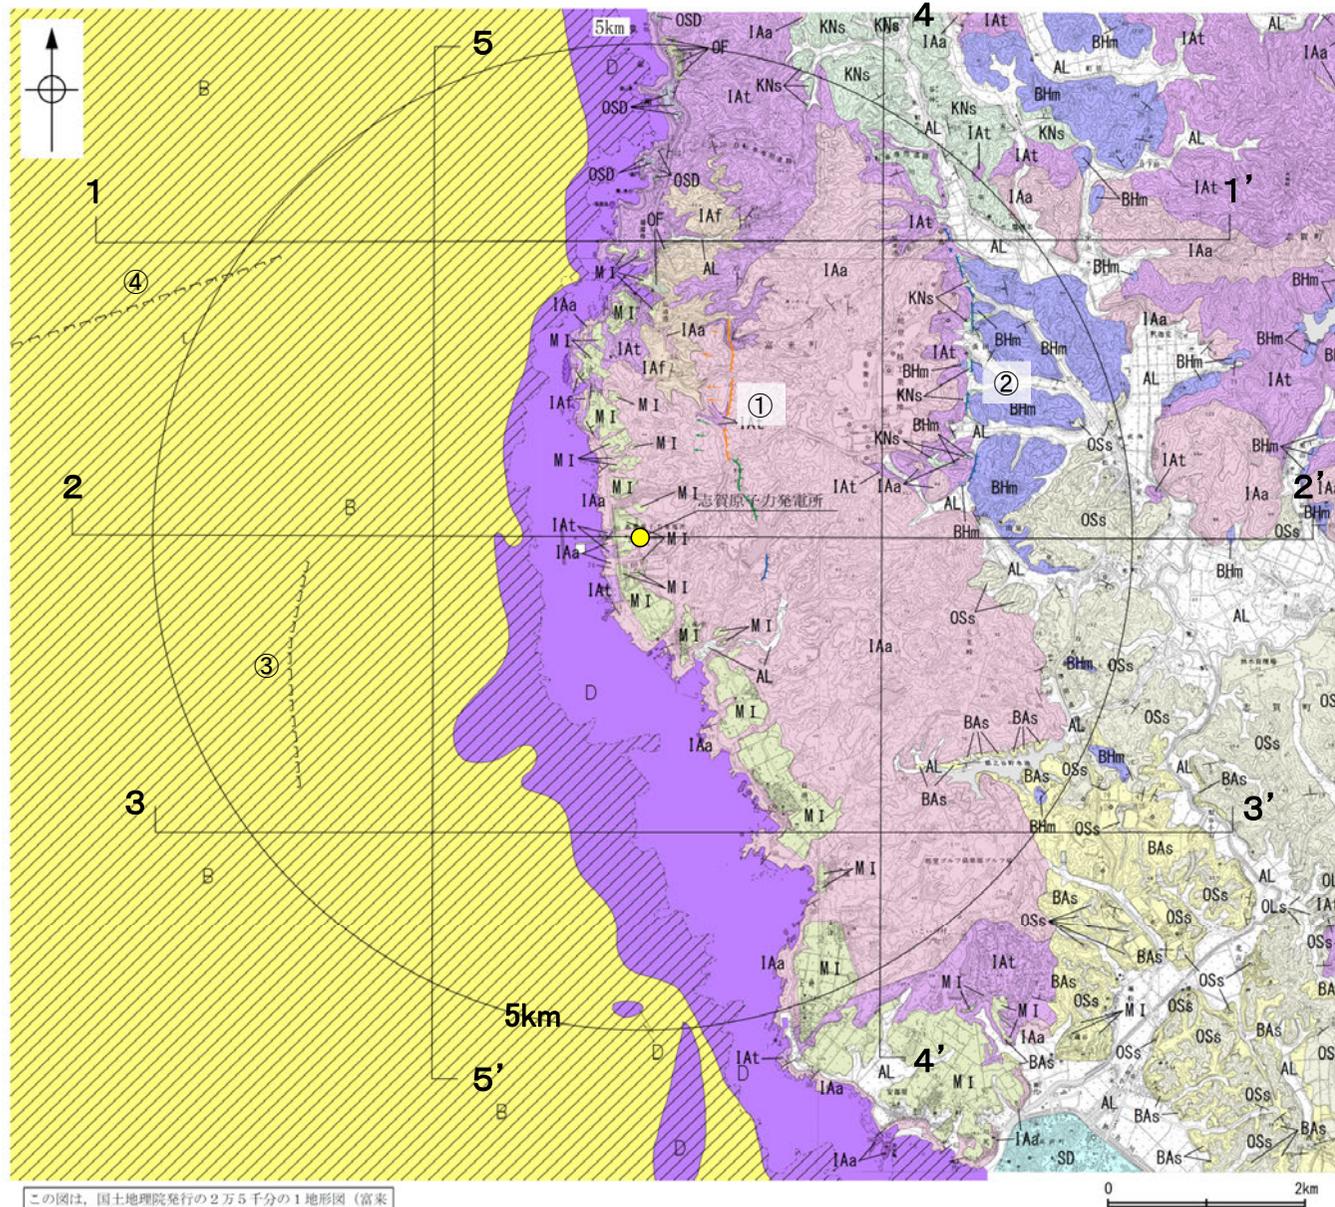
(図1) 敷地近傍の地質分布図

- 敷地近傍の地質調査結果を踏まえ、敷地近傍の地質分布図(下図1)及び地質断面図(次頁図2)を作成した。
- 陸域では、岩稲階の穴水累層が広く分布し、東部では草木互層、浜田泥岩層などが穴水累層上面の凹地を埋積している。
- 海域では、海岸に露出する穴水累層は海域のD₂層に対比され、D₂層は沖合い方向に徐々に深度を増し、その上部にはC層、B層、A層が堆積する。

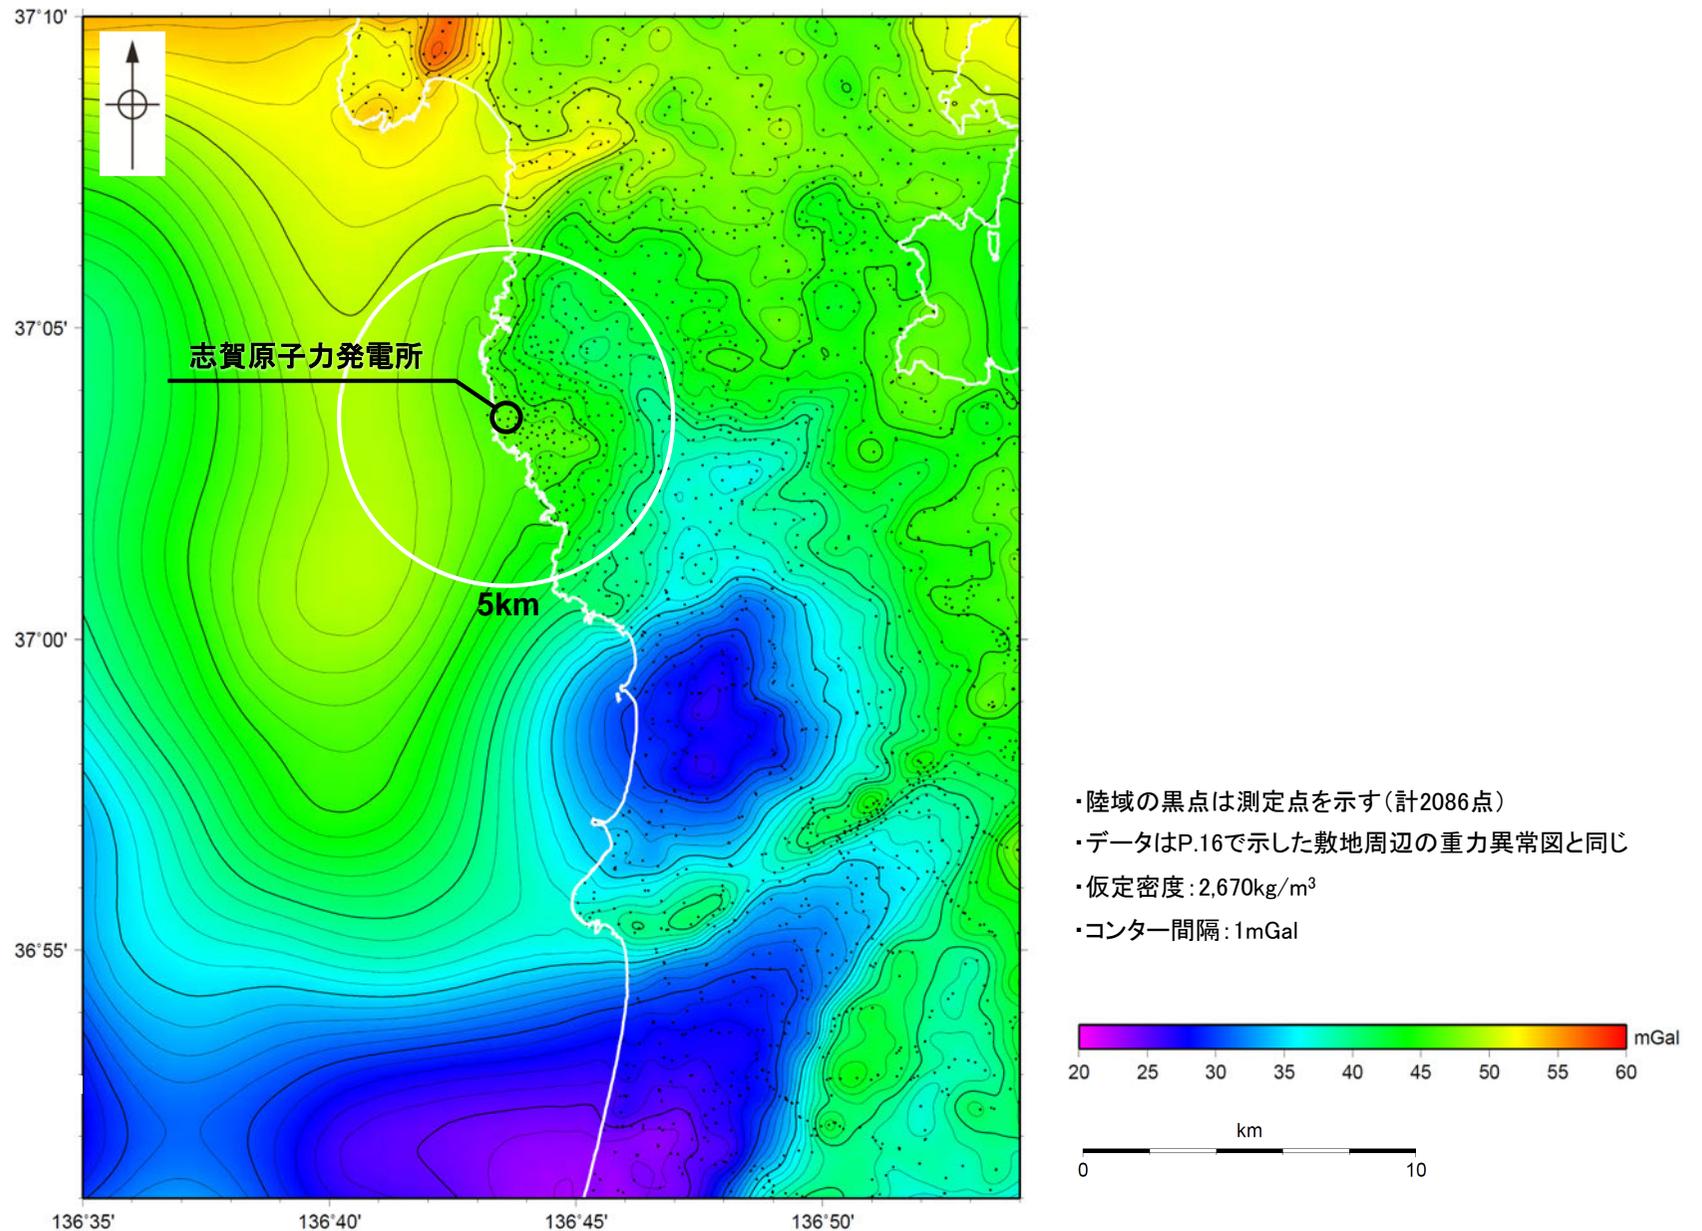
敷地近傍のブーゲー異常図(金沢大学・当社作成)

○敷地近傍(敷地5km範囲)の重力異常値はほぼ一定であり、高重力異常域と低重力異常域との境界は明瞭ではなく、敷地近傍には規模の大きな断層の存在を示唆する顕著な線状の重力異常急変部は認められない。

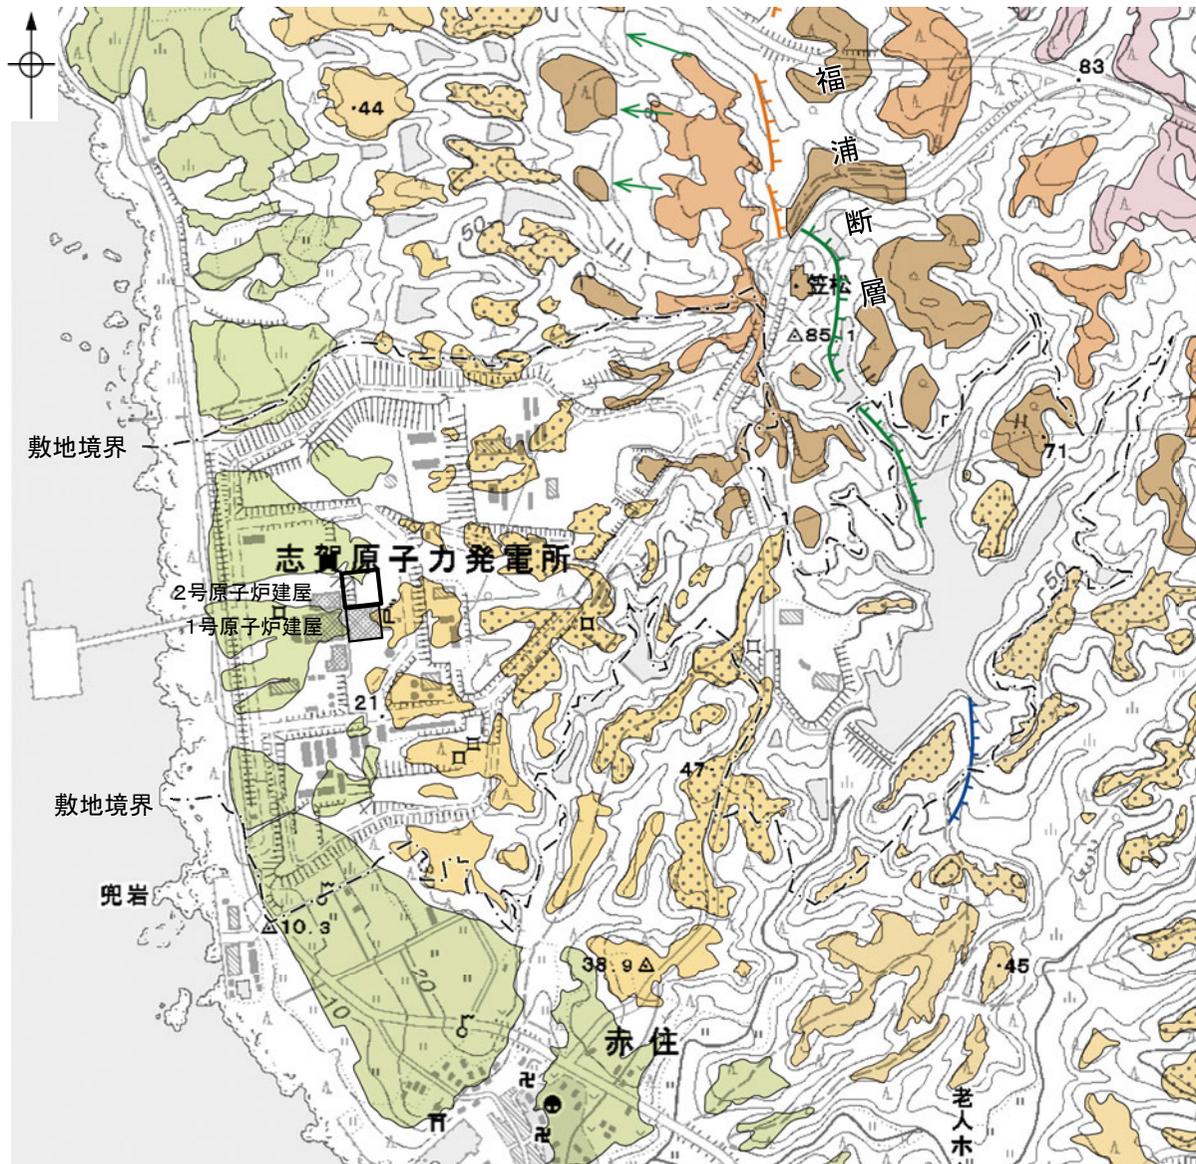
- 海岸線に沿って中位段丘 I 面, 高位段丘 I ~ III面が分布する(高位段丘 I 面は, I a面と I b面に細区分される)(下図1)。
- 原子炉建屋の約1km東方に福浦断層が分布し, それ以外にリニアメント・変動地形は認められない(下図1)。
- 地形判読によれば, 敷地には地すべり地形は認められず(次頁図2), また, 文献※には地すべり地形は示されていない。

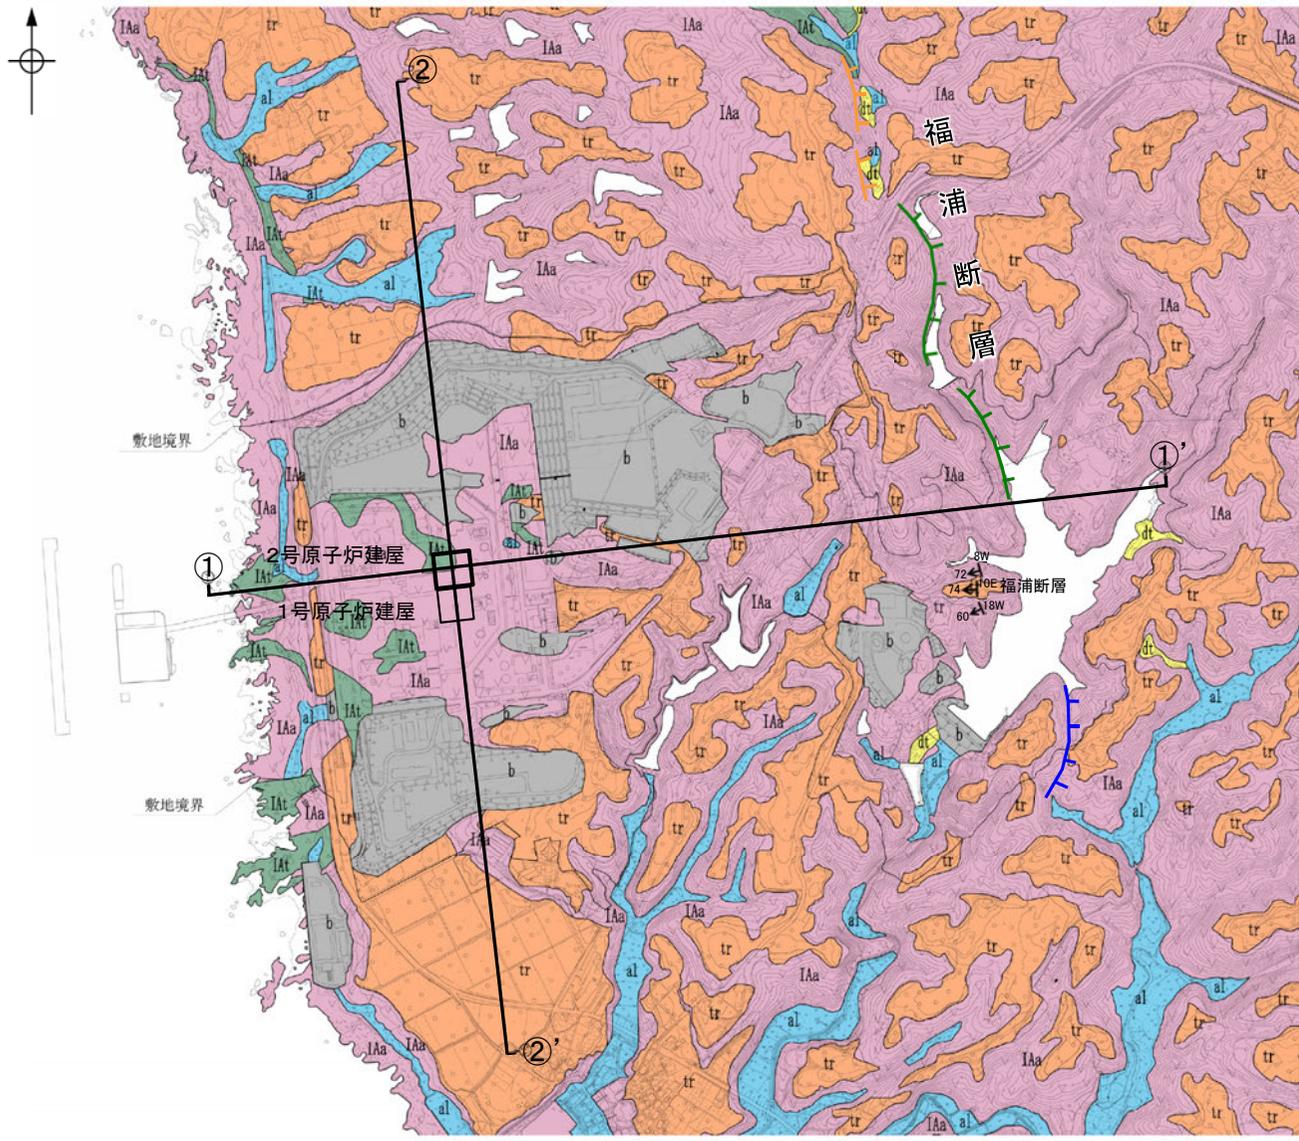
- 敷地の地質は、岩稲階の穴水累層と、これを覆う第四系の堆積物からなる。
- 第四系は、段丘堆積層、崖錐堆積層及び沖積層からなる。

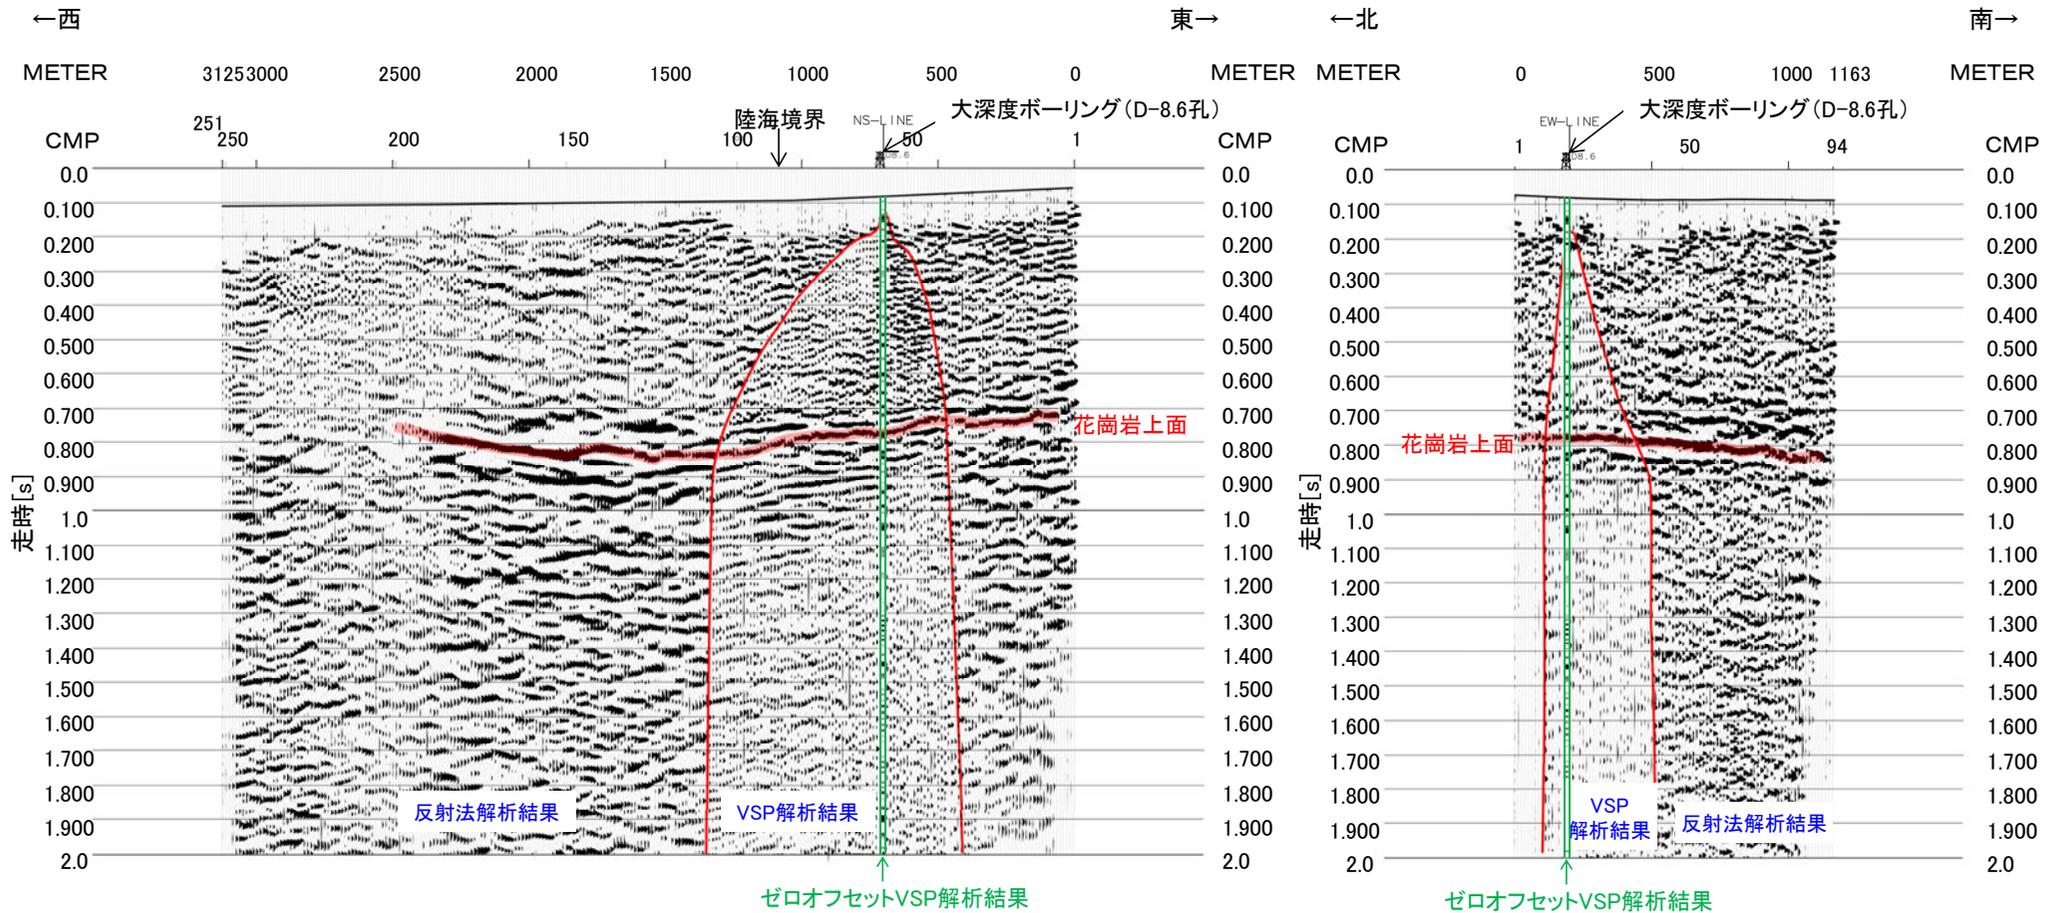
反射法・VSP探査結果(東西測線:時間断面)

反射法・VSP探査結果(南北測線:時間断面)

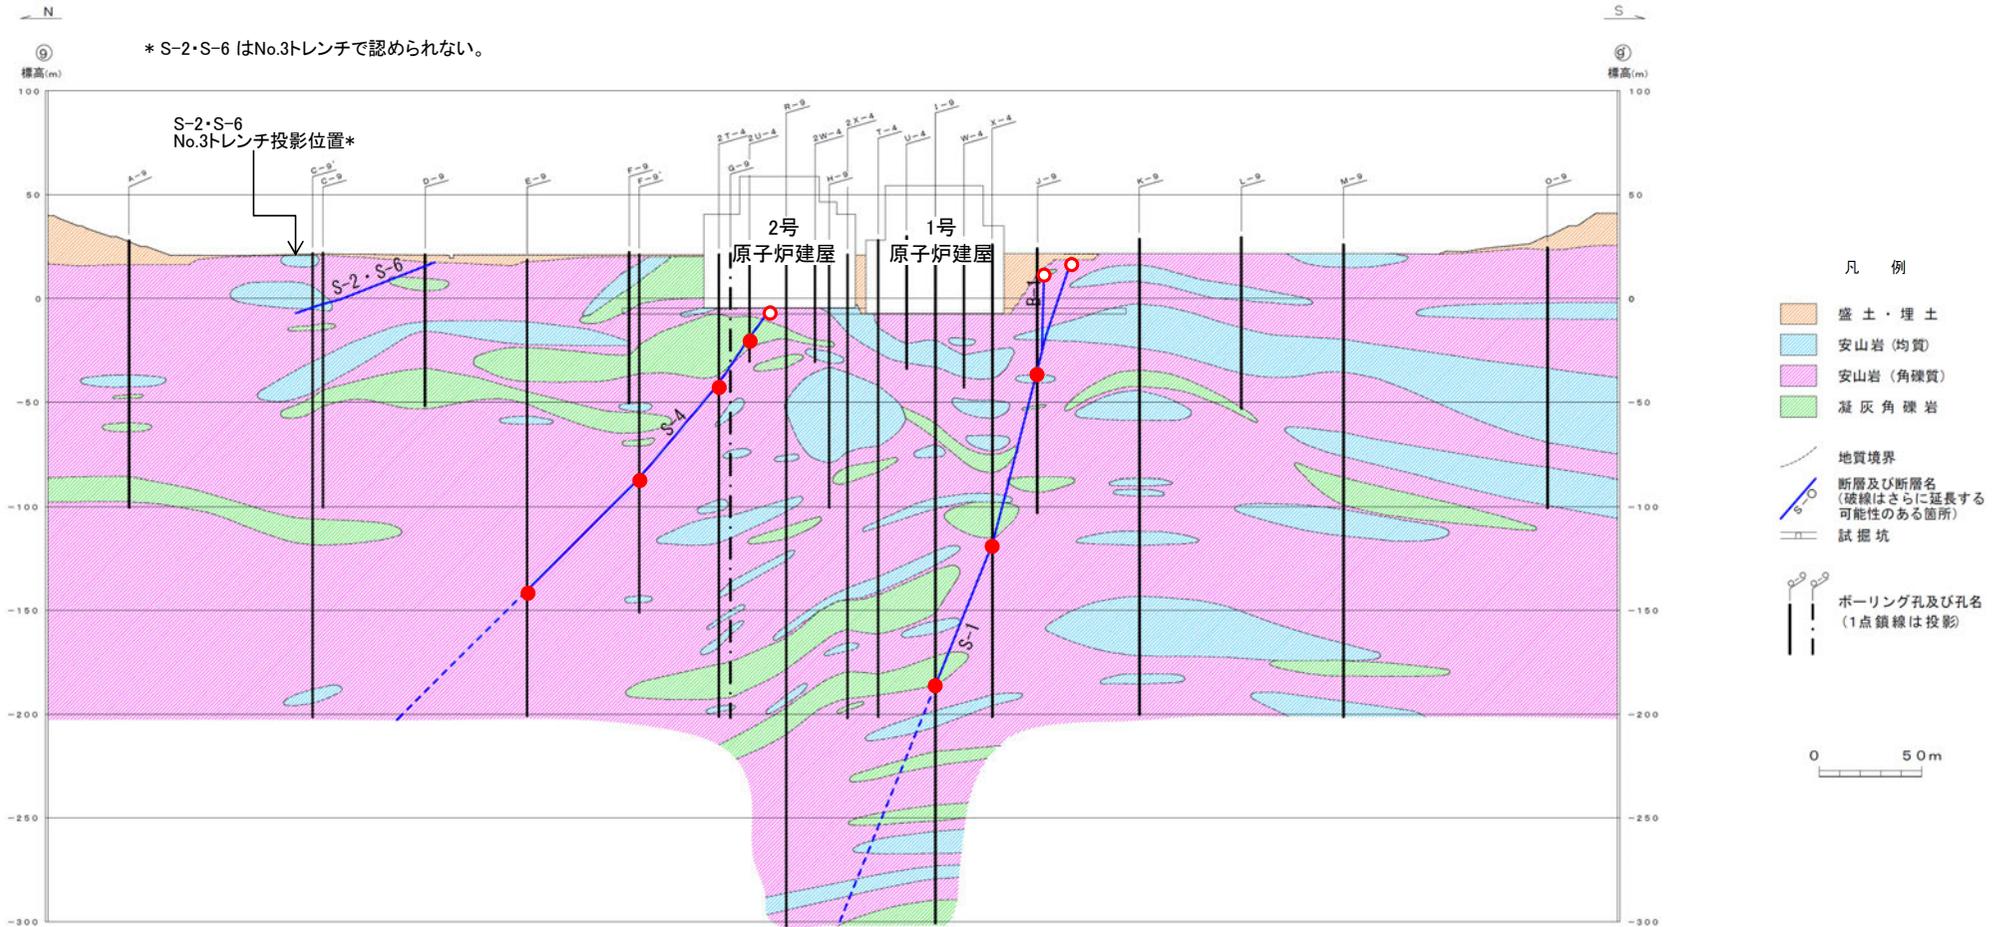
地質鉛直断面図(9-9' 断面)

- 露頭での破砕部確認位置
- ボーリングでの破砕部確認位置

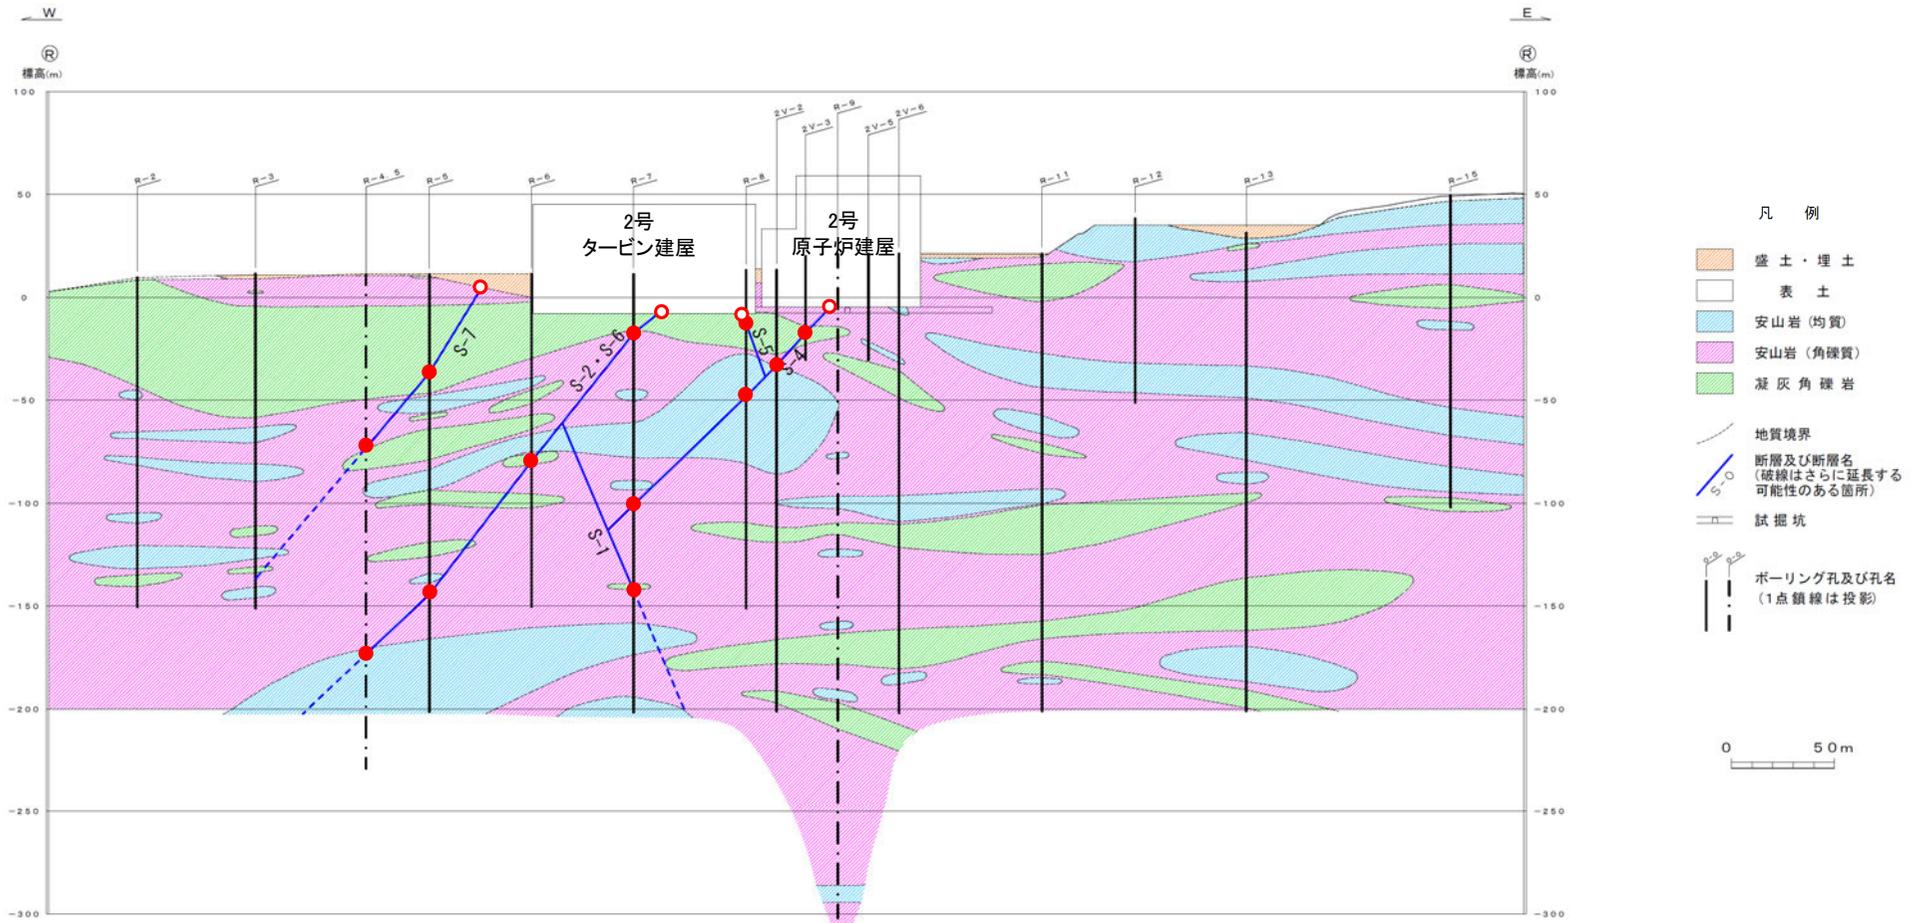
地質鉛直断面図(R-R'断面)

- 露頭での破砕部確認位置
- ボーリングでの破砕部確認位置

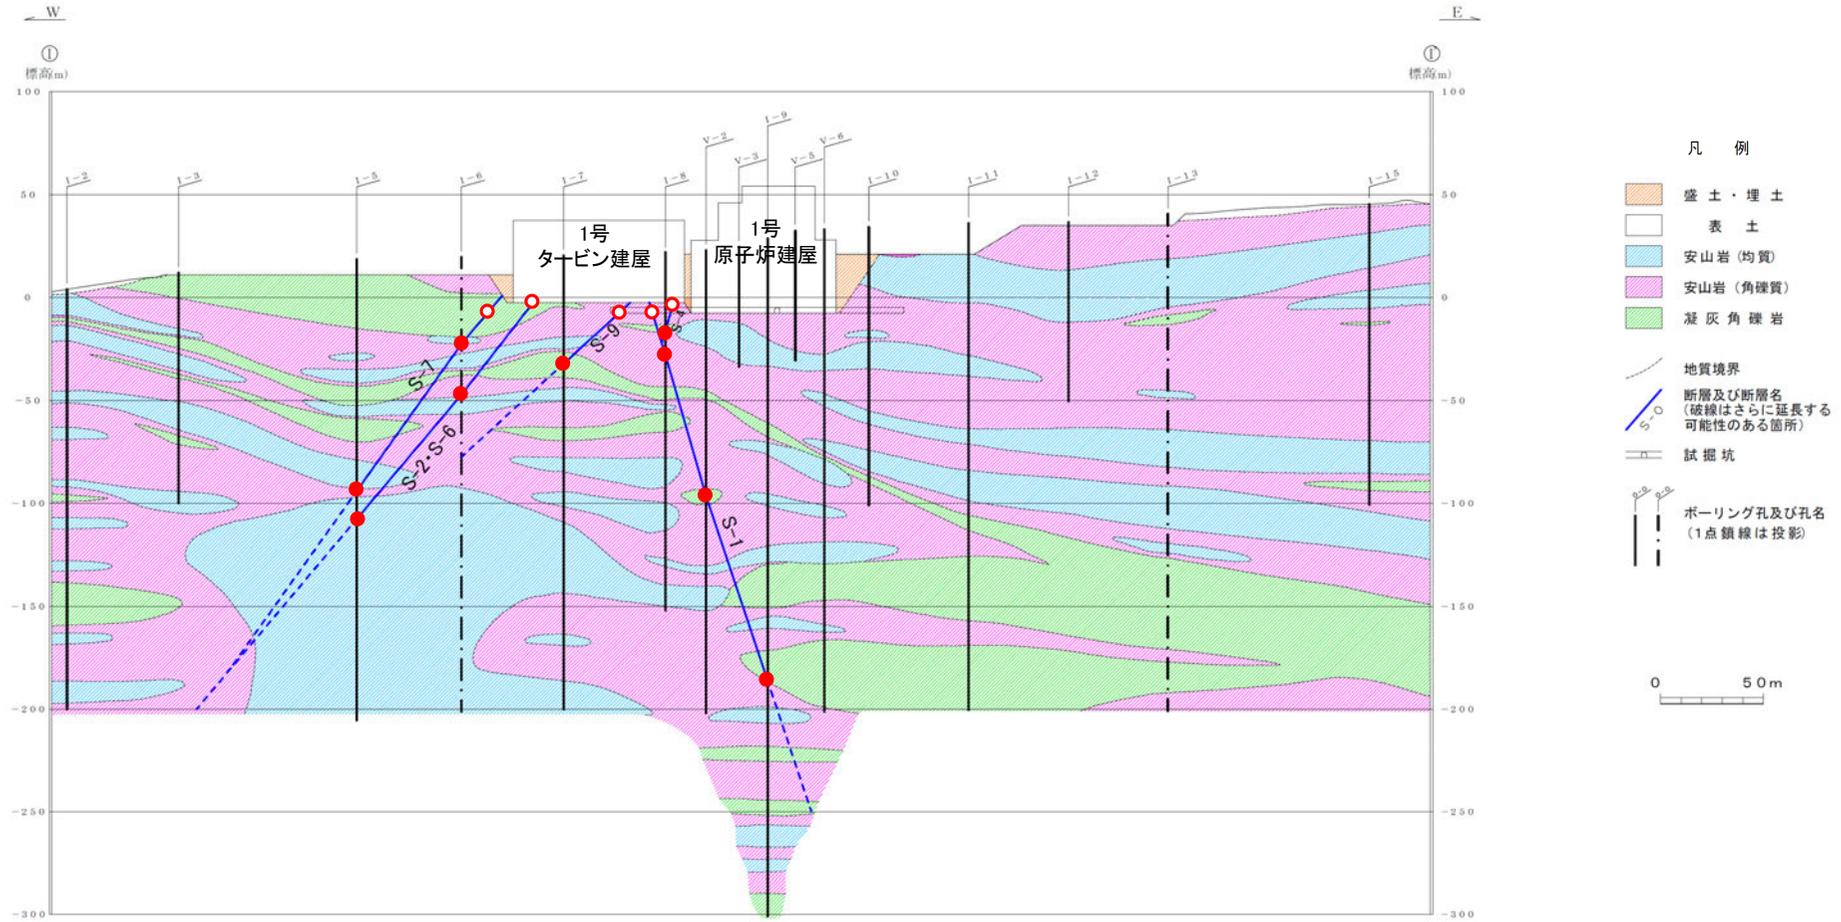
地質鉛直断面図(I-I' 断面)

- 露頭での破砕部確認位置
- ボーリングでの破砕部確認位置

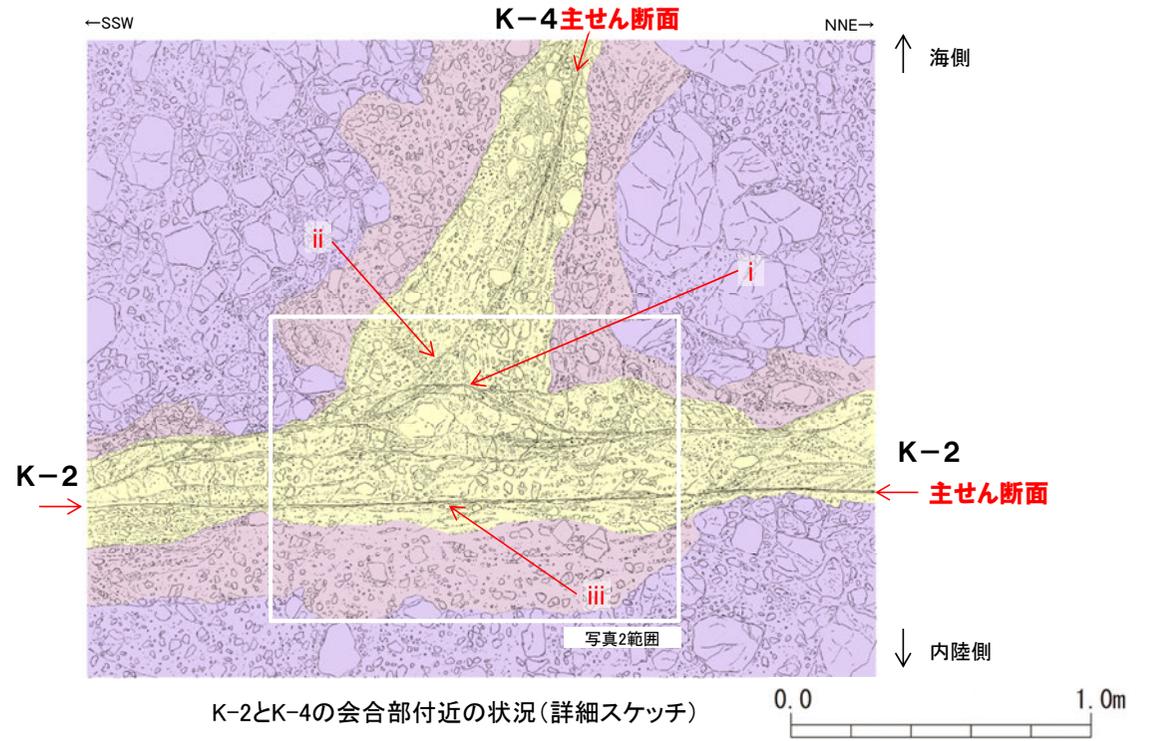
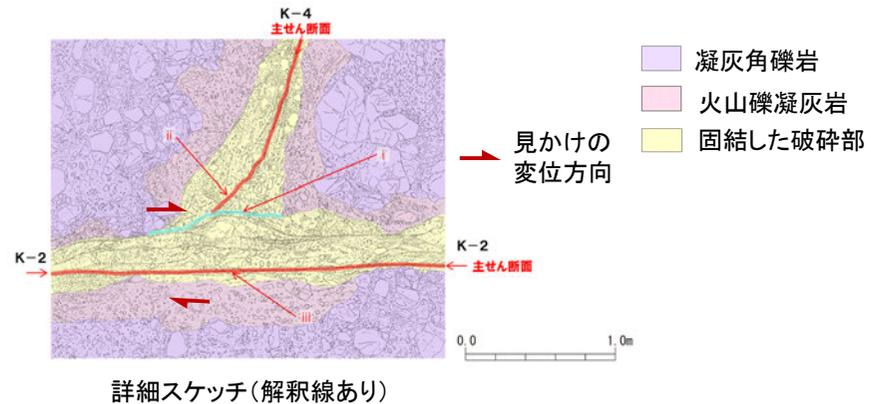
K-2とK-4の会合部付近拡大(写真2 サンプル前)

- K-2の海側にK-4が分布し、会合部の交差角は高角である。
- K-4はK-2との会合部付近で、その固結した破砕部全体がK-2の主せん断面上に平行な構造によって切断されている(図中 i)。
- K-4の主せん断面上はK-2との会合部付近で、K-2の見かけ右横ずれにより引きずられるような形状を示す(図中 ii, 前頁K-5と同方向に引きずられている)。
- K-2の主せん断面上はK-4の影響を受けずほぼ直線的に分布する(図中 iii)。

• K-2の主せん断面上の活動は、K-4よりも相対的に新しいと判断される。

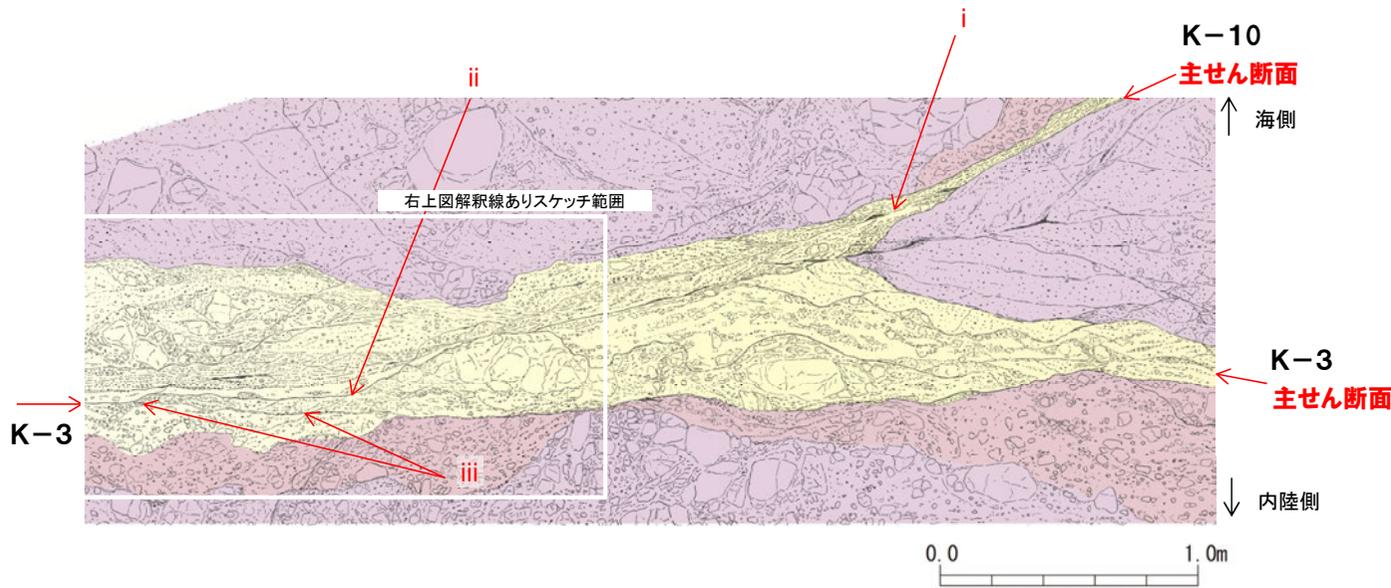
K-3とK-10の会合部付近の状況(詳細スケッチ)

- 安山岩(角礫質)
- 火山礫凝灰岩
- 固結した破碎部

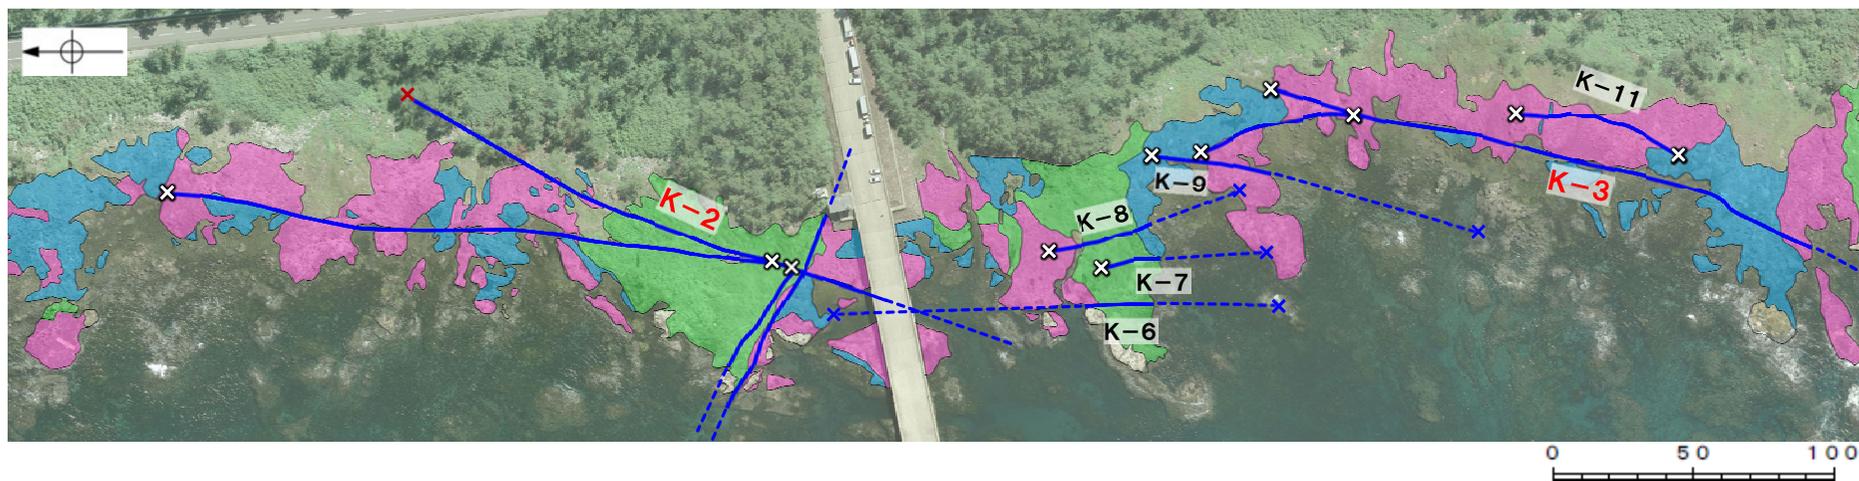
断層の規模
(K-2, K-3とK-6, K-7, K-8, K-9, K-11の関係)

○K-6, K-7, K-8, K-9, K-11については、連続性に乏しく他断層と会合関係が確認できないことから、切り合い関係による新旧検討から抽出した同系統・同性状のK-2, K-3との断層規模の比較を行った結果、K-2, K-3は、隣接するK-6, K-7, K-8, K-9, K-11に比べて断層規模が大きいことから、K-2, K-3を活動性を評価する断層として抽出する。

- ・K-6, K-7, K-8, K-9, K-11は、同系統のK-2, K-3に比べて断層規模(断層長さ, 破碎部の幅)がいずれも小さい。
- ・なお、海岸部に分布するこれら全ての断層は、いずれも穴水累層中のみ分布し、傾斜は高角で、固結した主せん断面の周囲に固結した破碎部を伴い、さらに鉱物組成も類似する(2章参照)。

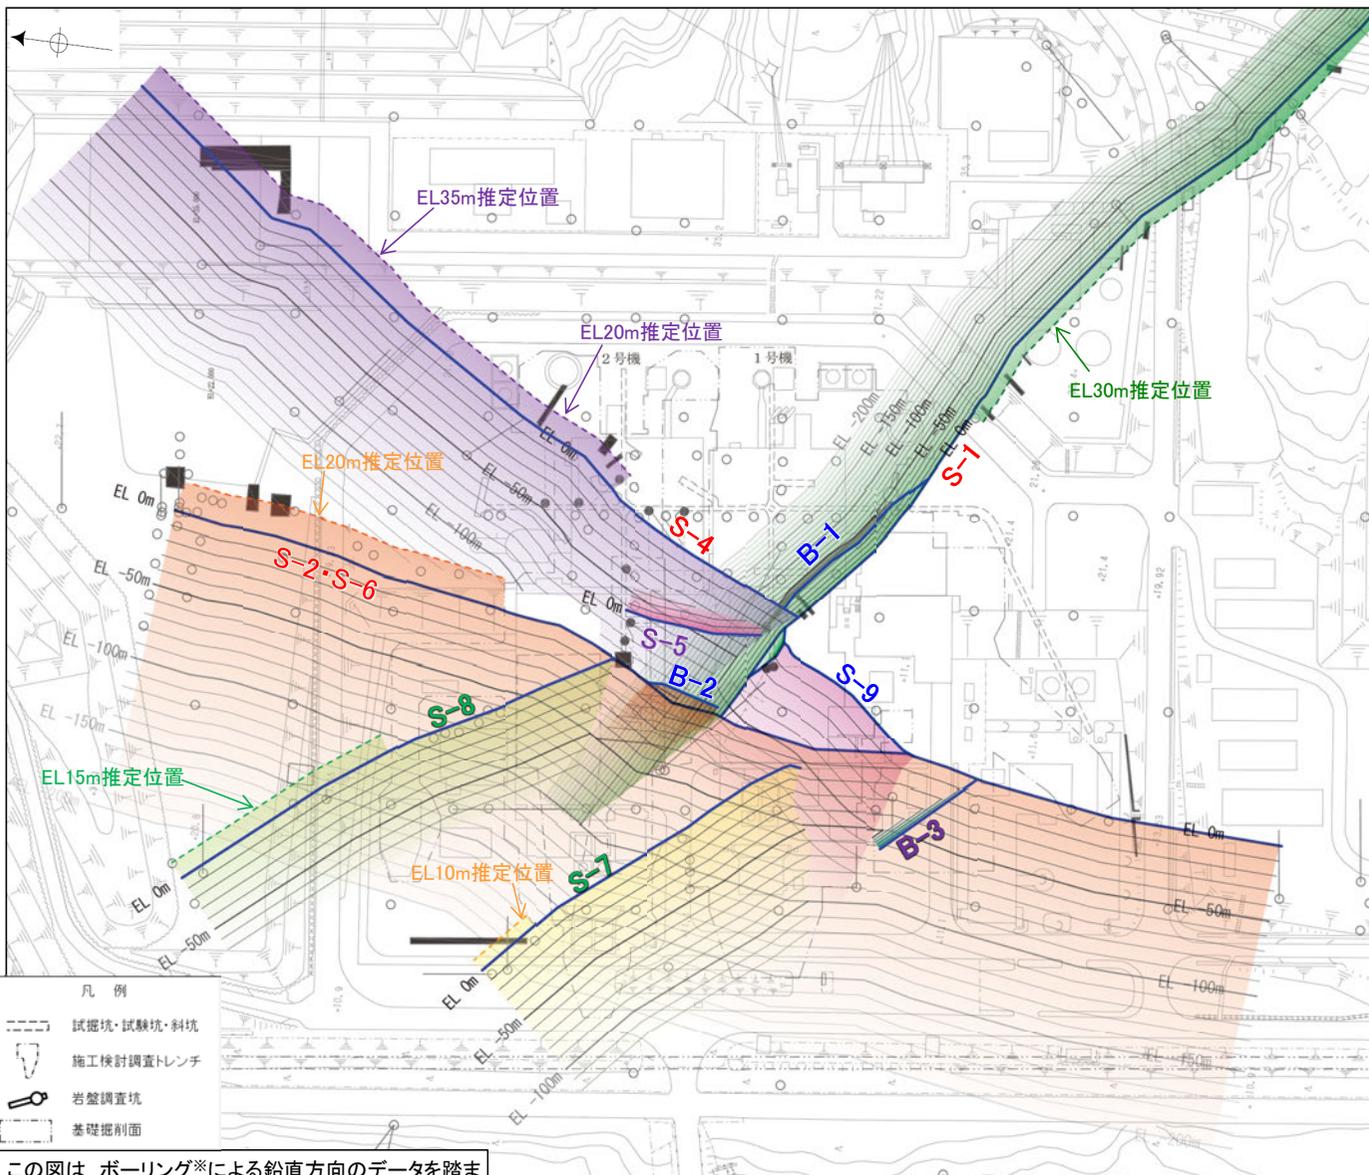
陸域の断層の3次元的な分布

○陸域の断層については、いずれも穴水累層中に分布し、狭い空間内で会合関係にある(左下図)。このため、会合関係にある断層間で活動の関連性があると考えられることから、その分布形態に着目し、活動を代表する断層についての検討を行った。

○この「分布形態による検討」においては、三次元的な分布形態を踏まえ、3ケースに分類(右下図)し、以下、検討①②③として検討を行った。

この図は、ボーリング※による鉛直方向のデータを踏まえた断層の平均傾斜角をもとに、EL0m以深の断層の推定分布を深度10m毎に図示したものである。
