志賀原子力発電所2号炉 敷地の地質・地質構造について

評価対象断層の選定
(コメント回答)

平成30年9月21日
北陸電力株式会社

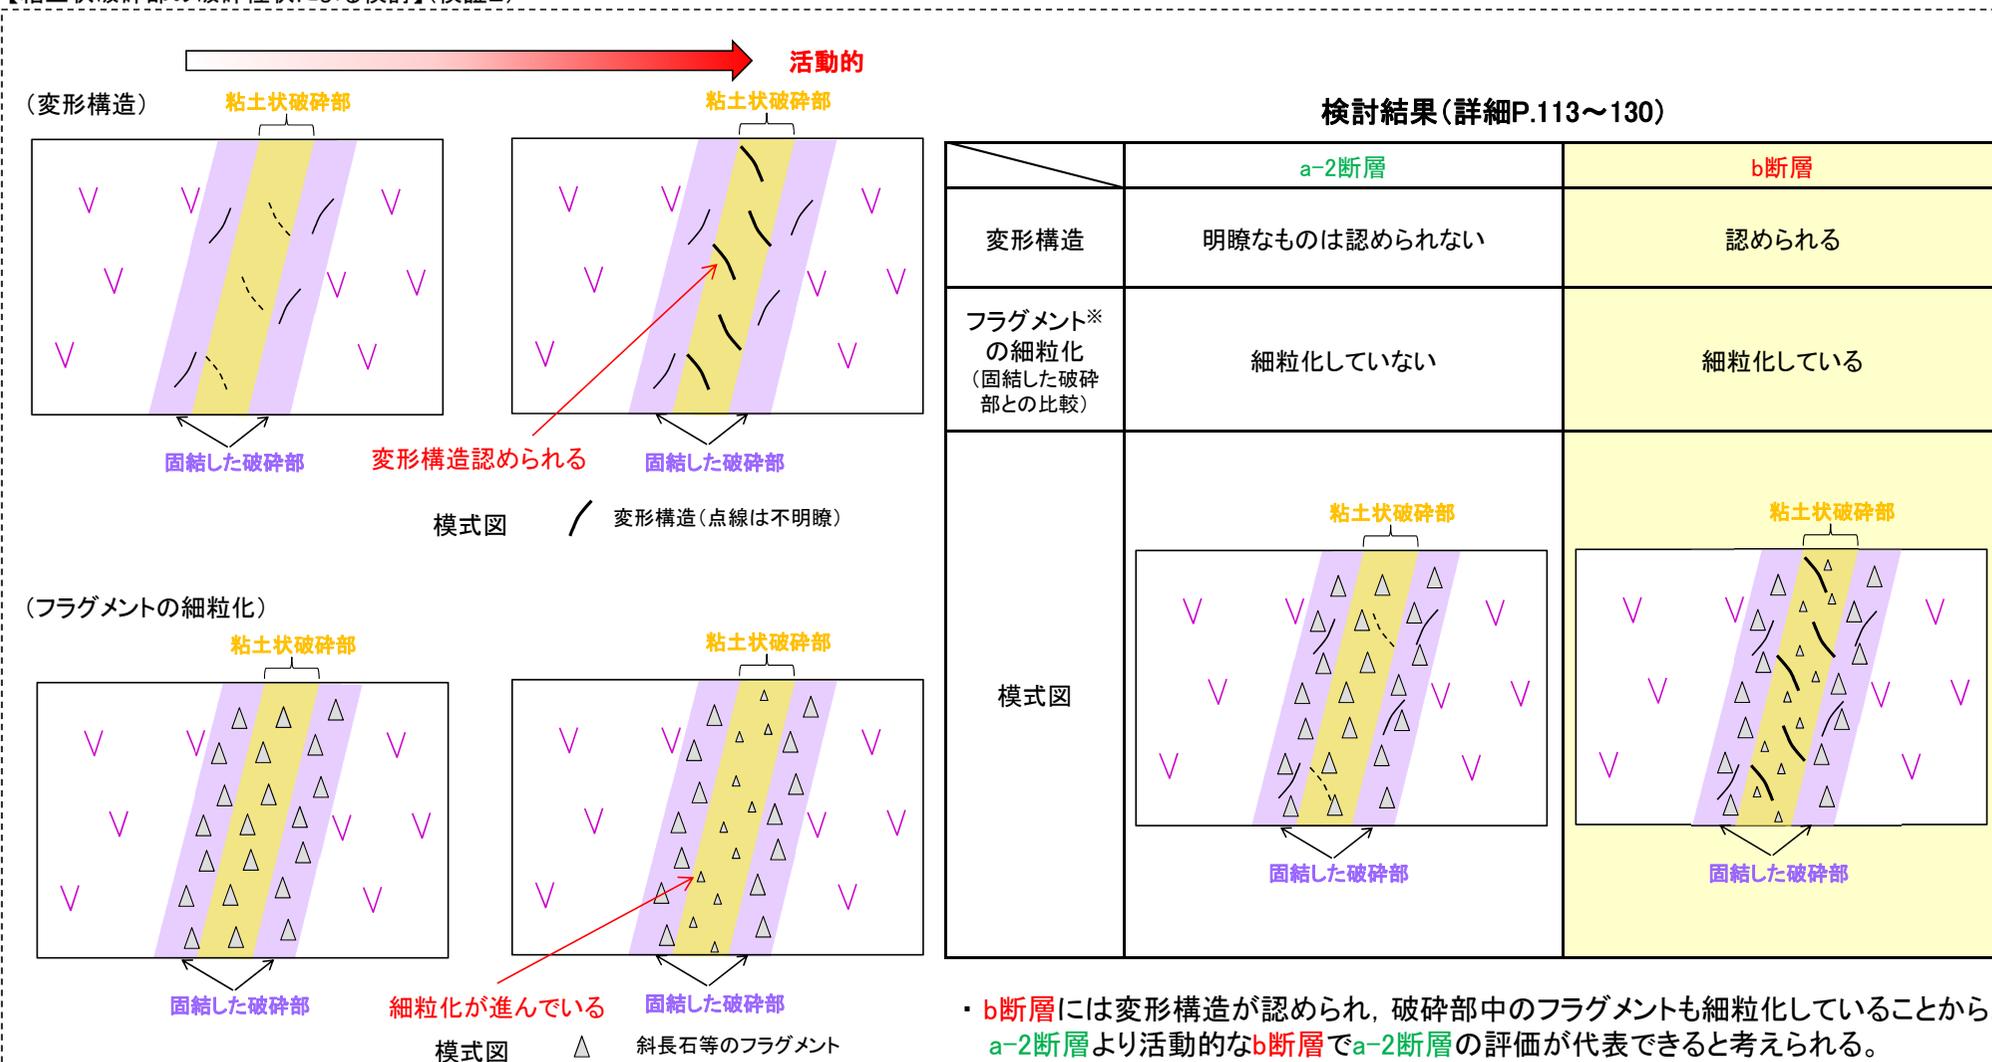
【粘土状破碎部の破碎性状による検討】(検証2)

○前頁の「破碎部の幅による検討」からの検証に加え、更なる別の観点からの検討として、粘土状破碎部の破碎が明瞭なものほど活動的であると考えられることから、「粘土状破碎部の破碎性状による検討」(検証2)を行った。

○なお、「粘土状破碎部の破碎性状による検討」にあたっては、変形構造の有無及びフラグメントの細粒化の2つの観点(左下図)に着目し、**a-2断層**と**b断層**を対比した。

○その結果、**b断層**には変形構造が認められ(右下図)、破碎部中のフラグメントも細粒化していることから、**b断層**で**a-2断層**の評価が代表でき、「分布形態による検討」と整合的な結果が確認された。

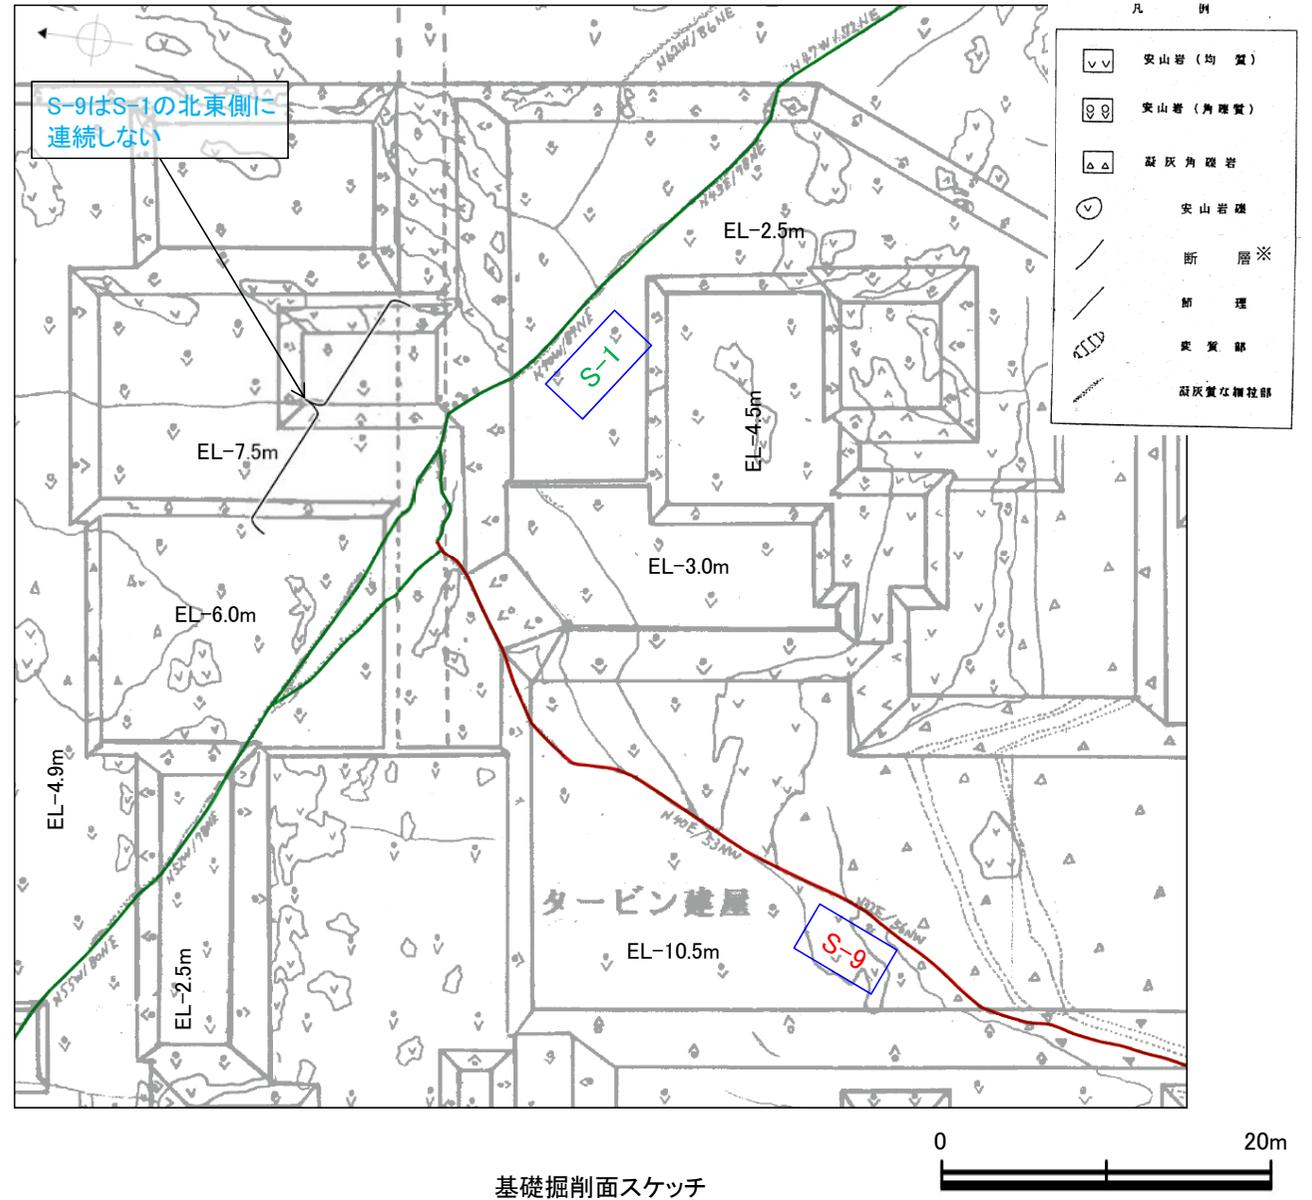
S-9とS-1の断層分布

・断層長さが短いS-9は、S-1を越えて連続しない。

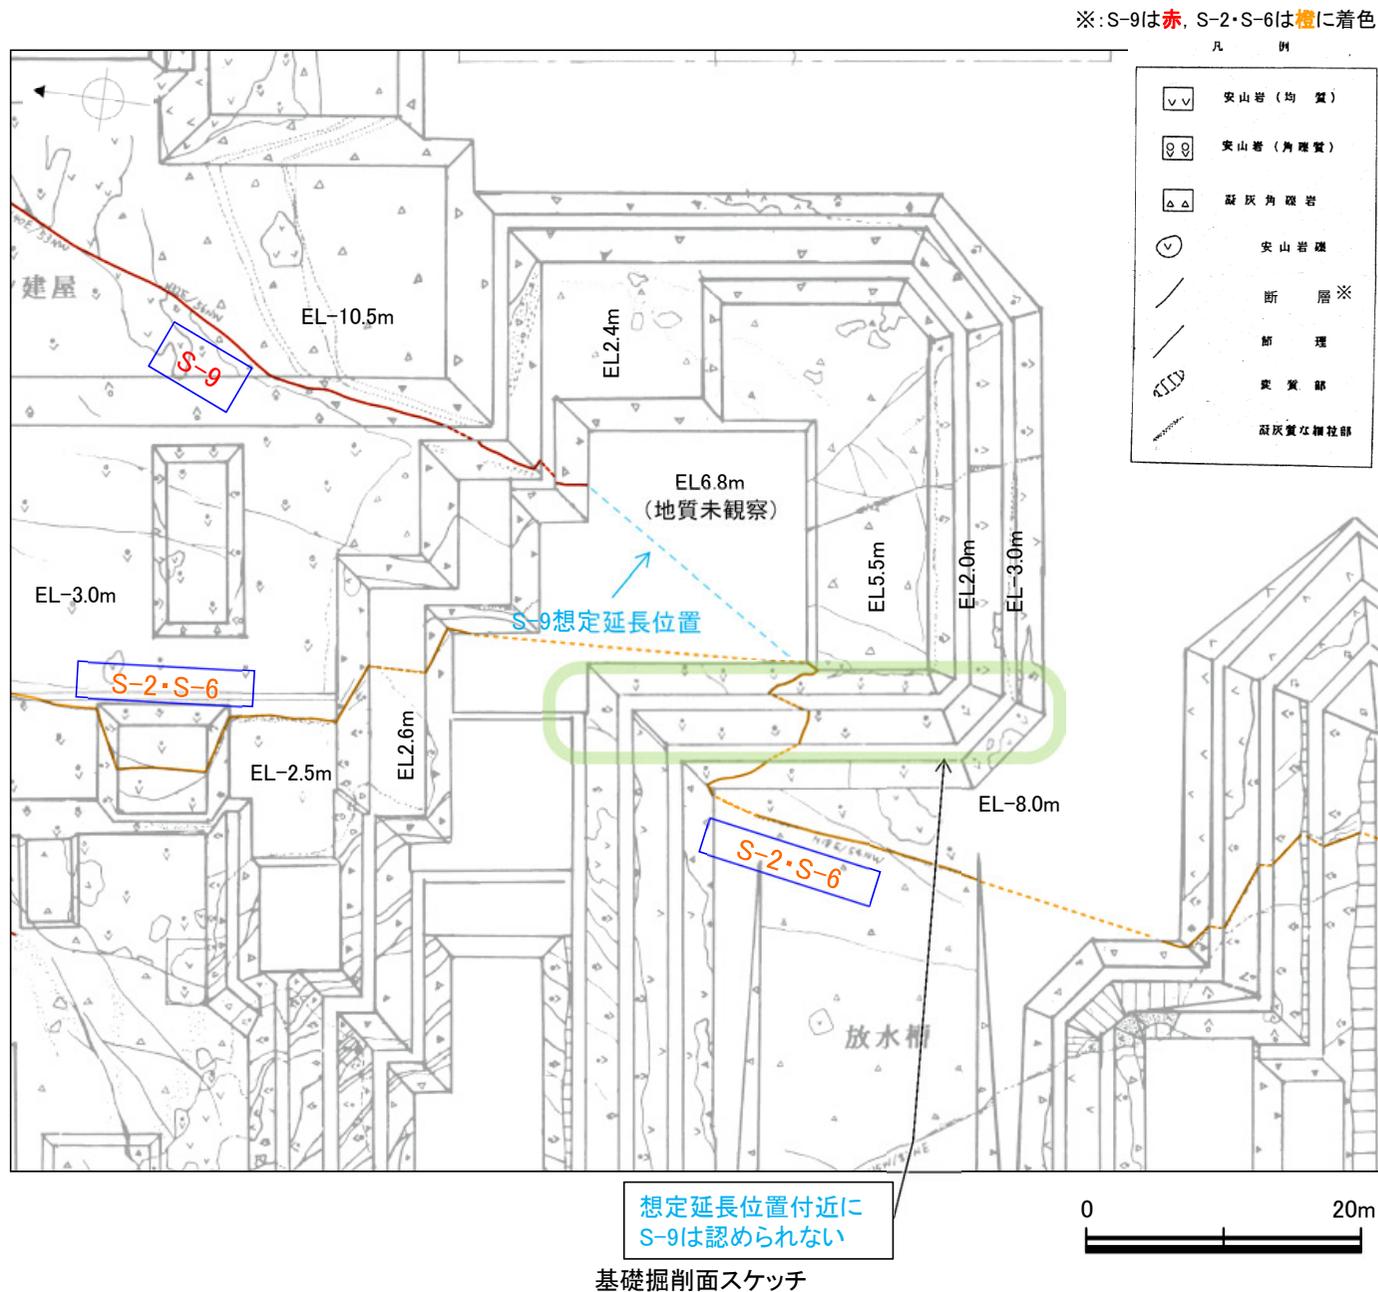
S-9とS-2・S-6の断層分布

・断層長さが短いS-9は、S-2・S-6を越えて連続しない。

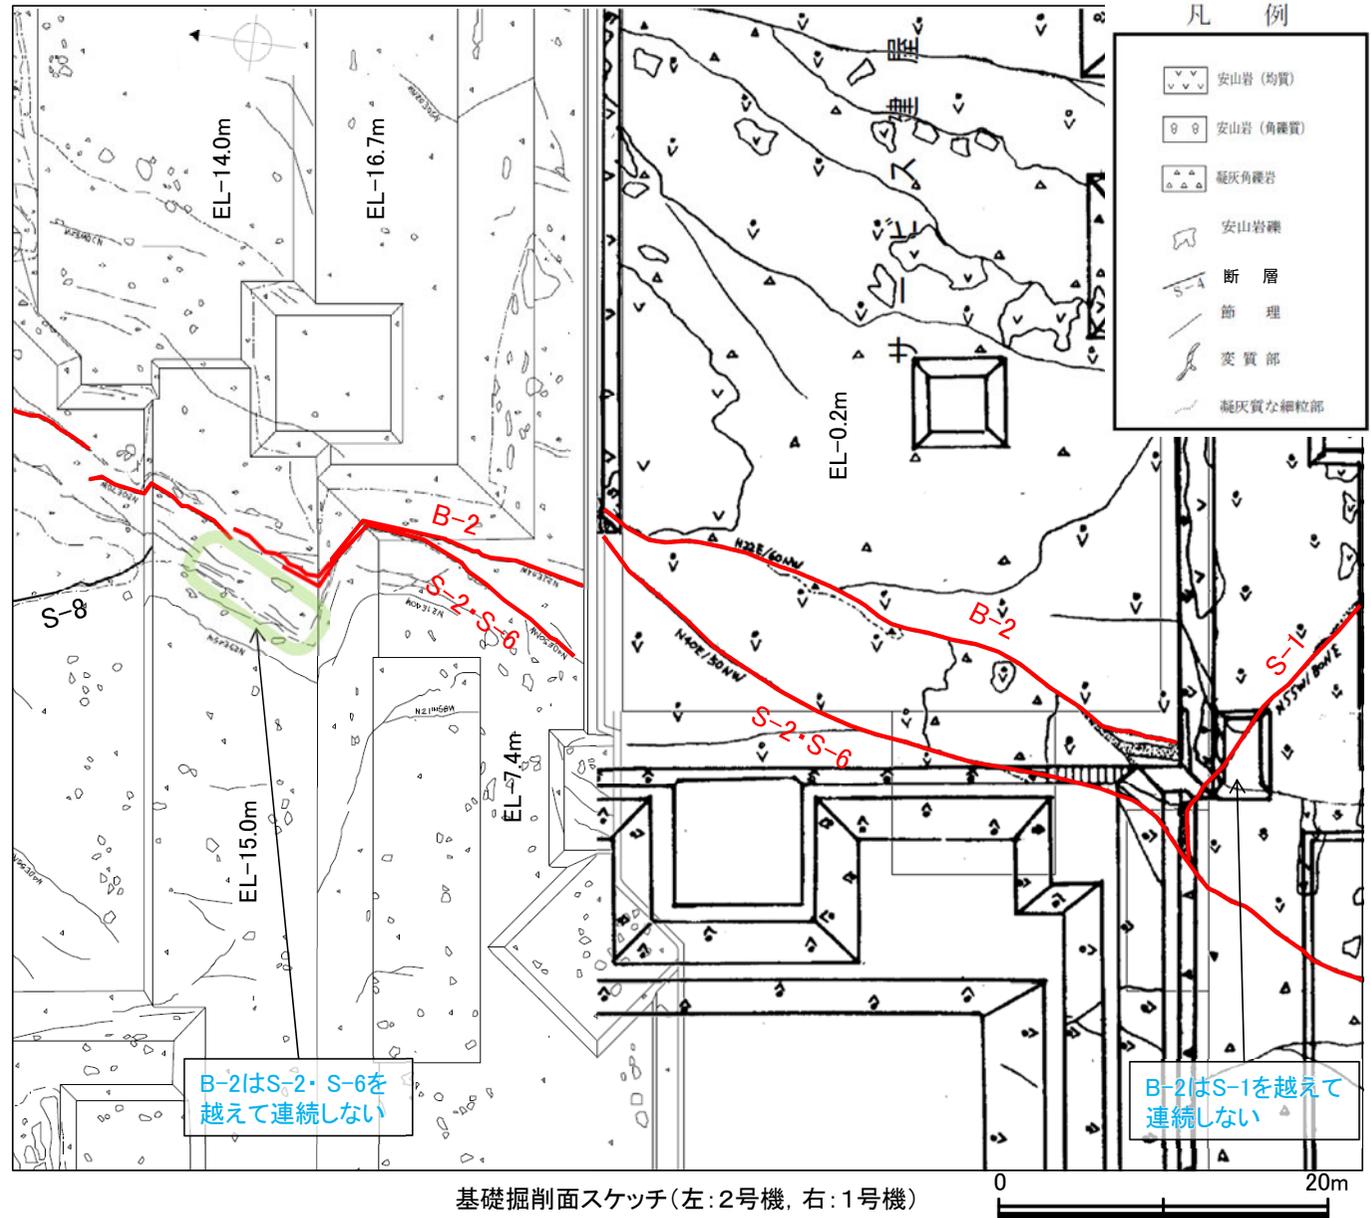
B-2とS-2・S-6の断層分布

・断層長さが短いB-2は、S-2・S-6を越えて連続しない。

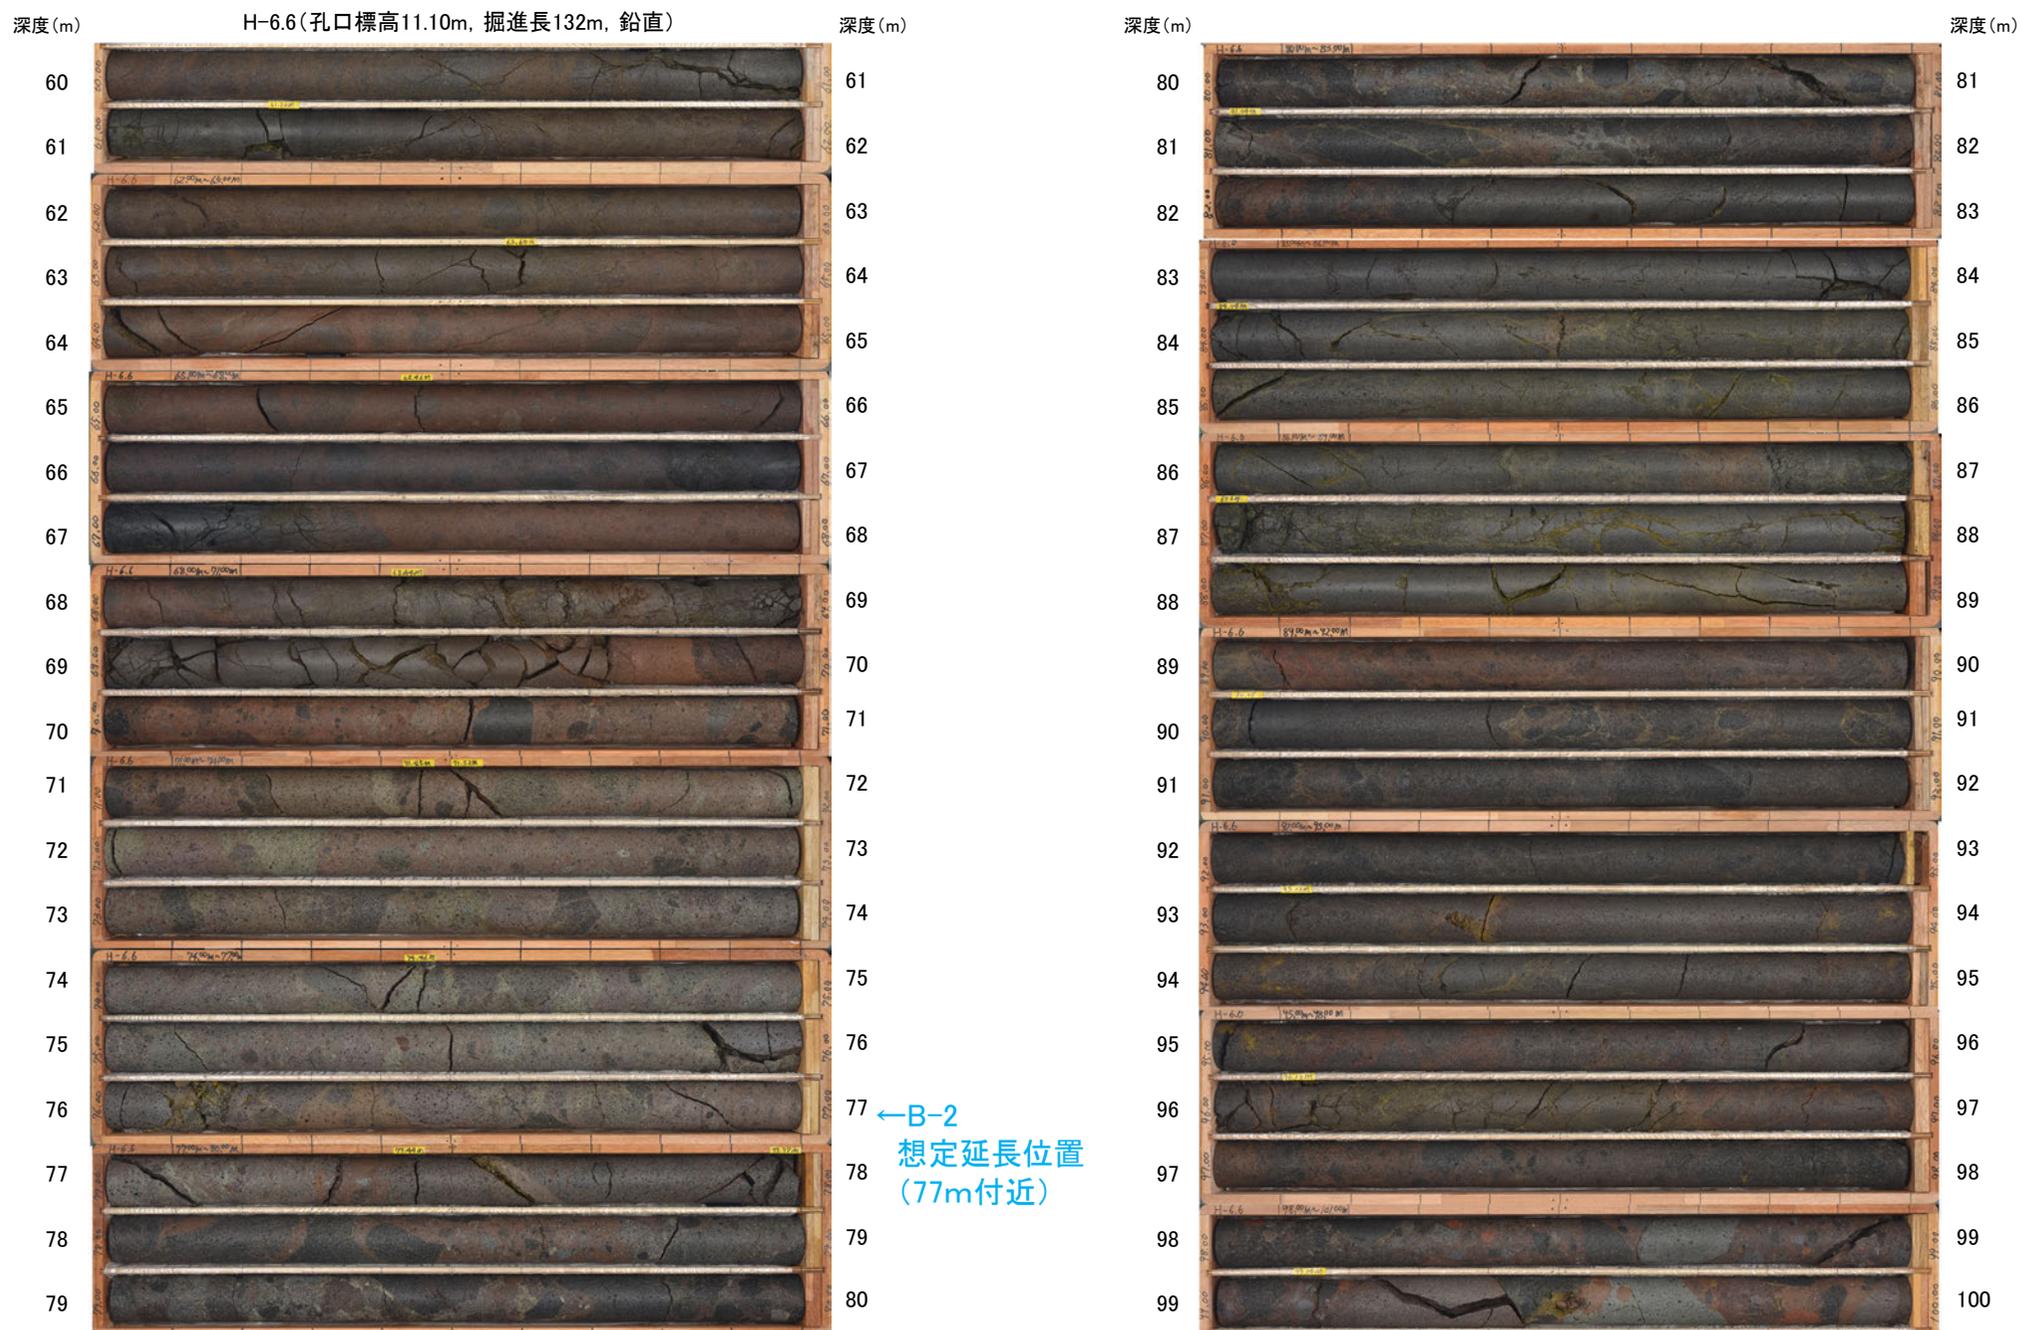
コア写真(深度60~100m)

※深度77.60m付近に見られる割れ目は、その付近で変形構造は見られず、破砕部ではない。なお、走向傾斜はN33° E/59° SEであり、B-2と対応しない。

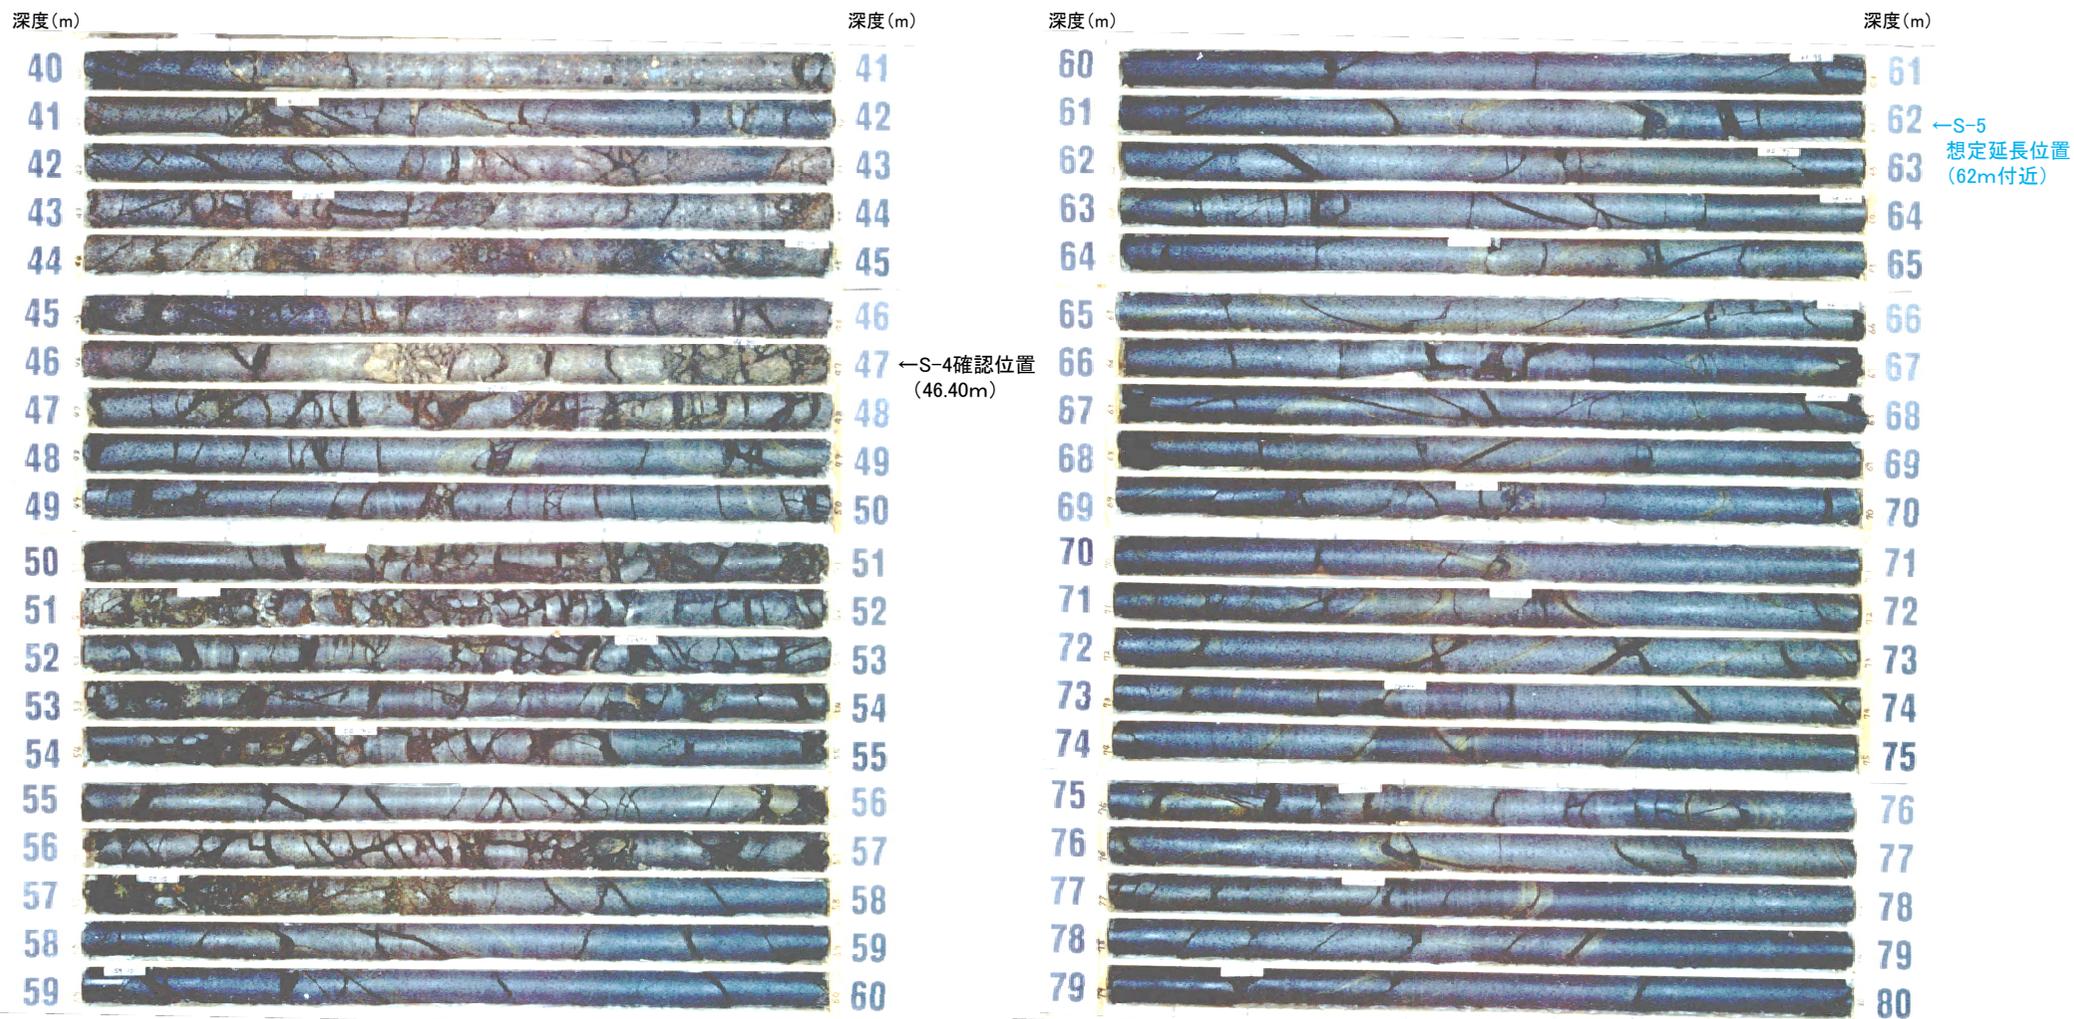
コア写真(深度40~80m)

・2V-2孔において想定延長位置付近にS-5は認められない。

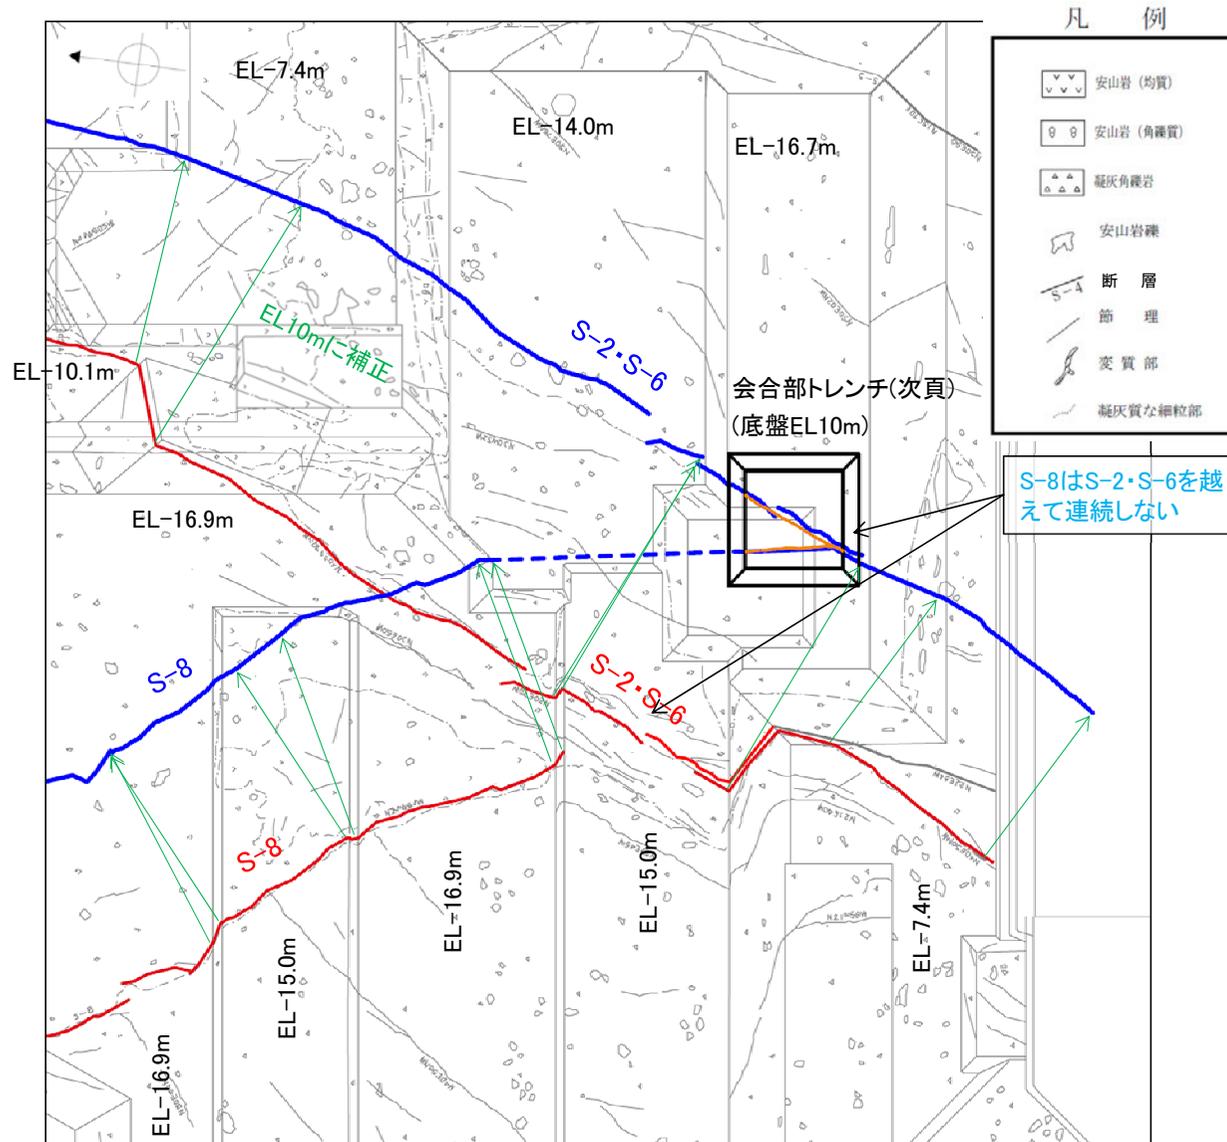
S-8とS-2・S-6の断層分布

・断層長さが短いS-8は、S-2・S-6を越えて連続しない。

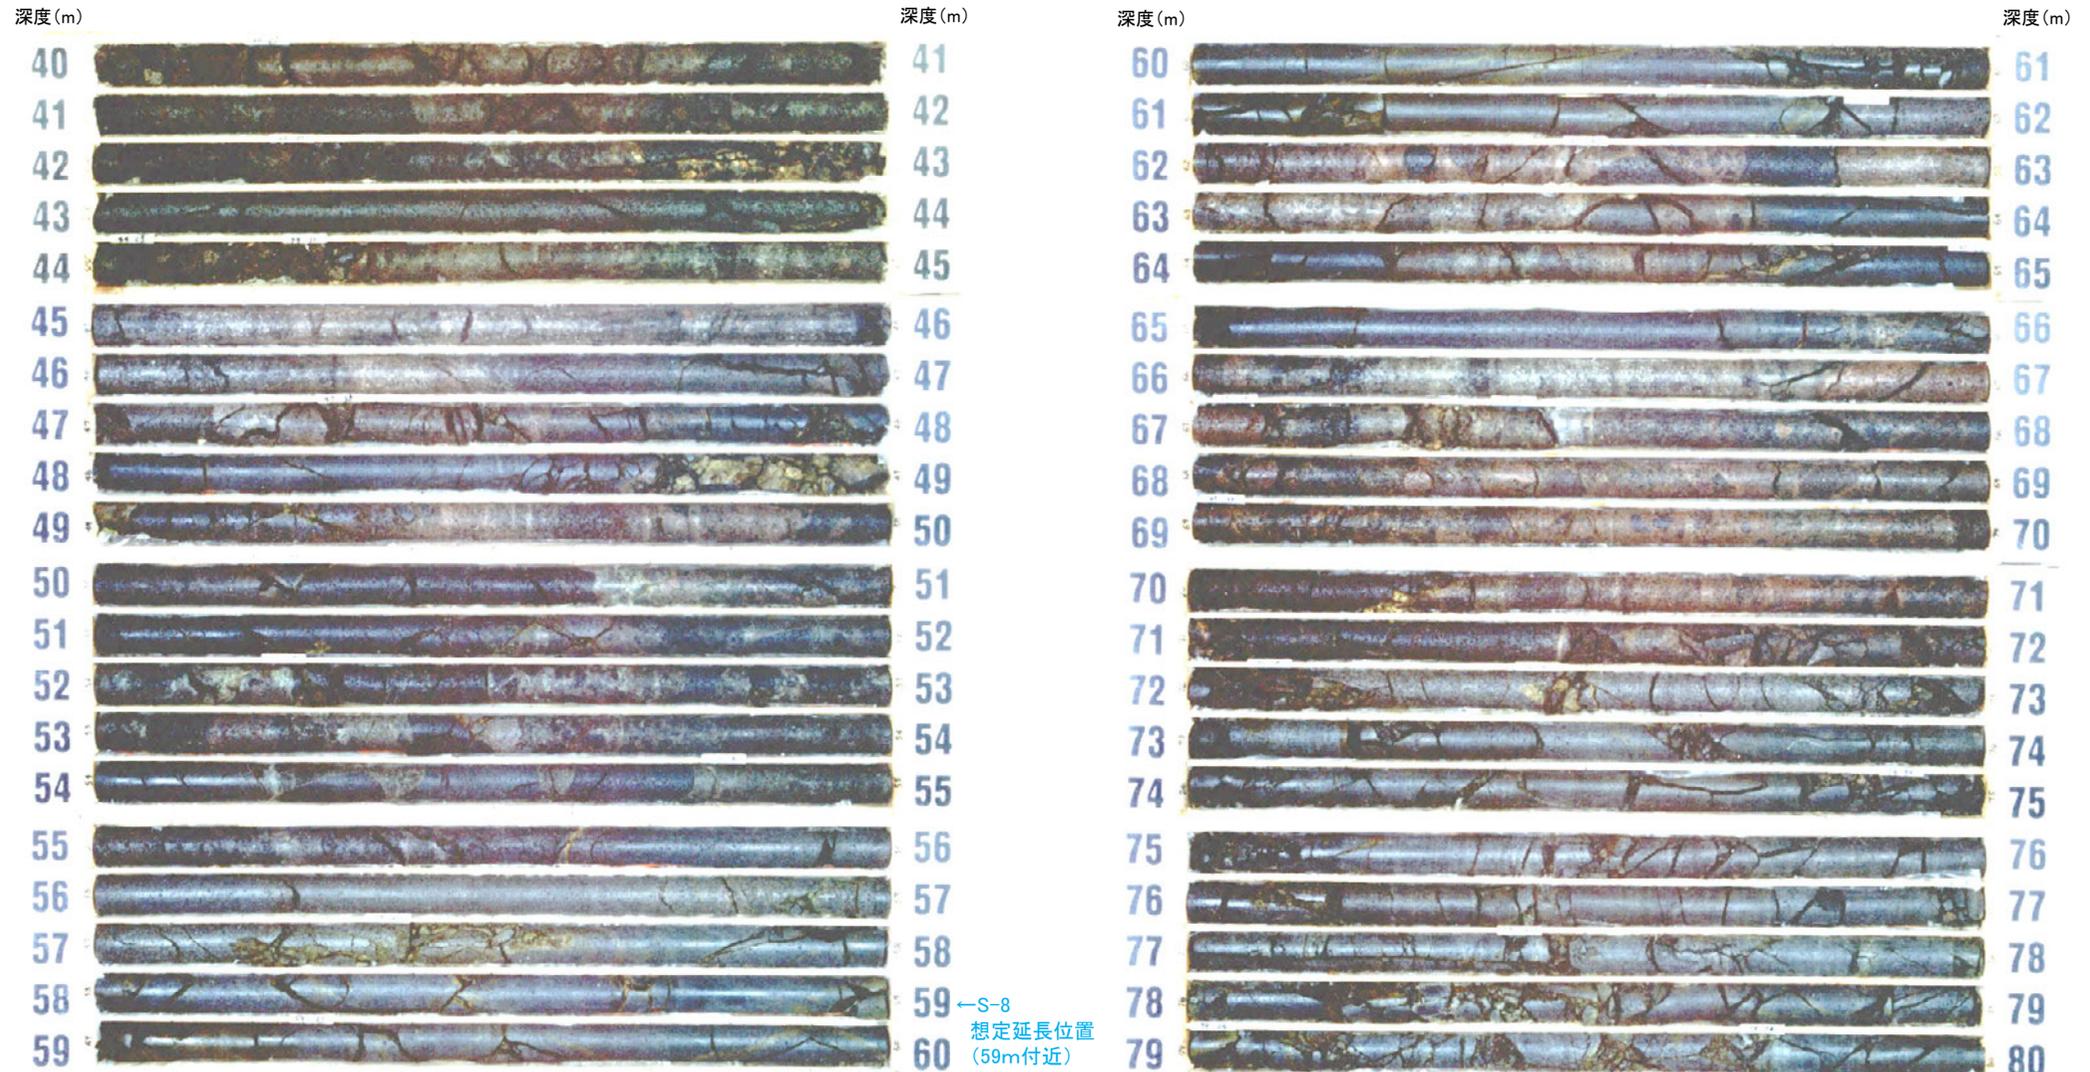
コア写真(深度40~80m)

・R-7孔において想定延長位置付近にS-8は認められない。

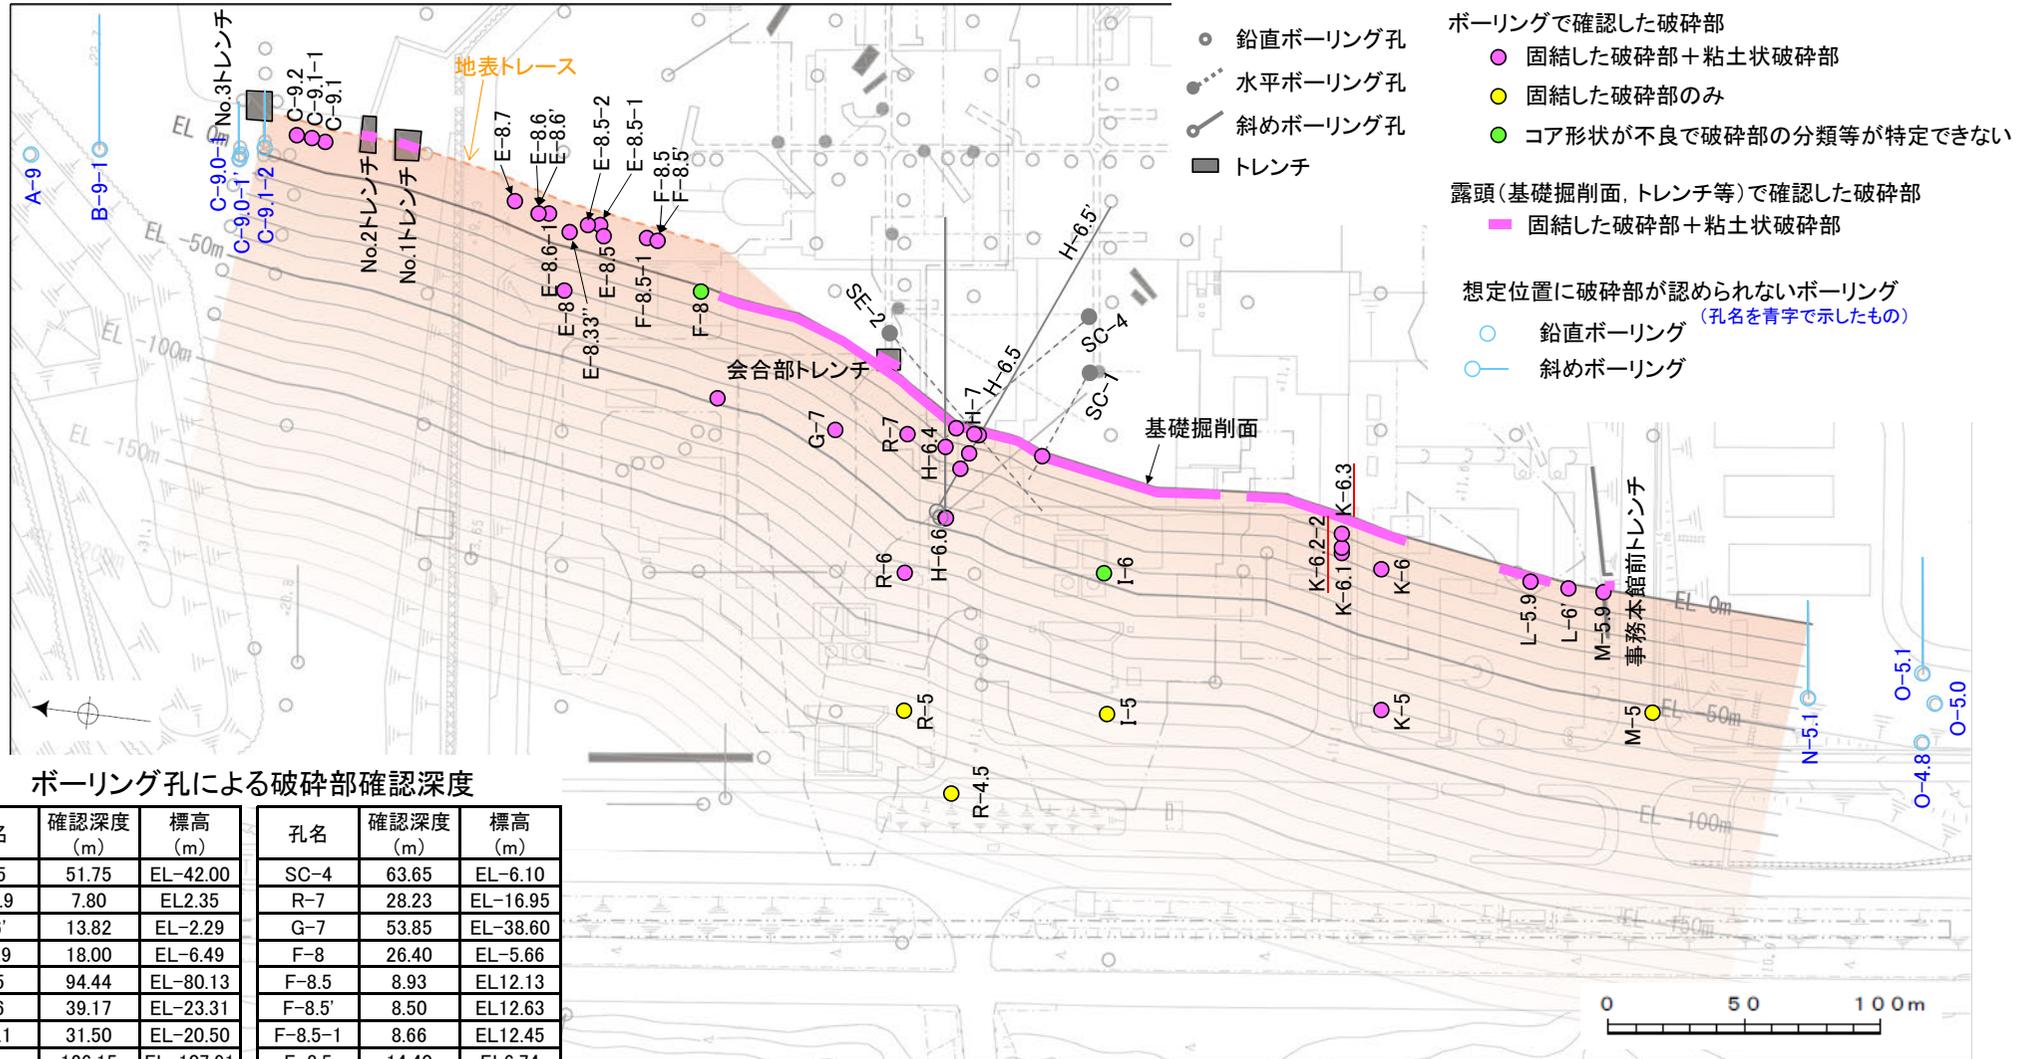
S-2・S-6の粘土状破碎部の分布

・S-2・S-6の粘土状破碎部(上図桃色)は、断層全体に分布する。

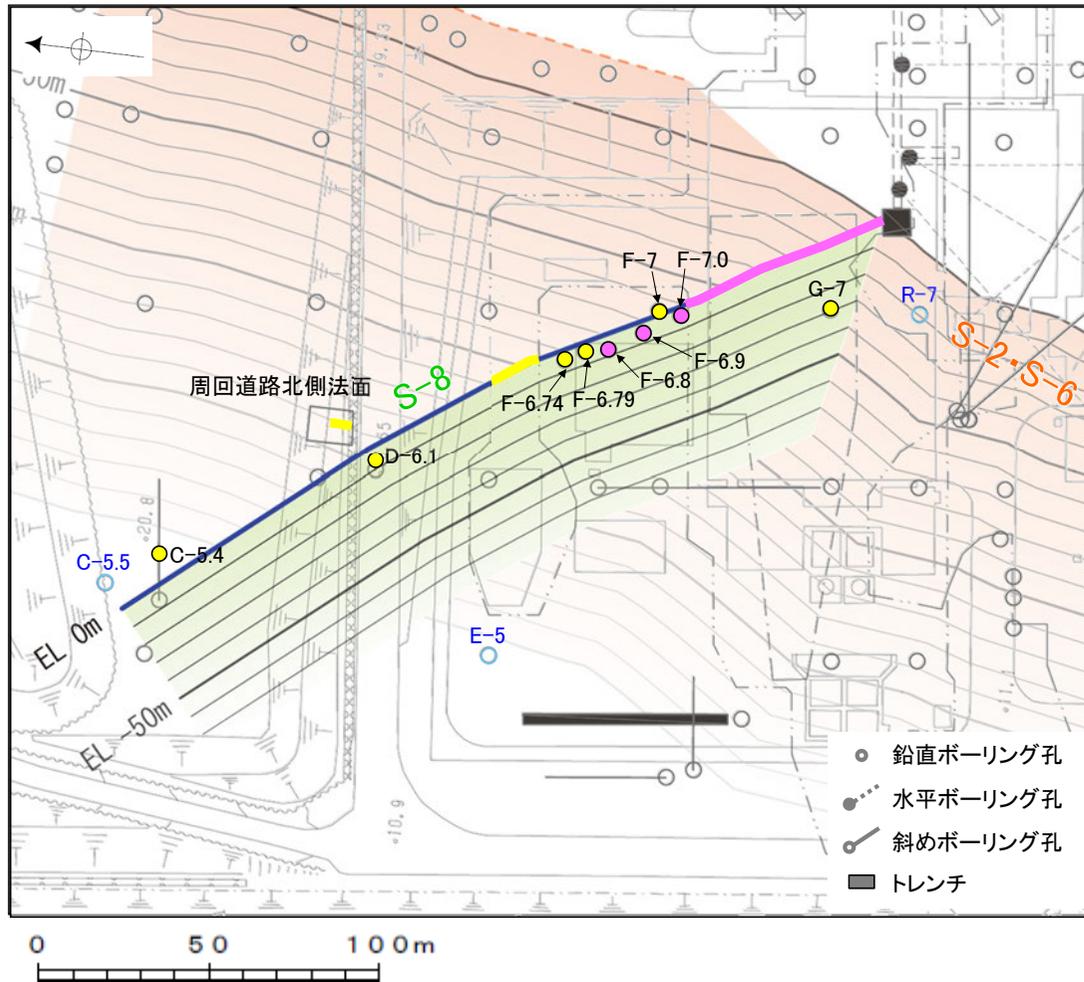
S-8の粘土状破砕部の分布

・S-8の粘土状破砕部(上図桃色)は, 断層全体でなくS-2・S-6の上盤側にほぼ限られる。

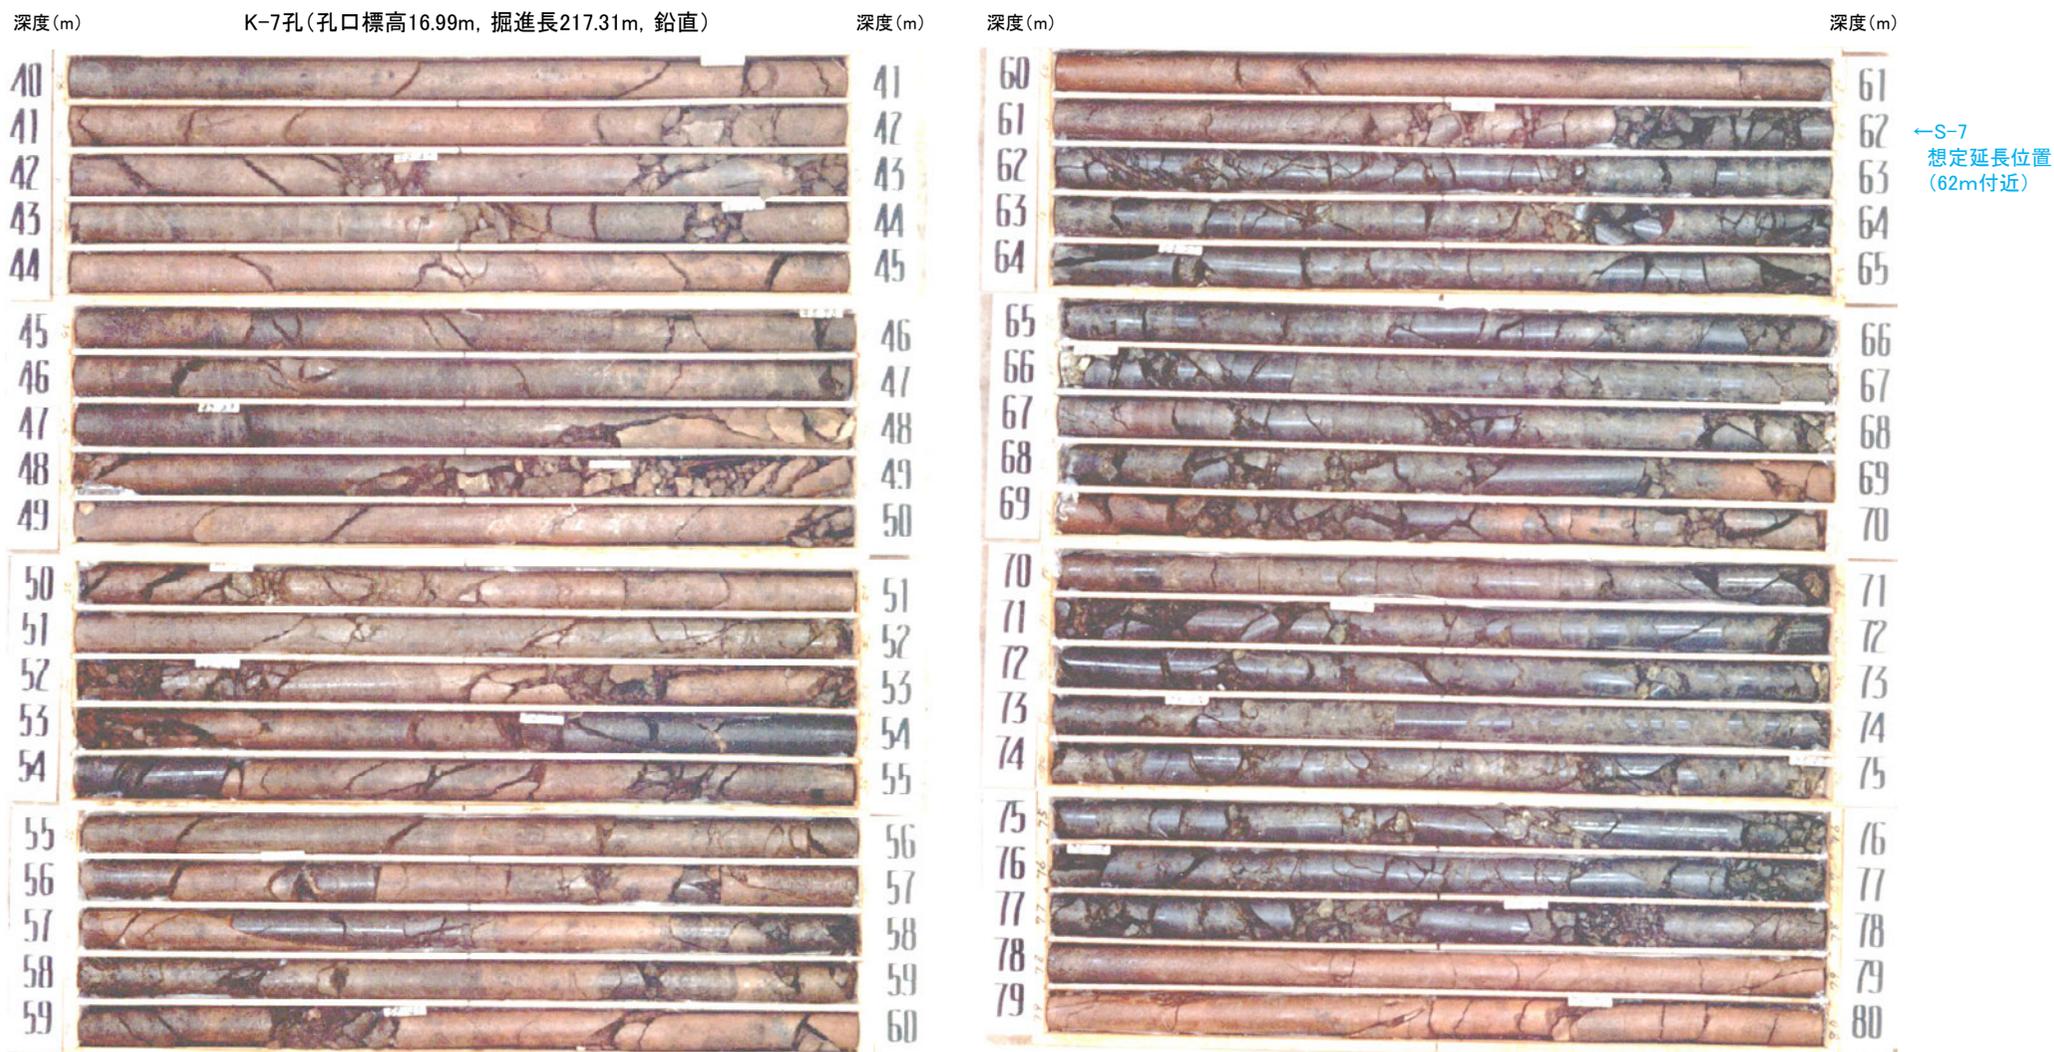
コア写真(深度40~80m)

※ 61.7m付近に岩種境界が認められるが、その境界を含め、想定延長位置付近には破砕部は認められない。

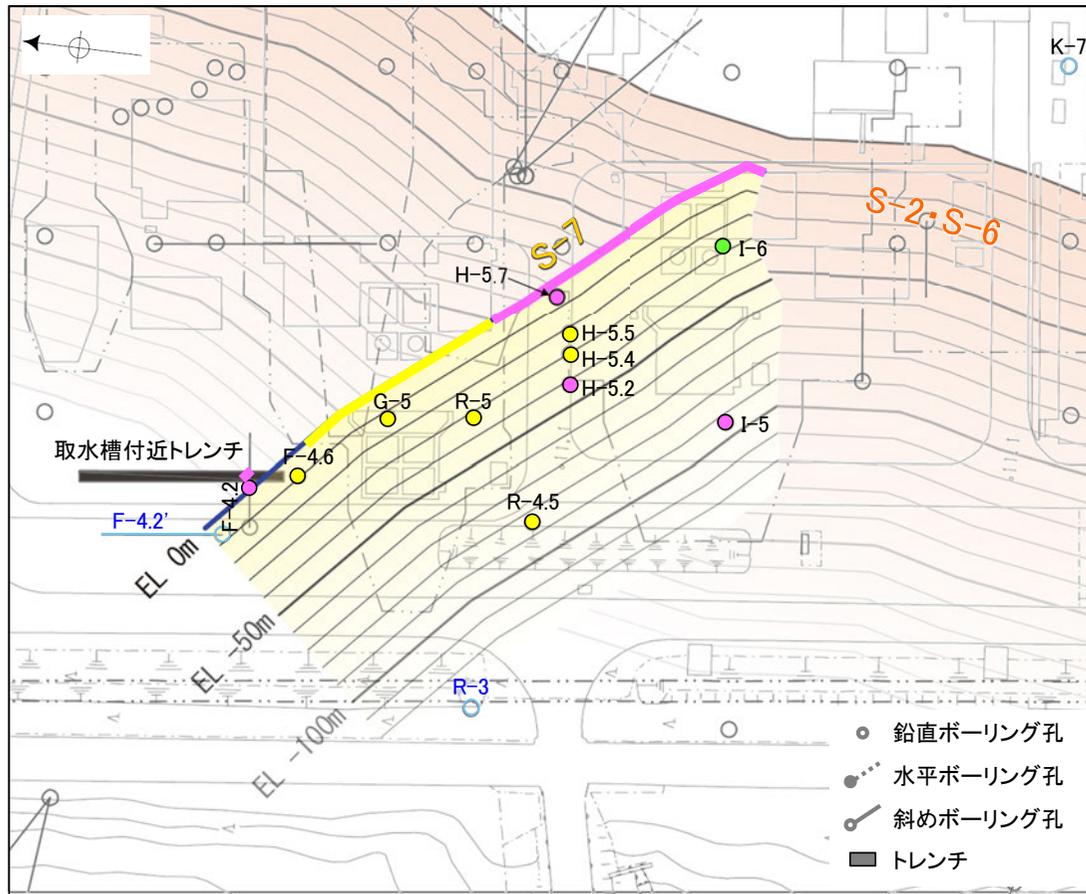
S-7の粘土状破砕部の分布

・S-7の粘土状破砕部(上図桃色)は, 断層全体でなくS-2・S-6の上盤側にほぼ限られる。
