志賀原子力発電所2号炉 敷地の地質・地質構造について

評価対象断層の選定
(コメント回答)

平成30年9月21日
北陸電力株式会社

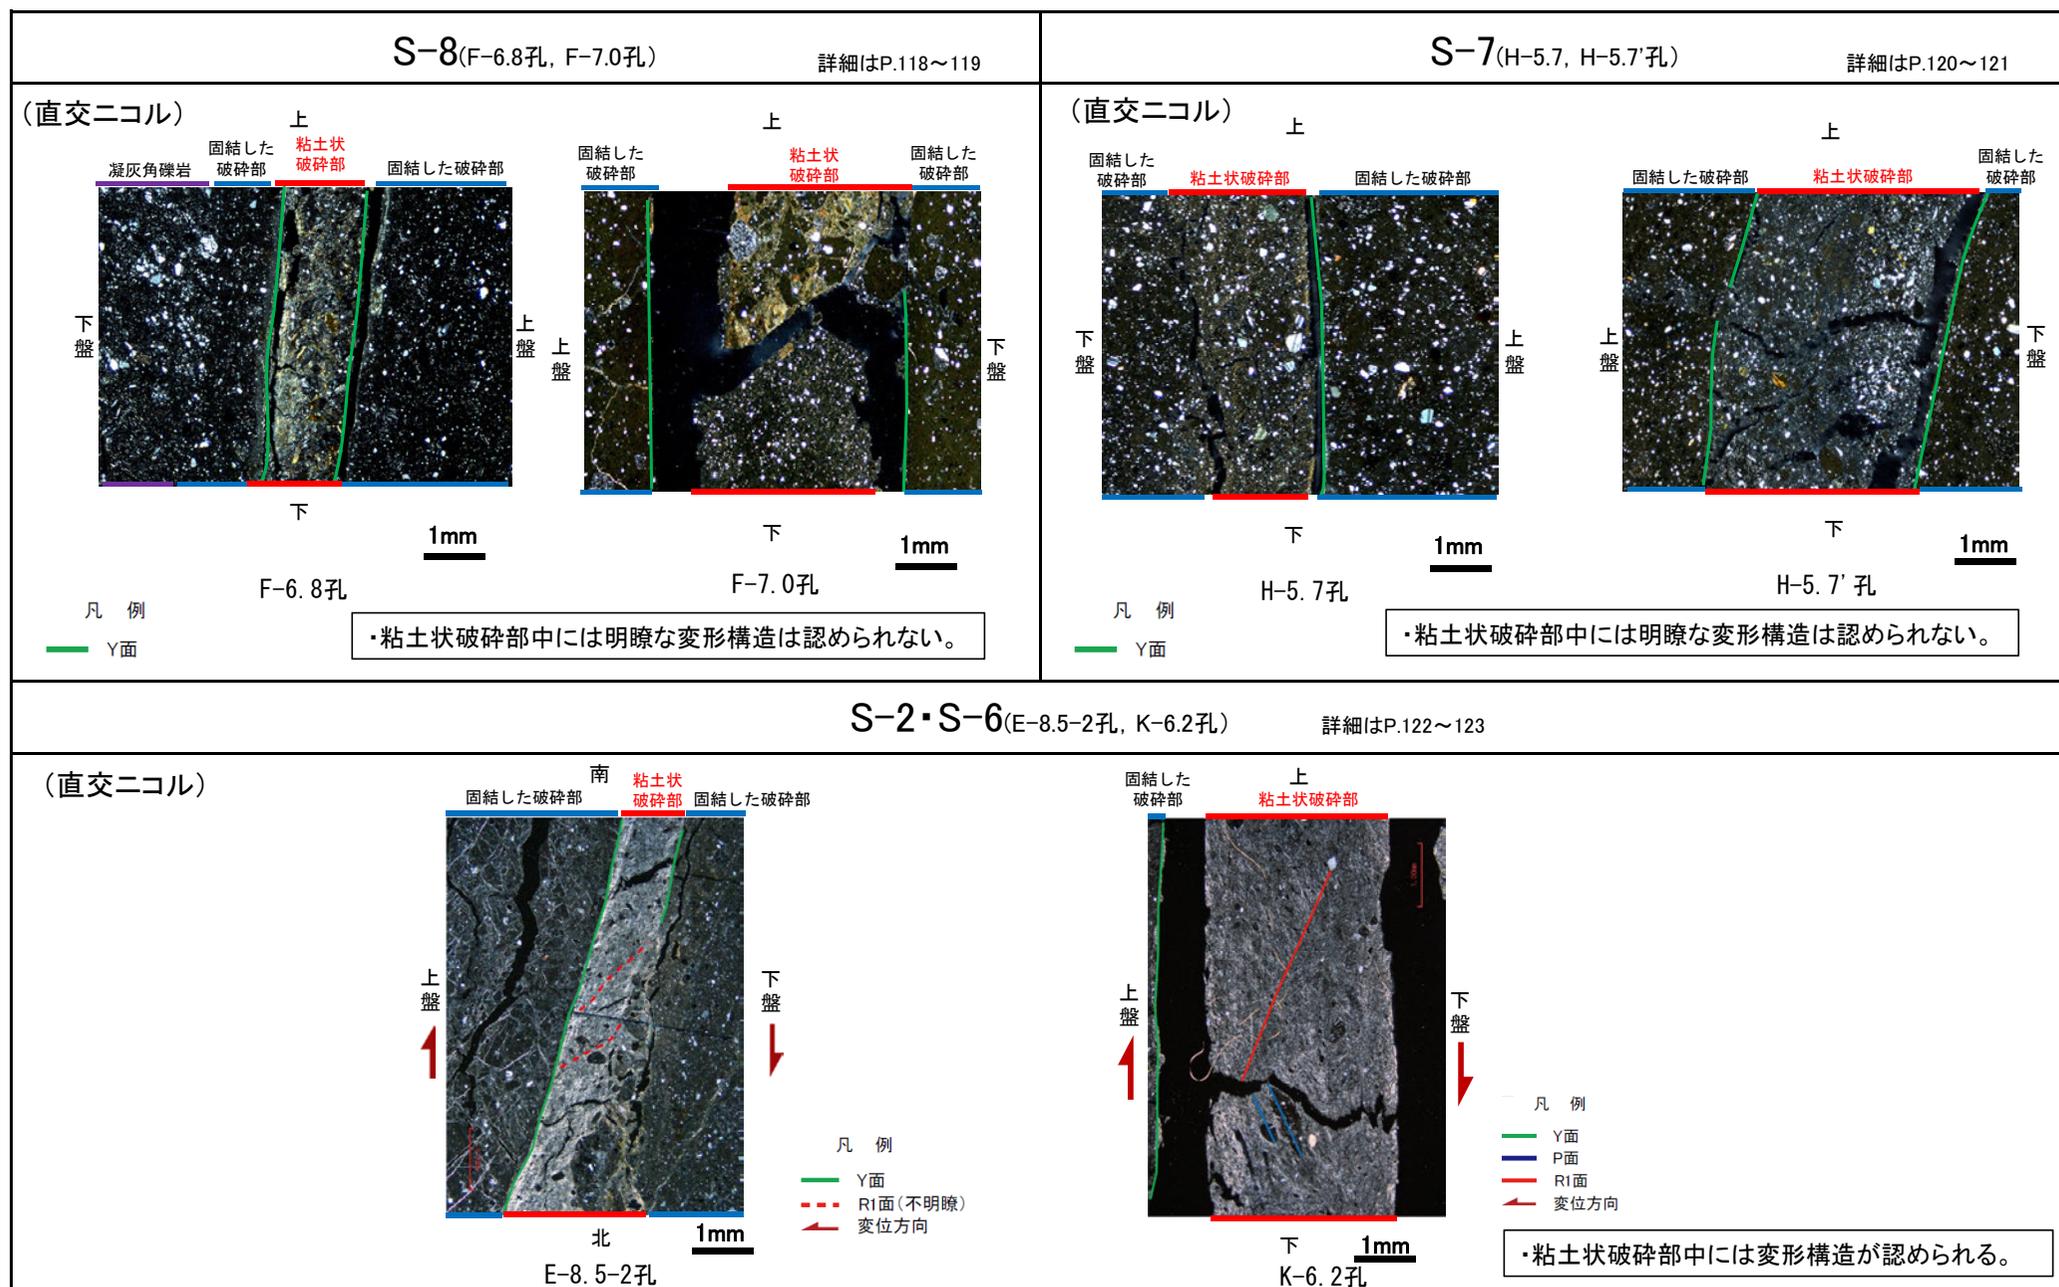
○粘土状破碎部中の変形構造の対比を行った結果, S-8, S-7については, 明瞭な変形構造が認められないのに対し, S-2・S-6では変形構造が認められることから, S-2・S-6はS-8, S-7より活動的であると判断され, S-2・S-6でS-8, S-7の評価が代表できると考えられる。

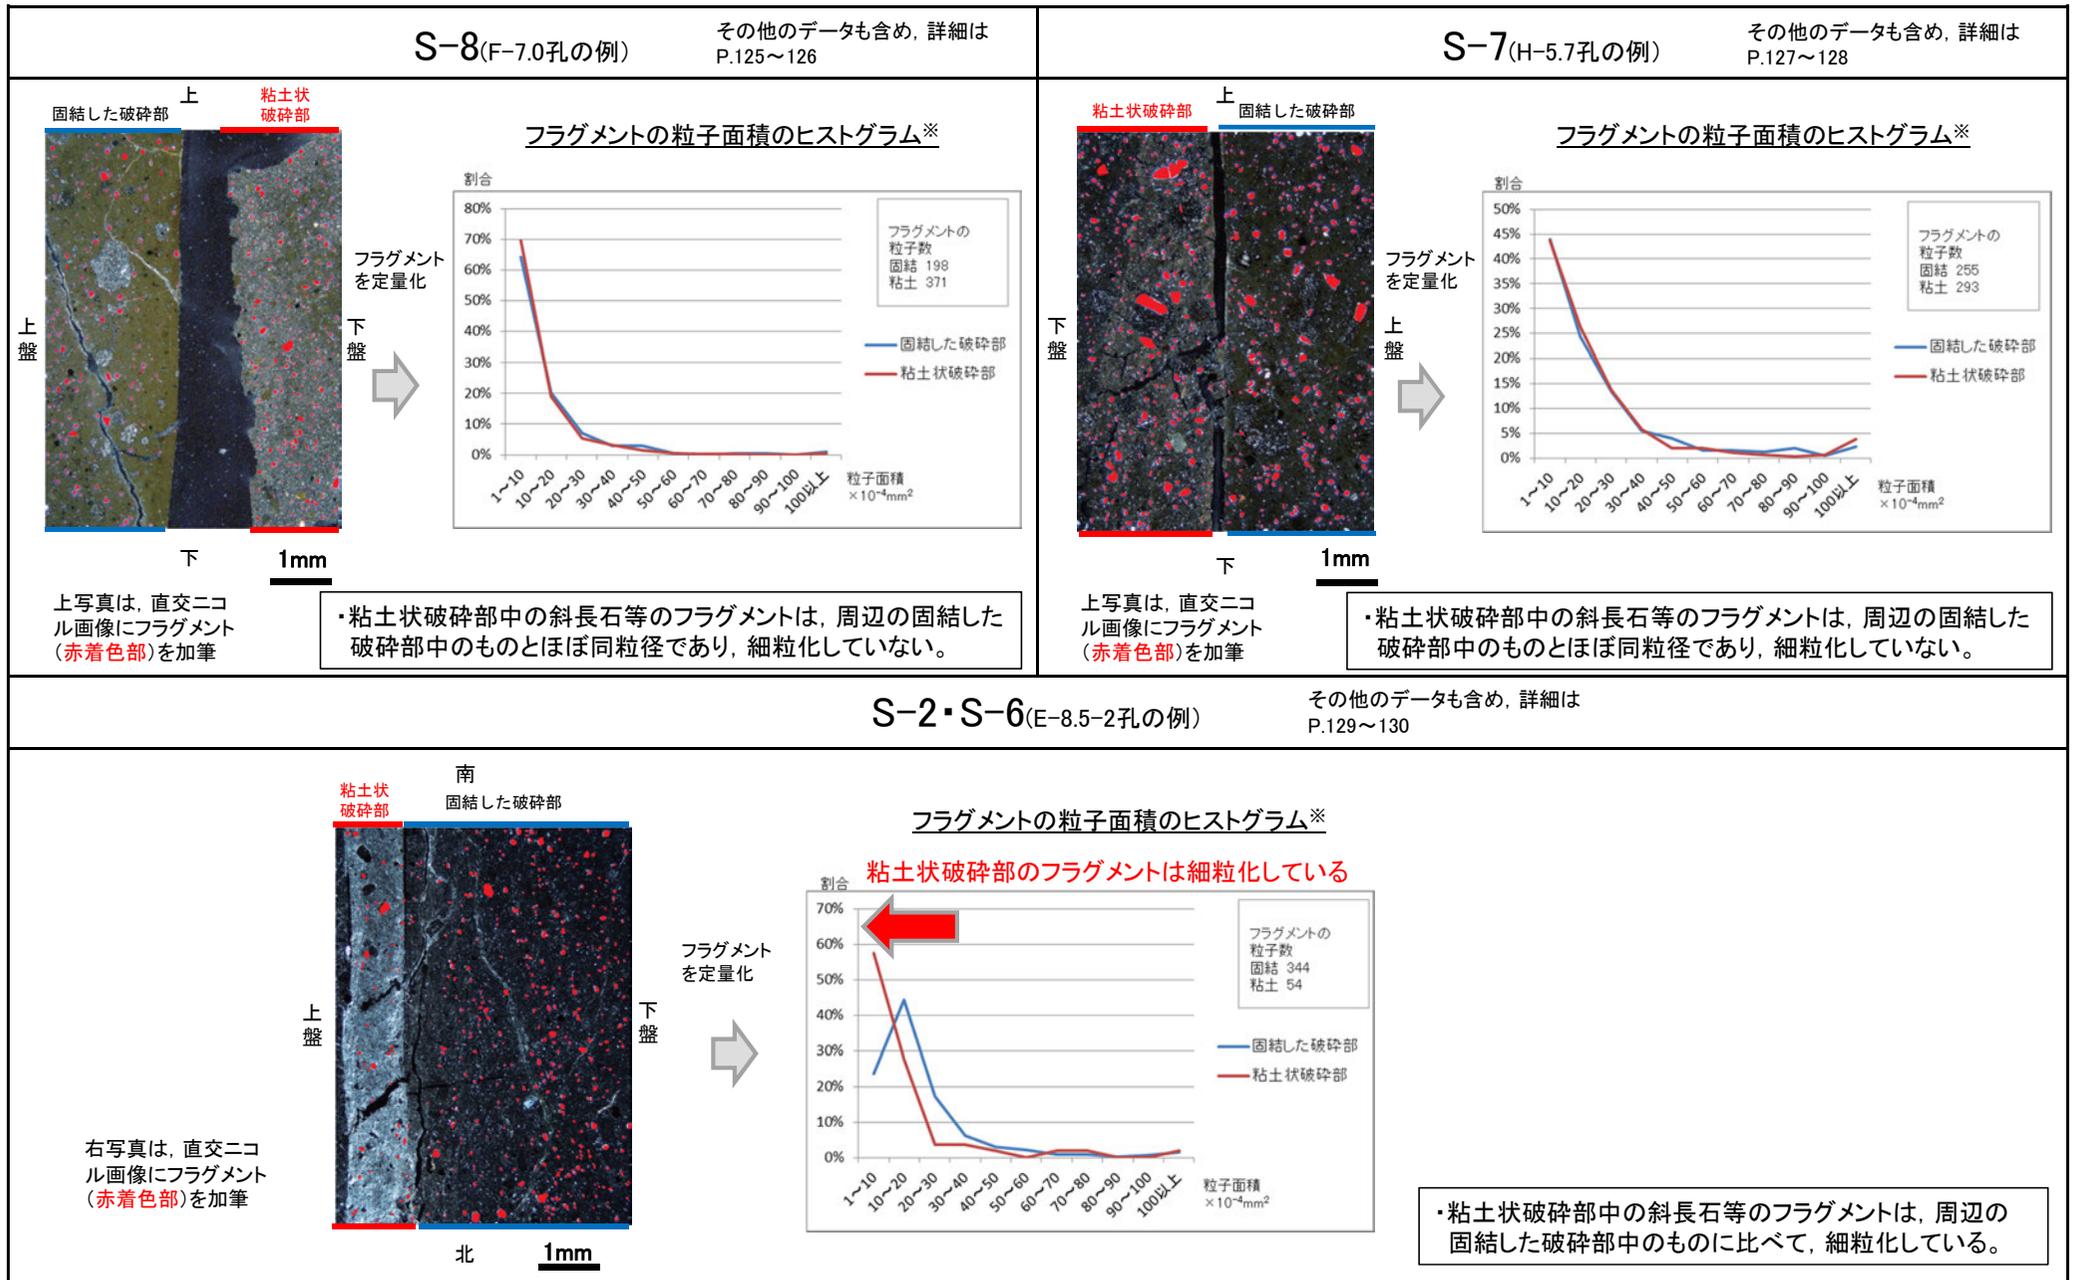
○粘土状破碎部中のフラグメントの細粒化の対比を行った結果, S-8, S-7については, 周辺の固結した破碎部に比べ細粒化していないが, S-2・S-6では細粒化が認められることから, S-2・S-6はS-8, S-7より活動的であると判断され, S-2・S-6でS-8, S-7の評価が代表できると考えられる。

※固結した破碎部, 粘土状破碎部に含まれる斜長石等の基質中の明瞭なフラグメントについて, 粒子ごとに面積を算出して粒子面積の階級分けを行い, ヒストグラムで示したもの(百分率表示)。

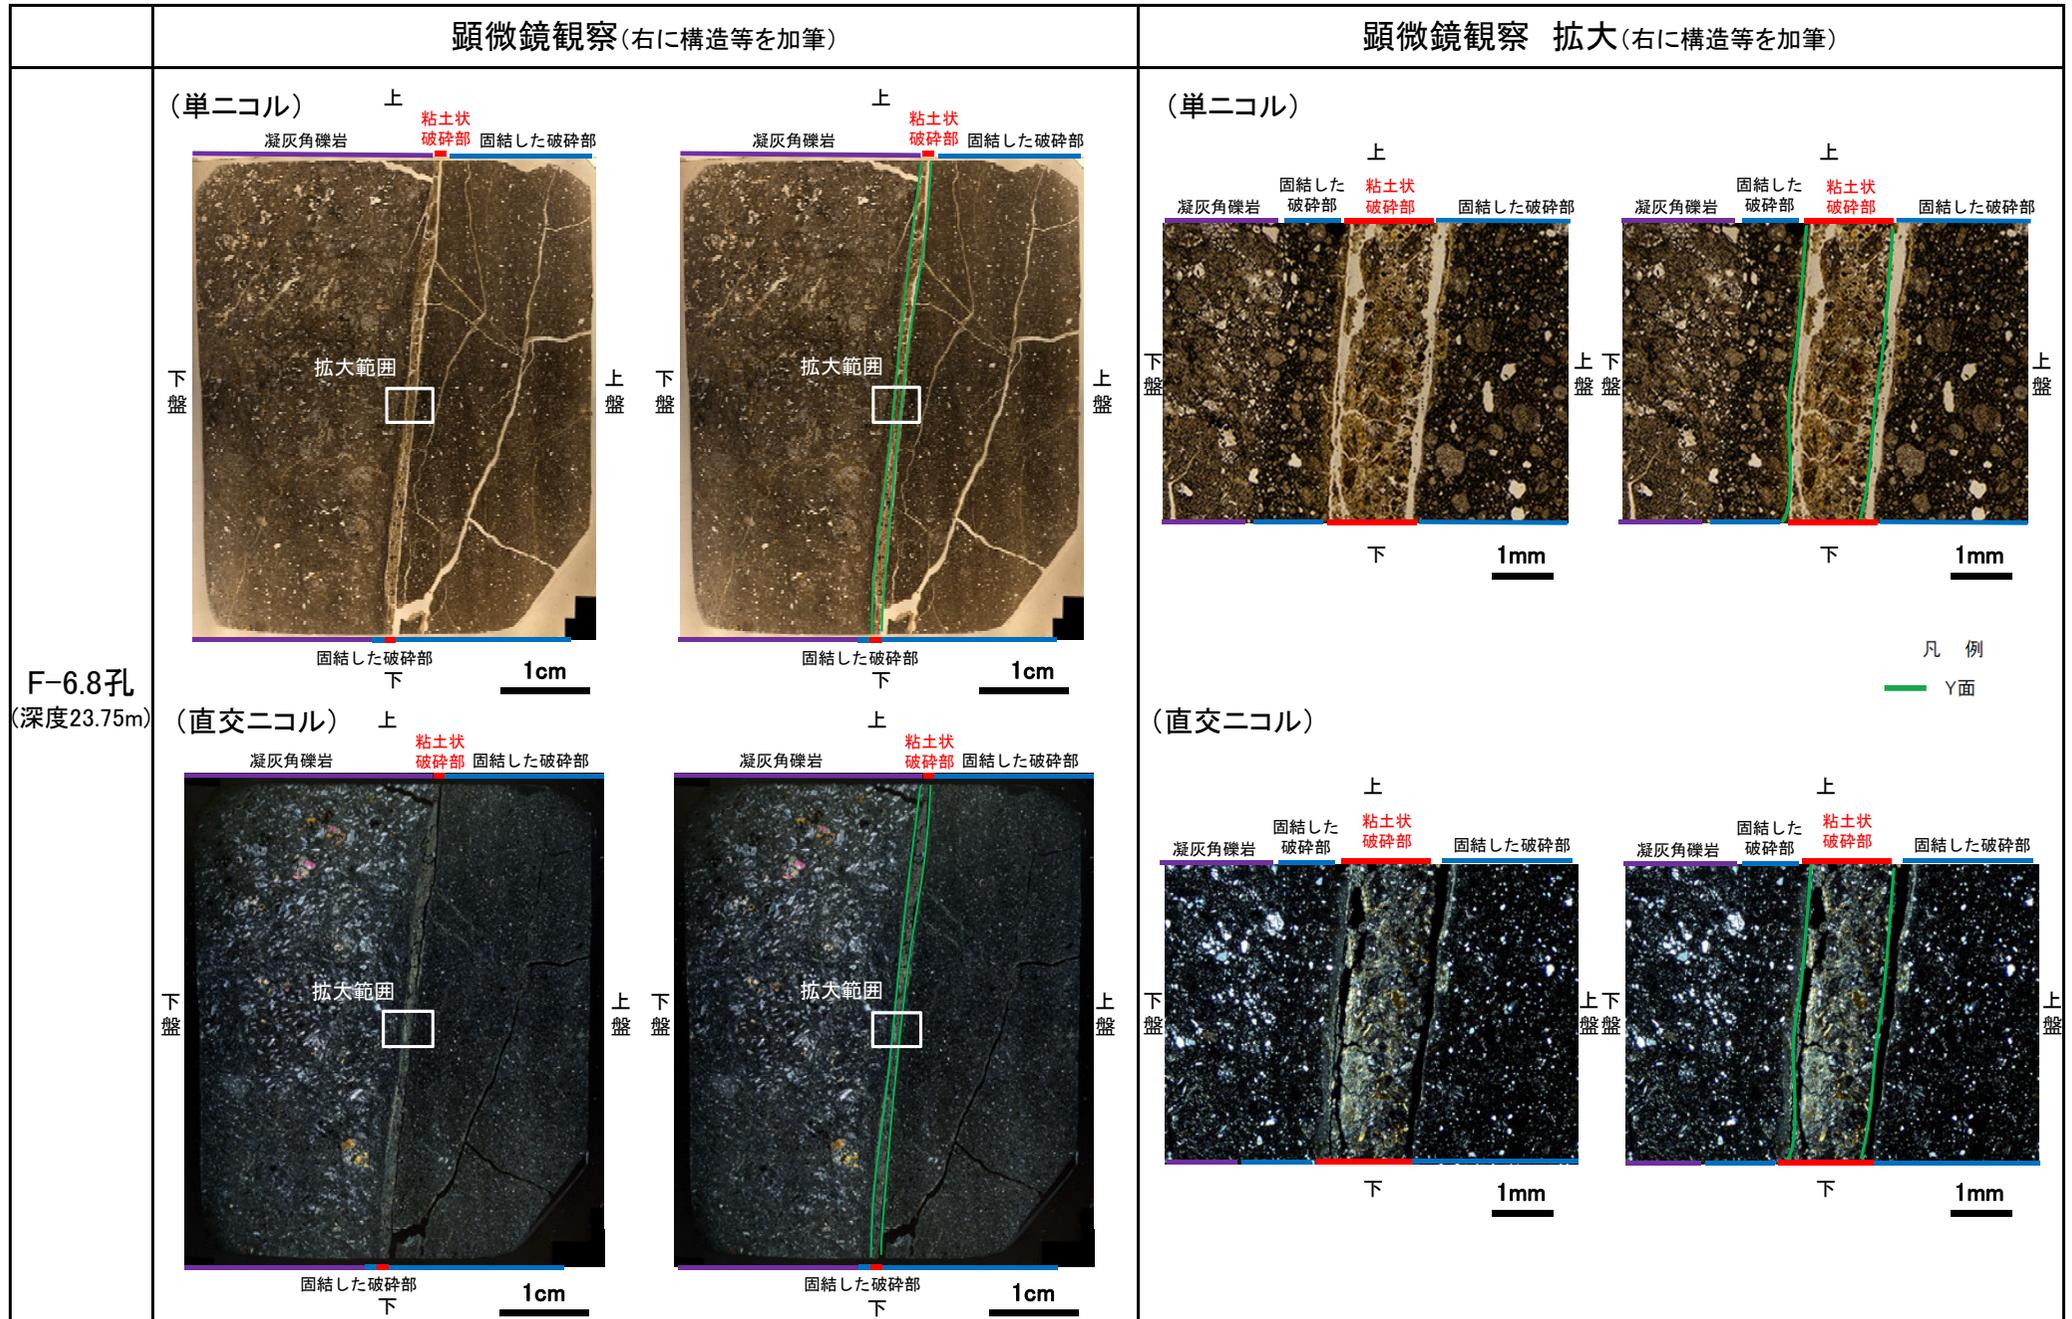
4.2.6(1) 検証2 -変形構造 S-8(F-6.8孔)-

・S-8の粘土状破砕部中の変形構造は不明瞭で、変位センスが認定できるような明瞭な変形構造は認められない。

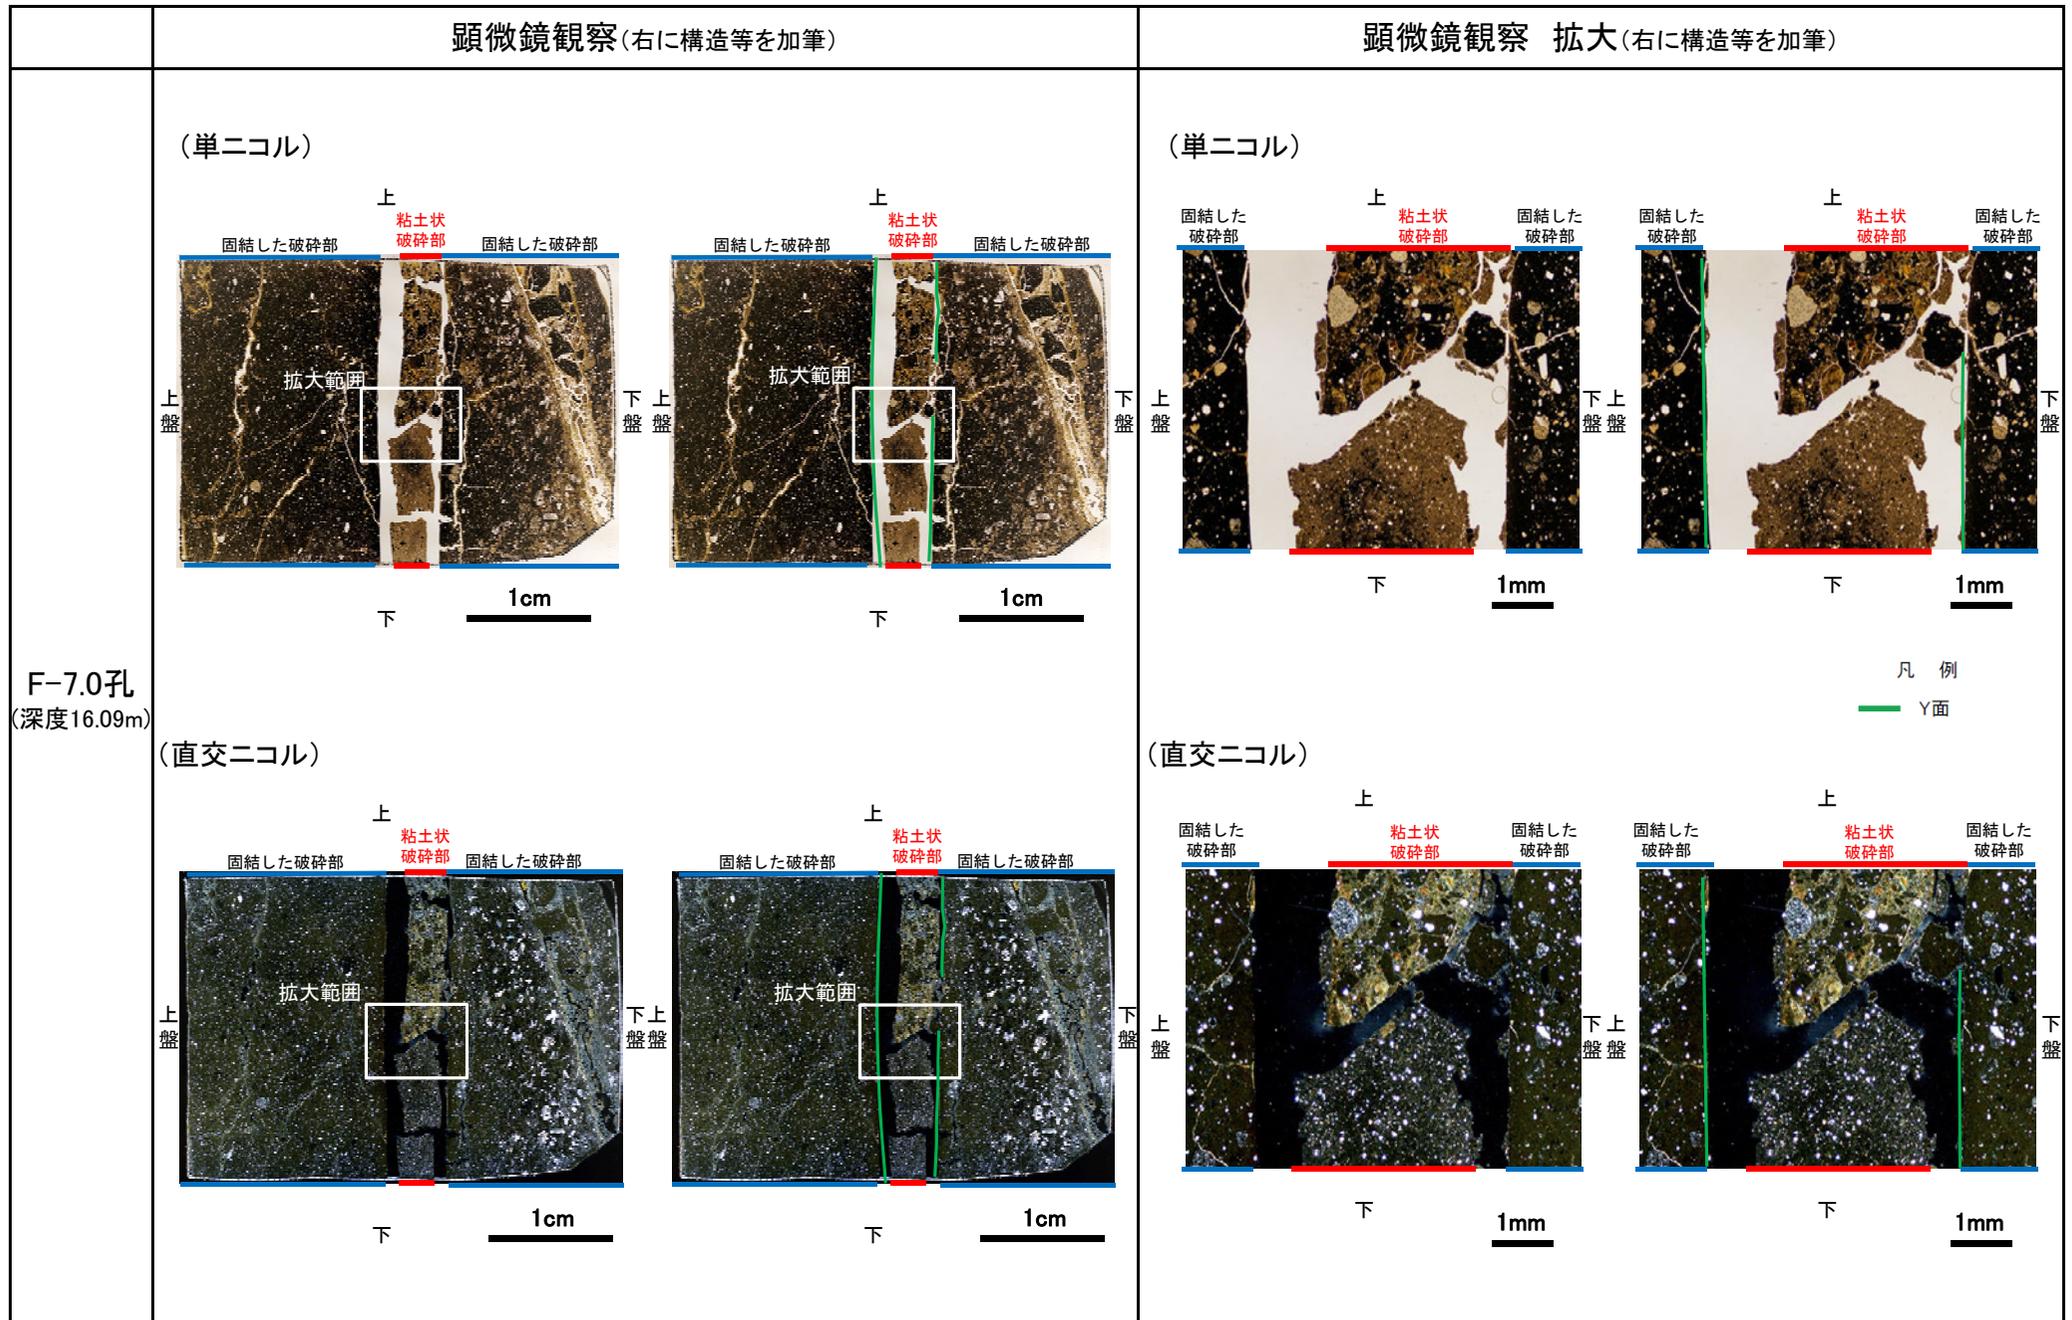
4.2.6(1) 検証2 -変形構造 S-8(F-7.0孔)-

・S-8の粘土状破砕部中の変形構造は不明瞭で、変位センスが認定できるような明瞭な変形構造は認められない。

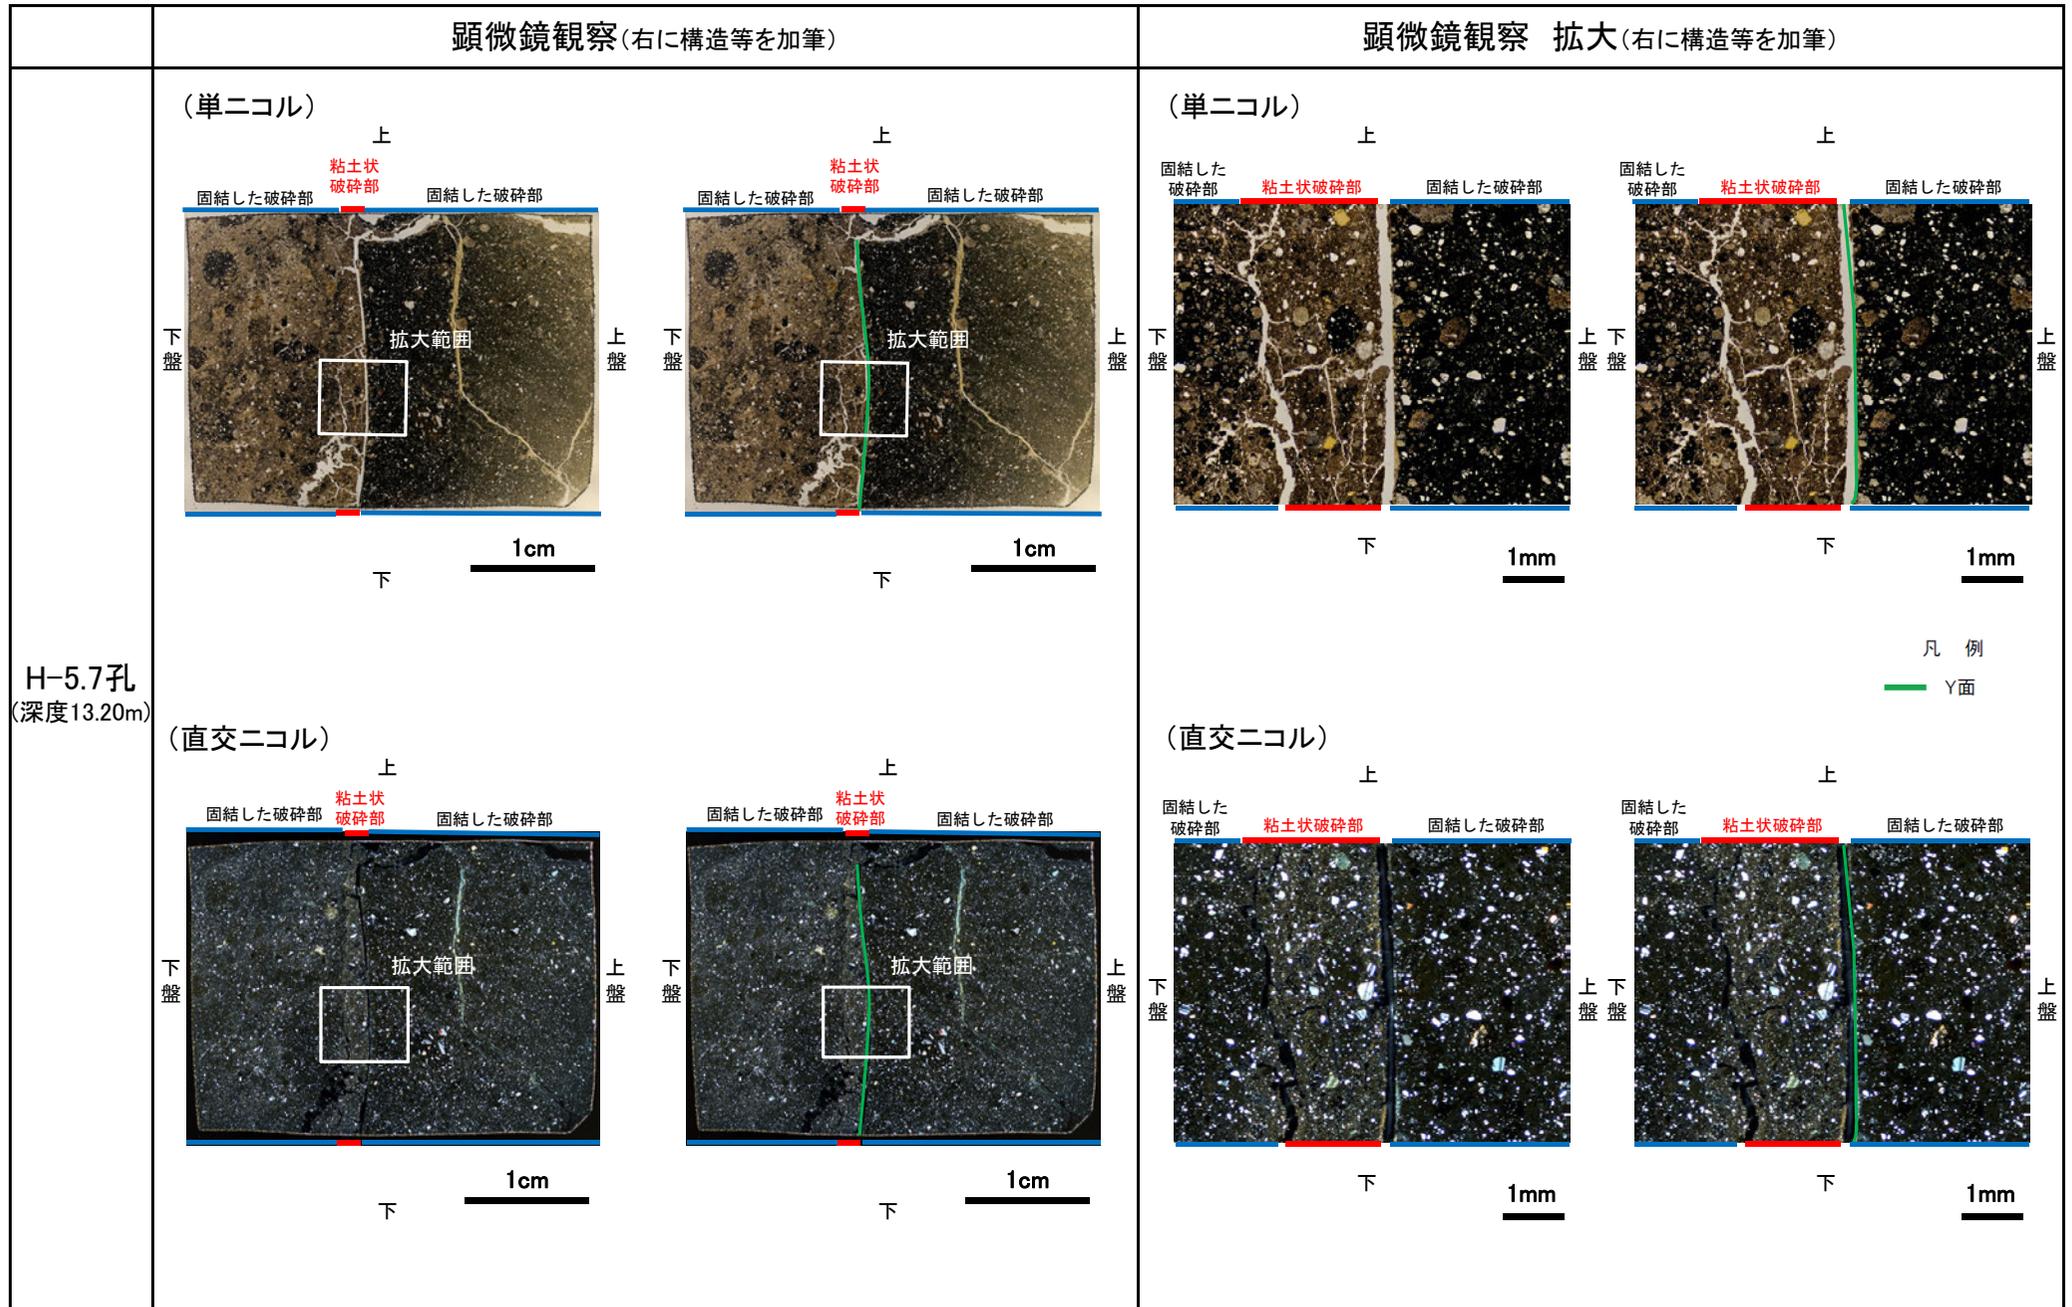
4.2.6(1) 検証2 -変形構造 S-7(H-5.7孔)-

・S-7の粘土状破砕部中の変形構造は不明瞭で、変位センスが認定できるような明瞭な変形構造は認められない。

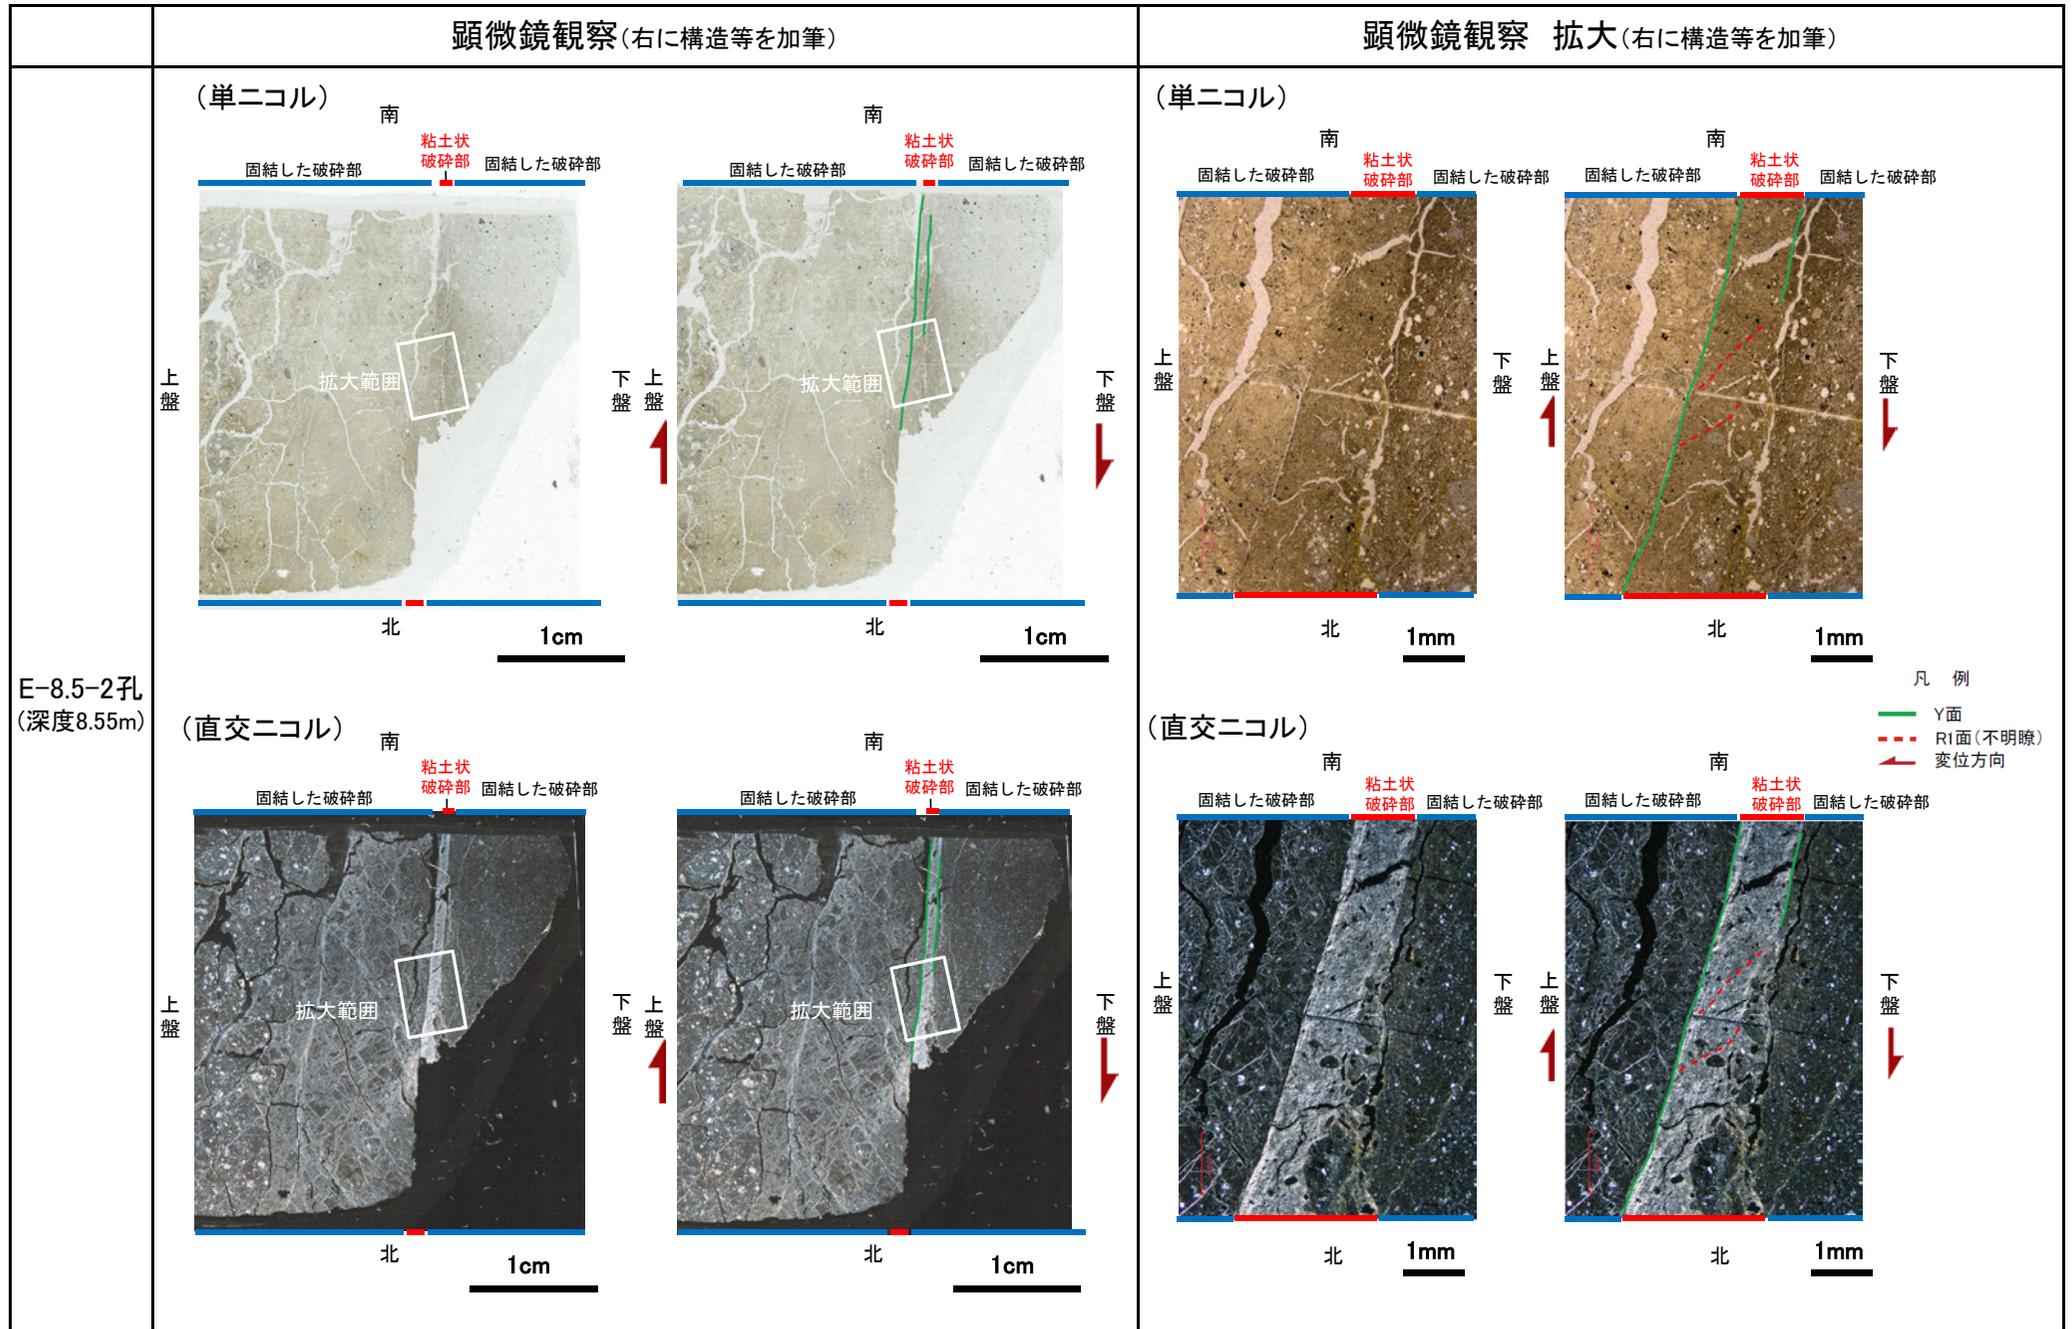
4.2.6(1) 検証2 -変形構造 S-2・S-6(E-8.5-2孔)-

・S-2・S-6の粘土破砕部中には、変形構造として、R1面の複合面構造が認められ、見かけ上盤上りの変位センスが認定できる。

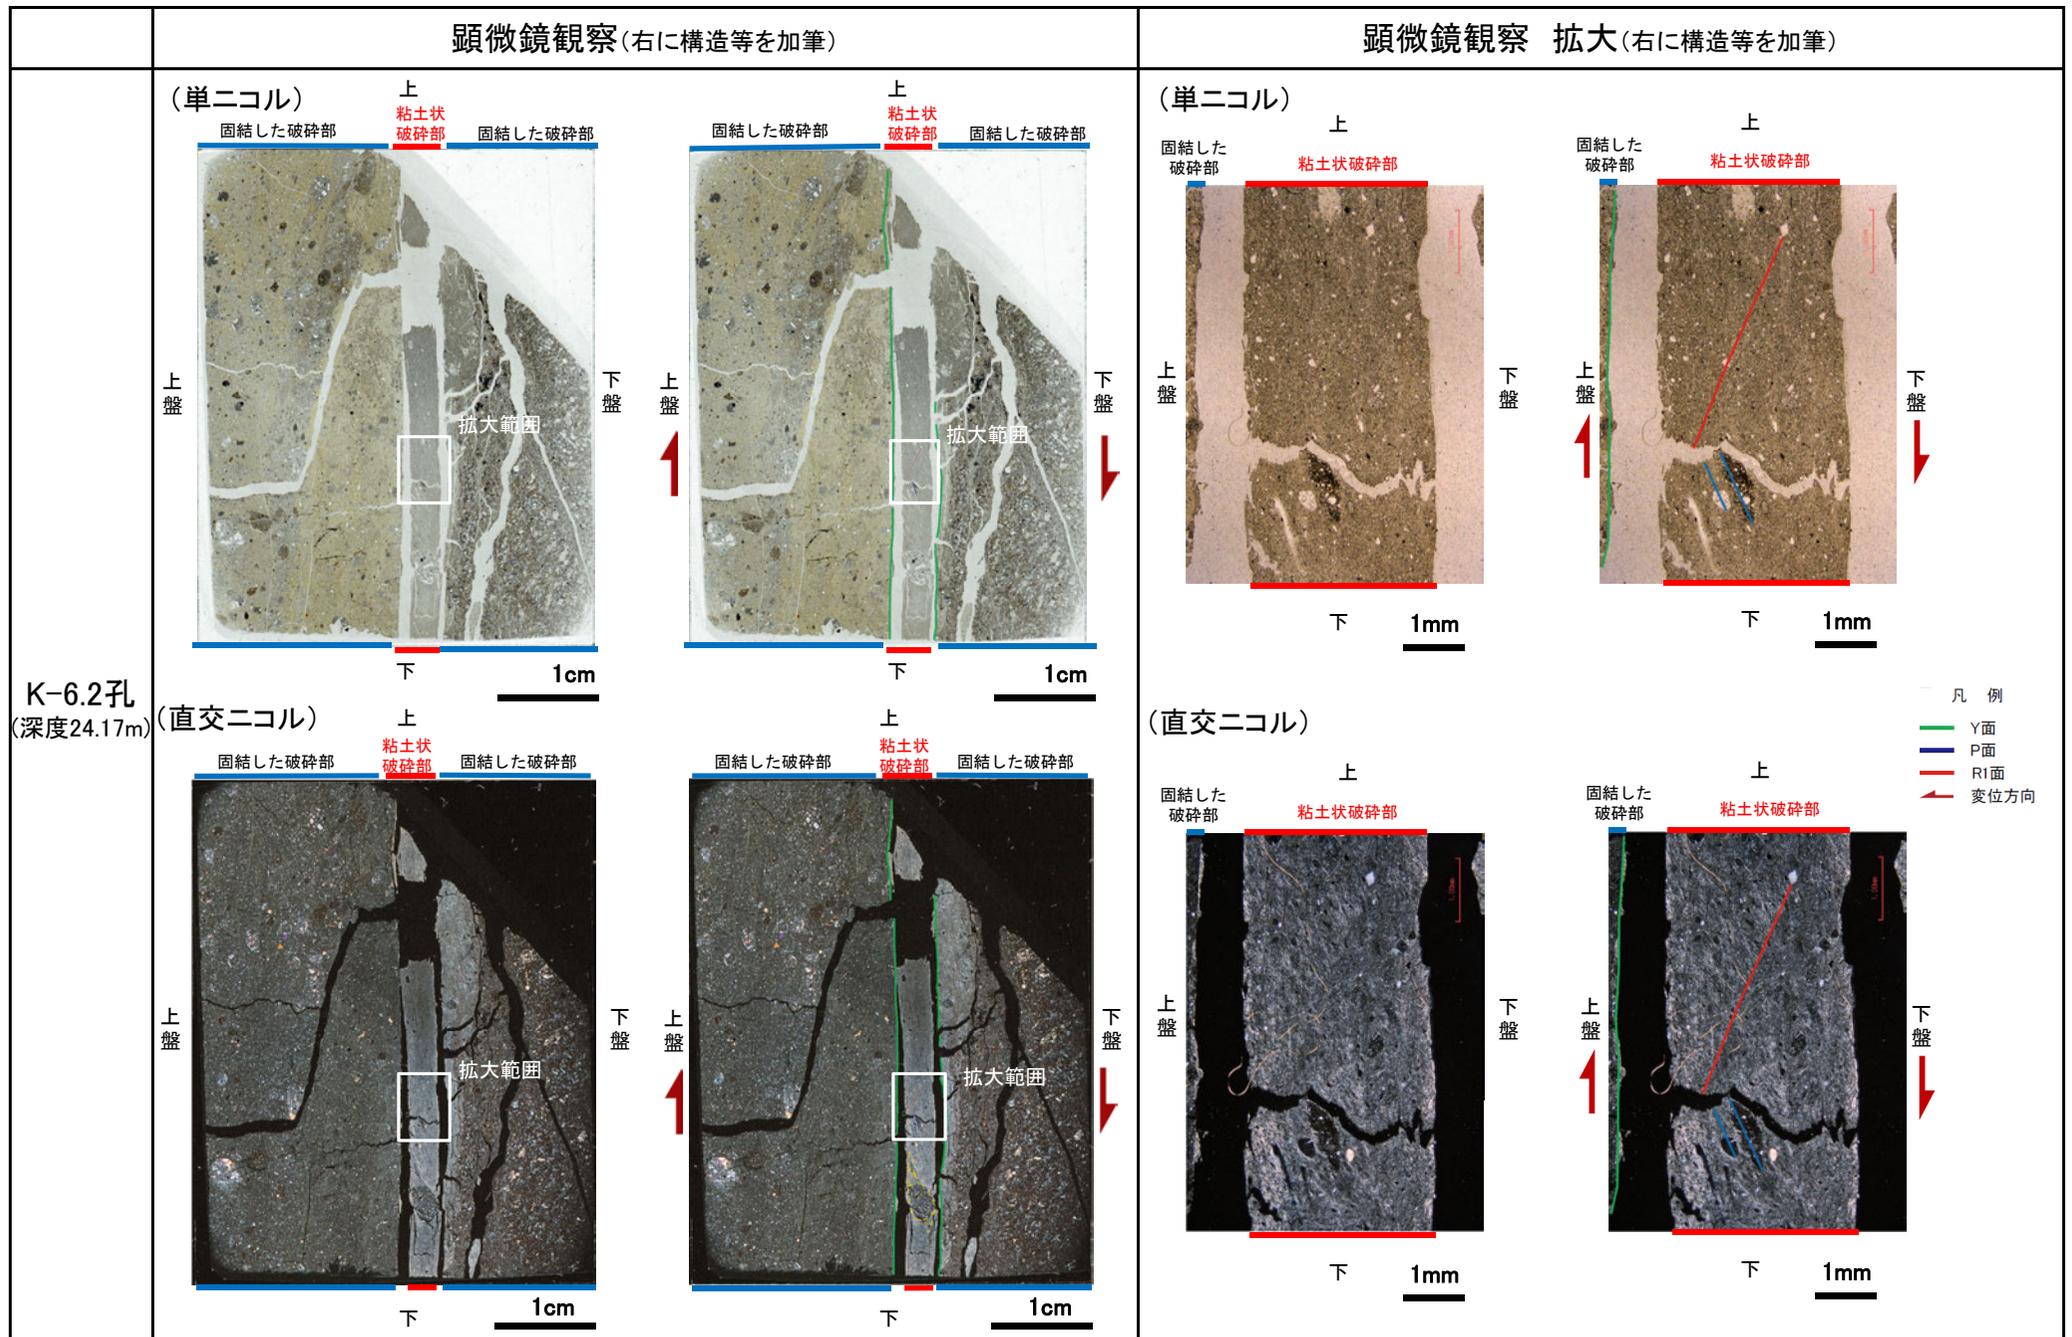
4.2.6(1) 検証2 -変形構造 S-2・S-6(K-6.2孔)-

・S-2・S-6の粘土破砕部中には、変形構造として、P面やR1面の複合面構造が認められ、見かけ上盤上がりの変位センスが認定できる。

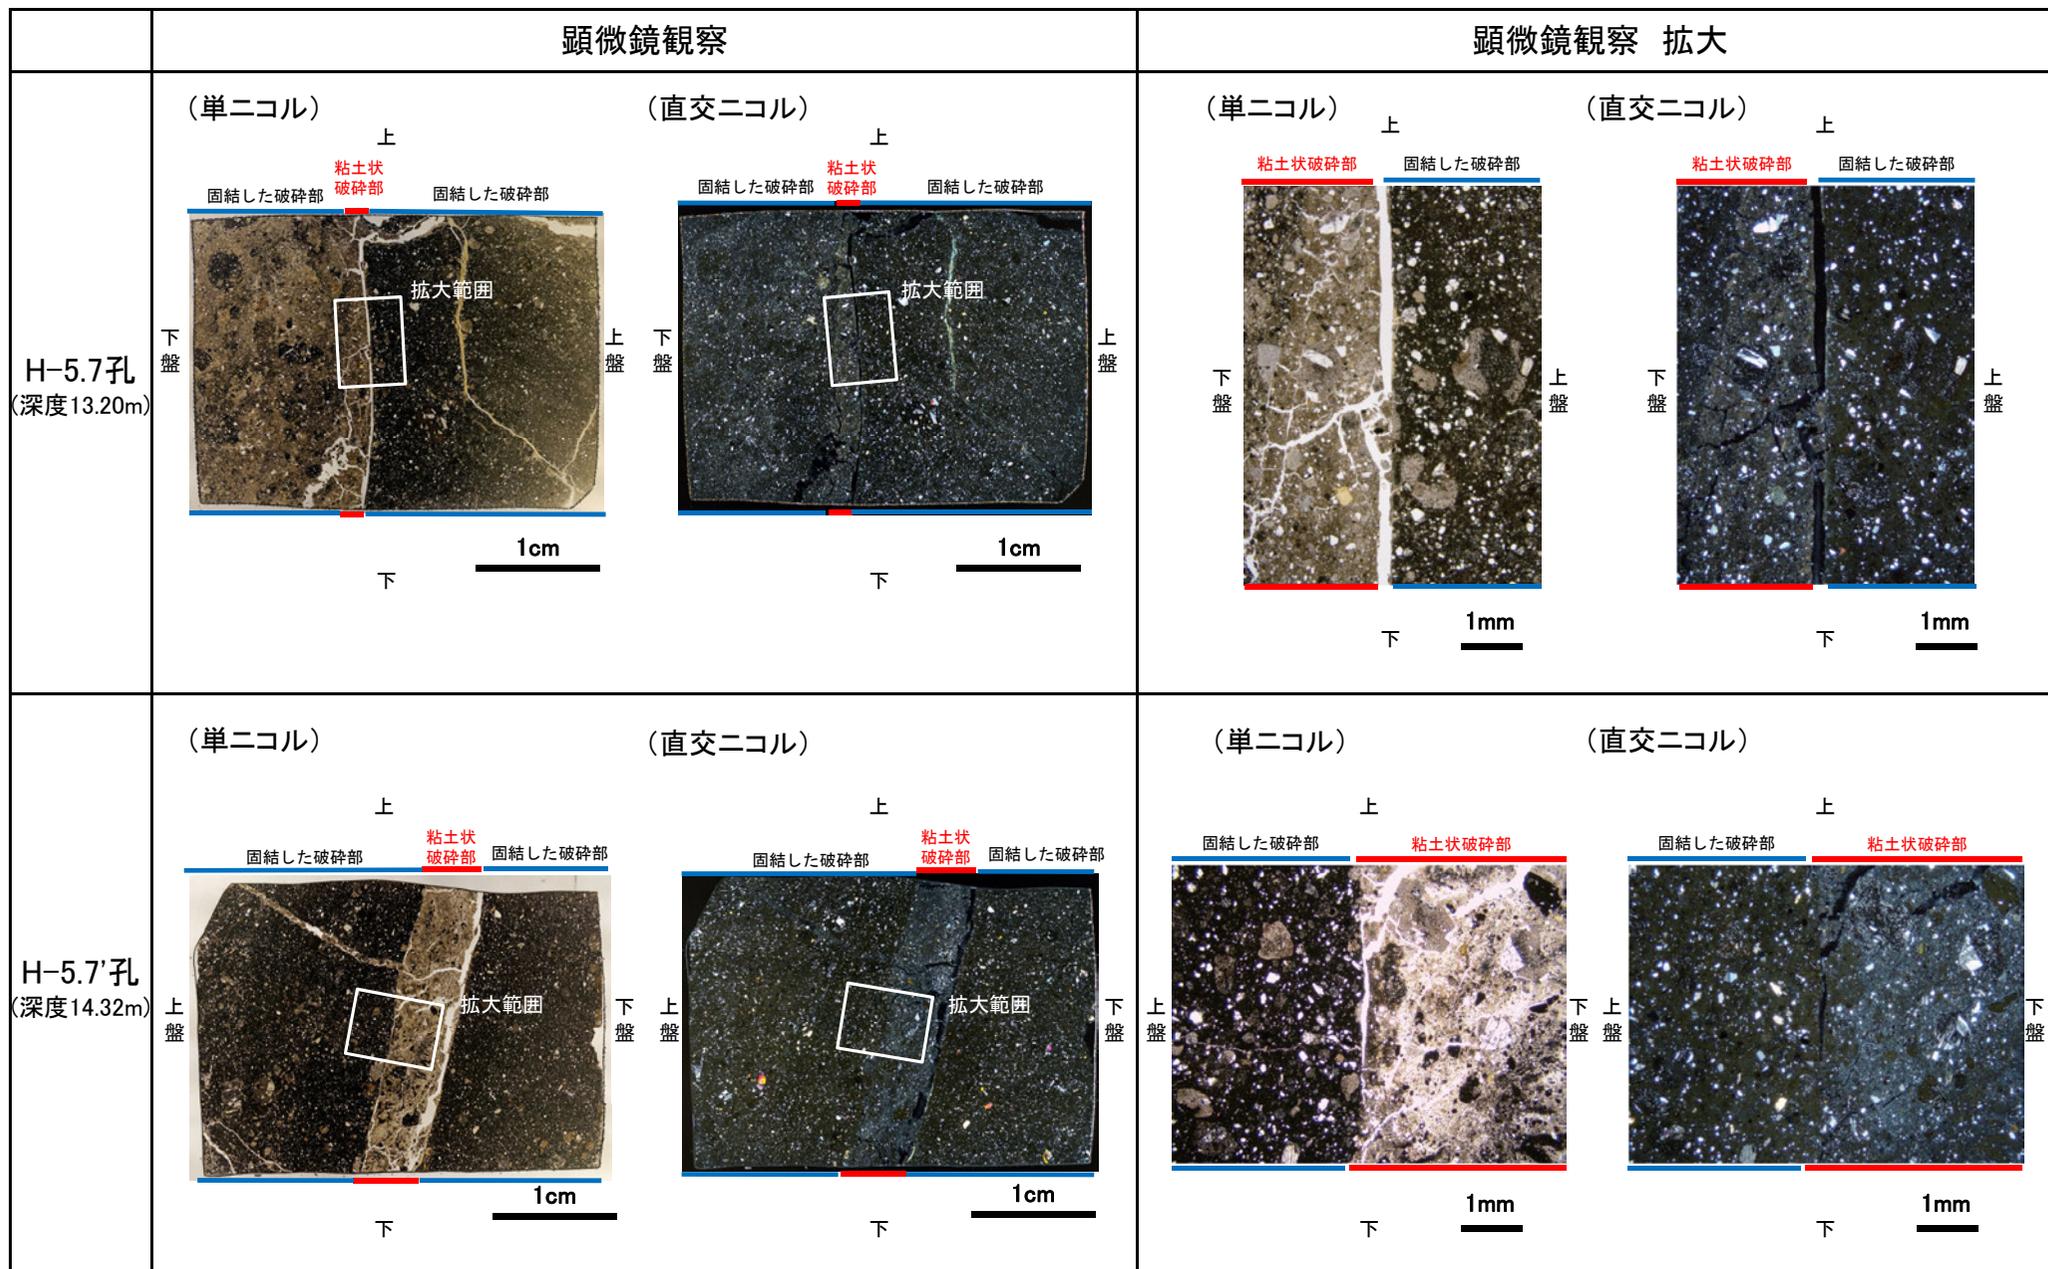
4.2.6(2) 検証2 -フラグメントの細粒化 S-7(H-5.7孔, H-5.7'孔 1/2)-

・S-7の粘土状破砕部中の斜長石等のフラグメントは、周辺の固結した破砕部中のものと同粒径であり、細粒化は進んでいない(定量データは、次頁左ヒストグラム)。

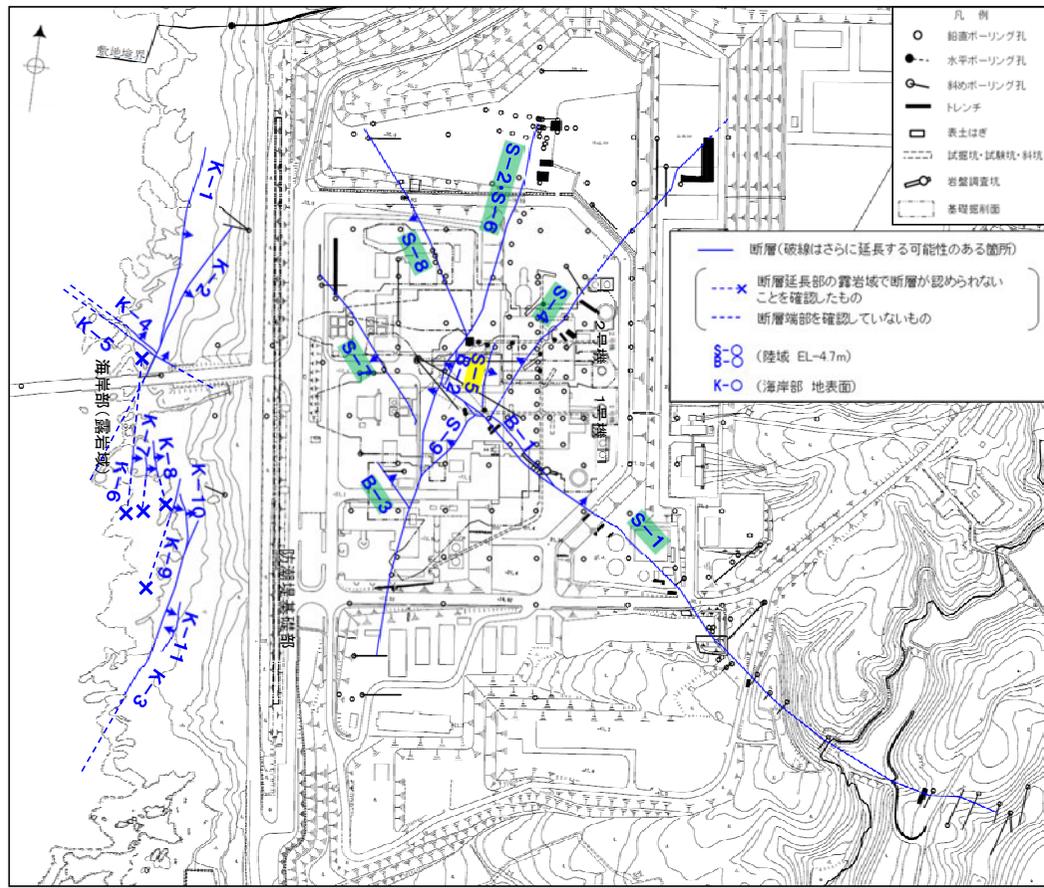
- 敷地内断層の運動方向について、条線観察・薄片観察等により調査を行った結果、異なるセンス(正断層と逆断層)の動きが認められた。
- これを固結した破碎部と粘土状破碎部に分けて整理した結果、固結した破碎部には正断層センスの動き、粘土状破碎部には概ね逆断層センスの動きが認められる。
- 能登半島の構造運動(尾崎, 2010)を踏まえると、正断層センス主体の動きは中新世中期以前の背弧堆積盆拡大に伴う正断層群の形成時期、逆断層センス主体の動きは中新世中期以降の背弧堆積盆短縮に伴う逆断層群の形成時期の動きに対応付けられる。
