志賀原子力発電所2号炉 敷地の地質・地質構造について

評価対象断層の選定
(コメント回答)

平成30年9月21日
北陸電力株式会社

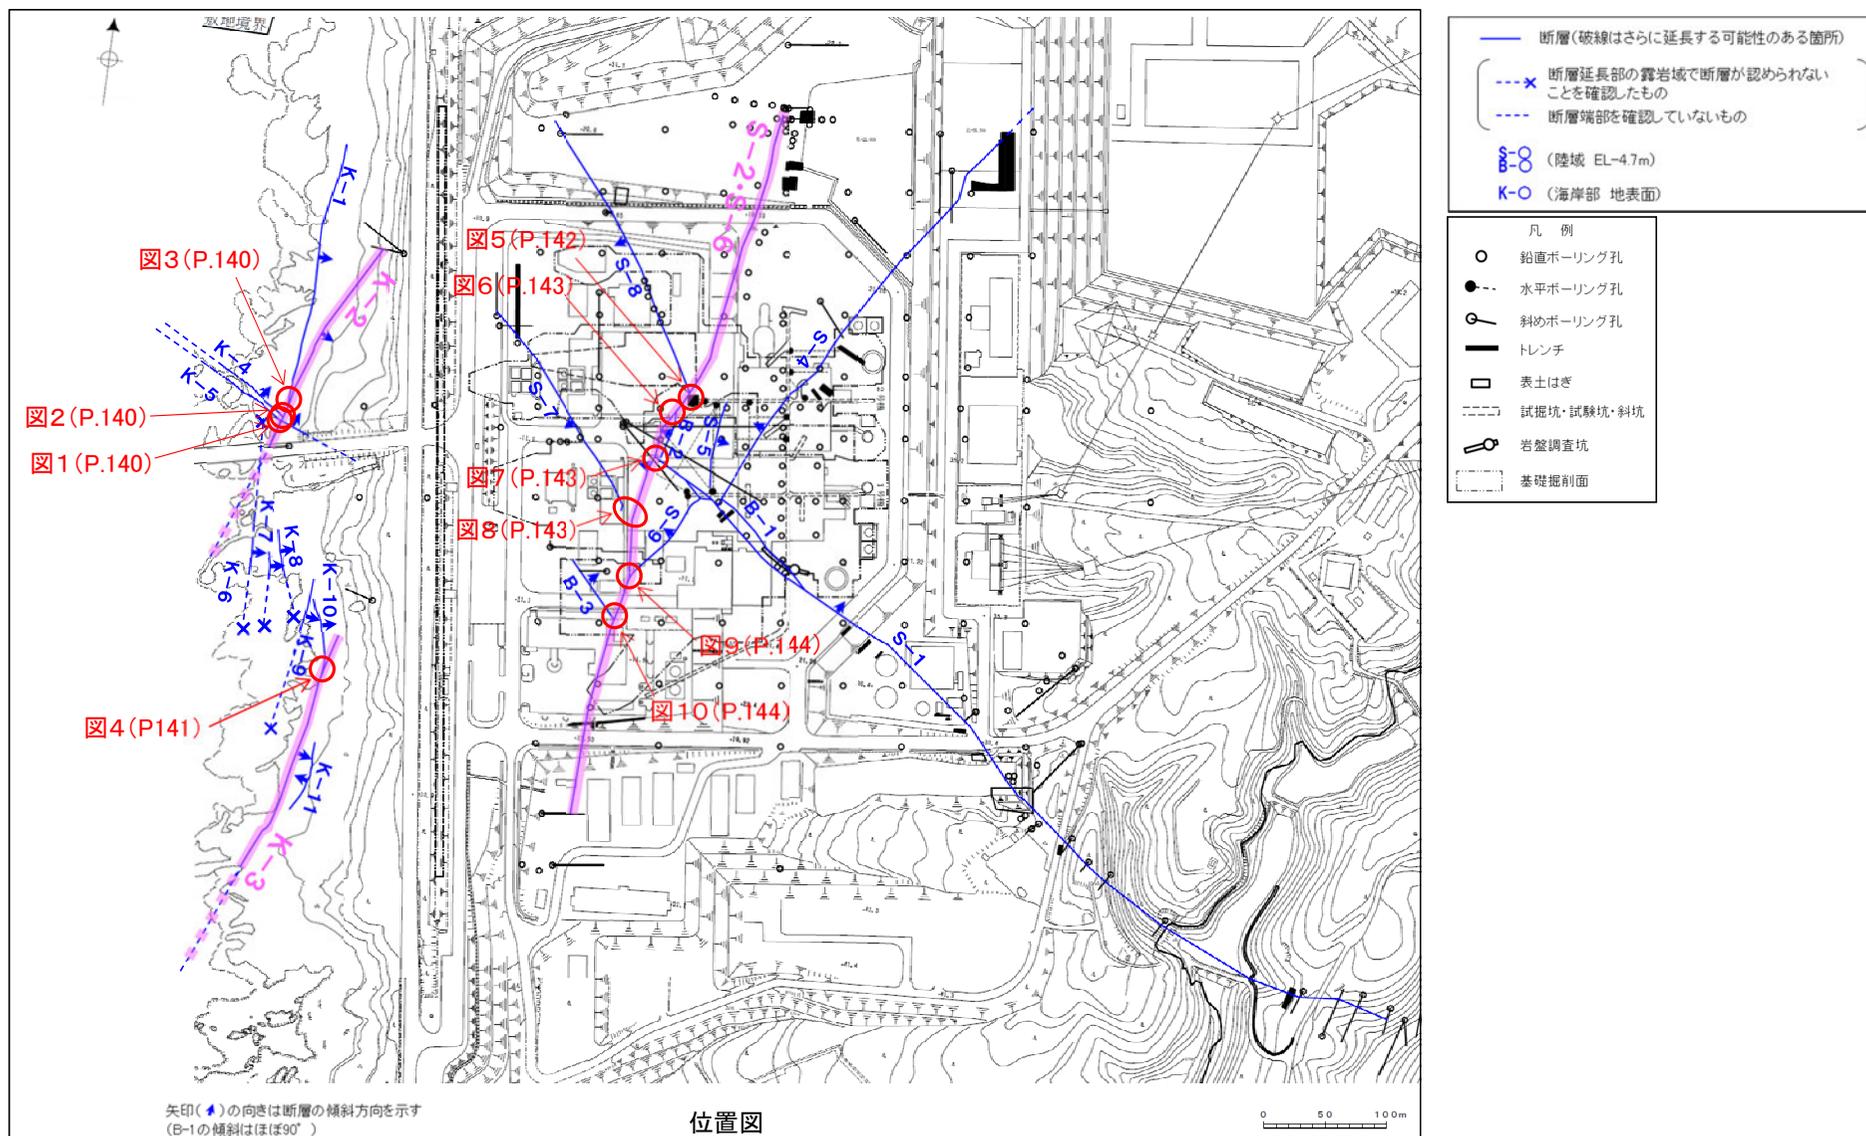
K-2とK-3の運動方向①(K-2とK-5, K-4, K-1の会合部)

○K-2とK-5の会合部(図1)では、K-5はK-2により切断され、見かけ右に約20cmずらされている。
 一方、K-2とK-4の会合部(図2)、K-2とK-1の会合部(図3)では、K-4とK-1の引きずりの形状から、見かけ右横ずれセンスの動きが推定されるが、ずれの量についてはK-2を挟んで相方が確認されないため、大きく変位した可能性も考えられる。
 ○このずれ量の違いについては、敷地の地質は主として穴水累層の火成岩からなることから、変位基準となる鍵層がなく(変位の鉛直成分が特定できない)、実変位量を明らかにすることは困難であるため、断層の変位量の検討はできない。
 ○いずれにしても、これら3箇所(図1-3)の会合部データから、K-2には見かけ右横ずれの動きが推定される。

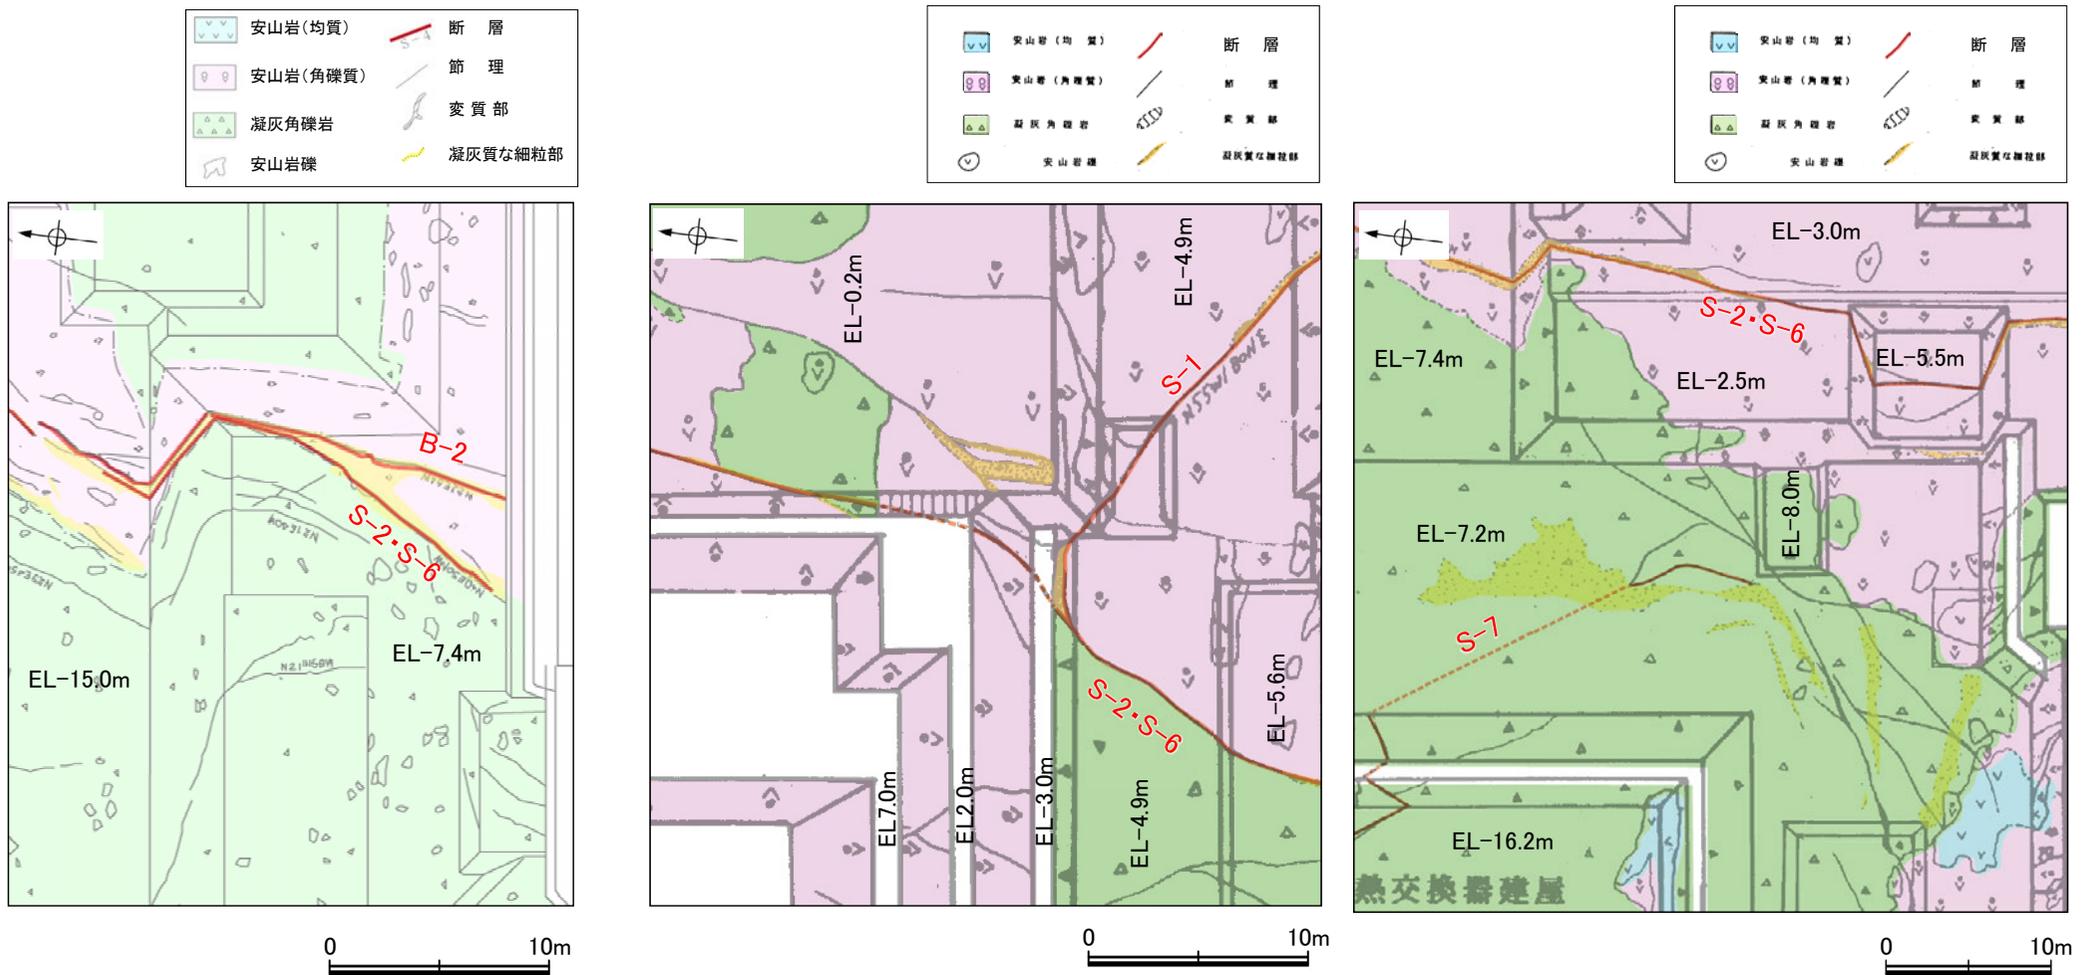
(図6)S-2・S-6とB-2の会合部の基礎掘削面スケッチ
(原縮尺500分の1)

(図7)S-2・S-6とS-1の会合部の基礎掘削面スケッチ
(原縮尺500分の1)
