データ集6

断層端部の調査結果

# データ集7

断層分布(陸域)の水平方向・深度方向のデータ

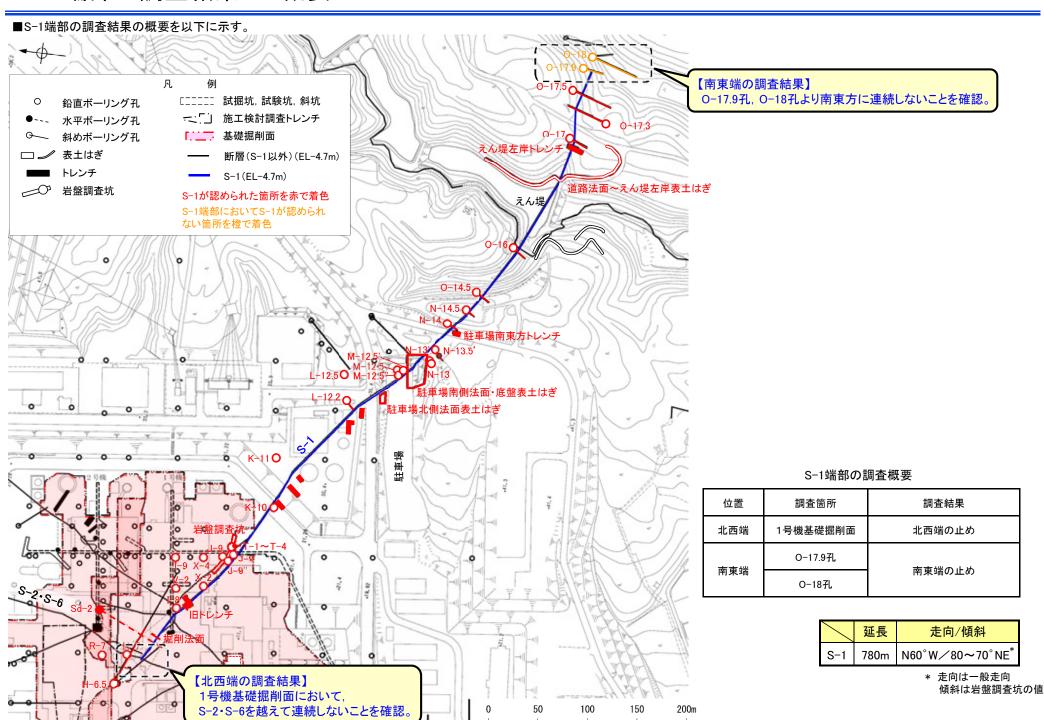
調査位置図

# S-1端部の調査結果 - 概要-

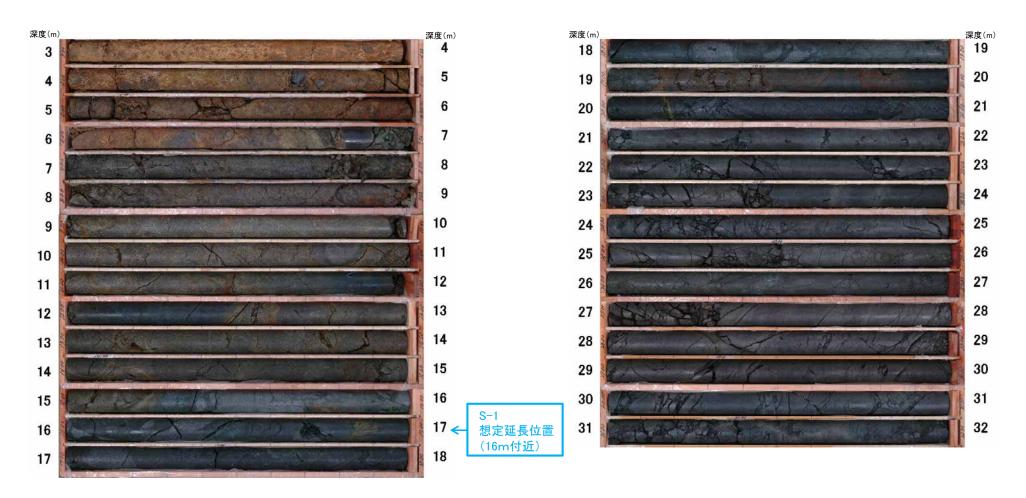
コア写真(深度3~32m)

O-18孔(孔口標高29.25m, 掘進長70m, 傾斜45°)

O-18孔において、S-1の想定延長範囲(深度3~32m)にS-1は認められない。

- ・右の断面図に示すとおり、S-1の想定延長は、深度3m~32mとなる。
- ・想定延長範囲において、S-1は認められない。 (想定延長範囲のコア写真は次頁参照)

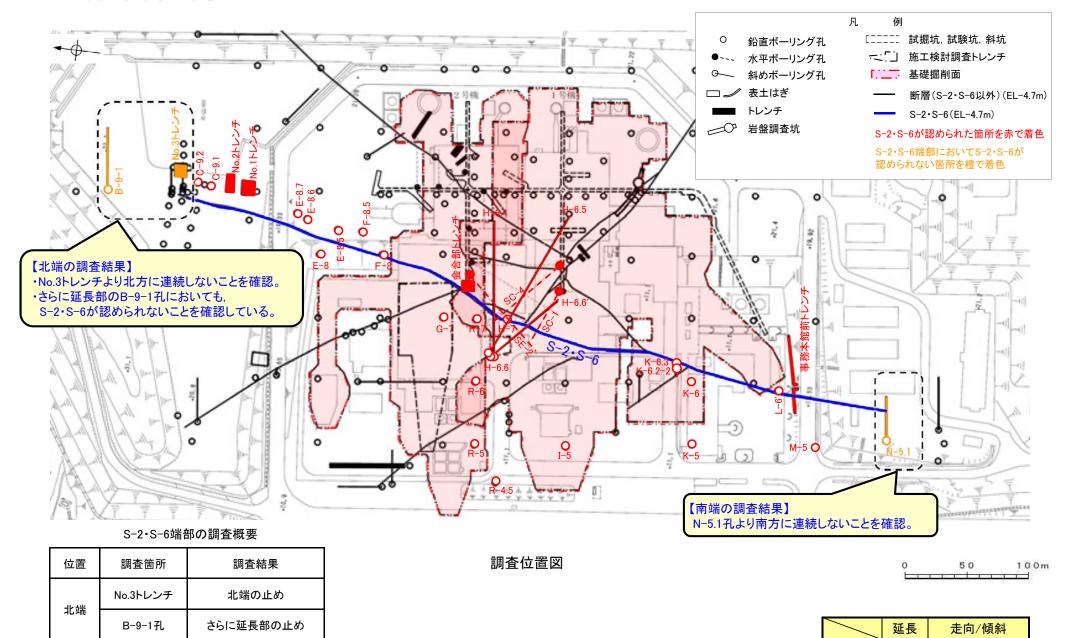
■S-2·S-6端部の調査結果の概要を以下に示す。

\* 走向は一般走向 傾斜はトレンチの値

N11°E/60°NW\*

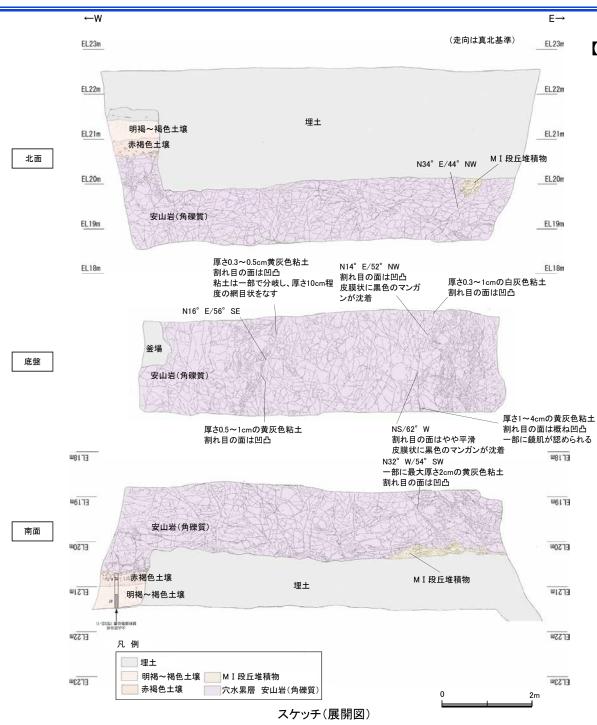
### 【No.3南側トレンチの調査結果】

•No.3南側トレンチにおいて、S-2·S-6は認められない。

#### 【露頭観察結果】

#### 明褐~褐色土壌

- 色調7.5YR5/6~5/4を呈し、一部で7.5YR4/6を帯びる。
- ・シルト質粘土からなる。
- 締まっているが、指圧で跡が残る。
- ・壁状~弱い亜角塊状土壌構造が認められる。

#### 赤褐色土壌

- 色調5YR4/8~7.5YR5/6. ごく一部で弱いトラ斑が認められる。
- ・シルト質粘土からなる。
- ・よく締まっており、強い指圧で僅かに跡が残る。
- 中程度の亜角塊状土壌構造が認められる。

#### 砂質シルト層

- · 色調7.5YR5/4~6/6
- ・シルトからなり、砂分が混じる。
- よく締まっており、強い指圧で僅かに跡が残る。
- ・径10cm程度の安山岩亜円礫が僅かに含まれる。

#### M I 段丘堆積物

- ・シルト質砂礫層
- · 色調2.5YR6/2~7.5YR/5/3
- ・基質はシルト質細~粗粒砂からなり、径5~30cmの安山岩円~亜 角礫を5~30%含む。径5cm以下の礫はクサリ礫化が進む。
- ・よく締まっており、強い指圧で僅かに跡が残る。北面では基質部は 風化により粘土化し、褐色を帯びる。

No.3トレンチにおいて、S-2·S-6は認められない。

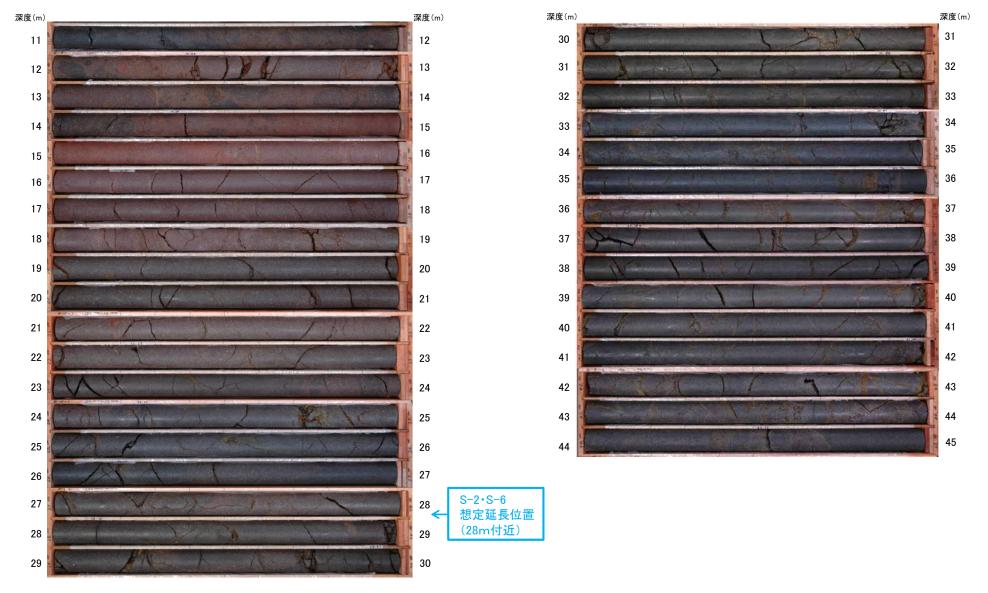
コア写真(深度11~45m)

·S-2·S-6想定延長範囲(深度11~45m)のコア写真を以下に示す。

### B-9-1孔(孔口標高22.40m, 掘進長70m, 傾斜45°)

- ・右の断面図に示すとおり、S-2·S-6の想定延長範囲は、深度11~45mとなる。
- ・想定延長範囲において、S-2・S-6は認められない。 (想定延長範囲のコア写真は次頁参照)

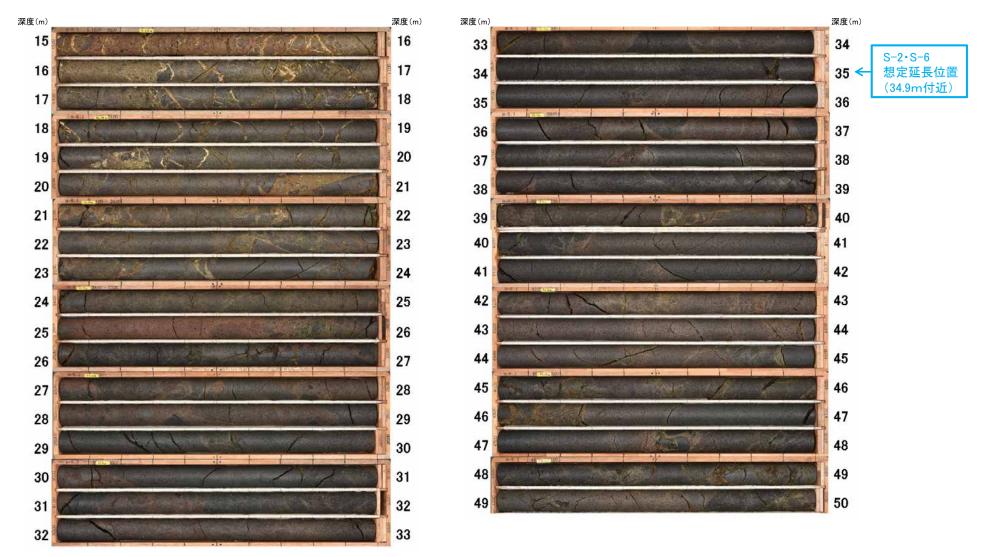
コア写真(深度15~50m)

·S-2·S-6想定延長範囲(深度15~50m)のコア写真を以下に示す。

## N-5.1孔(孔口標高20.19m, 掘進長50m, 傾斜45°)

- ・右の断面図に示すとおり、S-2·S-6の想定延長範囲は、深度15~50mとなる。
- ・想定延長範囲において、S-2・S-6は認められない。 (想定延長範囲のコア写真は次頁参照)

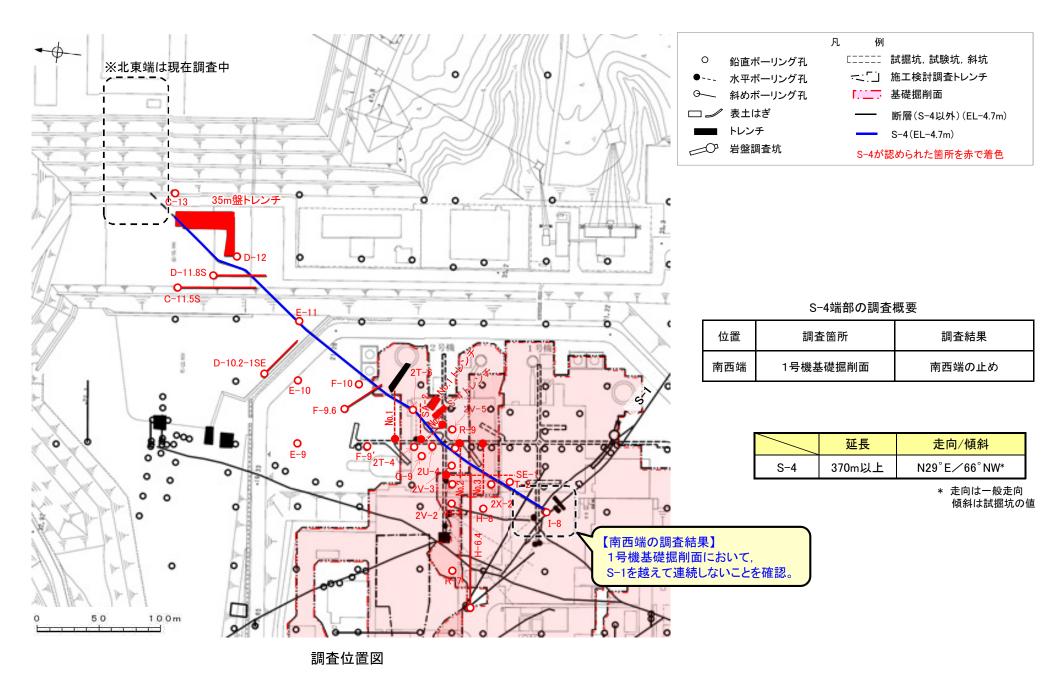
■S-4端部の調査結果の概要を以下に示す。

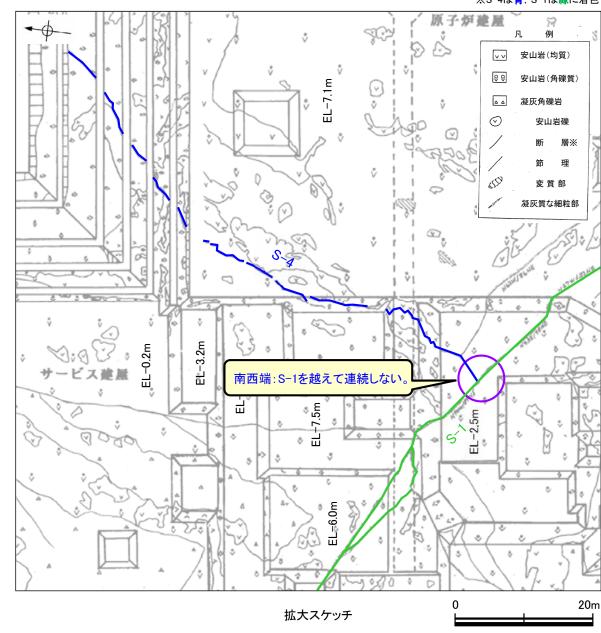
1号機基礎掘削面において、S-4はS-1を越えて連続しないことを確認。

※S-4は青, S-1は緑に着色

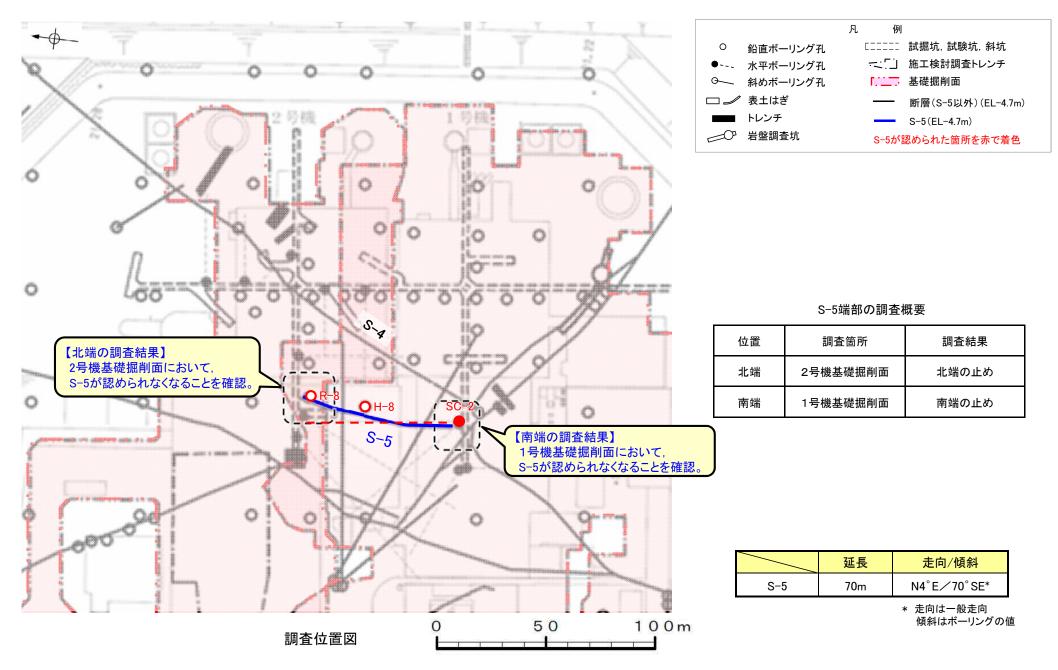
■S-5端部の調査結果の概要を以下に示す。

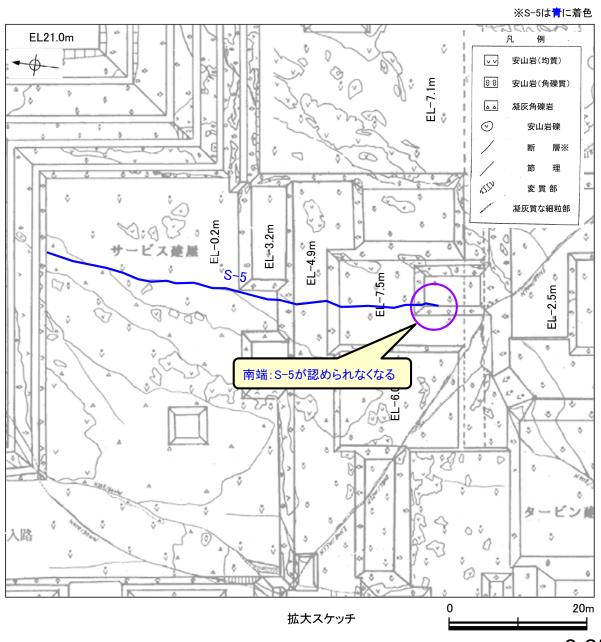
1号機基礎掘削面

1号機基礎掘削面において、S-5が認められなくなることを確認。

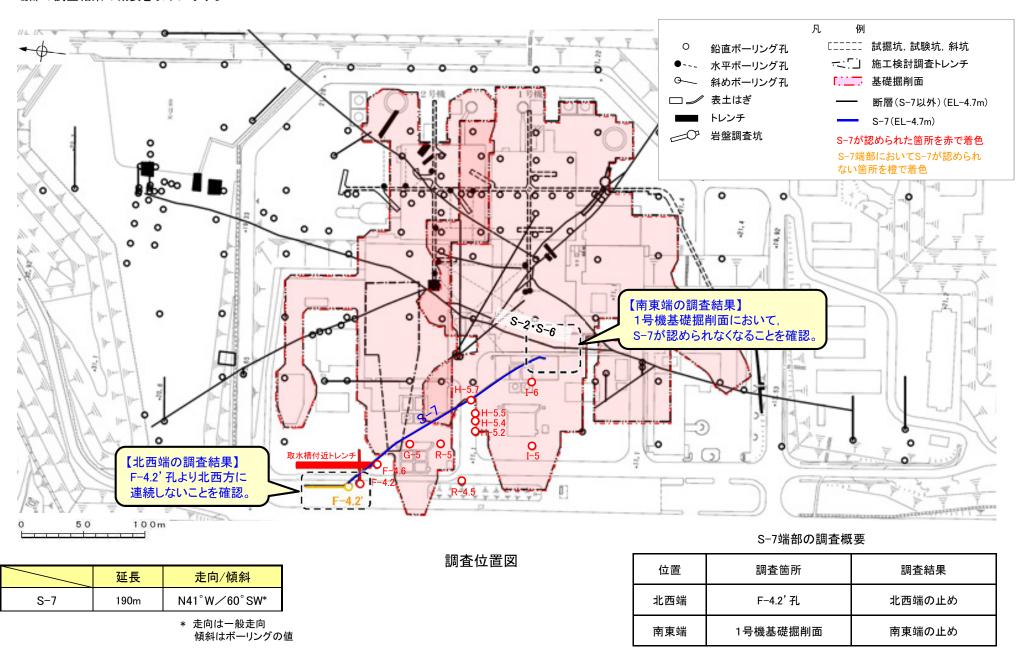
■S-7端部の調査結果の概要を以下に示す。

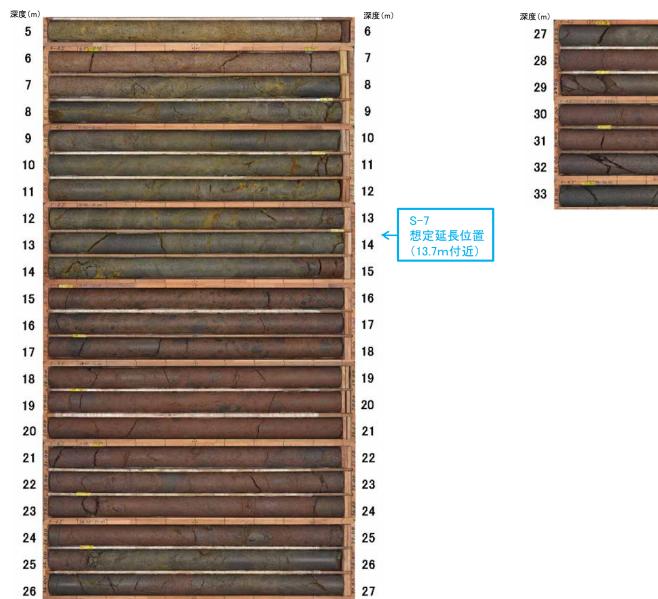
コア写真(深度5~34m)

·S-7想定延長範囲(深度5~34m)のコア写真を以下に示す。

#### F-4.2'孔(孔口標高11.10m, 掘進長50m, 傾斜45°)

- ・右の断面図に示すとおり、S-7の想定延長範囲は、深度5~34mとなる。
- ・想定延長範囲において、S-7は認められない。 (想定延長範囲のコア写真は次頁参照)

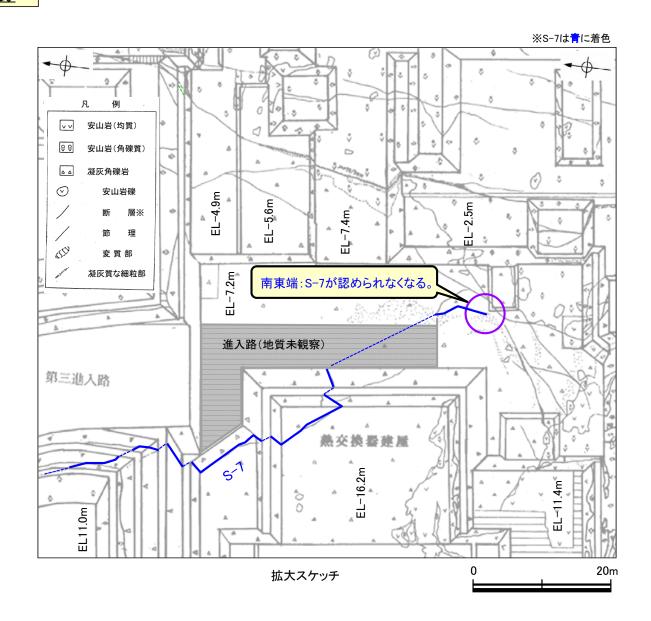
1号機基礎掘削面

1号機基礎掘削面において、S-7が認められなくなることを確認。

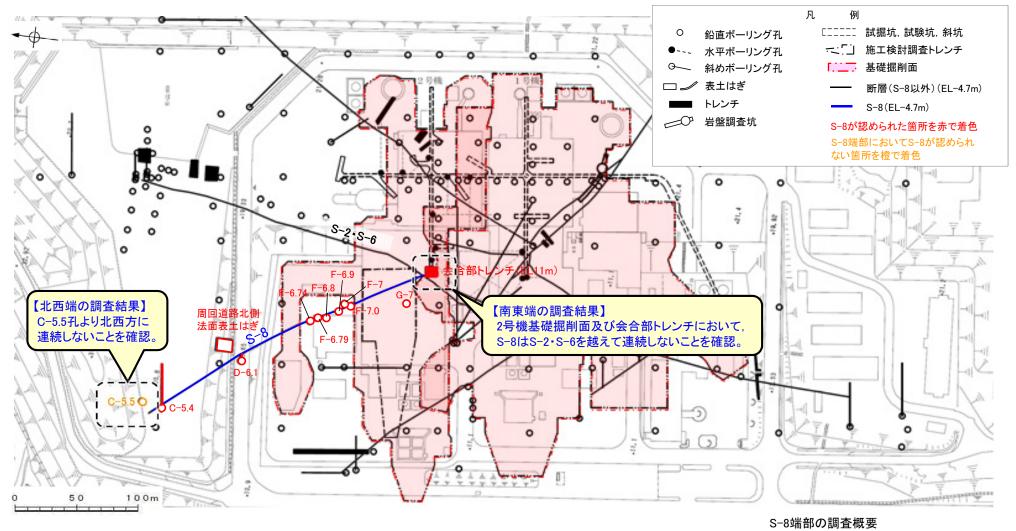
調査位置図

■S-8端部の調査結果の概要を以下に示す。

延長	走向/傾斜
S-8	250m	N28°W/58°SW*

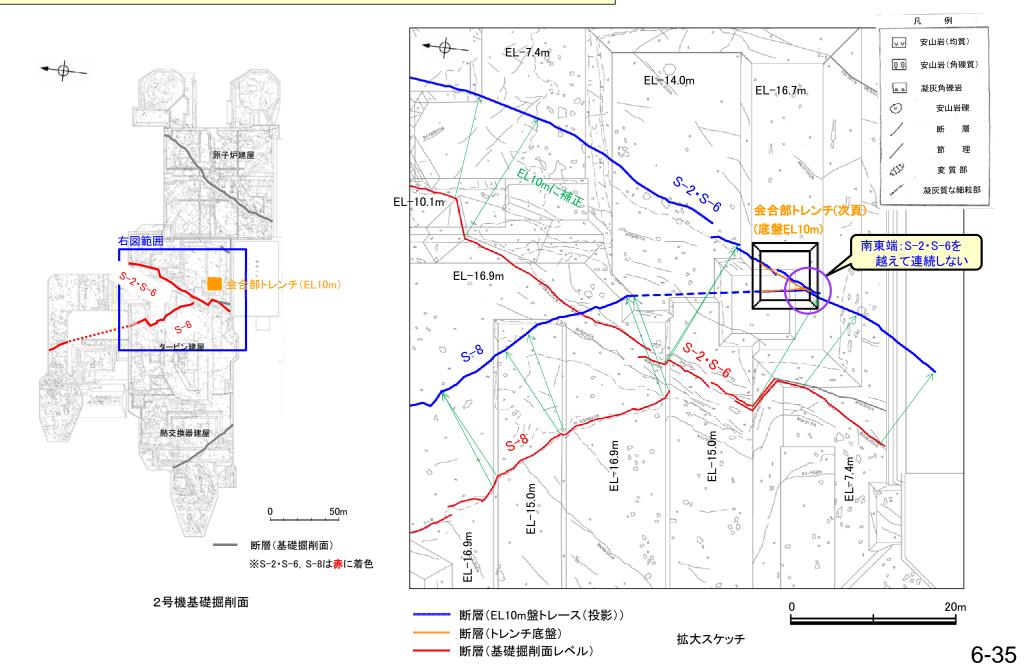
2号機基礎掘削面及び会合部トレンチにおいて、S-8はS-2·S-6を越えて連続しないことを確認。

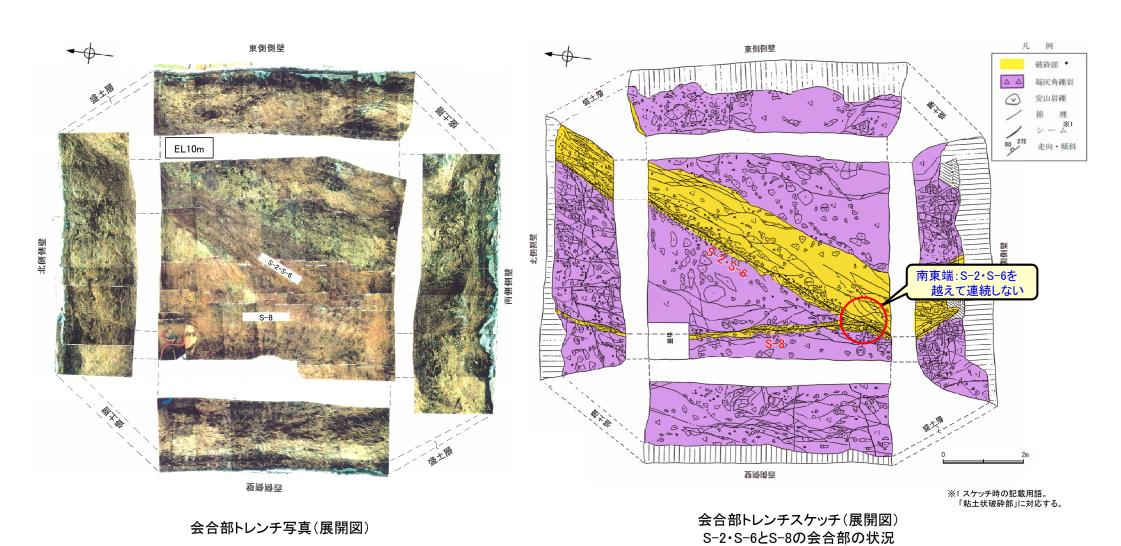
○会合部トレンチの調査結果を以下に示す。

S-8は、S-2·S-6を越えて連続しない。

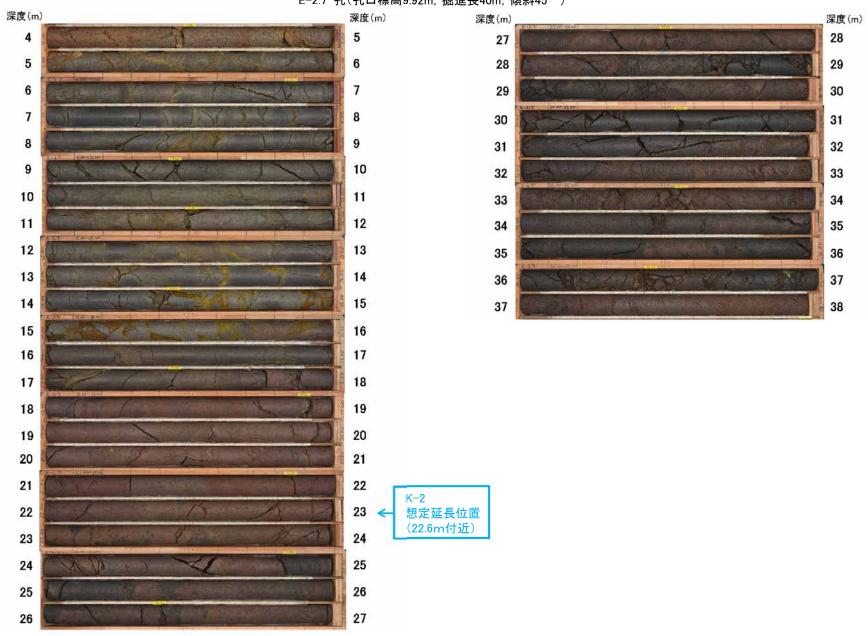
コア写真(深度4~38m)

•K-2想定延長範囲(深度4~38m)のコア写真を以下に示す。

E-2.7'孔(孔口標高9.92m, 掘進長40m, 傾斜45°)

- ・右の断面図に示すとおり、K-2の想定延長範囲は、深度4~38mとなる。
- ・想定延長範囲において、K-2は認められない。 (想定延長範囲のコア写真は次頁参照)

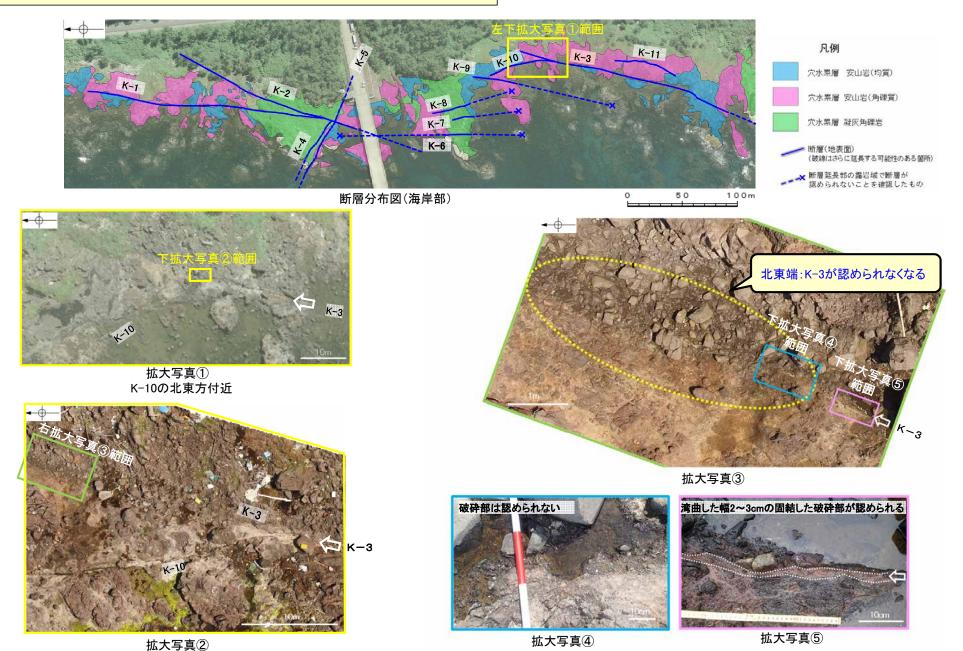
- ・露岩域において、K-3が認められなくなることを確認。
- ・さらに, 延長部の K-2.3孔においても, K-3が認められないことを確認している。

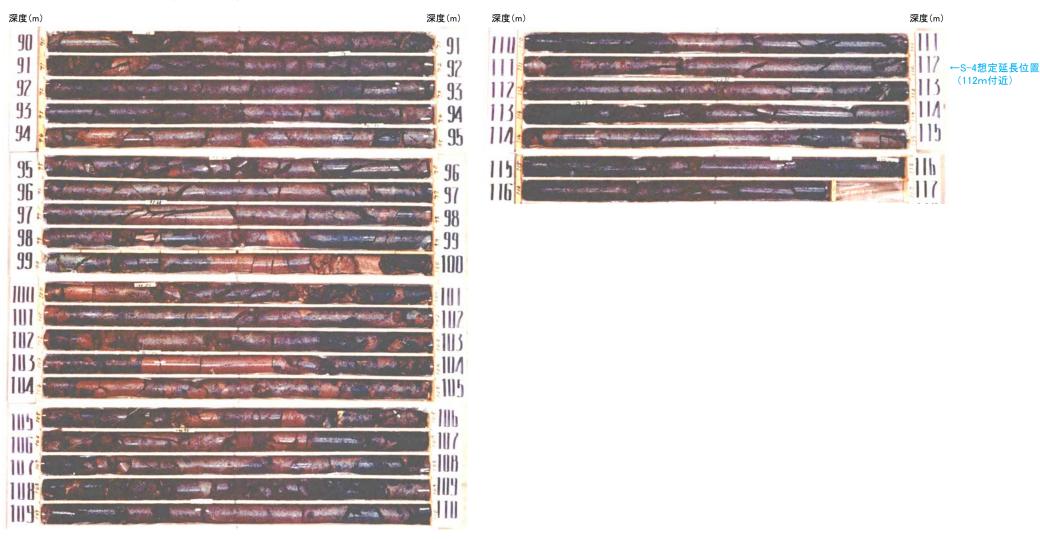
コア写真(深度90~116.8m)

■H-7孔のS-4の想定延長位置付近のコア写真を示す。

H-7孔(孔口標高15.92m, 掘進長116.80m, 鉛直)

H-7孔において、想定延長位置付近にS-4は認められない。

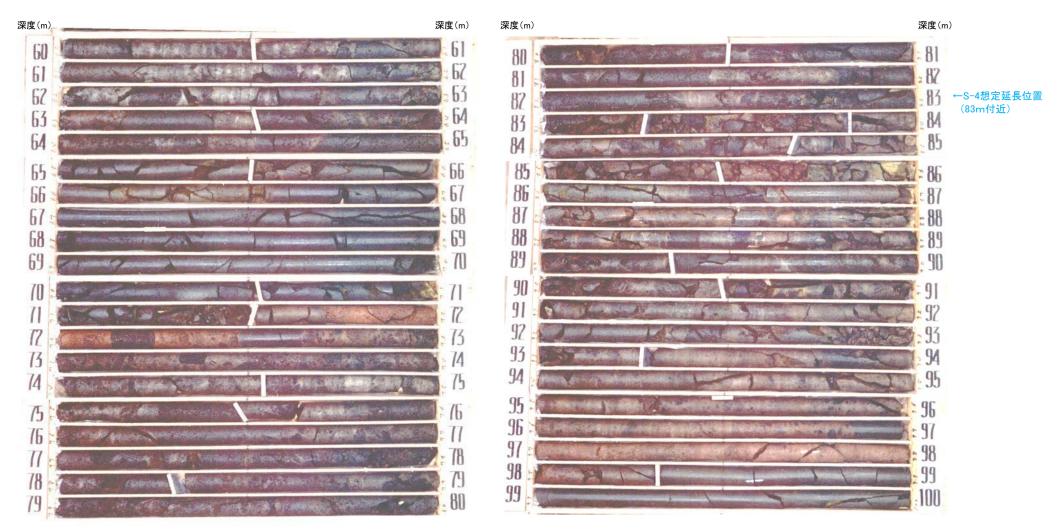
コア写真(深度60~100m)

■I-7孔のS-4の想定延長位置付近のコア写真を示す。

I-7孔(孔口標高20.47m, 掘進長220.68m, 鉛直)

I-7孔において、想定延長位置付近にS-4は認められない。

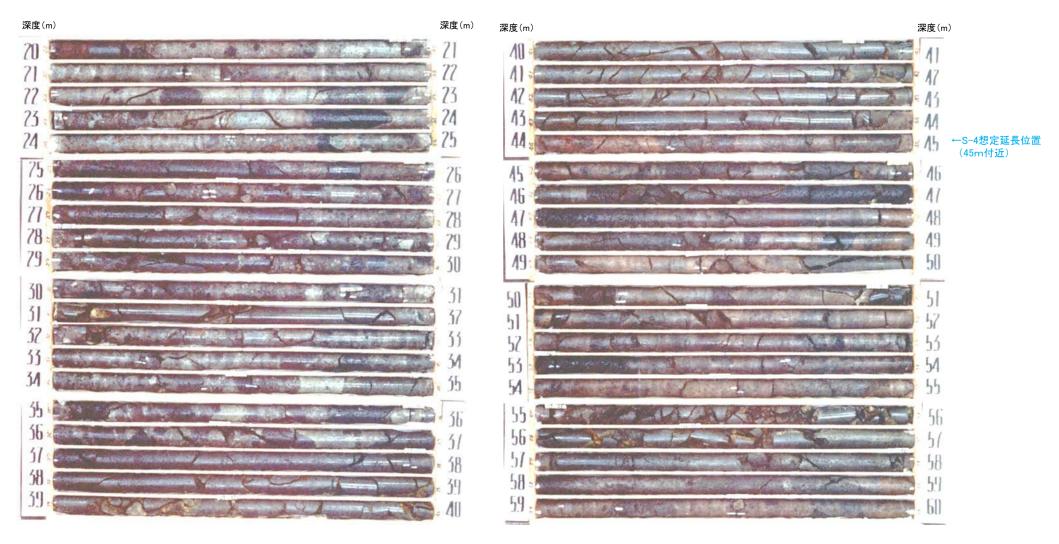
コア写真(深度20~60m)

■J-7孔のS-4の想定延長位置付近のコア写真を示す。

J-7孔(孔口標高16.48m, 掘進長116.55m, 鉛直)

J-7孔において、想定延長位置付近にS-4は認められない。

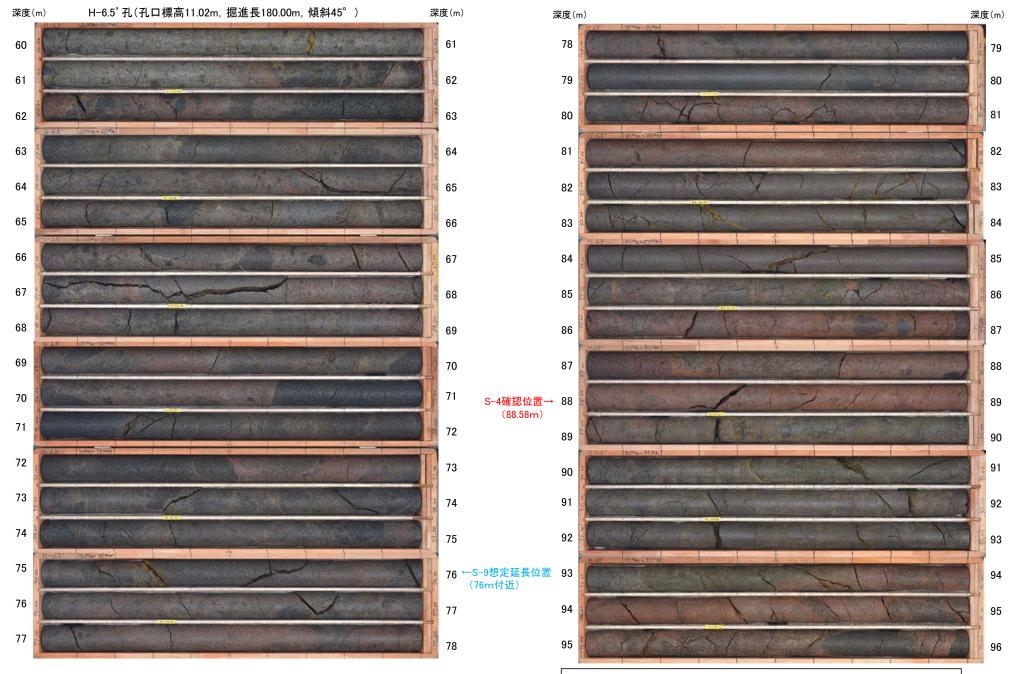
コア写真(深度60~96m)

H-6.5'孔において、想定延長位置付近にS-9は認められない。

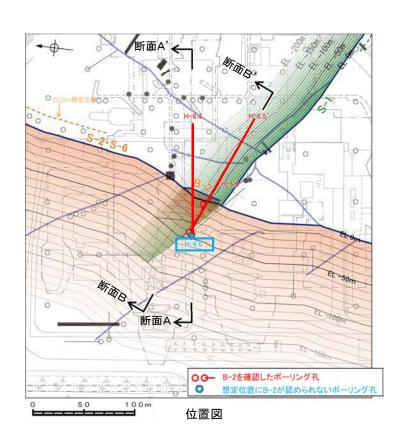
〇ボーリング断面において、B-2は、S-1を越えて連続しない。

・B-2は、H-6.6孔において想定延長位置付近に認められない。 ・北東傾斜であるS-1と北西傾斜であるB-2は、 深部で会合する関係にあり、B-2はS-1を越えて連続しない。

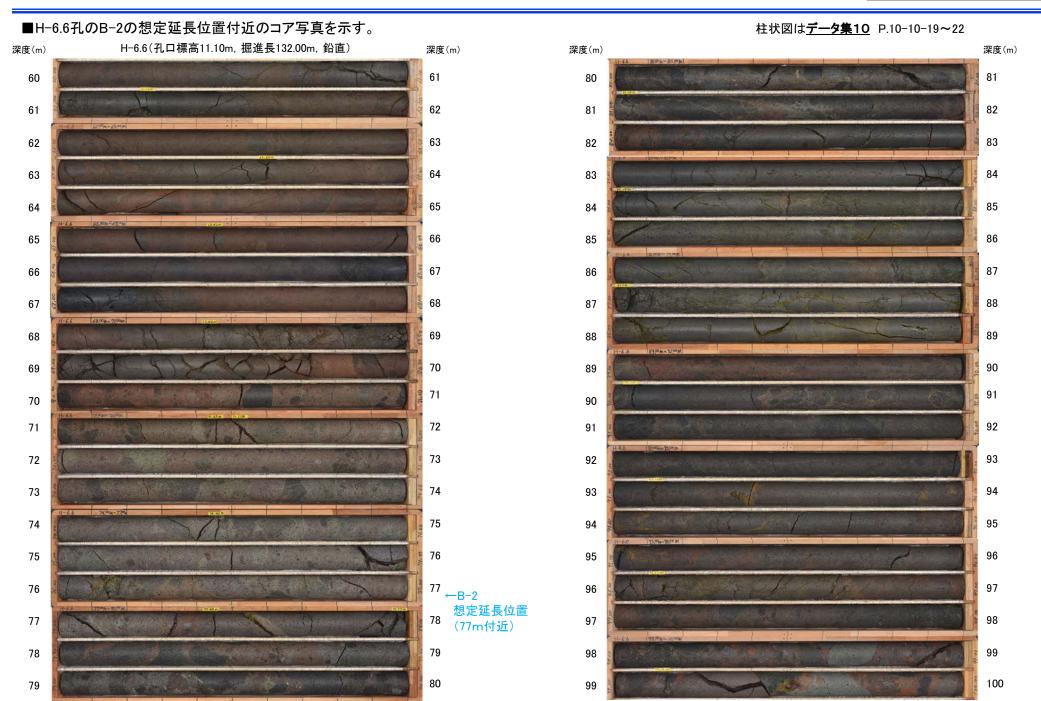
コア写真(深度60~100m)

H-6.6孔において、想定延長位置付近にB-2は認められない。

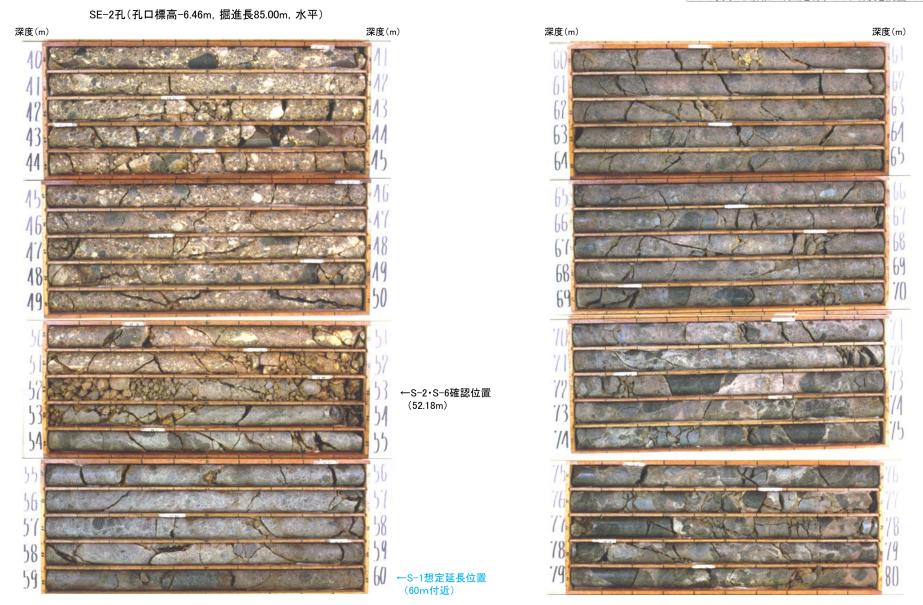
コア写真(深度40~80m)

■SE-2孔のS-1の想定延長位置付近のコア写真を示す。

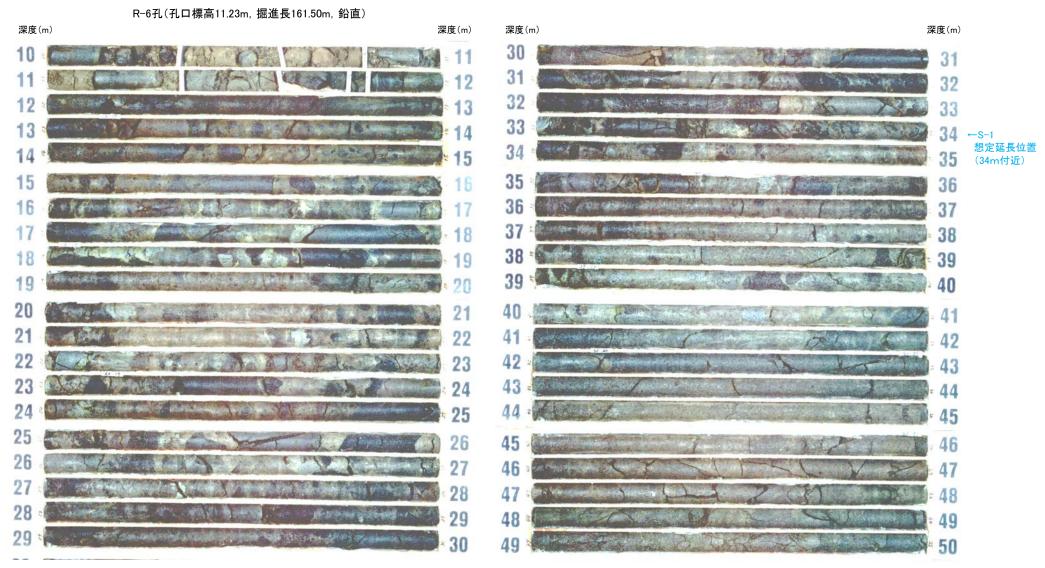
コア写真(深度10~50m)

■R-6孔のS-1の想定延長位置付近のコア写真を示す。

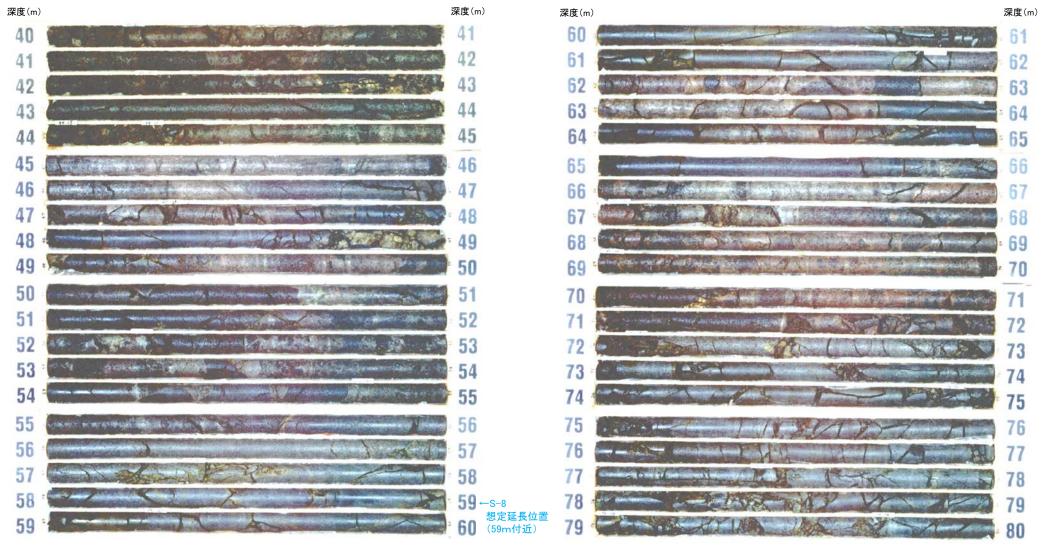
コア写真(深度40~80m)

R-7孔(孔口標高11.28m, 掘進長213.00m, 鉛直)

R-7孔において、想定延長位置付近にS-8は認められない。

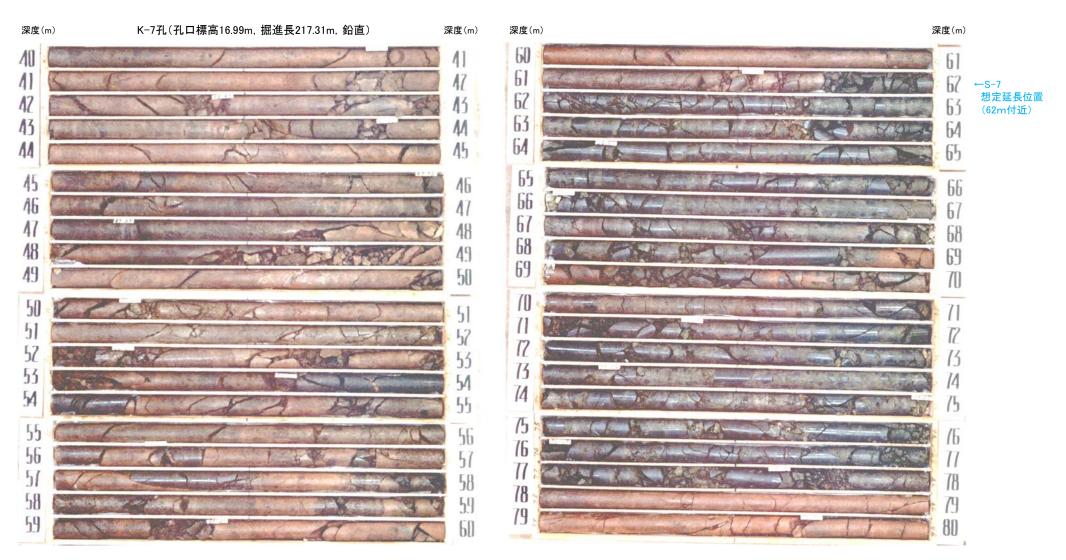
コア写真(深度40~80m)

#### ボーリング(K-7孔) S-7想定延長位置付近のコア写真

※ 61.7m付近に岩種境界が認められるが、その境界を含め、 想定延長位置付近には破砕部は認められない。 K-7孔において、想定延長位置付近にS-7は認められない。

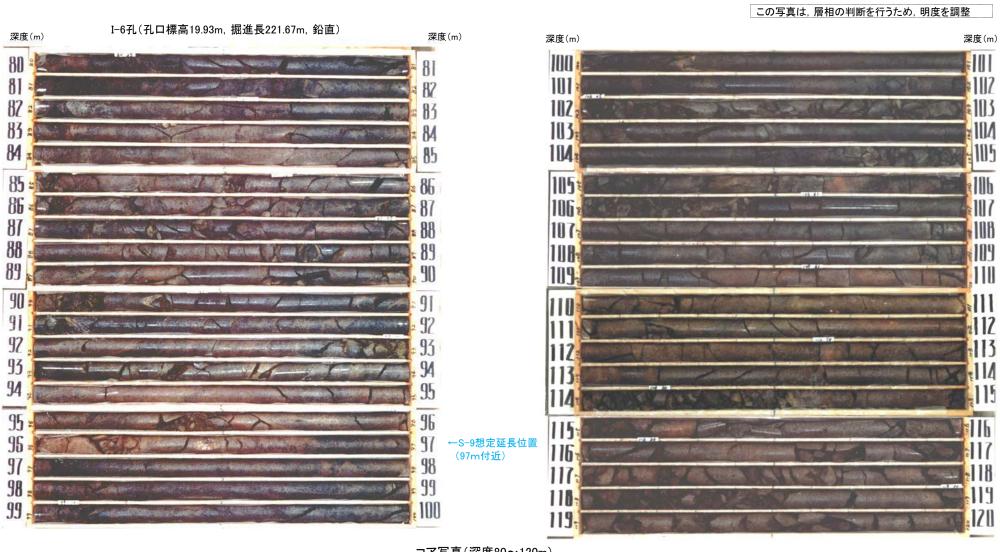
コア写真(深度80~120m)

■I-6孔のS-9の想定延長位置付近のコア写真を示す。

I-6孔において、想定延長位置付近にS-9は認められない。

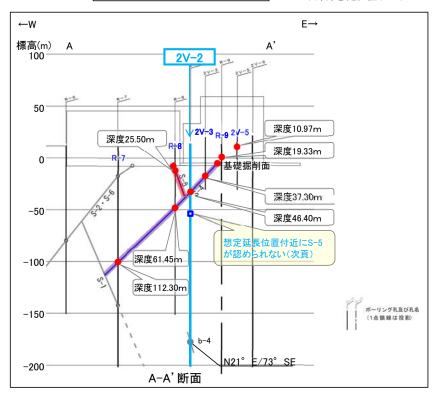
〇ボーリング断面において、S-5は、S-4を越えて連続しない。

- 定延長位置付近に認められない。
  ・北西傾斜であるS-4と南東傾斜であるS-5は、深部で会合する関係にあり、S-5は、S-4を越えて連続しない。

•S-5は2V-2孔, H-6.4孔及びH-6.5' 孔において想

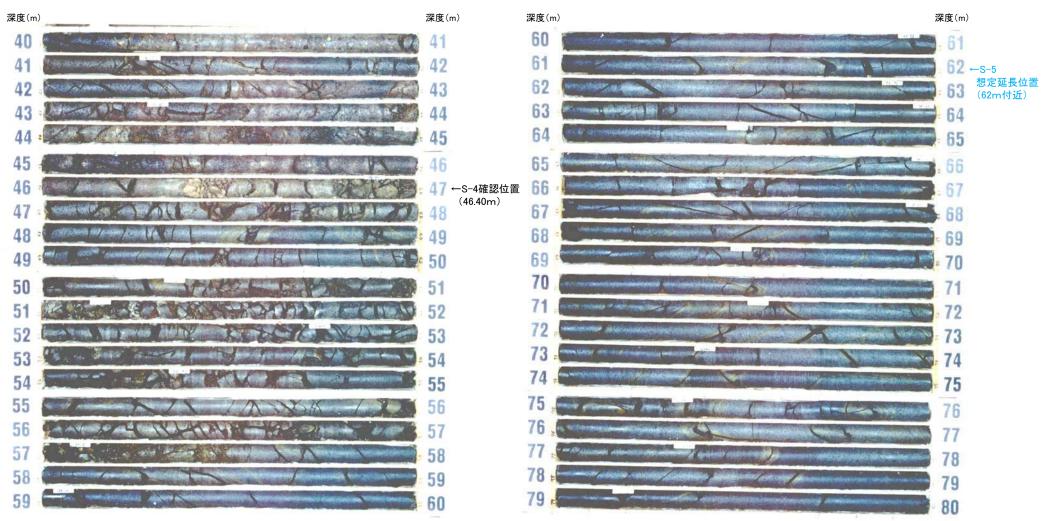
コア写真(深度40~80m)

2V-2孔(孔口標高13.28m, 掘進長214.50m, 鉛直)

2V-2孔において、想定延長位置付近にS-5は認められない。
