## 5.2.3 S-1 鉍物脈法(K-10.3SW孔) —最新面と鉍物脈(詳細観察)—

## 5.2.4 S-1の活動性評価 まとめ

## 5.3 S-2 · S-6

5.4 S-4

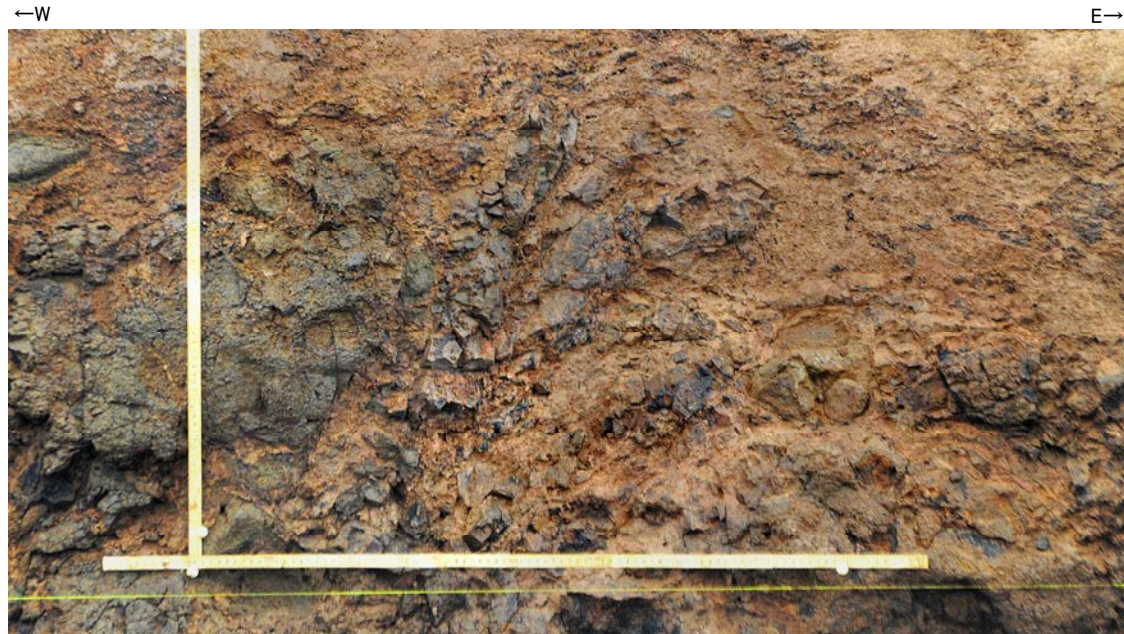
A.北面調査箇所(礫, 構造等を加筆)

- ・S-2·S-6付近の岩盤上面(図中青点線)の凹部には、MI段丘堆積物が入り込むように堆積している。
- ・凹部を挟んで両側のMI段丘堆積物の基底は、ほぼ同じ高さである。
- ・S-2·S-6直上のMI段丘堆積物中には、せん断面は認められない。
- ・S-2·S-6上方のMI段丘堆積物中には、堆積構造(図中黄点線)が認められ、この堆積構造に乱れは認められない。

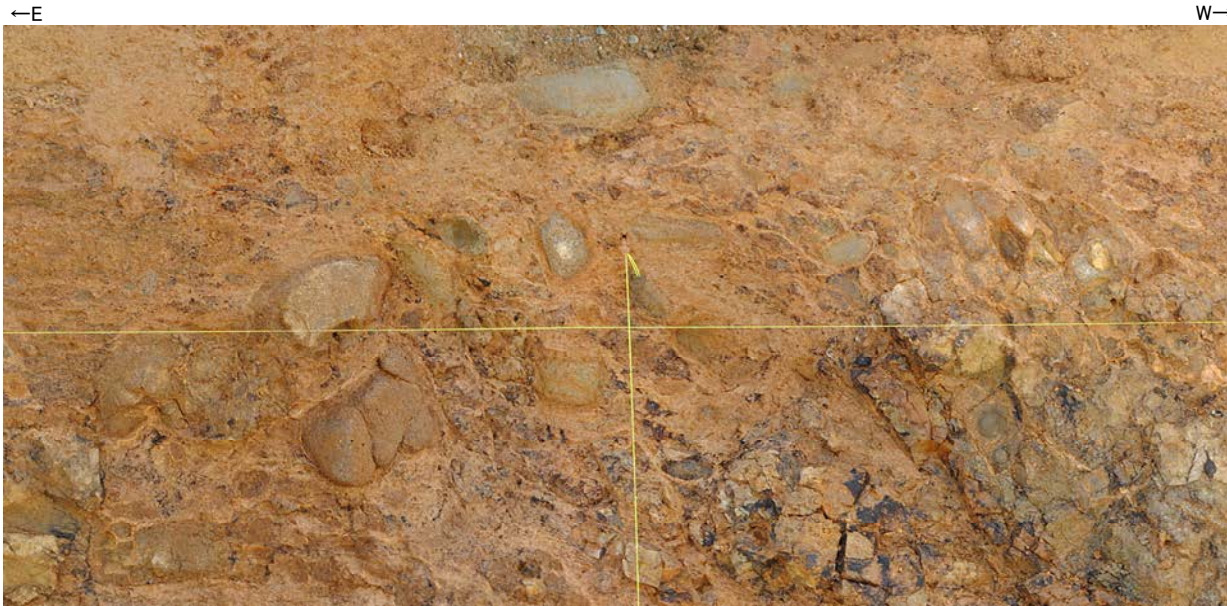
B. 南面調査箇所(礫, 構造等を加筆)

- ・ S-2・S-6付近の岩盤上面(図中青点線)の凹部には、M I 段丘堆積物が入り込むように堆積している。
- ・ 凹部を挟んで両側のM I 段丘堆積物の基底は、ほぼ同じ高さである。
- ・ S-2・S-6直上のM I 段丘堆積物中には、せん断面は認められない。
- ・ S-2・S-6上方のM I 段丘堆積物中の凹部には、西側の岩盤面に対してアバットする堆積構造(図中黄点線)が認められ、この堆積構造に乱れは認められない。

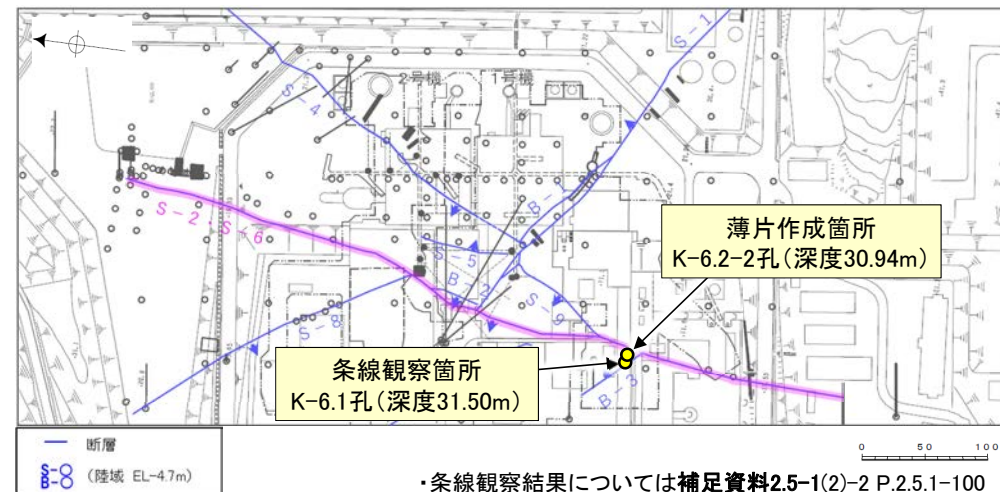
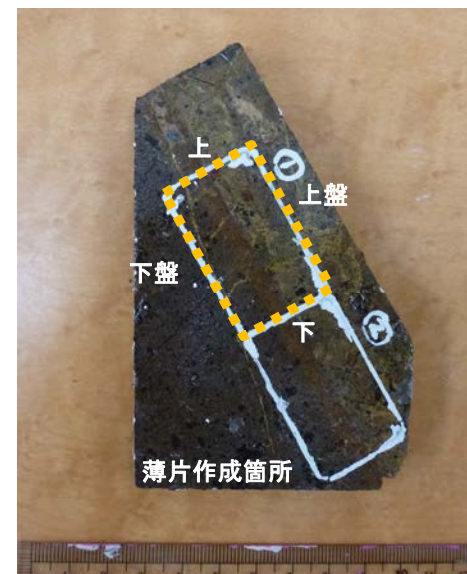
ブロック写真

- K-6.2-2孔の深度30.94mから採取したS-2・S-6の試料(ボーリングコア写真)を用いて、鉱物脈法による評価を行った。
- 巨視的観察(ボーリングコア観察, CT画像観察)において、細粒化が進んでおり、最も直線性・連続性がよい断層面を主せん断面として抽出した(ボーリングコア写真, CT画像)。
- 隣接孔(K-6.1孔)の主せん断面における条線観察の結果, 100° Rの条線方向が確認されたことから, K-6.2-2孔において, 100° Rで薄片を作成した(ブロック写真)。

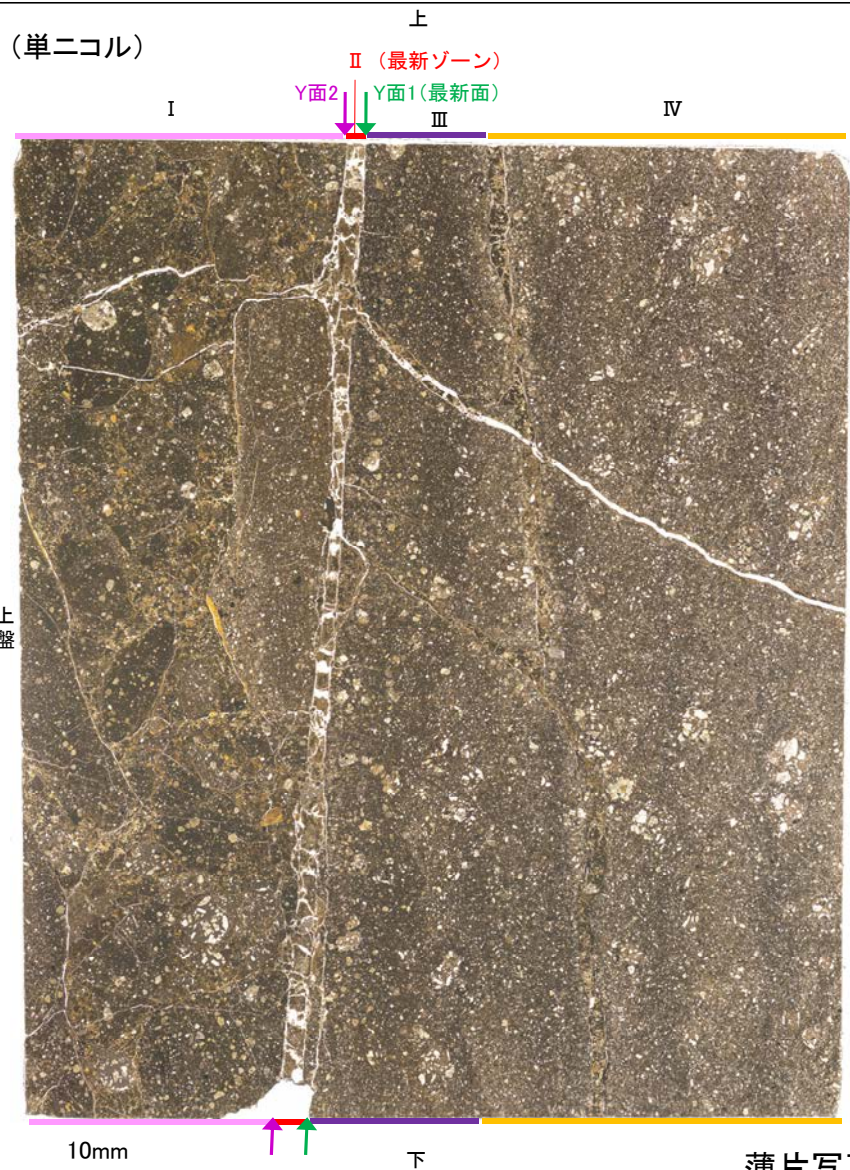
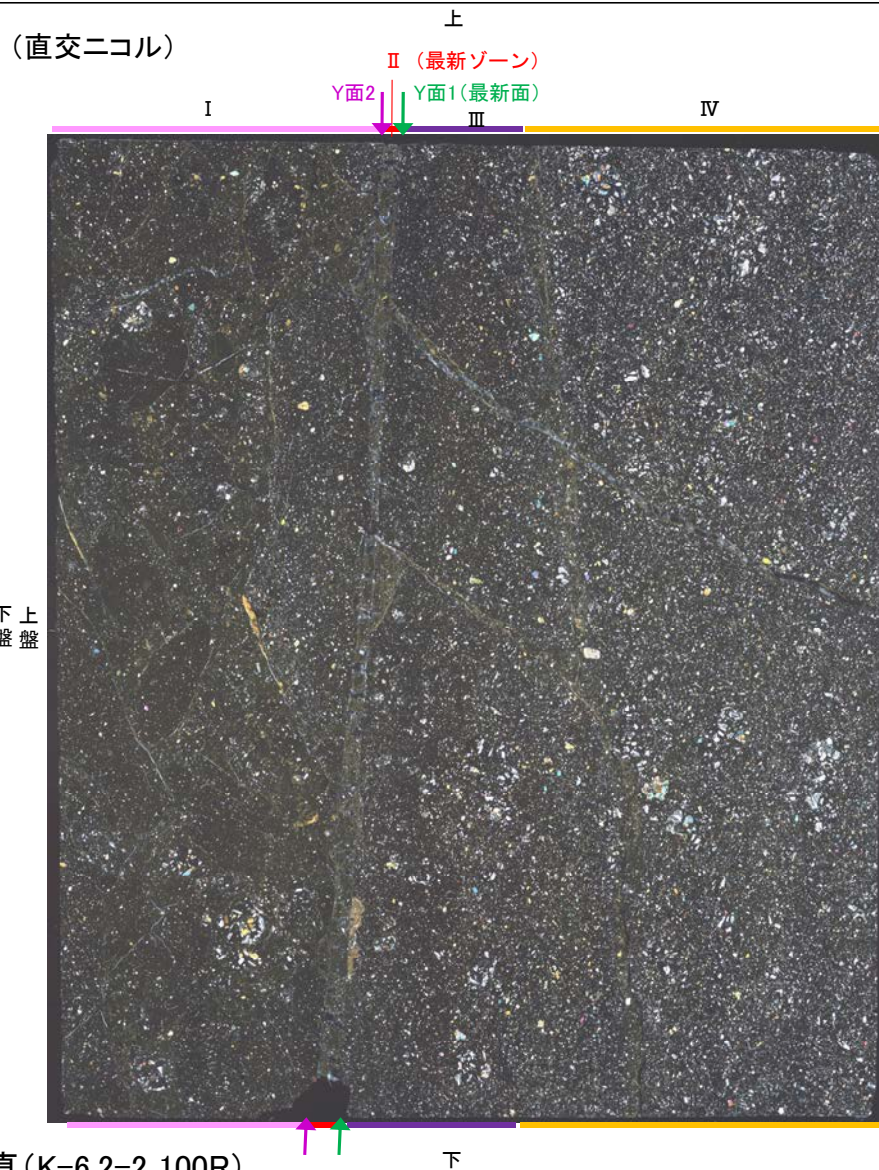
薄片写真(K-6.2-2\_100R)

- 微視的観察(薄片観察)の結果, 干渉色や礫径などから, 上盤側よりI~IVに分帯される。
- そのうち, 最も細粒化しているIIを最新ゾーンとして抽出した。
- 最新ゾーンの下盤側及び上盤側に, 他に切られることのないY面1(緑矢印), Y面2(紫矢印)が認められる。
- そのうち, 最も直線的, 連続的に分布する下盤側のY面1を最新面と認定した。
- 最新面と鉬物脈の関係については次頁以降, Y面2と鉬物脈の関係については補足資料5.3-1(2)-1に示す。

- I: 単ニコルで褐灰~灰色, 直交ニコルで灰色の低い干渉色を呈する火山礫凝灰岩からなる。径7mm以下の岩片や鉬物片がより細粒な基質中に含まれる。岩片, 鉬物片は垂角~垂円形である。
- II (最新ゾーン): 単ニコルで褐灰~灰色, 直交ニコルで褐灰~黄色の干渉色を呈する, 粘土鉬物を含む細粒物からなる。径1mm以下の岩片や鉬物片がより細粒な基質中に含まれる。岩片は垂角~垂円形, 鉬物片は角~垂円形である。
- III: 単ニコルで褐灰~暗灰色, 直交ニコルで灰色の干渉色を呈する凝灰岩からなる。径2mm以下の岩片や鉬物片がより細粒な基質中に含まれる。岩片は垂角~垂円形, 鉬物片は角~垂角形である。
- IV: 単ニコルで褐灰~灰色, 直交ニコルで灰色の干渉色を呈する火山礫凝灰岩からなる。径3mm以下の岩片や鉬物片がより細粒な基質中に含まれる。岩片は垂角~垂円形, 鉬物片は角~垂角形である。

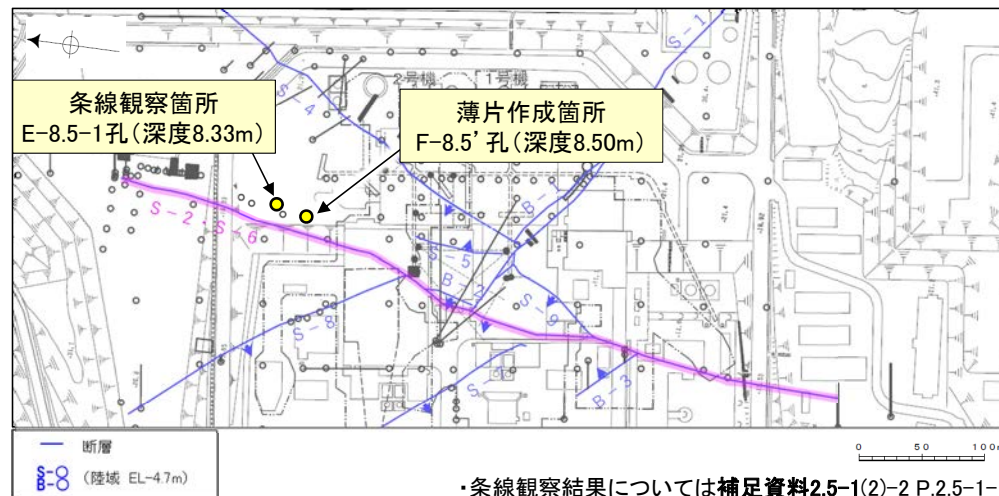
- F-8.5' 孔の深度8.50mから採取したS-2・S-6の試料(ボーリングコア写真)を用いて、鈷物脈法による評価を行った。
- 巨視的観察(ボーリングコア観察, CT画像観察)において、細粒化が進んでおり、最も直線性・連続性がよい断層面を主せん断面として抽出した(ボーリングコア写真, CT画像)。
- 隣接孔(E-8.5-1孔)の主せん断面における条線観察の結果、140° Rの条線方向が確認されたことから、F-8.5' 孔において、140° Rで薄片を作成した(ブロック写真)。

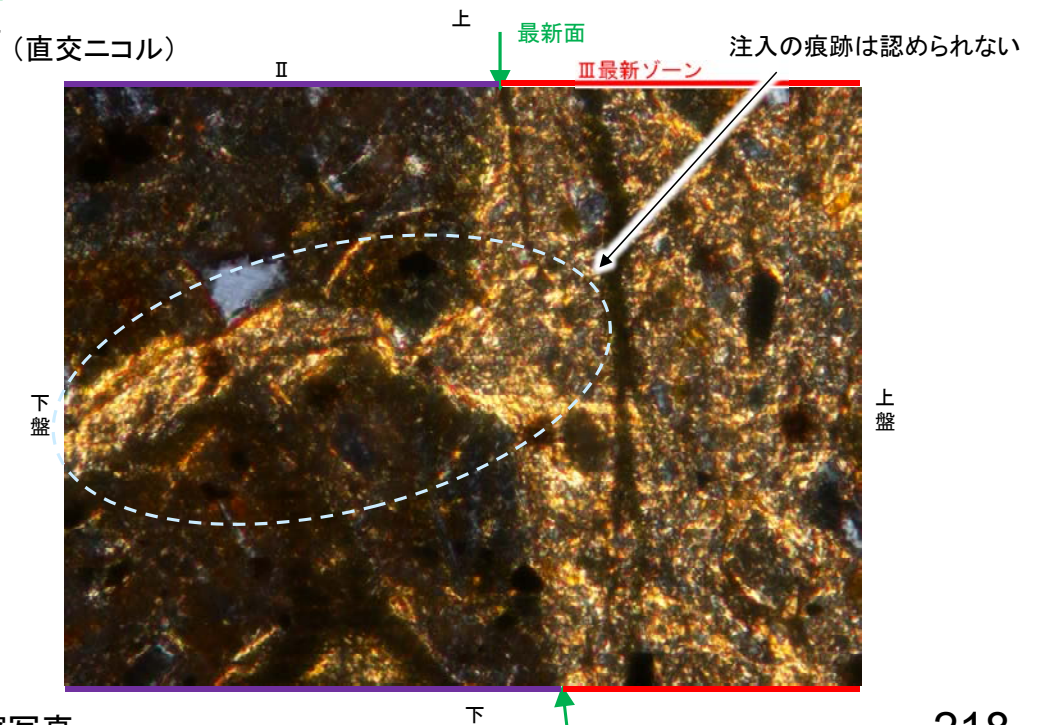
詳細観察写真

○鉱物脈については、最新活動以降の流動化による注入の可能性も考えられることから、注入現象の事例を参考に、I/S混合層形成以降の注入現象の有無を確認した。  
 ○その結果、弓状構造や粒子の配列などの注入の痕跡は認められない(ステージを回転させた観察結果は次頁)。

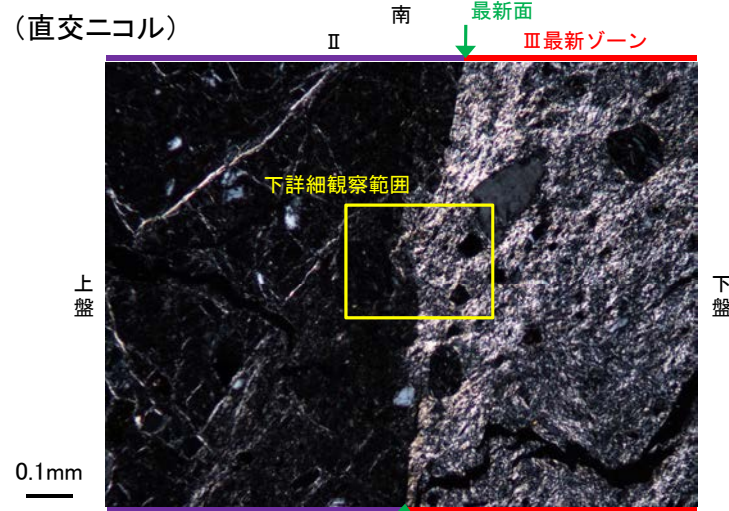
注入現象の事例  
 (関西電力美浜発電所3号炉\_第361回審査会合資料引用)

○鉱物脈については、最新活動以降の流動化による注入の可能性も考えられることから、注入現象の事例を参考に、I/S混合層形成以降の注入現象の有無を確認した。  
 ○その結果、弓状構造や粒子の配列などの注入の痕跡は認められない(ステージを回転させた観察結果は次頁)。

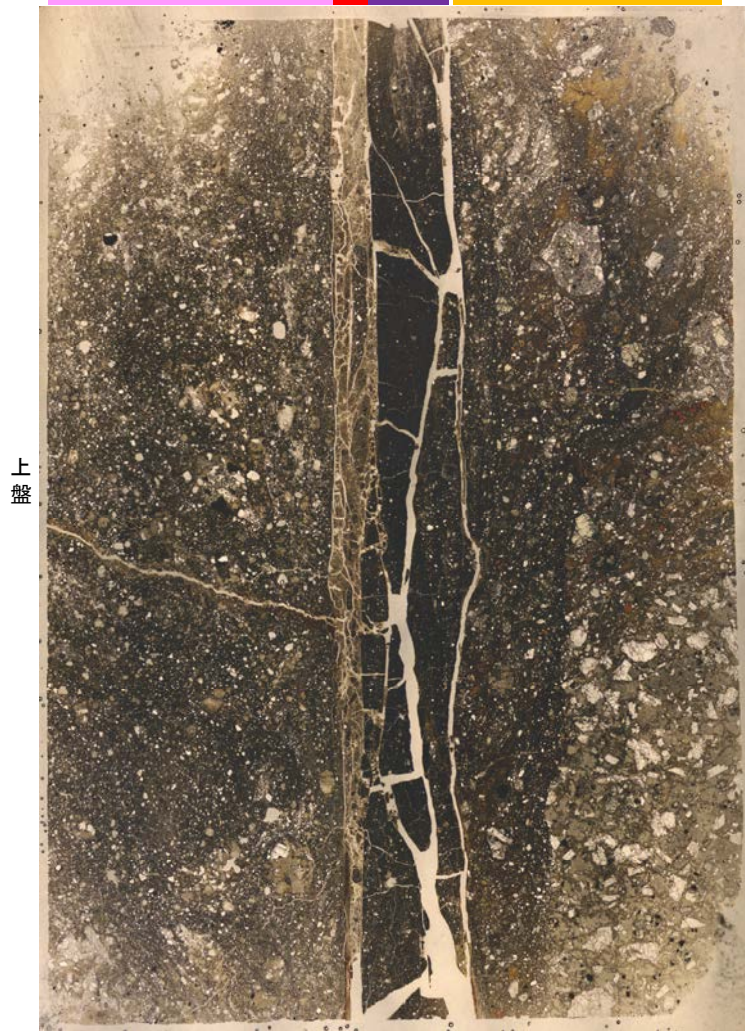
薄片写真(E-11.1SE-2\_96R)

- 微視的観察(薄片観察)の結果, 干渉色や礫径などから, 上盤側より I ~ IV に分帯される。
- そのうち, 最も細粒化している II を最新ゾーンとして抽出した。
- 最新ゾーンの下盤側及び上盤側に, 他に切られることのない Y 面 1 (緑矢印), Y 面 2 (紫矢印) が認められる。
- そのうち, 最も直線的, 連続的に分布する下盤側の Y 面 1 を最新面と認定した。
- 最新面と鉬物脈の関係については次頁以降, Y 面 2 と鉬物脈の関係については **補足資料 5.4-1(2)-1** に示す。

- I : 単ニコルで褐灰～灰色, 直交ニコルで灰色の低い干渉色を呈する火山礫凝灰岩からなる。径4mm以下の岩片や鉬物片がより細粒な基質中に含まれる。岩片, 鉬物片は垂角～垂円形である。
- II (最新ゾーン) : 単ニコルで褐灰～灰色, 直交ニコルで白～黄色の高い干渉色を呈する, 粘土鉬物を含む細粒物からなる。径0.5mm以下の岩片や鉬物片がより細粒な基質中に含まれる。岩片, 鉬物片は垂角～垂円形である。
- III : 単ニコルで暗褐～暗灰色, 直交ニコルで暗灰色の低い干渉色を呈する細粒凝灰岩からなる。径0.5mm以下の鉬物片や岩片がより細粒な基質中に含まれる。岩片, 鉬物片は垂角～垂円形である。
- IV : 単ニコルで褐灰～暗灰色, 直交ニコルで灰色の低い干渉色を呈する火山礫凝灰岩からなる。径4mm以下の岩片や鉬物片がより細粒な基質中に含まれており, 径20mmの岩片も認められる。岩片, 鉬物片は垂角～垂円形である。

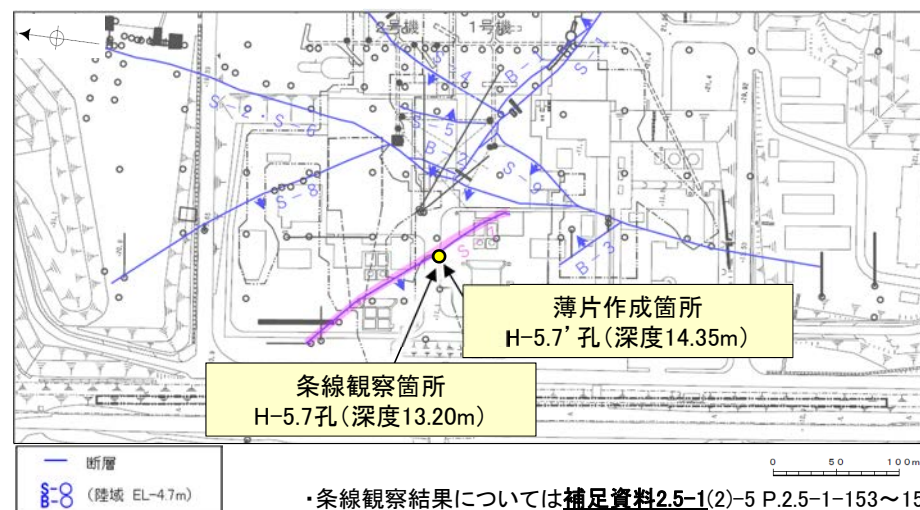
- H-5.7' 孔の深度14.35mから採取した試料(ボーリングコア写真)を用いて、鉱物脈法による評価を行った。
- 巨視的観察(ボーリングコア観察, 研磨片観察)において、細粒化が進んでおり、最も直線性・連続性がよい断層面を主せん断面として抽出した(ボーリングコア写真, 研磨片写真)。
- 隣接孔(5.7孔)の主せん断面における条線観察の結果, 20° R, 45° R, 160° Rの3つの条線方向が確認されたことから、H-5.7' 孔において、最も明瞭な20° Rの条線方向で薄片を作成した(研磨片写真)。
