志賀原子力発電所2号炉 敷地の地質・地質構造について

評価対象断層の選定
(コメント回答)

2020年3月13日
北陸電力株式会社

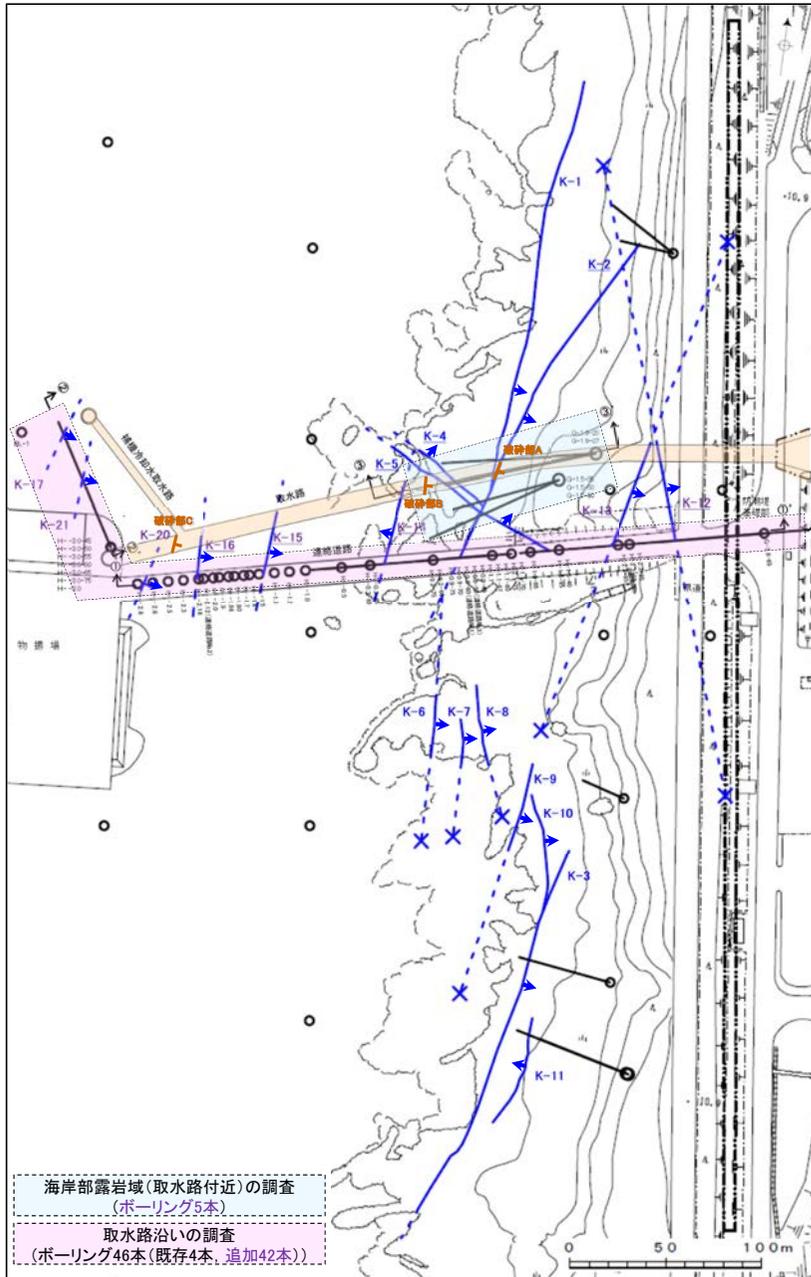
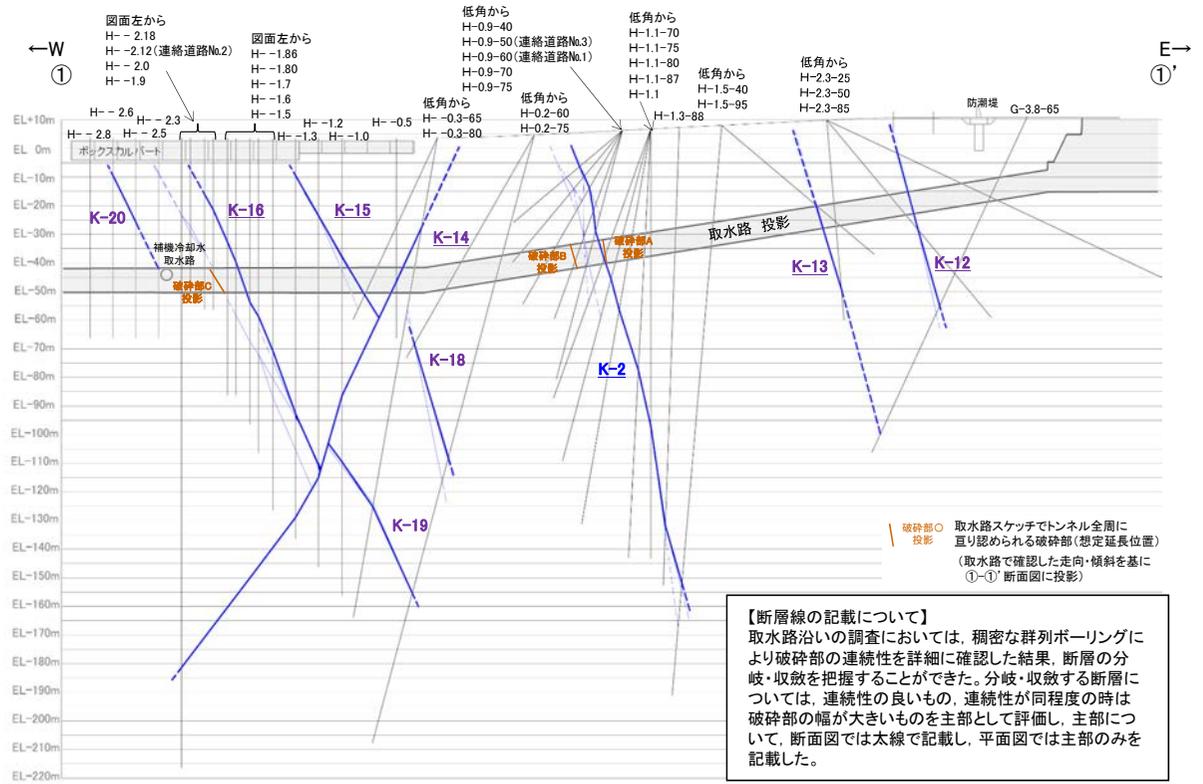
【海岸部の断層の分布図】

- 海岸部では, K-1~K-11に加え, K-12~K-21の計21本の断層が認められる。
- 取水路スケッチの破砕部A, BはK-2の一部, 破砕部CはK-16の一部である。
- 取水路設置面に分布する断層は, K-2, K-4, K-5, K-12~K-16の計8本である。

【断層線の記載について】
 取水路沿いの調査においては、稠密な群列ボーリングにより破砕部の連続性を詳細に確認した結果、断層の分岐・収斂を把握することができた。分岐・収斂する断層については、連続性の良いもの、連続性が同程度の時は破砕部の幅が大きいものを主部として評価し、主部について、断面図では太線で記載し、平面図では主部のみを記載した。

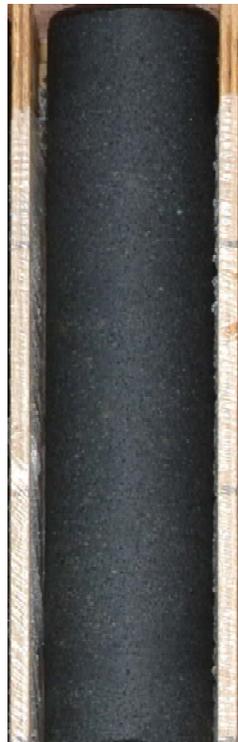
岩種	産状
安山岩(均質)	岩相が比較的均質な安山岩質溶岩。暗灰色を呈し、緻密で堅硬である。節理は比較的多く認められる。岩石組織は一様である。
安山岩(角礫質)	角礫状を呈する安山岩質溶岩。暗灰色ないし赤褐色を呈し、安山岩の大小の礫を含む。基質は比較的堅硬である。また、節理も少なく塊状であり、礫と基質の境界は不明瞭な場合が多い。
凝灰角礫岩	節理が少なく塊状で、色調の異なる安山岩質の小礫から中礫を含み、礫と基質の境界は明瞭であり密着している。また、堆積構造が認められる場合がある。

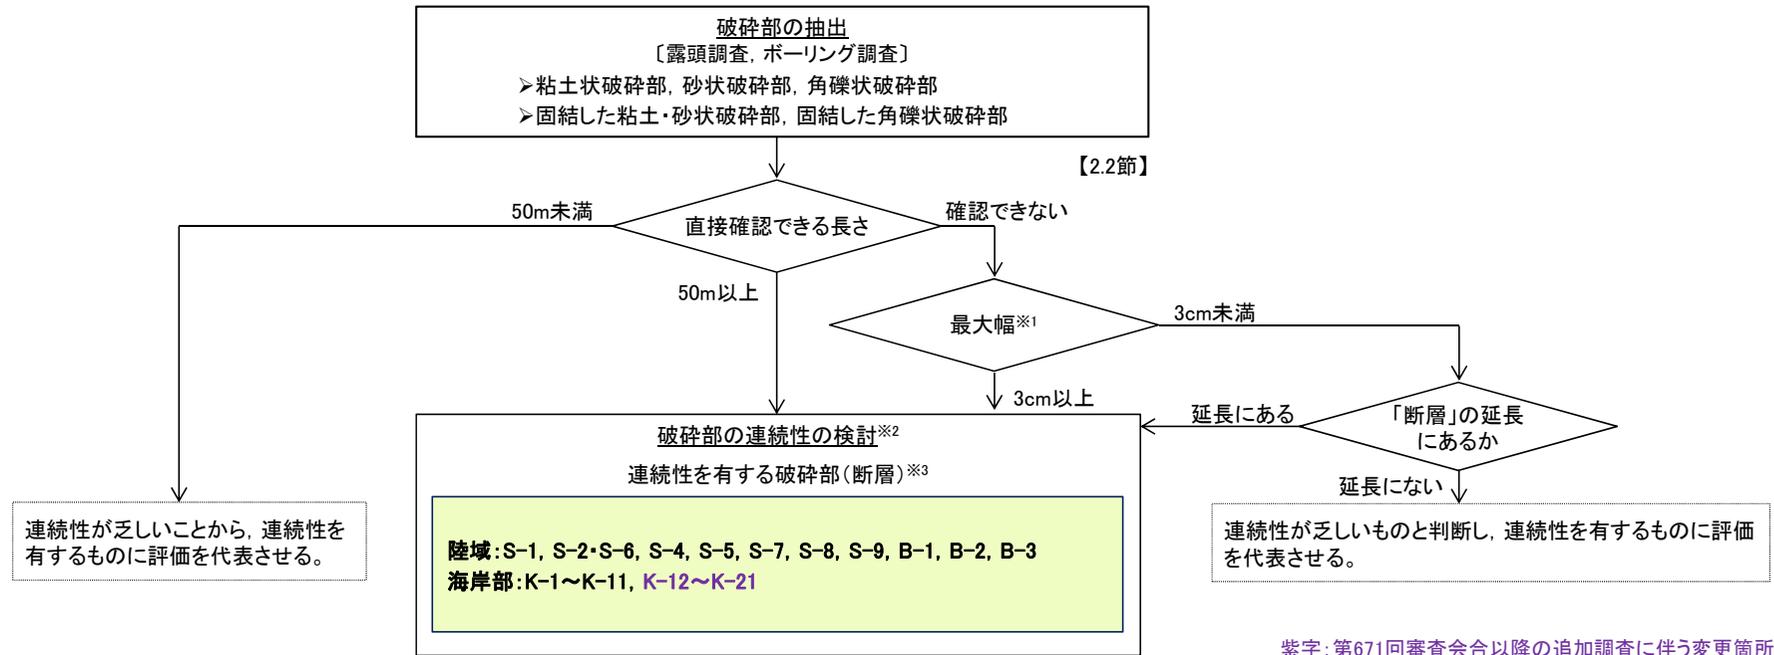
- 敷地の断層の抽出にあたっては、2.2節で示した破砕部を対象として、下記フローに従い破砕部の幅と長さの検討を行った。
- 検討により連続性を有する破砕部を断層として抽出した結果、連続性を有する破砕部(断層)として、陸域においては、S-1, S-2・S-6, S-4, S-5, S-7, S-8, S-9, B-1, B-2, B-3の10本、海岸部においては、K-1～K-21の21本の断層が認められる。

- 破砕部の長さが長いほど幅が厚い傾向があり、長さ50m以上の破砕部は幅が3cm以上であった。このことを踏まえ、長さが直接確認できない破砕部においては、幅3cm以上のものを連続性検討対象とする(補足資料2.3-1)。

- 直接確認できる長さが50m以上の破砕部は、「連続性を有する破砕部」と評価し、「断層」として抽出する。
- 長さが直接確認できない破砕部は、抽出した破砕部(幅3cm以上)からその走向の $\pm 15^\circ$ 、傾斜の $\pm 5^\circ$ の範囲で隣接孔を確認する。隣接孔に抽出した破砕部と走向・傾斜が調和的な破砕部(走向 $\pm 30^\circ$ 、傾斜 $\pm 15^\circ$ 以内)が認められた場合、同一の破砕部として連続させる。連続する破砕部が平面的に長さが50m以上となる場合は、「連続性を有する破砕部」と評価し、「断層」として抽出する。連続する破砕部で平面的な長さが確認できない場合は、深度方向の検討を行い、上端・下端のいずれかが確認できない場合は「連続性を有する破砕部」と評価し、「断層」として抽出する。

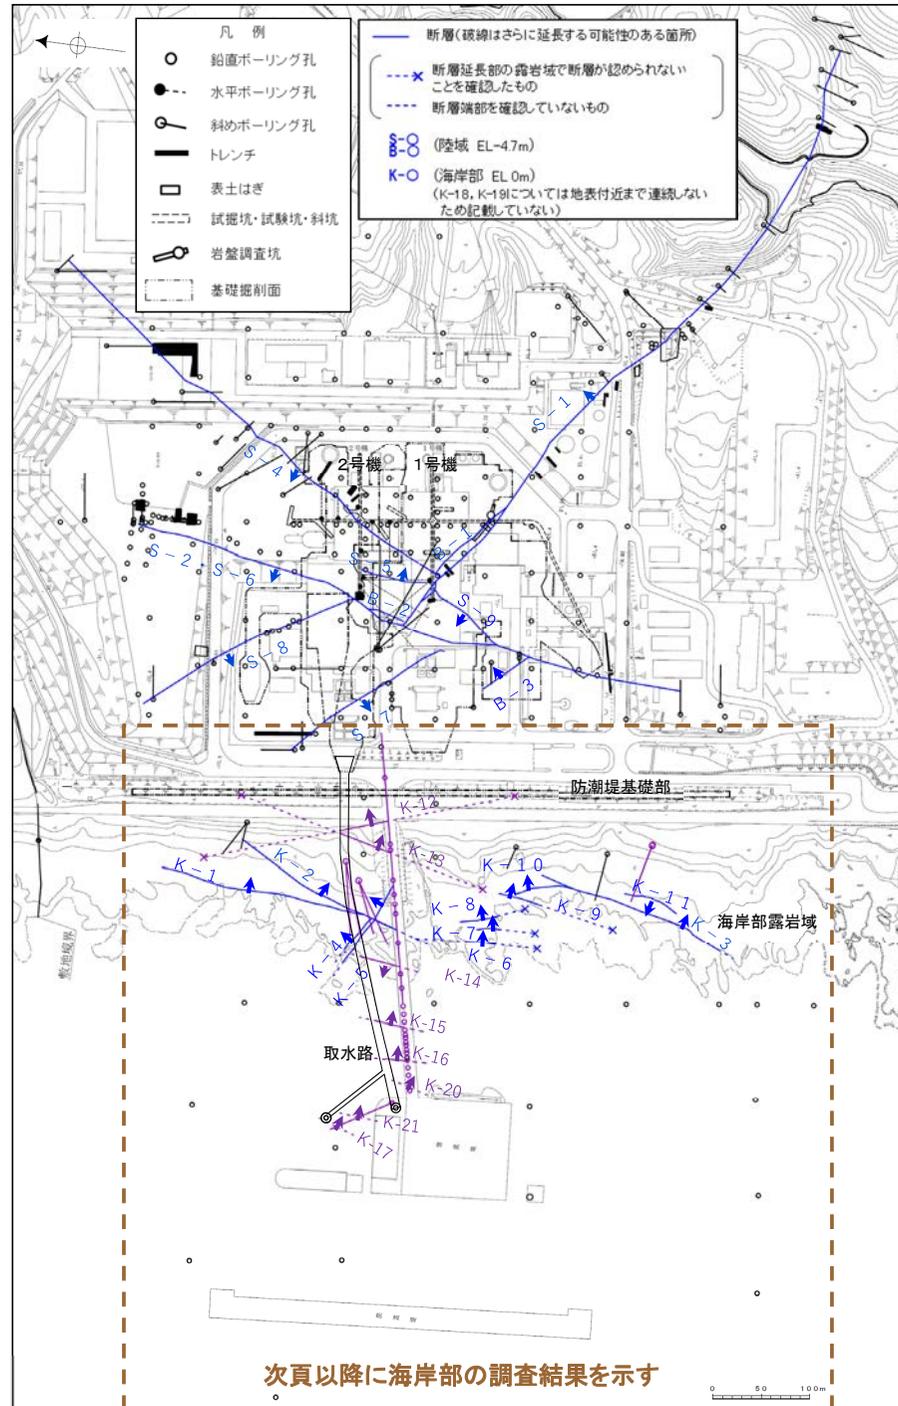
【断層分布図】

矢印(➡)の向きは断層の傾斜方向を示す
(B-1の傾斜はほぼ90°)

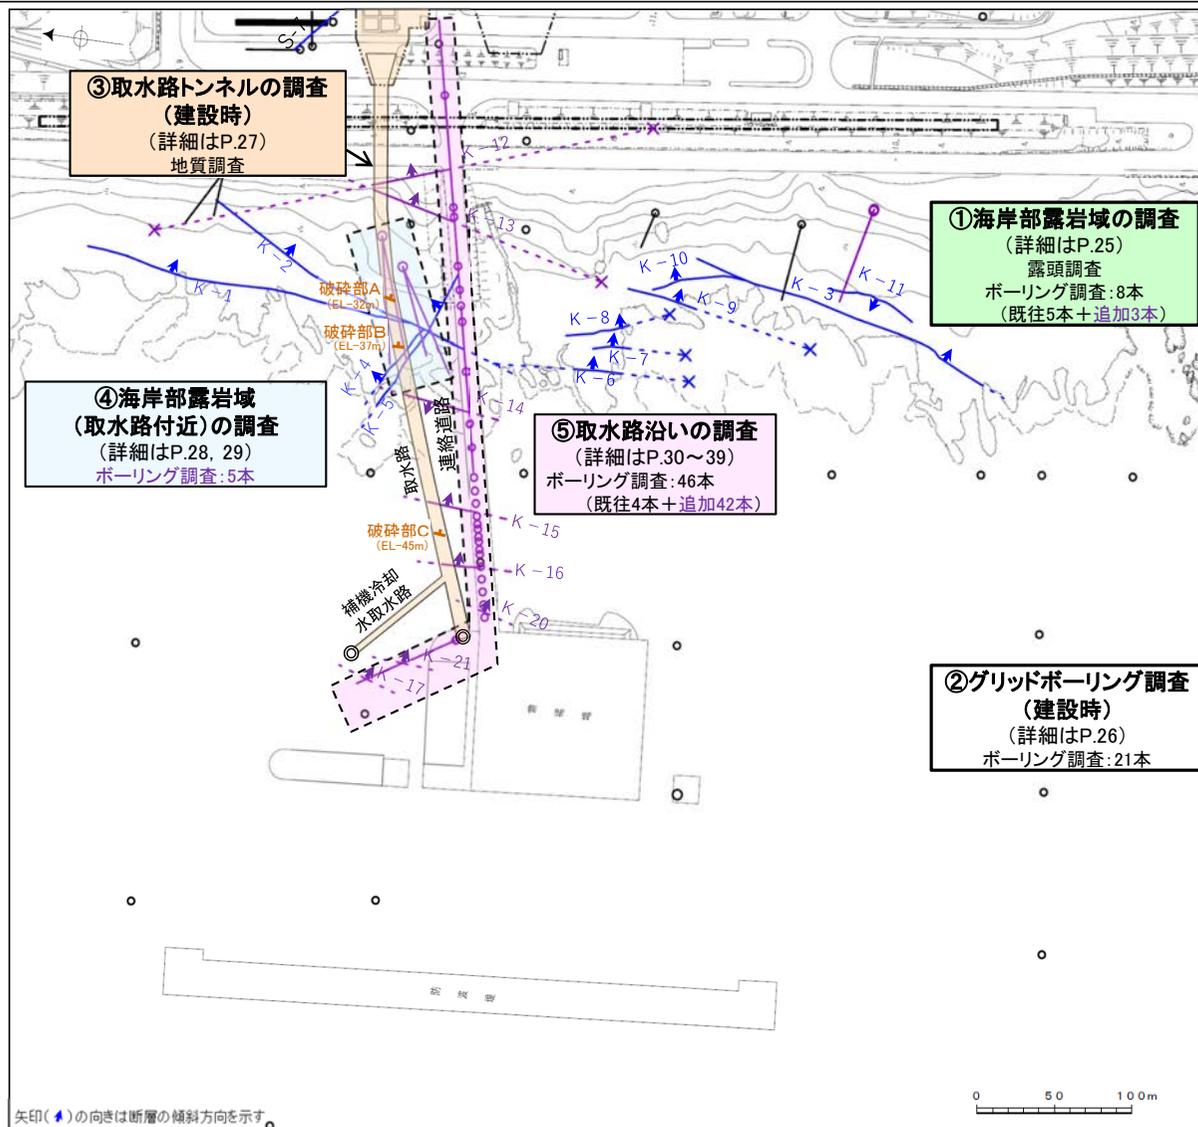
- 敷地前面の①海岸部露岩域の調査により、K-1～K-11の11本を連続性を有する破碎部(断層)として抽出した。
- また、建設時に②グリッドボーリング調査、③取水路トンネルの調査を実施しており、コメントNo.76も踏まえ、取水路トンネル周辺のコアの再観察及び取水路トンネルの調査資料の再確認を行った。その結果、グリッドボーリング調査のコアでは複数の破碎部が確認されたものの、走向・傾斜方向が確認できなかった。また、取水路トンネルの調査資料ではスケッチに記載のある破碎部以外の詳細は確認できなかった。
- このため、重要な安全機能を有する施設である取水路の設置面に分布する断層を把握することを目的に以下の調査を実施した。
 - ④海岸部露岩域(取水路付近)の調査: 取水路直上に分布するK-1, K-2, K-4, K-5が取水路設置面まで連続するか否かの確認
 - ⑤取水路沿いの調査: 取水路スケッチの破碎部A, 破碎部B, 破碎部Cを含む取水路にある破碎部の連続性の確認
- 以上の結果、海岸部ではK-1～K-11に加え、K-12～K-21の計21本の断層が認められ、取水路設置面に分布する断層は、K-2, K-4, K-5, K-12～K-16 の計8本である。

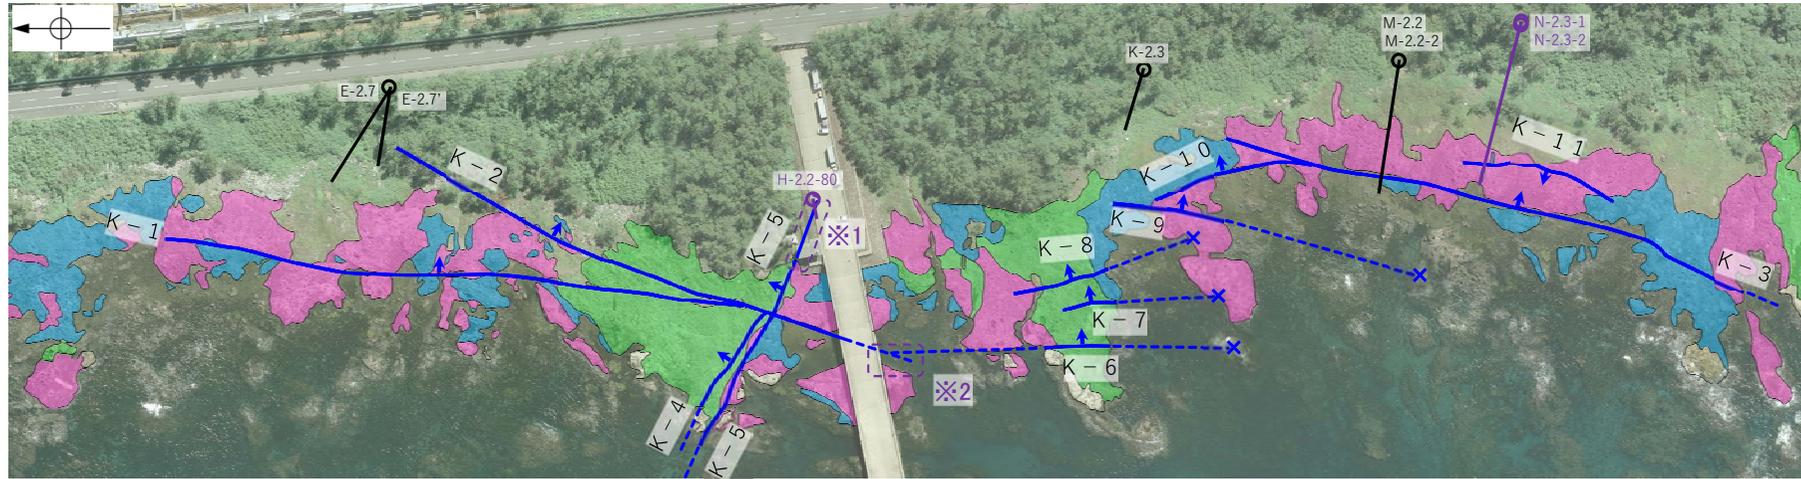
地質図(地表面)

○海岸部露岩域の調査において、K-1～K-11の11本を長さ50m以上の連続性を有する破砕部(断層)として抽出した。

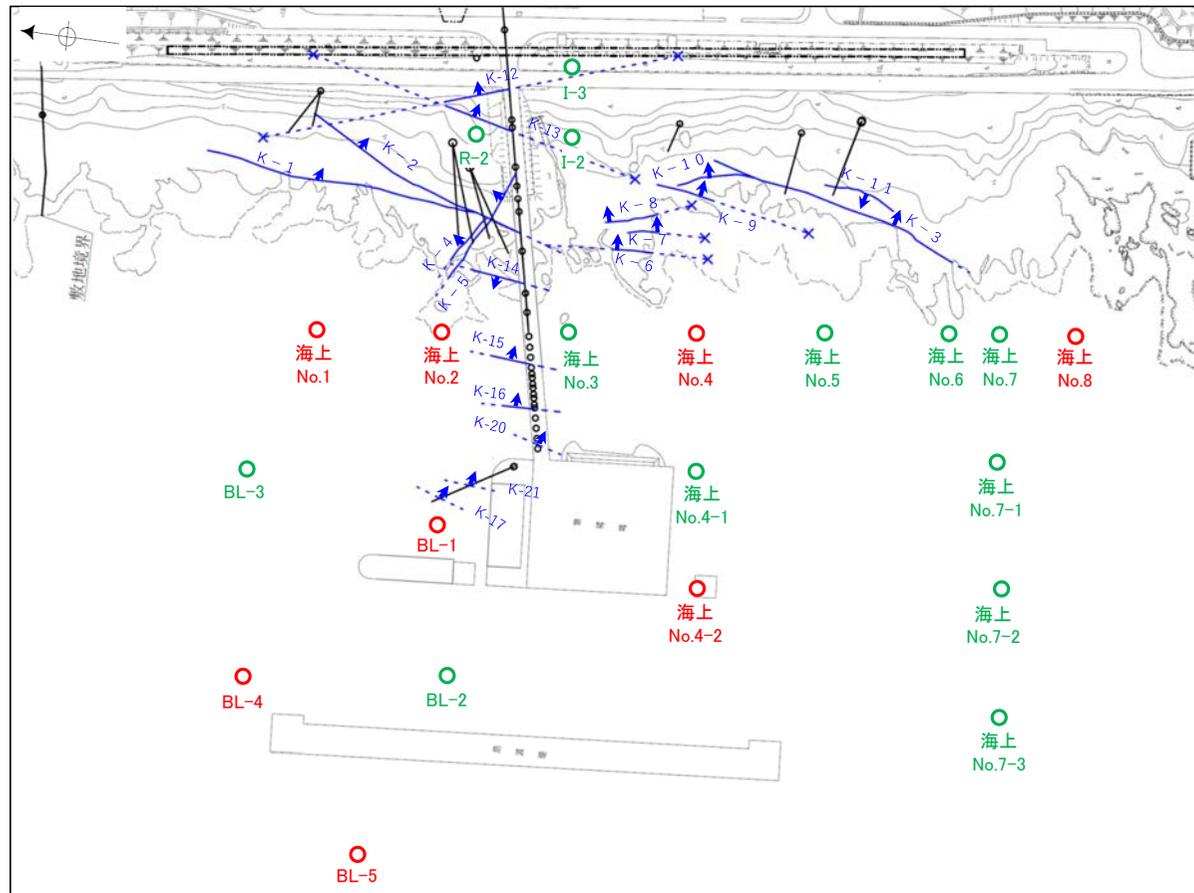
平面図

- グリッドボーリング調査(建設時)のコアを再観察した結果, 9箇所(最大幅6cm)の破砕部が確認された。
- 9箇所の破砕部は固結した破砕部主体で, 海岸部露岩域で認められるK-1~K-11(前頁)と比較すると, いずれも破砕部の幅が小さい。
- これらについては, いずれも走向・傾斜方向が確認できない。

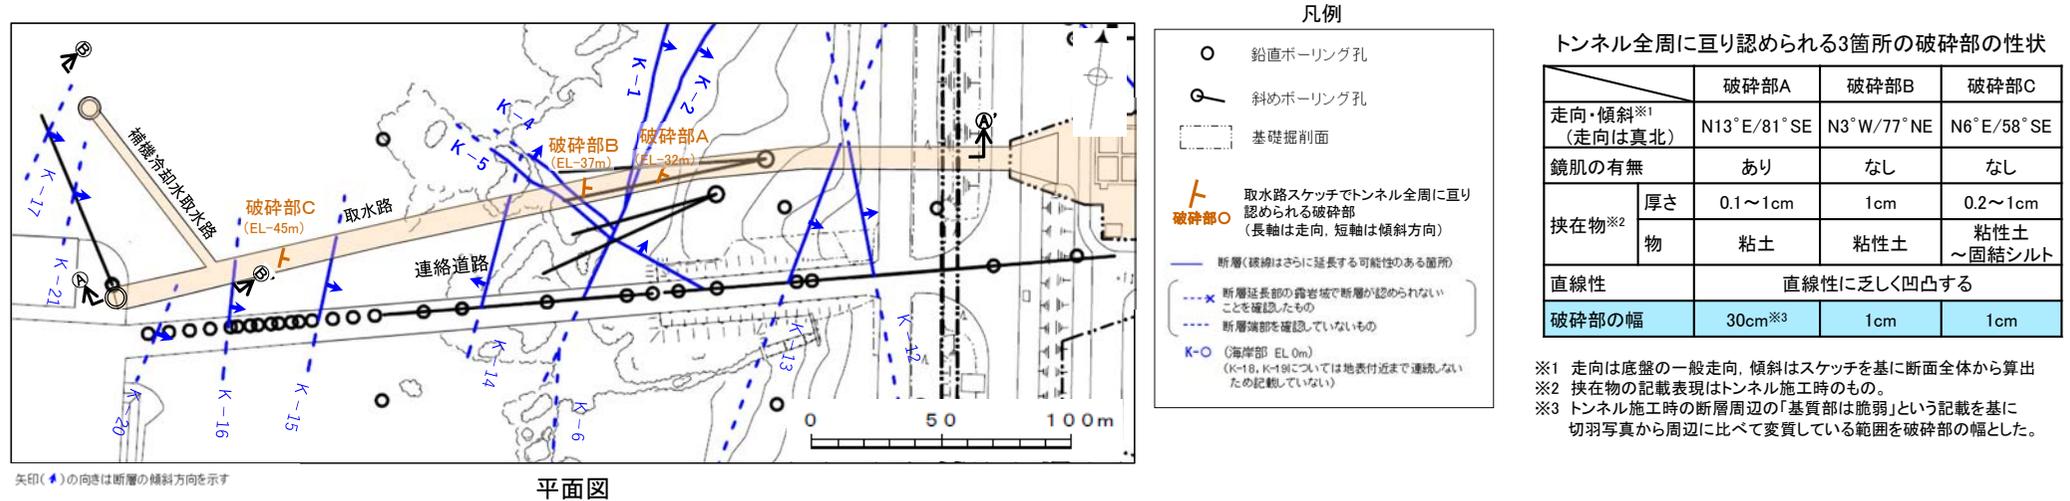
平面図

- 取水路トンネルの調査(建設時)において、トンネル全周に亘り認められる破砕部として、破砕部A、破砕部B、破砕部Cの3箇所(最大幅30cm)が記載されている。
- 取水路トンネルの調査資料(写真, スケッチ)について再確認した結果、破砕部A、破砕部B、破砕部C以外の詳細は確認できなかった。

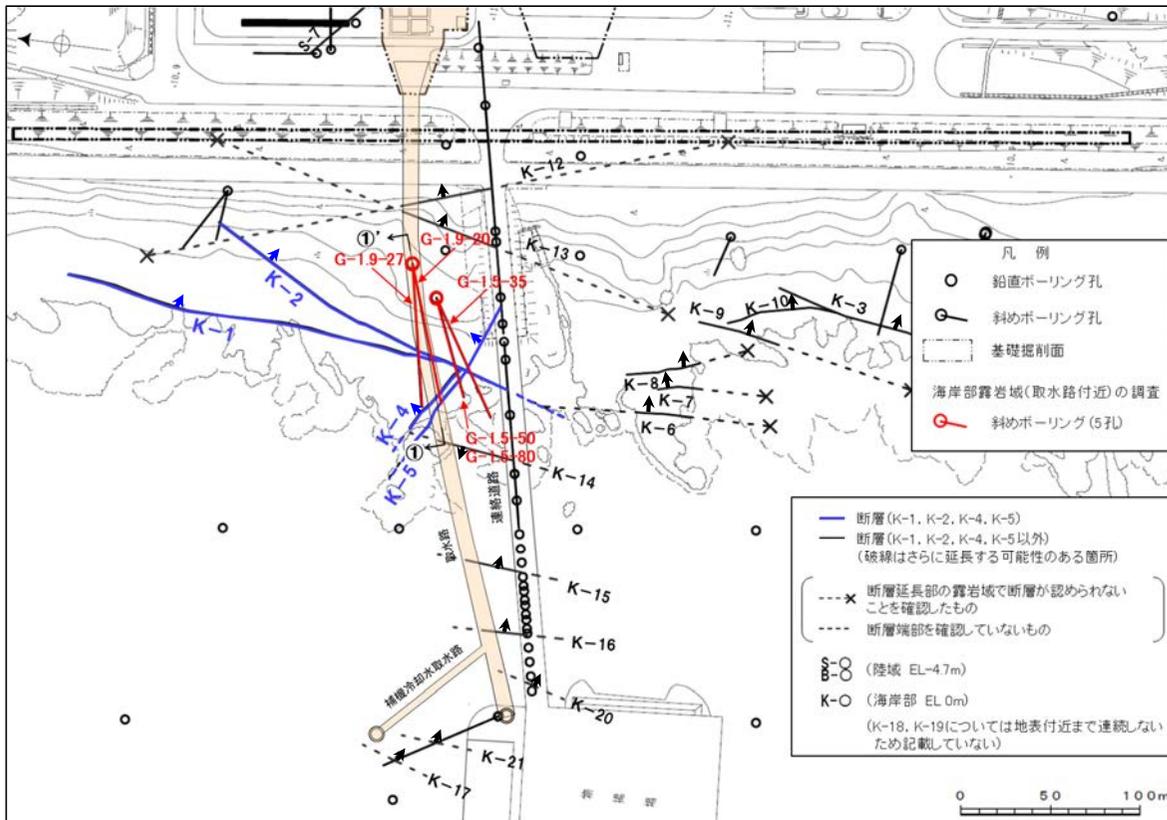
平面図

- 海岸部露岩域(取水路付近)の調査において、K-1は深部方向に連続せず、K-2、K-4、K-5は取水路設置面まで連続する(右下①-①'断面図)ことから、K-2、K-4、K-5は取水路設置面に分布する断層であると評価した。
- 各断層の破碎部性状一覧について次頁に示す。

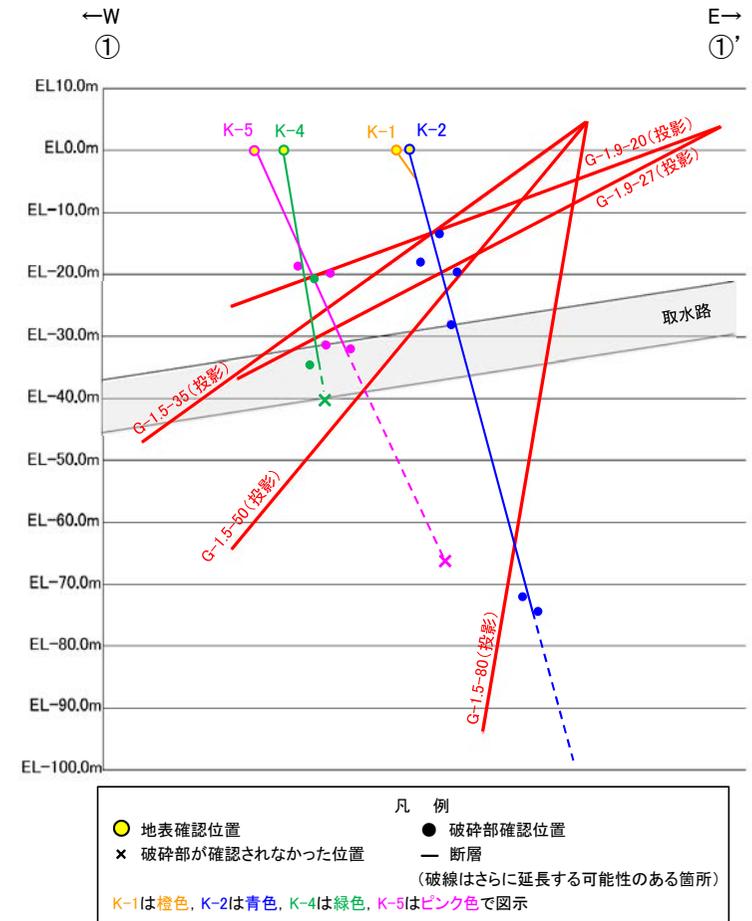
①-①' 断面図

- の位置は、BHTVにより確認した走向・傾斜を用いて、走向方向に延長させた線と本断面との交点。
- 断層の線形は、地表確認位置及び破碎部確認位置(●)により最小二乗法で求めた近似直線。
- それぞれの破碎部の性状については、補足資料2.4-1(2)、ボーリング柱状図等は、データ集1.2.3

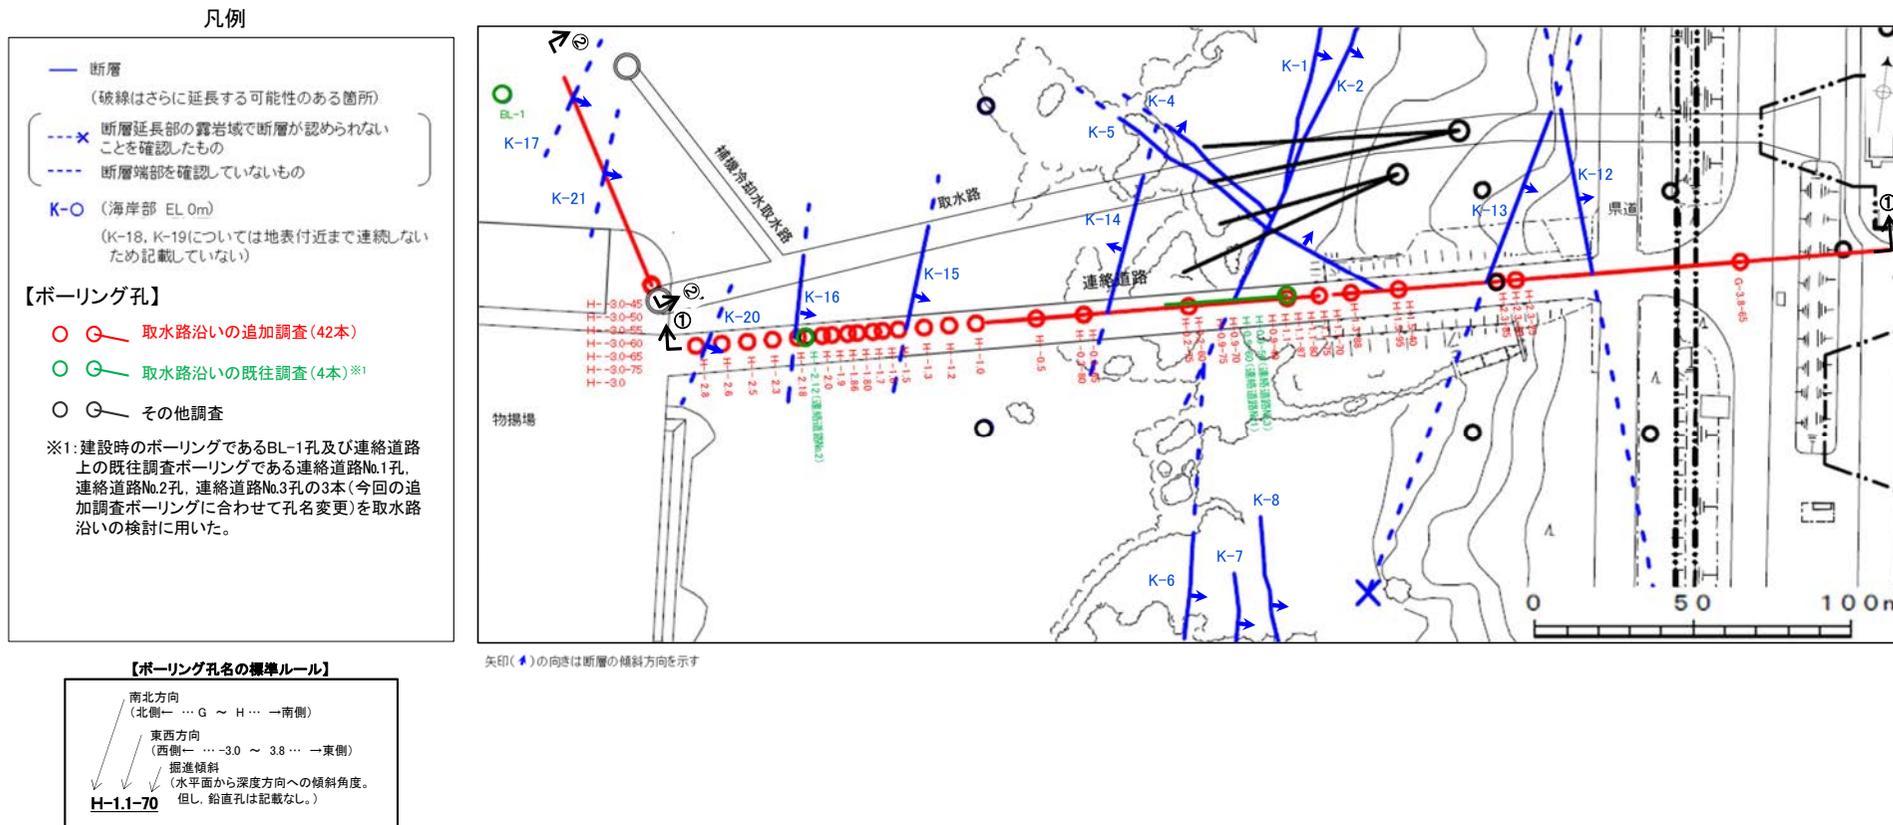
【平面図】

○取水路沿いの調査において、本調査地点付近で海岸部露岩域に分布するK-2の地表位置も考慮し、P.22のフローに基づいて断層を抽出した。
 ○その結果、取水路沿いでは海岸部露岩域のK-2が地下深部まで連続することが確認され、その他にK-12~K-21の10本の断層が認められた。
 断層分布を示した平面図を下図、断面図を次頁に示す。また、各断層の破碎部性状一覧をP.32に、地質断面図をP.33に示す。
 ○さらに、抽出した断層について、取水路位置での分布の確認(P.34~35)、断層と取水路スケッチの対応の確認(P.36)、断層とグリッドボーリング調査の対応の確認(P.37)及び抽出した断層以外の破碎部の連続性確認(P.38~39)を行った結果について、以降に示す。

➢取水路沿いの調査においては、稠密な群列ボーリングにより破碎部の連続性を詳細に確認した結果、断層の分岐・収斂を把握することができた。分岐・収斂する断層については、連続性の良いもの、連続性が同程度の時は破碎部の幅が大きいものを主部として評価し、主部について、断面図では太線で記載し、平面図では主部のみを記載した。

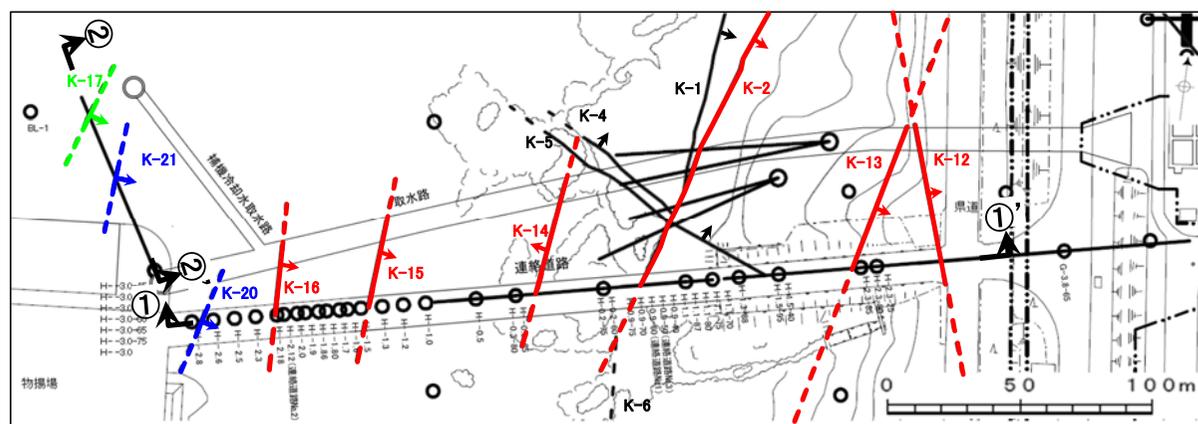
【①-①'断面図, ②-②'断面図】

- ボーリング掘削位置で確認した断層について、すべての破碎部の平均走向(ボーリングで確認したベクトル平均値)及び取水路側の深度付近の調査結果(右上表)を基に、主部を取水路位置へ延長した。なお、K-2は海岸部露岩域の調査で位置を確認しているため、その位置に延長した。
- また、K-2と破碎部Bとの対応を確認するため(P.36)、K-2の深度方向に主部と並走する破碎部(以下、K-2(分岐部))に着目し、このK-2(分岐部)の中で相対的に連続性が良く幅の大きい破碎部の走向・傾斜の平均値(右下表)を用いて、K-2(分岐部)を延長した。

- ・K-2及びK-12~K-16はそれぞれ取水路深度に連続する。
- ・K-17は補機冷却水取水路深度に連続する可能性がある。
- ・K-18~K-21はそれぞれ×の深度より取水路・補機冷却水取水路側に連続しない。

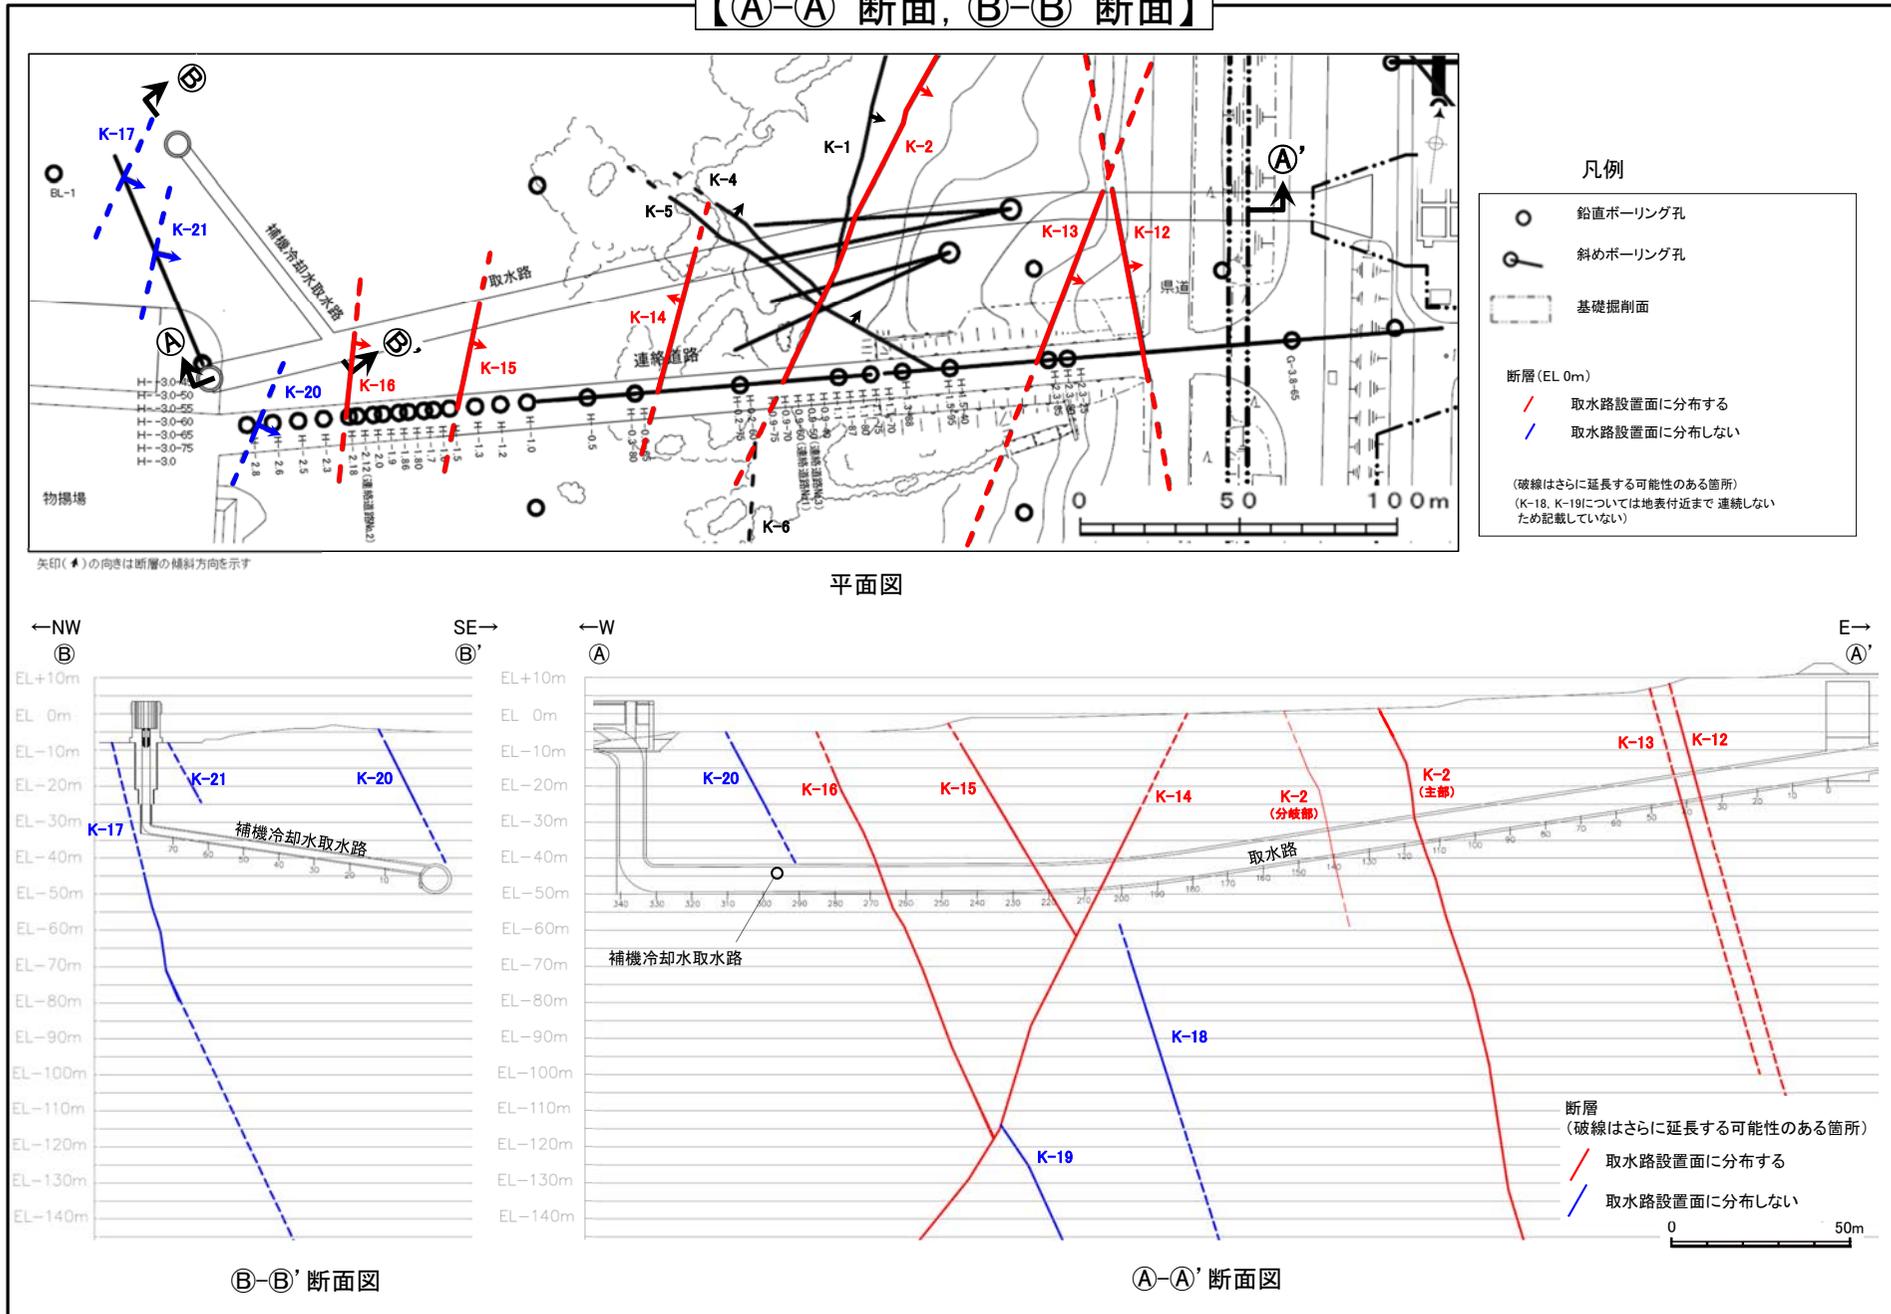
【(A)-(A')断面, (B)-(B')断面】

○取水路位置に延長した結果, K-2及びK-12~K-16は取水路と交差することから取水路設置面に分布する断層と評価し, K-17~K-21は, 取水路に到達しないことから取水路設置面に分布しない断層と評価した。

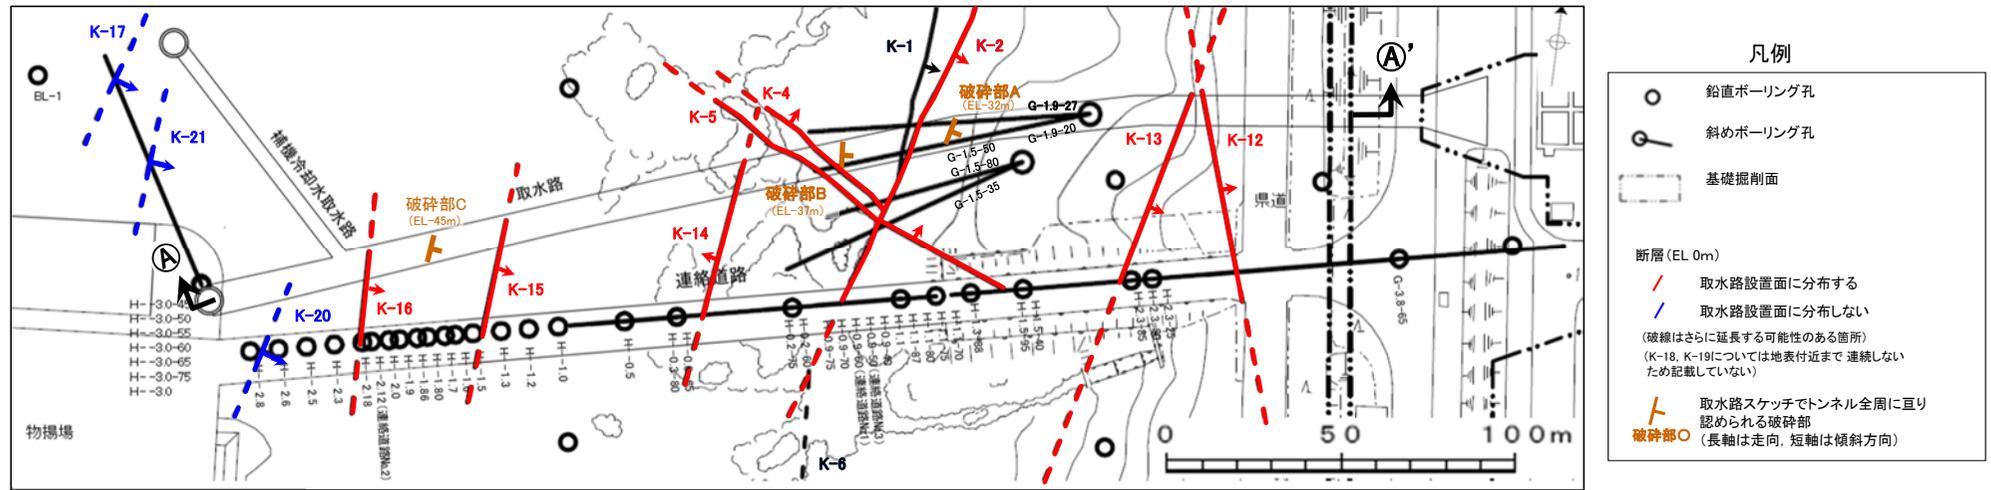
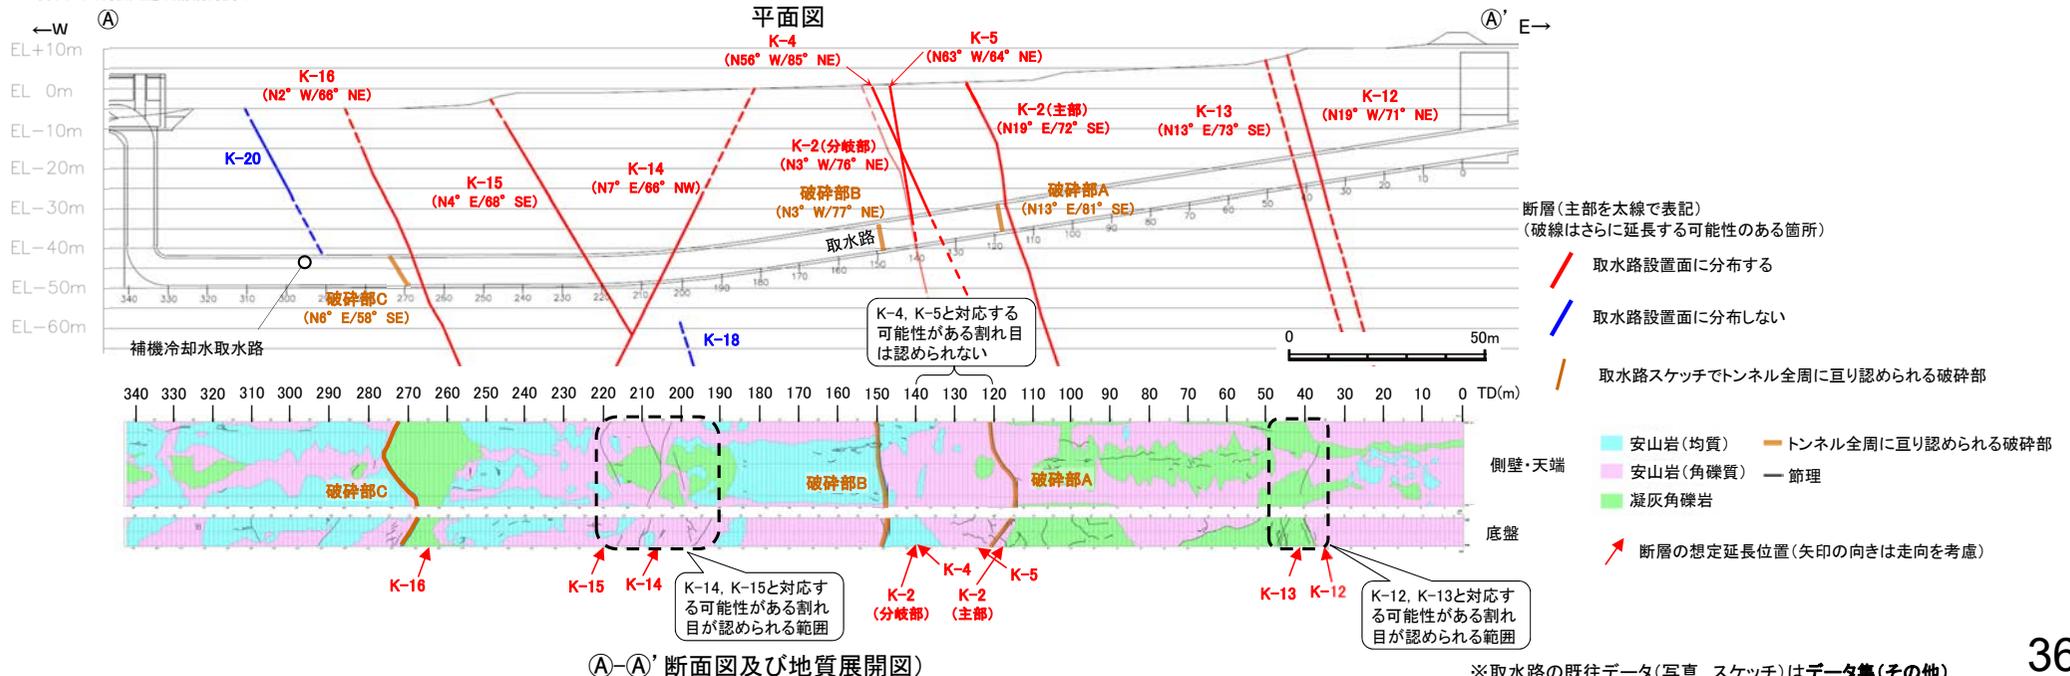
- 取水路設置面に分布すると評価したK-2及びK-12~K-16, 海岸部露岩域の調査(P.28)で取水路設置面に分布すると評価したK-4, K-5について, 取水路スケッチとの対応を確認した。
- K-2(主部)は想定延長位置付近に破砕部Aが, K-2(分岐部)は想定延長位置付近に破砕部Bが, K-16は想定延長位置付近に破砕部Cが認められ, それぞれ走向・傾斜も類似することから, 破砕部A, 破砕部BはK-2の一部, 破砕部CはK-16の一部であると判断される。
- K-4, K-5については, 想定延長付近(TD.120~140m付近)に対応する可能性のある割れ目は認められないものの, その他の取水路設置面に分布するK-12~K-15については, 想定延長位置(TD.35~50m付近, TD.190~220m付近)に比較的連続性の良い割れ目が認められることから, K-12~K-15はこれらの割れ目に対応する可能性がある。

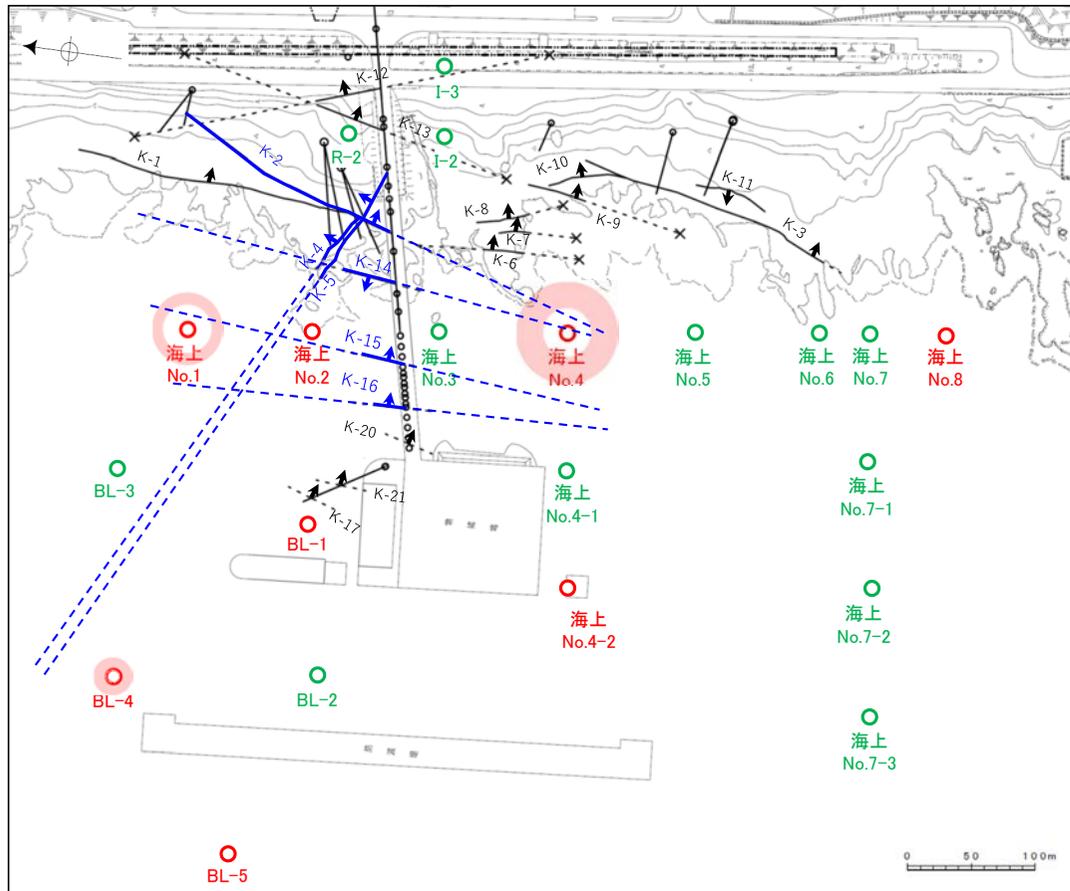
平面図

- 取水路設置面に分布すると評価したK-2及びK-12～K-16, 海岸部露岩域の調査(P.28)で取水路設置面に分布すると評価したK-4, K-5のうち, 端部を確認していないK-2, K-4, K-5及びK-14～K-16について, より広範囲で連続性を確認するため, グリッドボーリング調査(建設時)で確認された破砕部との対応を検討した。
- BL-4孔で認められた破砕部は, 想定延長範囲がK-4, K-5の北西方延長と近接していることから, K-4, K-5のいずれかに対応する可能性がある。
- 海上No.1孔で認められた破砕部は, 想定延長範囲がK-4, K-5の北西方延長及びK-15, K-16の北方延長と近接していることから, K-4, K-5, K-15, K-16のいずれかに対応する可能性がある。
- 海上No.4孔で認められた破砕部は, 想定延長範囲がK-2, K-14～K-16の南方延長と近接していることから, K-2, K-14～K-16のいずれかに対応する可能性がある。

- ・グリッドボーリング調査(建設時)で確認された破砕部はいずれもBHTVを実施しておらず走向・傾斜方向が不明なため, コア観察で確認した主せん断面の傾斜(アンジュレーション範囲 $\pm 5^\circ$)を用いて, 全方位にEL 0mの想定延長範囲を图示した。
- ・破砕部の想定延長範囲(EL0m)と各断層トレース(EL0m)の延長した線が近接しているものについては, 連続する可能性があるものと判断した。ただし, 破砕部の主せん断面の傾斜と断層の傾斜が $\pm 15^\circ$ 以上異なるものについては, 連続しないものと判断した。

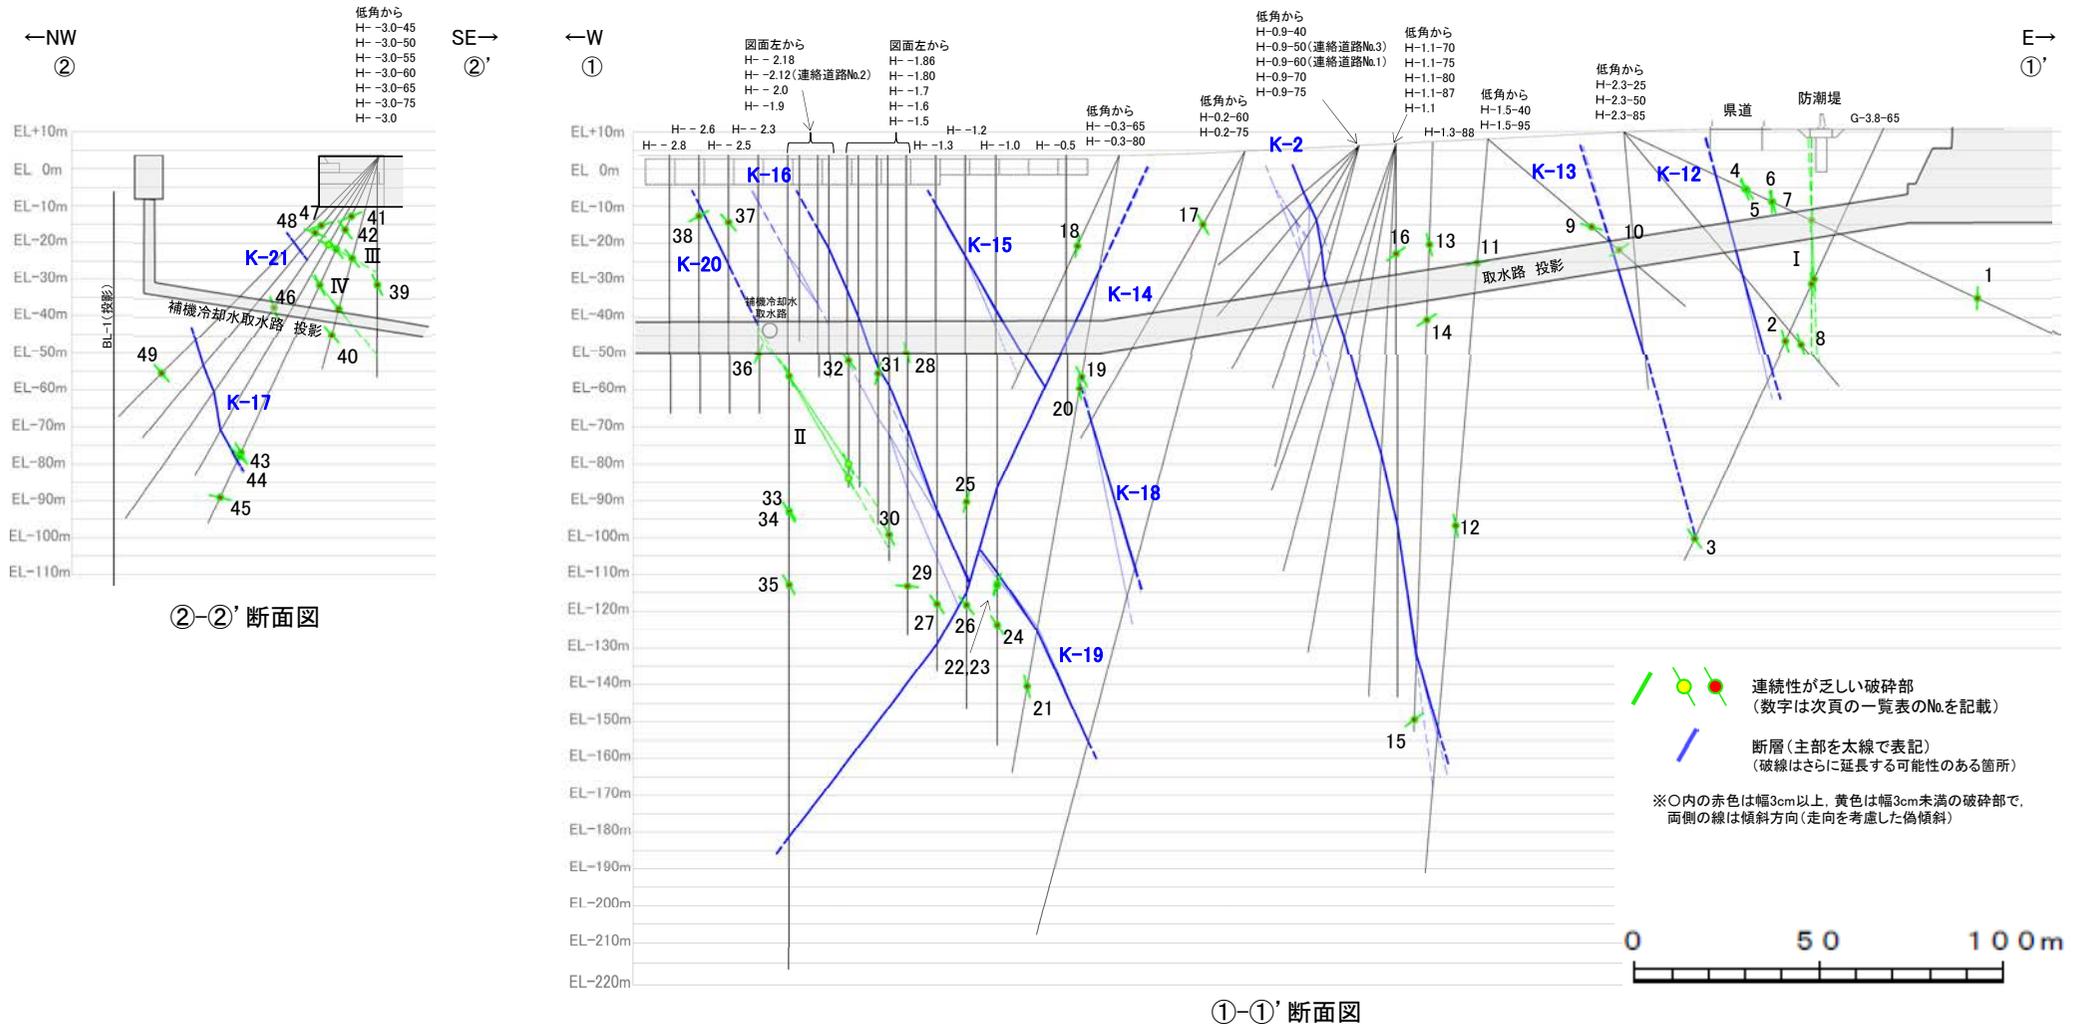
○取水路沿いの調査において、P.22で示したフローに基づき抽出された破碎部のうち、K-2及びK-12~K-21以外の連続性が乏しいと判断した破碎部について、その根拠となる隣接孔における確認結果を下図及び次頁に示す。

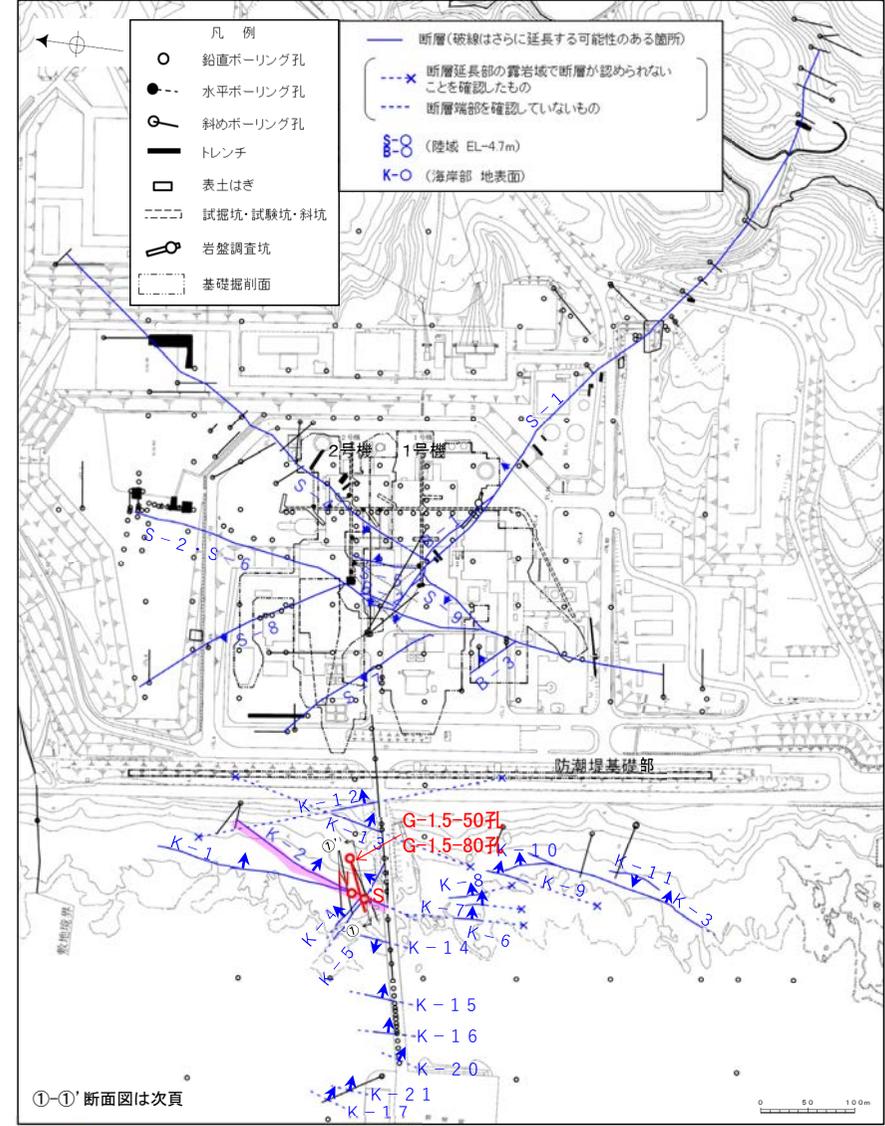
【K-2】

- K-2
- 概ね南北走向(一般走向N19° E), 東傾斜(72° SE*)で, 全長180m以上である。
 - 破砕部は, 粘土状破砕部(一部, 砂状, 角礫状破砕部あり), 固結した破砕部からなり, 粘土状破砕部が認められない箇所もある。
 - 破砕部の幅は平均28cm(最大94cm)である。
