志賀原子力発電所2号炉 敷地の地質・地質構造について

評価対象断層の選定
(コメント回答)

2020年3月13日
北陸電力株式会社

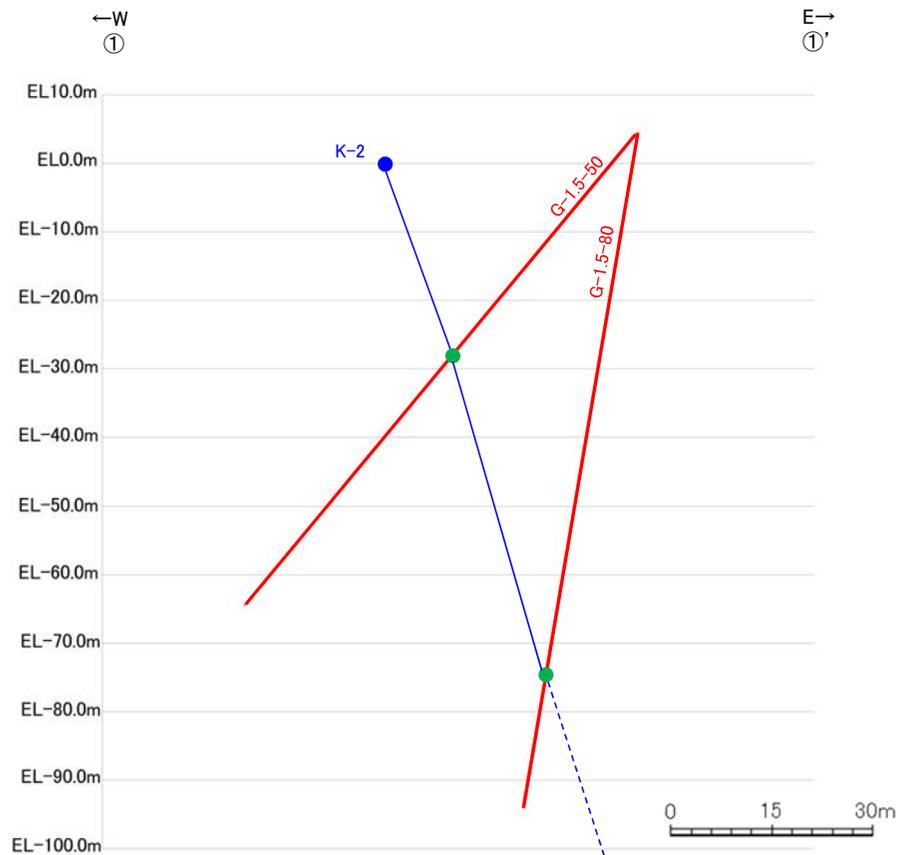
・K-2は、これまでの露岩域データ及び2本のボーリングデータから固結した破碎部のみからなる断層として評価していた。
 ・K-2で実施した追加ボーリング調査の結果、粘土状破碎部が複数箇所で見られた。

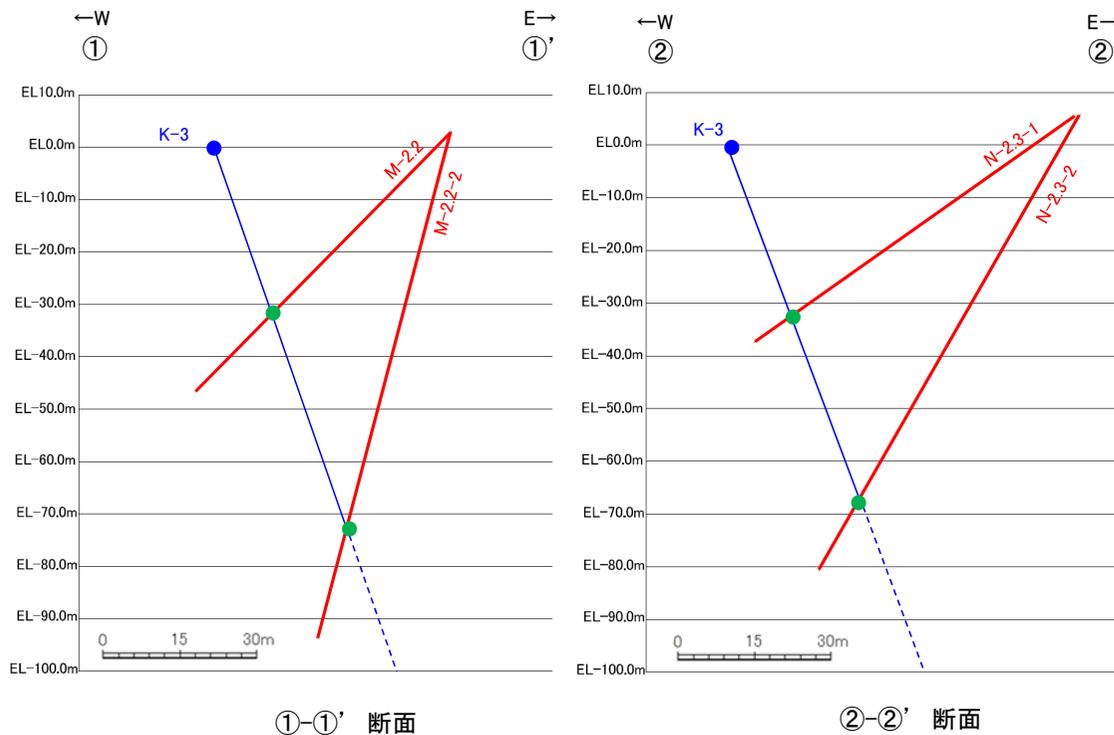
・K-3は、これまでの露岩域データ及び2本のボーリングデータから固結した破碎部のみからなる断層として評価していた。
 ・K-3で実施した2本の追加ボーリング調査においても、いずれも粘土状破碎部は認められなかった。

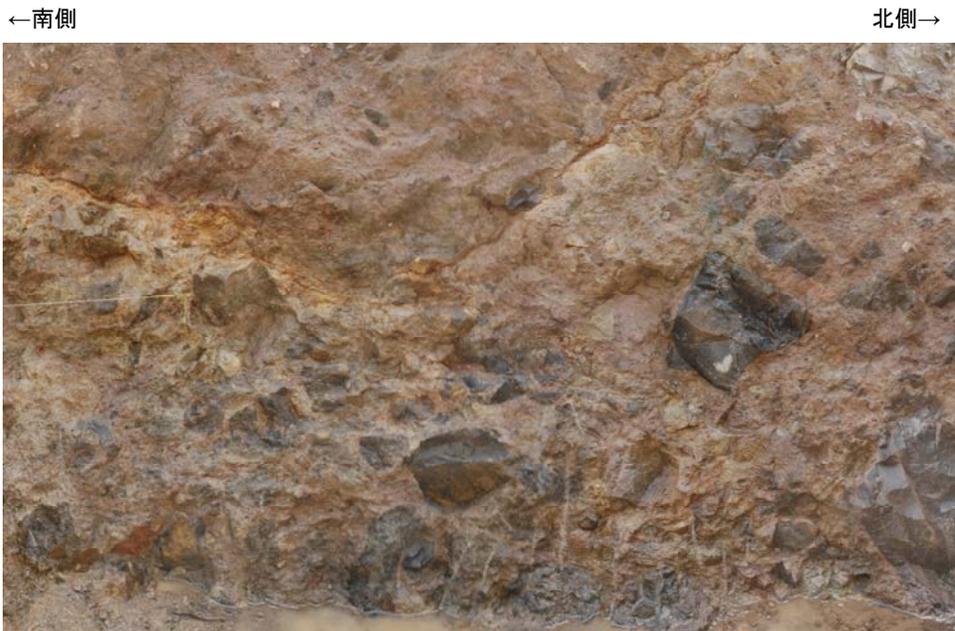
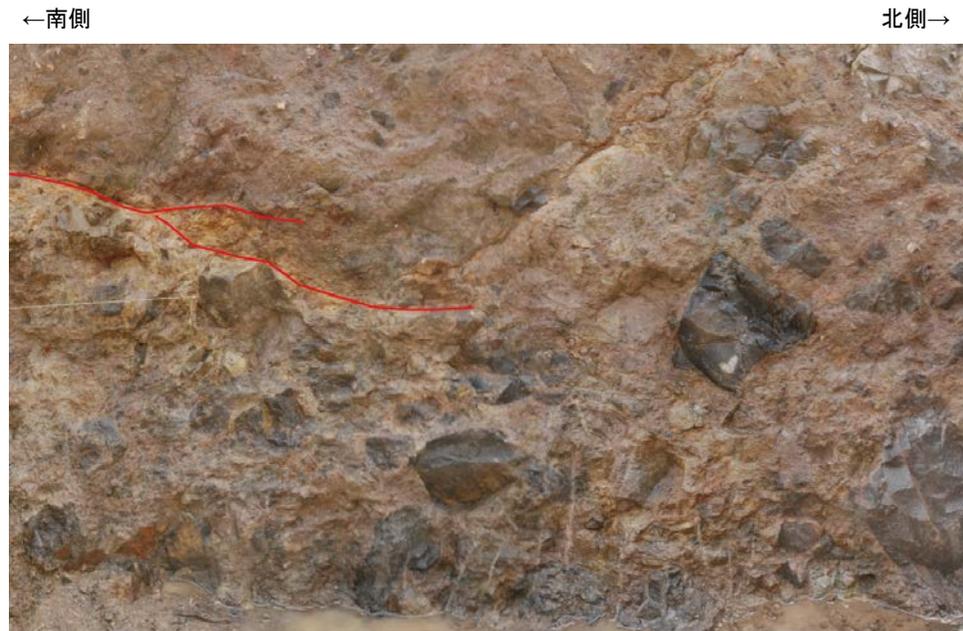
詳細写真

・節理は、岩盤中で消滅し、深部に連続しないことを確認した。

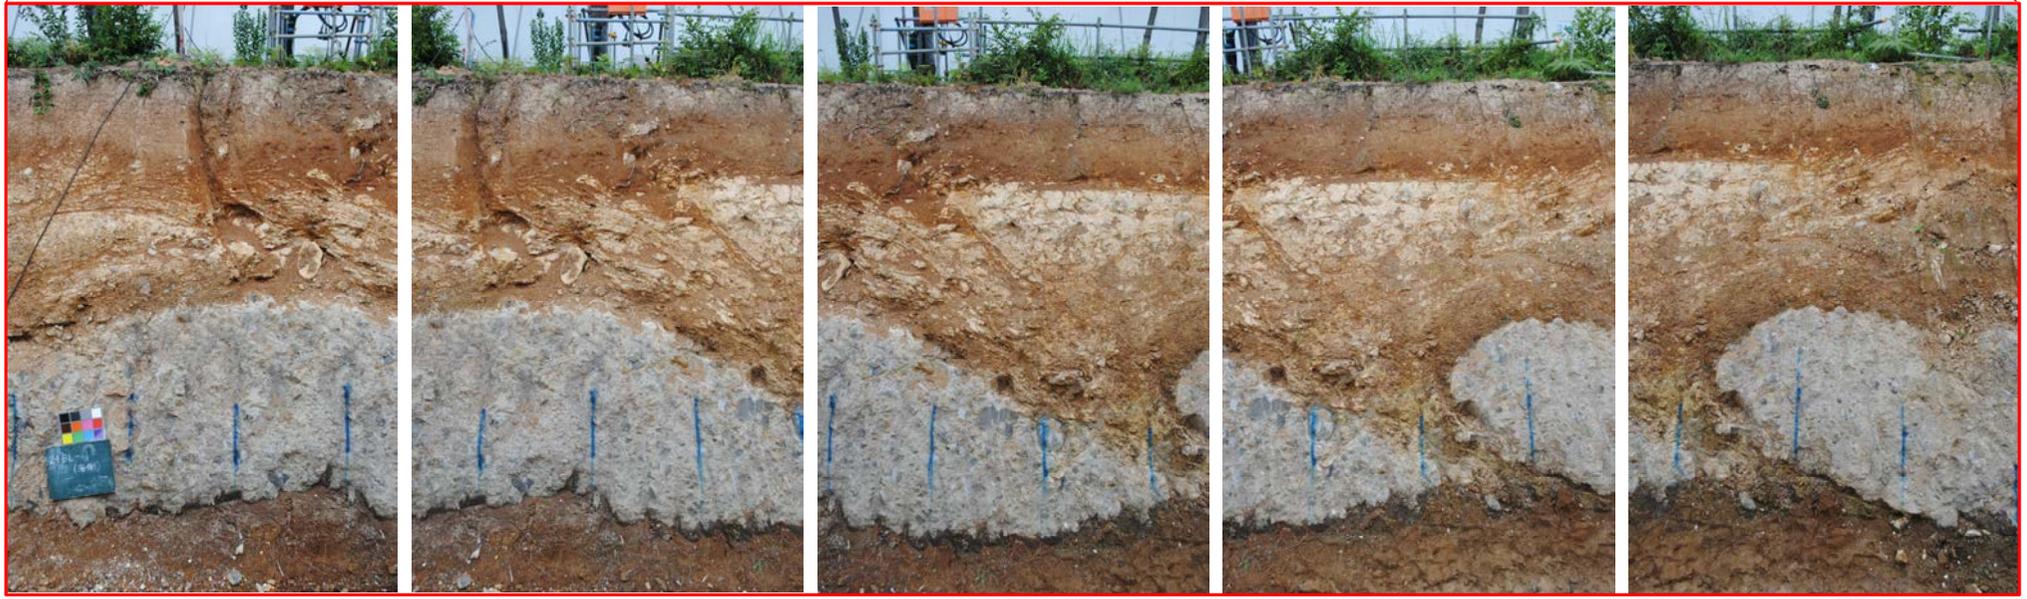
上記赤枠で示した範囲の結合前の写真

・防潮堤基礎[24BL]には、断層は認められない。

防潮堤設置時写真[23BL, 24BL]

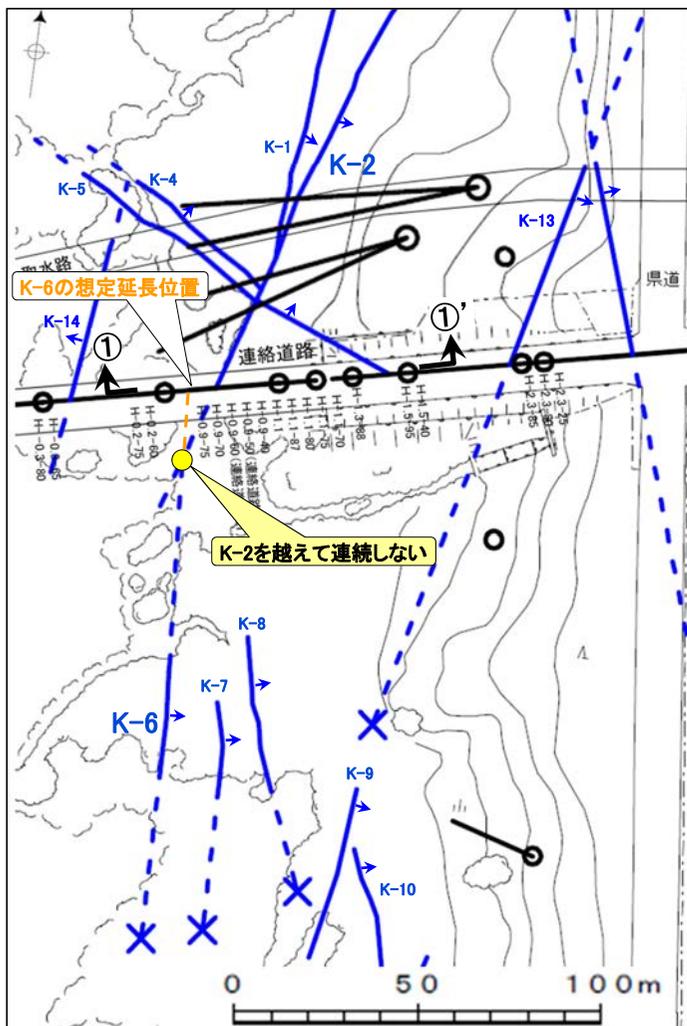
平面図

○①-①'断面において、K-6の想定延長範囲で確認された破砕部(K-2を除く)は、隣接孔に連続しない破砕部のみでK-6とは対応しない。これに加え、K-6は破砕部の幅がK-2に比べて小さいことから、K-2を越えて連続しない断層と判断した。

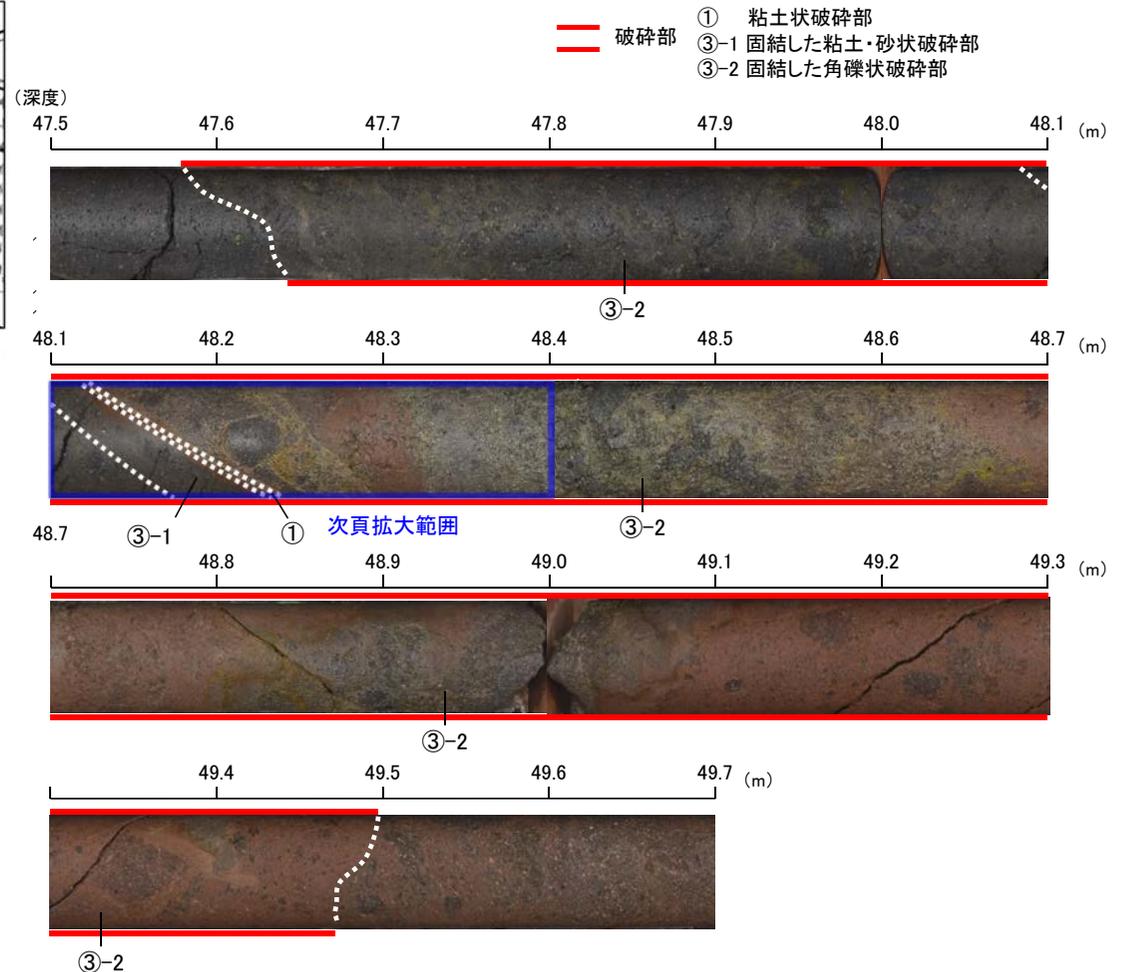
コア観察結果

深度47.61~49.49m:
 見かけの傾斜角20~60°の厚さ92~94cmの破砕部。厚さ0.2cmの明黄褐色の粘土状破砕部及び厚さ92~94cmの固結した破砕部からなる。

- コア観察, CT画像観察結果より, 固結した粘土・砂状破碎部と固結した角礫状破碎部の境界である深度48.20m付近に, 厚さ0.2cmの粘土状破碎部が認められる。
- 粘土状破碎部を伴う比較的直線性・連続性がよい面を, 主せん断面として抽出した。
- 主せん断面において, 条線観察及び薄片観察を実施した。

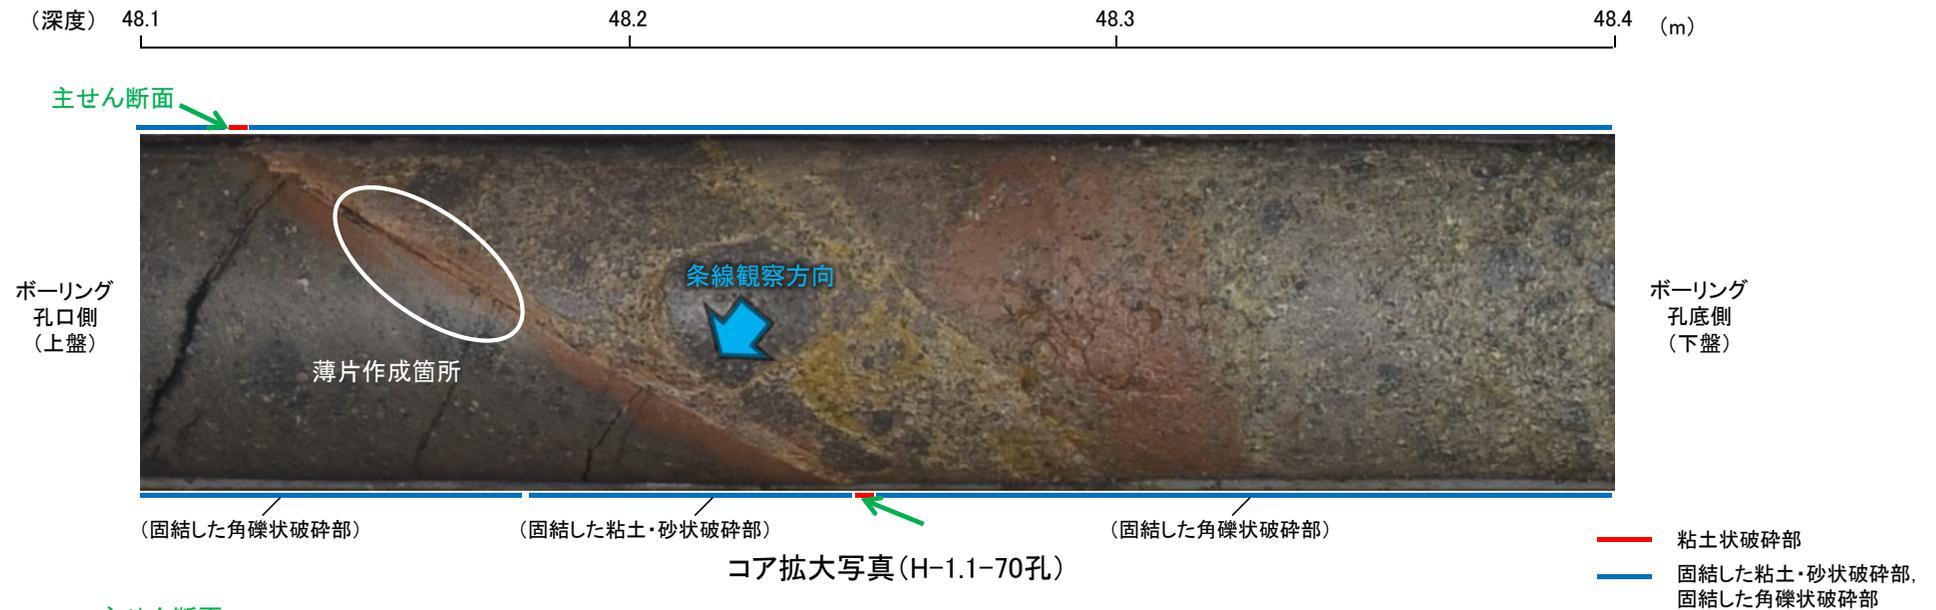
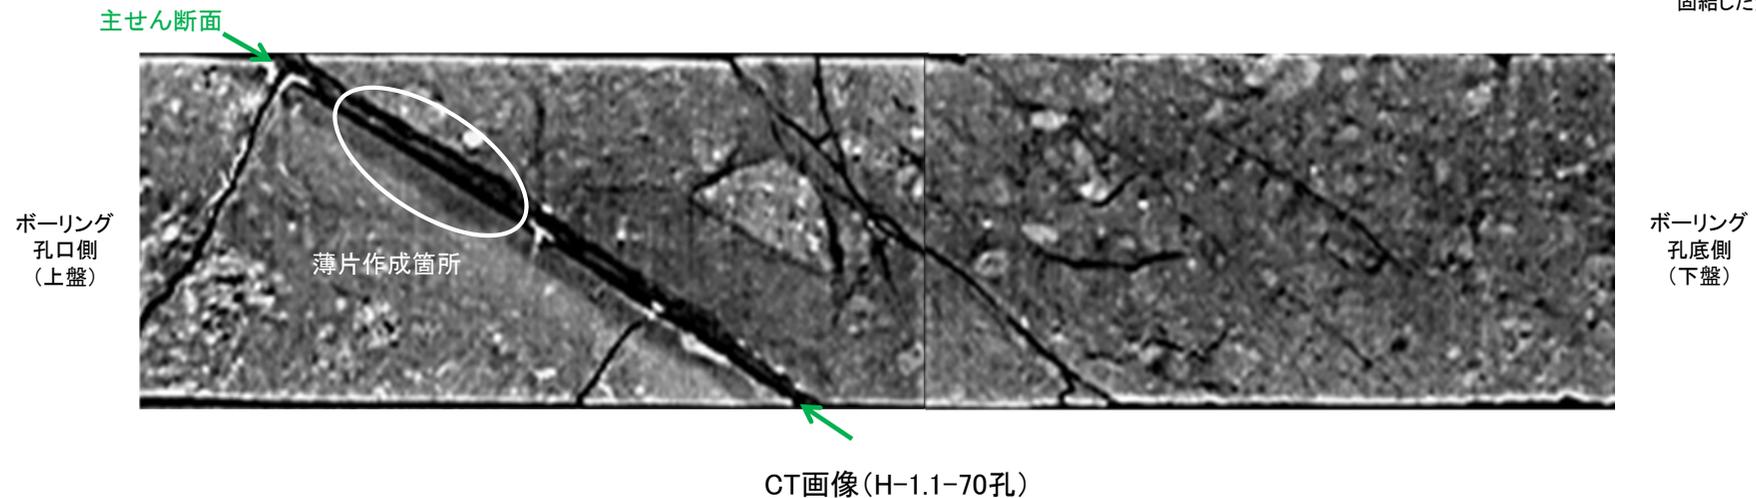
- 主せん断面における条線観察の結果, 上盤側の観察面で 105° Rの条線が認められ, 下盤側換算すると 75° Rとなる。
- 観察面において, 礫まわりの粘土の非対称構造などの変位センスを推定できるような構造は認められない。

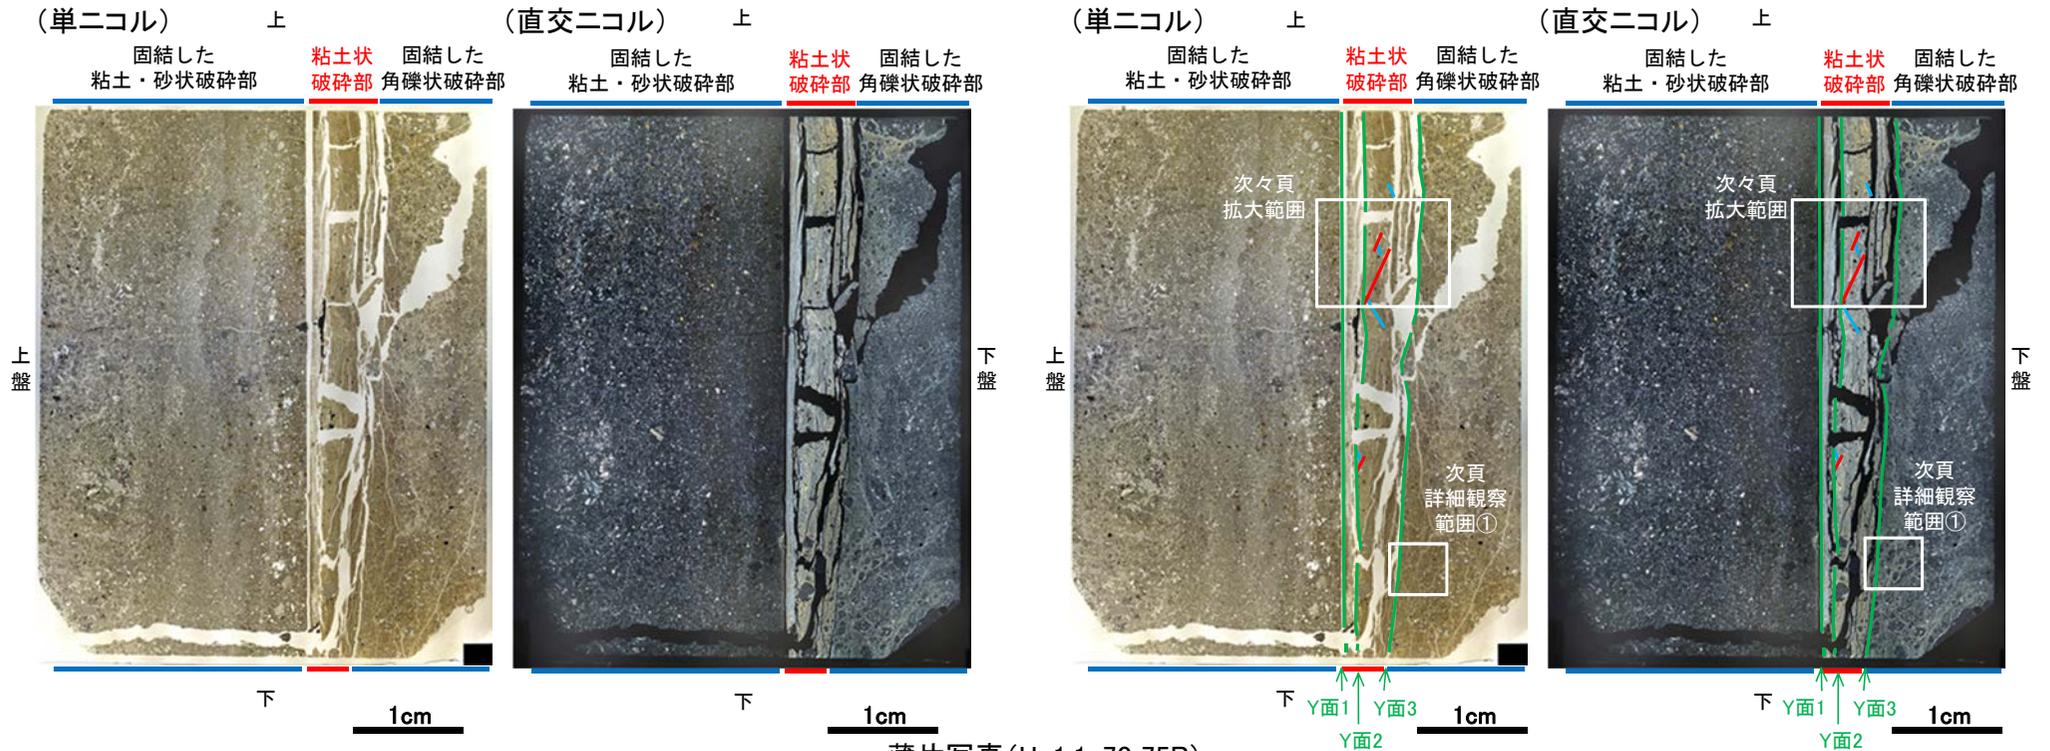
薄片写真(H-1.1-70_75R)
(右は構造等を加筆)

○固結した角礫状破碎部において、Y面3の直近で岩片の定向配列が認められ、それをP面とすると、見かけ上盤側下がりの変位が推定される。
 ○断層の走向傾斜がN15° E/80° SE, 薄片作成方向が75° Rであることから、固結した破碎部の運動方向は正断層センスである。

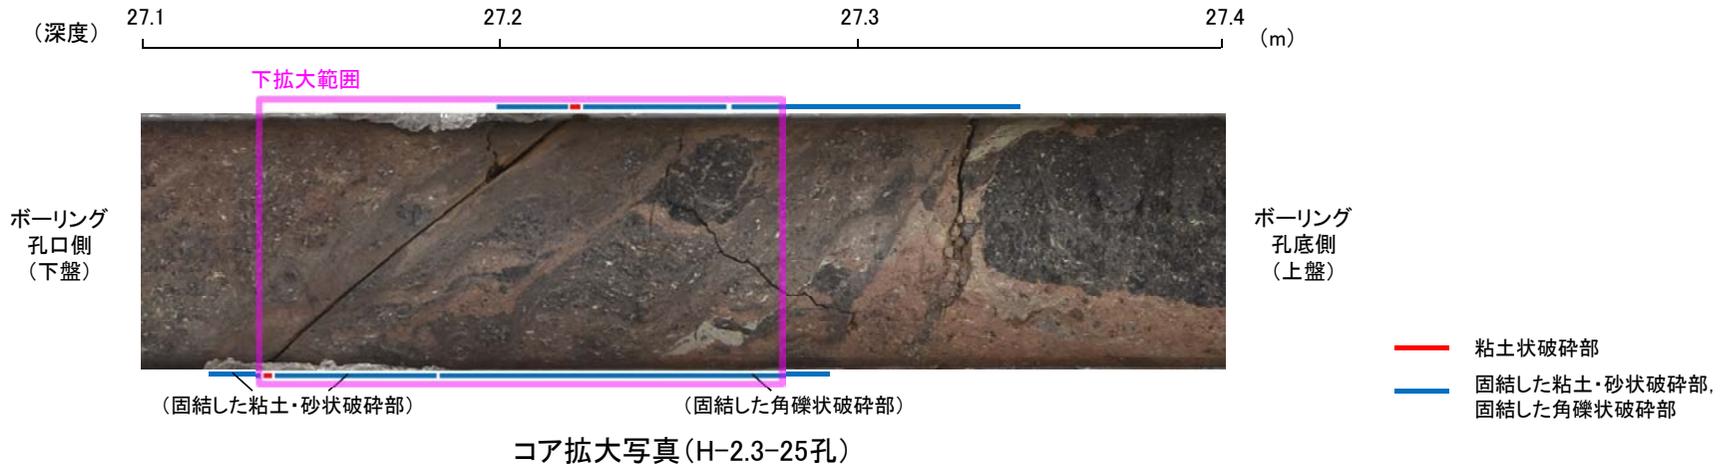
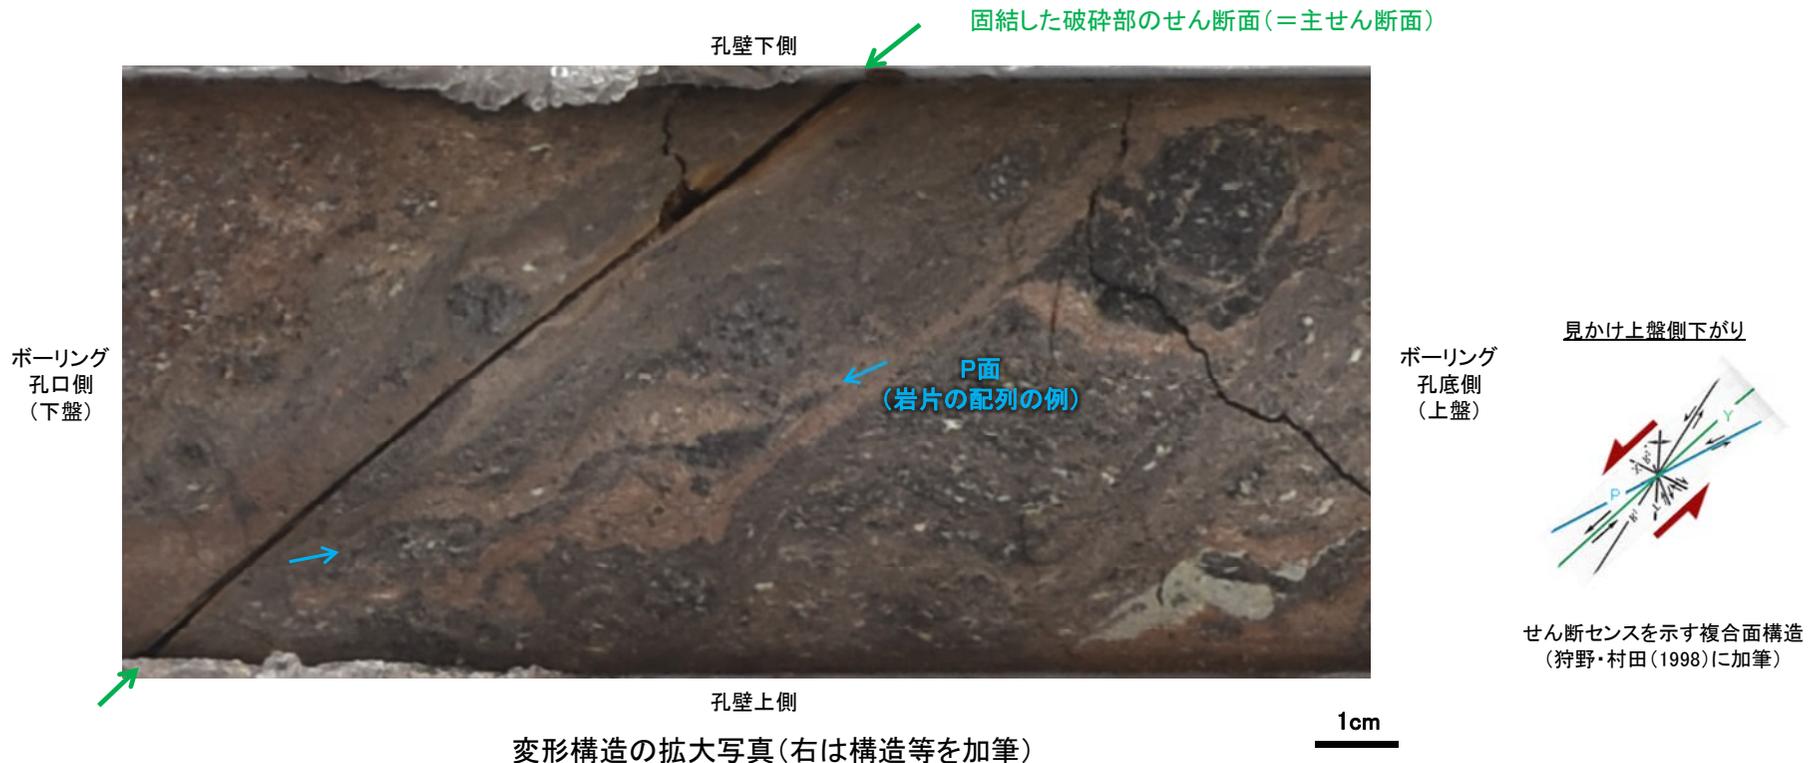
- 深度27.15m付近に固結した破碎部のせん断面が認められ、その上盤側に岩片の配列が認められる。
- 固結した破碎部のせん断面をY面とした時に、岩片の配列からP面を読み取ることができ、見かけ上盤側下がりの変位が推定される。
- 断層の走向傾斜がN28° W/62° NEであること、ボーリングの掘進方位及び掘進傾斜から考えると、固結した破碎部の運動方向は正断層センスである。

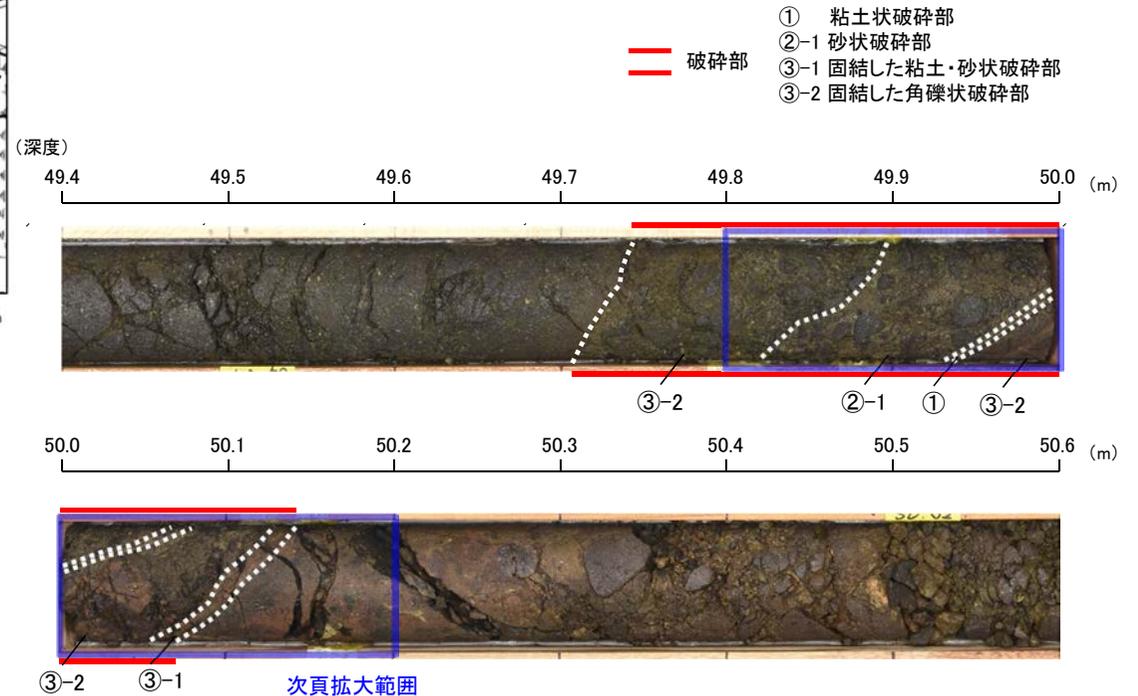
コア写真(H-2.3-50孔、破砕部区分を加筆)

- コア観察, CT画像観察結果より, 砂状破碎部と固結した角礫状破碎部の境界である深度50.00m付近に, 厚さ0.6~1.0cmの粘土状破碎部が認められる。
- 粘土状破碎部を伴う比較的直線性・連続性がよい面を, 主せん断面として抽出した。
- 主せん断面において, 条線観察及び薄片観察を実施した。

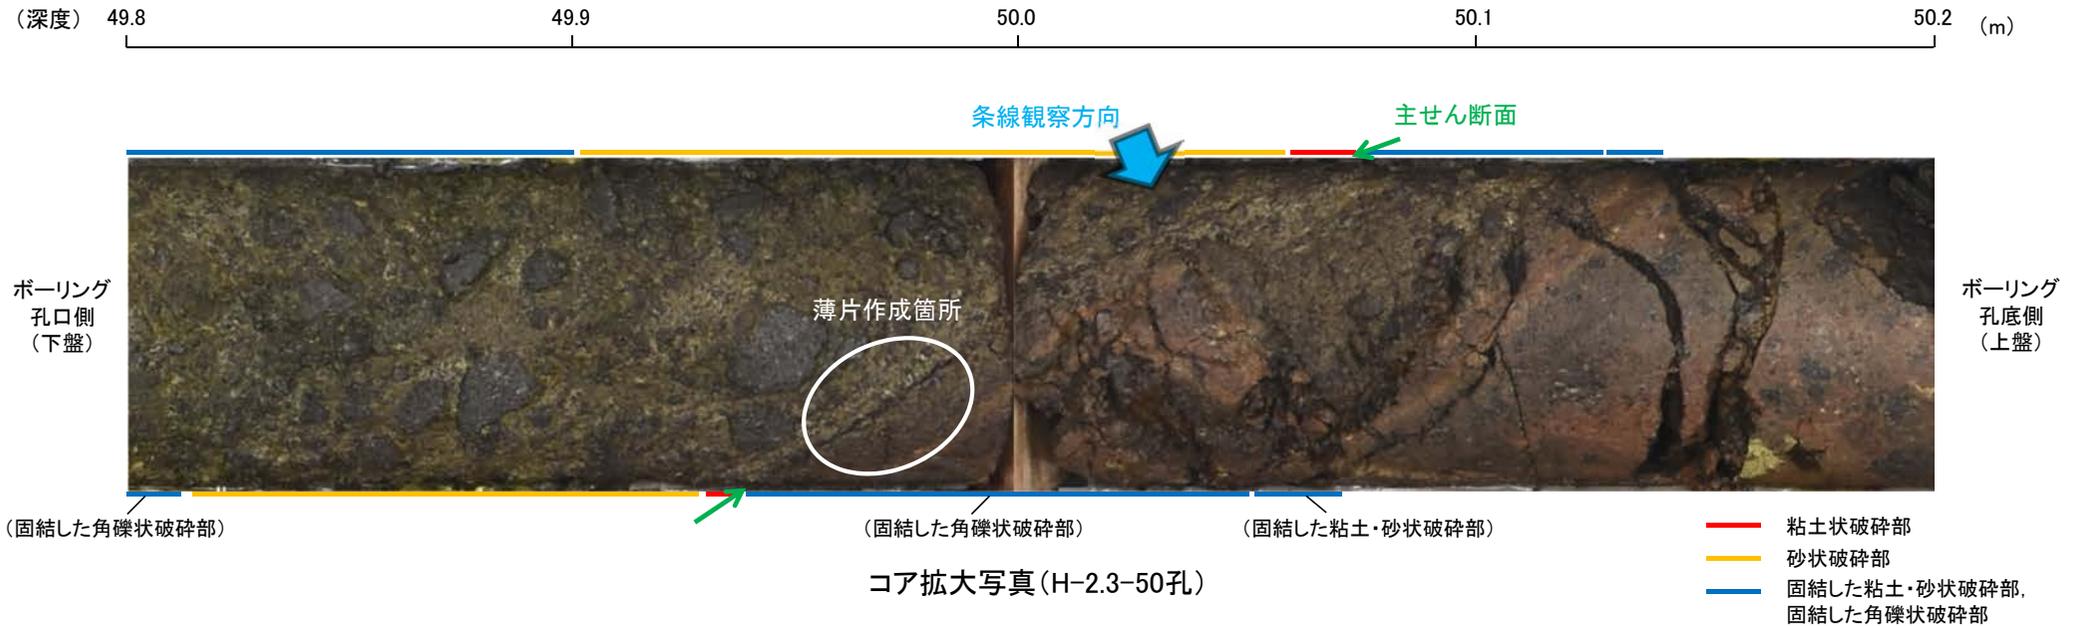
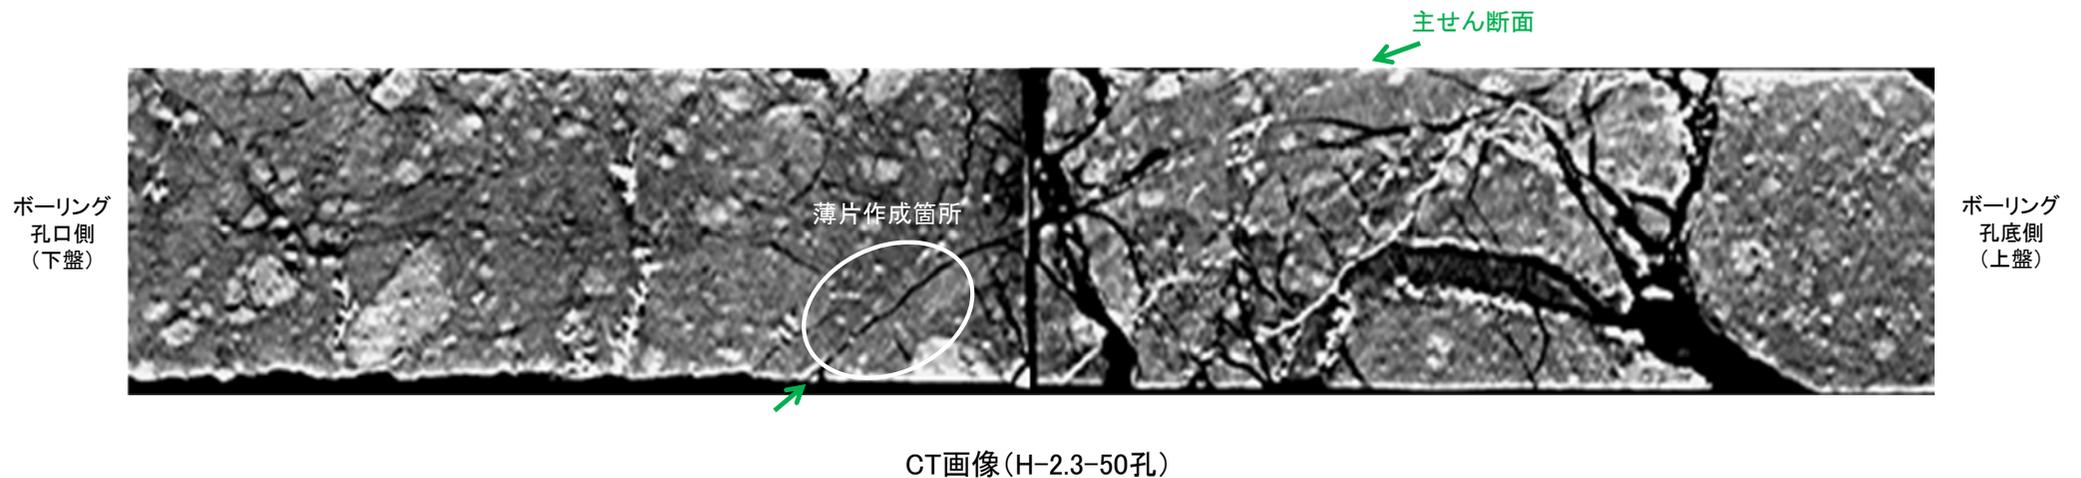
○主せん断面における条線観察の結果, 上盤側の観察面で 148° R, 163° Rの条線が認められ, 下盤側換算すると 32° R, 17° Rとなる。
 ○ 32° R(下盤側換算), 17° R(下盤側換算)の条線方向及び礫周りの粘土の非対称構造から, 右横ずれを伴う逆断層センスが推定される。

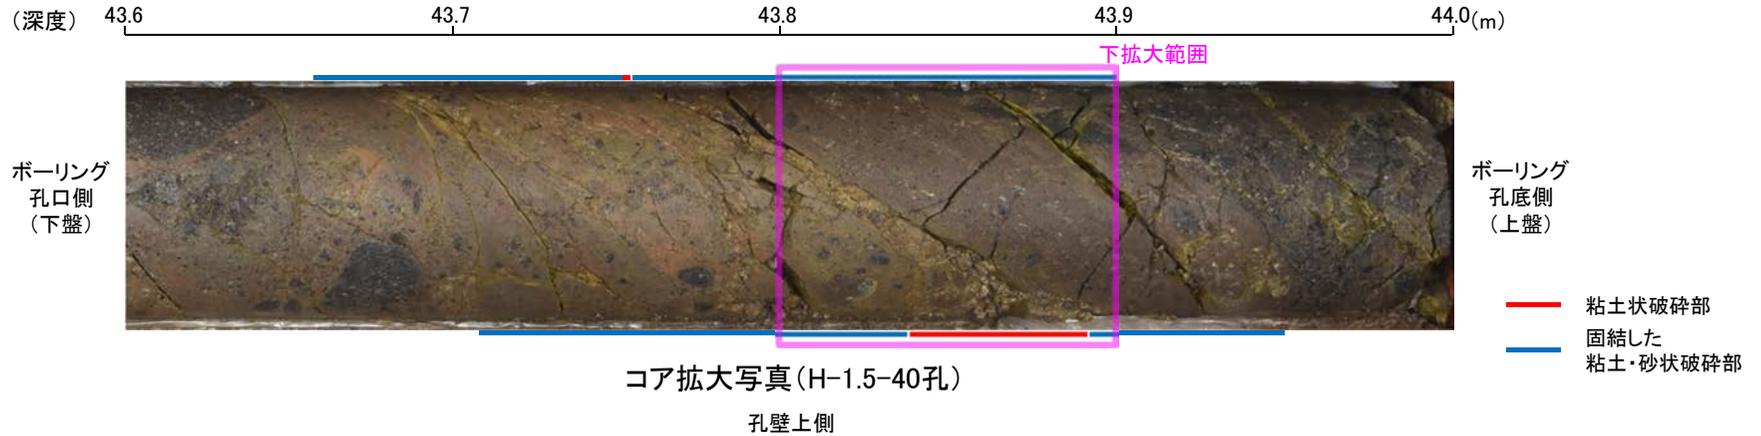
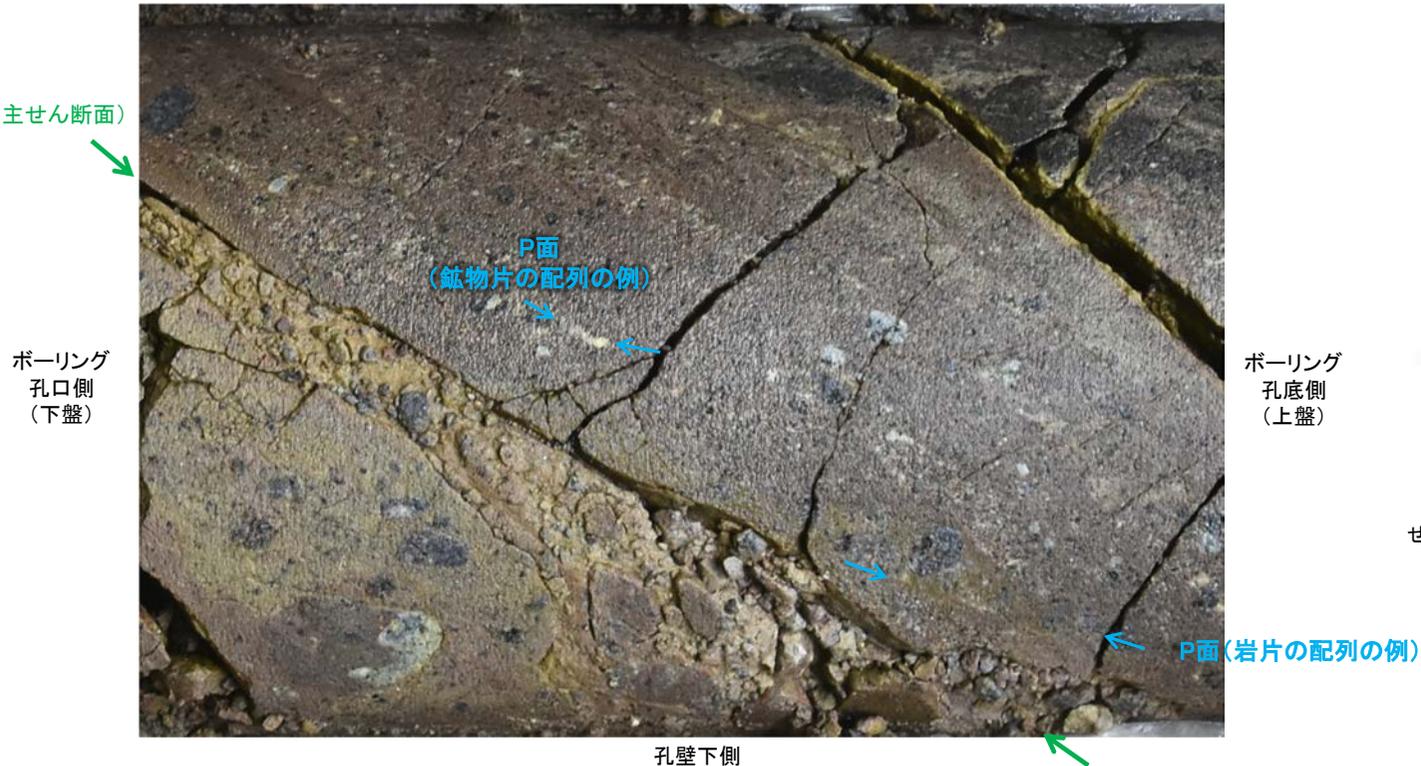
- 深度43.85m付近に固結した破碎部のせん断面が認められ、その上盤側に岩片や鉱物片の配列が認められる。
- 固結した破碎部のせん断面をY面とした時に、岩片や鉱物片の配列からP面を読み取ることができ、見かけ上盤側下がりの変位が推定される。
- 断層の走向傾斜がN8° E/65° SEであること、ボーリングの掘進方位及び掘進傾斜から考えると、固結した破碎部の運動方向は正断層センスである。

固結した破碎部のせん断面(=主せん断面)

見かけ上盤側下がり

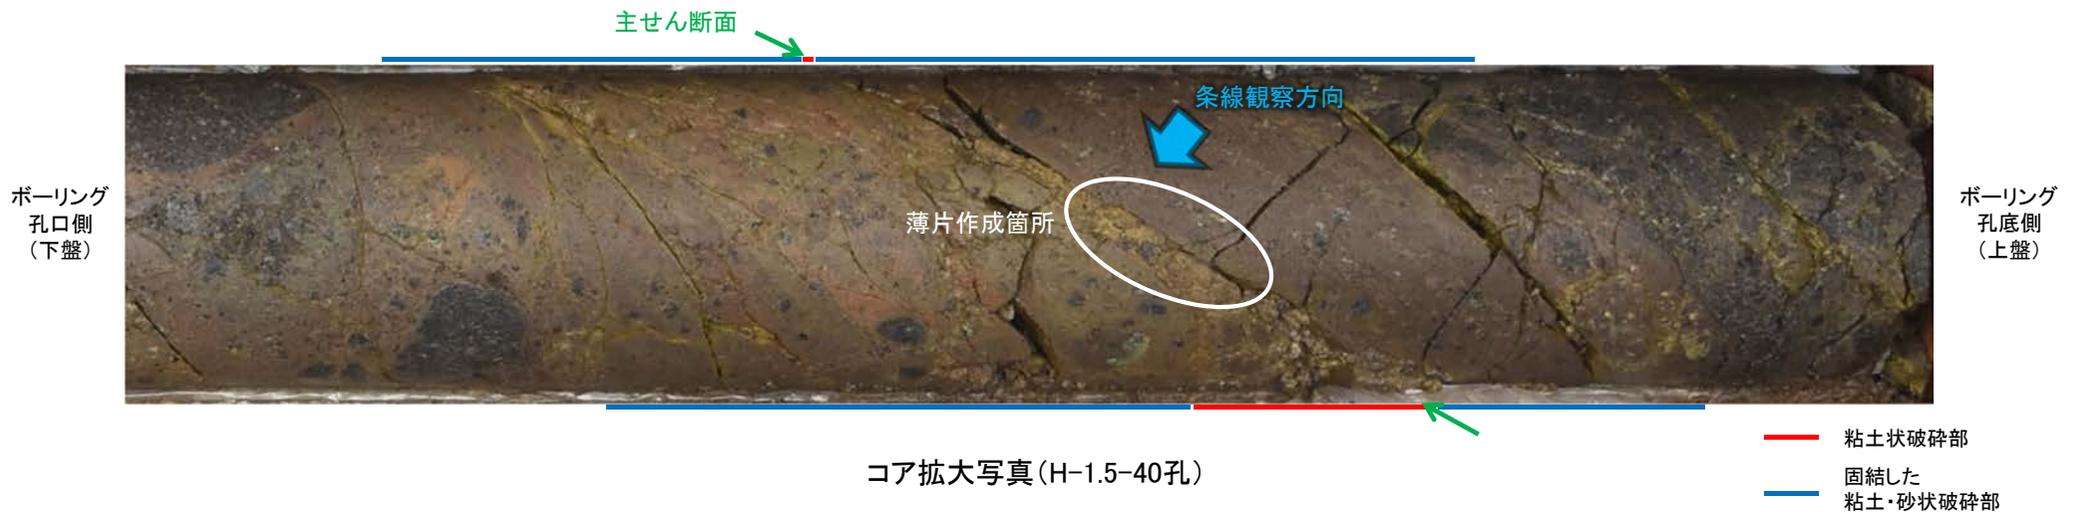
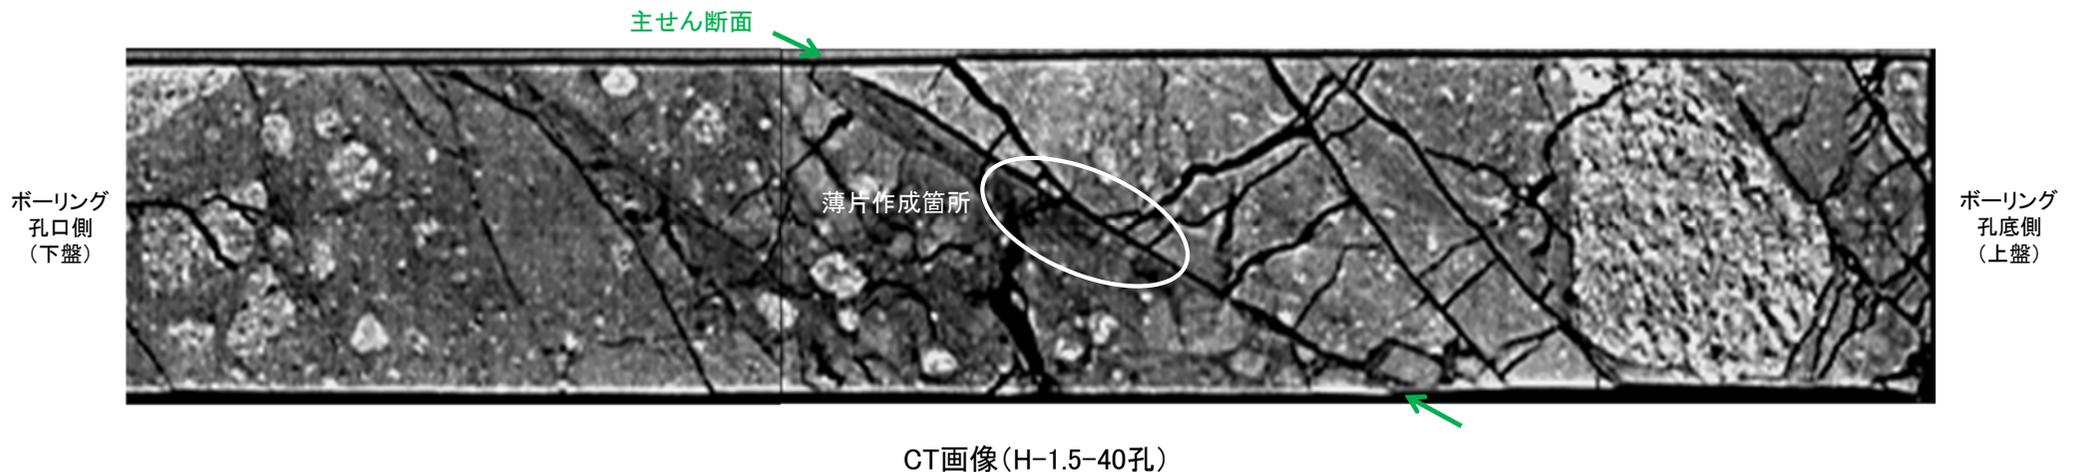
- 主せん断面における条線観察の結果, 下盤側の観察面で 144° R, 109° Rの条線が認められる。
- 観察面において, 礫まわりの粘土の非対称構造などの変位センスを推定できるような構造は認められない。

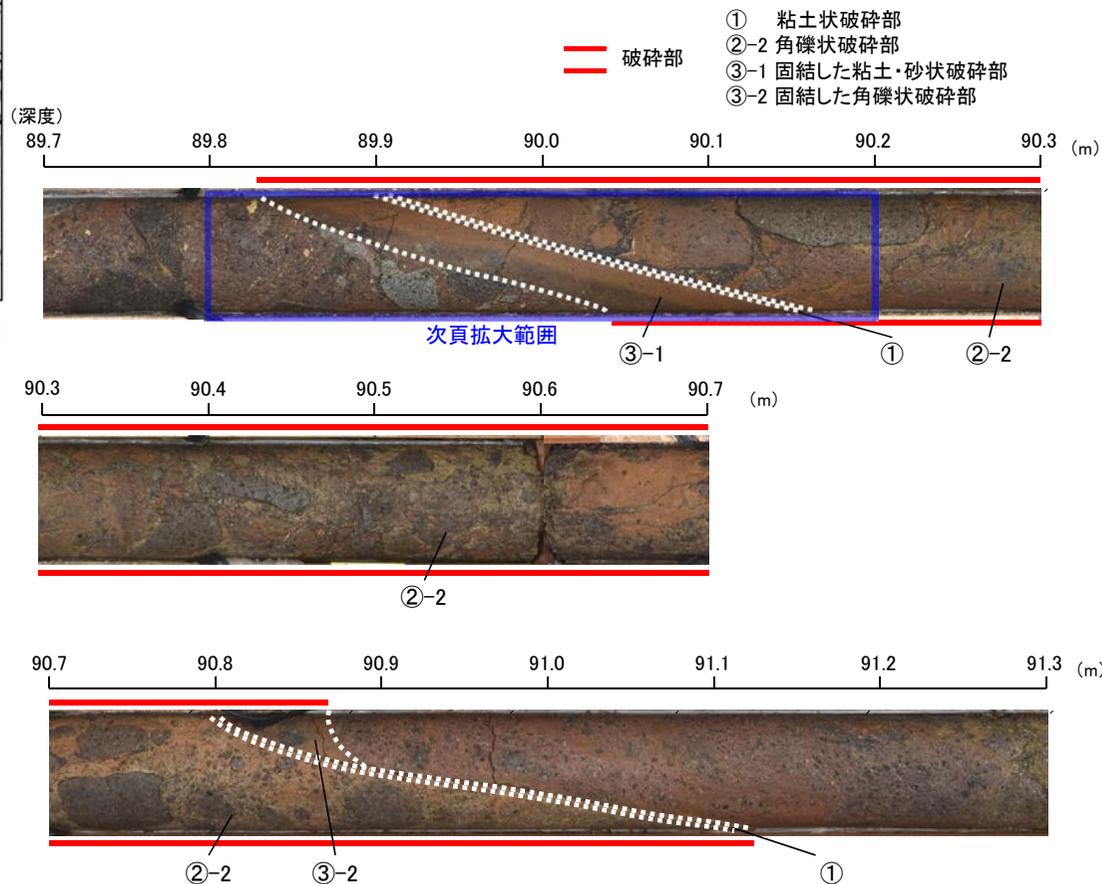
コア観察結果

深度89.94~91.00m:
傾斜角70~80°の厚さ27~28cmの破砕部。厚さ2.4~2.9cmの固結した破砕部、厚さ0.1~0.3cmの黒褐~明褐色の粘土状破砕部、厚さ23~25cmの黒~にぶい赤褐色の角礫状破砕部及び厚さ0.1~0.6cmの灰褐色の粘土状破砕部からなる。

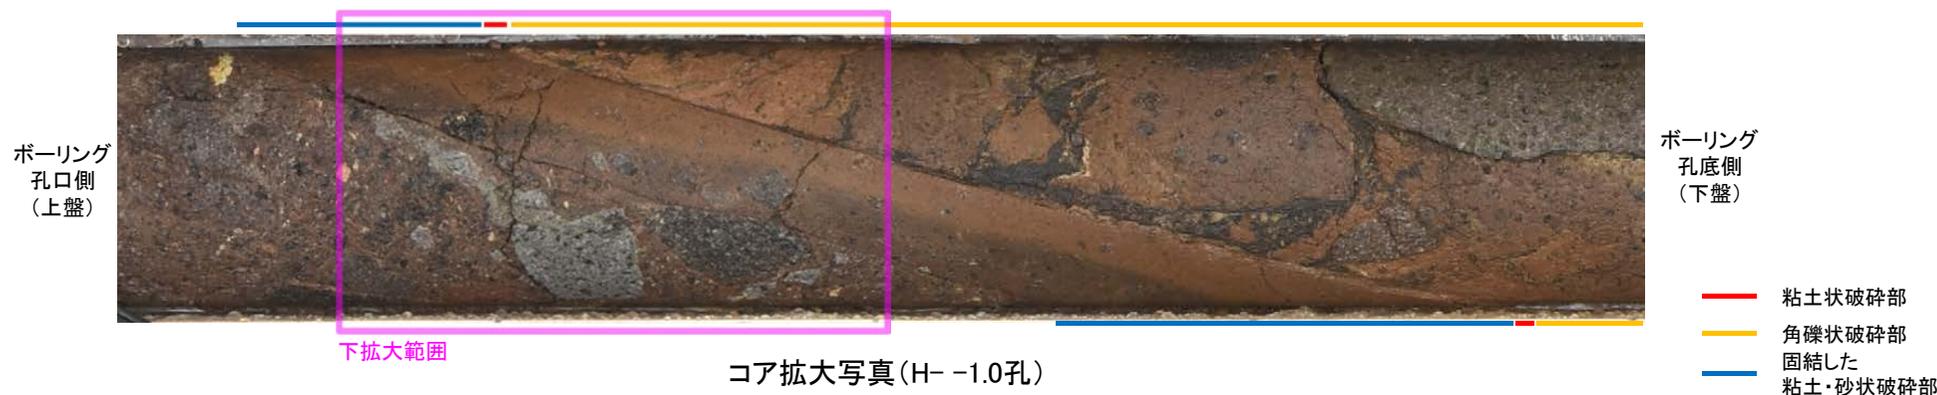
拡大範囲写真(右は構造等を加筆)

- 深度89.90m付近に固結した破碎部のせん断面が認められ、その上盤側に岩片の配列が認められ、下盤側に細粒な粒子の配列が認められる。
- 固結した破碎部のせん断面をY面とした時に、岩片や細粒な粒子の配列からP面を読み取ることができ、見かけ上盤側下がりの変位が推定される。
- 断層の走向傾斜がN20° E/75° NWであること、ボーリングの掘進方位及び掘進傾斜から考えると、固結した破碎部の運動方向は正断層センスである。

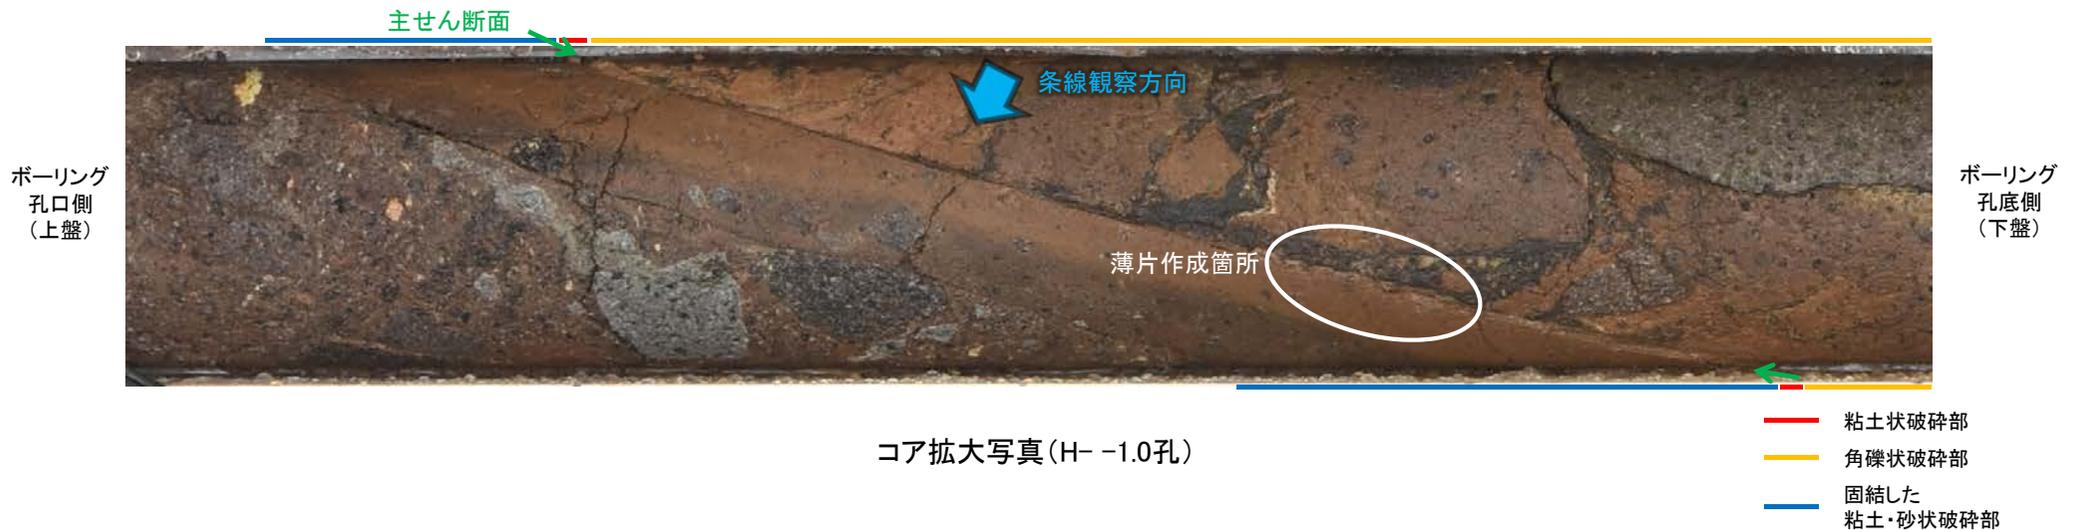
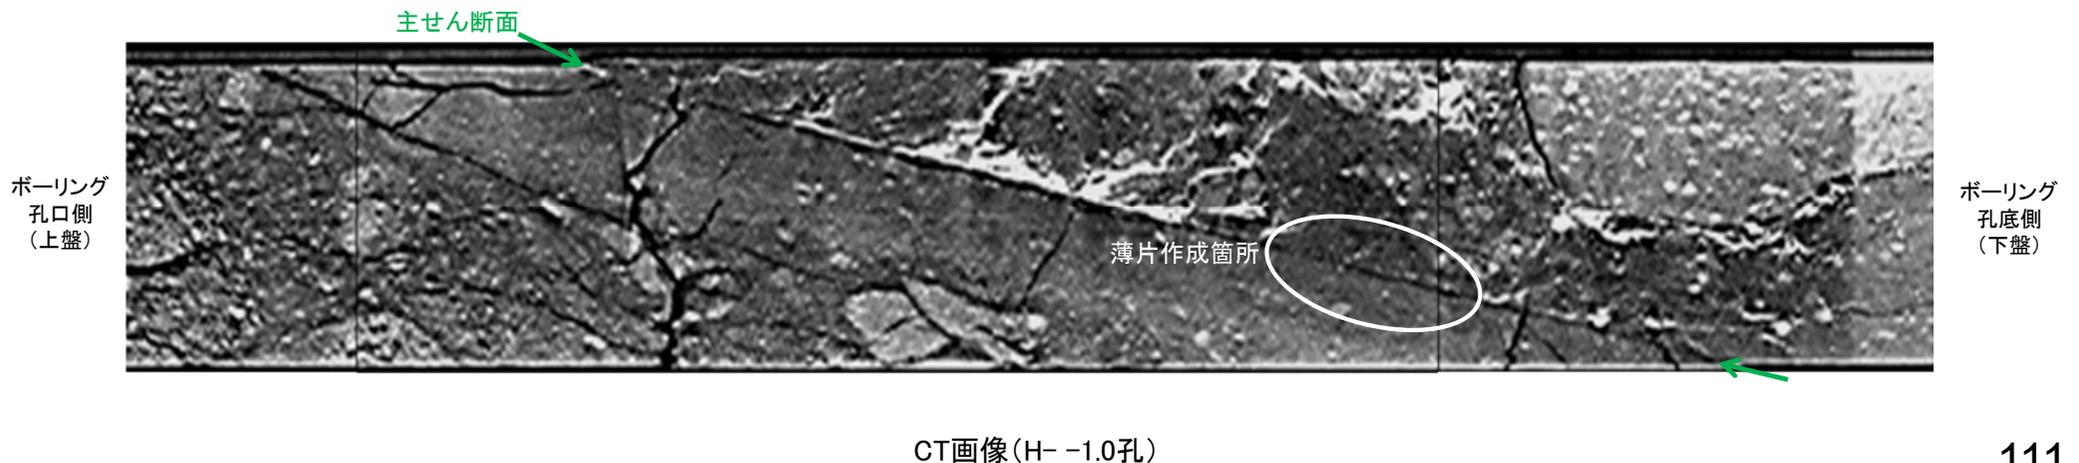
- 主せん断面における条線観察の結果, 上盤側の観察面で 75° Rの条線が認められ, 下盤側換算すると 105° Rとなる。
- 105° R(下盤側換算)の条線方向及び礫周りの粘土の非対称構造から, 左横ずれを伴う逆断層センスが推定される。
