志賀原子力発電所2号炉 敷地の地質・地質構造について

評価対象断層の選定
(コメント回答)

2020年3月13日
北陸電力株式会社

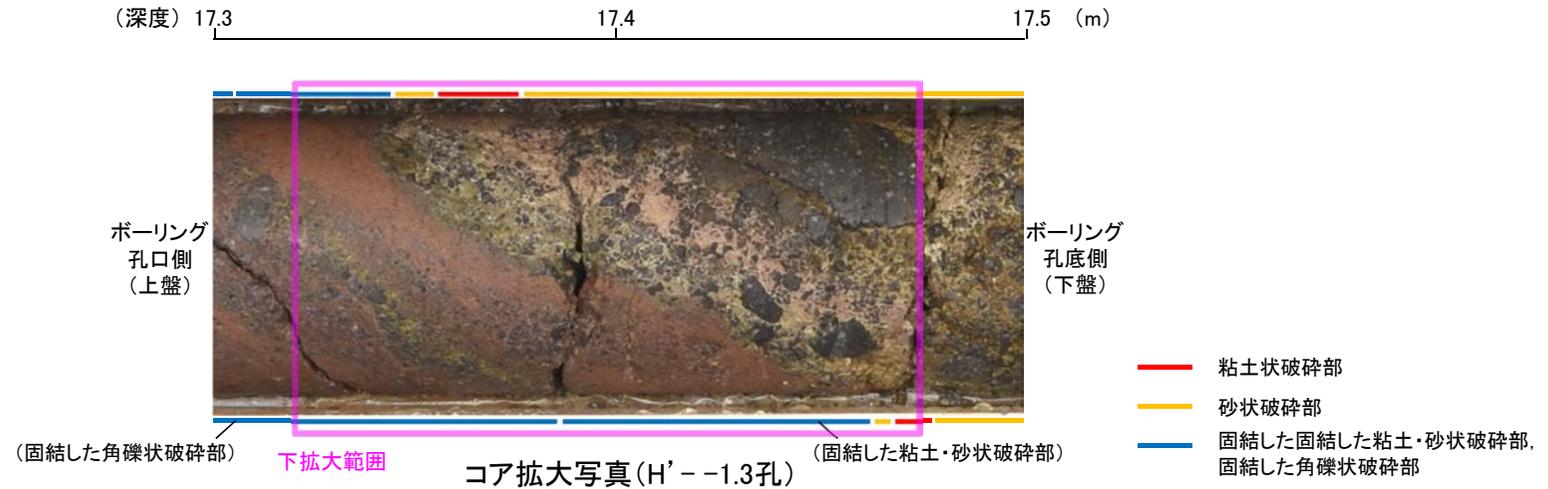
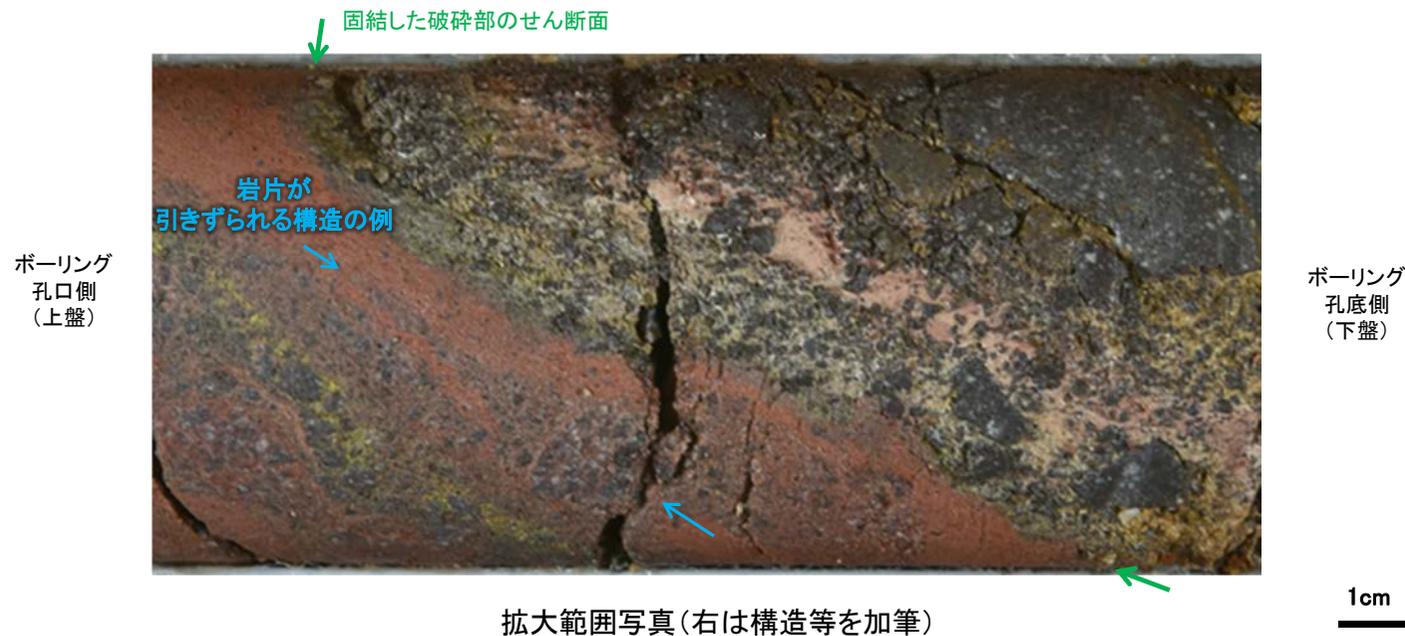
○H' - -1.3孔において、深度17.40m付近に固結した破碎部のせん断面が認められ、その上盤側に岩片が引きずられる構造が認められる。
 ○この構造は上盤側へ伸びており、この構造と固結した破碎部のせん断面の配置から、見かけ上盤側下がりの変位が推定される。
 ○断層の走向傾斜がN8° E/74° SEであること、ボーリングの掘進方位及び掘進傾斜から考えると、固結した破碎部の運動方向は正断層センスである。

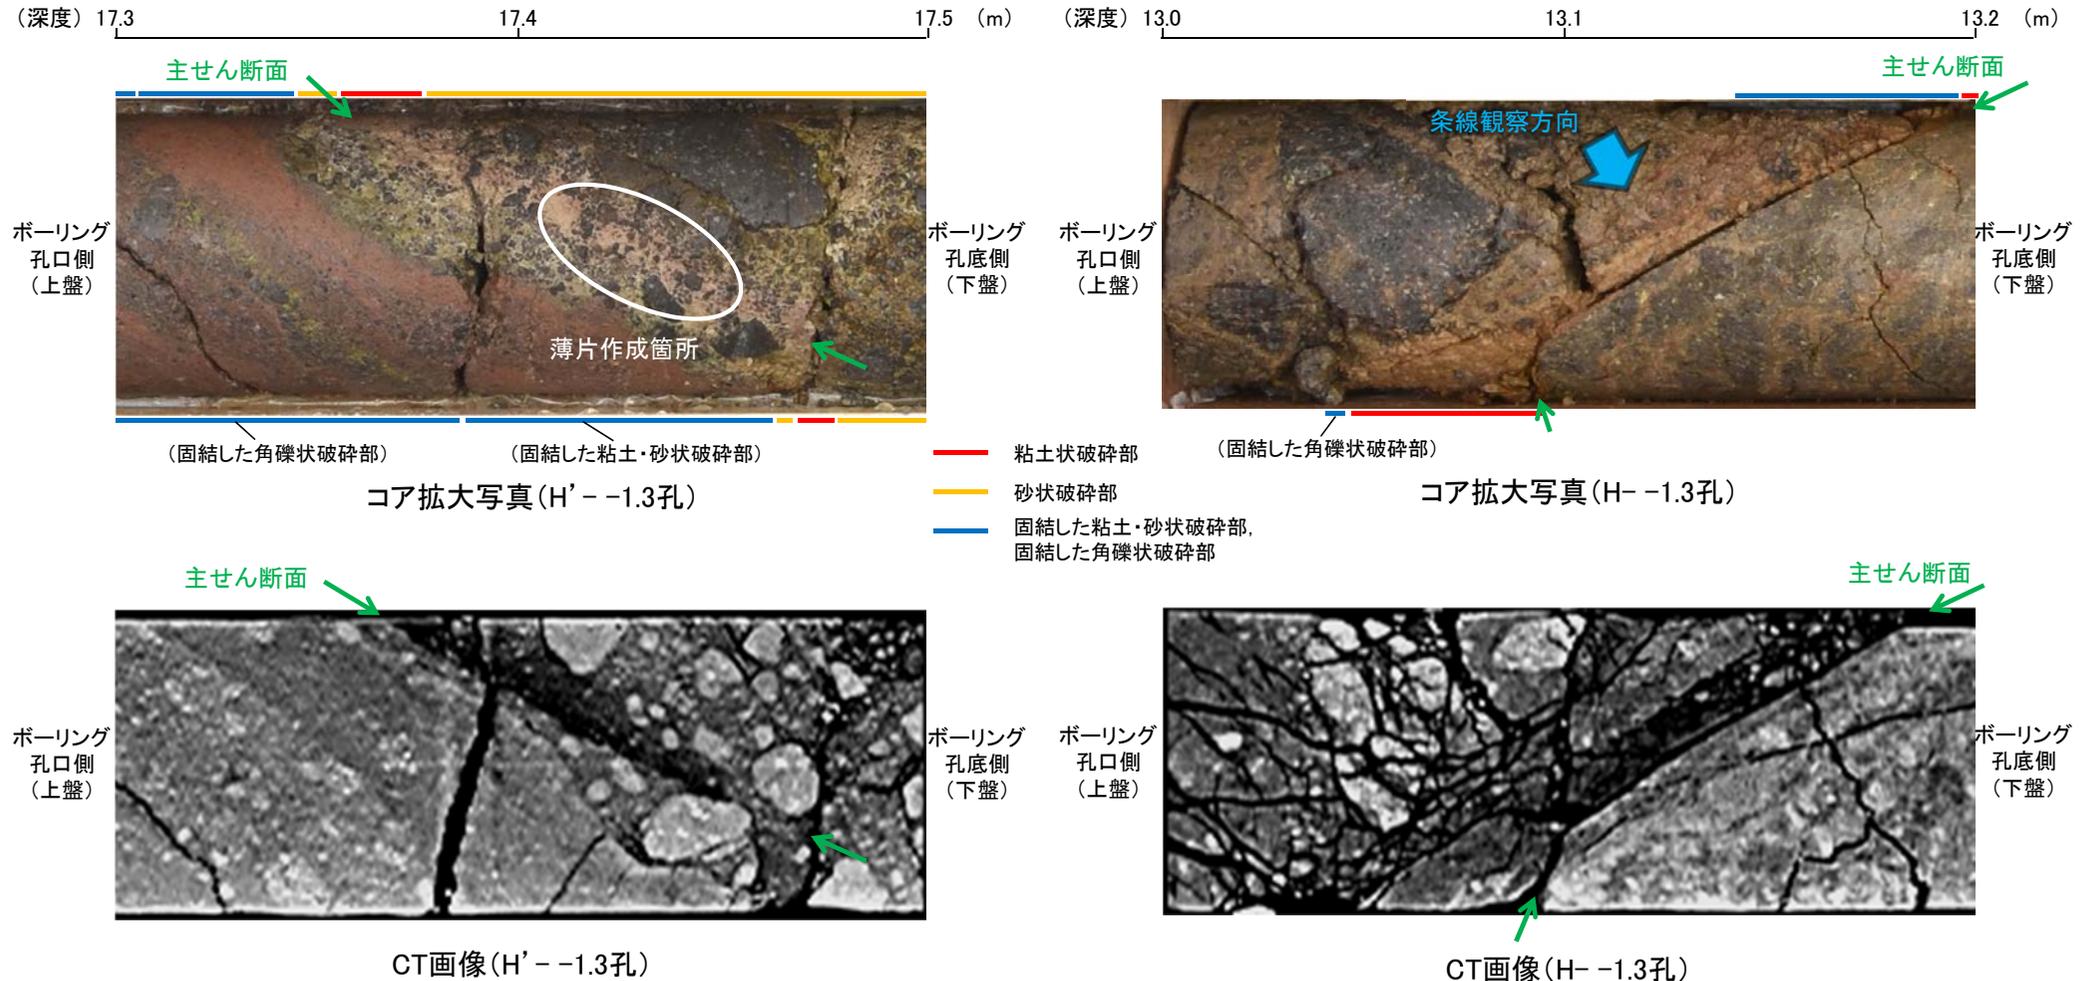
- H' - -1.3孔のコア観察, CT画像観察結果より, 砂状破碎部に挟まれた深度17.45m付近に, 厚さ0.6~1.2cmの粘土状破碎部が認められる。
- 粘土状破碎部を伴う比較的直線性・連続性がよい面を, 主せん断面として抽出した。
- 隣接孔(H- -1.3孔)のコア観察, CT画像観察結果より, 固結した角礫状破碎部と凝灰角礫岩の境界である深度13.10m付近に, 厚さ0.4~0.7cmの粘土状破碎部が認められる。
- 粘土状破碎部を伴う比較的直線性・連続性がよい面を, 主せん断面として抽出した。
- 隣接孔(H- -1.3孔)の主せん断面において条線観察を実施し, H' - -1.3孔の主せん断面において隣接孔(H- -1.3孔)の条線観察結果を用いて薄片を作成し, 観察を行った。
