2.5 f. K-16の運動方向 ー概要ー

2.5 f. K-16の運動方向 -H- -1.2孔-

2.6 まとめ

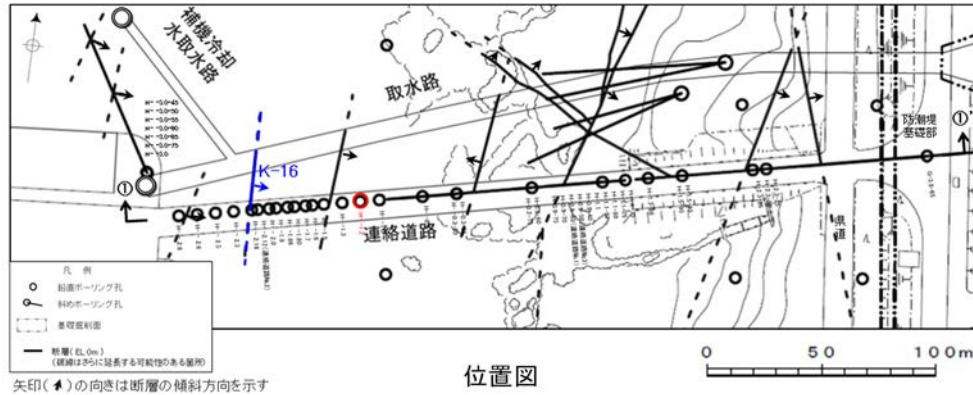
コア写真(H- -1.2孔, 破砕部区分を加筆)

○H- -1.2孔の深度113.95~114.25mにおいて、K-16に対応する破砕部が認められる。

深度113.95~114.25m:
傾斜角60~80°の厚さ11~14cmの破砕部。厚さ4.0cmの灰白色の粘土状破砕部及び厚さ7.4~9.9cmの固結した破砕部からなる。

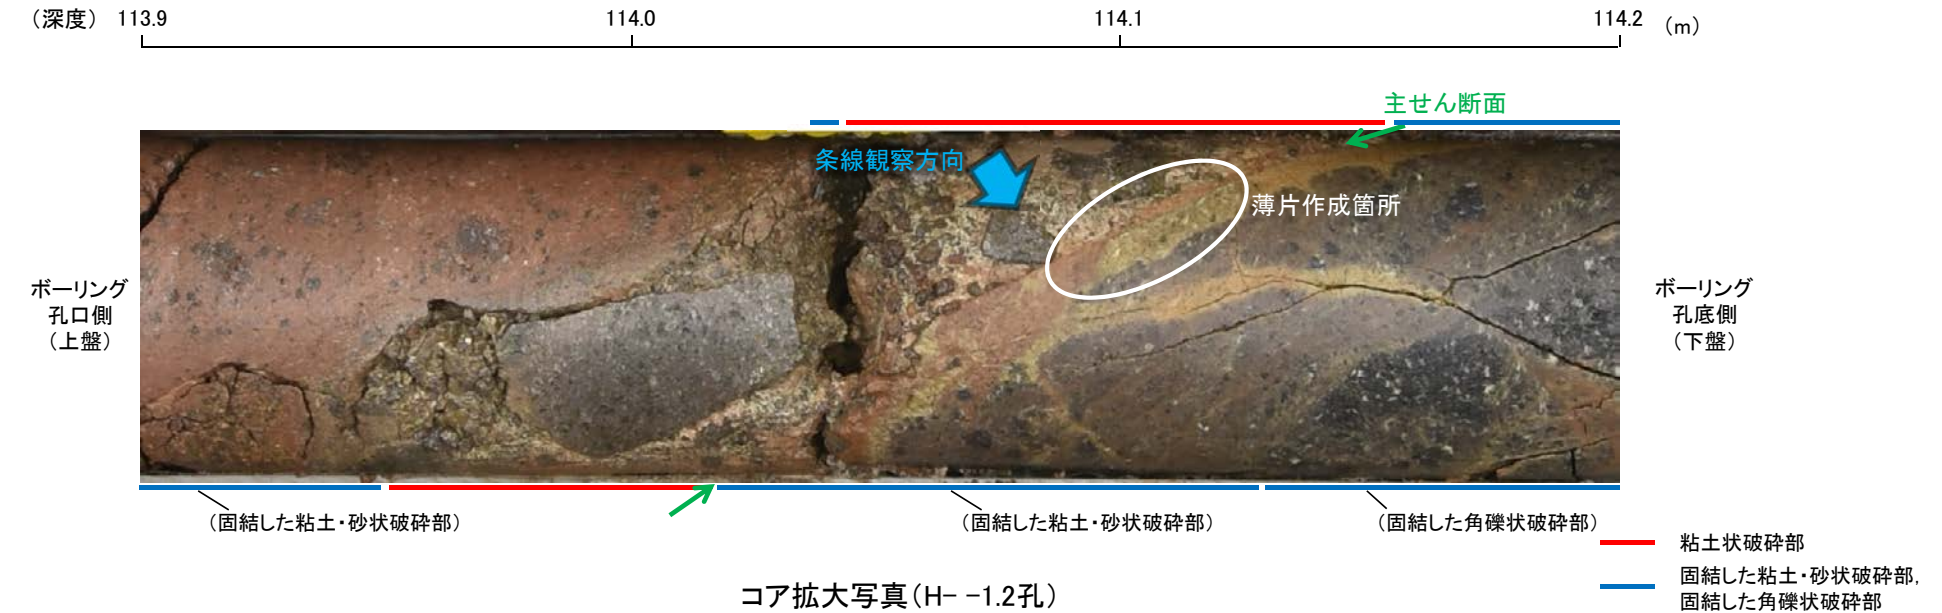
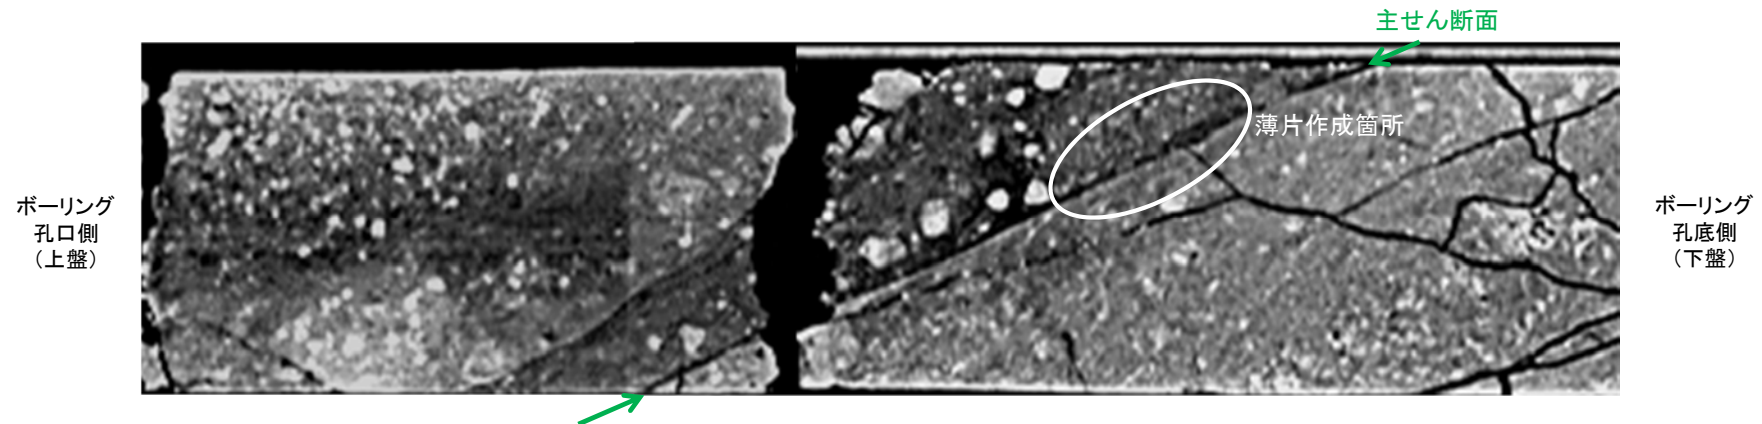
CT画像(H- -1.2孔)

- コア観察, CT画像観察結果より, 固結した粘土・砂状破碎部に挟まれた深度114.10m付近に, 厚さ4.0cmの粘土状破碎部が認められる。
- 粘土状破碎部を伴う比較的直線性・連続性がよい面を, 主せん断面として抽出した。
- 主せん断面において, 条線観察及び薄片観察を実施した。

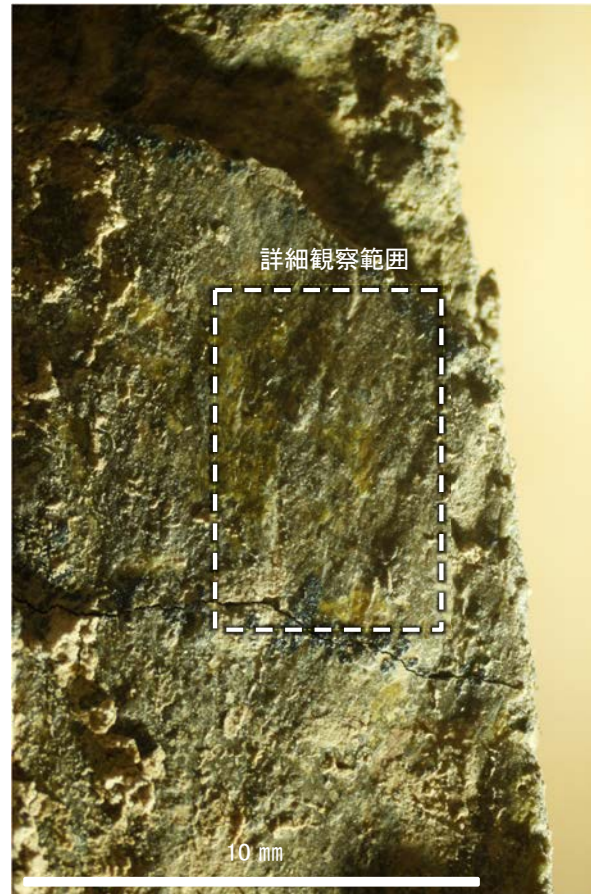
観察面拡大写真

- 主せん断面における条線観察の結果, 下盤側の観察面で 115° Rの条線が認められる。
- 観察面において, 礫まわりの粘土の非対称構造などの変位センスを推定できるような構造は認められない。

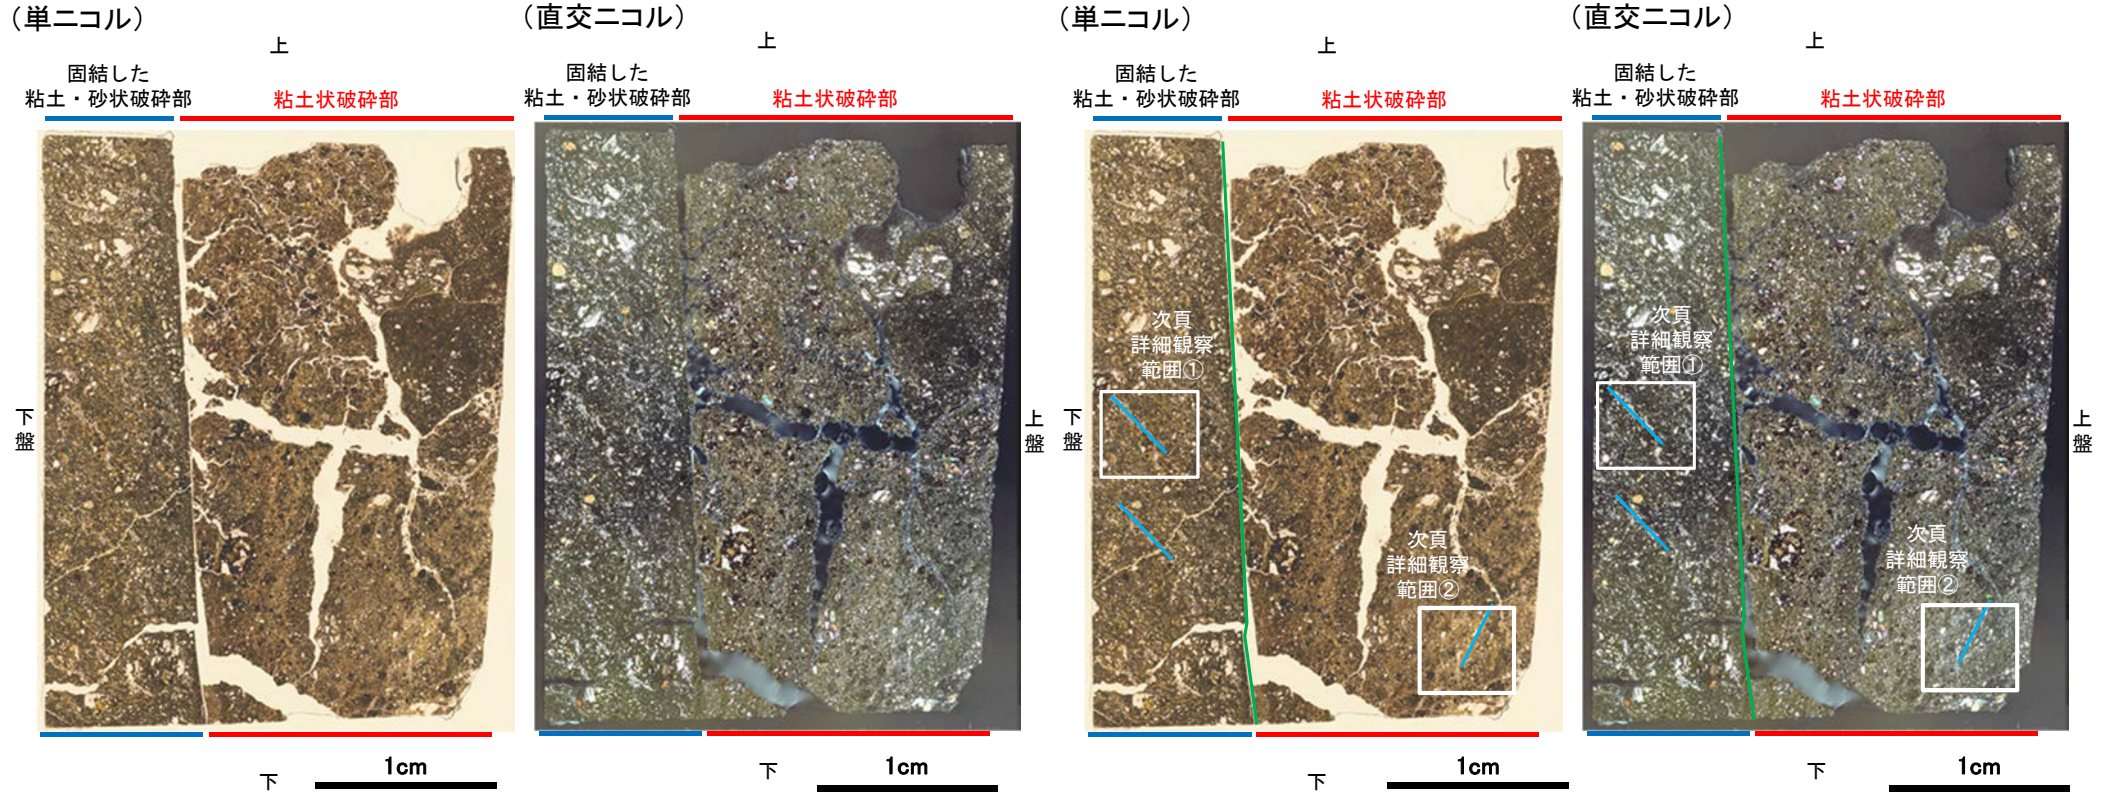
薄片写真(H- -1.2.115R)
(右は構造等を加筆)

- 主せん断面において115° Rの条線方向で作成した薄片観察の結果, 上盤側から固結した粘土・砂状破碎部, 粘土状破碎部※に分帯される。
- 固結した粘土・砂状破碎部と粘土状破碎部の境界をなすY面が認められる。
- その他, 薄片内にY面に相当する構造は認められない。

単ニコルで褐灰~暗灰色, 直交ニコルで灰色の干渉色を呈する。径8mm以下の岩片や鉱物片が細粒な基質に含まれる。岩片, 鉱物片は歪角~歪円形である。粘土状破碎部との境界付近は比較的細粒化が進んでいる。割れ目には粘土鉱物が生成されている。

単ニコルで褐~褐灰色, 直交ニコルで黄~灰色の干渉色を呈する。径5mm以下の岩片や鉱物片が細粒な基質に含まれる。岩片, 鉱物片は角~歪角形である。基質中には粘土鉱物が生成されている。

- 固結した粘土・砂状破碎部中の岩片の定向配列をP面とすると, 見かけ上盤側下がりの変位が推定される。
- 断層の走向傾斜がN16° W/73° NE, 薄片作成方向が115° Rであることから, 固結した破碎部の運動方向は正断層センスである。
- 粘土状破碎部中の岩片や鉱物片の多くに定向性は認められない。ただし, 粘土状破碎部中の一部において認められる岩片の微弱な定向配列をP面とすると, 見かけ上盤側上がりの変位が推定される。
- 断層の走向傾斜がN16° W/73° NE, 条線レイクが115° Rであることから, 粘土状破碎部の運動方向は左横ずれを伴う逆断層センスである。

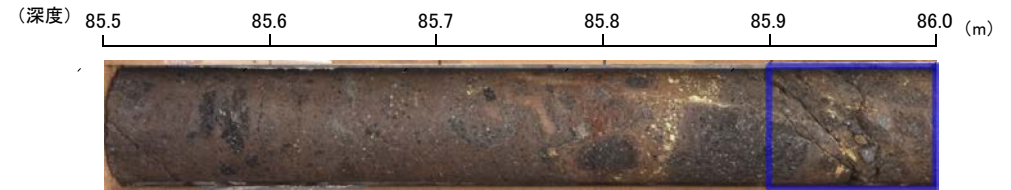
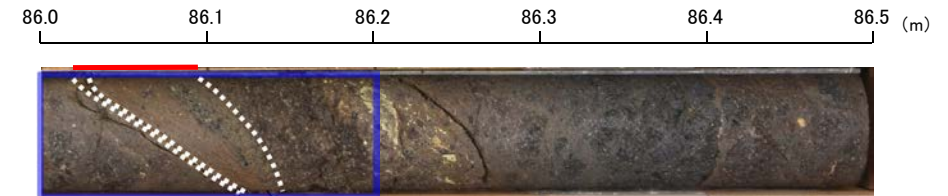
コア写真(H- -3.0-60孔、破砕部区分を加筆)

深度86.07~86.13m:
見掛けの傾斜角40~55°の厚さ2.7~4.1cmの破砕部。厚さ2.5~4.0cmの固結した破砕部及び厚さ0.1~0.2cmの灰黄褐色の粘土状破砕部からなる。

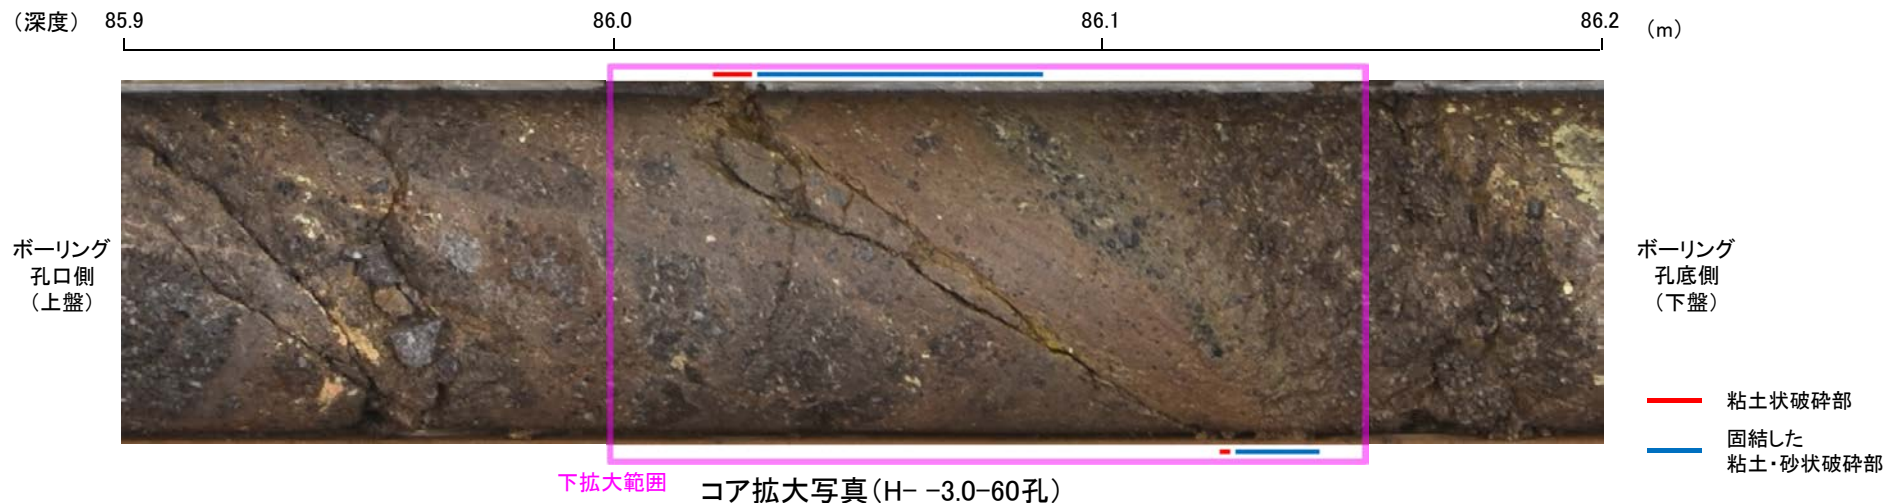
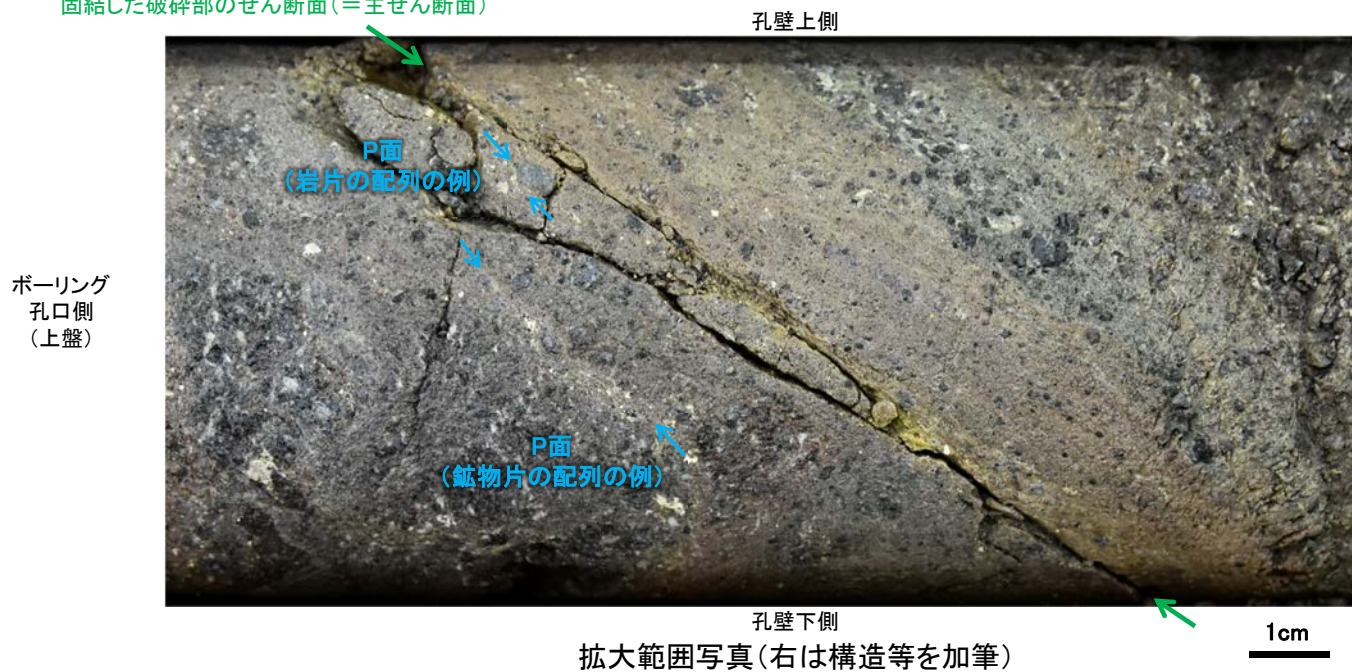
固結した破碎部のせん断面(=主せん断面)

- 深度86.05m付近に固結した破碎部のせん断面が認められ、その上盤側に岩片や鉱物片の配列が認められる。
- 固結した破碎部のせん断面をY面とした時に、岩片や鉱物片の配列からP面を読み取ることができ、見かけ上盤側下がりの変位が推定される。
- 断層の走向傾斜がN21° E/81° SEであること、ボーリングの掘進方位及び掘進傾斜から考えると、固結した破碎部の運動方向は正断層センスである。

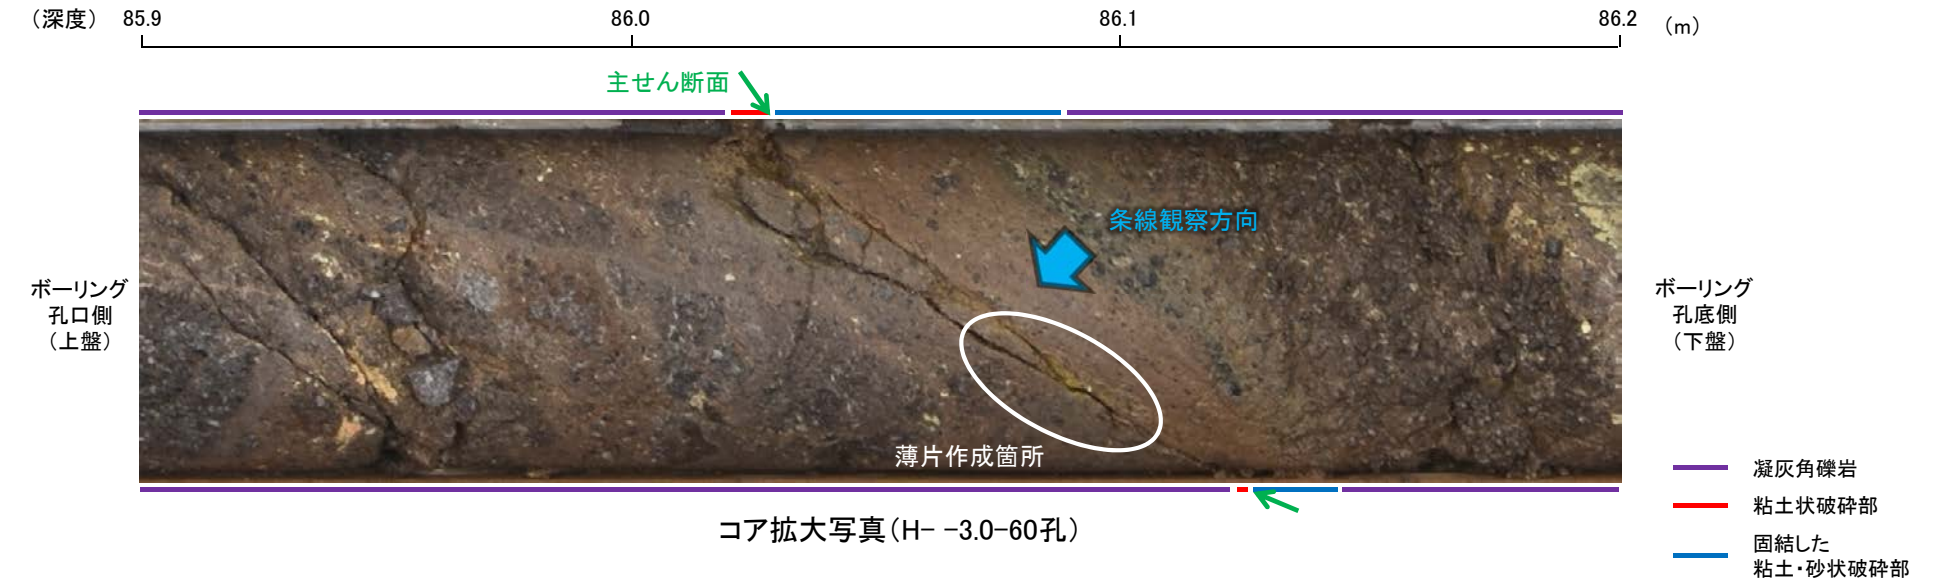
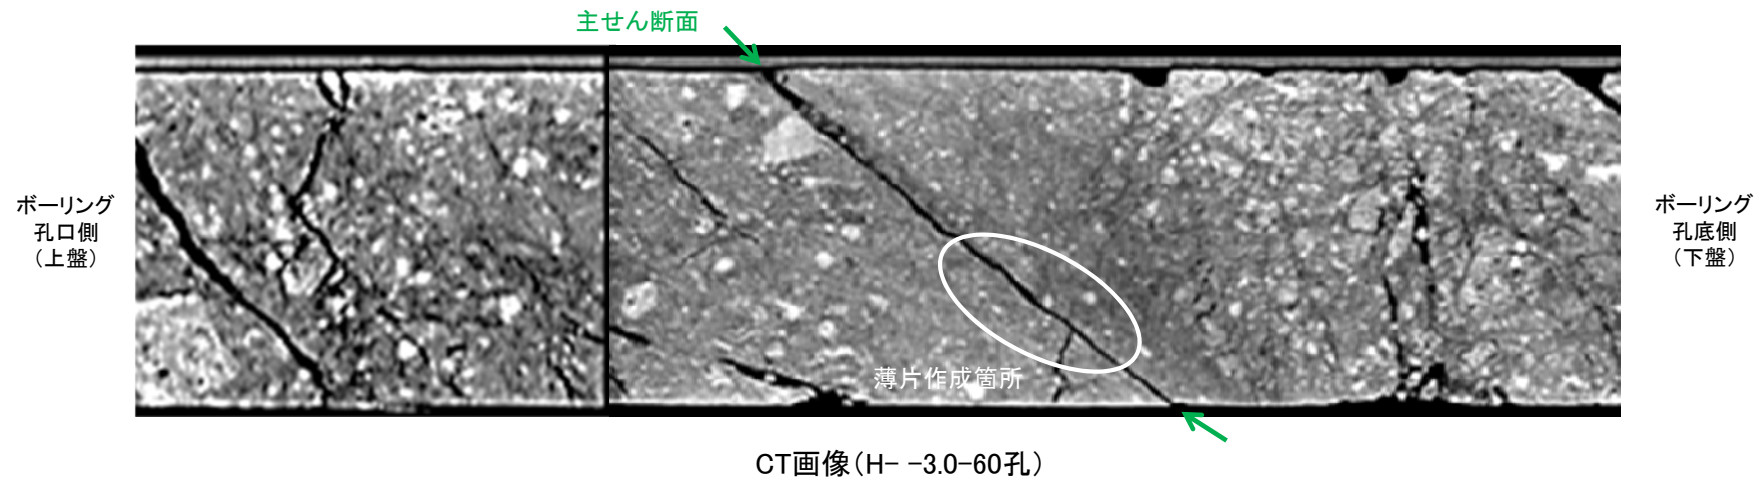
- コア観察, CT画像観察結果より, 凝灰角礫岩と固結した粘土・砂状破碎部の境界である深度86.05m付近に, 厚さ0.1~0.2cmの粘土状破碎部が認められる。
- 粘土状破碎部を伴う比較的直線性・連続性がよい面を, 主せん断面として抽出した。
- 主せん断面において, 条線観察及び薄片観察を実施した。

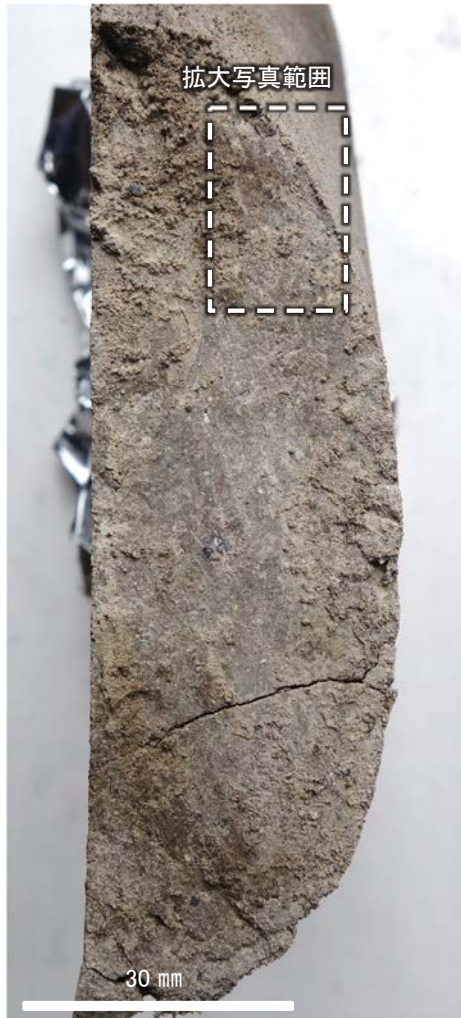
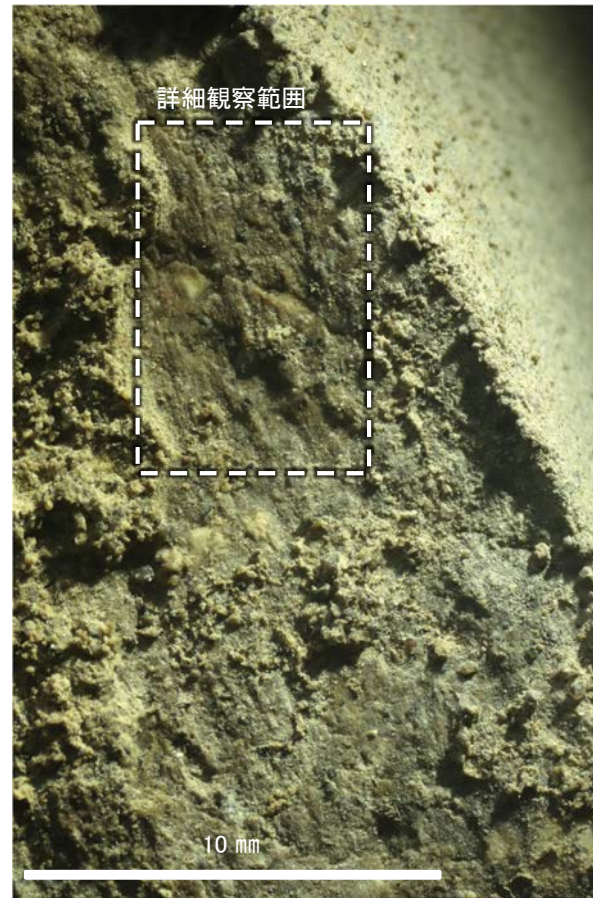
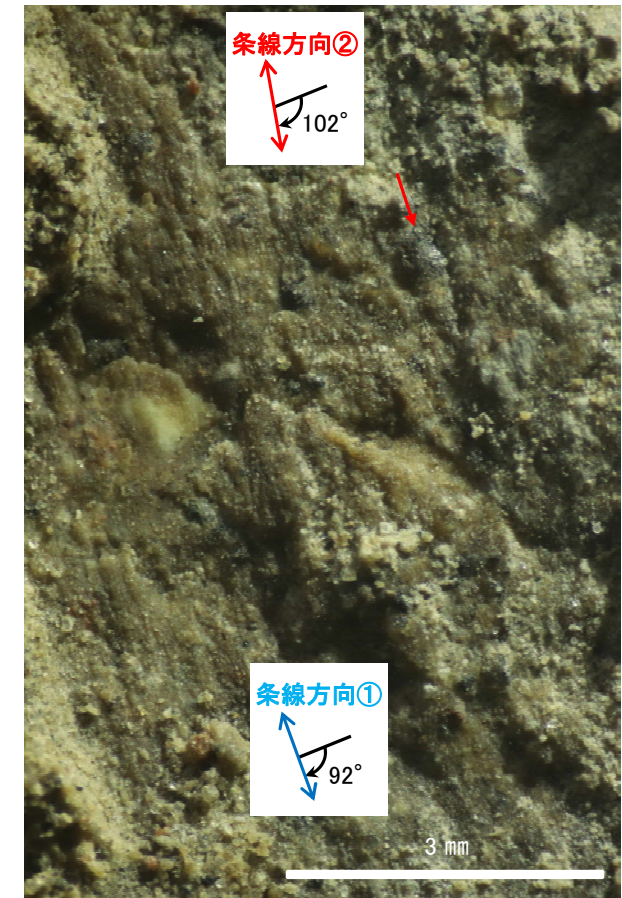
観察面写真

○主せん断面における条線観察の結果, 上盤側の観察面で $92^\circ R$, $102^\circ R$ の条線が認められ, 下盤側換算すると $88^\circ R$, $78^\circ R$ となる。
 ○ $88^\circ R$ (下盤側換算), $78^\circ R$ (下盤側換算)の条線方向及び礫周りの粘土の非対称構造から, 右横ずれを伴う逆断層センスが推定される。

条線方向及び礫周りの粘土の非対称構造から, 逆断層センスを示す。

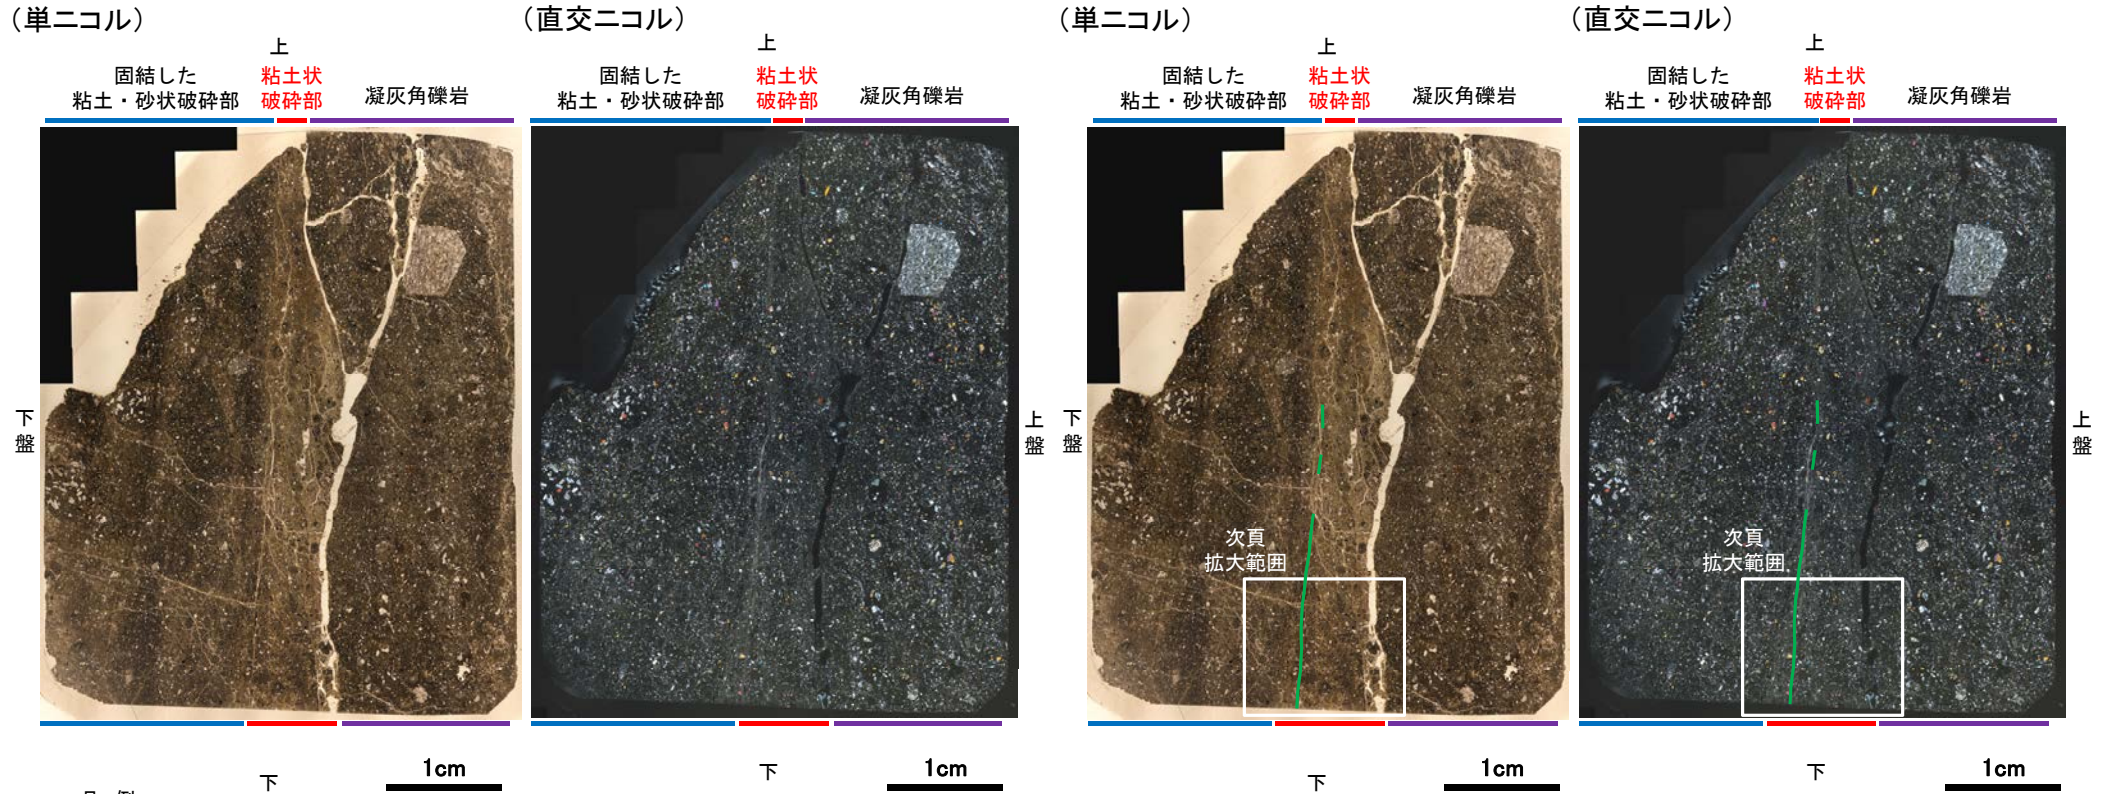
薄片写真(H-3.0-60_88R)
(右は構造等を加筆)

- 主せん断面において88° Rの条線方向で作成した薄片観察の結果, 下盤側から固結した粘土・砂状破碎部, 粘土状破碎部, 凝灰角礫岩※に分帯される。
- 粘土状破碎部中にY面が認められる。このY面は凹凸を伴い, 直線性に乏しく, 薄片上部~中央部では密着し不明瞭となり, 連続性に乏しい。
- その他, 薄片内にY面に相当する構造は認められない。

単ニコルで褐灰~暗灰色, 直交ニコルで灰色の干渉色を呈する。径6mm以下の岩片や鉱物片が細粒な基質中に含まれる。岩片, 鉱物片は垂角~亜円形である。

単ニコルで褐灰色, 直交ニコルで黄~灰色の干渉色を呈する。径3mm以下の岩片や鉱物片が細粒な基質中に含まれる。岩片, 鉱物片は垂角~亜円形である。基質中には粘土鉱物が生成されている。

単ニコルで褐灰~暗灰色, 直交ニコルで灰色の干渉色を呈する。径7mm以下の岩片や鉱物片が細粒な基質中に含まれる。岩片, 鉱物片は垂角~亜円形である。

- 固結した粘土・砂状破碎部中には複合面構造は認められず, 変位センスは特定できない。
- 粘土状破碎部中の岩片や鉱物片の多くに定向性は認められない。ただし, Y面の直近の一部において認められる粘土鉱物の微弱な定向配列をP面とすると, 見かけ上盤側上がりの変位が推定される。
- 断層の走向傾斜がN21° E/81° SE, 条線レイクが88° Rであることから, 粘土状破碎部の運動方向は右横ずれを伴う逆断層センスである。

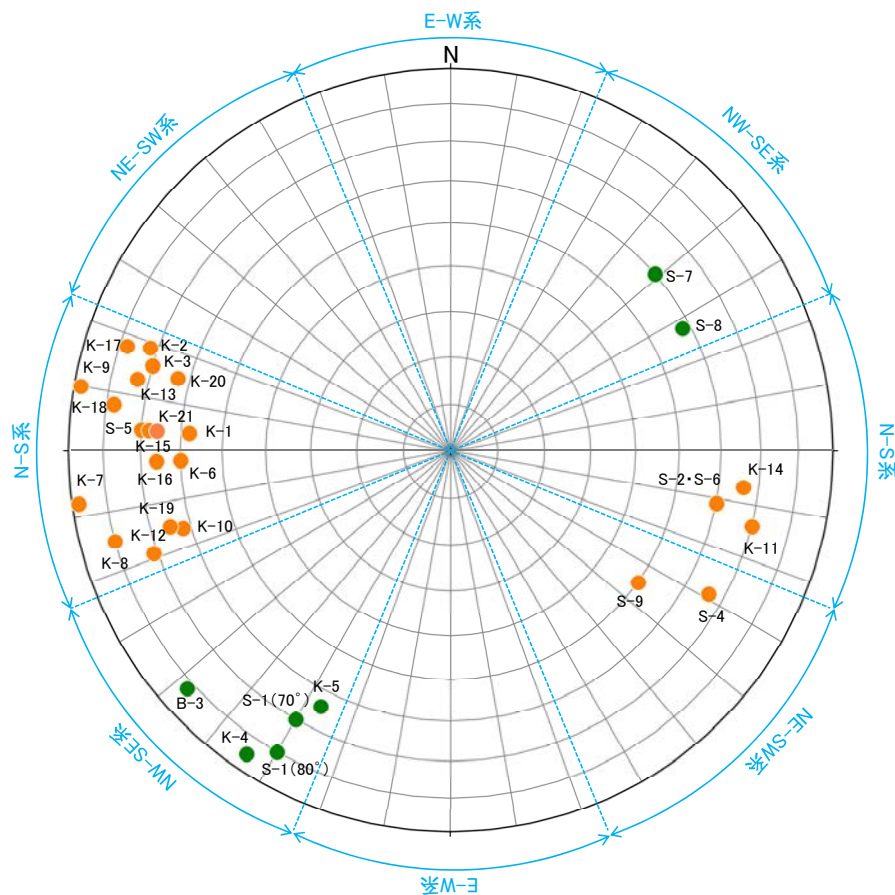
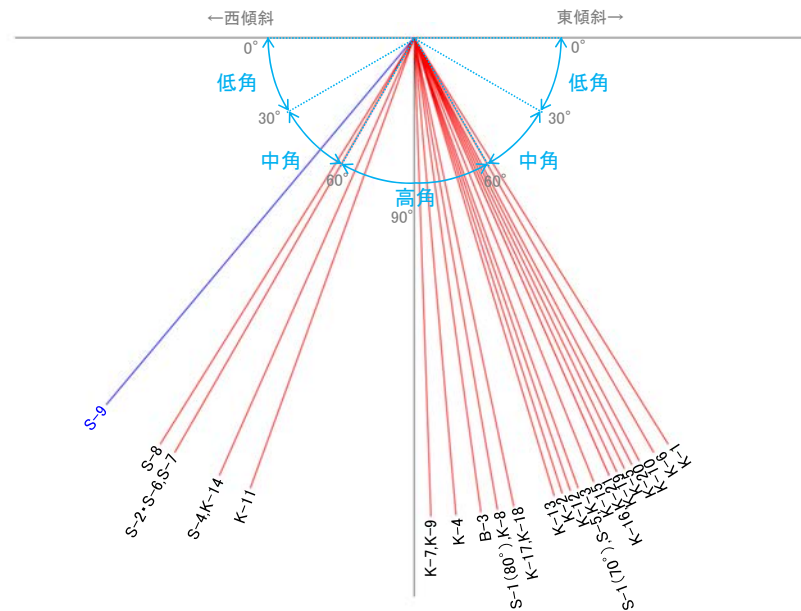
各断層の傾斜角度

○走向を4区分(45° 間隔)して敷地内断層の走向をシュミットネットに投影すると, NW-SE系, N-S系, NE-SW系に分類されるものの, NE-SW系の S-4, S-9についてはN-S系に近い走向を示すことから, これらを1つの系統として扱い, NW-SE系を I 系, N-S~NE-SW系を II 系として区分している(左下図)。

○傾斜角度を3区分(30° 間隔, 狩野・村田(1998)に基づく)して敷地内断層の傾斜角度を分類すると, 高角, 中角に分類されるものの, S-9を除いては58° ~88° と概ね高角であることから, S-9を除く敷地内断層の傾斜はいずれも高角として区分している(右下図)。なお, 走向が同系で高角な断層は, 同一の応力場で動き得ることから, 傾斜方向は考慮せず, 傾斜角度の区分のみとしている。

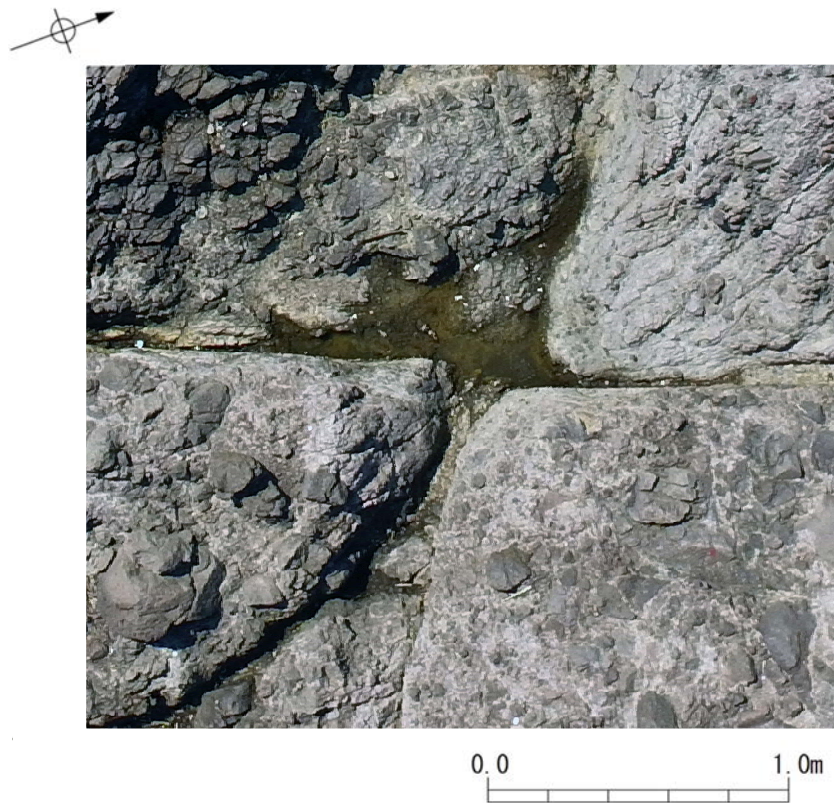
K-2とK-5の会合部付近の状況(写真)

OK-2の両側にK-5が分布し、K-2とK-5の会合部においては、会合部の交差角は高角である。左下に会合部の写真を、右下にスケッチを示す。

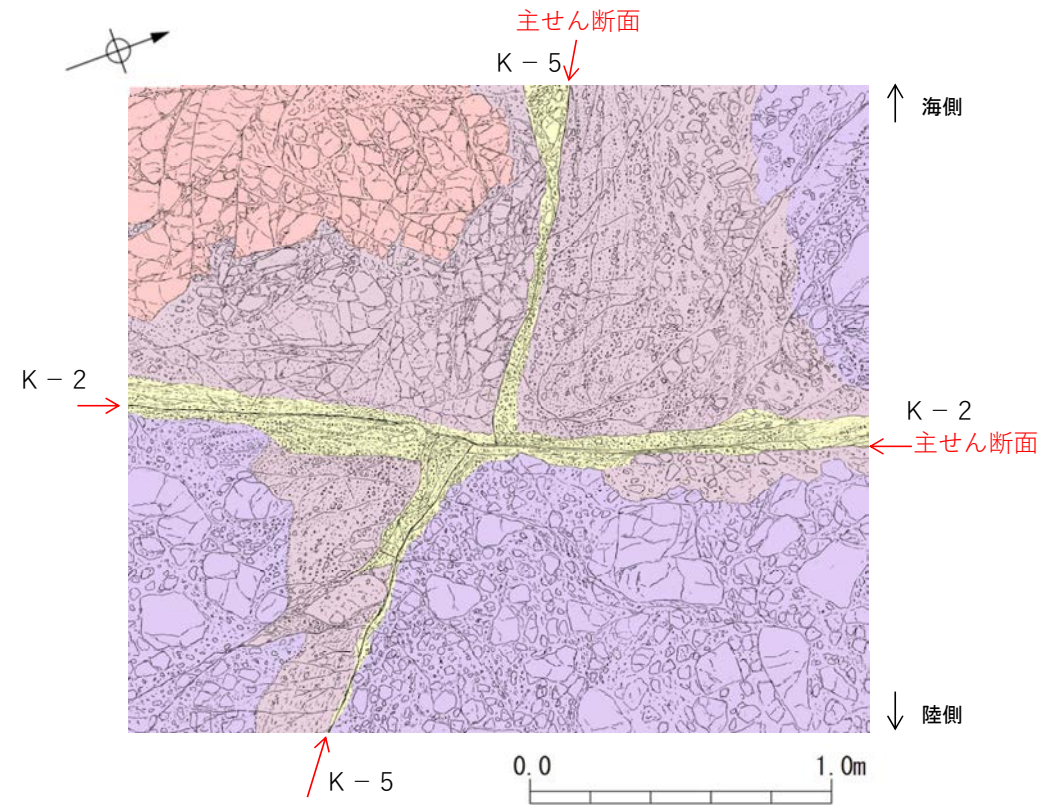
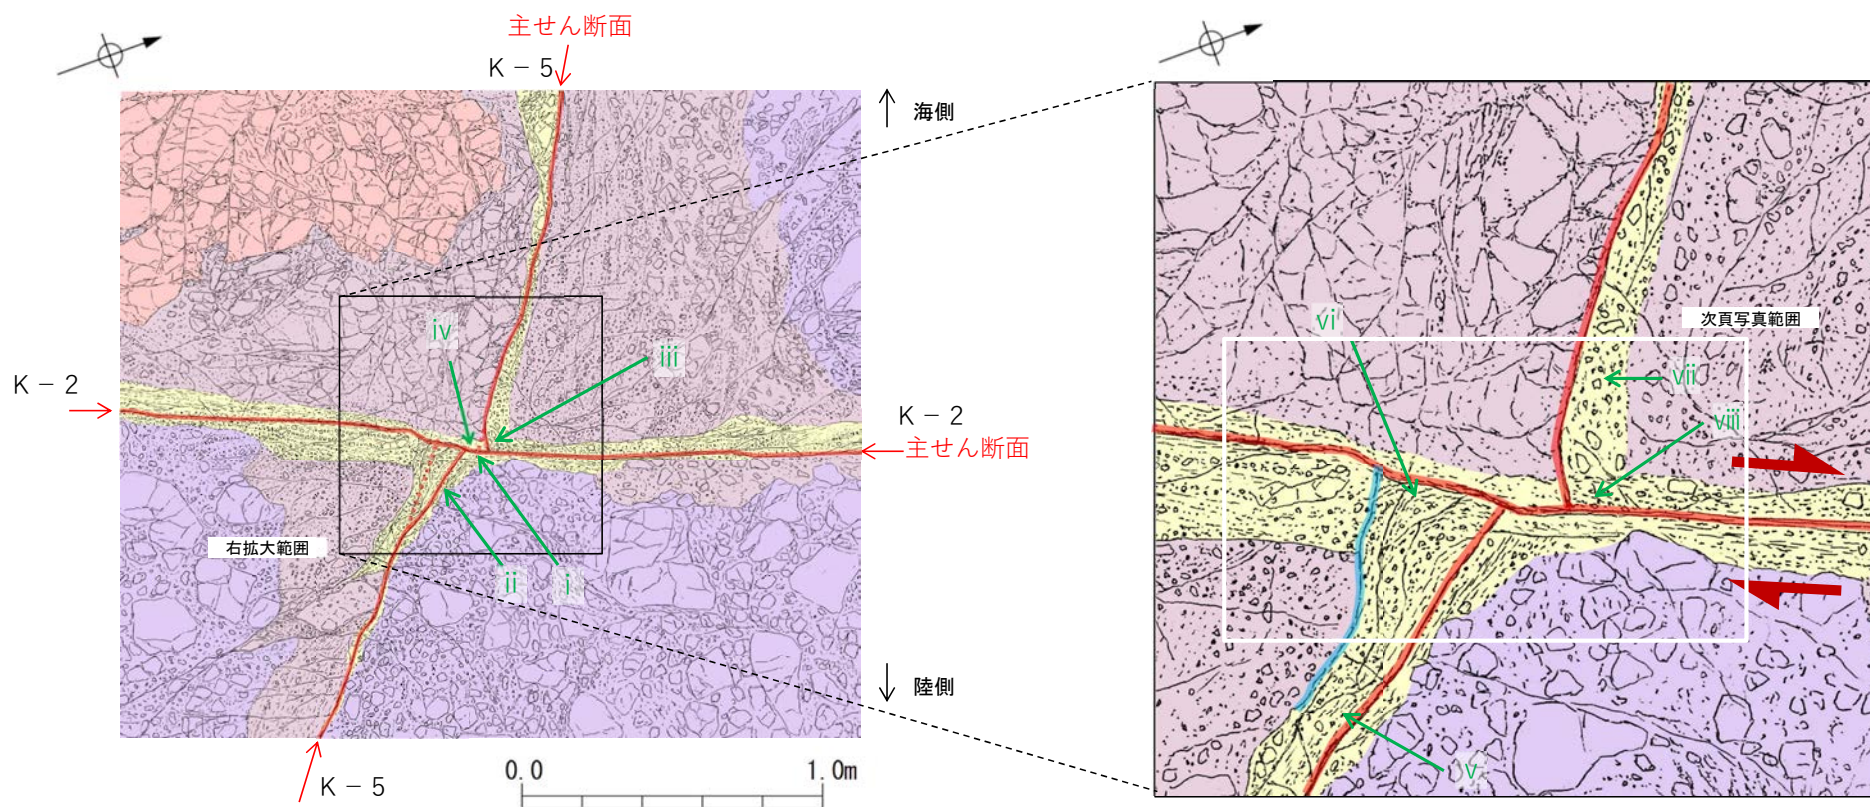
K-2とK-5の会合部付近の状況(詳細スケッチ)

- ・会合部陸側のK-5の破砕部は、K-2の破砕部の一部を切断している(次頁右図中—)。また、K-5の破砕部中の礫は、K-2から離れた場所では主せん断面とほぼ平行に配列しているが(次頁右図中 v)，K-2の主せん断面付近で、礫の配列は北側に湾曲する(次頁右図中 vi)。
- ・会合部海側のK-5の破砕部中の礫は、K-2から離れた場所では主せん断面とほぼ平行に配列する(次頁右図中 vii)が、K-2との会合部付近では、礫の配列等の内部構造は不明瞭となる(次頁右図中 viii)。
- ・K-2の破砕部中の礫は、会合部陸側の一部がK-5の破砕部に切断されている部分を除いては、ほぼ主せん断面に平行に配列する。

○K-5の主せん断面が会合部陸側、海側ともK-2の主せん断面まで連続し、会合部陸側ではK-5の破砕部がK-2の破砕部の一部を切断している状況が確認できることから、K-5がK-2を切断した時期があったと考えられる。

○一方、K-5の主せん断面はK-2の主せん断面を境に見かけ右に約20cmずれているがK-2の主せん断面はずらされずにほぼ直線的に分布し、K-2の破砕部を一部切断している会合部陸側のK-5の破砕部中の礫の配列がK-2の主せん断面付近では北側へ湾曲している。このことを踏まえると、この会合部の断層の最新活動は、K-2の見かけ右横ずれの動きによりK-5の主せん断面がずらされ、K-5の破砕部中にその痕跡を残したと判断される。

・会合部海側のK-5の主せん断面付近の礫の内部構造は不明瞭で、K-2の影響に伴う北側への湾曲も確認されないことから、K-5の主せん断面の北側への湾曲は、会合部以外にも見られる局所的な曲がりと判断した。

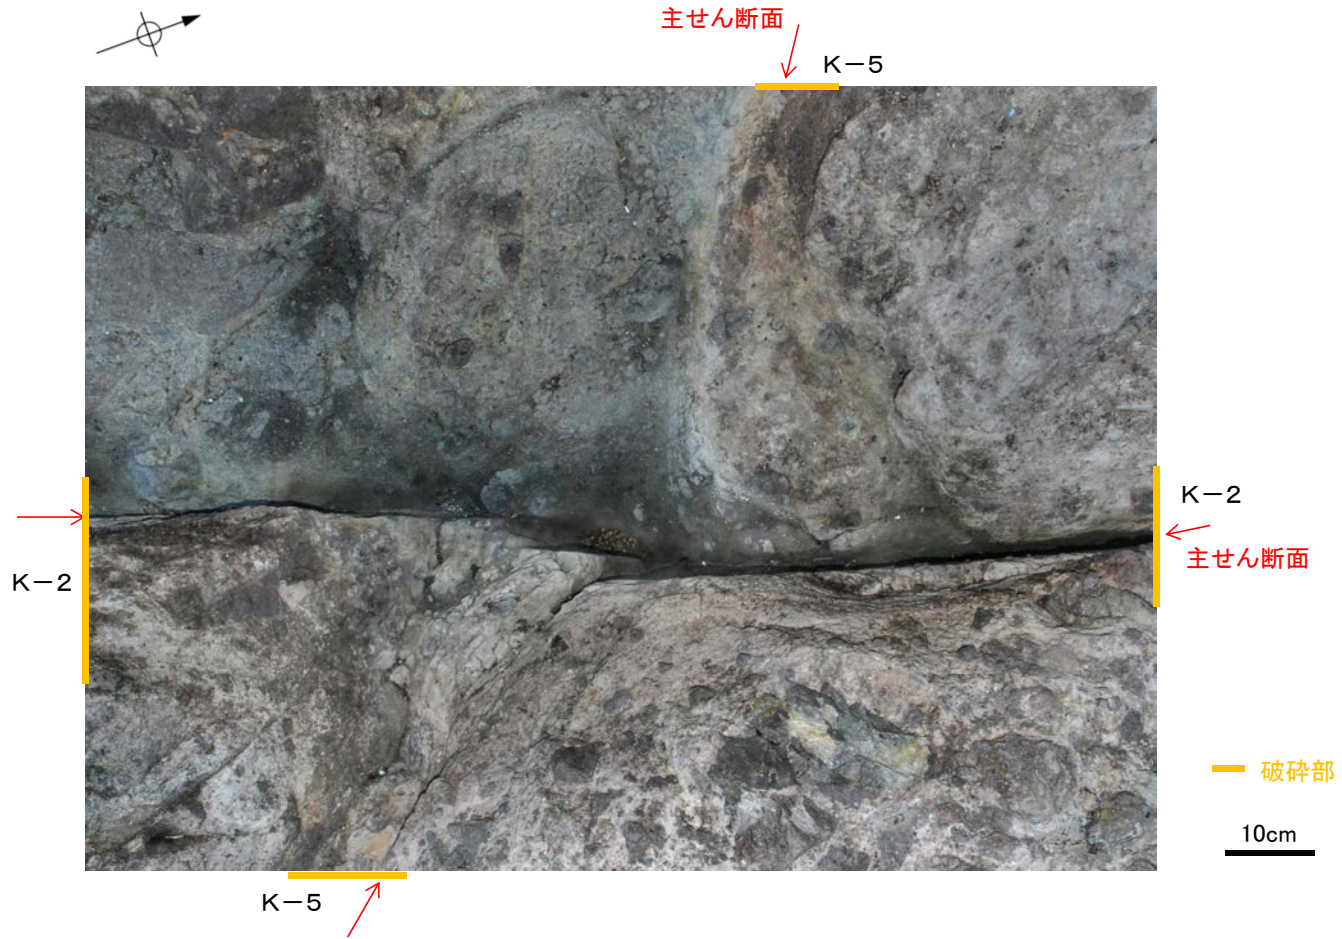
K-2とK-5の会合部付近拡大写真

■第671回審査会合以降に破砕部中の主せん断面だけでなく、内部構造についても詳細に再観察を行い、会合部の新旧関係を判断した結果について、拡大写真(P.159)と併せて以下に示す。

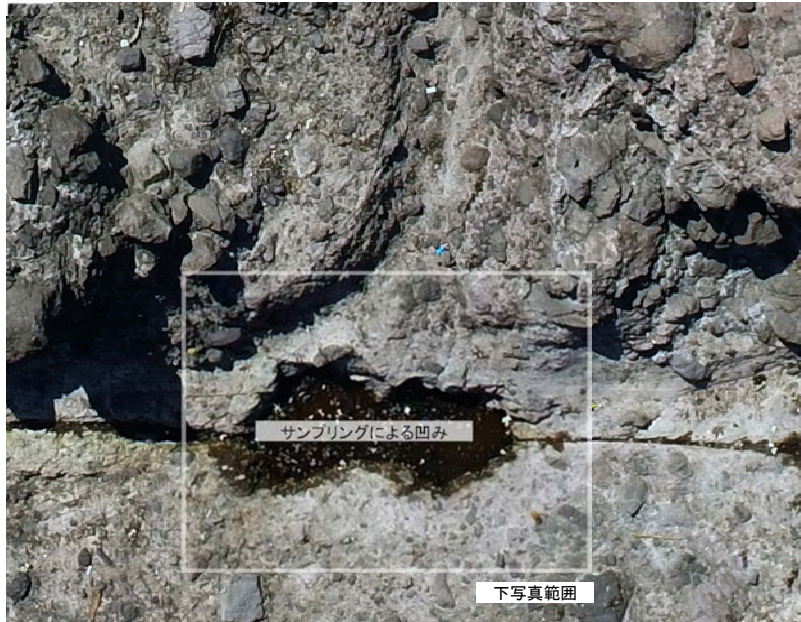
K-2とK-4の会合部付近の状況

OK-2の海側にK-4が分布し、K-2とK-4の会合部においては、会合部の交差角は高角である。左下に会合部の写真を、右下にスケッチを示す。

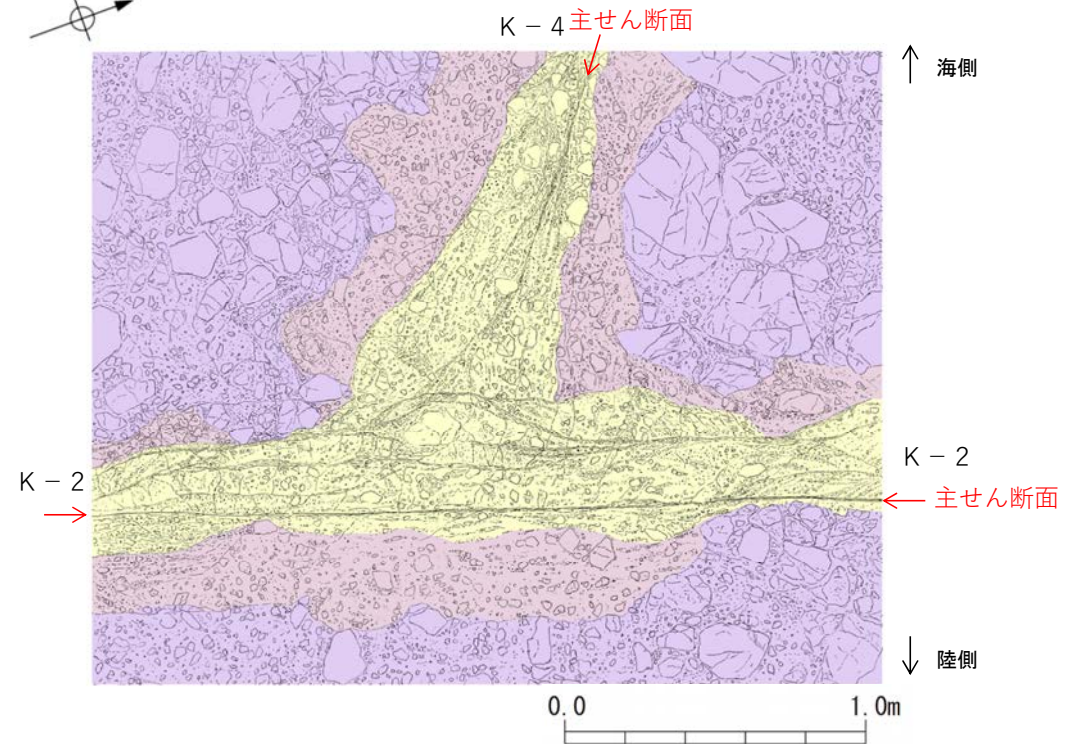
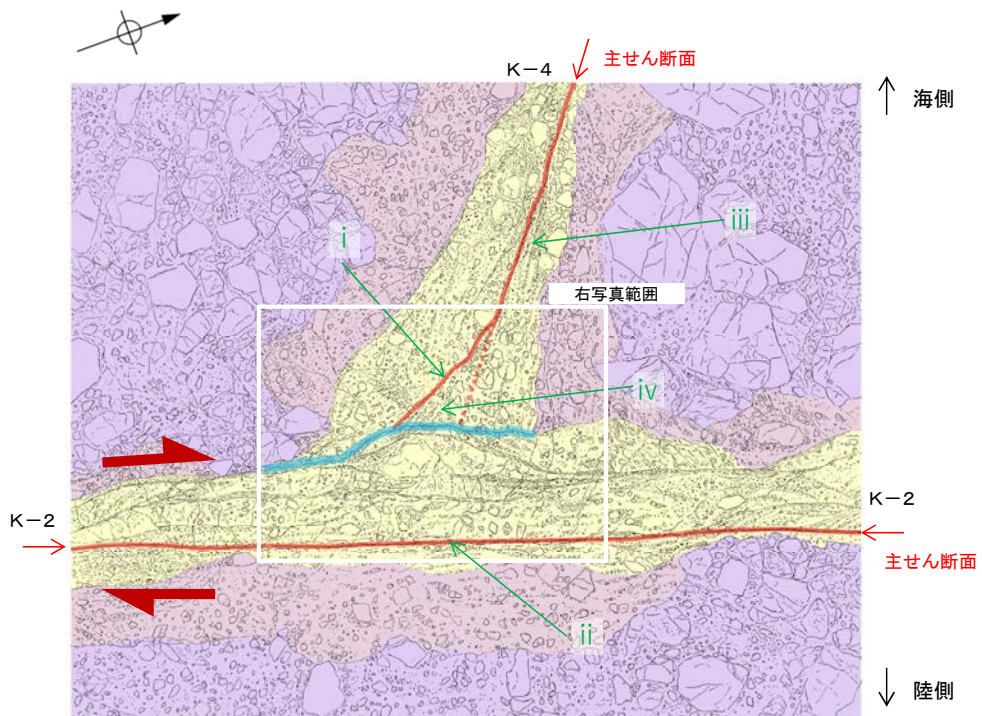
K-2とK-4の会合部付近の状況(詳細スケッチ)

- ・K-4の主せん断面は、K-2の破砕部を境に認められなくなり、K-2の破砕部との会合部付近(次頁左図中—)で南側に湾曲する(次頁左図中 i)。
- ・会合部陸側には、K-4に対応する断層は認められない※。
- ・K-2の主せん断面は、全体的にほぼ直線的に分布する(次頁左図中 ii)。

- ・K-4の破砕部中の礫は、K-2から離れた場所では主せん断面とほぼ平行に配列し(次頁左図中 iii)，K-2の破砕部付近では、南側に湾曲する(次頁左図中 iv)。
- ・K-2の破砕部は、K-4の破砕部に切断されず、K-2の破砕部中の礫は、ほぼ主せん断面に平行に配列する。

- K-4の主せん断面及び破砕部がK-2の破砕部を切断している状況が確認できないことから、K-4がK-2を切断した時期はない。
- 一方、K-4の主せん断面はK-2の破砕部との会合部付近で南側に湾曲するがK-2の主せん断面はほぼ直線的に分布すること、K-4の破砕部中の礫がK-2の破砕部付近では南側へ湾曲することから、この会合部の断層の最新活動は、K-2の見かけ右横ずれの動きによりK-4の主せん断面が引きずられ、K-4の破砕部にその痕跡を残したと判断される。

- ・K-4は、K-2の破砕部全体に切断されていることから、K-2が形成されて以降繰り返し切断され、累積的な変位により、現在は会合部陸側にK-4に対応する断層が確認できない状況になっていると考えられる。
- ・一方、K-5は、K-2の破砕部の一部を切断しているが、K-2の主せん断面には切断されている。つまり、K-5はK-2の主せん断面形成時に切断され、累積的な変位が見られないことから、会合部付近にK-5に対応する断層があると判断される。

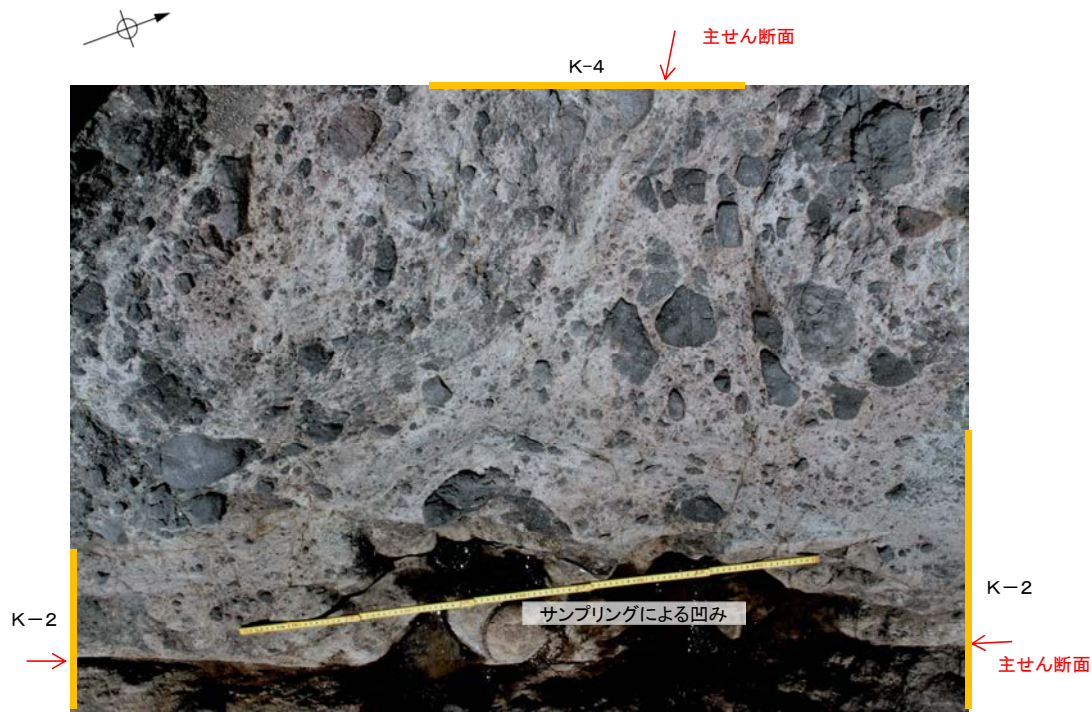
K-2とK-4の会合部付近拡大写真

■第671回審査会合以降に破砕部中の主せん断面だけでなく、内部構造についても詳細に再観察を行い、会合部の新旧関係を判断した結果について、拡大写真(次頁)と併せて以下に示す。

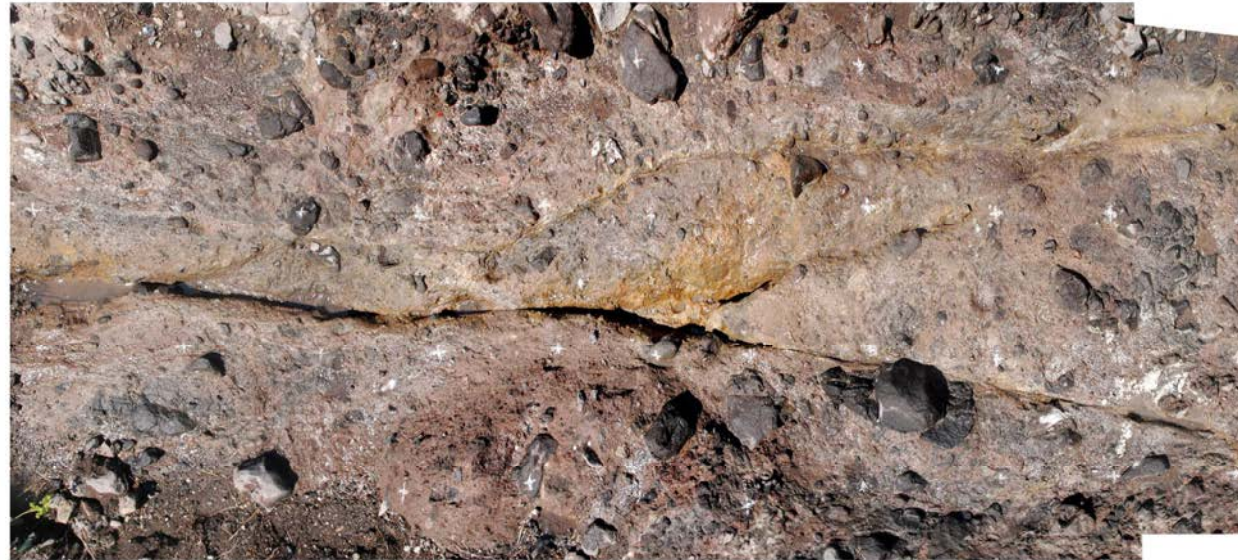
K-2とK-1の会合部付近の状況(写真)

○ K-2の海側にK-1が分布し、K-2とK-1の会合部においては、会合部の交差角は低角であり、K-1の破砕部は、K-2の破砕部と斜交して分布する。下に会合部の写真及びスケッチを示す。
