2.5 f. K-16の運動方向 ー概要ー

2.5 f. K-16の運動方向 -H- -1.2孔-

2.6 まとめ

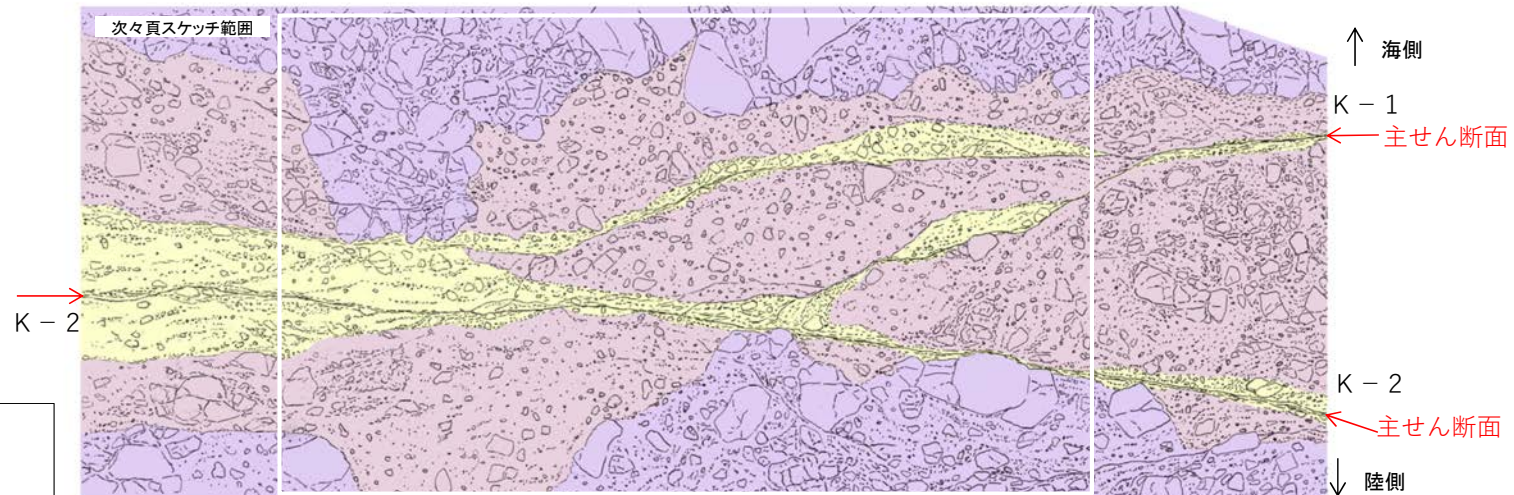
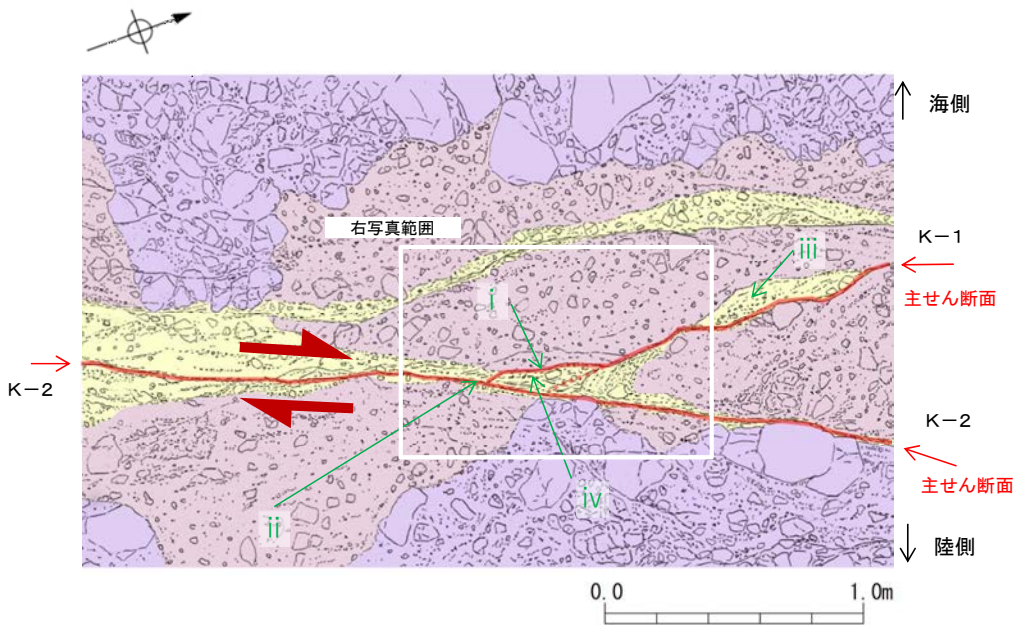
K-2とK-1の会合部付近の状況(詳細スケッチ)

- ・K-1の破砕部中の礫は、K-2から離れた場所では主せん断面とほぼ平行に配列する(次頁左図中 **iii**)が、K-2との会合部付近で、礫の配列等の内部構造は不明瞭となり、K-2の破砕部との明瞭な区分ができない(次頁左図中 **iv**)。
- ・K-2の破砕部中の礫は、ほぼ主せん断面に平行に配列する。

- K-1の破砕部中の礫の配列がK-2の会合部付近では不明瞭となるものの、K-1の主せん断面がK-2の主せん断面まで連続することが確認できることから、K-1がK-2を切断した時期があった可能性がある。
- 一方、K-1の主せん断面はK-2の主せん断面との会合部付近で南側に湾曲するがK-2の主せん断面はほぼ直線的に分布することとから、この会合部の断層の最新活動は、K-2の見かけ右横ずれの動きによりK-1の主せん断面が引きずられた可能性がある。
- ただし、上記は主せん断面の分布のみからの推定であり、K-1とK-2の内部構造の関係が確認できない。

- 主せん断面の分布から、K-2の主せん断面の活動はK-1よりも相対的に新しいと考えられるが、K-1とK-2の内部構造の関係が確認できないことから、K-1とK-2の新旧関係は明確には判断できない。

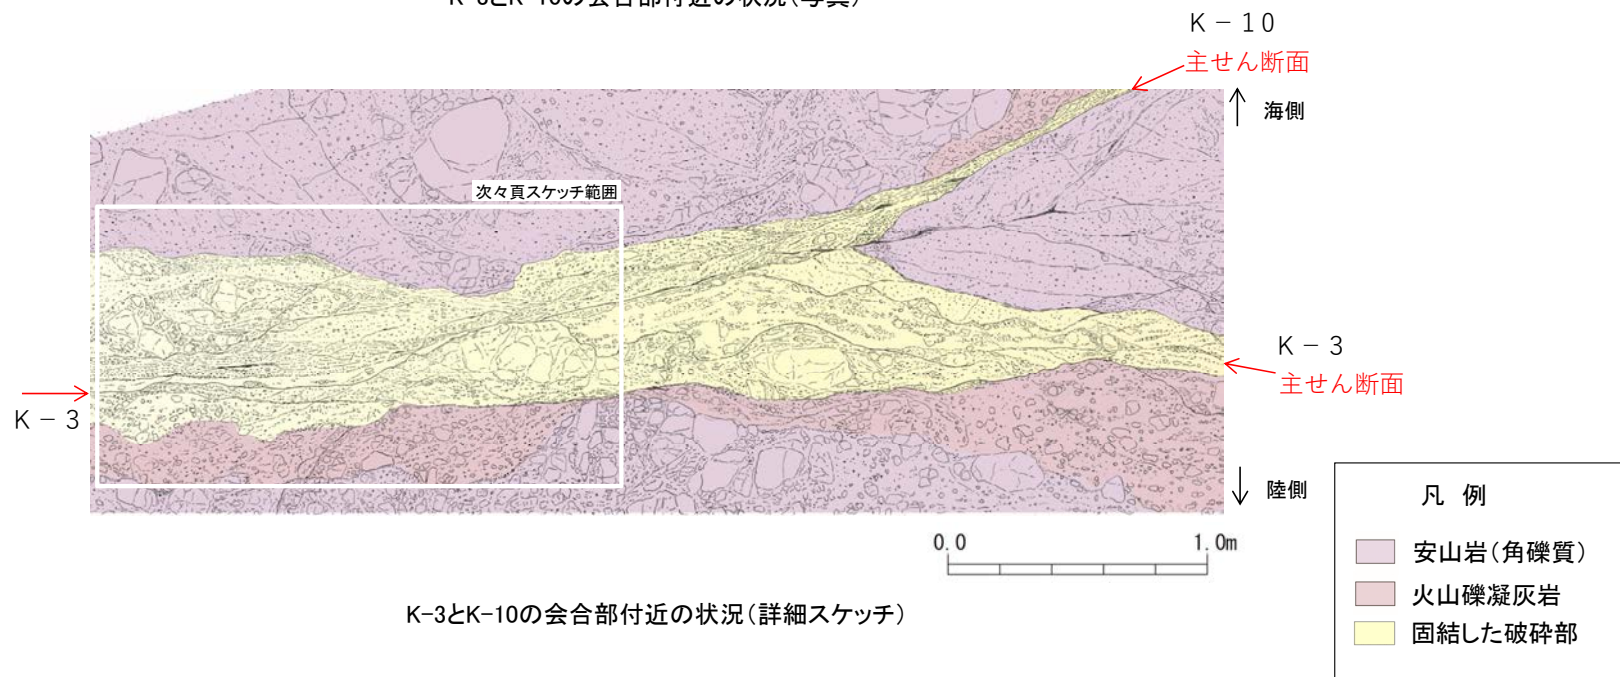
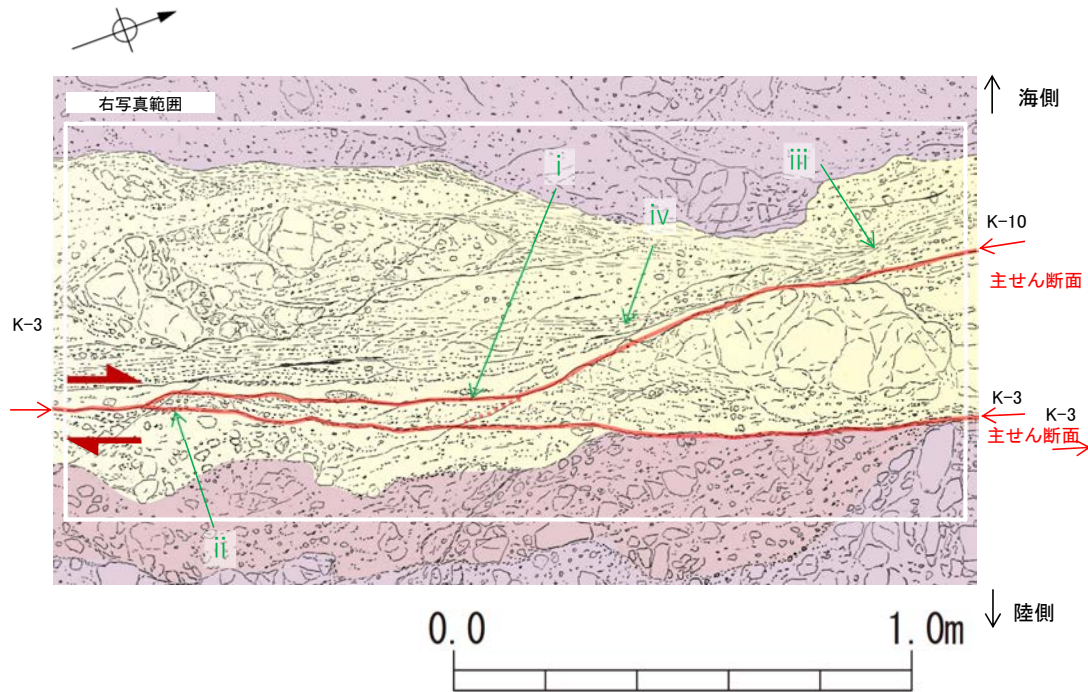
K-3とK-10の会合部付近の状況(詳細スケッチ)

- ・K-10の破碎部中の礫は、K-3から離れた場所では主せん断面とほぼ平行に配列する(次頁左図中 iii)が、K-3との会合部付近で、礫の配列等の内部構造は不明瞭となり、K-3の破碎部との明瞭な区分ができない(次頁左図中 iv)。
- ・K-3の破碎部中の礫は、ほぼ主せん断面に平行に配列する。

- K-10の破碎部中の礫の配列がK-3の会合部付近では不明瞭となるものの、K-10の主せん断面がK-3の主せん断面まで連続することが確認できることから、K-10がK-3を切断した時期があった可能性がある。
- 一方、K-10の主せん断面はK-3の主せん断面との会合部付近で南側に湾曲するがK-3の主せん断面はほぼ直線的に分布することとから、この会合部の断層の最新活動は、K-3の見かけ右横ずれの動きによりK-10の主せん断面が引きずられた可能性がある。
- ただし、上記は主せん断面の分布のみからの推定であり、K-10とK-3の内部構造の関係が確認できない。

- 主せん断面の分布から、K-3の主せん断面の活動はK-10よりも相対的に新しいと考えられるが、K-3とK-10の内部構造の関係が確認できないことから、K-3とK-10の新旧関係は明確には判断できない。

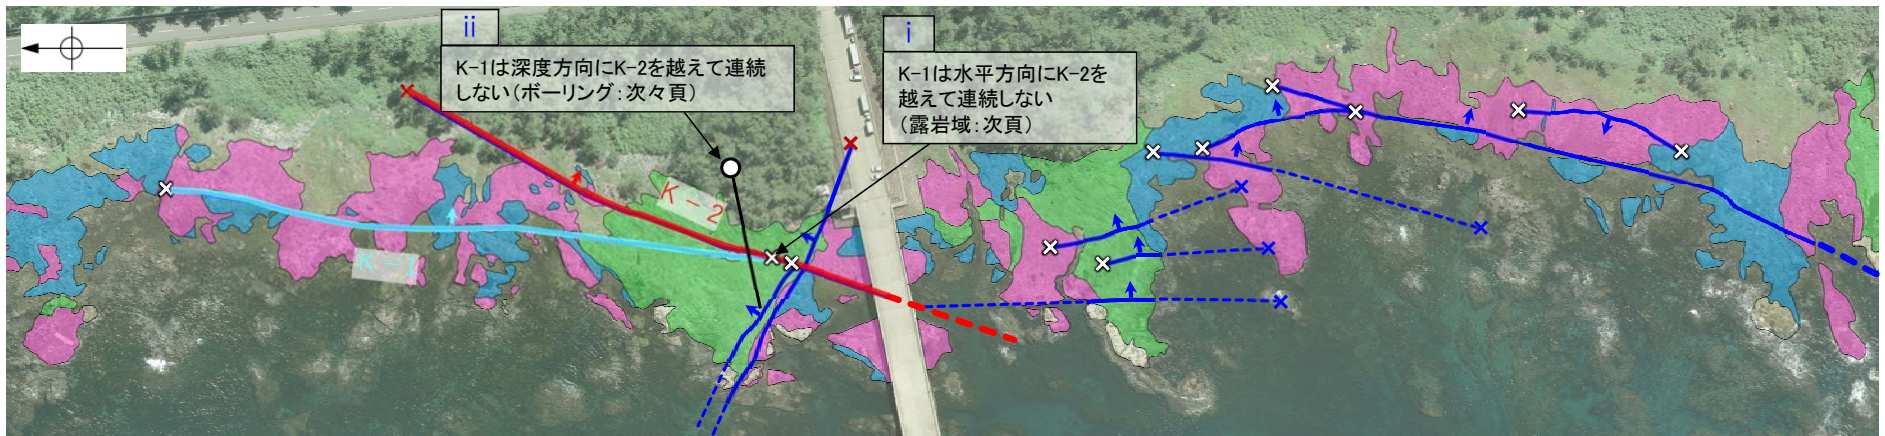
海岸部露岩域の断層の分布図

- K-1は、K-2に比べて、破碎部の幅が小さい(左下表)。
- K-1は、水平方向にK-2を越えて連続しない(下図 i, 次頁)。
- K-1は、深度方向にK-2を越えて連続しない(下図 ii, 次々頁)。
- 以上のことを踏まえると、K-1は、隣接するK-2を越えて連続しない断層であり、かつ、K-2に比べて破碎部の幅も小さいことから評価対象とせず、評価対象断層として選定されているK-2に評価を代表させる。

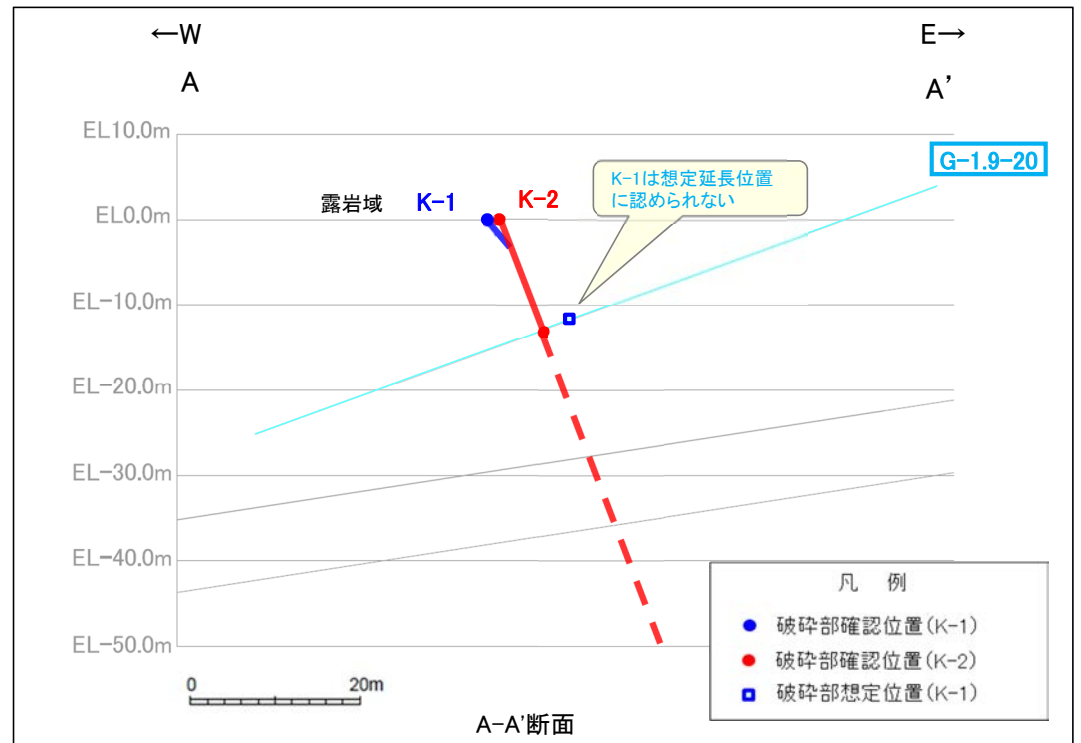
A-A'断面

- ・K-2(右上図 -)は、露岩域(右上図 ●), さらにK-1を越えた深部のG-1.9-20孔に認められ、深部に連続する。
- ・一方、K-1(右上図 -)は、露岩域(右上図 ●)で認められるが、さらに深部のG-1.9-20孔において想定延長位置付近(右上図 □)に認められない。

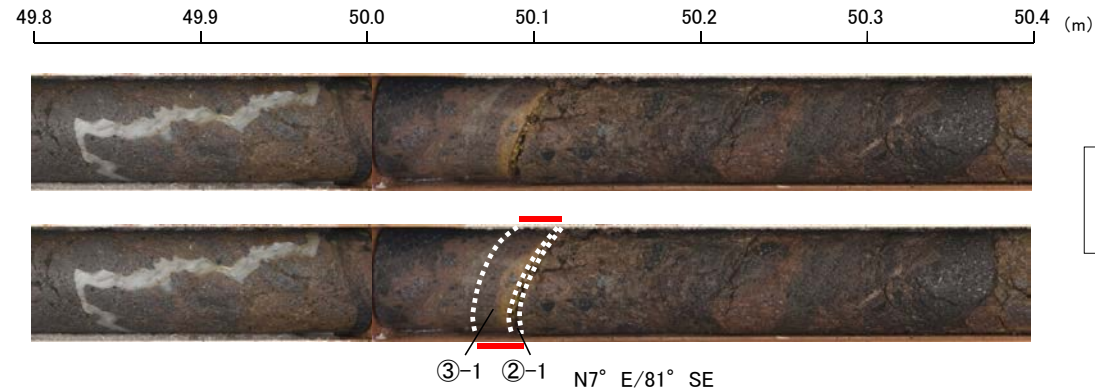
コア写真(G-1.9-20孔 深度50.10m) 下は破碎部加筆

K-2 破碎部のコア写真

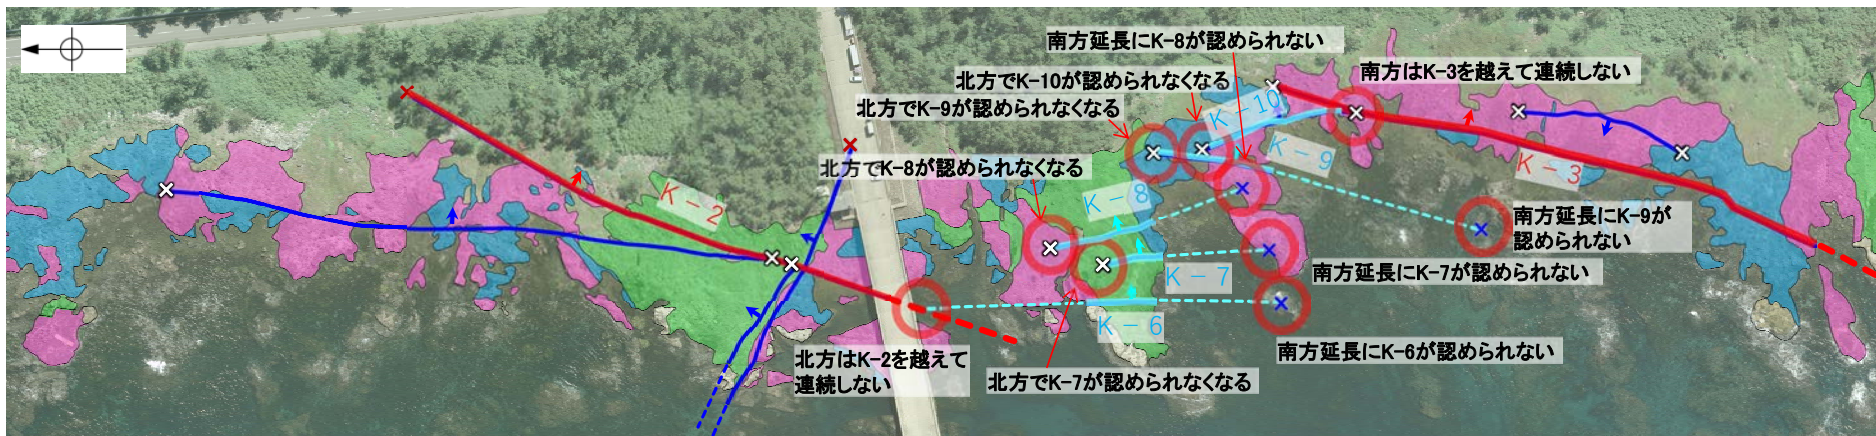
海岸部露岩域の断層の分布図

○以上のことを踏まえると、走向・傾斜が類似するK-6, K-7, K-8, K-9, K-10は、雁行して分布するK-2, K-3の間に挟まれた断層群であり、かつ、K-2, K-3に比べて断層規模も小さい。よって、K-3を評価対象断層として選定し、K-6, K-7, K-8, K-9, K-10は評価対象とせず、評価対象断層として選定したK-2, K-3に評価を代表させる。

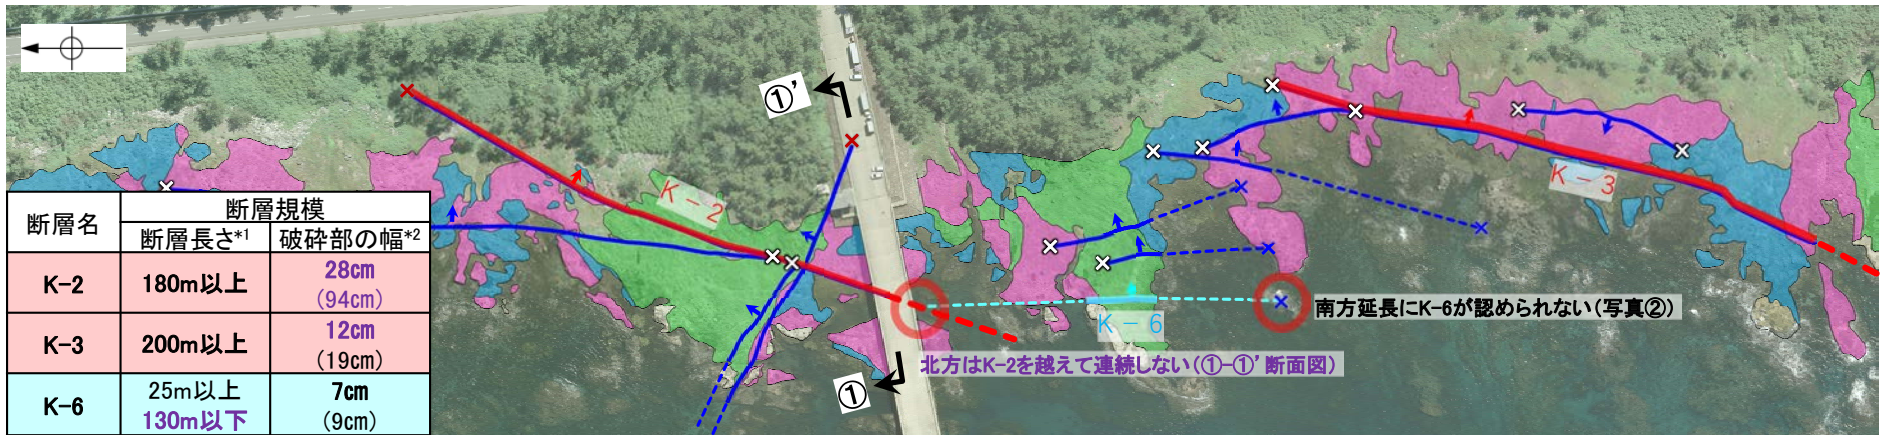
- K-6は、南方は露岩域まで、北方はK-2を越えて連続せず、雁行して分布するK-2, K-3の間に分布する(上図)。
- K-6は、K-2, K-3に比べて、破碎部の幅が小さい(上図左表)。

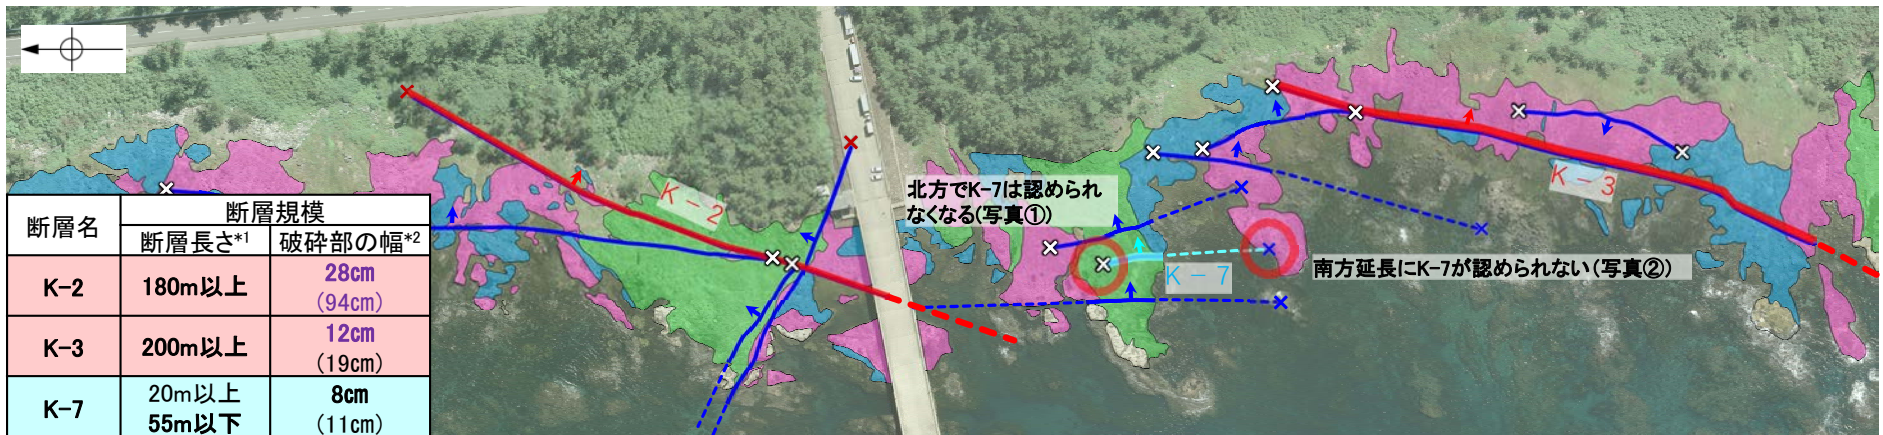
- K-7は、北方、南方延長の露岩域まで断層が連続せず、雁行して分布するK-2, K-3の間に分布する(上図)。
- K-7は、K-2, K-3に比べて、破碎部の幅が小さい(上図左表)。
