(2)-21 K-19の条線観察結果

K-19の条線観察結果

(2)-22 K-20の条線観察結果

K-20の条線観察結果

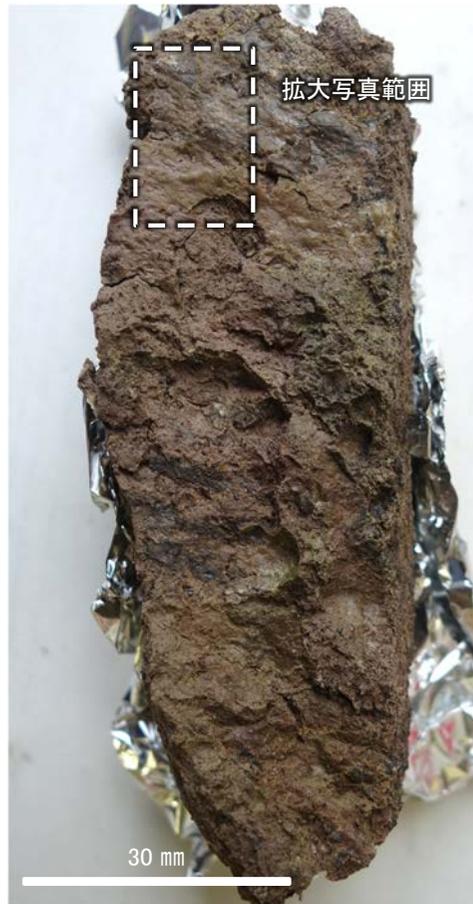
観察面写真

- ・条線①のレイクは34° R, 変位センスは不明
- ・条線②のレイクは64° R, 変位センスは不明

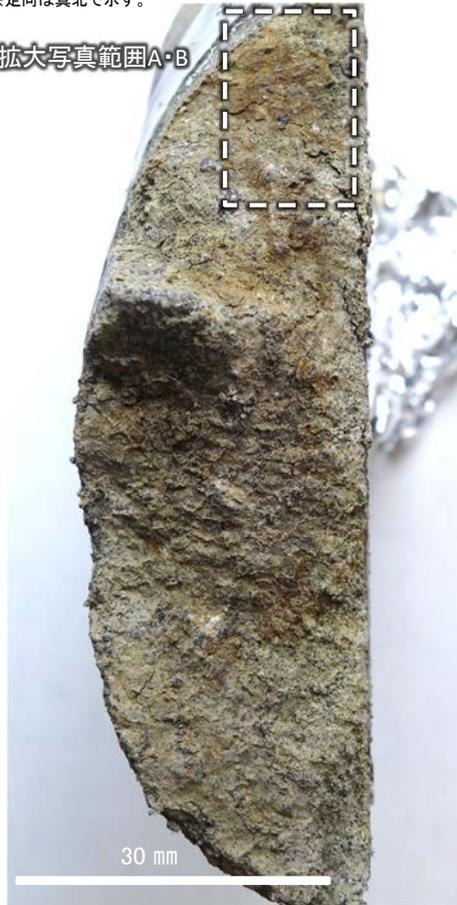
観察面写真

・条線①のレイクは176° R(下盤側換算), 変位センスは不明

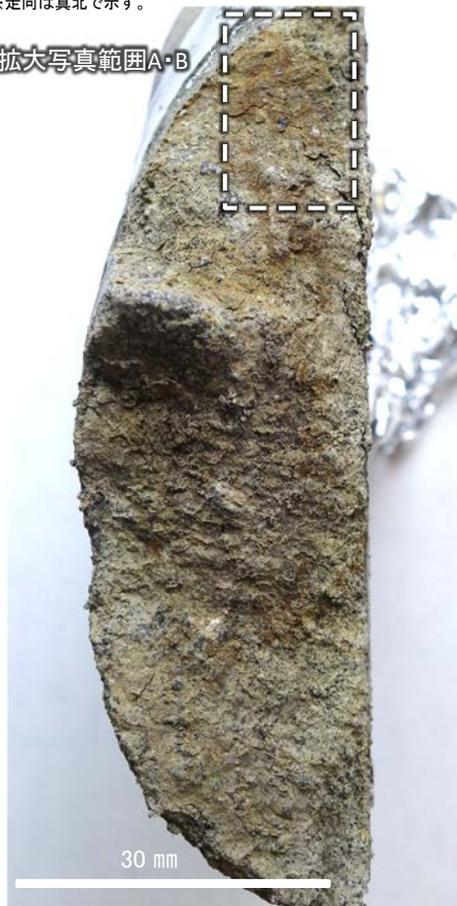
観察面写真

・条線①のレイクは51° R(下盤側換算), 変位センスは不明

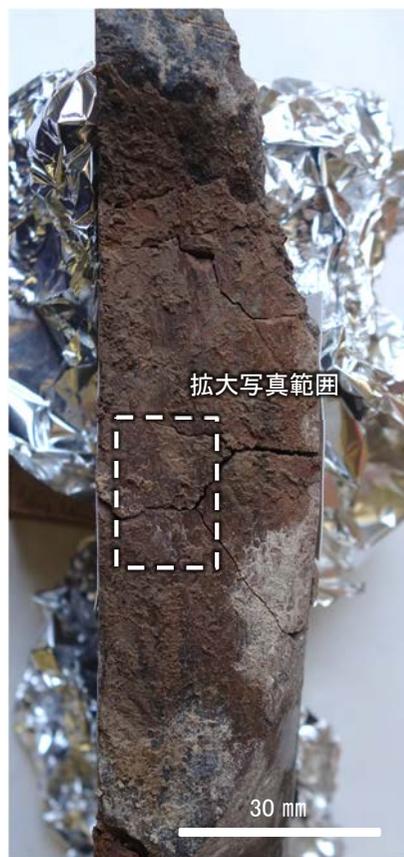
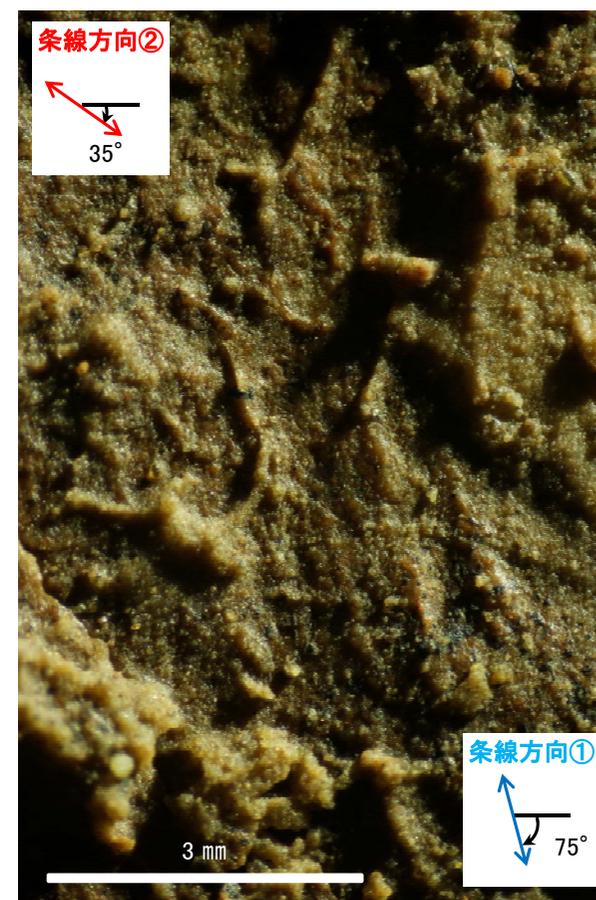
観察面写真

- ・条線①のレイクは75° R, 変位センスは不明
- ・条線②のレイクは35° R, 変位センスは不明

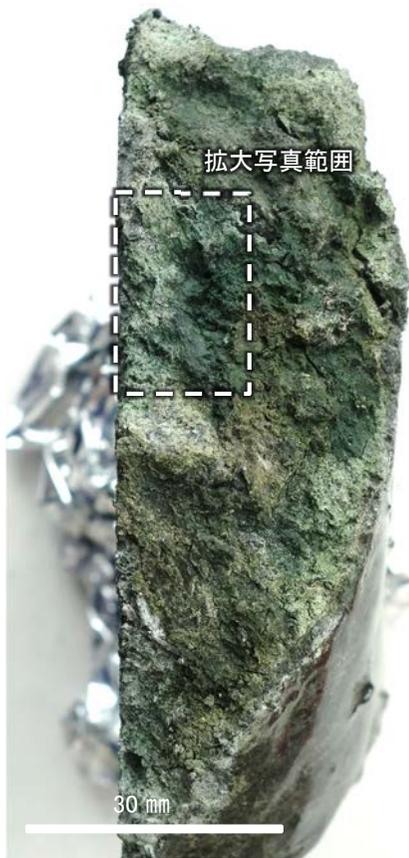
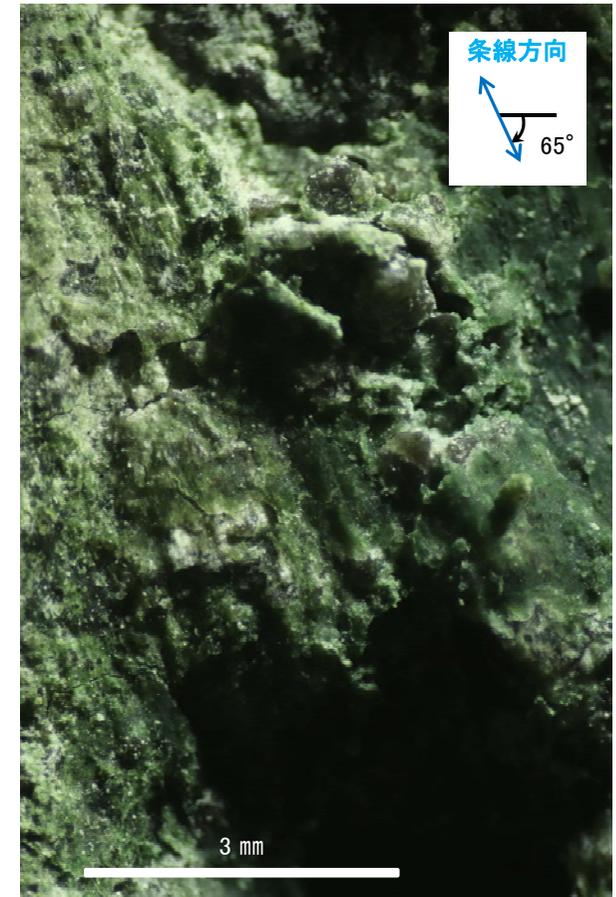
観察面写真

・条線のレイクは65° R, 変位センスは不明

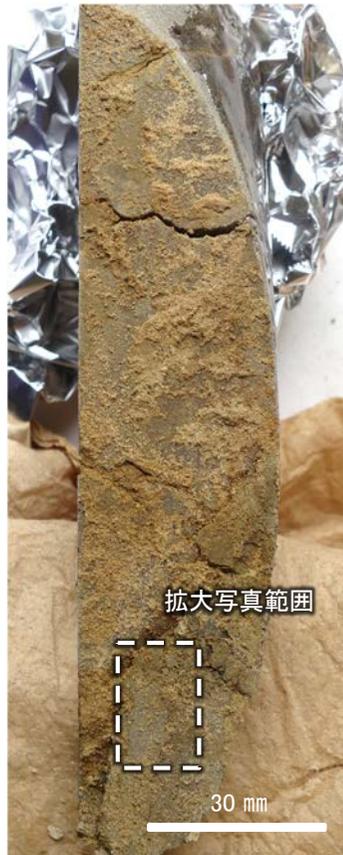
観察面写真

- ・条線①のレイクは 105° R(下盤側換算), 変位センスは不明
- ・条線②のレイクは 150° R(下盤側換算), 変位センスは不明

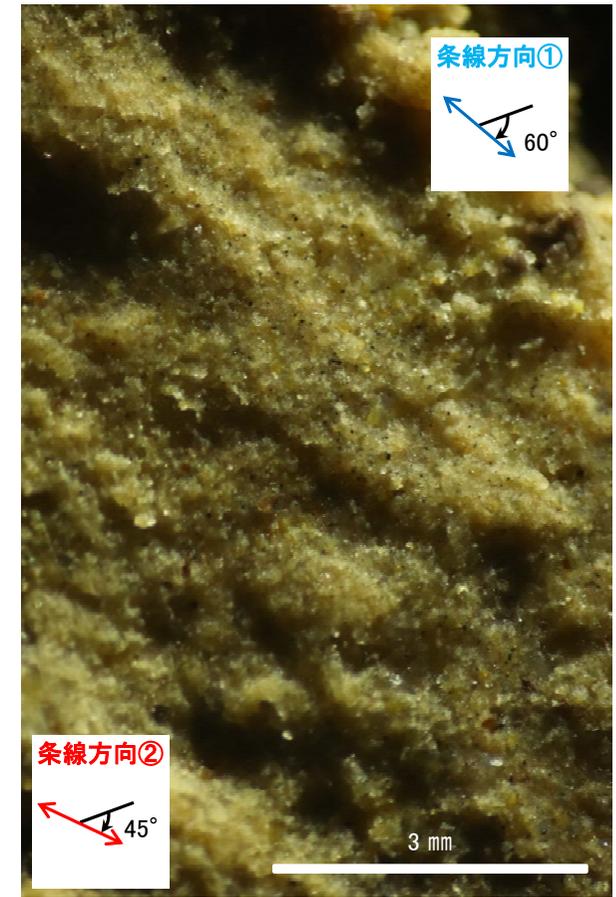
観察面写真

- ・条線①のレイクは60° R, 変位センスは不明
- ・条線②のレイクは45° R, 変位センスは不明

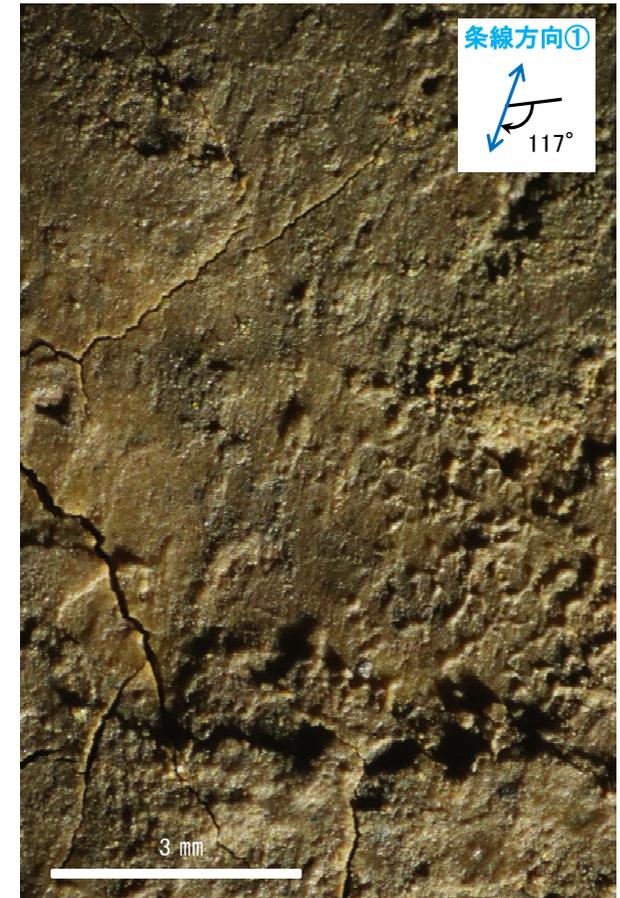
観察面写真

・条線①のレイクは117° R, 変位センスは不明

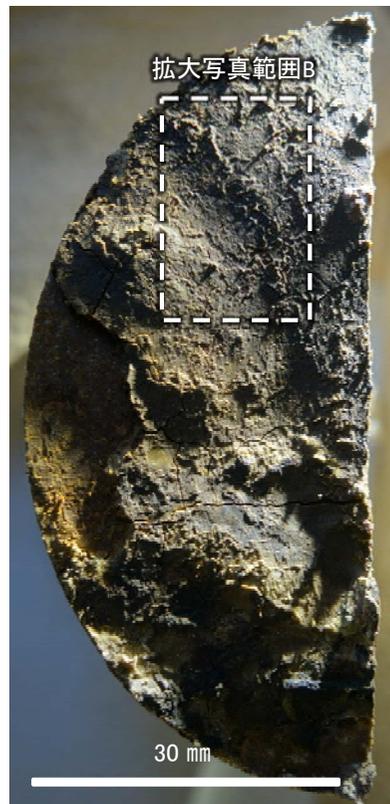
観察面写真

- ・条線②のレイクは67° R, 変位センスは不明
- ・条線③のレイクは22° R, 変位センスは不明

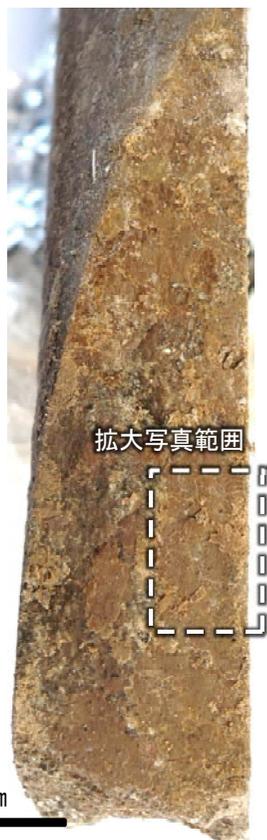
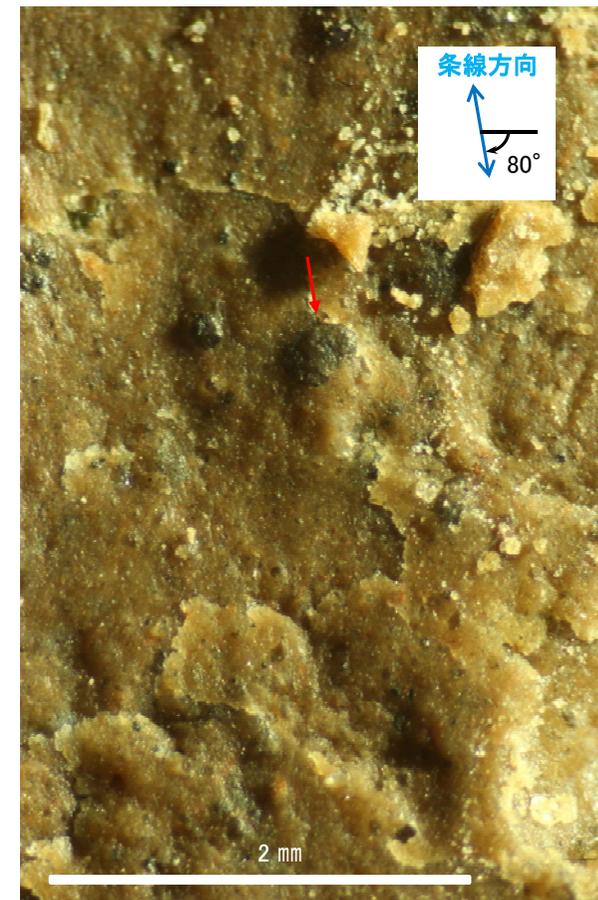
観察面写真

・条線のレイクは100° R(下盤側換算), 変位センスは左横ずれ逆断層

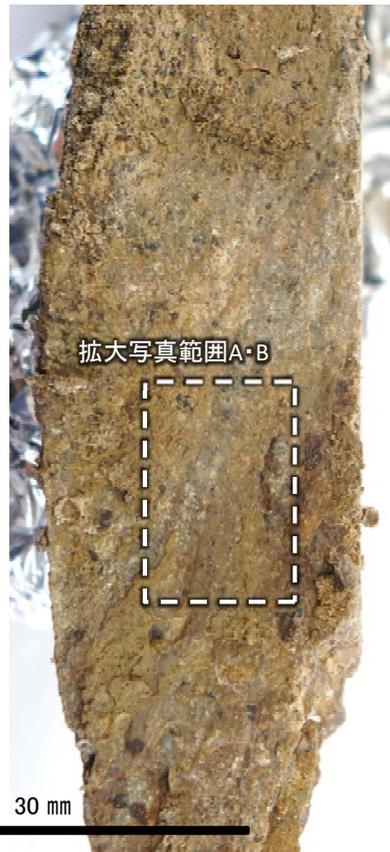
観察面写真

・条線①のレイクは85° R(下盤側換算), 変位センスは右横ずれ逆断層
