志賀原子力発電所2号炉 敷地の地質・地質構造について

評価対象断層の選定
(コメント回答)

2020年10月2日
北陸電力株式会社

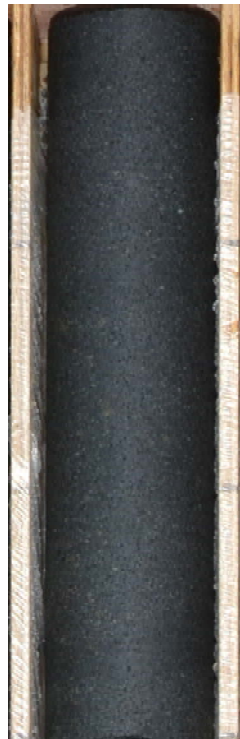
岩種	産状
安山岩(均質)	岩相が比較的均質な安山岩質溶岩。暗灰色を呈し、緻密で堅硬である。節理は比較的多く認められる。岩石組織は一様である。
安山岩(角礫質)	角礫状を呈する安山岩質溶岩。暗灰色ないし赤褐色を呈し、安山岩の大小の礫を含む。基質は比較的堅硬である。また、節理も少なく塊状であり、礫と基質の境界は不明瞭な場合が多い。
凝灰角礫岩	節理が少なく塊状で、色調の異なる安山岩質の小礫から中礫を含み、礫と基質の境界は明瞭であり密着している。また、堆積構造が認められる場合がある。

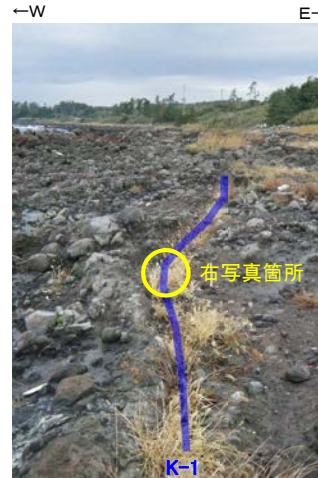
K-1写真 遠景(N地点)

断層名	断層長さ*1	破砕部の幅*2
K-1	205m	10cm(19cm)
K-2	180m以上	28cm(94cm)
K-3	200m以上	12cm(19cm)
K-4	45m以上	13cm(26cm)
K-5	75m以上	11cm(18cm)
K-6	25m以上 130m以下	7cm(9cm)
K-7	20m以上 55m以下	8cm(11cm)
K-8	35m以上 70m以下	11cm(21cm)
K-9	40m以上 120m以下	7cm(12cm)
K-10	60m	9cm(10cm)
K-11	60m	9cm(9cm)

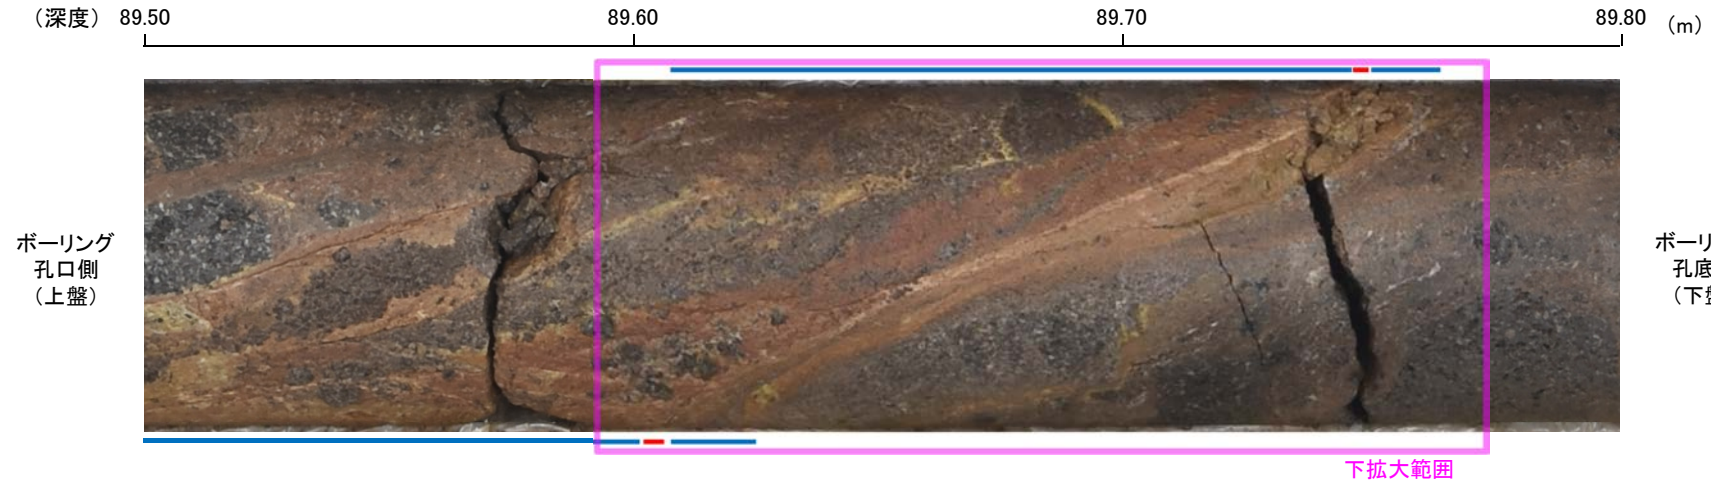
コア拡大写真(H- -0.4孔)

- 深度89.70m付近に固結した破碎部のせん断面が認められ、その上盤側に岩片の配列が認められる。
- 固結した破碎部のせん断面をY面とした時に、岩片の配列からP面を読み取ることができ、見かけ上盤側下がりの変位が推定される。
- 断層の走向傾斜がN14° E/67° SEであること、ボーリングの掘進方位及び掘進傾斜から考えると、固結した破碎部の運動方向は正断層センスである。

固結した破碎部のせん断面(=主せん断面)

ボーリング孔底側 (下盤) 見かけ上盤側下がり

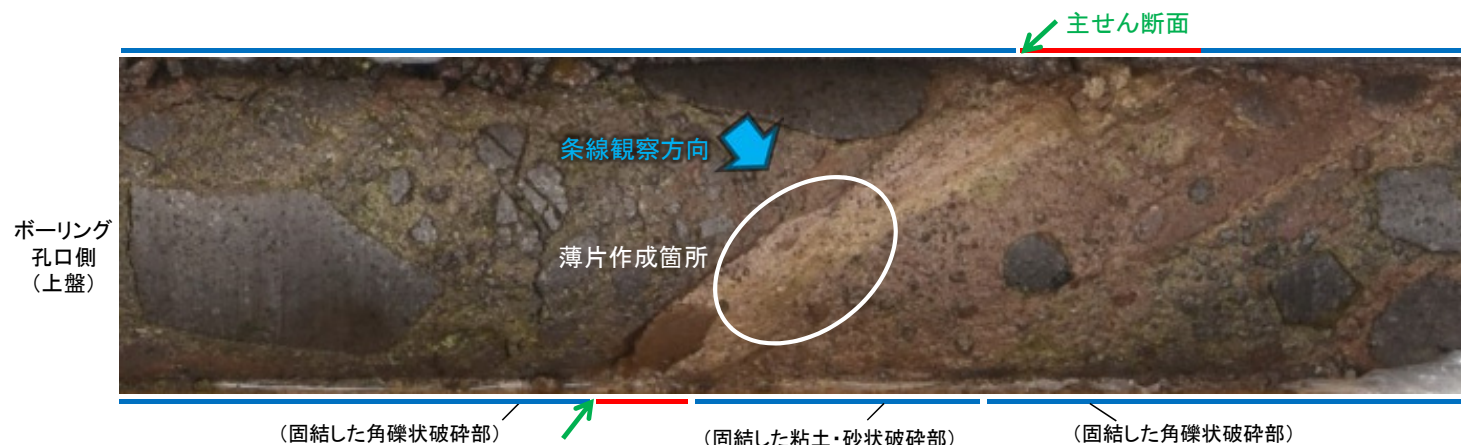
コア拡大写真(H-0.2-75孔)

- コア観察, CT画像観察結果より, 固結した角礫状破碎部と固結した粘土・砂状破碎部の境界である深度116.75m付近に, 厚さ1.3~2.2cmの粘土状破碎部が認められる。
- 粘土状破碎部を伴う比較的直線性・連続性がよい面を, 主せん断面として抽出した。
- 主せん断面において, 条線観察及び薄片観察を実施した。

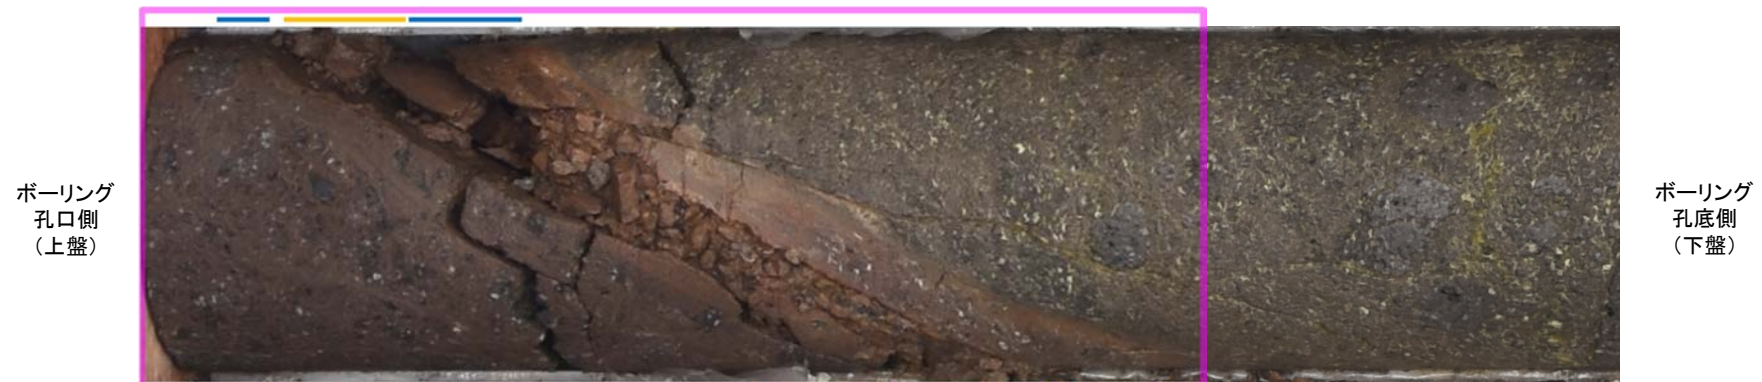
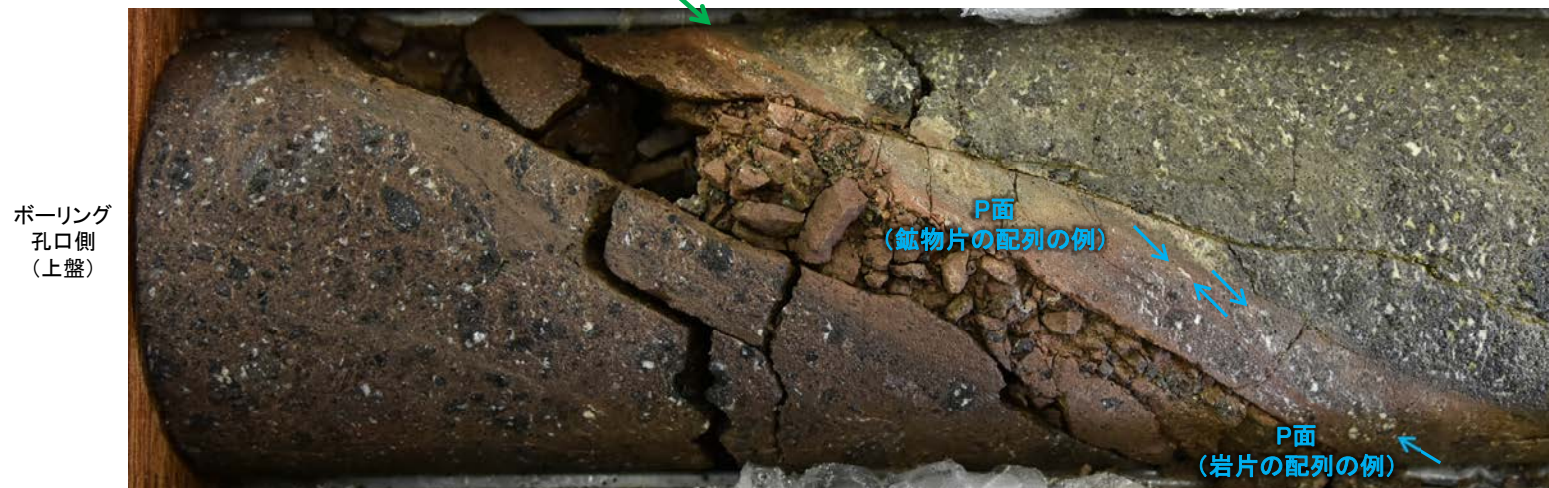
コア拡大写真(H- -1.0孔)

深度113.05~113.16m:
 傾斜角60°の厚さ3.5~4.5cmの破砕部。厚さ0.7~2.1cmの暗赤褐色の角礫状破砕部及び厚さ1.4~3.8cmの固結した破砕部からなる。

- 角礫状破碎部
- 固結した粘土・砂状破碎部

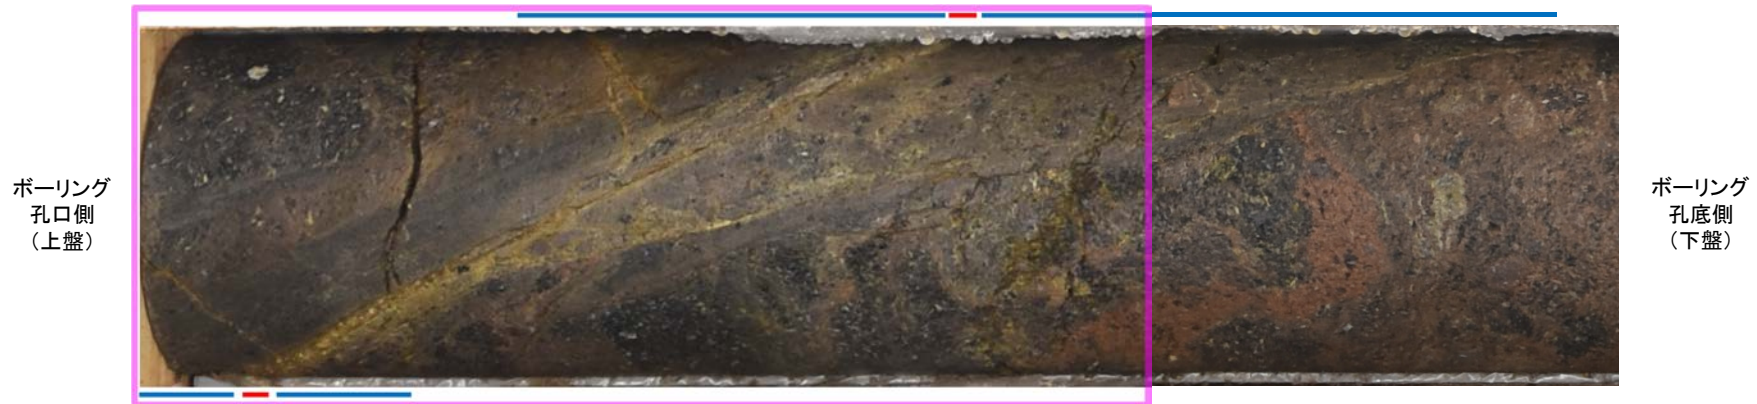
コア拡大写真(H- -2.6孔)

深度13.00~13.16m:
傾斜角55~80°の厚さ5.3~6.1cmの破砕部。厚さ0.1~0.3cmの黄灰色の粘土状破砕部及び厚さ5.0~6.0cmの固結した破砕部からなる。

- 深度13.10m付近に固結した破碎部のせん断面が認められ、その上盤側に岩片の配列が認められる。
- 固結した破碎部のせん断面をY面とした時に、岩片の配列からP面を読み取ることができ、見かけ上盤側下がりの変位が推定される。
- 断層の走向傾斜がN3° E/65° SEであること、ボーリングの掘進方位及び掘進傾斜から考えると、固結した破碎部の運動方向は正断層センスである。

見かけ上盤側下がり

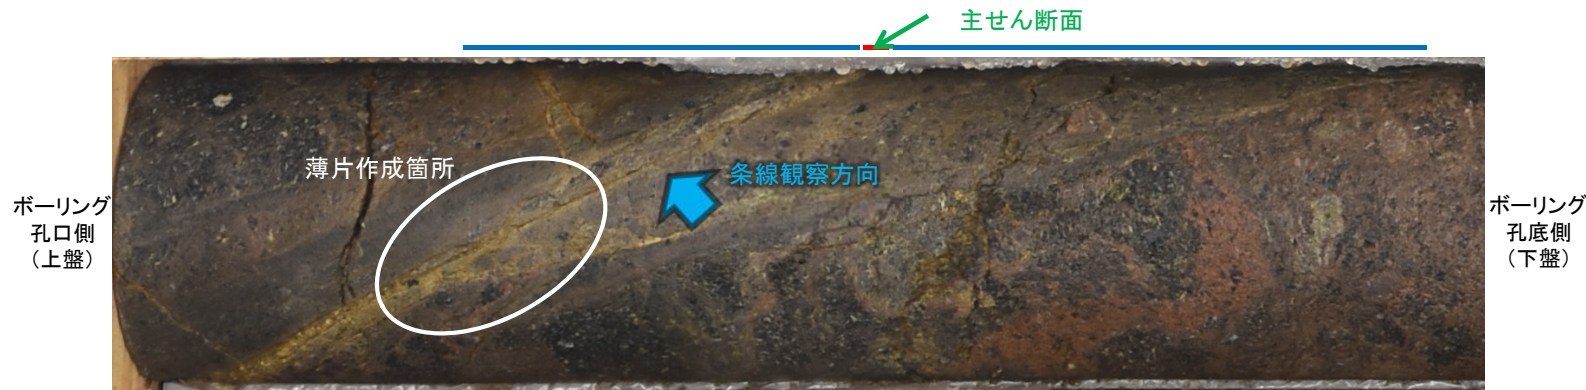
コア拡大写真(H- -2.6孔)

- コア観察, CT画像観察結果より, 固結した粘土・砂状破碎部に挟まれた深度13.10m付近に, 厚さ0.1~0.3cmの粘土状破碎部が認められる。
- 粘土状破碎部を伴う比較的直線性・連続性がよい面を, 主せん断面として抽出した。
- 主せん断面において, 条線観察及び薄片観察を実施した。
