## 2.5 I. K-22の運動方向 -H' -0.9-45孔(条線観察, 下盤側) -

### 2.2 敷地の穴水累層及び破碎部

### 3. 2号炉の耐震重要施設及び重大事故等対処施設と断層との位置関係

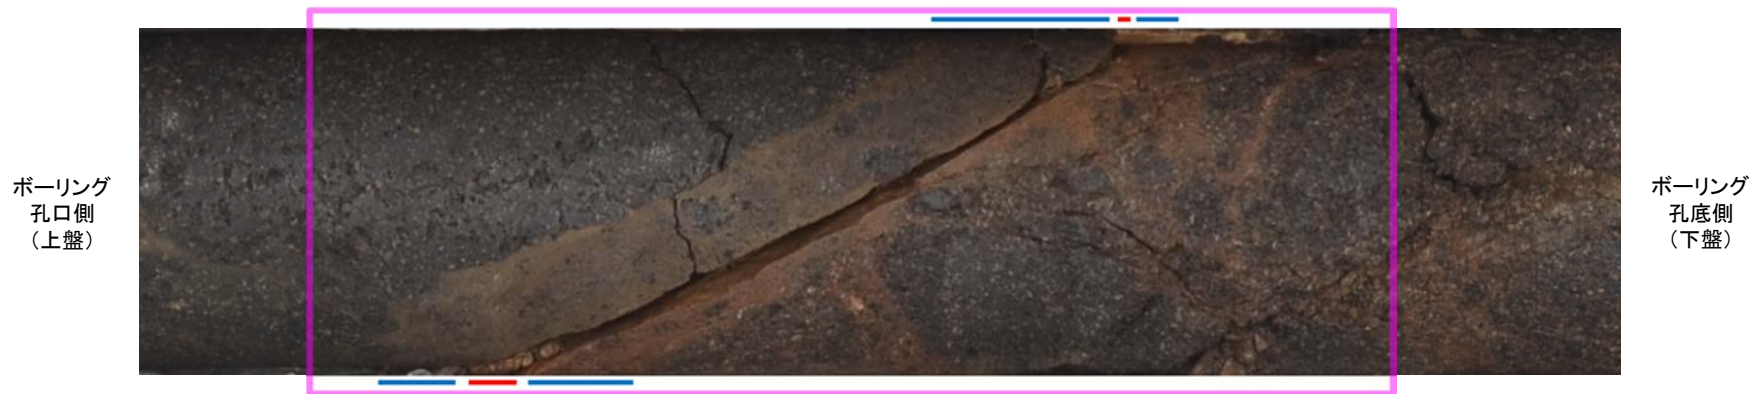
コア拡大写真(H- -1.86孔)

- 深度83.50m付近に固結した破碎部のせん断面が認められ、その下盤側に岩片や基質の引きずりが認められる。
- 固結した破碎部のせん断面をY面とした時に、岩片や基質の引きずりからP面を読み取ることができ、見かけ上盤側下がりの変位が推定される。
- 断層の走向傾斜がN12° E/65° SEであること、ボーリングの掘進方位及び掘進傾斜から考えると、固結した破碎部の運動方向は正断層センスである。

固結した破碎部のせん断面(=主せん断面)

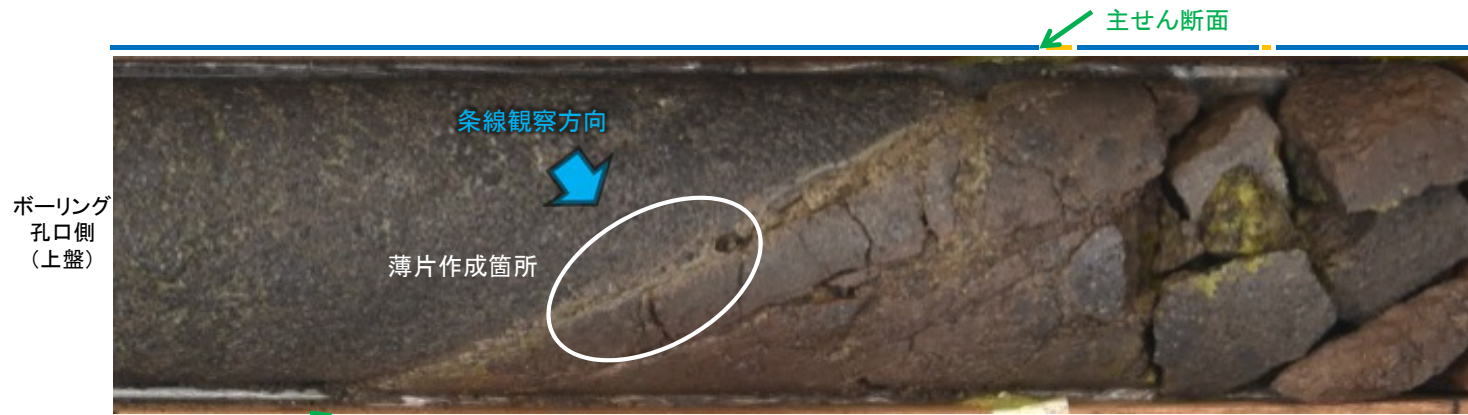
コア拡大写真(H- -2.18孔)

- コア観察, CT画像観察結果より, 固結した角礫状破碎部と固結した粘土・砂状破碎部の境界である深度59.80m付近に, 厚さ0.1~0.6cmの砂状破碎部が認められる。
- 砂状破碎部を伴う比較的直線性・連続性がよい面を, 主せん断面として抽出した。
- 主せん断面において, 条線観察及び薄片観察を実施した。

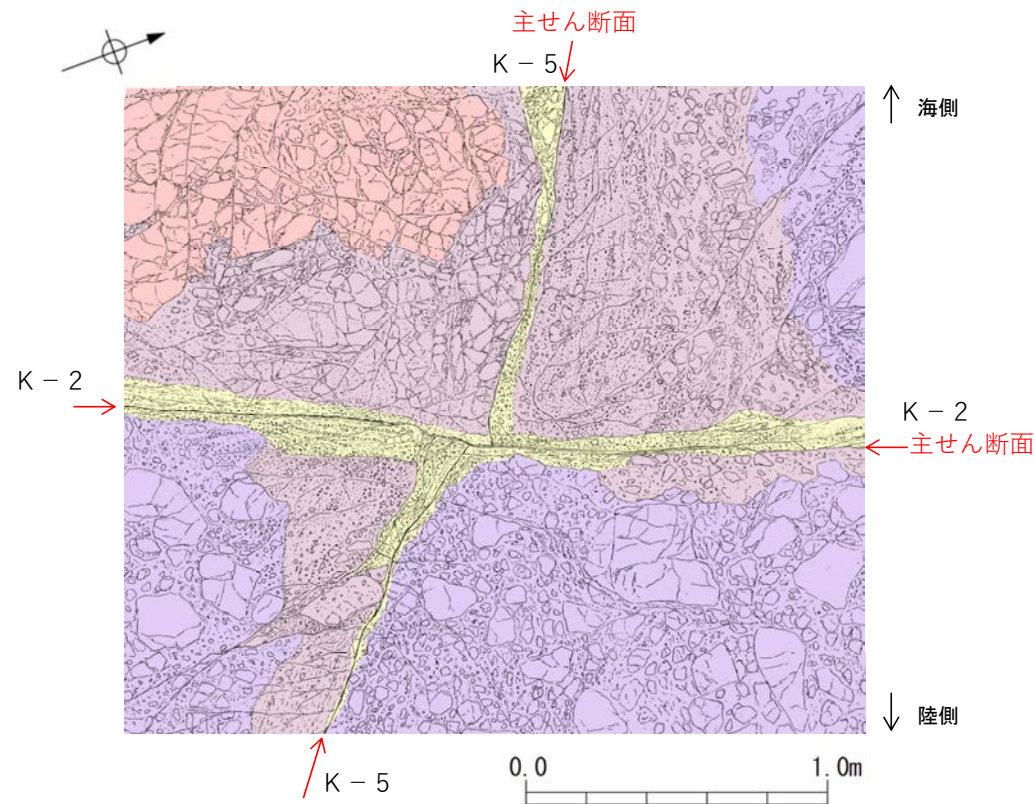
K-2とK-5の会合部付近の状況(詳細スケッチ)

- ・会合部陸側のK-5の破砕部は、K-2の破砕部の一部を切断している(次頁右図中 **—**)。また、K-5の破砕部中の礫は、K-2から離れた場所では主せん断面とほぼ平行に配列しているが(次頁右図中 **v**)、K-2の主せん断面付近で、礫の配列は北側に湾曲する(次頁右図中 **vi**)。
- ・会合部海側のK-5の破砕部中の礫は、K-2から離れた場所では主せん断面とほぼ平行に配列する(次頁右図中 **vii**)だが、K-2との会合部付近では、礫の配列等の内部構造は不明瞭となる(次頁右図中 **viii**)。
- ・K-2の破砕部中の礫は、会合部陸側の一部がK-5の破砕部に切断されている部分を除いては、ほぼ主せん断面に平行に配列する。

- K-5の主せん断面が会合部陸側、海側ともK-2の主せん断面まで連続し、会合部陸側ではK-5の破砕部がK-2の破砕部の一部を切断している状況が確認できることから、K-5がK-2を切断した時期があったと考えられる。
- 一方、K-5の主せん断面はK-2の主せん断面を境に見かけ右に約20cmずれているが、K-2の主せん断面はずらされずにほぼ直線的に分布し、K-2の破砕部を一部切断している会合部陸側のK-5の破砕部中の礫の配列がK-2の主せん断面付近では北側へ湾曲している。このことを踏まえると、この会合部の断層の最新活動は、K-2の見かけ右横ずれの動きによりK-5の主せん断面がずらされ、K-5の破砕部中にその痕跡を残したと判断される。
- また、この見かけの右横ずれの運動方向は、2.5節で示したK-2の運動方向(条線方向から右横ずれの傾向が見られる(第849回審査会合 資料2-1 P.82))とも整合している。

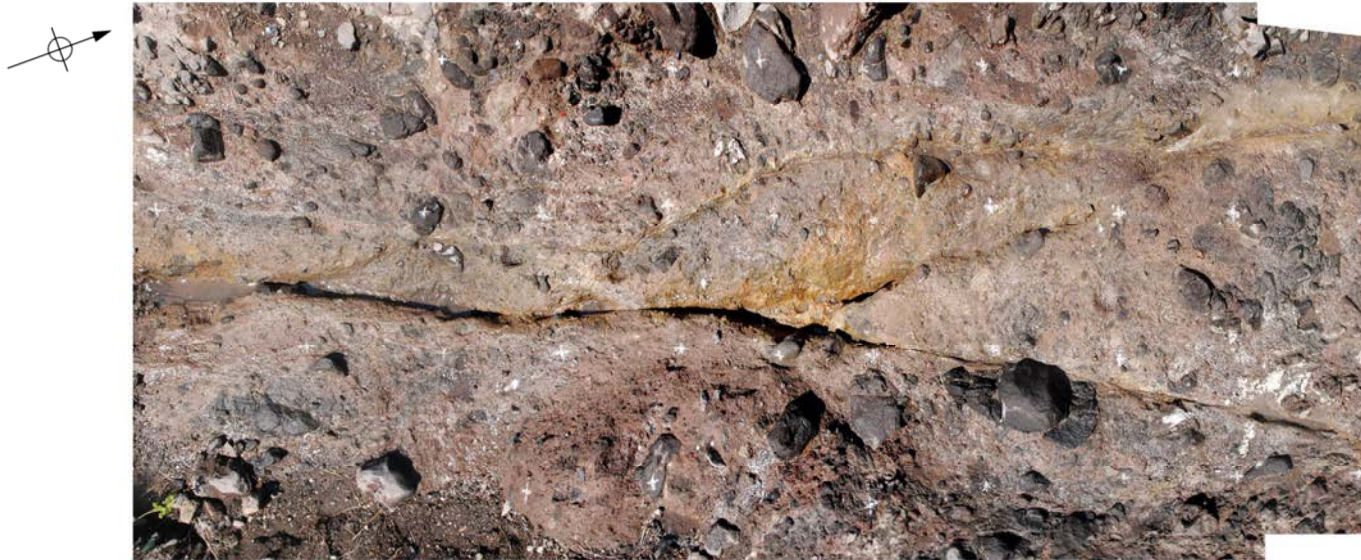
K-2とK-1の会合部付近の状況(写真)

○ K-2の海側にK-1が分布し、K-2とK-1の会合部においては、会合部の交差角は低角であり、K-1の破碎部は、K-2の破碎部と斜交して分布する。下に会合部の写真及びスケッチを示す。

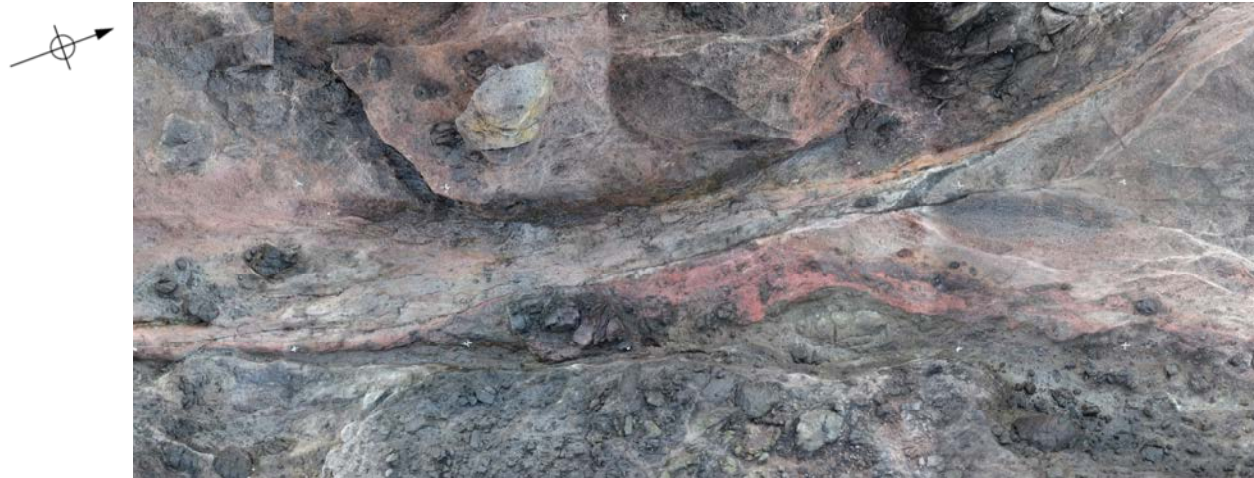
K-3とK-10の会合部付近の状況(写真)

○ K-3の海側にK-10が分布し、K-3とK-10の会合部においては、会合部の交差角は低角であり、K-10の破碎部は、K-3の破碎部と斜交して分布する。下に会合部の写真及びスケッチを示す。

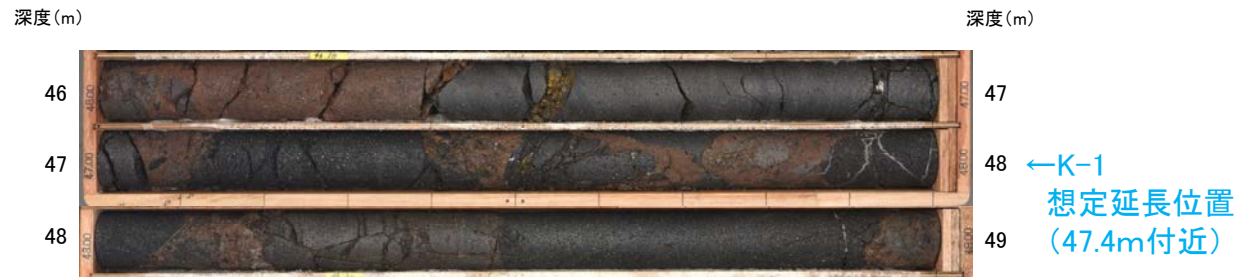
コア写真(G-1.9-20孔 深度46~49m)

・G-1.9-20孔において想定延長位置付近にK-1は認められない。
