にし や ち た じり だき せいほう ふた くち せいほう
西谷内リニアメント・田尻滝西方の断層・二口西方の断層
こし が ぐち せいほう べっしょ ふきん
・越ヶ口西方の断層・別所付近の断層の調査データ

2.4-10(1) 七尾市中島町西谷内周辺の断層の評価概要

お まき せ あらし か しま だい
小牧断層・瀬嵐断層・鹿島台リニアメントの調査データ

かしまにし みどりがおか そふく
鹿島西断層・緑ヶ丘リニアメント・曾福リニアメントの調査データ

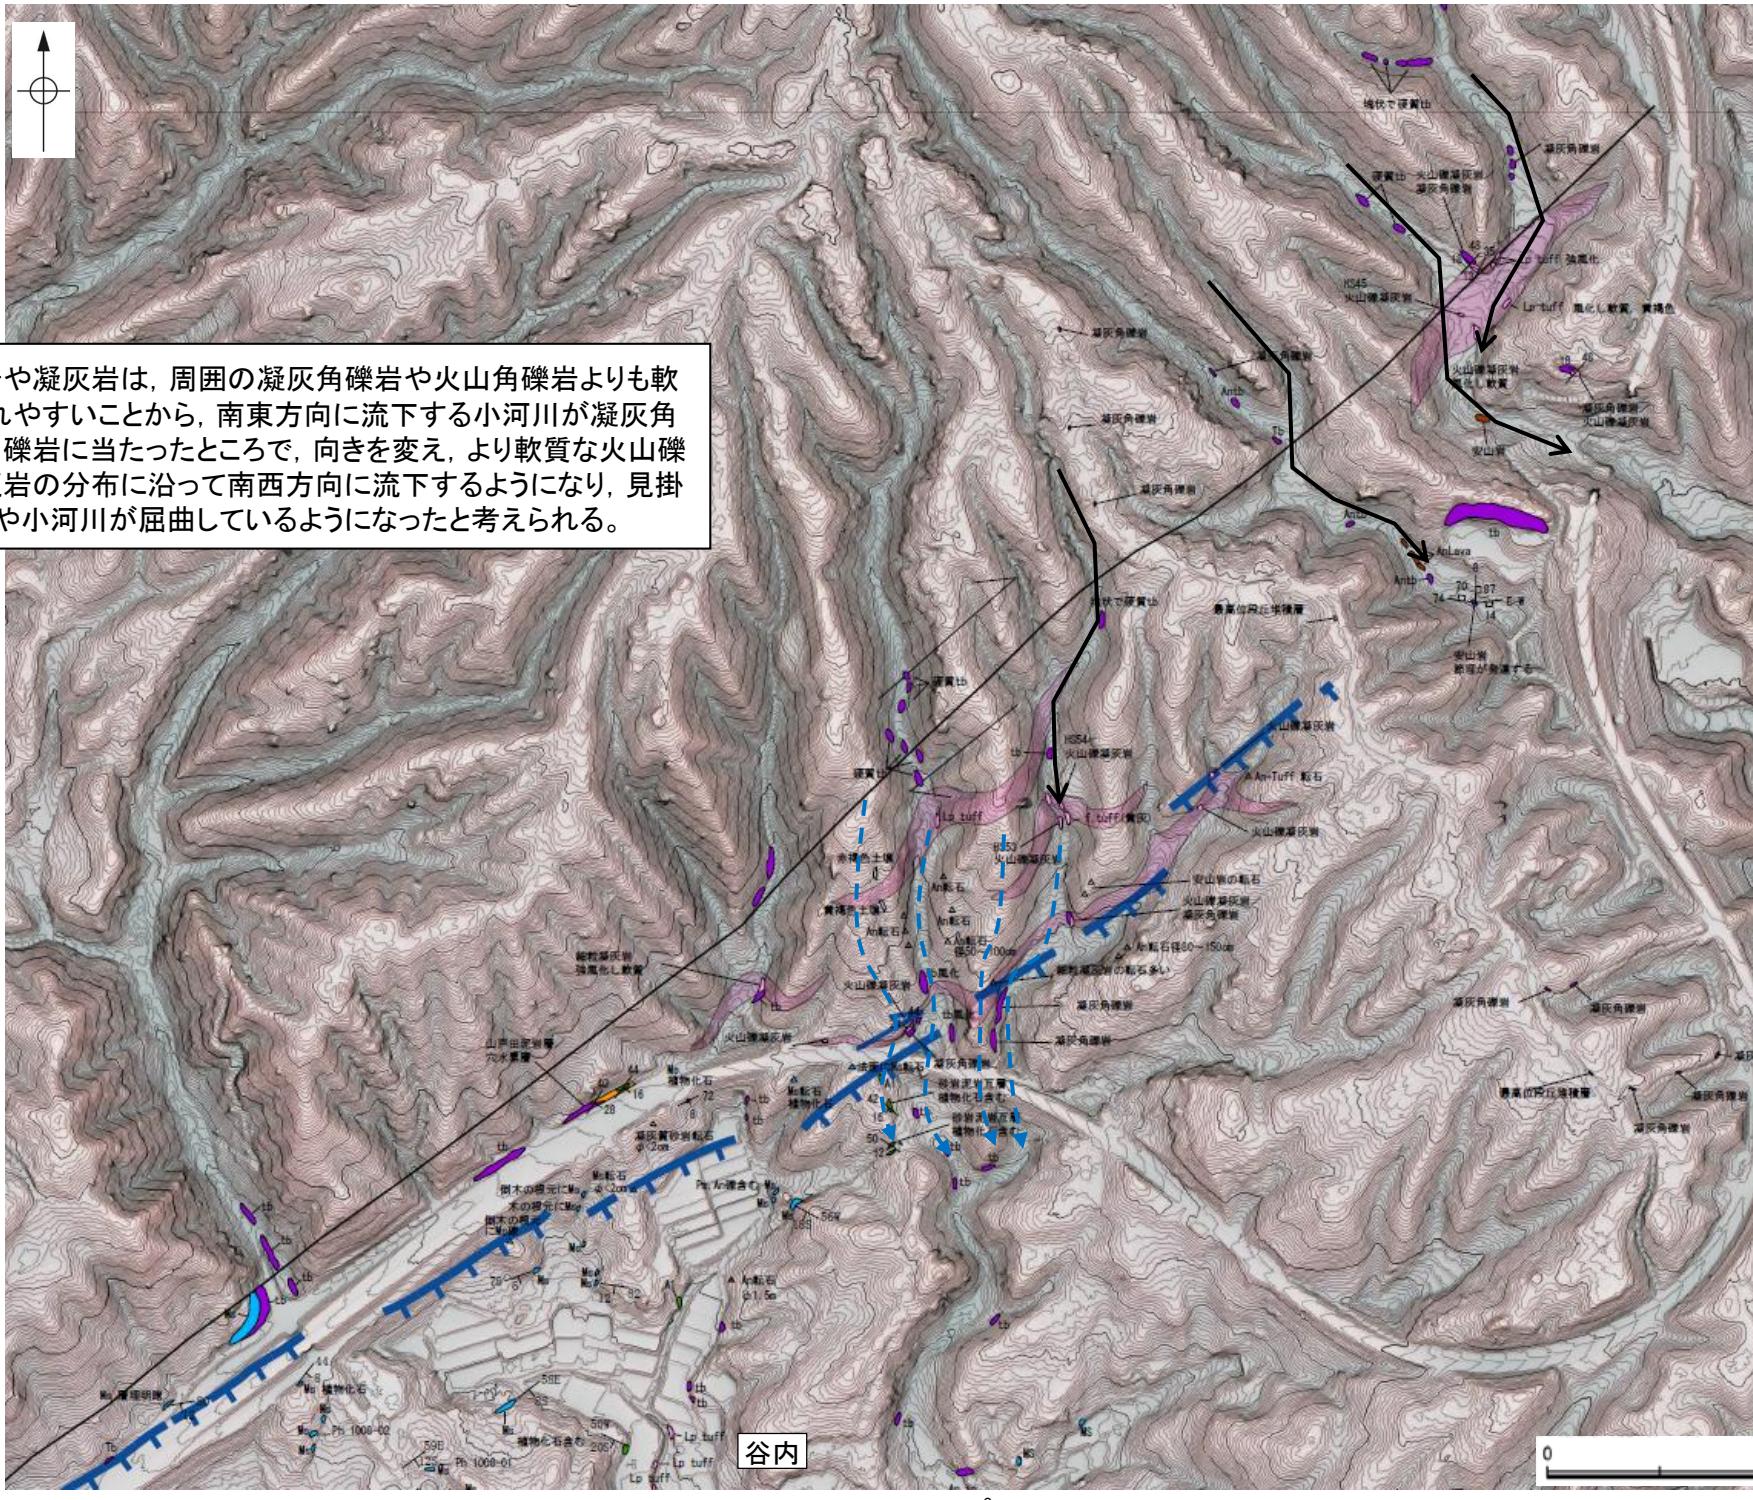
【谷内北方の地表踏査結果

- 今泉ほか(2018)が河川の屈曲を図示し、小尾根と小河川の屈曲が認められる谷内北方において、地表踏査を実施した。
 - 谷内北方では、主に凝灰角礫岩や火山角礫岩が分布する。
 - 一方、小河川が屈曲する付近では、周囲の凝灰角礫岩よりも軟質な火山礫凝灰岩や凝灰岩が、横田付近の断層及びリニアメント・変動地形の走向に沿って挟在していることから、それに沿って小河川の流下方向が屈曲していると考えられる。

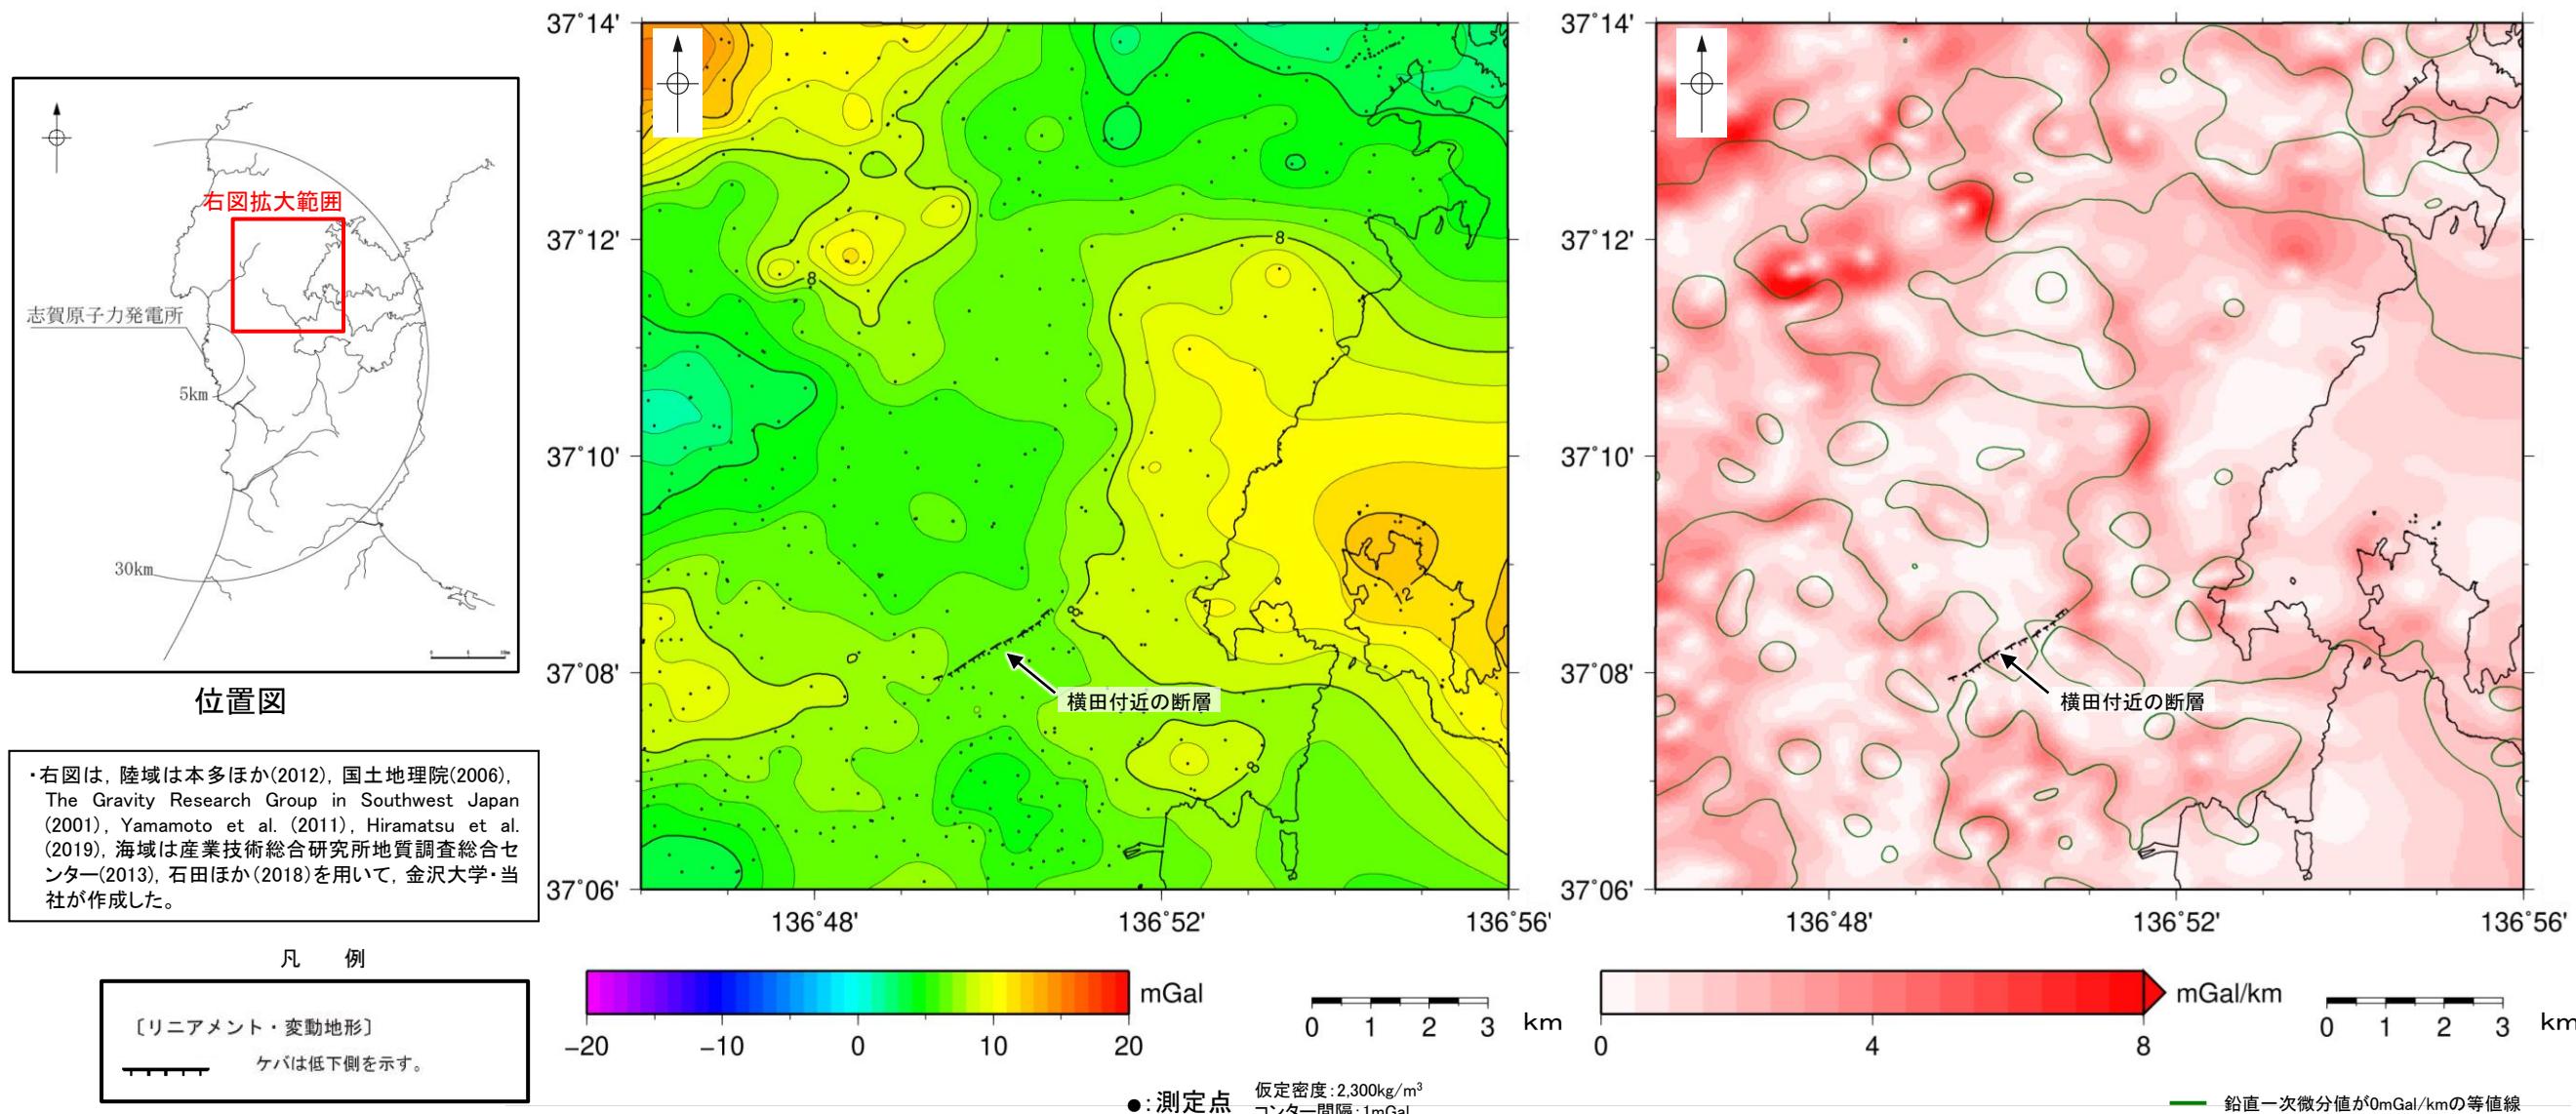
2.4-9(5) 横田付近の断層周辺の重力異常

○横田付近の断層の深部構造を確認するため、ブーゲー異常図、水平一次微分図を作成した。

○ブーゲー異常図及び水平一次微分図によれば、横田付近の断層に対応する重力異常急変部は認められない。

・ブーゲー異常図は、対象とする断層の規模、調査密度を考慮し、平面トレンド成分の除去及び遮断波長1kmのローパスフィルター処理を行っている。

・水平一次微分図は、左のフィルター処理後のブーゲー異常図を基に作成した。

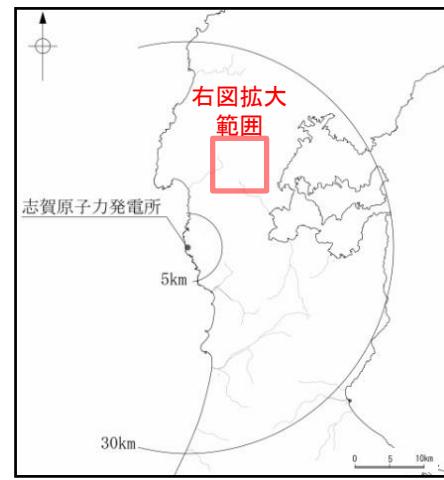
位置図

- 七尾市中島町西谷内周辺に近接して分布する西谷内リニアメント、田尻滝西方の断層、二口西方の断層、越ヶ口西方の断層、別所付近の断層について、評価を行った。
- 西谷内リニアメントは、別所岳安山岩類と草木互層の地層境界及び岩質境界を反映した差別侵食地形であると評価した。
- 活断層研究会(1991)及び今泉ほか(2018)に図示された田尻滝西方の断層に対応する断続的な急崖等は、地すべり地形であり、地質調査の結果、対応する断層は認められないと評価した。
- 活断層研究会(1991)に図示された二口西方の断層及び越ヶ口西方の断層に対応する断続的な急崖等は、地すべり地形であり、地質調査の結果、対応する断層は認められないと評価した。
- 活断層研究会(1991)に図示された別所付近の断層は、直線性・連続性に乏しい谷地形と対応しているものの、地質調査の結果、対応する断層は認められないと評価した。

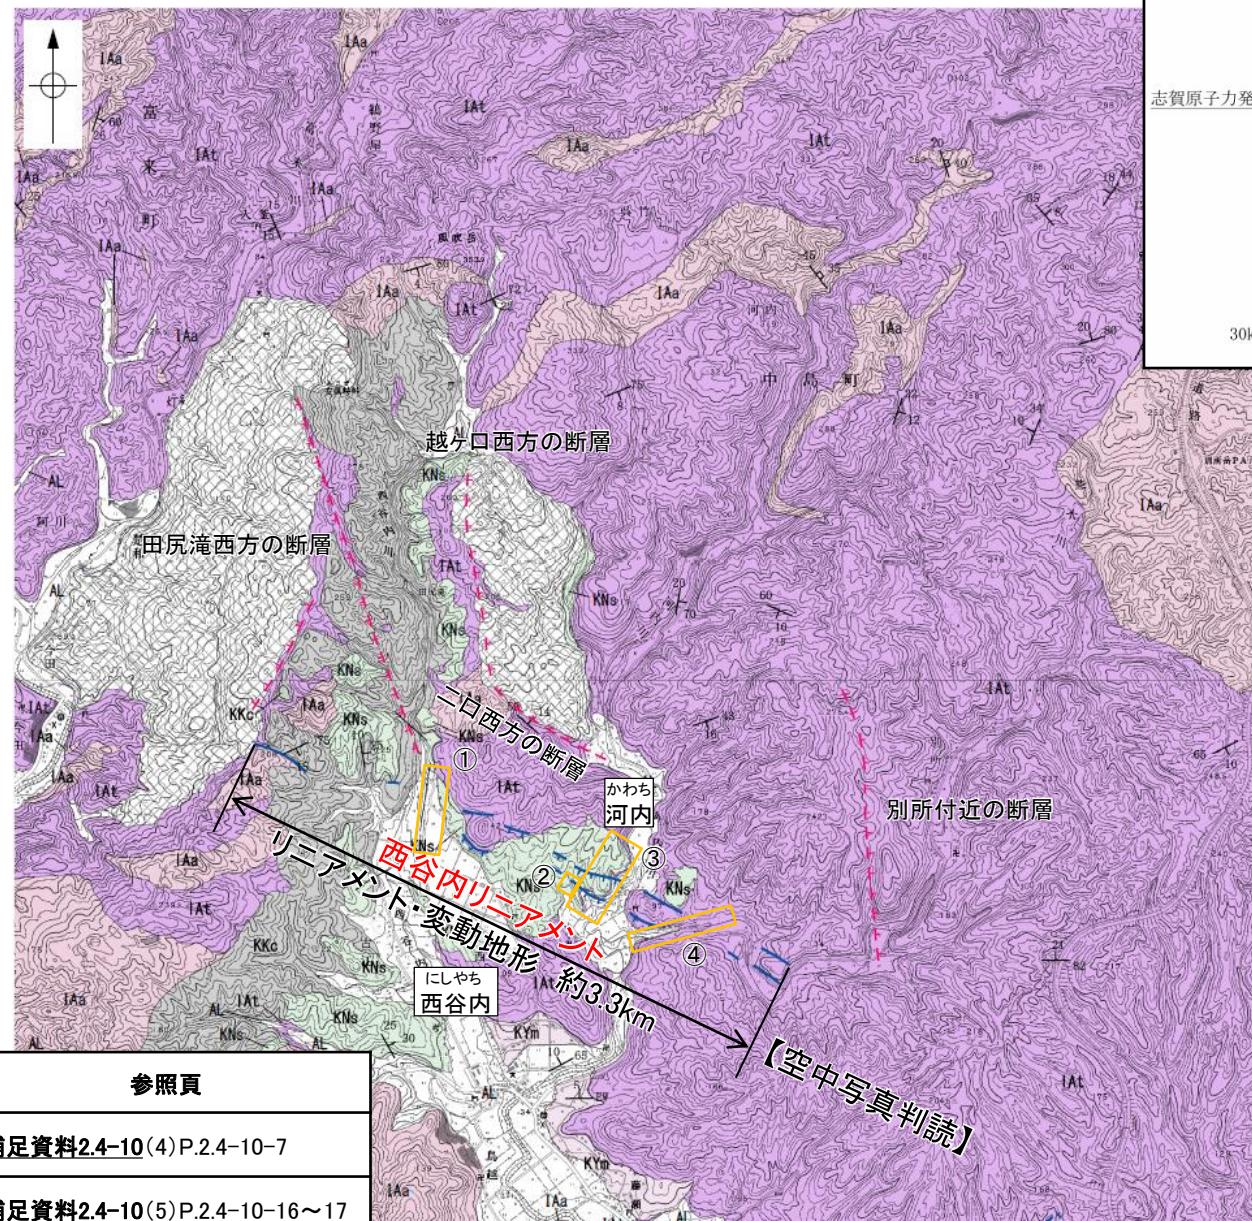
- 西谷内リニアメントは、岩稲階の別所岳安山岩類と黒瀬谷階の草木互層等の地層境界付近に位置する丘陵斜面内の急崖、直線状の谷及び鞍部をリニアメント・変動地形として判読したものである(補足資料2.4-10(4)P.2.4-10-7, 8)。
- 地形調査の結果、リニアメント・変動地形を横断して河成段丘面が分布し、段丘面には変位・変形は認められない(図中①)。
- 中島町河内南方において、西谷内リニアメントとして判読した急崖を横断してトレーンチ調査を実施した結果、草木互層が連続して分布しており、そこに断層は認められない(図中②)。また、その東方では、西谷内リニアメントを横断して、別所岳安山岩類の安山岩質火砕岩(凝灰角礫岩)と草木互層の不整合面に分布高度差は認められない(図中③)。さらに、その南東方では、西谷内リニアメント(北側、南側)を横断して近傍の河床に別所岳安山岩類が連続的に分布し、そこに断層は認められない(図中④)。

リニアメント・変動地形として判読した丘陵斜面内の急崖、直線状の谷及び鞍部は、別所岳安山岩類と草木互層の地層境界及び岩質境界を反映した差別侵食地形であり、対応する断層は認められない。

内容	位置	目的	参照頁
① 段丘面調査	にしやち 西谷内リニアメント西部	断層の活動性評価	補足資料2.4-10(4)P.2.4-10-7
② トレーンチ調査	かわち 河内南方	断層の有無を確認	補足資料2.4-10(5)P.2.4-10-16~17
③ 露頭調査	かわち 河内南方	断層の有無を確認	補足資料2.4-10(5)P.2.4-10-18
④ 地表踏査	かわち 河内南東方	断層の有無を確認	補足資料2.4-10(5)P.2.4-10-14~15
⑤ 地表踏査	にしやち 西谷内リニアメント周辺*	広域的な地質分布を確認	補足資料2.4-10(5)P.2.4-10-11
⑥ 重力探査	にしやち 西谷内リニアメント周辺*	断層の深部構造を確認	補足資料2.4-10(6)P.2.4-10-23

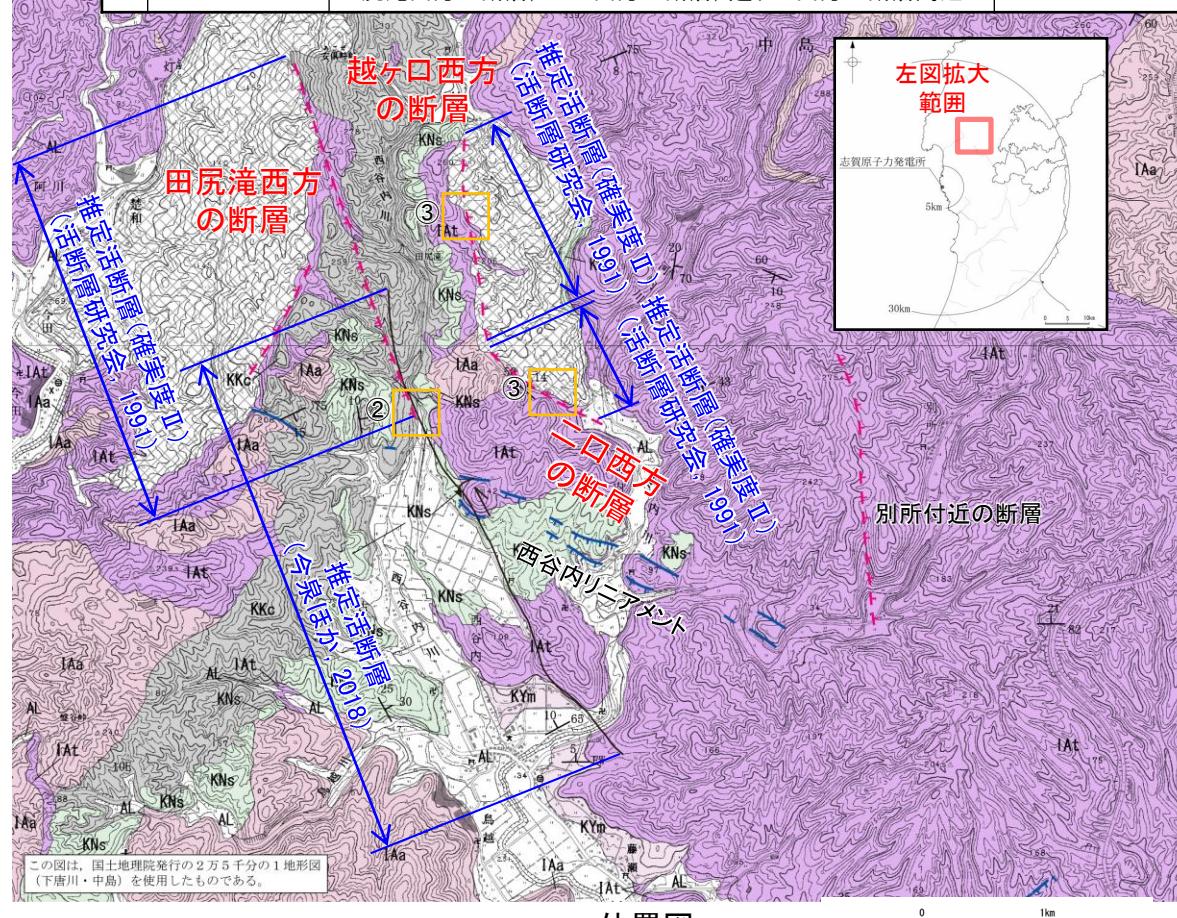
○田尻滝西方の断層の南部及び今泉ほか(2018)に図示される断層位置で、地表踏査を実施した結果、河床部に沿って非破碎で堅硬な谷出礫岩層が連続して分布し、そこに断層は認められない(図中②)。

○二口西方の断層及び越ヶ口西方の断層と推定される位置で地表踏査を実施した結果、非破碎の別所岳安山岩類の安山岩質火碎岩(凝灰角礫岩)が分布し、そこに断層は認められない(図中③)。

内容	位置	目的	参照頁
① 地形調査 (地すべり地形)	たじりだきせいほう ふたくちせいほう こしがくせいほう 田尻滝西方の断層、二口西方の断層、越ヶ口西方の断層周辺※	地すべり地形分布を確認	補足資料2.4-10(4)P.2.4-10-9
② 地表踏査	たじりだきせいほう 田尻滝西方の断層南部	断層の有無を確認	補足資料2.4-10(5)P.2.4-10-19~20
③ 地表踏査	ふたくちせいほう こしがくせいほう 二口西方の断層、越ヶ口西方の断層周辺	断層の有無を確認	補足資料2.4-10(5)P.2.4-10-21
④ 地表踏査	たじりだきせいほう ふたくちせいほう こしがくせいほう 田尻滝西方の断層、二口西方の断層、越ヶ口西方の断層周辺※	広域的な地質分布を確認	補足資料2.4-10(5)P.2.4-10-11
⑤ 重力探査	たじりだきせいほう ふたくちせいほう こしがくせいほう 田尻滝西方の断層、二口西方の断層、越ヶ口西方の断層周辺※	深部構造を確認	補足資料2.4-10(6)P.2.4-10-23

田尻滝西方の断層、二口西方の断層及び越ヶ口西方の断層に対応するリニアメント・変動地形は判読されない。

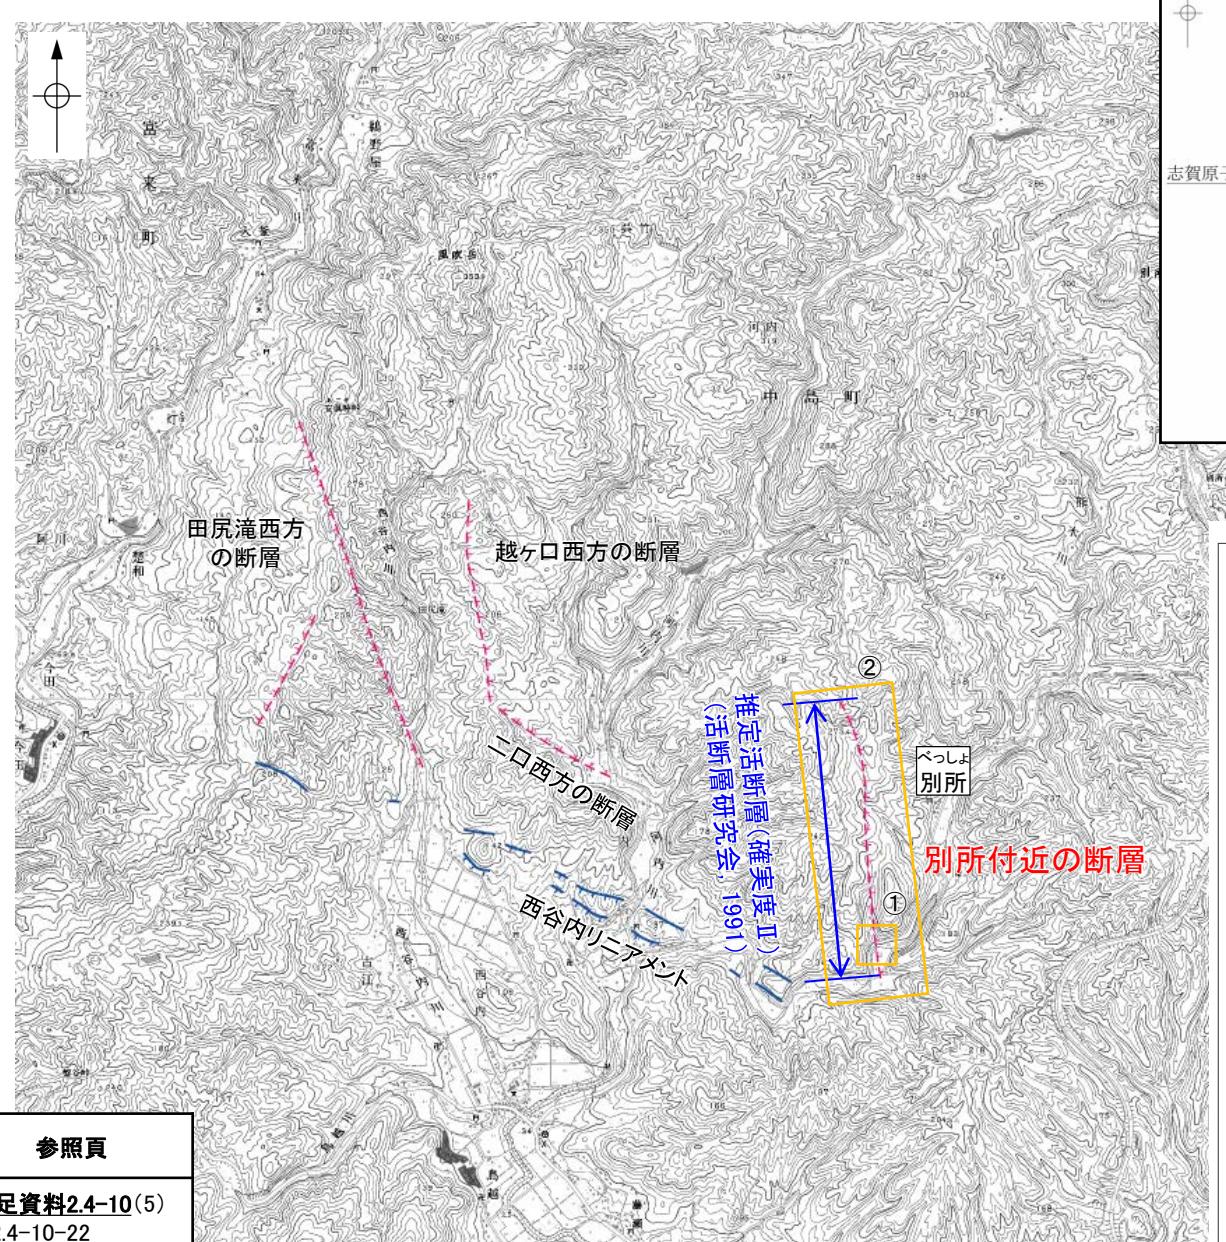
- 別所付近の断層は、活断層研究会(1991)では活断層(確実度Ⅱ)が図示されているが、今泉ほか(2018)では図示されていない。また、別所付近の断層に対応するリニアメント・変動地形は判読されない(次頁及び補足資料2.4-10(4)P.2.4-10-7, 10)。
- 地質調査の結果、別所付近の断層と推定される位置の谷を横断して別所岳安山岩類の安山岩質火砕岩(凝灰角礫岩)が連続して分布し、そこに断層は認められない(図中①)。

活断層研究会(1991)に図示された別所付近の断層は、直線性・連続性に乏しい谷地形と対応しているものの、地質調査の結果、対応する断層は認められない。

内容	位置	目的	参照頁
① 地表踏査	べっしょ 別所付近の断層南部	断層の有無を確認	補足資料2.4-10(5) P.2.4-10-22
② 地表踏査	べっしょ 別所付近の断層周辺*	広域的な地質分布を確認	補足資料2.4-10(5) P.2.4-10-11
③ 重力探査	べっしょ 別所付近の断層周辺*	深部構造を確認	補足資料2.4-10(6) P.2.4-10-23

別所付近の断層に対応するリニアメント・変動地形は判読されない。

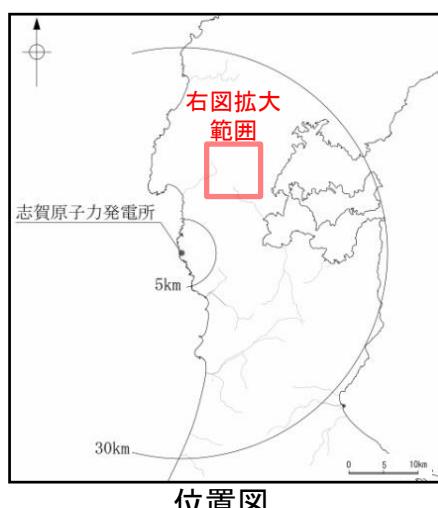
・「新編 日本の活断層」(活断層研究会, 1991)及び「活断層詳細デジタルマップ[新編]」(今泉ほか, 2018)は、西谷内リニアメントに対応する活断層等を図示していない。

- ・活断層研究会(1991)は、敷地から約14~15km北東方に、田尻滝西方の断層(長さ2km, 活動度C, 確実度Ⅱ, 東側の海成段丘H₁面※が10~20m隆起), 二口西方の断層(長さ1km, 活動度C, 確実度Ⅱ, 南西側の海成段丘H₁面※が20~30m隆起), 越ヶ口西方の断層(長さ0.5km, 活動度C, 確実度Ⅱ, 西側の海成段丘H₁面※が15m隆起)を図示している。
- ・今泉ほか(2018)は、七尾市中島町田尻滝西方から同町藤瀬北方にかけて推定活断層と水系の屈曲を図示している。なお、二口西方の断層及び越ヶ口西方の断層に対応する断層等は図示していない。
- ・その他、太田・国土地理院地理調査部(1997)は、田尻滝西方の断層とほぼ同じ位置に推定活断層を図示するとともに、田尻滝西方の断層の北部及び支断層とほぼ同じ位置に地すべりの滑落崖を示し、その西側の河川との間に地すべりの移動土塊を図示している。また、二口西方の断層とほぼ同じ位置に推定活断層を図示するとともに地すべりの滑落崖を示し、その北東側の河川との間に地すべりの移動土塊を図示している。清水ほか(2001)では、太田・国土地理院地理調査部(1997)とほぼ同じ位置に地すべりの滑落崖及び地すべりの移動体を図示している。

・活断層研究会(1991)は、敷地から約15km北東方の七尾市中島町別所東方に、確実度Ⅱ, 東側低下の別所付近の断層を図示している。

・今泉ほか(2018)は、別所付近の断層に対応する断層等は図示していない。

・その他、太田・国土地理院地理調査部(1997)は、別所付近の断層とほぼ同じ位置に推定活断層を図示している。

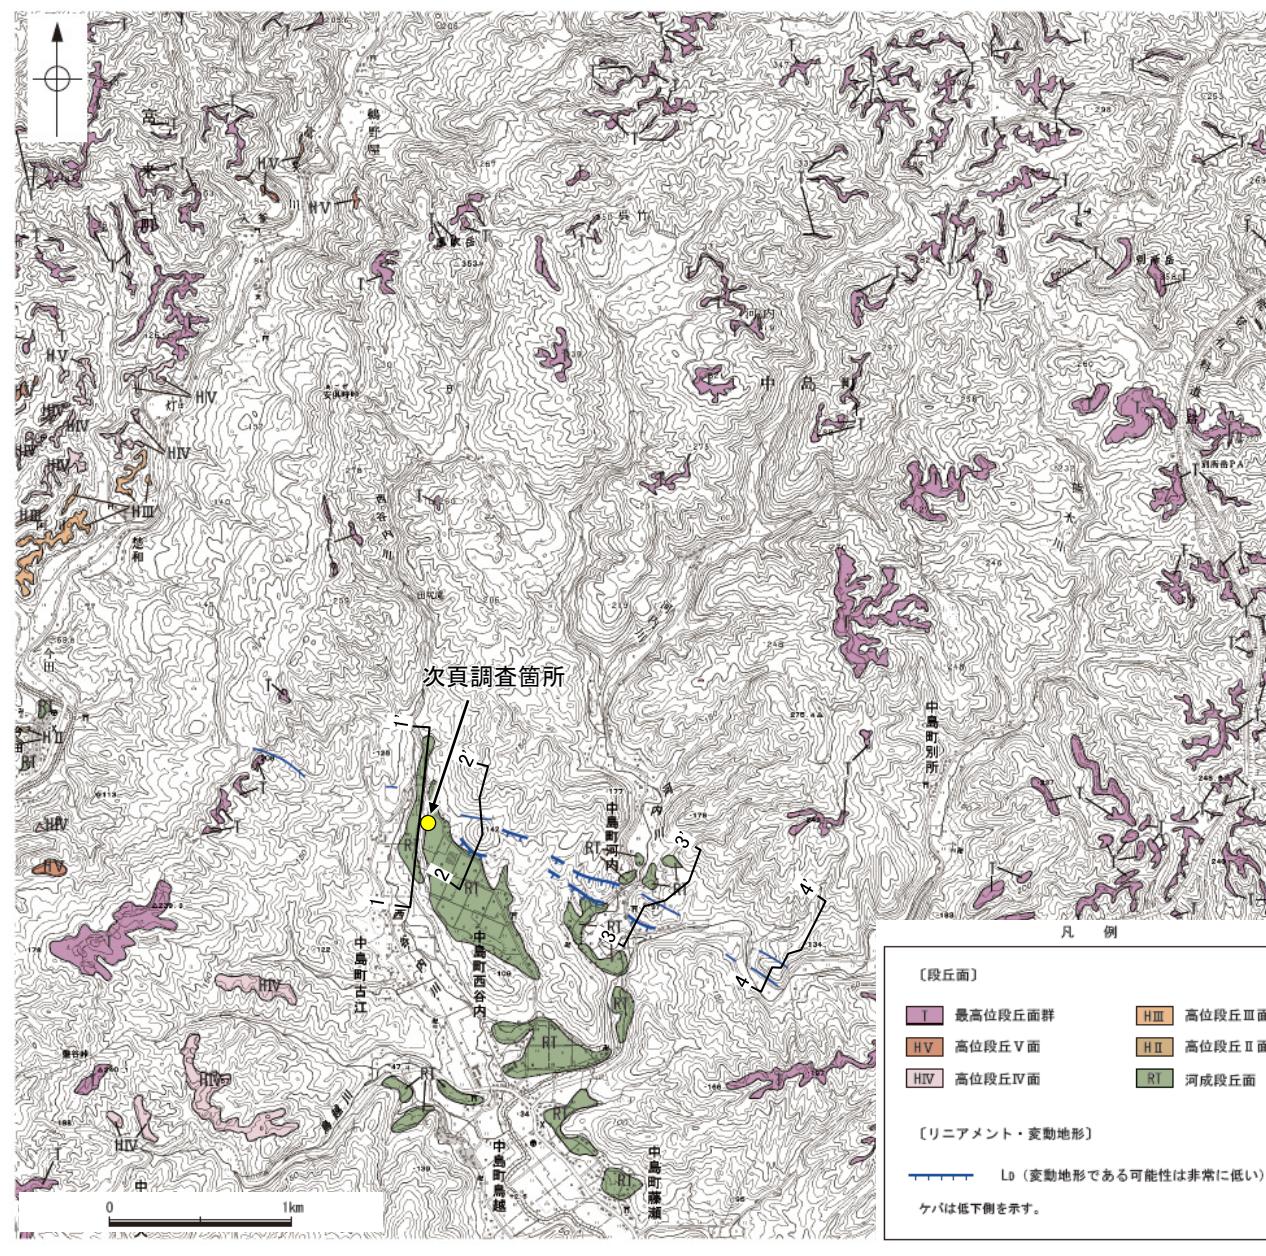
段丘面分布図

○西谷内リニアメントは、七尾市中島町古江北西方から河内南東方の約3.3km区間に断続的に判読され、これらは丘陵斜面内の急崖、直線状の谷及び鞍部等からなる並行する2条のDランクのリニアメント・変動地形である。これら2条のリニアメント・変動地形を西谷内リニアメント(北側)、西谷内リニアメント(南側)と称する(下図、次頁)。

○西谷内リニアメントの周辺では、河成段丘面が広く分布し、西谷内川東岸では、リニアメント・変動地形を横断して分布する河成段丘面※に変位、変形は認められない(下図)。

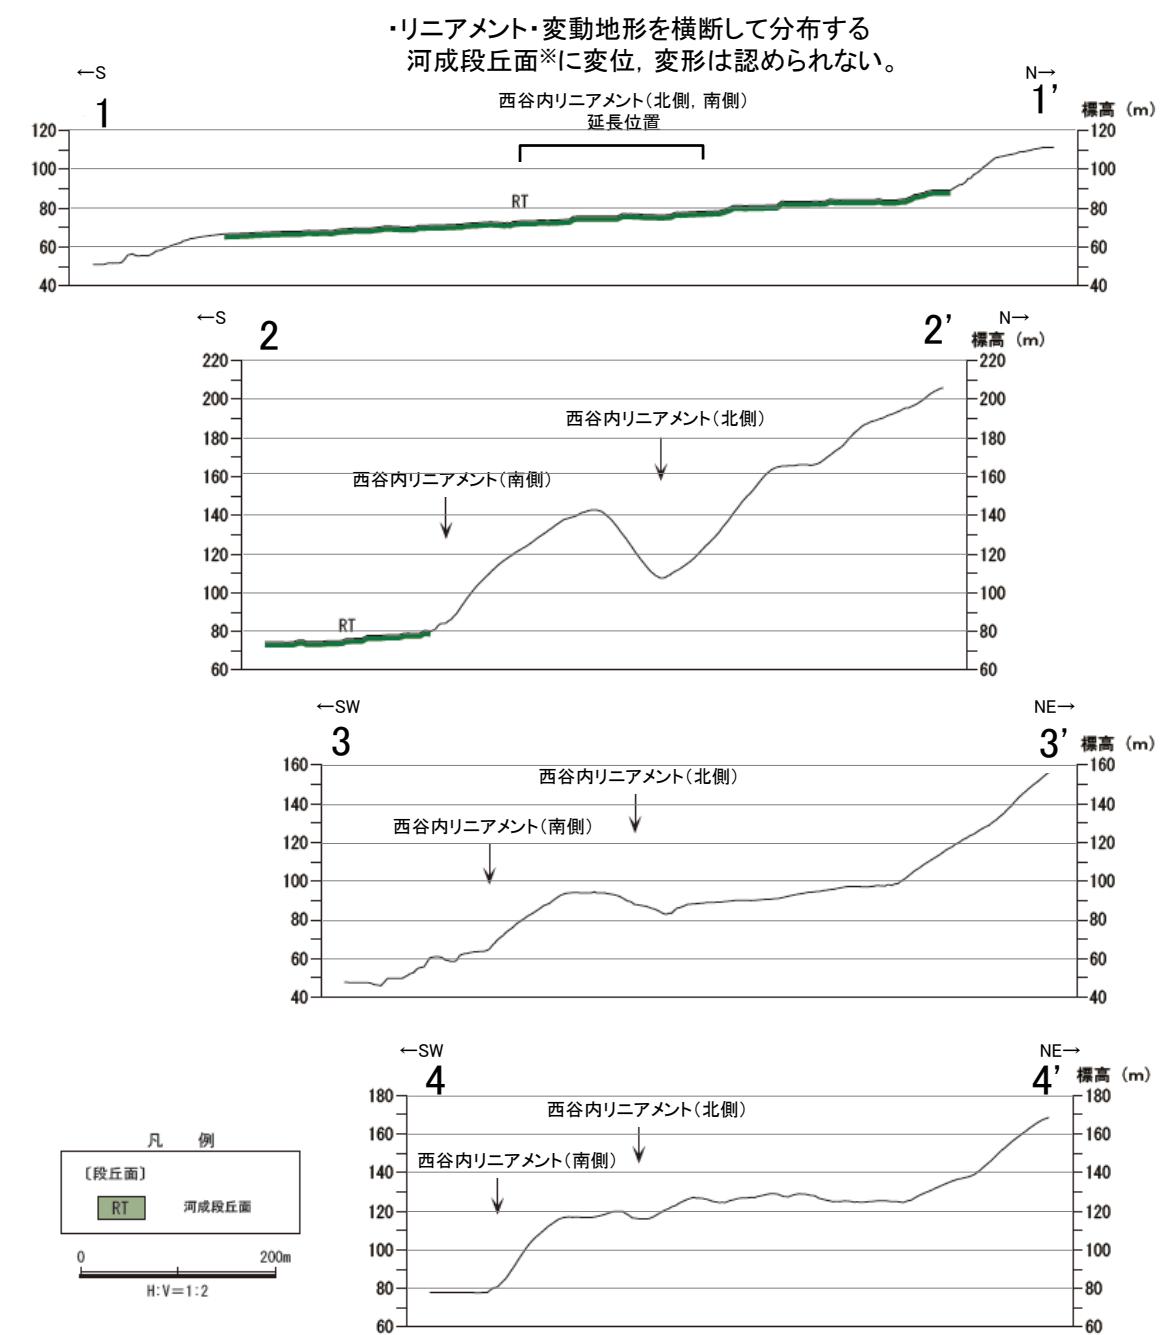
地形断面図(航空レーザ計測データにより作成)

○西谷内リニアメント周辺の地形について、空中写真判読及び航空レーザ計測データによれば、丘陵斜面内の急崖、直線状の谷及び鞍部等が認められる。

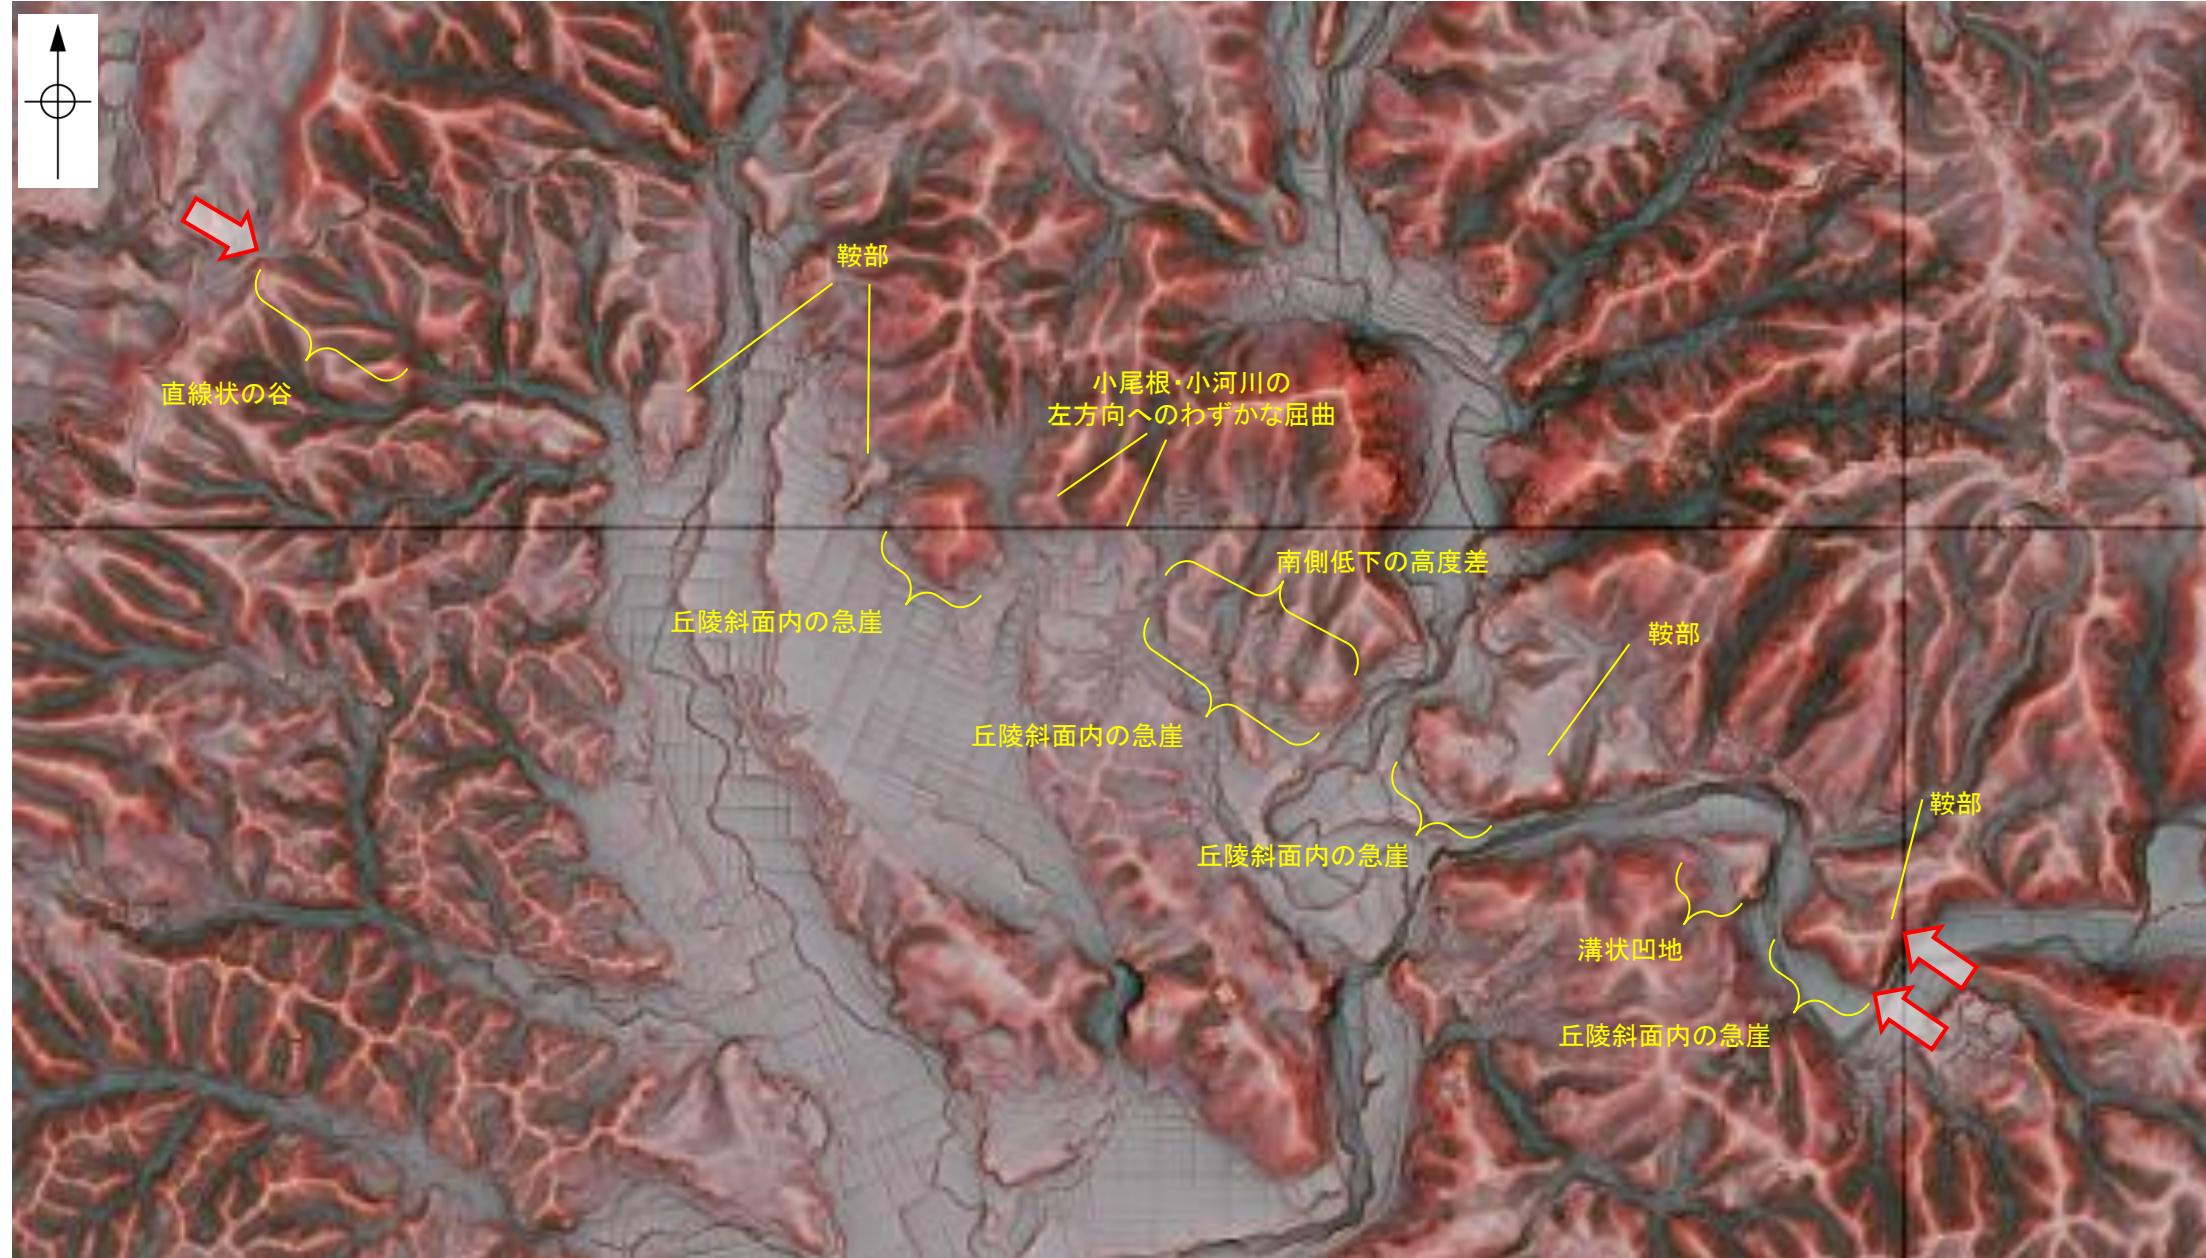
リニアメント・変動地形の地形要素
(赤色立体地図は航空レーザ計測データにより作成)

➡➡ 西谷内リニアメント

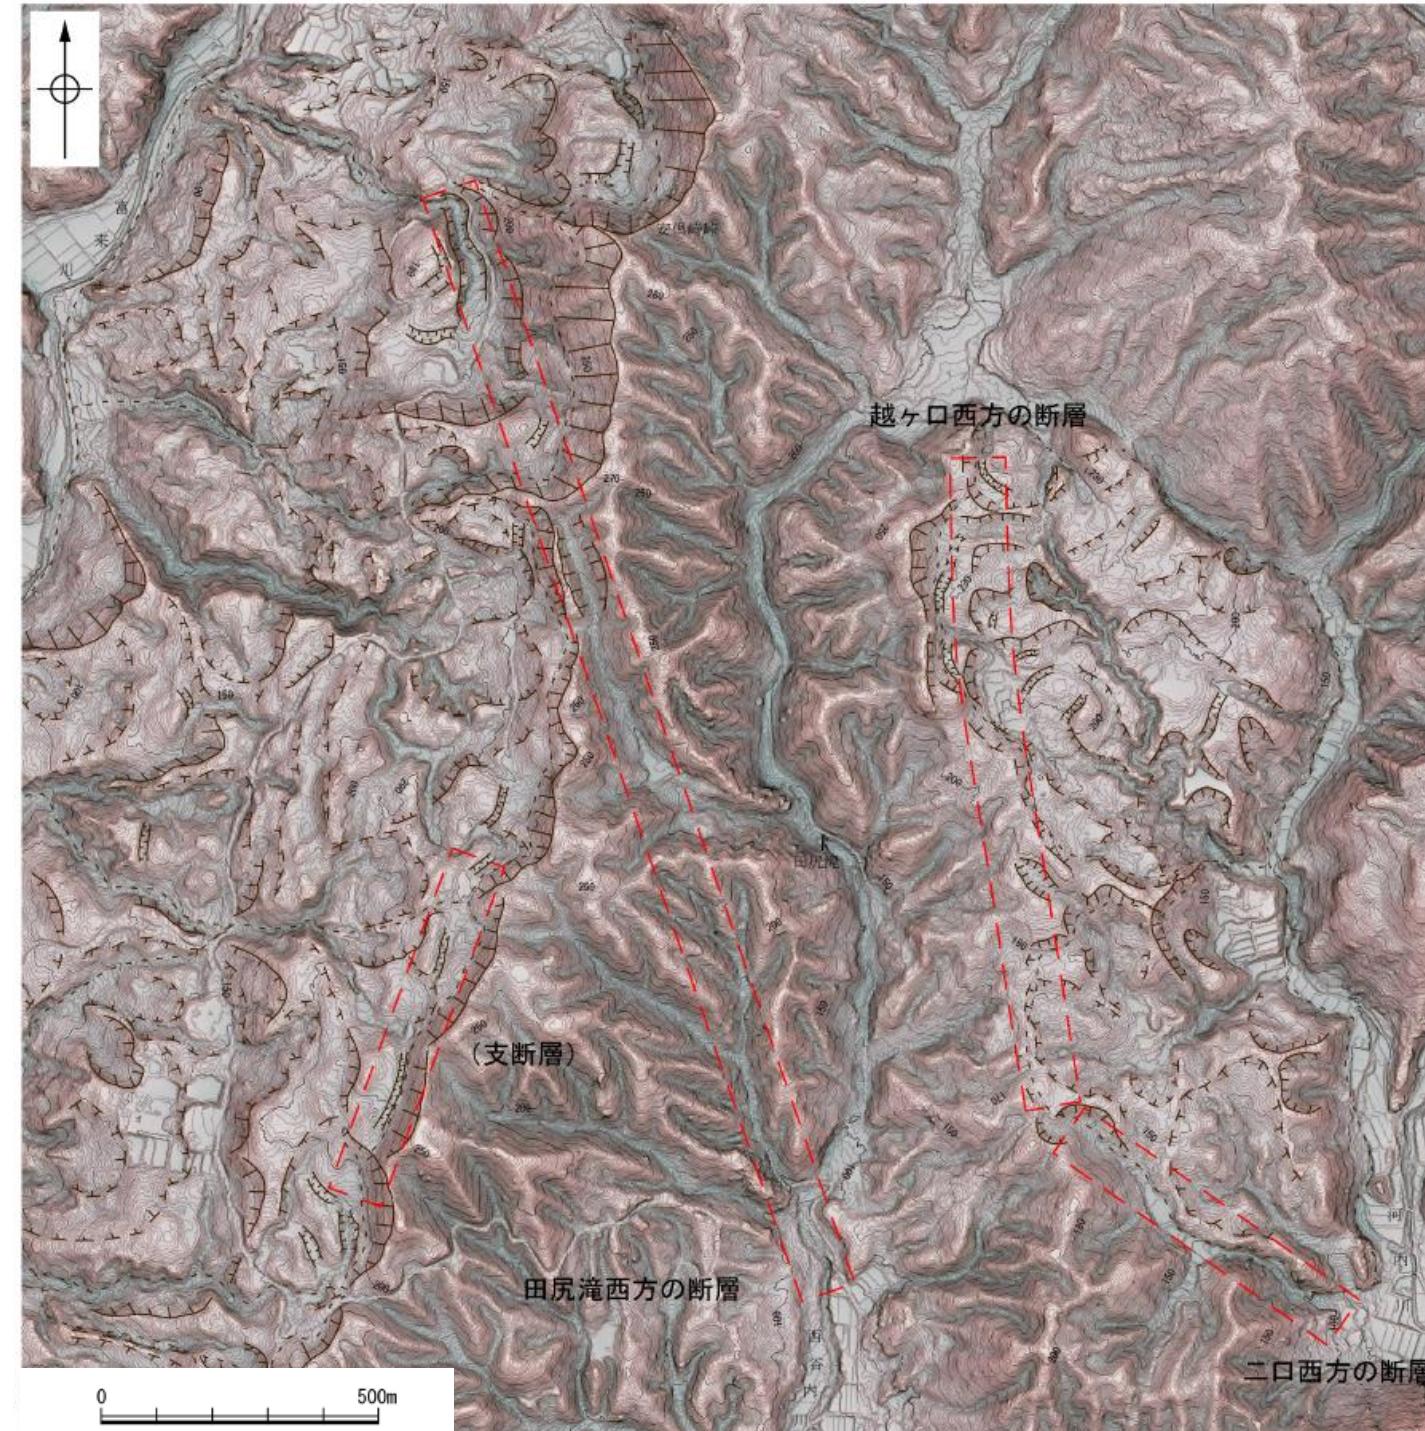
赤色立体地図
(航空レーザ計測データにより作成)

○田尻滝西方の断層の北部, 田尻滝西方の断層の支断層, 二口西方の断層及び越ヶ口西方の断層については, 断続的な急崖, 傾斜変換部及び直線状の谷が認められるが, 地すべり地形を示す円弧状の滑落崖, 分離小丘, 溝状凹地及び移動土塊の傾斜変換部と判読し, リニアメント・変動地形は判読されない。

凡 例	
〔地すべり地形〕	
	明瞭な滑落崖
	不明瞭な滑落崖
	溝状凹地
	移動土塊
〔活断層研究会 (1991) 〕	
	断層の推定範囲

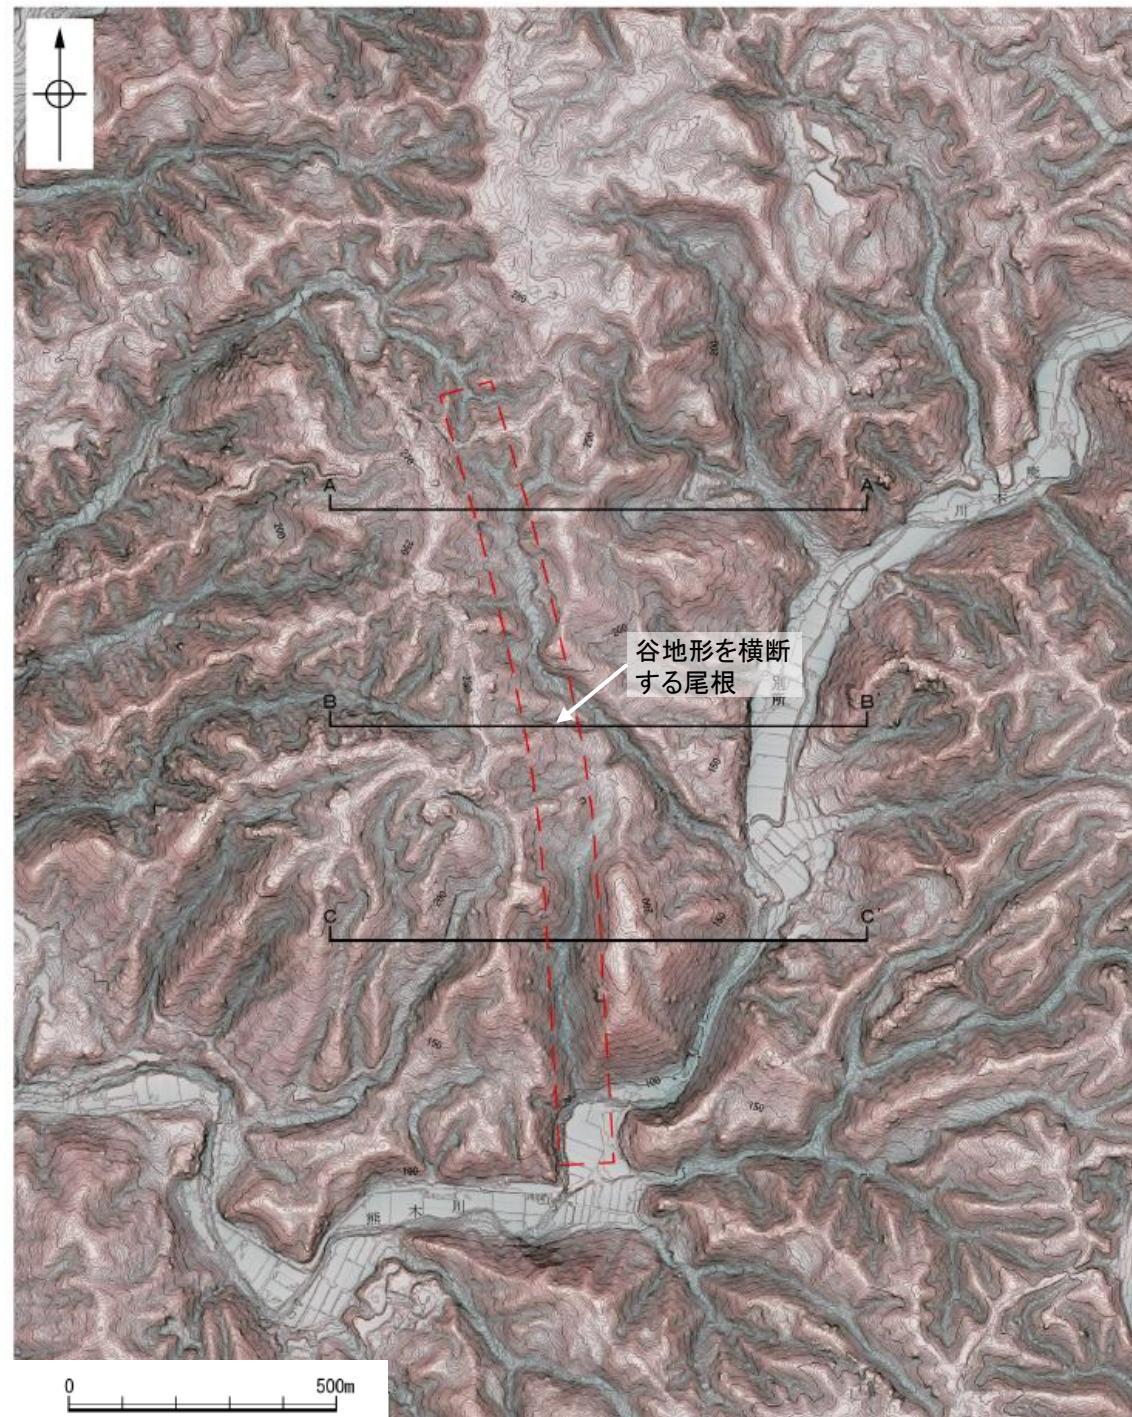
地形断面図

○別所付近の断層については、南北方向に短い直線状の谷が認められるが、その谷の間を尾根が横断し、連續性に欠けることから、リニアメント・変動地形は判読されない。

〔活断層研究会 (1991) 〕	
— 別所付近の断層の推定範囲	
〔記 号〕	
A	断面位置
