にし や ち た じり だき せいほう ふた くち せいほう
西谷内リニアメント・田尻滝西方の断層・二口西方の断層
こし が ぐち せいほう べっしょ ふきん
・越ヶ口西方の断層・別所付近の断層の調査データ

2.4-10(1) 七尾市中島町西谷内周辺の断層の評価概要

お まき せ あらし か しま だい
小牧断層・瀬嵐断層・鹿島台リニアメントの調査データ

かしまにし みどりがおか そふく
鹿島西断層・緑ヶ丘リニアメント・曾福リニアメントの調査データ

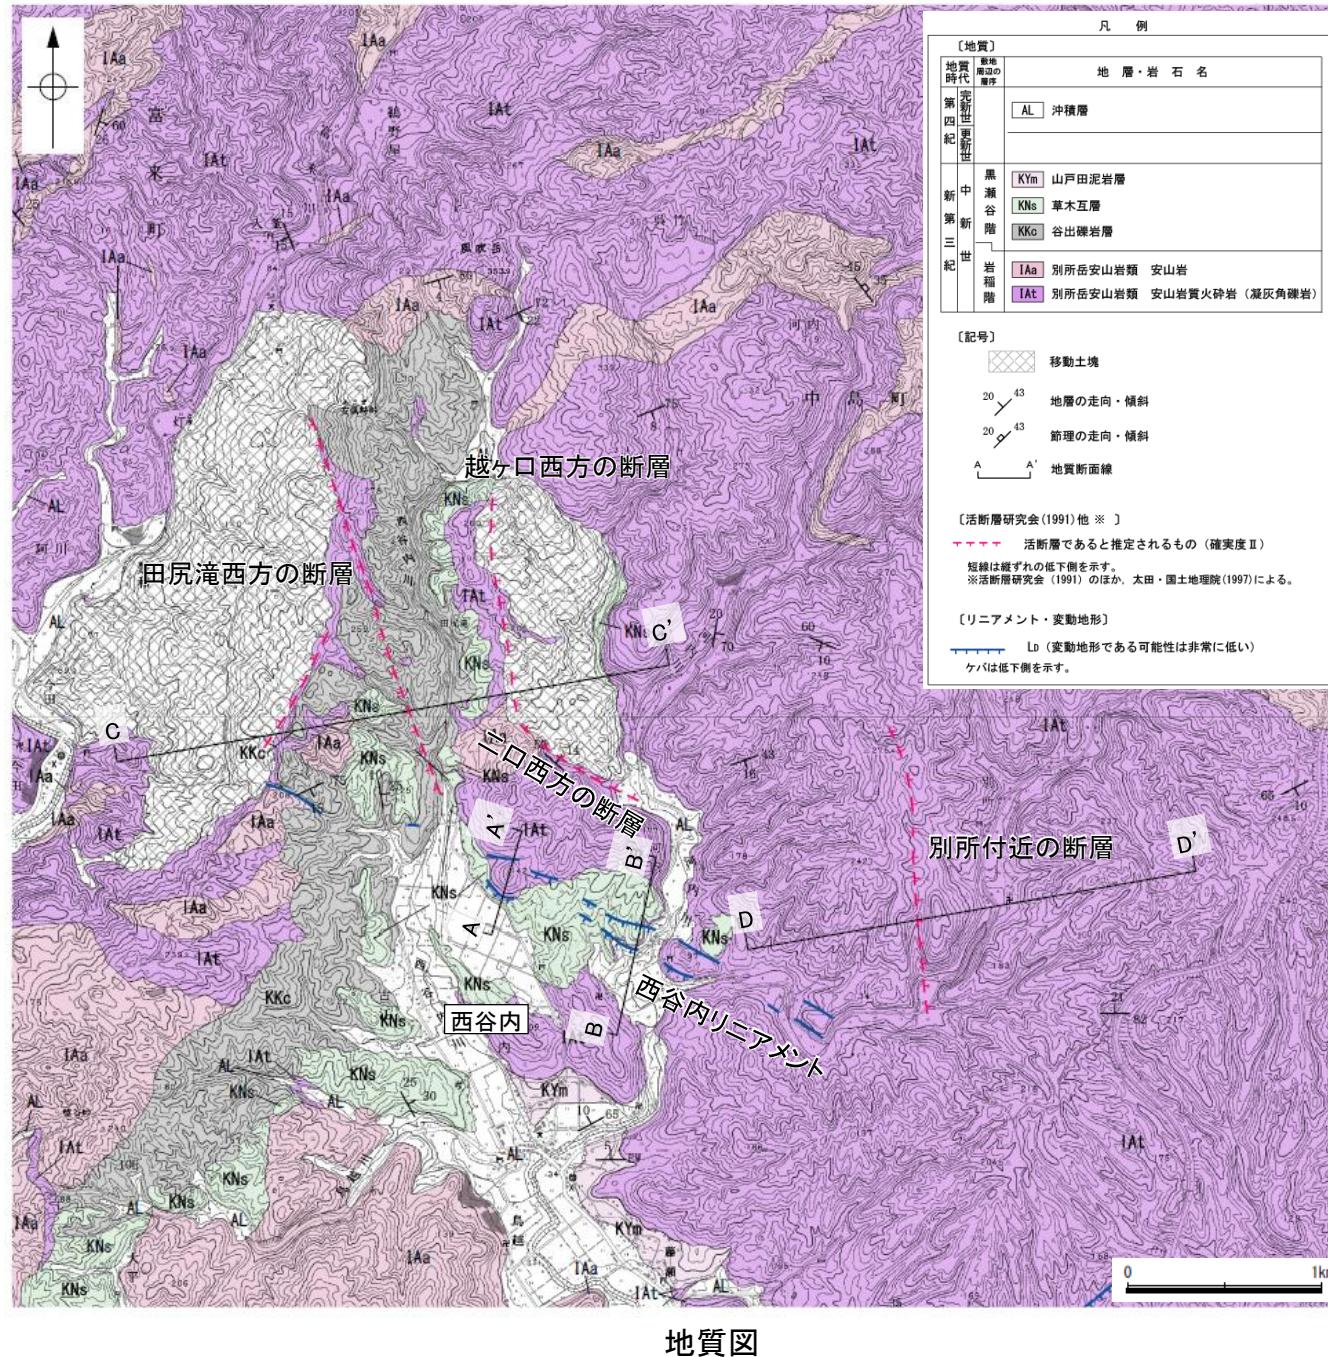
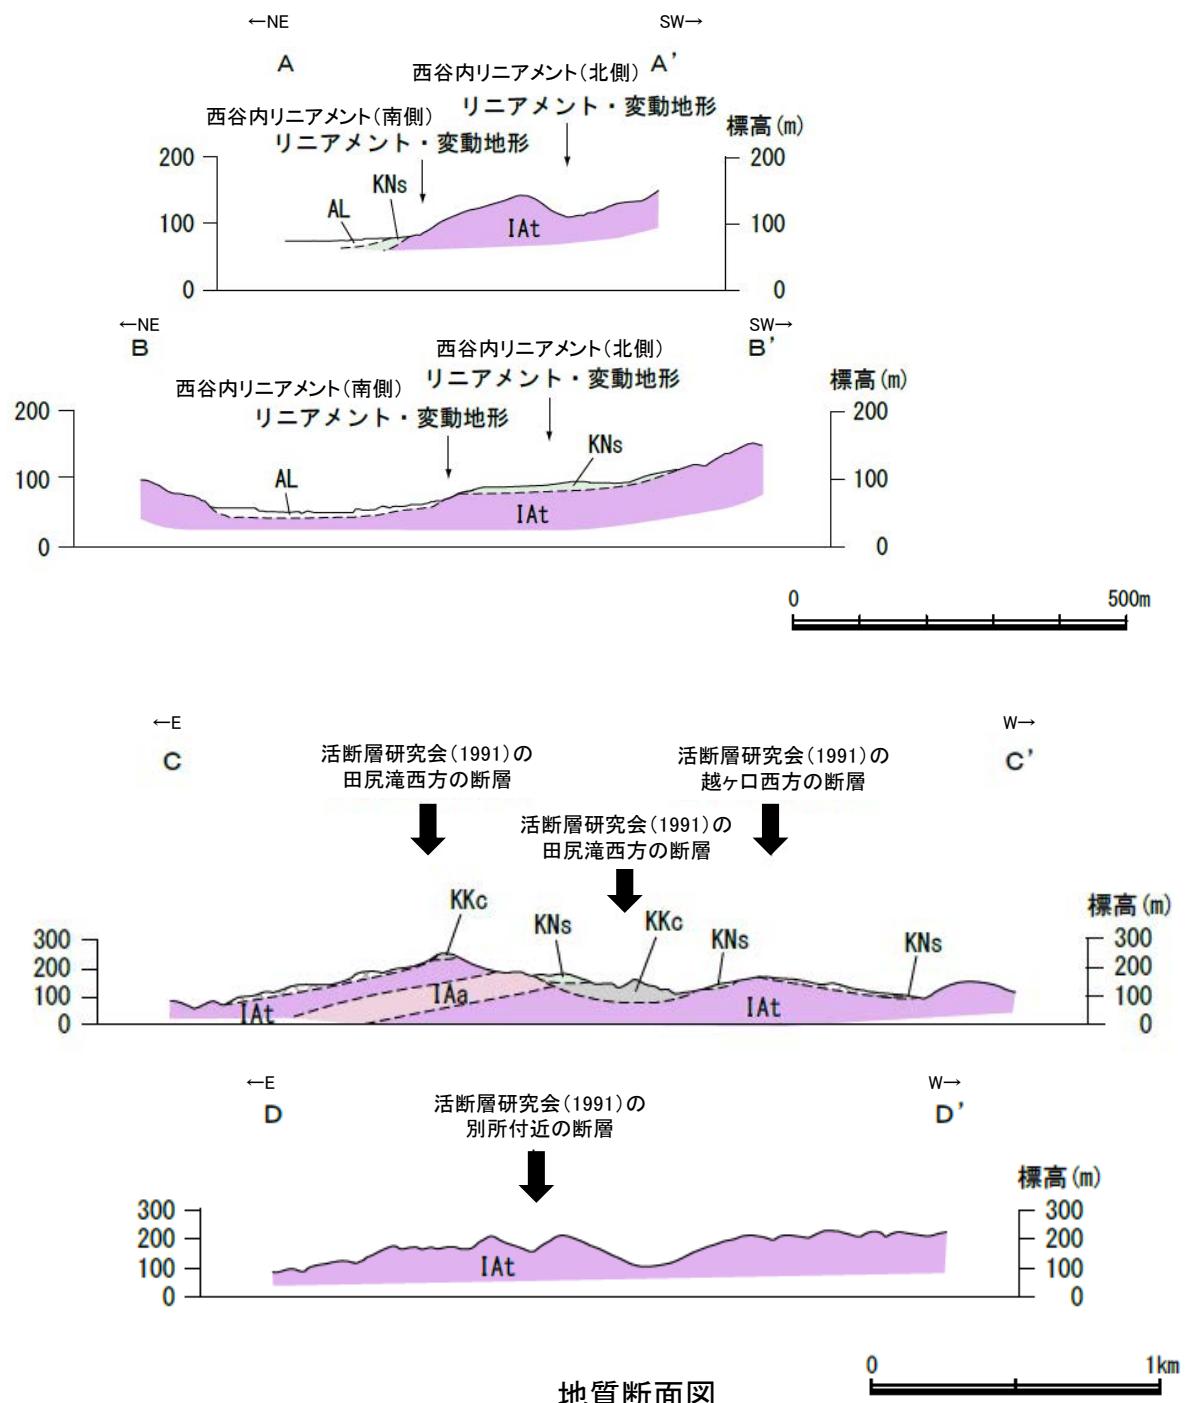
○七尾市中島町西谷内周辺には、岩稲階の別所岳安山岩類の安山岩及び安山岩質火碎岩(凝灰角礫岩)，黒瀬谷階の谷出礫岩層及び草木互層，河川沿いに上部更新統～完新統の沖積層が分布する。

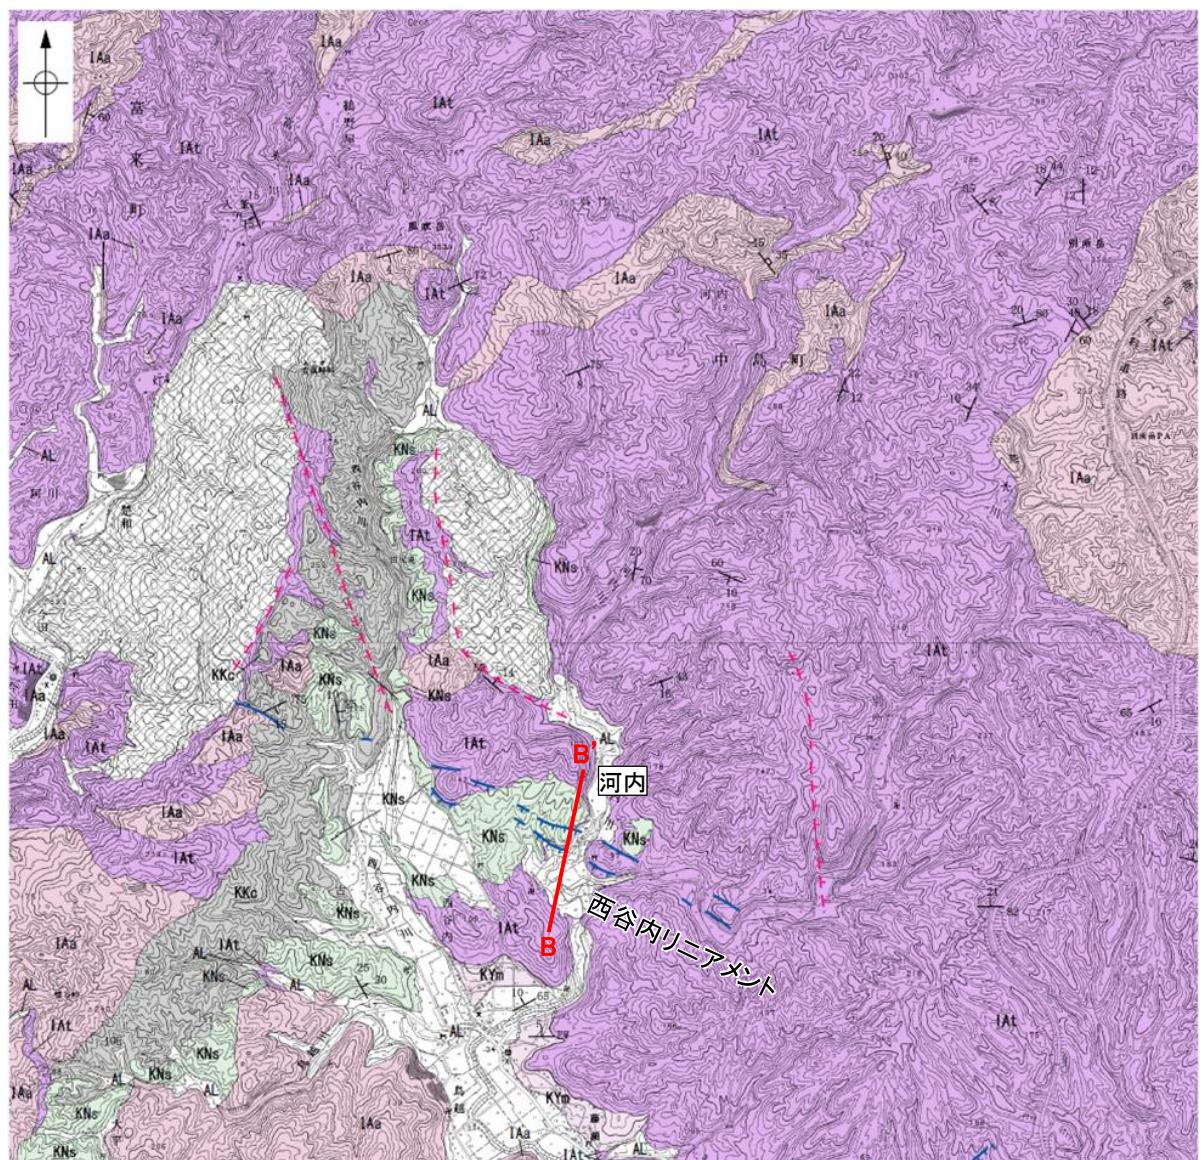
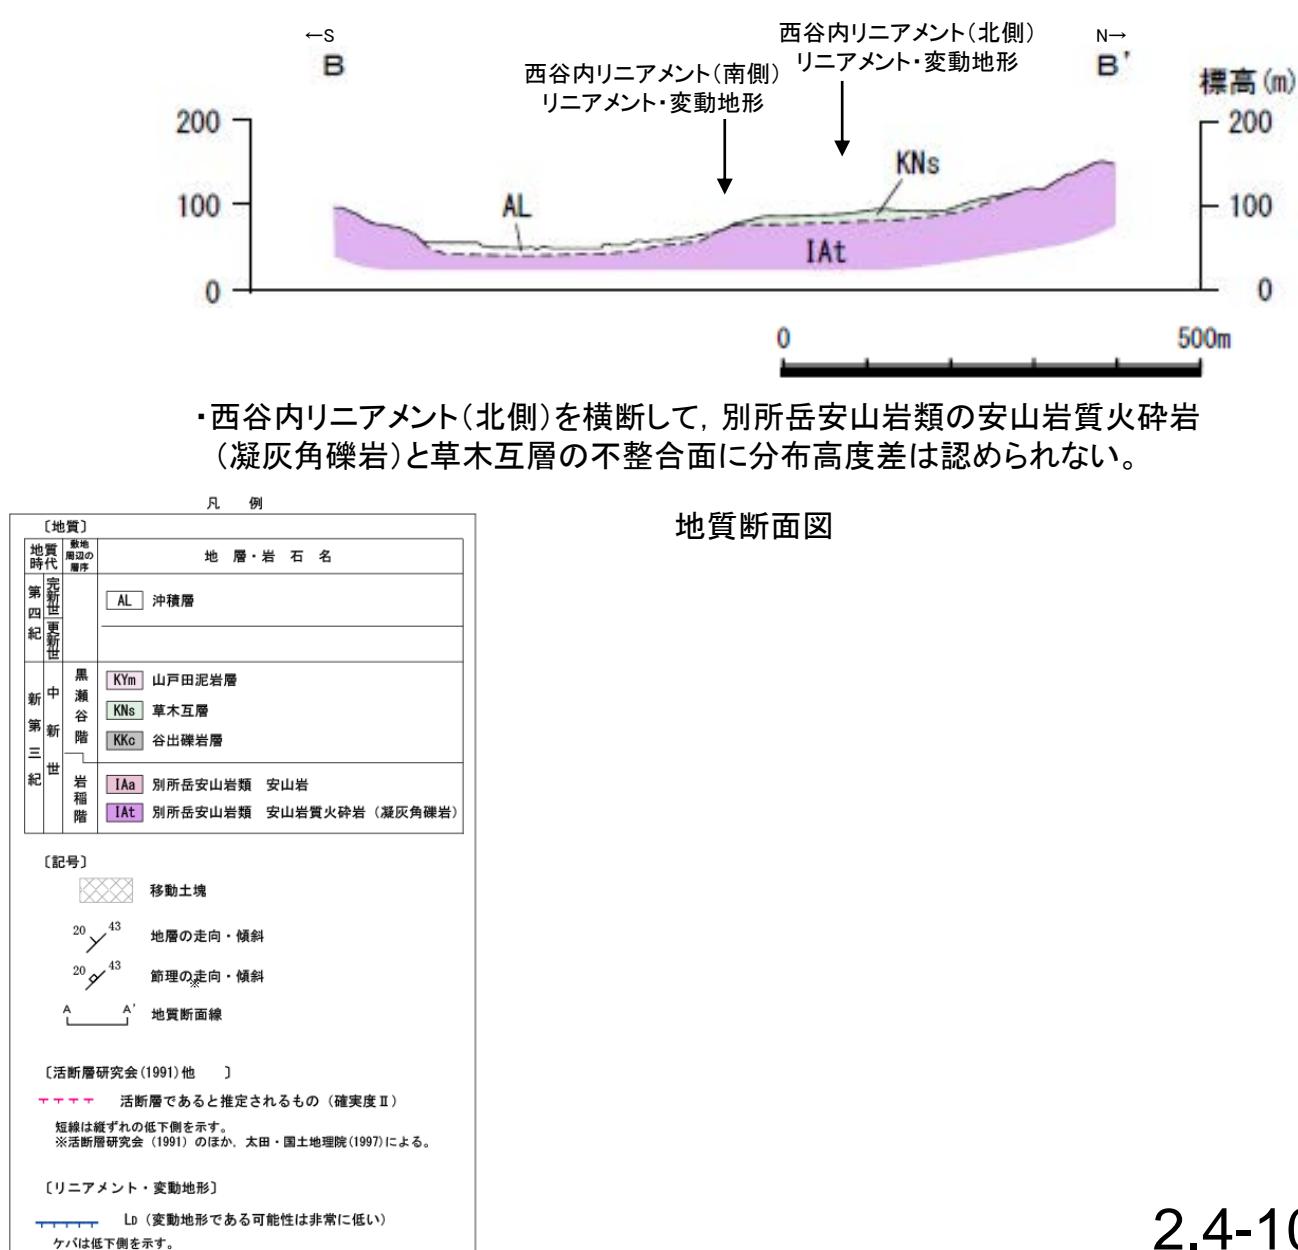
地質図

- 西谷内リニアメントとして判読した比較的明瞭な急崖では、北側の丘陵斜面には別所岳安山岩類の安山岩質火碎岩(凝灰角礫岩)が、南側には草木互層または別所岳安山岩類の安山岩質火碎岩(細粒凝灰岩)が分布し、その地層境界及び岩質境界は、ほぼ急崖基部に位置している。
- リニアメント・変動地形近傍において、別所岳安山岩類の安山岩質火碎岩(凝灰角礫岩)を不整合に覆う草木互層が分布する(次頁)。
- 西谷内リニアメント(北側)を横断して、別所岳安山岩類の安山岩質火碎岩(凝灰角礫岩)と草木互層の不整合面に分布高度差は認められない(B-B'断面、次頁)。
- 西谷内リニアメント(北側、南側)を横断して近傍の河床に別所岳安山岩類が連続的に分布し、そこに断層は認められない(補足資料2.4-10(5)P.2.4-10-14~15)。
- 七尾市中島町河内南方では、西谷内リニアメント(南側)として判読した丘陵斜面における比較的明瞭な急崖を横断してトレンチ調査を実施した結果、草木互層が連続して分布しており、そこに断層は認められない(補足資料2.4-10(5)P.2.4-10-16~17)。
- また、その東方では、西谷内リニアメント(南側)の近傍において、草木互層が別所岳安山岩類を不整合に覆っている(補足資料2.4-10(5)P.2.4-10-18)。
- 以上より、リニアメント・変動地形として判読した丘陵斜面内の急崖、直線状の谷及び鞍部は、別所岳安山岩類と草木互層の地層境界及び岩質境界を反映した差別侵食地形であり、対応する断層は認められないと評価した。

- リニアメント・変動地形近傍において、別所岳安山岩類の安山岩質火碎岩(凝灰角礫岩)を不整合に覆う草木互層が分布する。
- 西谷内リニアメント(北側)を横断して、別所岳安山岩類の安山岩質火碎岩(凝灰角礫岩)と草木互層の不整合面に分布高度差は認められない(B-B'断面)。
- 七尾市中島町河内南東方では、西谷内リニアメント(北側、南側)を横断して河床部に沿って別所岳安山岩類が連続的に分布し、そこに断層は認められない(次頁、次々頁)。

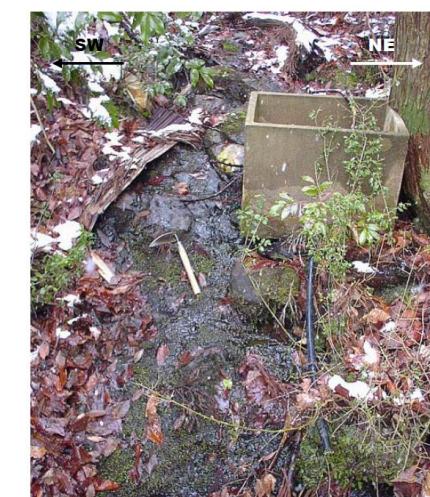
写真①

別所岳安山岩類安山岩質火碎岩(凝灰角礫岩)の露頭
(2007年撮影)

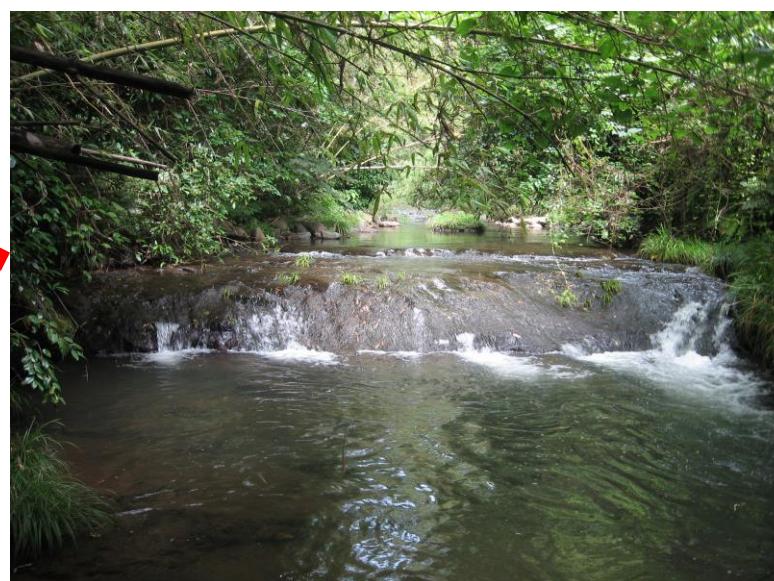
写真① 遠景(2007年撮影)

→ 西谷内リニアメント(南側)
延長位置

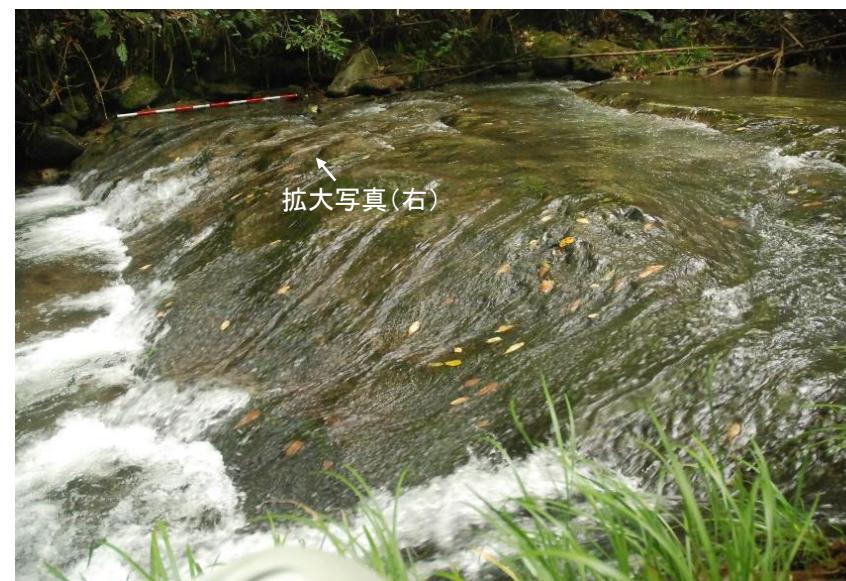
写真② 近景(2025年10月10日撮影)

・西谷内リニアメント(南側)を横断して河床部に別所岳安山岩類の凝灰角礫岩が連続的に分布し、そこに断層は認められない。

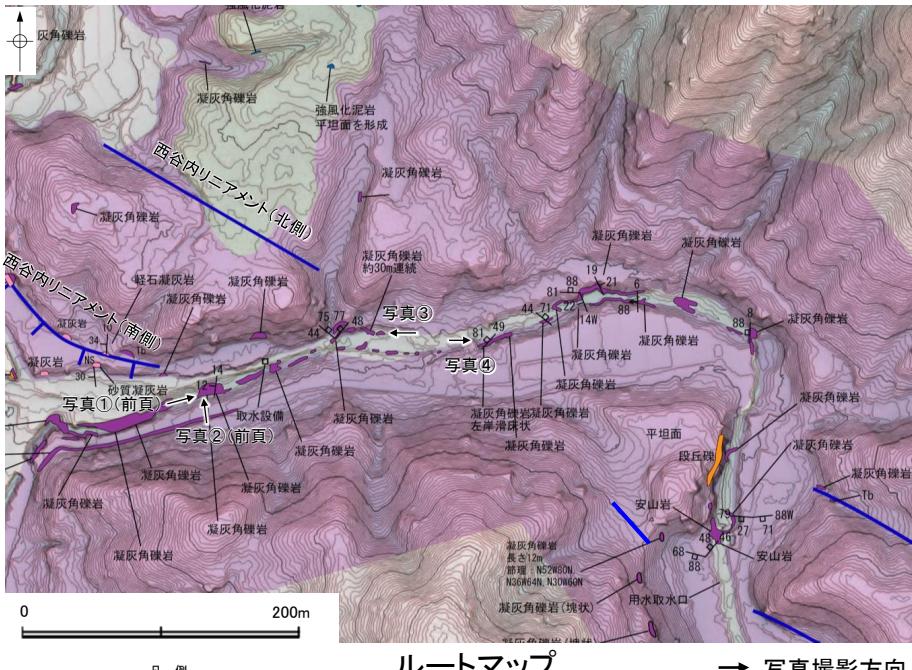
ルートマップ

節理:N49E/81NW

・西谷内リニアメント(北側)を横断して河床部に沿って別所岳安山岩類の凝灰角礫岩が連続的に分布し、そこに断層は認められない。

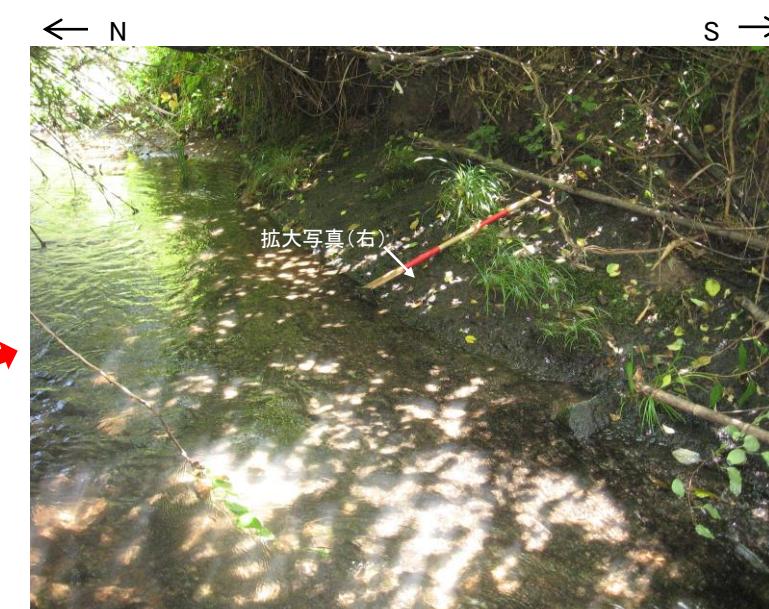
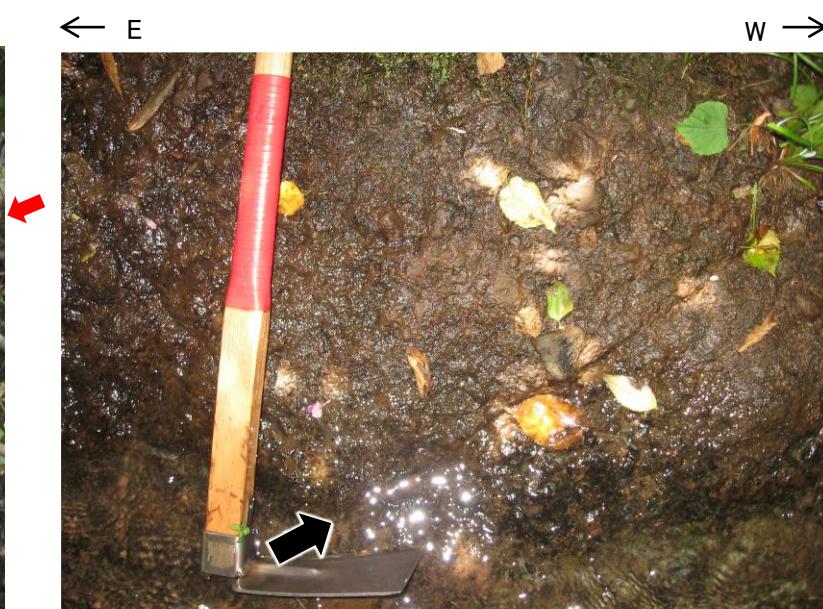
西谷内リニアメント(北側)
延長位置

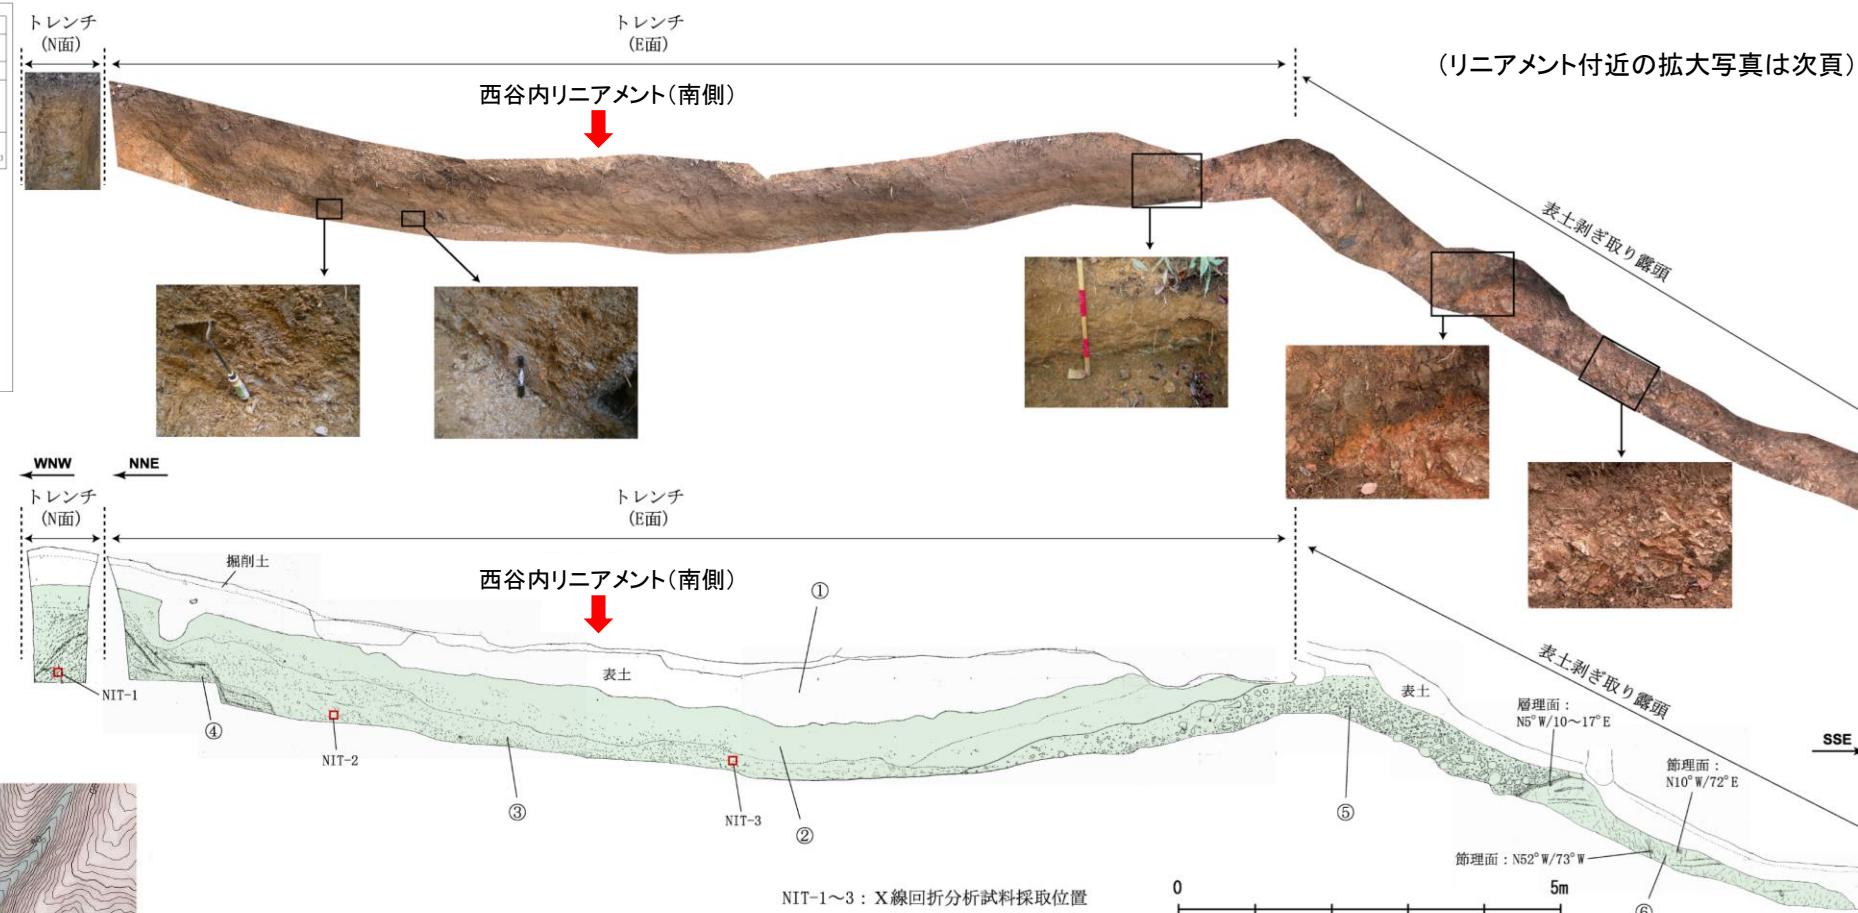
トレンチ調査結果(上:写真(2007年撮影), 下:スケッチ)

① シルト～粘土
色調は褐色～にぶい黄褐色(7.5-10YR4/3)を呈する。まれに安山岩(穴水累層)の礫が混じる。表層の数～10cm程度は腐植質で黒色(7.5-10YR1.7/1)を呈する。

表土
草木互層
② 泥岩(強風化部)
にぶい橙色～橙色(7.5YR6/4-6/6)
風化が著しく、③層や④層と比較して軟質で、シルト質粘土状となる。

③ 泥岩(中風化部)
全体として褐色～明褐色(7.5YR6/1-7/1)を呈し、一部明褐色化(7.5YR5/6-6/6)している。

北側(山側)で尖滅し、南側(平野側)でやや厚くなる。風化が進みシルト質粘土状となるが、②層と④層の中間的な硬さを示す。

④ 泥岩(弱風化部)
全体に褐色(7.5YR6/1)を呈し、一部明褐色～褐色(7.5YR5/8-4/6)を呈する。風化によりシルト質粘土状となるが、③層と比較して硬質である。

⑤ 磯岩
含まれる礫は径1～5cmを主体に、最大径30cmであり、形状は亜角～亜円で、礫種は安山岩からなる。礫は暗灰色、灰色、明褐色、黄褐色、褐色の複数の色調を示す。多くの礫は風化が進み、基質と同程度の硬さまで軟質化している。基質はシルト質砂～砂質シルトであり、にぶい褐色(7.5YR5/3-5/4)を呈する。一部に、ほぼ水平な礫配列が認められる。

⑥ 泥岩(弱風化部)
全体に灰褐色～にぶい橙色(7.5YR6/2-6/4)を呈し、一部明褐色(7.5YR5/8)を呈する。風化によりシルト質粘土状となるが、④層と同程度の硬さである。

・西谷内リニアメント(南側)として判読した丘陵斜面における比較的明瞭な急崖を横断してトレンチ調査を実施した結果、草木互層が連続して分布しており、そこに断層は認められない。

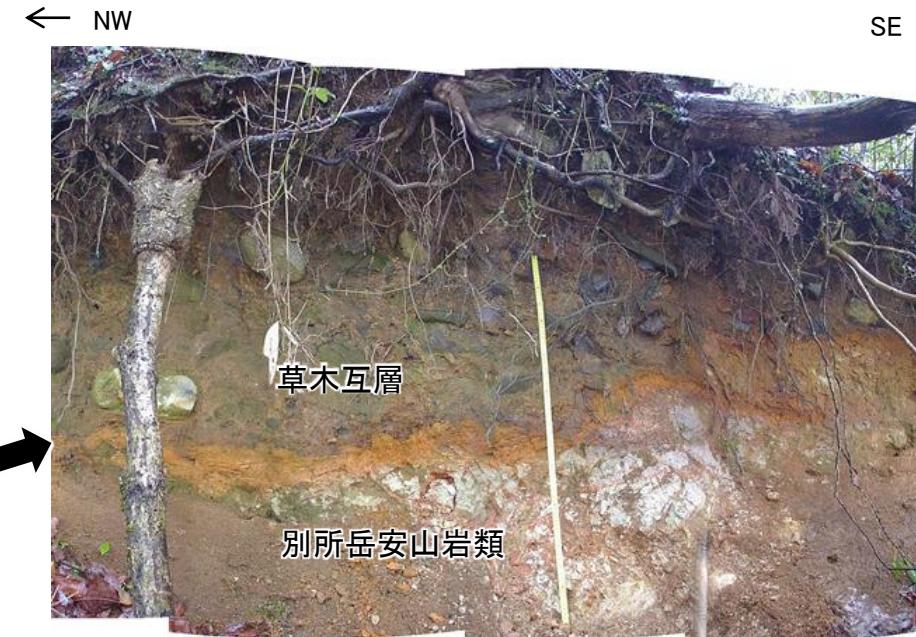
写真(2007年撮影) 0 1m

【河内南方の露頭調査結果】

不整合面
・別所岳安山岩類の凝灰岩を草木互層の基底礫岩が不整合に覆う。
不整合面はやや凹凸を有するが、大局的には緩やかに西側に傾斜する($N12^{\circ} E/5^{\circ} W$)。
なお、本露頭の別所岳安山岩類の凝灰岩および草木互層の礫岩に破碎部は認められない。

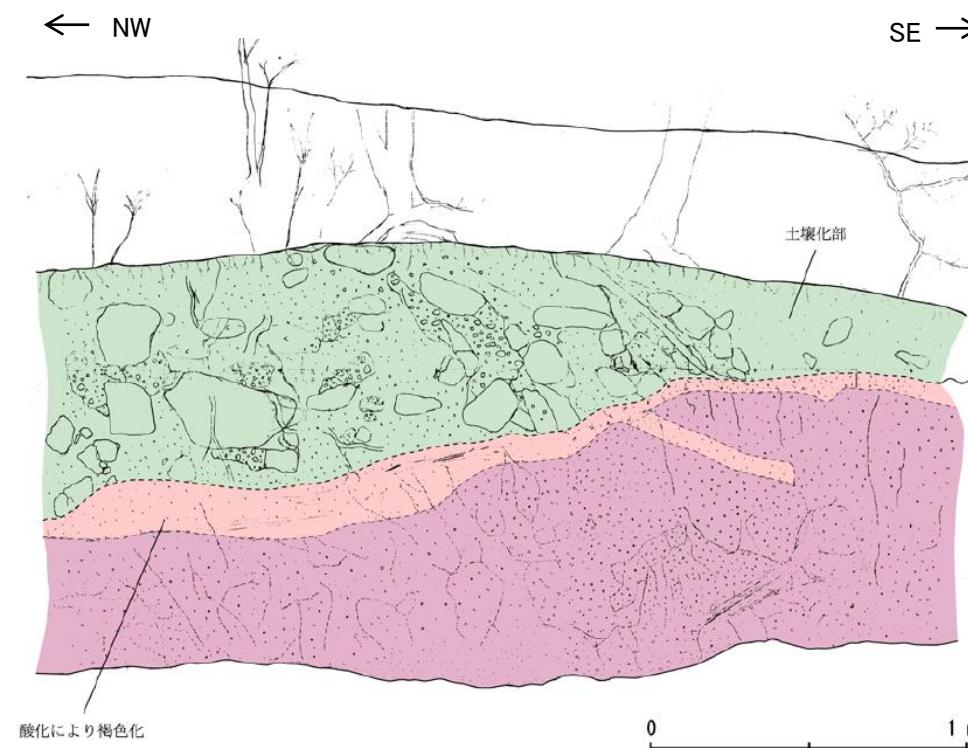
スケッチ

・西谷内リニアメント(南側)の近傍において、草木互層が別所岳安山岩類を不整合に覆っている。

草木互層
礫岩
・礫種は安山岩および安山岩(礫径約2-3cmの亜円礫)からなる火山礫礫岩を主体とし、下位層より取り込まれた軽石質凝灰岩が認められる。
平均径は10cm前後(最大径約40cm)で、亜円～亜角礫。弱風化を受ける。
基質は暗褐色沙混じり中粒砂よりなり、一部は土壤化を被り粘性を有する。
草木互層の基底礫に相当する。

別所岳安山岩類 安山岩質火砕岩
白色軽石質凝灰岩
・表面は風化により赤色を呈す。
火山礫凝灰岩と細粒凝灰岩が不均質に混在する。
また、不整合面直下は酸化を受け褐色を呈す。

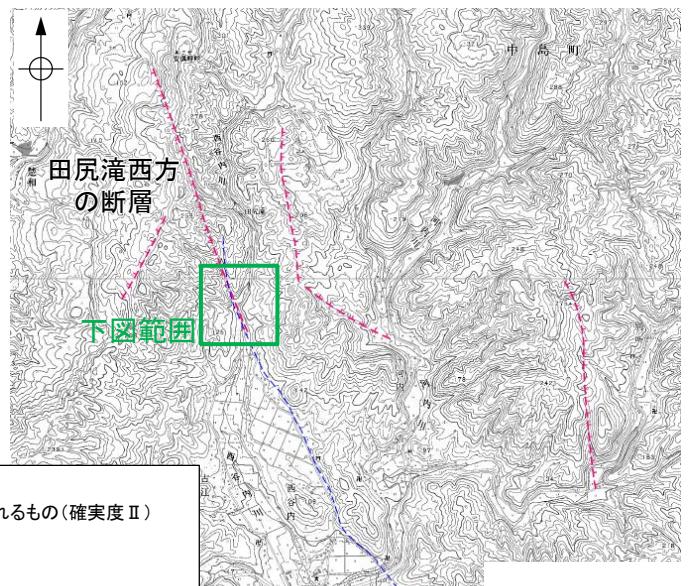
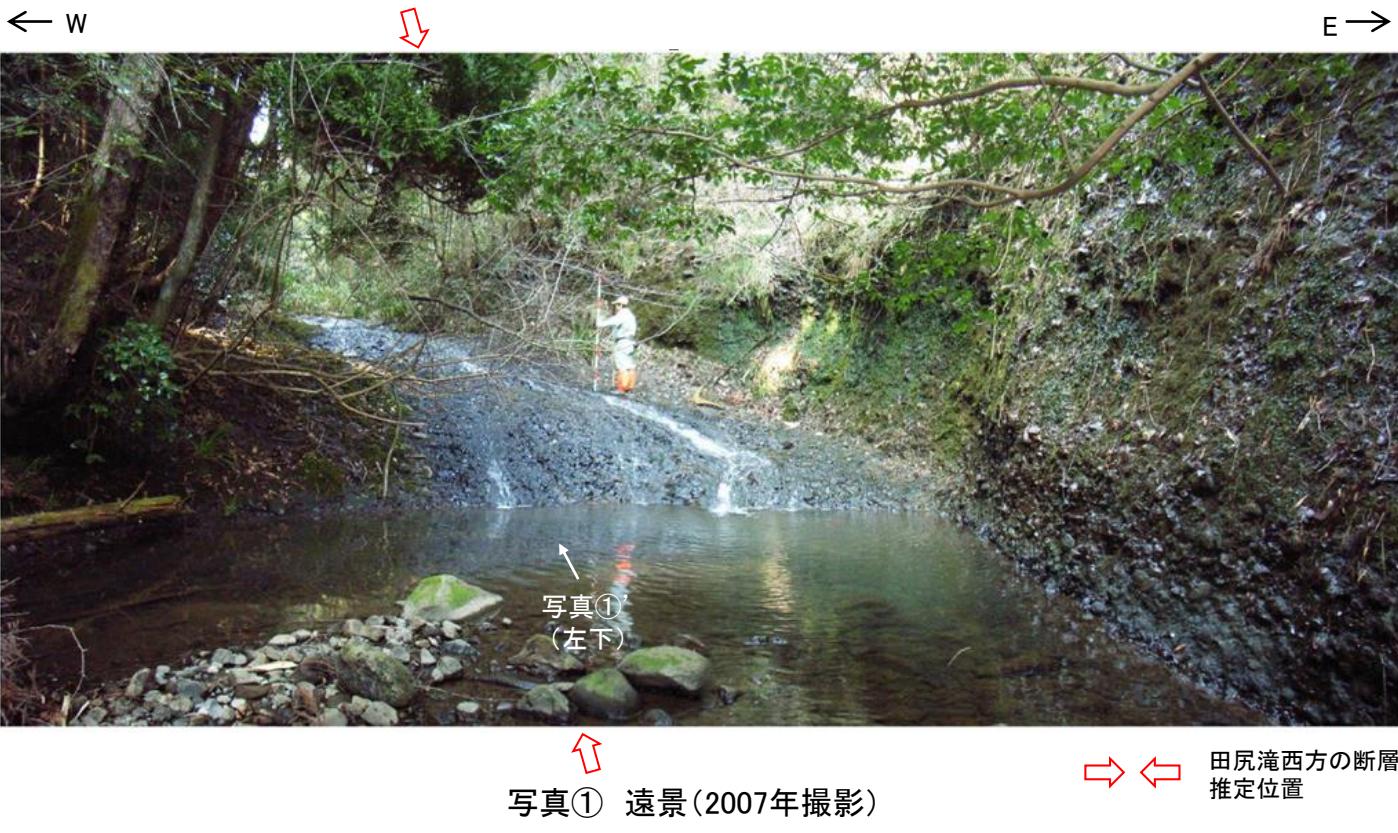
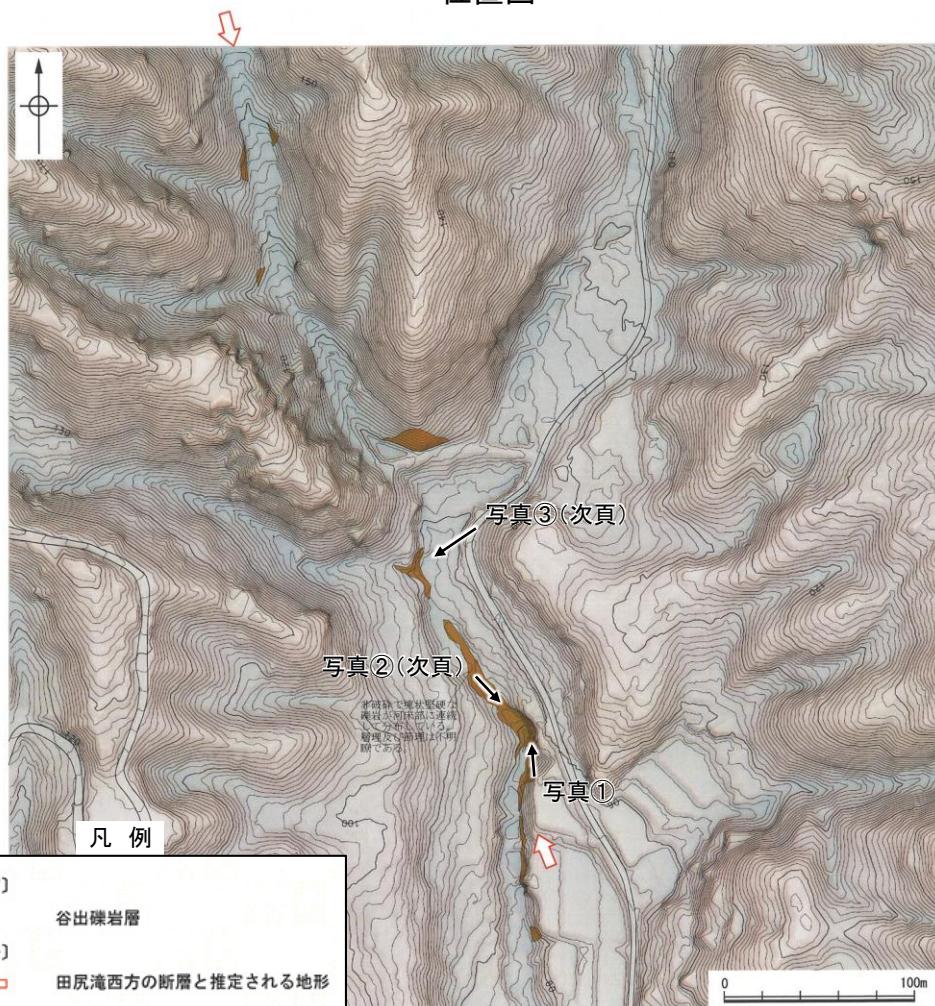
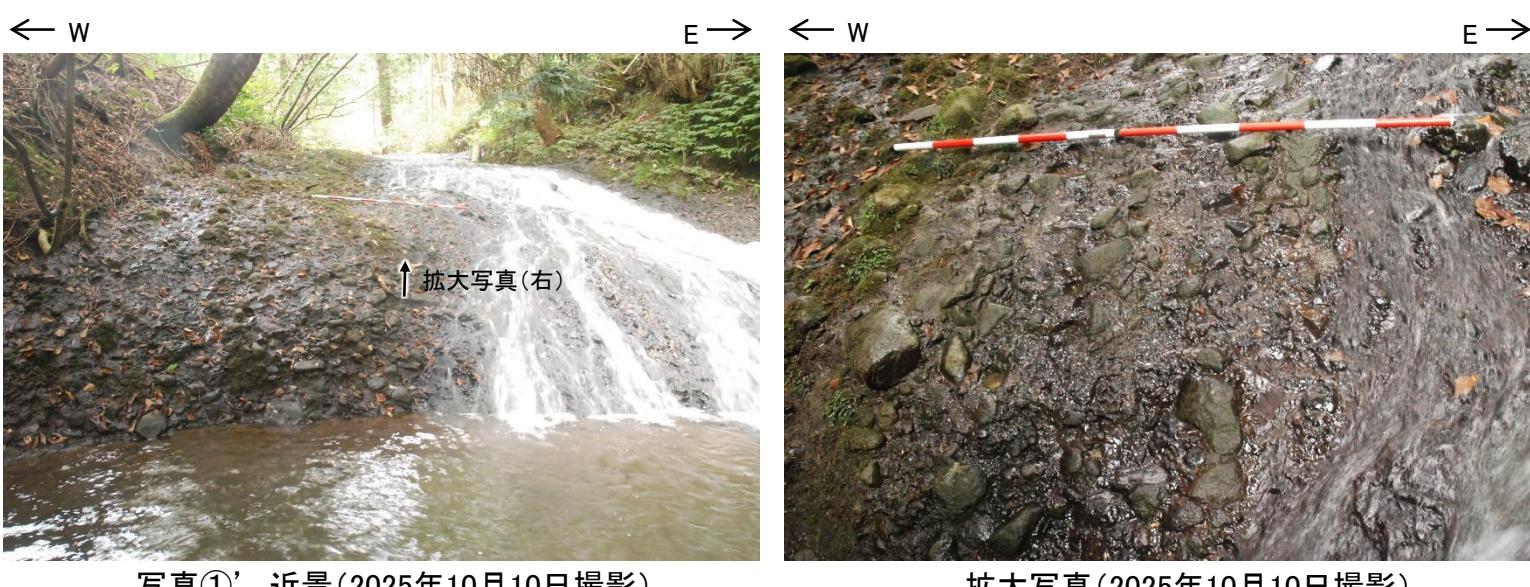
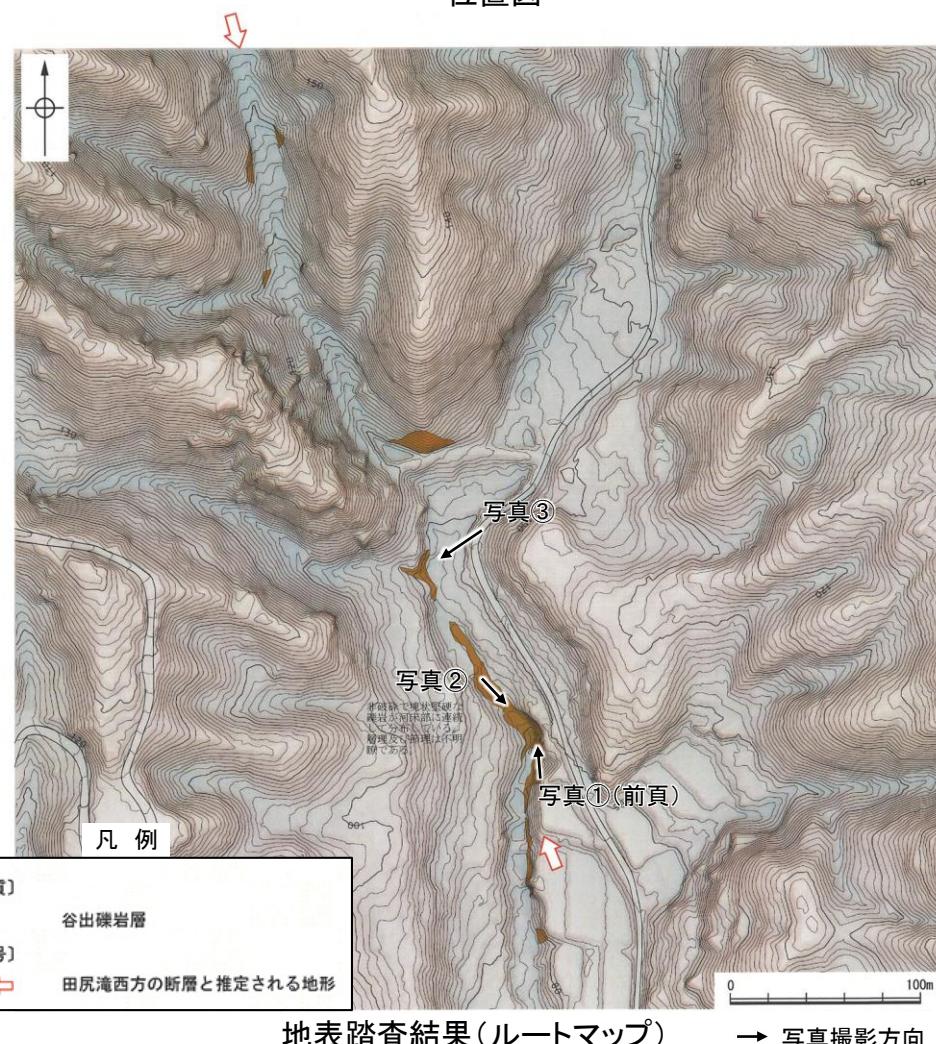
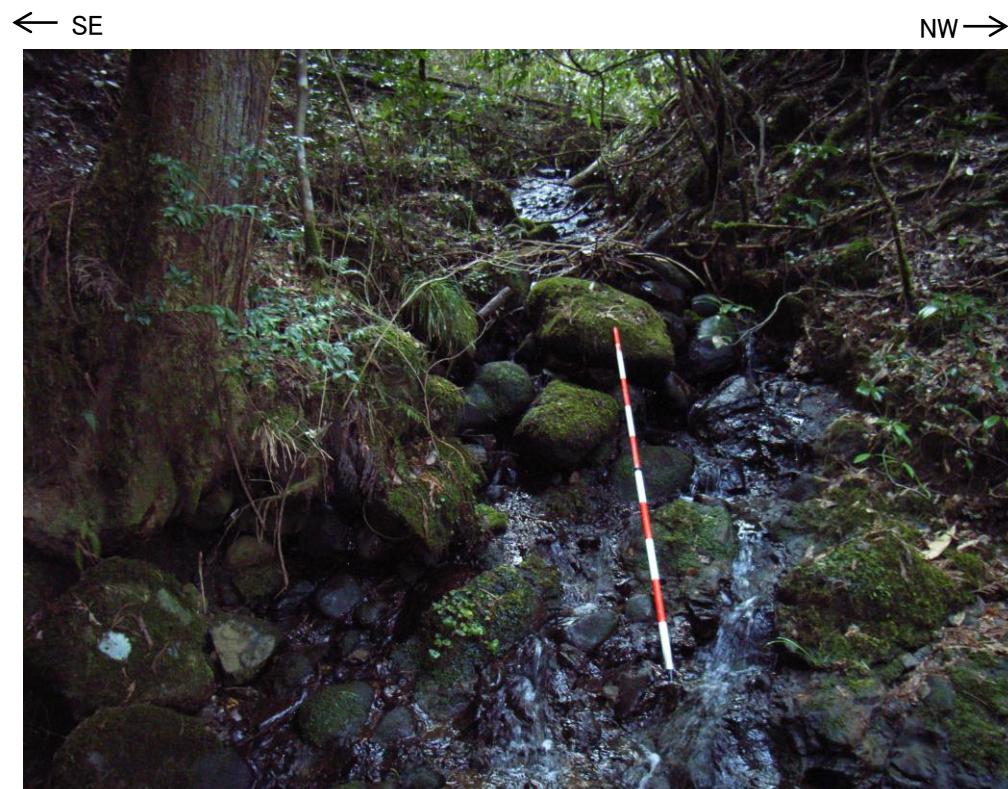
○田尻滝西方の断層の南部及び今泉ほか(2018)の推定活断層の位置の沢部で地表踏査を実施した結果、河床部に沿って非破碎で堅硬な谷出礫岩層が連続して分布し、そこに断層は認められない。

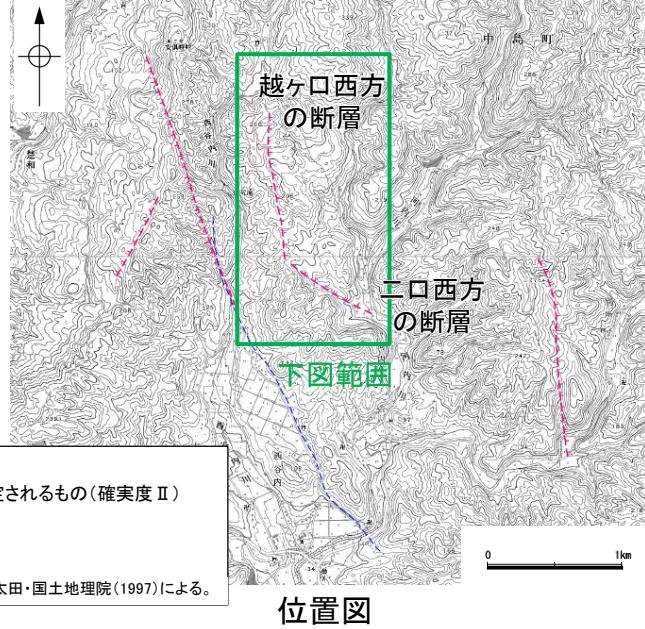
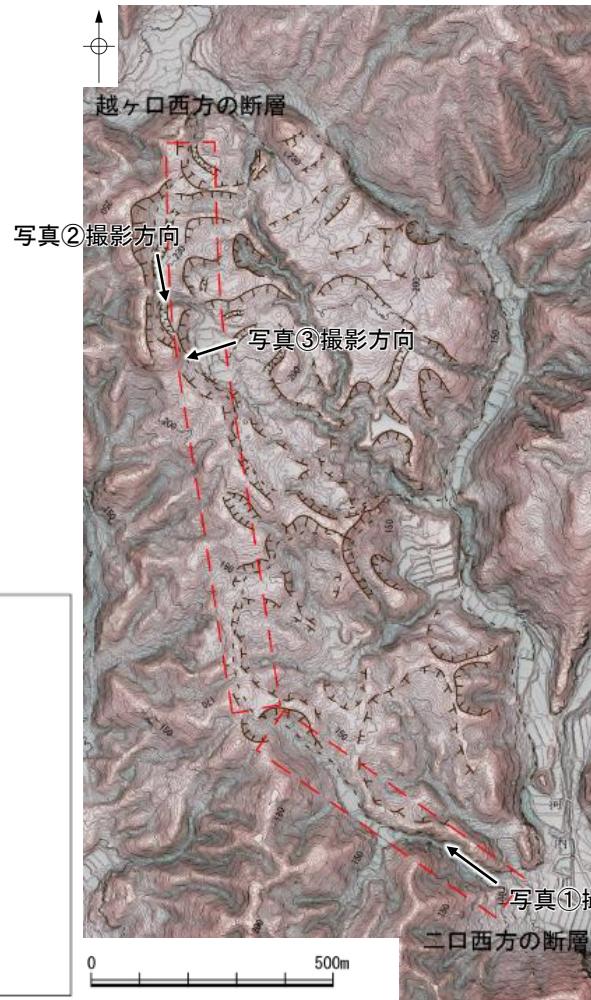
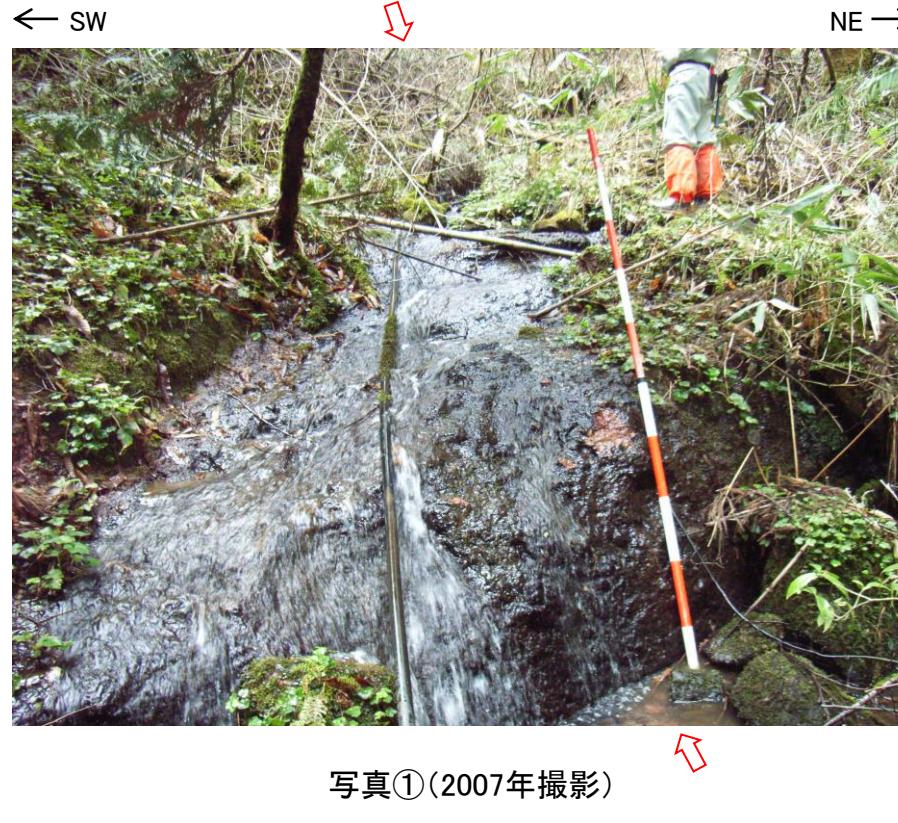
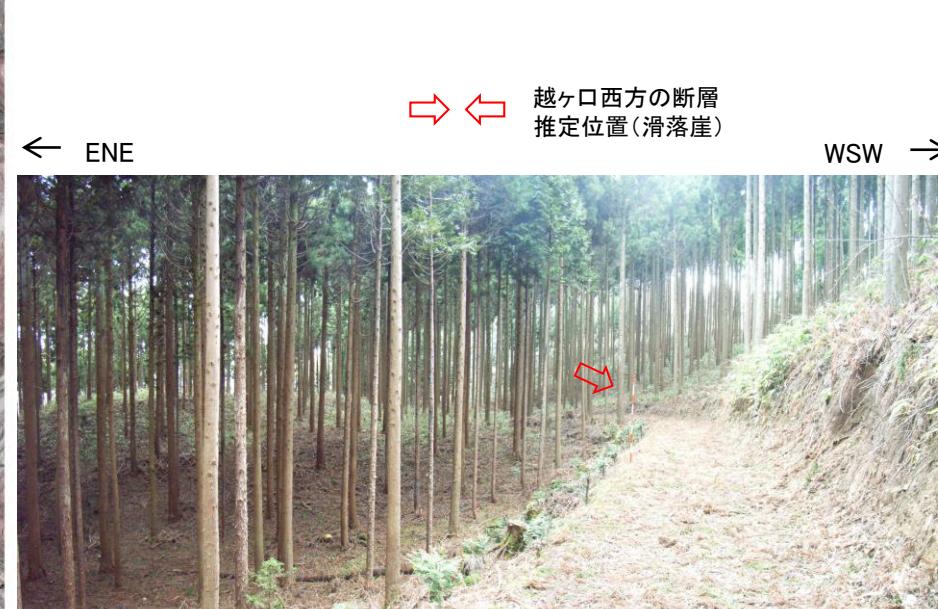
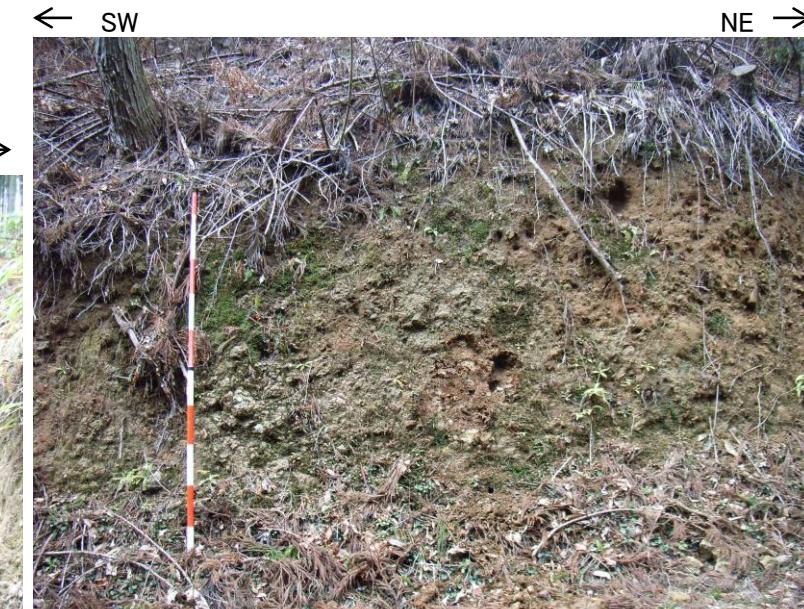
- 二口西方の断層と推定される位置の沢部で地表踏査を実施した結果、河床部に沿って非破碎の別所岳安山岩類の安山岩質火碎岩(凝灰角礫岩)が分布し、そこに断層は認められない(写真①)。
- 越ヶ口西方の断層と推定される位置で地表踏査を実施した結果、円弧状の地すべり滑落崖地形が認められる(写真②)。また、非破碎の別所岳安山岩類の安山岩質火碎岩(凝灰角礫岩)が分布し、そこに断層は認められない(写真③)。
