にし や ち た じり だき せいほう ふた くち せいほう
西谷内リニアメント・田尻滝西方の断層・二口西方の断層
こし が ぐち せいほう べっしょ ふきん
・越ヶ口西方の断層・別所付近の断層の調査データ

2.4-10(1) 七尾市中島町西谷内周辺の断層の評価概要

お まき せ あらし か しま だい
小牧断層・瀬嵐断層・鹿島台リニアメントの調査データ

かしまにし みどりがおか そふく
鹿島西断層・緑ヶ丘リニアメント・曾福リニアメントの調査データ

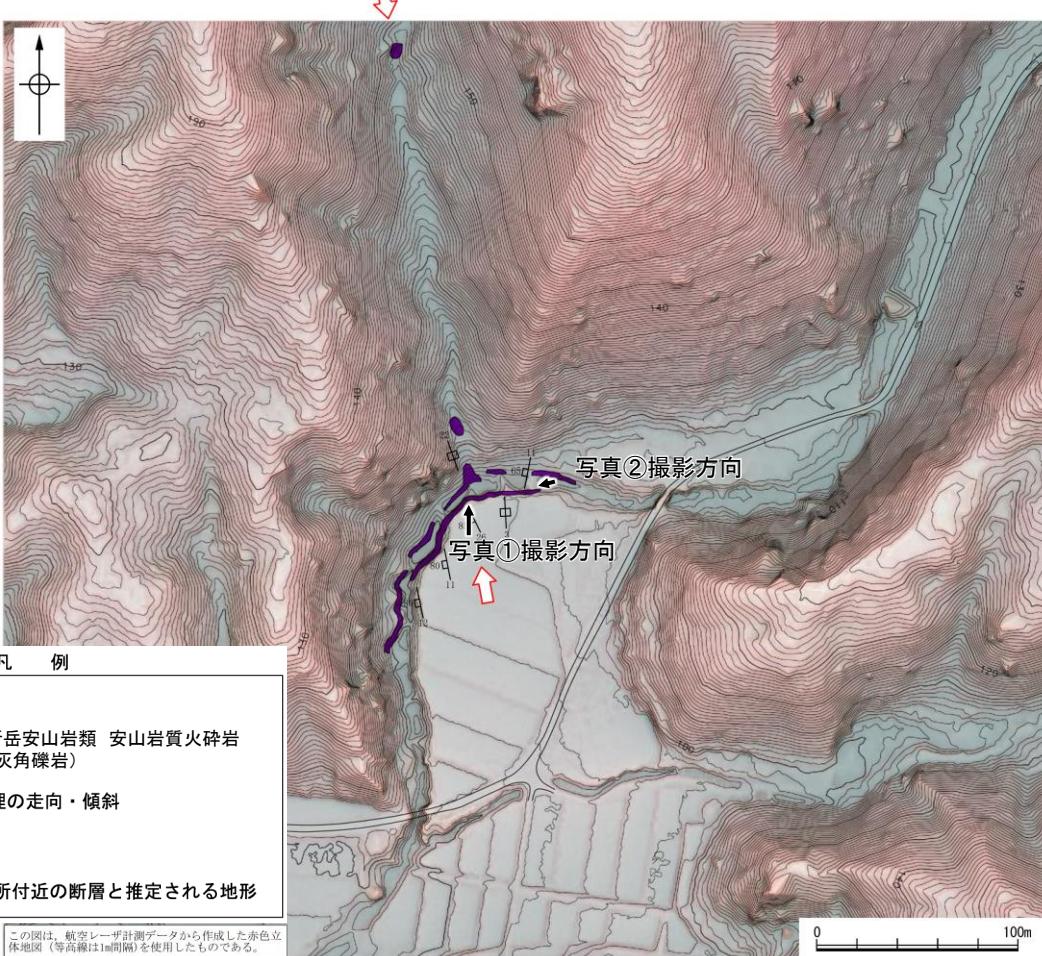
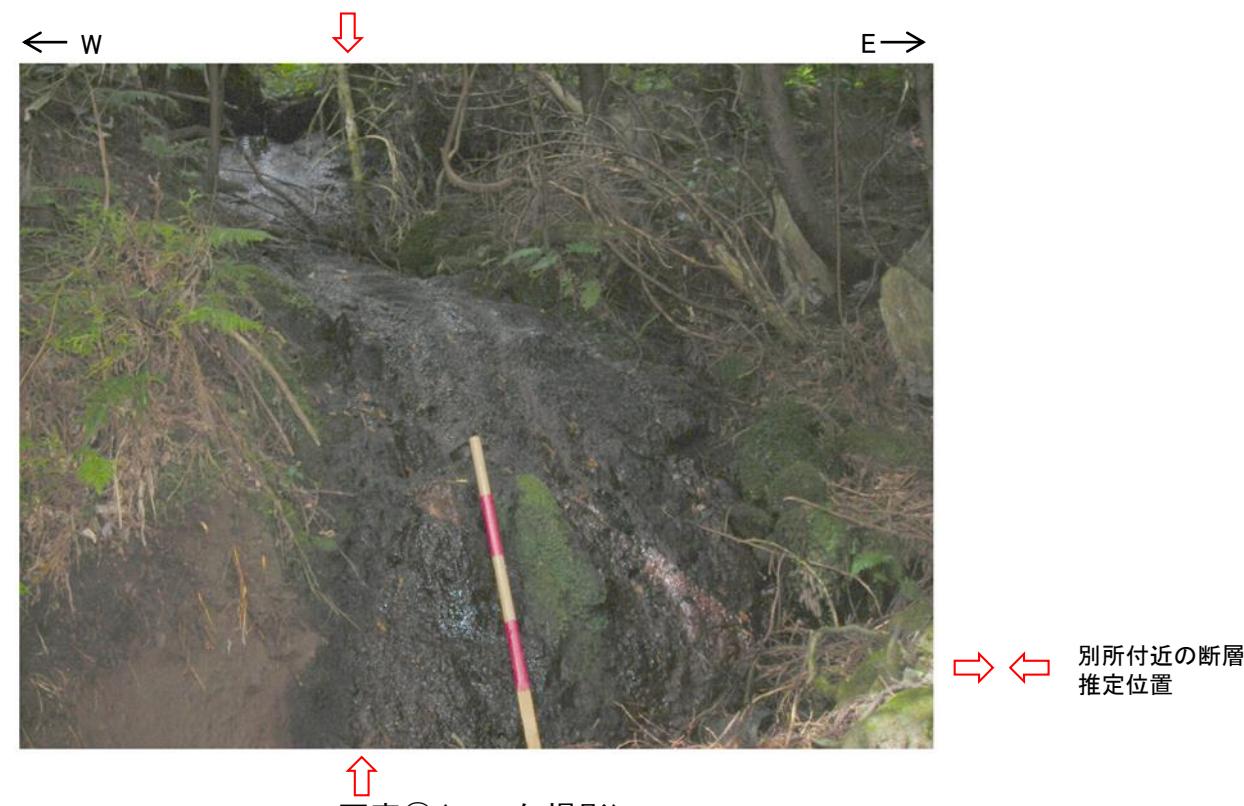
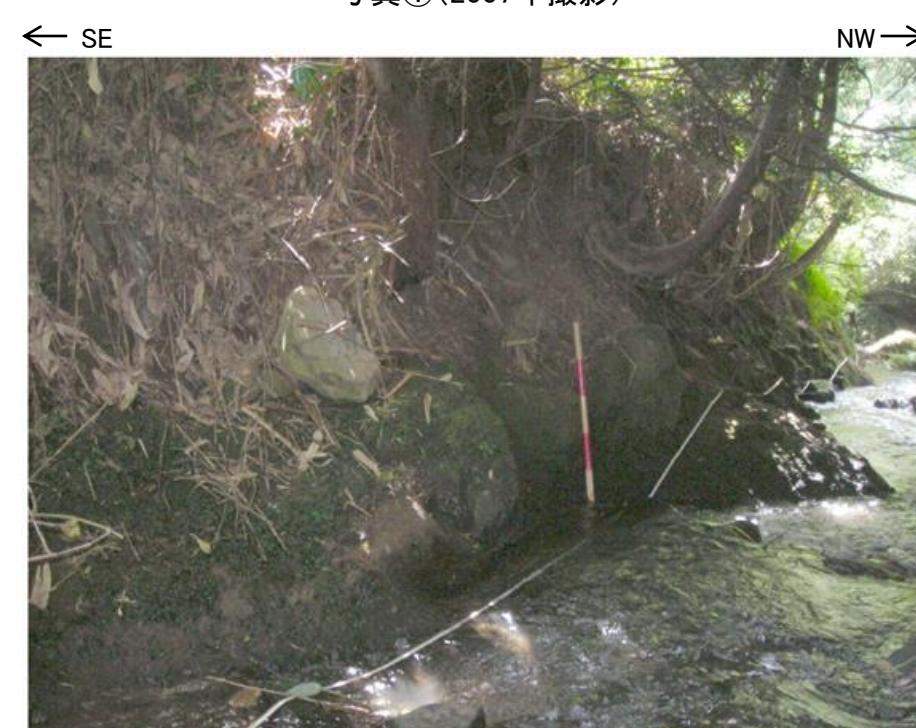
○別所付近の断層と推定される位置の南北方向の不明瞭な直線状の谷を横断して、別所岳安山岩類の安山岩質火碎岩（凝灰角礫岩）が連続して分布し、そこに断層は認められない。

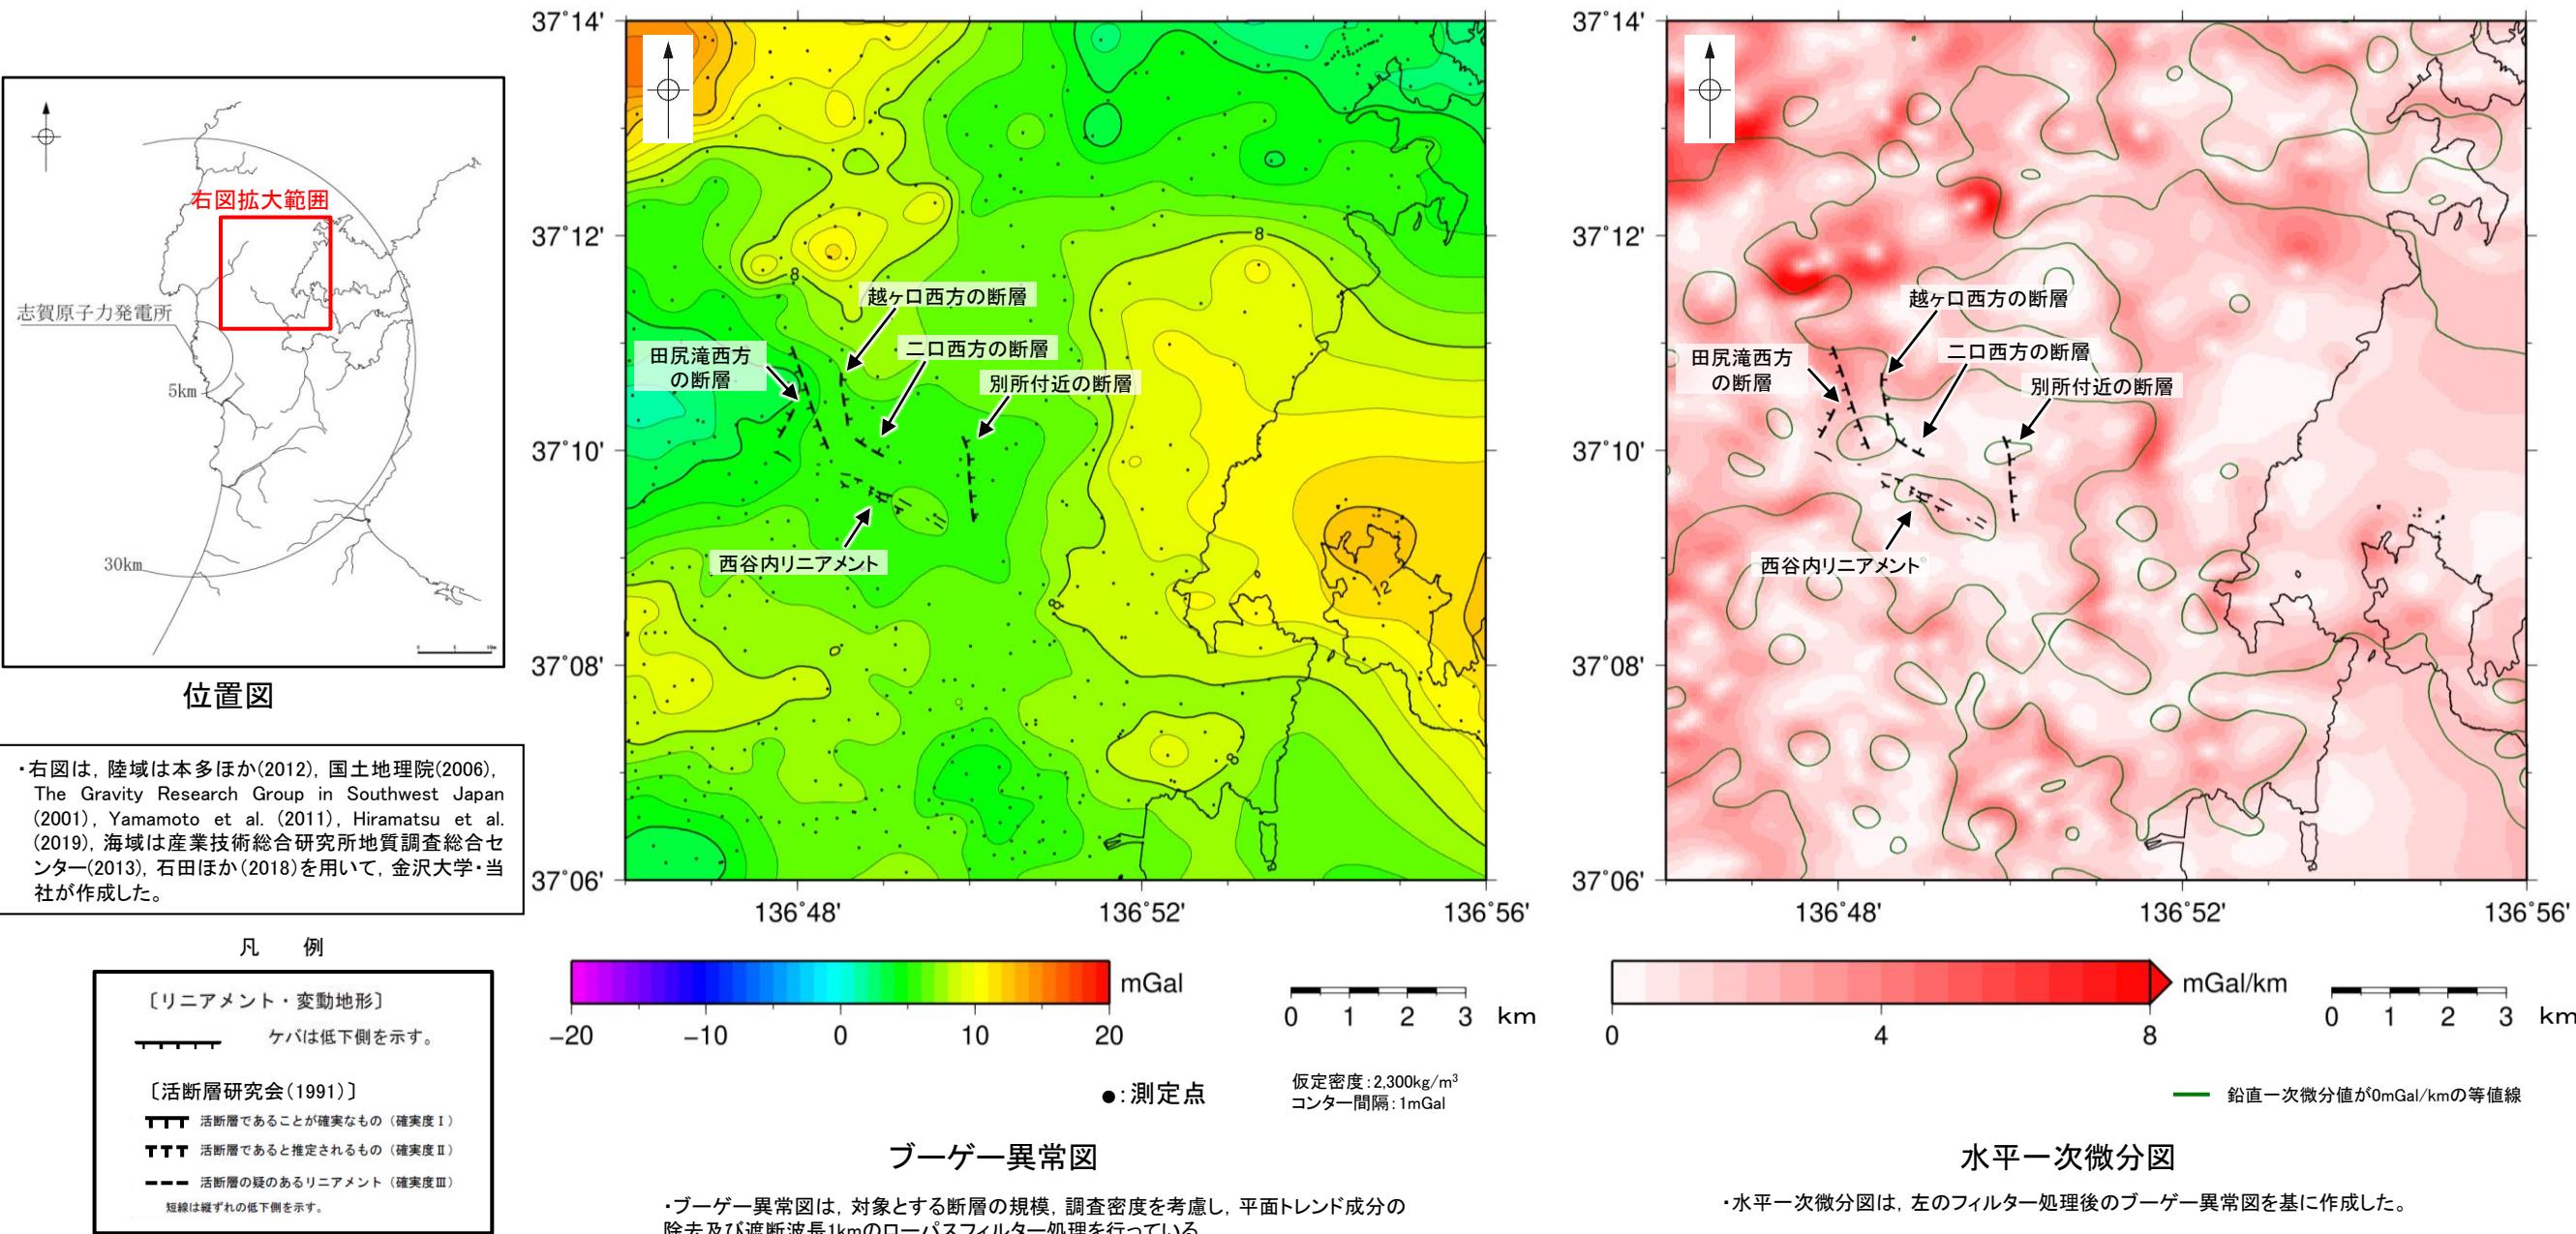
2.4-10(6) 七尾市中島町西谷内周辺の断層周辺の重力異常

○七尾市中島町西谷内周辺の断層の深部構造を確認するため、ブーゲー異常図、水平一次微分図を作成した。

○ブーゲー異常図及び水平一次微分図によれば、七尾市中島町西谷内周辺の断層に対応する重力異常急変部は認められない。

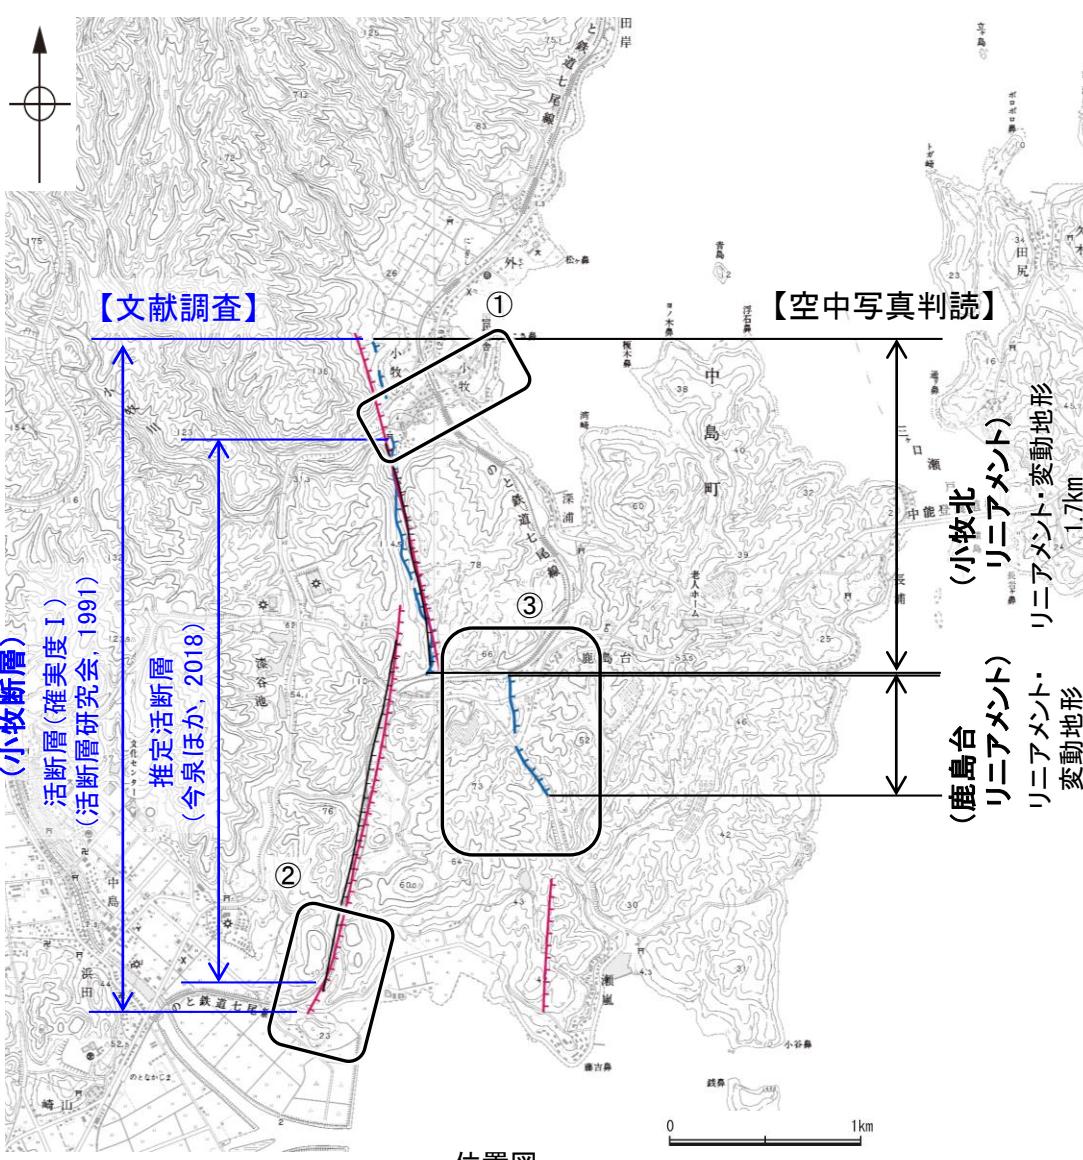
○小牧断層の北部区間に対応する小牧北リニアメントは、高位段丘の分布域の東側低下の急崖からなるリニアメント・変動地形を判読したものである(補足資料2.4-11(4)P.2.4-11-7, 8)。

○小牧北リニアメント北部(図中①)の両側で中位段丘I面がほぼ同高度に分布している(補足資料2.4-11(4)P.2.4-11-9)。

○また、小牧断層の南部(図中②)では、崖地形が凹凸し、崖の両側に分布する高位段丘I面及びII面の分布高度からは、断層活動による変位の累積は示唆されない(補足資料2.4-11(4)P.2.4-11-10)。

○鹿島台リニアメントの両側に分布する高位段丘II面の分布高度からは、断層活動の影響を示唆する顕著な高度差は認められない(図中③、補足資料2.4-11(4)P.2.4-11-13)。

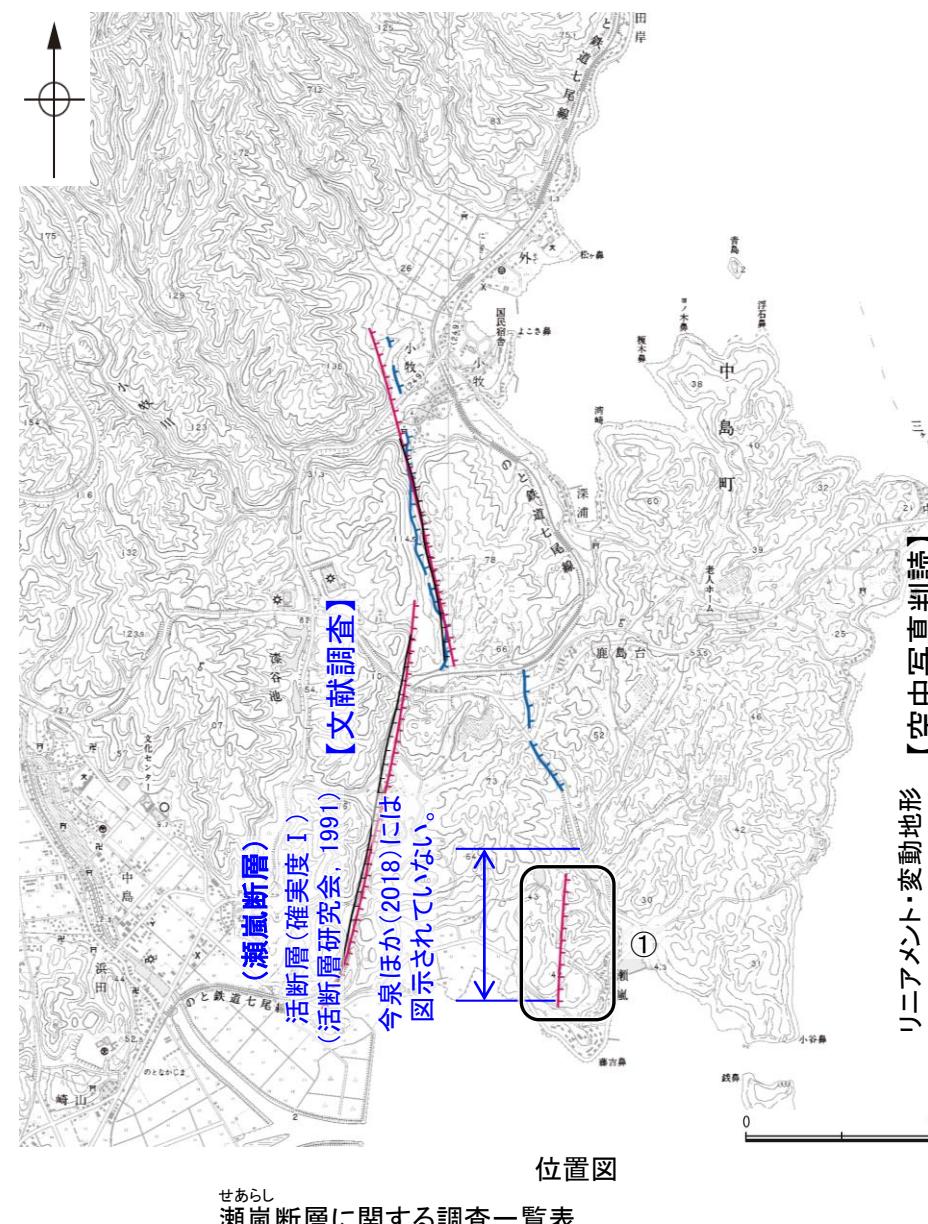
- 瀬嵐断層は、活断層研究会(1991)では西側の海成段丘面が隆起している活断層(確実度I)と記載されているが、今泉ほか(2018)では図示されていない。また、瀬嵐断層に対応するリニアメント・変動地形は判読されない(補足資料2.4-11(4)P.2.4-11-5, 14)。
- 瀬嵐断層と推定される位置にあたるやや凹凸した崖地形を挟んで、高位段丘I面、中位段丘I面に高度差は認められない(図中①)(補足資料2.4-11(5)P.2.4-11-14)。

活断層研究会(1991)に図示された瀬嵐断層は、凹凸した崖地形と対応しているものの、崖を挟んで段丘面に高度差は認められず、後期更新世以降の活動は認められない。

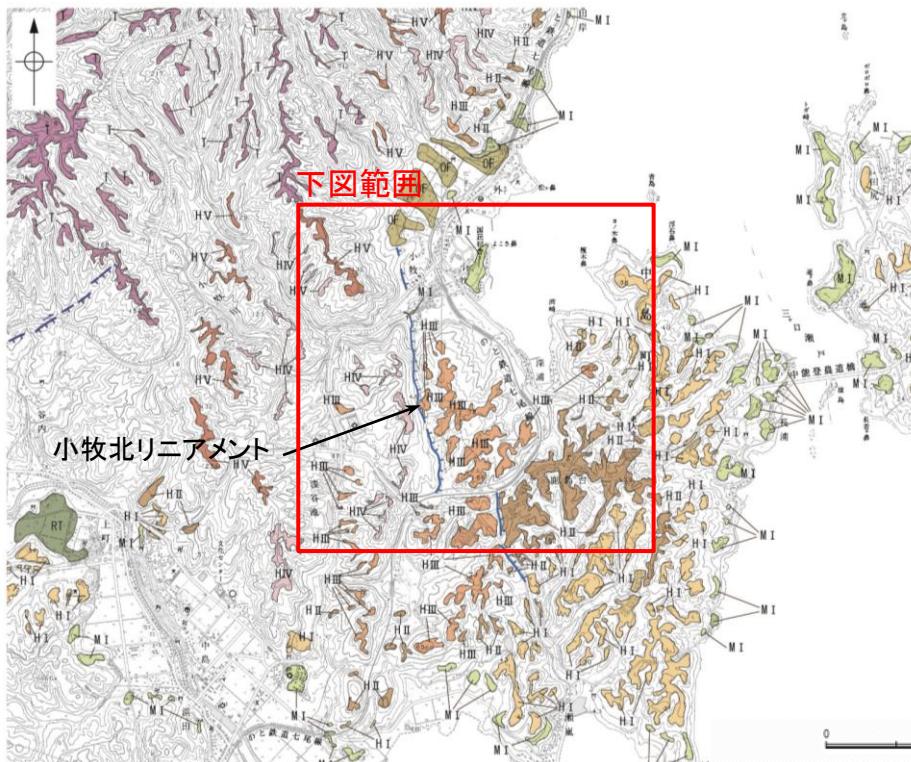
調査位置図
(基図は航空レーザ計測データにより作成)

○小牧断層の北部区間にあたる約1.7km区間に小牧北リニアメントは判読され、高位段丘の分布域の東側低下の急崖からなるDランクのリニアメント・変動地形である。小牧北リニアメントが判読される急崖は、高位段丘Ⅲ面とⅣ面の境界に相当する。

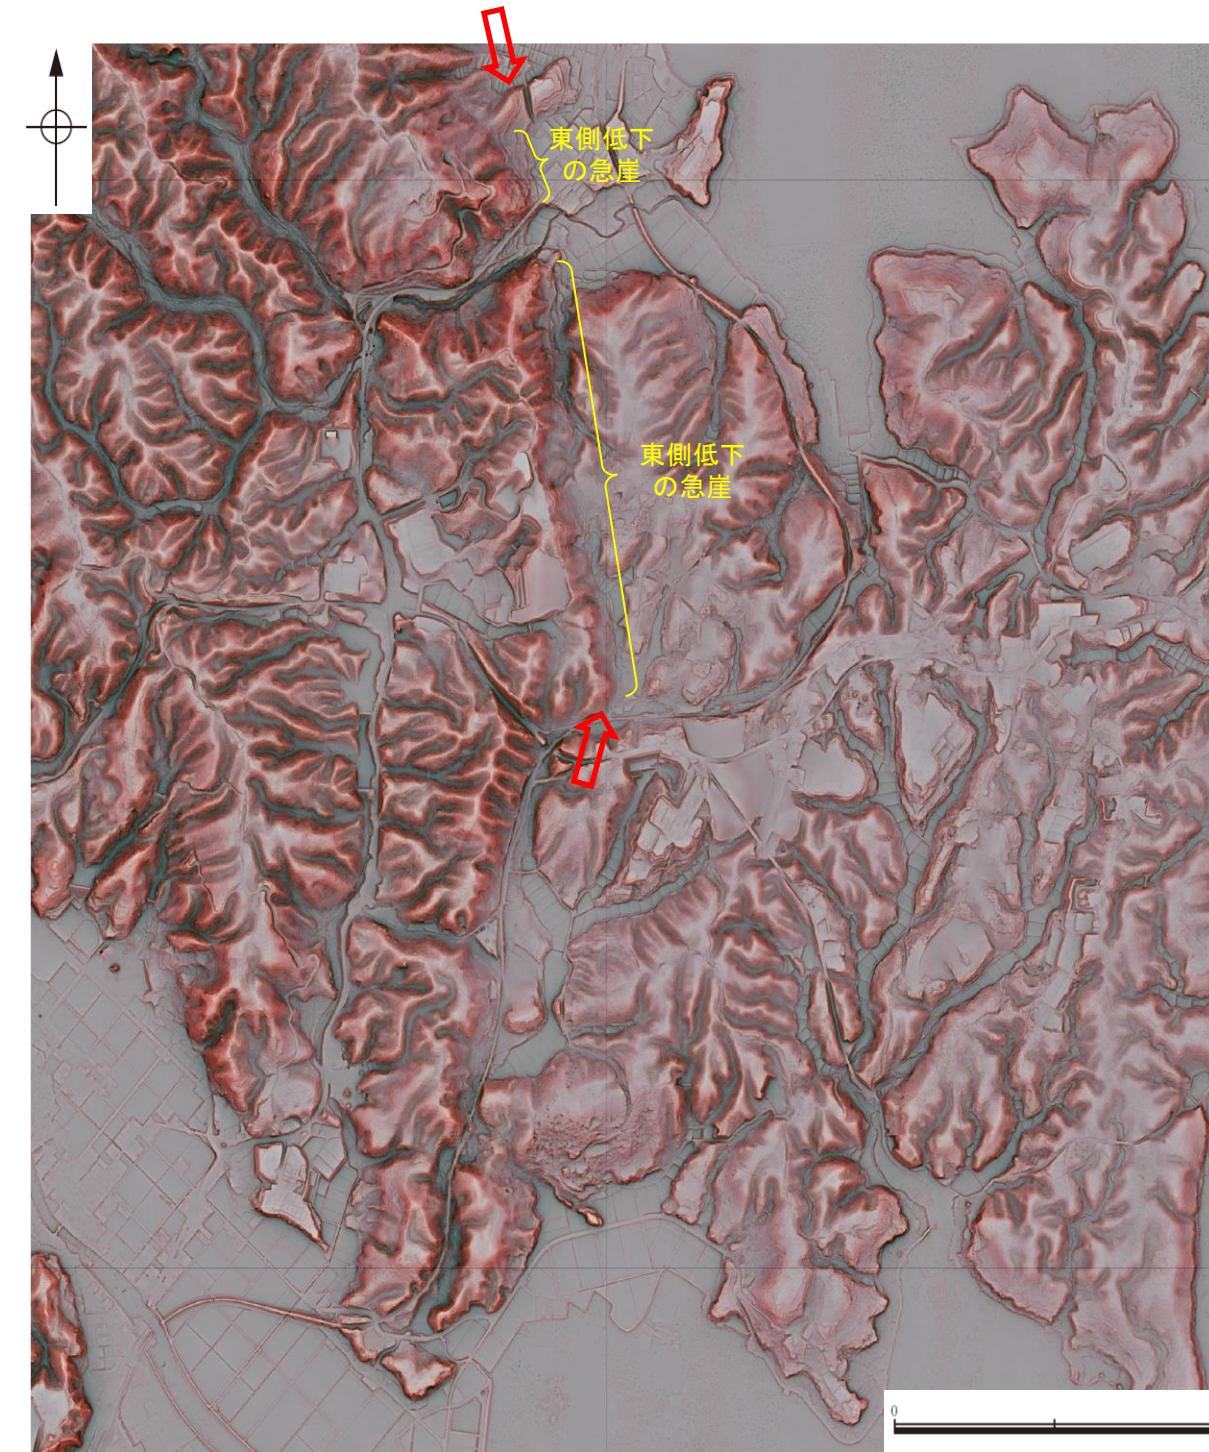
- 小牧北リニアメント周辺の地形について、空中写真判読及び航空レーザ計測データによれば、東側低下の急崖が認められる。

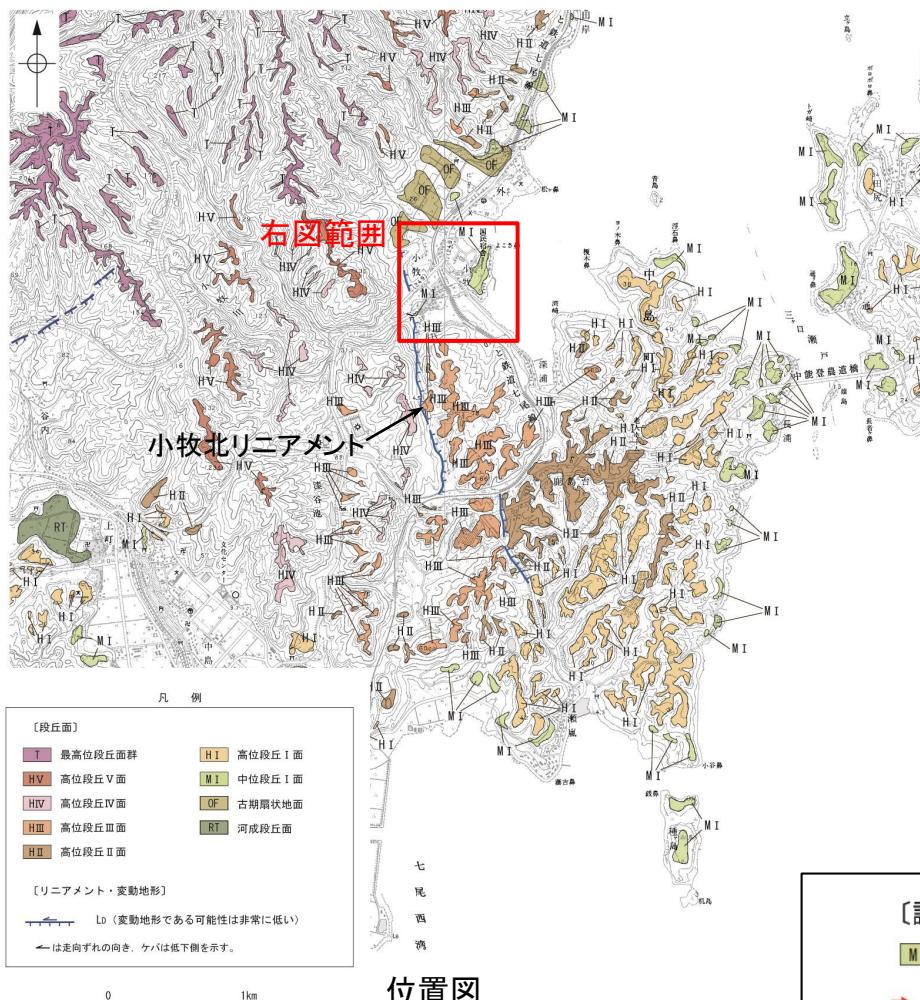
○小牧北リニアメントの西側の小規模な平坦な地形には、海面骨針を含む堆積物や、亜円～亜角礫からなり礫支持構造を呈し、穿孔貝の穿孔痕が見られる礫を含む砂礫層が確認され、この平坦な地形を形成するものはM I段丘堆積物と推定される。この平坦な地形は小牧北リニアメントの東側の中位段丘I面とほぼ同高度を示し、小牧北リニアメントの両側で中位段丘I面がほぼ同高度に分布している。

- 色調はにぶい赤褐色
- 径 5～10cm の亜角礫を含む
- 海綿骨針を含む

AT:2.8万～3万年前

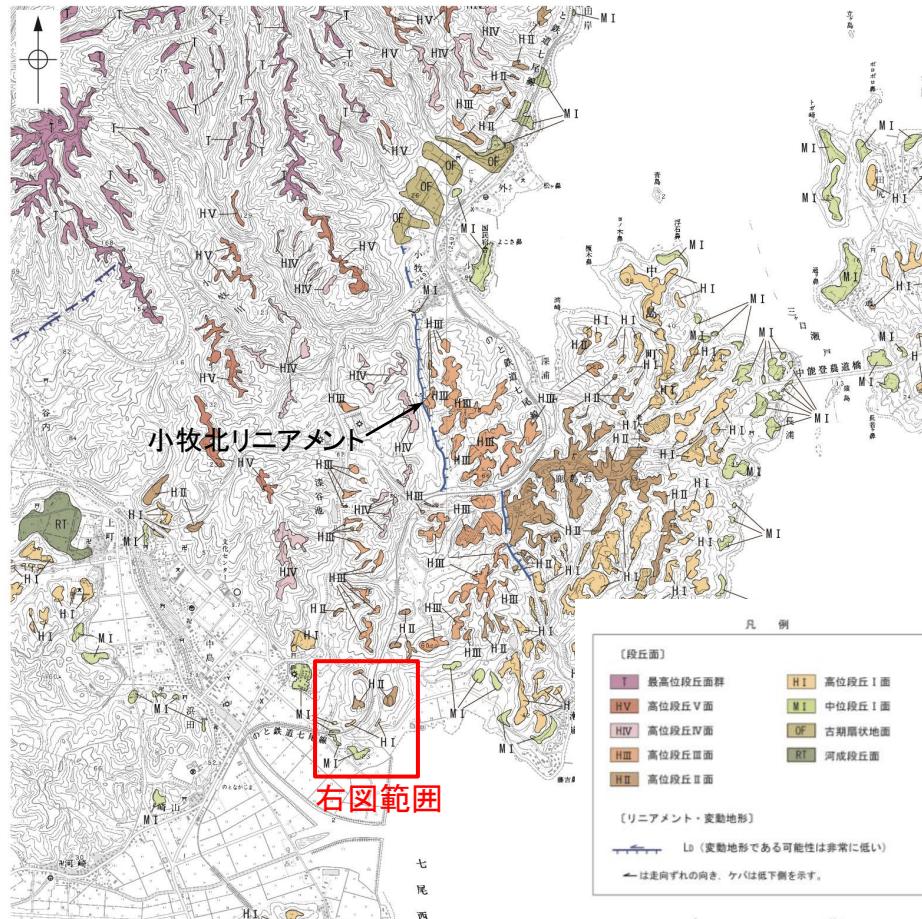
地形断面図(航空レーザ計測より作成)

- 小牧断層の南部区間では、崖地形が凹凸し、リニアメント・変動地形は判読されない。
 - 崖の両側に分布する高位段丘Ⅰ面及びⅡ面のそれぞれには、顕著な高度差は認められない(A-A', B-B'断面)。
 - さらに、その南方延長を横断して分布する中位段丘Ⅰ面に変位、変形は認められない(C-C'断面)。
 - 上記の高位段丘Ⅰ面には凝灰角礫岩を覆う赤褐色土壌が認められ、また中位段丘Ⅰ面には泥岩を覆って明赤褐色～明褐色土壌が認められる。

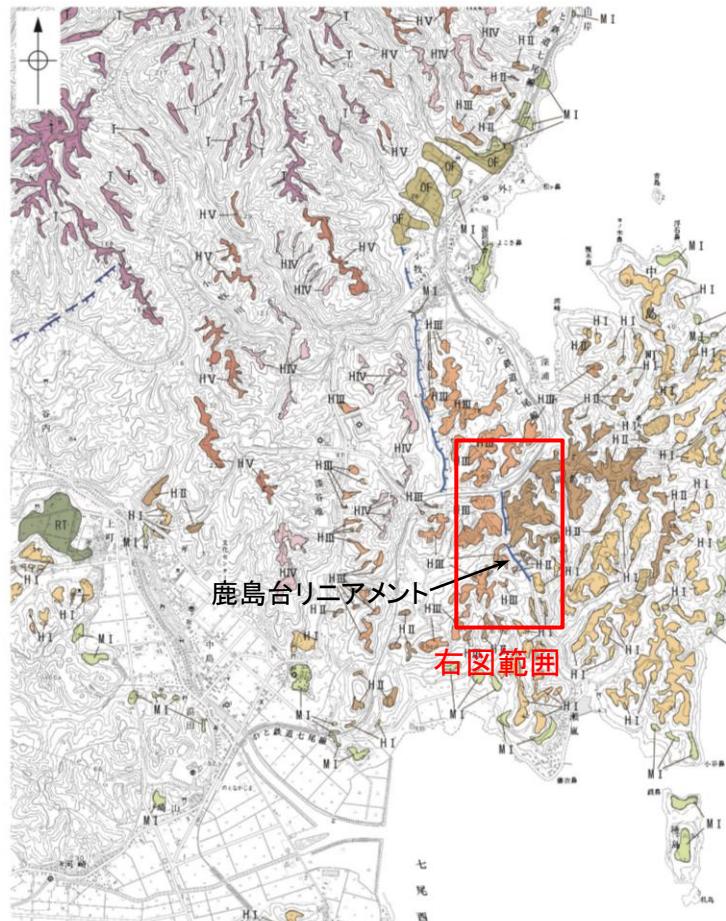
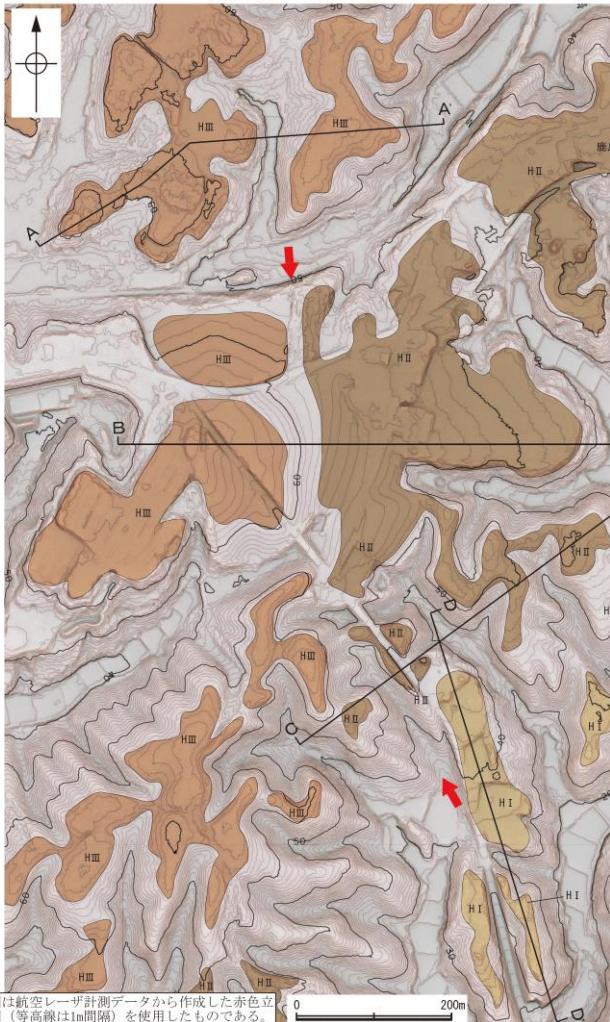
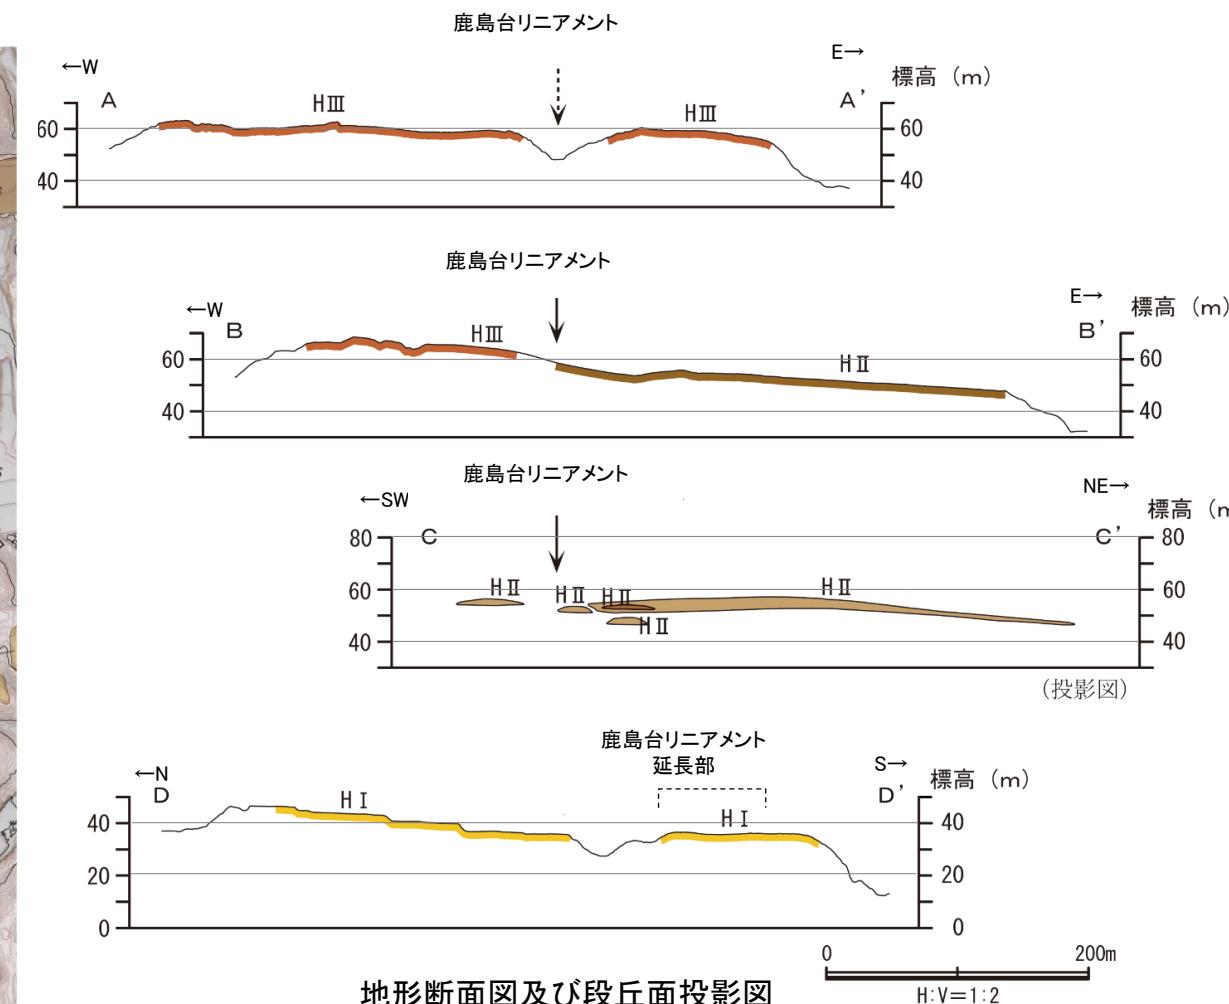
○小牧北リニアメントの南東方に、鹿島台リニアメントが約0.6km区間にわたり判読され、高位段丘面の分布域の東側低下の崖からなるDランクのリニアメント・変動地形である。

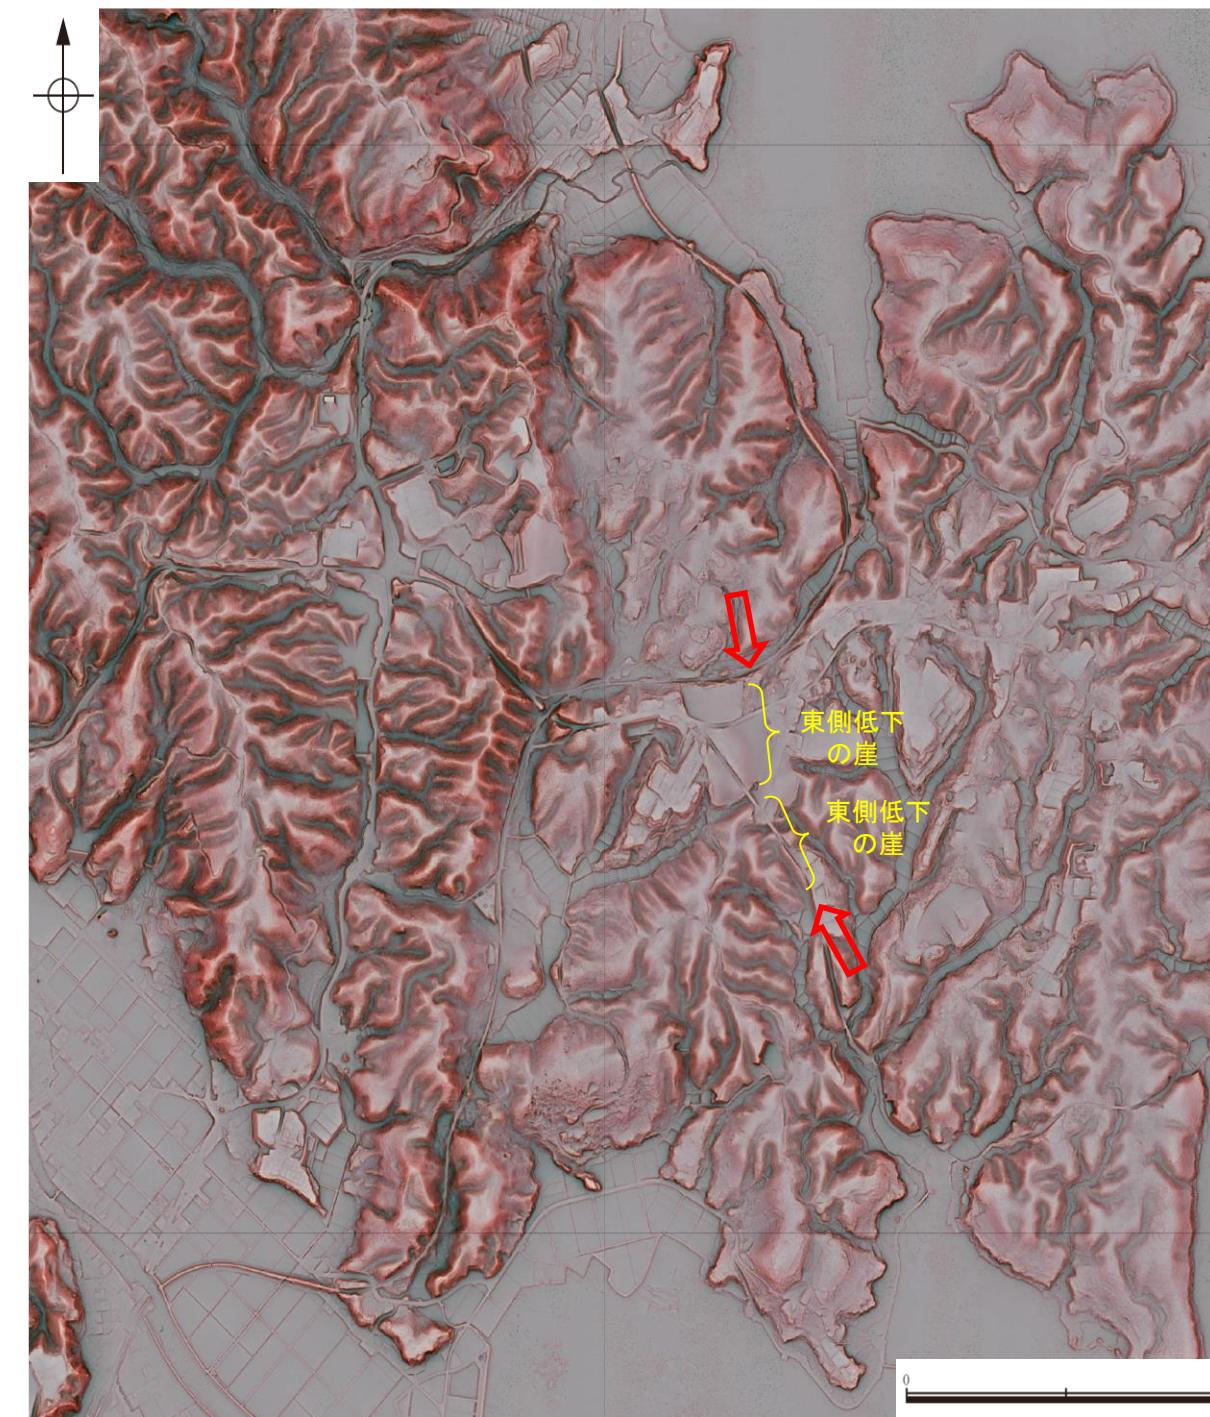
リニアメント・変動地形の地形要素
(基図は航空レーザ測量データにより作成)

○鹿島台リニアメント周辺の地形について、空中写真判読及び航空レーザ計測データによれば、東側低下の崖が認められる。

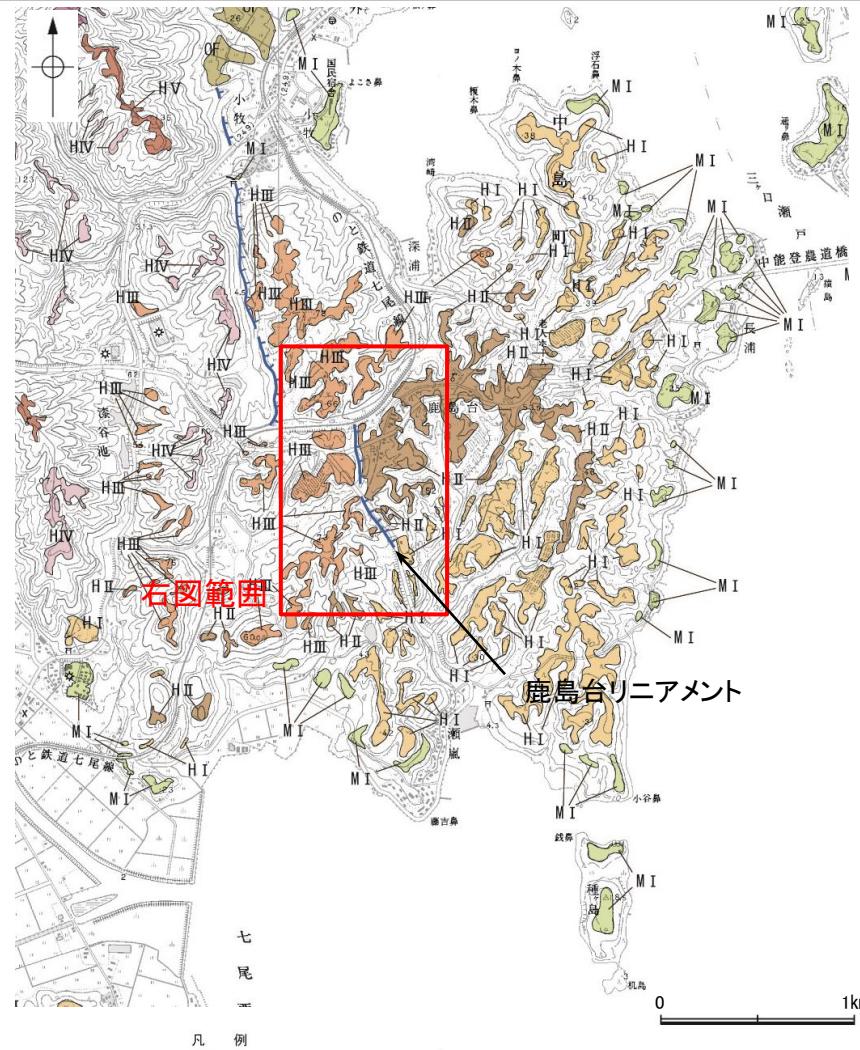
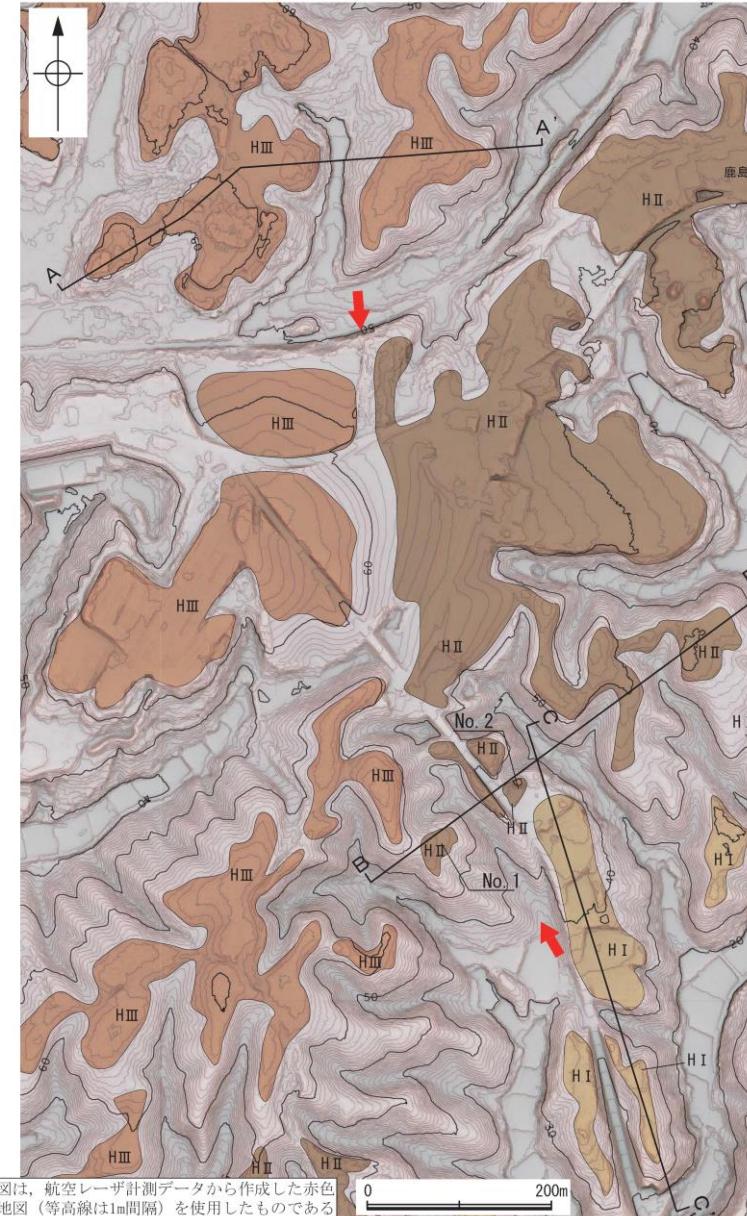
- 鹿島台リニアメントは、高位段丘Ⅱ面とⅢ面との境界に位置し、鹿島台リニアメントの北方延長には高位段丘Ⅲ面(A-A'断面)、南方延長には高位段丘Ⅰ面(C-C'断面)が分布し、それぞれの段丘面は段丘面内縁側(A-A'断面の西側、C-C'断面の北側)に向かい緩やかに高度を上げており、鹿島台リニアメント延長部を挟んで断層活動の影響を示唆する顕著な高度差は認められない。
- 鹿島台リニアメントの東側に分布する高位段丘Ⅱ面とほぼ同高度を示す小規模な平坦な地形が西側に確認され、明瞭な斑紋をもつ赤色土壌が認められる(No.1柱状図)ことから、開析が進んだ高位段丘Ⅱ面と推定される。
- 鹿島台リニアメントの両側に分布する高位段丘Ⅱ面(B-B'断面)は、段丘面内縁側(B-B'断面の南西側)に向かい緩やかに高度を上げており、鹿島台リニアメントを挟んで断層活動の影響を示唆する顕著な高度差は認められない。

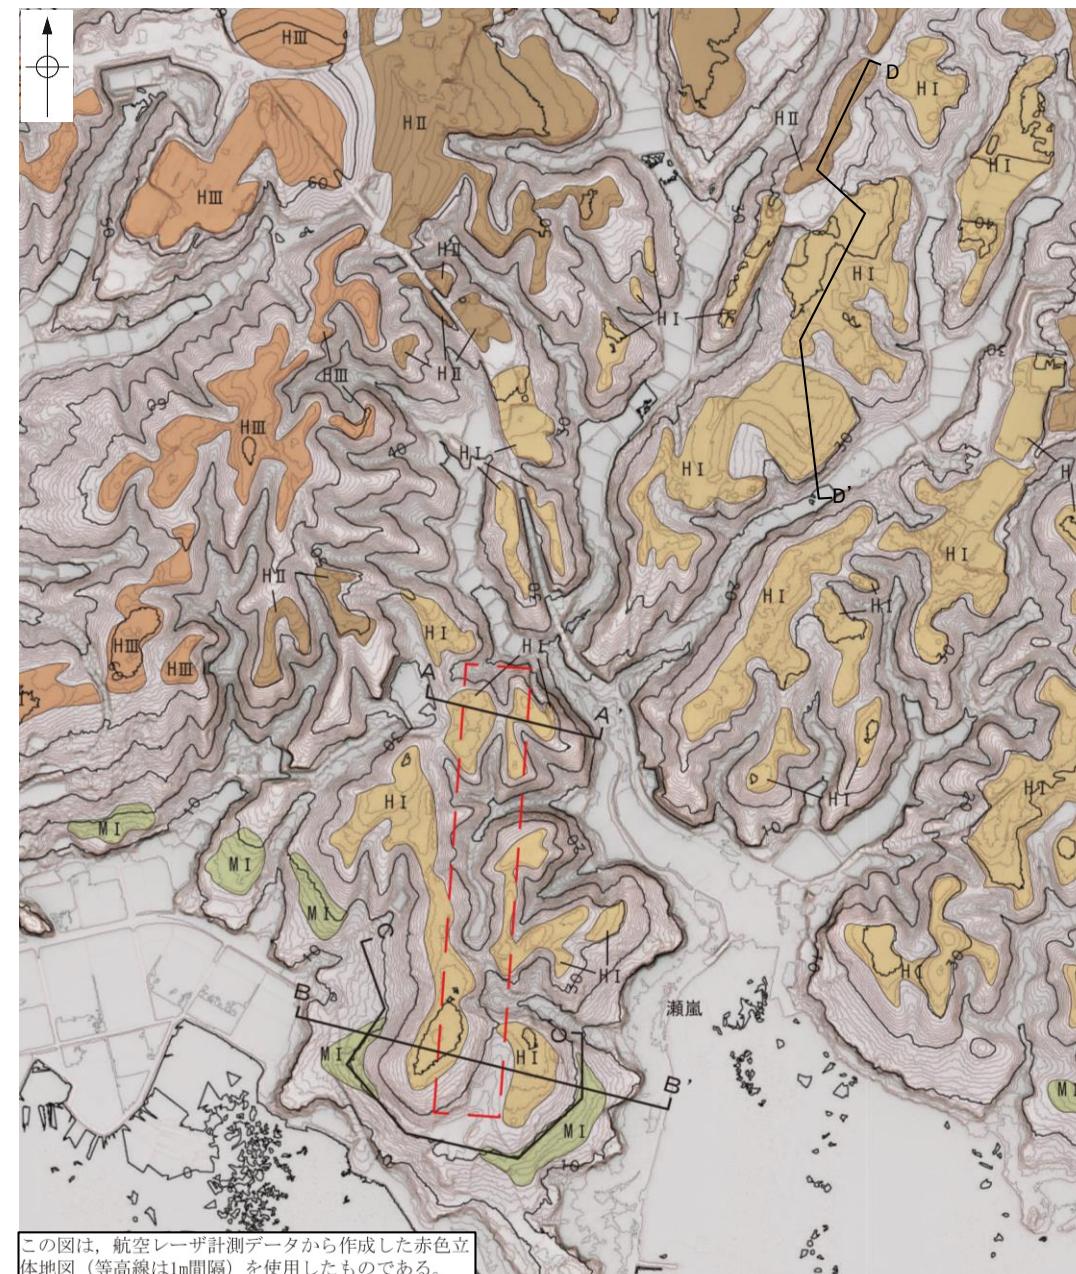
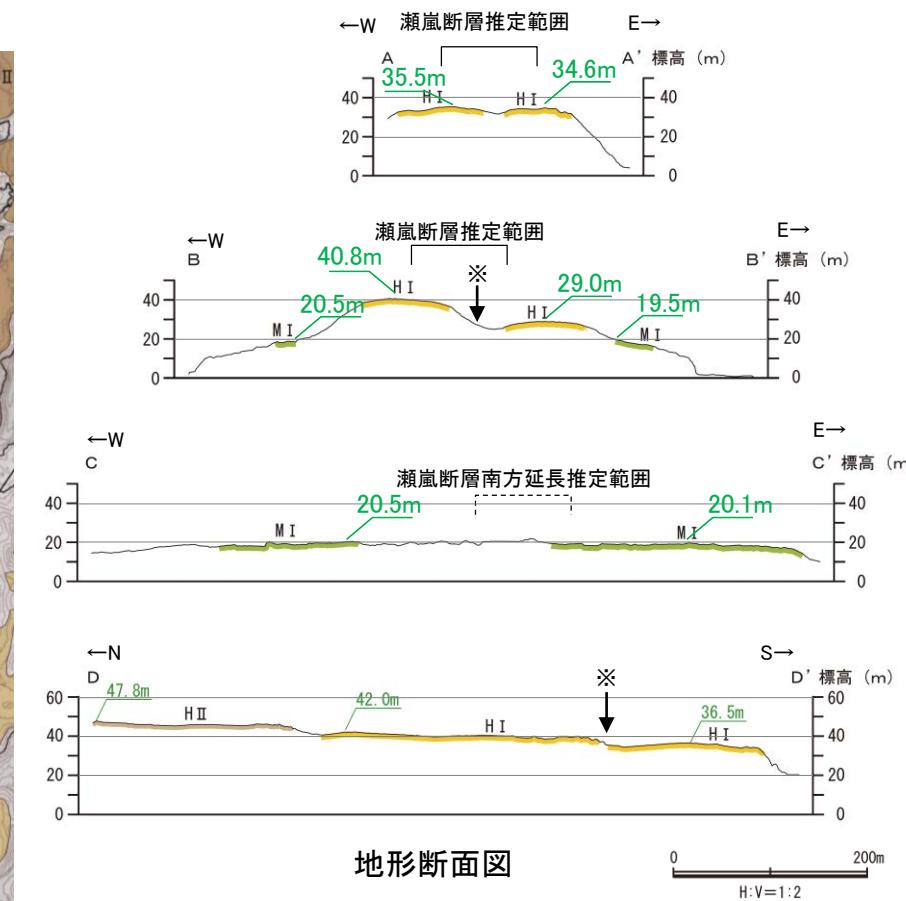
- 瀬嵐断層が図示された位置では、崖地形がやや凹凸し、リニアメント・変動地形は判読されない。
- 凹凸した崖地形の北部では、崖地形の両側の丘陵頂部に分布する高位段丘 I 面に高度差は認められない(A-A' 断面)。
- 瀬嵐断層の南部では、東側がやや低い崖地形が認められる(B-B' 断面)が、その崖地形の両側に分布する中位段丘 I 面に高度差は認められない(C-C' 断面)。
- なお、瀬嵐断層の南部で認められる崖地形については、瀬嵐断層沿いに限らず周辺の高位段丘 I 面でも同程度の標高において崖地形が認められる(D-D' 断面)ことから、高位段丘 I 面とその形成後の海退期の一時的な海面停滞期に形成された面との段丘崖と判読した。
