にし や ち た じり だき せいほう ふた くち せいほう
西谷内リニアメント・田尻滝西方の断層・二口西方の断層
こし が ぐち せいほう べっしょ ふきん
・越ヶ口西方の断層・別所付近の断層の調査データ

2.4-10(1) 七尾市中島町西谷内周辺の断層の評価概要

お まき せ あらし か しま だい
小牧断層・瀬嵐断層・鹿島台リニアメントの調査データ

かしまにし みどりがおか そふく
鹿島西断層・緑ヶ丘リニアメント・曾福リニアメントの調査データ

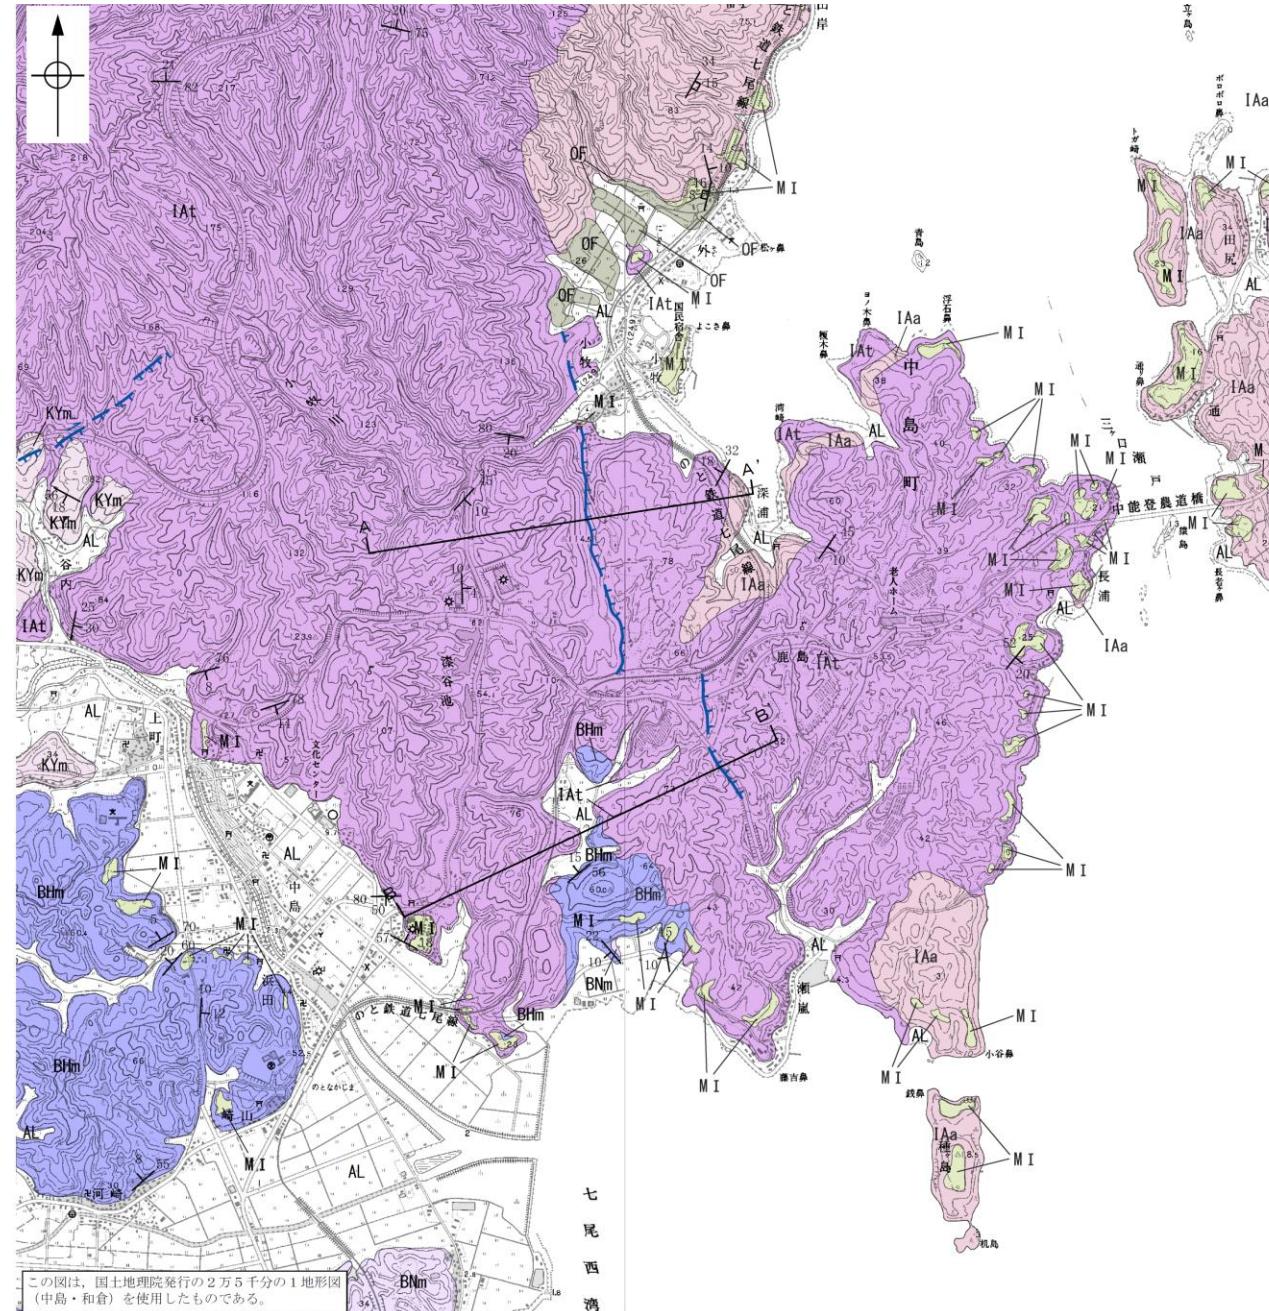
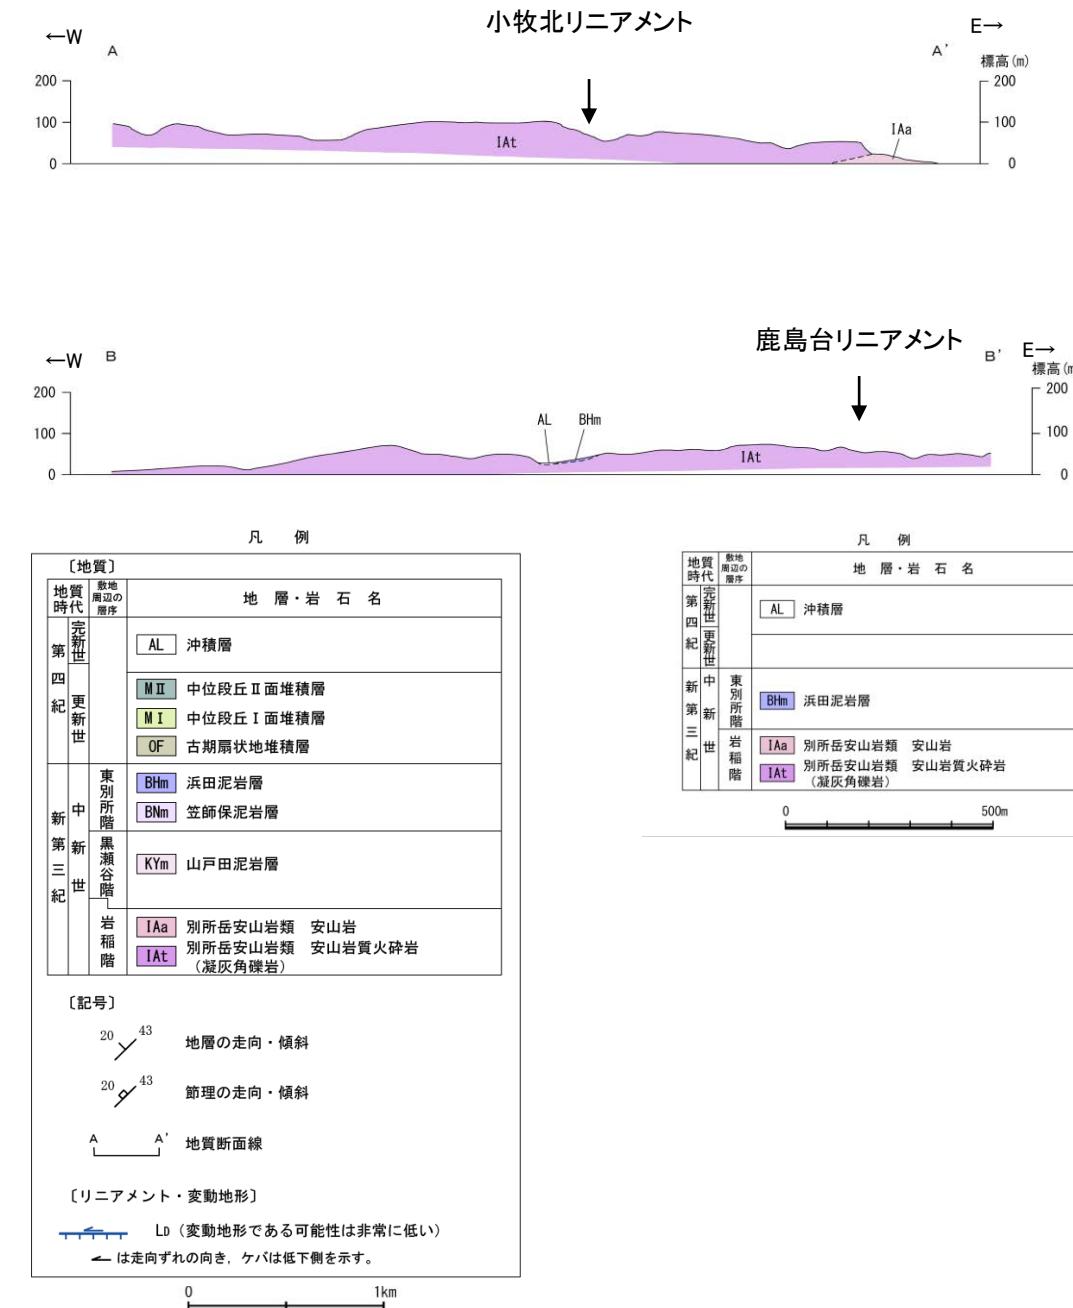
○小牧周辺には、岩稲階の別所岳安山岩類の安山岩質火砕岩(凝灰角礫岩)が広く分布し、一部で別所岳安山岩類の安山岩、東別所階の浜田泥岩層、更新統の古期扇状地堆積層、中位段丘堆積層及び上部更新統～完新統の沖積層が分布する。

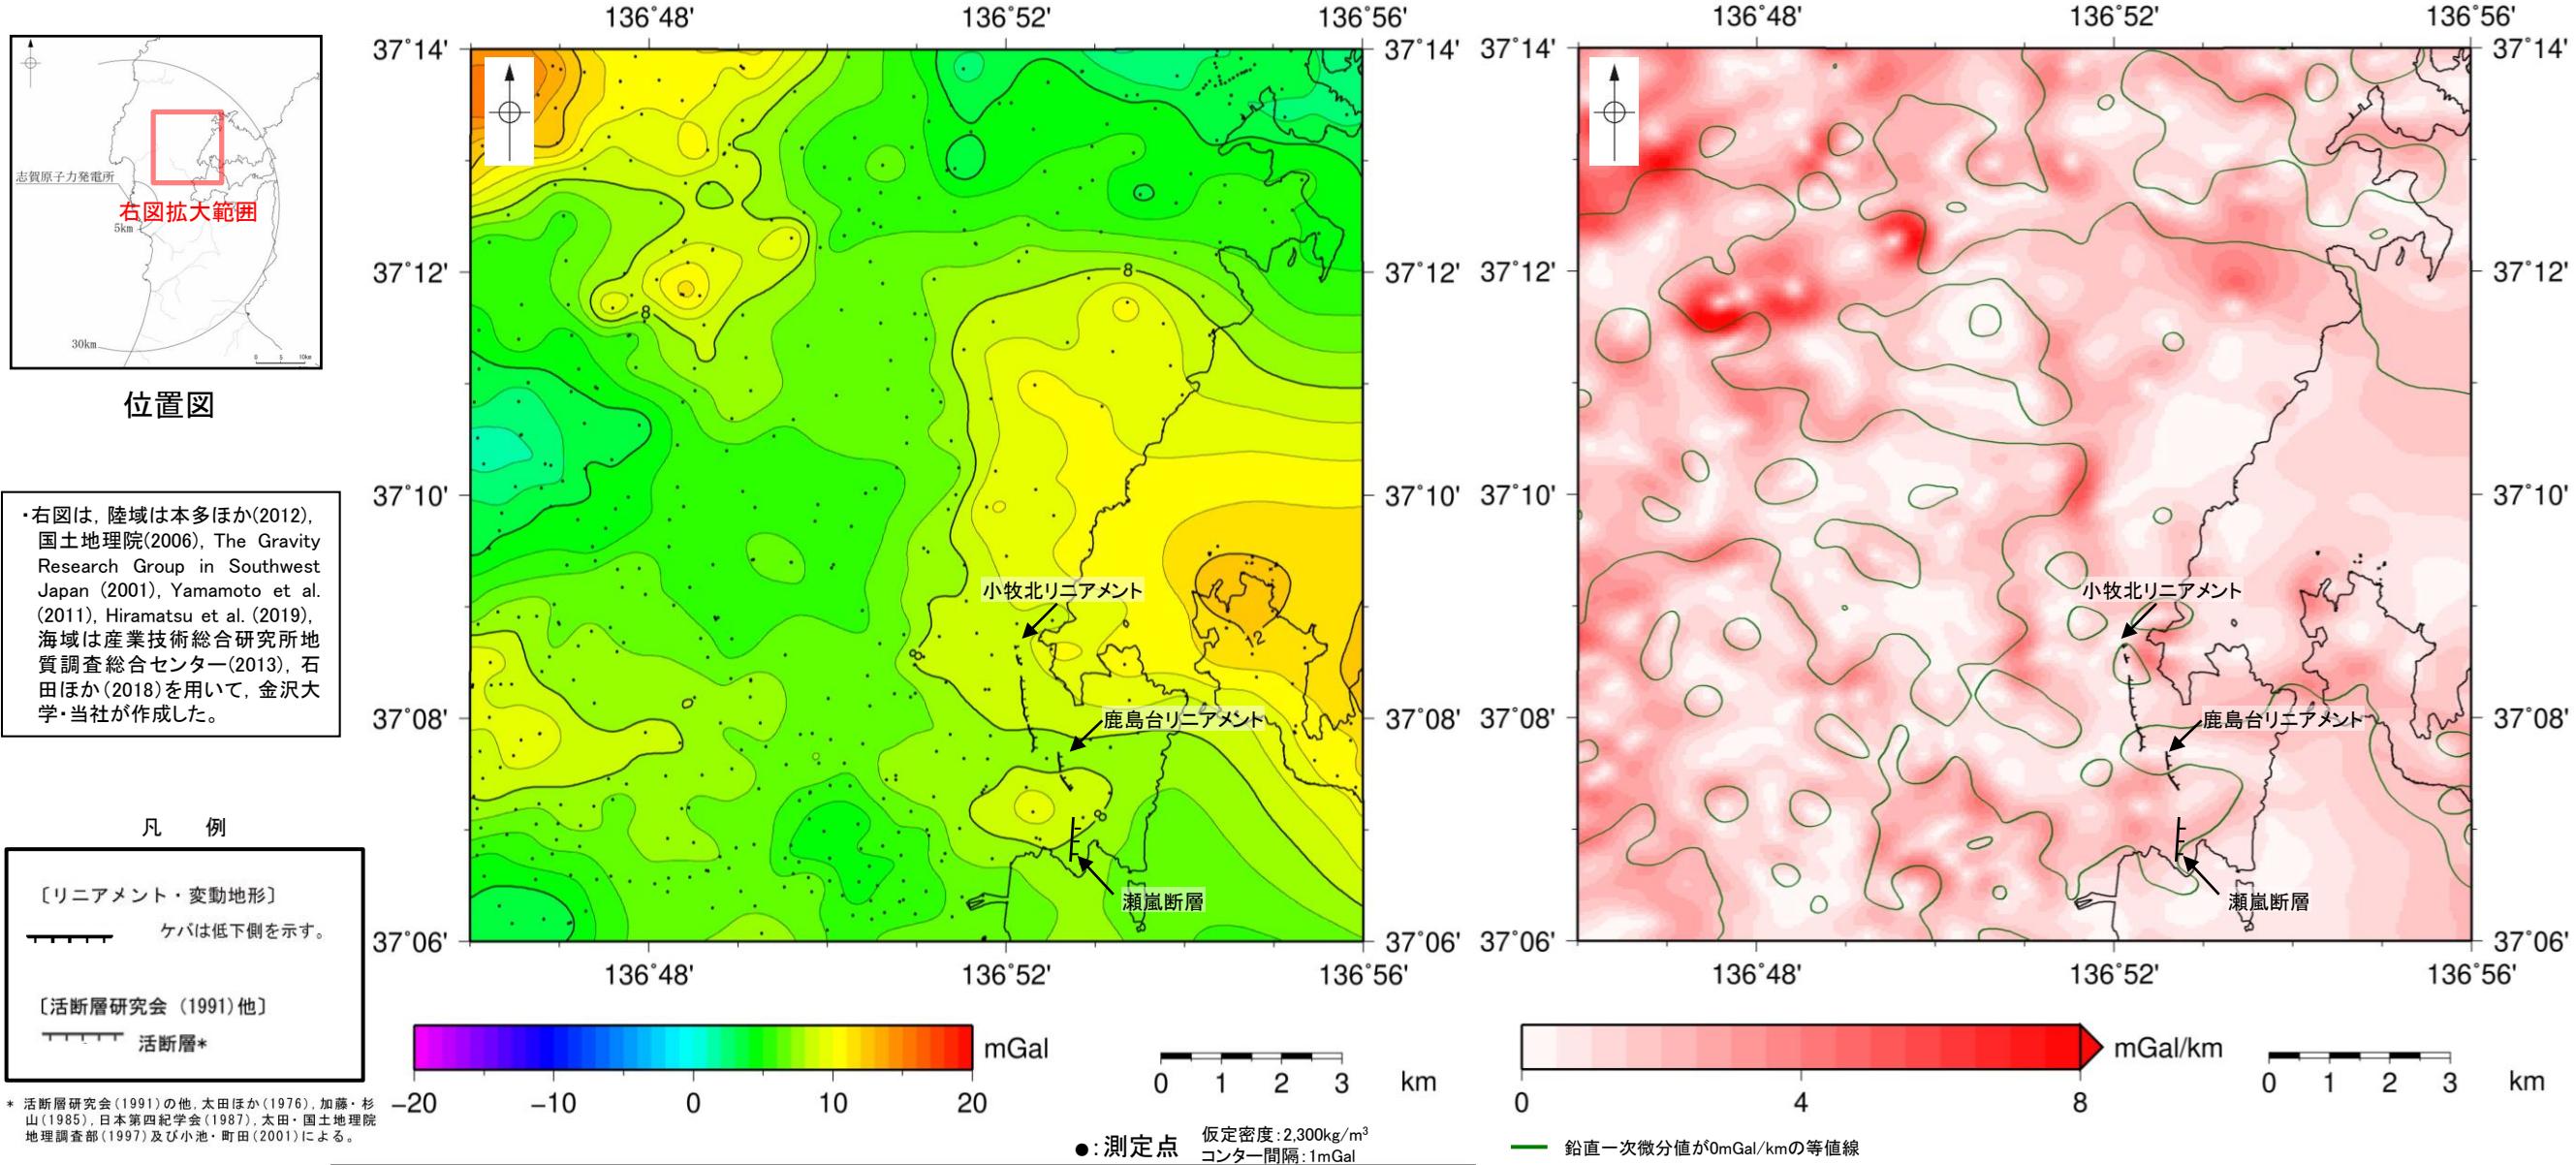
2.4-11(6) 小牧断層・瀬嵐断層・鹿島台リニアメント周辺の重力異常

- 七尾市中島町小牧周辺の断層の深部構造を確認するため、ブーゲー異常図、水平一次微分図を作成した。
- ブーゲー異常図及び水平一次微分図によれば、小牧断層、瀬嵐断層、鹿島台リニアメントに対応する重力異常急変部は認められない。

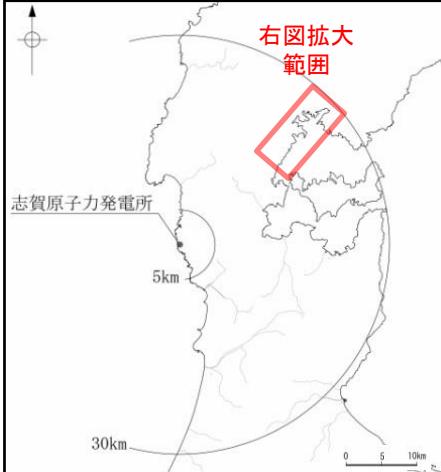
位置図

- 穴水町鹿島周辺に近接して分布する鹿島西断層、緑ヶ丘リニアメント、曾福リニアメントについて、評価を行った。
- 鹿島西断層は、地質調査の結果、対応する断層は認められないと評価した。
- 緑ヶ丘リニアメント及び曾福リニアメントは、両側に分布する段丘面の高度差が認められず、後期更新世以降の活動は認められないと評価した。

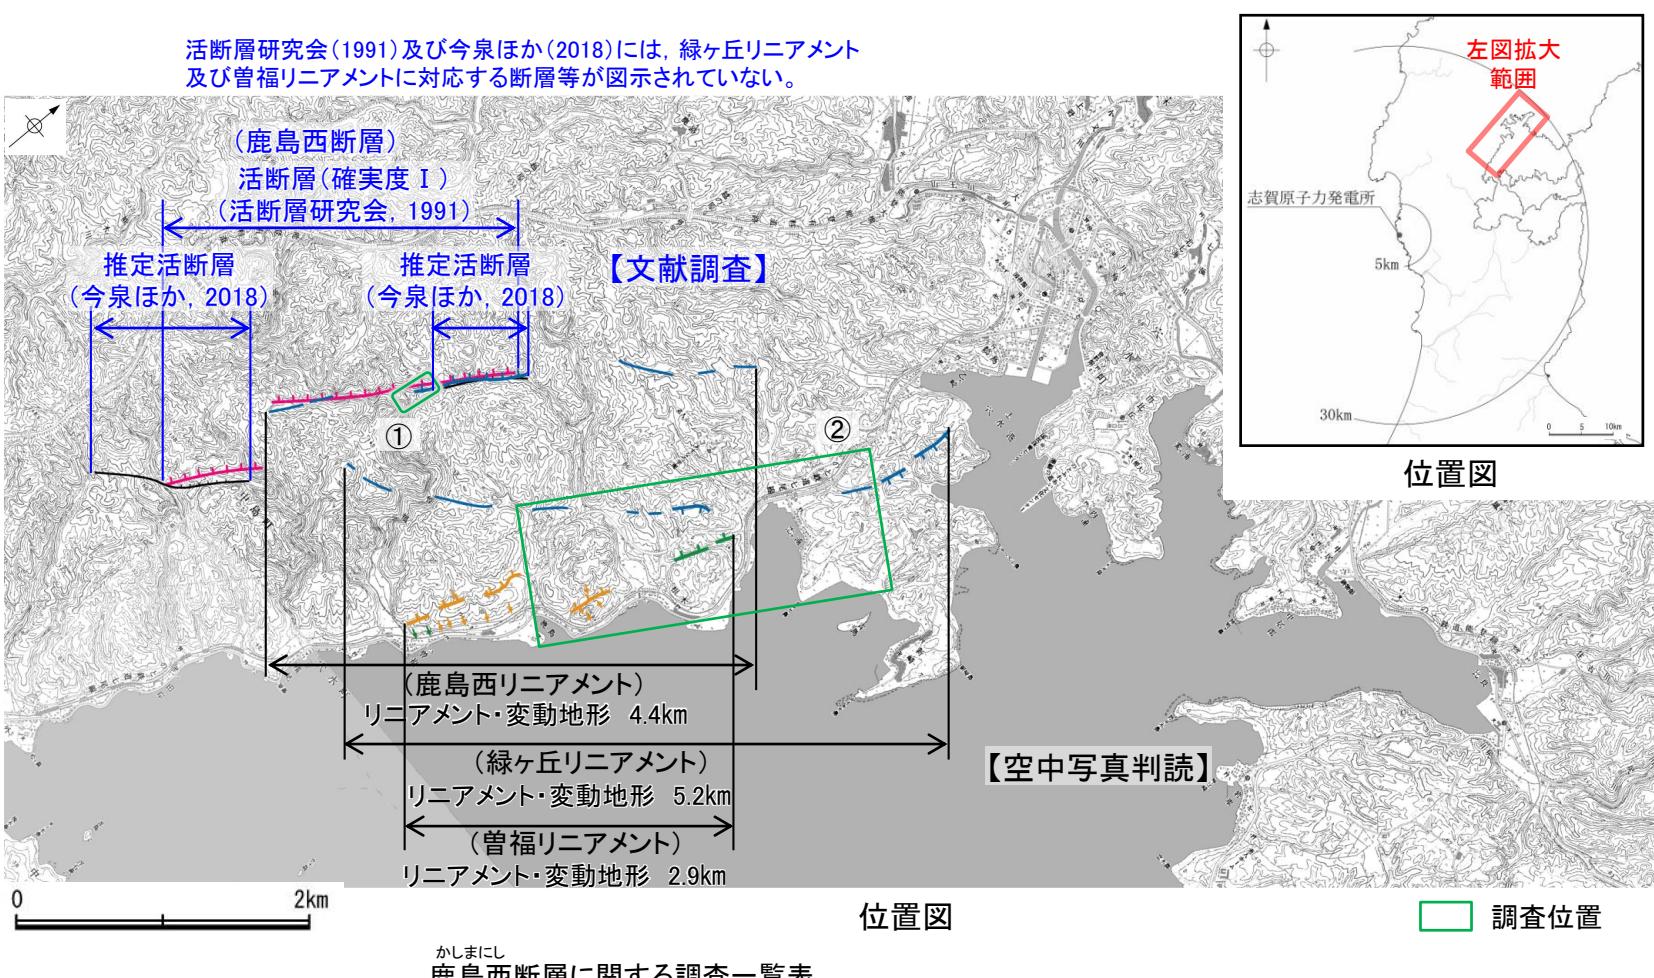
- 文献が図示している鹿島西断層とほぼ同じ位置の約4.4km区間に、小起伏面における鞍部、直線状の谷及び北西側低下の崖からなるDランクのリニアメント・変動地形(鹿島西リニアメント)を判読した。また、その東方の約5.2km区間に、東側低下の崖、鞍部及び直線状の谷からなるDランクのリニアメント・変動地形(緑ヶ丘リニアメント)、さらに東方の約2.9km区間に、西側低下の崖、鞍部及び撓み状の地形からなるBランク及びCランクのリニアメント・変動地形(曾福リニアメント)を判読した。

- 鹿島西リニアメントとして判読した直線状の谷を横断して別所岳安山岩類の安山岩及び安山岩質火碎岩(凝灰角礫岩)が連続して分布し、そこに断層は認められない(図中①、補足資料2.4-12(5)P.2.4-12-13, 14)。

- 緑ヶ丘リニアメント及び曾福リニアメントを横断して海岸沿いに中位段丘I面が分布し、その段丘面内縁標高はほぼ連続しており、そこに変位は認められない(図中②、補足資料2.4-12(4)P.2.4-12-11)。

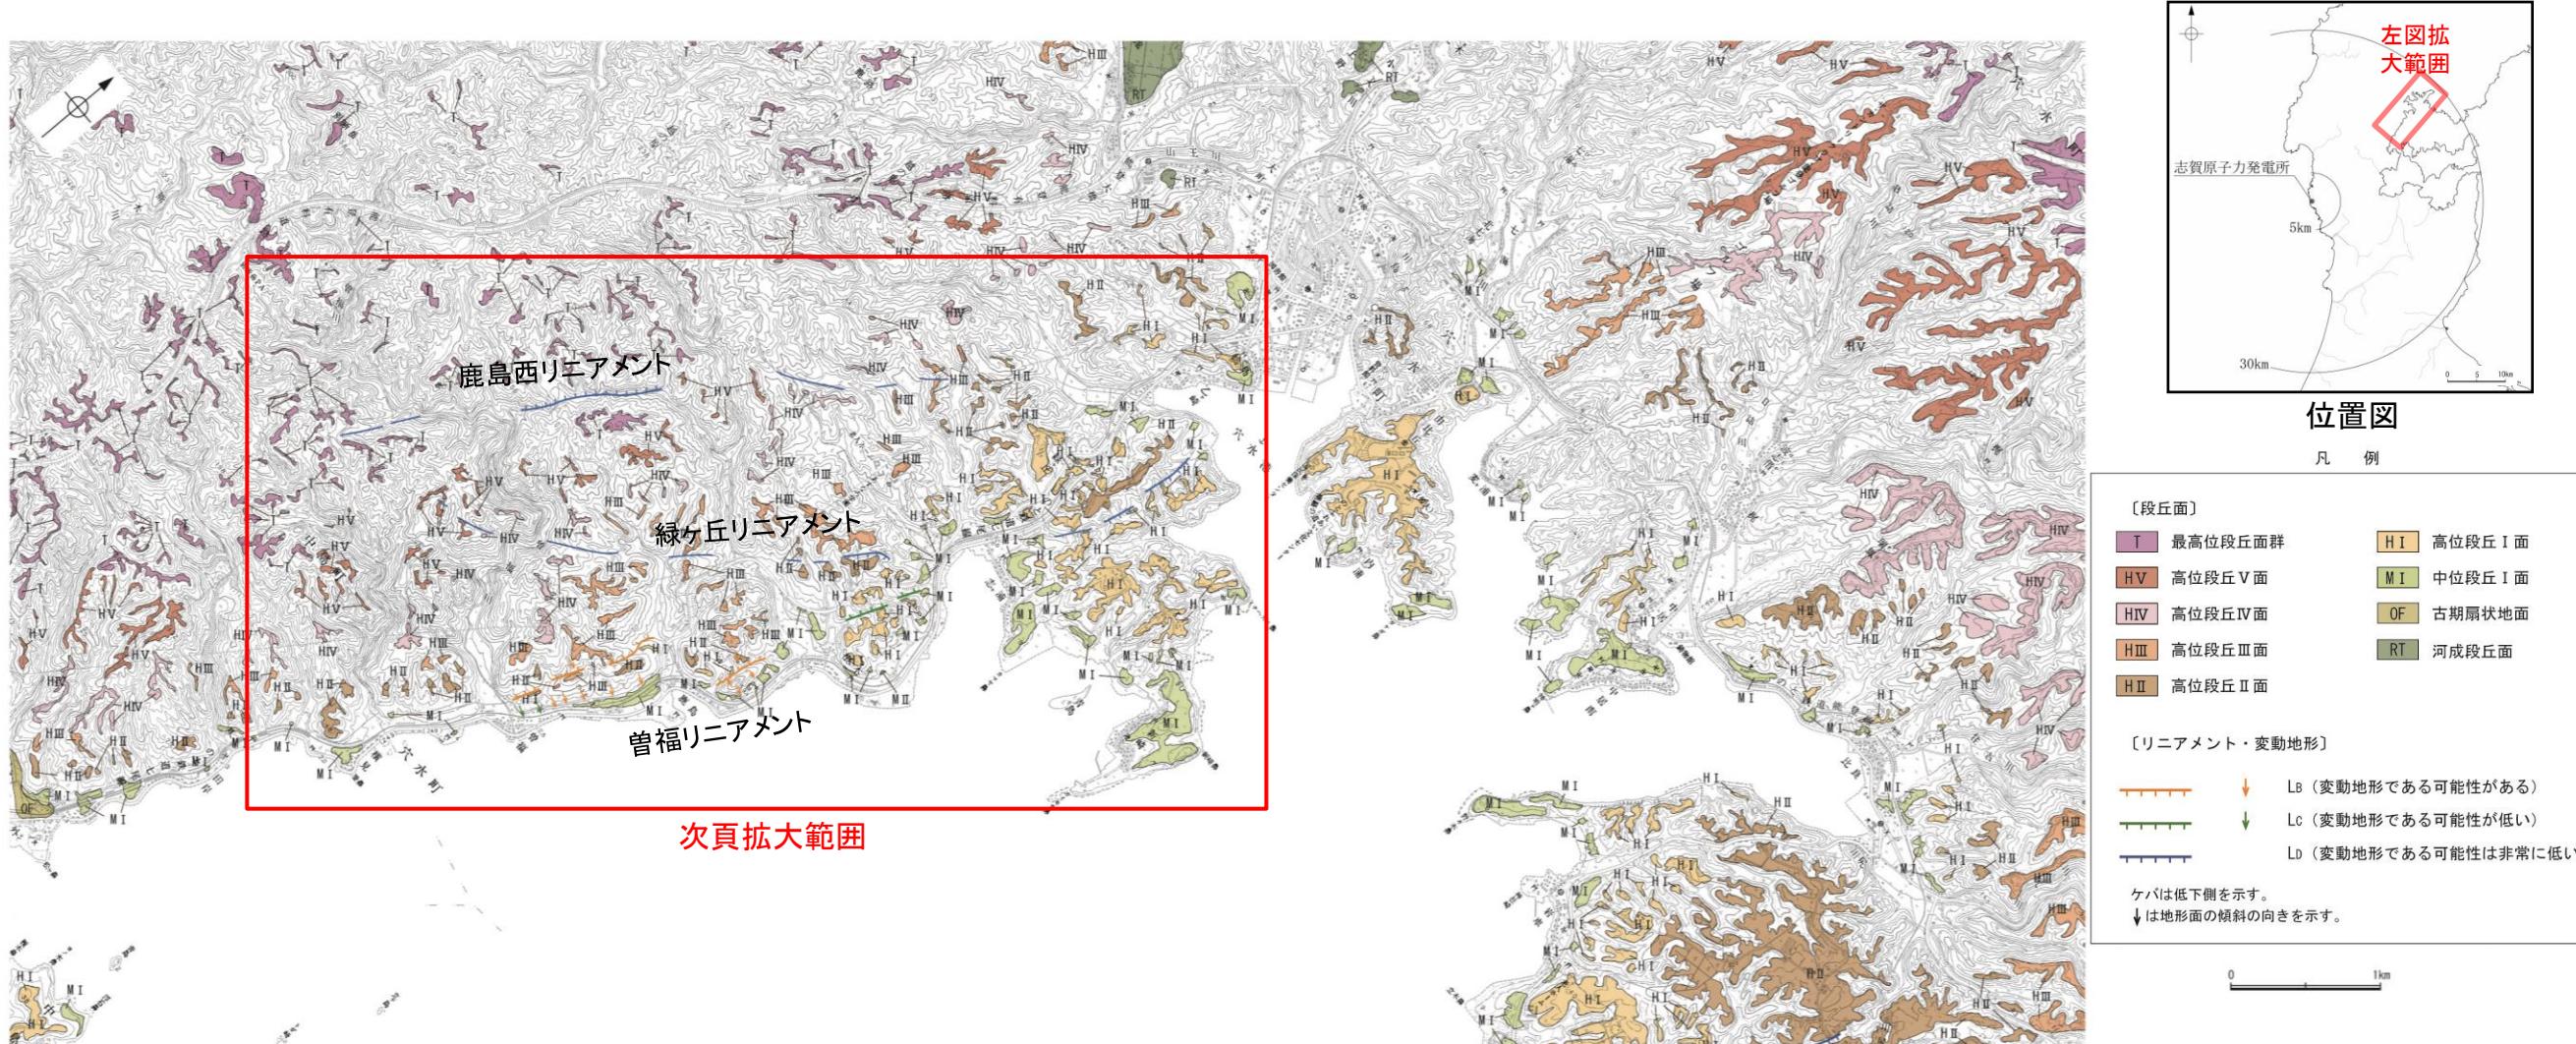
鹿島西断層・緑ヶ丘リニアメント・曾福リニアメント

- 鹿島西リニアメントは、約4.4km区間に判読され、これは小起伏面における鞍部、直線状の谷及び北西側低下の崖からなるDランクのリニアメント・変動地形であり、鹿島西断層にほぼ対応する(補足資料2.4-12(4)P.2.4-12-10)。
- 緑ヶ丘リニアメントは、約5.2km区間に判読され、これは東側低下の崖、鞍部及び直線状の谷からなるDランクのリニアメント・変動地形である(補足資料2.4-12(4)P.2.4-12-10)。
- 曾福リニアメントは、約2.9km区間に判読され、これは西側低下の崖、鞍部及び撓み状の地形からなるBランク及びCランクのリニアメント・変動地形である。曾根リニアメント周辺の地形は、東翼が急傾斜を示す非対称なバルジ状の高まりを呈するが、東翼の斜面基部の中位段丘面には撓み状の形狀は認められず平坦な地形であり、また、バルジ状地形の北方において、西側低下の崖の両側に分布する高位段丘Ⅰ面には東側隆起を示唆する高度差は認められない(補足資料2.4-12(4)P.2.4-12-9, 10)。
- 緑ヶ丘リニアメント及び曾福リニアメントを横断して海岸沿いに中位段丘Ⅰ面が分布し、その段丘面内縁標高はほぼ連続しており、そこに変位は認められない(補足資料2.4-12(4)P.2.4-12-11)。

【穴水町鹿島周辺の断層の赤色立体地図】

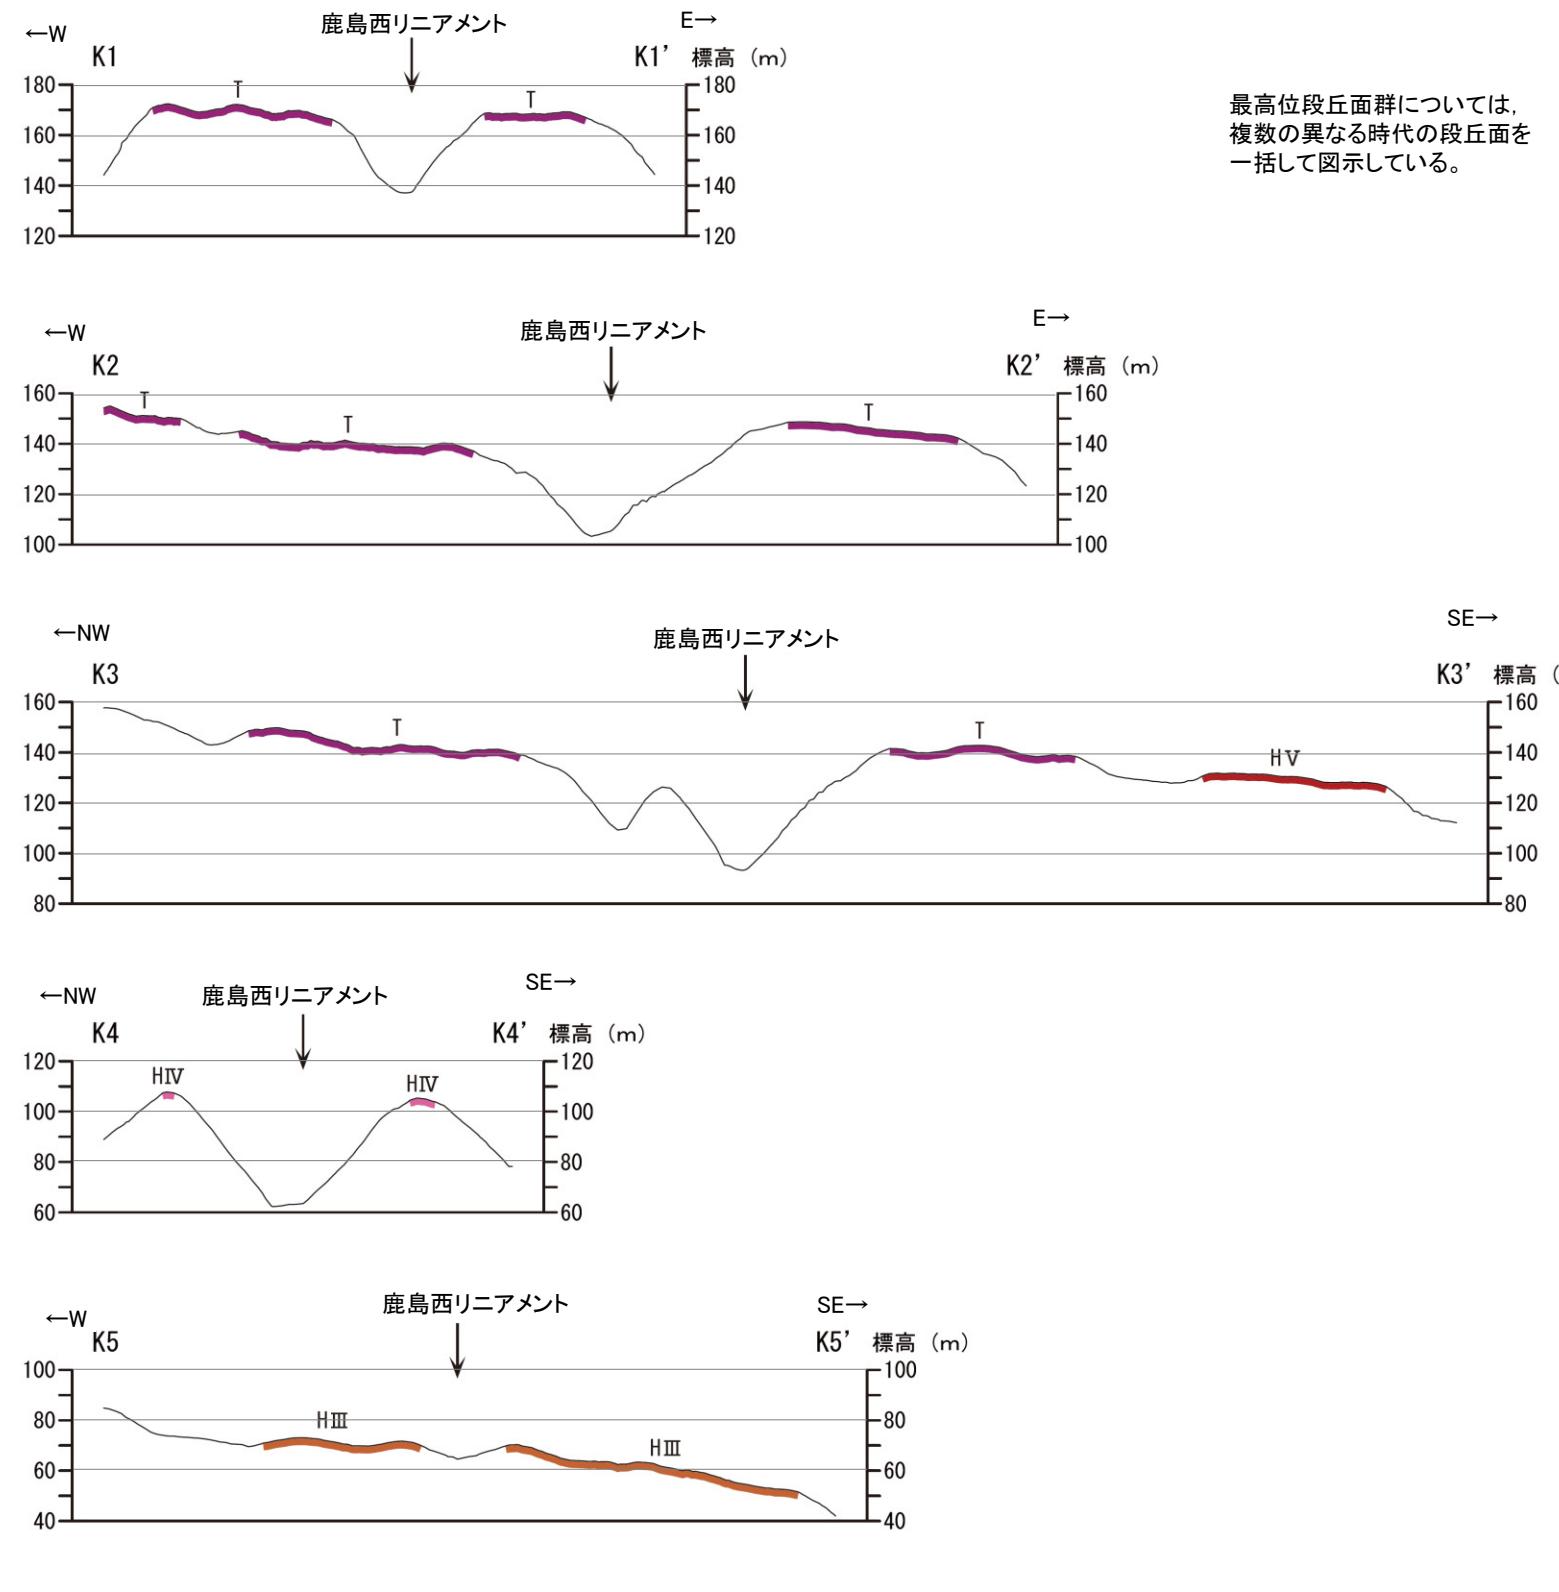
地形断面図(航空レーザ計測データにより作成)

【鹿島西リニアメント 地形断面図】

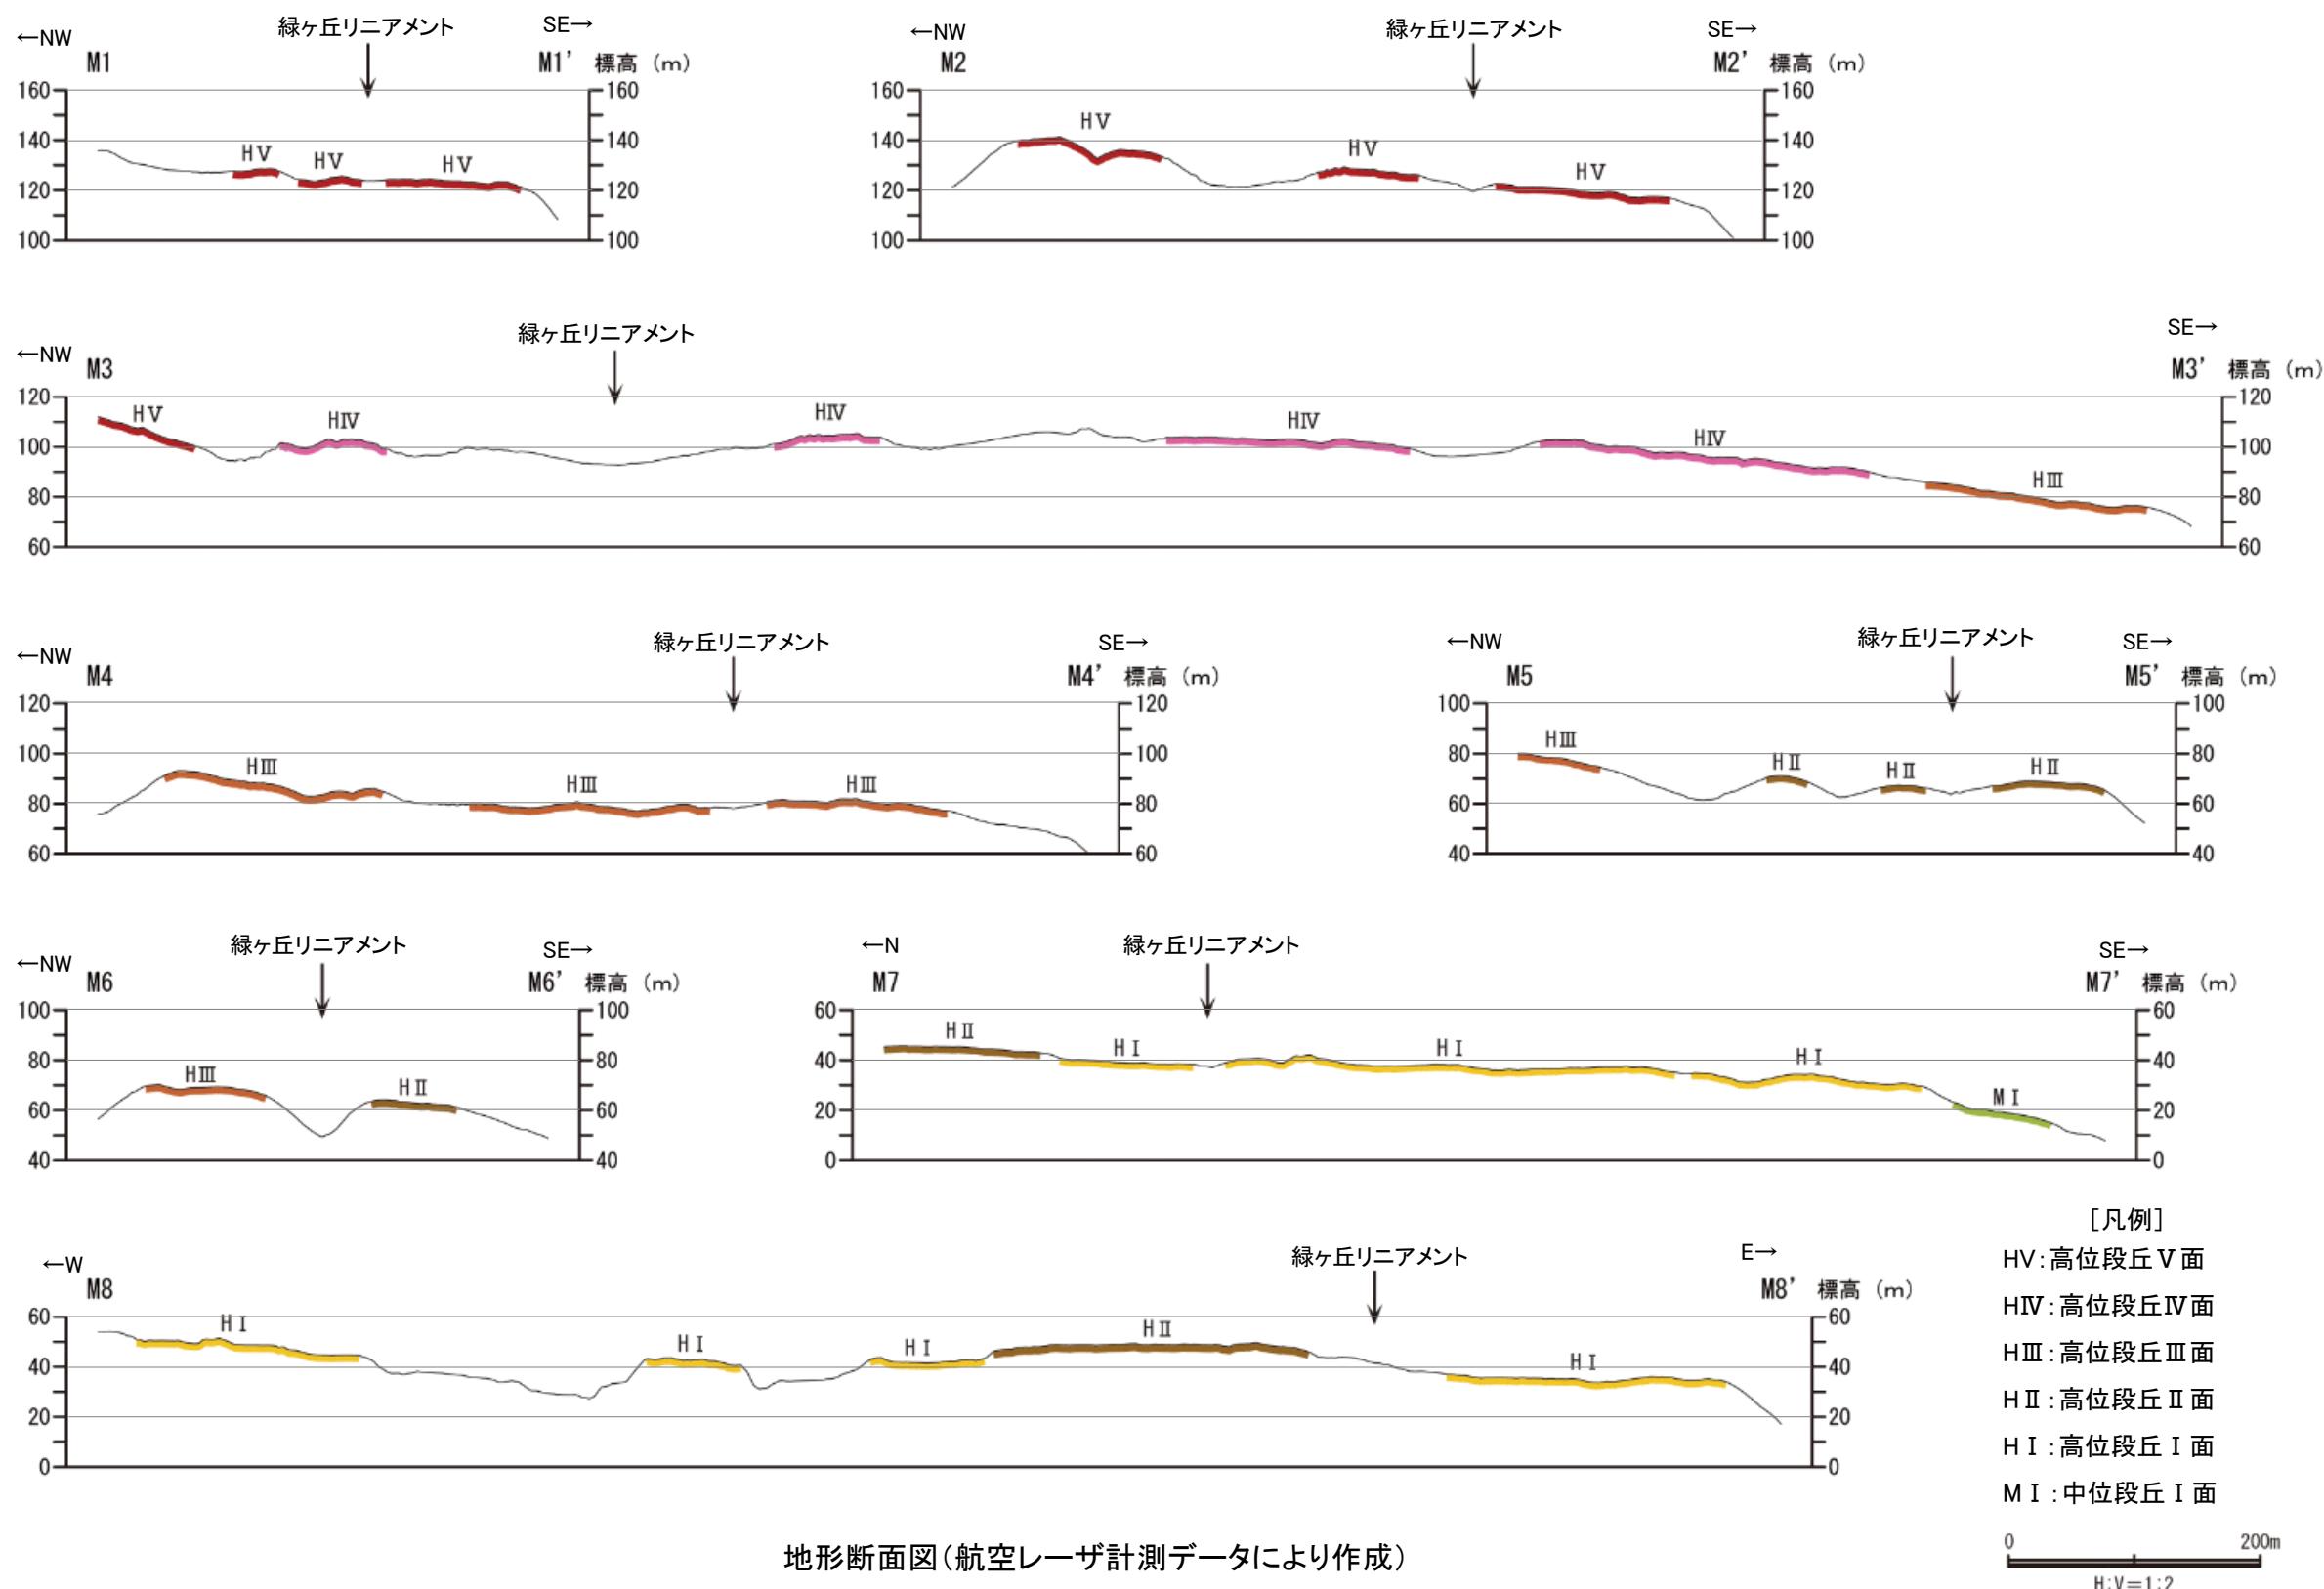
【緑ヶ丘リニアメント 地形断面図】

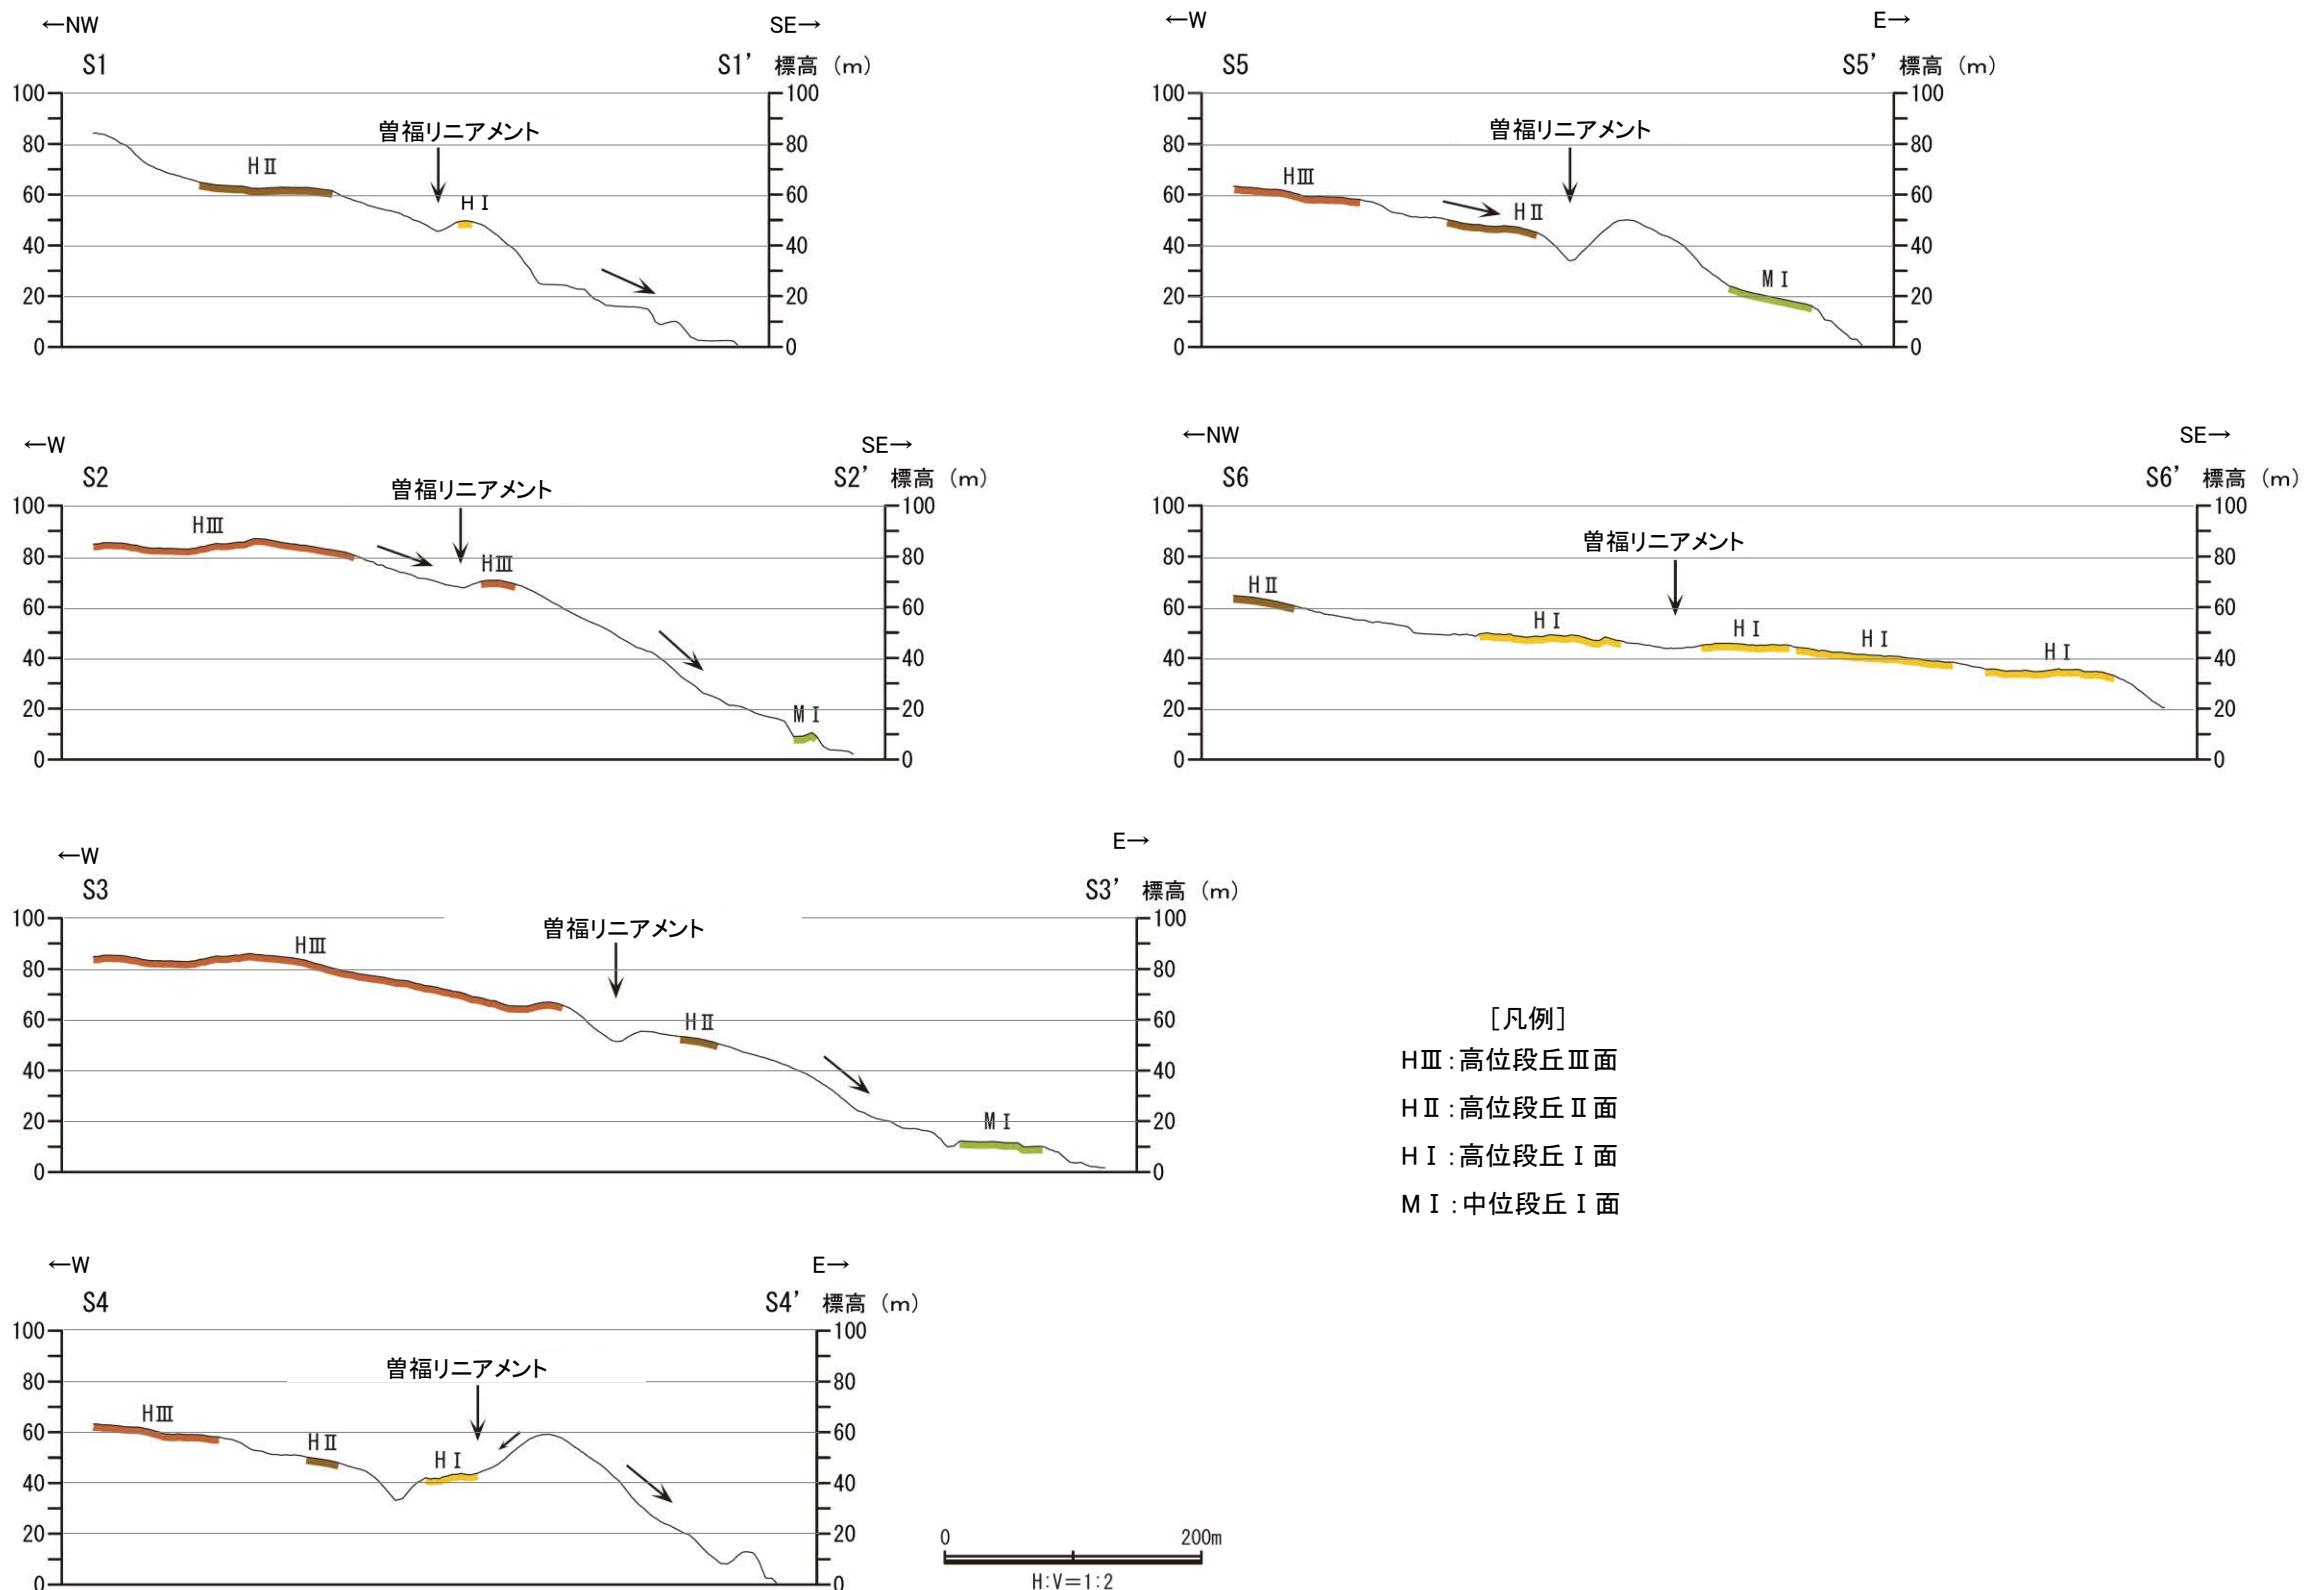
【曾福リニアメント 地形断面図】
