にし や ち た じり だき せいほう ふた くち せいほう
西谷内リニアメント・田尻滝西方の断層・二口西方の断層
こし が ぐち せいほう べっしょ ふきん
・越ヶ口西方の断層・別所付近の断層の調査データ

2.4-10(1) 七尾市中島町西谷内周辺の断層の評価概要

お まき せ あらし か しま だい
小牧断層・瀬嵐断層・鹿島台リニアメントの調査データ

かしまにし みどりがおか そふく
鹿島西断層・緑ヶ丘リニアメント・曾福リニアメントの調査データ

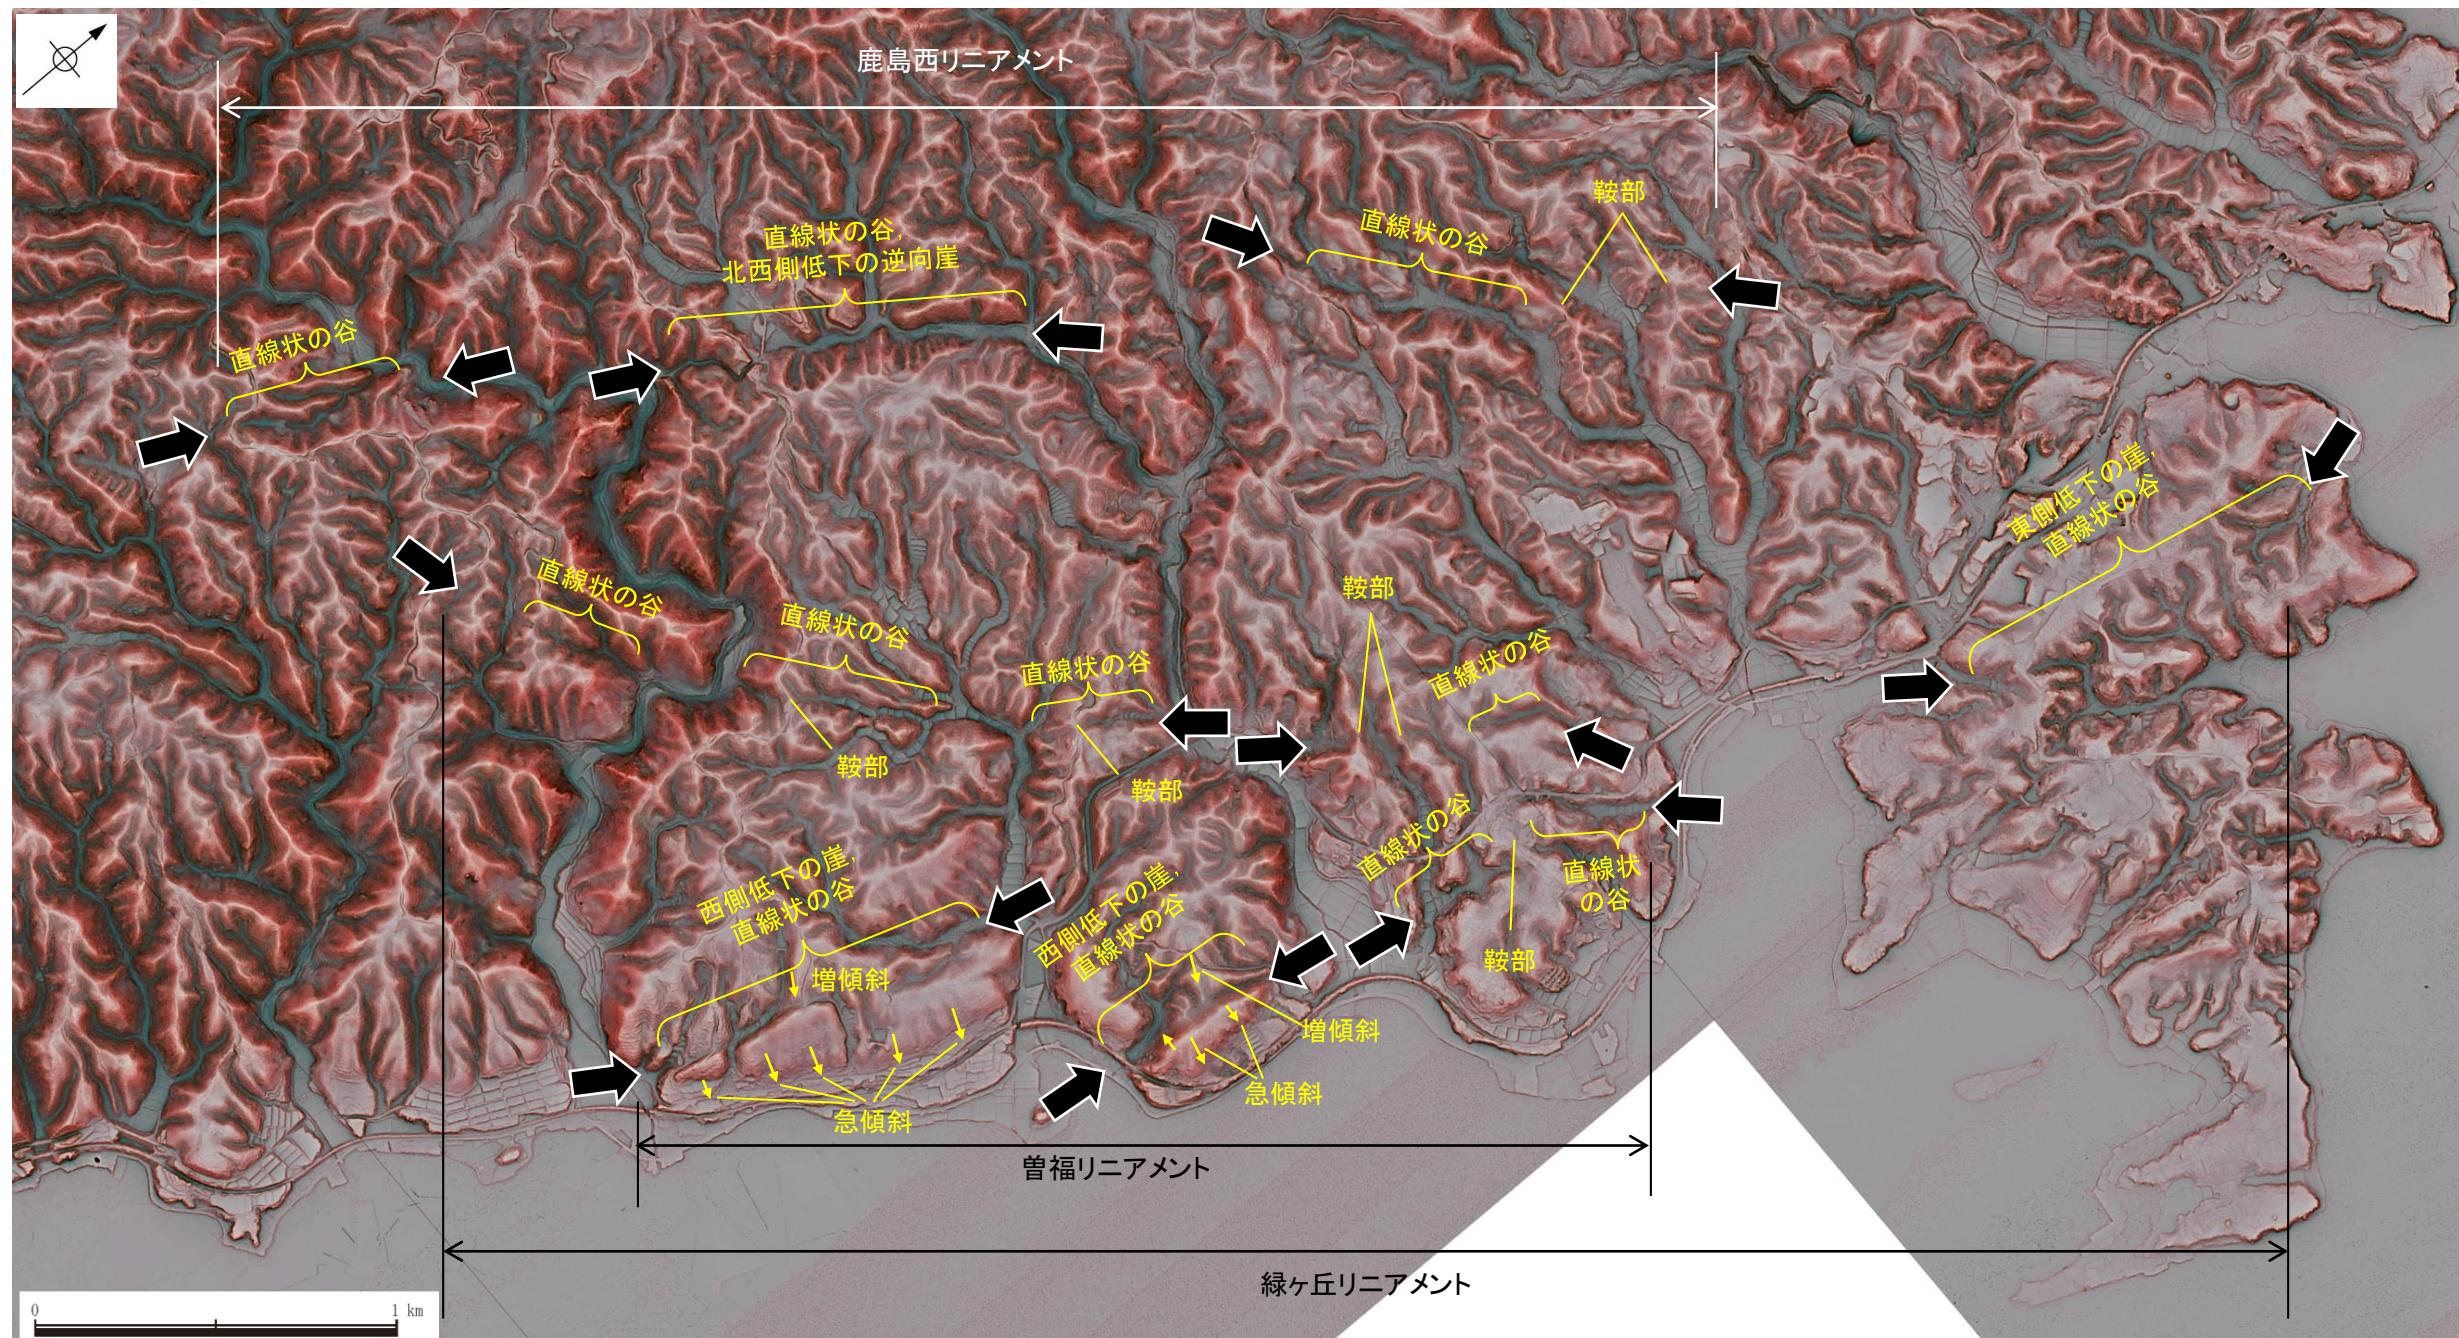
リニアメント・変動地形の地形要素

- 鹿島西リニアメント周辺の地形について、空中写真判読及び航空レーザ計測データによれば、小起伏面における鞍部、直線状の谷及び北西側低下の崖が判読される。
- 緑ヶ丘リニアメント周辺の地形について、空中写真判読及び航空レーザ計測データによれば、東側低下の崖、鞍部及び直線状の谷が判読される。
- 曾福リニアメント周辺の地形について、空中写真判読及び航空レーザ計測データによれば、西側低下の崖、鞍部及び撓み状の地形等が判読され、曾福リニアメント周辺の地形は、東翼が急傾斜を示す非対称なバルジ状の高まりを呈する。また、西側の高位段丘面には、撓み状の増傾斜が認められる。

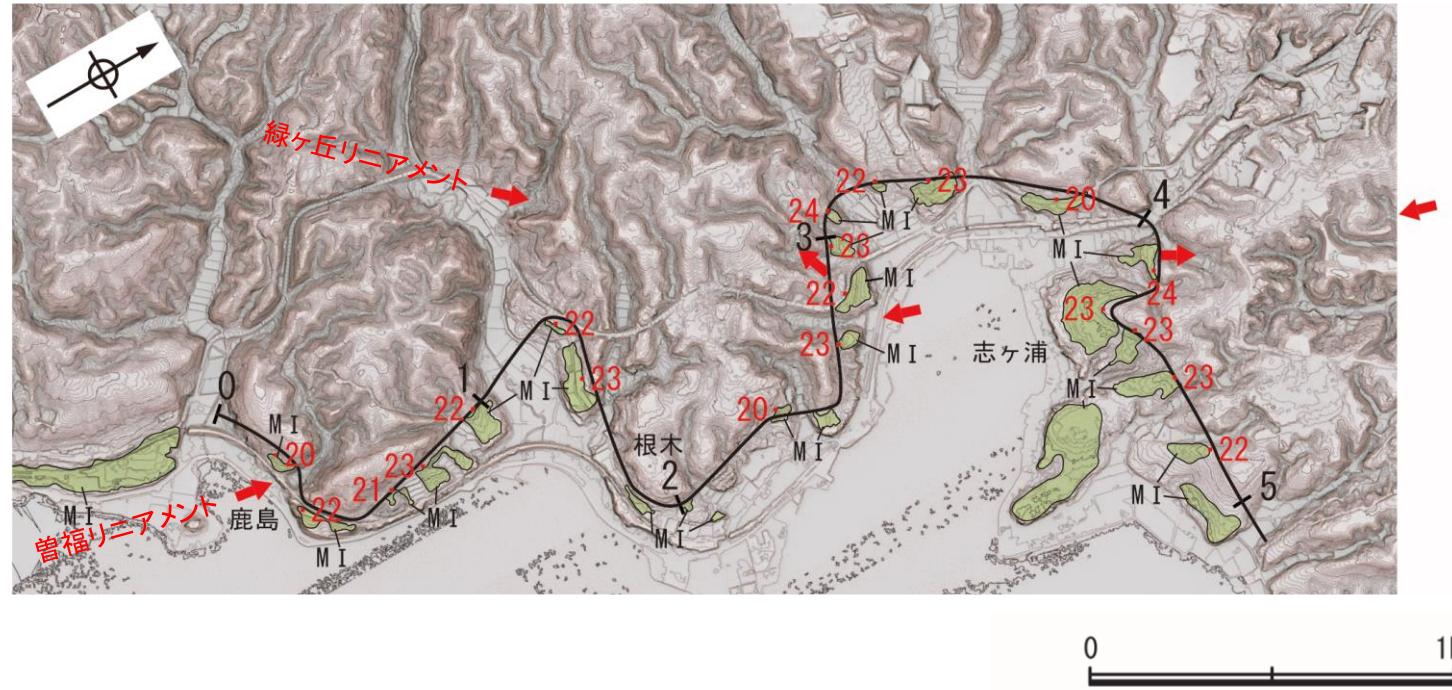
赤色立体地図(航空レーザ計測データにより作成)

○緑ヶ丘リニアメント及び曾福リニアメントを横断して海岸沿いに中位段丘 I 面が分布し、その段丘面内縁標高はほぼ連続しており、そこに変位は認められない。
