富来川断層

【今泉ほか(2018)等の推定活断層と走向傾斜が近い破碎部について】

2.4.4 (5) 富来川断層の反射法地震探査

おう ち がた なん えん
2.4.5 邑知潟南縁断層帶

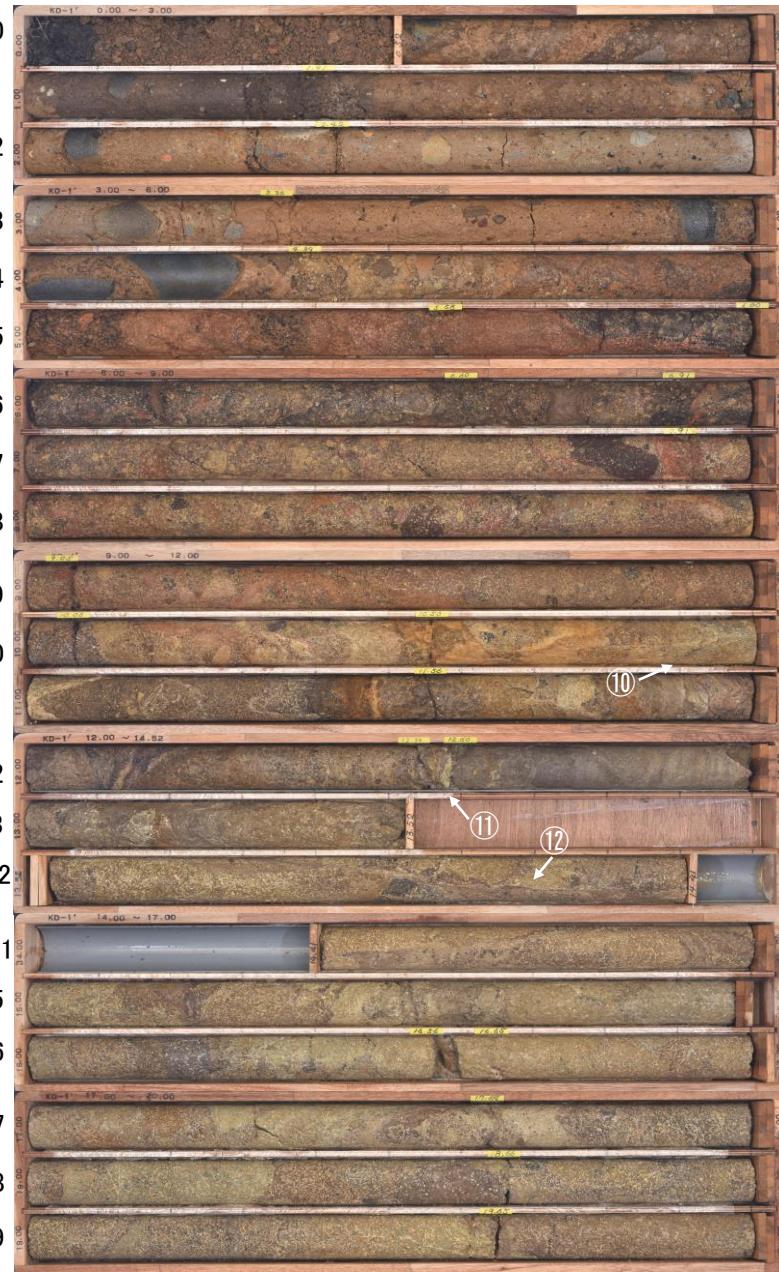
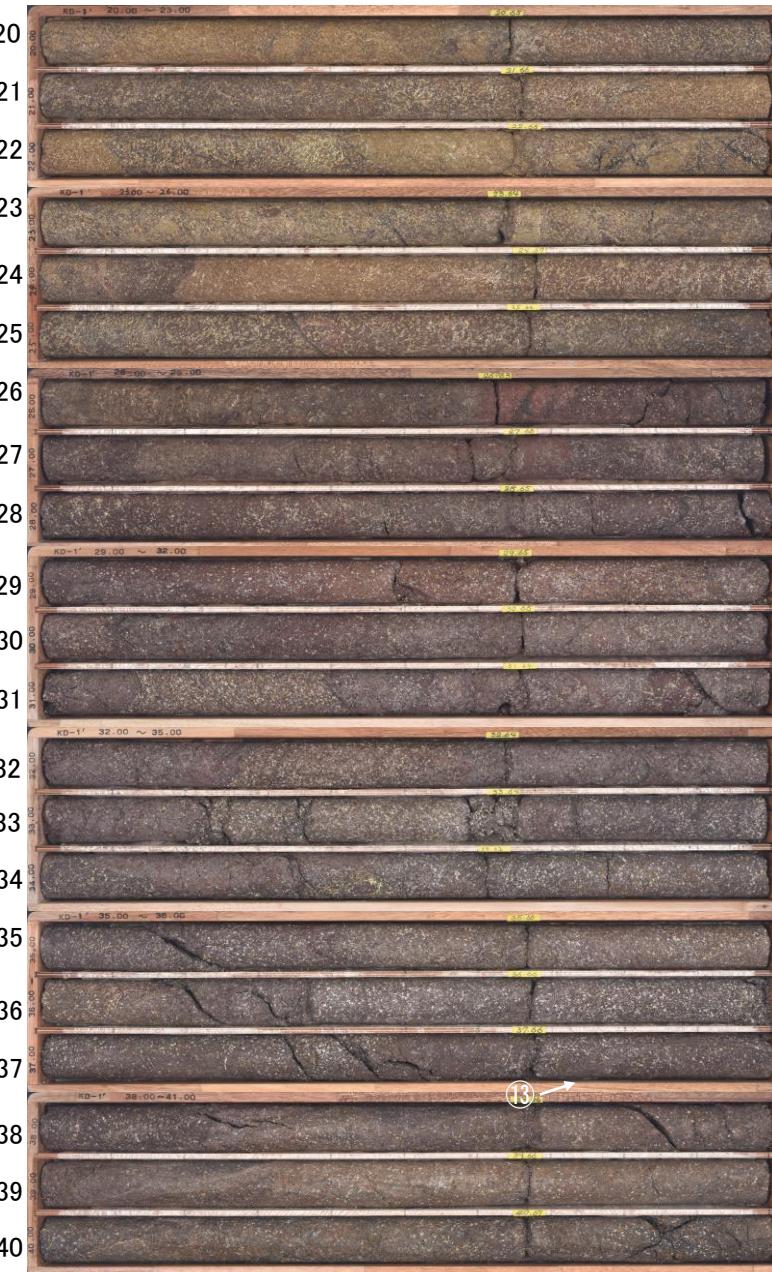
【KD-1' 孔 コア写真(1/2)】

KD-1' 孔(孔口標高203.62m, 掘進長100m, 傾斜75°)

- ⑩深度11.84～12.18mに厚さ32cmの破碎部(N77W/27NE)
- ⑪深度12.60～12.80mに厚さ16cmの破碎部(N54E/32NW)
- ⑫深度14.28～14.36mに厚さ3.1cmの破碎部(N4E/63NW)

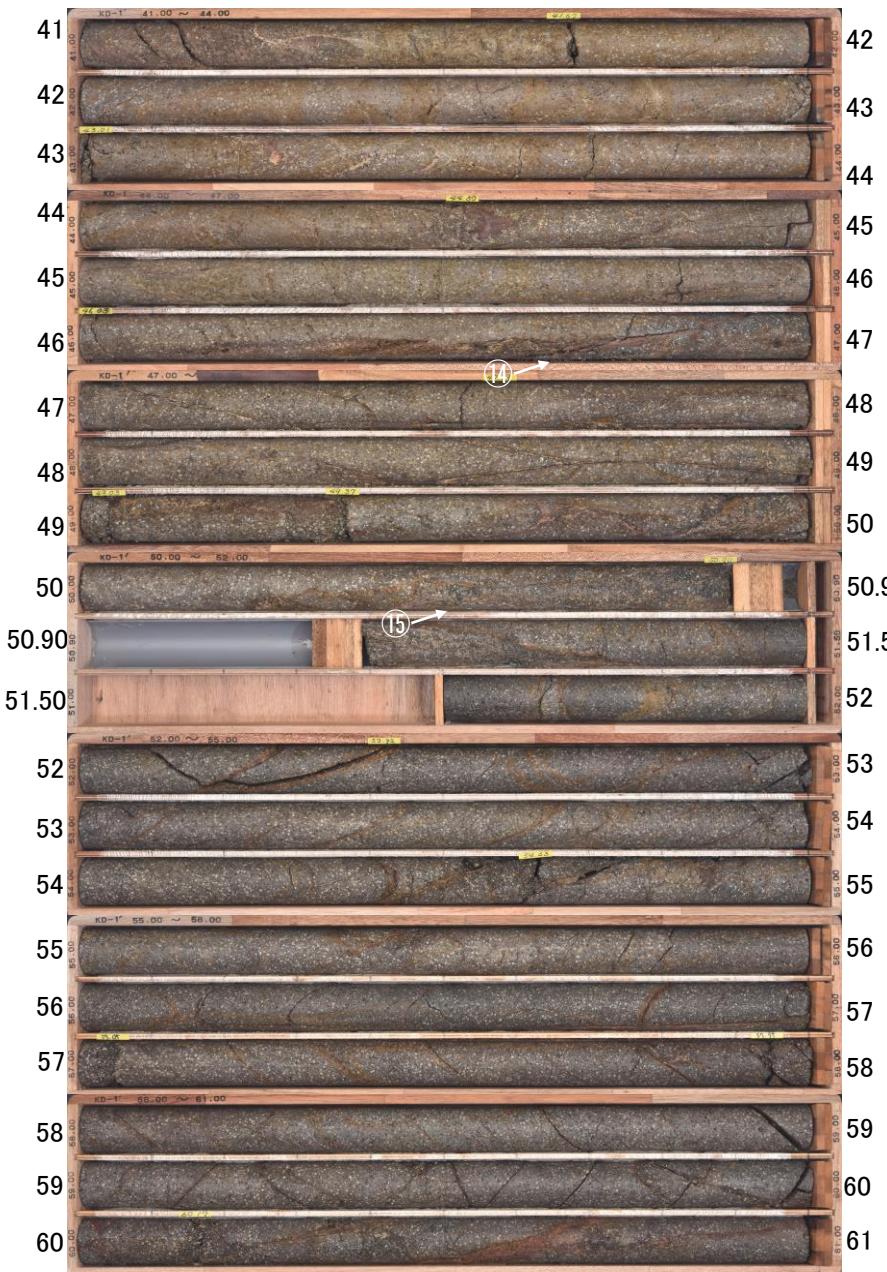
- ⑬深度37.82～37.83mに厚さ2.0cmの破碎部(N20E/61NW)
- ⑭深度46.73～46.75mに厚さ1.0cmの破碎部(N29E/84NW)
- ⑮深度50.63～51.19mに厚さ15cmの破碎部(N53E/89SE)

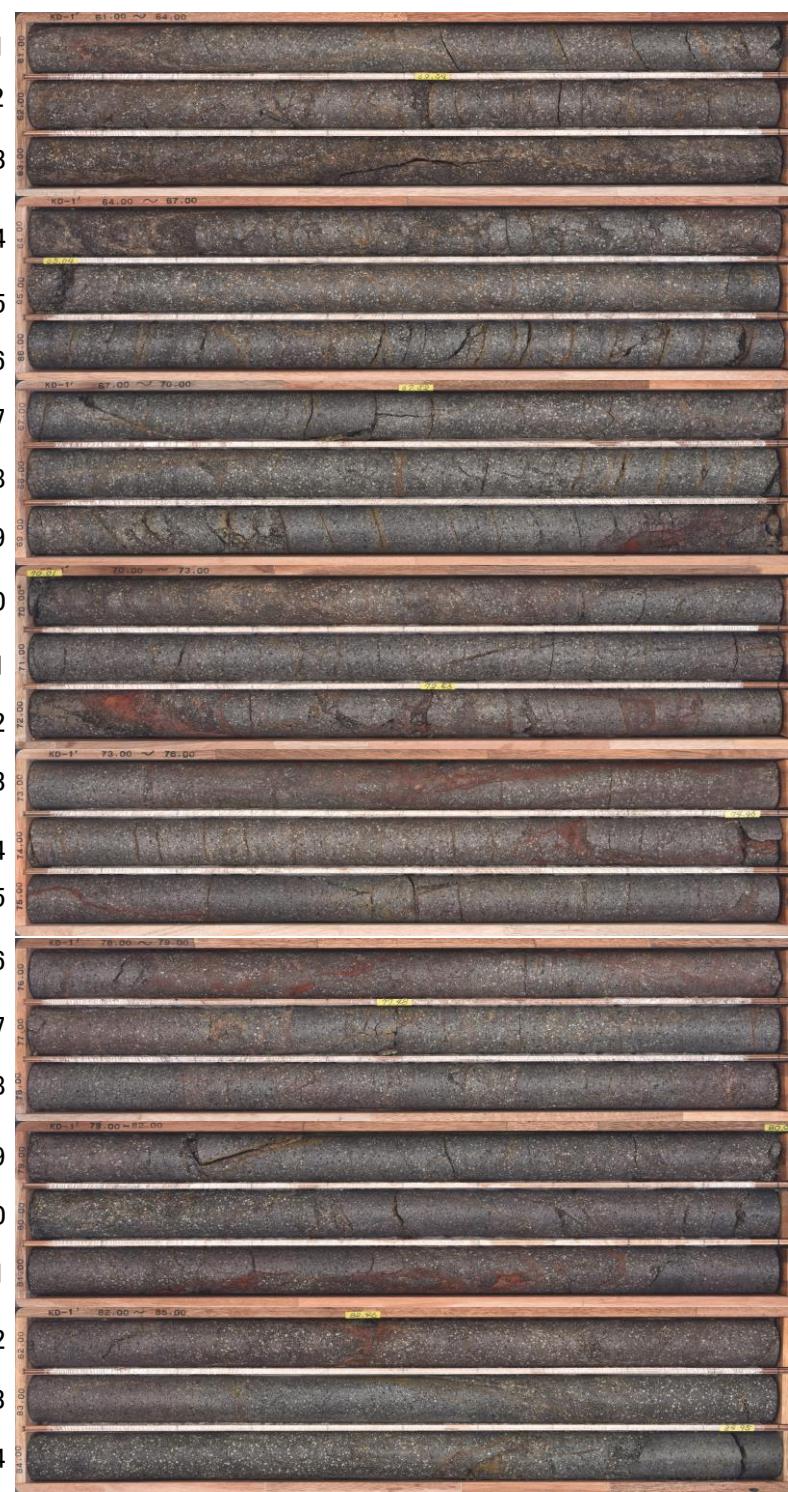
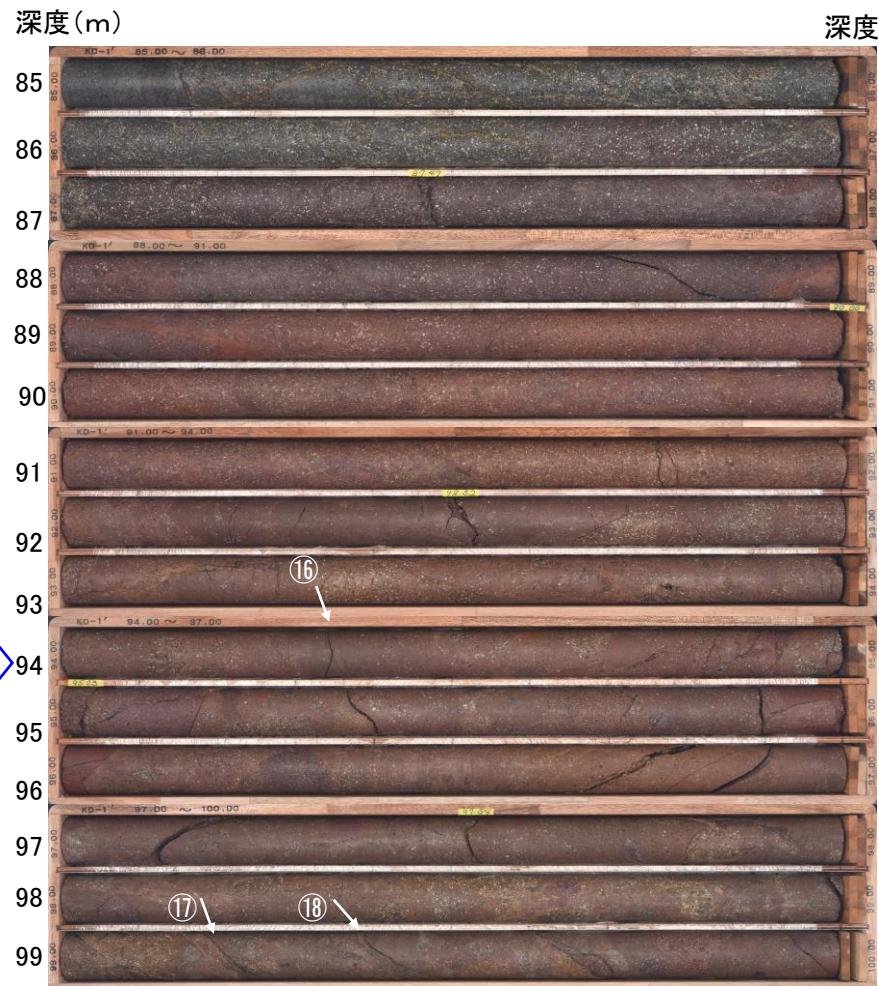
【KD-1' 孔 コア写真(2/2)】

KD-1' 孔(孔口標高203.62m, 掘進長100m, 傾斜75°)

今泉ほか(2018)による
推定活断層の推定位置

- ⑯深度94.35～94.39mに厚さ4.0cmの破碎部(N22E/10SW)
- ⑰深度99.19～99.22 mに厚さ2.5cmの破碎部(N5E/61SE)
- ⑱深度99.41～99.44mに厚さ3.0cmの破碎部(N22E/78SE)

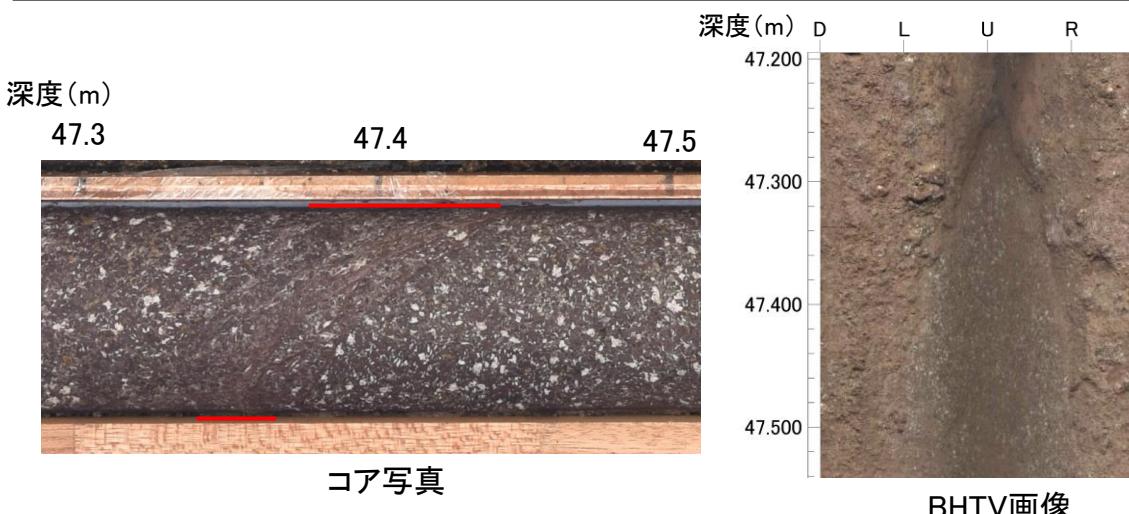
③深度47.33~47.38mに厚さ1.6~2.0cmの破碎部(走向傾斜不明)

- ・KD-1孔の深度47.36~47.40mに、見掛けの傾斜角60°の厚さ1.6~2.0cmの破碎部が認められる。厚さ1.6~2.0cmの固結した破碎部からなる。
- ・この破碎部は固結しており、破碎部の幅も小さい。

○今泉ほか(2018)等の推定活断層に近い走向傾斜を示す破碎部(破碎部⑧, ⑯, ⑰)や、走向傾斜が不明な破碎部(破碎部③)が認められる。これらは固結しており、破碎部の幅も小さく、さらに反射法地震探査(富来川測線, P.276)において対応する断層が認められないことを踏まえると、古い時期に活動した累積的な変位量の小さい断層であり、震源として考慮する活断層ではないと判断した。

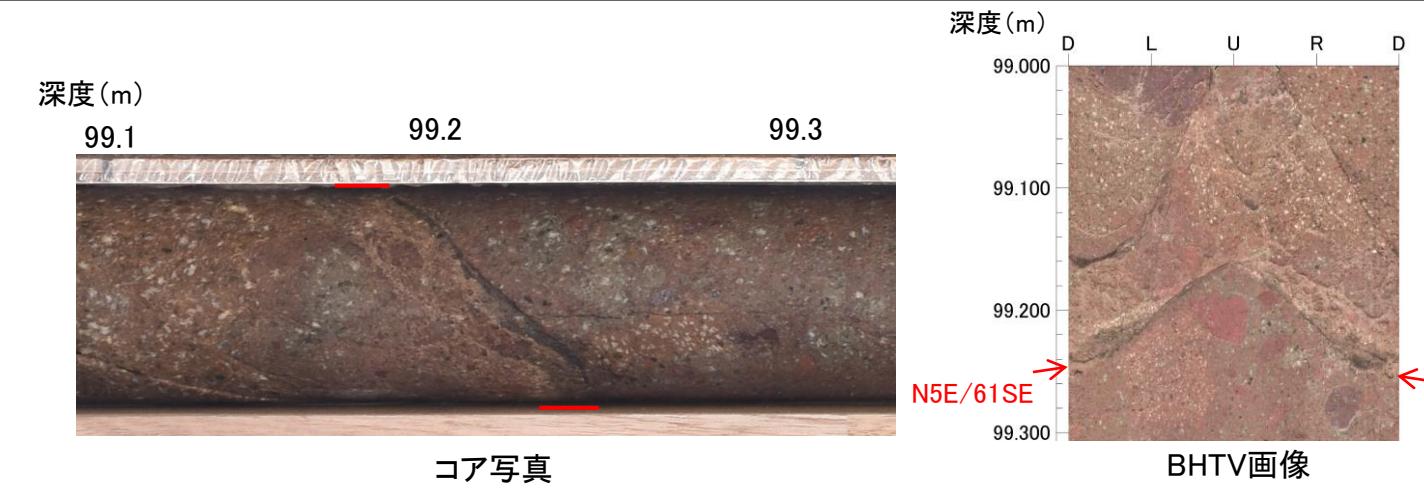
⑯深度99.19~99.22mに厚さ2.5cmの破碎部(N5E/61SE)

- ・KD-1'孔の深度99.19~99.22mに、見掛けの傾斜角45°の厚さ1.5~2.5cmの破碎部が認められる。厚さ1.5~2.5cmの固結した破碎部からなる。
- ・この破碎部は固結しており、破碎部の幅も小さい。

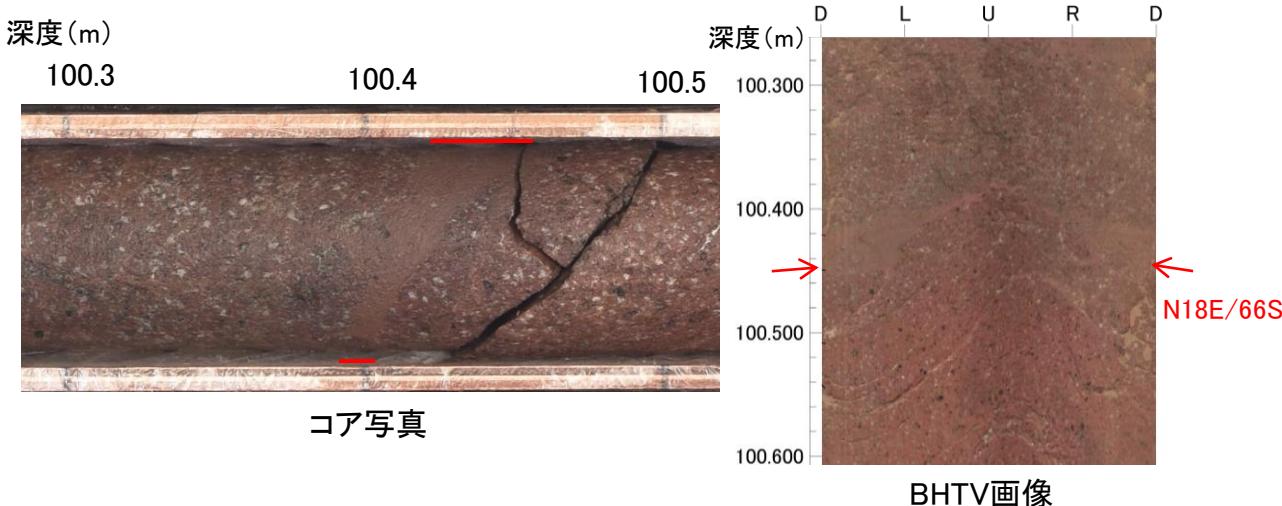
⑧深度100.40~100.43mに厚さ1.1~2.4cmの破碎部(N18E/66SE)

- ・KD-1孔の深度100.40~100.43mに、見掛けの傾斜角25°の厚さ1.1~2.4cmの破碎部が認められる。厚さ1.1~2.4cmの固結した破碎部からなる。
- ・この破碎部は固結しており、破碎部の幅も小さい。

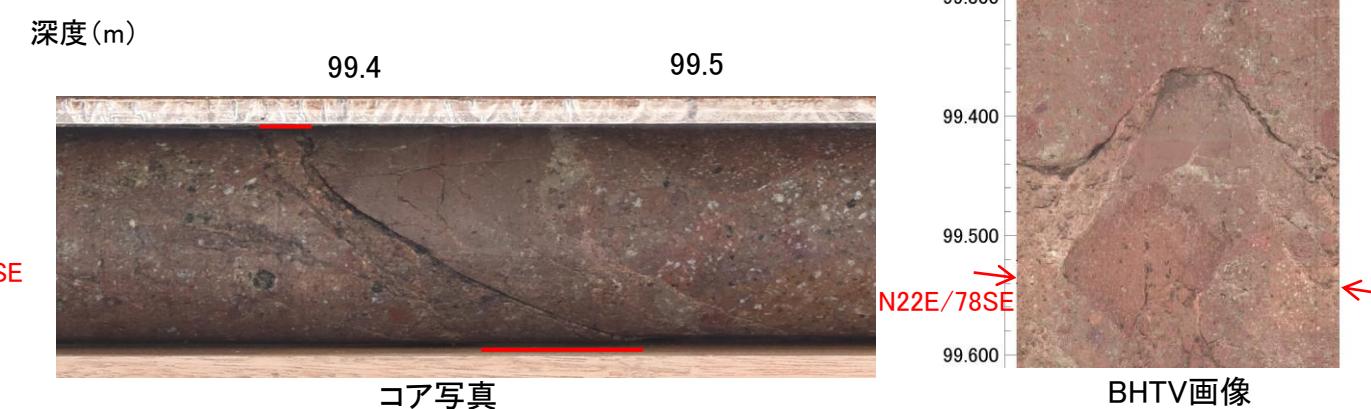
⑰深度99.41~99.44mに厚さ3.0cmの破碎部(N22E/78SE)

- ・KD-1'孔の深度99.41~99.44mに、見掛けの傾斜角50~60°の厚さ1.4~3.0cmの破碎部が認められる。厚さ1.4~3.0cmの固結した破碎部からなる。
- ・この破碎部は固結しており、破碎部の幅も小さい。

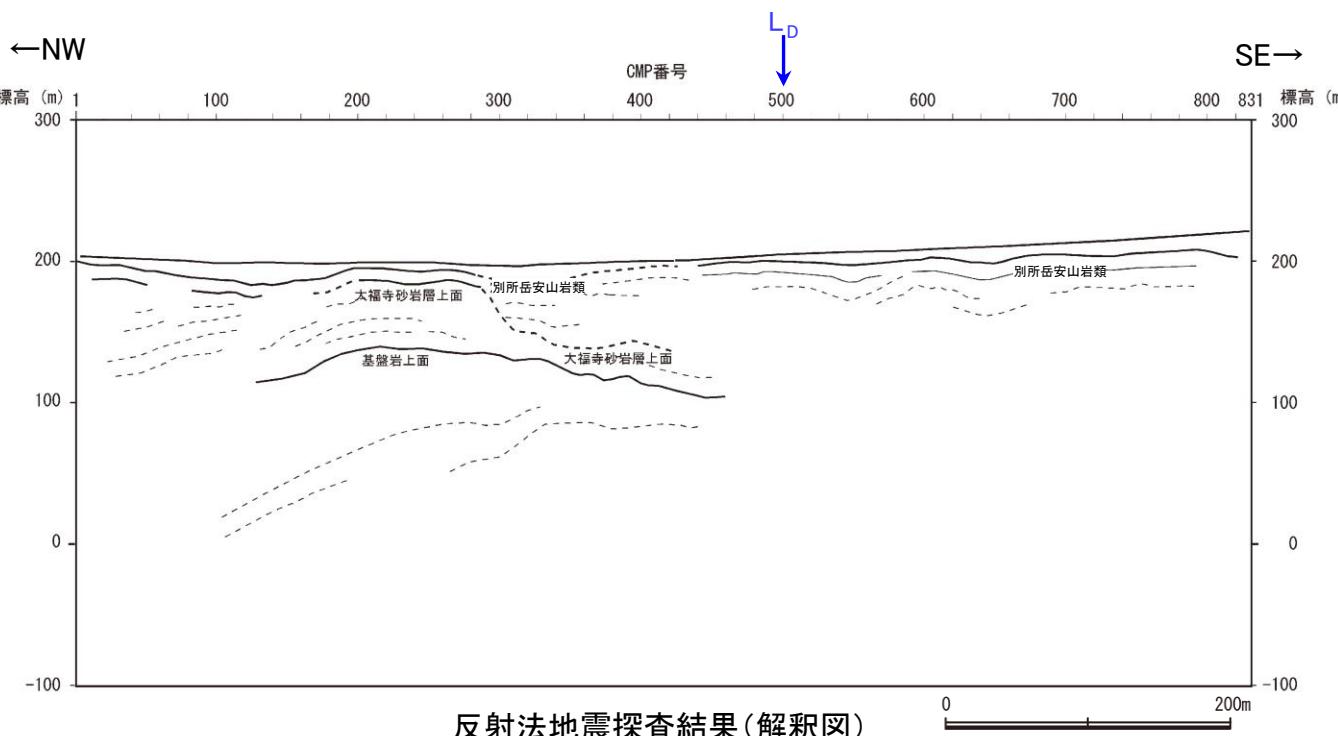
反射法地震探査結果(解釈図)

○リニアメント・変動地形の北部の越渡付近において、リニアメント・変動地形を横断して反射法地震探査(富来川測線)を実施した。

○その結果、別所岳安山岩類に相当する反射面はほぼ水平であり、断層や撓曲は認められない。一方、探査測線の西側では、基盤岩及びその上位の大福寺砂岩層に相当する反射面は、緩く東側に傾斜しており、基盤岩が隆起している状況が確認される。

○なお、探査測線の東側では、基盤岩の隆起を示唆するような反射パターンは読み取れない。

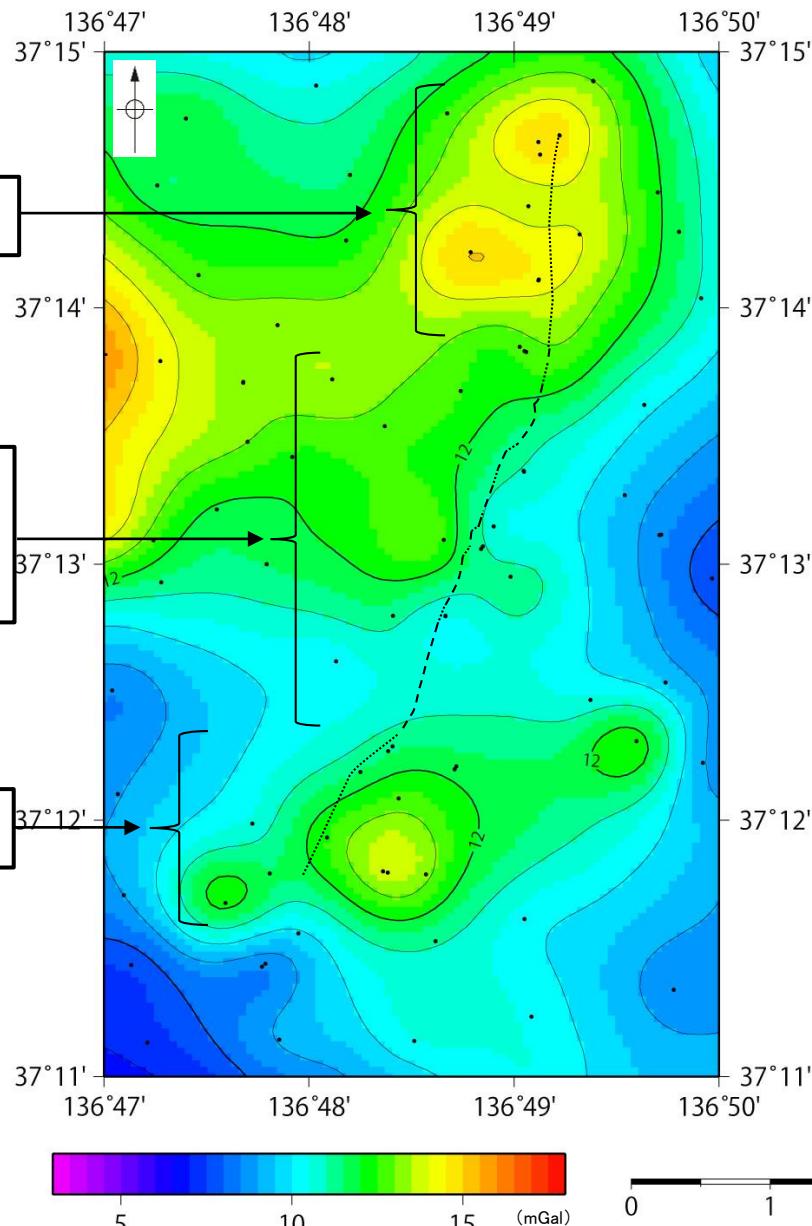
富来川断層周辺のブーゲー異常図
(平面トレンド成分の除去及び遮断波長1kmのローパスフィルター処理)

- 富来川断層の深部構造を確認するため、ブーゲー異常図、水平一次微分図を作成した。
- 富来川断層に対応するリニアメント・変動地形沿いに西側の重力異常値が東側より相対的に高くなる傾向が認められる。
- 一方、富来川断層の北部及び南部の推定区間では、高重力域が富来川断層を横断するように分布する。

右図は、陸域は本多ほか(2012)、国土地理院(2006)、The Gravity Research Group in Southwest Japan (2001), Yamamoto et al. (2011), Hiramatsu et al. (2019)、海域は産業技術総合研究所地質調査総合センター(2013)、石田ほか(2018)を用いて、金沢大学・当社が作成したものである。なお、ブーゲー異常図は、平面トレンド成分の除去及び遮断波長1kmのローパスフィルター処理を行っており、それを基に水平一次微分図を作成した。

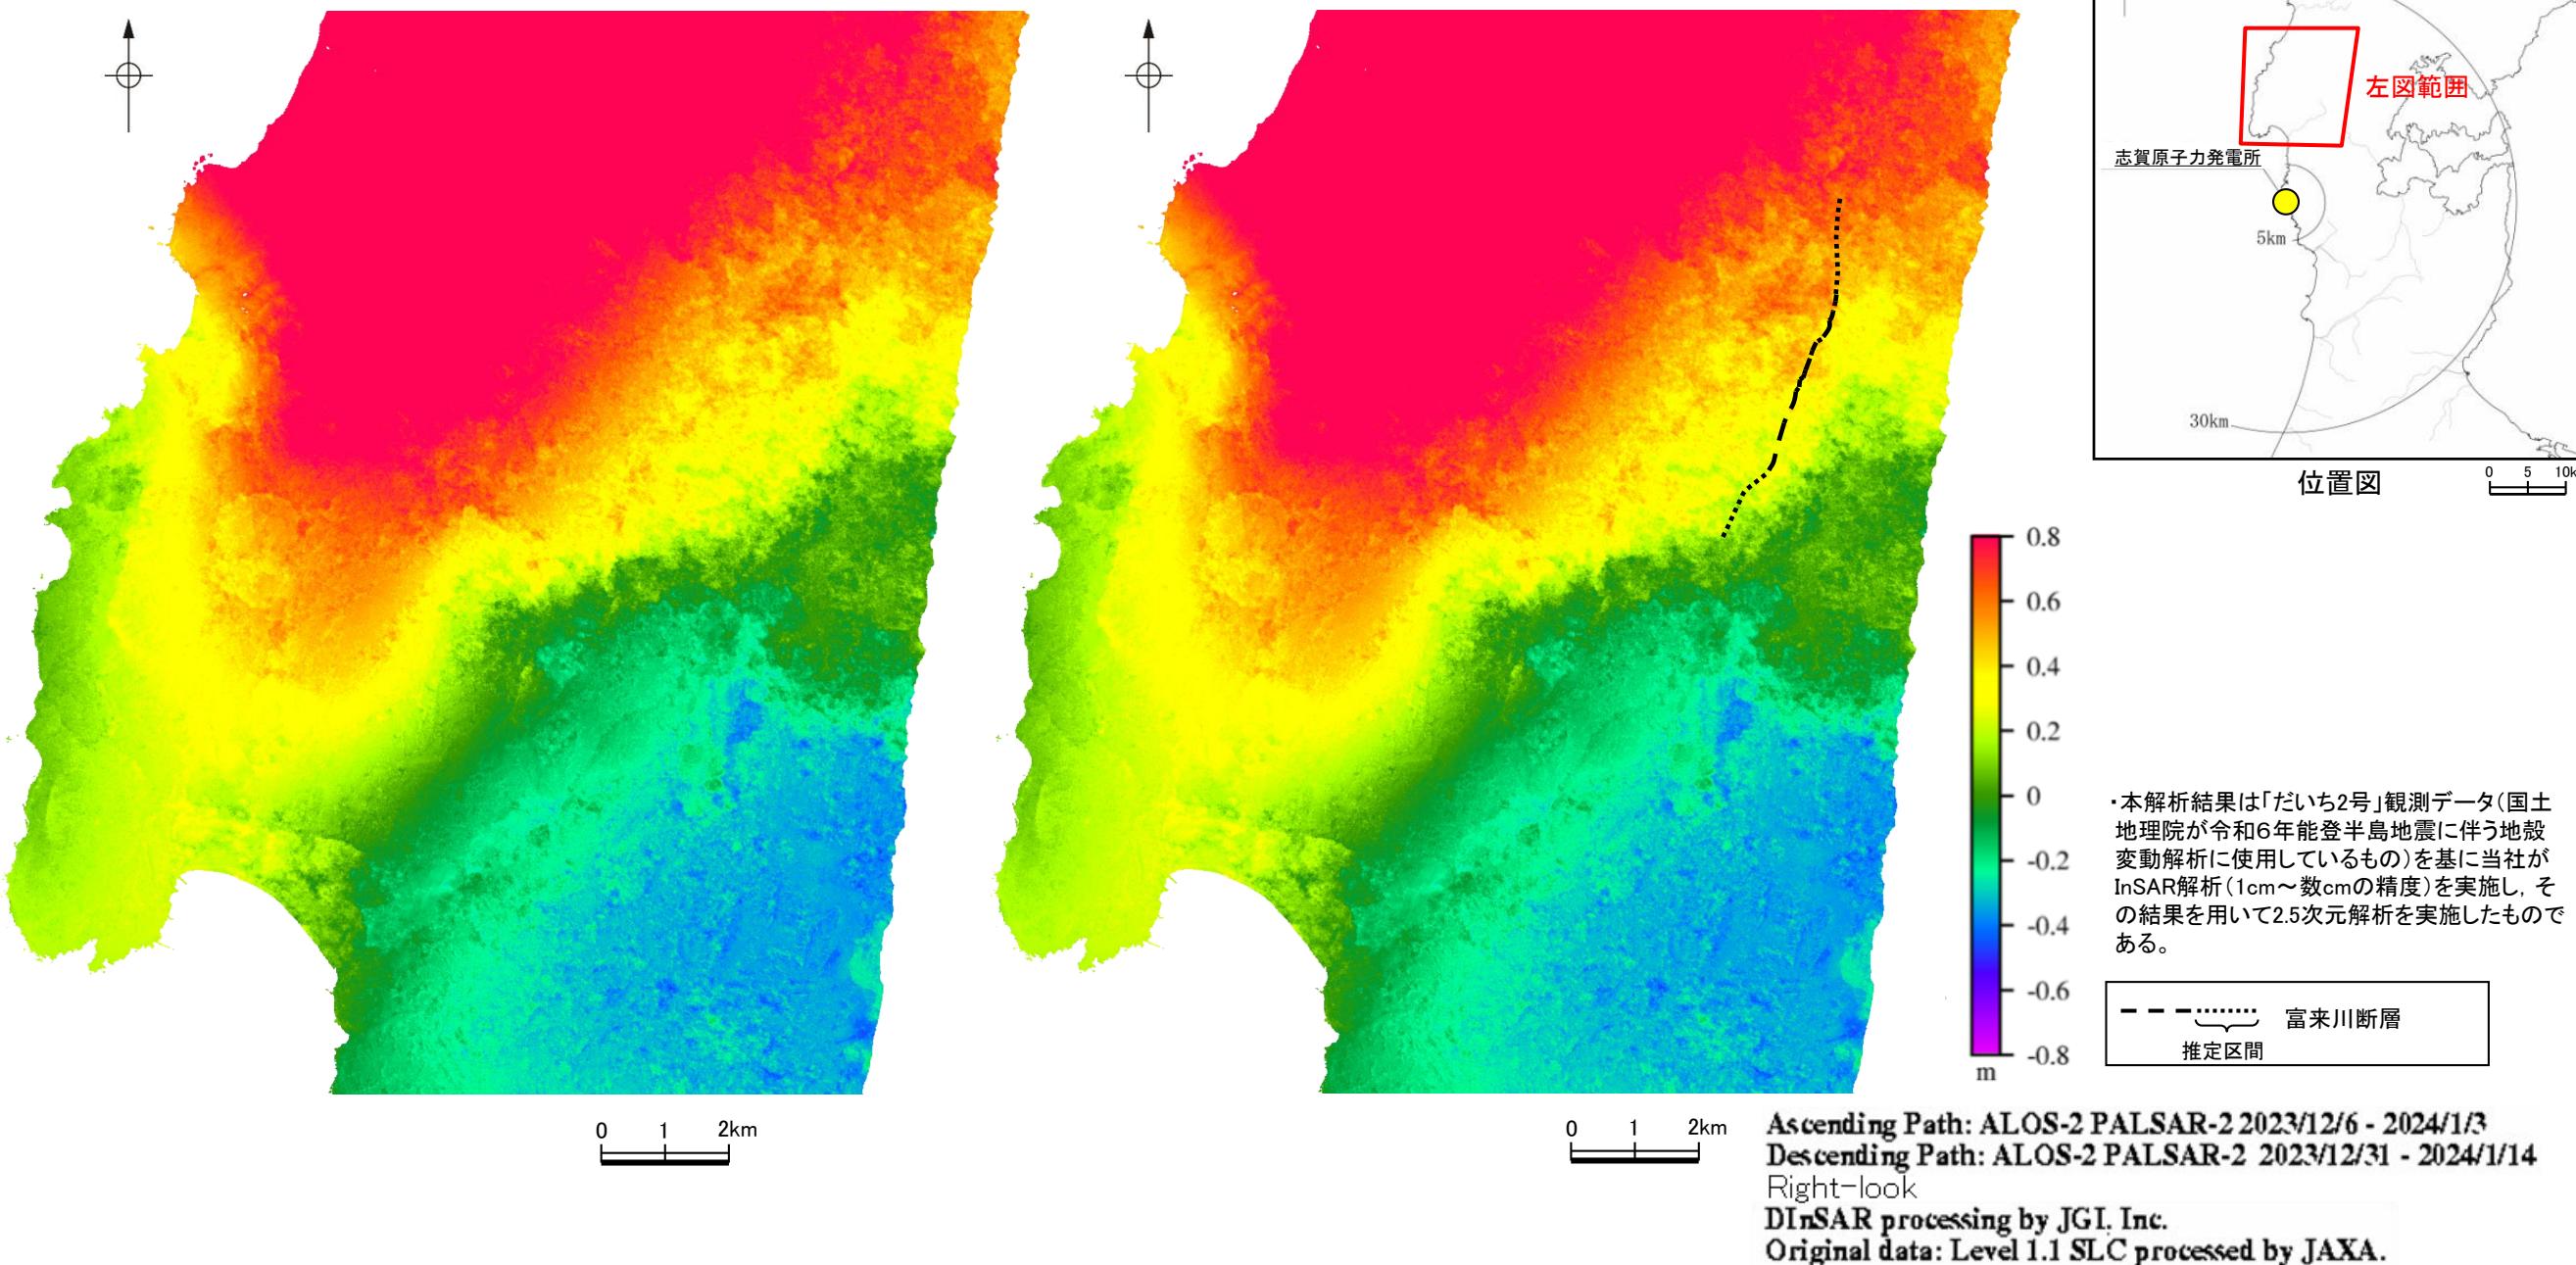
- 富来川断層周辺の陸域において、令和6年能登半島地震による上下方向の変位の発生状況について、広域的かつ面的に確認するため、InSAR解析(2.5次元解析)を実施した。
- その結果、富来川断層の西方で隆起が認められるが、能登半島北岸断層帯の猿山沖区間西部周辺の広域的な隆起(P.284)の南東側にあたり、富来川断層を挟んで系統的に西側が隆起する傾向は認められない。

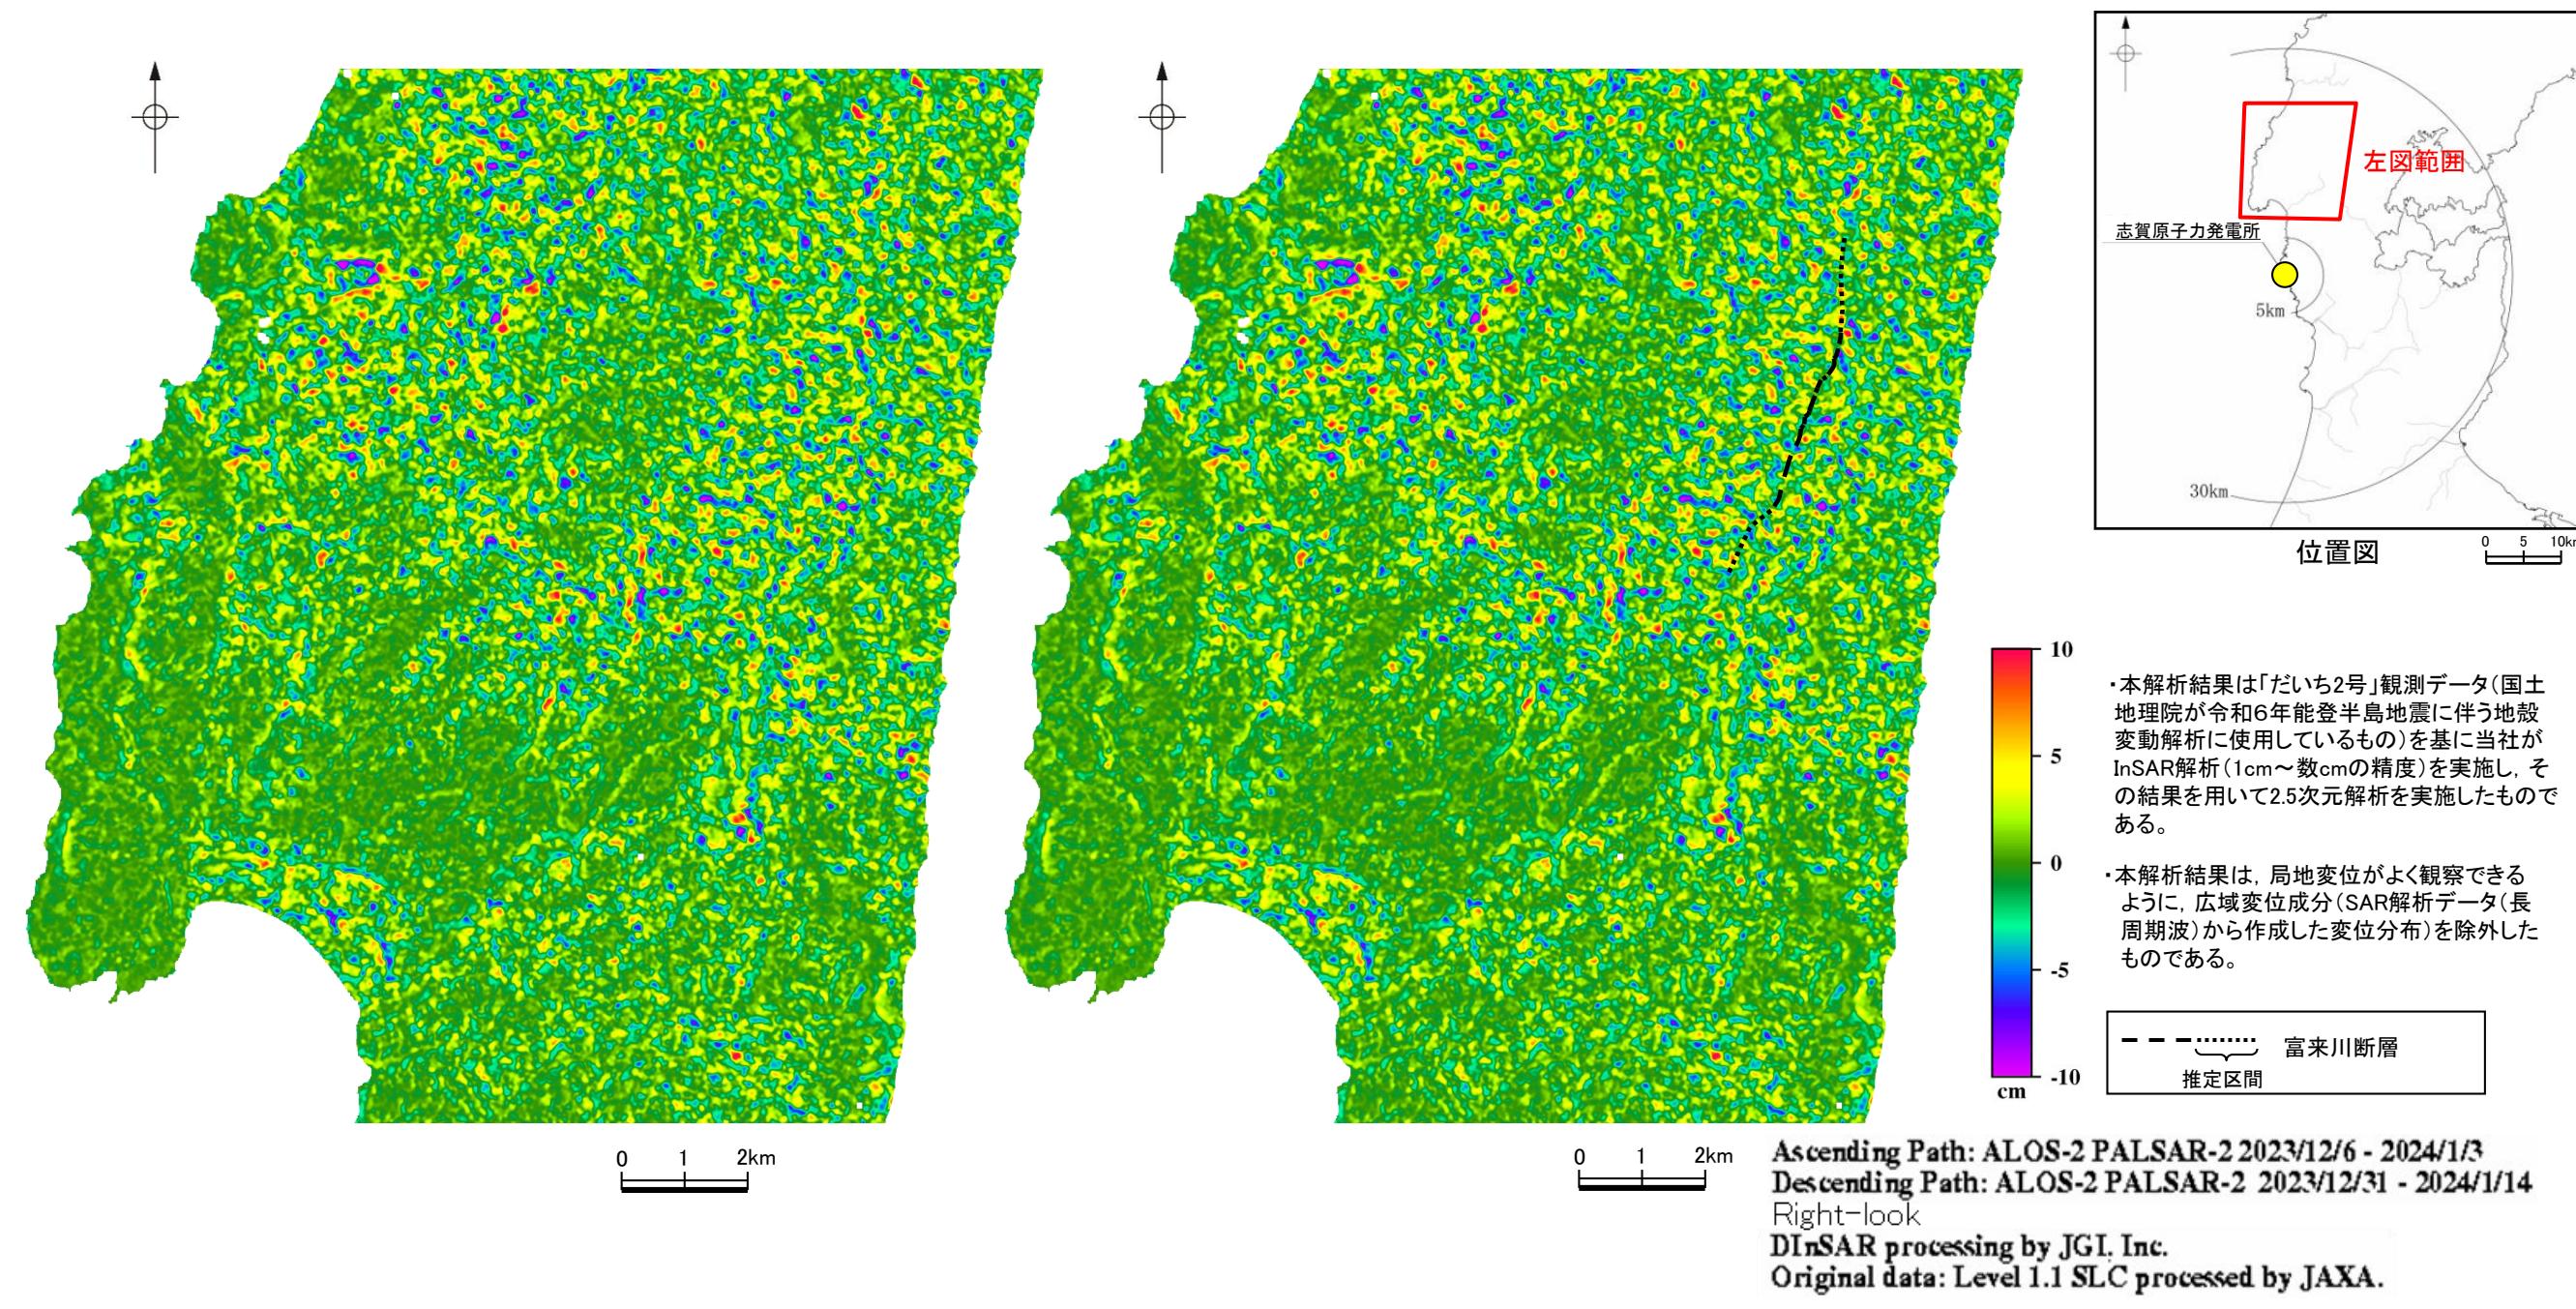
【広域変位成分を除外した図】

- 令和6年能登半島地震後の状況確認で示した敷地内断層及び敷地近傍断層(福浦断層等)のInSAR解析(第1289回審査会合 資料2 P.52, 79)と同様、局地変位をよく観察できるように、広域変位成分を除外したInSAR解析(2.5次元解析)結果を下図に示す。
- その結果、前頁と同様、富来川断層を挟んで系統的に西側が隆起する傾向は認められない。

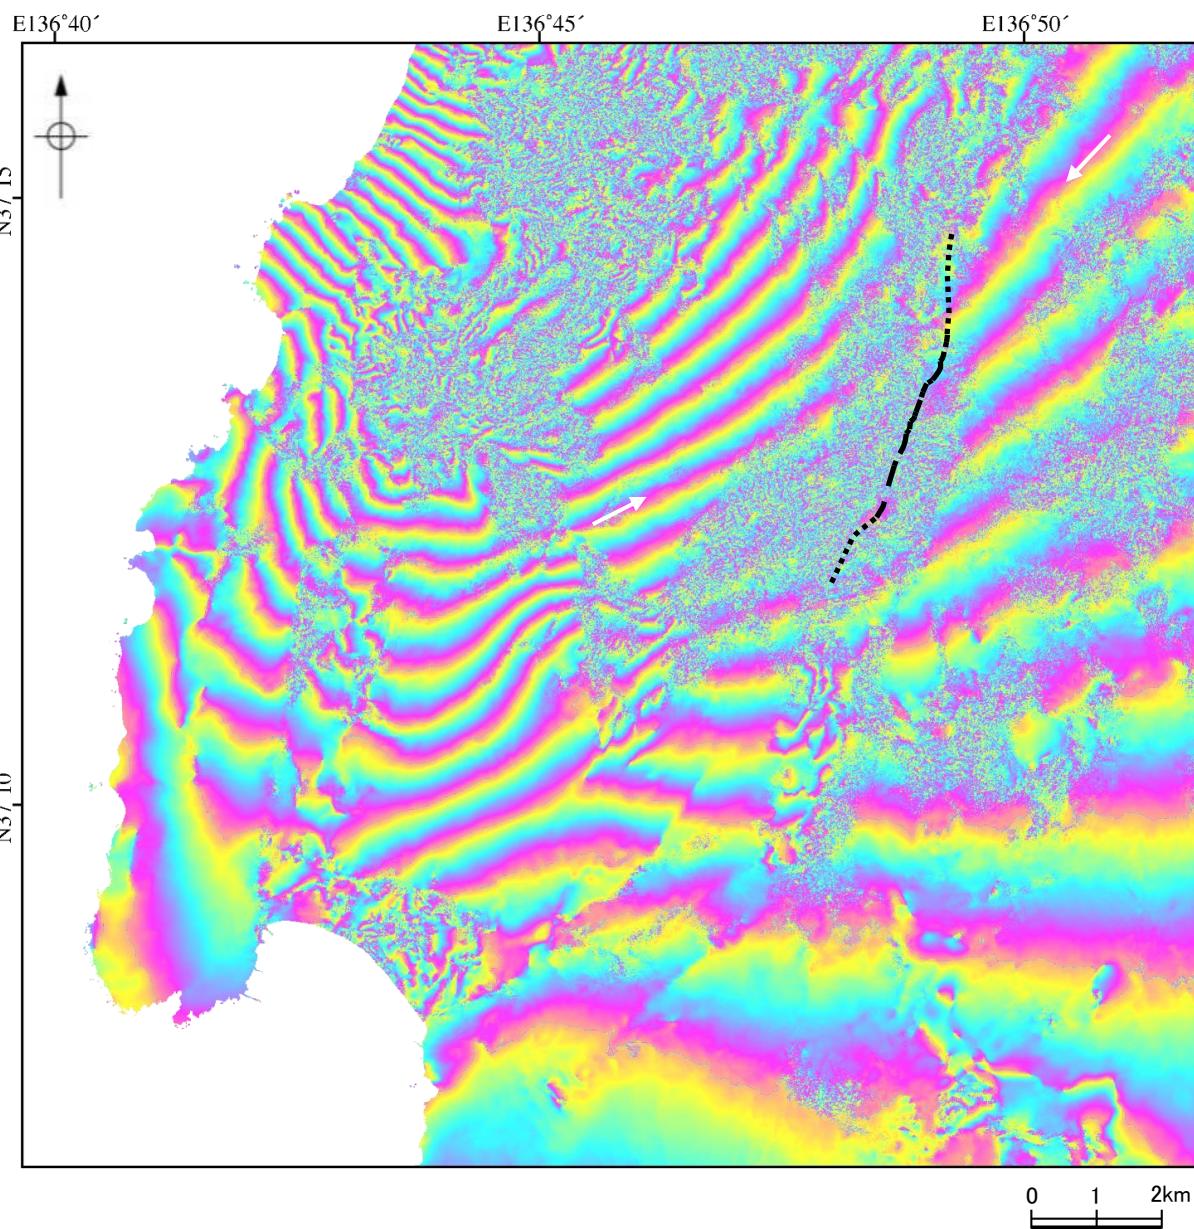
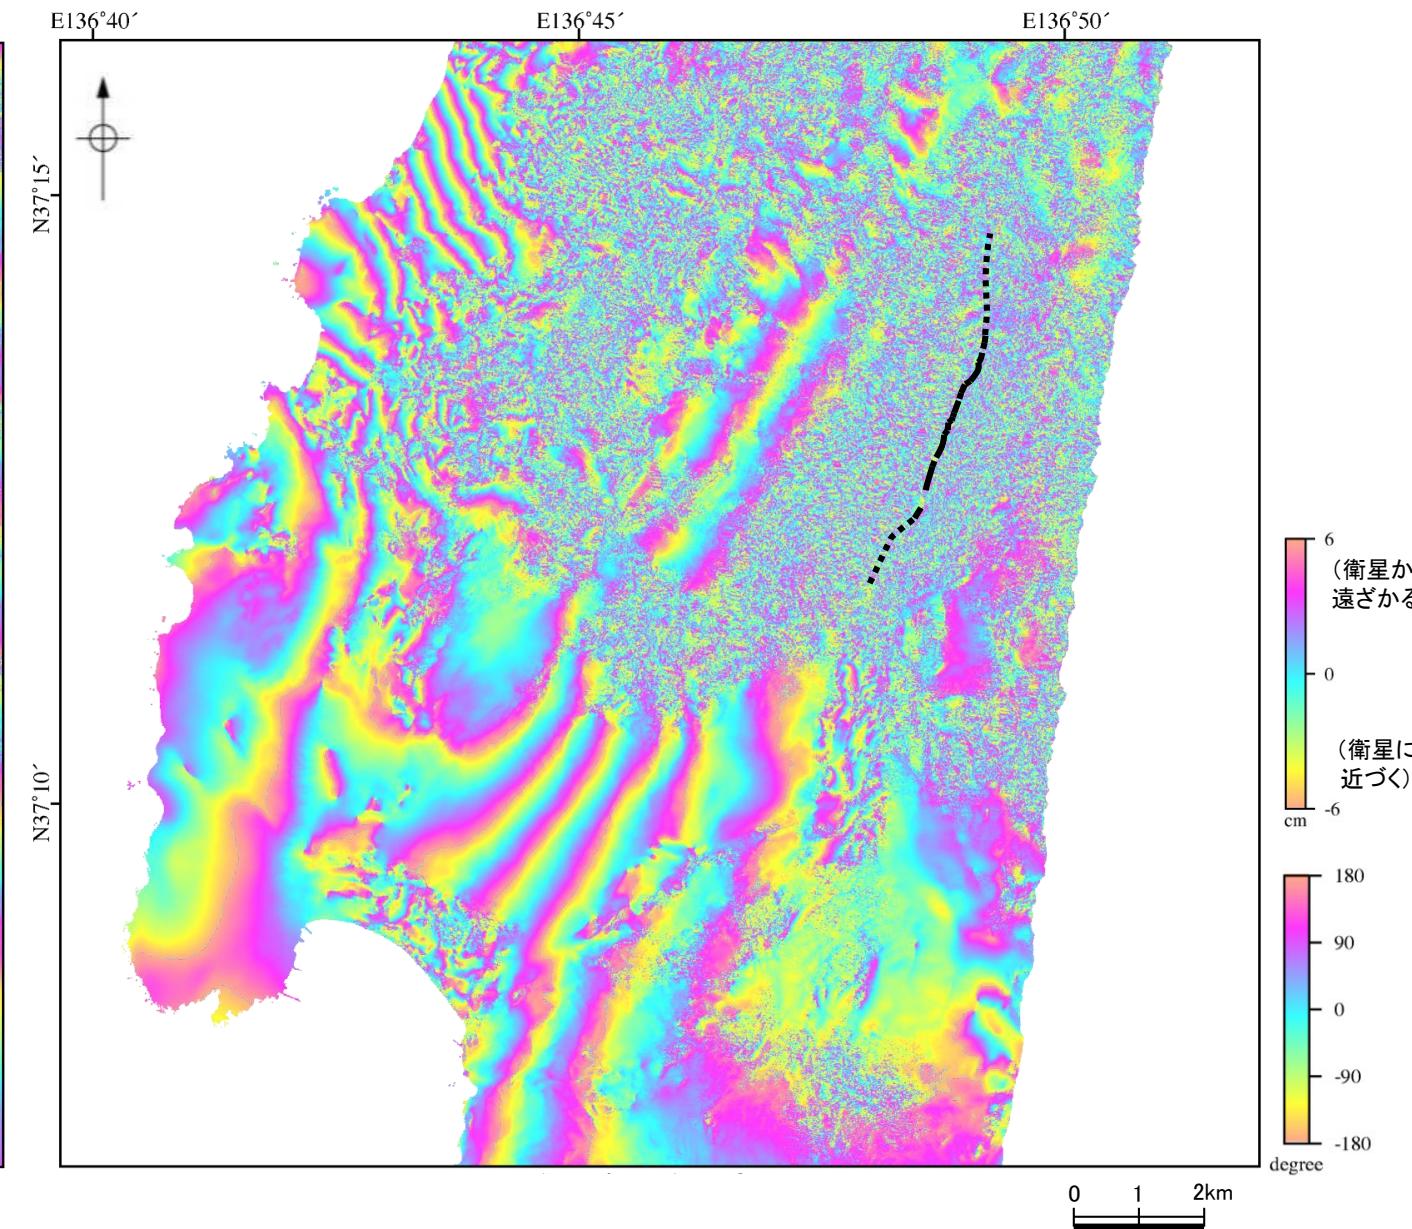
富来川断層周辺のSAR干渉画像
(断層等加筆あり、左:北行軌道・右:南行軌道)

富来川断層周辺は、地震前後の変動の影響により2時期の干渉性が悪い部分が認められるものの、北行軌道のSAR干渉画像(左図)では、富来川断層を横断して干渉縞が不明瞭ながら連続している(白矢印)ことから、富来川断層を挟んで西側が系統的に隆起する傾向は認められない。

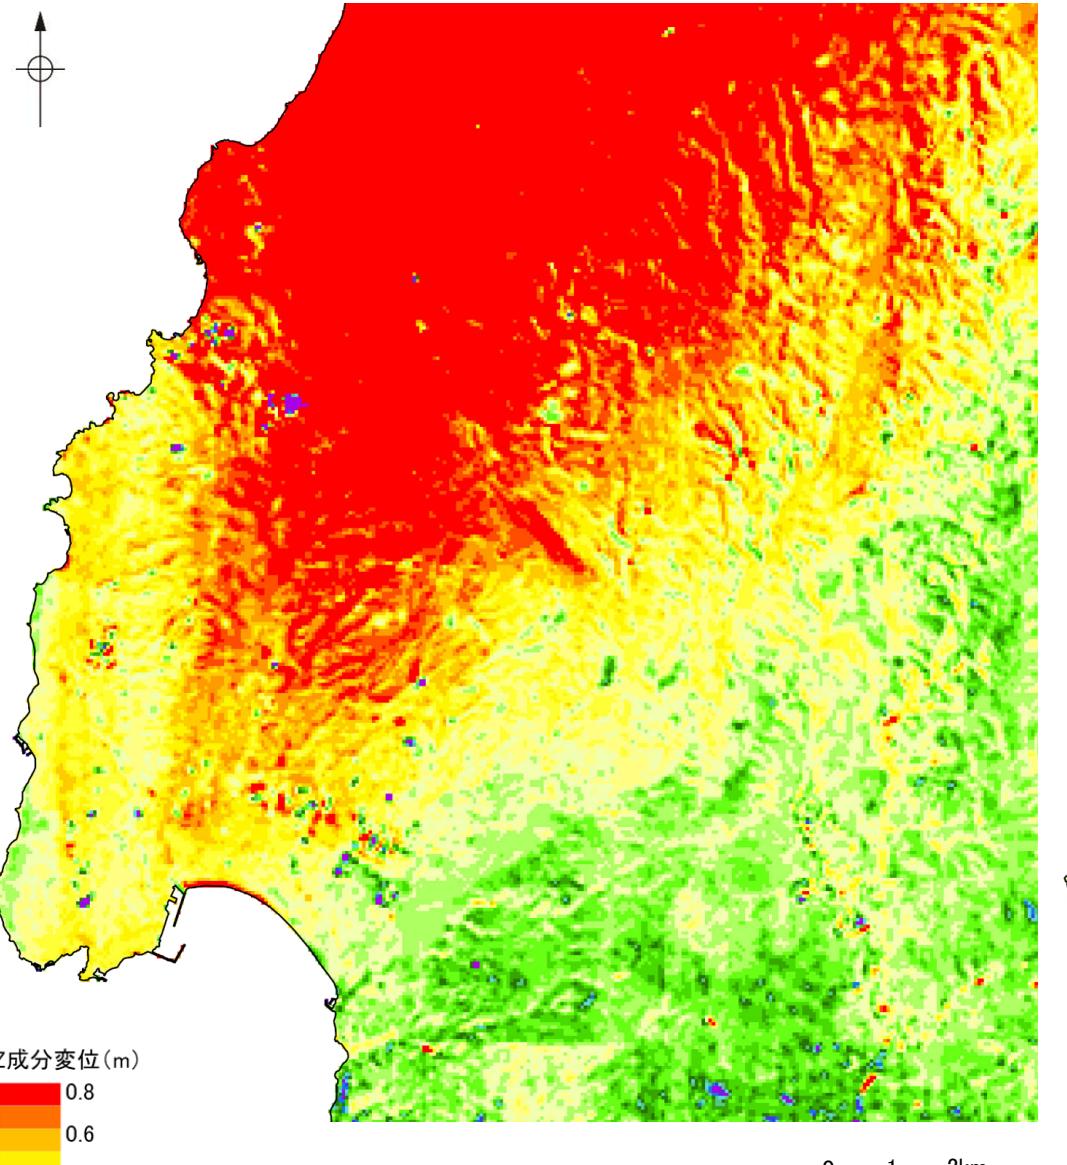
富来川断層周辺のDEM差分図(50mメッシュ, 左: 加筆なし・右: 断層加筆)
(上下方向, 広域変位成分除外なし, 左: 加筆なし・右: 断層加筆)
【2024年-2007年】

- 富来川断層周辺の陸域において、地震による上下方向の変位の発生状況について、広域的かつ面的に確認するため、航空レーザ計測(陸域)により1mDEM※を取得し、CCICP手法(高山ほか、2021)により地震時の隆起量を確認した。
- その結果、富来川断層の西方で隆起が認められるが、能登半島北岸断層帯の猿山沖区間西部周辺の広域的な隆起の南東側にあたり、富来川断層を挟んで系統的に西側が隆起する傾向は認められない。

左図は、点群の位置合わせ手法として実績のあるICP手法を利用したCCICP手法(高山ほか、2021)により、2時期の点群間の3次元的な移動量を求めてこと、2時期間(地震前: 2007年、地震後: 2024年)の変動量を算出し、50mメッシュで作図したもの。

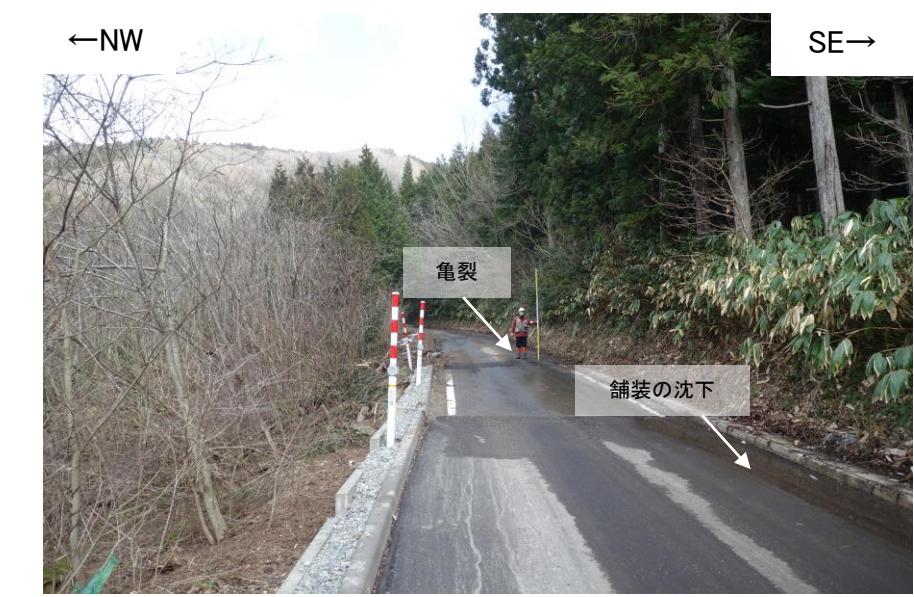
写真 地点②(2024年3月14日撮影)
道路の沈下や亀裂が認められる。北東方向を望む。

- 富来川断層沿いにおいて地表変状の有無を確認するため、現地確認を実施した。
- その結果、富来川断層周辺に地表変状が多く認められるが、これらの地点の変状は主に谷側落ちであること、局所的に連続性に乏しいことから、これらは重力性の変状と判断される。

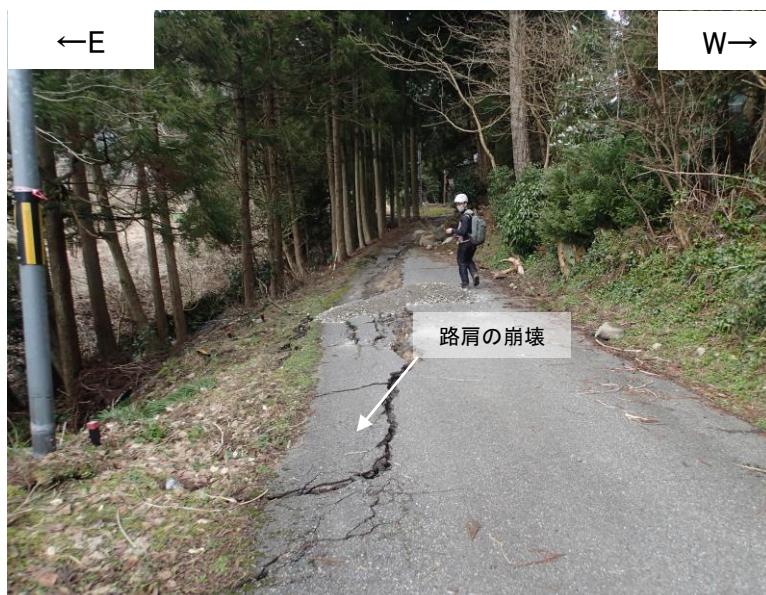
写真 地点③(2024年3月14日撮影)
路肩が東側(谷側)へ崩落している。南方向を望む。

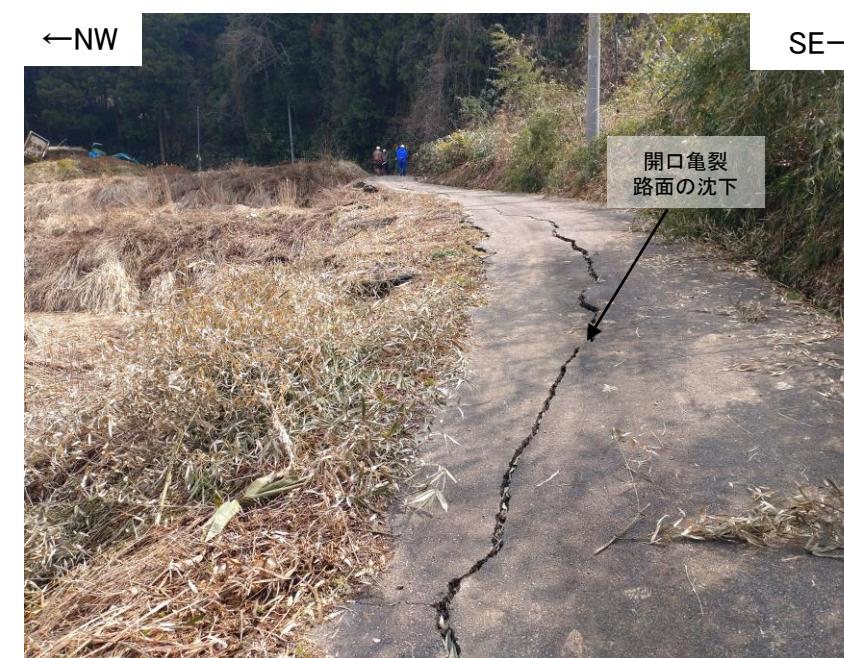
写真 地点⑥(2024年3月14日撮影)
道路に開口亀裂が認められ、路面が一部沈下している。北東方向を望む。
