富来川断層

【今泉ほか(2018)等の推定活断層と走向傾斜が近い破碎部について】

2.4.4 (5) 富来川断層の反射法地震探査

おう ち がた なん えん
2.4.5 邑知潟南縁断層帶

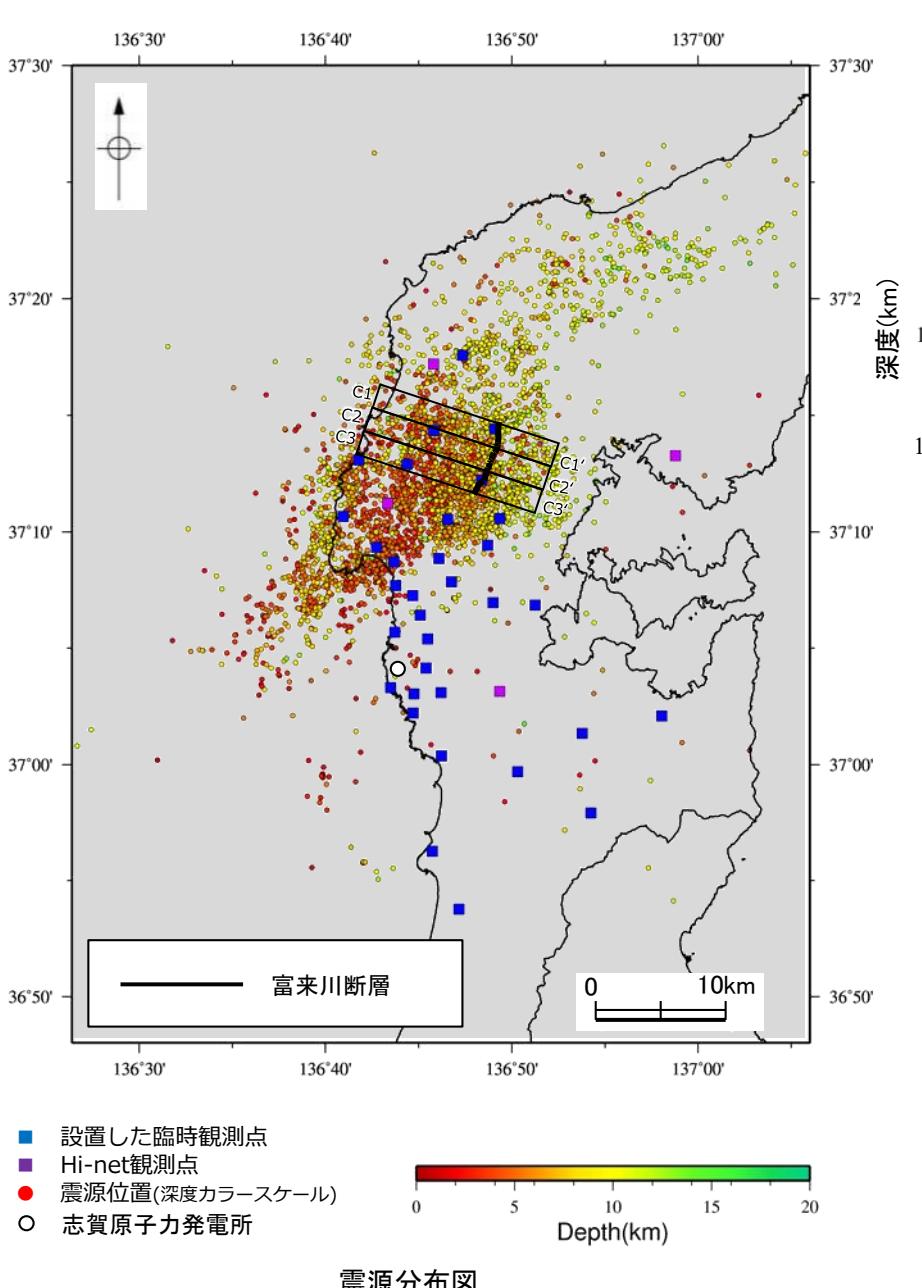
震源分布断面図
(幅1.9kmの範囲の震源分布を投影)

- 富来川断層の地下深部において、余震分布の面的な配列が見られるか(令和6年能登半島地震の活動により富来川断層も震源断層として地下深部が活動したかどうか)確認するため、富来川断層周辺で地震観測を実施し、得られた震源分布データと富来川断層との関係を確認した。
- その結果、富来川断層(西傾斜高角)の地下深部における断層面の想定位置付近に、震源断層としての活動を示唆する連続的かつ明瞭な震源分布の配列は認められない※1。

※2: 黒実線は富来川断層の地表の推定位置から、西傾斜高角の断層(傾斜角60°)を想定した線である。

※3:震源分布は、地震の初動読み取り(読み取り4点以上)から震源決定を行った後、DD法(Double Difference Method)により震源再決定した結果を示している。

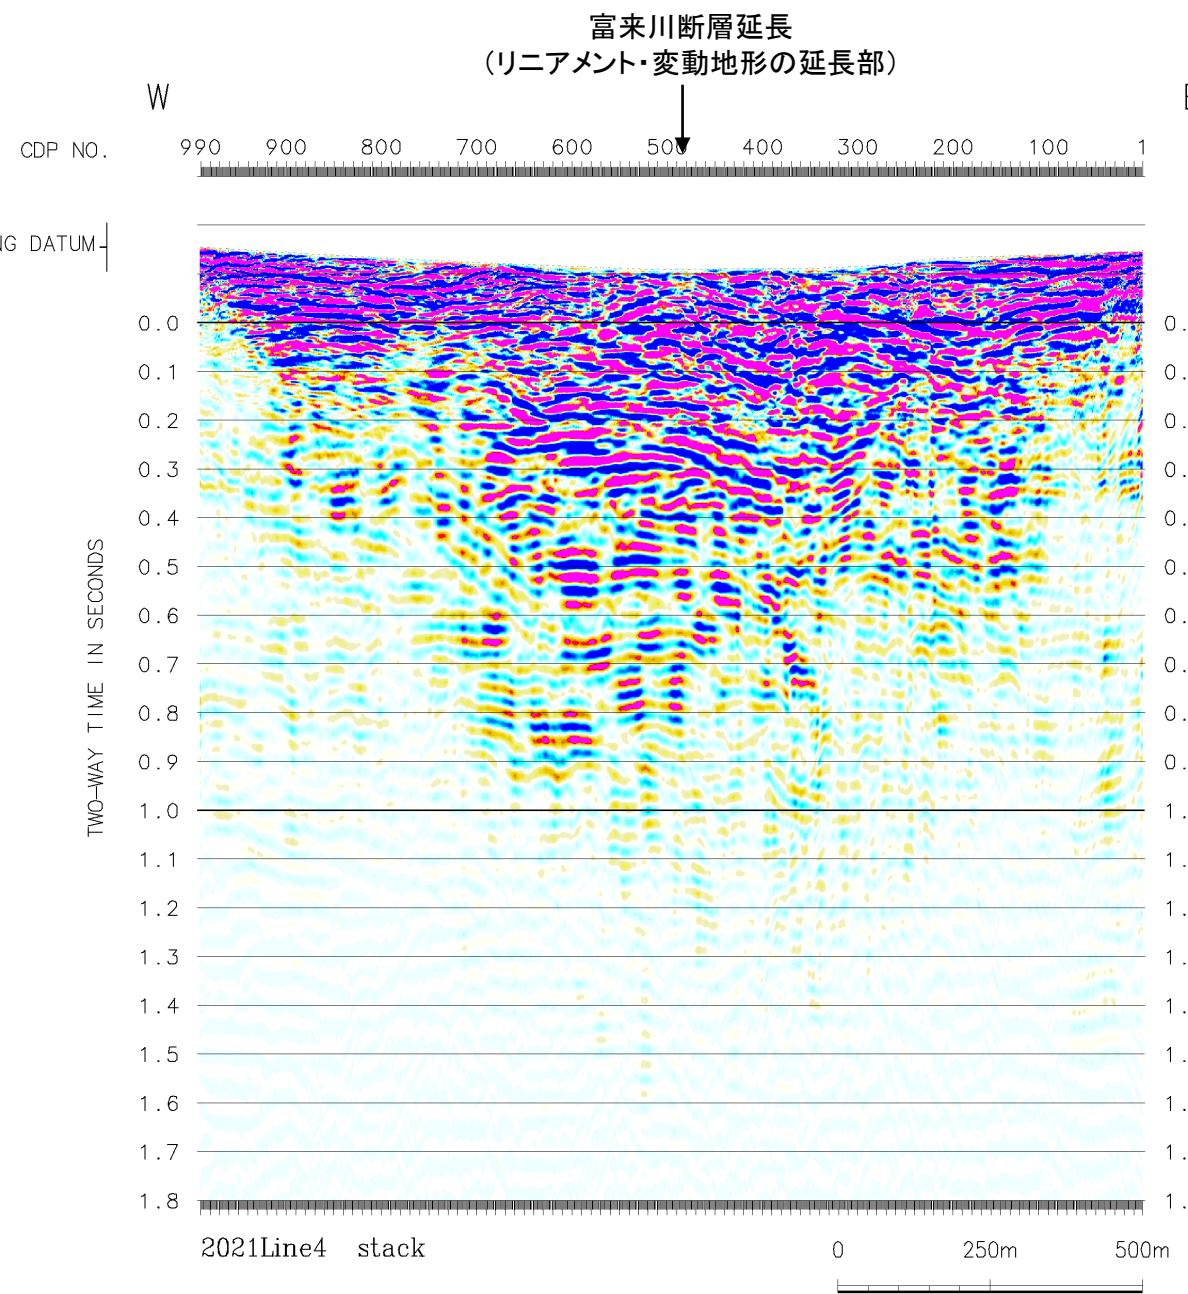
反射法地震探査結果(時間断面 マイグレーション前)

・垂直分解能は、反射波の卓越周波数に基づき
深度200m付近で24m程度

- リニアメント・変動地形の北方の上中付近において、反射法地震探査(富来川北方測線)を実施した。
- 調査の結果、リニアメント・変動地形の延長部付近において、富来川断層の存在を示唆するような地表付近から深部へ連続する系統的な反射面の不連続等は認められない。(次頁)
- また、深度断面からは、富来川断層の延長部を挟み、地層境界に明瞭な高度差は認められない。(次々頁)

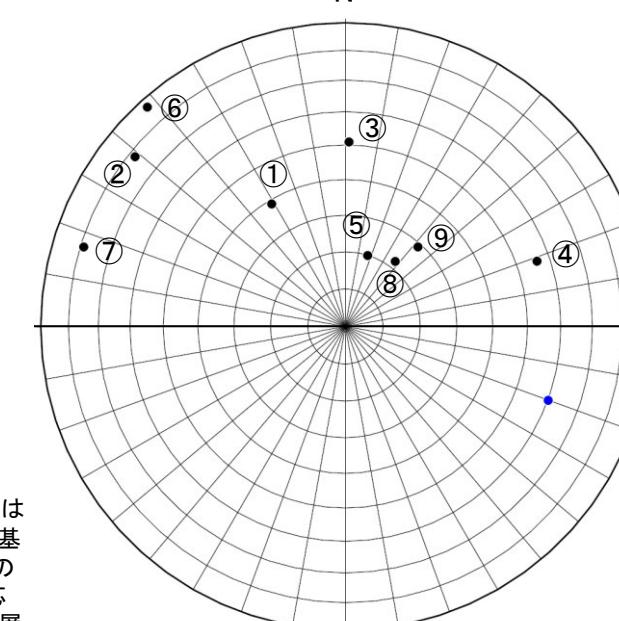
IG-1孔の調査結果(シュミットネット下半球投影)

- 富来川断層(N20° E/60° NW) ^{※1}
- IG-1孔の破碎部

※1: 富来川断層に対応する破碎部の走向傾斜として、走向は富来川断層のリニアメント・変動地形の大局的な方向に基づきN20° E、傾斜はリニアメント・変動地形から東側低下の変位センスが想定されること、現在の能登半島が圧縮応力場であること(尾崎、2010など)から、東側低下の逆断層を想定し、60° NWを想定した。

- リニアメント・変動地形の南方の入釜付近において、富来川の谷底を横断してボーリング調査を実施した。
- その結果、未固結な破碎部が認められるが(下表の破碎部①, ③~⑥, ⑧, ⑨)、これらは走向傾斜が想定される断層と異なる。また、これらの破碎部は、延長方向にリニアメント・変動地形が認められないことから、いずれも連続性のある破碎部ではないと判断した。
- 以上より、富来川断層に対応する破碎部は認められない。

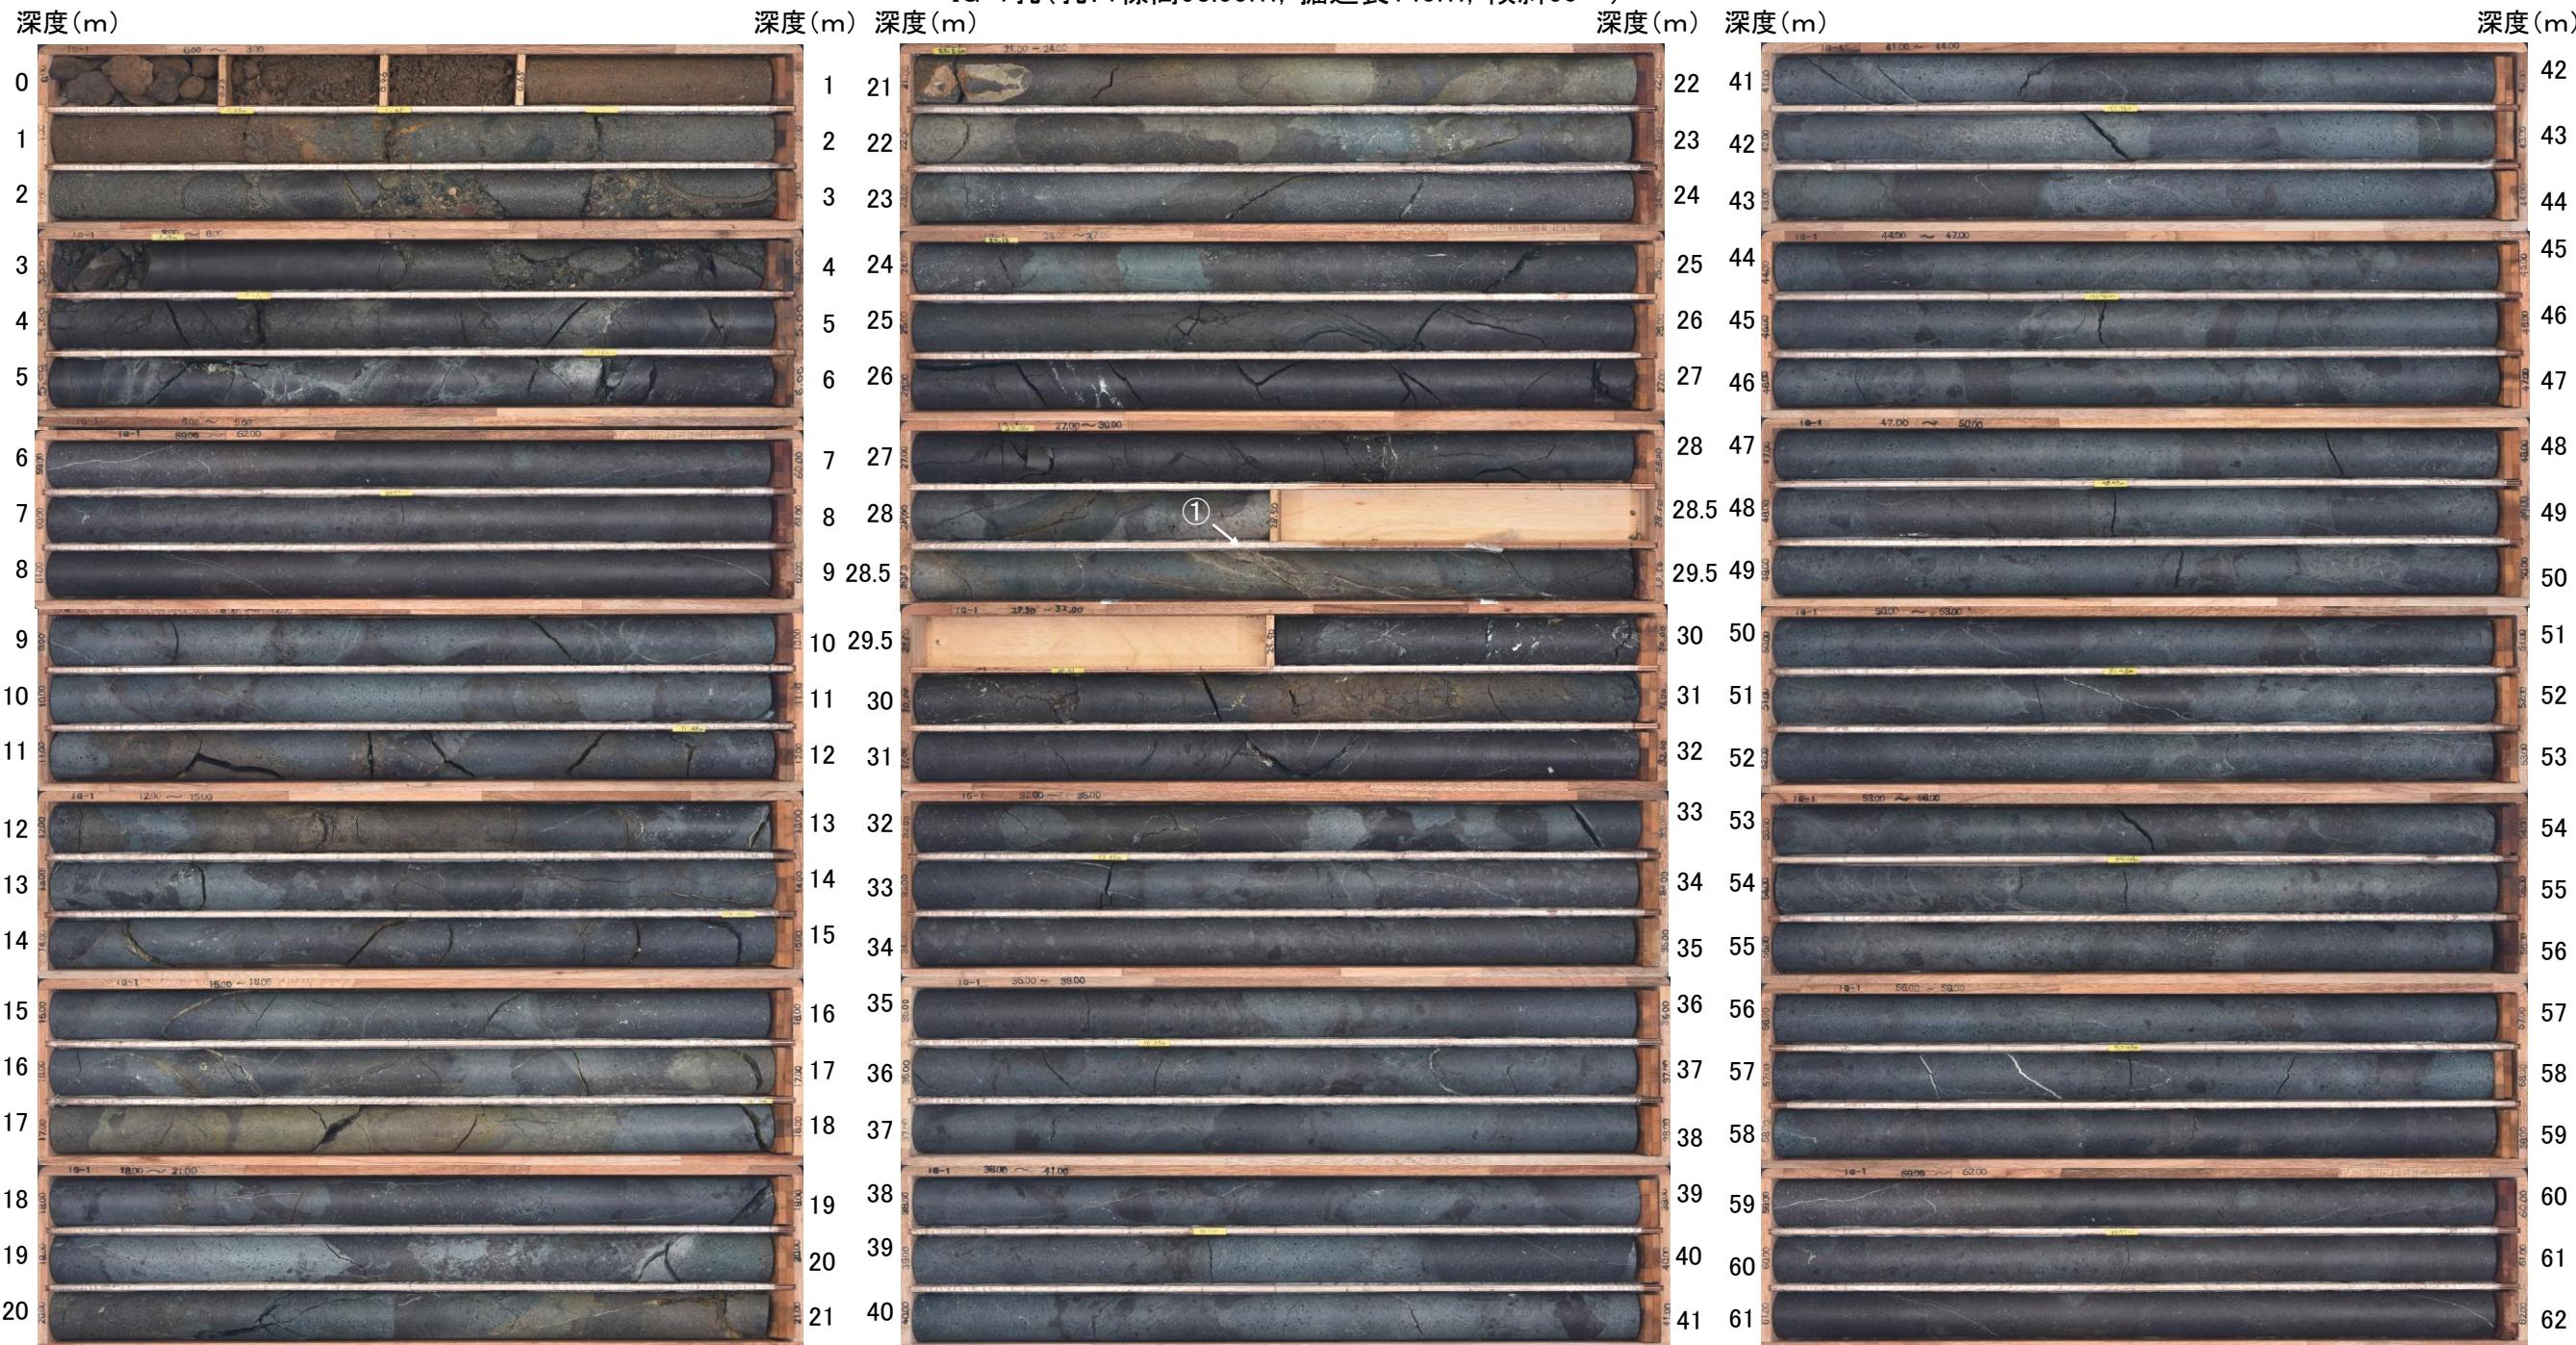
【IG-1孔 コア写真(1/3)】

IG-1孔(孔口標高93.55m, 掘進長140m, 傾斜60°)

①深度28.93～29.20mに厚さ11～14cmの破碎部(N59E/39SE)

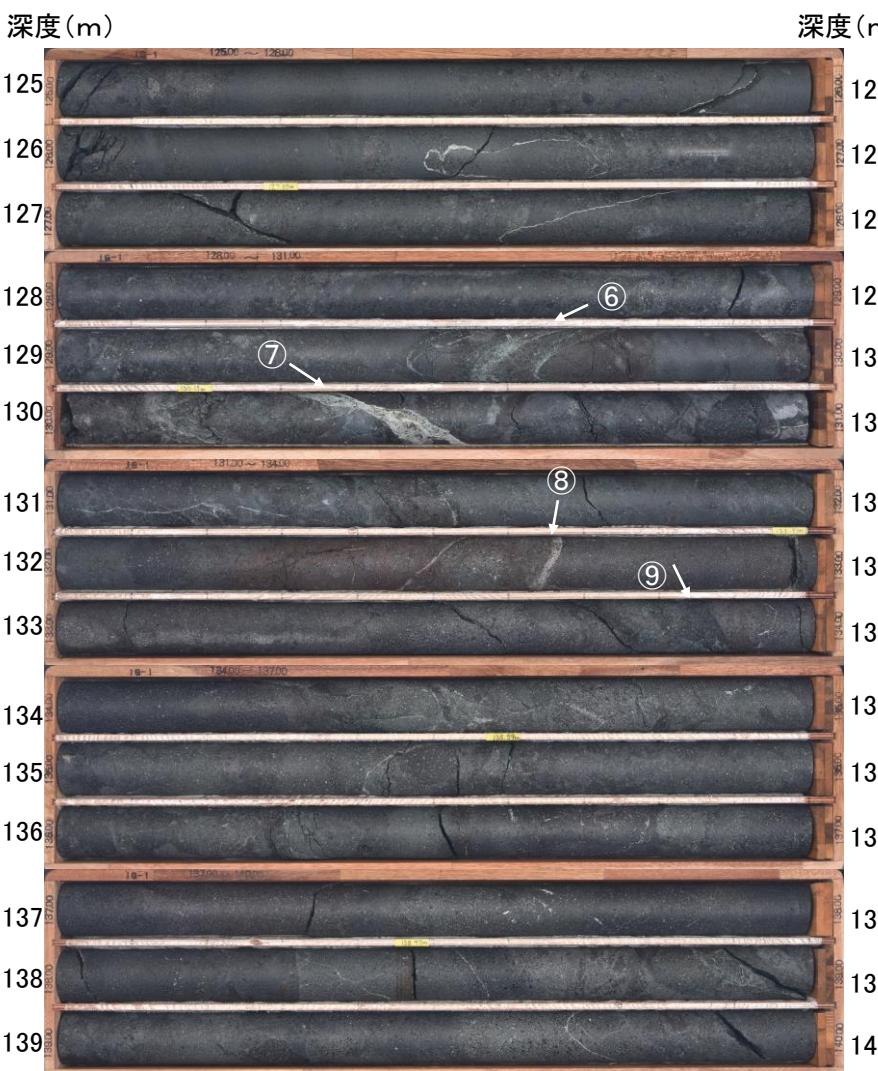
【IG-1孔 コア写真(3/3)】

IG-1孔(孔口標高93.55m, 掘進長140m, 傾斜60°)

- ⑥深度129.59～129.70mに厚さ4.2～4.7cmの破碎部(N48E/87SE)
- ⑦深度130.39～130.46mに厚さ0.8～4.0cmの破碎部(N17E/79SE)
- ⑧深度132.61～132.66mに厚さ4.5cmの破碎部(N53W/22SW)
- ⑨深度133.85～133.88mに厚さ1.8～5.0cmの破碎部(N48W/29SW)

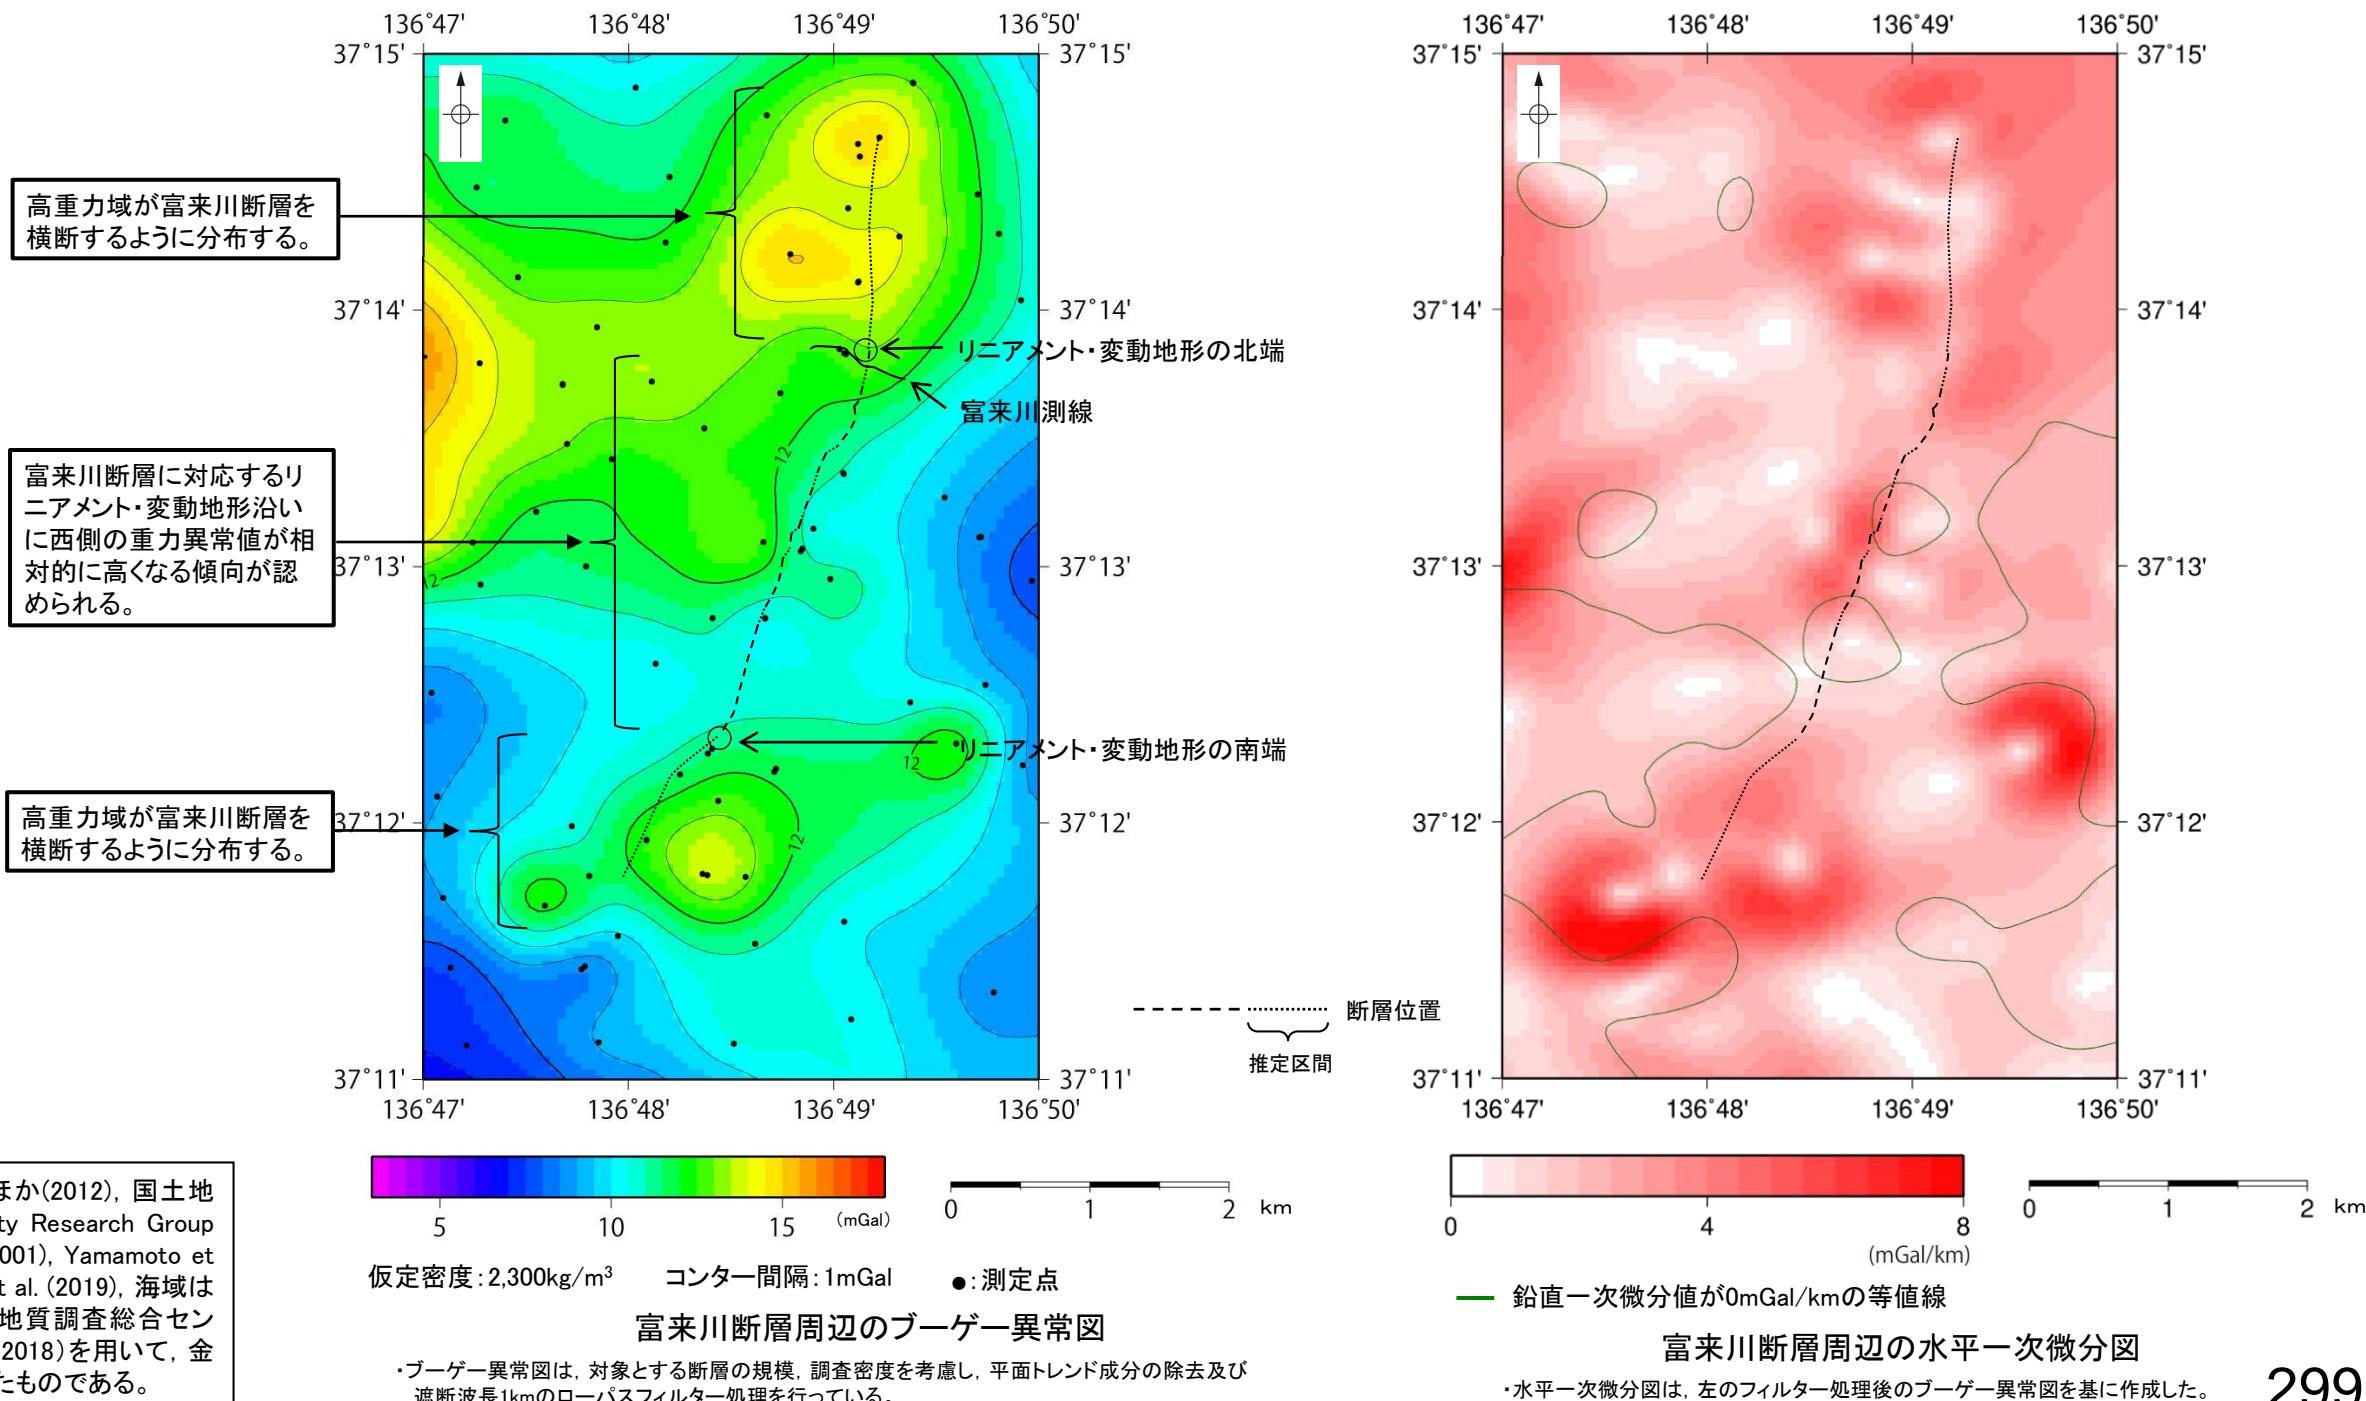
- 富来川断層の端部について検討するため、ブーゲー異常図、水平一次微分図を確認した。
 - 富来川断層に対応するリニアメント・変動地形沿いに西側の重力異常値が東側より相対的に高くなる傾向が認められ、これは反射法地震探査(富来川測線、P.276)で探査測線の西側で基盤岩の隆起が想定されることと整合的である。
 - 一方、リニアメント・変動地形の北端より北方及び南端より南方では、それぞれ高重力域が富来川断層を横断するように分布する。

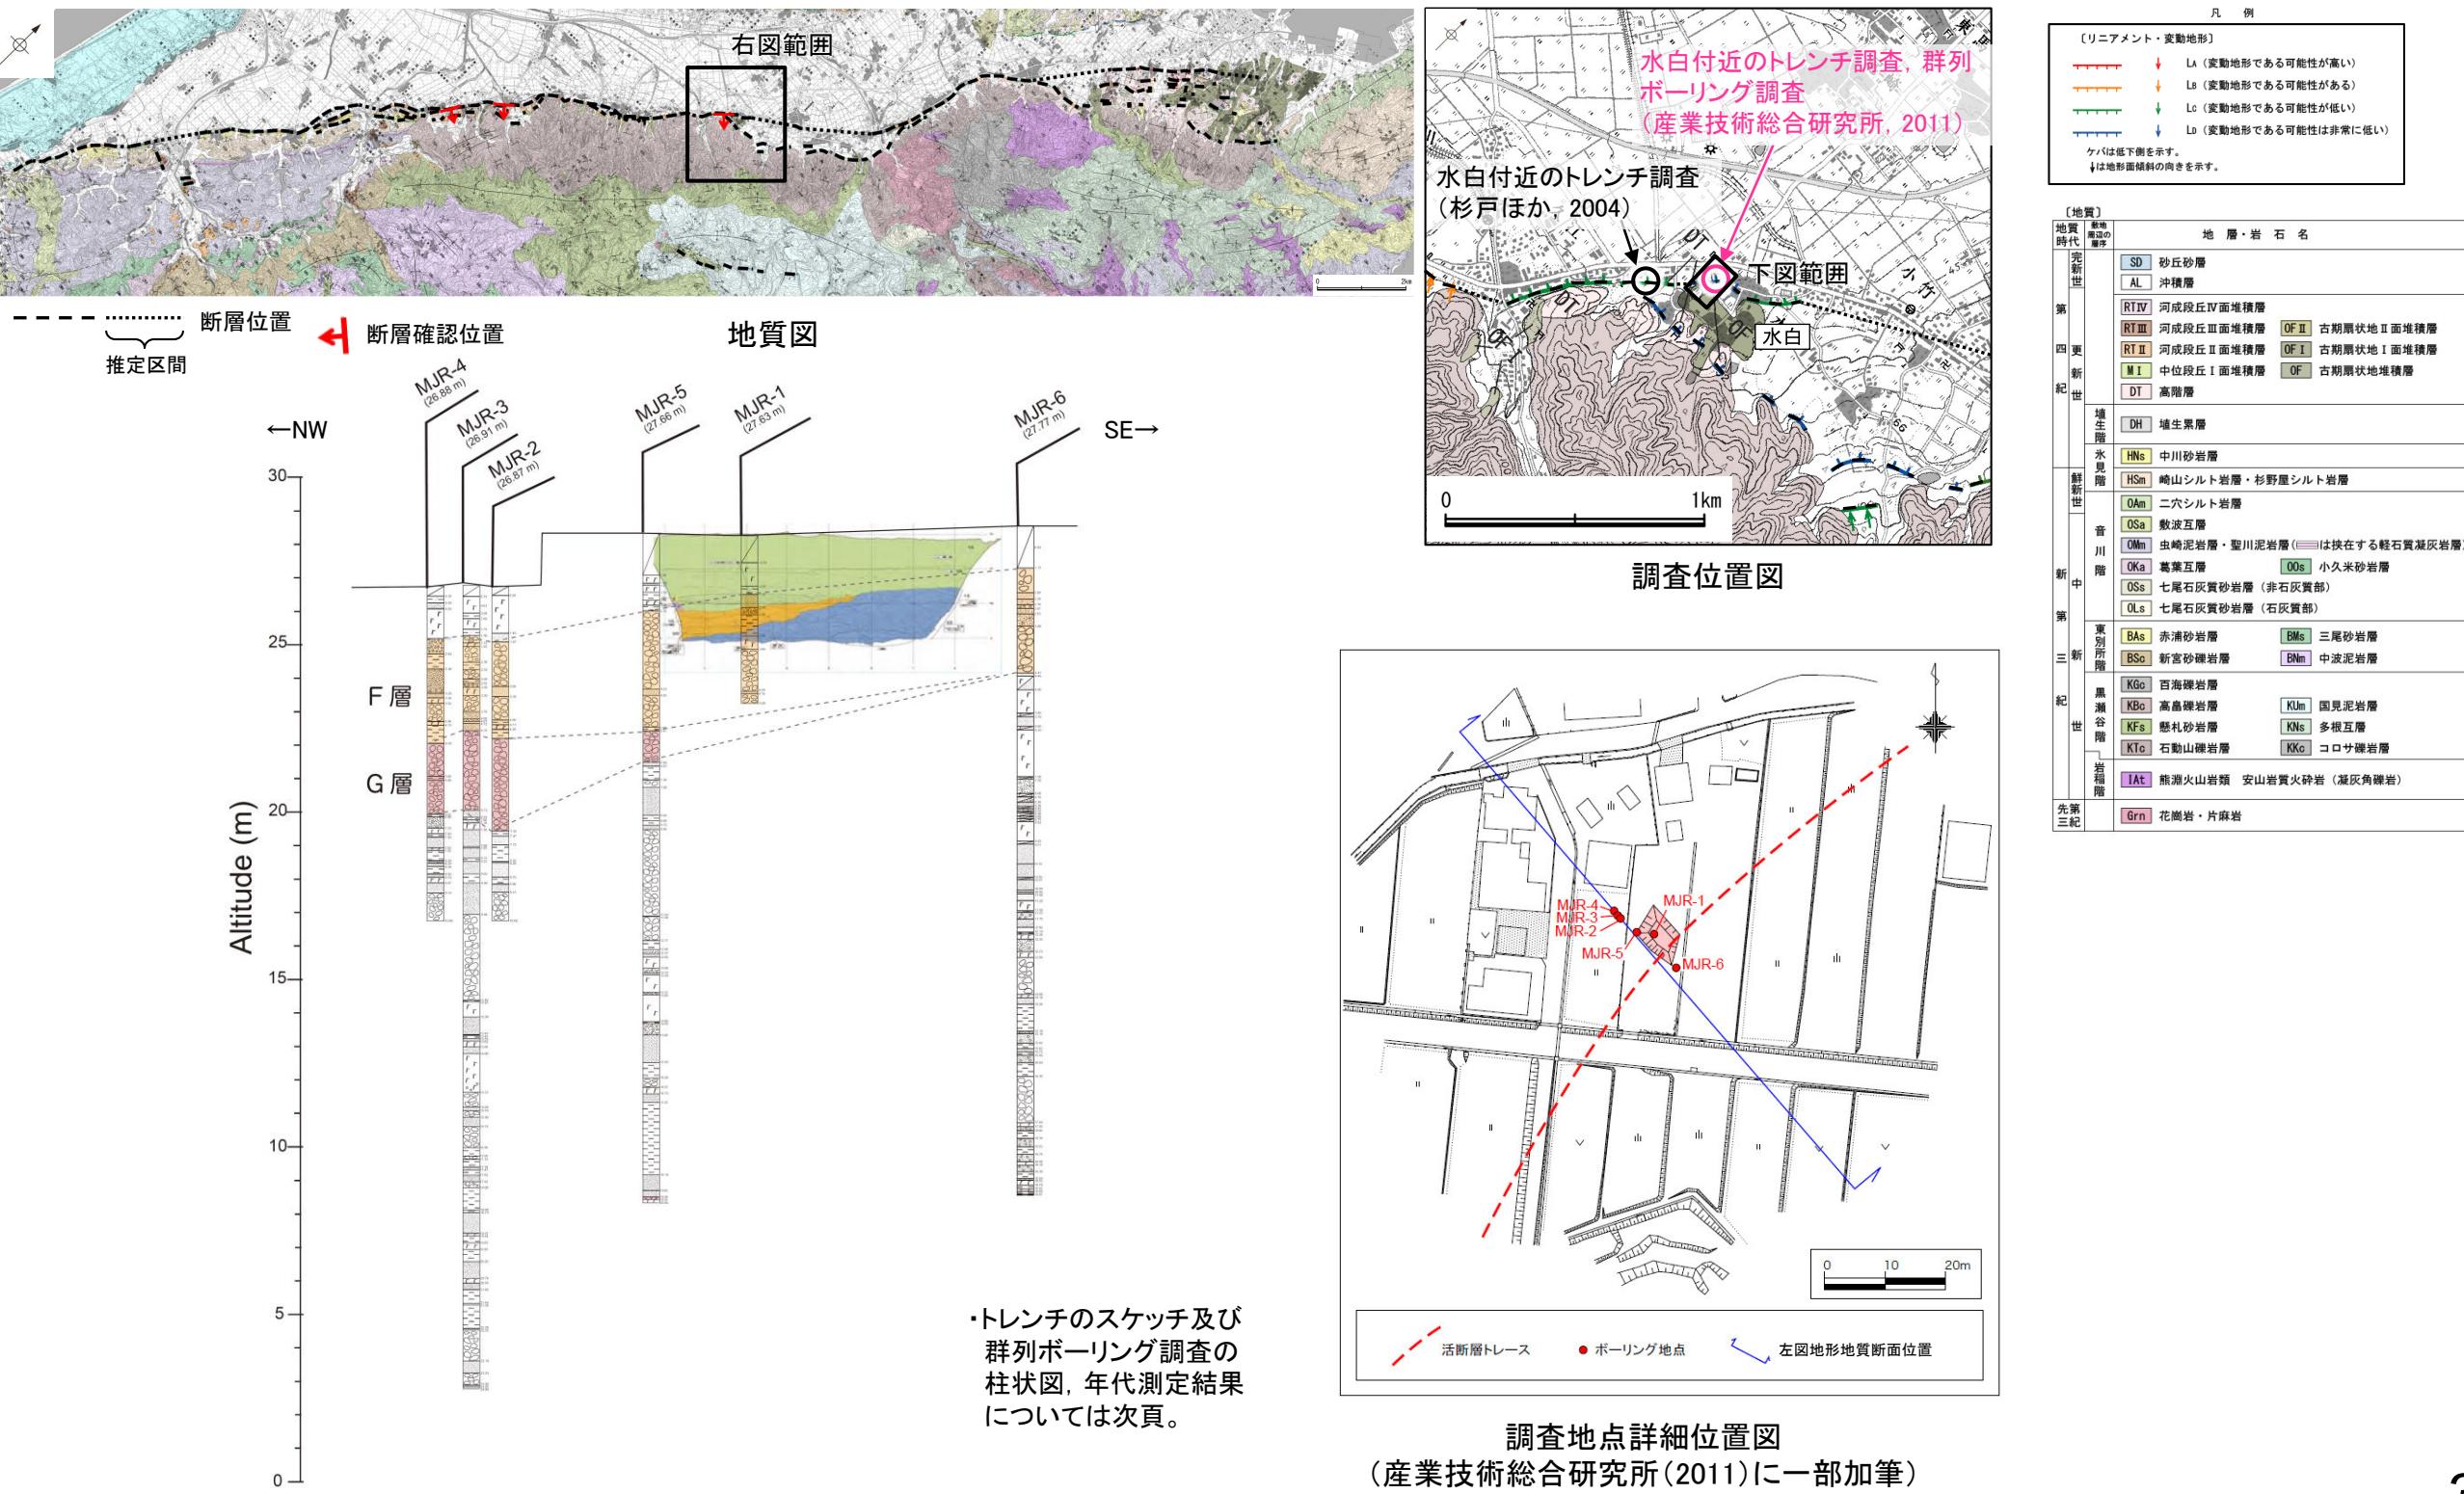
【群列ボーリングコア写真、柱状図、年代測定結果及びトレンチのスケッチ(産業技術総合研究所、2011)】

- ・群列ボーリング調査のMJR-6のコアでは、J層の腐植質シルト(深度4.5-12m付近)に急傾斜した地層境界や地層が引き延ばされた構造が観察された(次頁)。MJR-6ではJ層の層厚がMJR-3, MJR-5の倍以上となっており、MJR-6では断層構造によりJ層が繰り返し現れていると考えられる(次頁)。
- ・この断層構造の存在を考慮すると、トレーニングで観察されたF層の西への傾き下がりや群列ボーリング調査の結果から読みとれるG層下限の急な勾配は、断層活動と関係した撓曲変形である可能性もある(左下図)。
- ・群列ボーリング調査によりJ層を切る断層が認められたが、J層の年代(次頁)はAMS法による年代測定の限界を超えていたため、具体的な活動時期を特定することはできない。

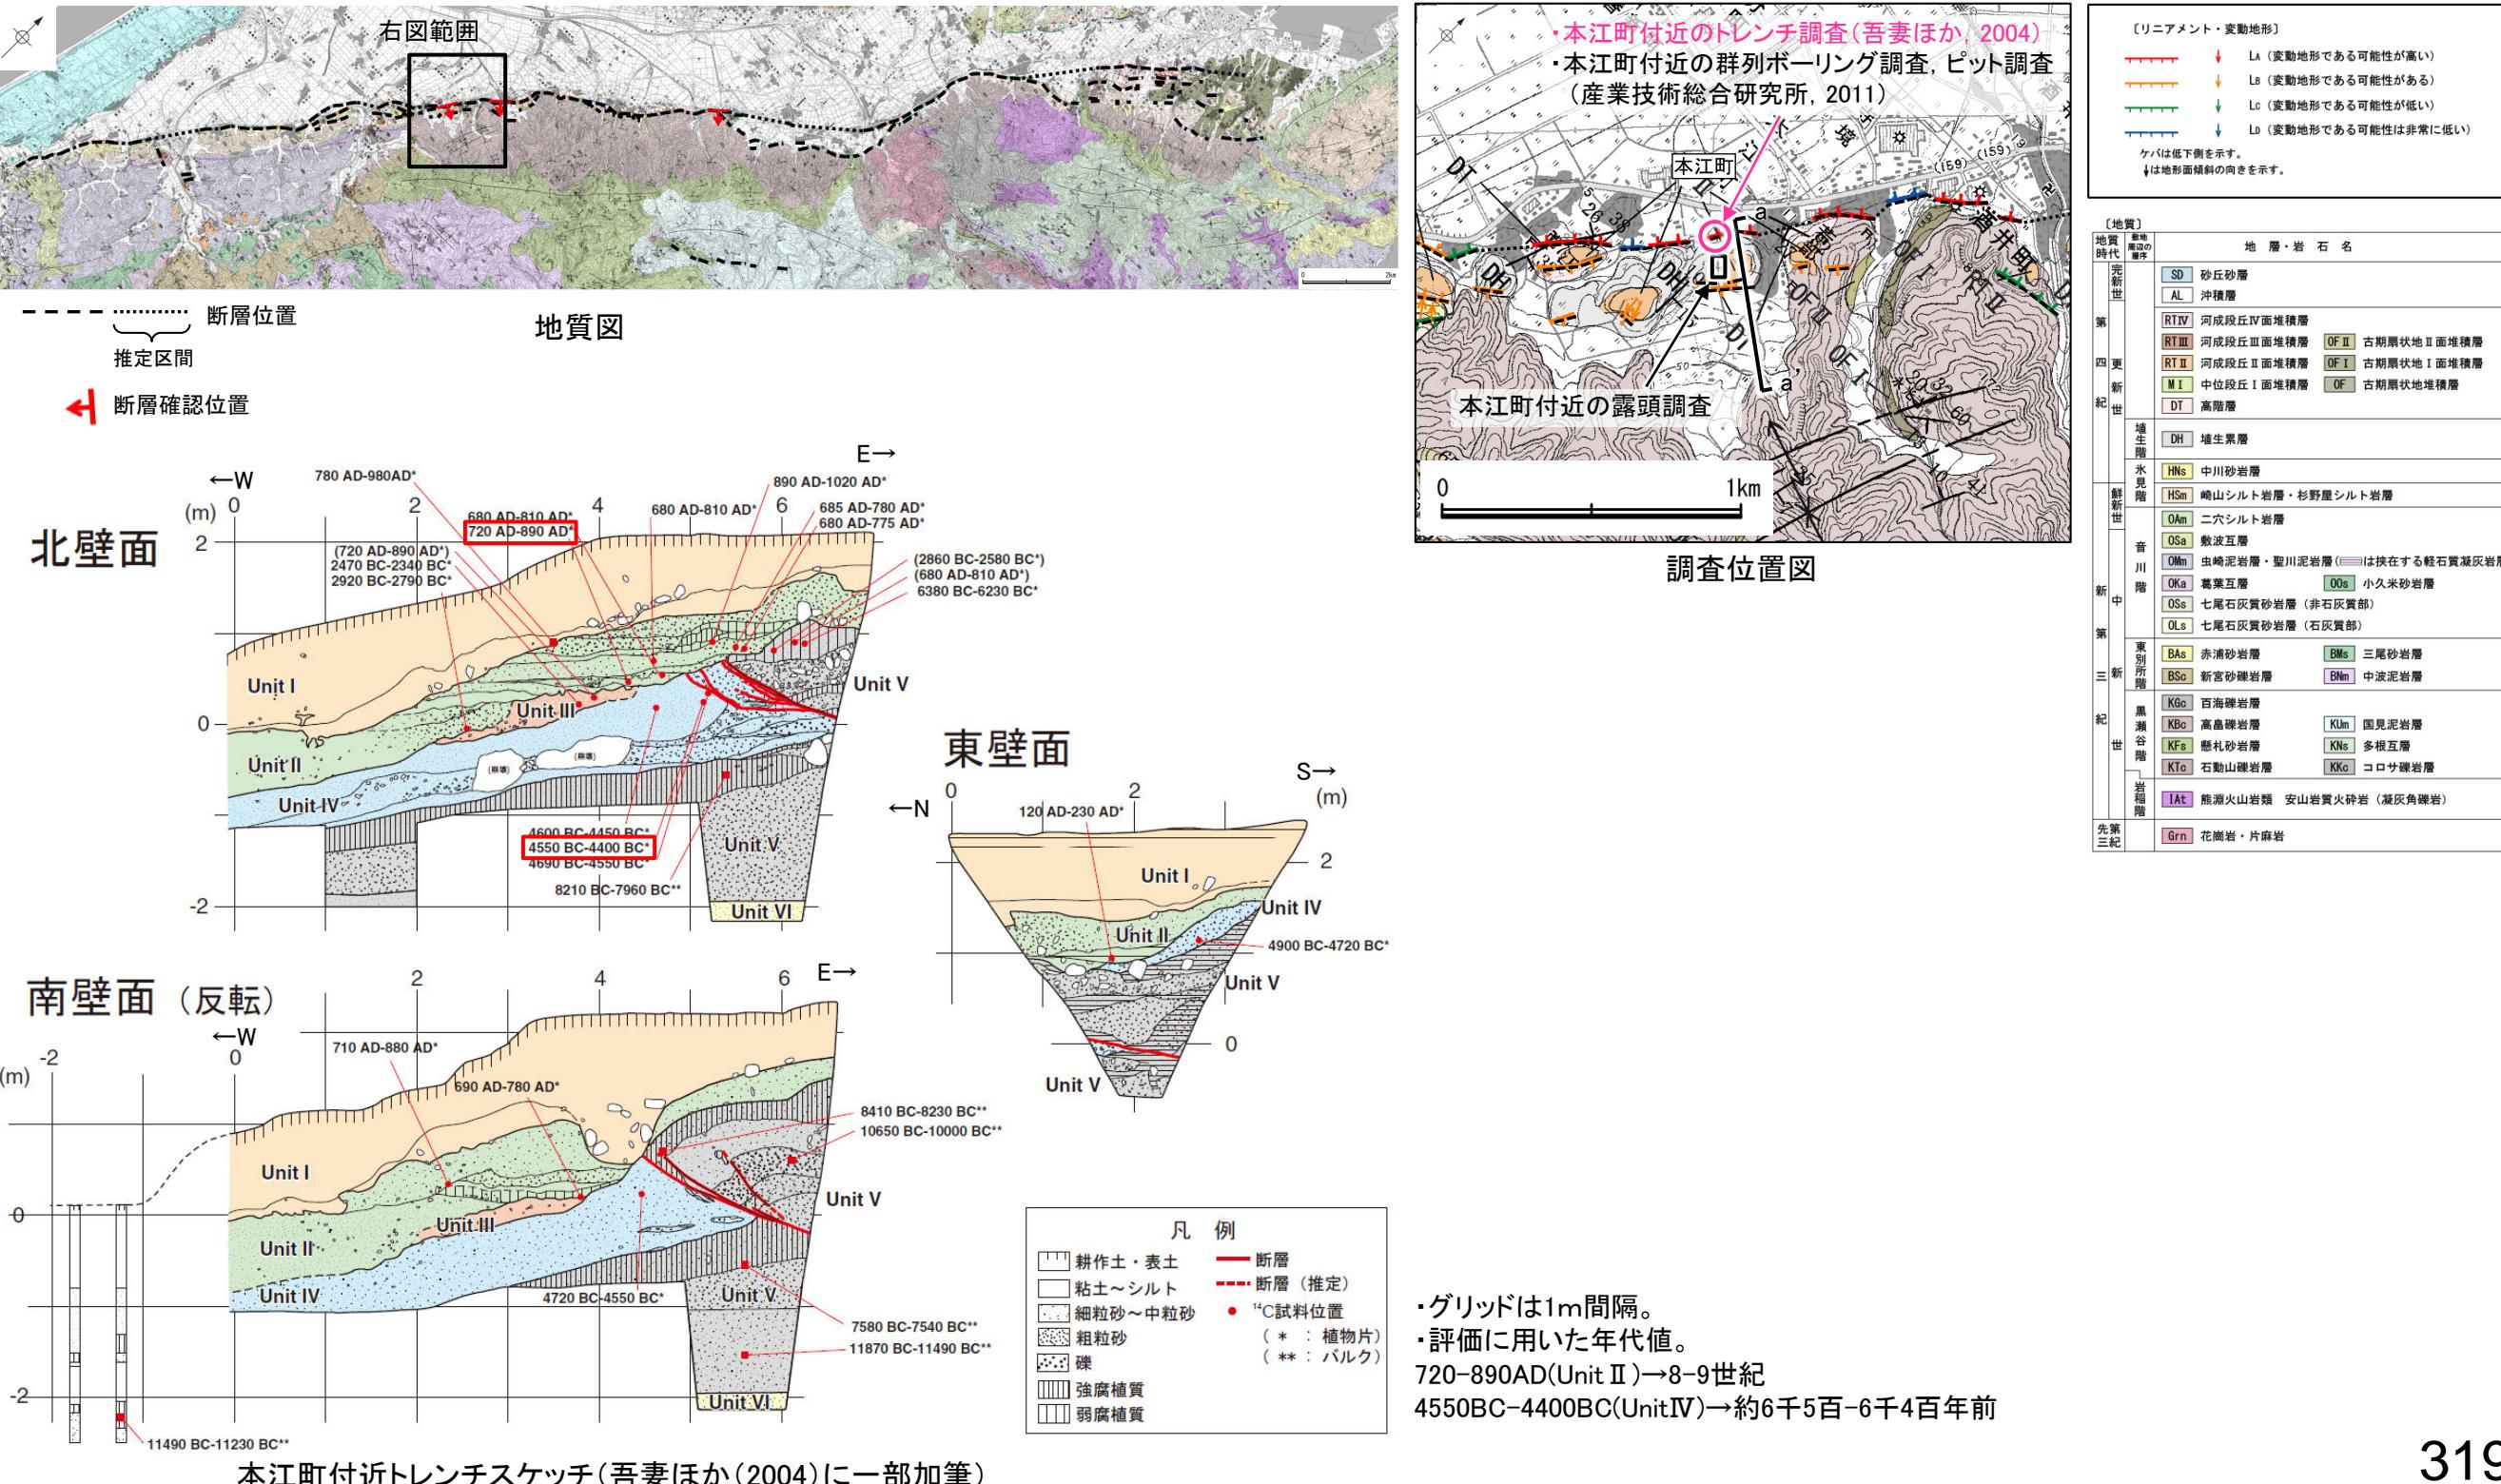
- ・トレンチ南北側壁面において、断層はUnit IVを切り、Unit IIに覆われている。
- ・Unit IVからは約6千5百-6千4百年前の¹⁴C年代値が得られており、Unit IIからは8-9世紀の¹⁴C年代値が得られている。
- ・したがって、本江町付近では、約6千5百年前以後、9世紀以前に少なくとも1回以上の活動があったと考えられる。

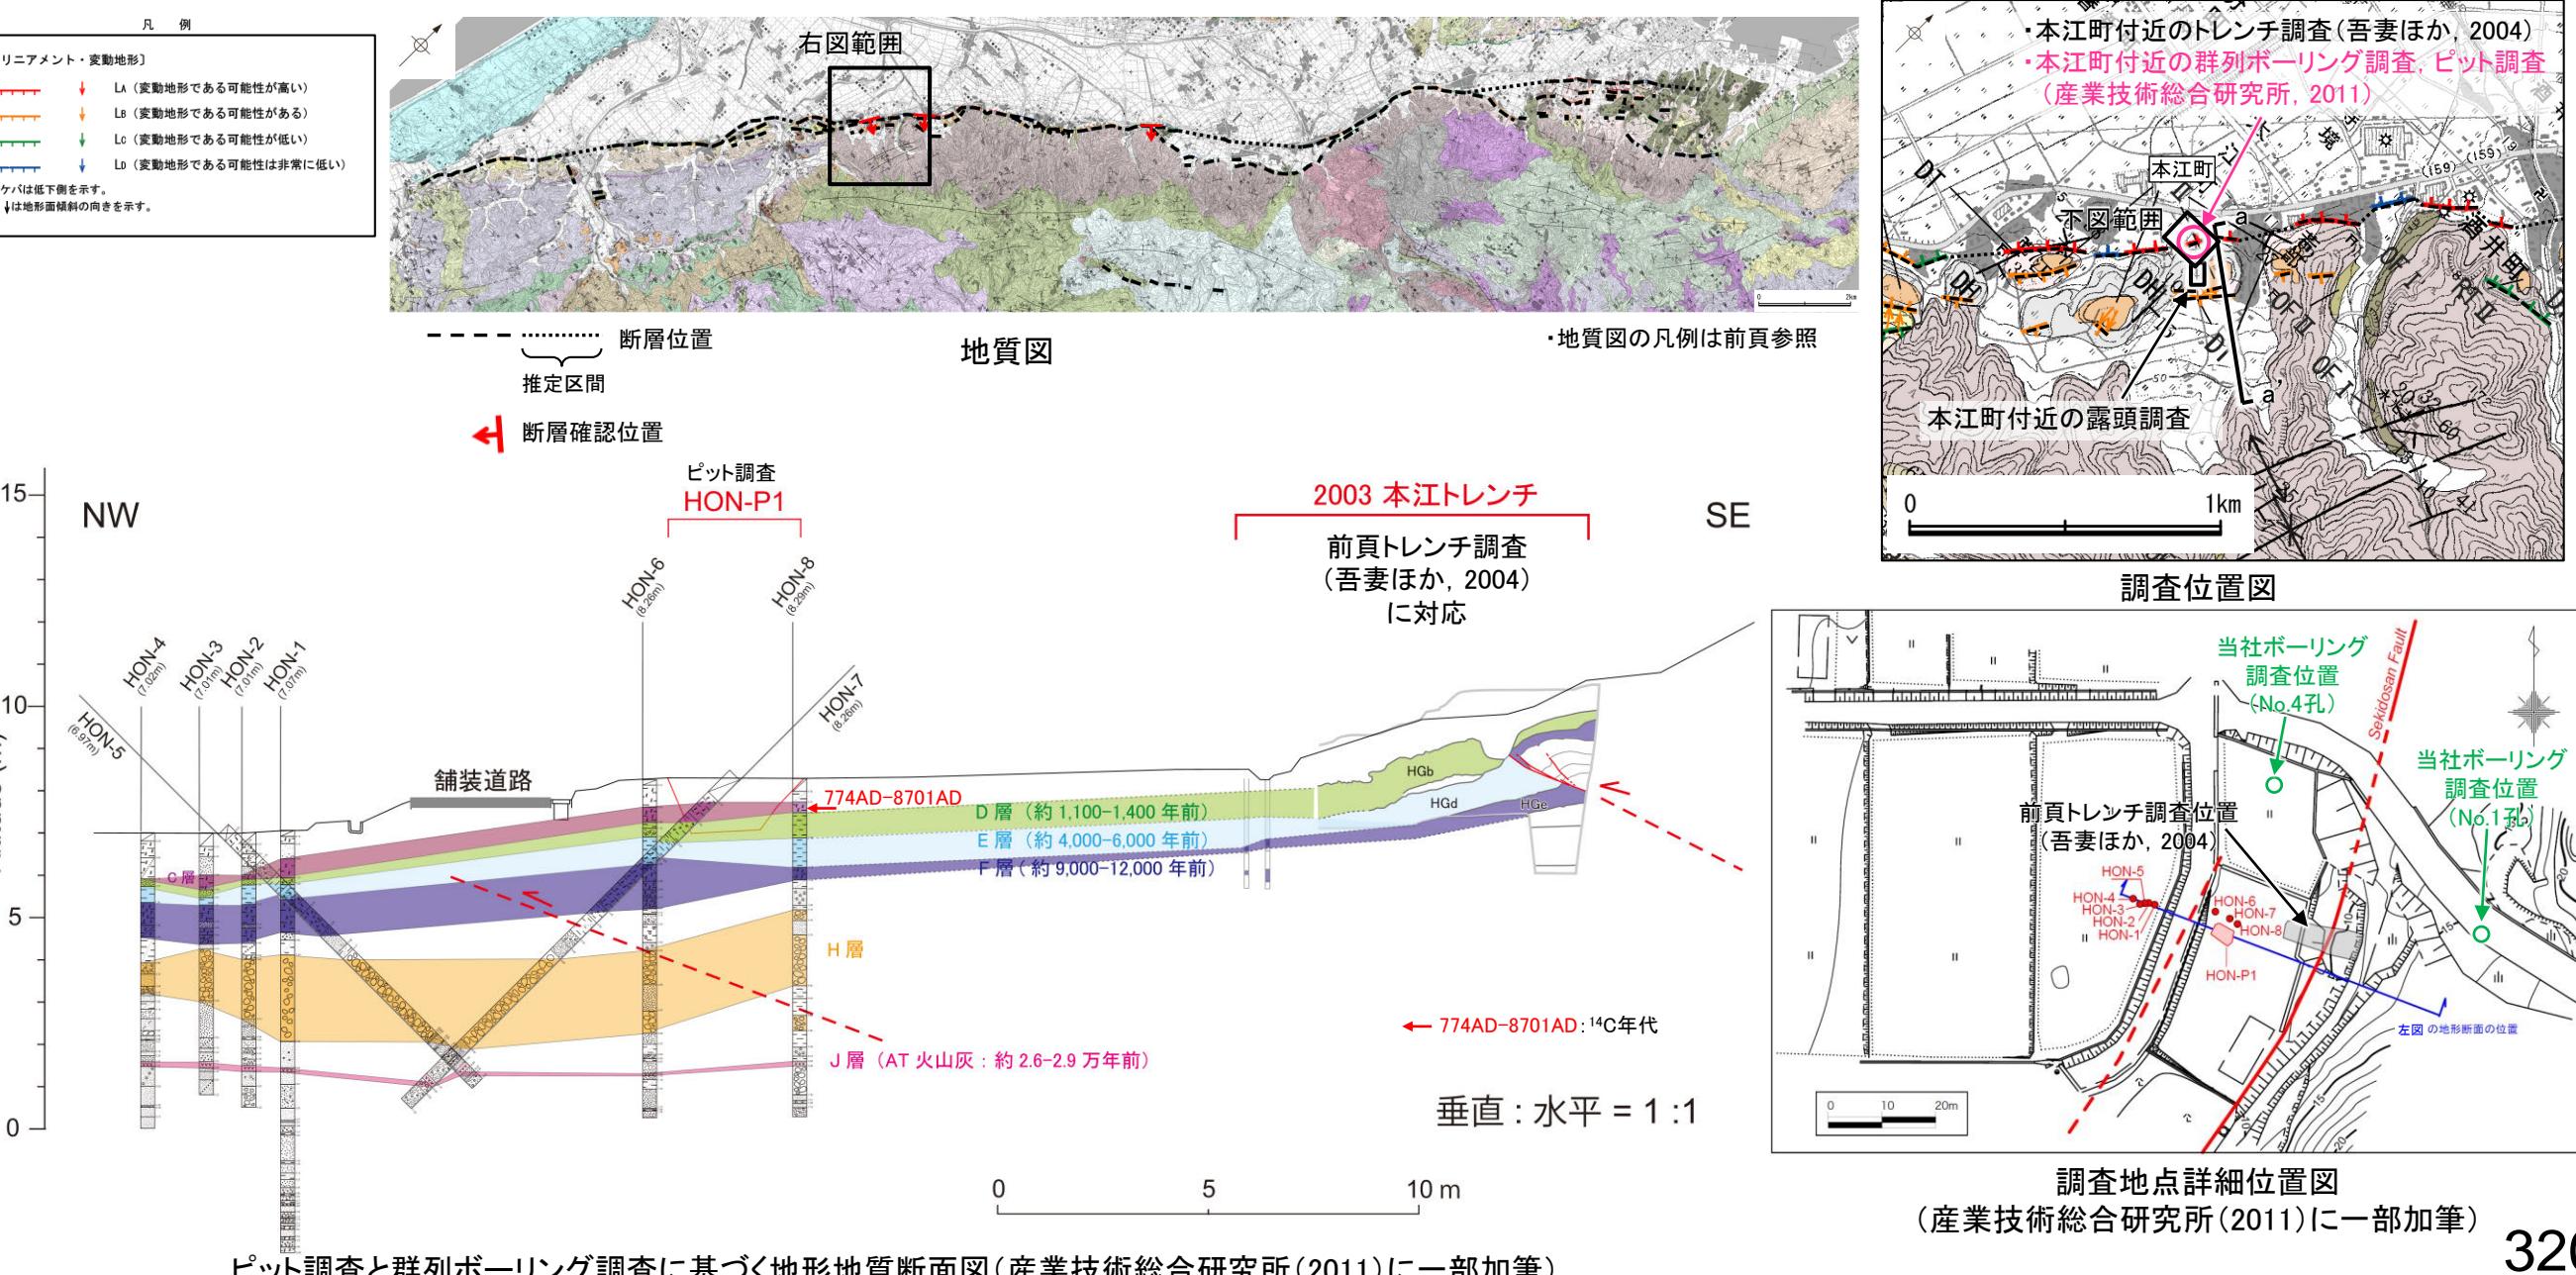
- ・群列ボーリング及び層序確認ピットによる調査結果に基づく地質断面では、いずれのボーリングコアからもAT火山灰(J層)が認められ※、その分布高度はいずれも標高1.5m付近でほぼ水平に分布することから、調査範囲においては、AT火山灰の層準を変位させる断層構造はないことが確認される。
- ・一方、AT火山灰の上位の層準については、C層からF層まではHON-1とHON-6の間で、H層はHON-6とHON-8の間で、それぞれ各層の分布高度が著しく異なっている。
- ・C層からH層までにみられる高度差は、地層の分布高度のバラツキや初生勾配を考慮しても有意なものであり、堆積構造ではなく、それぞれの地層がほぼ水平に堆積した後に変位したものであると判断される。
- ・このような地層の変位が断層によるものと考えて、この変位を生じさせる断層の地下形状を推定すると、まず、J層を変位させないことから、断層はHON-8のJ層の上を通過することが想定される。また、H層の上面高度がHON-6とHON-8の間で食い違うことから、HON-6のH層上面よりも上かつHON-8のH層上面よりも下を断層が通過することが想定される。さらに、C層、D層、E層の上面高度がHON-1とHON-6の間で食い違うことから、断層面の上方延長は両ボーリング掘削地点の間を通過することが想定される。
- ・以上より、本江町付近での最新活動はC層堆積以後に発生し、その時期は774AD-870AD以後(8~9世紀以後)であった可能性がある。ただし、本調査では断層面を直接確認していないため、イベント認定の確実性はやや低い。
