富来川断層

【今泉ほか(2018)等の推定活断層と走向傾斜が近い破碎部について】

2.4.4 (5) 富来川断層の反射法地震探査

おう ち がた なん えん
2.4.5 邑知潟南縁断層帶

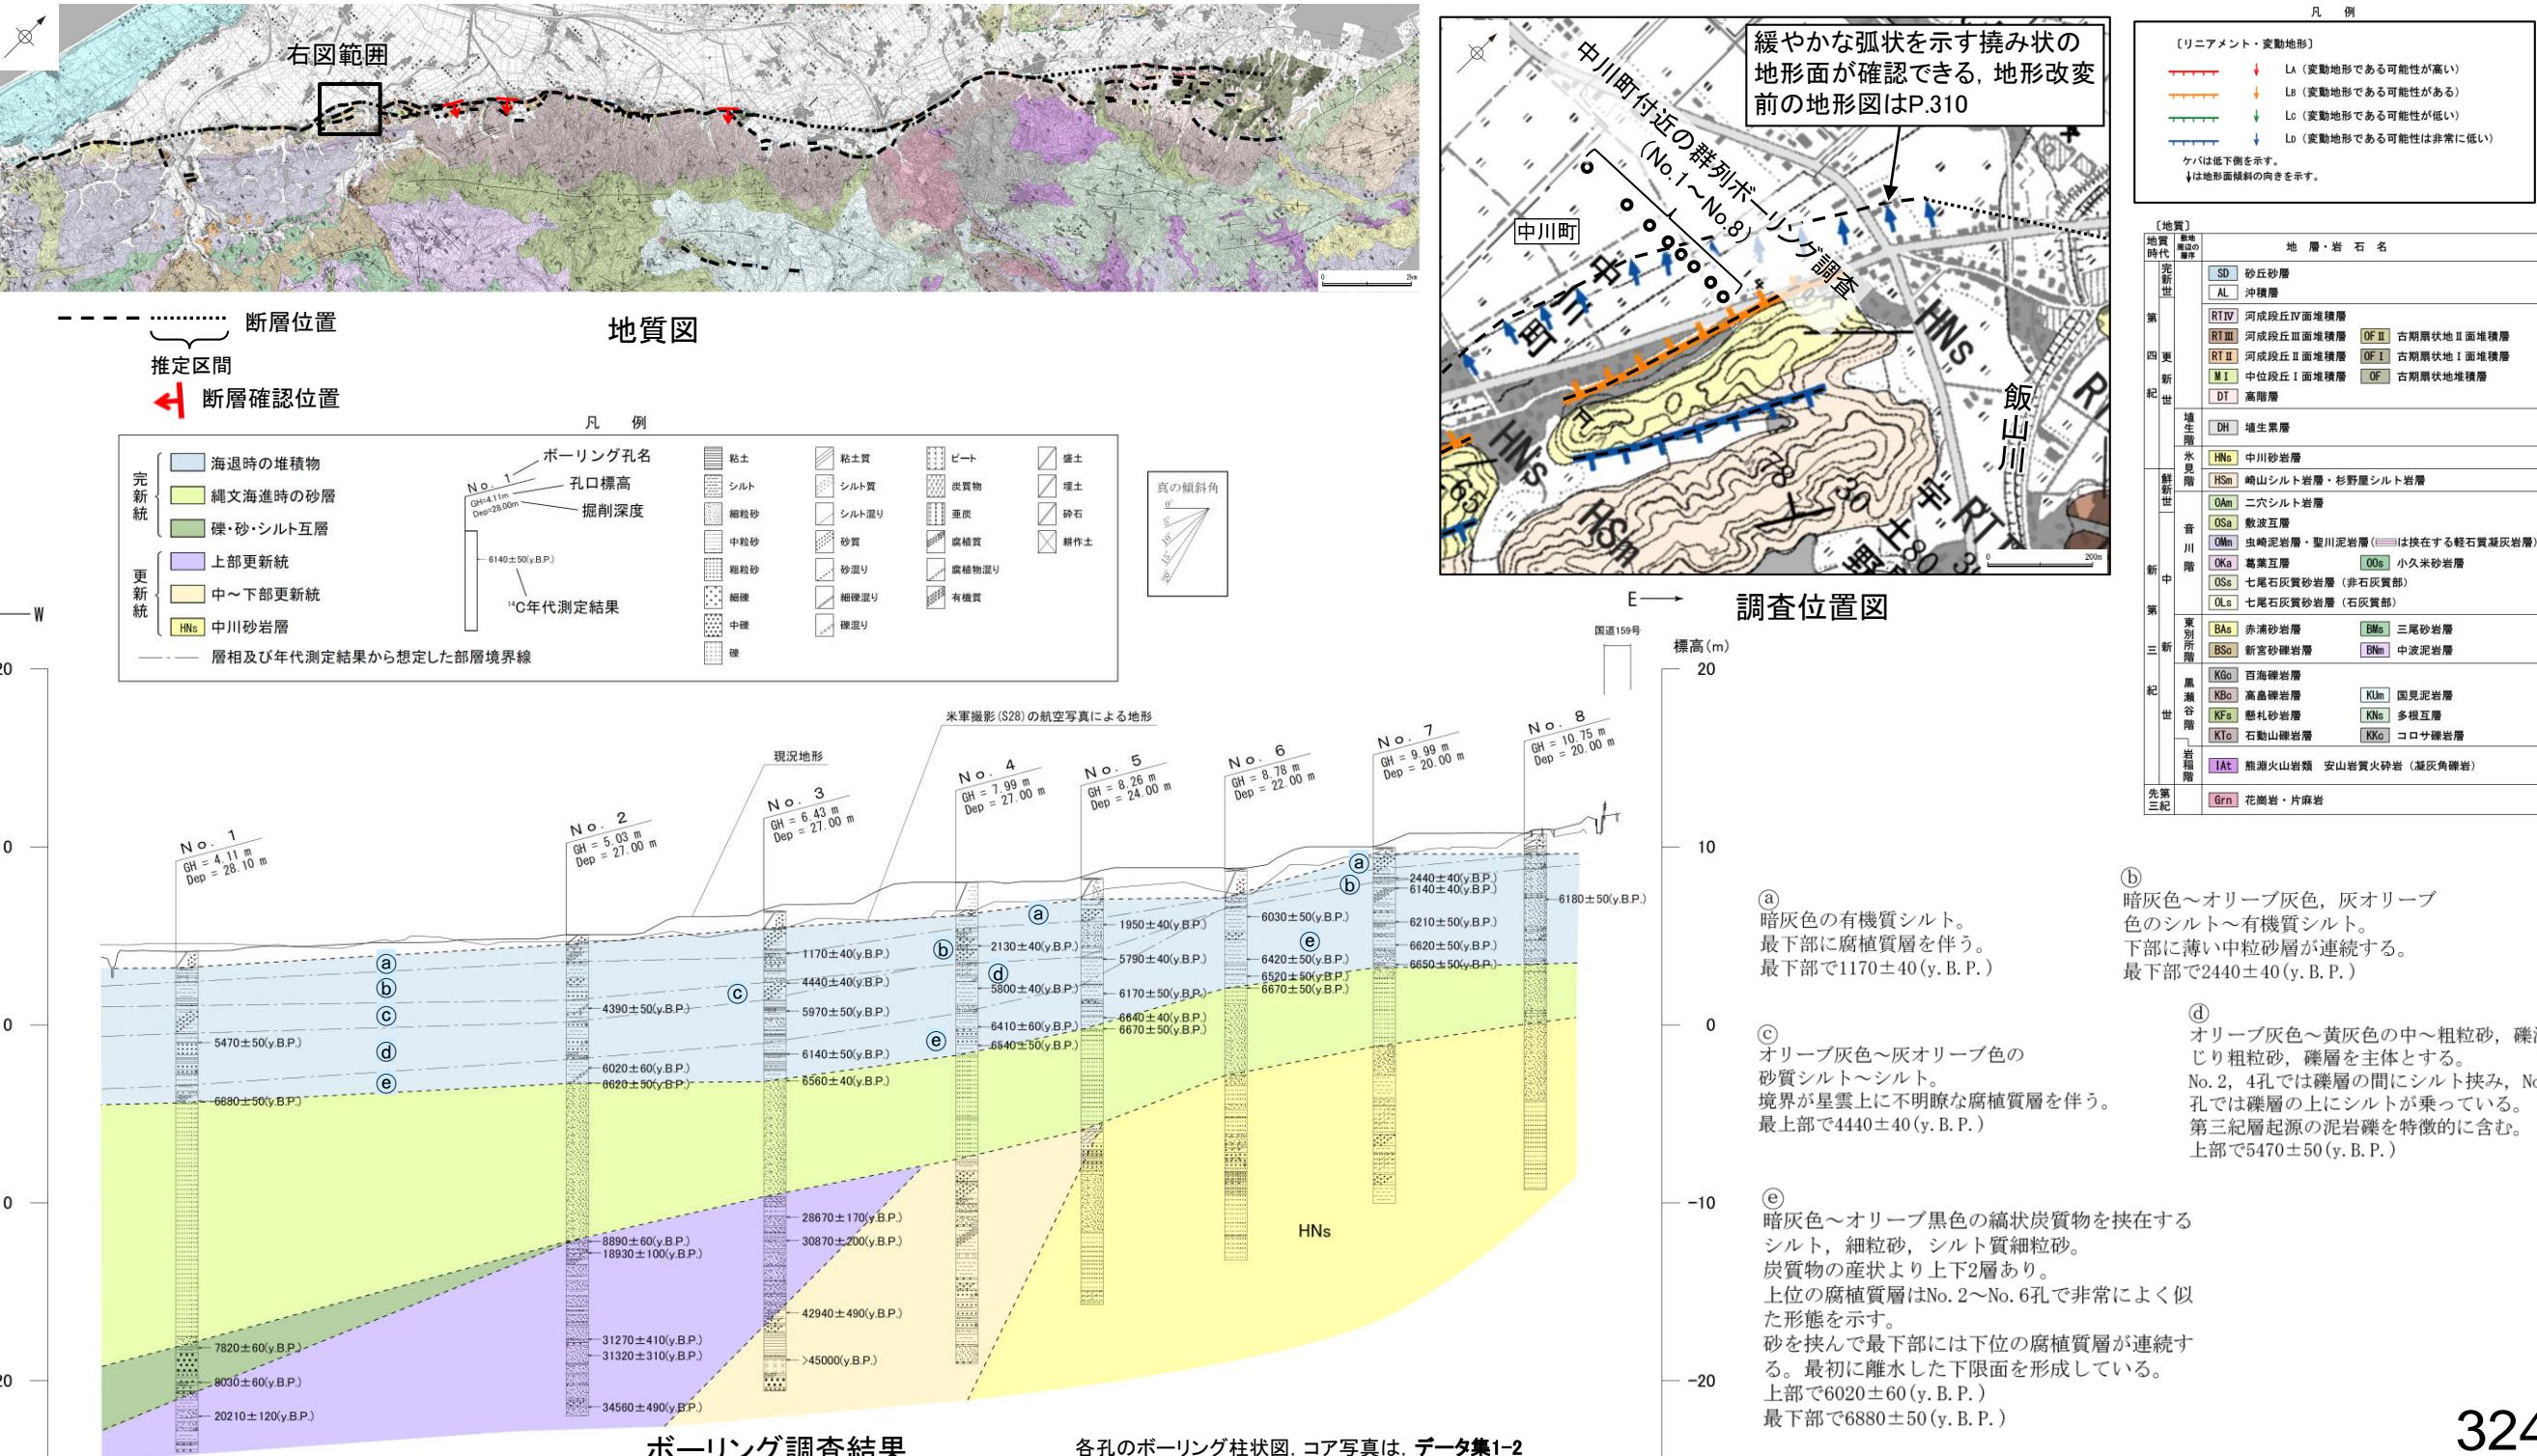
- 中川町付近の沖積平野上に判読される緩やかな弧状を示す撓み状の地形面(Dランクのリニアメント・変動地形)とほぼ直交する測線で群列ボーリング調査を実施した結果、中川砂岩層上面のやや急傾斜している更新統(図中■■)を覆って、縄文海進時の砂層(図中■)及び海退時の堆積物(図中□)が分布し、その分布形状が緩傾斜を示す。
- 層相及び年代測定の結果によれば、海退時の堆積物(⑤)は、平野側に向かって層厚を減じていることから、扇状地性堆積物であると考えられる。
- また、撓み状の地形は、本調査地域が飯山川及びその南方の小河川の扇状地分布域であることを考慮すると、完新統の扇状地性堆積物の分布を反映した地形面の傾斜である可能性が考えられる。
- 一方、縄文海進時の砂層は、その分布形状が撓み状の地形の位置で同様の撓み状を示しており、断層活動を反映している可能性も考えられる。
- 以上より、中川町付近では、縄文海進(約6000年前)以降の活動が否定できない。
