志賀原子力発電所2号炉
敷地周辺の地質・地質構造について

データ集1(空中写真・ボーリング柱状図・ボーリングコア写真・BHTV)

2021年5月14日
北陸電力株式会社

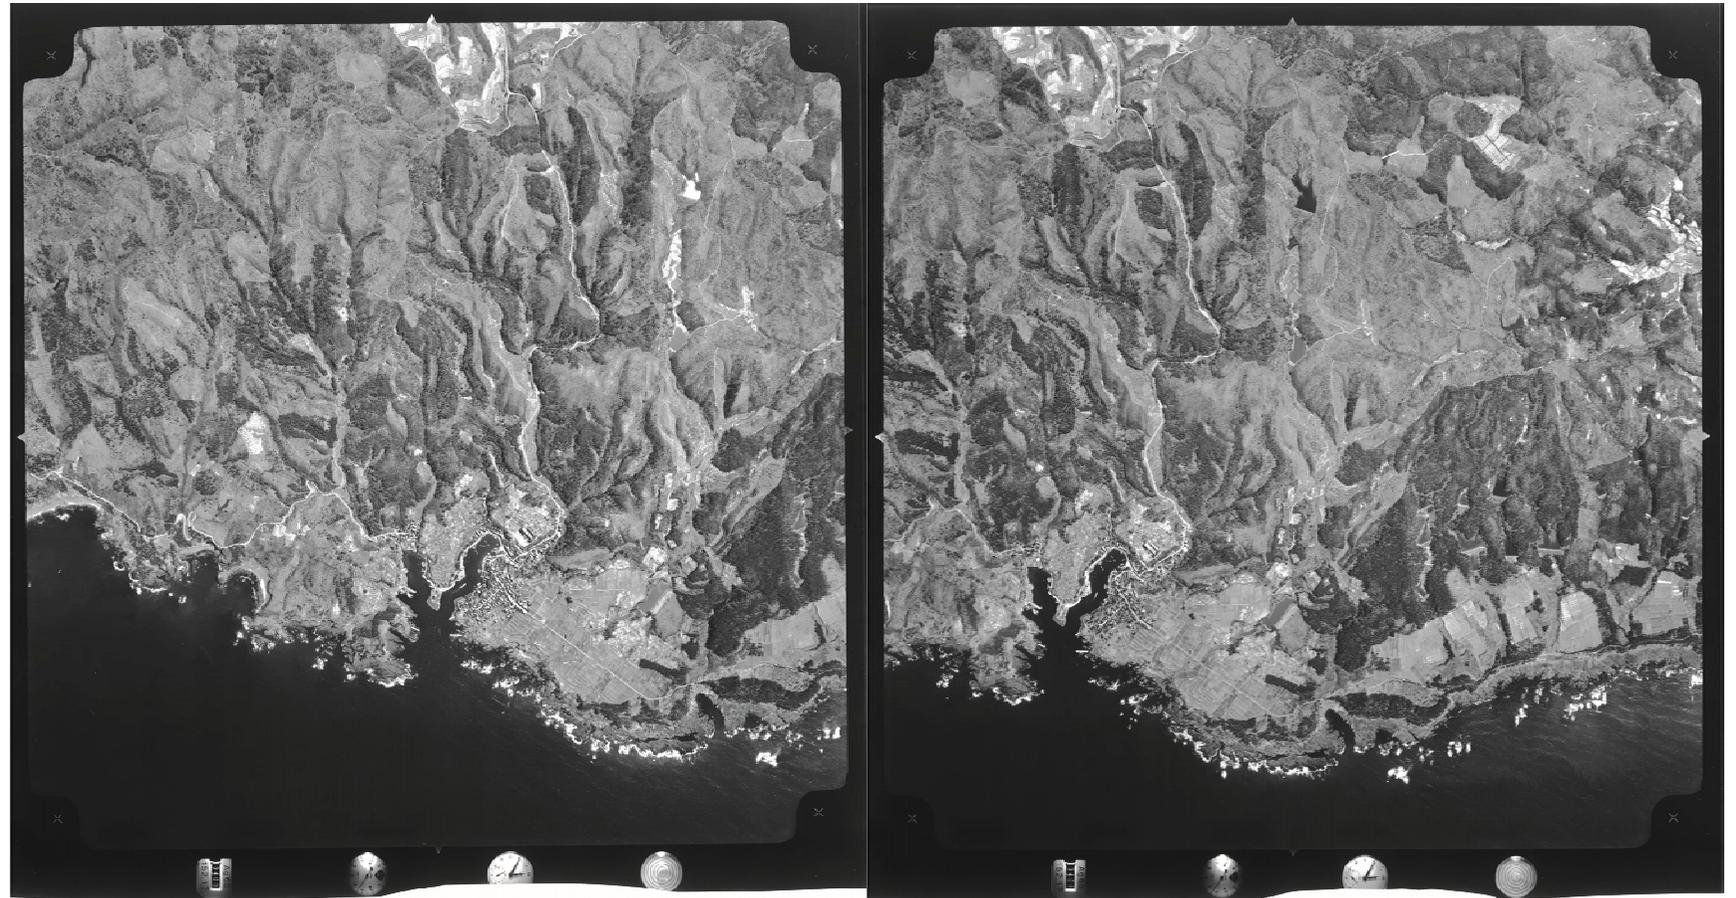
福浦断層周辺の空中写真(1/3)

空中写真(1961年当社撮影, 縮尺1/15,000)

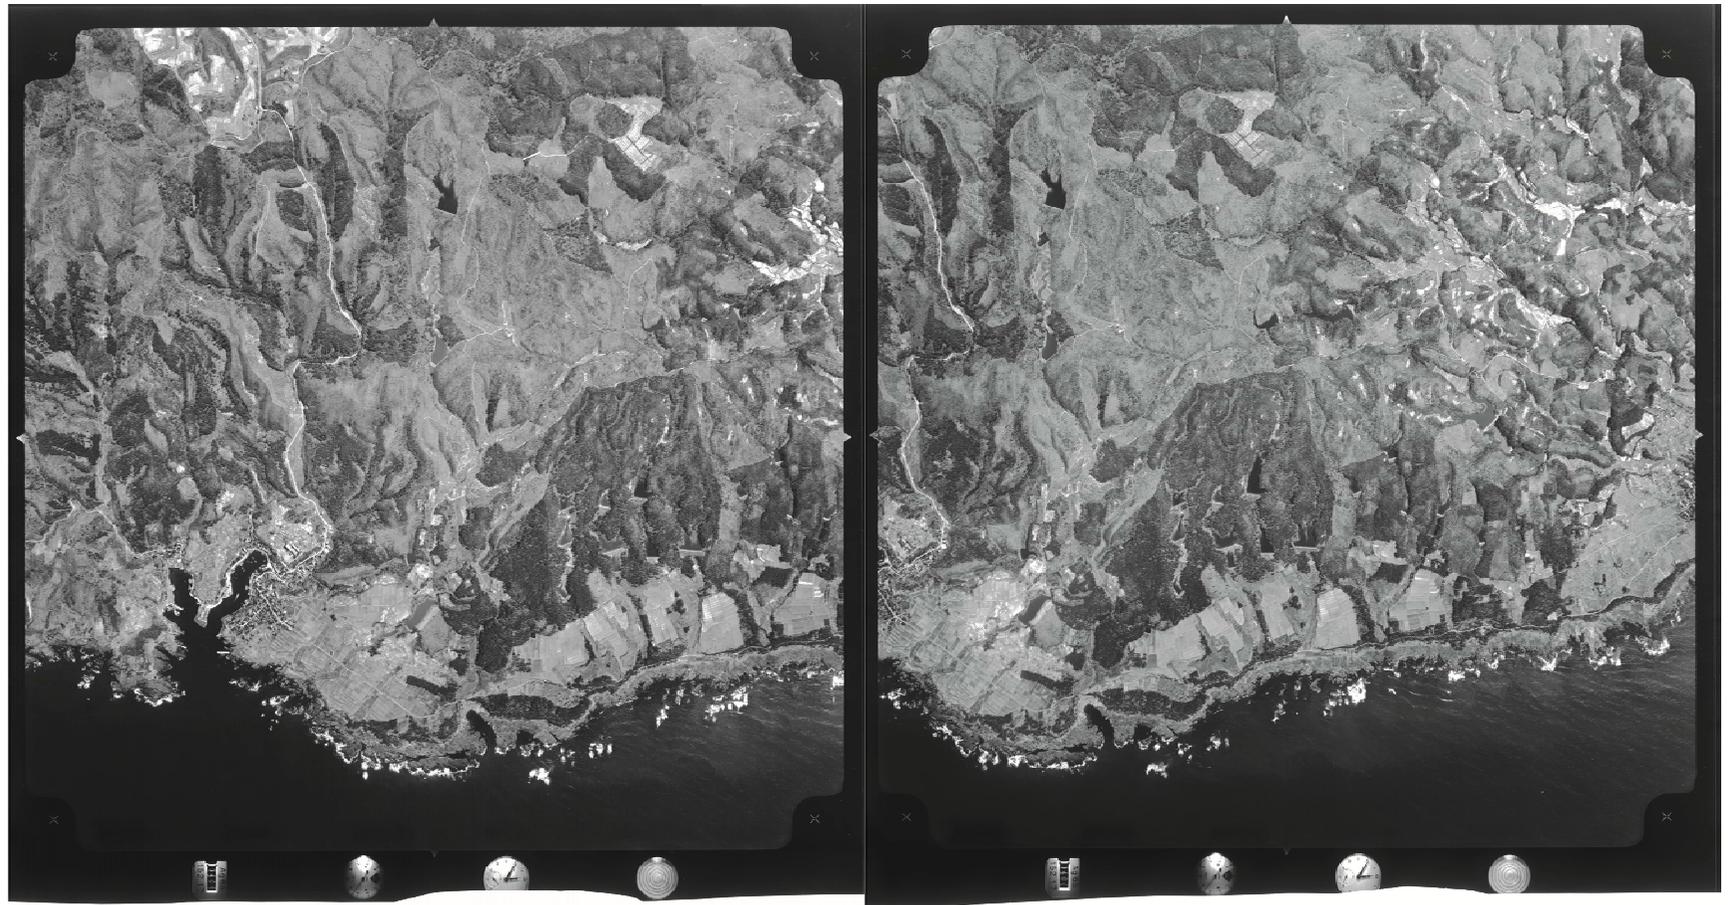
福浦断層周辺の空中写真(2/3)

空中写真(1961年当社撮影, 縮尺1/15,000)

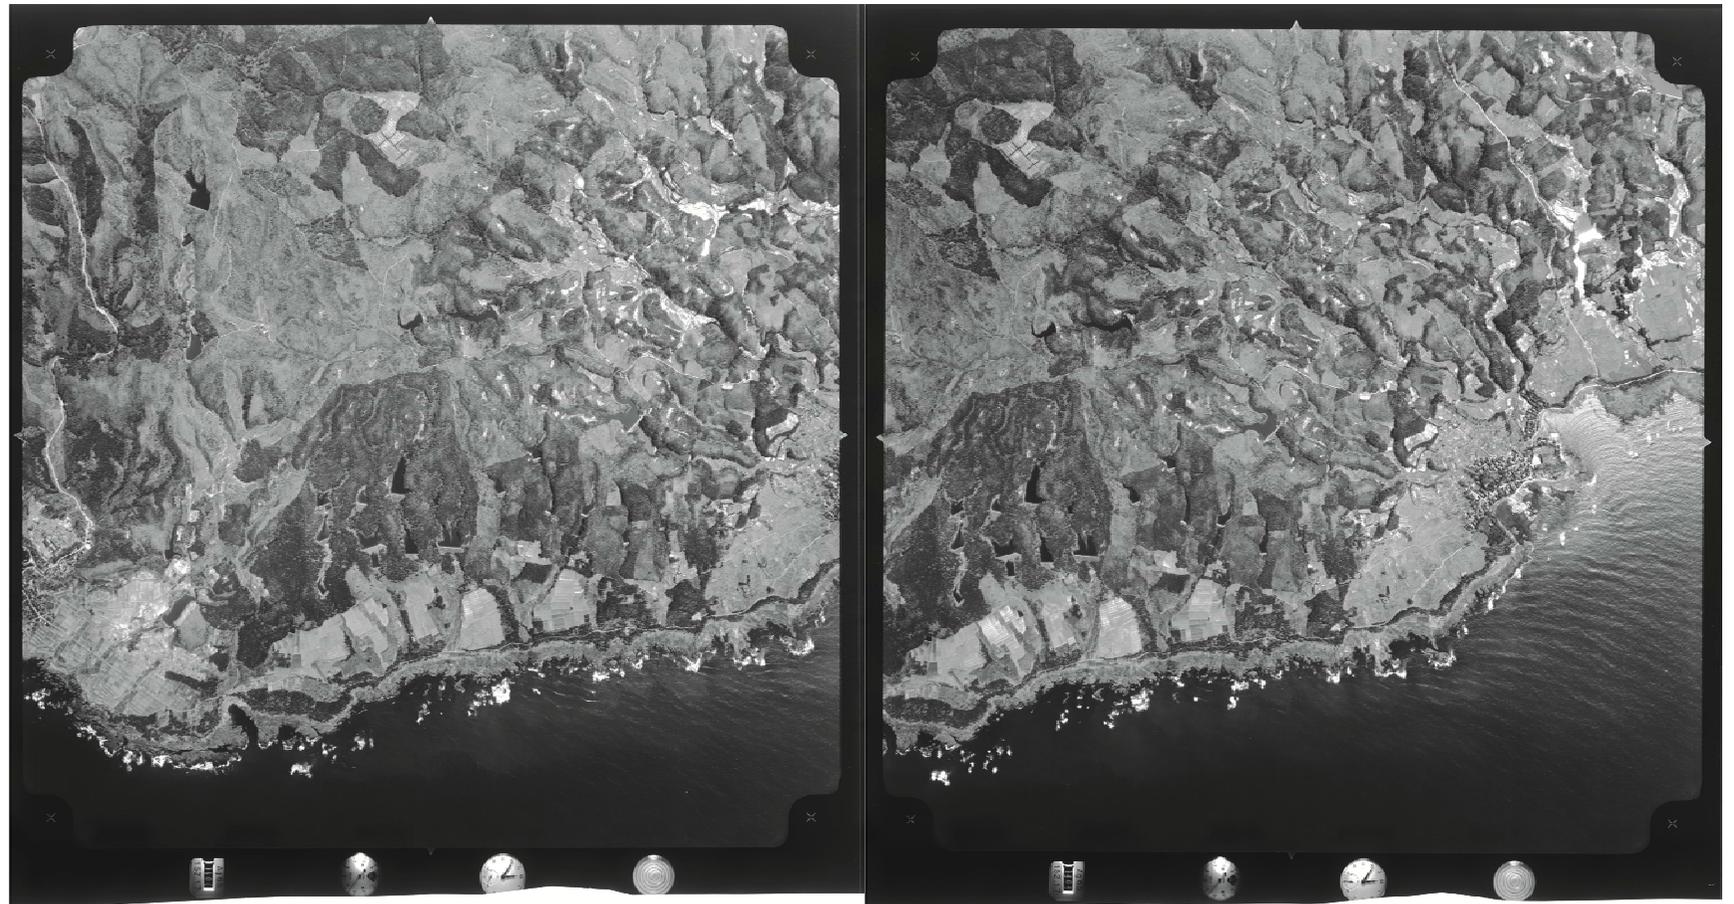
福浦断層周辺の空中写真(3/3)

空中写真(1961年当社撮影, 縮尺1/15,000)

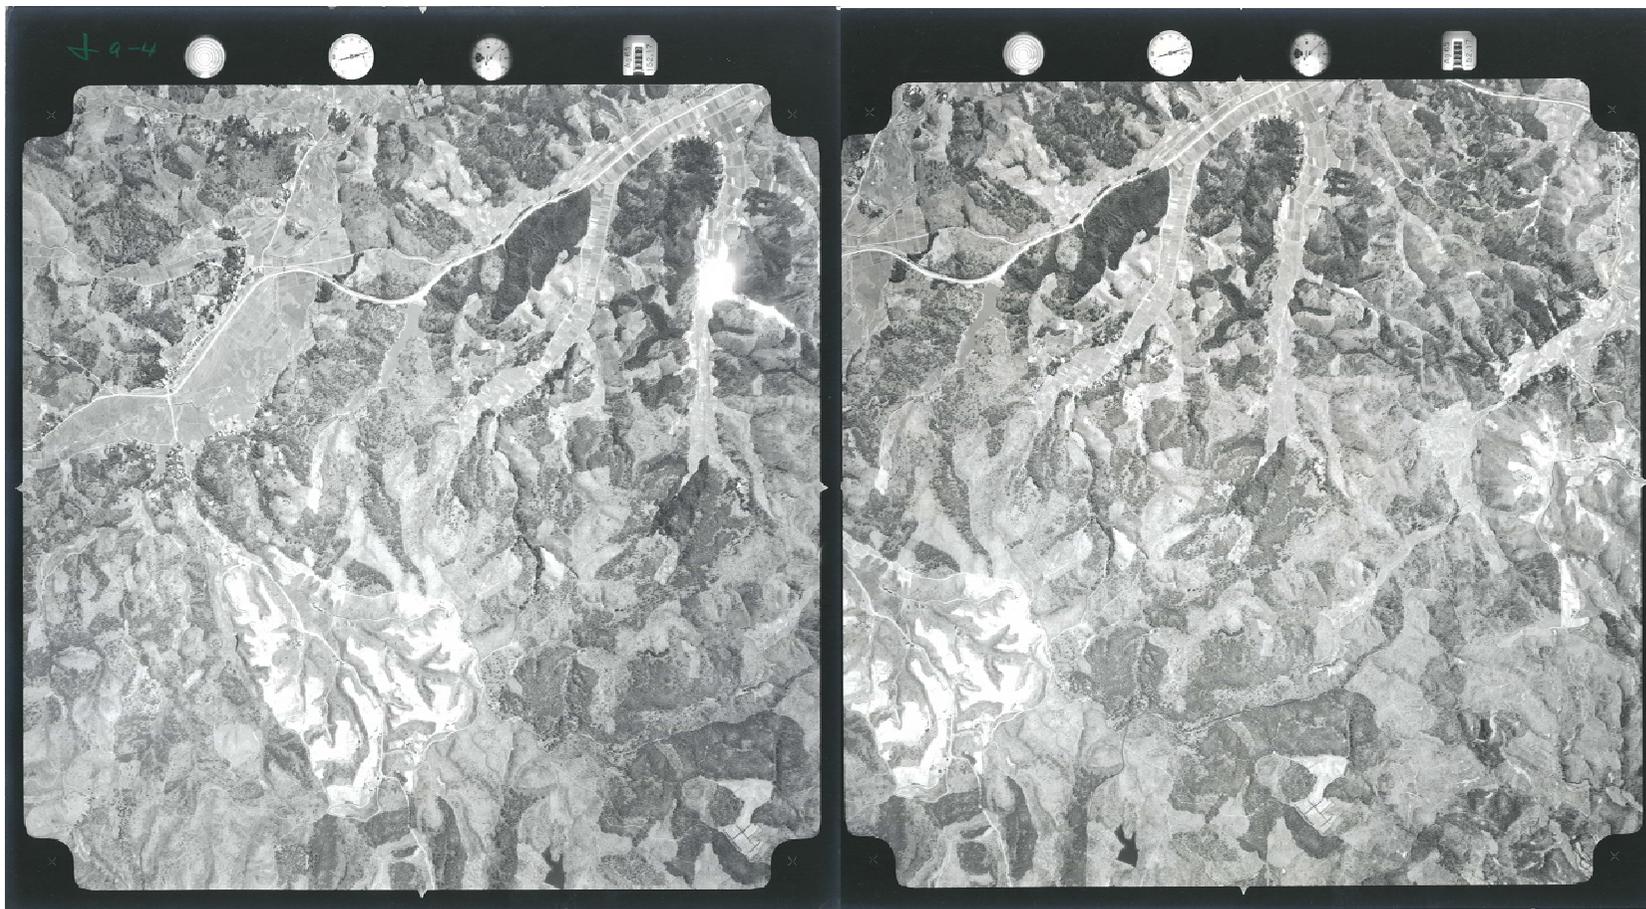
敷地近傍のその他の断層等周辺の空中写真(1/4)

空中写真(1961年当社撮影, 縮尺1/15,000)

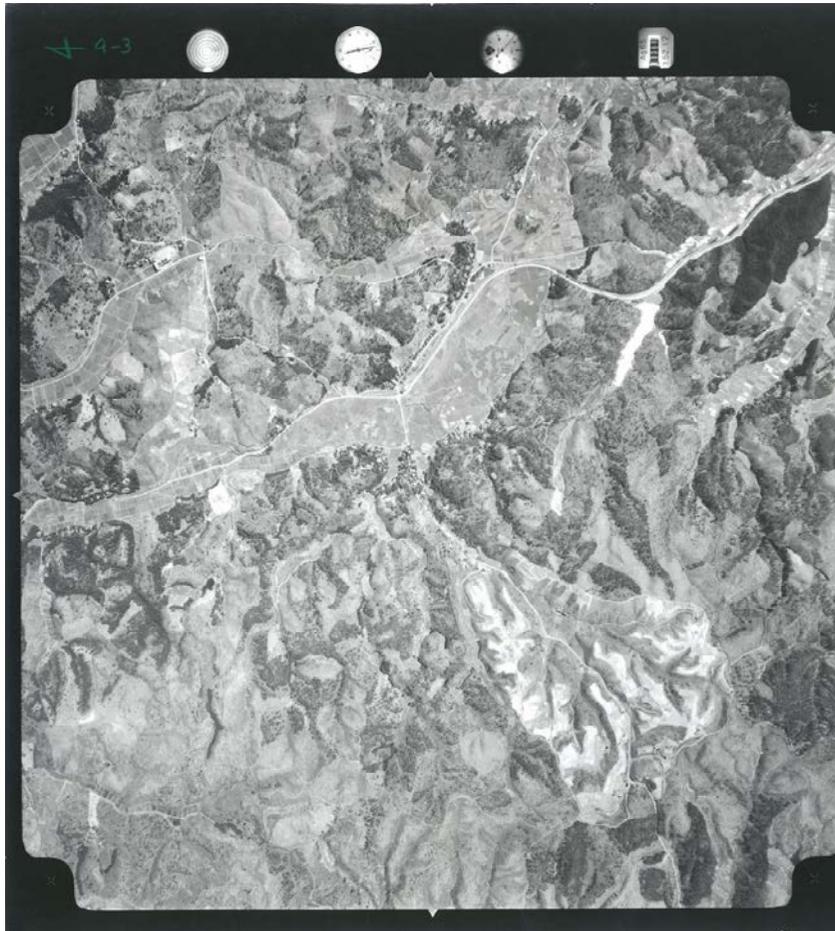
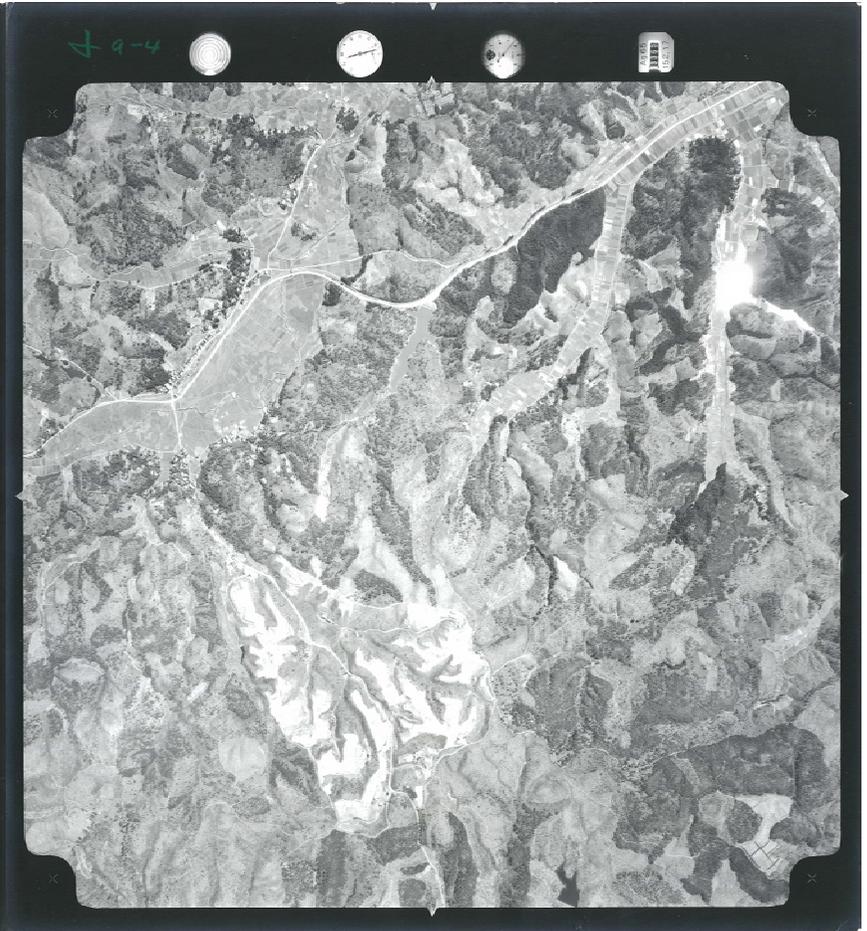
敷地近傍のその他の断層等周辺の空中写真(2/4)

空中写真(1961年当社撮影, 縮尺1/15,000)

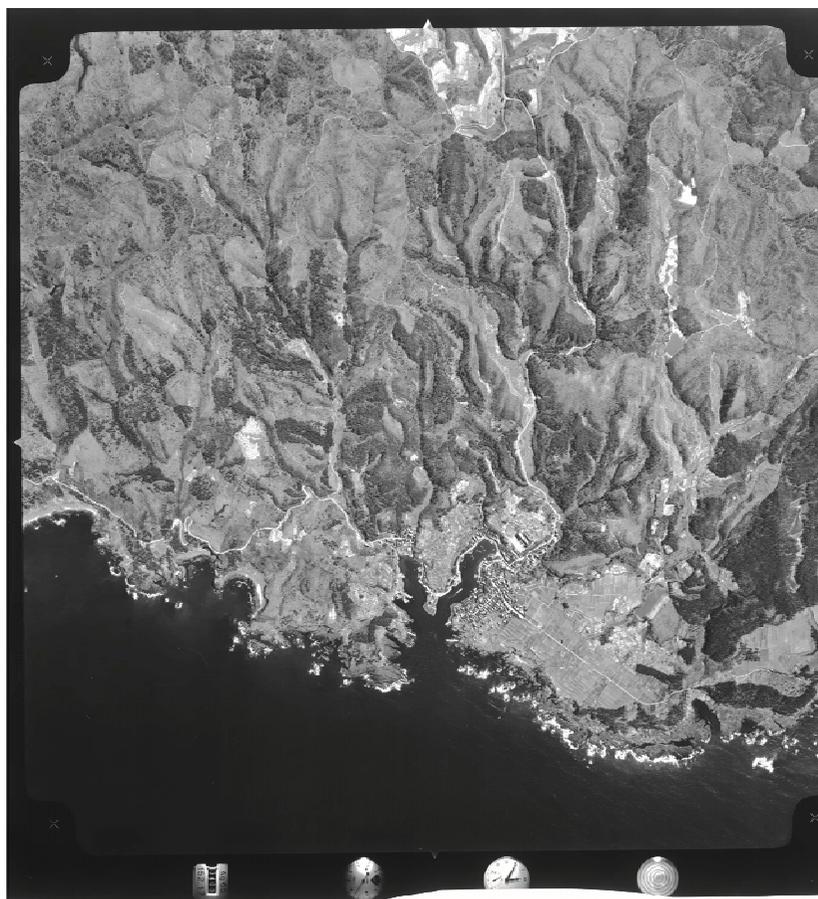
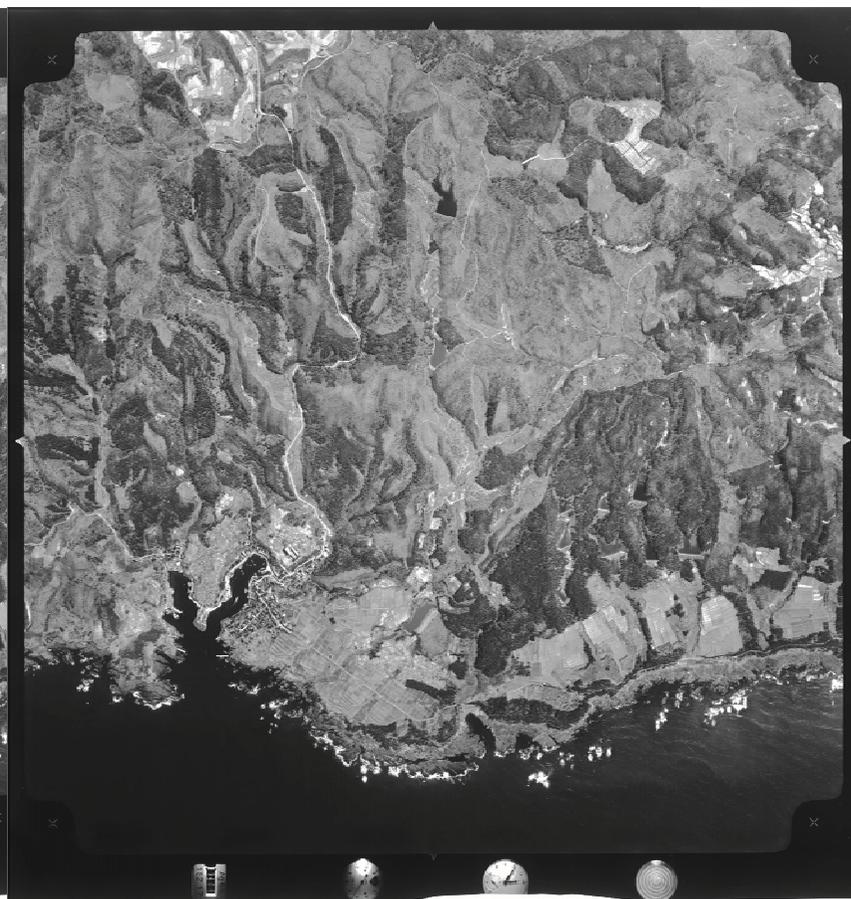
敷地近傍のその他の断層等周辺の空中写真(3/4)

空中写真(1961年当社撮影, 縮尺1/15,000)

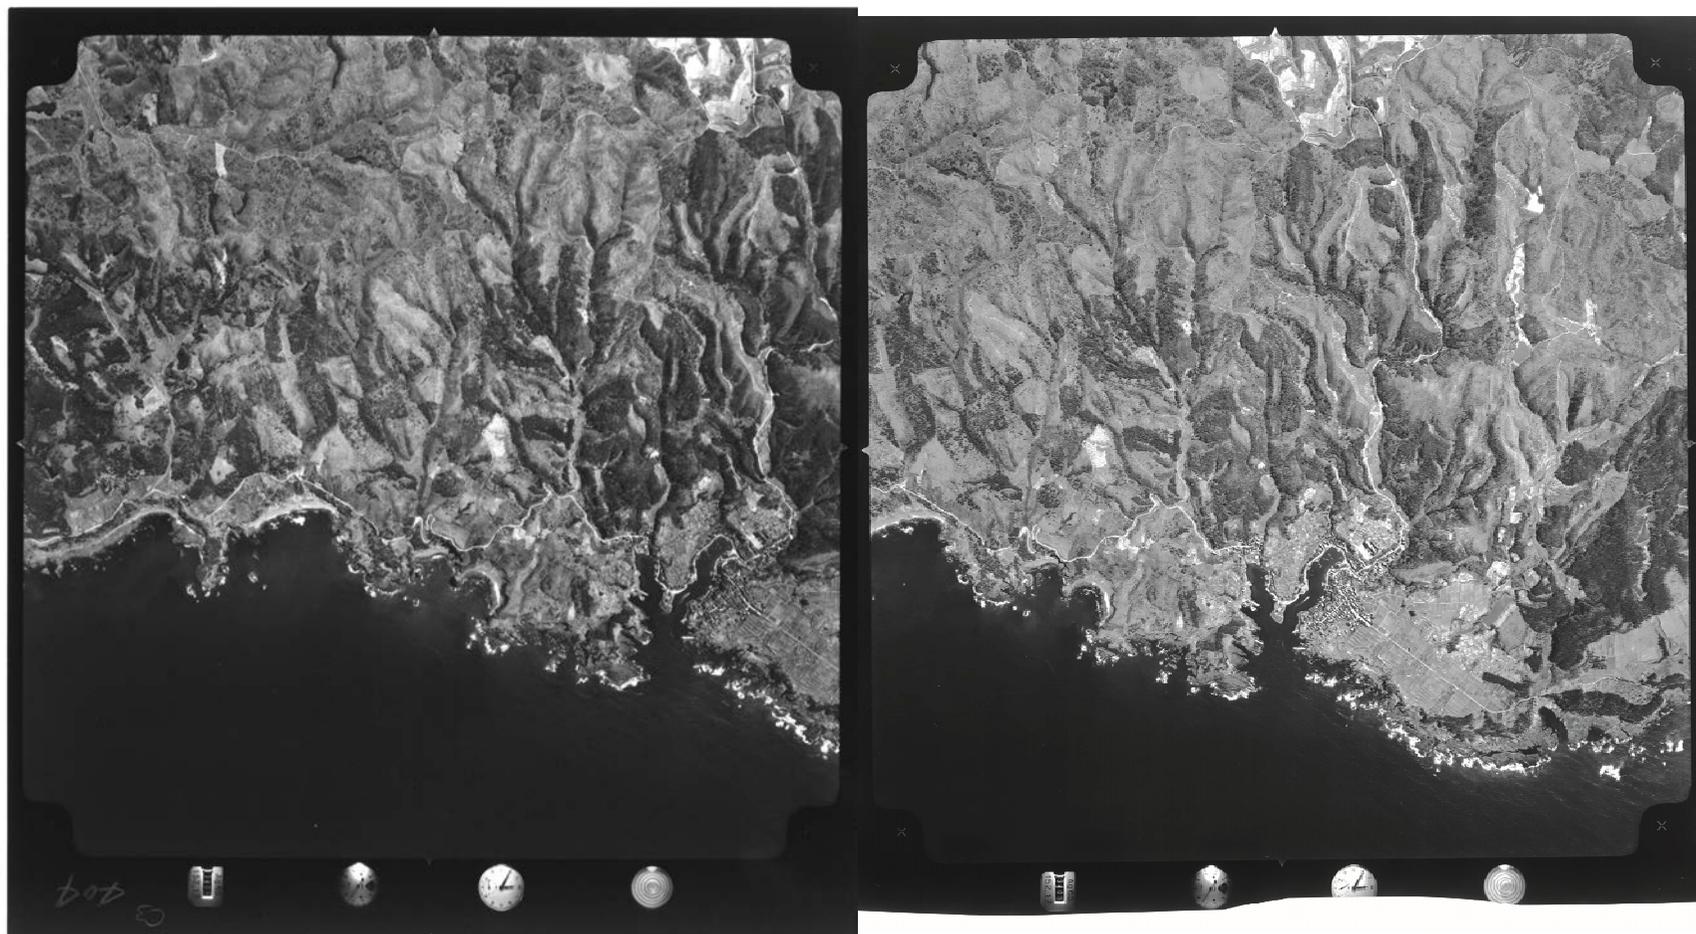
敷地近傍のその他の断層等周辺の空中写真(4/4)

空中写真(1961年当社撮影, 縮尺1/15,000)
