5.9.1 S-8 (1) F-6.75孔 — 鉱物の同定(XRD分析) —

5.10 K-2の活動性評価

5.10.1 K-2 (1) G-1.5-80孔 ー評価結果ー

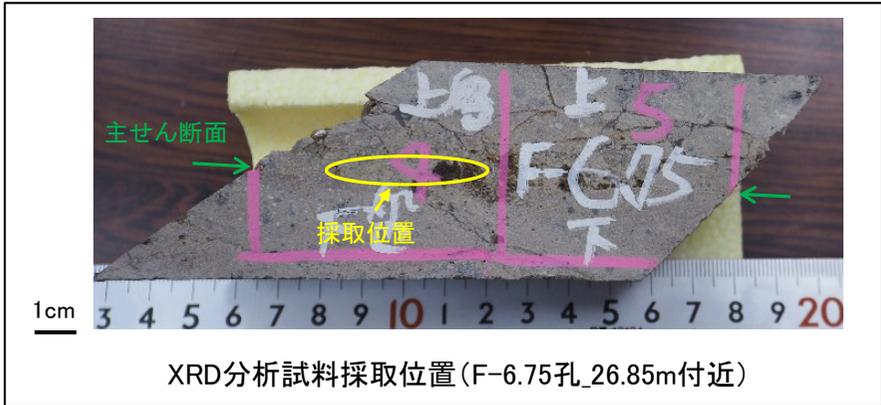
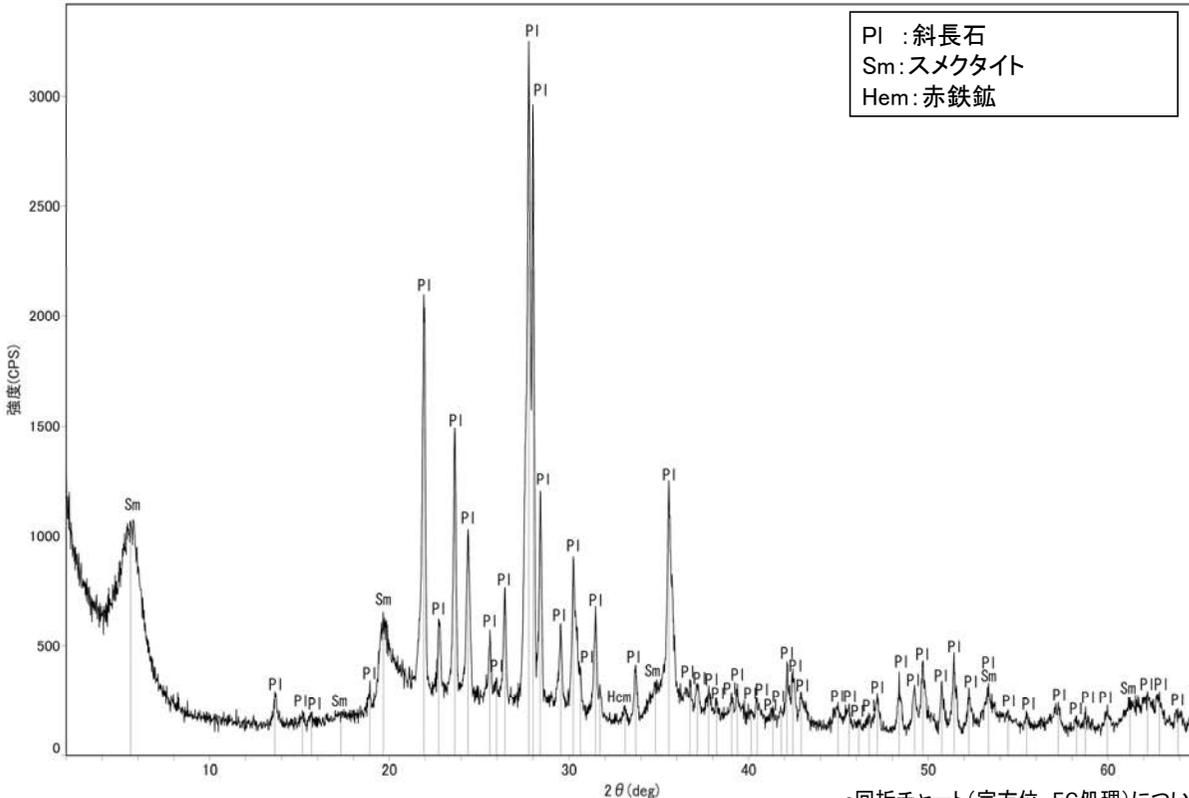
回折チャート(不定方位)_F-6.75孔

○最新ゾーン付近でXRD分析を実施した結果、主な粘土鉱物としてスメクタイトが認められる。
 ○スメクタイトについて詳細な結晶構造判定を行うために、同一断層の別孔(F-6.82-6孔, F-6.80-2孔)の破砕部においてXRD分析(粘土分濃集)を実施した結果、I/S混合層と判定した。

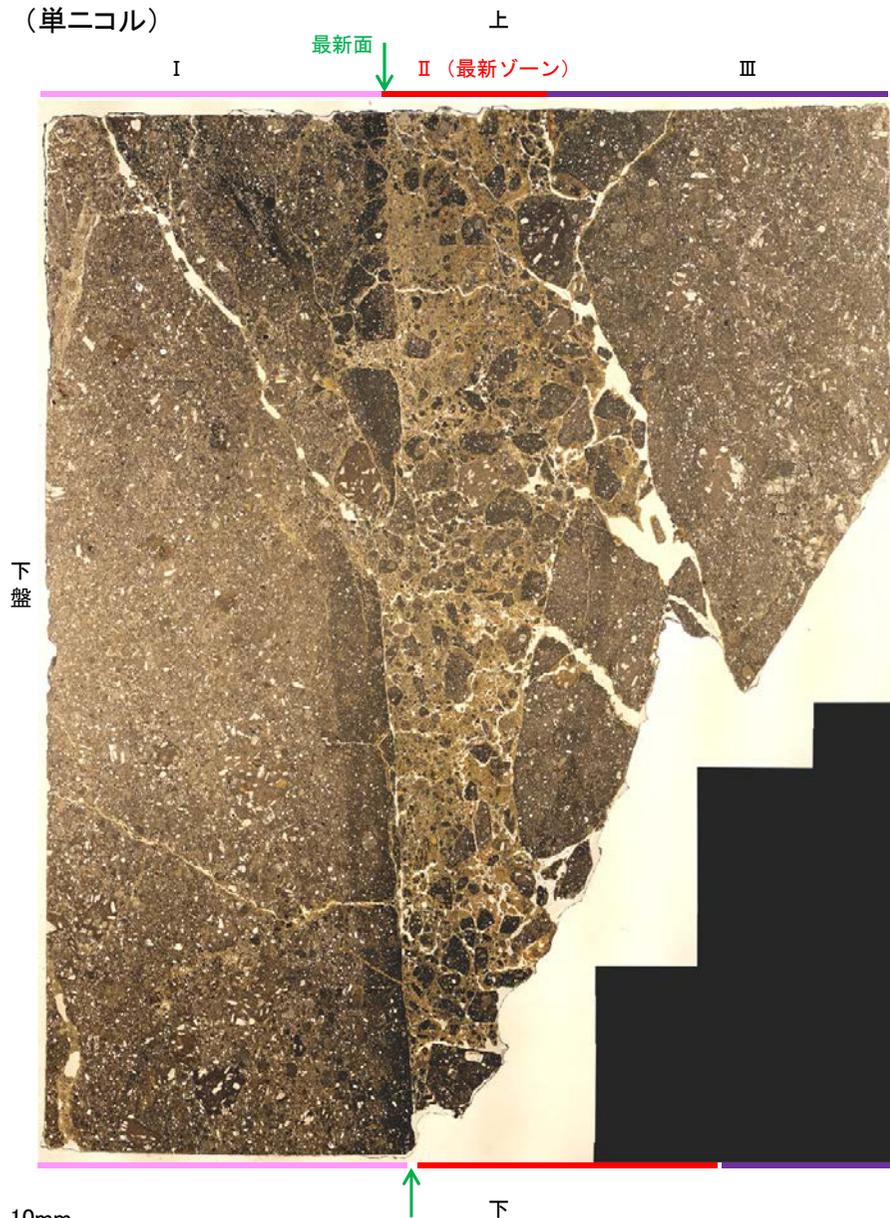
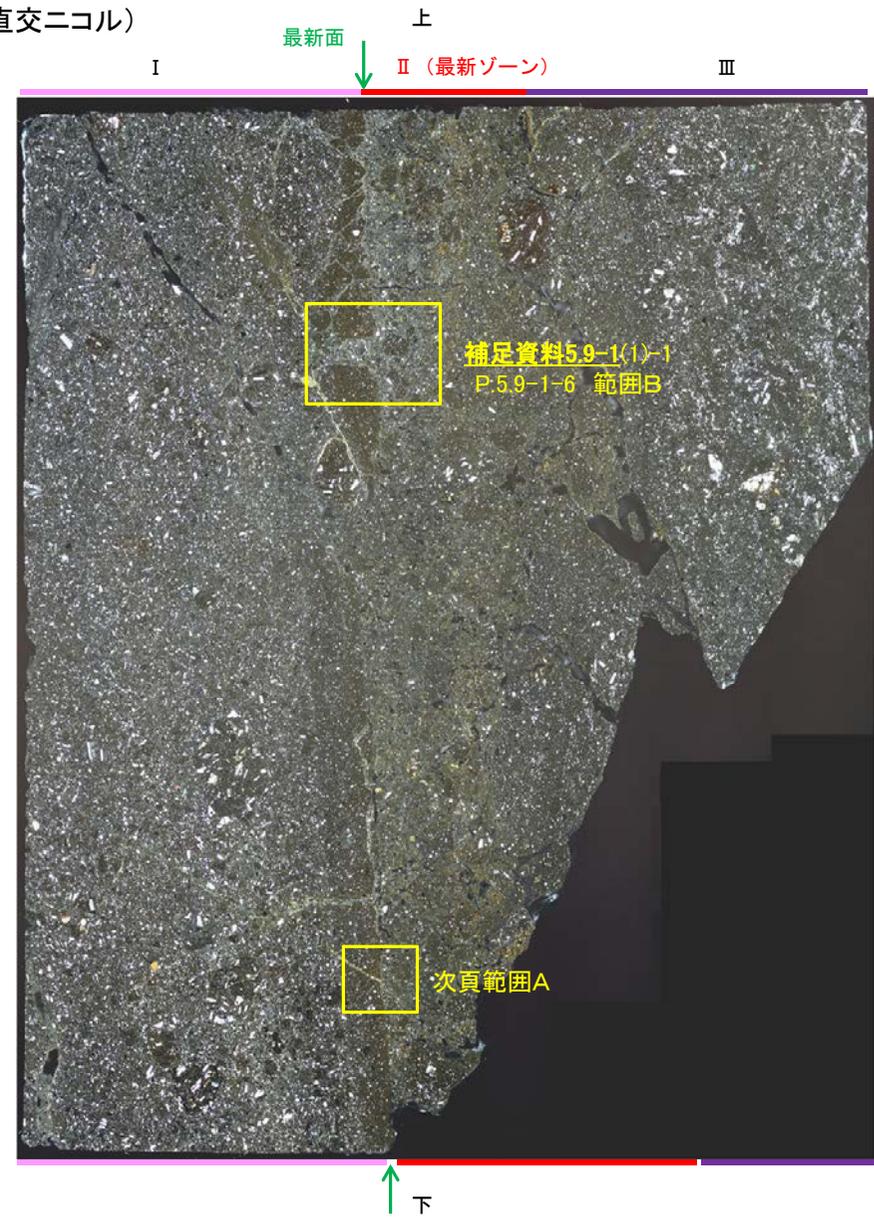
薄片①写真(F-6.75_74R)

○薄片①で実施した薄片観察や、EPMA用薄片で実施したEPMA分析(マッピング)における化学組成の観点での観察により、粘土鉱物(I/S混合層)の分布範囲を確認した結果、粘土鉱物(I/S混合層)は最新ゾーンやその周辺に分布している。
○この粘土鉱物(I/S混合層)と最新面との関係を確認する。

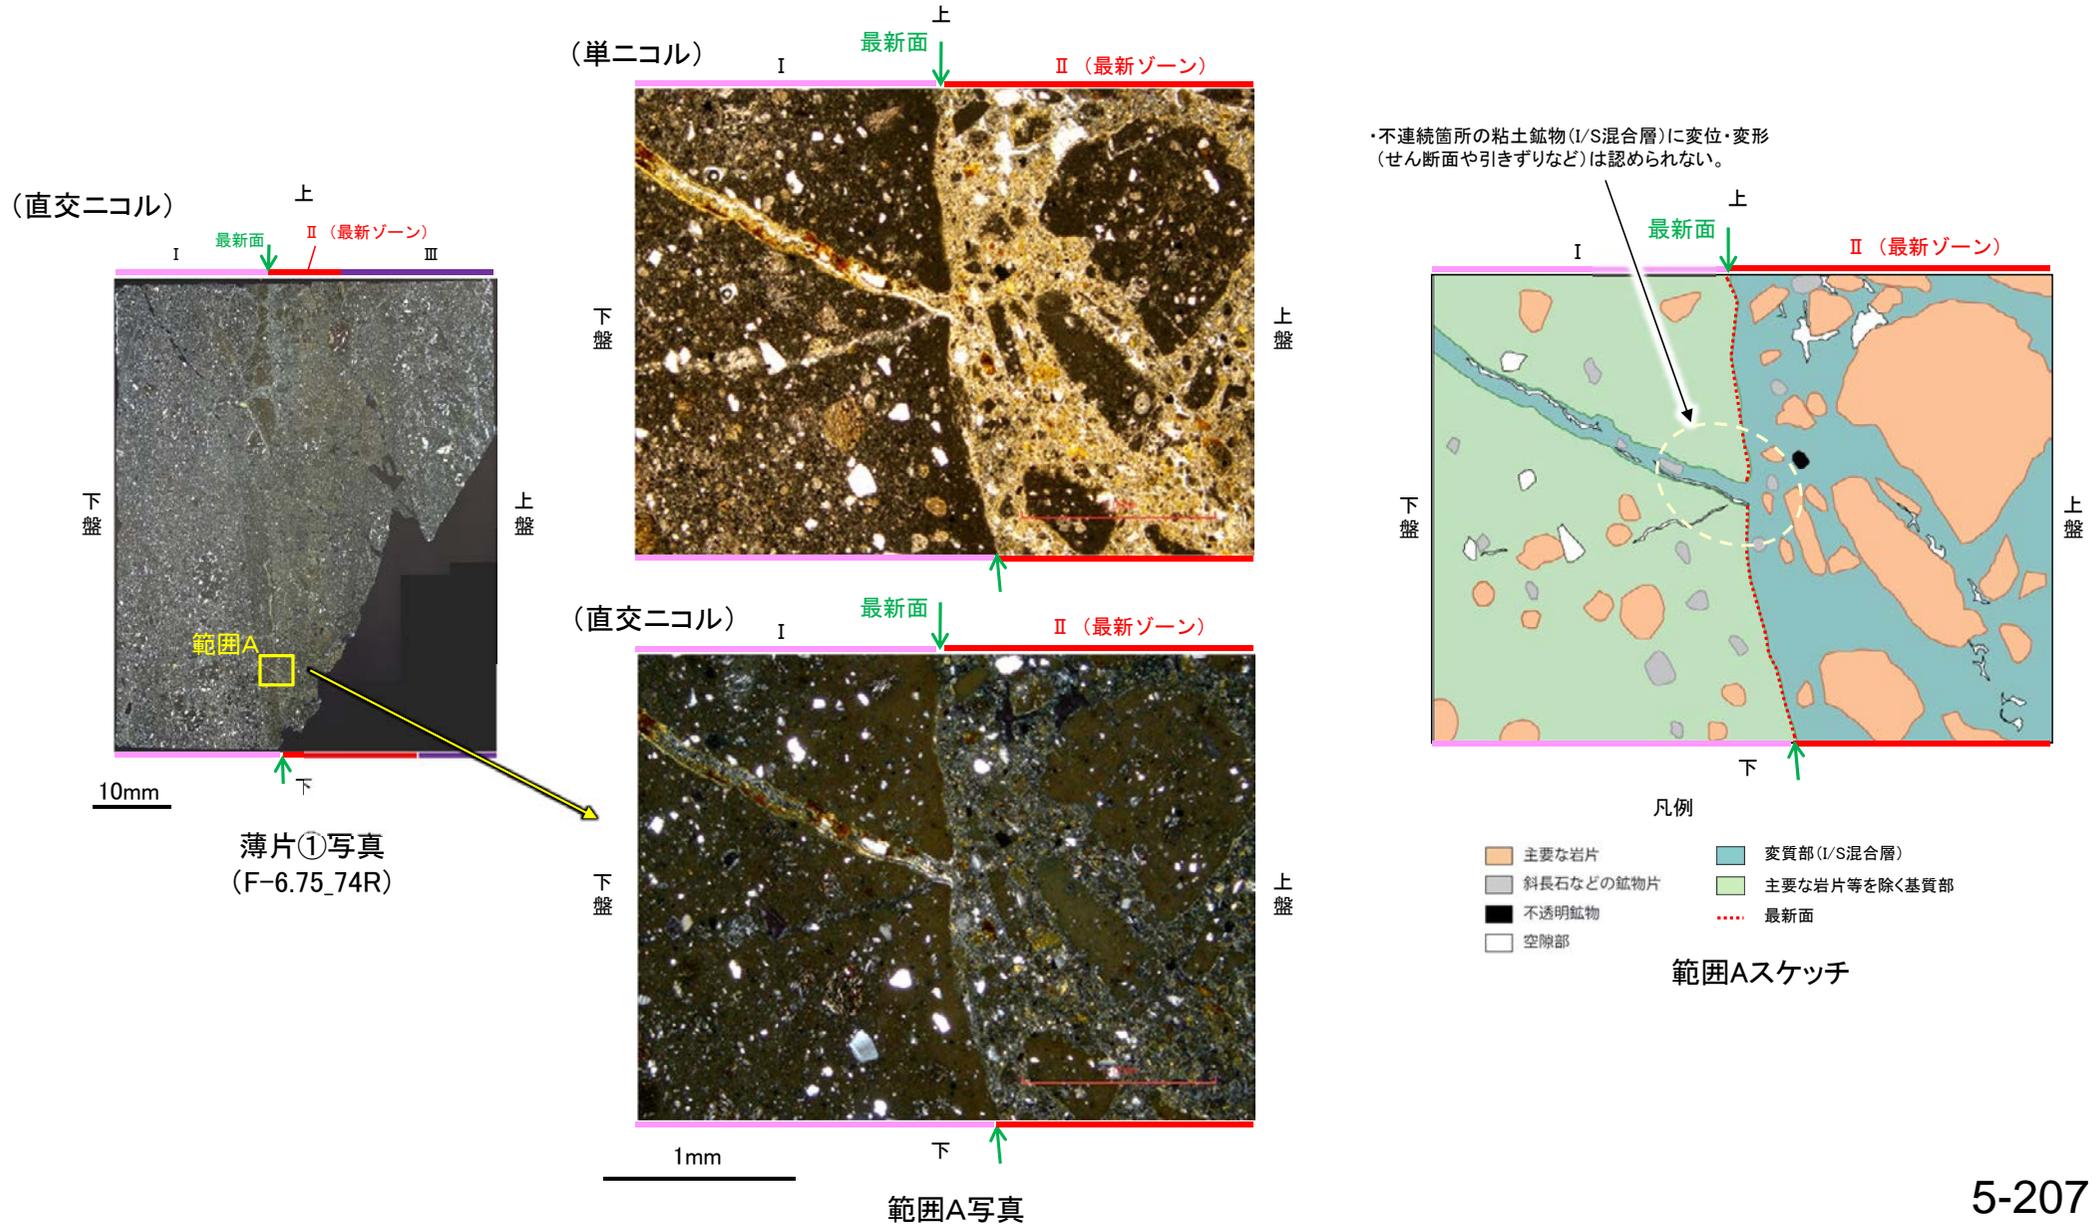
S-8_F-6.75孔

○範囲Aにおいて詳細に観察した結果、粘土鉱物(I/S混合層)が最新面を横断して分布し、最新面が不連続になっており、不連続箇所の粘土鉱物(I/S混合層)に変位・変形は認められない。

○なお、不連続箇所においてI/S混合層生成以降の注入現象の有無を確認した結果、弓状構造や粒子の配列などの注入の痕跡は認められない。

○さらに、薄片作成時等に生じた空隙は、明確に認定できる最新面が不連続になる箇所の粘土鉱物(I/S混合層)の構造に影響を与えていないことから、不連続箇所は薄片作成時等の乱れの影響を受けていないと判断した。

- ・範囲Aにおいて詳細に観察した結果、粘土鉱物(I/S混合層)が最新面1を横断して分布し、最新面1が不連続になっており、不連続箇所の粘土鉱物(I/S混合層)に変位・変形は認められない。
- ・なお、不連続箇所においてI/S混合層生成以降の注入現象の有無を確認した結果、弓状構造や粒子の配列などの注入の痕跡は認められない。
- ・さらに、薄片作成時等に生じた空隙は、明確に認定できる最新面1が不連続になる箇所の粘土鉱物(I/S混合層)の構造に影響を与えていないことから、不連続箇所は薄片作成時等の乱れの影響を受けていないと判断した。

- ・不連続箇所の粘土鉱物(I/S混合層)に変位・変形(せん断面や引きずりなど)は認められない。
- ・不連続箇所には、I/S混合層生成以降の注入の痕跡や、薄片作成時等の乱れの影響は認められない。

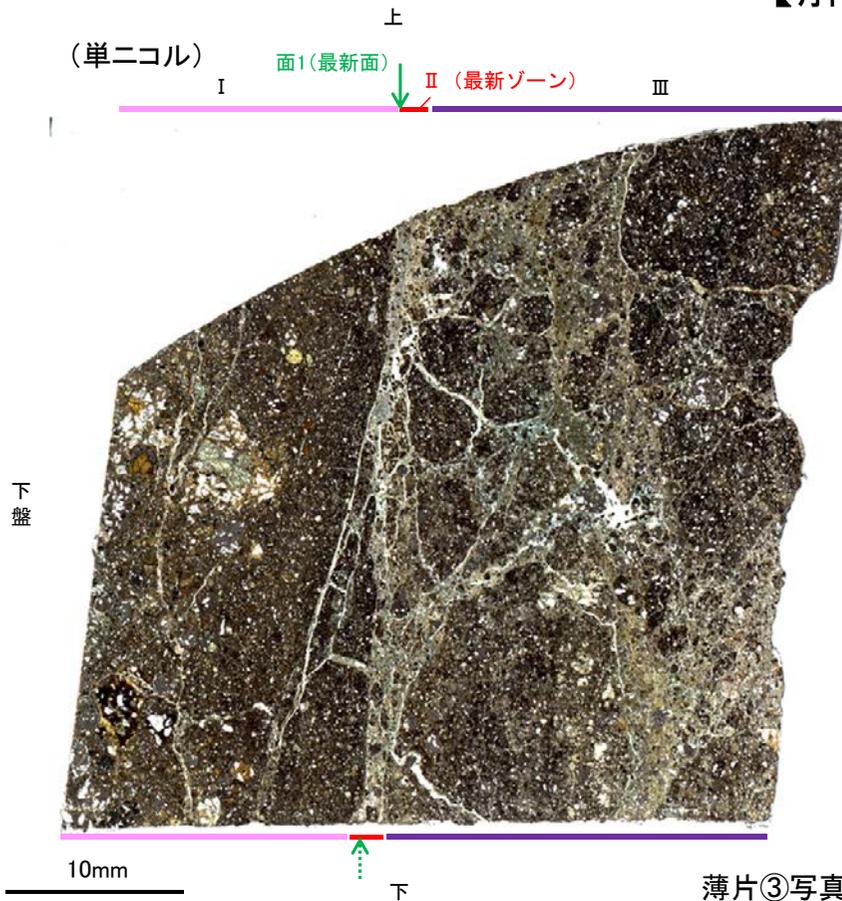
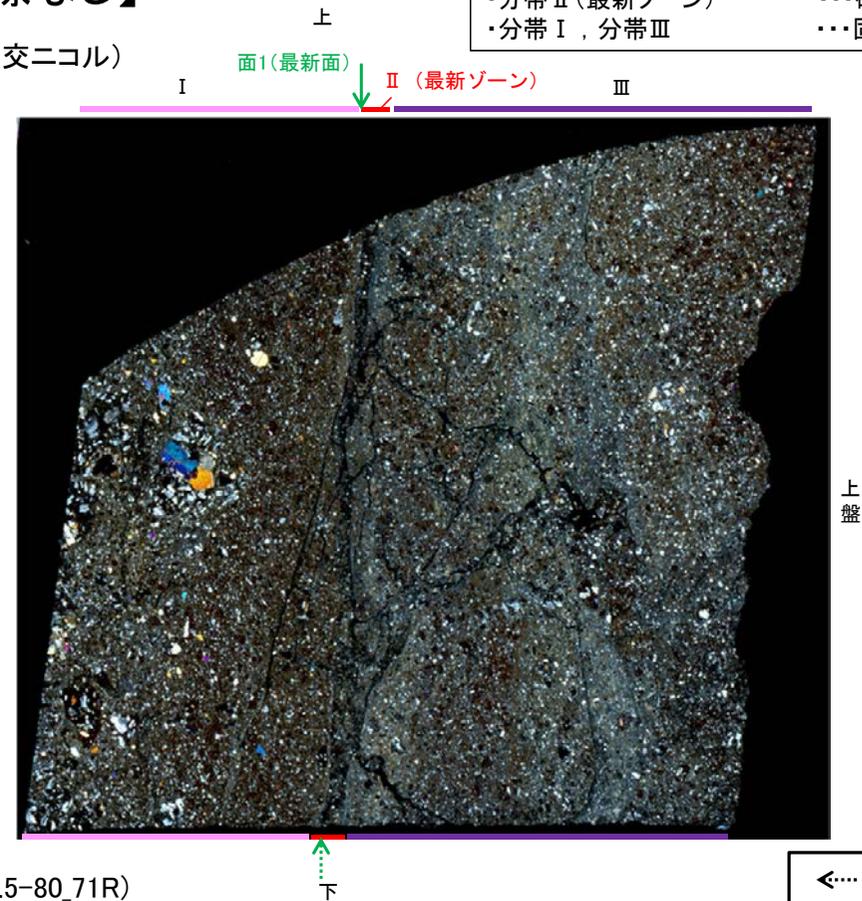
薄片③写真(G-1.5-80_71R)

- 薄片③で実施した微視的観察(薄片観察)の結果、色調や礫径などから、下盤側よりⅠ～Ⅲに分帯した。
- そのうち、最も細粒化している分帯Ⅱを最新ゾーンとして抽出した。
- 最新ゾーンと分帯Ⅰとの境界に、面1が認められる。面1は最新ゾーンの中では比較的直線性・連続性がよい面である。
- 最新ゾーンと分帯Ⅲとの境界は、不明瞭で漸移的であり、せん断面は認められない※。
- 最新ゾーン中に認められるY面は面1のみであることから、面1を最新面とし、変質鉱物との関係を確認する。

分帯とコア観察における破碎部区分との対応
 ・分帯Ⅱ(最新ゾーン) ... 砂状破碎部
 ・分帯Ⅰ, 分帯Ⅲ ... 固結した破碎部

- Ⅰ: 単ニコルで暗褐灰色、直交ニコルで灰色の干渉色を呈する。径7mm以下の岩片や鉱物片が細粒な基質中に含まれる。岩片、鉱物片は垂角～垂円形である。
- Ⅱ(最新ゾーン): 単ニコルで褐灰色、直交ニコルで黄～灰色の干渉色を呈する。粘土鉱物を含む細粒物からなる。径2mm以下の岩片や鉱物片が細粒な基質中に含まれている。岩片、鉱物片は角～垂角形である。基質中や割れ目、岩片の縁辺部には粘土鉱物が生成している。
- Ⅲ: 単ニコルで褐灰色、直交ニコルで灰色の干渉色を呈する。径27mm以下の岩片や鉱物片が細粒な基質中に含まれる。岩片、鉱物片は垂角～垂円形である。基質中や割れ目、岩片の縁辺部には粘土鉱物が生成している。

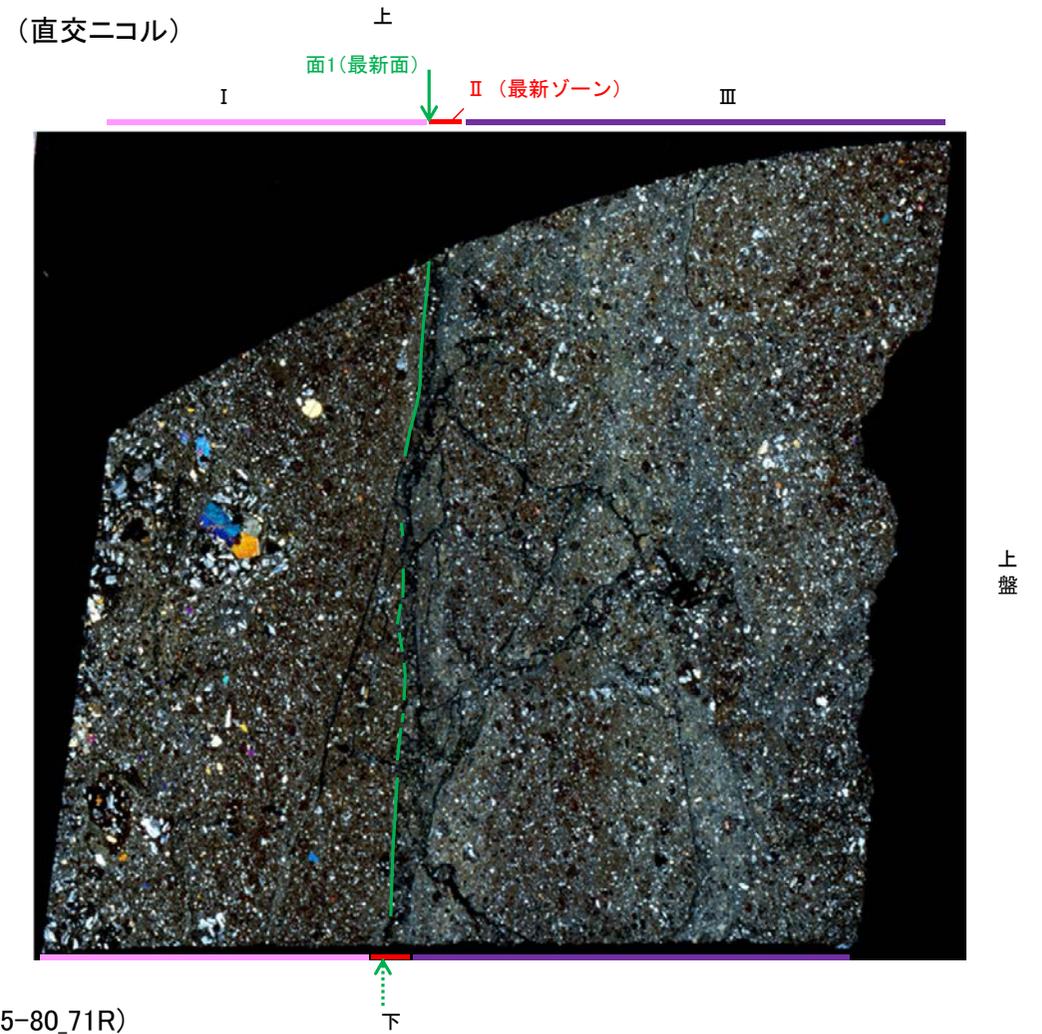
薄片③写真(G-1.5-80_71R)

- ・最新ゾーンと分帯 I との境界に、面1が認められる。面1は最新ゾーンの中では比較的直線性・連続性がよい面である。
- ・最新ゾーンと分帯Ⅲとの境界は、不明瞭で漸移的であり、せん断面は認められない。

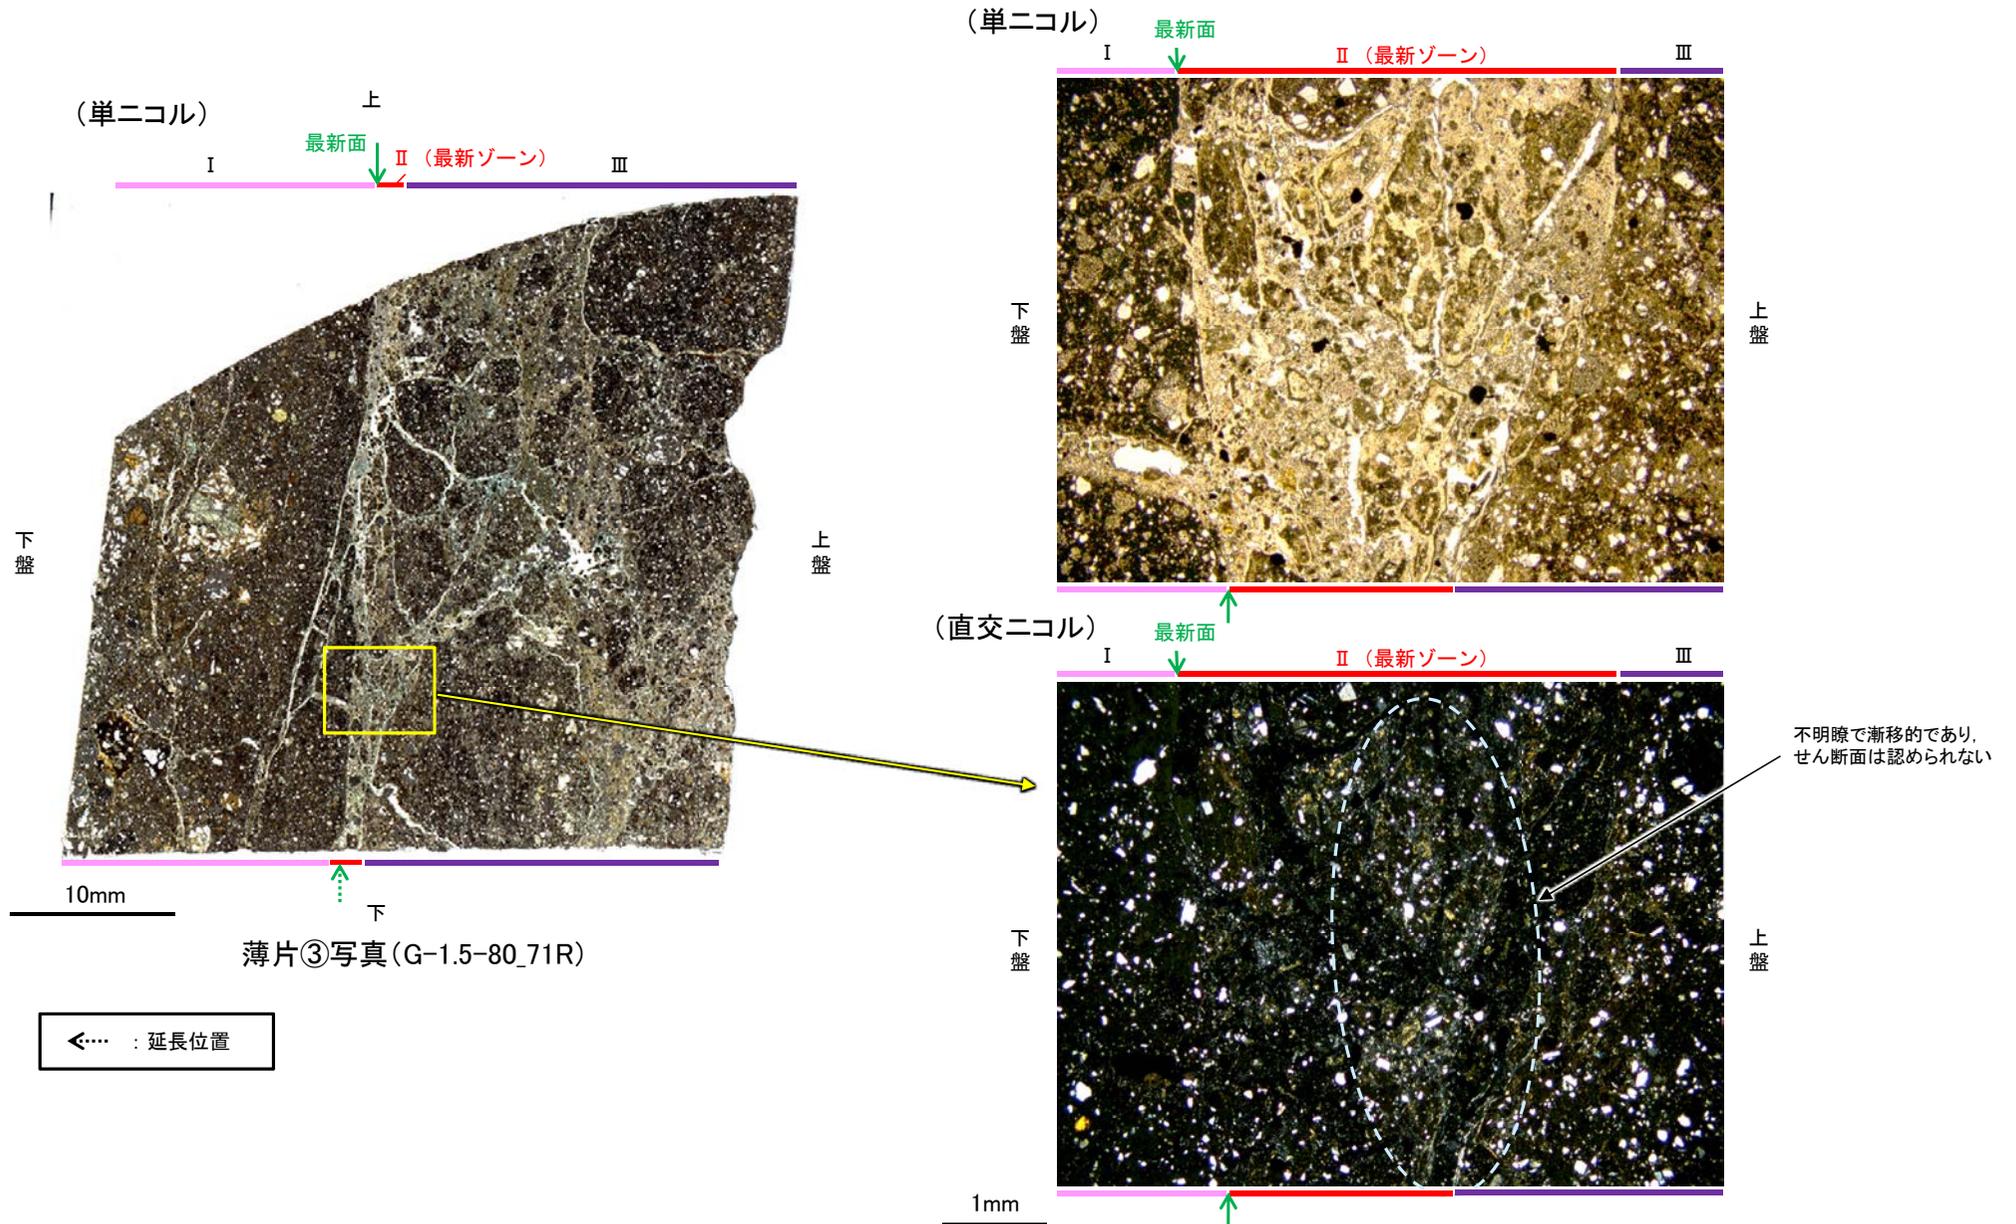
○薄片③の微視的観察(薄片観察)の結果, 最新ゾーンと分帯Ⅲとの境界は不明瞭で漸移的であり, せん断面は認められない。

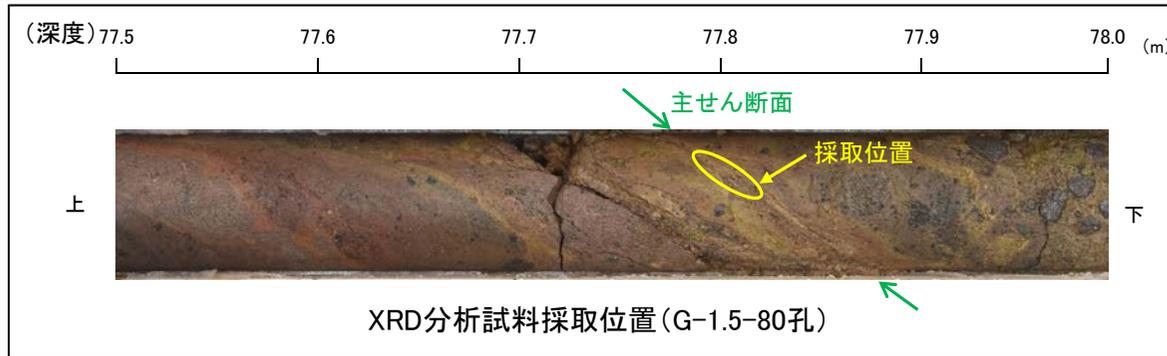
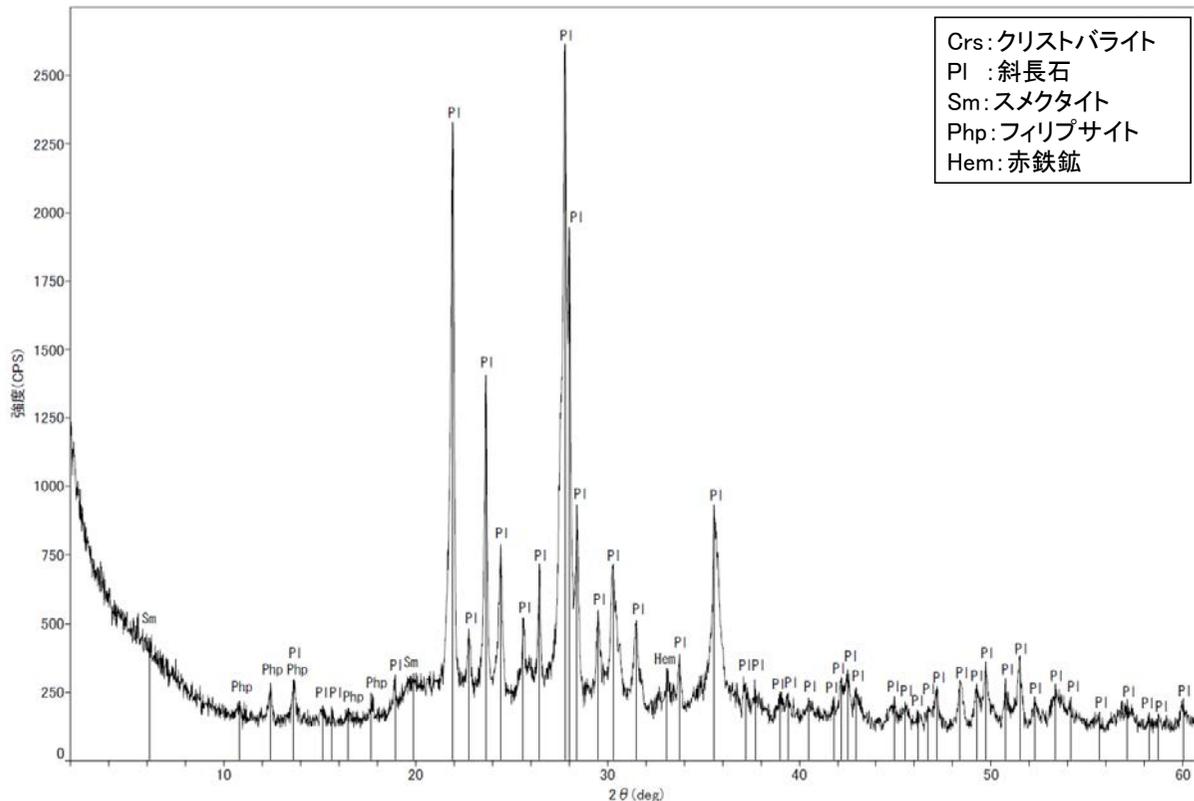
回折チャート(不定方位)_G-1.5-80孔

- 最新ゾーン付近でXRD分析を実施した結果, 主な粘土鉱物としてスメクタイトが認められる。
- スメクタイトについて詳細な結晶構造判定を行うために, 同一断層の別孔(H-0.9-40孔, H-1.1孔)の破砕部においてXRD分析(粘土分濃集)を実施した結果, I/S混合層と判定した。
- また, その他の変質鉱物としてフィリップサイトが認められる。

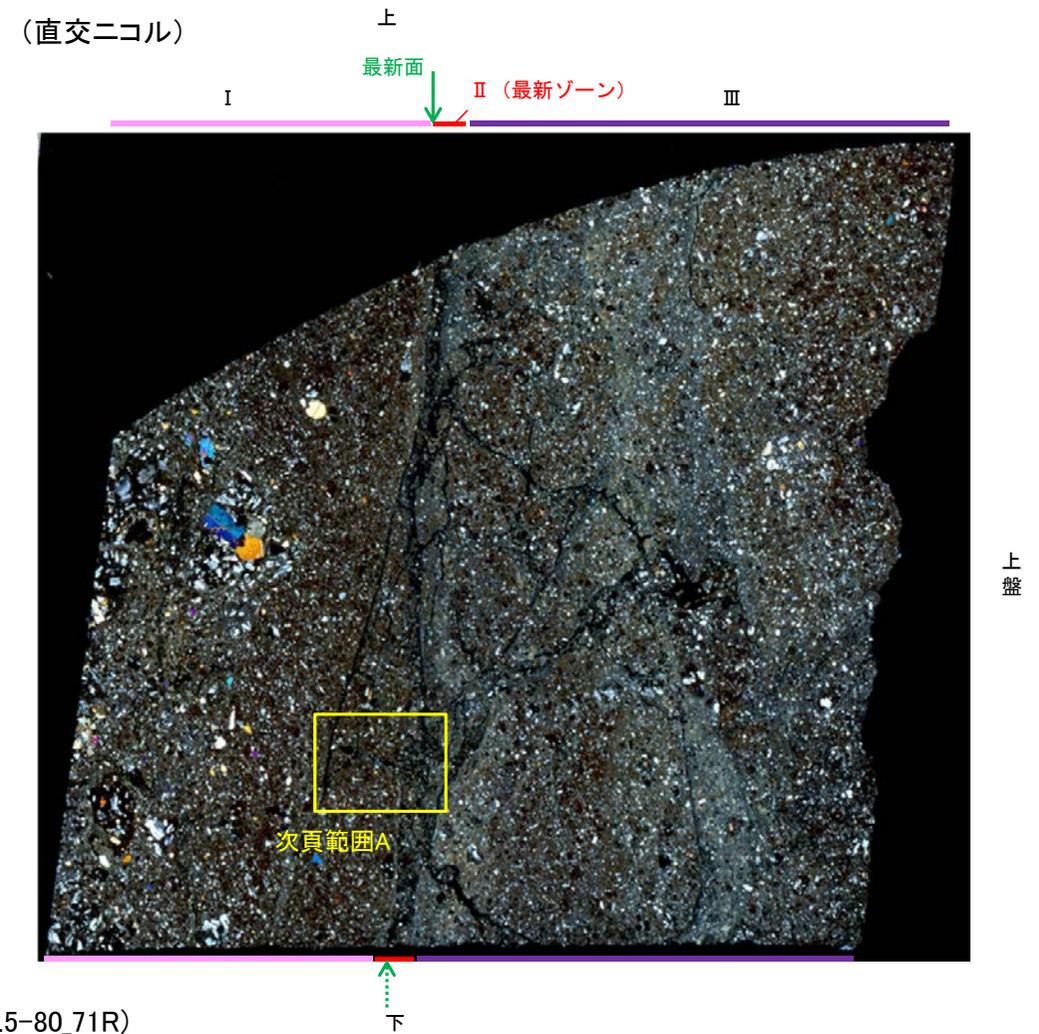
薄片③写真(G-1.5-80_71R)

- 薄片③で実施した薄片観察や、薄片②で実施したEPMA分析(マッピング)における化学組成の観点での観察により、粘土鉱物(I/S混合層)の分布範囲を確認した結果、粘土鉱物(I/S混合層)が最新ゾーンやその周辺に分布している。
- この粘土鉱物(I/S混合層)と最新面との関係を確認する。

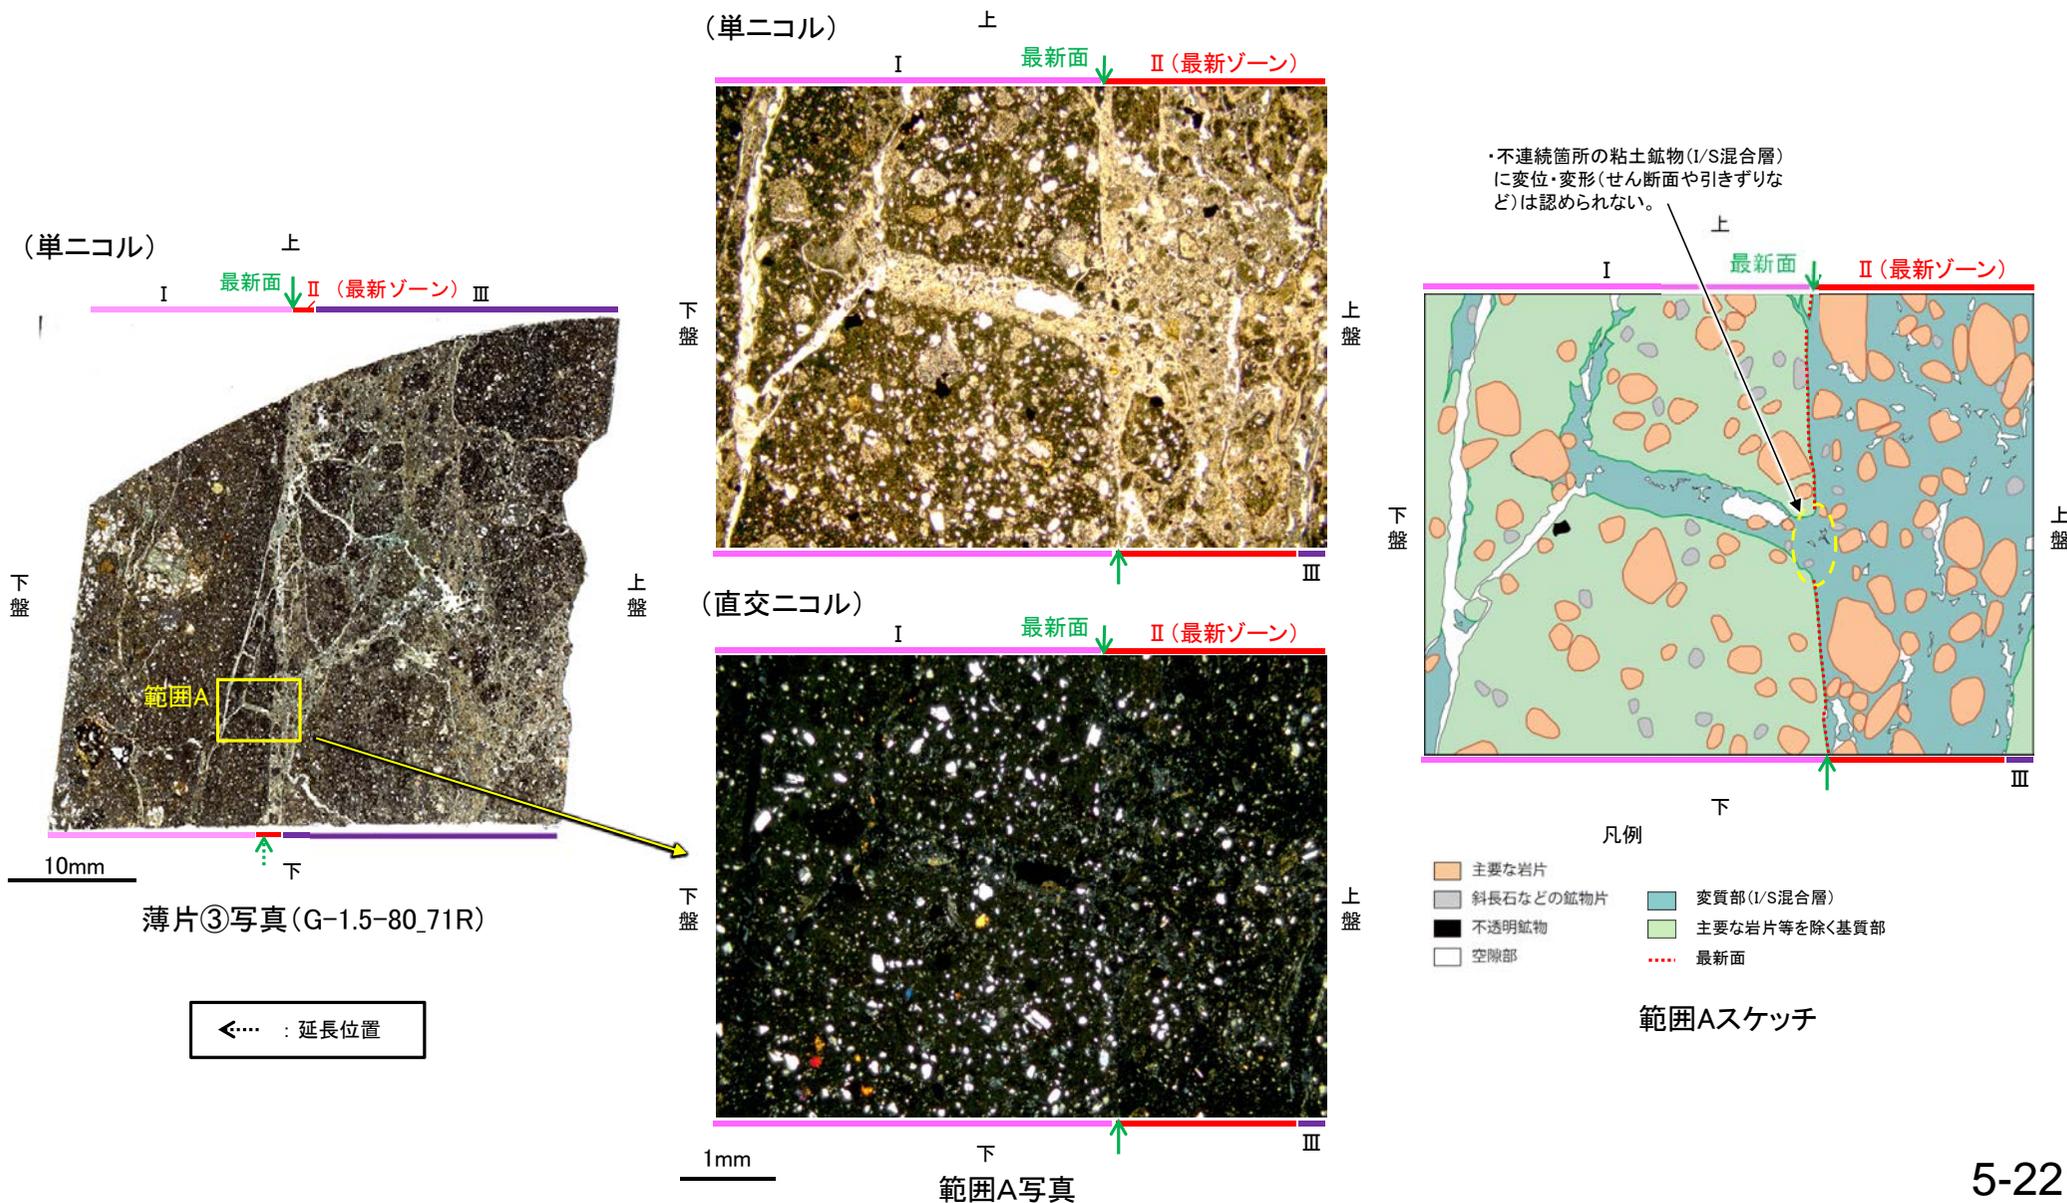
K-2_G-1.5-80孔③

○薄片③の範囲Aにおいて詳細に観察した結果、粘土鉱物(I/S混合層)が最新面を横断して分布し、最新面が不連続になっており、不連続箇所の粘土鉱物(I/S混合層)に変位・変形は認められない。

○なお、不連続箇所においてI/S混合層生成以降の注入現象の有無を確認した結果、弓状構造や粒子の配列などの注入の痕跡は認められない。

○さらに、薄片作成時等に生じた空隙は、明確に認定できる最新面が不連続になる箇所の粘土鉱物(I/S混合層)の構造に影響を与えていないことから、不連続箇所は薄片作成時等の乱れの影響を受けていないと判断した。

・薄片③の範囲Aにおいて詳細に観察した結果、粘土鉱物(I/S混合層)が最新面1を横断して分布し、最新面1が不連続になっており、不連続箇所(不連続箇所)の粘土鉱物(I/S混合層)に変位・変形は認められない。

・なお、不連続箇所においてI/S混合層生成以降の注入現象の有無を確認した結果、弓状構造や粒子の配列などの注入の痕跡は認められない。

・さらに、薄片作成時等に生じた空隙は、明確に認定できる最新面1が不連続になる箇所(不連続箇所)の粘土鉱物(I/S混合層)の構造に影響を与えていないことから、不連続箇所は薄片作成時等の乱れの影響を受けていないと判断した。

・不連続箇所(不連続箇所)の粘土鉱物(I/S混合層)に変位・変形(せん断面や引きずりなど)は認められない。

・不連続箇所には、I/S混合層生成以降の注入の痕跡や、薄片作成時等の乱れの影響は認められない。

○薄片①, ②, ③の範囲Aにおいて、粘土鉱物(I/S混合層)が最新面を横断して分布し、最新面が不連続になっており、不連続箇所の粘土鉱物(I/S混合層)に変位・変形は認められない(P.5-221, 5-222, **補足資料5.10-1**(1)-1-2 P.5.10-1-14～17, 21～28)。

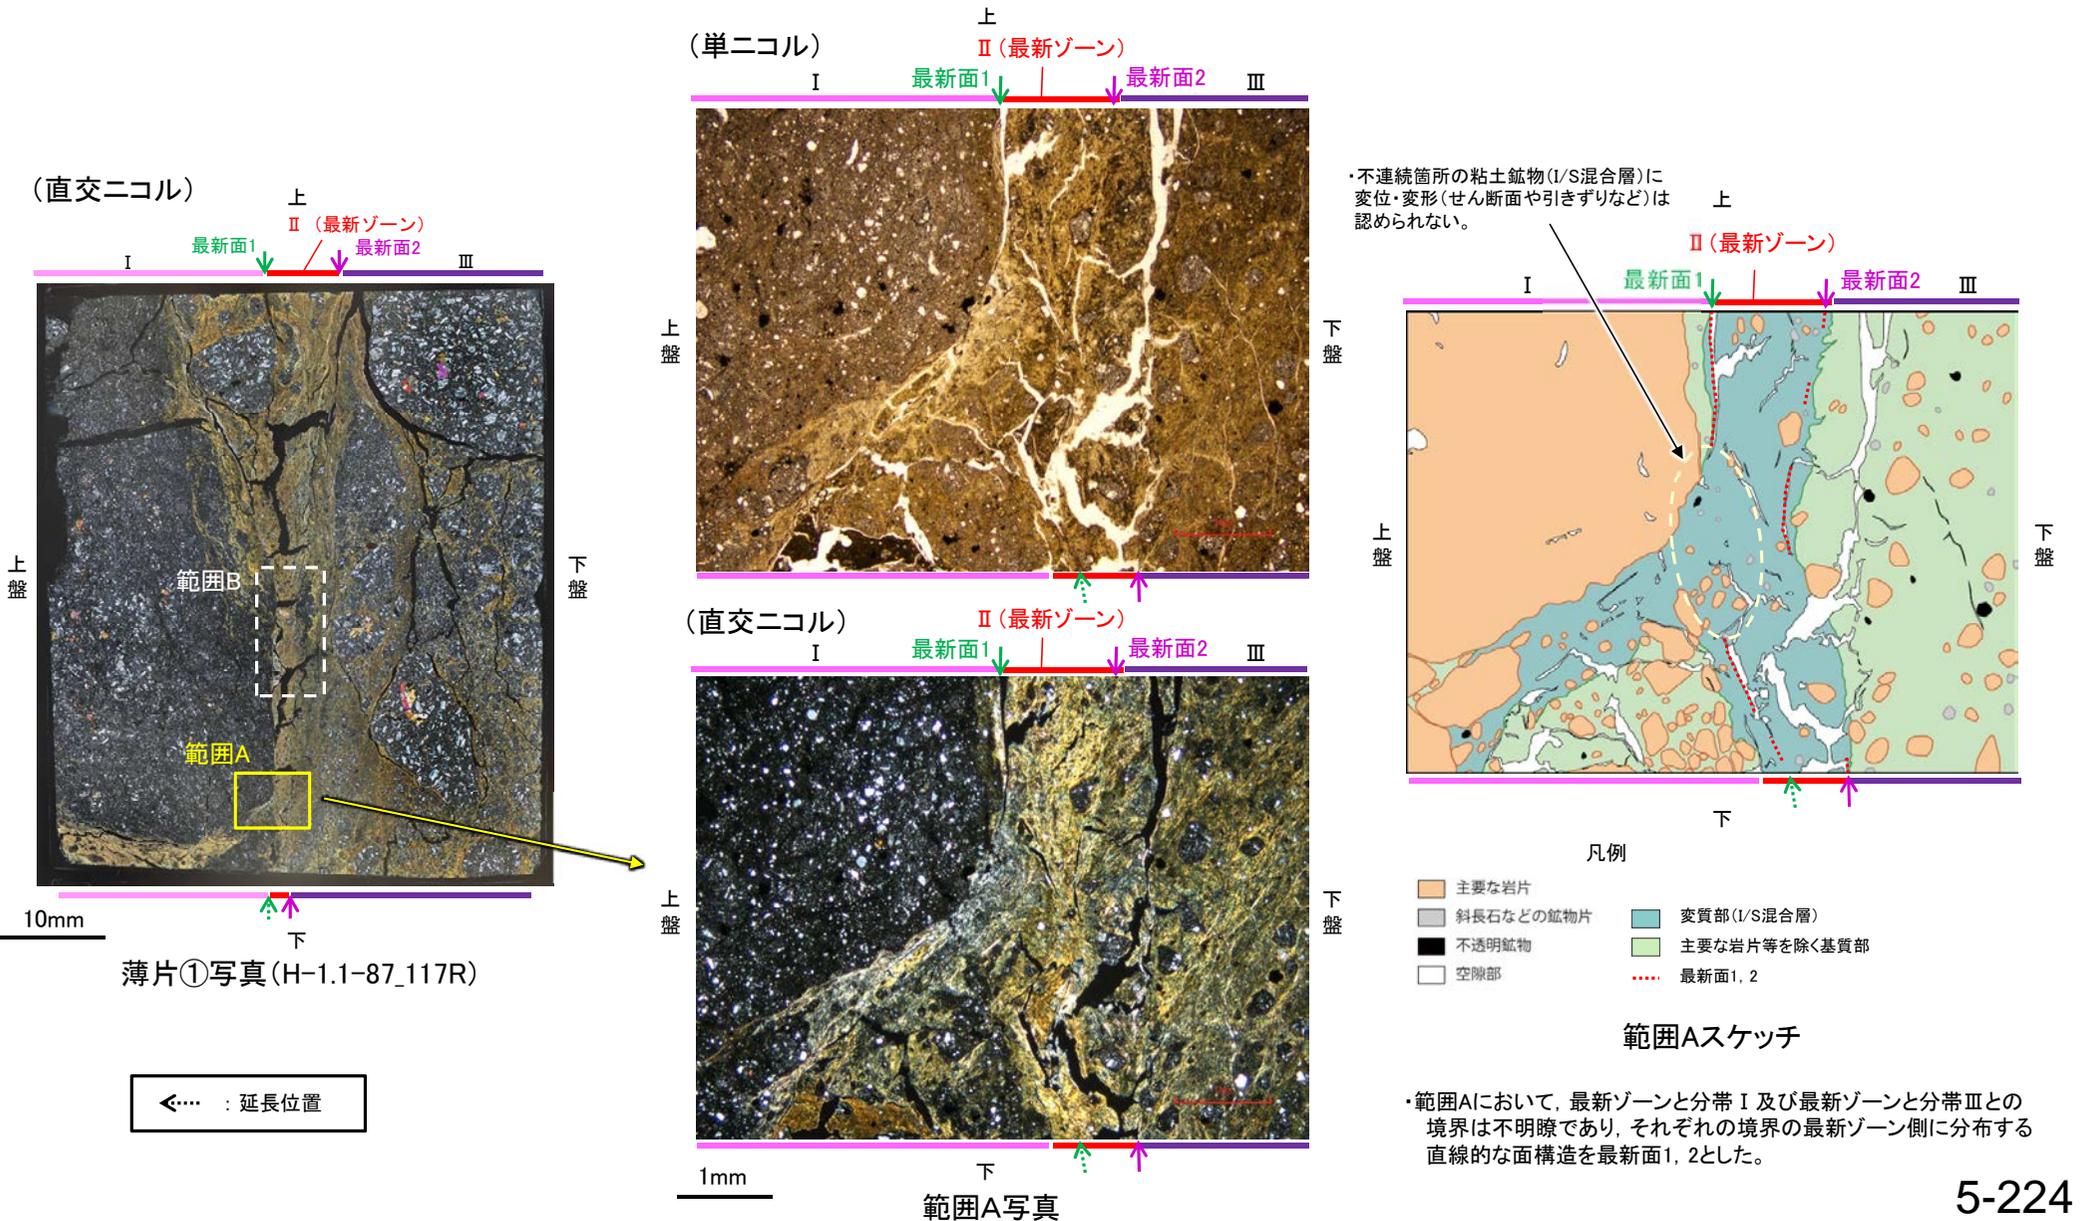
K-2_H-1.1-87孔

○範囲Aにおいて詳細に観察した結果、粘土鉱物(I/S混合層)が最新面1を横断して分布し、最新面1が不連続になっており、不連続箇所の粘土鉱物(I/S混合層)に変位・変形は認められない。

○なお、不連続箇所においてI/S混合層生成以降の注入現象の有無を確認した結果、弓状構造や粒子の配列などの注入の痕跡は認められない。

○さらに、薄片作成時等に生じた空隙は、明確に認定できる最新面1, 2が不連続になる箇所の粘土鉱物(I/S混合層)の構造に影響を与えていないことから、不連続箇所は薄片作成時等の乱れの影響を受けていないと判断した。

・範囲Aにおいて詳細に観察した結果、粘土鉱物(I/S混合層)が最新面1を横断して分布し、最新面1が不連続になっており、不連続箇所の粘土鉱物(I/S混合層)に変位・変形は認められない。

・なお、不連続箇所においてI/S混合層生成以降の注入現象の有無を確認した結果、弓状構造や粒子の配列などの注入の痕跡は認められない。

・さらに、薄片作成時等に生じた空隙は、明確に認定できる最新面1が不連続になる箇所の粘土鉱物(I/S混合層)の構造に影響を与えていないことから、不連続箇所は薄片作成時等の乱れの影響を受けていないと判断した。

・不連続箇所の粘土鉱物(I/S混合層)に変位・変形(せん断面や引きずりなど)は認められない。

・不連続箇所には、I/S混合層生成以降の注入の痕跡や、薄片作成時等の乱れの影響は認められない。

○薄片①の範囲A(最新面1)、Bにおいて、粘土鉱物(I/S混合層)が最新面1、2を横断して分布し、最新面1、2が不連続になっており、不連続箇所の粘土鉱物(I/S混合層)に変位・変形は認められない*(P.5-224~5-227)。

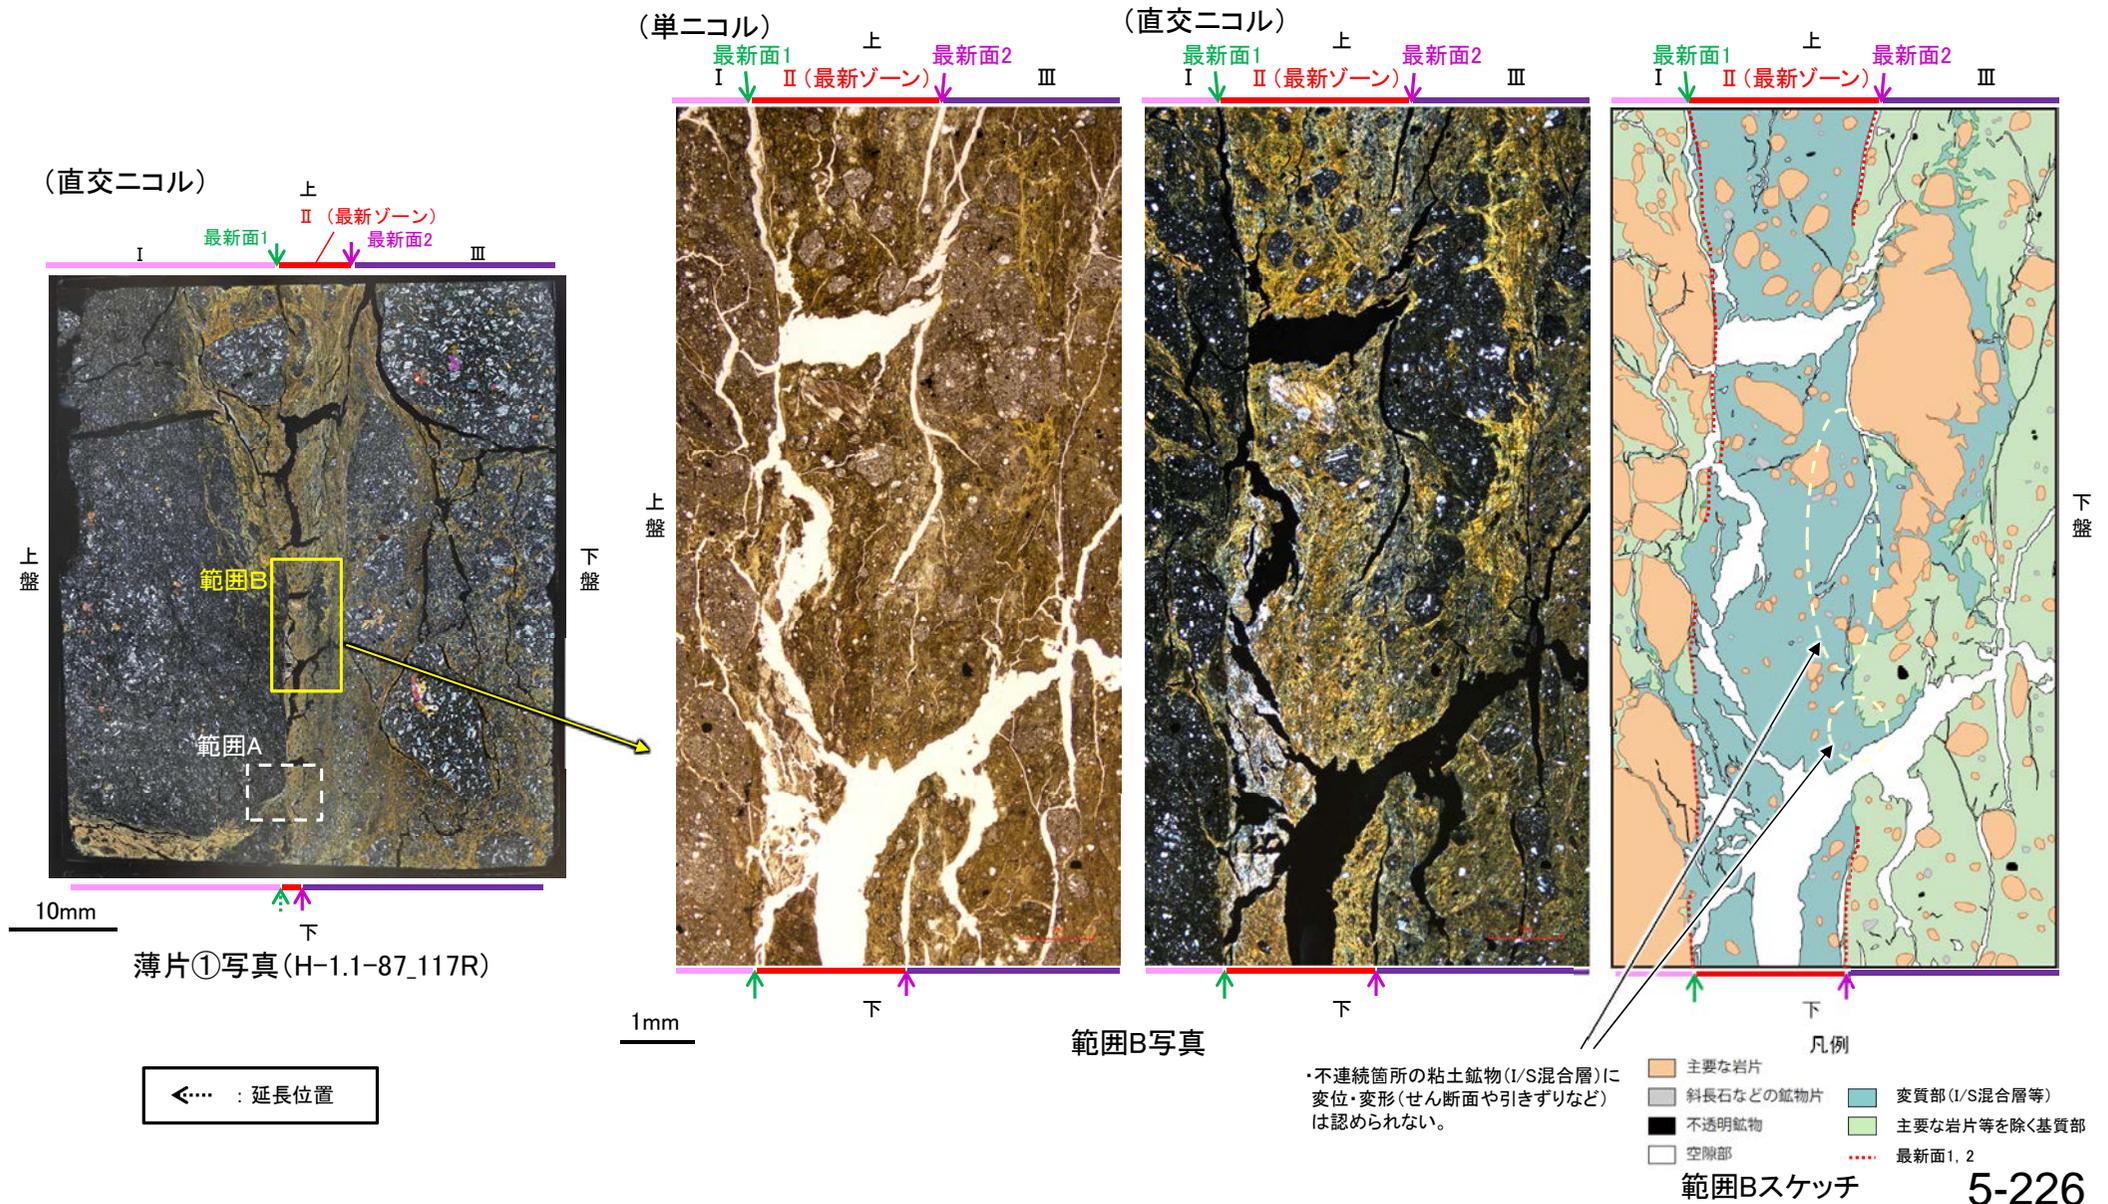
K-2_H-1.1-87孔

- 範囲Bにおいて詳細に観察した結果, 粘土鉱物(I/S混合層)が最新面2を横断して分布し, 最新面2が不連続になっており, 不連続箇所の粘土鉱物(I/S混合層)に変位・変形は認められない。
- なお, 不連続箇所においてI/S混合層生成以降の注入現象の有無を確認した結果, 弓状構造や粒子の配列などの注入の痕跡は認められない。
- さらに, 薄片作成時等に生じた空隙は, 明確に認定できる最新面2が不連続になる箇所の粘土鉱物(I/S混合層)の構造に影響を与えていないことから, 不連続箇所は薄片作成時等の乱れの影響を受けていないと判断した。

- ・不連続箇所(粘土鉱物(I/S混合層)に変位・変形(せん断面や引きずりなど)は認められない。
- ・不連続箇所には、I/S混合層生成以降の注入の痕跡や、薄片作成時等の乱れの影響は認められない。

- ・範囲Bにおいて詳細に観察した結果、粘土鉱物(I/S混合層)が最新面2を横断して分布し、最新面2が不連続になっており、不連続箇所の粘土鉱物(I/S混合層)に変位・変形は認められない。
- ・なお、不連続箇所においてI/S混合層生成以降の注入現象の有無を確認した結果、弓状構造や粒子の配列などの注入の痕跡は認められない。
- ・さらに、薄片作成時等に生じた空隙は、明確に認定できる最新面2が不連続になる箇所の粘土鉱物(I/S混合層)の構造に影響を与えていないことから、不連続箇所は薄片作成時等の乱れの影響を受けていないと判断した。

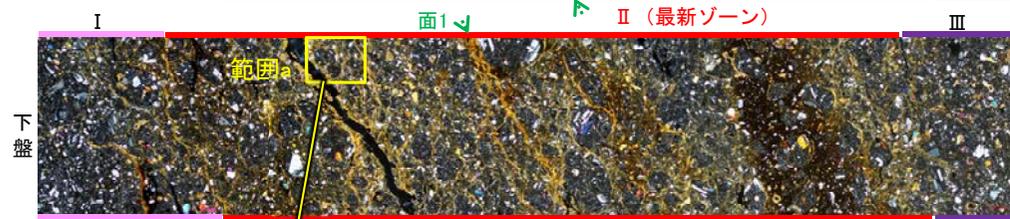
範囲A・B(上:スケッチ, 下:写真(直交ニコル))

- 主要な岩片
- 斜長石などの鉱物片
- 不透明鉱物
- 変質部(I/S混合層)
- 主要な岩片等を除く基質部
- 空隙部

←... : 延長位置
