5.9.1 S-8 (1) F-6.75孔 — 鉱物の同定(XRD分析) —

5.10 K-2の活動性評価

5.10.1 K-2 (1) G-1.5-80孔 ー評価結果ー

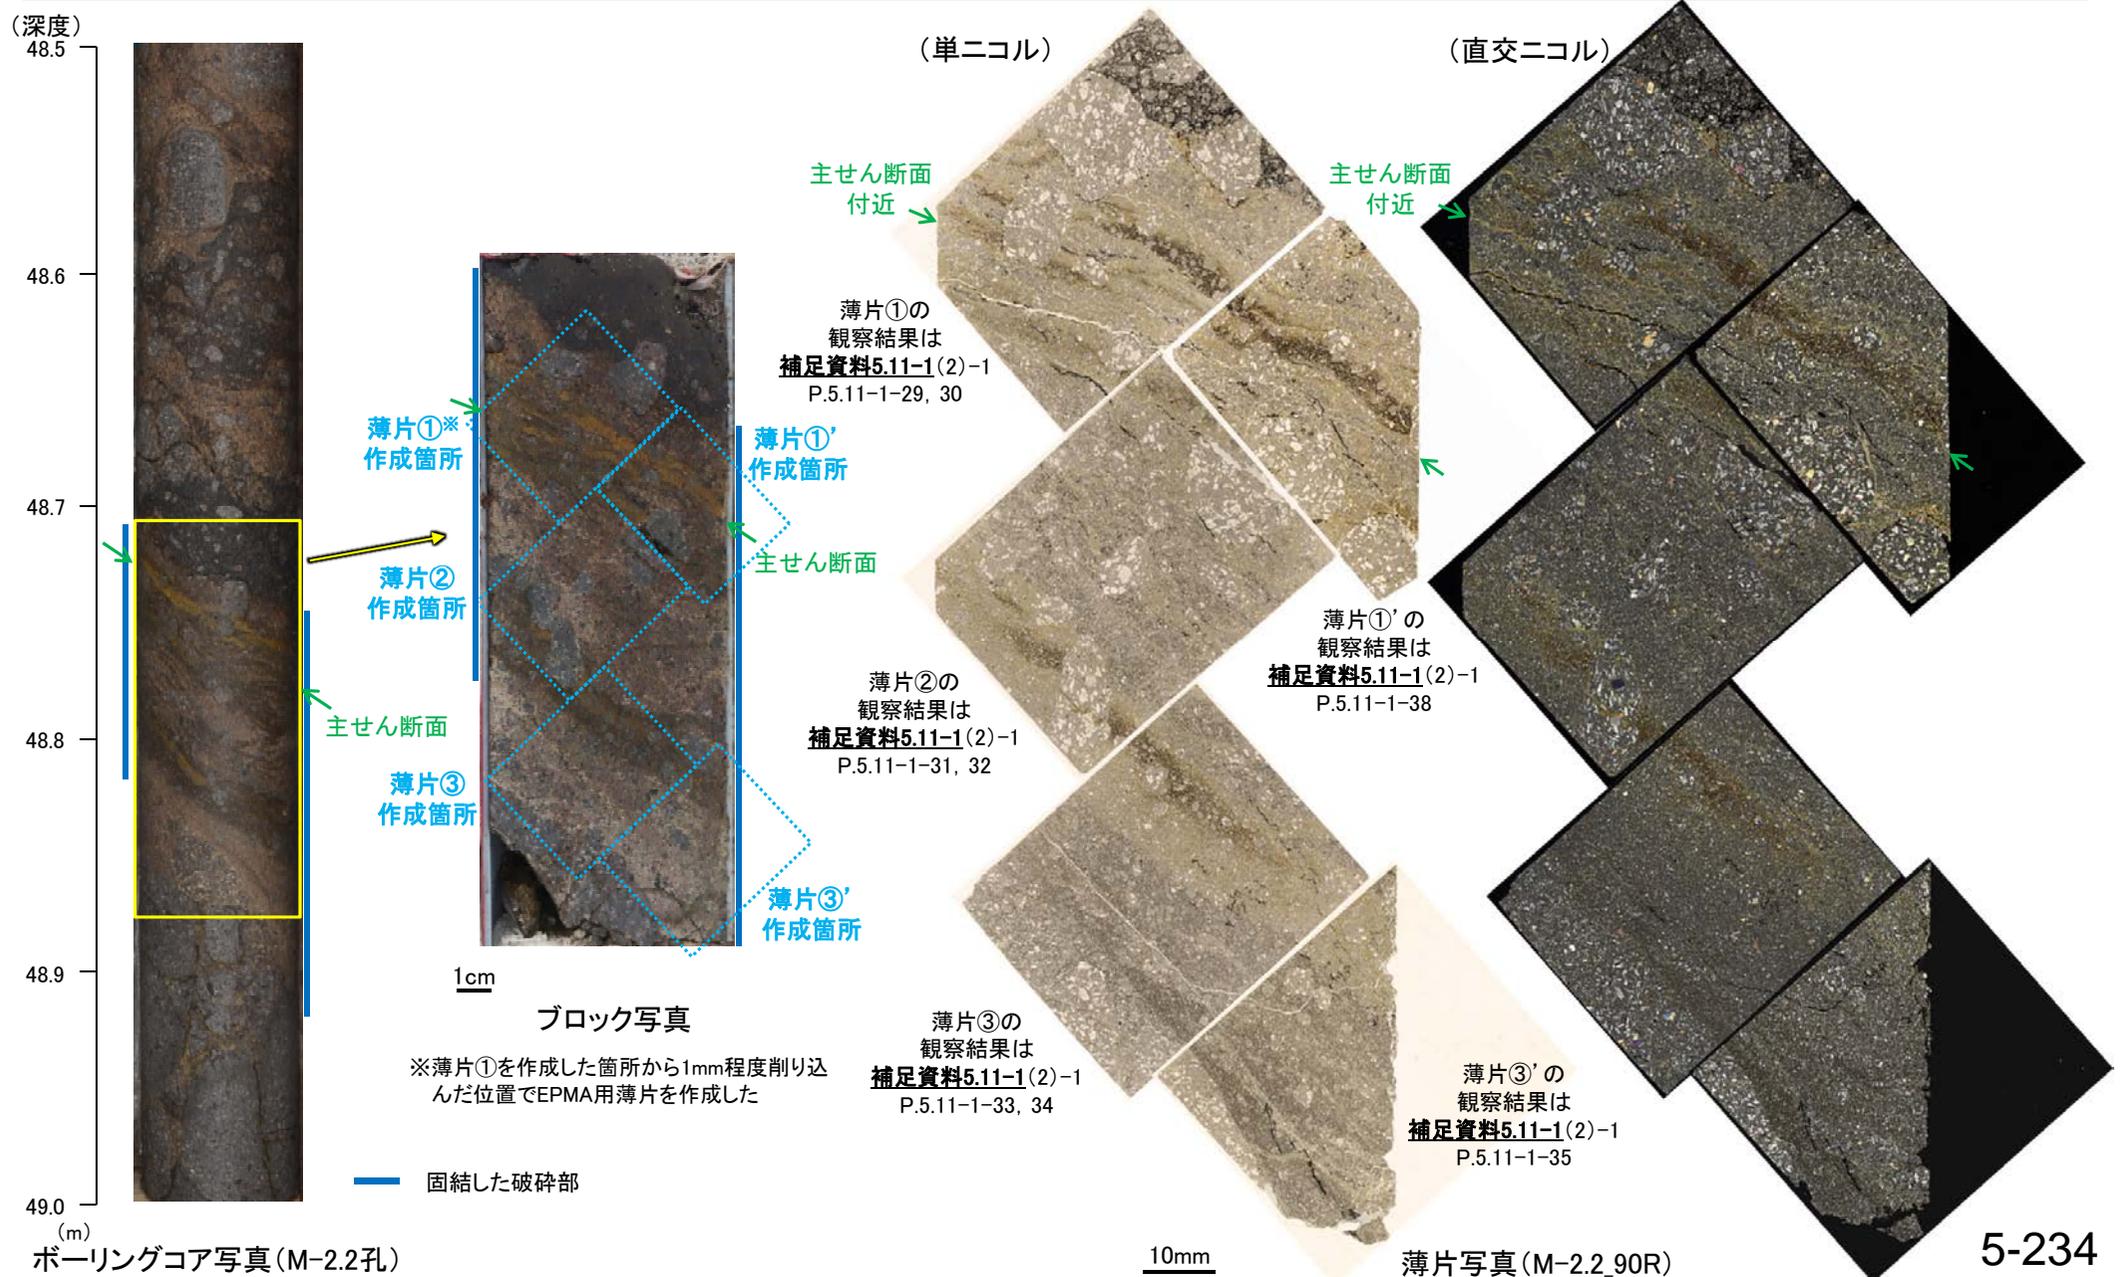
○コアの最大傾斜方向(90° R)で切り出し, 薄片を作成した(ブロック写真)。
 ○破砕部全体を横断するように作成した薄片①, ②, ③及び補足的に作成した薄片①', ③'を観察した結果, 破砕部中の面構造は全体的に不明瞭であるものの, 薄片①の主せん断面付近において, 破砕部の中でも細粒化している箇所と比較的連続性のよい面が認められることから, より詳細な観察を実施した(次頁, 次々頁)。

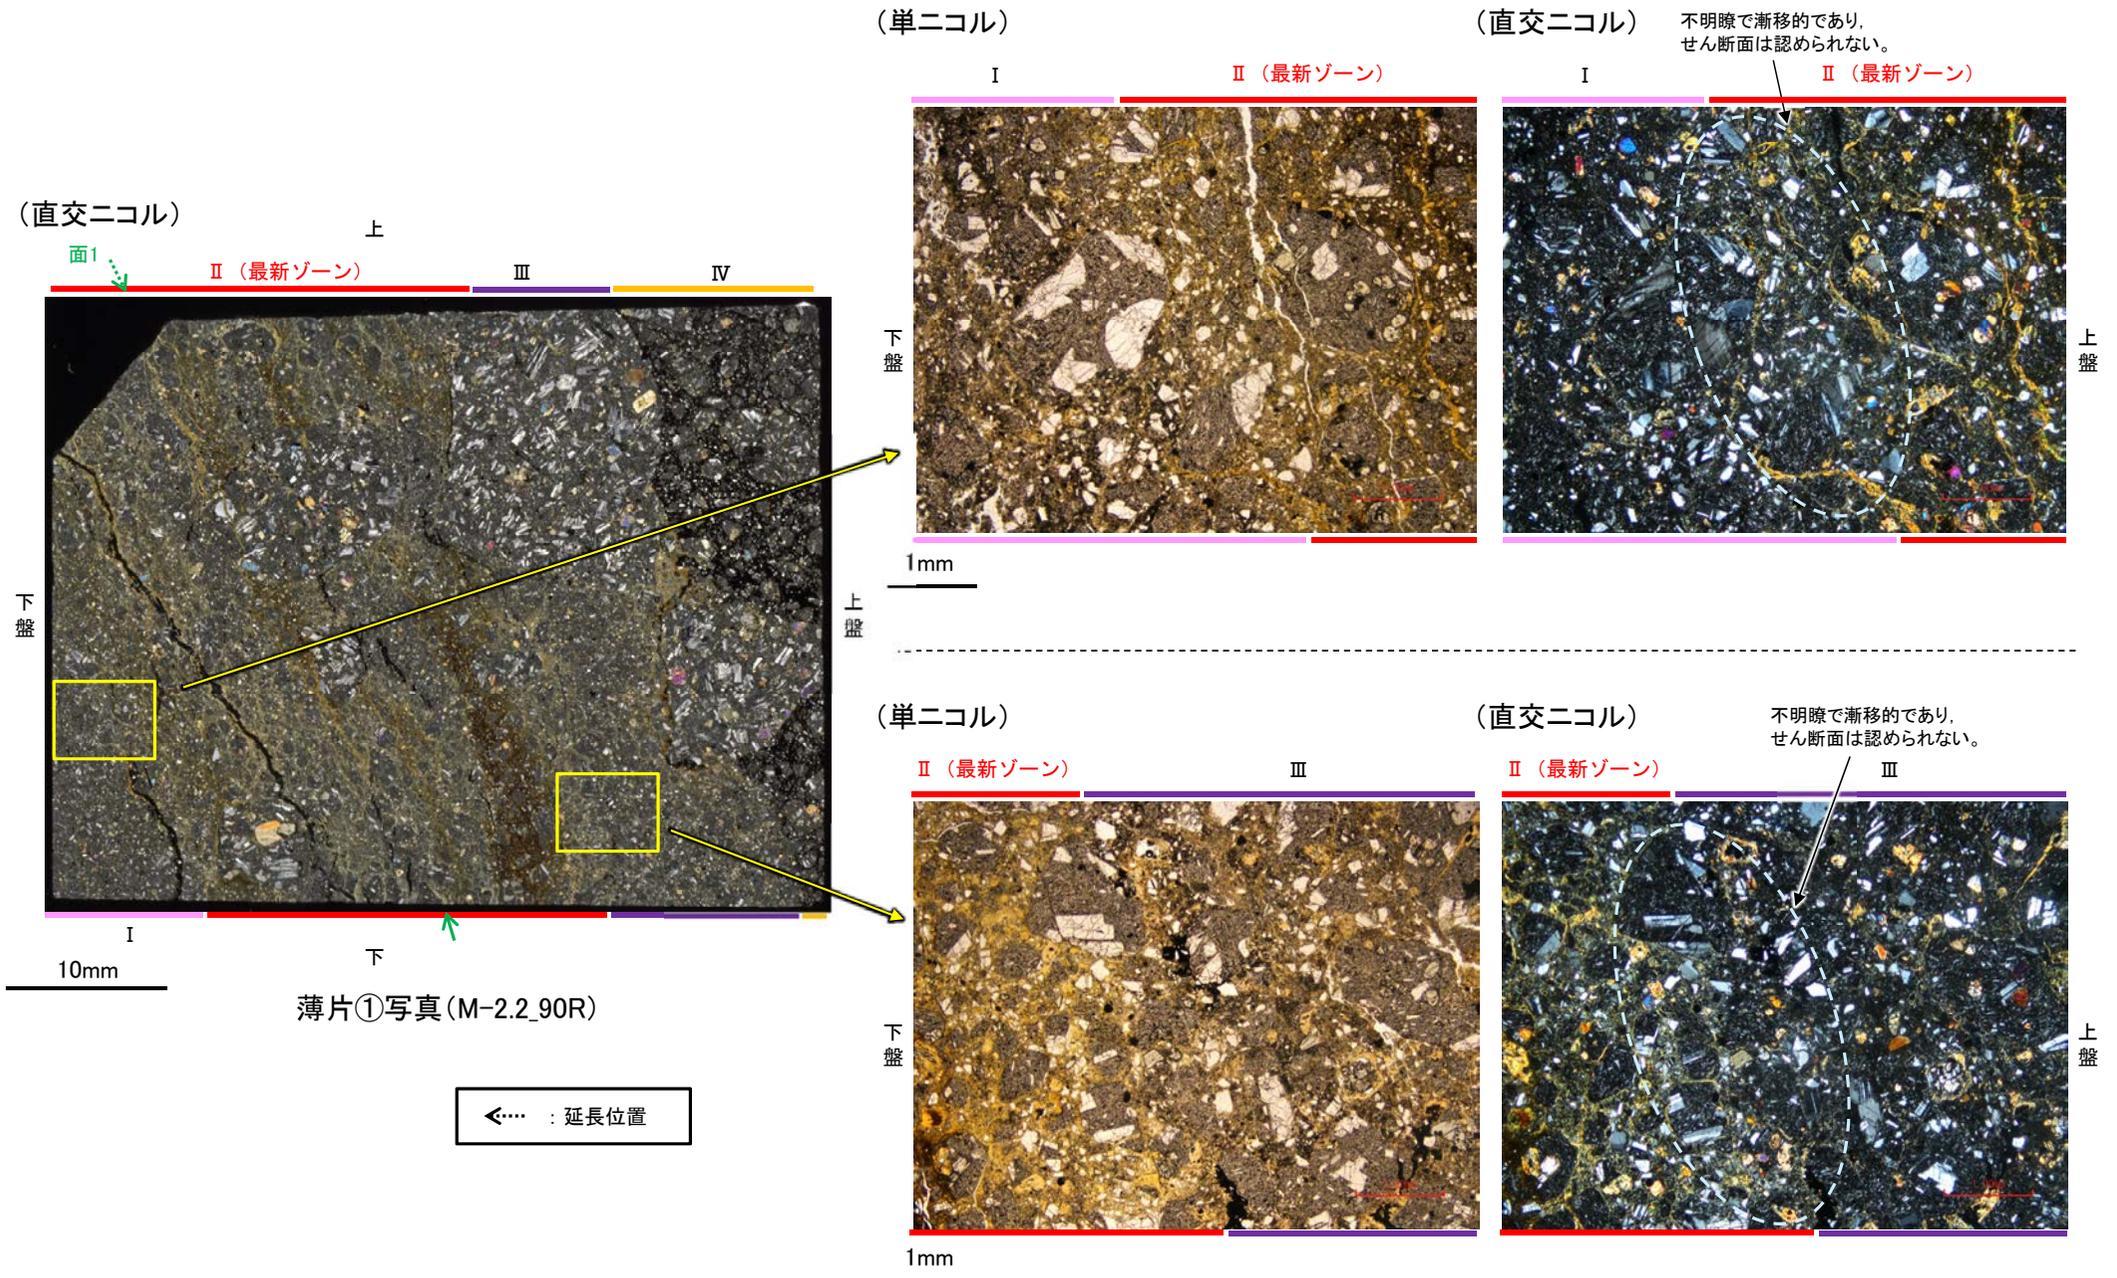
○薄片①で実施した微視的観察(薄片観察)の結果, 最新ゾーンと分帯 I, 分帯Ⅲとの境界は不明瞭で漸移的であり, せん断面は認められない。

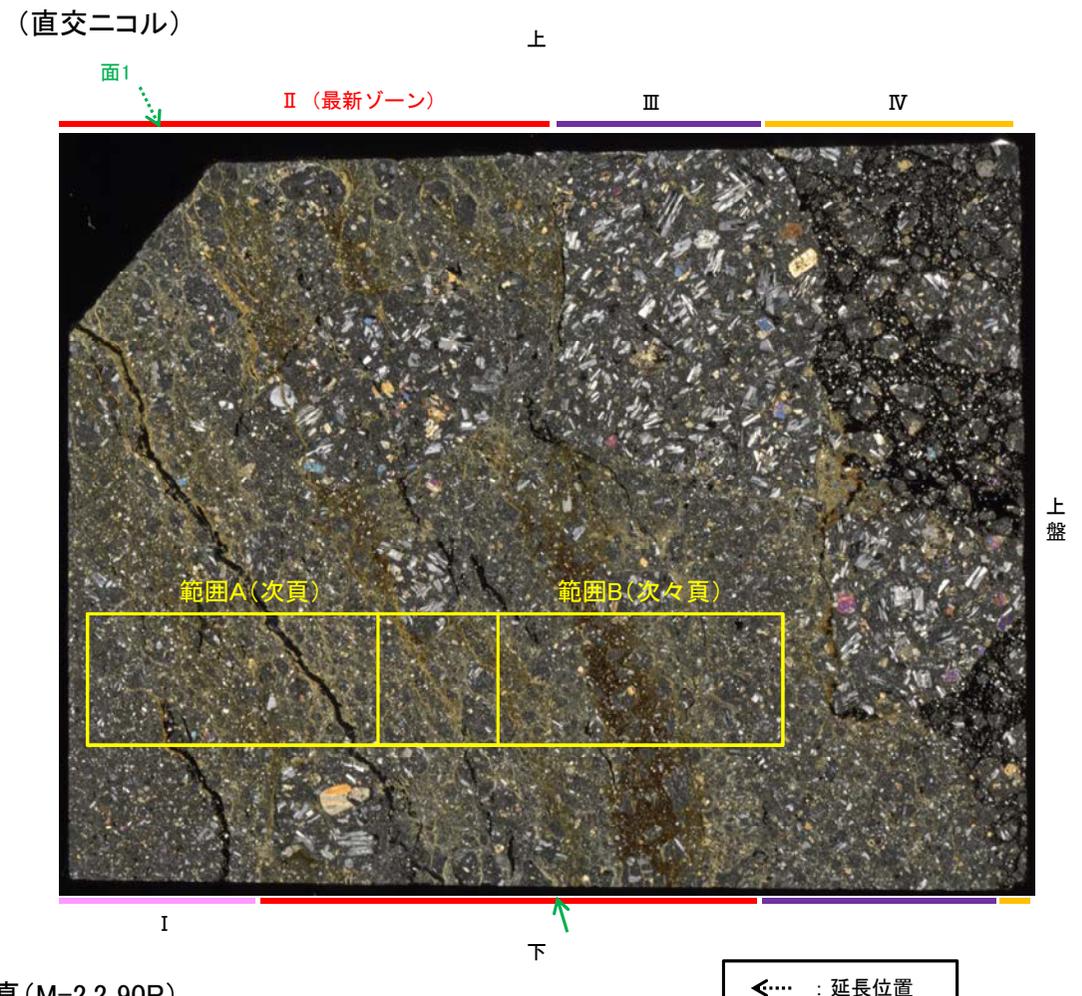
薄片①写真(M-2.2_90R)

○薄片①で実施した薄片観察や、EPMA用薄片で実施したEPMA分析(マッピング)における化学組成の観点での観察により、粘土鉱物(I/S混合層)の分布範囲を確認した結果、粘土鉱物(I/S混合層)が最新ゾーンやその周辺に分布している。
○この粘土鉱物(I/S混合層)と最新ゾーンとの関係を確認する。

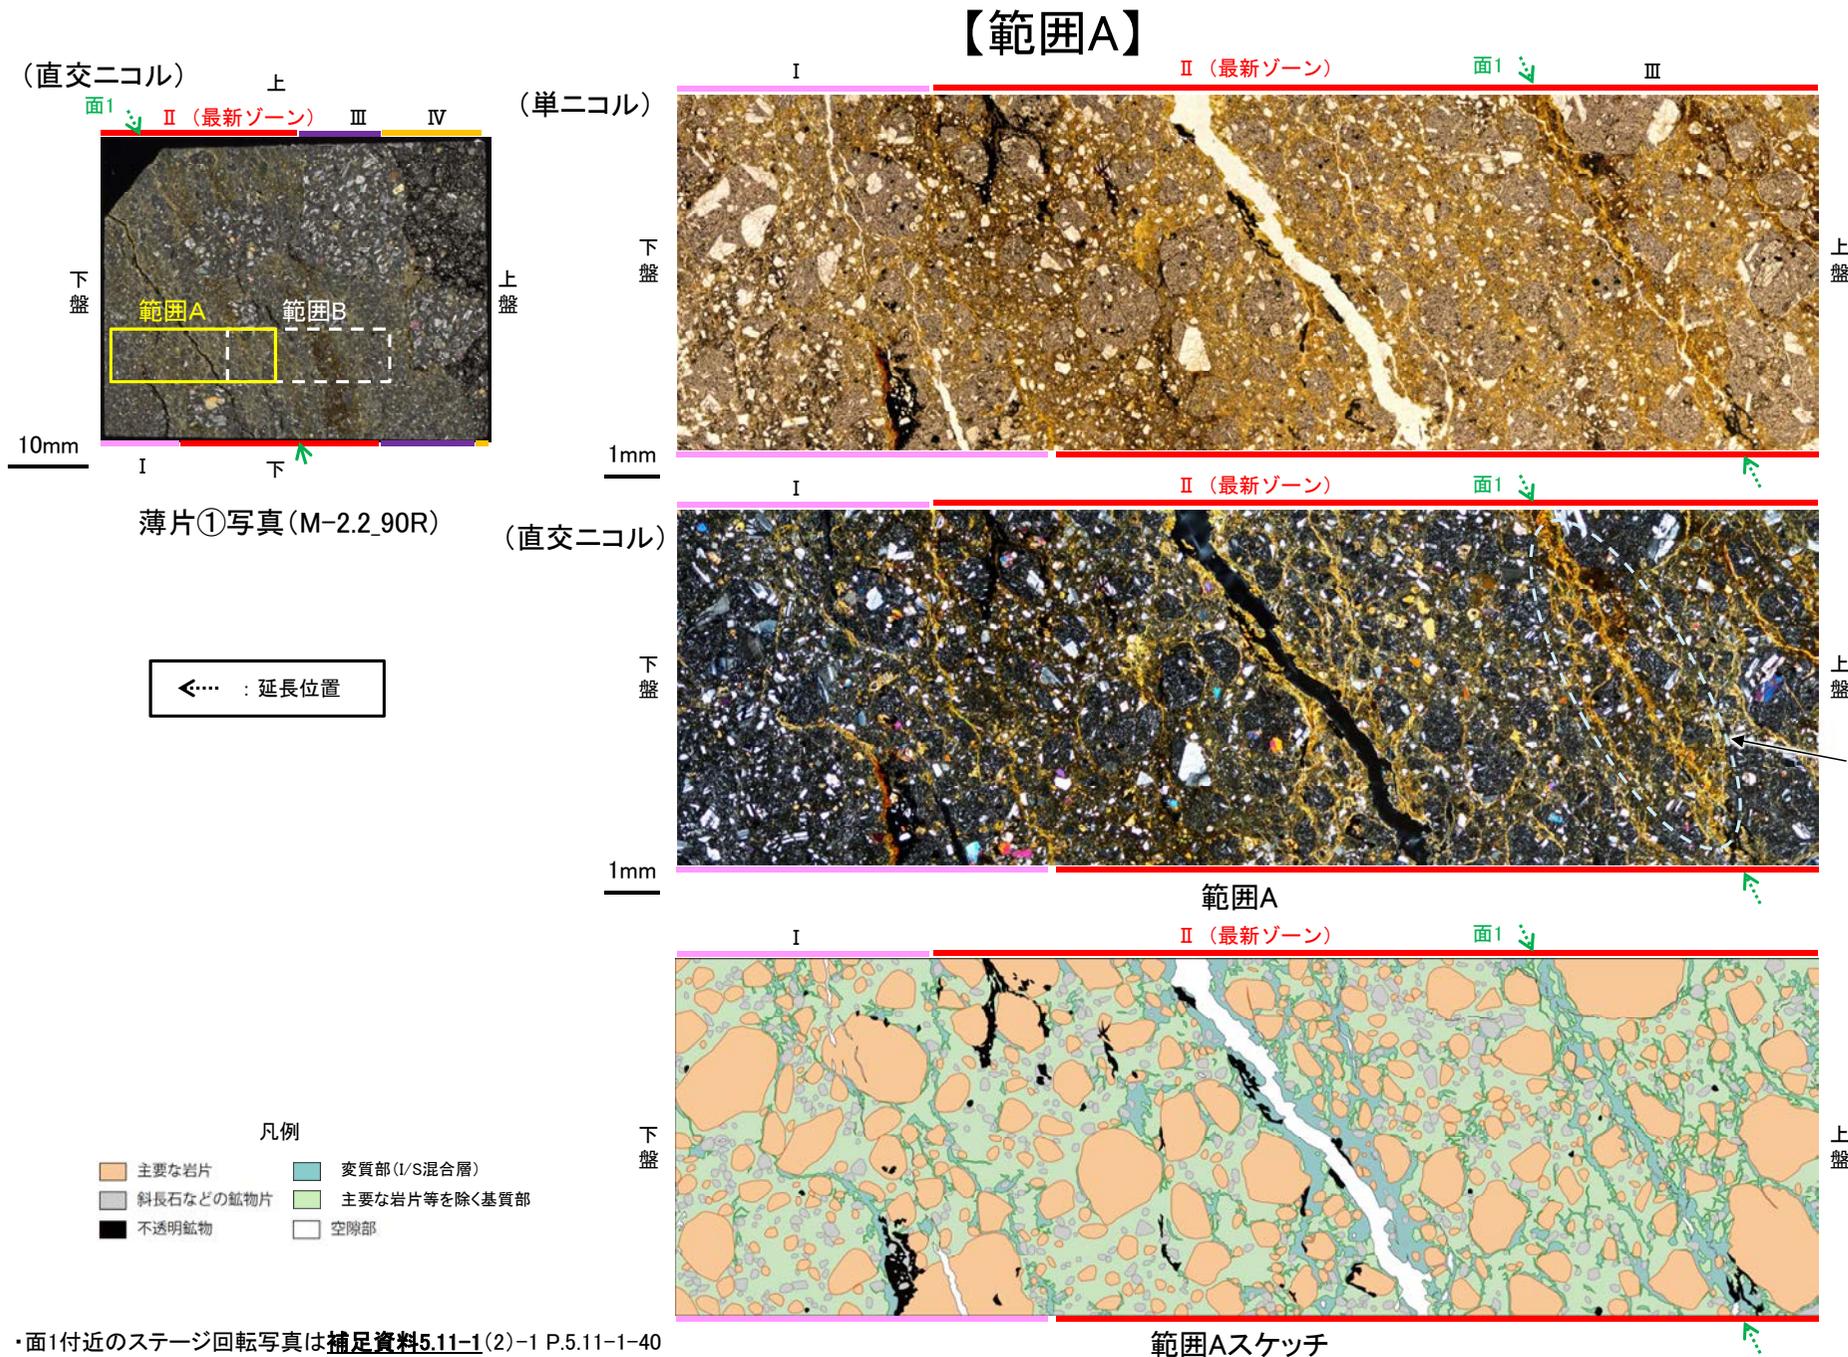
K-3_M-2.2孔

○最新ゾーンにおいて詳細に観察した結果、岩片間の基質中に粘土鉱物(I/S混合層)が網目状に分布し、その網目状の粘土鉱物(I/S混合層)に変位・変形は認められない。

非常に不明瞭ではあるものの、最新ゾーンの中では比較的連続性がよい面1を横断して粘土鉱物(I/S混合層)が分布し、面1が不連続になっており、不連続箇所の粘土鉱物(I/S混合層)に変位・変形(せん断面や引きずりなど)は認められない。

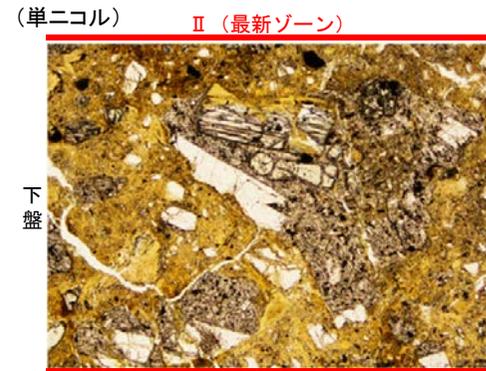
範囲a写真

II (最新ゾーン)

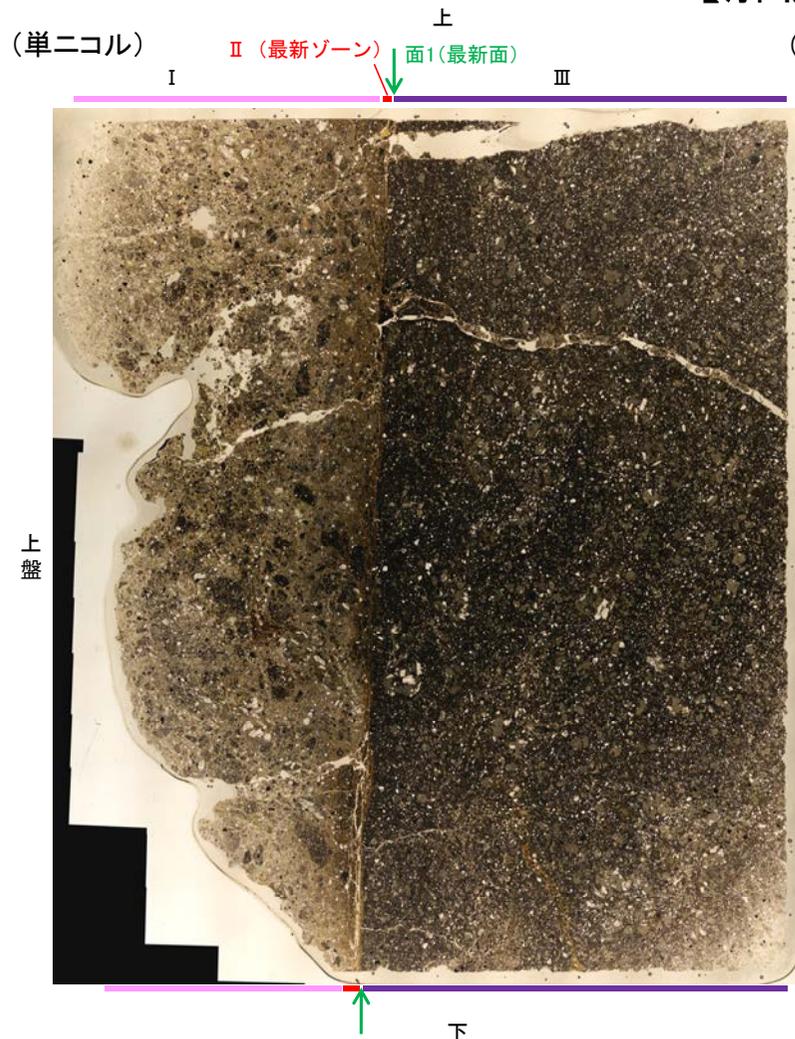
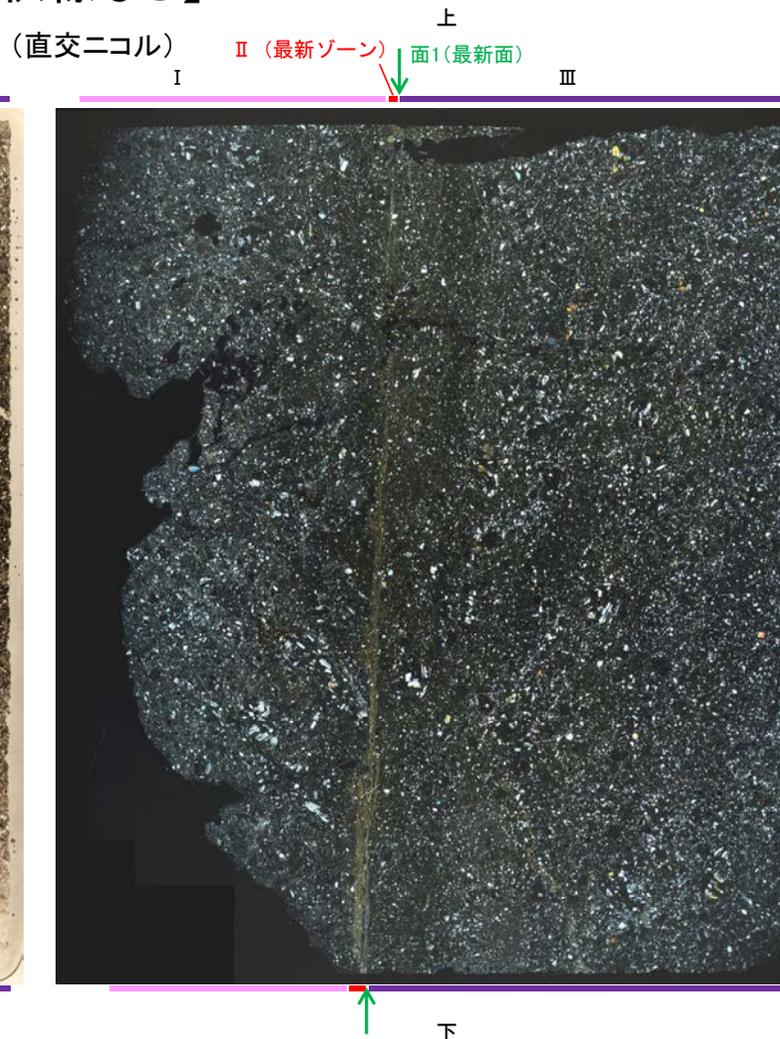
分帯とコア観察における破碎部区分との対応	
・分帯Ⅱ (最新ゾーン)	・・・粘土状破碎部
・分帯Ⅰ	・・・角礫状破碎部
・分帯Ⅲ	・・・固結した破碎部

Ⅰ: 単ニコルで褐灰～暗灰色, 直交ニコルで灰色の干渉色を呈する凝灰岩からなる。径5mm以下の岩片や鉱物片が細粒な基質中に含まれる。岩片, 鉱物片は垂角～垂円形である。粘土状破碎部との境界付近は比較的細粒化が進んでいる。一部の基質中や岩片の縁辺部に粘土鉱物が生成している。また, 単ニコルで褐灰色, 直交ニコルで暗灰色を呈する物質が, 岩片の間を充填する。

Ⅲ: 単ニコルで褐灰～暗灰色, 直交ニコルで灰色の干渉色を呈する凝灰岩からなる。径4mm以下の岩片や鉱物片が細粒な基質中に含まれる。岩片, 鉱物片は垂角～垂円形である。粘土状破碎部との境界付近は比較的細粒化が進んでいる。一部の割れ目沿いに粘土鉱物が生成している。

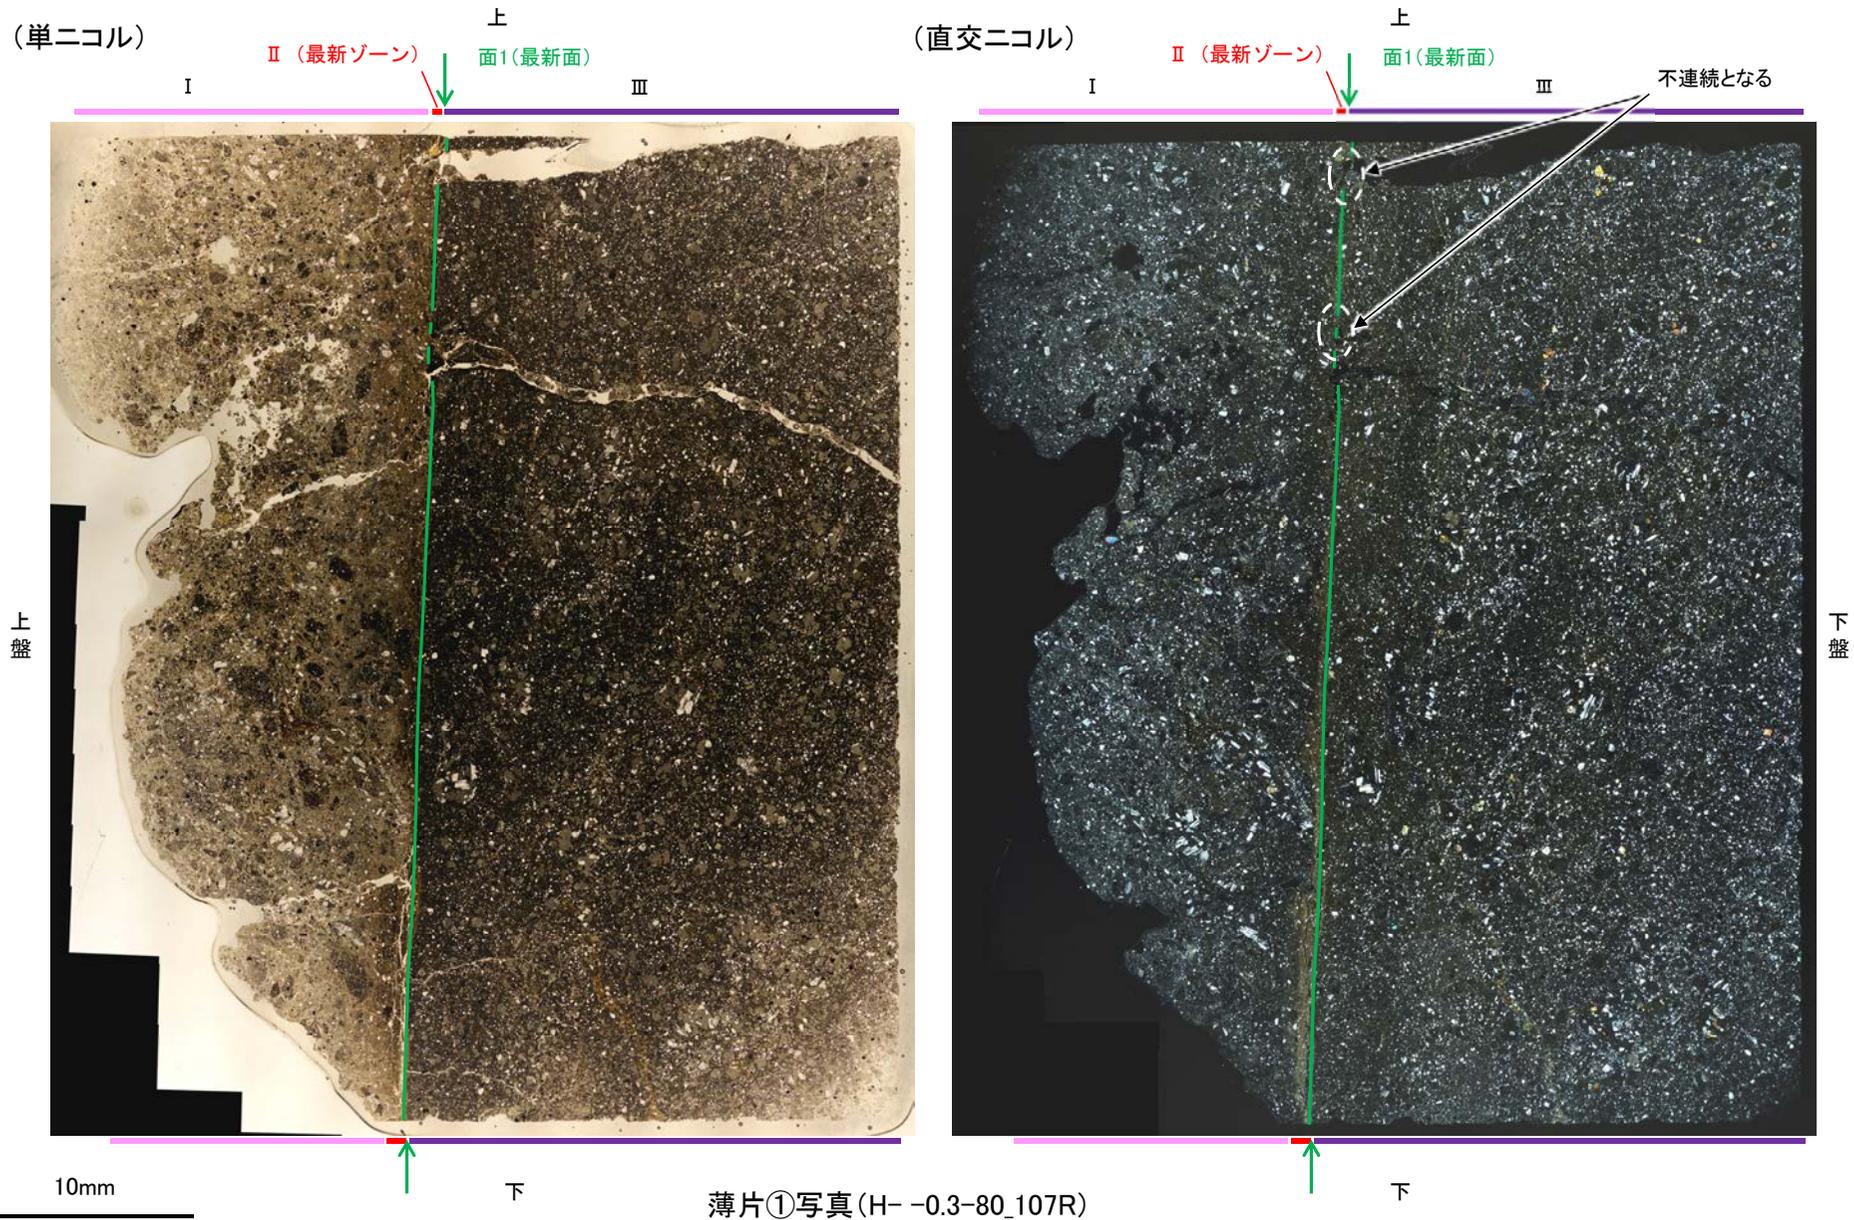
K-14_H- -0.3-80孔

- ・最新ゾーンと分帯Ⅲとの境界に、面1が認められる。面1は薄片上部では不連続となり連続性に乏しいが、最新ゾーンの中では比較的直線性がよい面である。
- ・最新ゾーンと分帯Ⅰとの境界は、不明瞭で漸移的であり、せん断面は認められない。

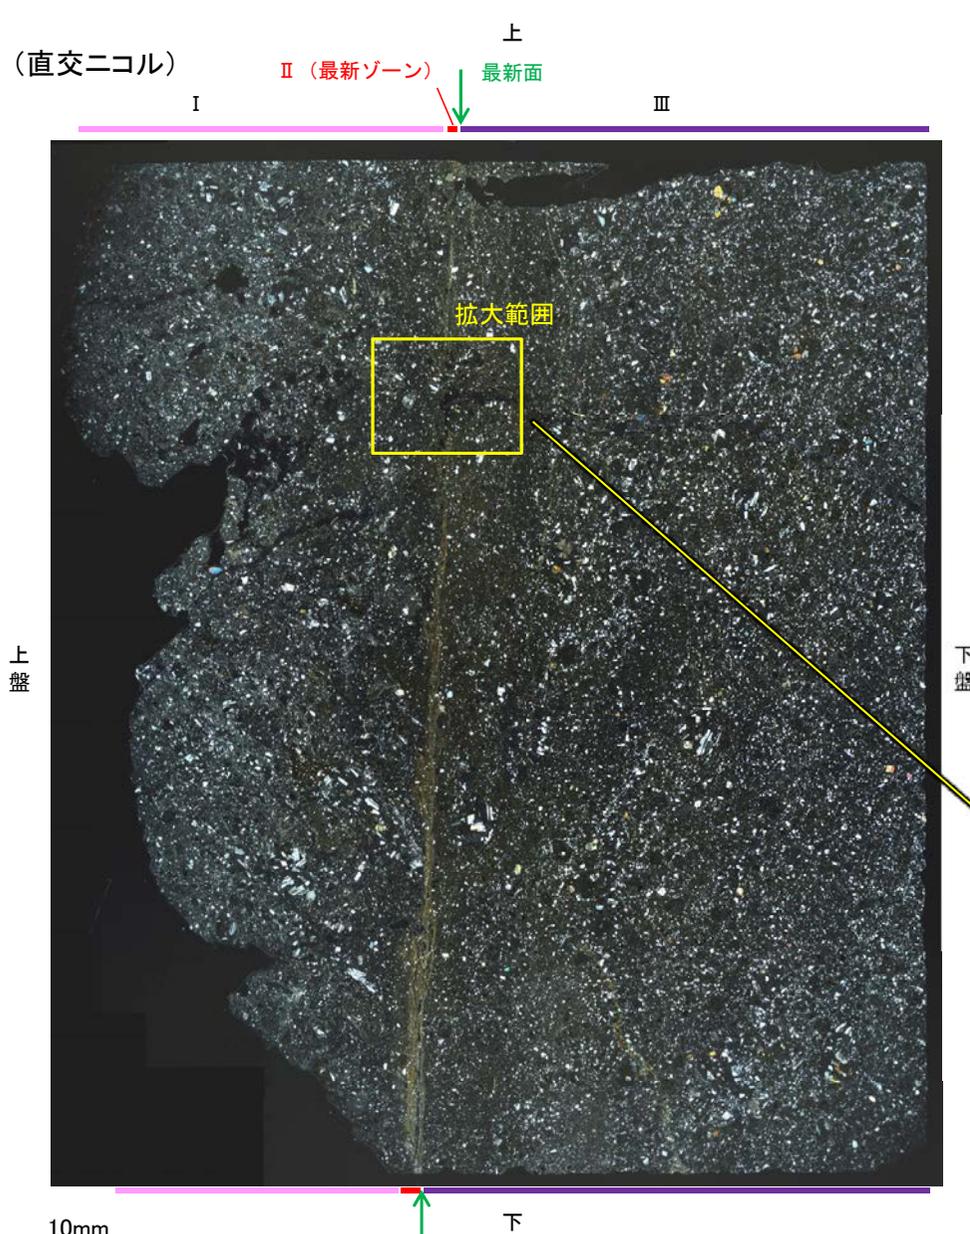
薄片①写真(H- -0.3-80_107R)

○薄片①で実施した薄片観察や、EPMA用薄片で実施したEPMA分析(マッピング)における化学組成の観点での観察により、粘土鉱物(I/S混合層)の分布範囲を確認した結果、粘土鉱物(I/S混合層)は最新ゾーンやその周辺に分布している。
○この粘土鉱物(I/S混合層)と最新面との関係を確認する。

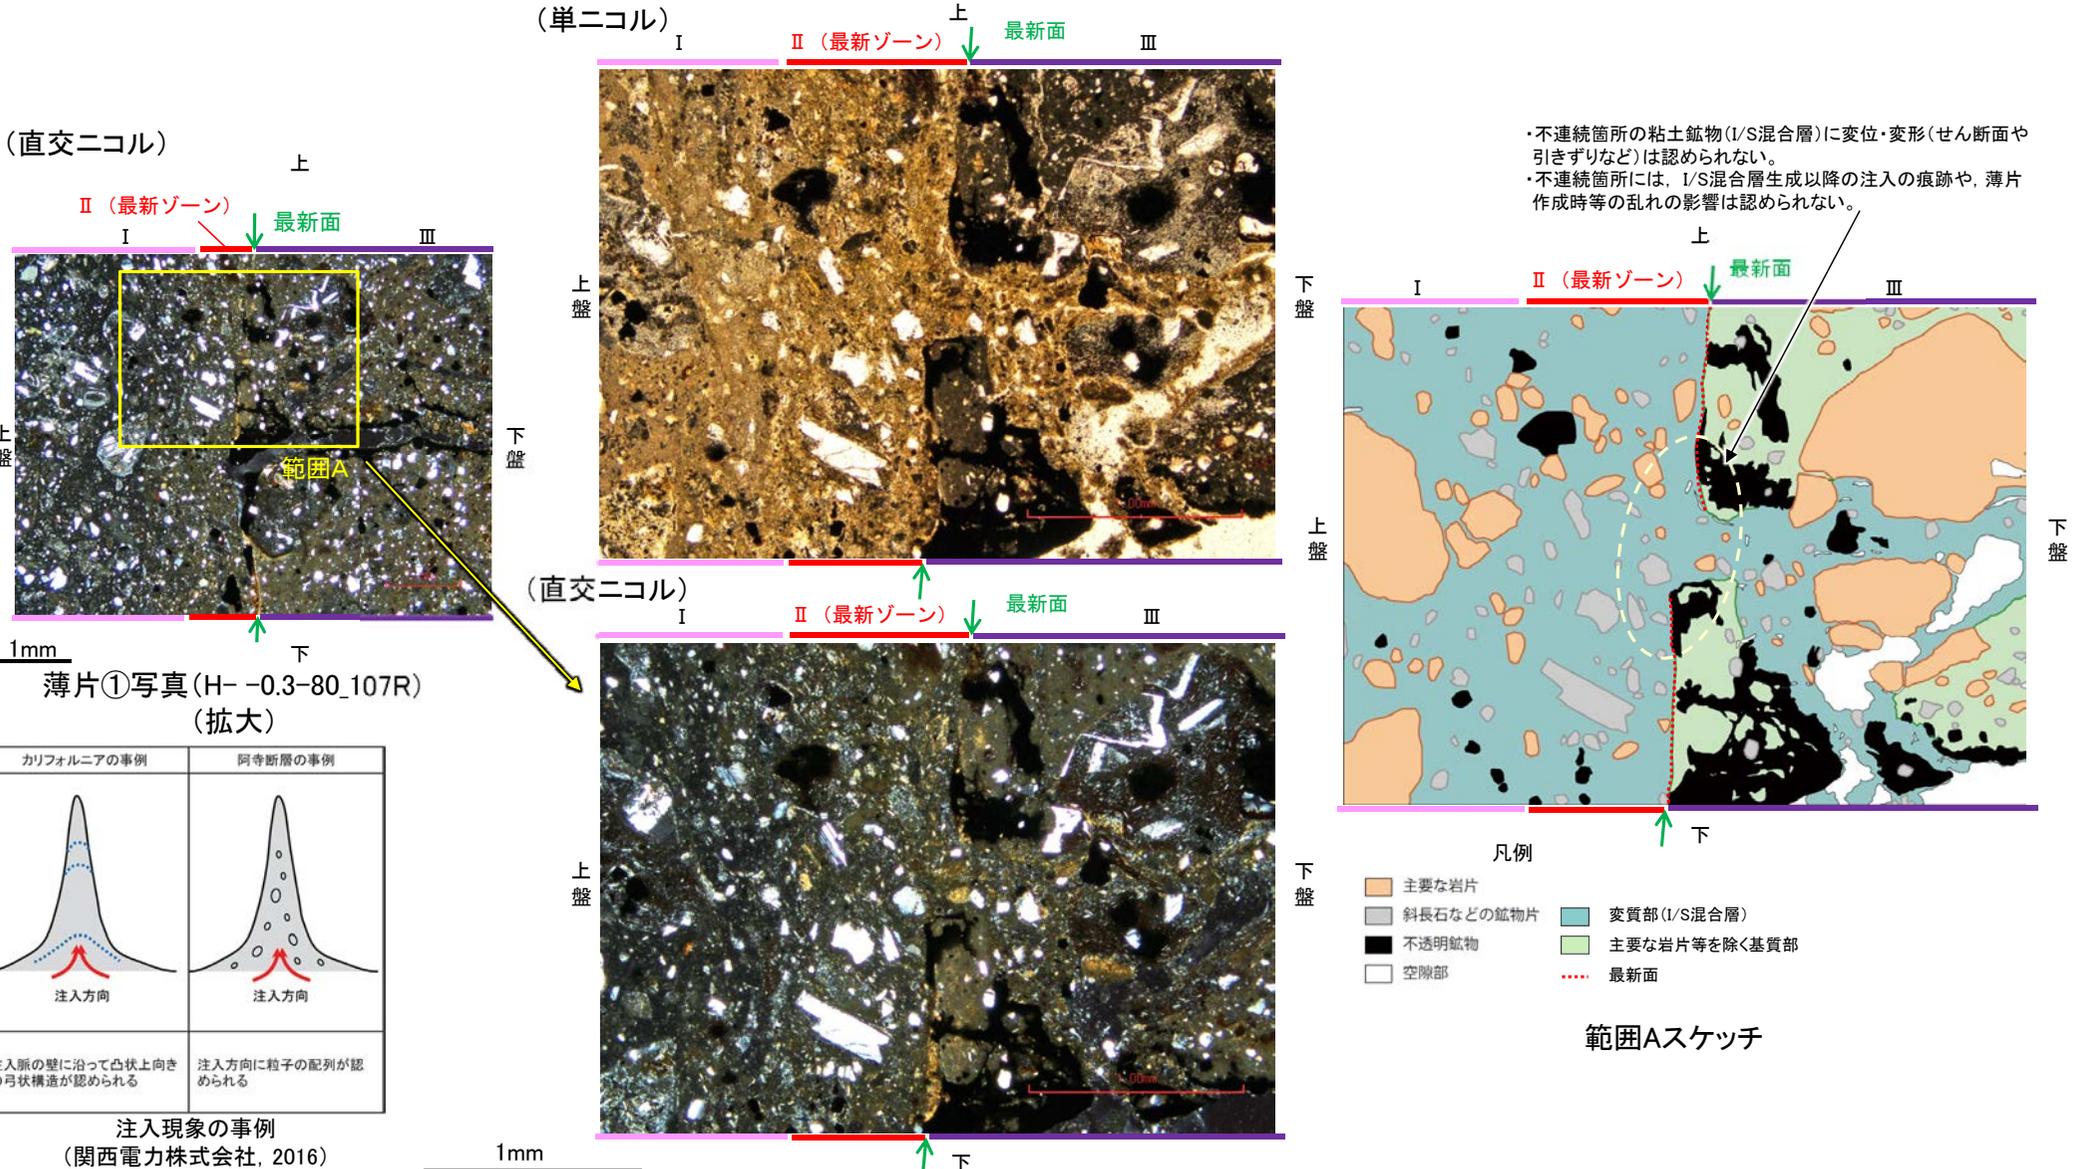
○なお、不連続箇所においてI/S混合層生成以降の注入現象の有無を確認した結果、弓状構造や粒子の配列などの注入の痕跡は認められない。

○さらに、薄片作成時等に生じた空隙は、明確に認定できる最新面が不連続になる箇所の粘土鉱物(I/S混合層)の構造に影響を与えていないことから、不連続箇所は薄片作成時等の乱れの影響を受けていないと判断した。

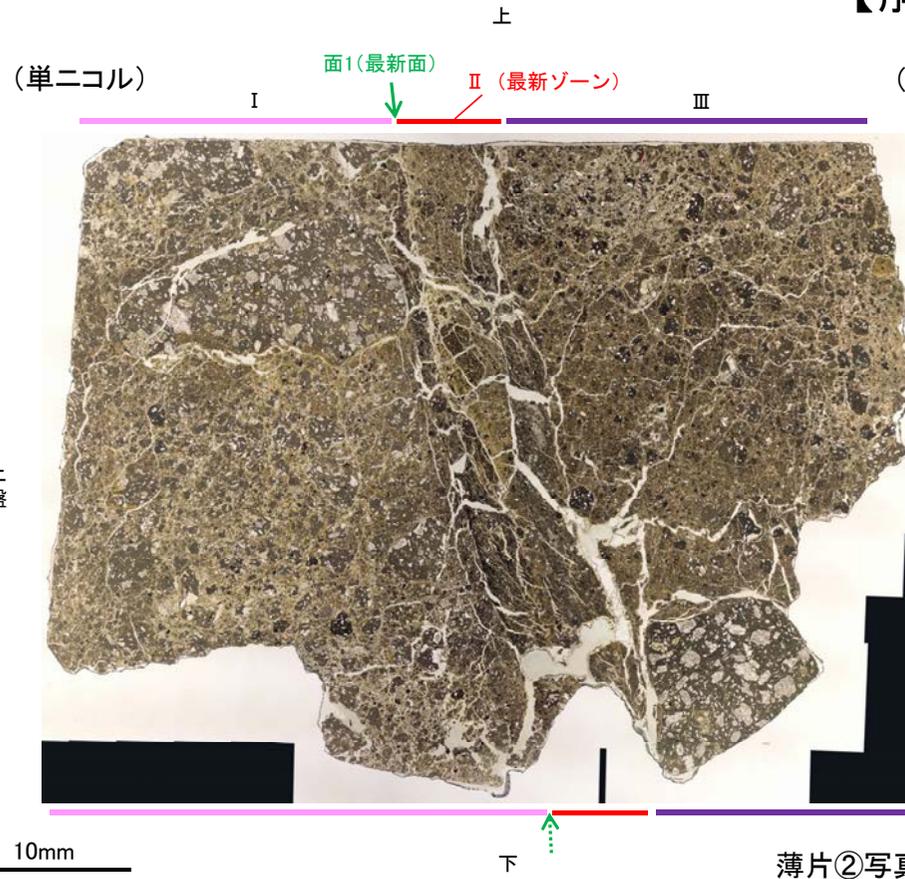
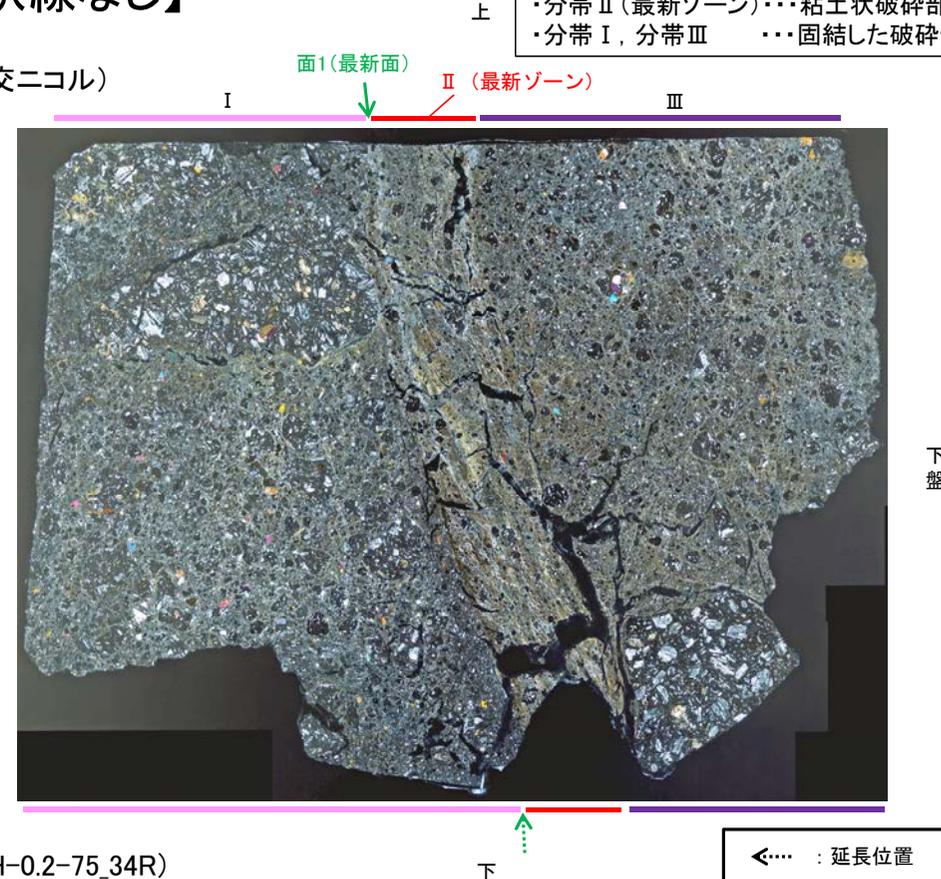
薄片②写真(H-0.2-75_34R)

- ・分帯Ⅱ(最新ゾーン)・・・粘土状破碎部
- ・分帯Ⅰ, 分帯Ⅲ・・・固結した破碎部

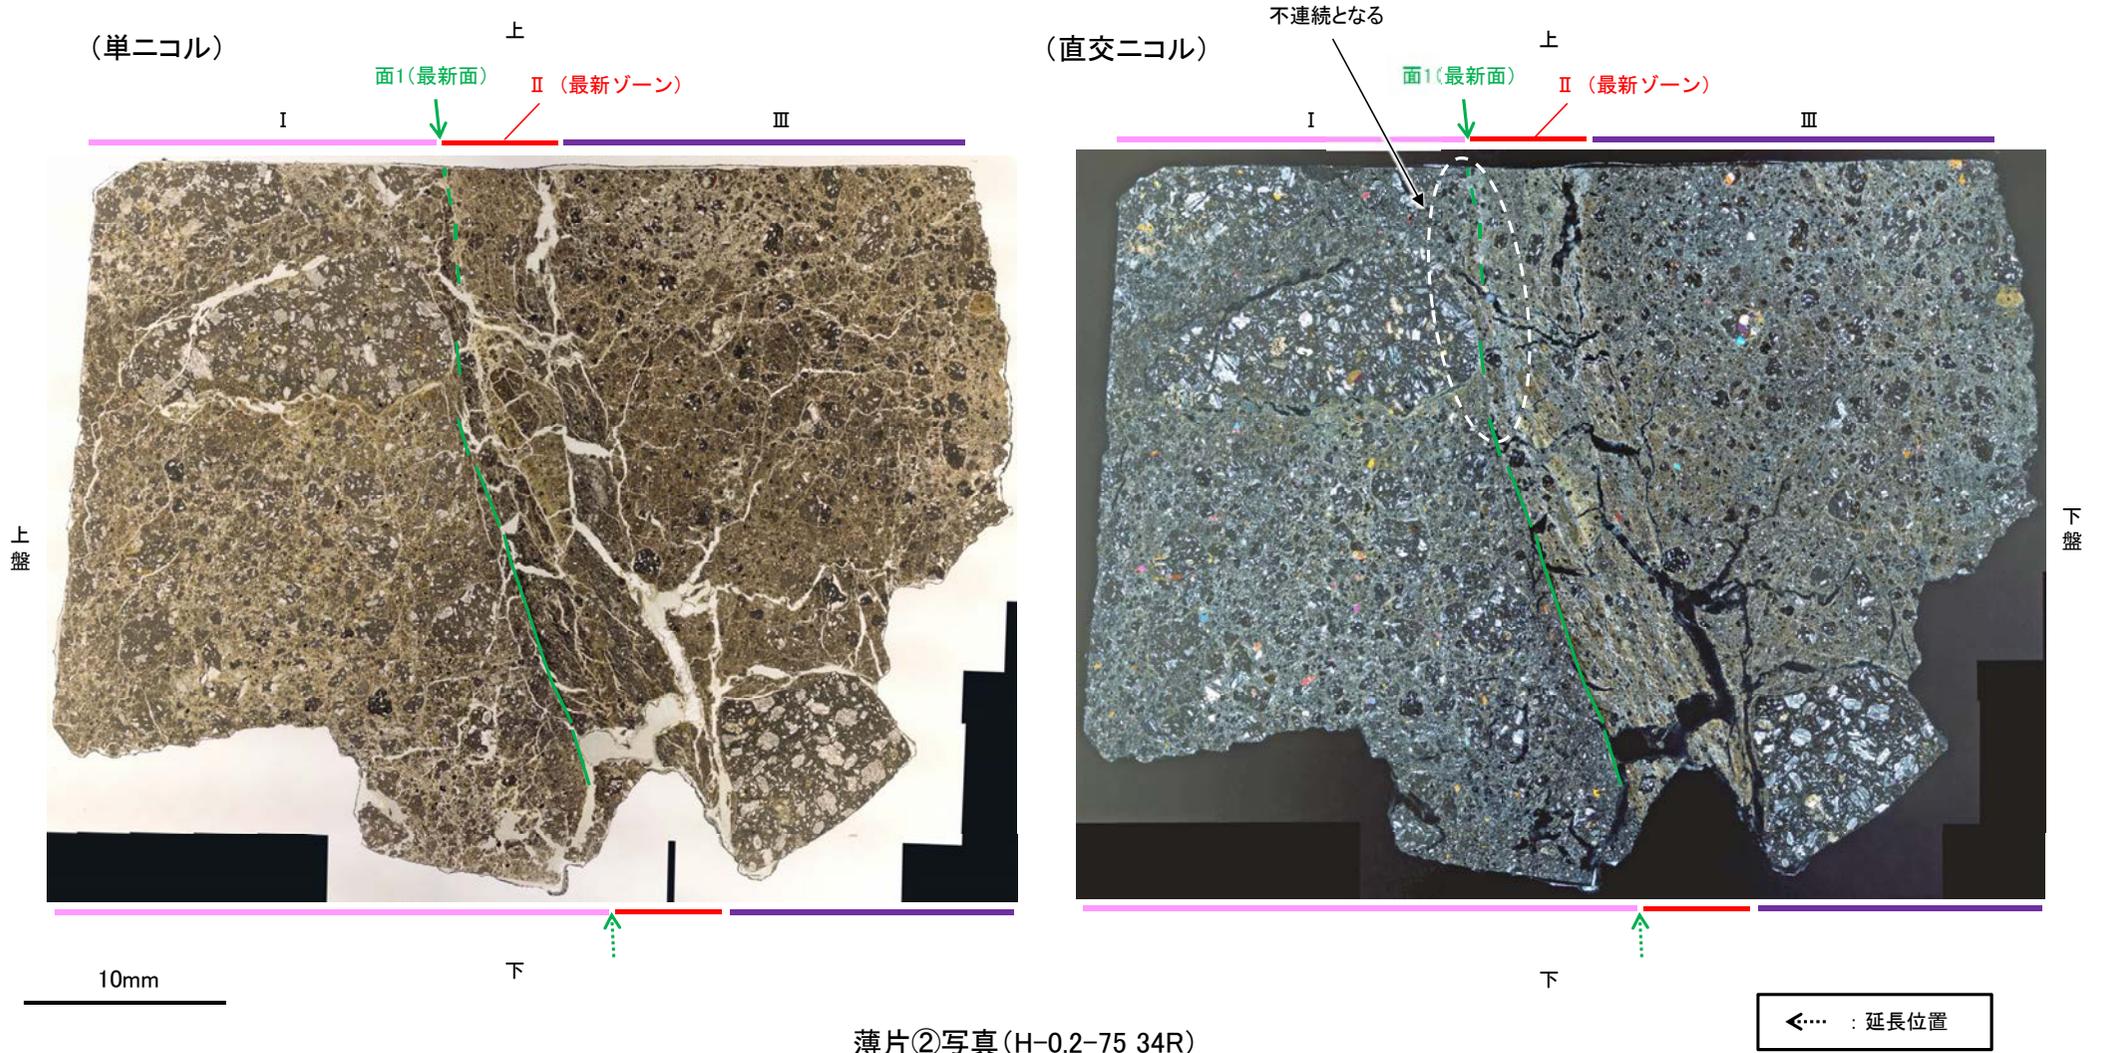
薄片②写真(H-0.2-75_34R)

・最新ゾーンと分帯 I との境界に、面1が認められる。面1は薄片上部では不連続だが、最新ゾーンの中では比較的連続性がよい面である。
・最新ゾーンと分帯 III との境界は、不明瞭で漸移的であり、せん断面は認められない。
