5.9.1 S-8 (1) F-6.75孔 — 鉱物の同定(XRD分析) —

5.10 K-2の活動性評価

5.10.1 K-2 (1) G-1.5-80孔 ー評価結果ー

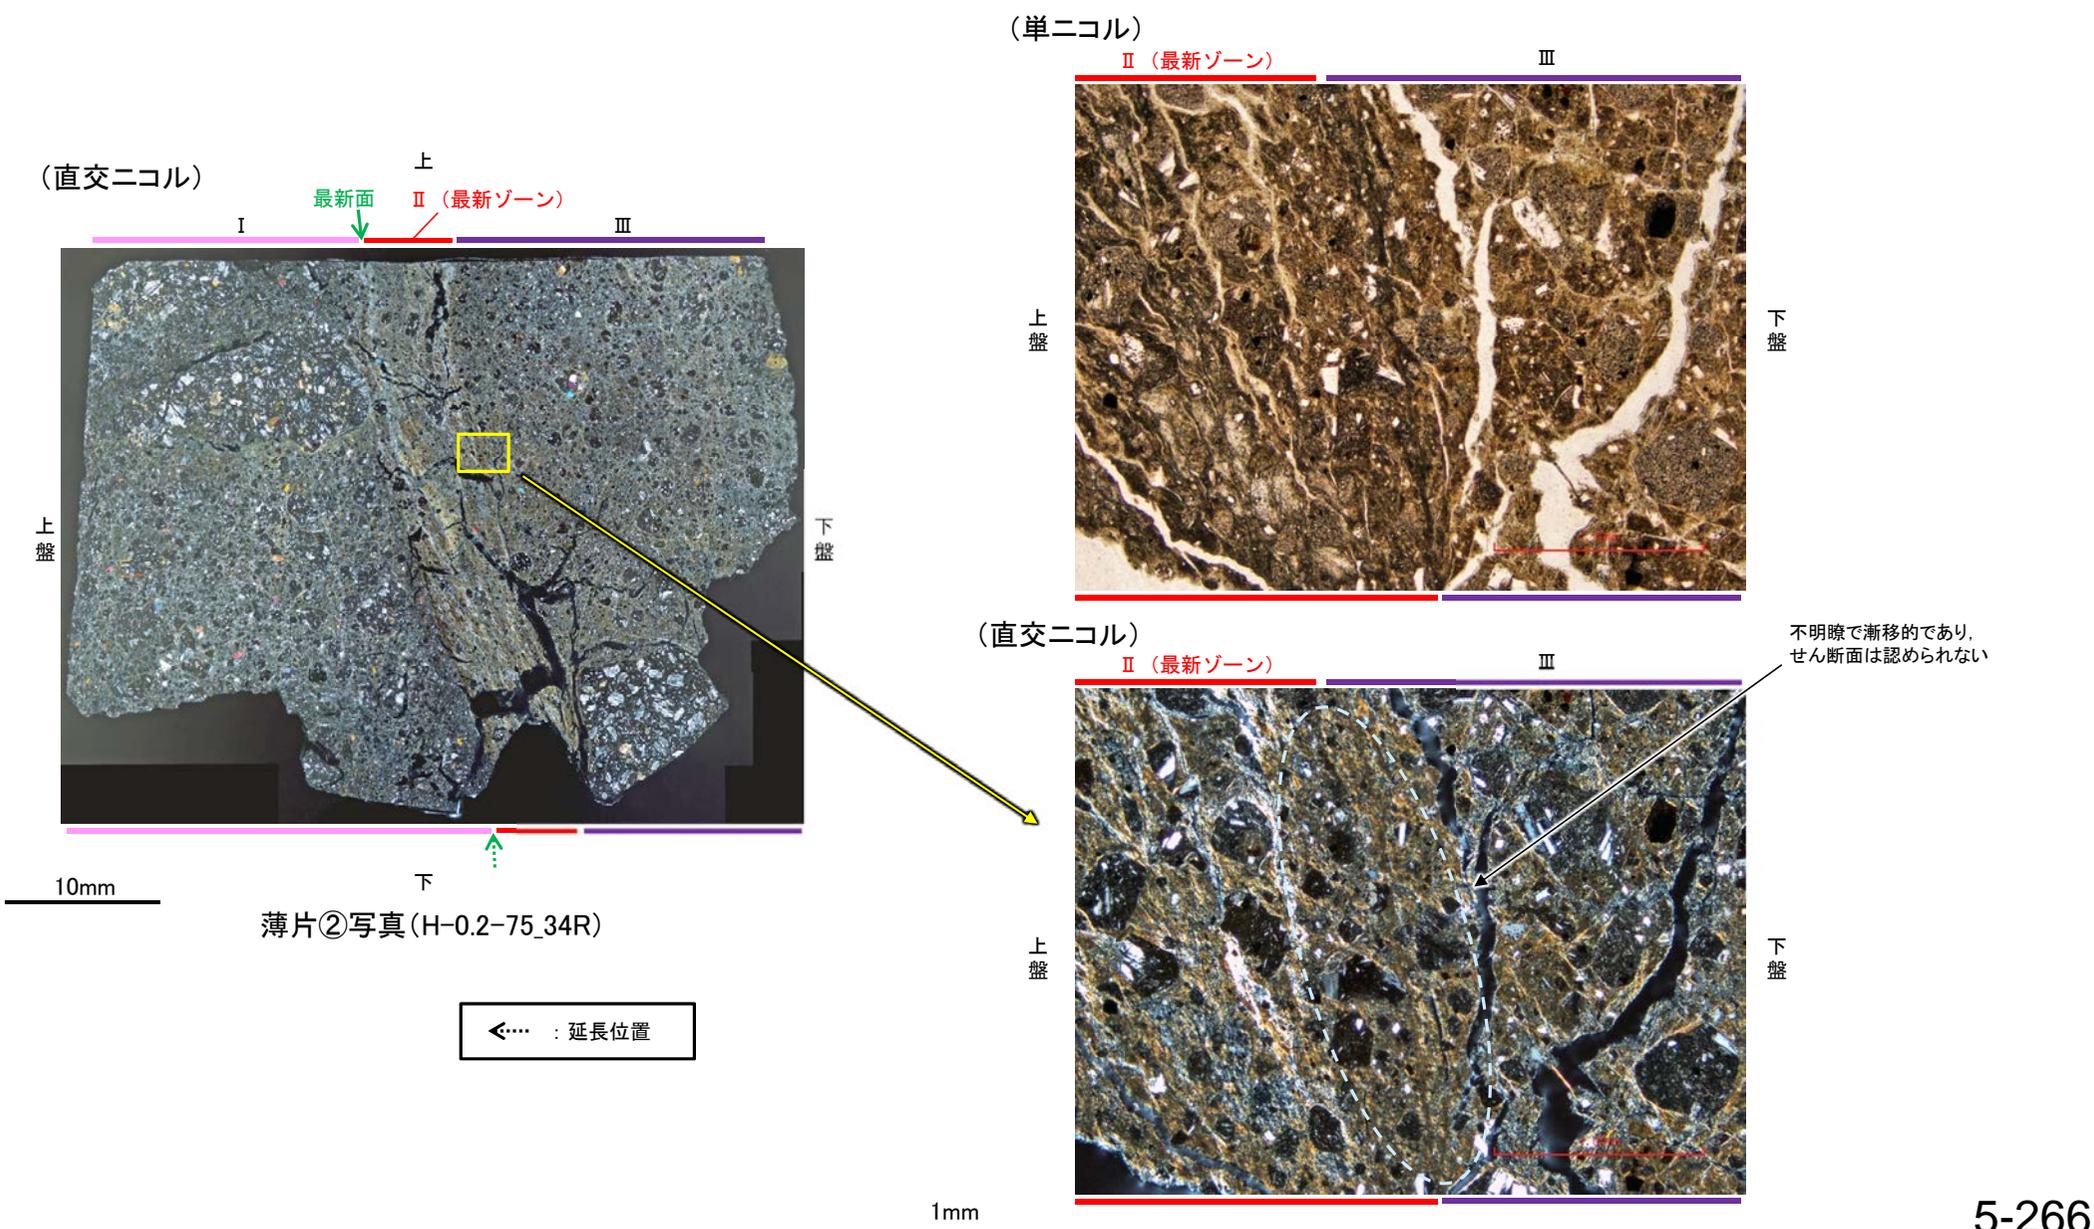
○薄片②の微視的観察(薄片観察)の結果, 最新ゾーンと分帯Ⅲとの境界は不明瞭で漸移的であり, せん断面は認められない。

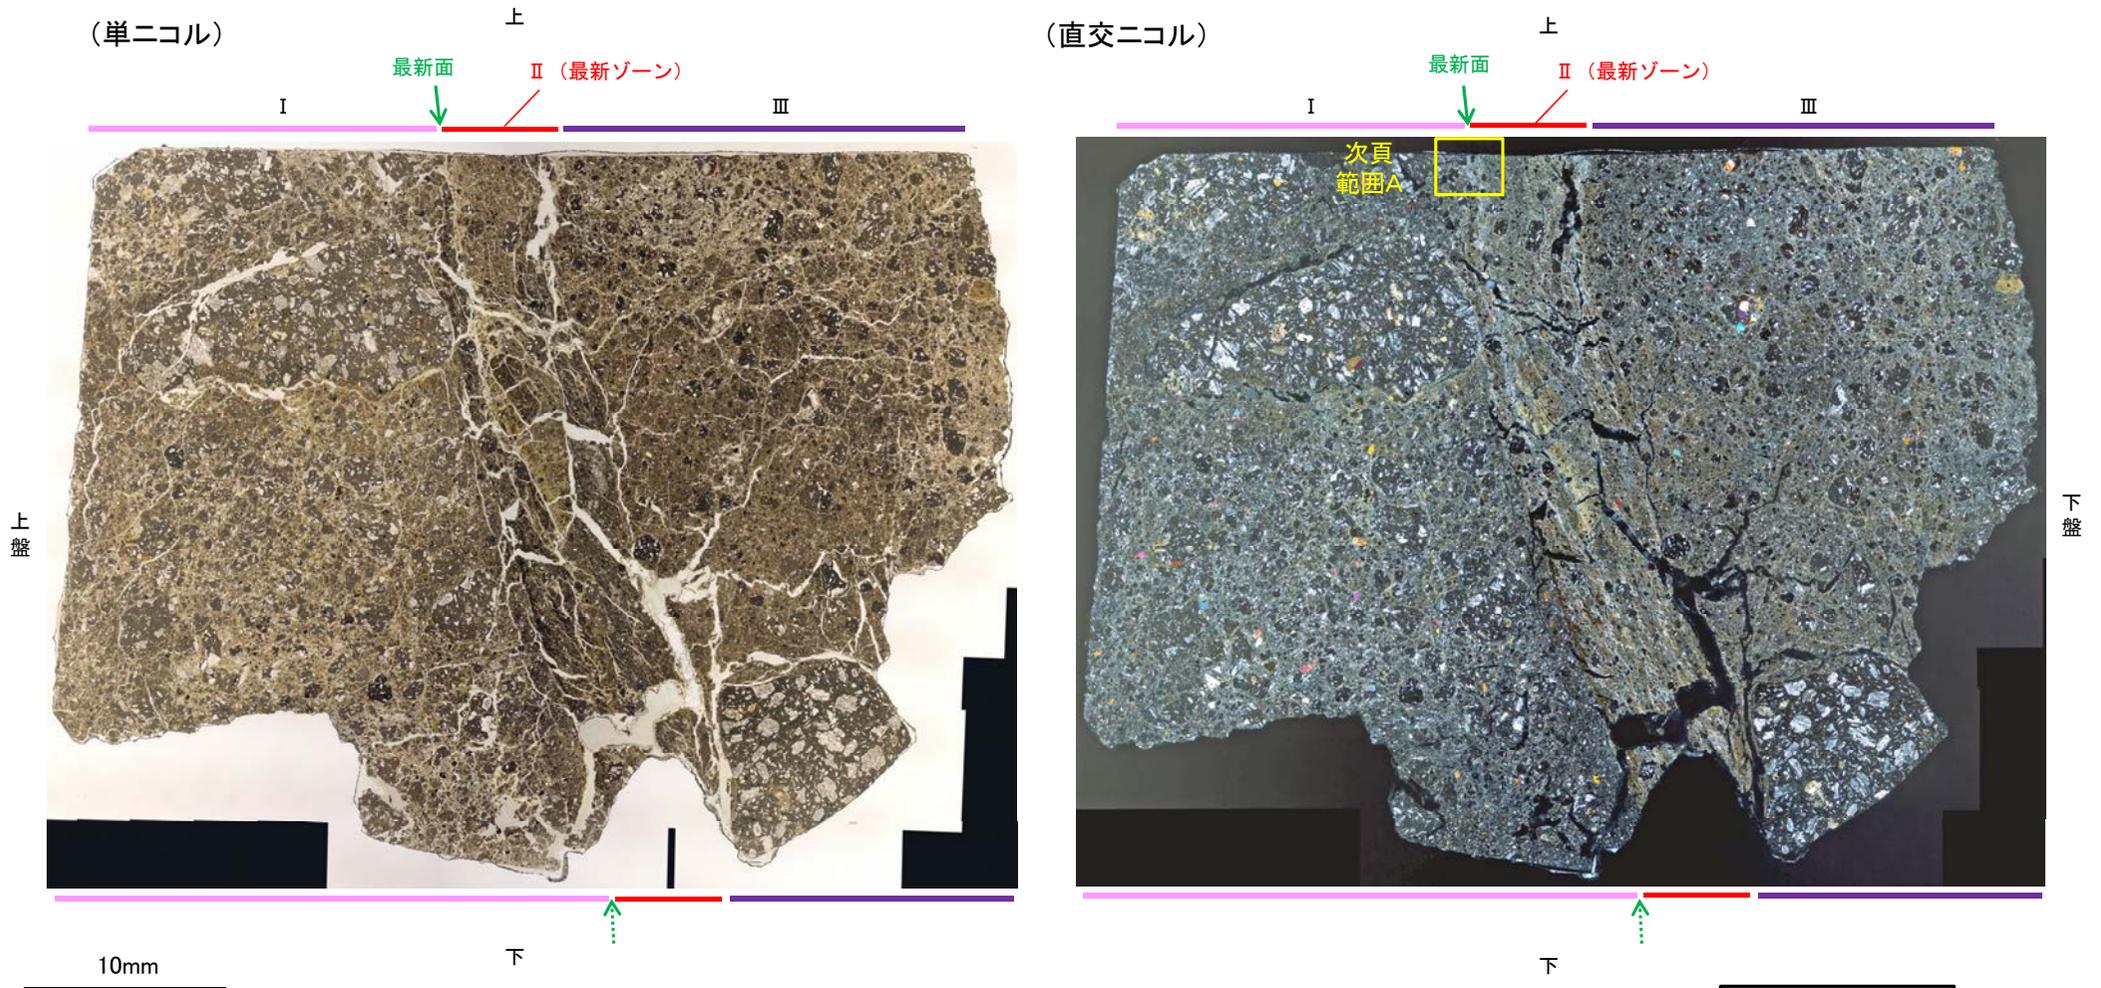
薄片②写真(H-0.2-75_34R)

○薄片②で実施した薄片観察や、EPMA用薄片で実施したEPMA分析(マッピング)における化学組成の観点での観察により、粘土鉱物(I/S混合層)の分布範囲を確認した結果、粘土鉱物(I/S混合層)が最新ゾーンやその周辺に分布している。
○この粘土鉱物(I/S混合層)と最新面との関係を確認する。

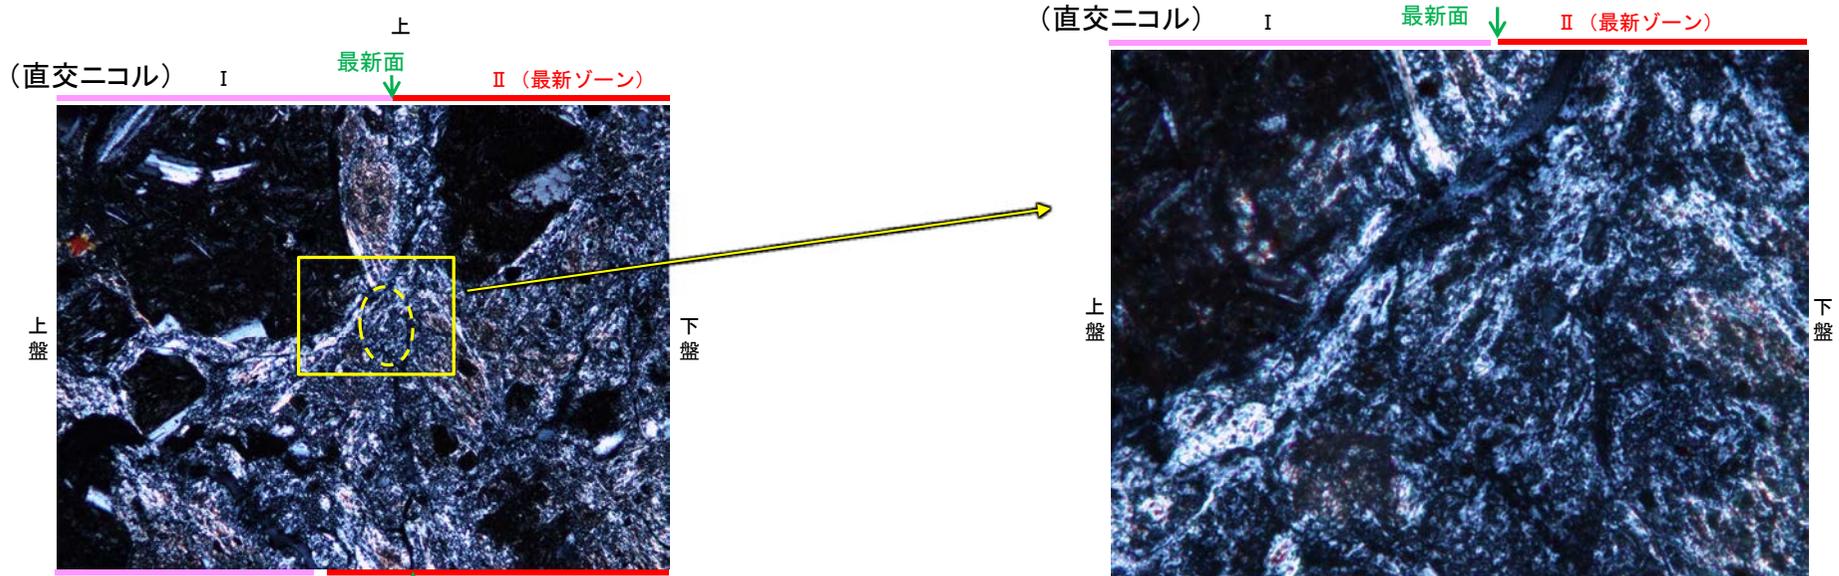
拡大観察範囲写真

○範囲Aの最新面の延長位置に認められる最新面と同じ方向の割れ目はせん断面ではないと判断した(前頁)ものの、割れ目が最新面の不連続箇所にも認められるため、この割れ目や最新面とI/S混合層との関係を詳細に確認した。

○その結果、割れ目が途切れて不連続になる箇所において、粘土鉱物(I/S混合層)が割れ目や最新面を遮るように高角度で分布し、この粘土鉱物(I/S混合層)に変位・変形は認められない。

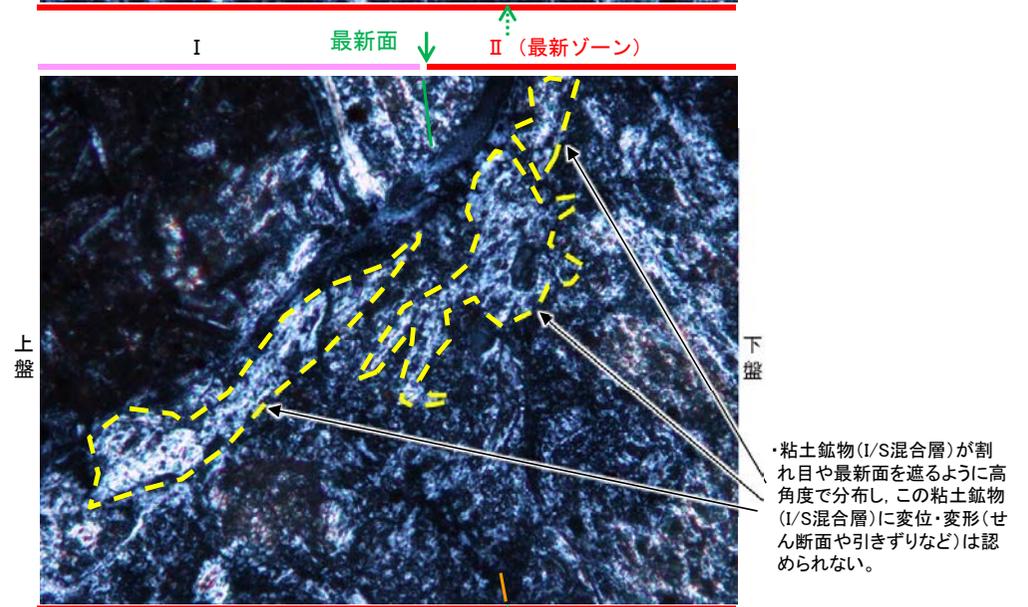
←… : 延長位置

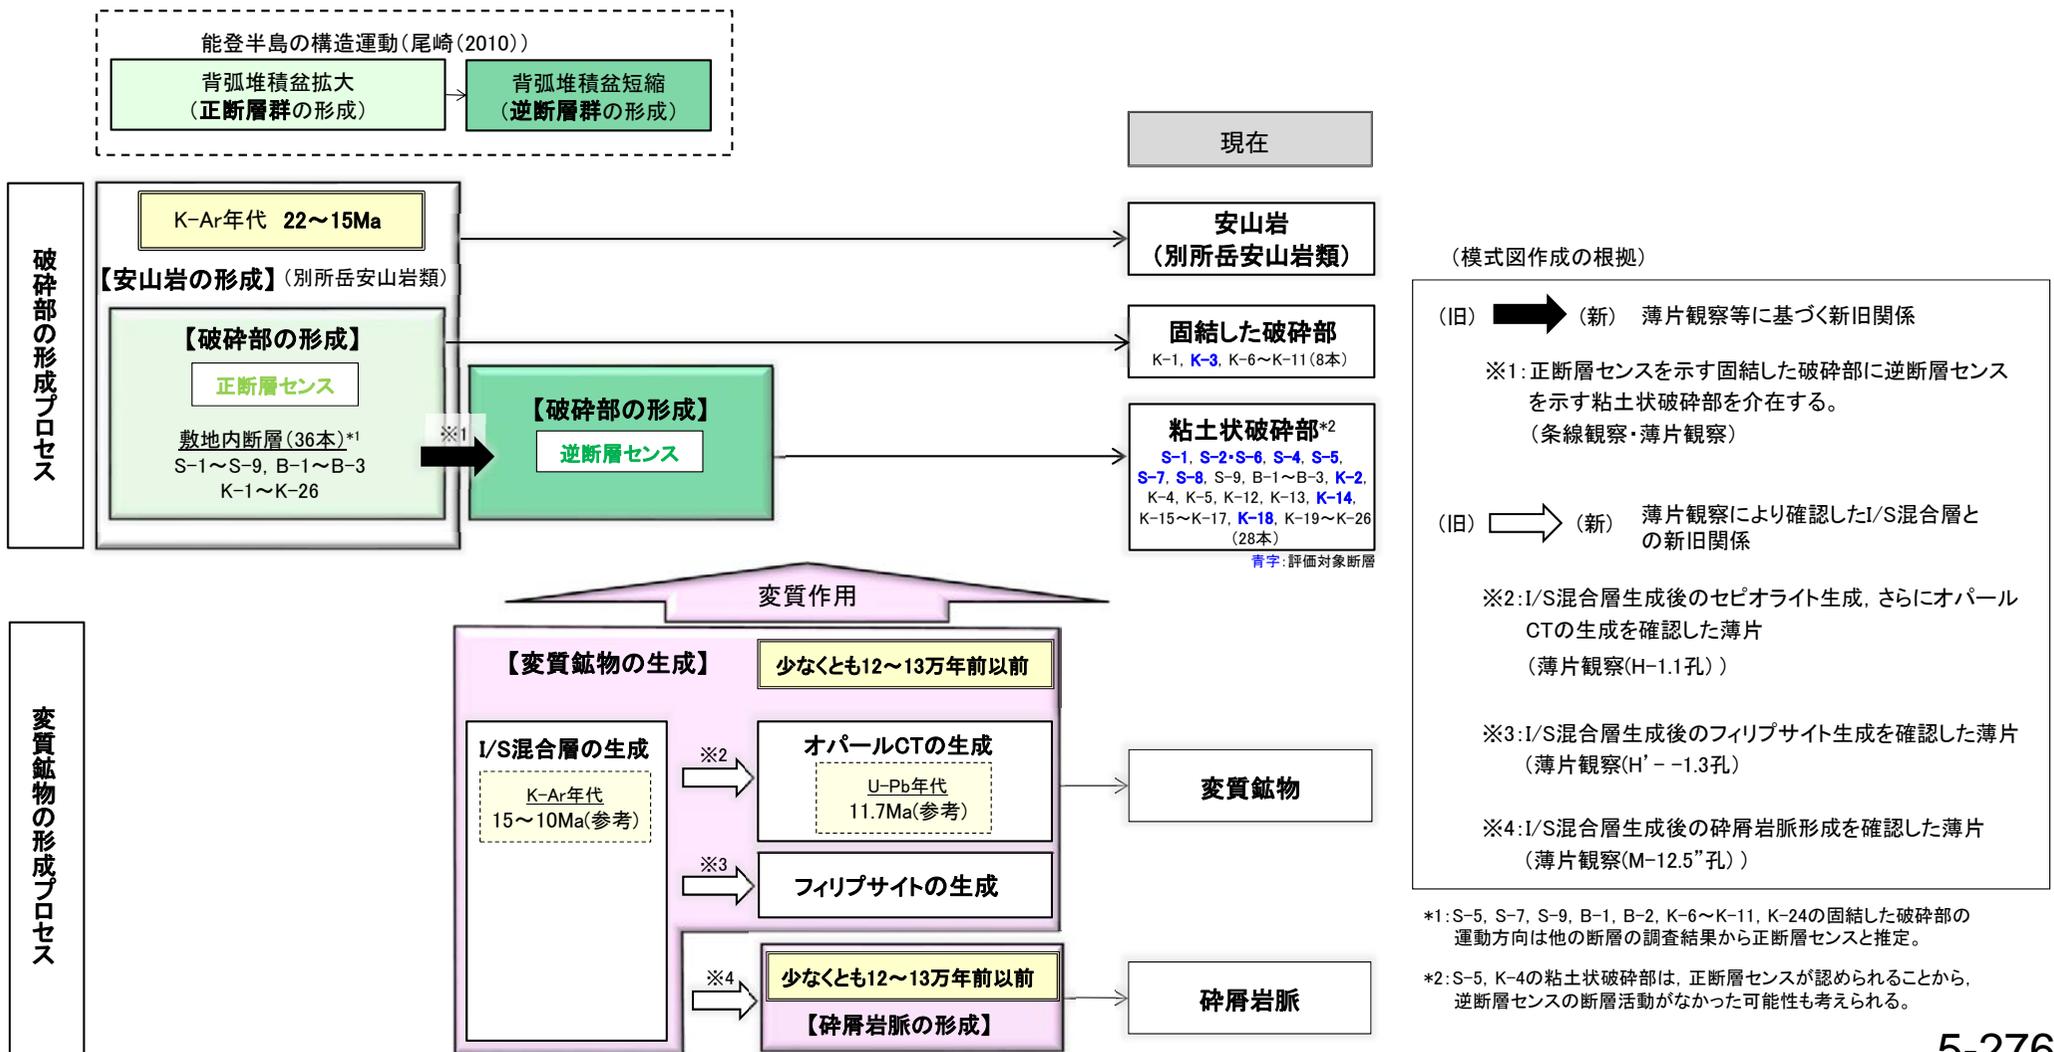
■破砕部と変質鉱物の形成プロセス(模式図)

- 敷地における破砕部及び変質鉱物の形成プロセスについて、薄片観察等の観察事実を踏まえて整理した模式図を以下に示す。
- 現在の固結した破砕部に対応する破砕部は、安山岩形成時に正断層センスの断層活動によって形成され、現在の粘土状破砕部に対応する破砕部は、その後の逆断層センスの断層活動によって形成された。
- 変質鉱物は、少なくとも12~13万年前以前に生成した。なお、薄片観察により、I/S混合層とその他の変質鉱物の新旧関係として、I/S混合層生成後のオパールCT生成、フィリップサイト生成、碎屑岩脈形成を確認した。
- 変質鉱物を確認した位置について、**補足資料5.14-1 P. 5.14-1-3**に位置図と表で示す。
- また、断層活動と鉱物脈法による活動性評価に用いた変質鉱物等(I/S混合層、碎屑岩脈)との関係について、**補足資料5.14-1 P. 5.14-1-4, 5**に模式図で示す。

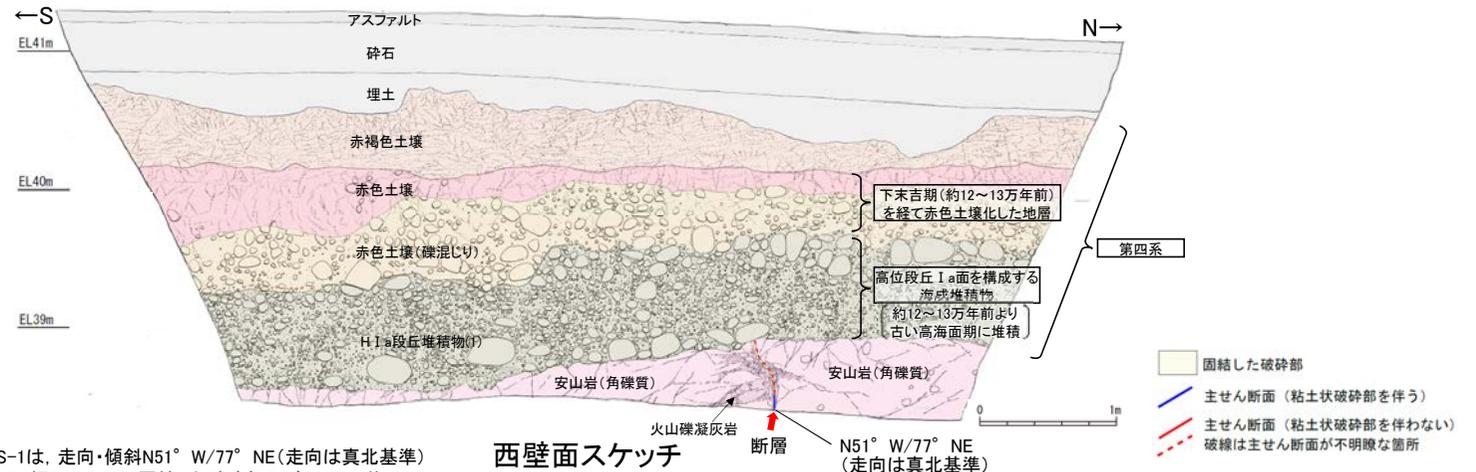
西壁面スケッチ

・S-1は、走向・傾斜N51° W/77° NE(走向は真北基準)で、幅5~10cmの固結した破碎部及びフィルム状の灰褐色~褐色を呈する粘土状破碎部からなり、別所岳安山岩類の岩盤の上面まで認められる。
 ・S-1は、H I a段丘堆積物に変位・変形を与えていない。

・第四系に変位・変形を与えていない。

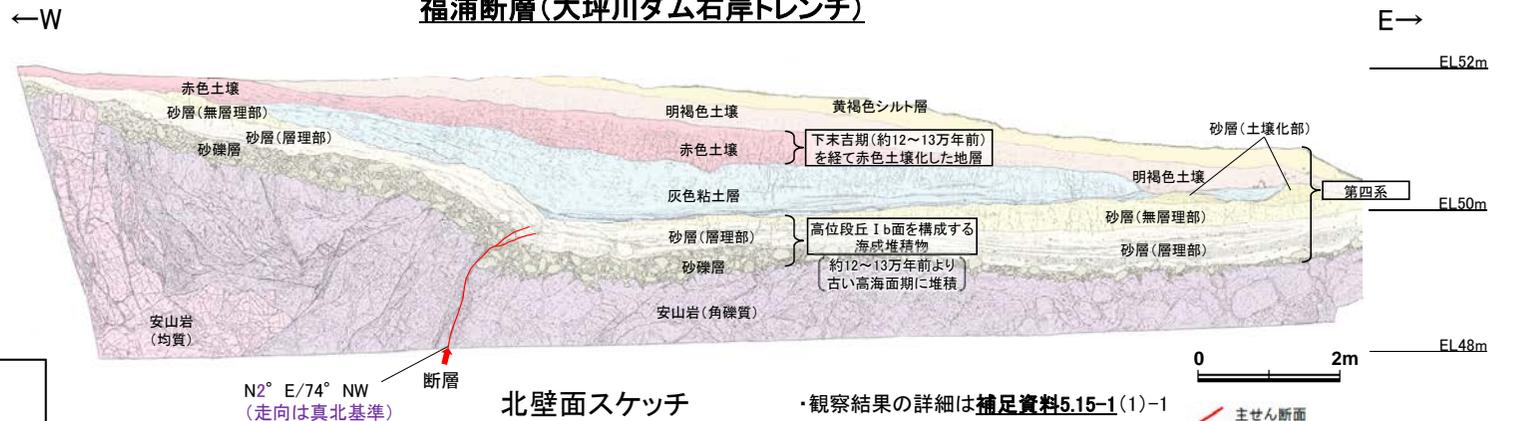
・断層は、下部で厚さ0.5~1cmの明灰色~黄灰色の粘土、上部で厚さ0.2~0.5cmの赤紫灰色の粘土が分布し、粘土中には鏡肌、条線(80° L)が認められる。主断層の上盤は幅15~20cmにわたり強く破碎し、下盤側は幅10~15cmで上盤側と同様に破碎しており、砂礫層とその上位の砂層(層理部)中まで伸長する。

・断層は、赤色土壌(下末吉期を経て赤色土壌化した地層)に変形を与えている。
 ・赤色土壌と下位の灰色粘土層との境界は、トレンチの西側から東側の撓み形状に向けて東傾斜5°で徐々に低くなり、撓み形状周辺で傾斜15°まで強くなる。

・第四系に変位・変形を与えている。

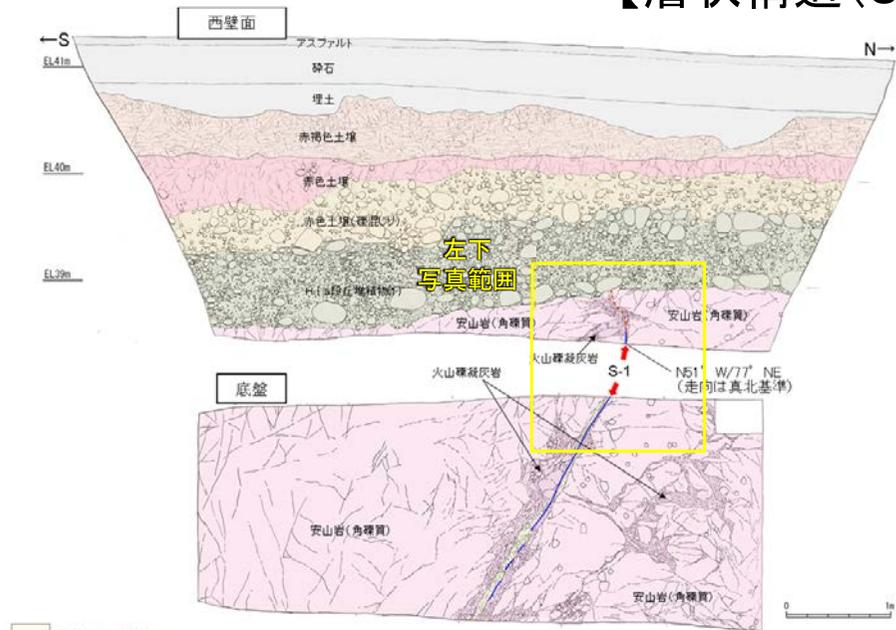
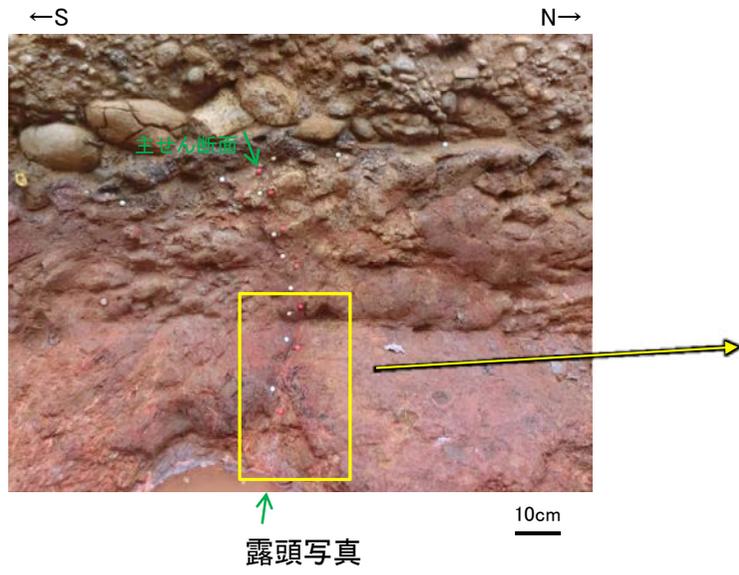
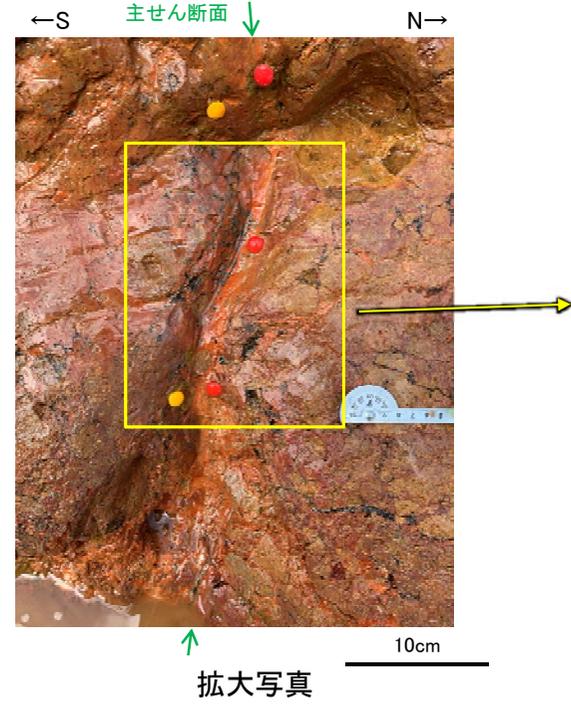
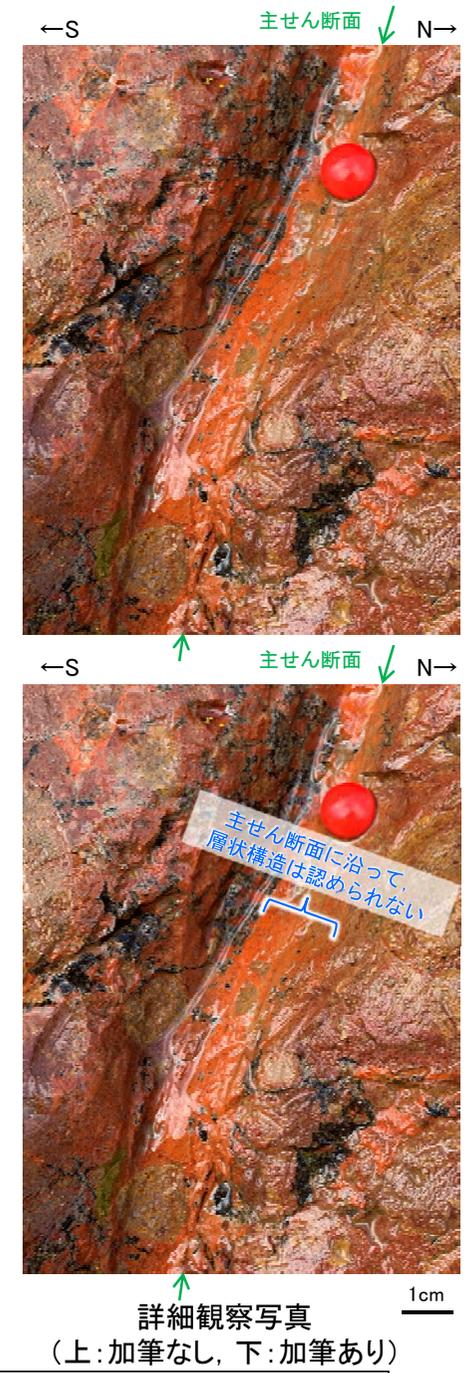
西壁面, 底盤スケッチ

・主せん断面に沿って、層状構造は認められない。

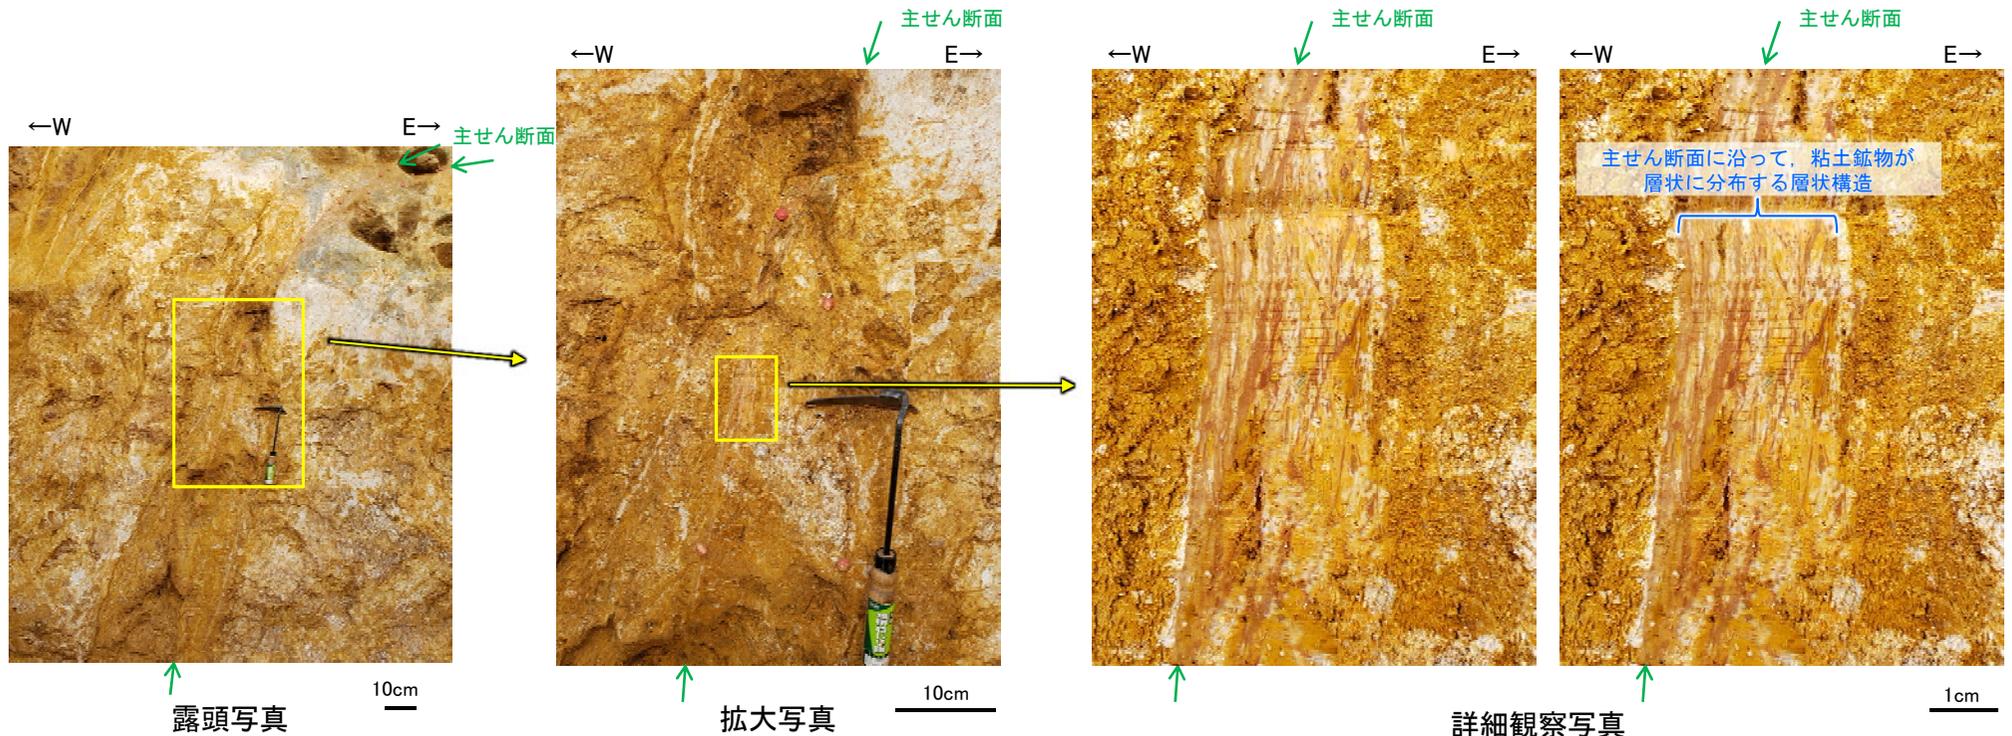
(左:加筆なし, 右:層状構造範囲を加筆)

・主せん断面に沿って粘土鉱物が層状に分布する層状構造が観察され、繰り返し活動した構造が認められる。

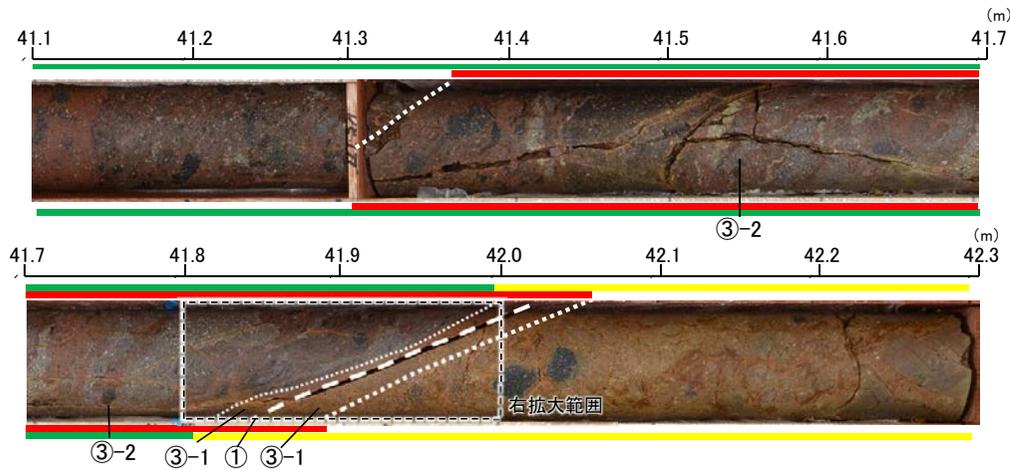
S-1写真(L-12.2孔)

灰白色～灰オリーブ色の鉱物脈あり。
(主な粘土鉱物としてスメクタイトが認められる)

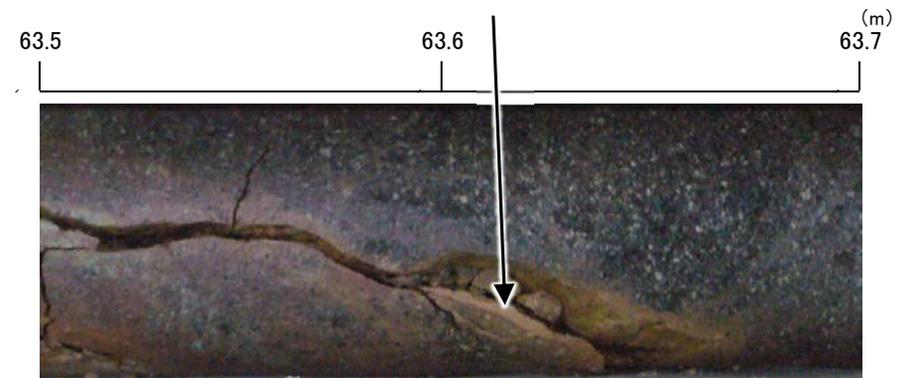
拡大写真(M-12.5孔 63.5～63.7m)

- ・破碎部中に鉱物脈を確認した。
- ・破碎部中の鉱物脈に変位・変形は認められない。

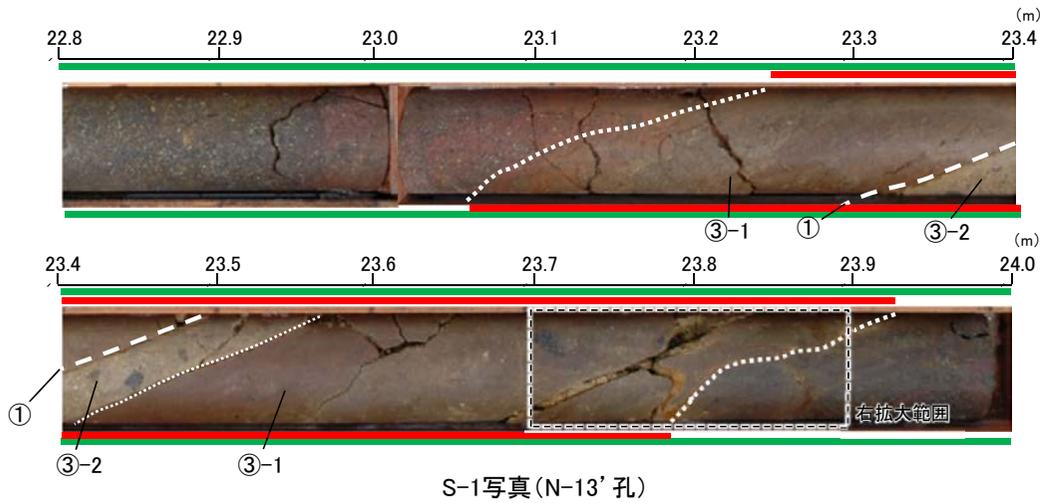
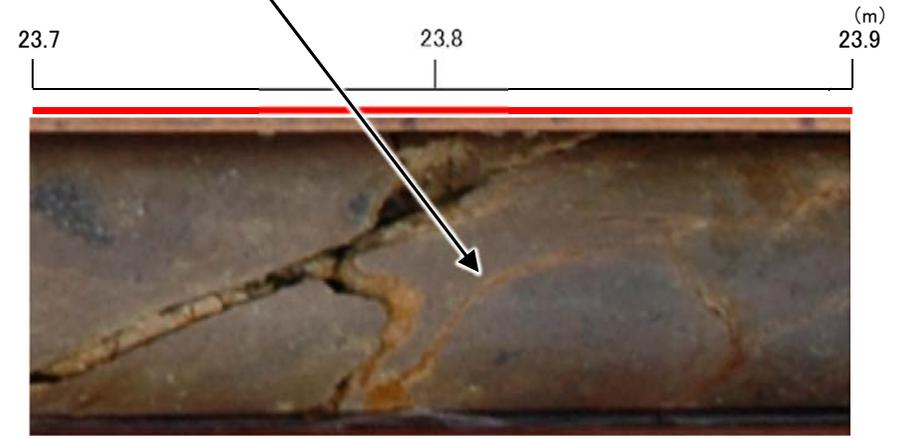
拡大写真(N-13'孔 23.7～23.9m)

灰白～オリーブ褐色の鉱物脈あり。
(主な粘土鉱物としてスメクタイトが認められる)

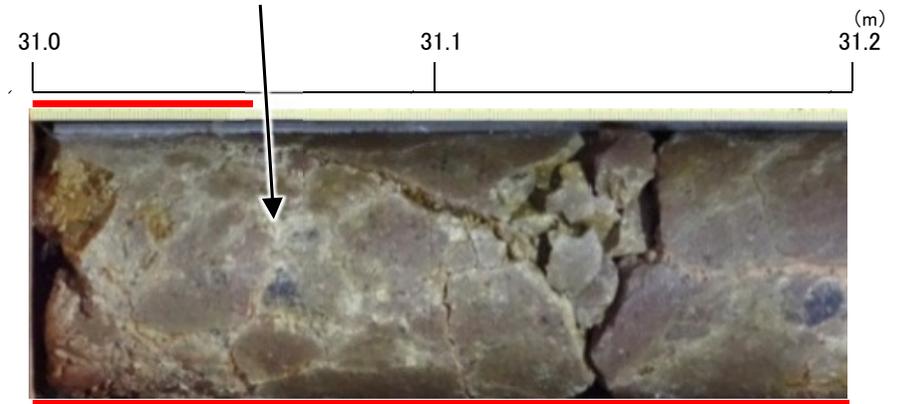
拡大写真(N-14孔 31.0～31.2m)

灰白～オリーブ褐色の鉱物脈あり。

- ・破碎部に鉱物脈を確認した。
- ・破碎部中の鉱物脈に変位・変形は認められない。

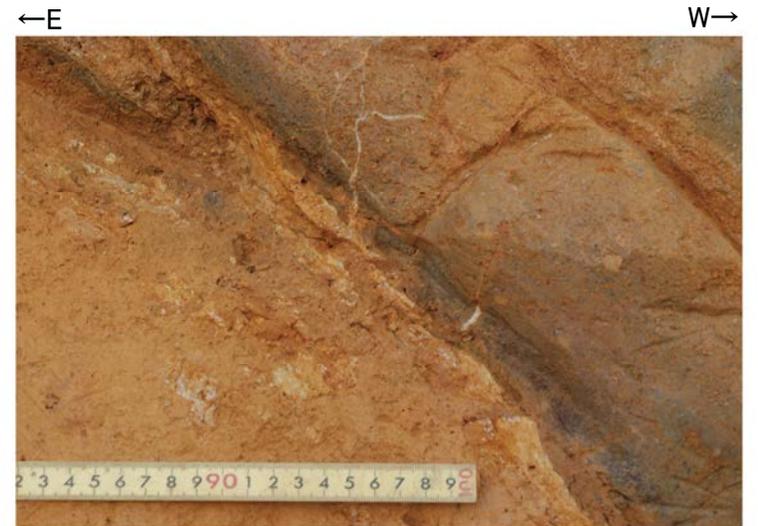
拡大写真1(2022年10月撮影)

断層上盤の母岩である安山岩(均質)には、幅数mmの白色脈が認められる。この白色脈は、いずれも福浦断層の明瞭で平滑な主せん断面で途切れており、破碎部中には分布しない。

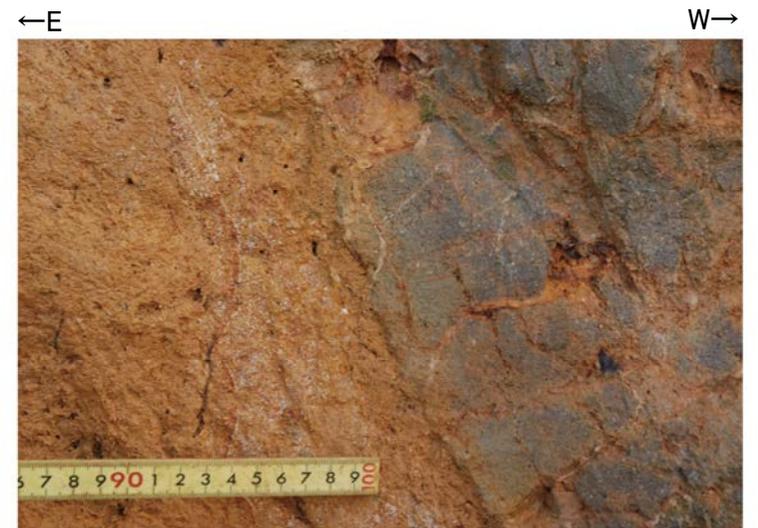
拡大写真2(2022年10月撮影)

断層上盤の母岩である安山岩(均質)には、幅数mmの白色脈が認められる。この白色脈は、いずれも福浦断層の明瞭で平滑な主せん断面で途切れており、破碎部中には分布しない。

・母岩に認められる鉱物脈(白色脈)は、いずれも主せん断面で途切れることから、鉱物脈は主せん断面に切られていると判断した。

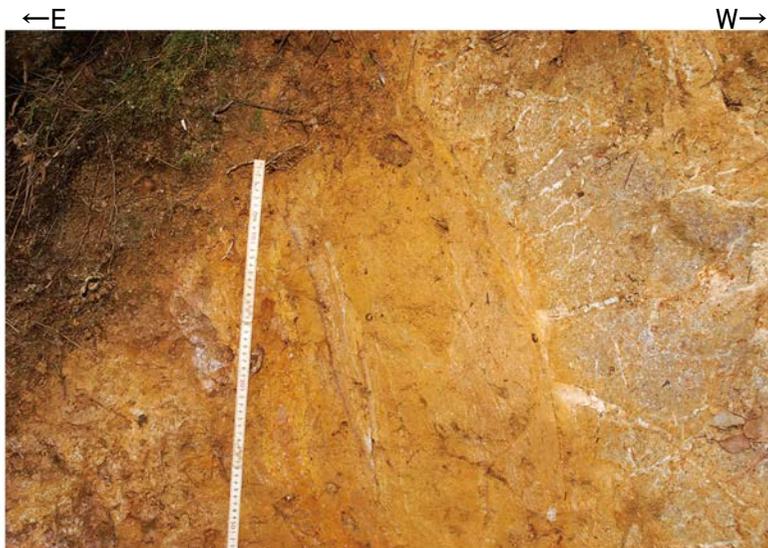
拡大写真(2022年10月撮影)

断層上盤の母岩である安山岩(角礫質)には、幅1~2cmの白色脈が認められる。
この白色脈はいずれも福浦断層の破砕部沿いで途切れており、破砕部中には分布しない。

・母岩に認められる鉱物脈(白色脈)は、いずれも破砕部沿いで途切れることから、鉱物脈は破砕部に切られていると判断した。

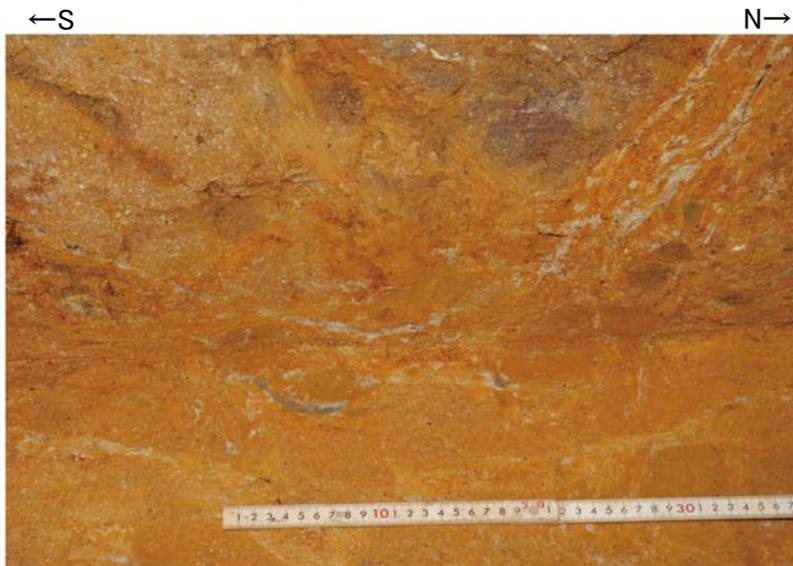
拡大写真(2022年10月撮影)

破碎部中には、断層上盤の母岩である安山岩(角礫質)に分布する灰色脈が、破碎された断片として取り込まれて分布する。

・母岩に認められる鉱物脈(灰色脈)は、破碎部中に破碎された断片として取り込まれており、鉱物脈に変位・変形が認められる。

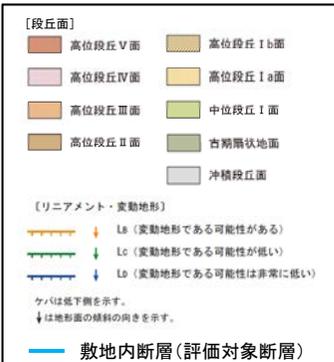
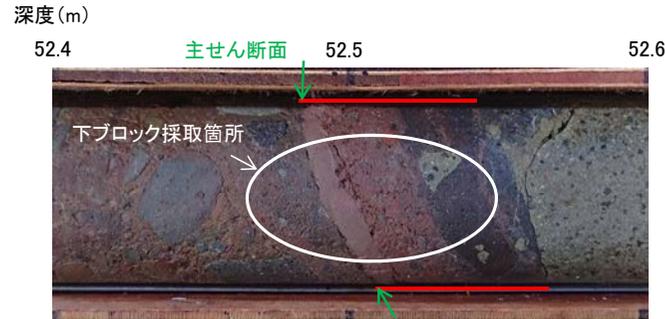
コア写真(FK-1孔)

- ・BHTVでN4° W/69° SW (走向は真北基準)
- ・見かけの傾斜角20~25° の厚さ6.5cmの破碎部。
- ・厚さ1.0cmのにぶい褐色、にぶい赤褐色を呈する未固結な粘土を挟在する。下部は一部固結している。

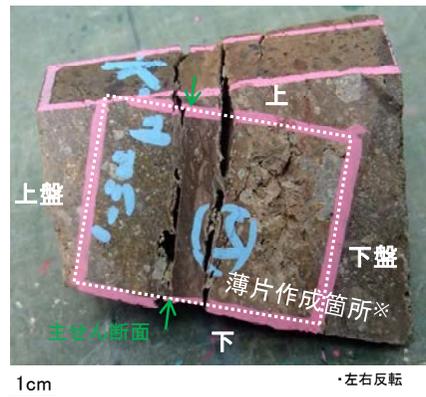
ブロック写真

- ・FK-1孔から採取したブロックの主せん断面において、71° R(下盤側換算)の条線方向で薄片を作成した。

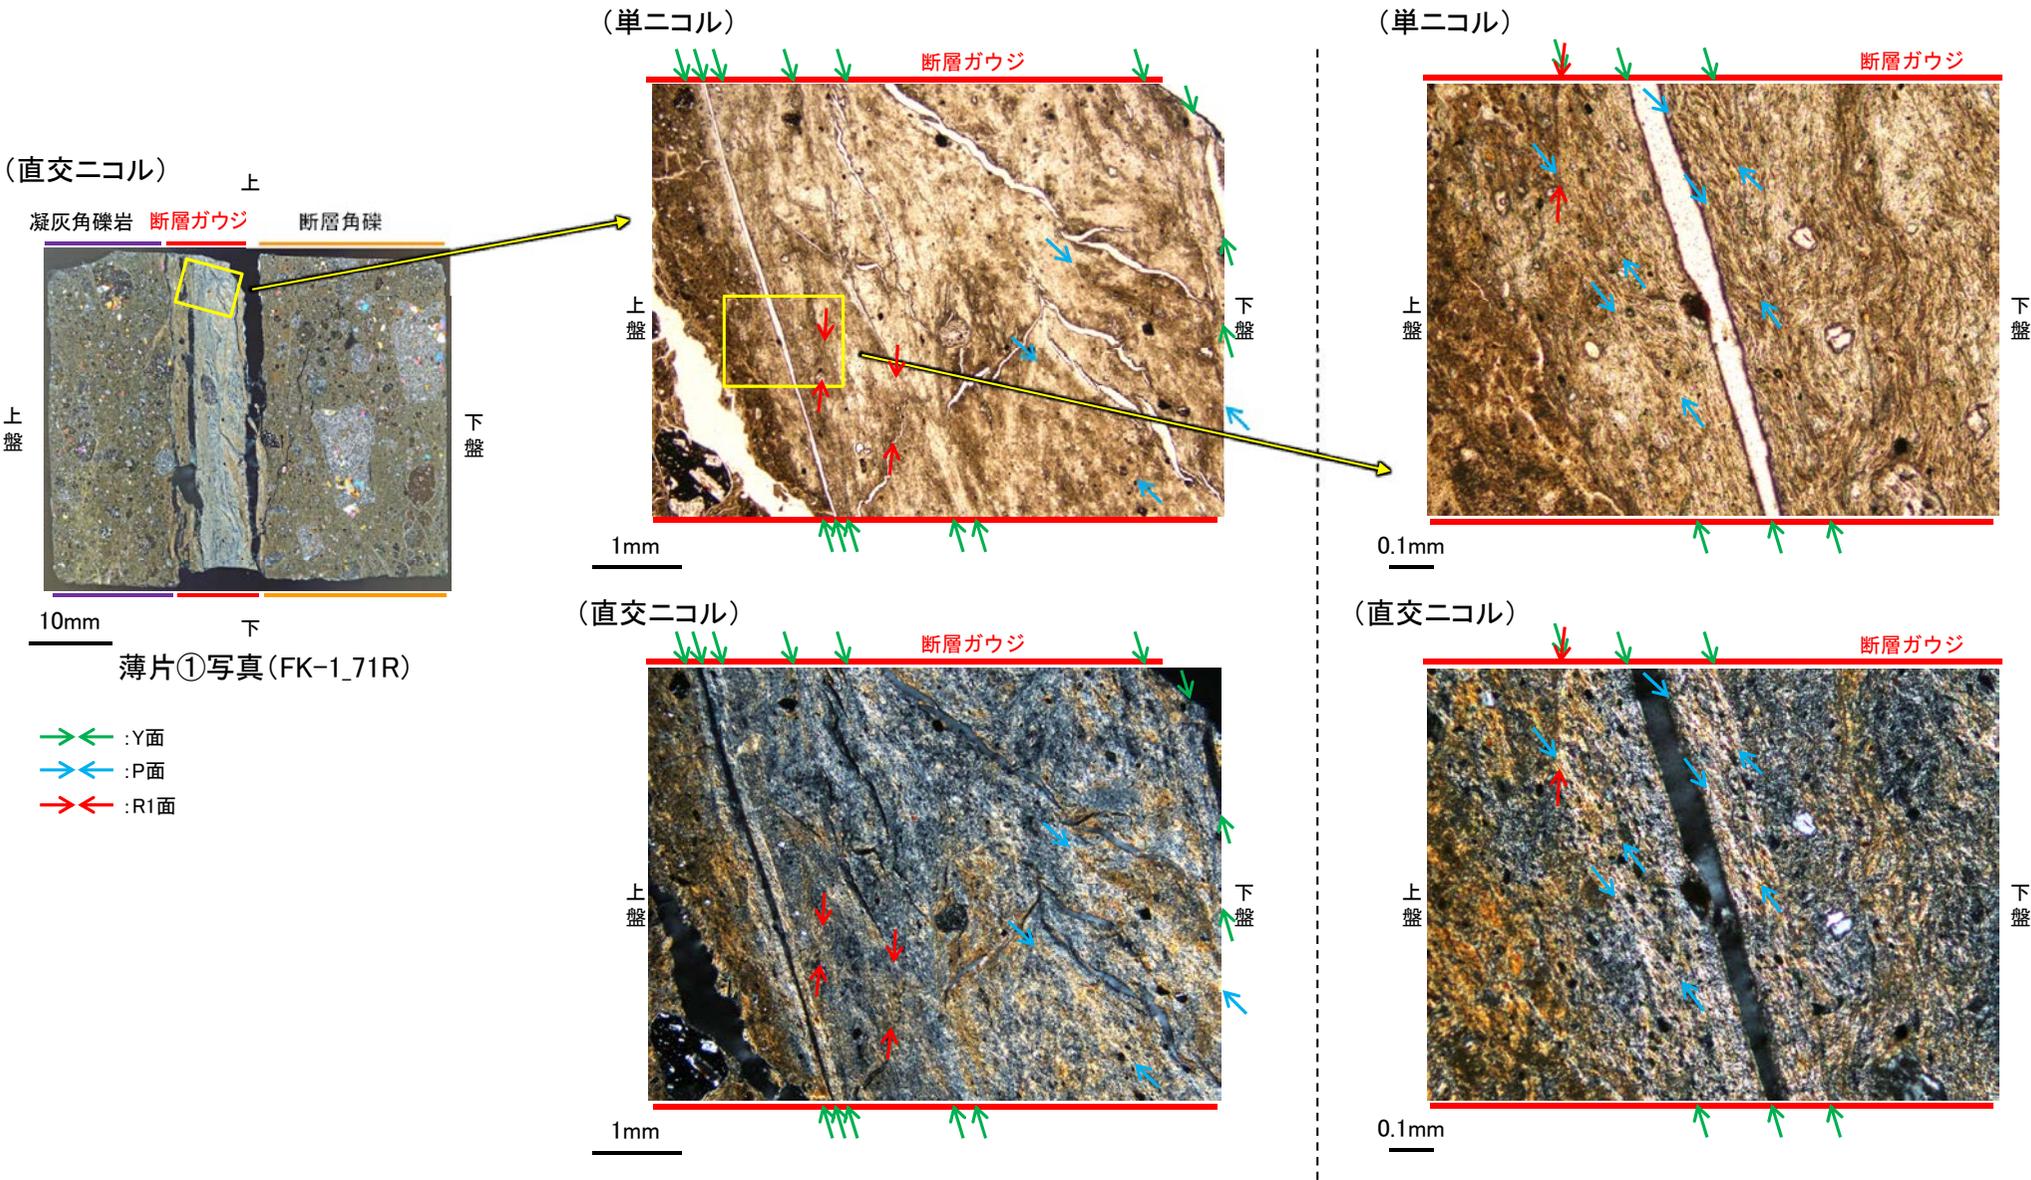
【複合面構造】

・福浦断層では断層ガウジ中に明瞭な複合面構造が認められ、複数認められるY面は直線性・連続性がよく明瞭である。

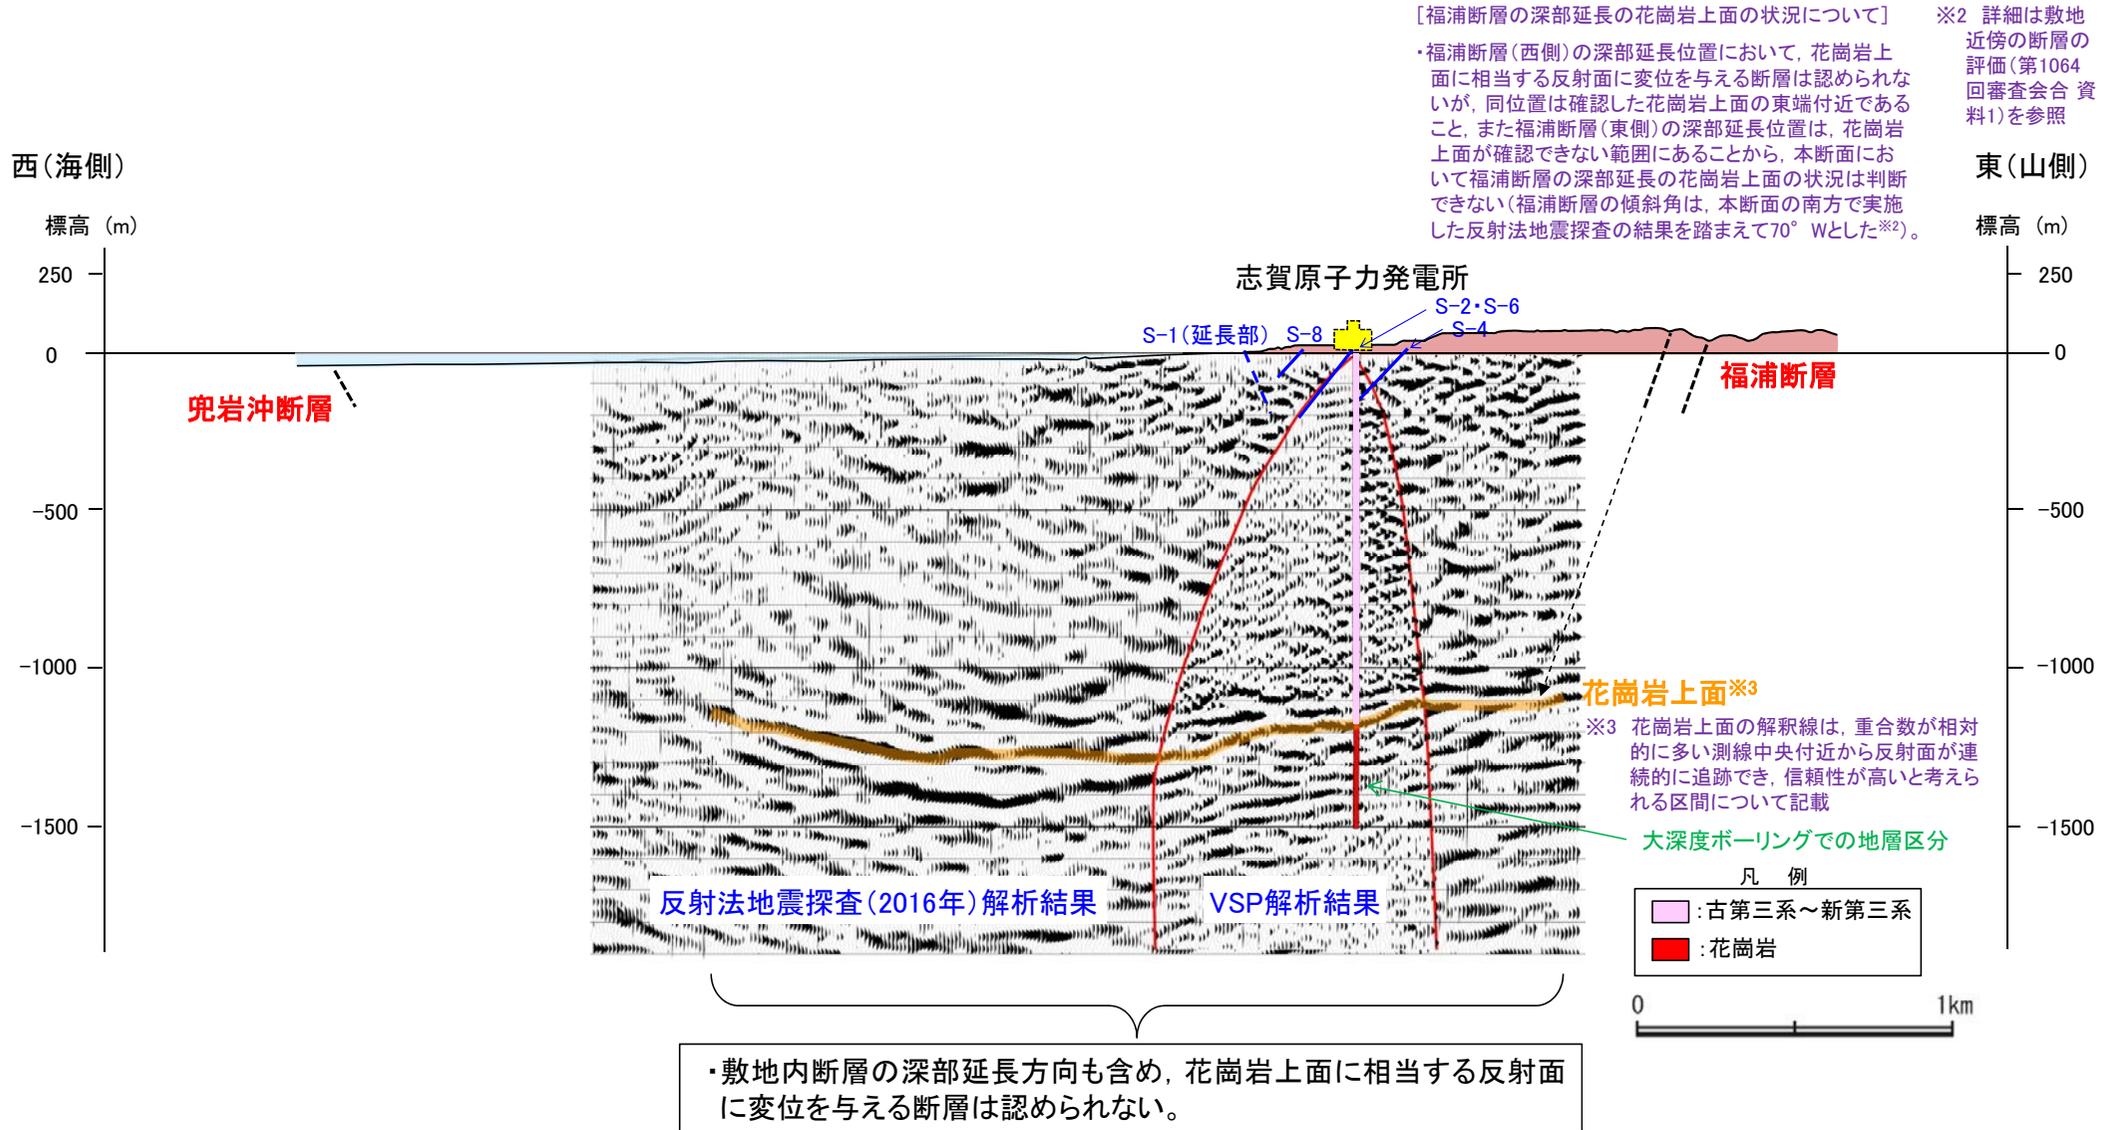
【断層と敷地との位置関係(東西断面模式図※1)】 ※1 図中の地形及び福浦断層の位置を適正化

- 敷地深部へ連続する可能性がある福浦断層と兜岩沖断層の間において、掘削深度1530mの大深度ボーリング孔(D-8.6孔)を用いたVSP探査及び海陸連続で測線を配置した反射法地震探査を実施し、地下深部構造の確認を行った。
- 大深度ボーリング調査の結果、深度1200m以深に花崗岩が認められる。反射法地震探査・VSP探査の結果、福浦断層と兜岩沖断層の間の敷地地下深部に、花崗岩上面に変位を与える断層は認められない(次頁)。
- よって、S-1やS-2・S-6などの敷地内断層は、福浦断層または兜岩沖断層と連続しないと判断した。
