5.9.1 S-8 (1) F-6.75孔 — 鉱物の同定(XRD分析) —

5.10 K-2の活動性評価

5.10.1 K-2 (1) G-1.5-80孔 ー評価結果ー

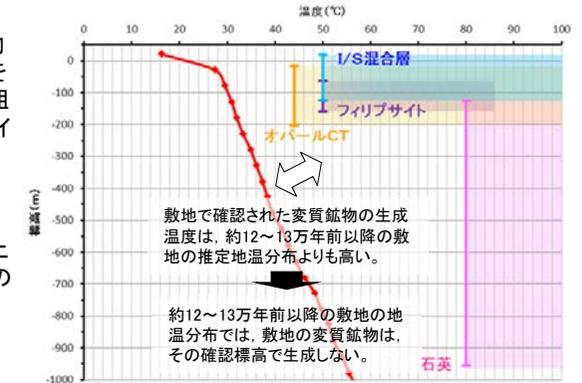
約12～13万年前以降の敷地の地温分布と変質鉱物の確認標高・生成温度の関係

- I/S混合層が敷地周辺の別所岳安山岩類中にも広く認められることから、敷地周辺一帯は同じような環境下で変質を被ったと考えられること、及び粘土状破碎部(I/S混合層からなる変質部)全体を横断している碎屑岩脈が地下深部の高封圧下で形成したと考えられることを踏まえ、敷地の変質鉱物は、地下深部で敷地周辺一帯が変質し、その後、敷地周辺一帯が隆起して現在の位置で確認されているものと判断した。また、敷地の斜長石には曹長石化が認められないことから、敷地は、少なくとも曹長石化するような高温の熱水の影響は受けておらず、敷地の変質鉱物が地下深部で生成した可能性が高いと判断した。一方で、斜長石が曹長石化しない程度の熱水の影響を受けて生成した可能性は否定できない。

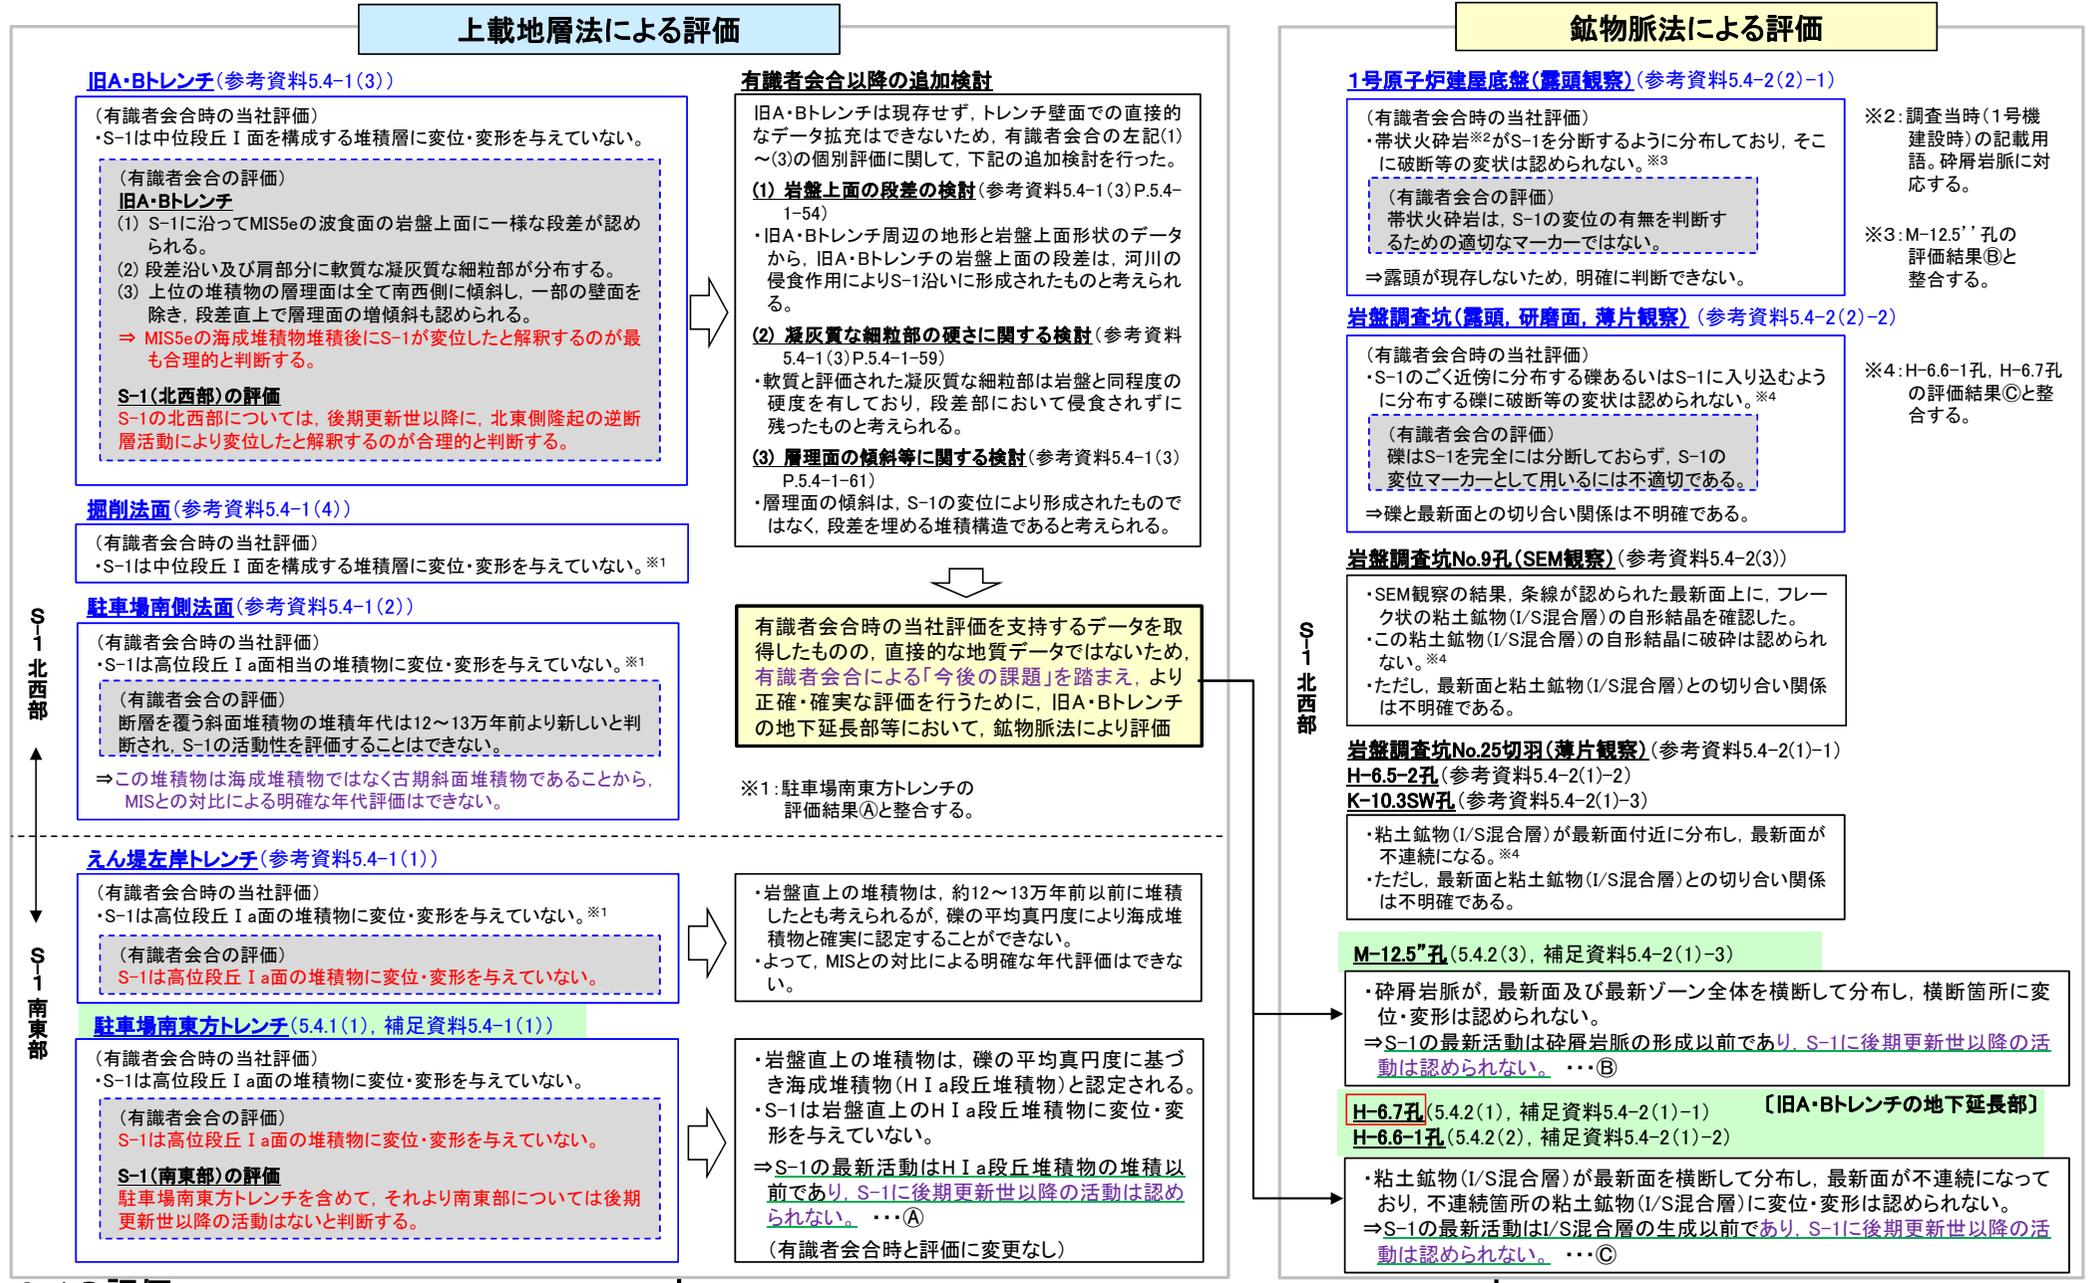
S-1の評価

上載地層法(駐車場南東方トレンチ)及び鉱物脈法(H-6.7孔, H-6.6-1孔, M-12.5'孔)による評価の結果, S-1の最新活動はH I a段丘堆積物の堆積及びI/S混合層等の生成以前であり, S-1に後期更新世以降の活動は認められない。なお, その他の調査データについても上記評価と整合する。
