【断層oの性状(OS-7孔, 薄片②)5/8】

【OS-7, 8孔の薄片観察結果(まとめ)】

【断層○と福浦断層との破碎部性状の比較】

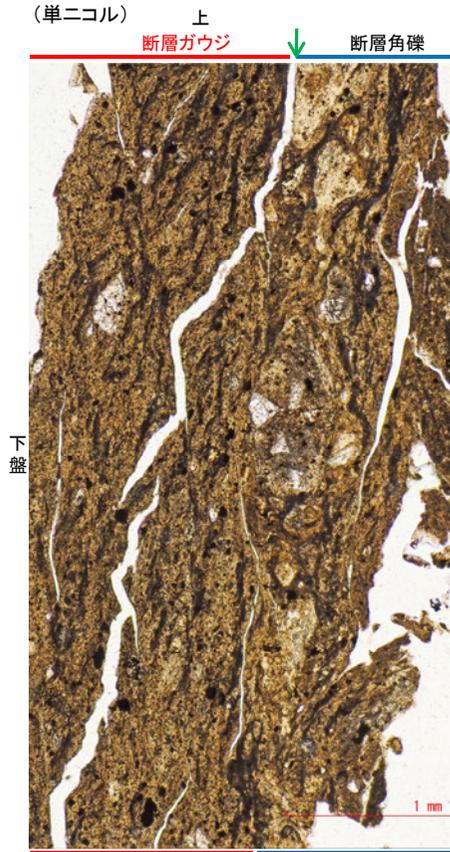
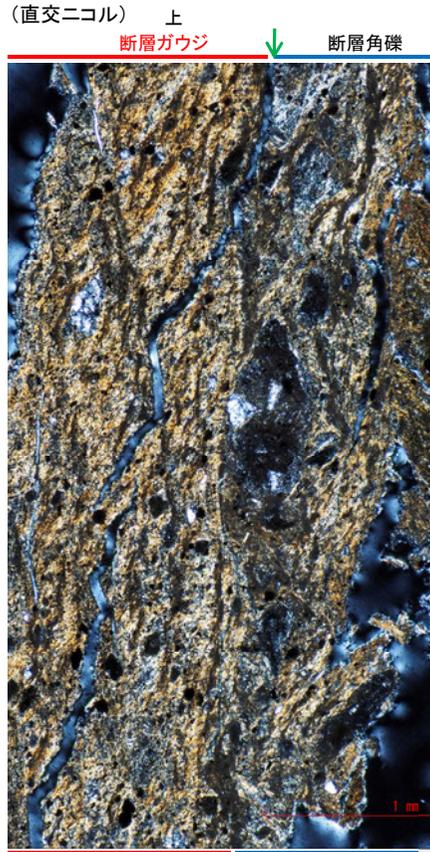
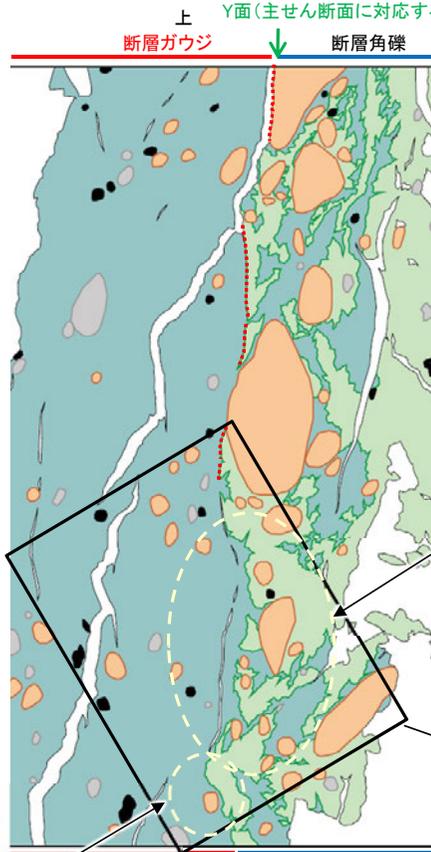
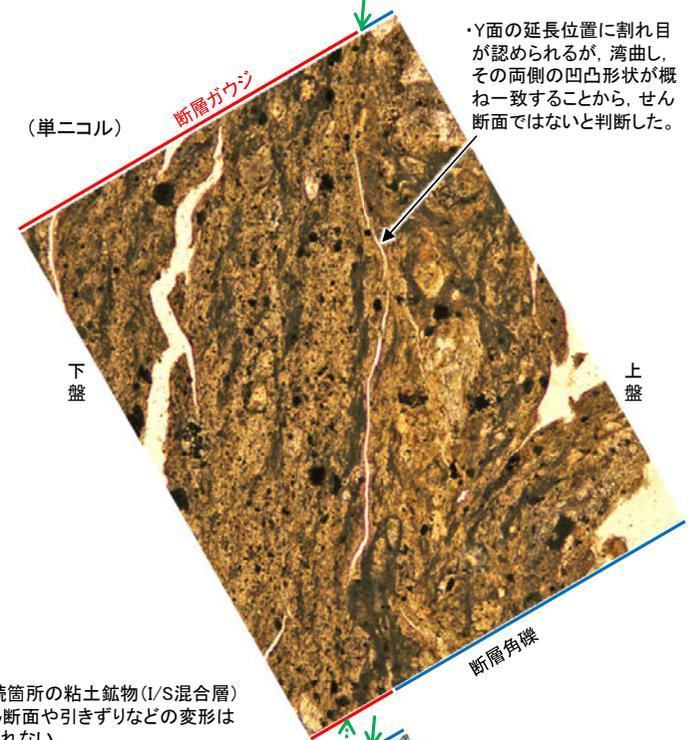
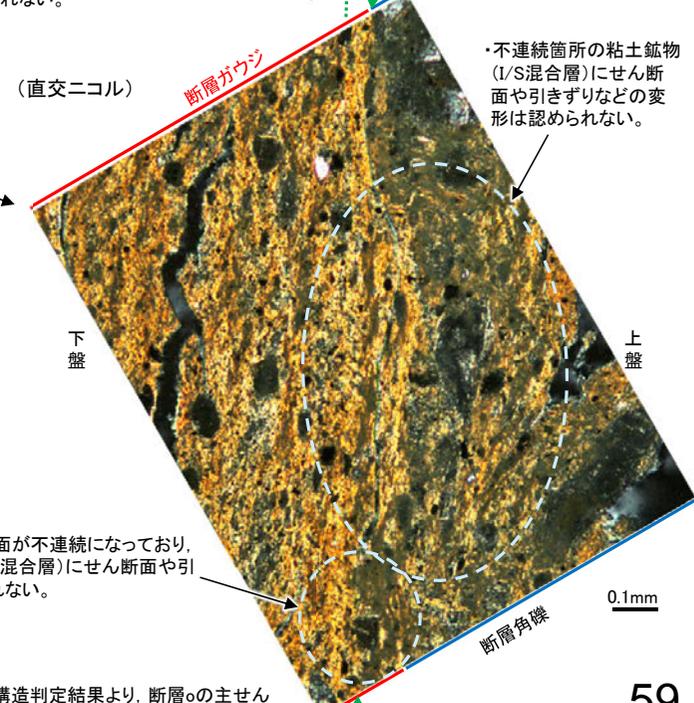
・Y面の延長位置に割れ目が認められるが、湾曲し、その両側の凹凸形状が概ね一致することから、せん断面ではないと判断した。

・不連続箇所の粘土鉱物(I/S混合層)にせん断面や引きずりなどの変形は認められない。

・薄片②を観察した結果、粘土鉱物(I/S混合層*)がY面を横断して分布し、Y面が不連続になっており、不連続箇所の粘土鉱物(I/S混合層*)にせん断面や引きずりなどの変形は認められない。

・割れ目が途切れる箇所でY面が不連続になっており、不連続箇所の粘土鉱物(I/S混合層)にせん断面や引きずりなどの変形は認められない。

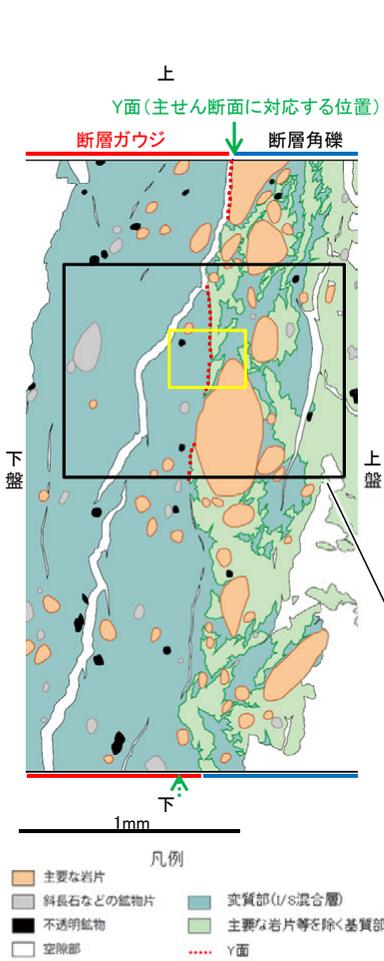
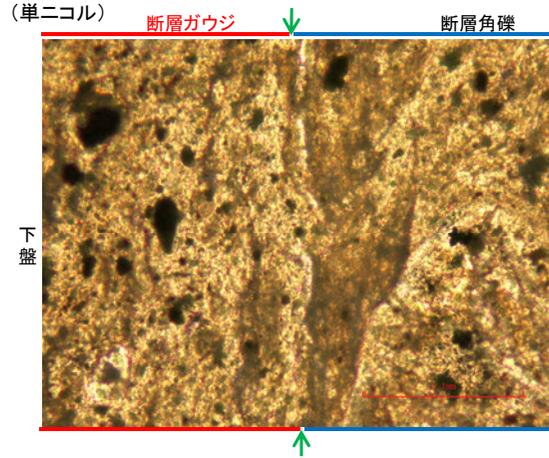
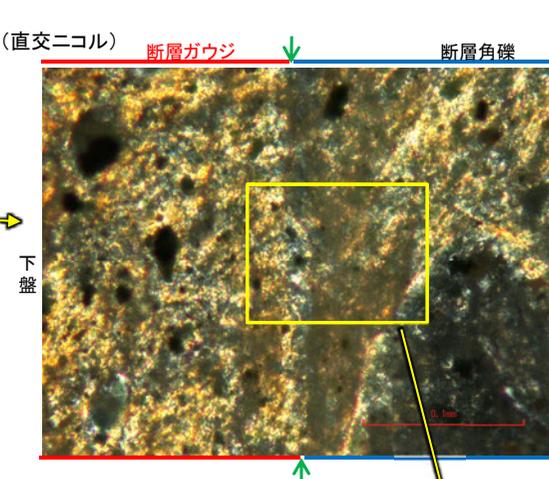
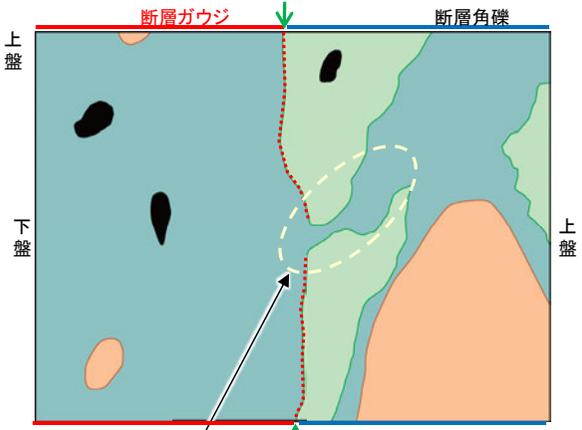
【断層oの性状(OS-7孔, 薄片②)6/8】

・不連続箇所の粘土鉱物(I/S混合層)にせん断面や引きずりなどの変形は認められない。

・薄片②を観察した結果、粘土鉱物(I/S混合層※)がY面を横断して分布し、Y面が不連続になっており、不連続箇所の粘土鉱物(I/S混合層※)にせん断面や引きずりなどの変形は認められない。

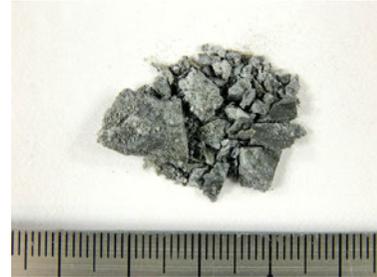
試料採取箇所(OS-7孔,28.70m付近)

分析試料

OS-7	検出鉱物			
	石英	クリストバライト	斜長石	スメクタイト
	±	△	+	+

XRD分析 測定諸元
 装置:理学電気製 MultiFlex
 Target: Cu(Kα)
 Voltage: 40kV
 Detector: SC
 Divergence Slit: 1°
 Receiving Slit: 0.3mm
 Step size: 0.02°

△:少量(500~2,500cps)
 +:微量(250~500cps)
 ±:きわめて微量(<250cps)
 標準石英最強回折線強度
 (3回繰り返し測定、平均53.376cps)

・OS-7孔の主せん断面付近でXRD分析を実施した結果、主な粘土鉱物としてスメクタイト※が認められ、その他の変質鉱物として石英、黄鉄鉱などが認められる。

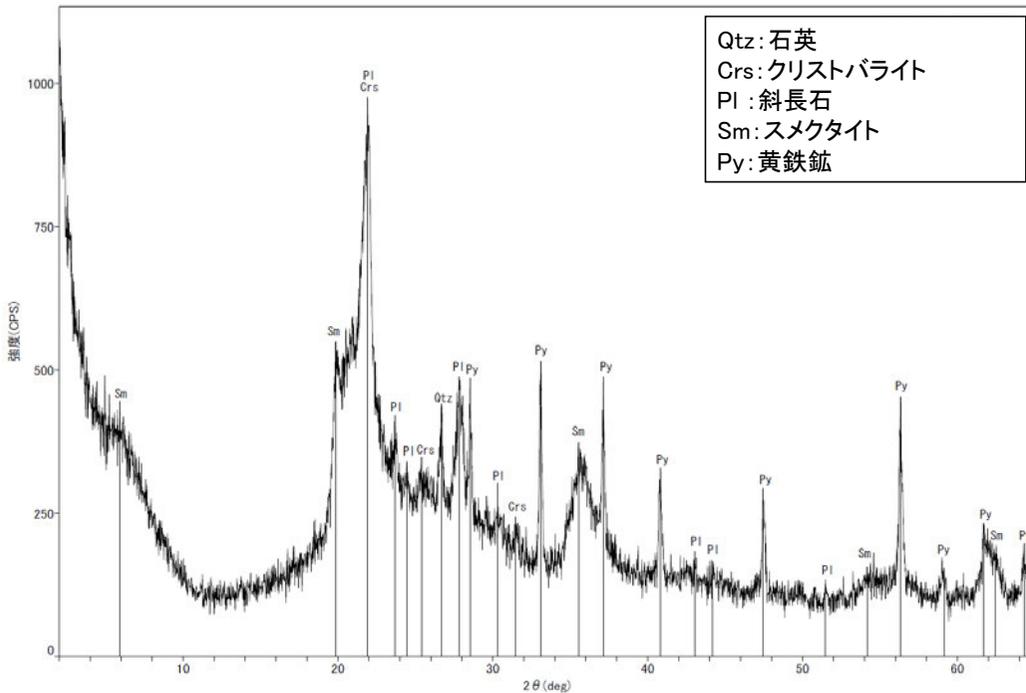
回折チャート 不定方位

Qtz:石英
 Crs:クリストバライト
 Pl:斜長石
 Sm:スメクタイト
 Py:黄鉄鉱

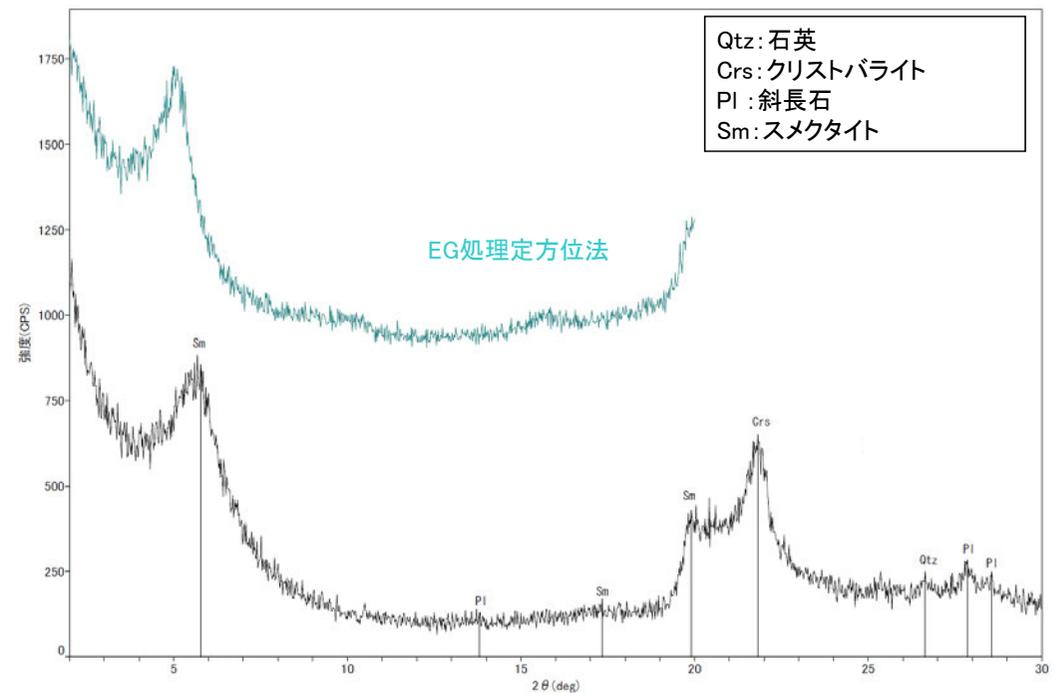
回折チャート 定方位(EG処理も合わせて表示)

Qtz:石英
 Crs:クリストバライト
 Pl:斜長石
 Sm:スメクタイト

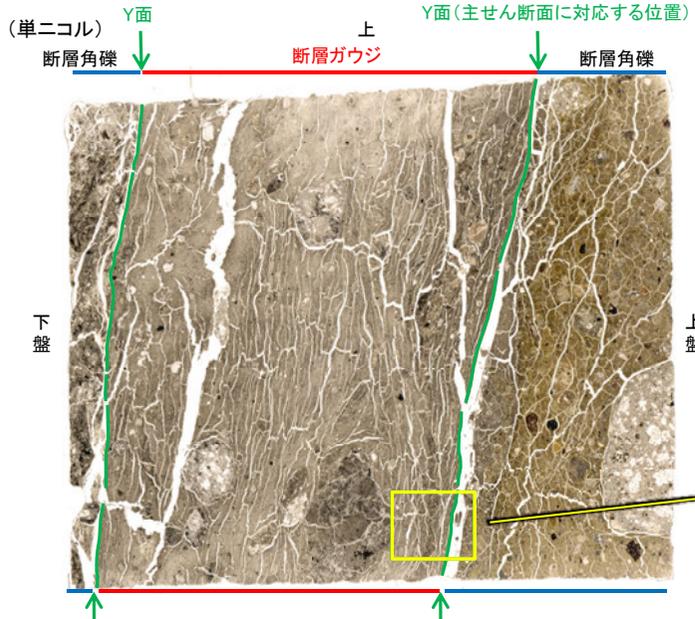
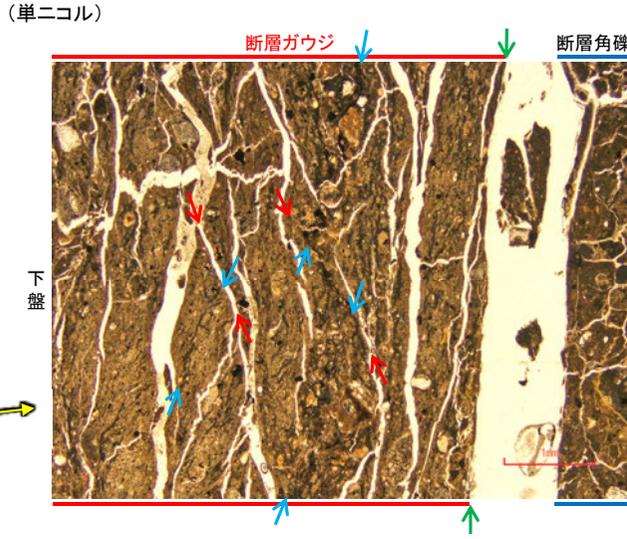
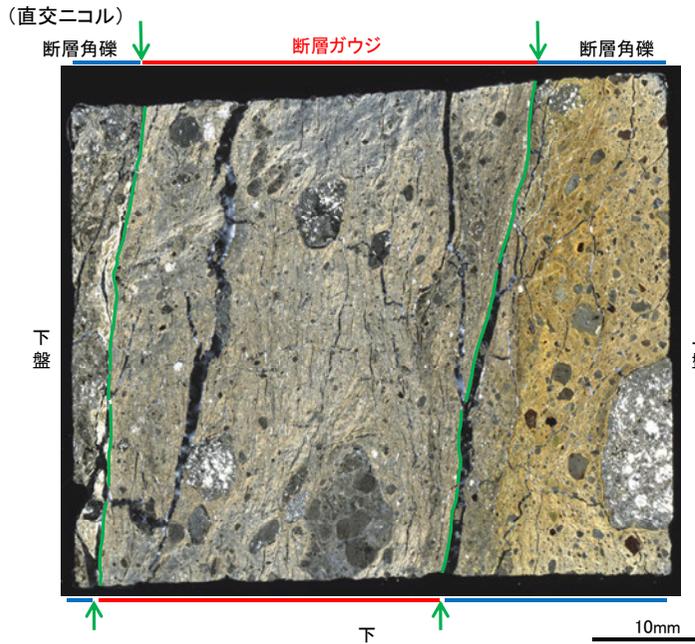
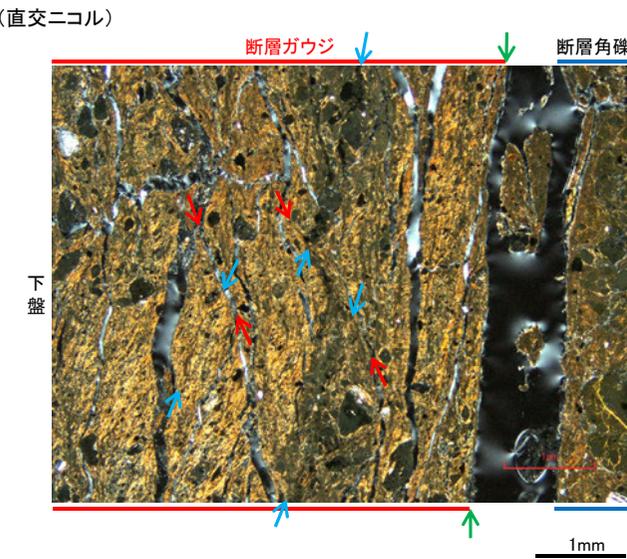
【断層○の性状(OS-8孔)2/4】

・断層ガウジ中に多く観察される割れ目は、その両側の凹凸形状が概ね一致することから、断層活動によって生じたせん断面ではなく、主せん断面付近の強い変質により多く生成された粘土鉱物が、薄片作成時等に乾燥収縮して生じたものであると判断した。

割れ目の上下盤境界の凹凸形状が概ね一致する。

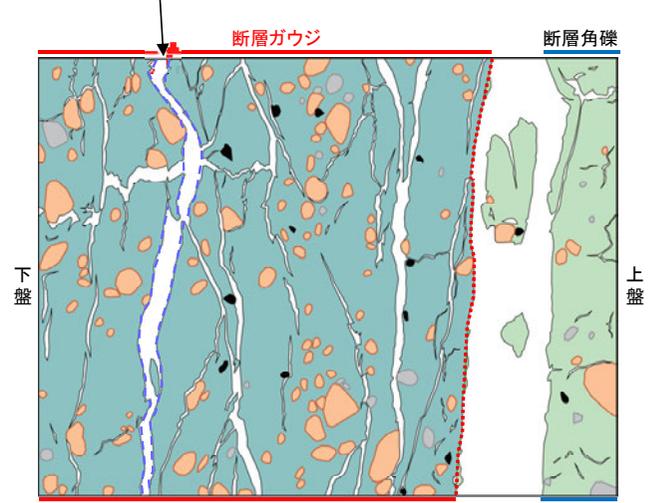
薄片写真 (OS-8.90R)
(解釈線あり)

・OS-8孔の薄片観察の結果、不明瞭ながらP面やR1面が認められ、Y面との関係から逆断層センスを推定した。

・粘土鉱物や岩片の定向配列をP面、これらの配列を切断する微細な割れ目をR1面とし、Y面との関係から逆断層センスを推定した。

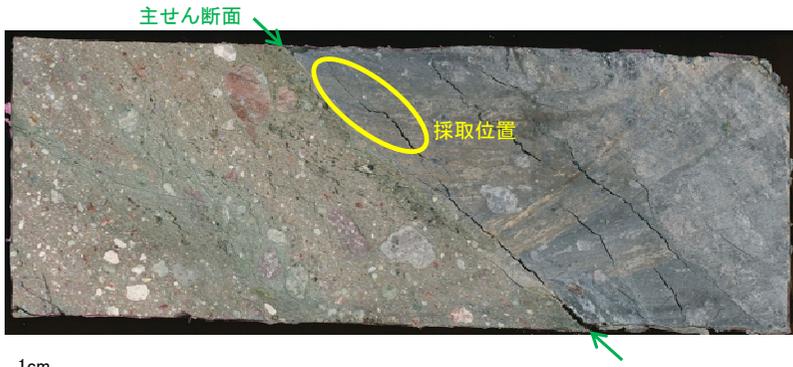
試料採取箇所(OS-8孔_30.30m付近)

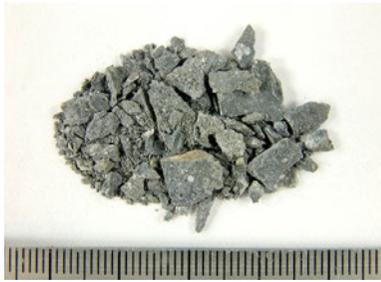
分析試料

検出鉱物						
	石英	クリストバライト	トリディマイト	斜長石	スメクタイト	黄鉄鉱	重晶石
OS-8	+	△	±	±	+	△	±

XRD分析 測定諸元
 装置:理学電気製 MultiFlex
 Target: Cu(Kα)
 Voltage: 40kV
 Detector: SC
 Divergence Slit: 1°
 Receiving Slit: 0.3mm
 Step size: 0.02°

△:少量(500~2,500cps)
 +:微量(250~500cps)
 ±:きわめて微量(<250cps)
 標準石英最強回折線強度
 (3回繰り返し測定, 平均53.376cps)

・OS-8孔の主せん断面付近でXRD分析を実施した結果, 主な粘土鉱物としてスメクタイトが認められ, その他の変質鉱物として石英, 黄鉄鉱などが認められる。

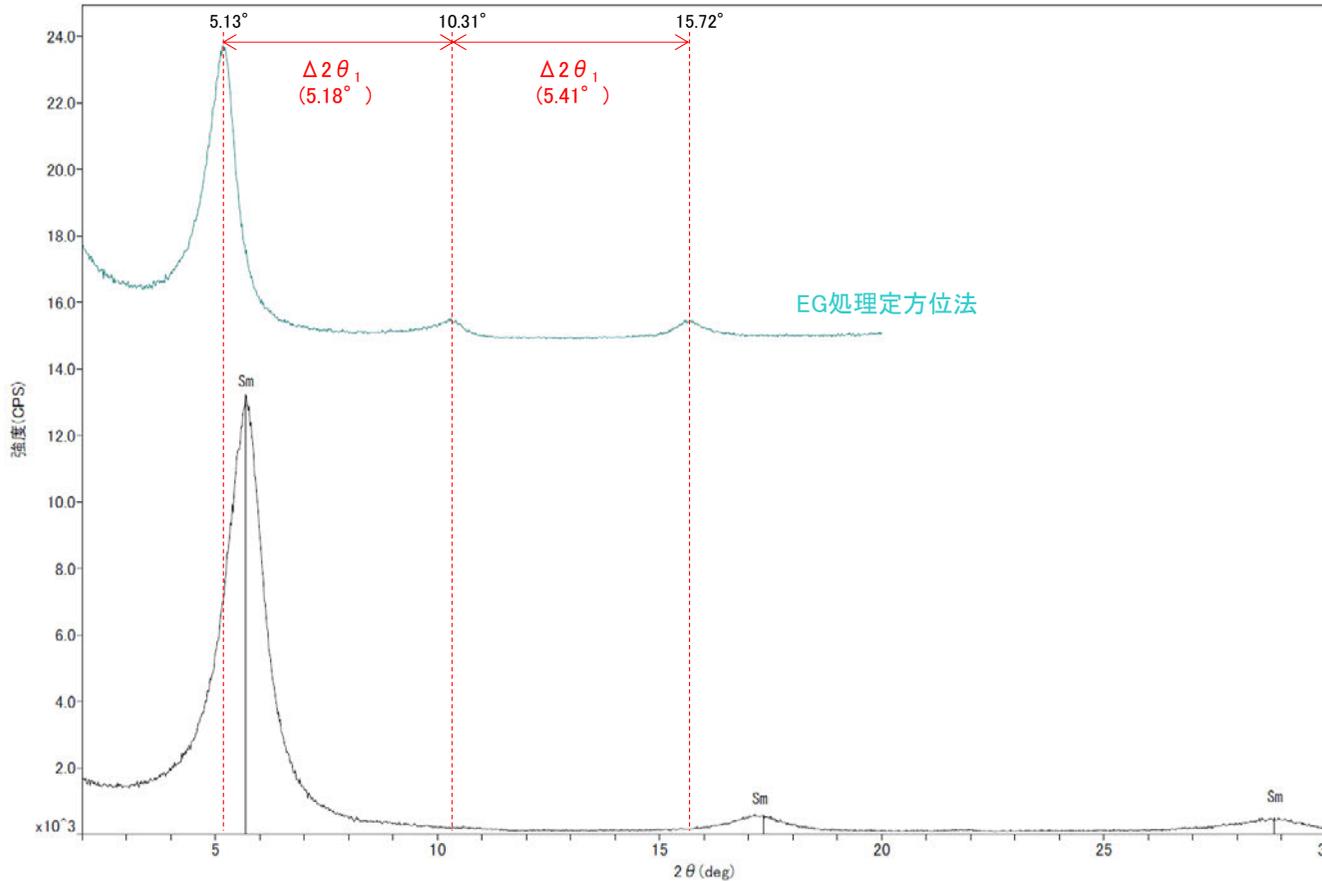
回折チャート 定方位(EG処理も合わせて表示)

・OS-8孔の粘土鉱物でXRD分析による結晶構造判定を実施した結果, 粘土鉱物(スメクタイト)はI/S混合層(少なくとも後期更新世以降に生成したものではない)であると判定した。

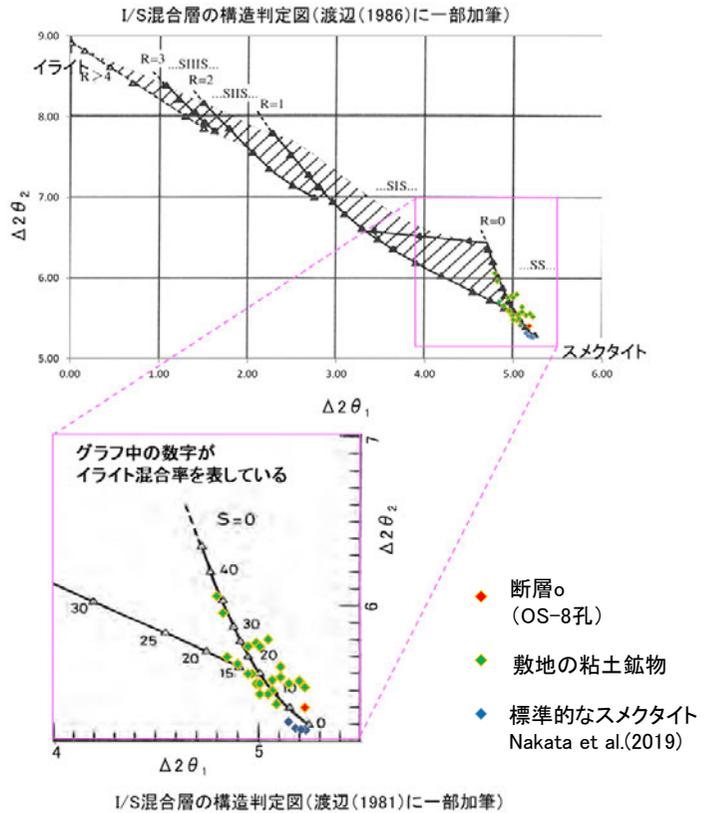
I/S混合層構造判定

EG処理スメクタイトのピーク回折角

①5~8°	5.13°
②9~11°	10.31°
③16~18°	15.72°
$\Delta 2\theta_1$ (②-①)	5.18°
$\Delta 2\theta_2$ (③-②)	5.41°

渡辺(1986)によるI/S混合層構造判定	I/S混合層(R=0)
渡辺(1981)によるイライト混合割合	イライトが10%程度混合

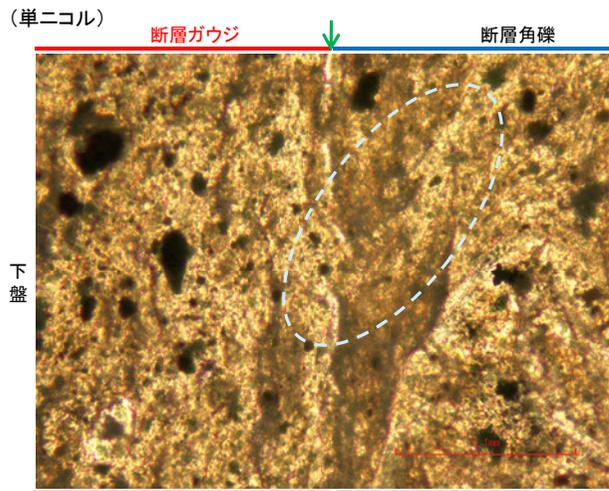
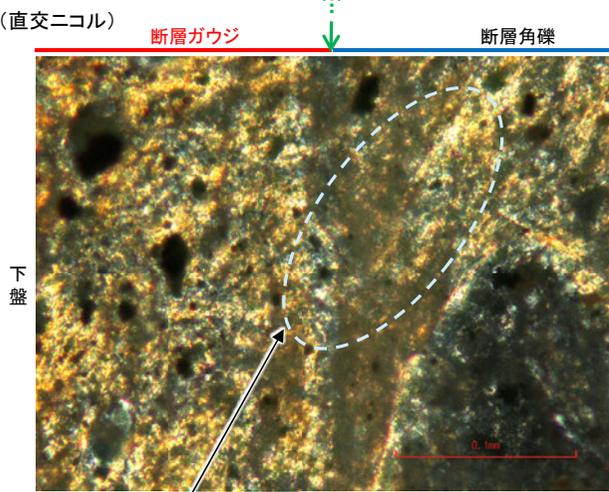
薄片②拡大写真(OS-7_90R)

・不連続箇所の粘土鉱物(I/S混合層)にせん断面や引きずりなどの変形は認められない。

〇OS-7孔の薄片観察の結果, 粘土鉱物(I/S混合層)がY面を横断して分布し, Y面が不連続になっており, 不連続箇所の粘土鉱物(I/S混合層)にせん断面や引きずりなどの変形は認められない。
 〇また, OS-7孔及びOS-8孔では不明瞭ながら複合面構造が認められるものの, 粘土鉱物の配列からなるP面と周囲の粘土鉱物との境界が漸移的であり, OS-7孔ではY面付近を除いてほとんどP面やR1面が認められないことから, 複合面構造形成後に顕著な変質を被り, これらの構造が不明瞭になったと考えられる。

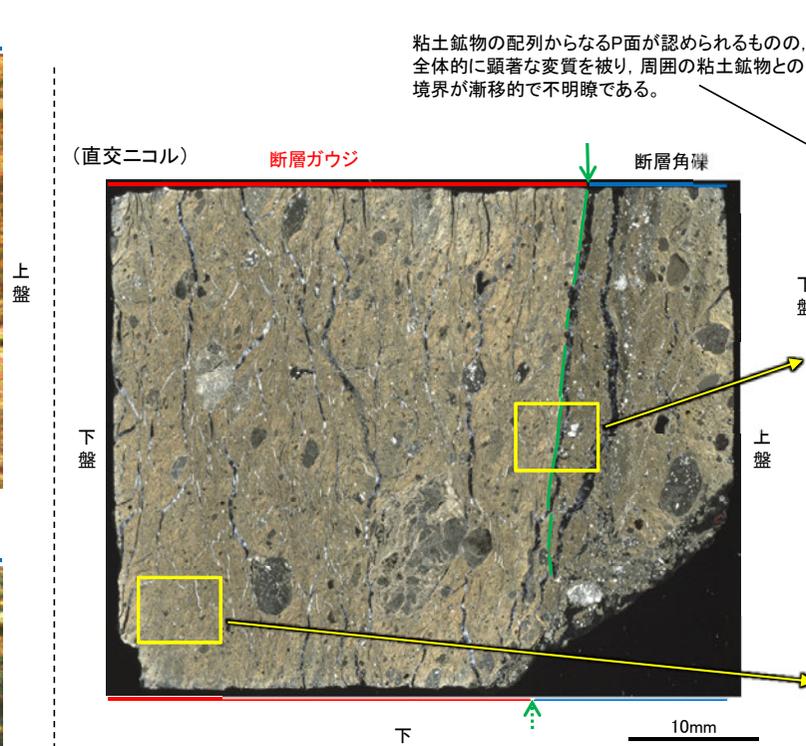
薄片①写真(OS-7_90R)
(解釈線あり)

粘土鉱物の配列からなるP面が認められるものの, 全体的に顕著な変質を被り, 周囲の粘土鉱物との境界が漸移的で不明瞭である。

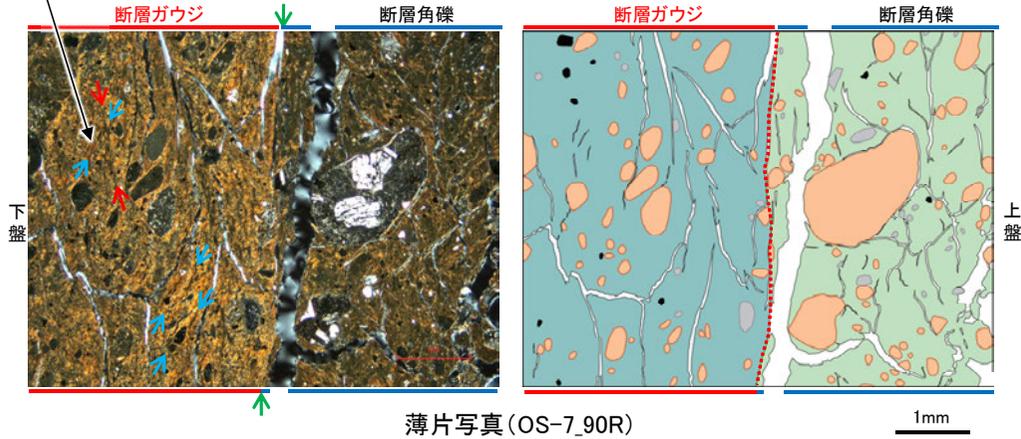
薄片写真(OS-7_90R)

- 断層ガウジと断層角礫の境界にのみY面が認められる。
- 粘土鉱物が層状に分布する層状構造は観察されない。
- P面やR1面は不明瞭であり、OS-7孔の薄片ではY面付近を除いてほとんどP面やR1面が認められない(前頁)。

○断層○と福浦断層の薄片を比較した結果、断層○において福浦断層のような層状構造は観察されず、繰り返し活動した構造は認められない。
○また、断層○で認められる複合面構造は、福浦断層と比べて不明瞭であり、OS-7孔の薄片ではY面付近を除いてほとんどP面やR1面が認められない。

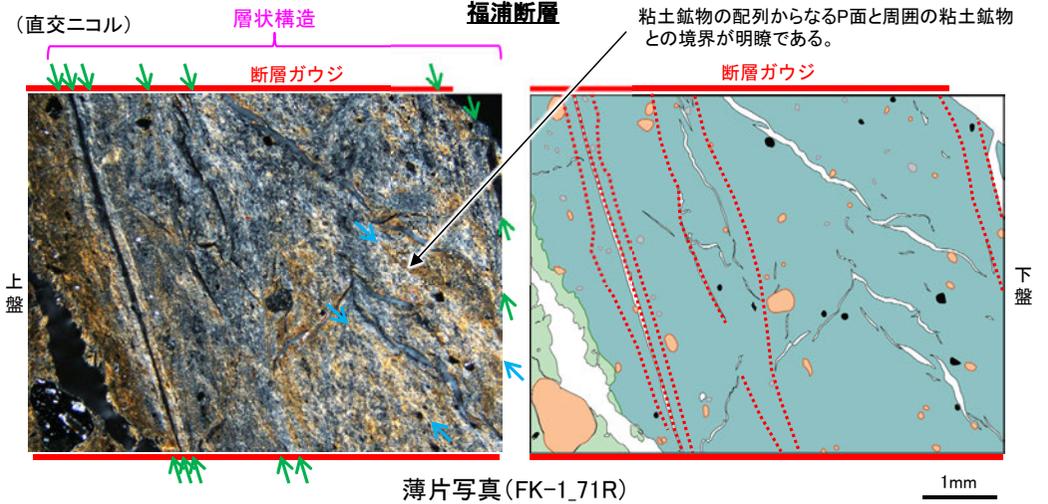
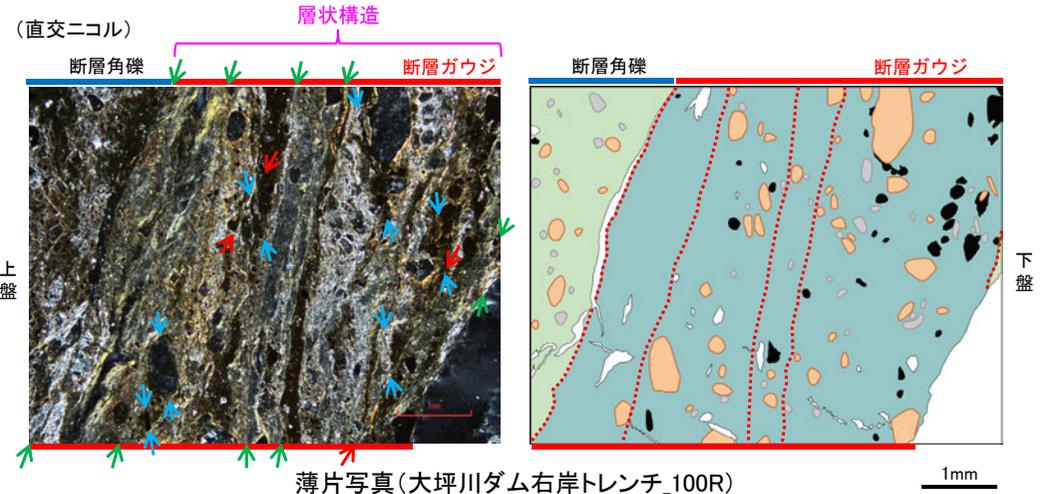
福浦断層の薄片観察結果

- 断層ガウジ中に、複数の明瞭なY面が認められる。
- 粘土鉱物が層状に分布する層状構造が観察される。
- 岩片や粘土鉱物の定向配列からなる明瞭なP面やこれらの配列を切断するR1面が、断層ガウジ中に広く認められる。

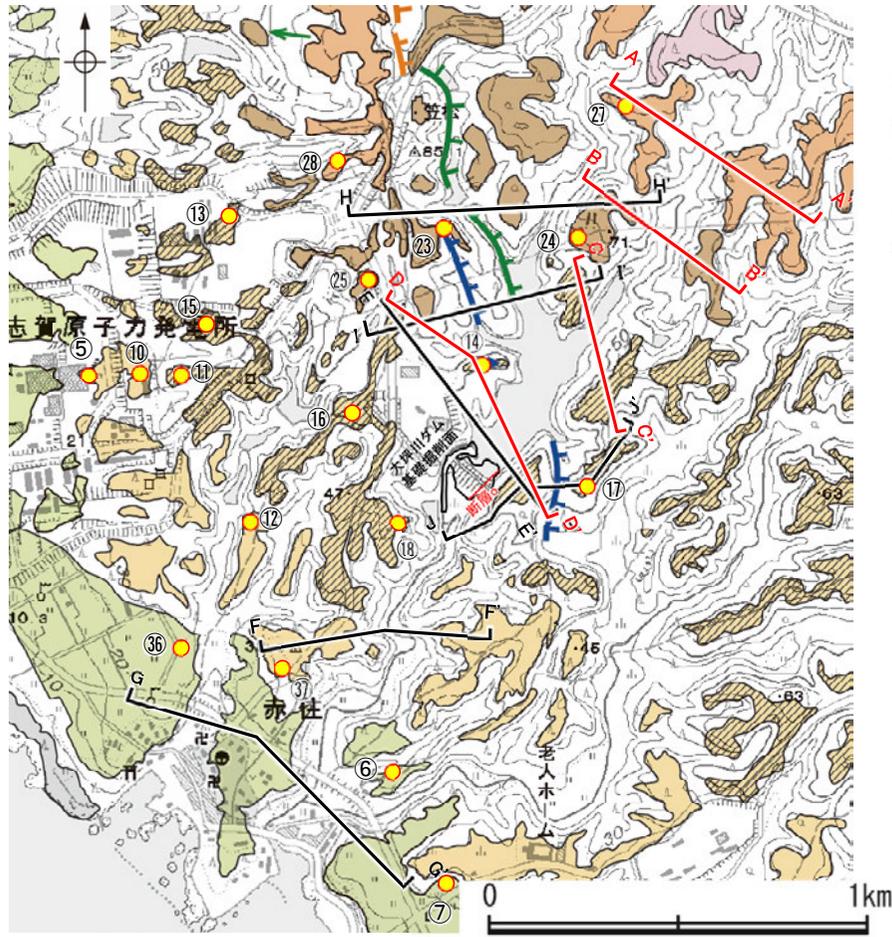
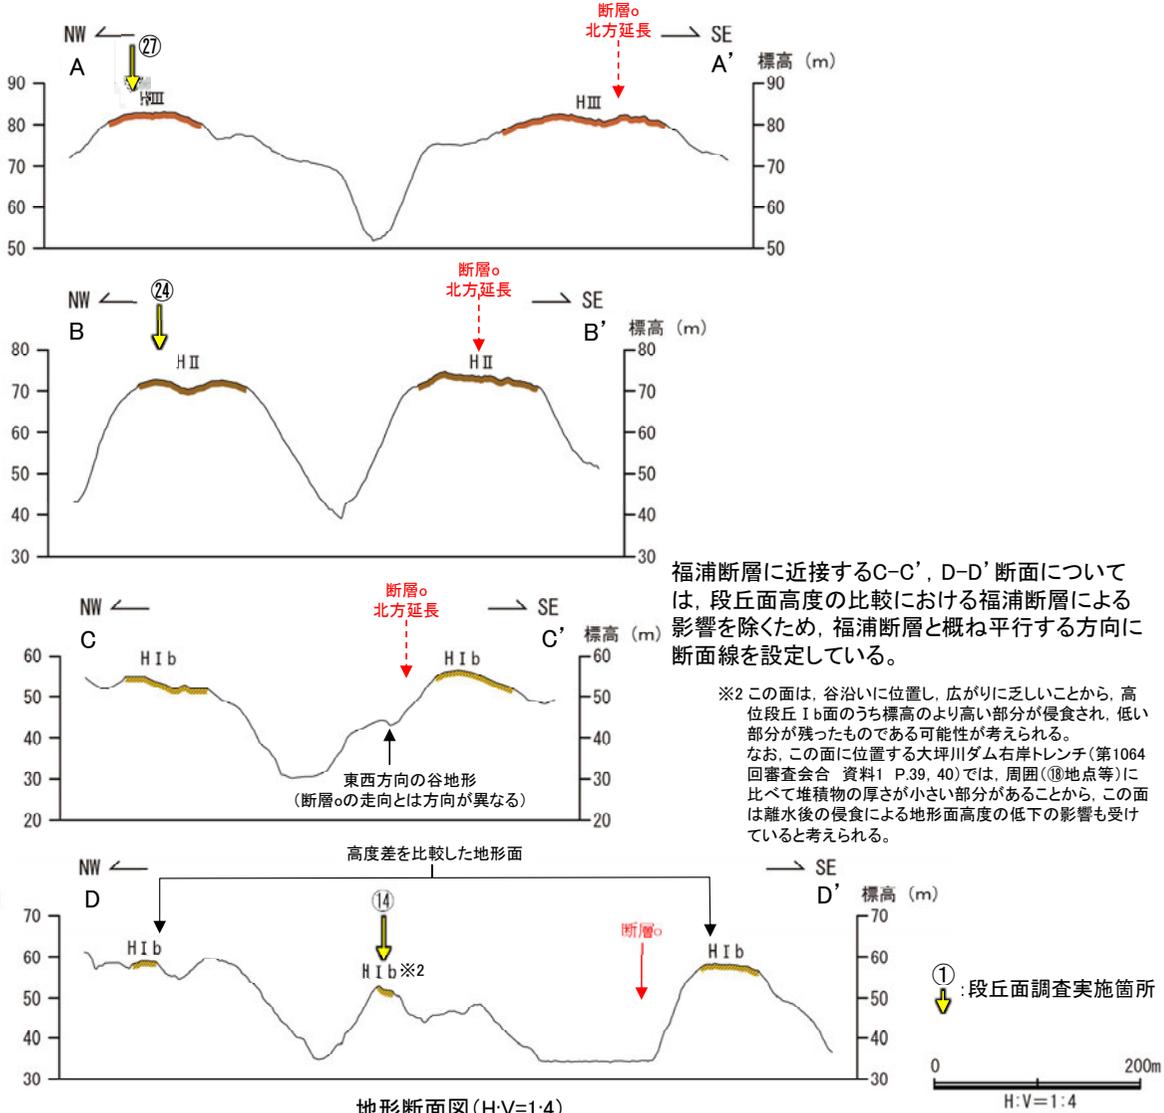
地形断面図 (H:V=1:4)
(A-A', B-B', D-D' 断面は航空レーザ計測データ, C-C' 断面は大坪川ダム建設前の地形図により作成)

- 断層oを挟んで、大坪川ダム右岸と左岸に分布する高位段丘 I b面に高度差は認められない(D-D', E-E' 断面)。
- 断層oの北方延長位置を挟んで、高位段丘 I b面, II 面, III面に高度差は認められない(A-A', B-B', C-C' 断面)。
- さらに断層oの南方延長に位置する谷地形を挟んで、中位段丘 I 面, 高位段丘 I a面に高度差は認められない(F-F', G-G' 断面)。
- 一方、大坪川ダム左岸において、福浦断層を挟んで分布する高位段丘 I b面では、福浦断層の上盤側(南西側)の段丘面標高が下盤側(北東側)に比べてやや高くなる(J-J' 断面)。また、大坪川ダム湖の北方の高位段丘 I b面, II 面においても、同様の傾向が認められる(H-H', I-I' 断面)。

福浦断層に近接するC-C', D-D' 断面については、段丘面高度の比較における福浦断層による影響を除外するため、福浦断層と概ね平行する方向に断面線を設定している。

※2 この面は、谷沿いに位置し、広がり乏しいことから、高位段丘 I b面のうち標高のより高い部分が侵食され、低い部分が残ったものである可能性が考えられる。なお、この面に位置する大坪川ダム右岸トレンチ(第1064回審査会合 資料1 P.39, 40)では、周囲(⑩地点等)に比べて堆積物の厚さが小さい部分があることから、この面は離水後の侵食による地形面高度の低下の影響を受けていると考えられる。

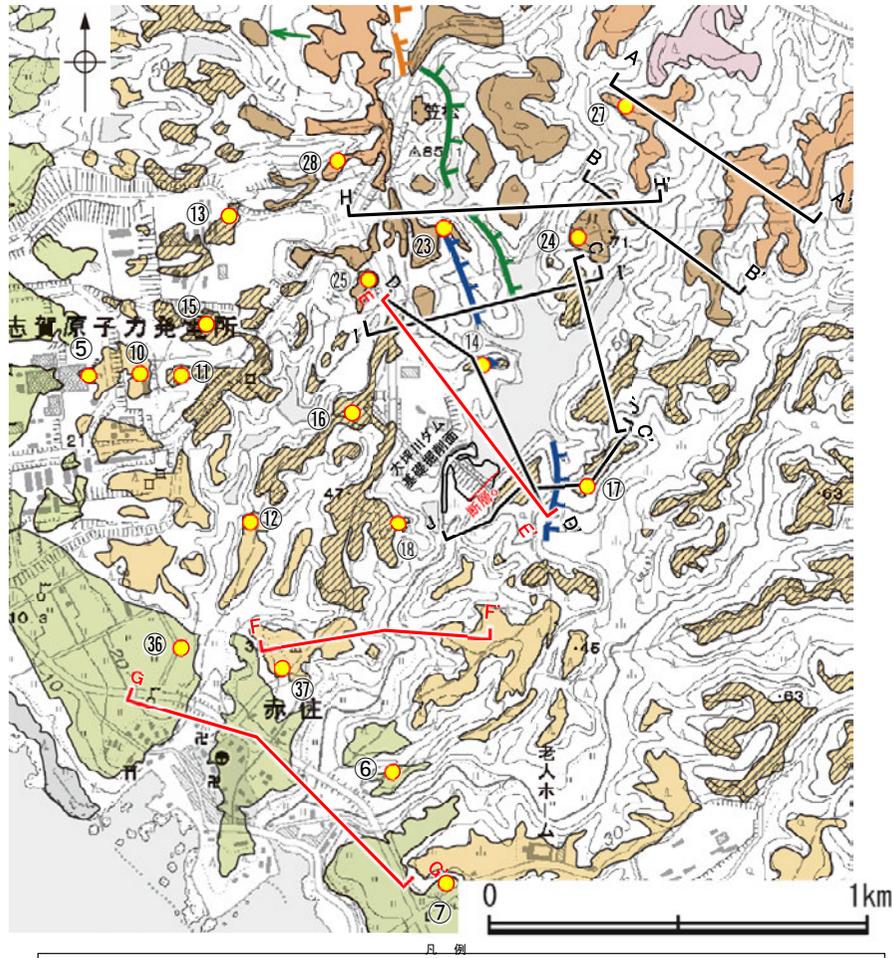
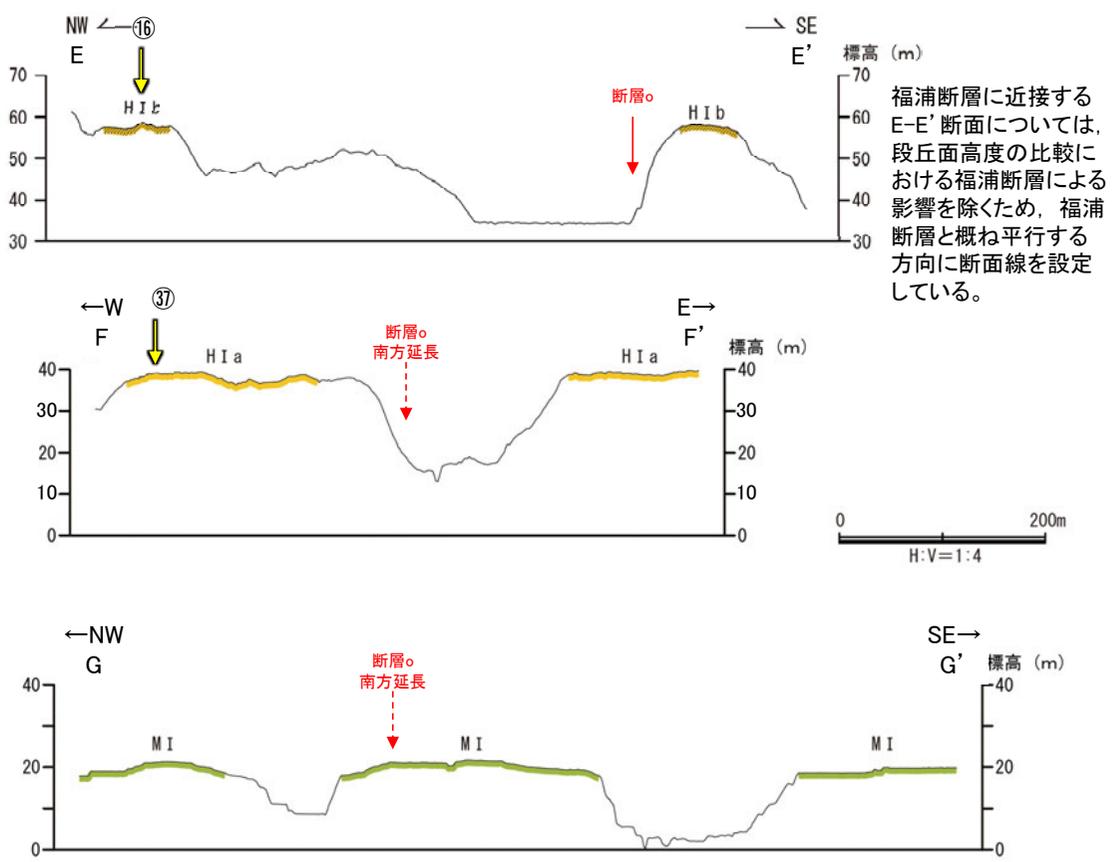
地形断面図(H:V=1:4)
(航空レーザー計測データにより作成)

福浦断層に近接するE-E'断面については、段丘面高度の比較における福浦断層による影響を除くため、福浦断層と概ね平行する方向に断面線を設定している。

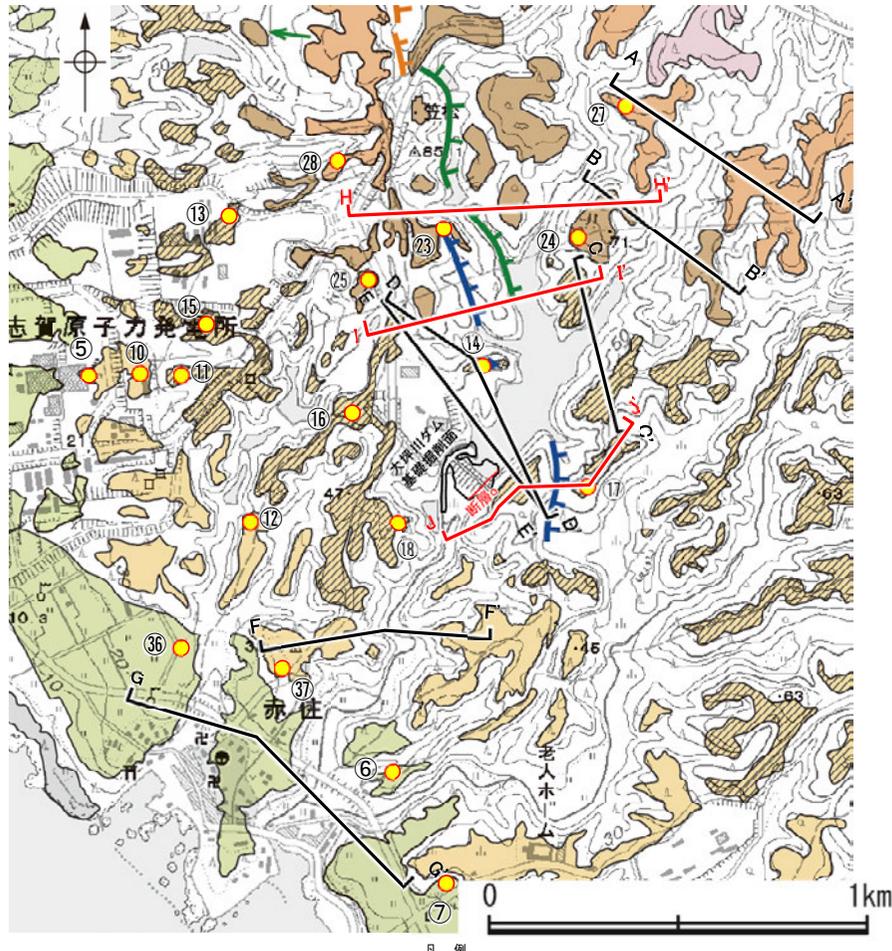
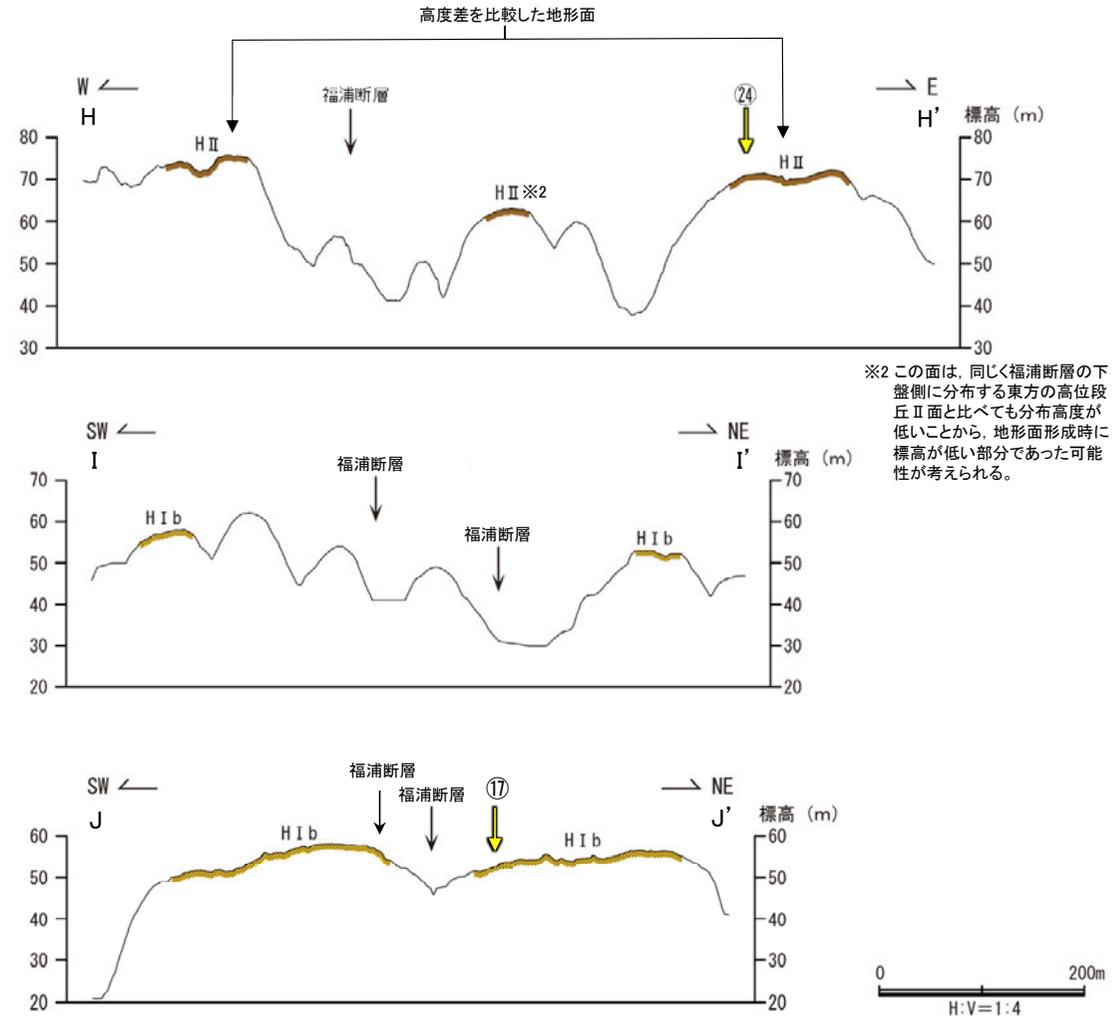
①: 段丘面調査実施箇所
地形断面図(H:V=1:4)
(H-H', J-J' 断面は航空レーザ計測データ, I-I' 断面は大坪川ダム建設前の地形図により作成)

※2 この面は、同じく福浦断層の下盤側に分布する東方の高位段丘Ⅱ面と比べても分布高度が低いことから、地形面形成時に標高が低い部分であった可能性が考えられる。

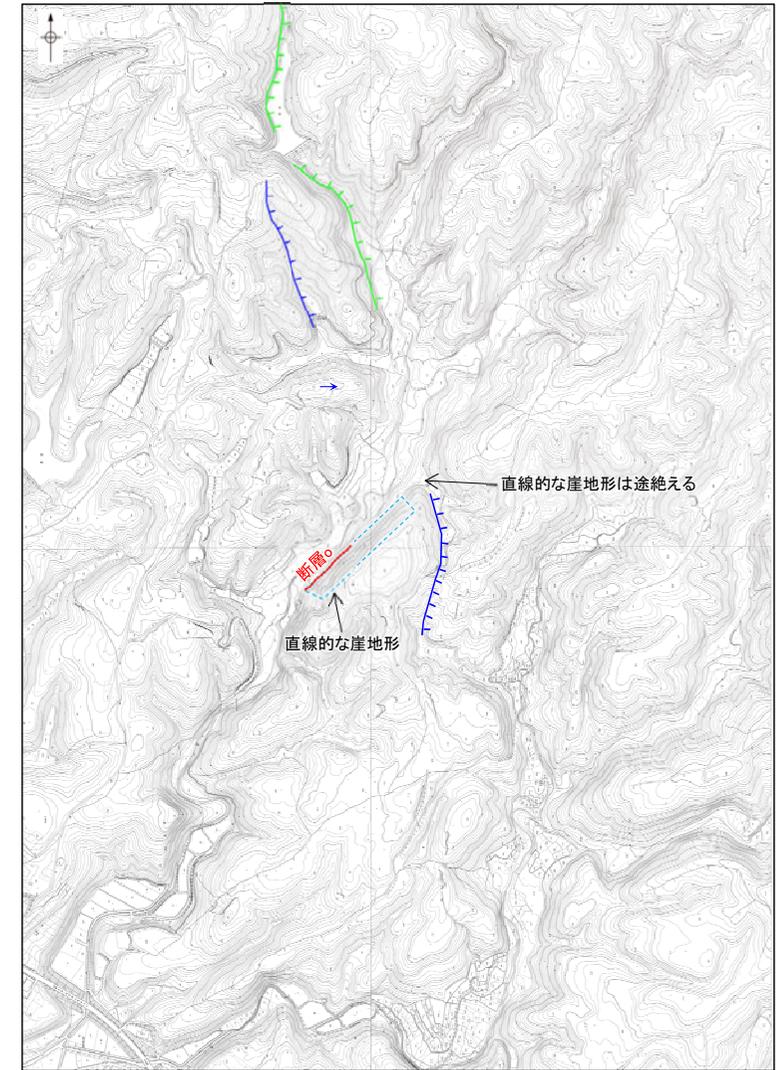
大坪川ダム建設前の地形図
(1985年撮影の空中写真により作成)

- 大坪川ダム建設前の地形図(下図)及び赤色立体地図(次頁)を確認した結果,断層○に沿って,北東-南西方向に直線的な崖地形が認められる。
- この崖地形は,約200m区間で認められるが,福浦断層のリニアメント・変動地形付近で途絶えている。
- 断層○の南方延長には,谷地形(3)(第1009回審査会合 資料1 2.2.1(9))が分布するが,谷地形・鞍部の位置で表土はぎ調査を実施した結果,断層は認められない(P.84~85)。

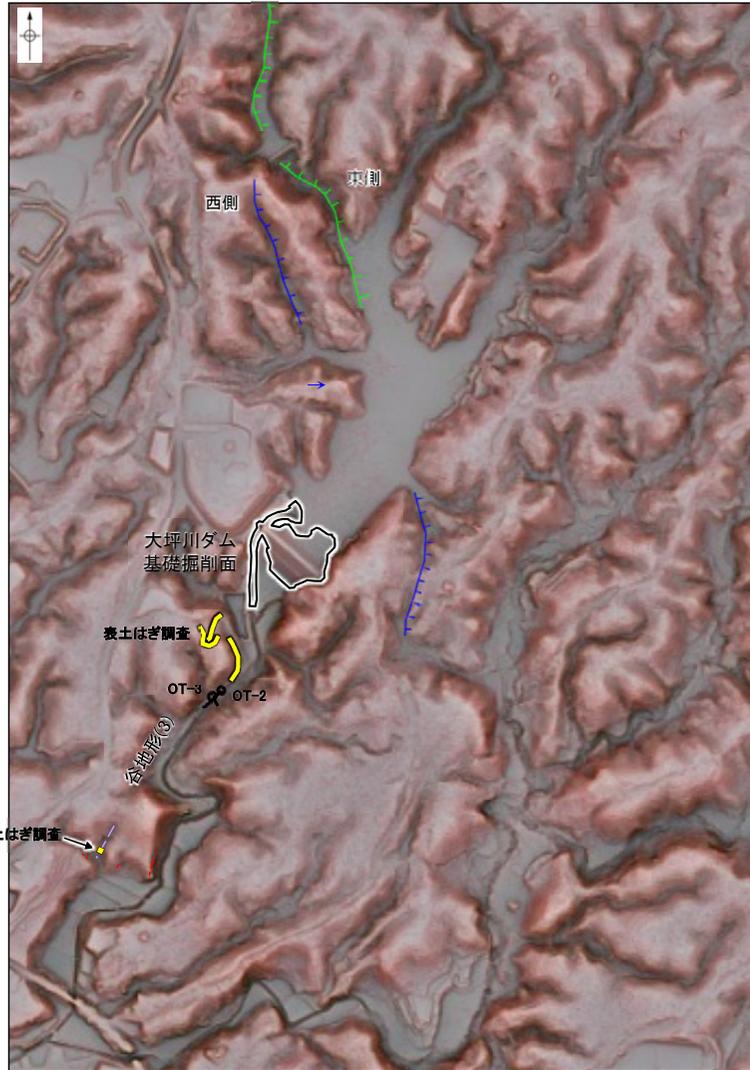
赤色立体地図
航空レーザ計測 (2007年実施) により作成

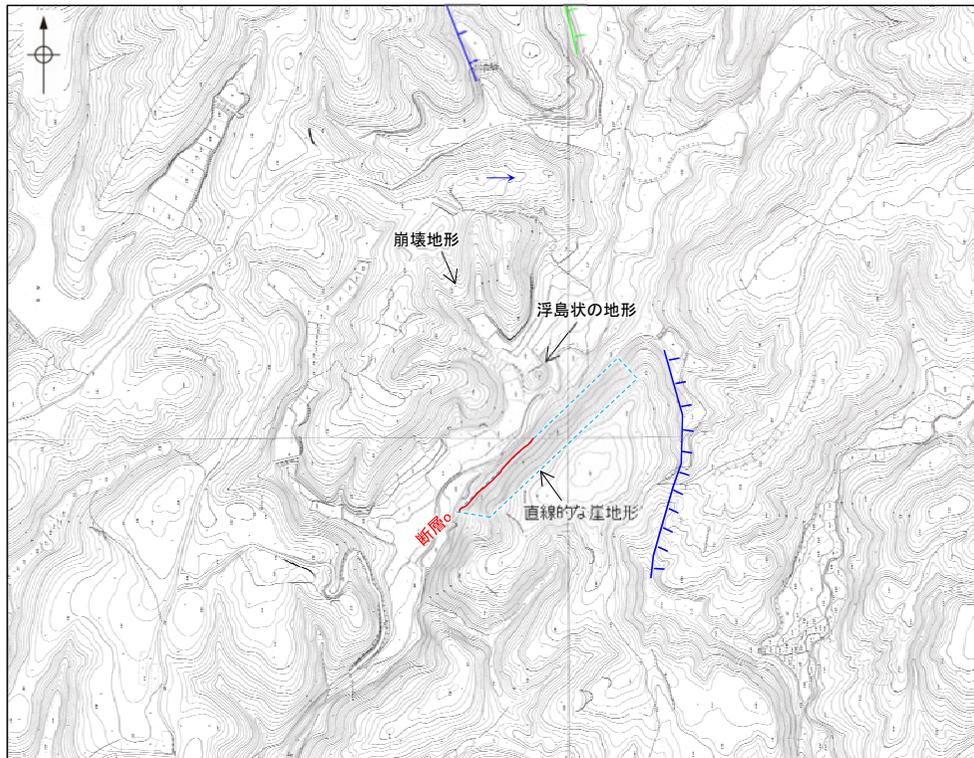
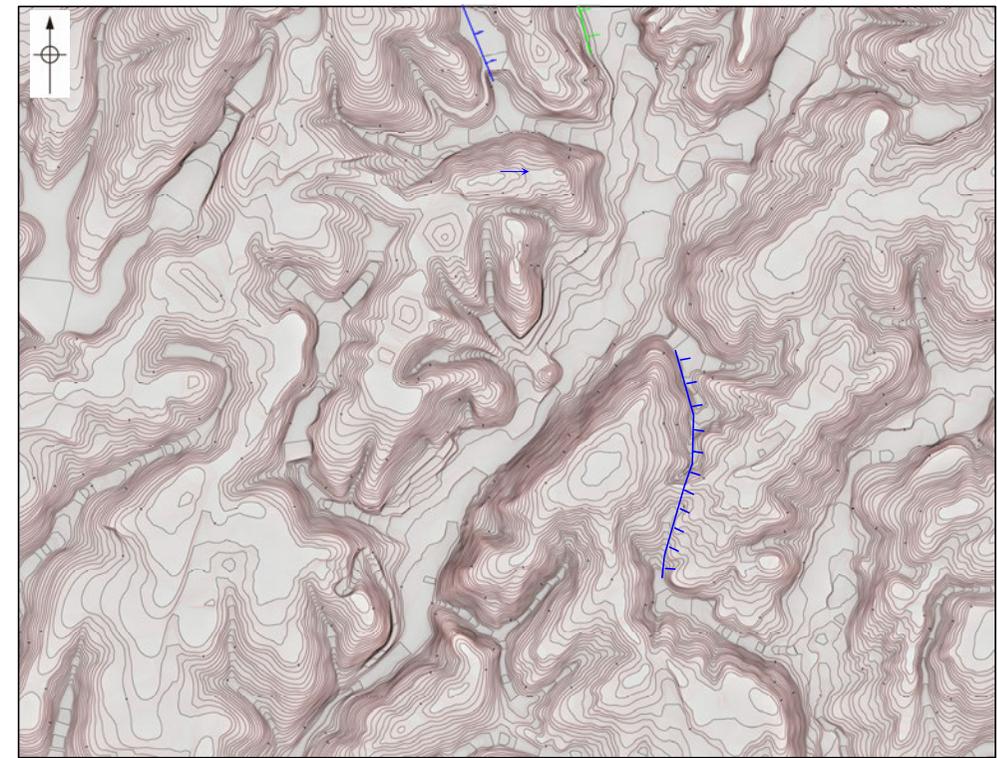
大坪川ダム建設前の地形図
(1985年撮影の空中写真により作成)

- 大坪川ダム左岸では、断層oに沿って直線的な崖地形が認められるが、その区間は200m程度であり、連続性に乏しい。
- ボーリング調査(OS-5～OS-8孔)の結果、断層oは凝灰角礫岩と安山岩の地層境界をなし、断層oを境に下盤側(北西側)の安山岩は強く変質し、軟質化している(P.76)。
- よって、断層oに沿って認められる直線的な崖地形は、岩盤の硬軟の差を反映した差別侵食地形であると判断される。
- また、断層oの西側の湖内には、浮島状の地形が認められる。この浮島状の地形の北西側に崩壊地形が認められることから、この地形は北西側の斜面から崩れ落ちた土砂によってできた小丘(流れ山)であり、周辺が侵食によって削られて取り残された地形であると考えられる。
- この浮島状の地形の北東-南西方向に、同様な地形が連続して認められないため、この地形は断層oの活動に起因するものではないと考えられる。

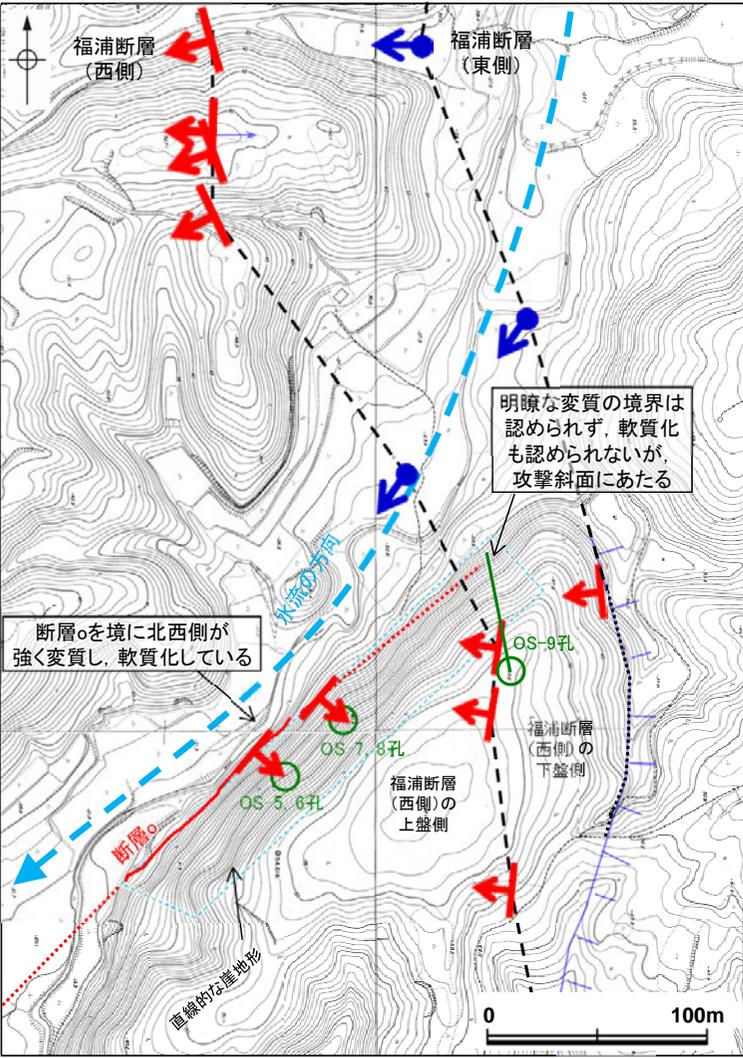
大坪川ダム建設前の地形図
(1985年撮影の空中写真により作成)

○断層○に沿って認められる直線的な崖地形は、福浦断層(西側)を越えて、福浦断層(東側)付近まで連続して認められる。
 ○福浦断層(西側)の上盤側では、断層○を境に北西側が強く変質し、軟質化している(次頁左)ことから、直線的な崖地形は、変質部の境界である断層○を境に北西側が差別侵食を受けたことにより形成されたものと考えられる。
 ○一方、福浦断層(西側)の下盤側では、上盤側でみられるような明瞭な変質の境界は認められず、軟質化も認められない(次頁右)ものの、直線的な崖地形が福浦断層(西側)の上盤側から連続して認められる。この地形については、断層○の北西側が差別侵食を受けたことにより、直線的な崖地形が形成し、その上流側が攻撃斜面にあたることから侵食が進行し、下流側の崖地形にすりつくように連続して崖地形が形成されたものと考えられる。
