【断層oの性状(OS-7孔, 薄片②)5/8】

【OS-7, 8孔の薄片観察結果(まとめ)】

【断層○と福浦断層との破碎部性状の比較】

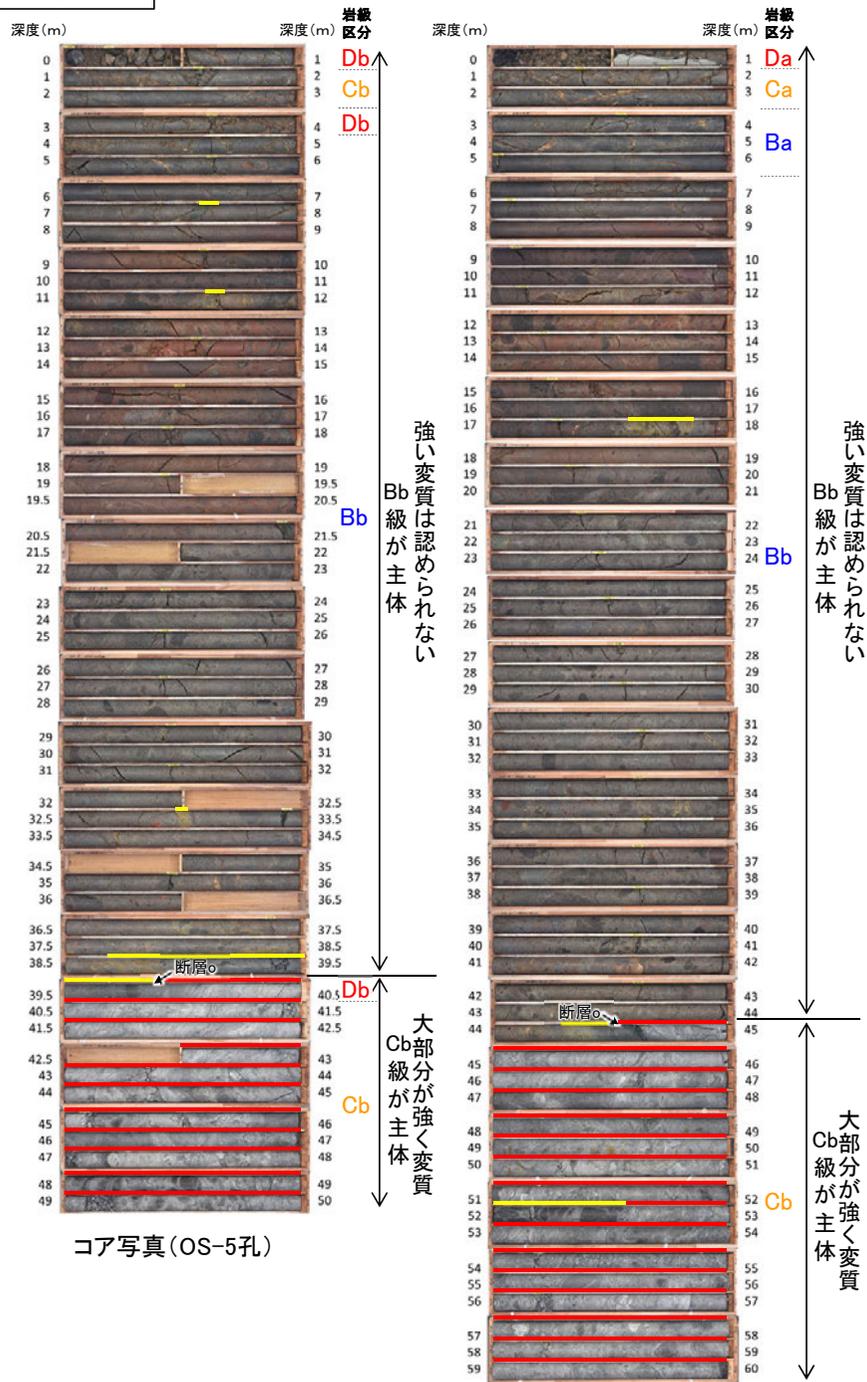
【福浦断層(西側)の上盤側】

○福浦断層(西側)の上盤側では、断層○を境に北西側が強く変質し、軟質化している。

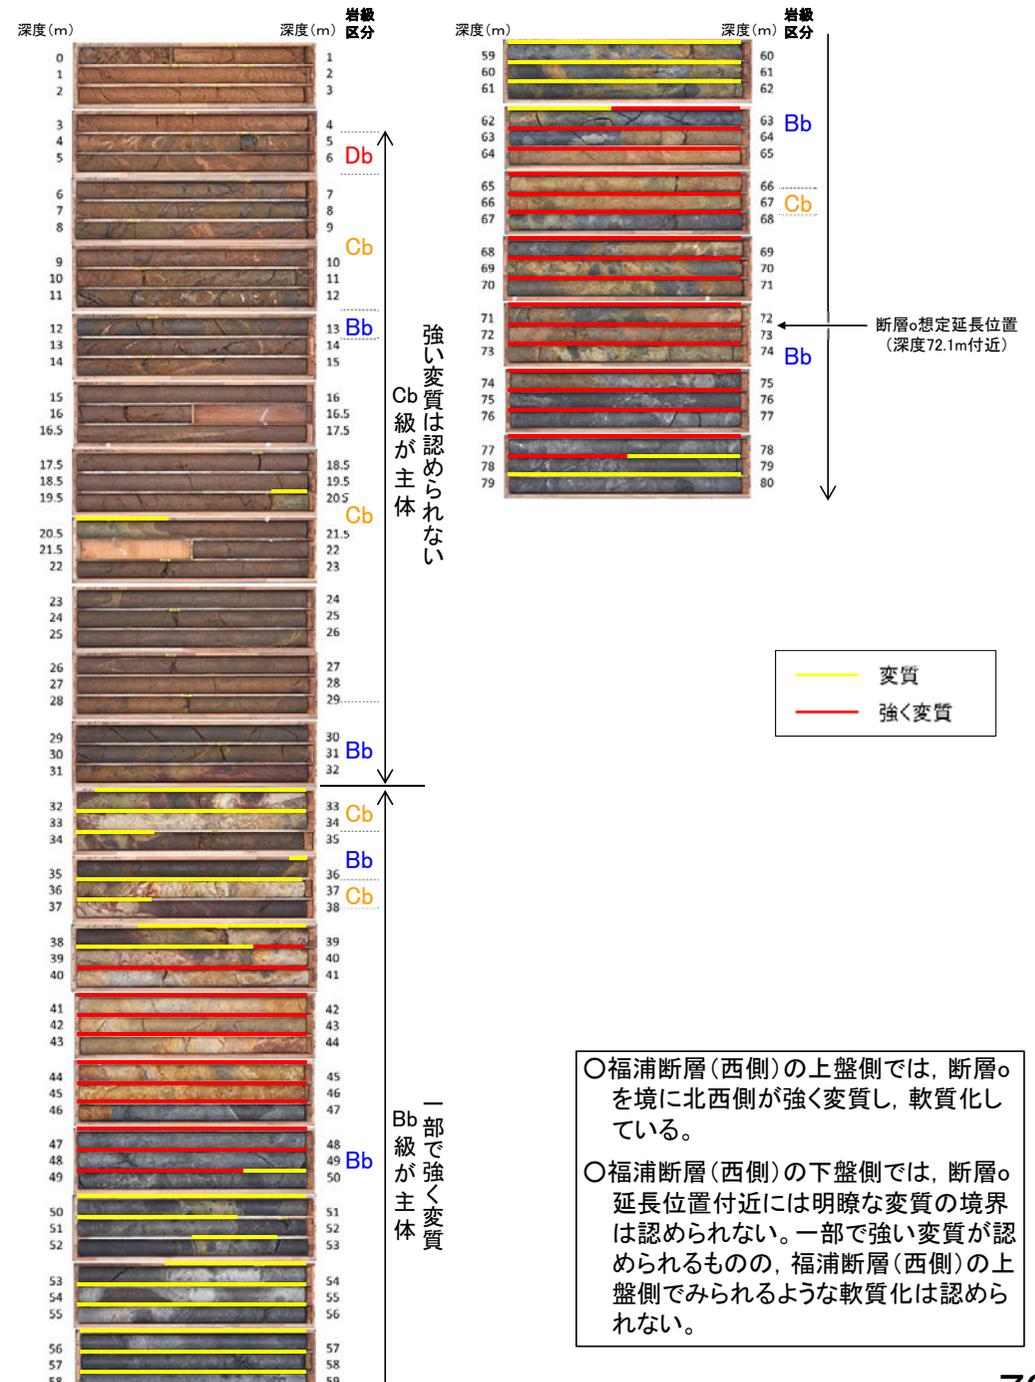
【福浦断層(西側)の下盤側】

○福浦断層(西側)の下盤側では、断層○延長位置付近には明瞭な変質の境界は認められない。一部で強い変質が認められるものの、福浦断層(西側)の上盤側でみられるような軟質化は認められない。

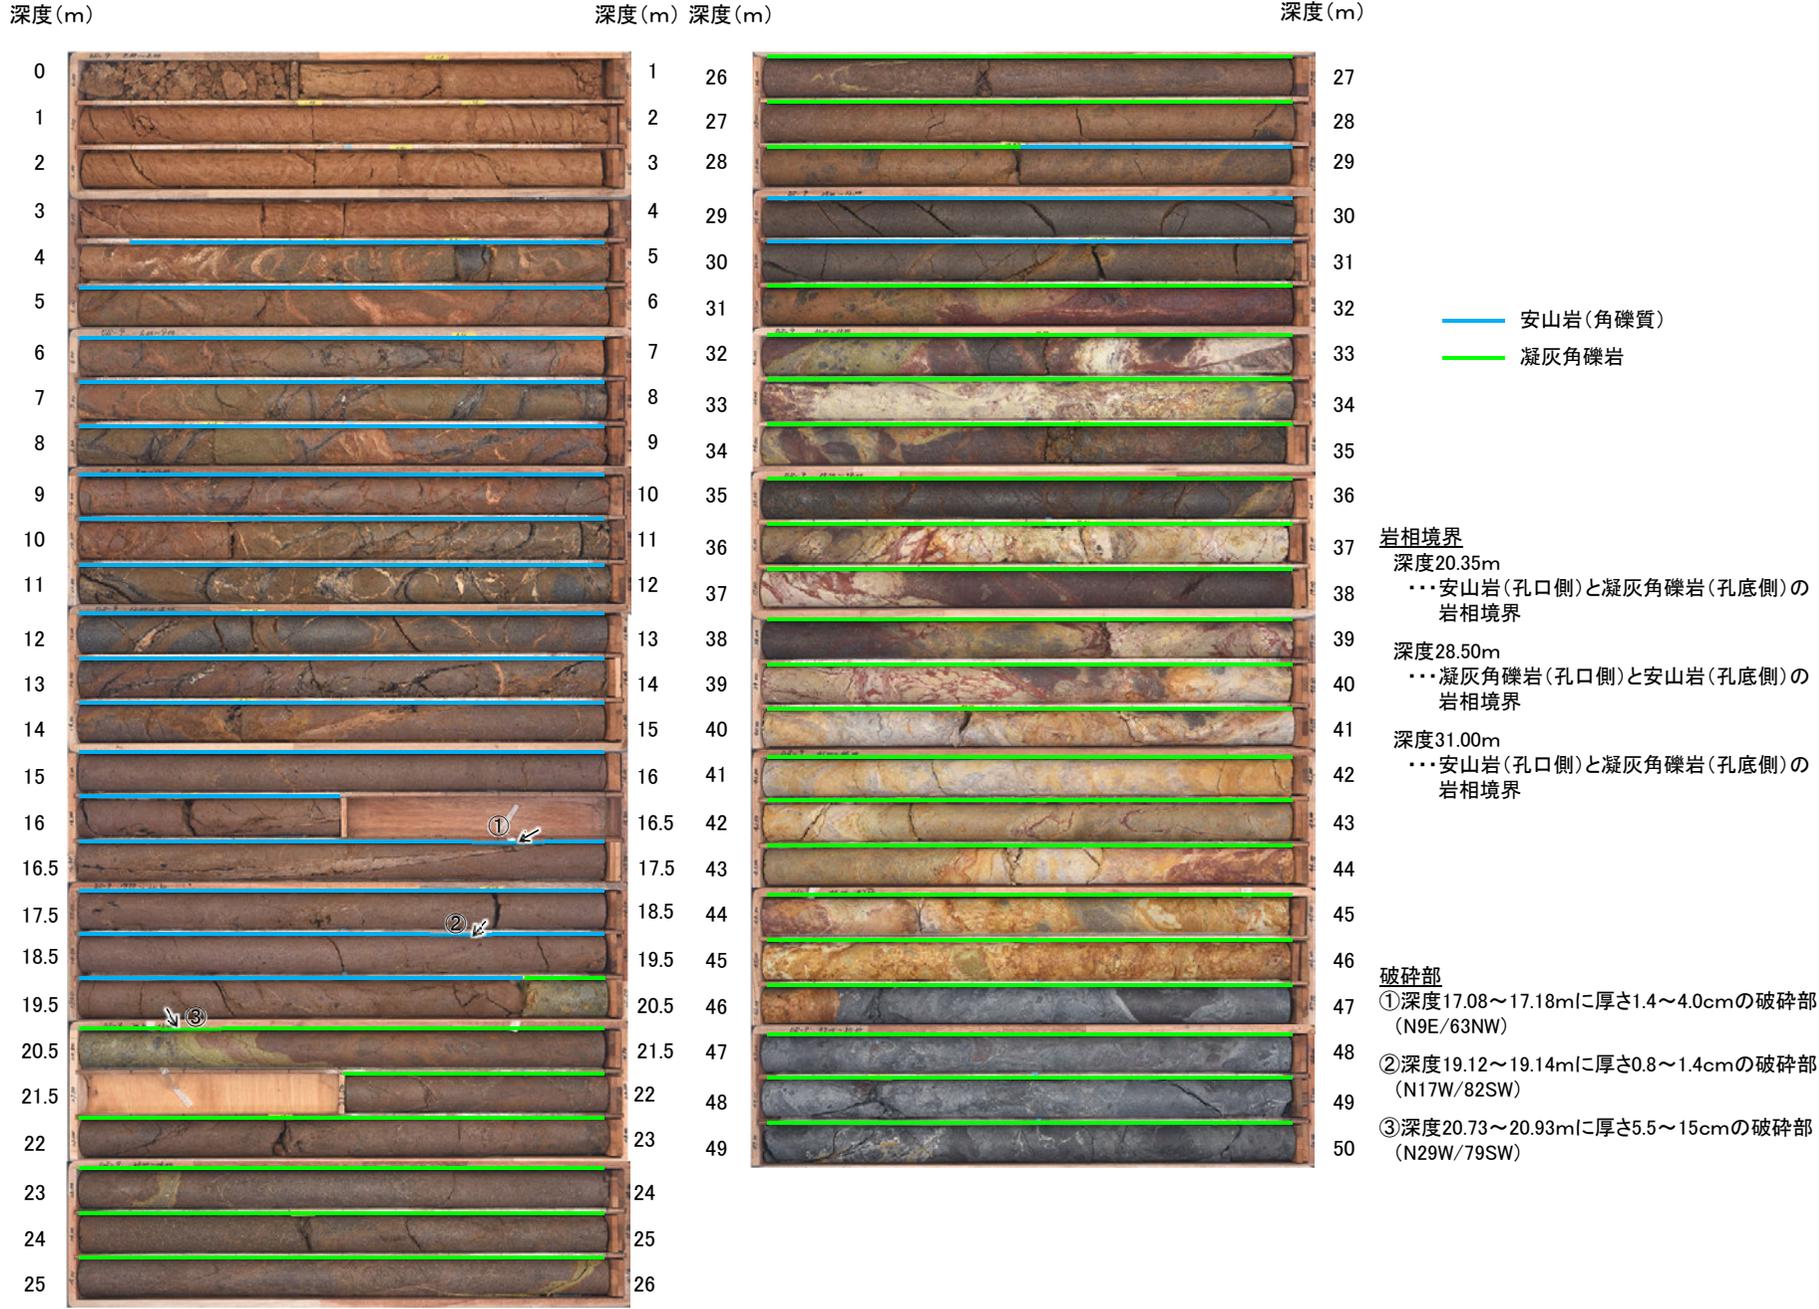
コア写真(深度0~50m)

OS-9孔(孔口標高55.55m, 掘進長80m, 傾斜45°)

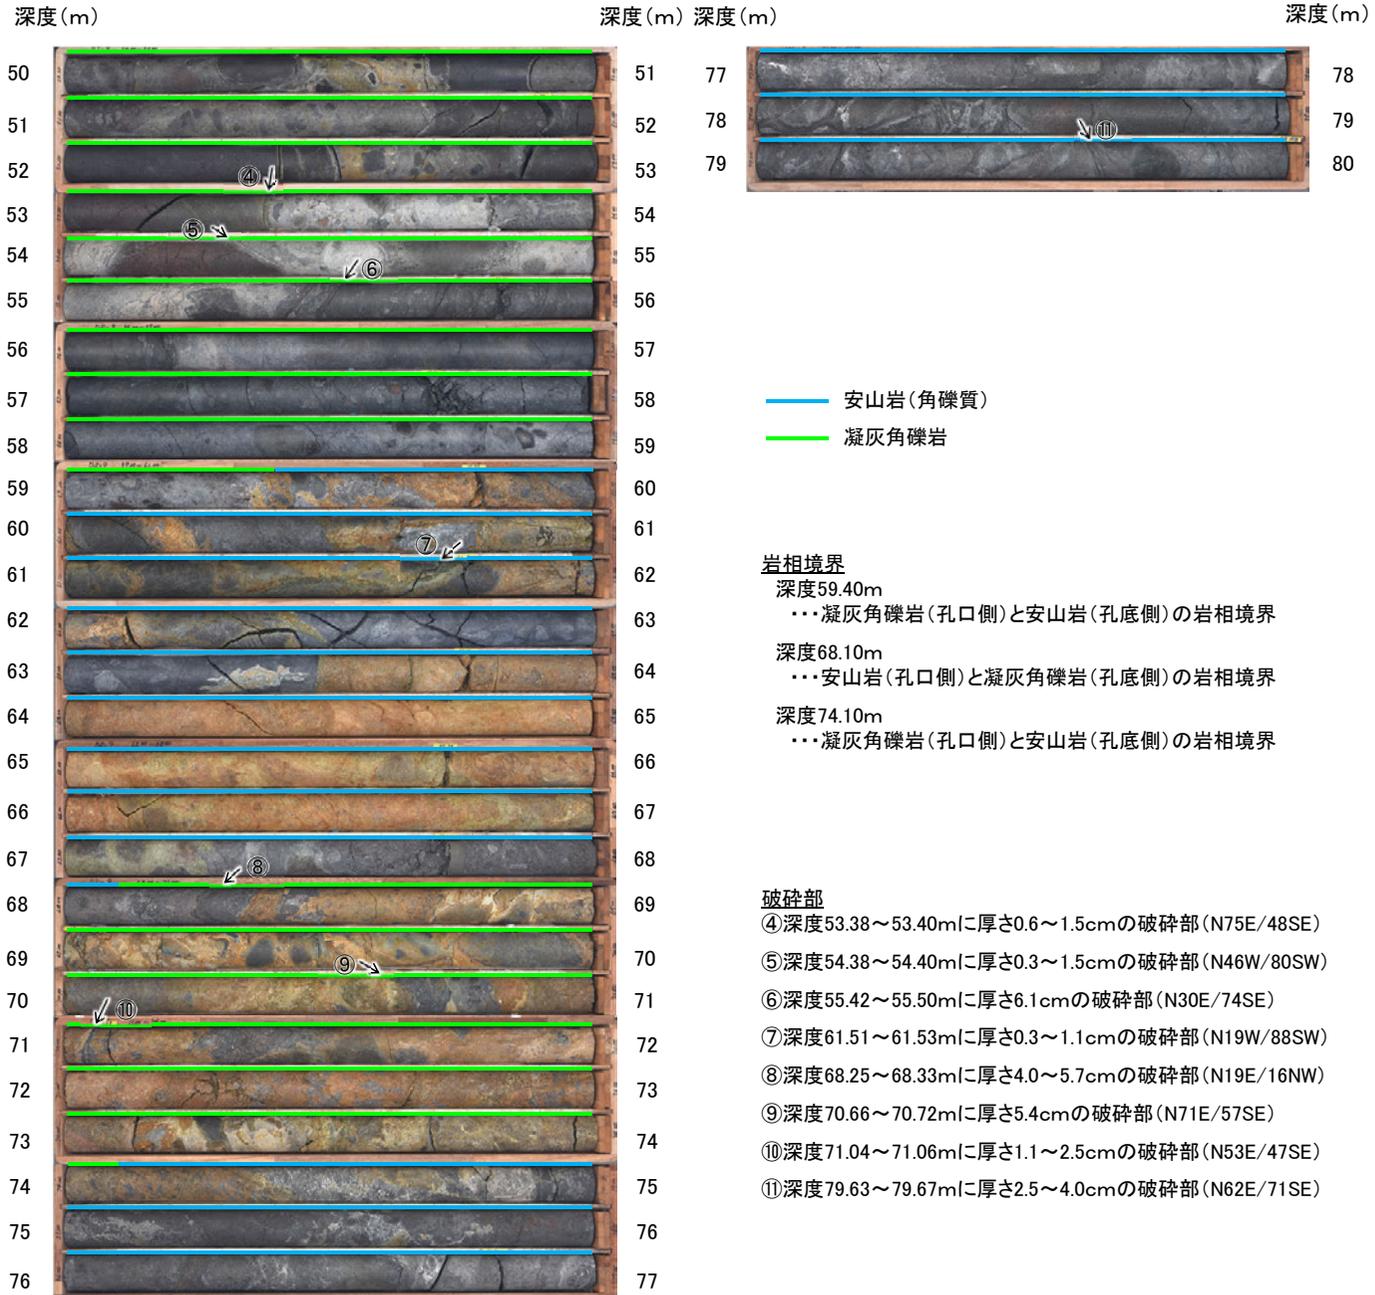
コア写真(深度50~80m)

OS-9孔(孔口標高55.55m, 掘進長80m, 傾斜45°)

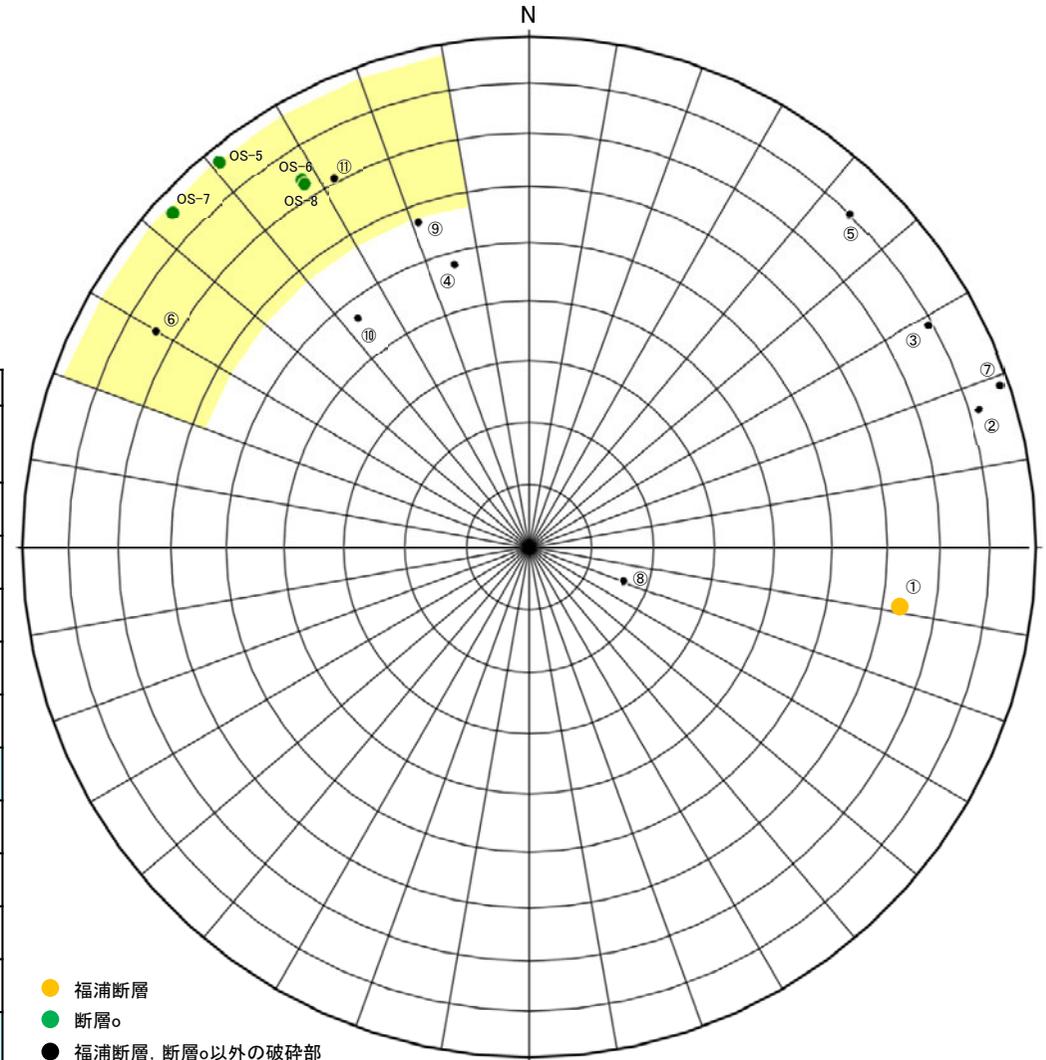
OS-9孔の調査結果
(シュミットネット下半球投影図)

○大坪川ダム基礎掘削面スケッチの結果から、N50° E/73° SEを基準とし、断層○の走向・傾斜に調和的な破碎部(走向:±30° , 傾斜:±15° , 下図 黄色範囲※)について、性状の比較、連続性の検討を行った。
○検討の結果、OS-9孔に断層○に対応する破碎部は認められない。

- 断層○と走向・傾斜が対応する破碎部は □ で示す。
- 黄色範囲に近接する破碎部⑨についても、連続性の検討を行った。
- 連続性の検討結果は、補足資料2.2-1(13)

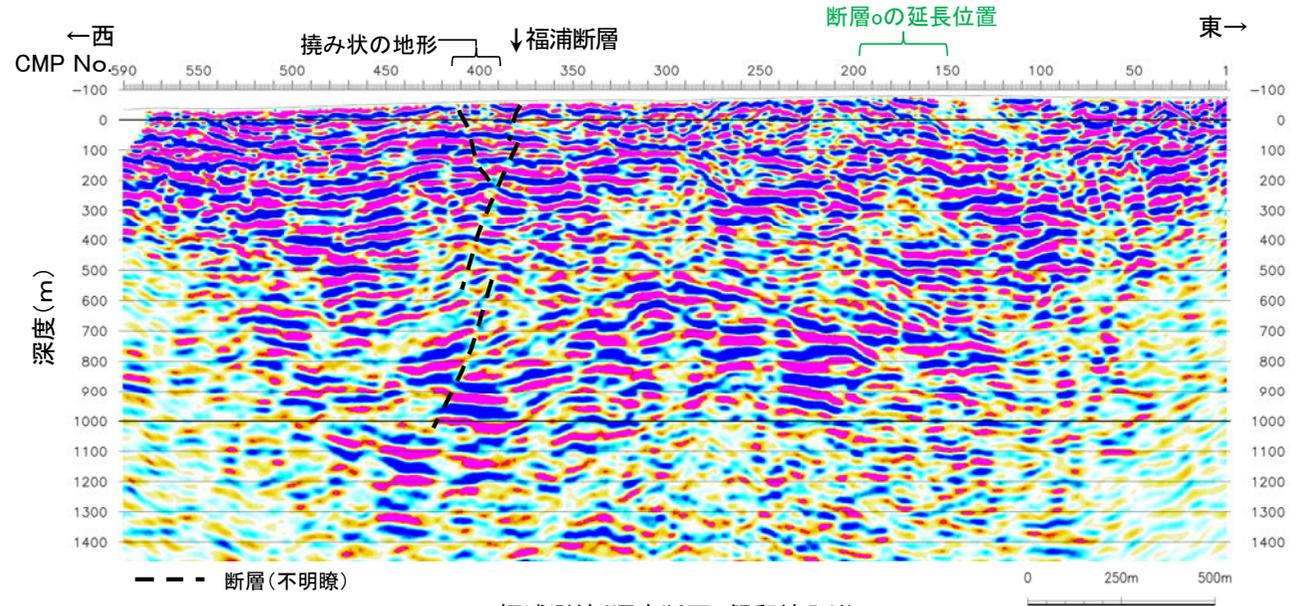
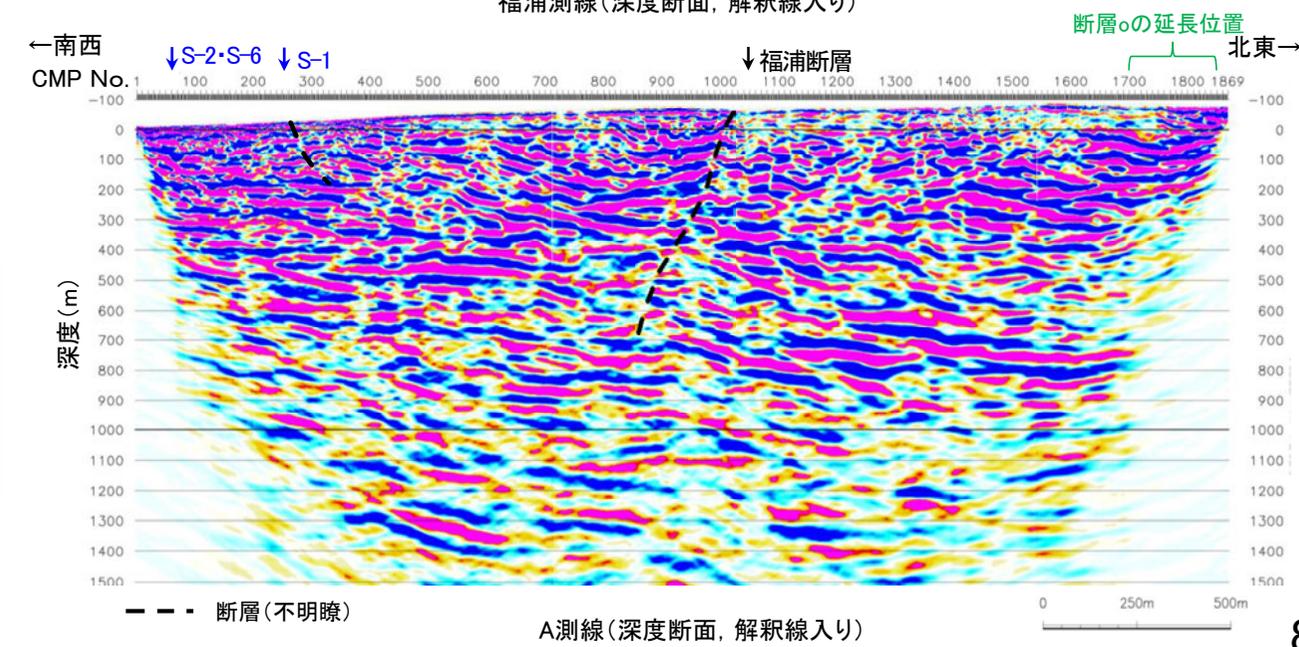
○断層oの北方延長で実施した反射法地震探査(福浦測線, A測線)において, 断層oの延長位置に深部まで連続する断層は推定されない。
 ○なお, 福浦測線におけるトモグラフィ速度分布でも, 断層oの延長位置(水平距離1200m付近)において速度構造はほぼ水平であり, 断層を示唆するような速度分布は認められない(第1064回審査会合 資料1 P.64)。

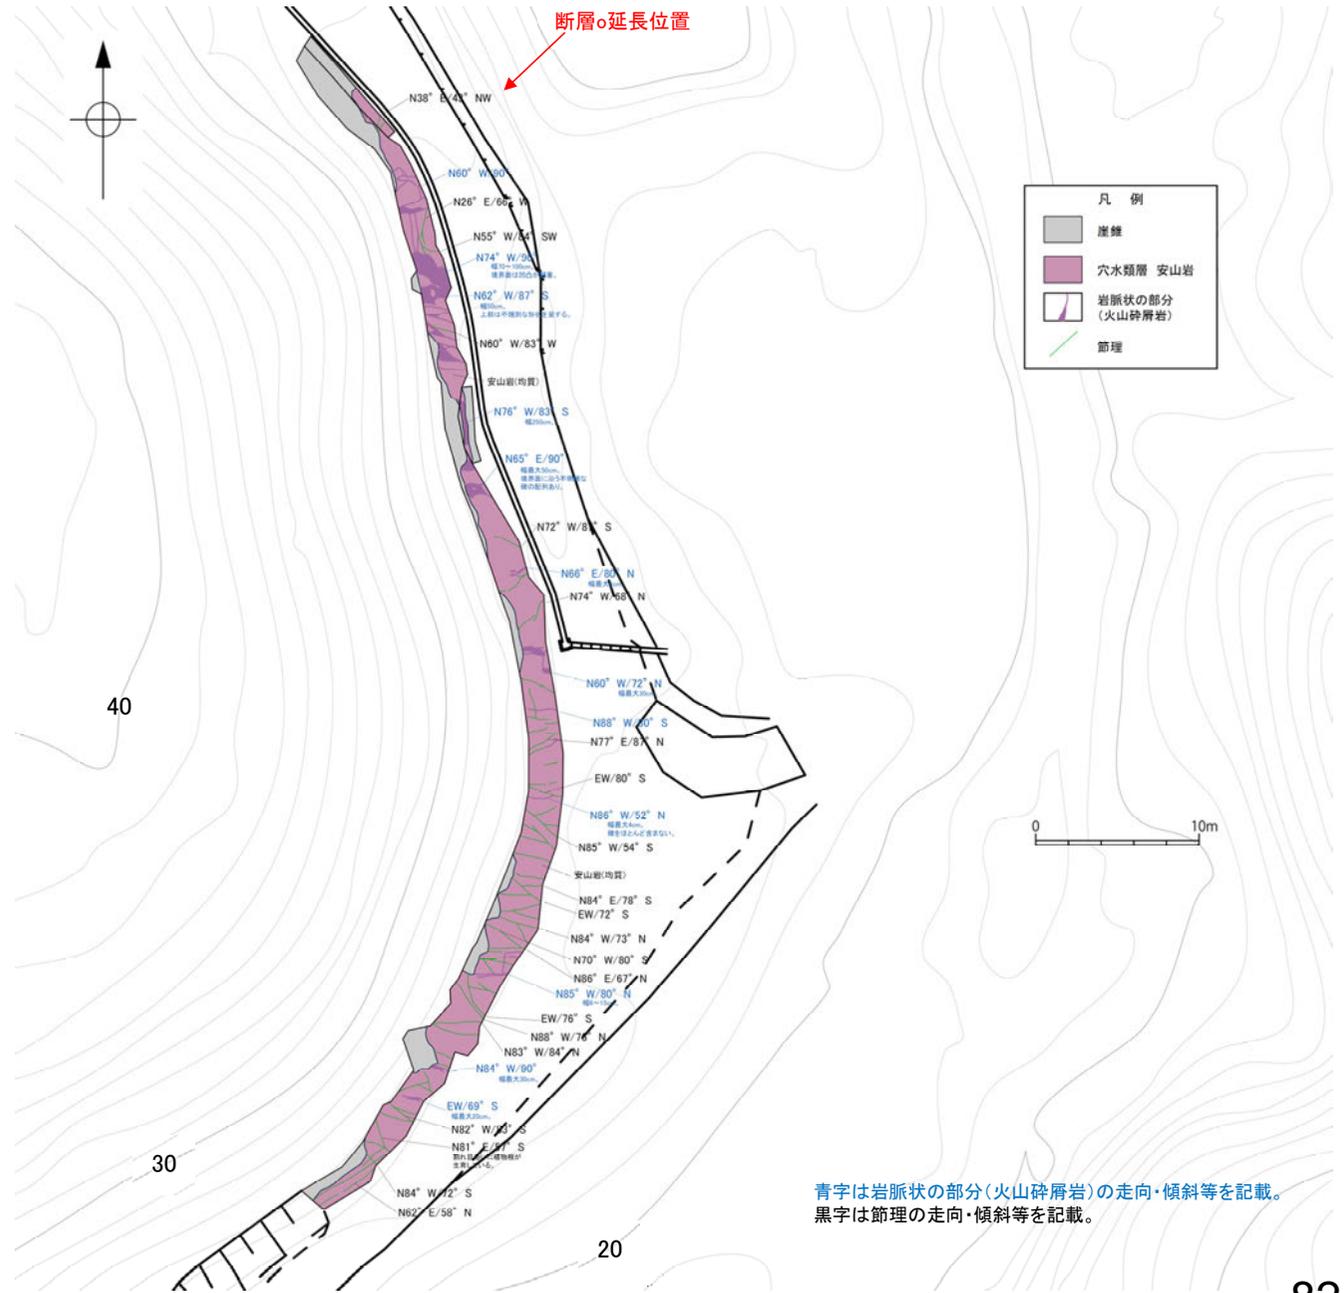
表土はぎ調査結果(ルートマップJ)

○断層oの南方延長位置において、表土はぎ調査を実施した結果、穴水累層の安山岩が分布し、それは非破碎であり、断層は認められない。

青字は岩脈状の部分(火山砕屑岩)の走向・傾斜等を記載。
黒字は節理の走向・傾斜等を記載。

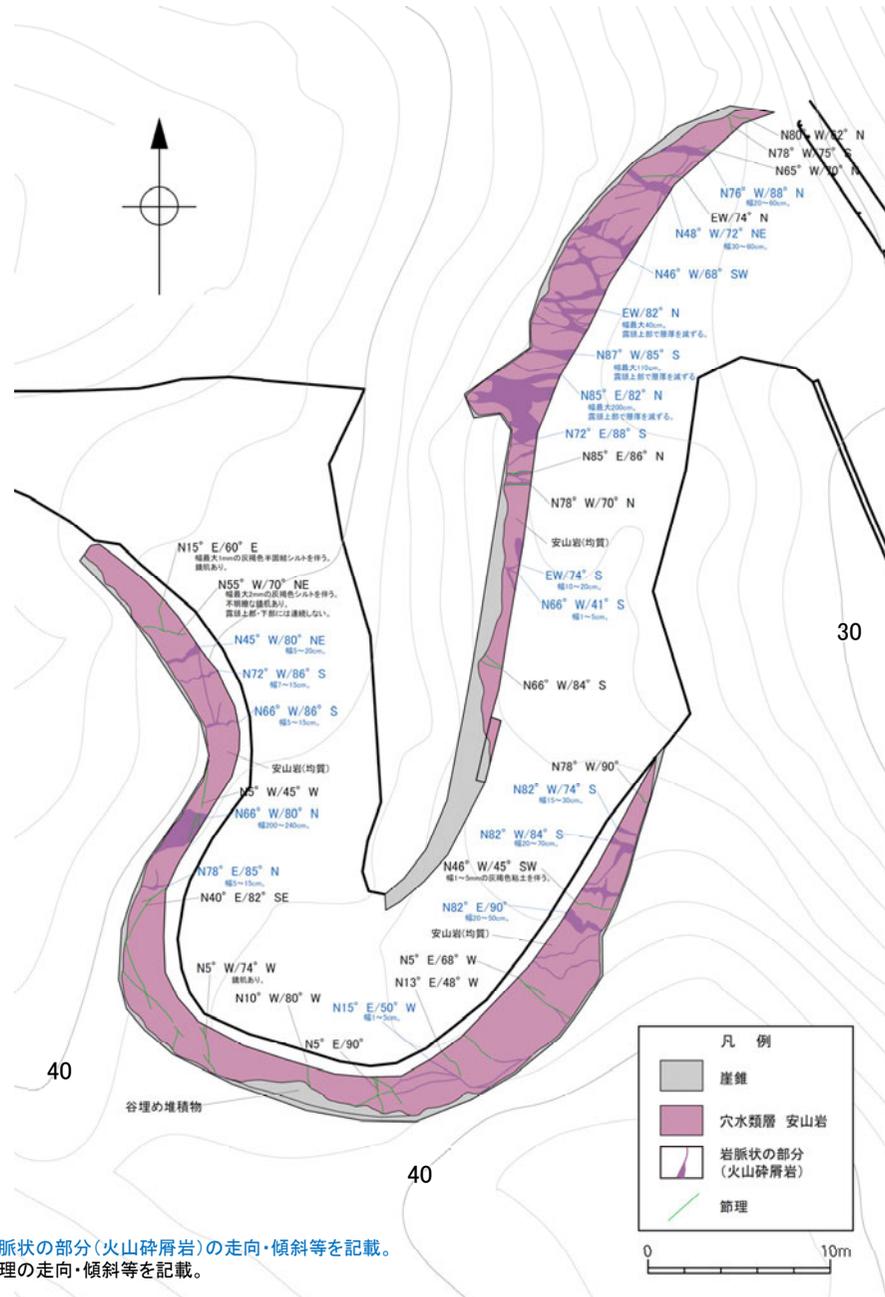
表土はぎ調査結果(ルートマップJ)

青字は岩脈状の部分(火山砕屑岩)の走向・傾斜等を記載。
黒字は節理の走向・傾斜等を記載。

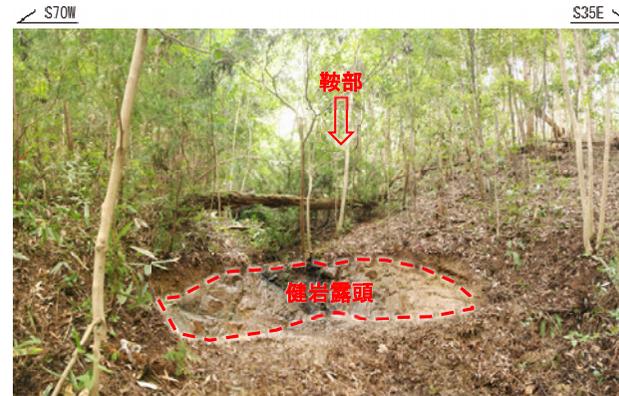
露頭全景写真

○断層oの南方延長にあたる谷地形・鞍部の位置で、表土はぎ調査を実施し、既存の露頭をさらに拡げて確認を行った結果、穴水累層の安山岩が分布し、それは非破碎であり、断層は認められない。

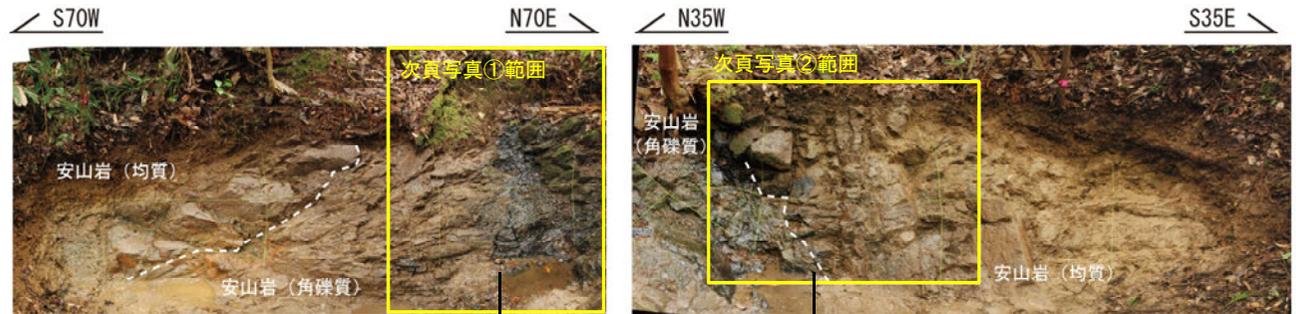
北面露頭写真

安山岩(均質)
全体的に風化を受け、褐～黄褐色を呈する。全体的に堅硬であり、ハンマーの軽打で半金属音を発する。北面では塊状であるが、北東面ではNE-SW 走向 / 高角度南傾斜の板状割れ目が5～20cm 間隔で発達する。
本相と下位の安山岩(角礫質)は凹凸に富み南南西に傾斜する岩相境界で境される。北面では露頭の西端に幅1.5m程度分布し、北東面では南東端に幅2.5m程度分布する。北面露頭の西側幅0.2m程度の範囲は風化が進んでおり、より強く黄褐色を呈し、指圧で崩れる部分も認められる。
北東面露頭の南側幅1m程度の範囲は風化が進んでおり、より強く黄褐色を呈し、指圧で崩れる部分も認められる。

安山岩(角礫質)
やや風化を受け、黄褐～暗褐色を呈する。径1～15cmの角～亜角礫を多く含み、一部、黒褐色を呈する基質が認められる。全体的に堅硬である。北面では露頭下方にENE-WSW 走向 / 低～中角度北傾斜の割れ目が5～10cm 間隔で発達する。本相は安山岩(均質)の下位に分布する。北面では露頭の東側に幅1.7m程度分布し、北東面では南東側に幅0.7m程度分布する。
露頭中央部(北面の東端、北東面の北西端)に露頭上部から下部にかけて分布する割れ目が認められる。割れ目沿いに鏡肌・条線は認められない。走向傾斜はN38E/62SE。

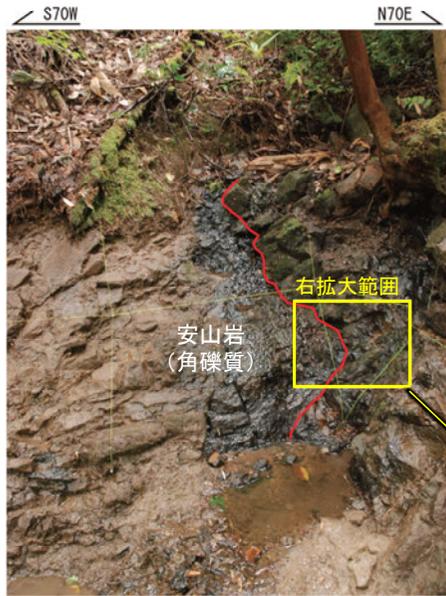
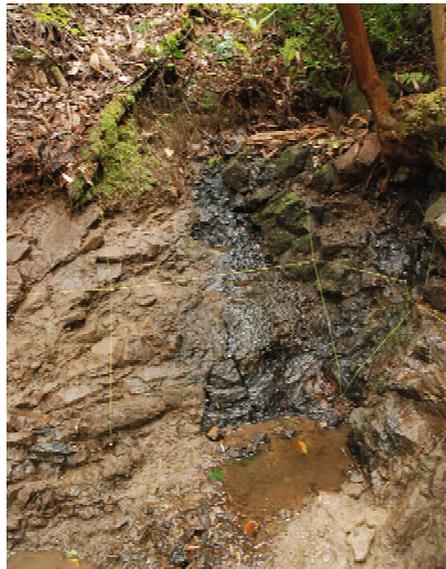
写真① 露頭中央の安山岩(角礫質)に分布する割れ目
(上:割れ目を加筆, 下:加筆なし)

割れ目 : N38E/62SE

- ・割れ目は露頭上部から下部にかけて連続して認められる。
- ・割れ目に沿って条線・鏡肌は認められず、不規則に凹凸する。
- ・走向・傾斜はN38E/62SE

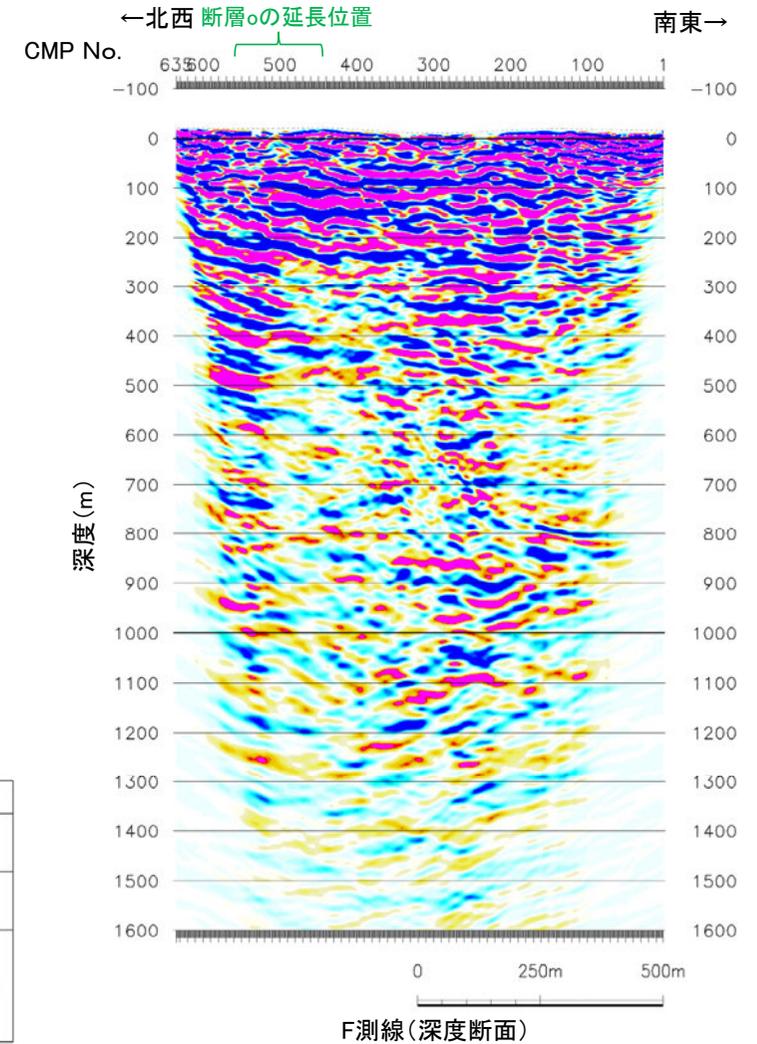
F測線(深度断面)

○断層oの南方延長で実施した反射法地震探査(F測線)において、断層oの延長位置に深部まで連続する断層は推定されない。
