5.2.2 S-1 (3) M-12.5”孔 —最新面の認定(巨視的観察)—

5.2.2 S-1 (3) M-12.5”孔 ー最新面の認定(微視的観察)ー

(4) 1号原子炉建屋底盤(露頭觀察)

5.2.3 S-2·S-6

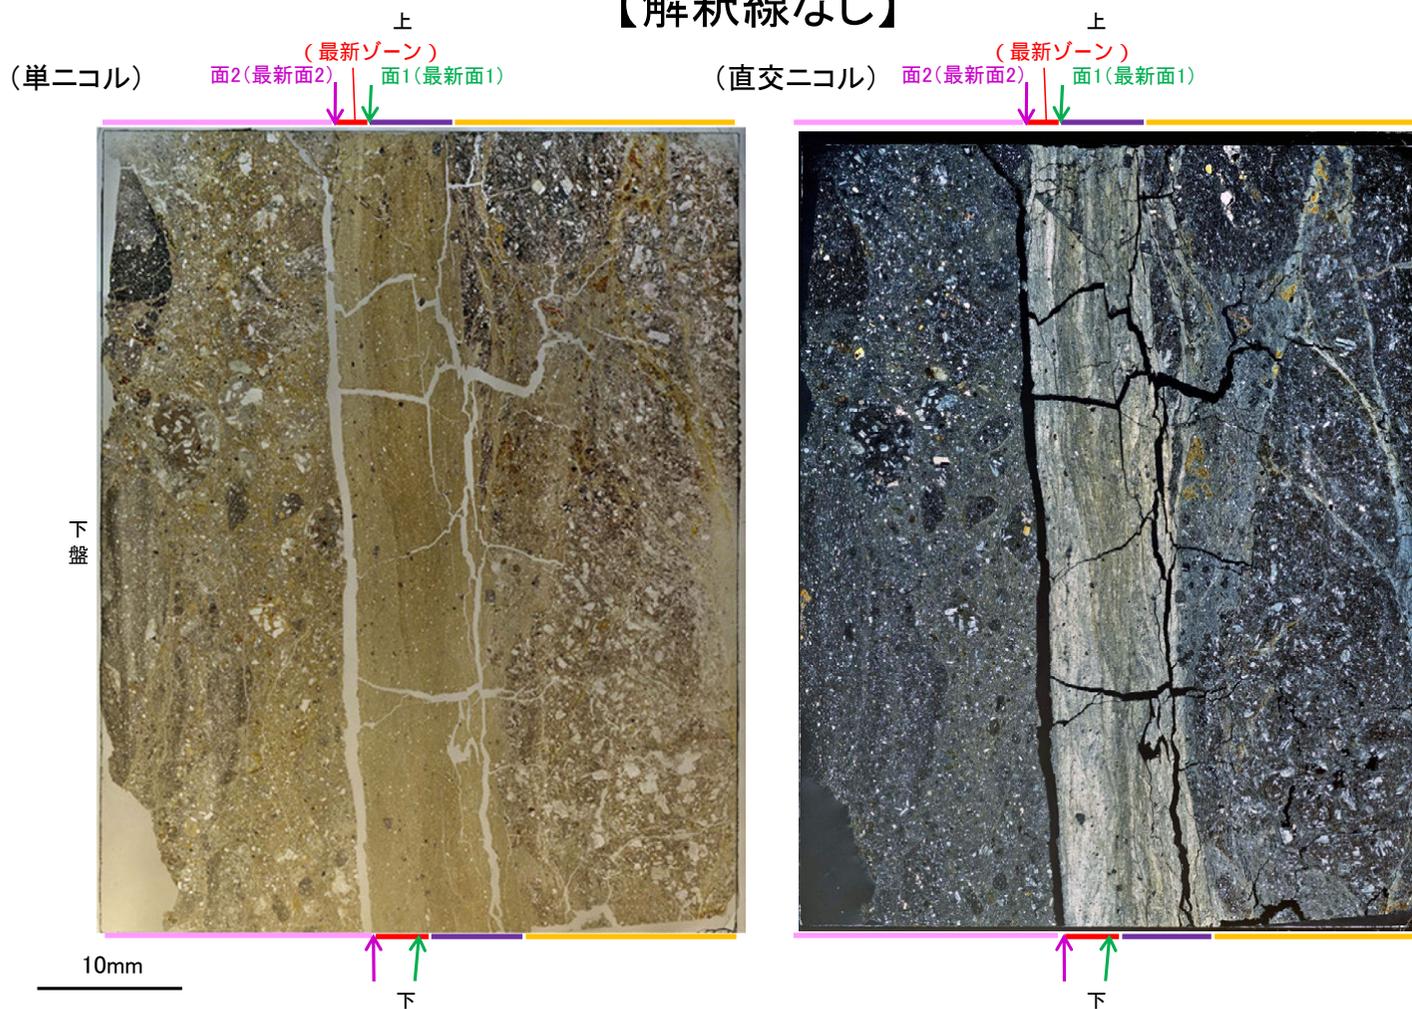
薄片①写真(M-12.5”_65R)

- 薄片①で実施した微視的観察(薄片観察)の結果、色調や礫径などから、下盤側よりI～IVに分帯した。
- そのうち、最も細粒化している分帯IIを最新ゾーンとして抽出した。
- 最新ゾーンと分帯IIIとの境界に、面1(緑矢印)が認められる。面1は薄片上部では碎屑物によって分断され、断続的になり連続性に乏しいが、薄片中央～下部では直線性・連続性がよく、最新ゾーンの中では比較的直線性・連続性がよい面である。
- 最新ゾーンと分帯Iとの境界に、面2(紫矢印)が認められる。面2は薄片上部では凹凸を伴い直線性に乏しいが、薄片中央～下部では直線性・連続性がよく、最新ゾーンの中では比較的直線性・連続性がよい面である。
- 面1、面2は同程度の直線性・連続性を有することから、面1を最新面1、面2を最新面2とし、それぞれについて変質鉱物との関係を確認する。
- なお、最新ゾーンから離れたその他の面として分帯IIIと分帯IVとの境界面が認められるが、この面の周辺は最新ゾーンに比べて細粒化が進んでおらず、面は湾曲し不明瞭であり、直線性に乏しいことから、最新面ではないと判断した。

分帯とコア観察における破砕区分との対応
 ・分帯II(最新ゾーン)、分帯III・・・粘土状破砕部
 ・分帯I、分帯IV・・・固結した破砕部

I: 単ニコルで褐灰～灰色、直交ニコルで灰色の干渉色を呈する火山礫凝灰岩からなる。径10mm以下の岩片や鉱物片が細粒な基質に含まれる。岩片、鉱物片は垂角～垂円形である。基質中や割れ目、岩片の縁辺部に粘土鉱物が生成している。

II(最新ゾーン): 単ニコルで褐灰色、直交ニコルで黄～灰色の干渉色を呈する、粘土鉱物を含む細粒物からなる。径1mm以下の岩片や鉱物片が細粒な基質に含まれる。岩片、鉱物片は垂角～垂円形である。基質中に粘土鉱物が生成している。

III: 単ニコルで褐灰色、直交ニコルで黄～暗灰色の干渉色を呈する、粘土鉱物を含む細粒物からなる。径1mm以下の岩片や鉱物片が細粒な基質に含まれる。岩片、鉱物片は垂角～垂円形である。基質中に粘土鉱物が生成している。

IV: 単ニコルで褐灰～灰色、直交ニコルで灰色の干渉色を呈する火山礫凝灰岩からなる。薄片範囲内では径30mm以下の岩片が大半を占める。岩片間には基質が分布し、径3mm以下の岩片や鉱物片を含む。岩片は角～垂円形、鉱物片は垂角～垂円形である。基質中や割れ目、岩片の縁辺部に粘土鉱物が生成している。

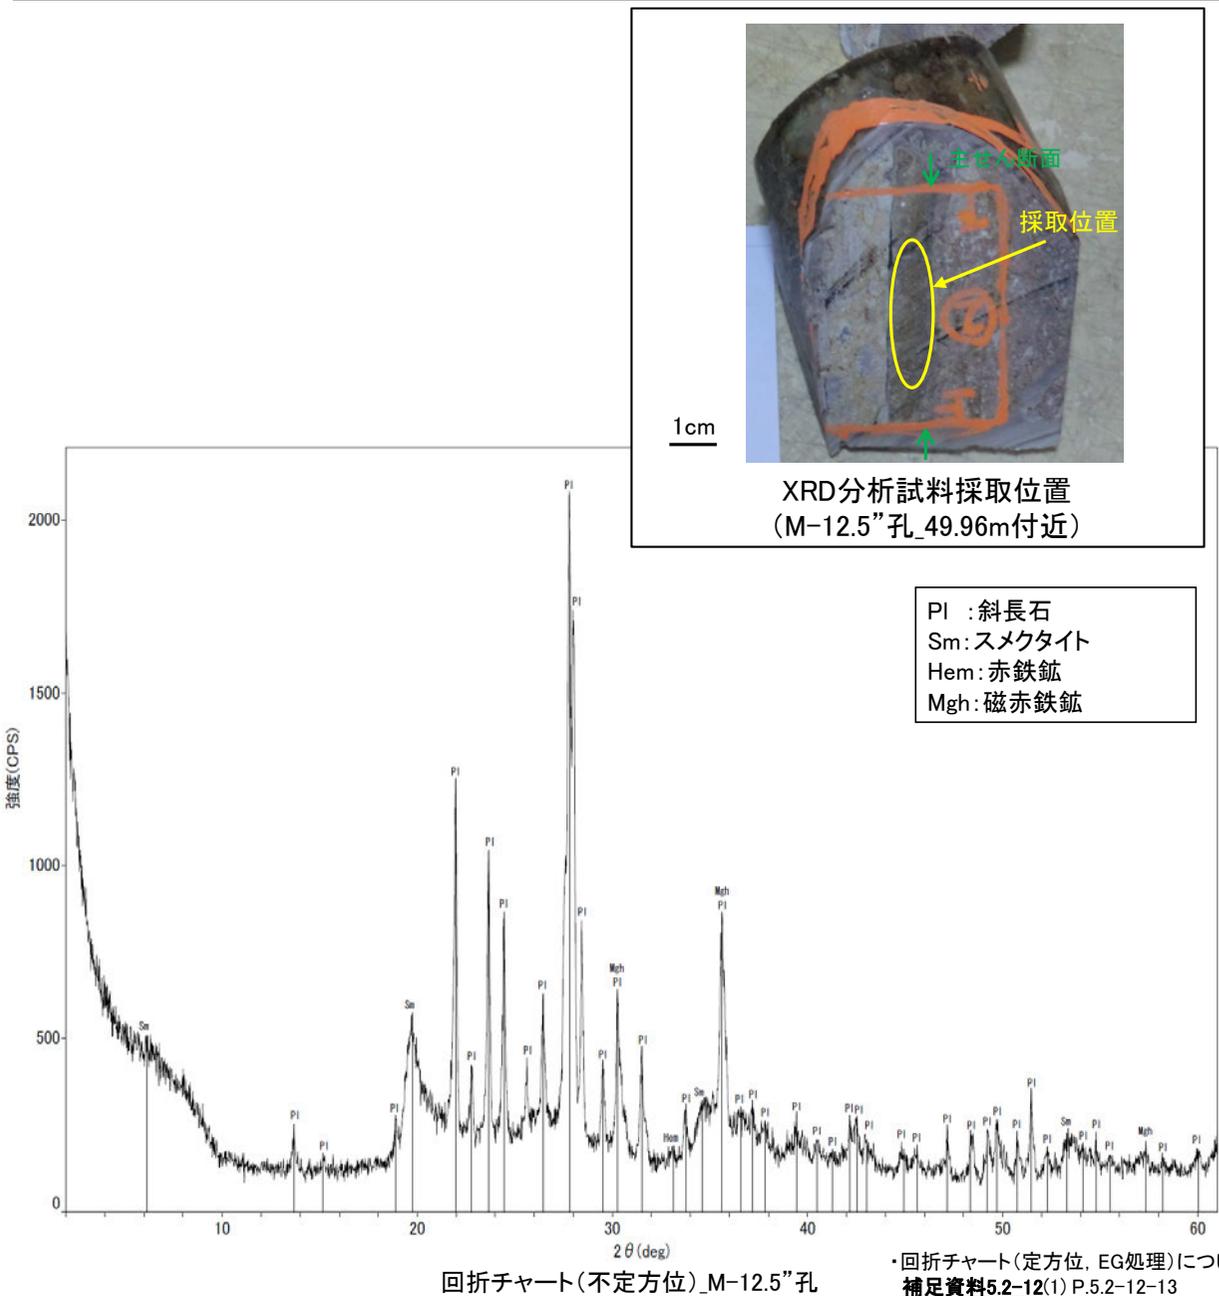
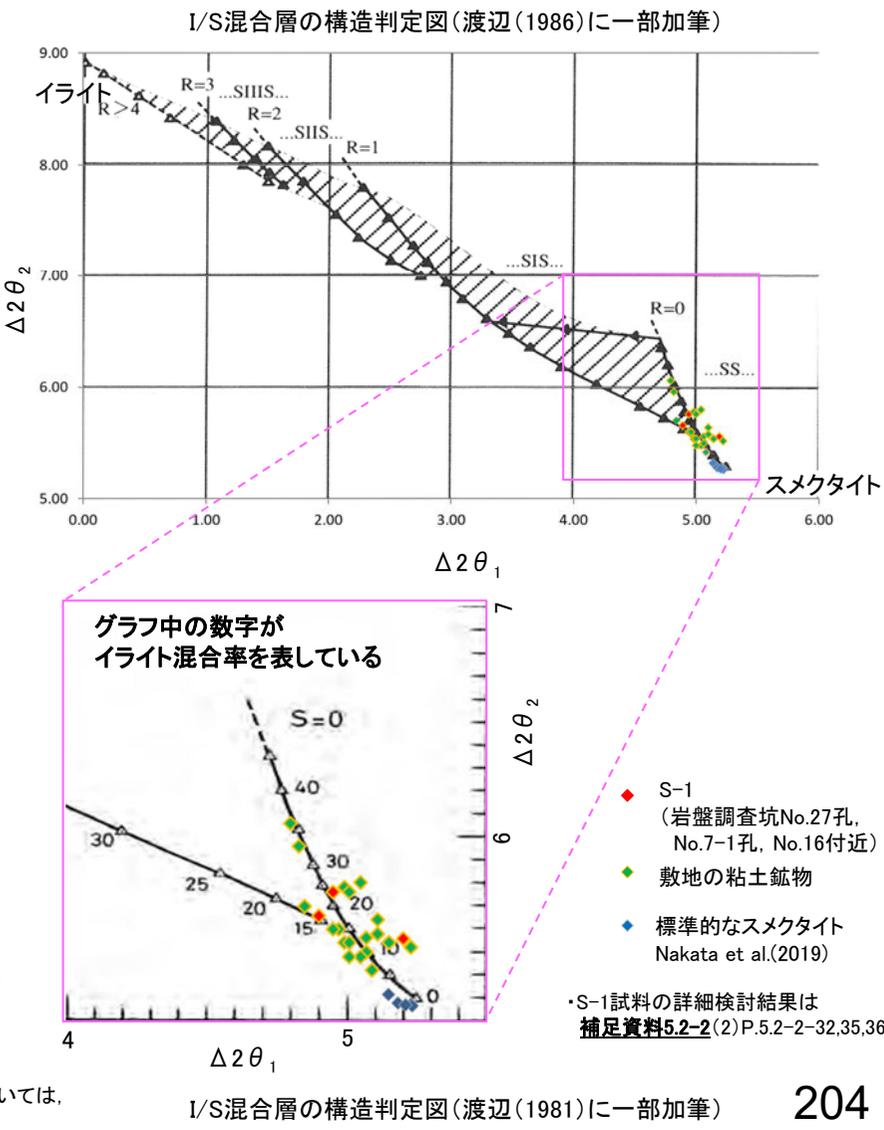
- 最新ゾーン付近でXRD分析を実施した結果, 主な粘土鉱物としてスメクタイトが認められる。
- スメクタイトについて詳細な結晶構造判定を行うために, 同一断層の別孔(岩盤調査坑No.27孔, No.7-1孔, No.16付近)の破砕部においてXRD分析(粘土分濃集)を実施した結果, I/S混合層と判定した。

・回折チャート(定方位, EG処理)については,
補足資料5.2-12(1)P.5.2-12-13

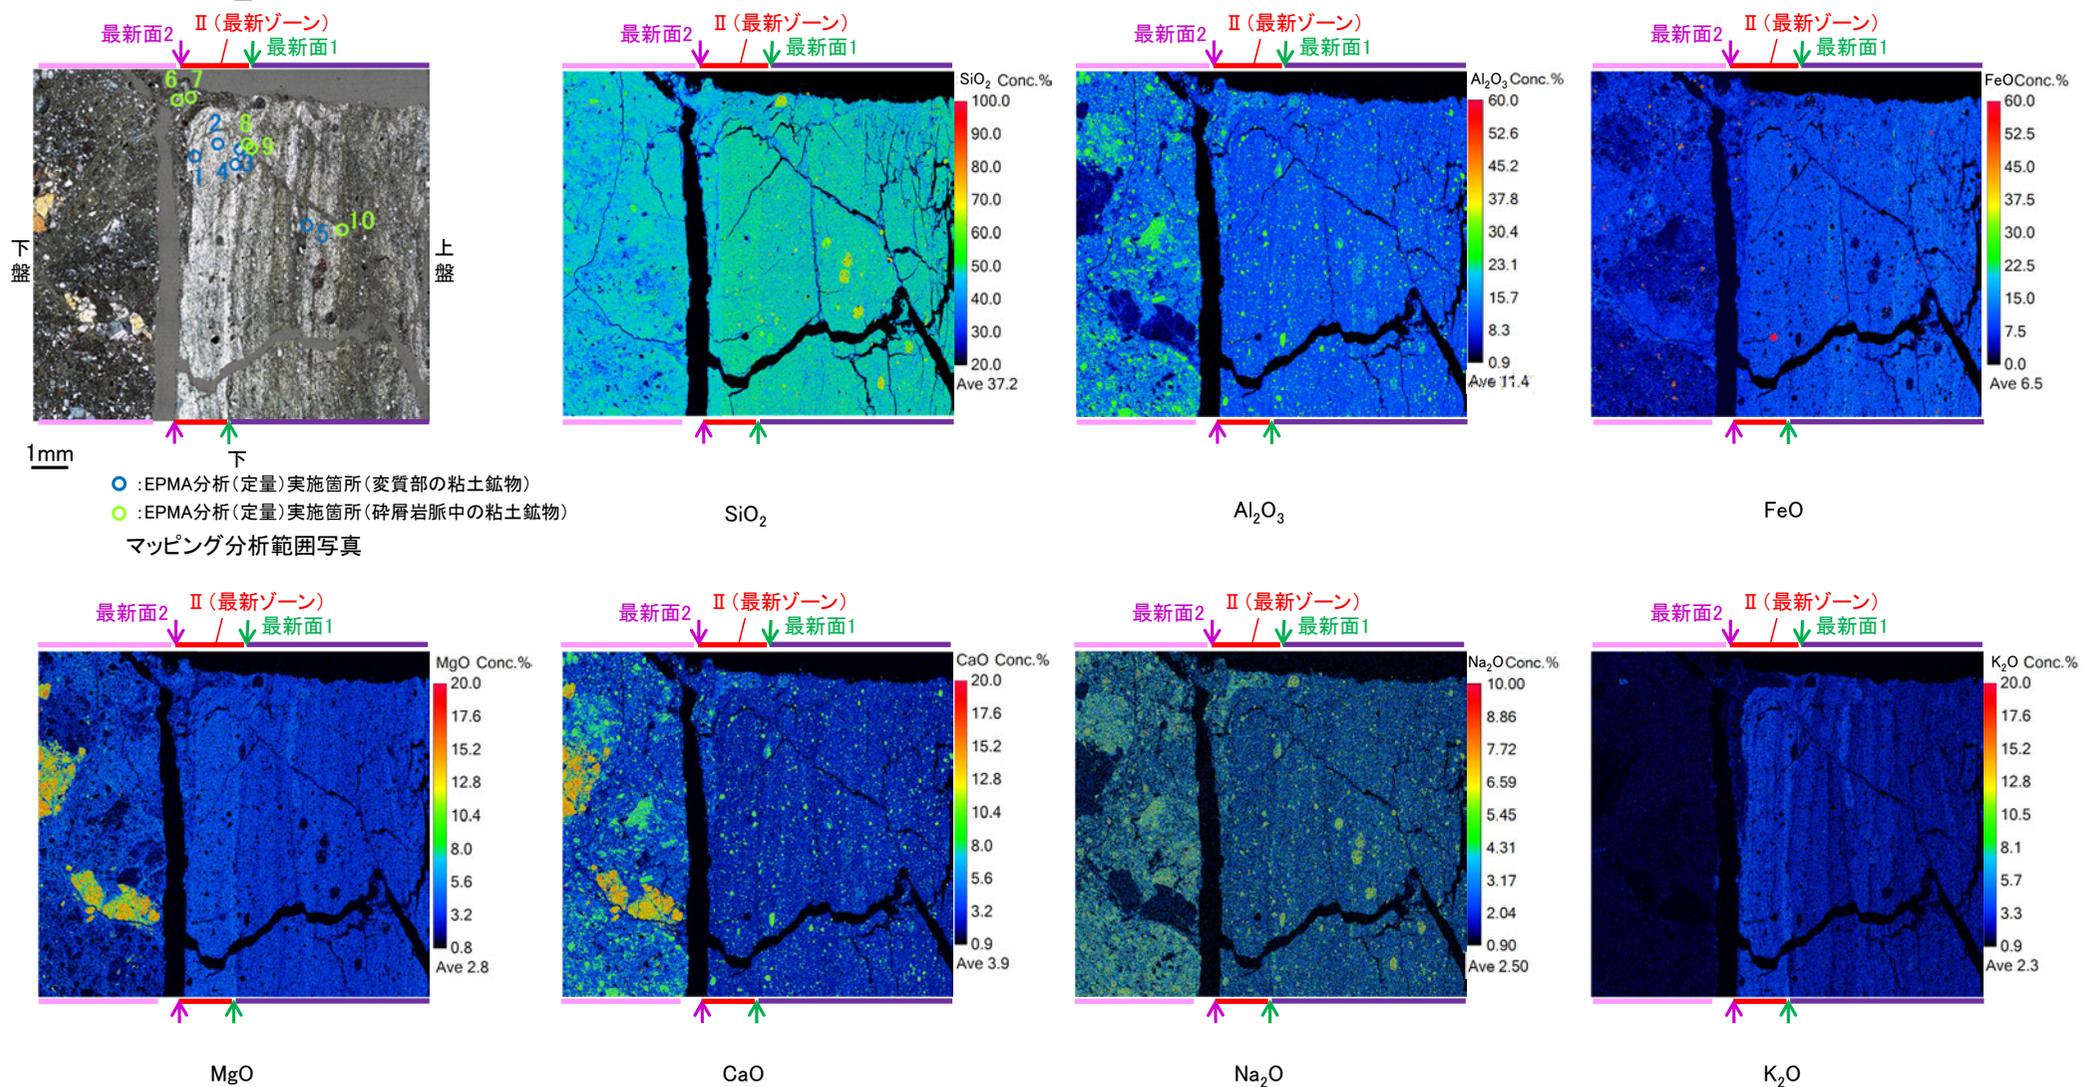
○EPMA用薄片でEPMA分析(マッピング)を実施した結果, EPMA分析(定量)で認められたI/S混合層が最新ゾーンやその周辺に分布していることを確認した。

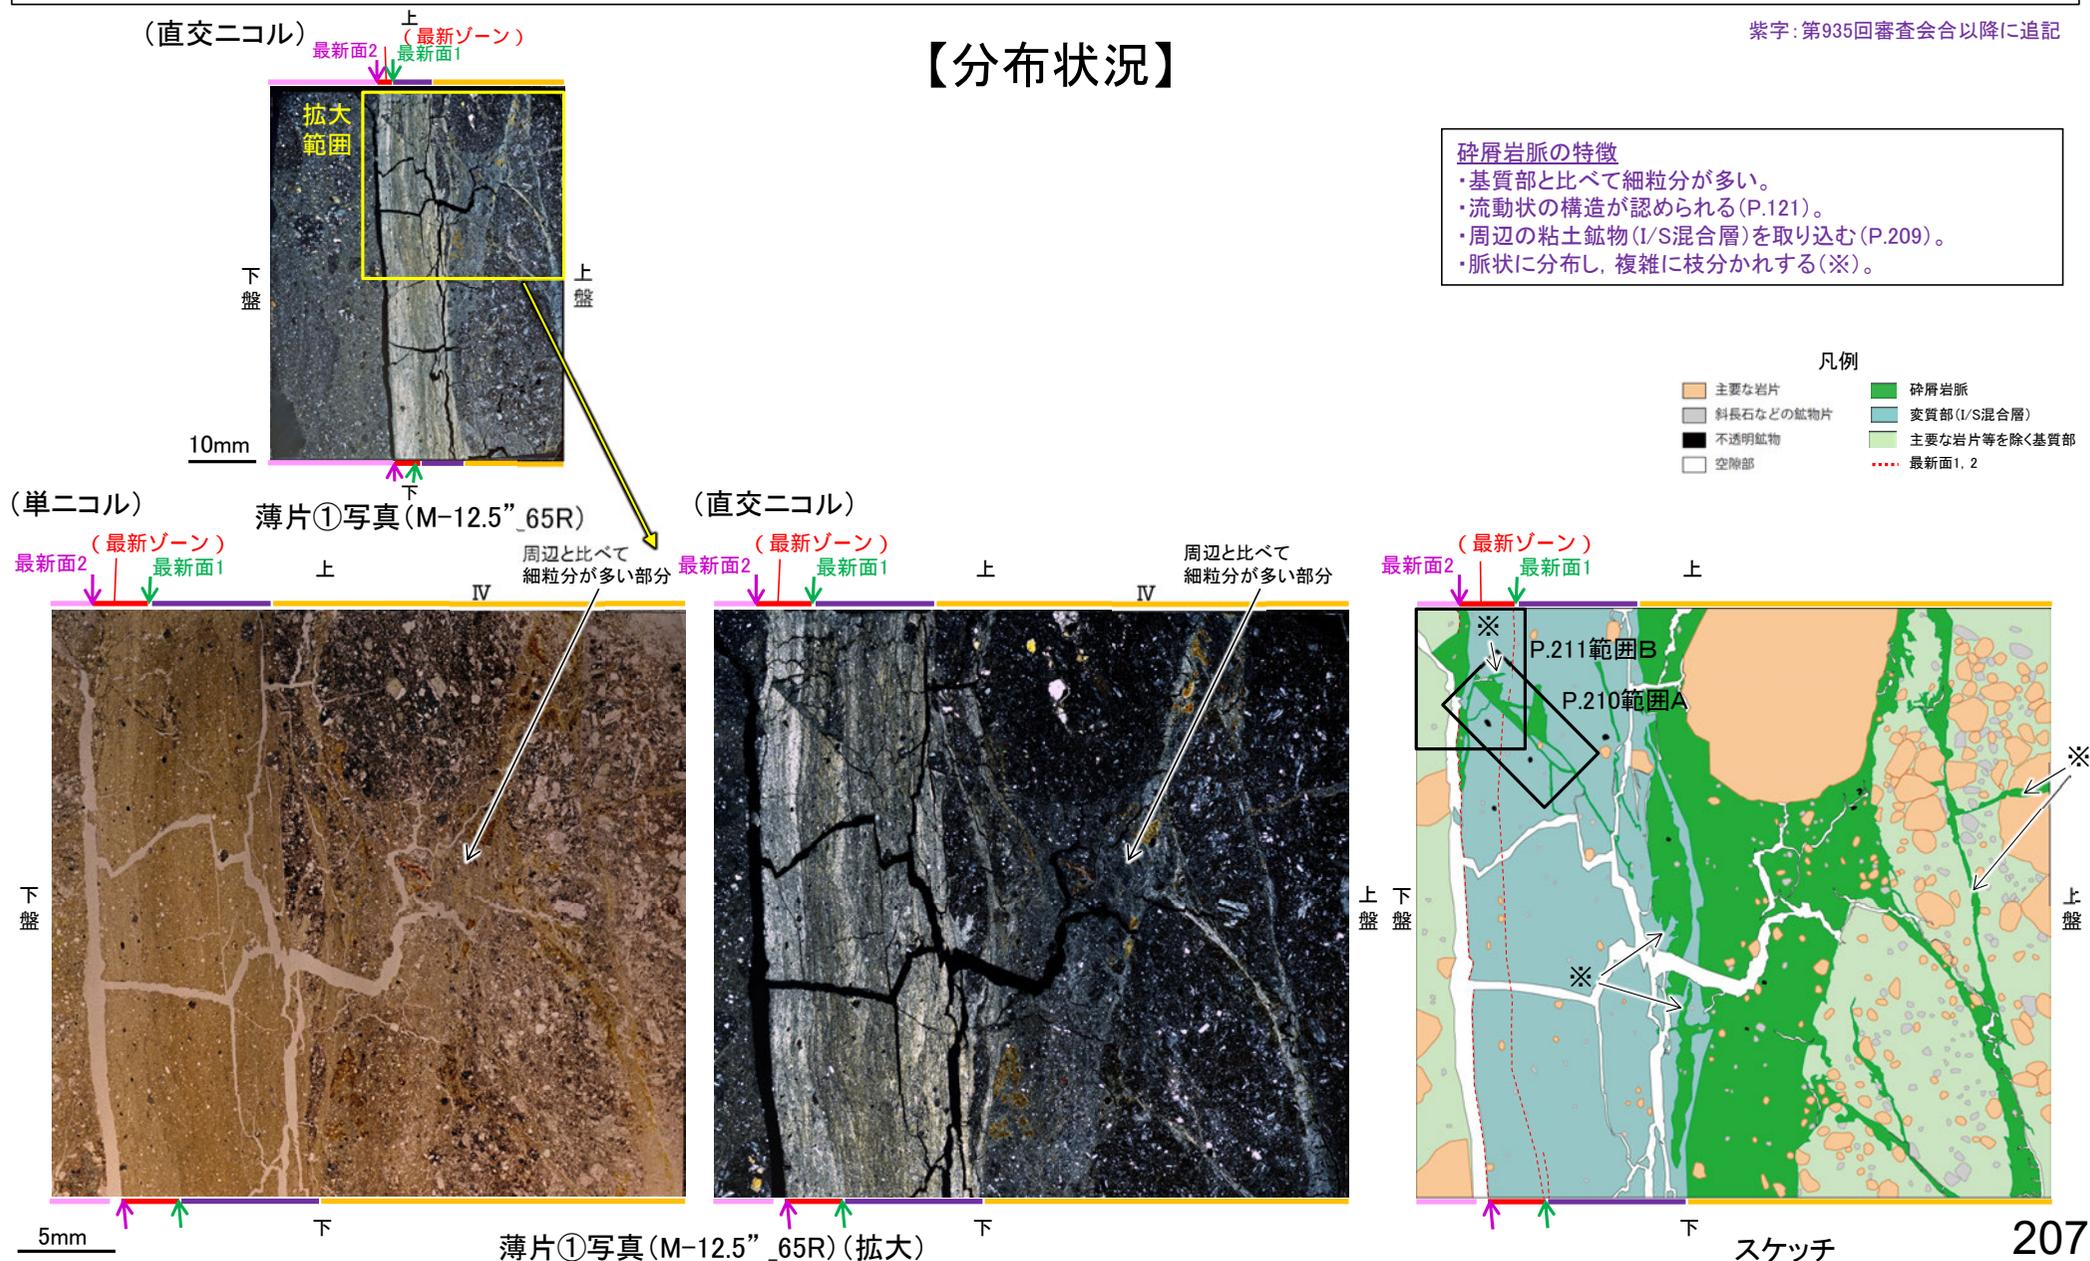
【分布状況】

○薄片①で実施した薄片観察や、EPMA用薄片で実施したEPMA分析(マッピング)における化学組成の観点での観察により、粘土鉱物(I/S混合層)及び碎屑物の分布範囲を確認した結果、粘土鉱物(I/S混合層)が最新ゾーンやその周辺に広く分布し、周辺の固結した角礫状破砕部(分帯Iに対応)と構成鉱物の種類等が類似する碎屑物(次頁)がI/S混合層を含むゾーン全体に岩脈状に分布している。(この碎屑物を「碎屑岩脈」と呼ぶ。)

○碎屑岩脈の分布は、上盤側の分帯IV中に周辺と比べて細粒分が多い部分として確認でき、最新ゾーン及び分帯Ⅲの全体を横断するように分布し、下盤側の分帯Iまで達している。

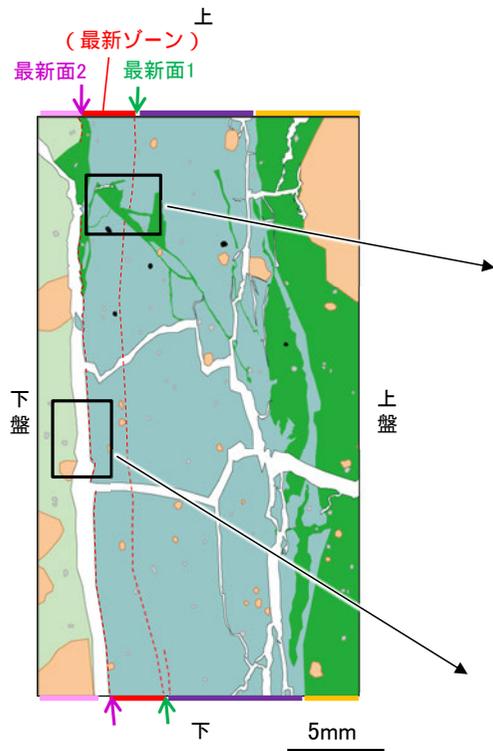
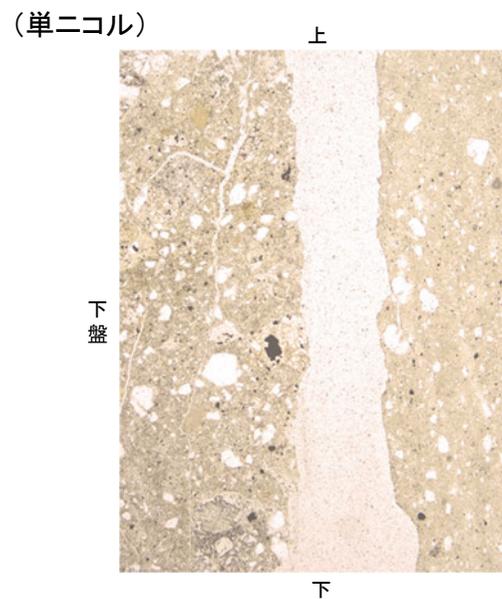
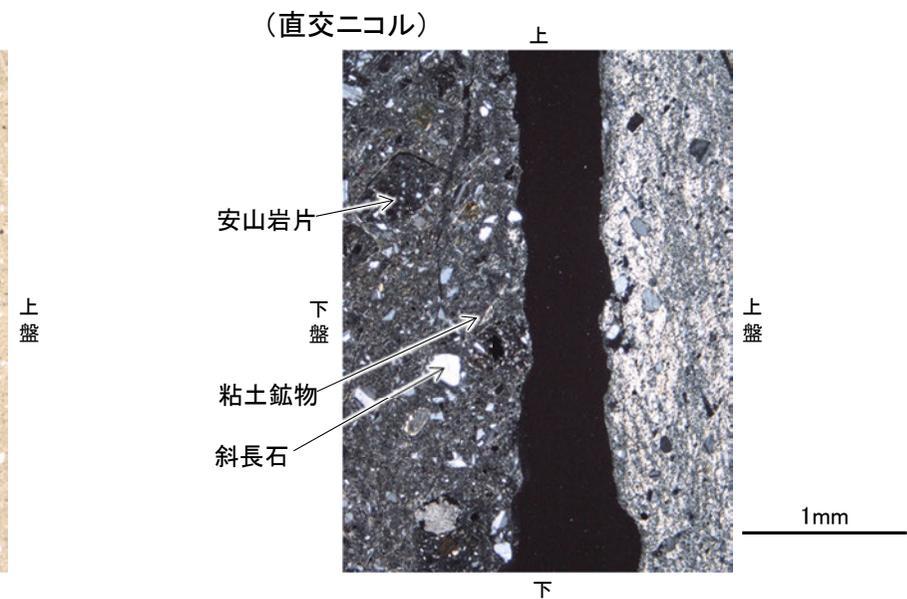
砕屑岩脈の構成物

○砕屑岩脈の構成物については、主に細粒の長石類、粘土鉱物、安山岩片からなる。
 ○一方、砕屑岩脈の周辺に分布する固結した角礫状破碎部(分帯Ⅰに対応)も主として、長石類、粘土鉱物、安山岩片からなる。
 ○砕屑岩脈と固結した角礫状破碎部は、長石類等の細粒化の程度に違いはあるものの、構成鉱物の種類や、細粒な基質の割合が多いという特徴が類似している。

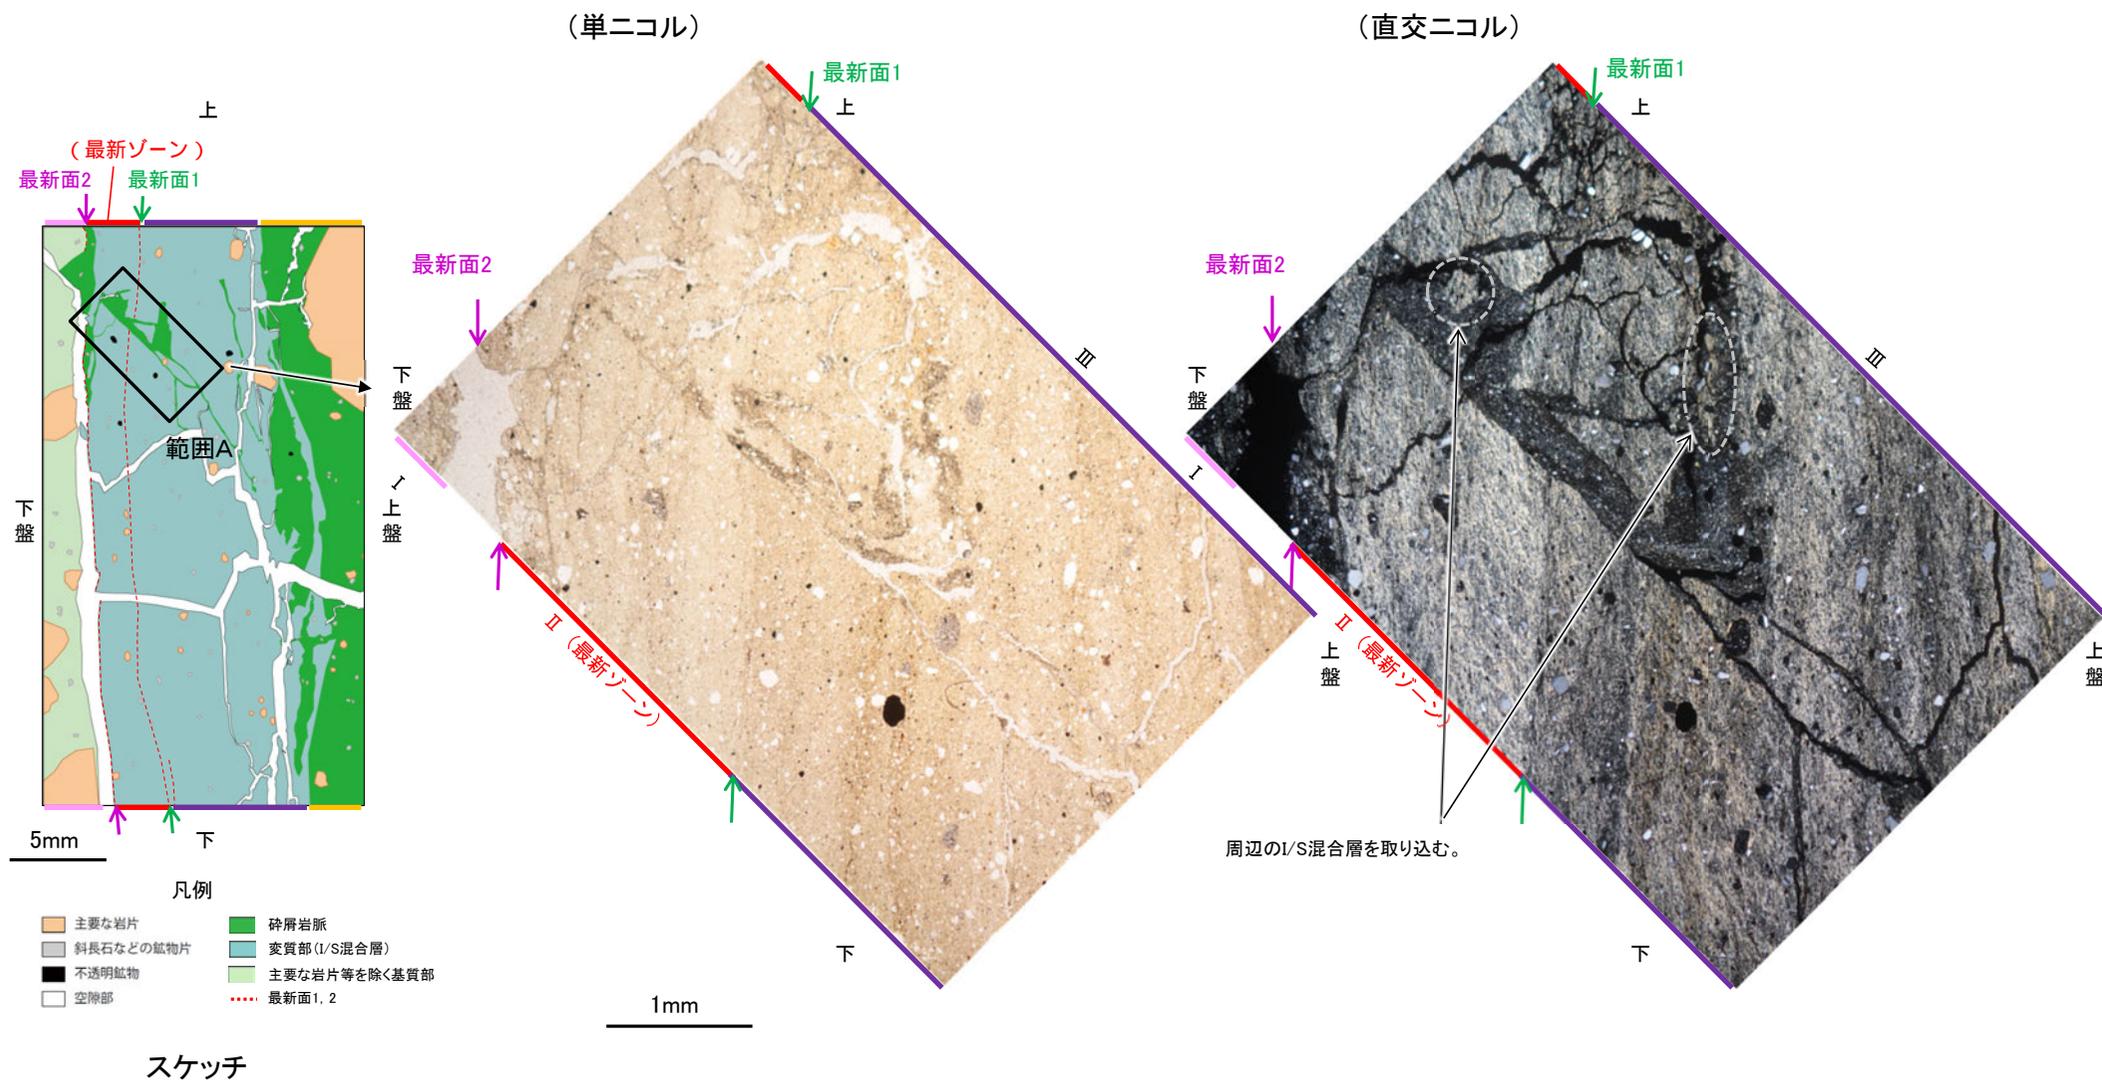
- 碎屑岩脈はI/S混合層を含むゾーン全体を横断するように認められ、碎屑岩脈中には、周辺のI/S混合層を取り込む状況が認められる。
- また、碎屑岩脈中に含まれる粘土鉱物のEPMA分析(定量)の結果からも、碎屑岩脈中の粘土鉱物はいずれも周辺に認められる粘土鉱物と同じI/S混合層であると判断した(P.205)。
- 以上より、碎屑岩脈はI/S混合層生成以降に形成したものと判断したことから、この碎屑岩脈と最新面との関係を確認する。

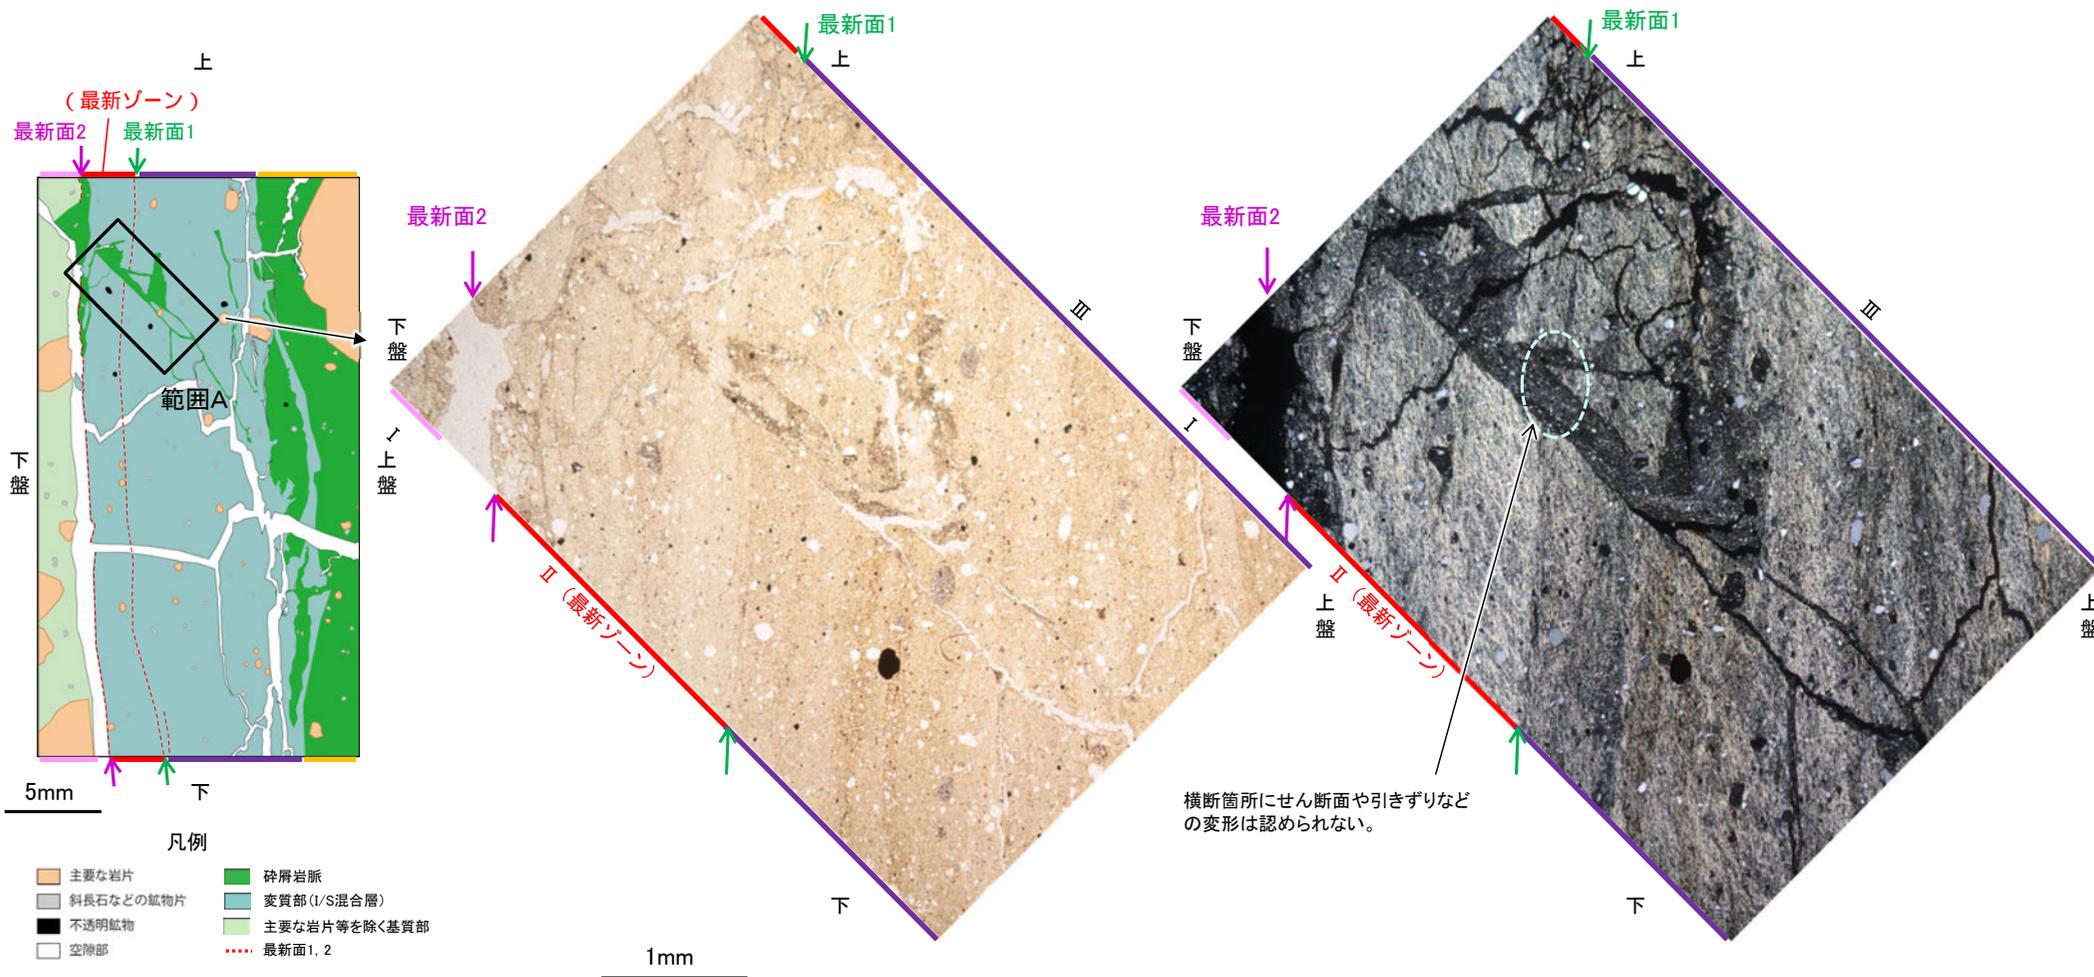
○範囲Aにおいて詳細に観察した結果、碎屑岩脈が最新面1を横断して分布し、横断箇所にてせん断面や引きずりなどの変形は認められない。

○なお、薄片作成時等に生じた空隙は、明確に認定できる最新面1を横断する碎屑岩脈の構造に影響を与えていないことから、横断箇所は薄片作成時等の乱れの影響を受けていないと判断した。

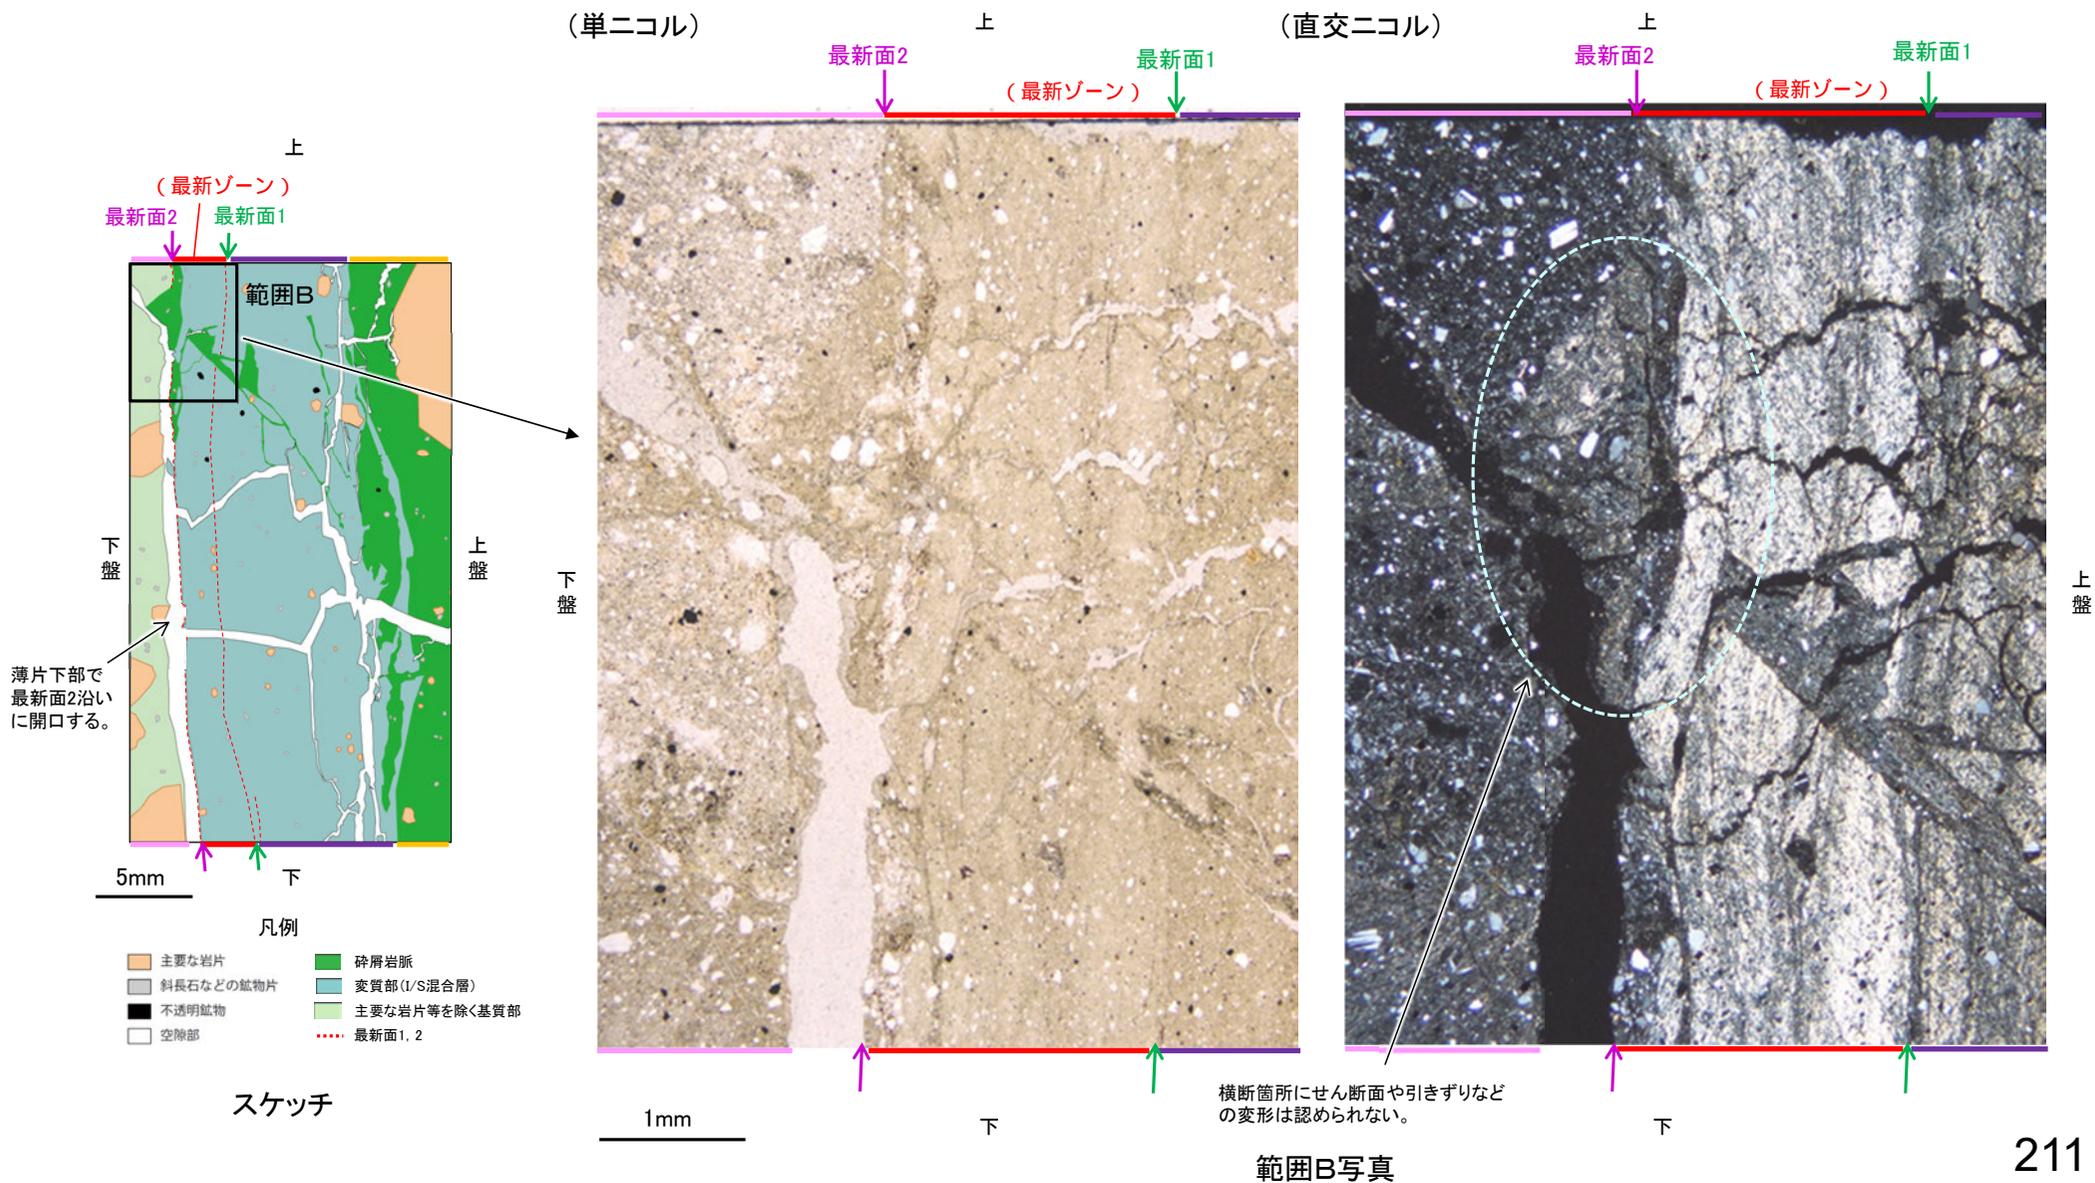
範囲B写真

- 範囲Bにおいて詳細に観察した結果、碎屑岩脈が最新面2を横断して分布し、横断箇所にはせん断面や引きずりなどの変形は認められない。
- なお、薄片作成時等に生じた空隙は、明確に認定できる最新面2を横断する碎屑岩脈の構造に影響を与えていないことから、横断箇所は薄片作成時等の乱れの影響を受けていないと判断した。
- また、最新面2の上盤側には割れ目が認められるものの、碎屑岩脈がこの割れ目を充填しており、碎屑岩脈にせん断面や引きずりなどの変形は認められないことから、この割れ目は碎屑岩脈形成以降に生じたものではない(次頁)。

碎屑岩脈が割れ目を充填し、
碎屑岩脈にせん断面や引きずり
などの変形は認められない。

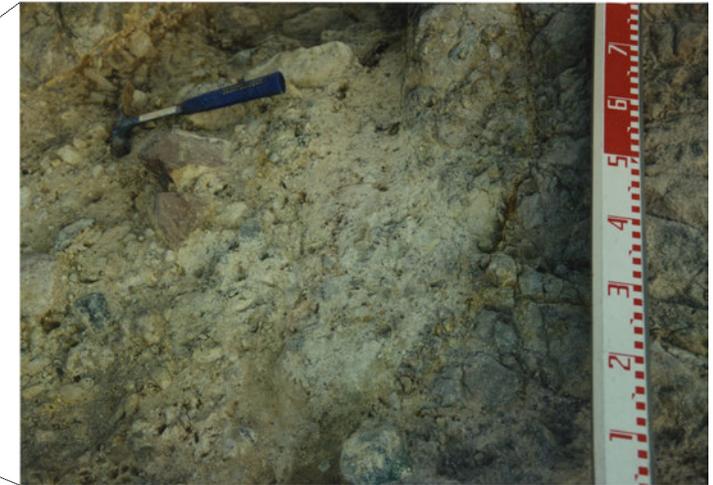
拡大写真
(1989年5月撮影)

・帯状火砕岩がシームS-1を分断するように分布し、そこに破断等の変状は認められない。

○帯状火砕岩がS-1を分断するように分布しており、そこに破断等の変状は認められないが、露頭が現存しないため、有識者会合の評価に対して明確な評価はできない。
○また、露頭が現存しないため、帯状火砕岩の形成年代については明確に判断できない。

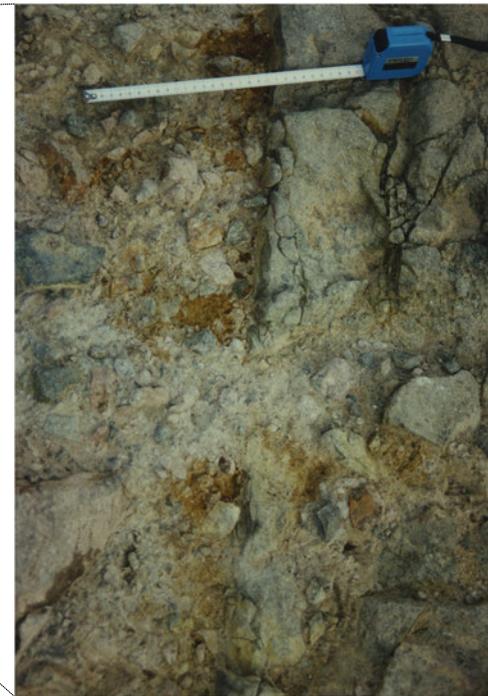
拡大写真
(1989年5月撮影)

・带状火砕岩がシームS-1を分断するように分布し、そこに破断等の変状は認められない。

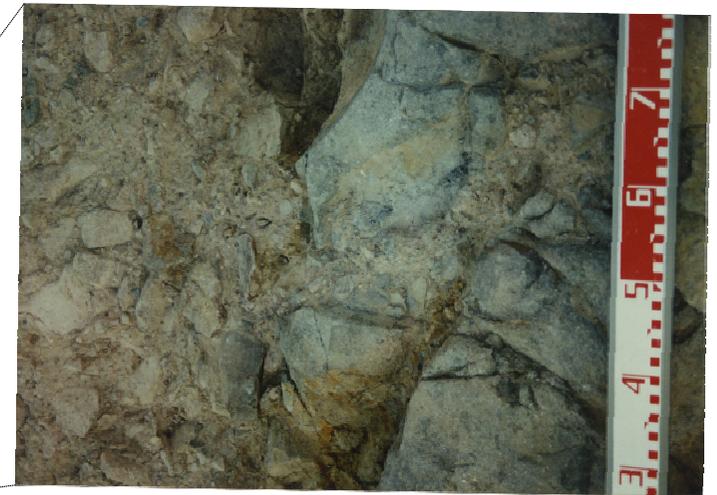
拡大写真
(1989年5月撮影)

・帯状火砕岩がシームS-1を分断するように分布し、そこに破断等の変状は認められない。

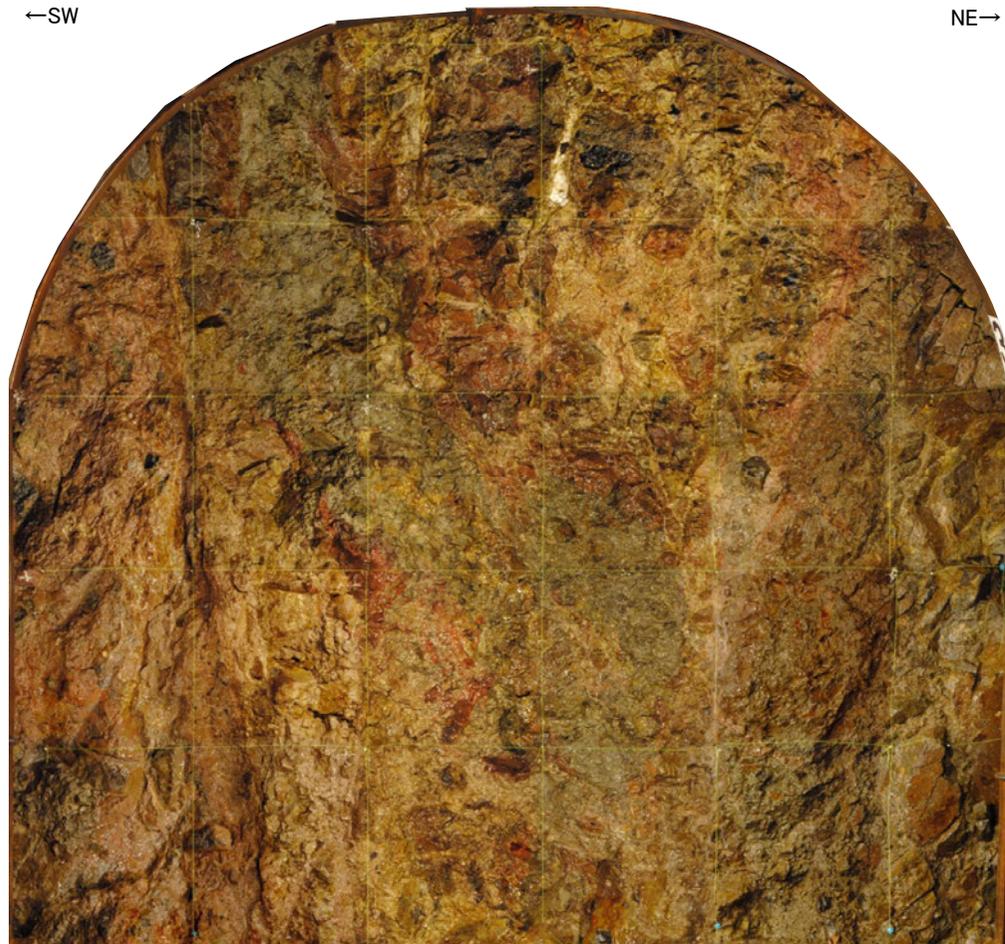
No.30切羽写真

- S-1周辺の岩盤の性状, 割れ目, 礫の分布状況を確認するため, No.30切羽において観察を行った。
- 切羽観察の結果, S-1は凝灰角礫岩中に認められる。
- 切羽全体に割れ目は認められるが, S-1に漸近するにしたがって割れ目が増加する傾向は認められない。
- S-1の近傍の礫径は周辺部と同程度であり, S-1に漸近するにしたがって礫が細粒化する傾向は認められない。

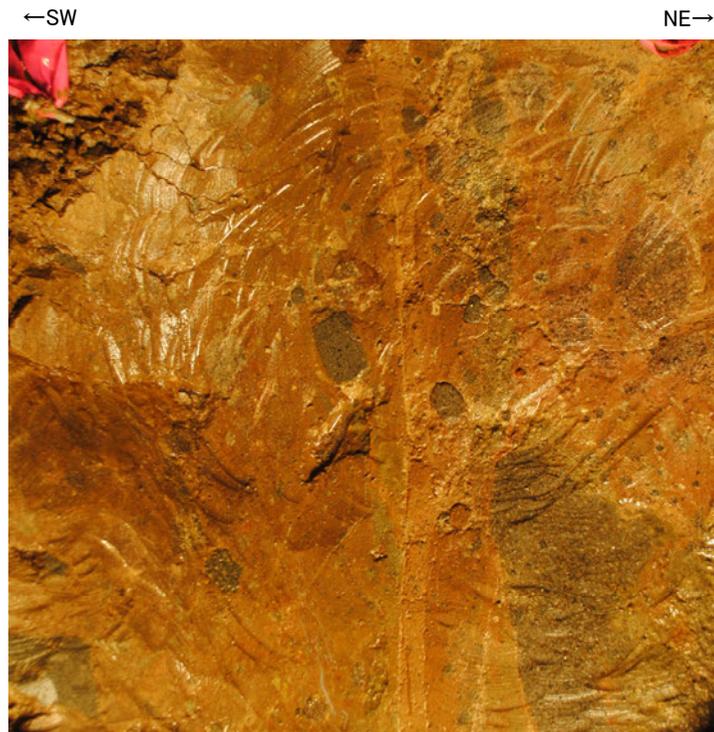
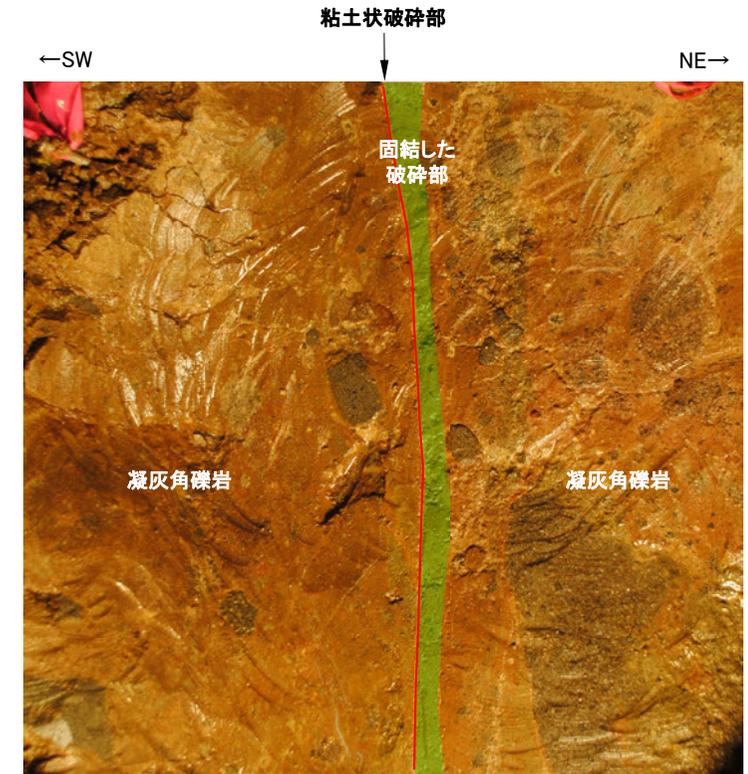
No.15付近底盤写真(破碎部境界等を加筆)

- ・粘土状破碎部は, 厚さ0.2cmである。
- ・S-1に漸近するにしたがって割れ目が増加する傾向は認められない。
- ・S-1に漸近するにしたがって礫が細粒化する傾向は認められない。
- ・S-1のごく近傍に分布する礫に, せん断性の割れ目の発達は認められない。

OS-1周辺の割れ目, 礫の分布状況を確認するため, No.15, No.21及びNo.29切羽付近の底盤を研磨し観察を行った結果, S-1に漸近するにしたがって割れ目の増加や礫の細粒化の傾向は認められず, S-1のごく近傍に分布する礫にせん断性の割れ目の発達は認められない。

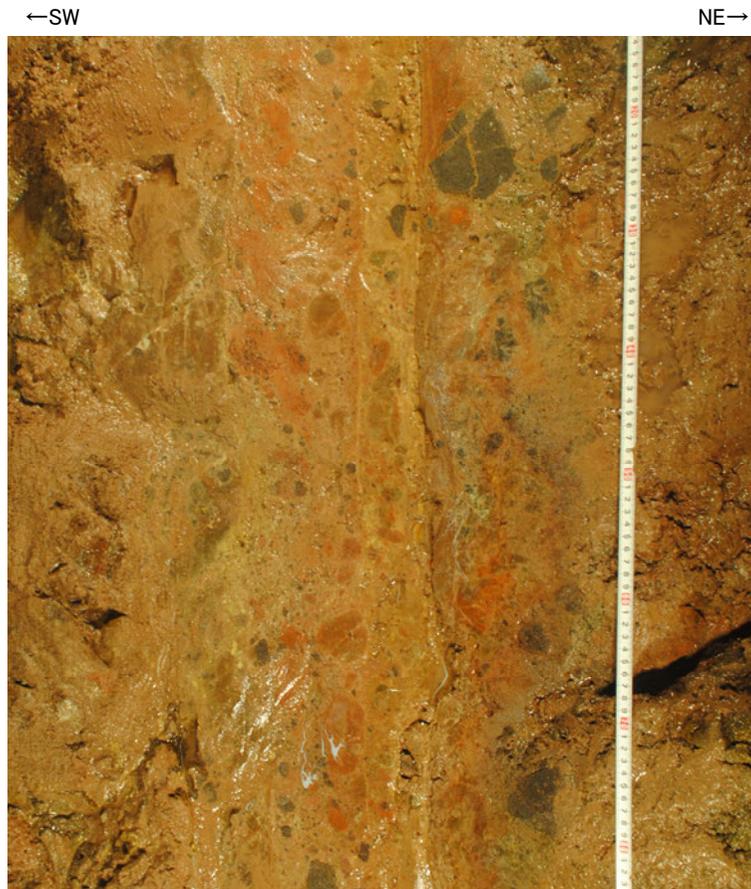
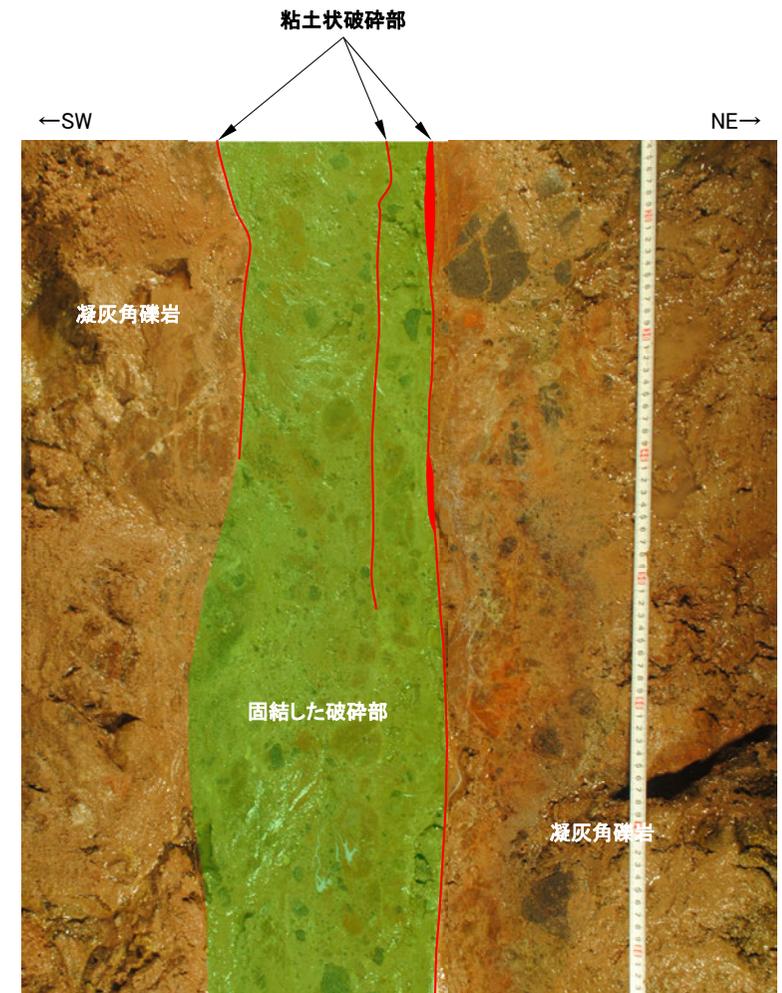
No.21付近底盤写真(破砕部境界等を加筆)

- ・粘土状破砕部は、固結した破砕部の両縁等に3条並行して分布しており、厚さはフィルム状～1.0cmである。
- ・S-1に漸近するにしたがって割れ目が増加する傾向は認められない。
- ・S-1に漸近するにしたがって礫が細粒化する傾向は認められない。
- ・S-1のごく近傍に分布する礫に、せん断性の割れ目の発達は認められない。
