5.2.2 S-1 (3) M-12.5”孔 —最新面の認定(巨視的観察)—

5.2.2 S-1 (3) M-12.5”孔 ー最新面の認定(微視的観察)ー

(4) 1号原子炉建屋底盤(露頭觀察)

5.2.3 S-2·S-6

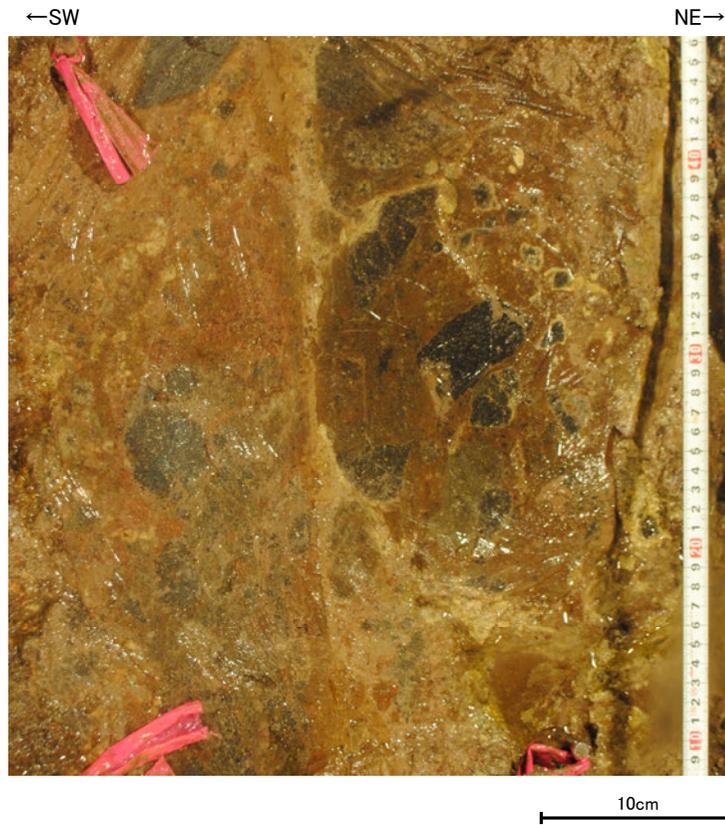
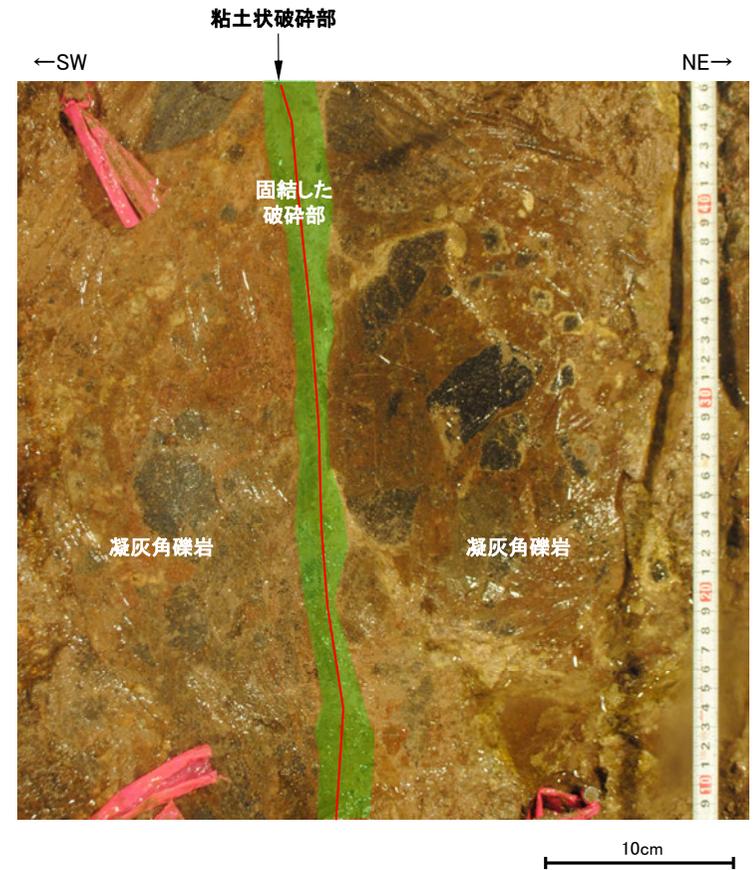
No.29付近底盤写真(破碎部境界等を加筆)

- ・粘土状破碎部は、厚さ0.1cmである。
- ・S-1に漸近するにしたがって割れ目が増加する傾向は認められない。
- ・S-1に漸近するにしたがって礫が細粒化する傾向は認められない。
- ・S-1のごく近傍に分布する礫に、せん断性の割れ目の発達は認められない。

OS-1周辺の割れ目, 礫の分布状況を確認するため, No.15, No.21及びNo.29切羽付近の底盤を研磨し観察を行った結果, S-1に漸近するにしたがって割れ目の増加や礫の細粒化の傾向は認められず, S-1のごく近傍に分布する礫にせん断性の割れ目の発達は認められない。

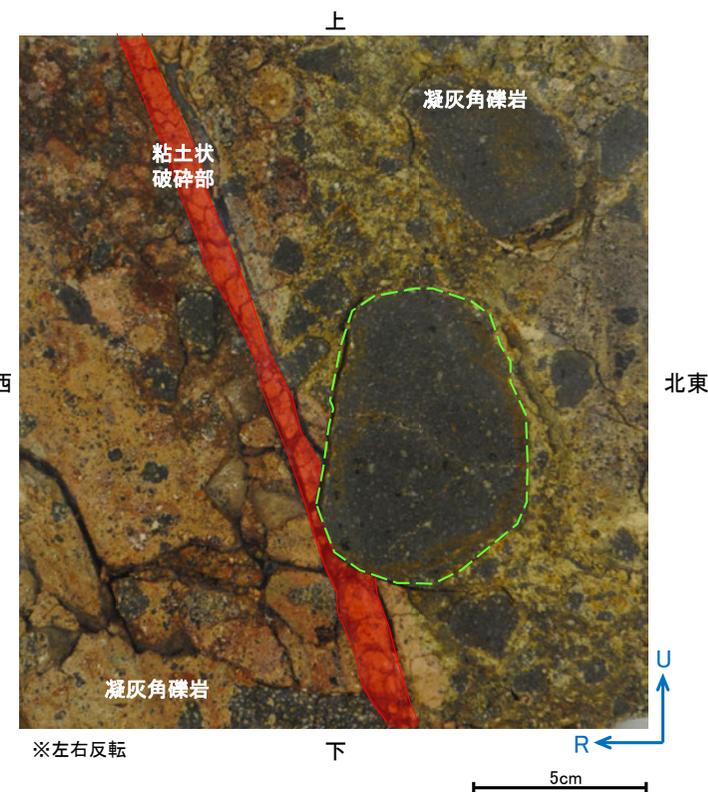
研磨面写真(破碎部境界等を加筆)

・礫が粘土状破碎部に入り込んでいるように分布しており, その礫に破断は認められない。

OS-1中の粘土及び礫の状況を確認するため, No.17, No.20及びNo.23切羽から作成した研磨片の観察を行った結果, 礫が粘土状破碎部に入り込んでいるように分布しており, その礫に破断は認められない。

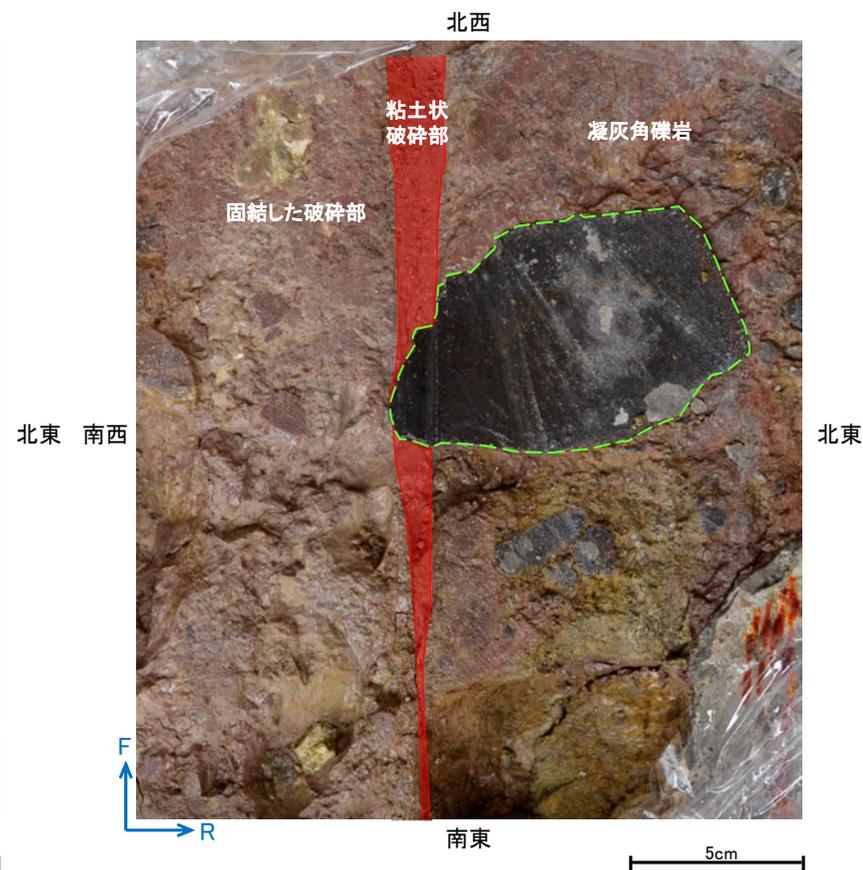
研磨面写真 (破砕部境界等を加筆)

・礫が粘土状破砕部に入り込んでいるように分布しており、その礫に破断は認められない。

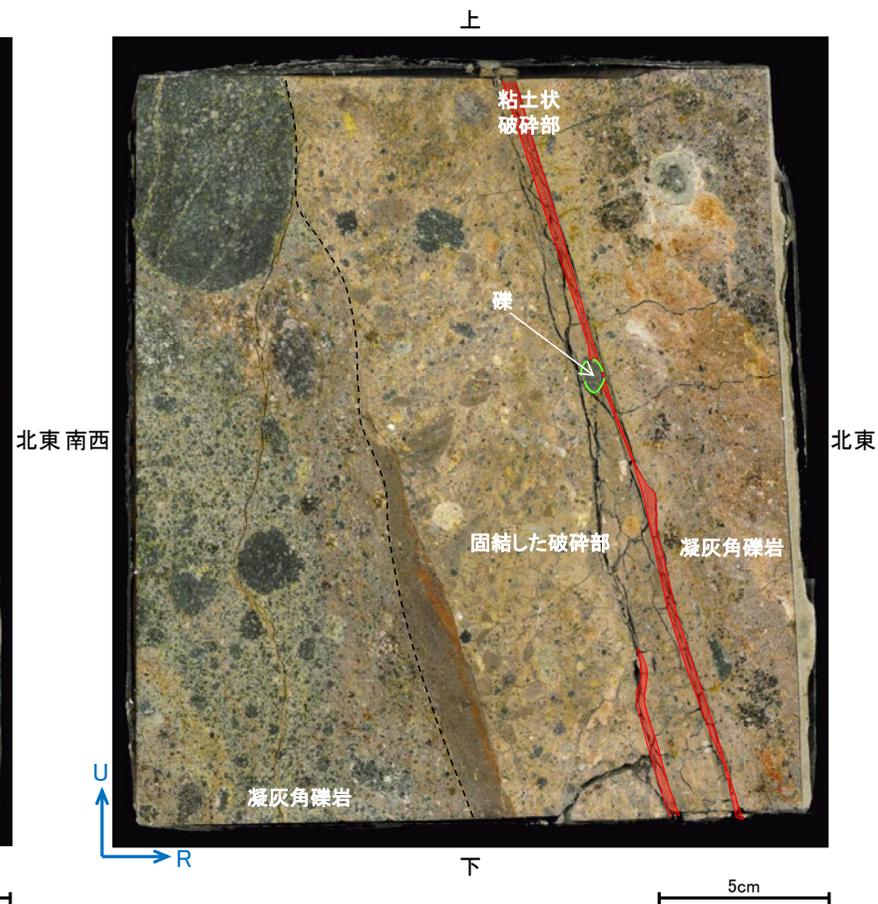
研磨面写真 (破碎部境界等を加筆)

・礫が粘土状破碎部に入り込んでいるように分布しており、その礫に破断は認められない。

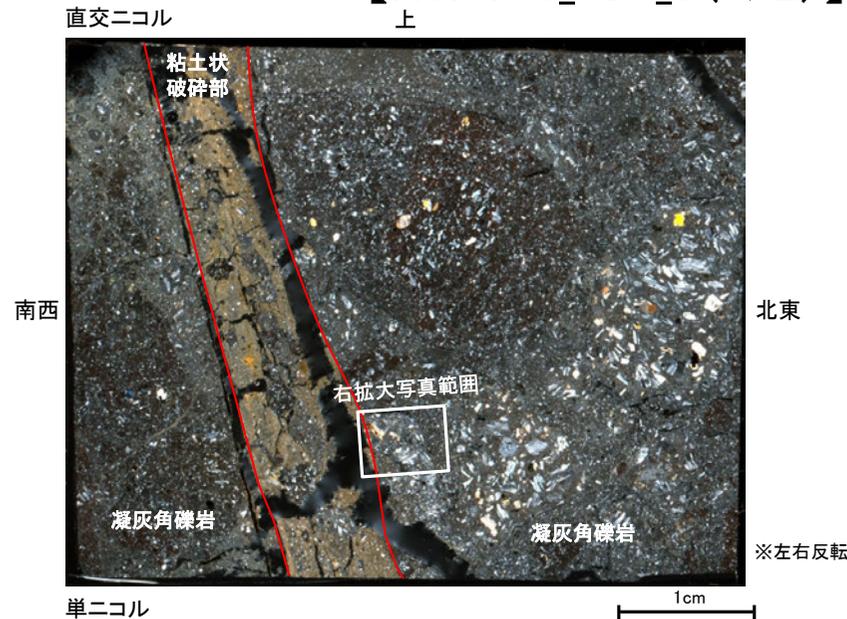
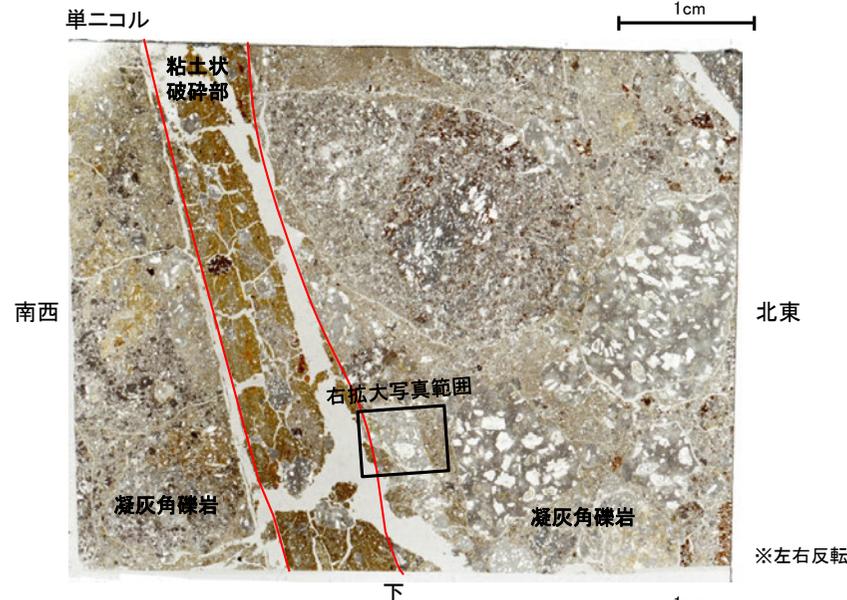
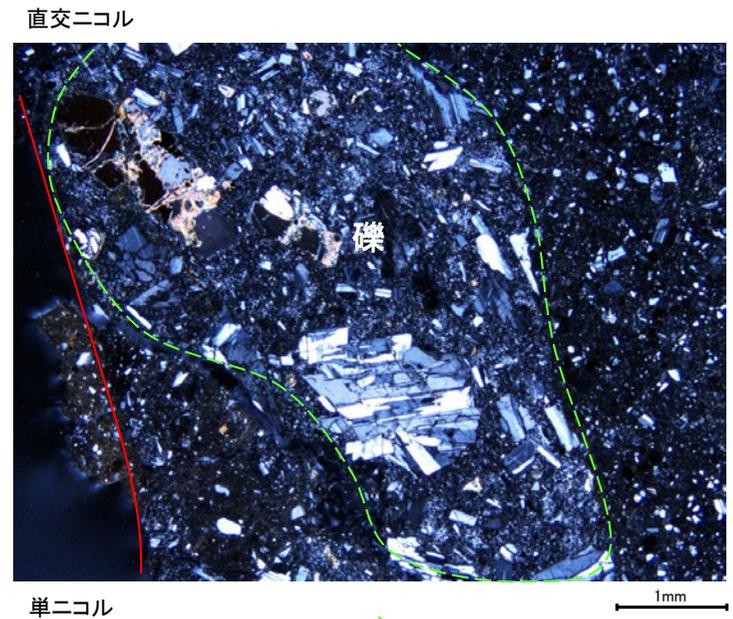
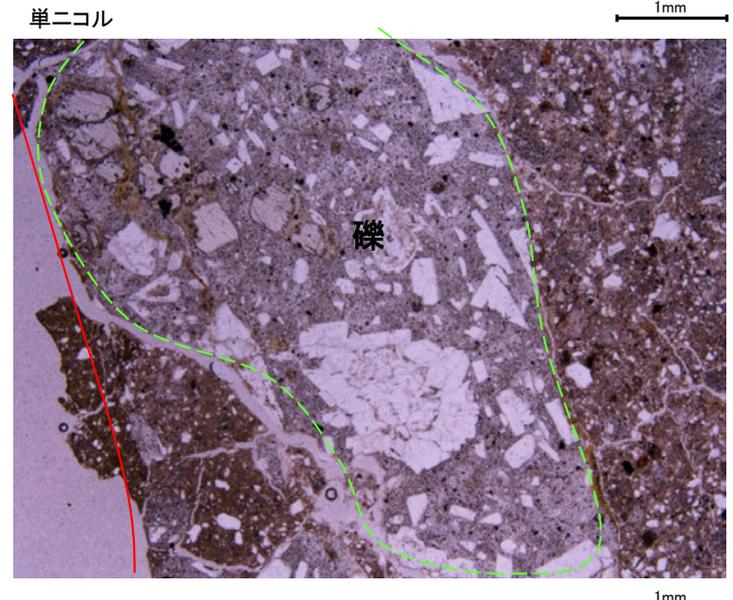
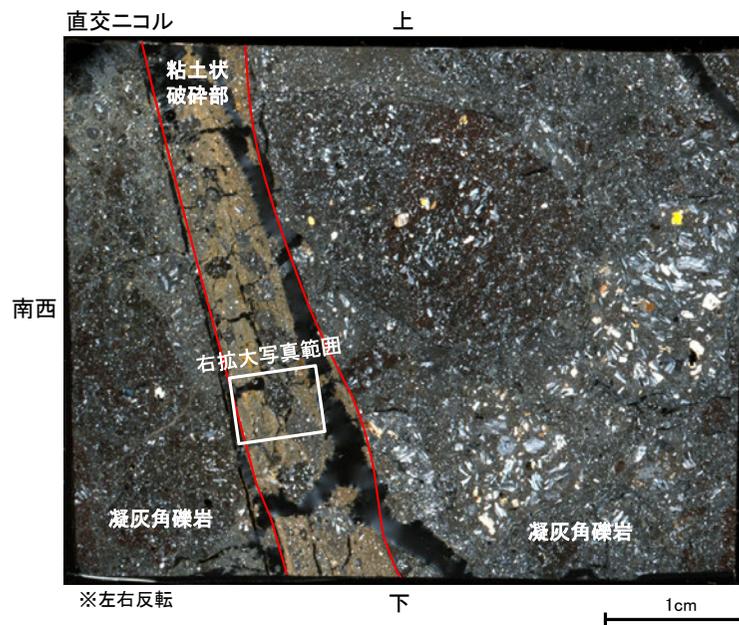
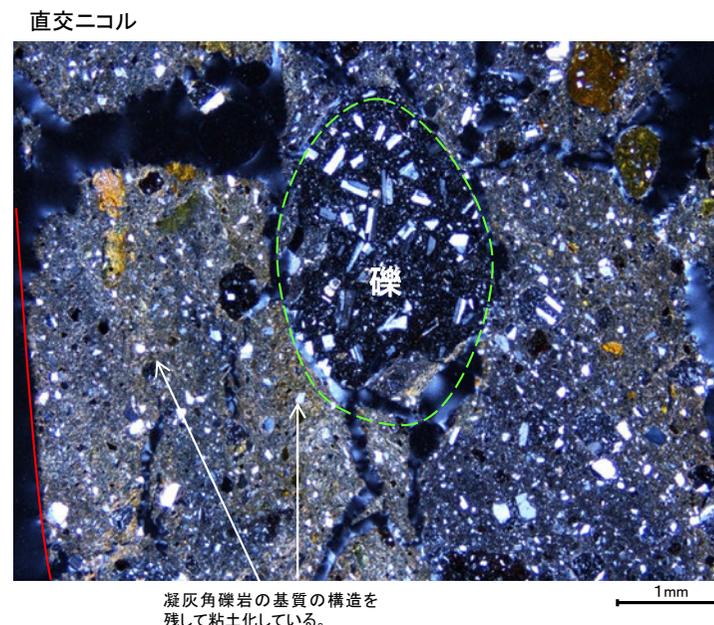
薄片写真(破碎部境界等を加筆)

- ・S-1は、凝灰角礫岩の基質の構造を残して粘土化している。
- ・粘土状破碎部中には礫が含まれており、その礫に破断は認められない。

OS-1周辺やS-1中の基質, 粘土及び礫の状況を確認するため, No.17, No.18及びNo.23切羽から作成した薄片の観察を行った結果, S-1近接部の礫及び基質には, せん断性の割れ目は認められない。
 ○また, S-1は凝灰角礫岩の基質の構造を残して粘土化しており, 粘土状破碎部中に入り込むように分布する礫に破断は認められない。

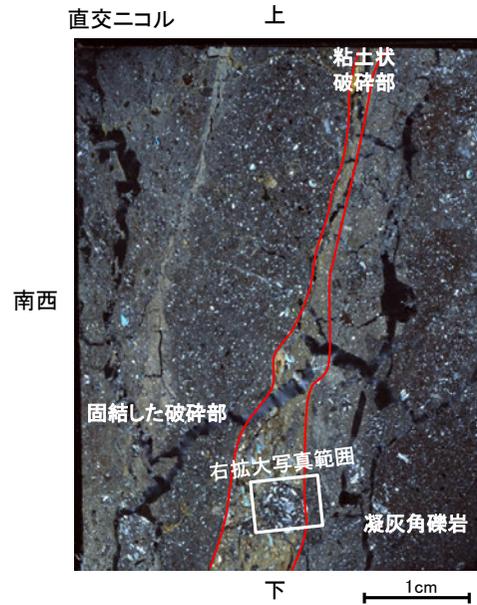
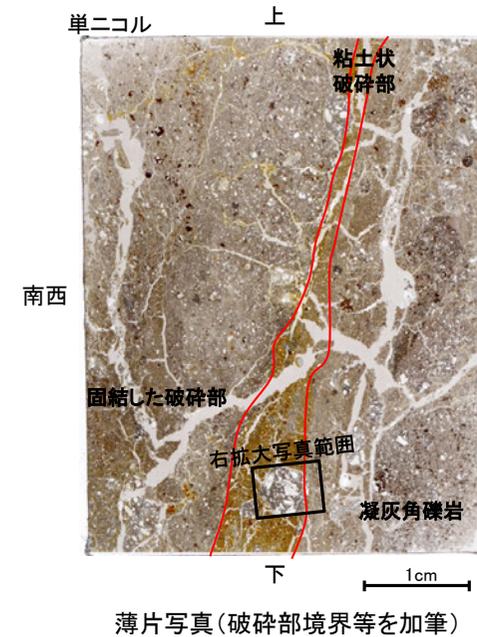
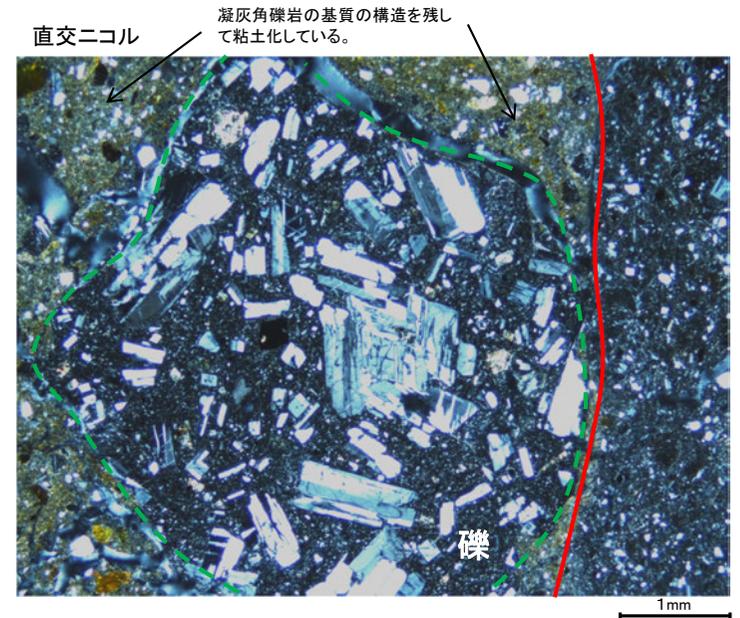
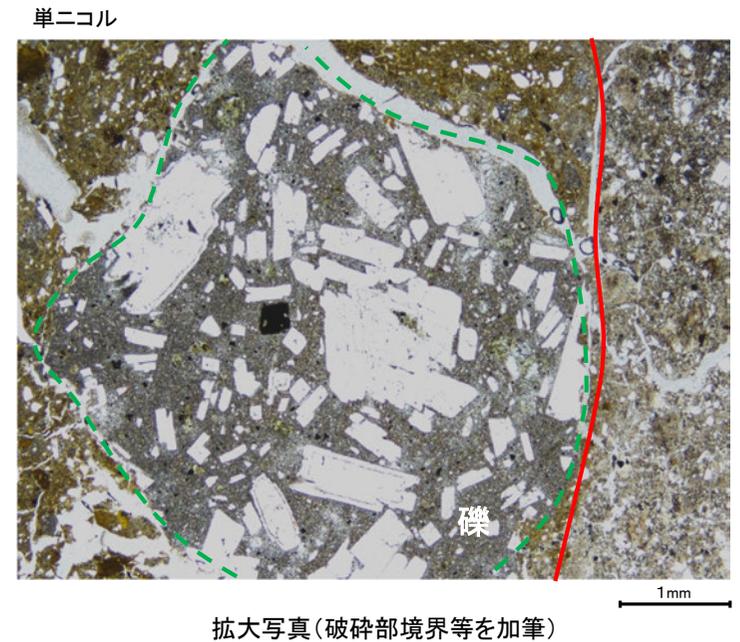
薄片写真(破砕部境界等を加筆)

- ・S-1は、凝灰角礫岩の基質の構造を残して粘土化している。
- ・粘土状破砕部中には礫が含まれており、その礫に破断は認められない。

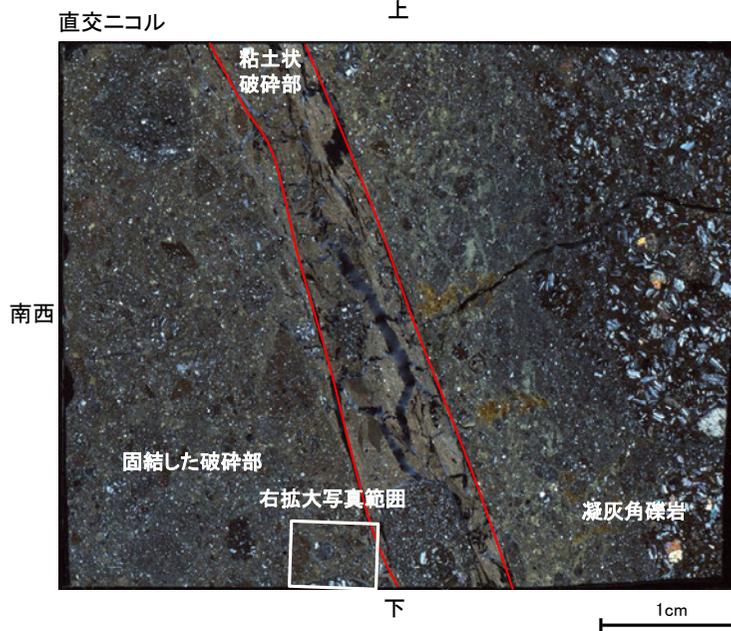
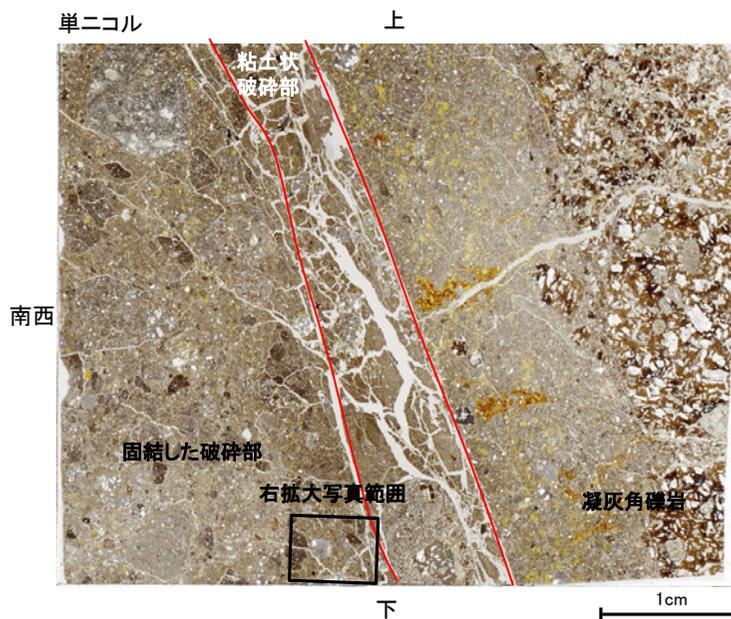
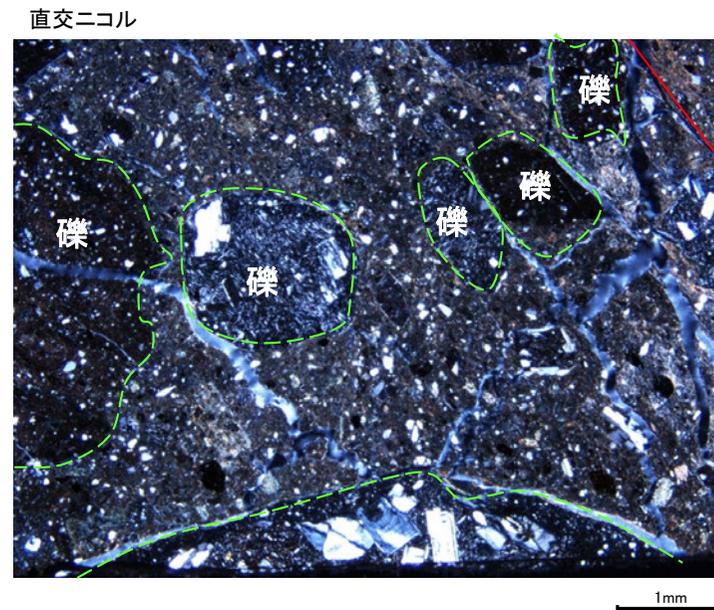
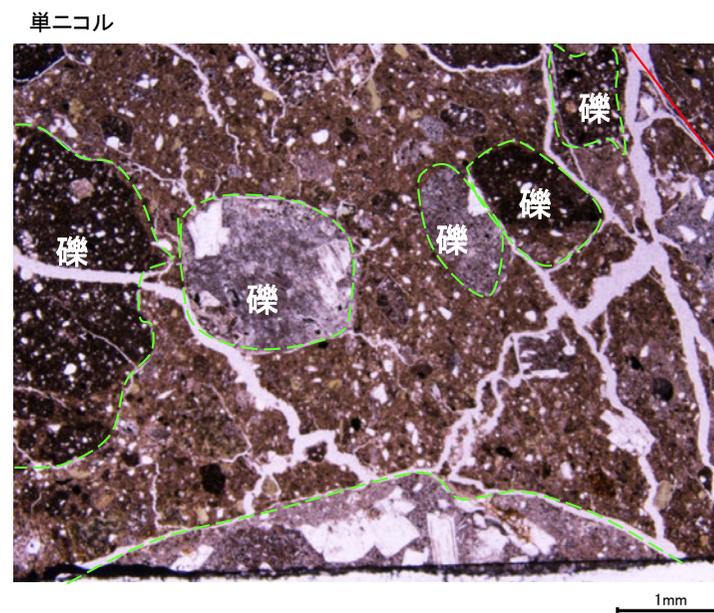
薄片写真(破碎部境界等を加筆)

・S-1近接部の礫及び基質には、せん断性の割れ目は認められない。

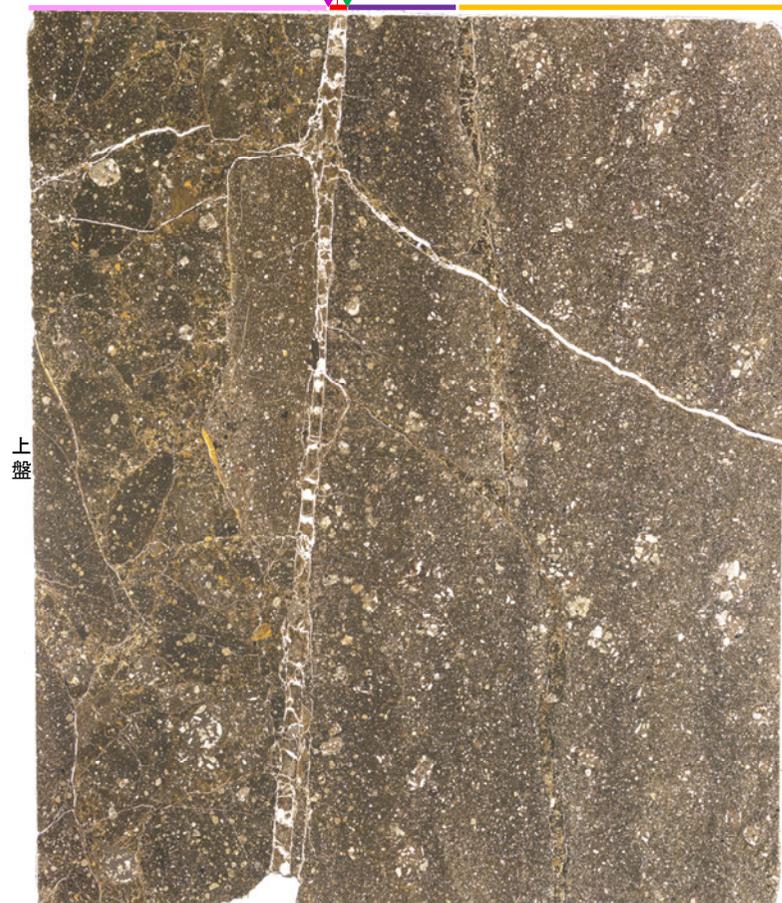
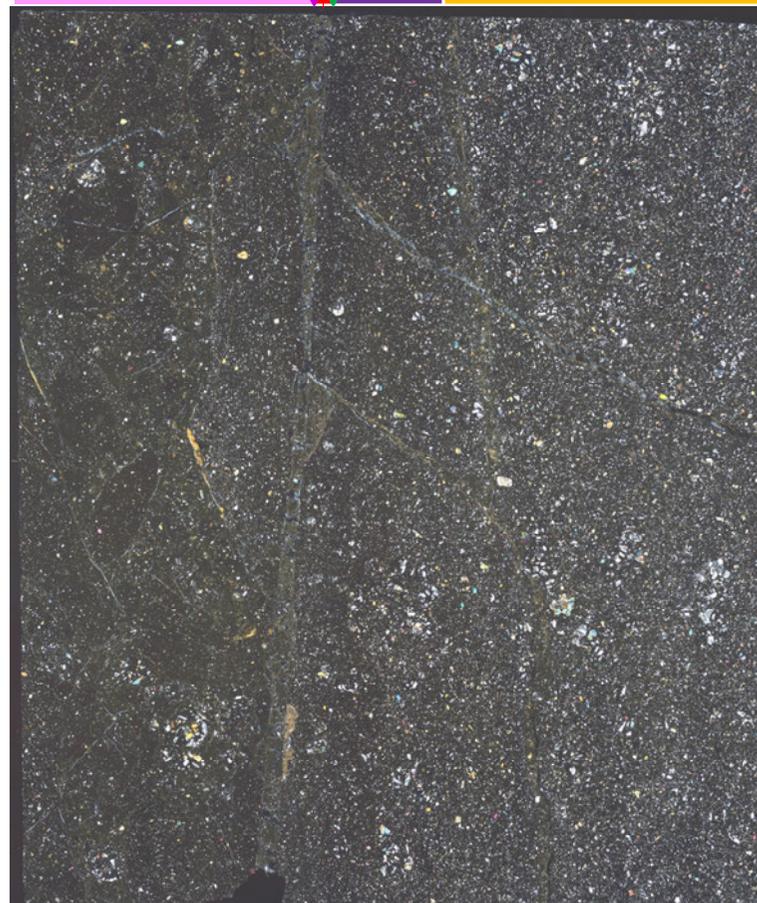
薄片①写真(K-6.2-2_100R)

- 薄片①で実施した微視的観察(薄片観察)の結果、色調や礫径などから、上盤側よりⅠ～Ⅳに分帯した。
- そのうち、最も細粒化している分帯Ⅱを最新ゾーンとして抽出した。
- 最新ゾーンと分帯Ⅲとの境界に、面1(緑矢印)が認められる。面1は薄片上部では一部で不連続となるが、最新ゾーンの中では比較的直線性・連続性がよい面である。
- 最新ゾーンと分帯Ⅰとの境界に、面2(紫矢印)が認められる。面2は一部で不連続となり連続性に乏しいが、最新ゾーンの中では比較的直線性がよい面である。
- 最新ゾーンの中で面1が最も連続的に観察されるが、面1と面2は同程度の直線性を有することから、面1を最新面1、面2を最新面2とし、それぞれについて変質鉱物との関係を確認する。

上 (最新ゾーン)
(単ニコル) 面2(最新面2) ↓ 面1(最新面1) ↓
(直交ニコル) 面2(最新面2) ↓ 面1(最新面1) ↓

分帯とコア観察における破碎部区分との対応
 ・分帯Ⅱ(最新ゾーン) ……粘土状破碎部
 ・分帯Ⅰ, 分帯Ⅲ, 分帯Ⅳ ……固結した破碎部

- I: 単ニコルで褐灰～灰色、直交ニコルで灰色の干渉色を呈する火山礫凝灰岩からなる。径7mm以下の岩片や鉱物片が細粒な基質中に含まれる。岩片、鉱物片は垂角～垂円形である。基質中や割れ目、岩片の縁辺部に粘土鉱物が生成している。
- II (最新ゾーン): 単ニコルで褐灰～灰色、直交ニコルで褐灰～黄色の干渉色を呈する、粘土鉱物を含む細粒物からなる。径1mm以下の岩片や鉱物片が細粒な基質中に含まれる。岩片は垂角～垂円形、鉱物片は角～垂円形である。基質中や割れ目、岩片の縁辺部に粘土鉱物が生成している。
- III: 単ニコルで褐灰～暗灰色、直交ニコルで灰色の干渉色を呈する凝灰岩からなる。径2mm以下の岩片や鉱物片が細粒な基質中に含まれる。岩片は垂角～垂円形、鉱物片は角～垂角形である。割れ目に粘土鉱物が生成している。
- IV: 単ニコルで褐灰～灰色、直交ニコルで灰色の干渉色を呈する火山礫凝灰岩からなる。径3mm以下の岩片や鉱物片が細粒な基質中に含まれる。岩片は垂角～垂円形、鉱物片は角～垂角形である。割れ目に粘土鉱物が生成している。

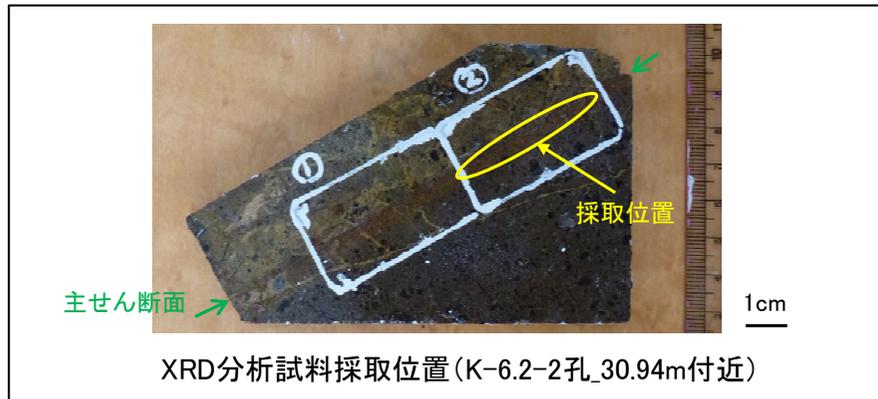
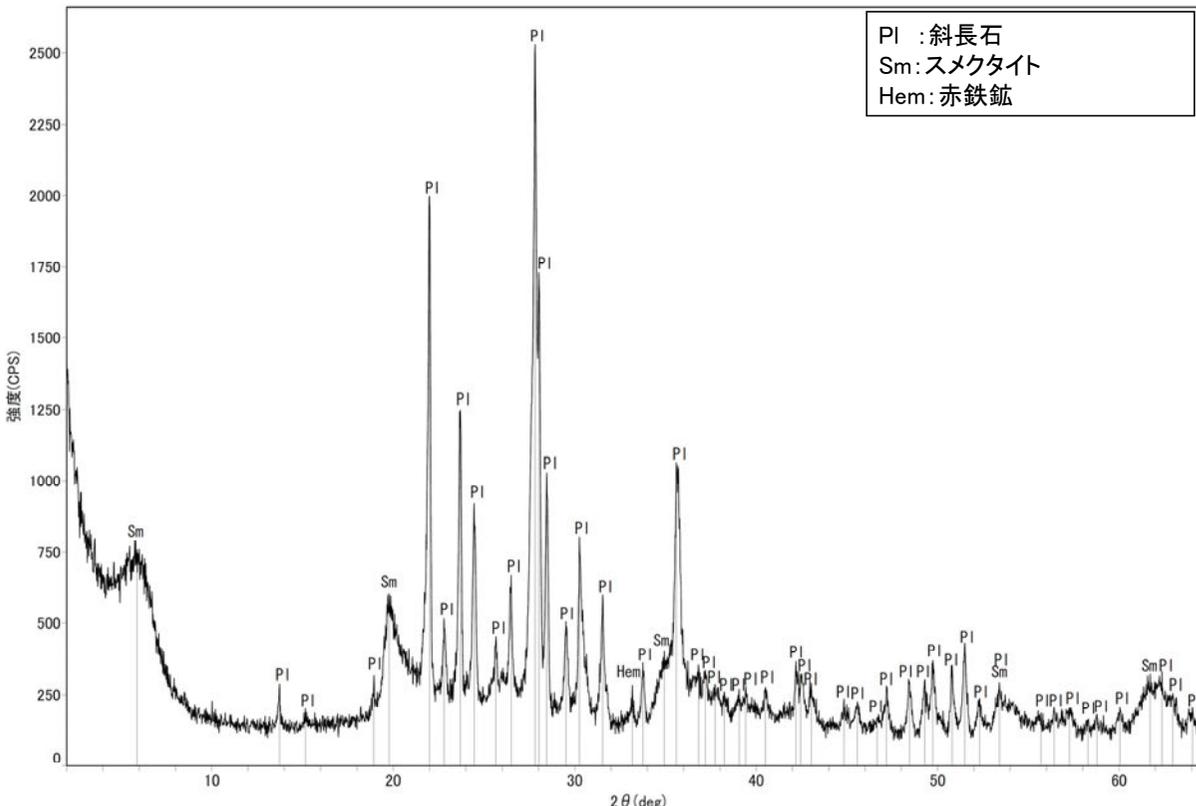
回折チャート(不定方位)_K-6.2-2孔
 ・回折チャート(定方位, EG処理)については、
 補足資料5.2-12(1) P.5.2-12-15

○最新ゾーン付近でXRD分析を実施した結果、主な粘土鉱物としてスメクタイトが認められる。
 ○スメクタイトについて詳細な結晶構造判定を行うために、同一断層の別孔(E-8.4' 孔, E-8.5+5" 孔)の破砕部においてXRD分析(粘土分濃集)を実施した結果、I/S混合層と判定した。

I/S混合層の構造判定図(渡辺(1981))に一部加筆

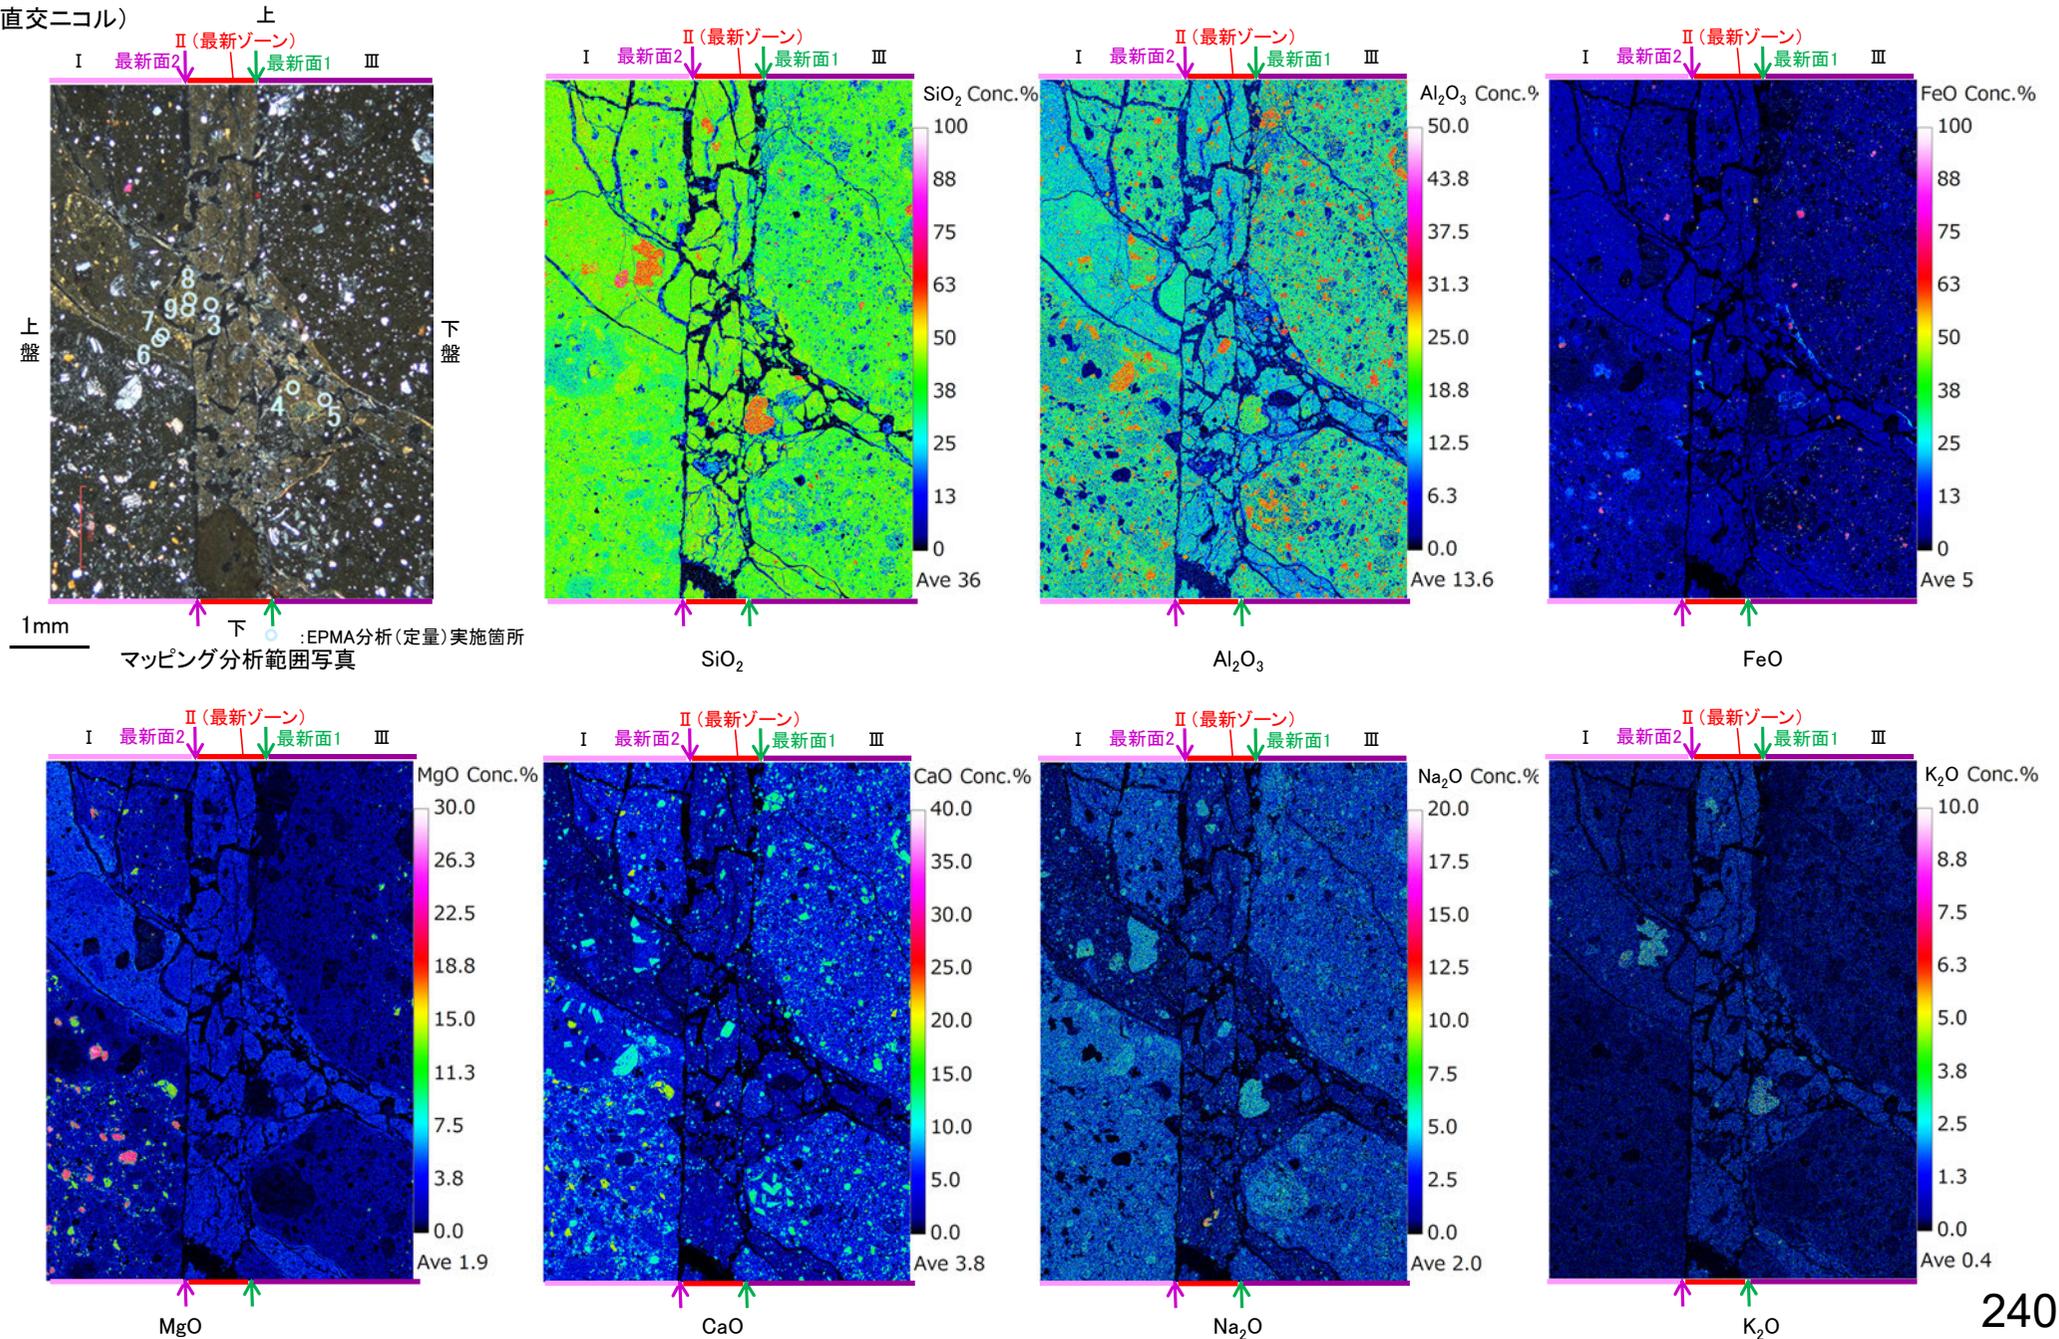
○EPMA用薄片でEPMA分析(マッピング)を実施した結果, EPMA分析(定量)で認められたI/S混合層が最新ゾーンやその周辺に分布していることを確認した。

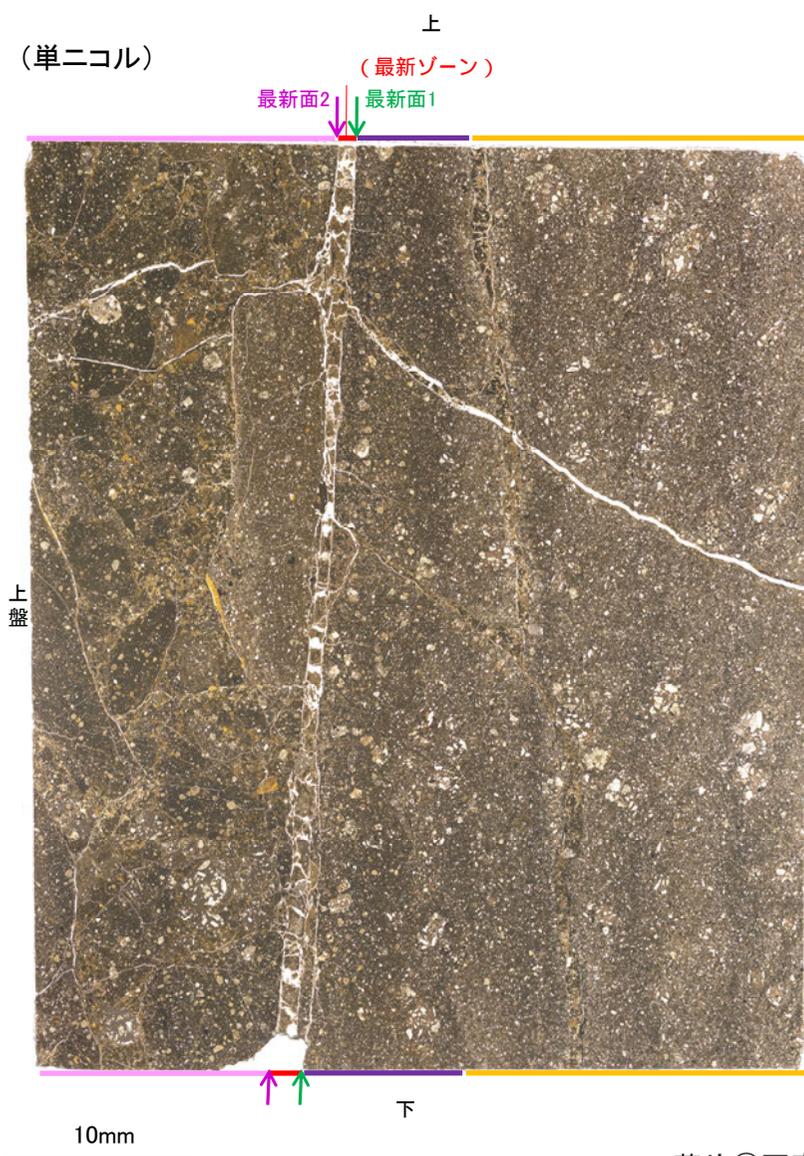
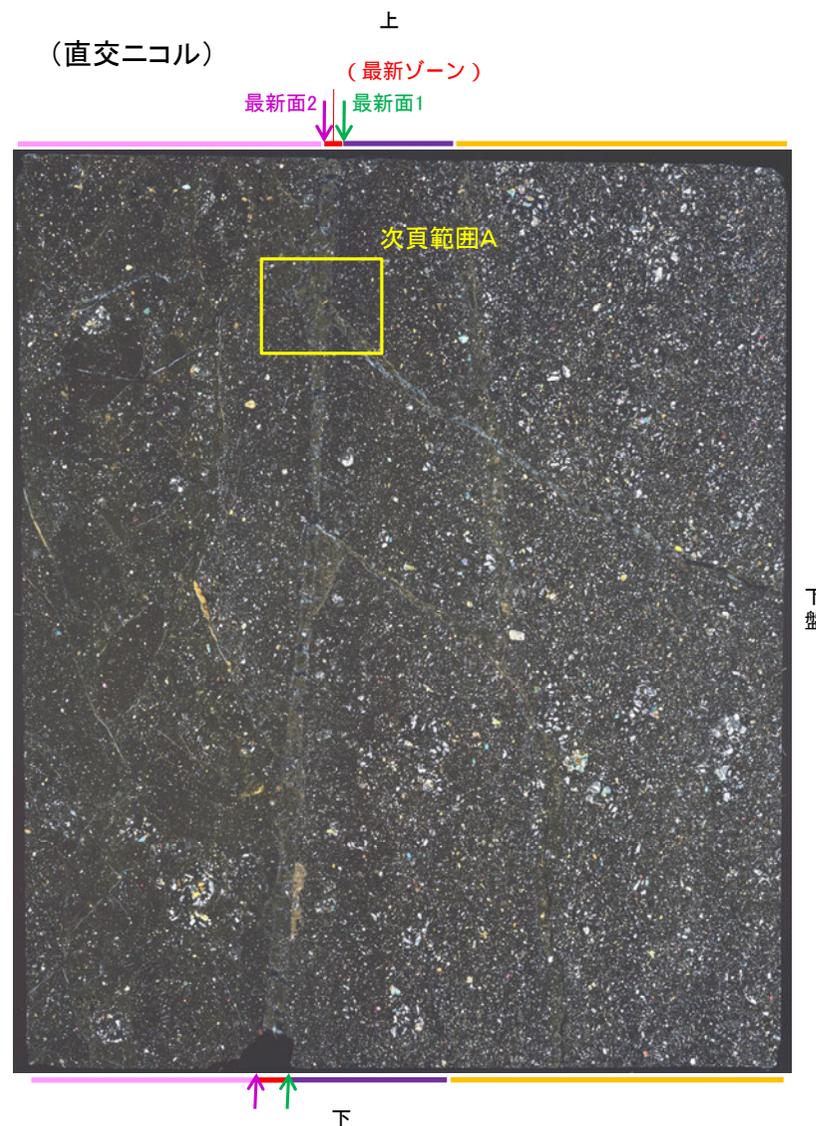
薄片①写真(K-6.2-2_100R)

○薄片①で実施した薄片観察や、EPMA用薄片で実施したEPMA分析(マッピング)における化学組成の観点での観察により、粘土鉱物(I/S混合層)の分布範囲を確認した結果、粘土鉱物(I/S混合層)は最新ゾーンやその周辺に分布している。

○この粘土鉱物(I/S混合層)と最新面との関係を確認する。

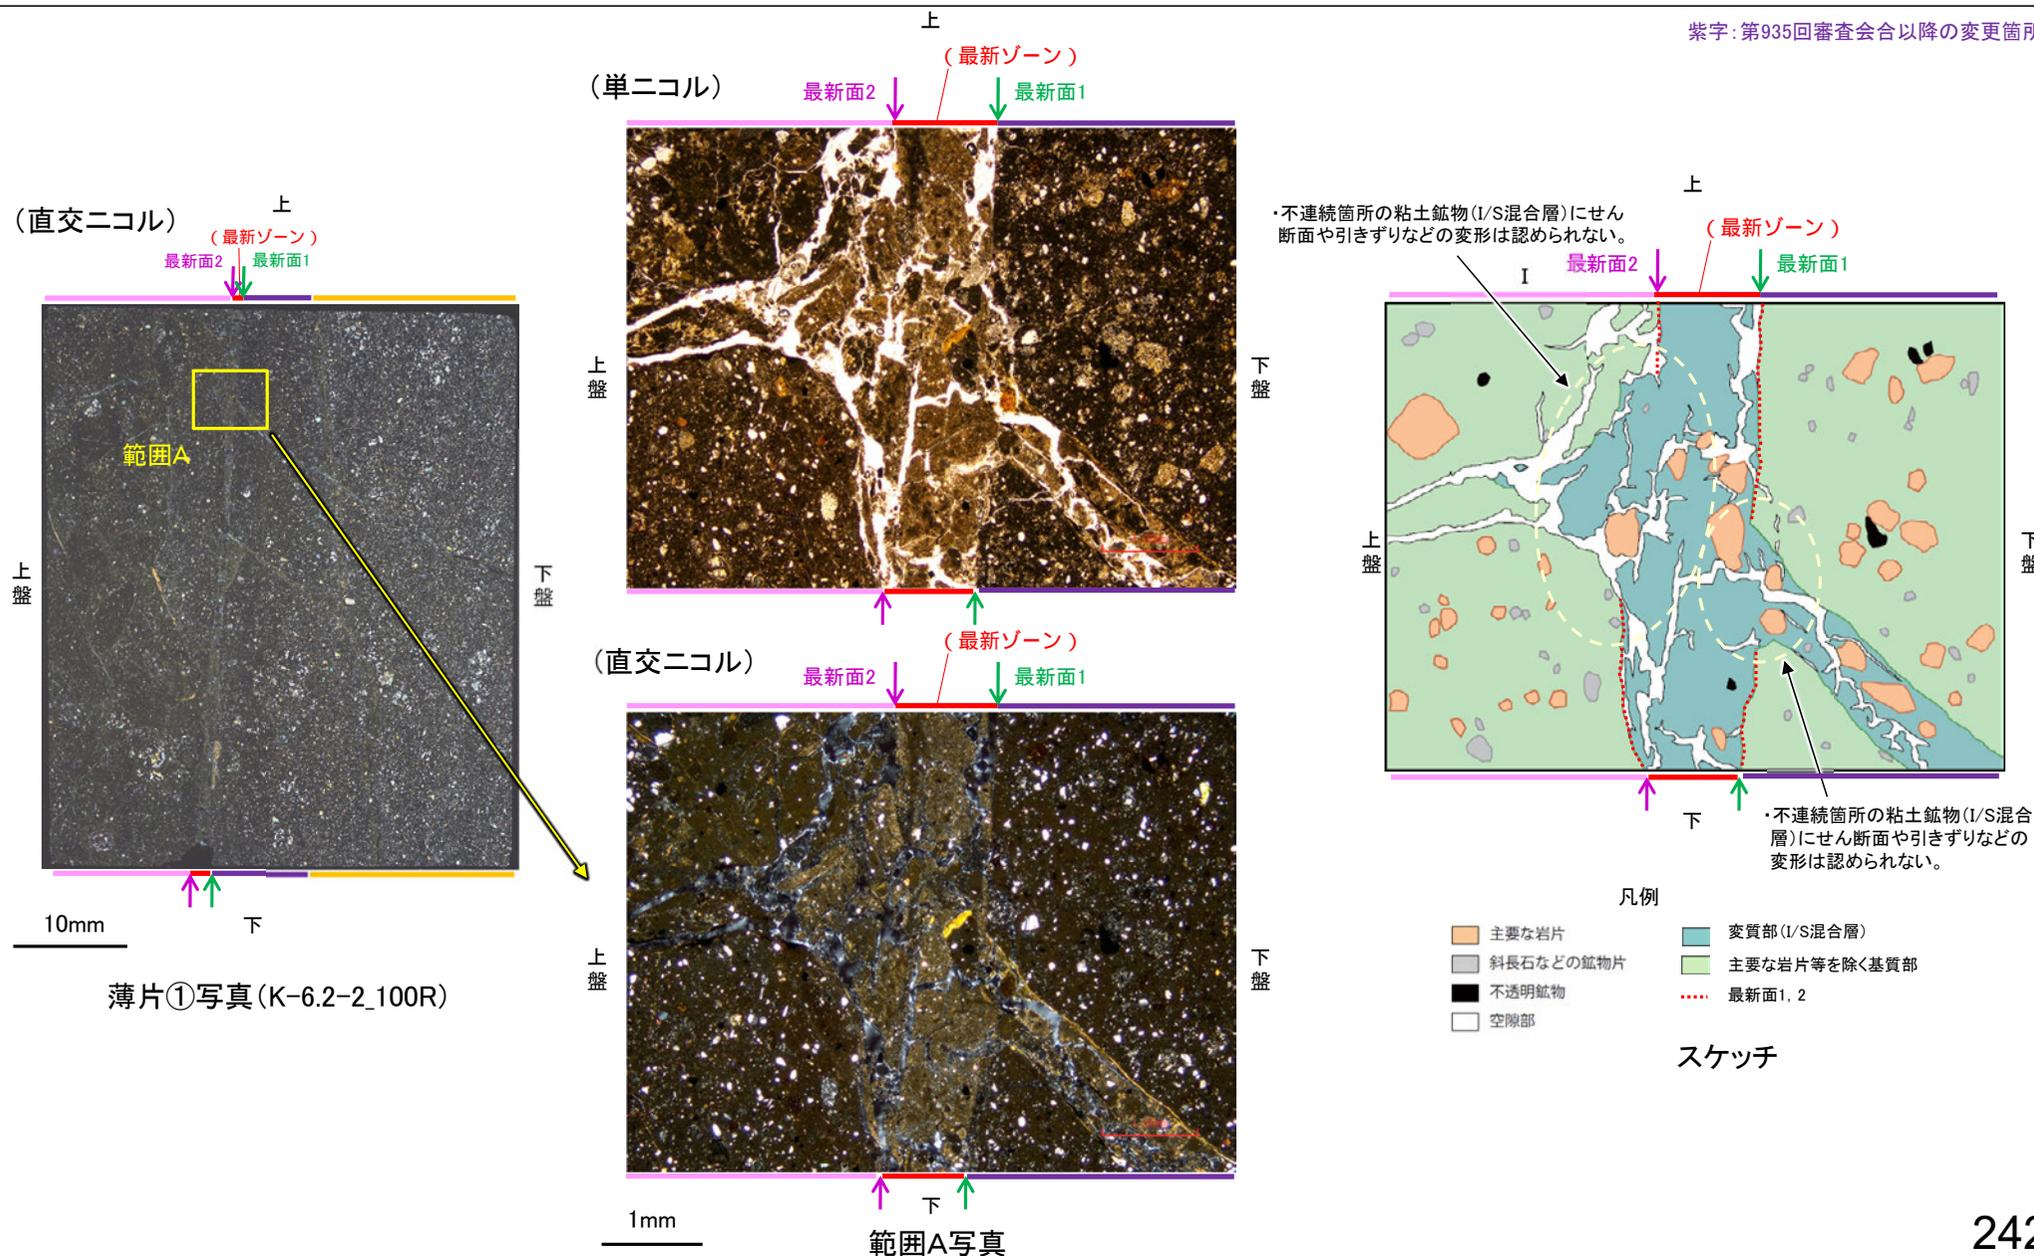
○範囲Aにおいて詳細に観察した結果、粘土鉱物(I/S混合層)が最新面1, 2を横断して分布し、最新面1, 2が不連続になっており、不連続箇所の粘土鉱物(I/S混合層)にせん断面や引きずりなどの変形は認められない。

○なお、不連続箇所においてI/S混合層生成以降の注入現象の有無を確認した結果、弓状構造や粒子の配列などの注入の痕跡は認められない。

○さらに、薄片作成時等に生じた空隙は、明確に認定できる最新面1, 2が不連続になる箇所の粘土鉱物(I/S混合層)の構造に影響を与えていないことから、不連続箇所は薄片作成時等の乱れの影響を受けていないと判断した(P.247)。

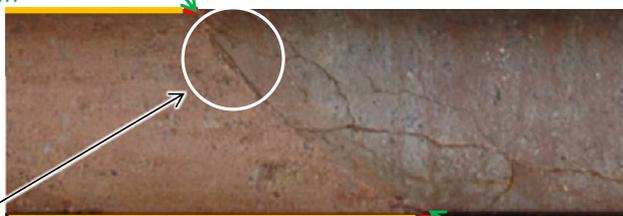
ボーリングコア写真(F-8.5' 孔)

○F-8.5' 孔の深度8.50m付近で認められるS-2・S-6において、巨視的観察(ボーリングコア観察, CT画像観察)を実施し、最も直線性・連続性がよい断層面を主せん断面として抽出した。

走向傾斜: N5° E/51° NW

— 粘土状破碎部
— 角礫状破碎部

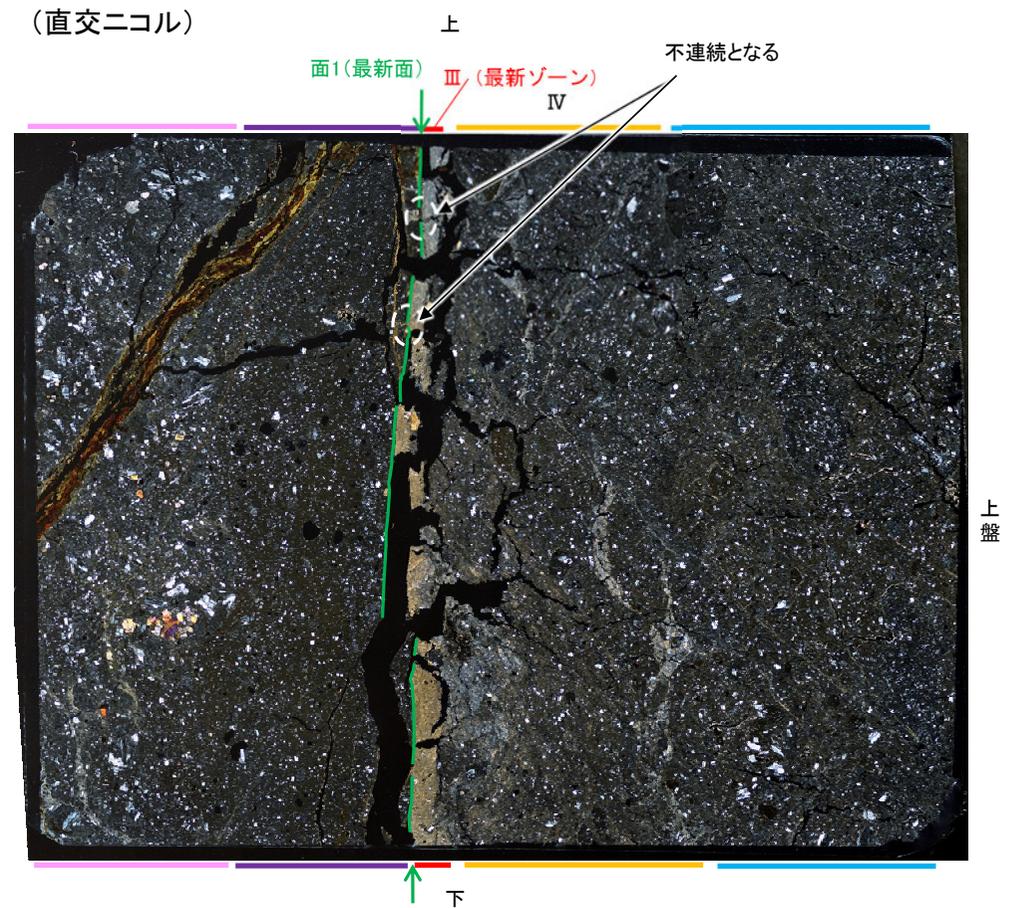
薄片①写真(F-8.5'_140R_2)

- 微視的観察(薄片観察)の結果、色調や礫径などから、下盤側よりⅠ～Ⅴに分帯した。
- そのうち、最も細粒化している分帯Ⅲを最新ゾーンとして抽出した。
- 最新ゾーンと分帯Ⅱとの境界に、面1が認められる。面1は薄片上部では一部不連続になるが、薄片中央～下部では直線性・連続性がよく、全体として最新ゾーンの中では比較的直線性・連続性がよい面である。
- 最新ゾーンと分帯Ⅳとの境界は、不明瞭で漸移的であり、せん断面は認められない*。
- 以上より、面1を最新面と認定し、変質鉱物との関係を確認する。

分帯とコア観察における破碎区分との対応
 ・分帯Ⅲ(最新ゾーン)・・・粘土状破碎部
 ・分帯Ⅳ, 分帯Ⅴ・・・角礫状破碎部

- I: 単ニコルで褐灰～灰色、直交ニコルで灰色の干渉色を呈する火山礫凝灰岩からなる。径5mm以下の岩片や鉱物片が細粒な基質中に含まれる。岩片、鉱物片は垂角～垂円形である。基質中や割れ目、岩片の縁辺部に粘土鉱物が生成している。
- II: 単ニコルで褐灰～暗灰色、直交ニコルで灰色の干渉色を呈する細粒凝灰岩からなる。径1mm以下の岩片や鉱物片が細粒な基質中に含まれる。岩片は垂角～垂円形、鉱物片は角～垂円形である。割れ目や岩片の縁辺部に粘土鉱物が生成している。
- III(最新ゾーン): 単ニコルで褐灰色、直交ニコルで黄～灰色の干渉色を呈する、粘土鉱物を含む細粒物からなる。径0.3mm以下の岩片や鉱物片が細粒な基質中に含まれる。岩片、鉱物片は垂角～垂円形である。基質中に粘土鉱物が生成している。
- IV: 単ニコルで褐灰～灰色、直交ニコルで褐灰～灰色の干渉色を呈する凝灰岩からなる。径4mm以下の岩片や鉱物片が細粒な基質中に含まれる。岩片は垂角～垂円形、鉱物片は角～垂角形である。基質中や割れ目、岩片の縁辺部に粘土鉱物が生成している。
- V: 単ニコルで褐灰～暗灰色、直交ニコルで褐灰～灰色の干渉色を呈する凝灰岩からなる。径5mm以下の岩片や鉱物片が細粒な基質中に含まれる。岩片、鉱物片は角～垂角形である。基質中や割れ目、岩片の縁辺部に粘土鉱物が生成している。
