K-12の運動方向調査結果 —H-2.3-25孔(コア観察)—

K-12の運動方向調査結果 —H-2.3-50孔—

K-13の運動方向調査結果 一概要

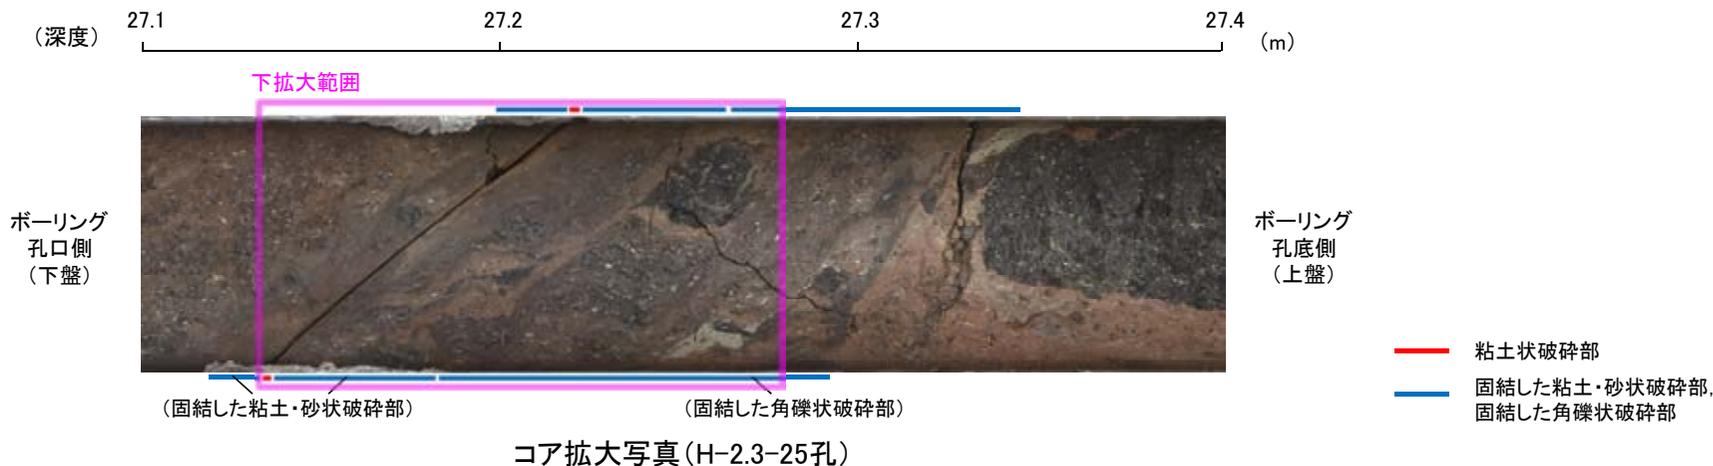
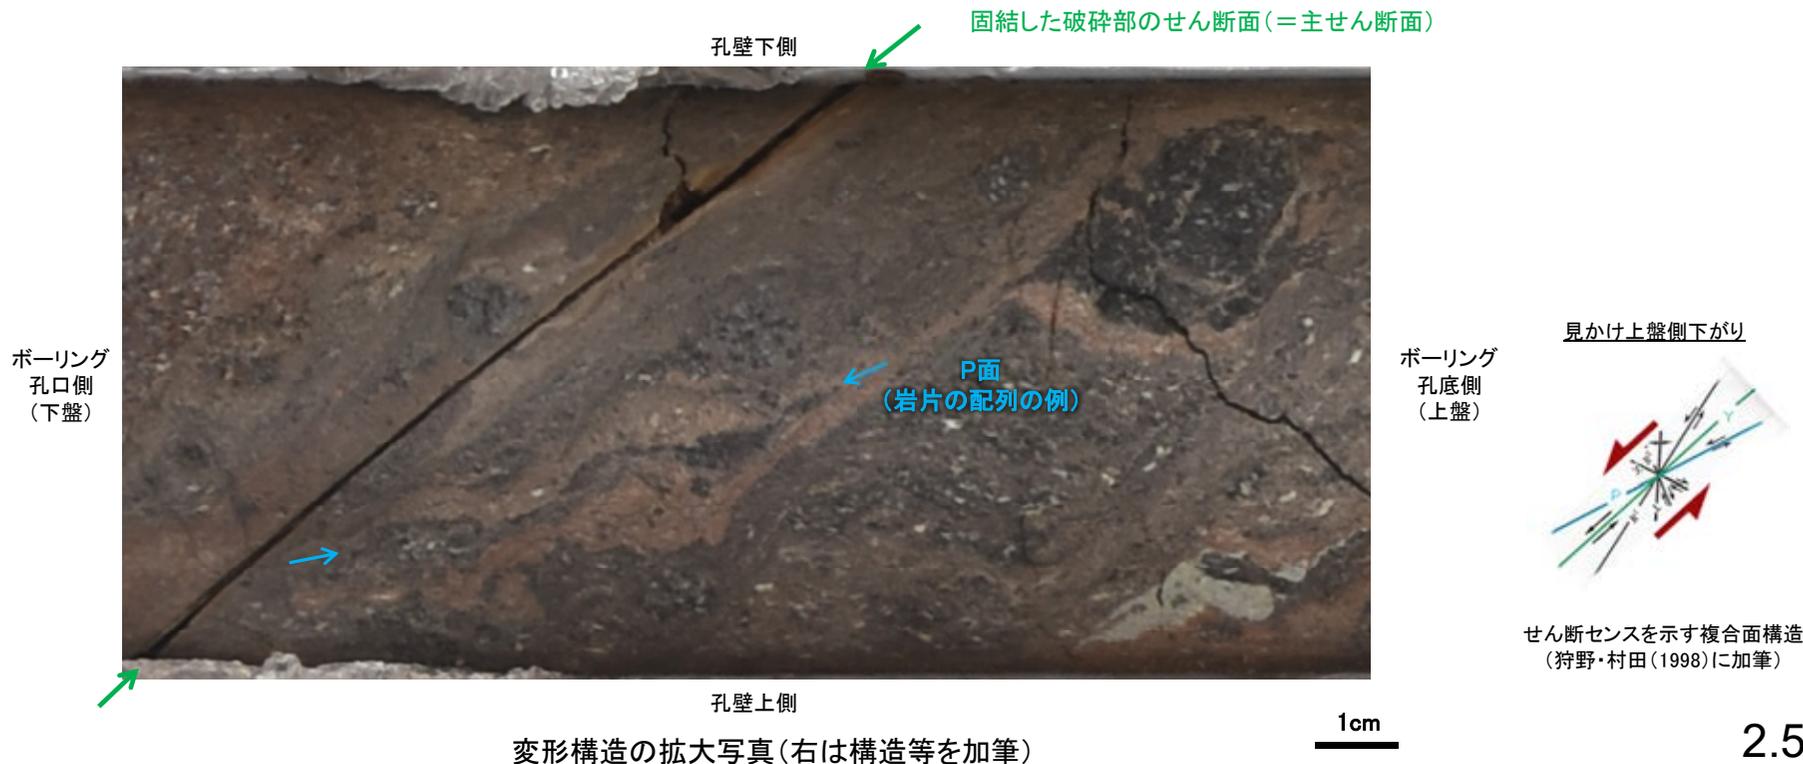
○深度27.15m付近に固結した破碎部のせん断面が認められ、その上盤側に岩片の配列が認められる。
 ○固結した破碎部のせん断面をY面とした時に、岩片の配列からP面を読み取ることができ、見かけ上盤側下がりの変位が推定される。
 ○断層の走向傾斜がN28° W/62° NEであること、ボーリングの掘進方位及び掘進傾斜から考えると、固結した破碎部の運動方向は正断層センスである。

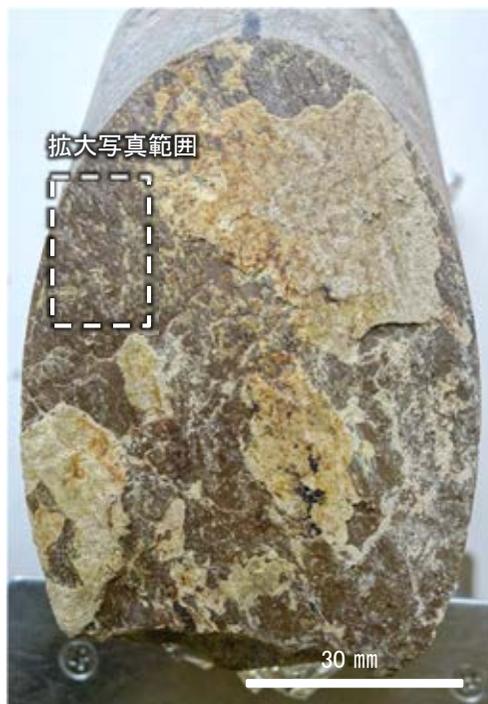
概念図
※走向は真北で示す。

- 主せん断面における条線観察の結果, 下盤側の観察面で 83° Rの条線が認められる。
- 観察面において, 礫まわりの粘土の非対称構造などの変位センスを推定できるような構造は認められない。

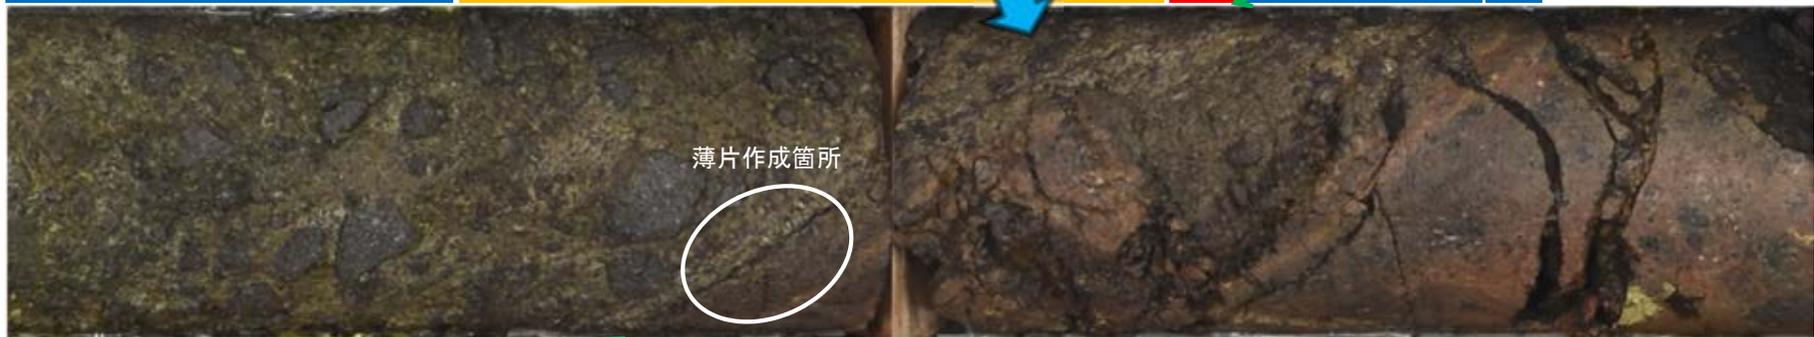
コア拡大写真(H-2.3-50孔)

- コア観察, CT画像観察結果より, 砂状破碎部と固結した角礫状破碎部の境界である深度50.00m付近に, 厚さ0.6~1.0cmの粘土状破碎部が認められる。
- 粘土状破碎部を伴う比較的直線性・連続性がよい面を, 主せん断面として抽出した。
- 主せん断面において, 条線観察及び薄片観察を実施した。

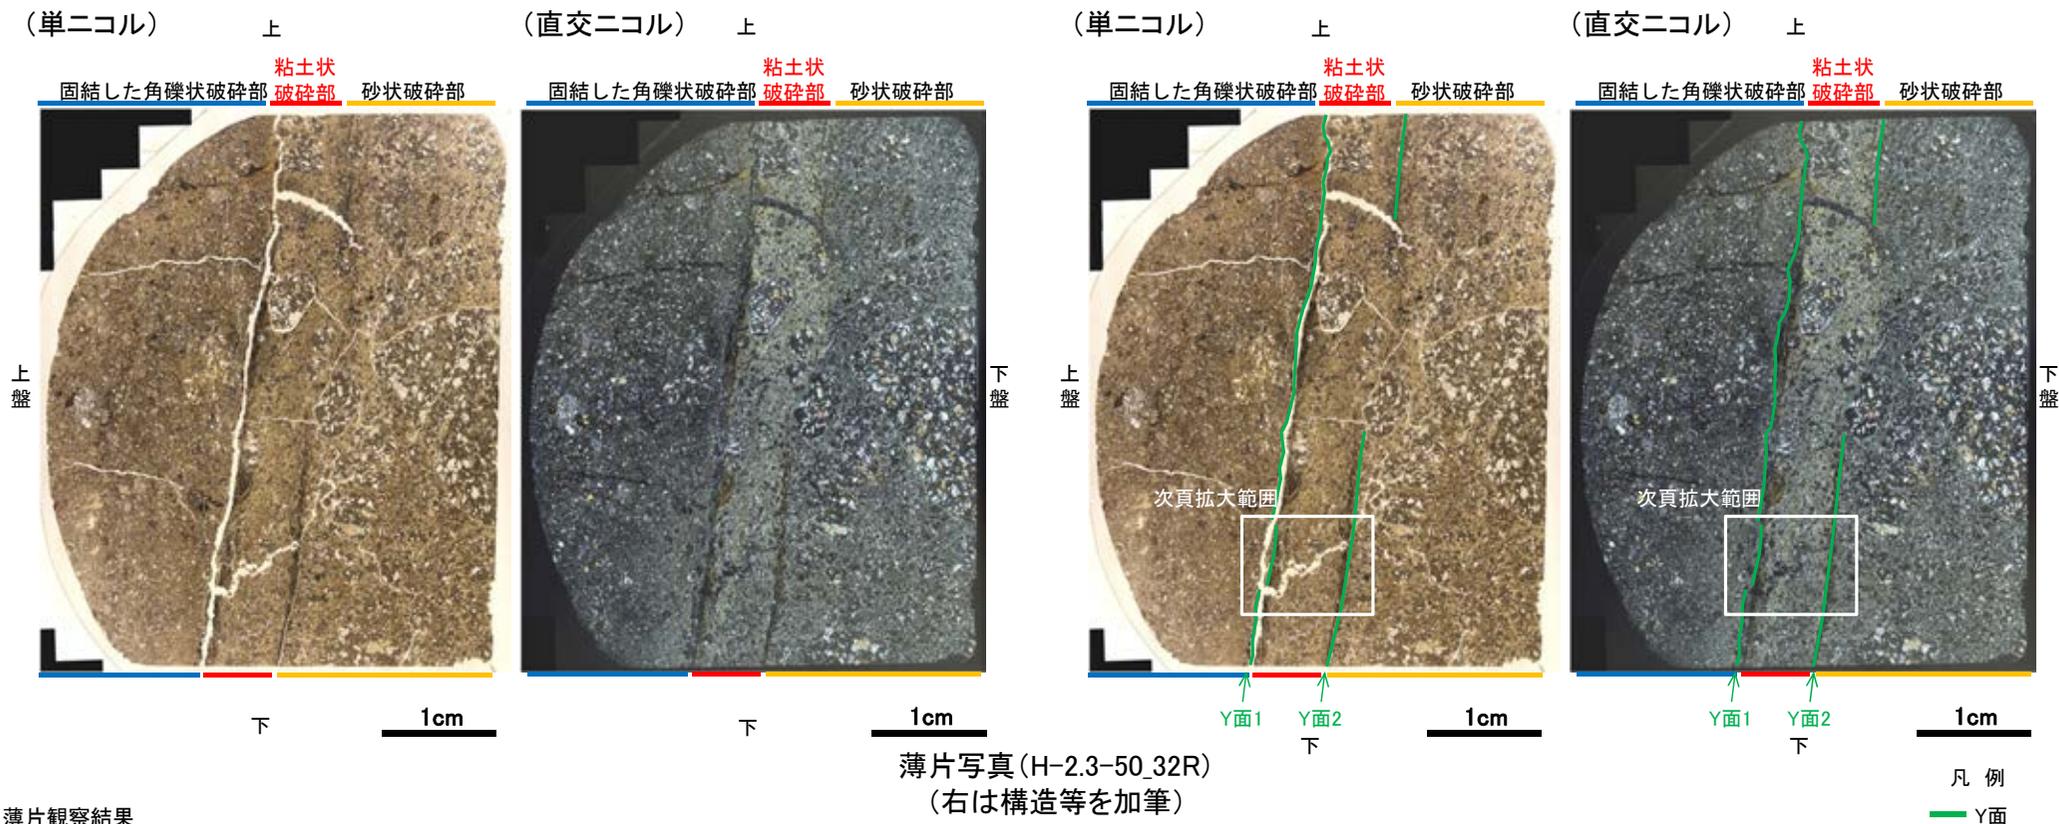
薄片写真(H-2.3-50_32R)
(右は構造等を加筆)

- 主せん断面において32° Rの条線方向で作成した薄片観察の結果, 上盤側から固結した角礫状破碎部, 粘土状破碎部, 砂状破碎部※に分帯される。
- 固結した角礫状破碎部と粘土状破碎部の境界をなすY面1が認められる。このY面1は, 凹凸を伴う箇所が多く, 直線性に乏しい。
- 粘土状破碎部と砂状破碎部の境界をなすY面2が認められる。このY面2は, 薄片中央部付近において粘土鉱物によって不明瞭となっており, 連続性に乏しい。
- その他, 薄片内にY面に相当する構造は認められない。

単ニコルで暗褐色, 直交ニコルで淡褐~暗灰色の干渉色を呈する。径5mm以下の岩片が細粒な基質中に含まれる。岩片は垂角~垂円形である。粘土状破碎部との境界付近は, 粘土鉱物を比較的多く含む。岩片の縁辺部には粘土鉱物が生成されている。薄片上部の割れ目には不透明鉱物と粘土鉱物が生成されている。

- 固結した角礫状破碎部中には複合面構造は認められず, 変位センスは特定できない。
- 砂状破碎部中には複合面構造は認められず, 変位センスは特定できない。
- 粘土状破碎部中には複合面構造は認められず, 変位センスは特定できない

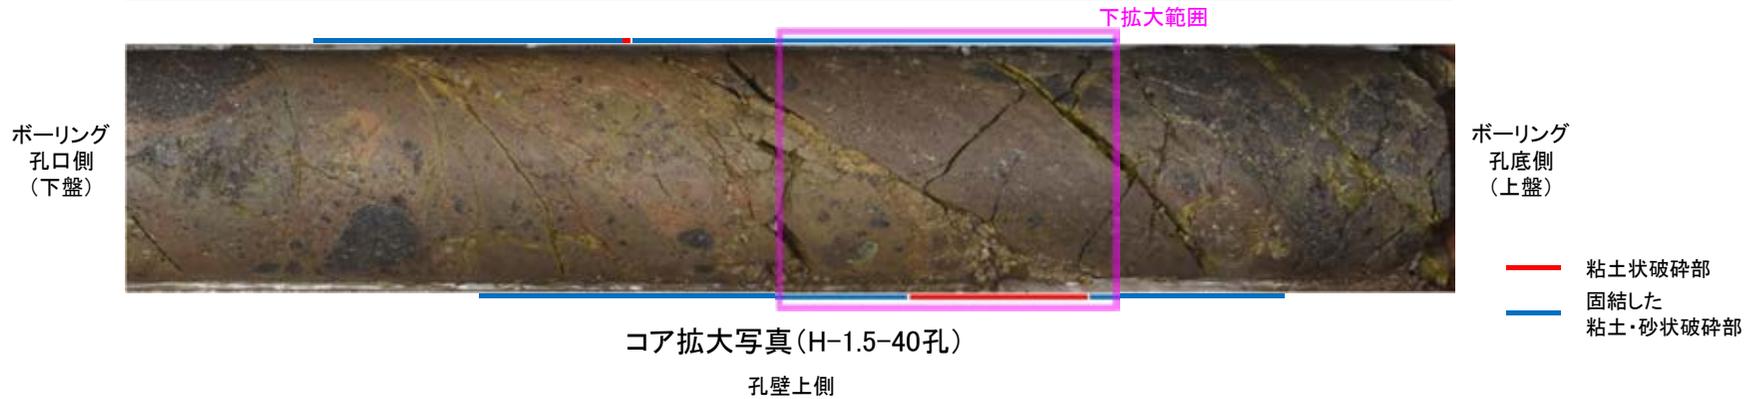
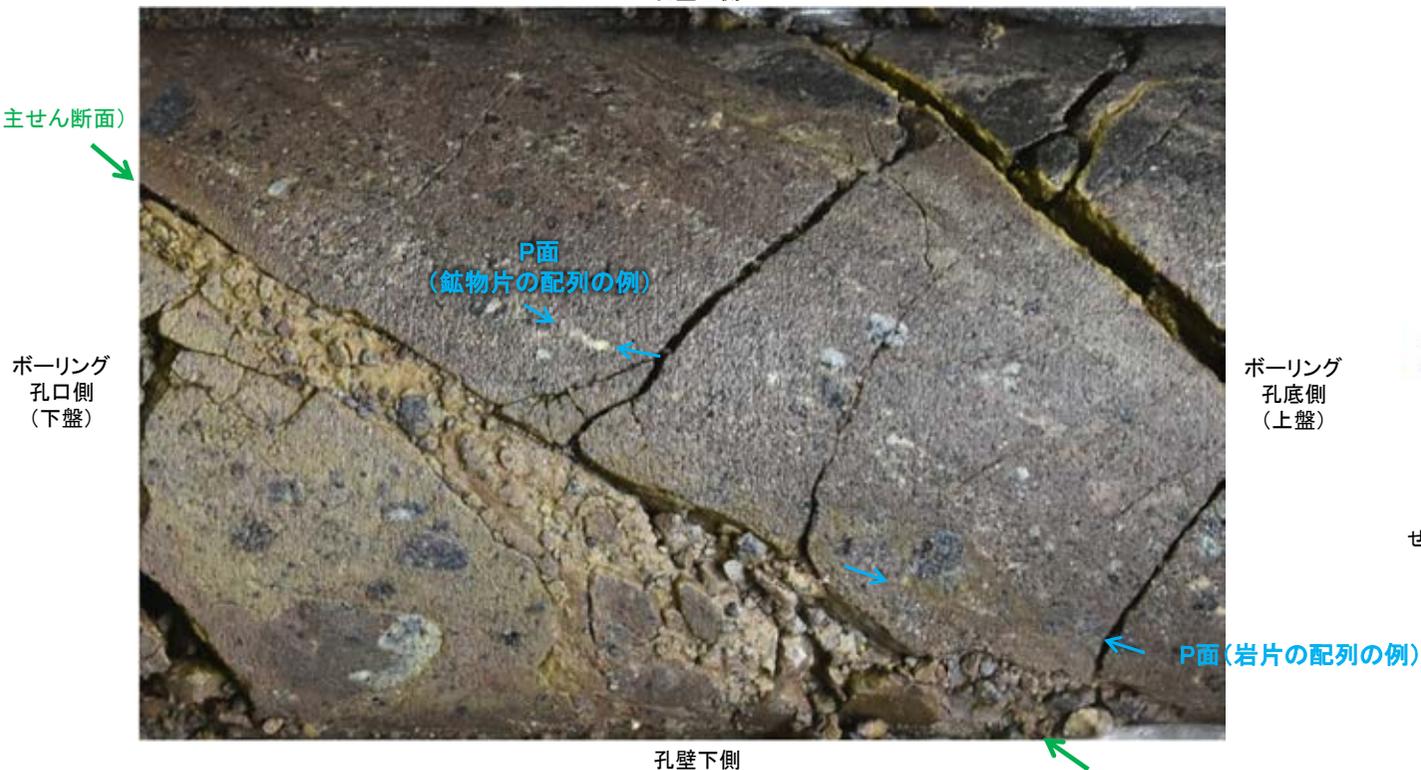
変形構造の拡大写真

○深度43.85m付近に固結した破碎部のせん断面が認められ、その上盤側に岩片や鉱物片の配列が認められる。
 ○固結した破碎部のせん断面をY面とした時に、岩片や鉱物片の配列からP面を読み取ることができ、見かけ上盤側下がりの変位が推定される。
 ○断層の走向傾斜がN8° E/65° SEであること、ボーリングの掘進方位及び掘進傾斜から考えると、固結した破碎部の運動方向は正断層センスである。

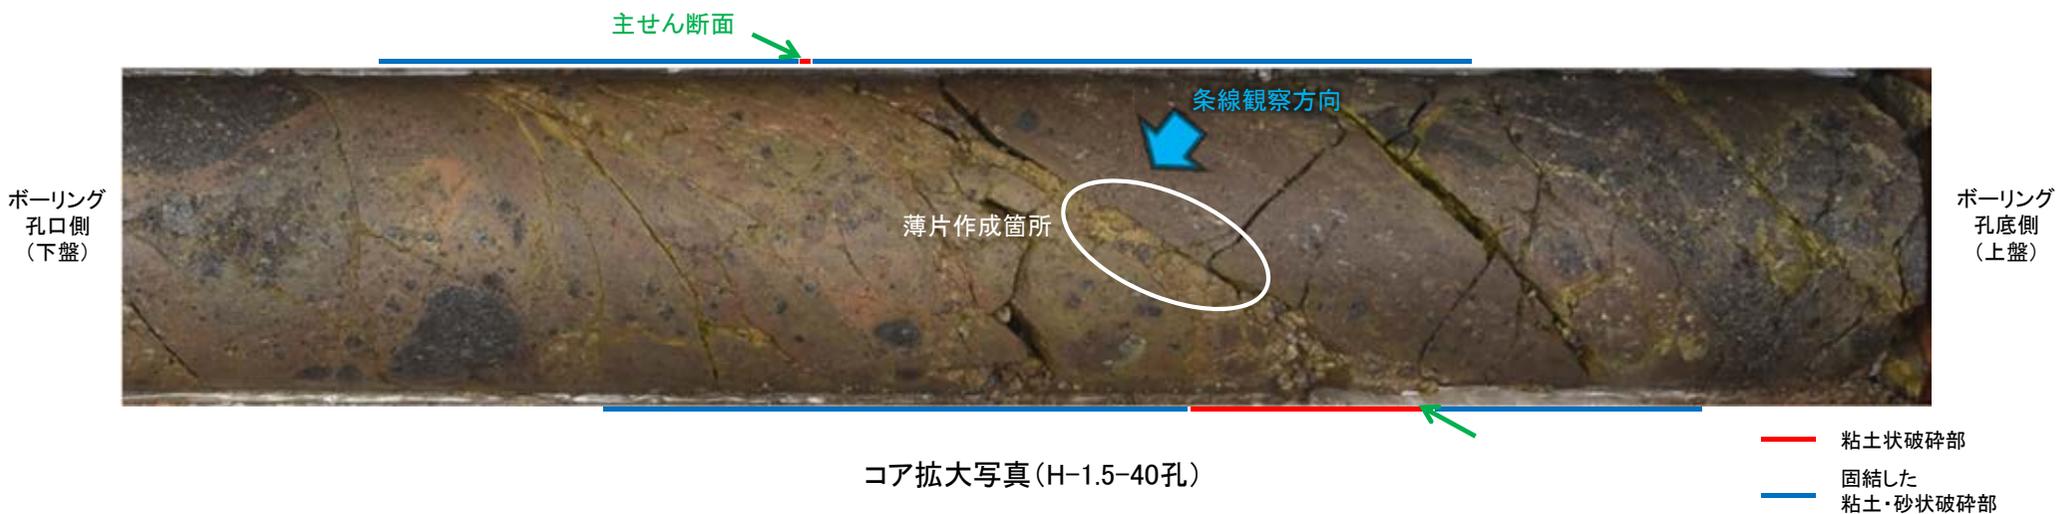
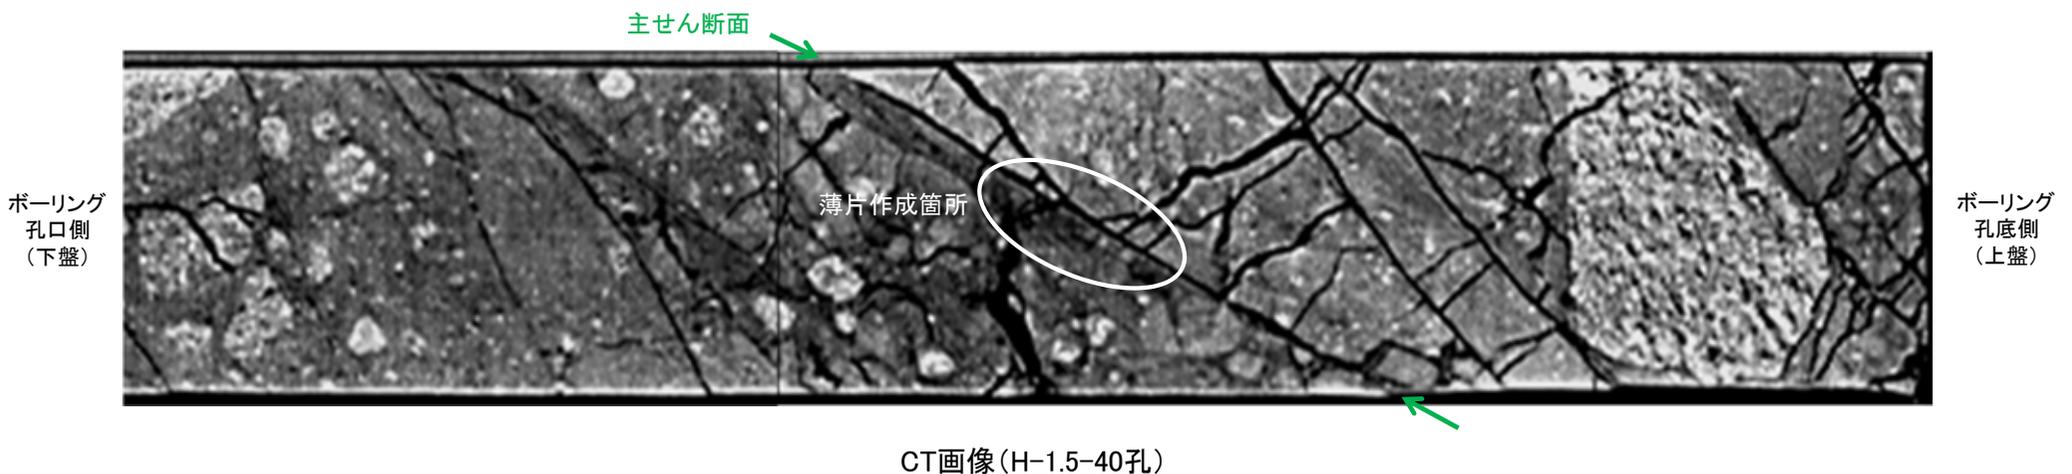
- コア観察, CT画像観察結果より, 固結した粘土・砂状破碎部に挟まれた深度43.85m付近に, 厚さ0.1~1.4cmの粘土状破碎部が認められる。
- 粘土状破碎部を伴う比較的直線性・連続性がよい面を, 主せん断面として抽出した。
- 主せん断面において, 条線観察及び薄片観察を実施した。

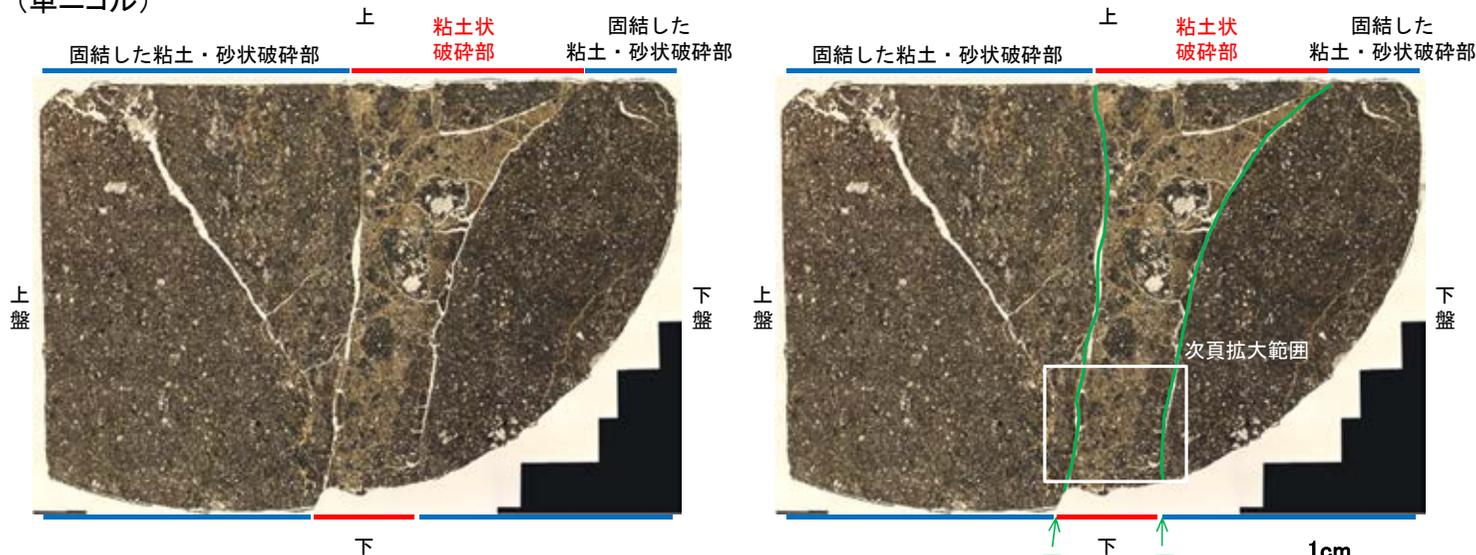
- 主せん断面において、144° Rの条線方向で作成した薄片観察の結果、上盤側から固結した粘土・砂状破碎部、粘土状破碎部、固結した粘土・砂状破碎部※に分帯される。
- 固結した粘土・砂状破碎部(上盤側)と粘土状破碎部の境界及び粘土状破碎部と固結した粘土・砂状破碎部(下盤側)の境界をなすY面1, Y面2が認められる。これらのY面1, Y面2は、凹凸を伴いつつ湾曲し、直線性に乏しい。
- その他、薄片内にY面に相当する構造は認められない。

固結した粘土・砂状破碎部(上盤側):
単ニコルで褐灰~暗灰色、直交ニコルで灰色の干渉色を呈する。径3mm以下の岩片や鉱物片が細粒な基質中に含まれる。岩片、鉱物片は角~垂円形である。粘土状破碎部との境界付近の岩片間の間隙には粘土鉱物が生成されている。

粘土状破碎部:
単ニコルで褐~褐灰色、直交ニコルで黄~灰色の干渉色を呈する。径7mm以下の岩片や鉱物片が細粒な基質中に含まれており、径10mm以上の岩片も認められる。岩片、鉱物片は角~垂角形である。基質中や岩片の縁辺部には粘土鉱物が生成されている。

固結した粘土・砂状破碎部(下盤側):
単ニコルで褐灰~暗灰色、直交ニコルで灰色の干渉色を呈する。径3mm以下の岩片や鉱物片が細粒な基質中に含まれる。岩片、鉱物片は角~垂角形である。割れ目には粘土鉱物が生成されている。

- 固結した粘土・砂状破碎部中には複合面構造は認められず, 変位センスは特定できない。
- 粘土状破碎部中の岩片や鉱物片の多くに定向性は認められない。ただし, Y面2の直近の一部において認められる粘土鉱物の微弱な定向配列をP面とすると, 見かけ上盤側上がりの変位が推定される。
- 断層の走向傾斜がN8° E/65° SE, 条線レイクが144° Rであることから, 粘土状破碎部の運動方向は左横ずれを伴う逆断層センスである。

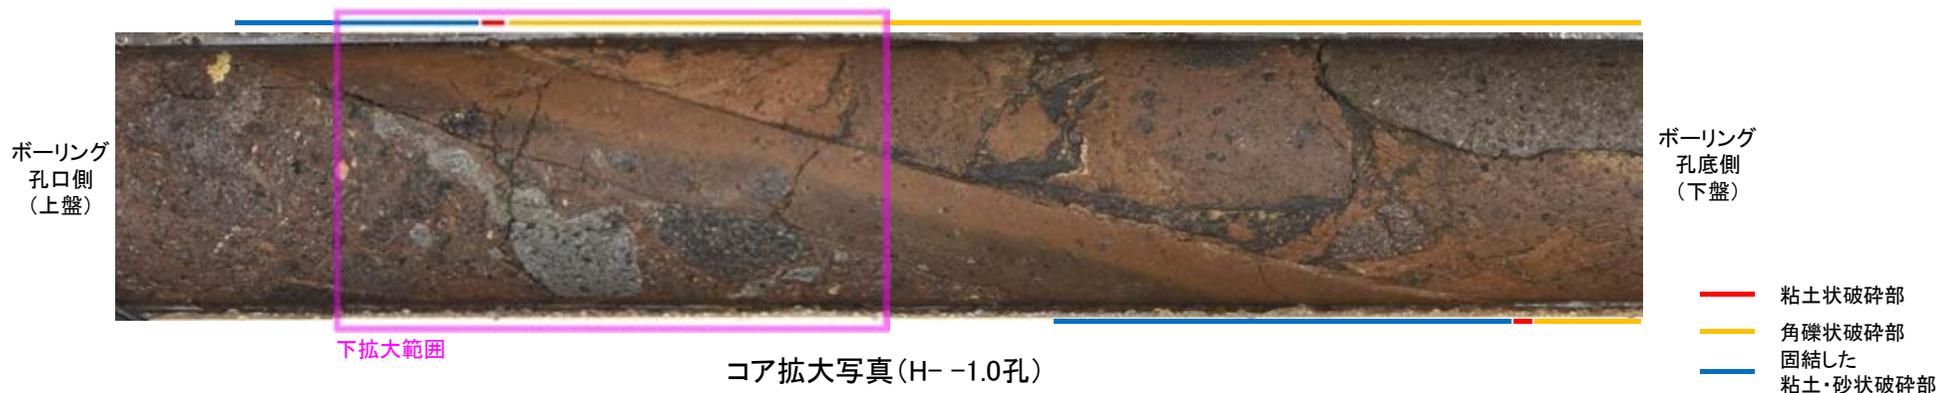
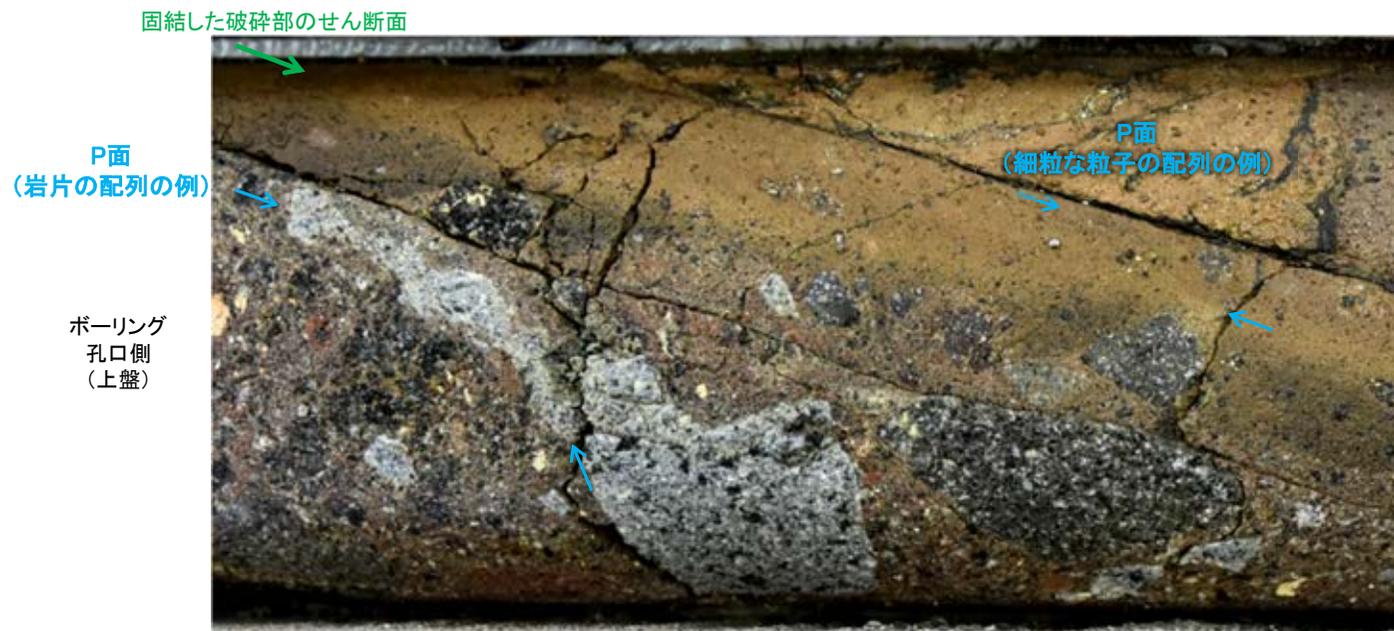
拡大範囲写真(右は構造等を加筆)

- 深度89.90m付近に固結した破碎部のせん断面が認められ、その上盤側に岩片の配列が認められ、下盤側に細粒な粒子の配列が認められる。
- 固結した破碎部のせん断面をY面とした時に、岩片や細粒な粒子の配列からP面を読み取ることができ、見かけ上盤側下がりの変位が推定される。
- 断層の走向傾斜がN20° E/75° NWであること、ボーリングの掘進方位及び掘進傾斜から考えると、固結した破碎部の運動方向は正断層センスである。

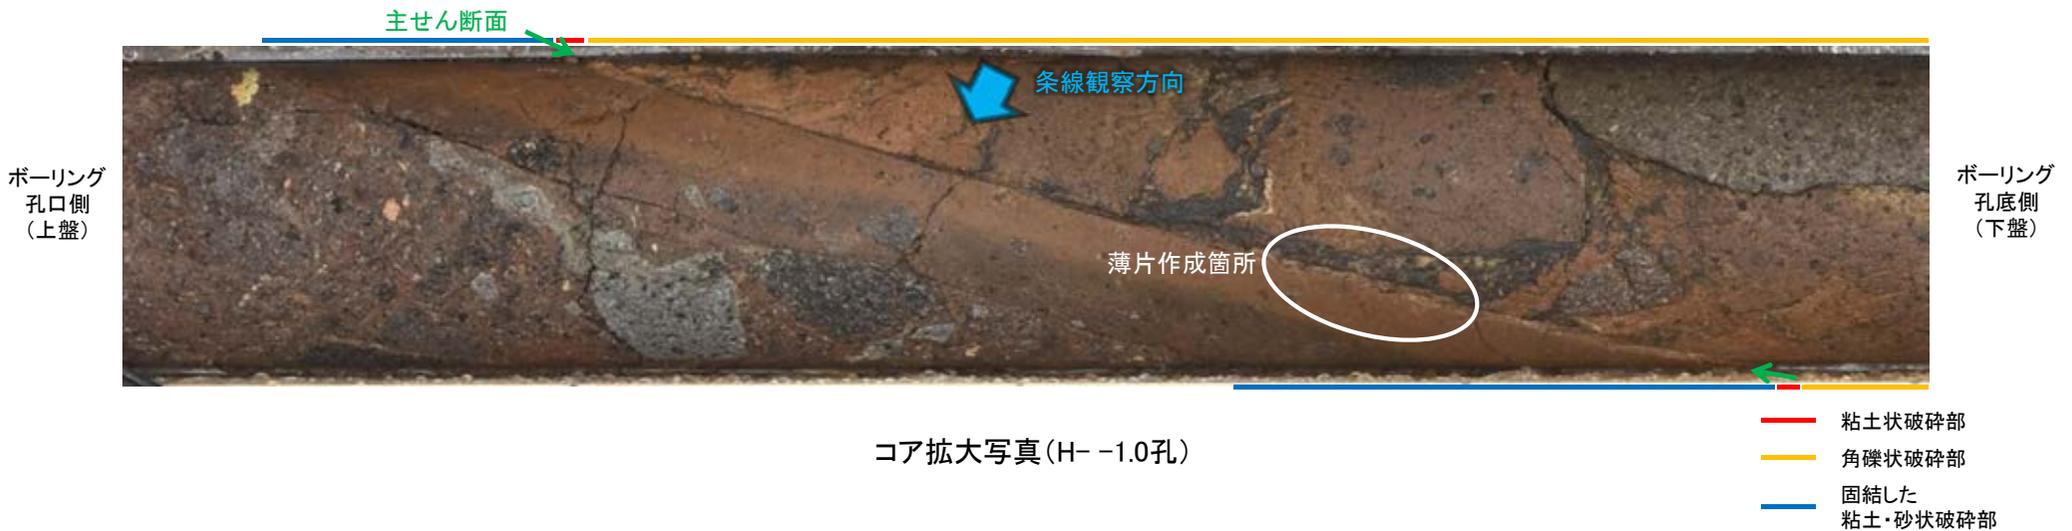
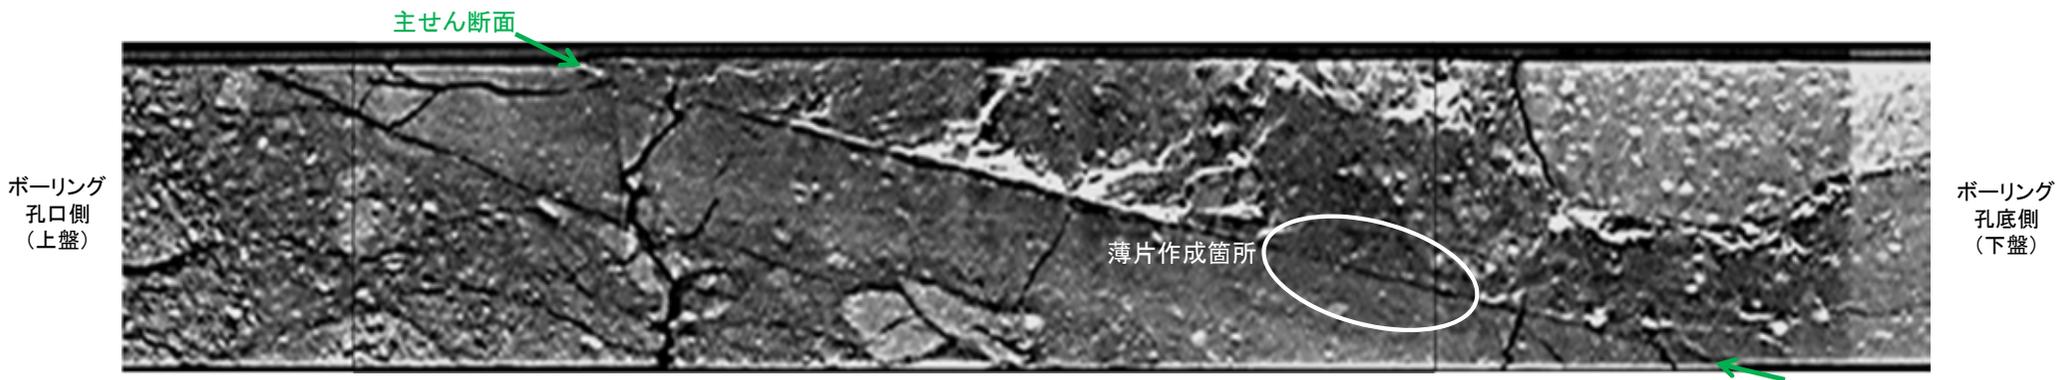
CT画像(H- -1.0孔)

- コア観察, CT画像観察結果より, 固結した粘土・砂状破砕部と角礫状破砕部の境界である深度90.00m付近に, 厚さ0.1~0.3cmの粘土状破砕部が認められる。
- 粘土状破砕部を伴う比較的直線性・連続性がよい面を, 主せん断面として抽出した。
- 主せん断面において, 条線観察及び薄片観察を実施した。

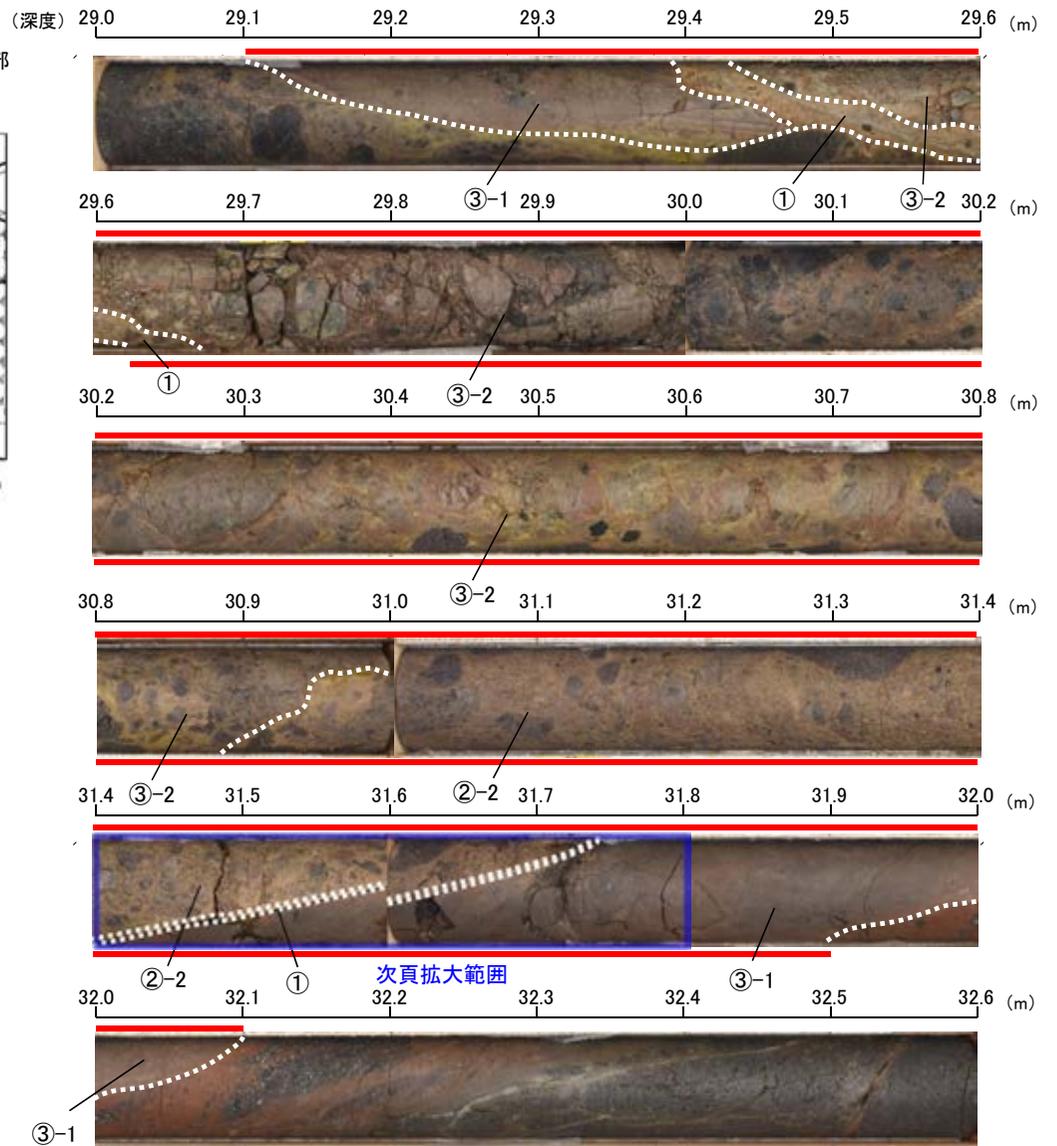
コア観察結果 コア写真(H- -0.3-80孔, 破砕部区分を加筆)

深度29.36～32.00m:
見かけの傾斜角75～85°の厚さ64～72cmの破砕部。厚さ1.6～2.3cmの黄褐色の粘土状破砕部, 厚さ16cmの褐灰色の角礫状破砕部, 厚さ0.1～0.2cmの灰褐～にぶい黄褐色の粘土状破砕部及び厚さ54cmの固結した破砕部からなる。

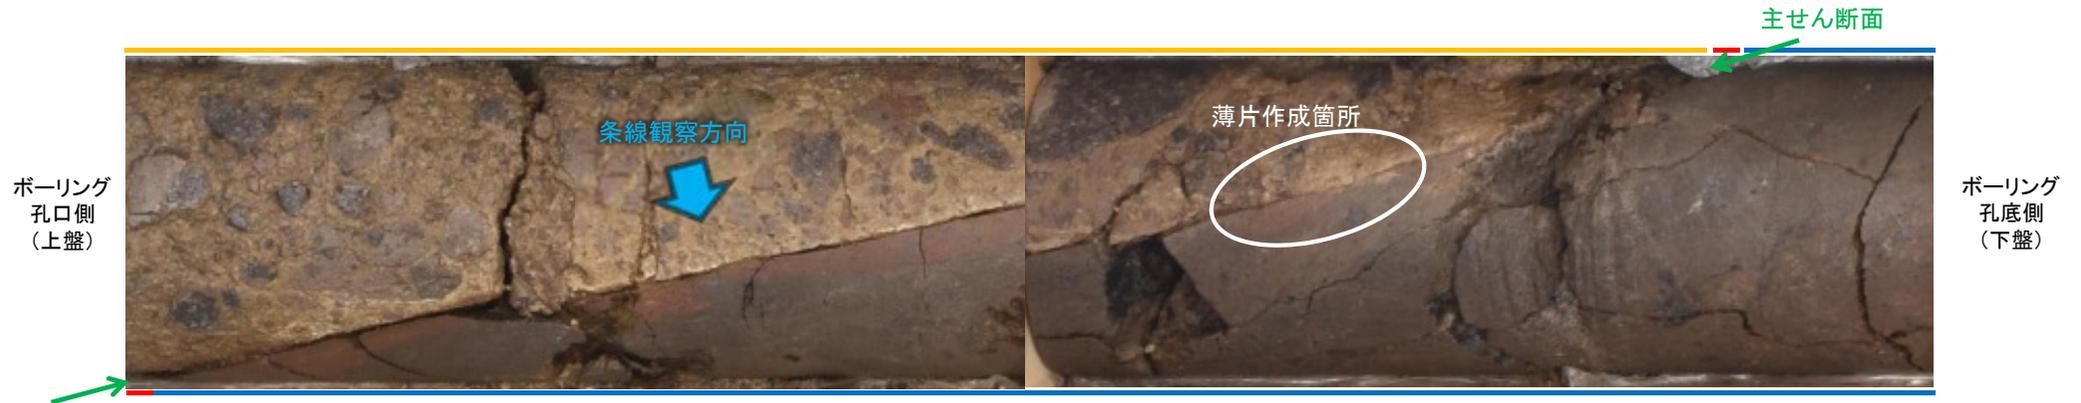
コア拡大写真(H- -0.3-80孔)

- コア観察, CT画像観察結果より, 角礫状破碎部と固結した粘土・砂状破碎部の境界である深度31.60m付近に, 厚さ0.1~0.2cmの粘土状破碎部が認められる。
- 粘土状破碎部を伴う比較的直線性・連続性がよい面を, 主せん断面として抽出した。
- 主せん断面において, 条線観察及び薄片観察を実施した。

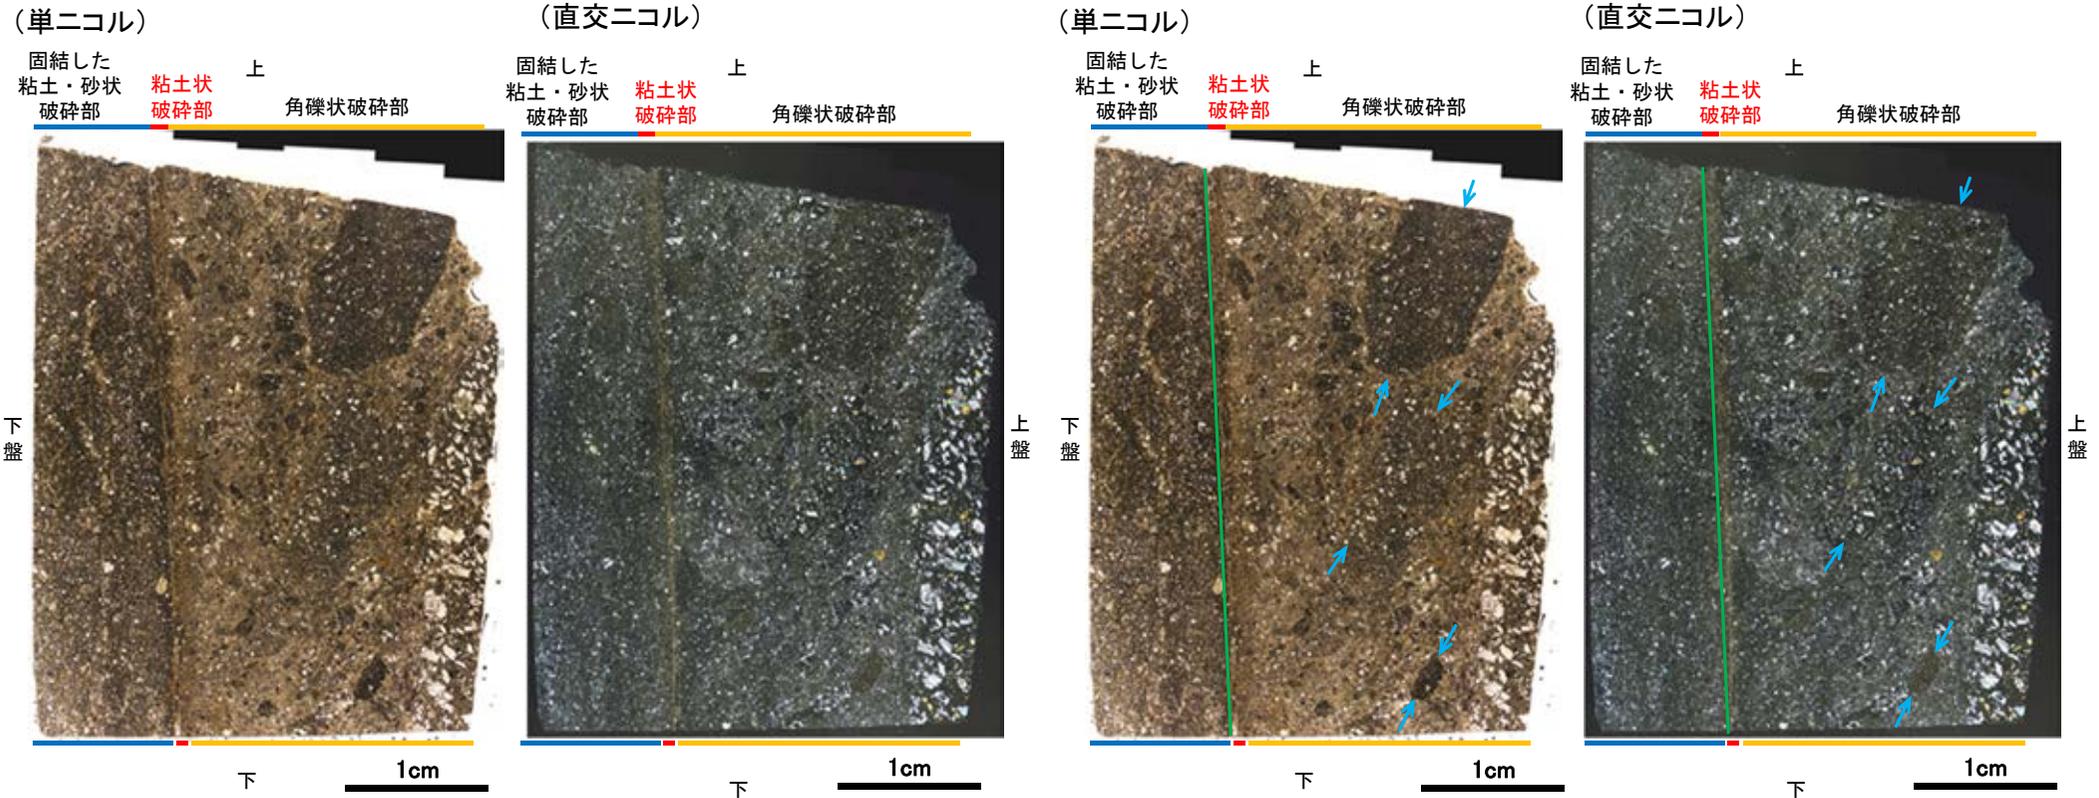
薄片写真(H- -0.3-80_107R)
(右は構造等を加筆)

- 主せん断面において、107° Rの条線方向で作成した薄片観察の結果、下盤側から固結した粘土・砂状破碎部、粘土状破碎部、角礫状破碎部※に分帯される。
- 固結した粘土・砂状破碎部と粘土状破碎部の境界をなすY面が認められる。このY面は密着し、不明瞭となっている。
- その他、薄片内にY面に相当する構造は認められない。

単ニコルで褐灰～暗灰色、直交ニコルで灰色の干渉色を呈する。径3mm以下の岩片や鉱物片が細粒な基質に含まれる。岩片、鉱物片は垂角～垂円形である。粘土状破碎部との境界付近は比較的細粒化が進んでいる。割れ目や岩片の縁辺部には粘土鉱物が生成されている。

単ニコルで褐灰～暗灰色、直交ニコルで灰色の干渉色を呈する。径13mm以下の岩片や鉱物片が細粒な基質に含まれており、径28mm以上の岩片も認められる。岩片、鉱物片は垂角～垂円形である。粘土状破碎部との境界付近は比較的細粒化が進んでいる。岩片の縁辺部に粘土鉱物が生成されている。

- 固結した粘土・砂状破碎部中には複合面構造は認められず、変位センスは特定できない。
- 角礫状破碎部中の岩片の微弱な定向配列をP面とすると、見かけ上盤側上がりの変位が推定される。
- 粘土状破碎部中の岩片や鉱物片の多くに定向性は認められない。ただし、Y面の直近の一部において認められる粘土鉱物の微弱な定向配列をP面とすると、見かけ上盤側上がりの変位が推定される。
- 断層の走向傾斜がN5° E/68° NW, 条線レイクが107° Rであることから、角礫状破碎部及び粘土状破碎部の運動方向は左横ずれを伴う逆断層センスである。

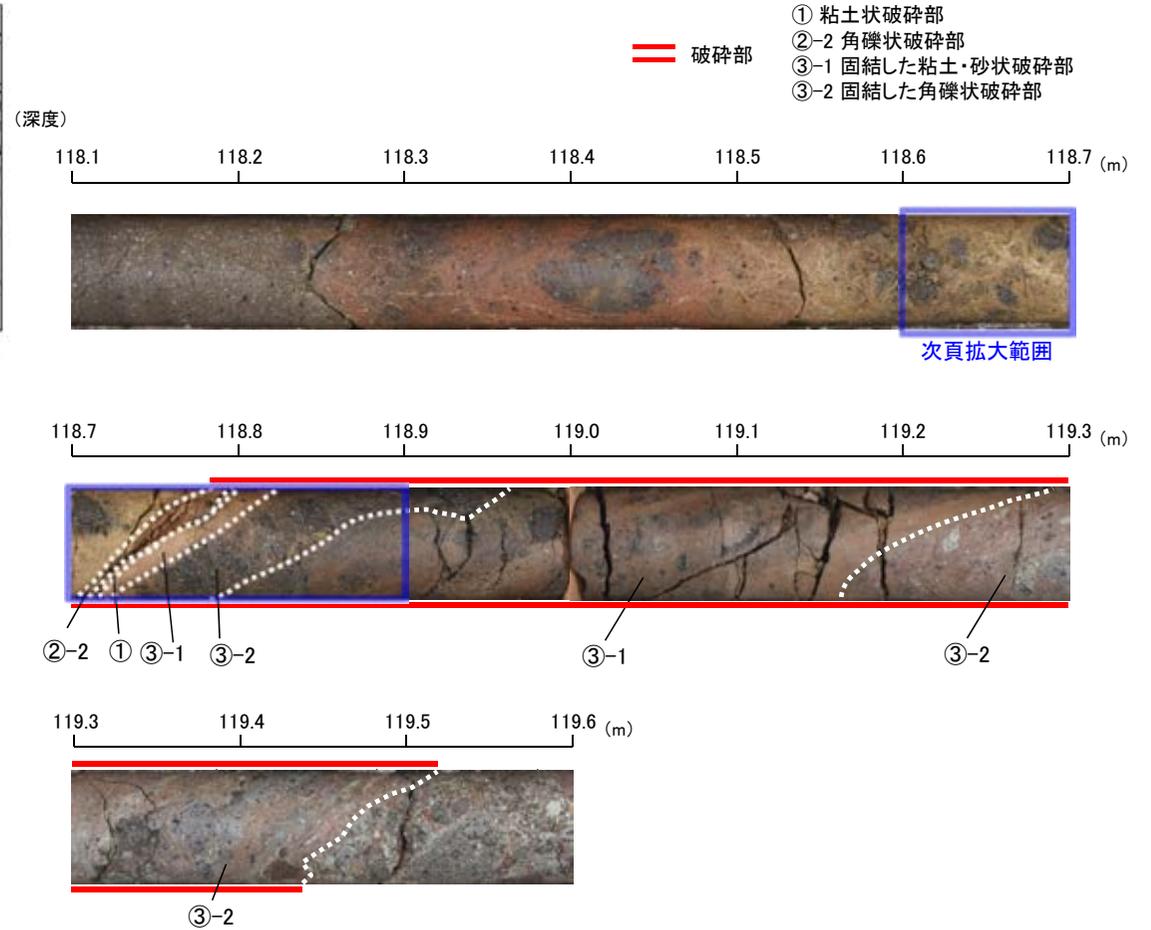
コア写真(H- -1.2孔, 破砕部区分を加筆)

深度118.74~119.48m:
傾斜角50~70°の厚さ45~48cmの破砕部。厚さ0.1~0.9cmの褐色の角礫状破砕部, 厚さ0.0~0.1cmの褐色の粘土状破砕部及び厚さ45~47cmの固結した破砕部からなる。

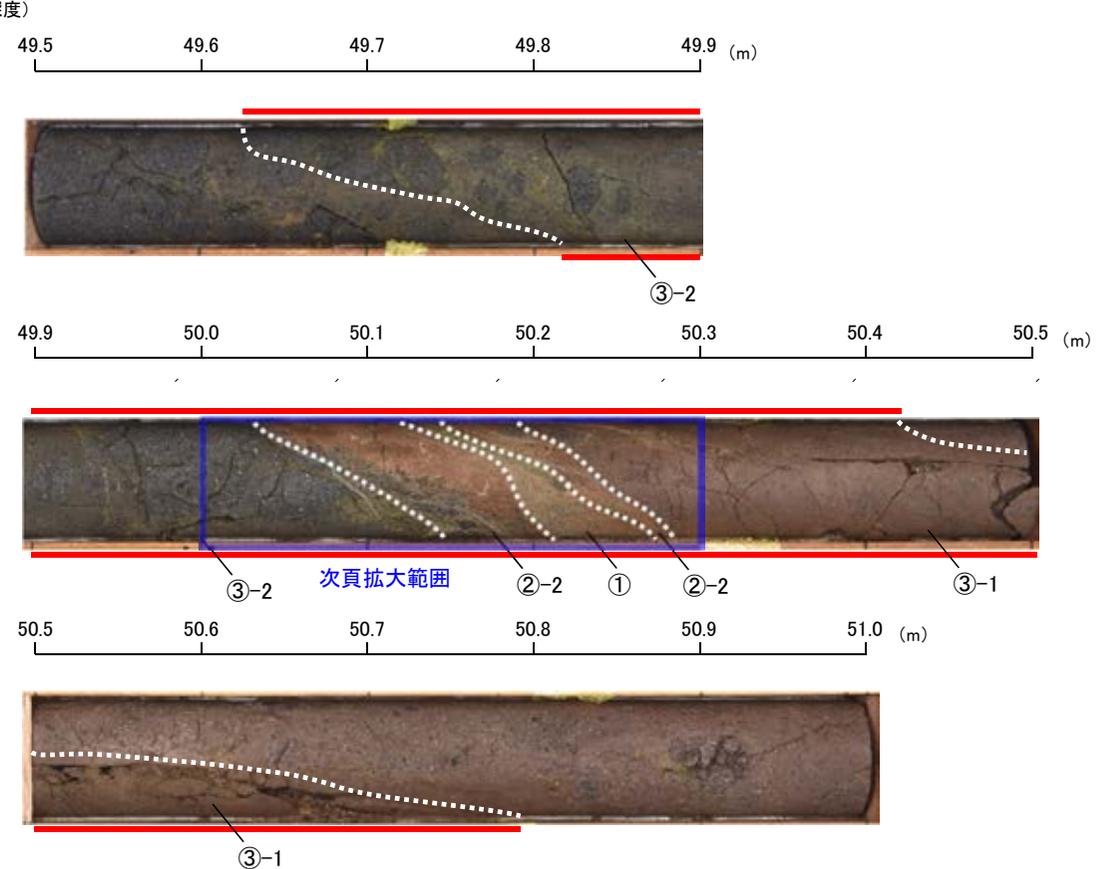
コア写真(H- -0.5孔, 破砕部区分を加筆)

深度49.72~50.61m:
傾斜角40~85°の厚さ26~31cmの破砕部。厚さ22~28cmの固結した破砕部、厚さ3.8~5.4cmの赤褐色の角礫状破砕部、厚さ0.8~2.7cmの黄灰~赤灰色の粘土状破砕部及び厚さ0.8~1.7cmの赤褐色の角礫状破砕部からなる。

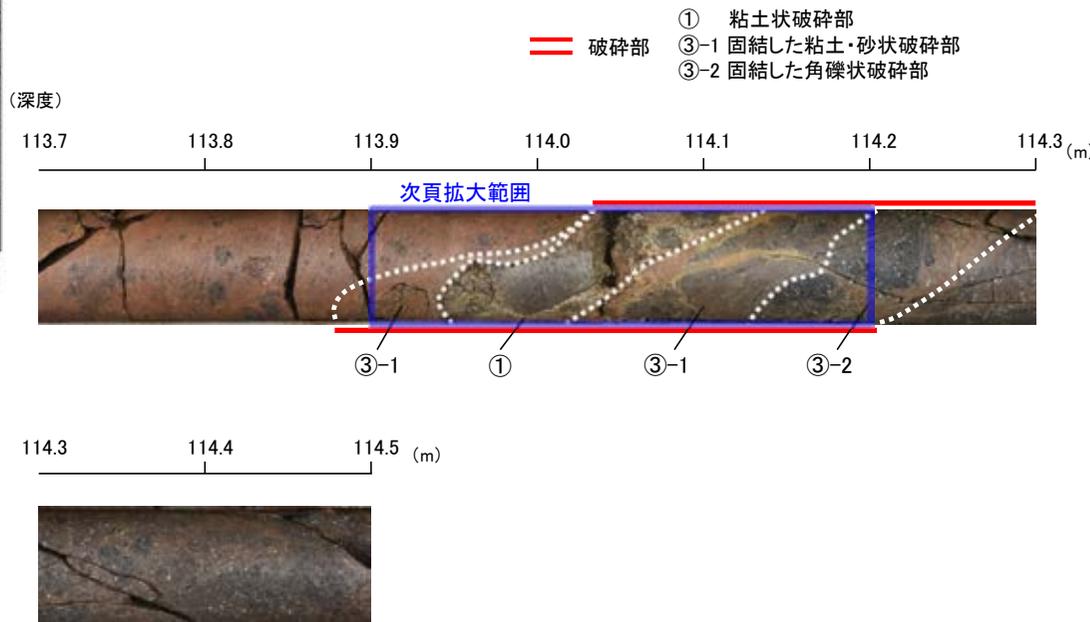
コア写真(H- -1.2孔, 破砕部区分を加筆)

深度113.95~114.25m:
傾斜角60~80°の厚さ11~14cmの破砕部。厚さ4.0cmの灰白色の粘土状破砕部及び厚さ7.4~9.9cmの固結した破砕部からなる。

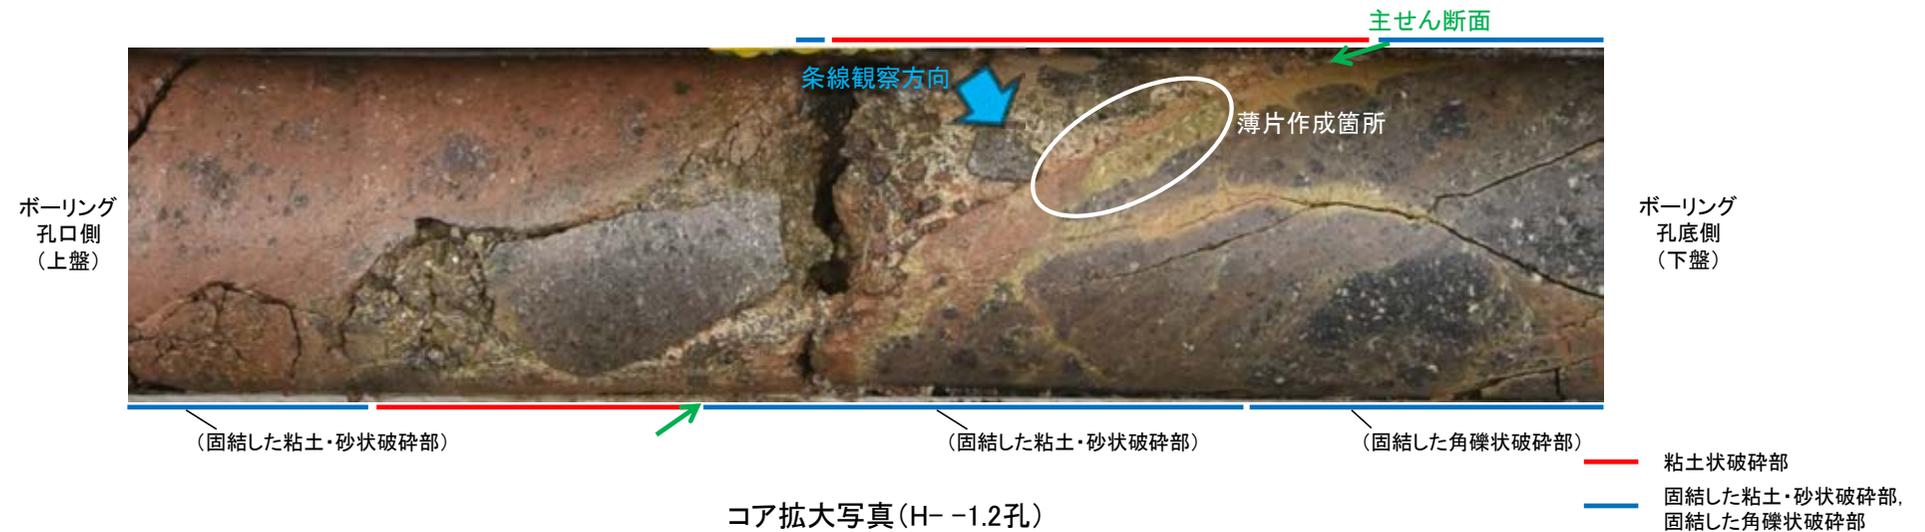
(深度) 113.9 114.0 114.1 114.2 (m)

- コア観察, CT画像観察結果より, 固結した粘土・砂状破碎部に挟まれた深度114.10m付近に, 厚さ4.0cmの粘土状破碎部が認められる。
- 粘土状破碎部を伴う比較的直線性・連続性がよい面を, 主せん断面として抽出した。
- 主せん断面において, 条線観察及び薄片観察を実施した。

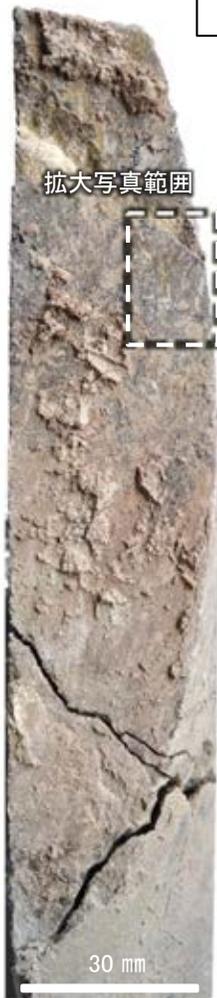
観察面写真

- 主せん断面における条線観察の結果, 下盤側の観察面で 115° Rの条線が認められる。
- 観察面において, 礫まわりの粘土の非対称構造などの変位センスを推定できるような構造は認められない。
