K-12の運動方向調査結果 —H-2.3-25孔(コア観察)—

K-12の運動方向調査結果 —H-2.3-50孔—

K-13の運動方向調査結果 一概要

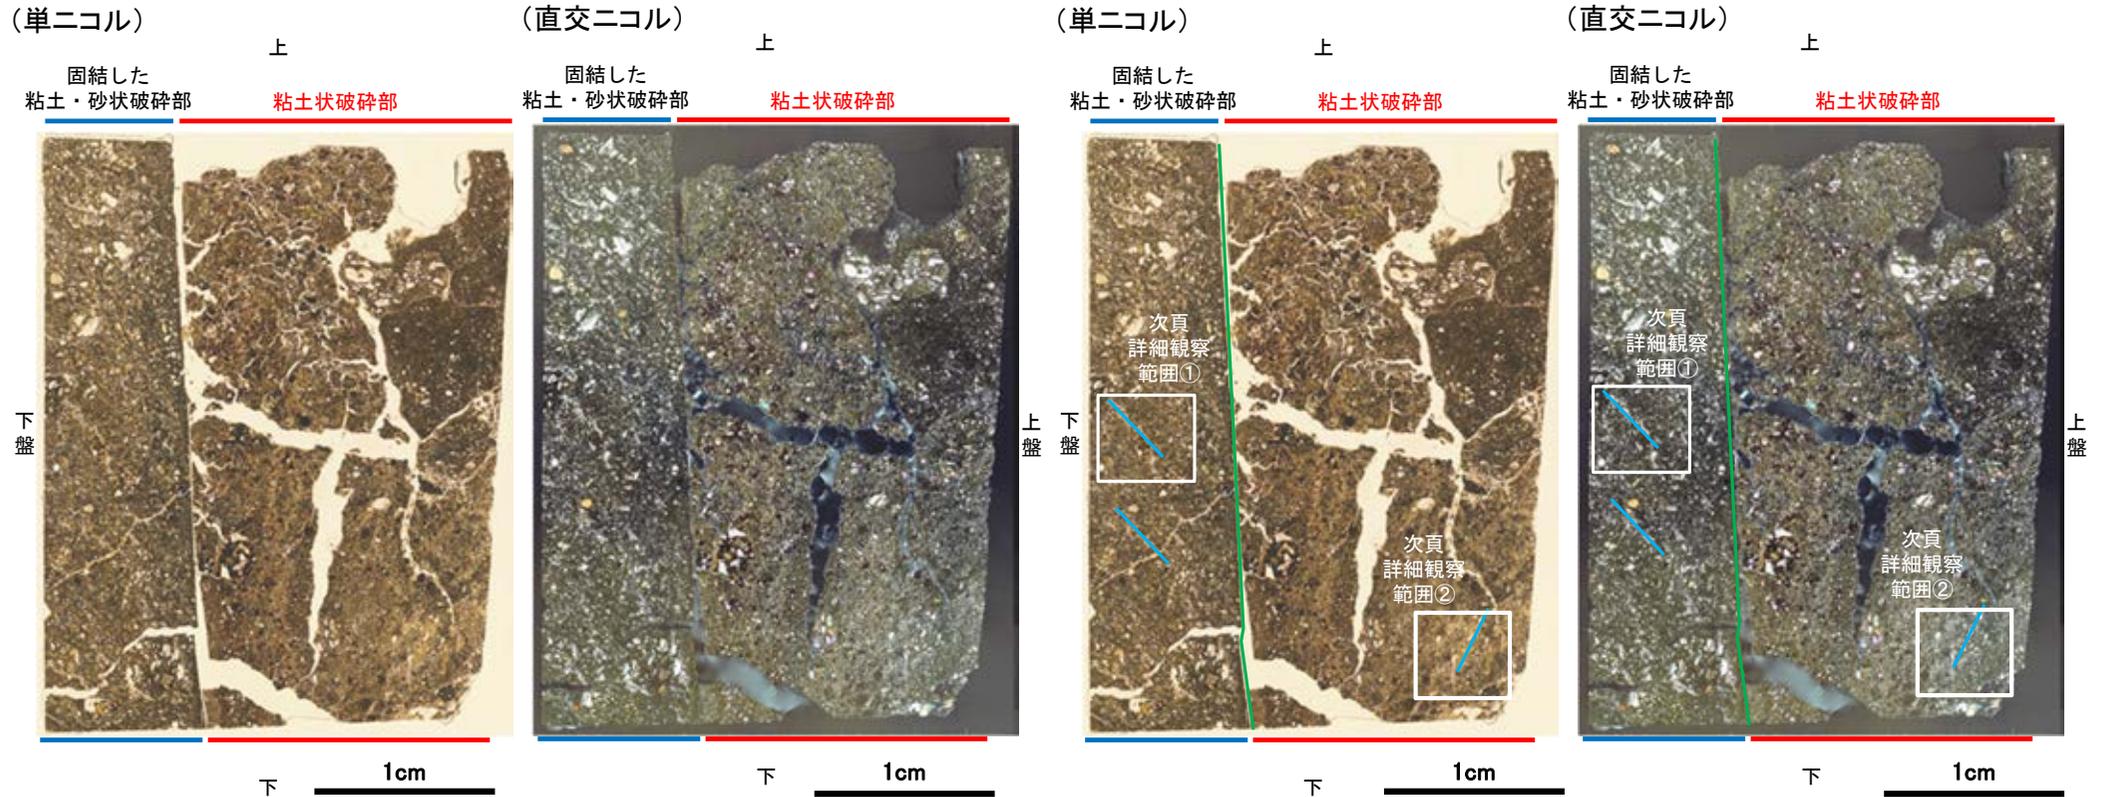
薄片写真(H- -1.2.115R)
(右は構造等を加筆)

○主せん断面において115° Rの条線方向で作成した薄片観察の結果, 上盤側から固結した粘土・砂状破碎部, 粘土状破碎部※に分帯される。
 ○固結した粘土・砂状破碎部と粘土状破碎部の境界をなすY面が認められる。
 ○その他, 薄片内にY面に相当する構造は認められない。

単ニコルで褐灰~暗灰色, 直交ニコルで灰色の干渉色を呈する。径8mm以下の岩片や鉱物片が細粒な基質に含まれる。岩片, 鉱物片は歪角~歪円形である。粘土状破碎部との境界付近は比較的細粒化が進んでいる。割れ目には粘土鉱物が生成されている。

- 固結した粘土・砂状破碎部中の岩片の定向配列をP面とすると, 見かけ上盤側下がりの変位が推定される。
- 断層の走向傾斜がN16° W/73° NE, 薄片作成方向が115° Rであることから, 固結した破碎部の運動方向は正断層センスである。
- 粘土状破碎部中の岩片や鉱物片の多くに定向性は認められない。ただし, 粘土状破碎部中の一部において認められる岩片の微弱な定向配列をP面とすると, 見かけ上盤側上がりの変位が推定される。
- 断層の走向傾斜がN16° W/73° NE, 条線レイクが115° Rであることから, 粘土状破碎部の運動方向は左横ずれを伴う逆断層センスである。

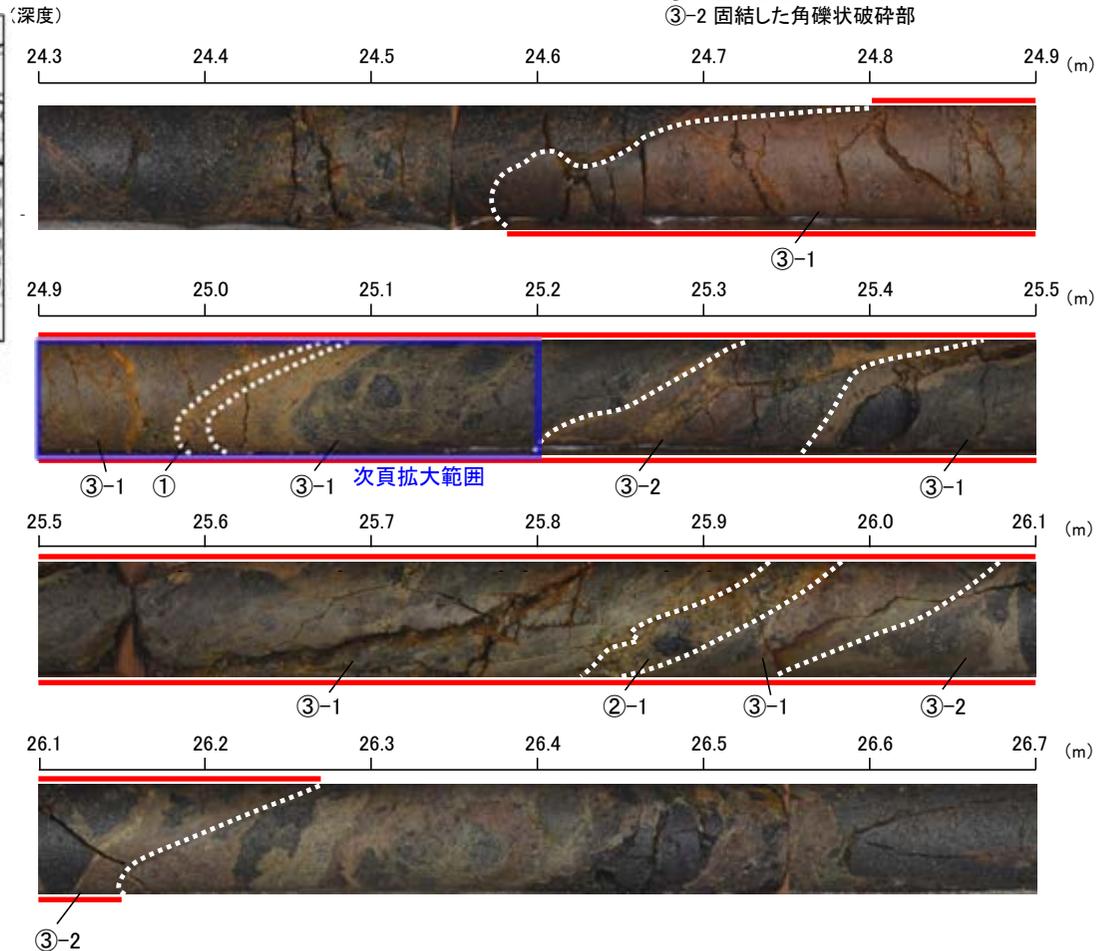
深度24.69~26.20m:
傾斜角50~70°の厚さ51cmの破砕部。厚さ0.4~1.6cmの浅黄色の粘土状破砕部、厚さ1.5~2.4cmの浅黄色の砂状破砕部及び厚さ48cmの固結した破砕部からなる。

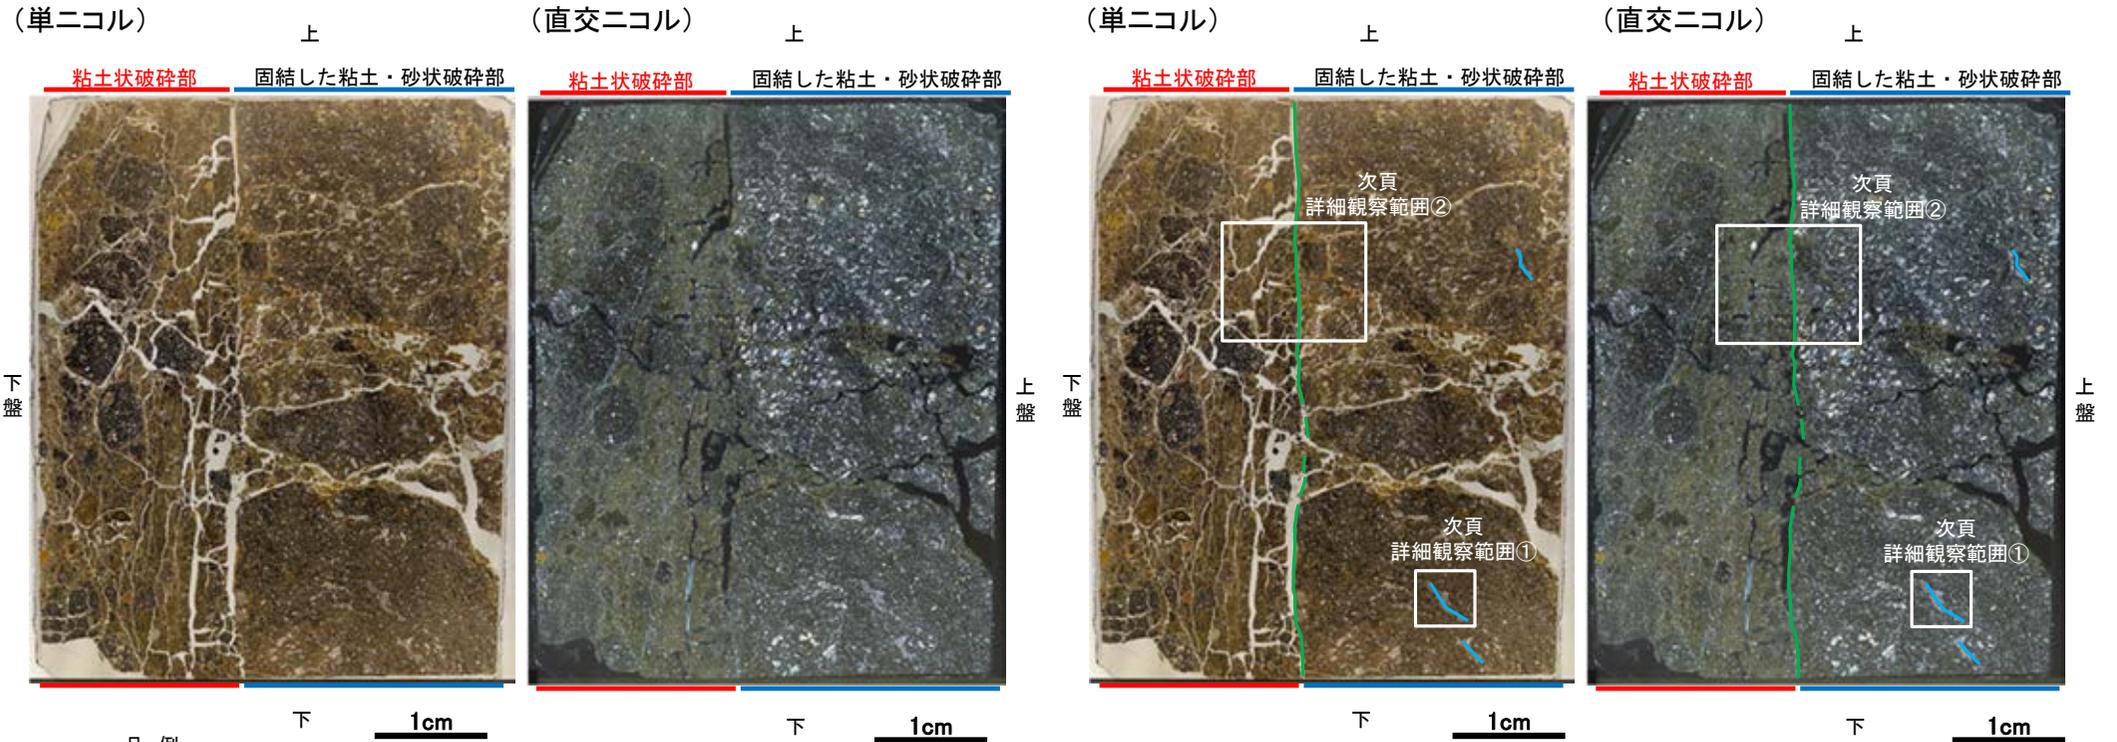
○主せん断面において90° Rの条線方向で作成した薄片観察の結果, 下盤側から粘土状破碎部, 固結した粘土・砂状破碎部*に分帯される。
 ○粘土状破碎部と固結した粘土・砂状破碎部の境界をなすY面が認められる。このY面は, 凹凸を伴う箇所が多く, 直線性に乏しい。また薄片の中央付近では, Y面は密着して不明瞭となり, 連続性に乏しい。
 ○その他, 薄片内にY面に相当する構造は認められない。

- 固結した粘土・砂状破碎部中の岩片の定向配列をP面とすると、見かけ上盤側下がりの変位が推定される。
- 断層の走向傾斜がN18° W/68° NE, 薄片作成方向が90° Rであることから、固結した破碎部の運動方向は正断層センスである。
- 粘土状破碎部中には複合面構造は認められず、変位センスは特定できない。

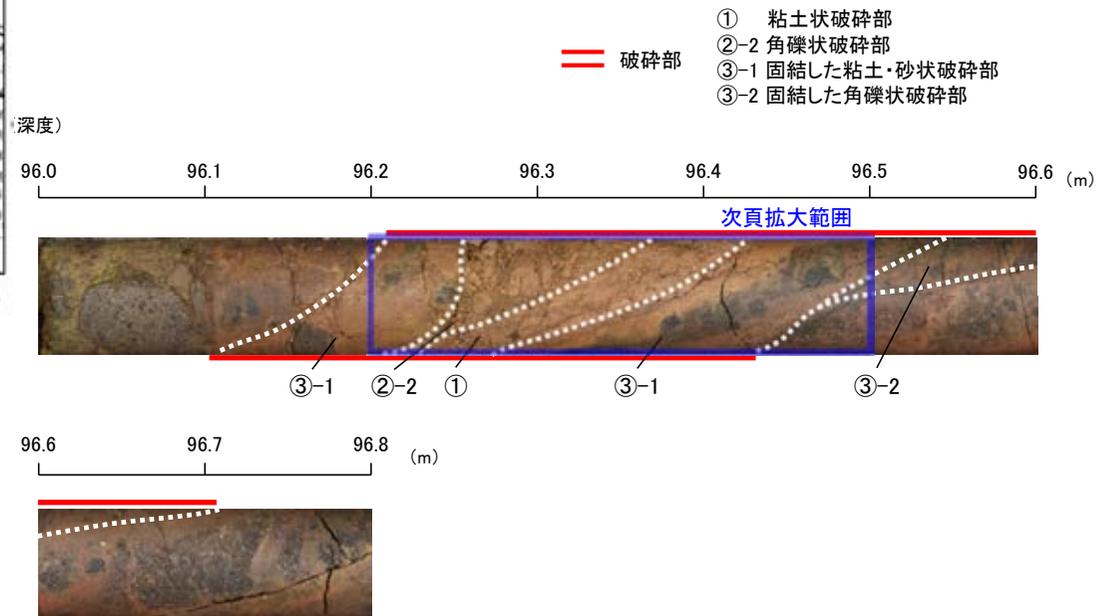
コア写真(H- -1.3孔, 破砕部区分を加筆)

深度96.16~96.57m:
傾斜角60~75°の厚さ14cmの破砕部。厚さ0.3~3.1cmのオリブ~オリブ黄色の角礫状破砕部、厚さ2.1~2.3cmのにぶい黄色の粘土状破砕部及び厚さ8.8~12cmの固結した破砕部からなる。

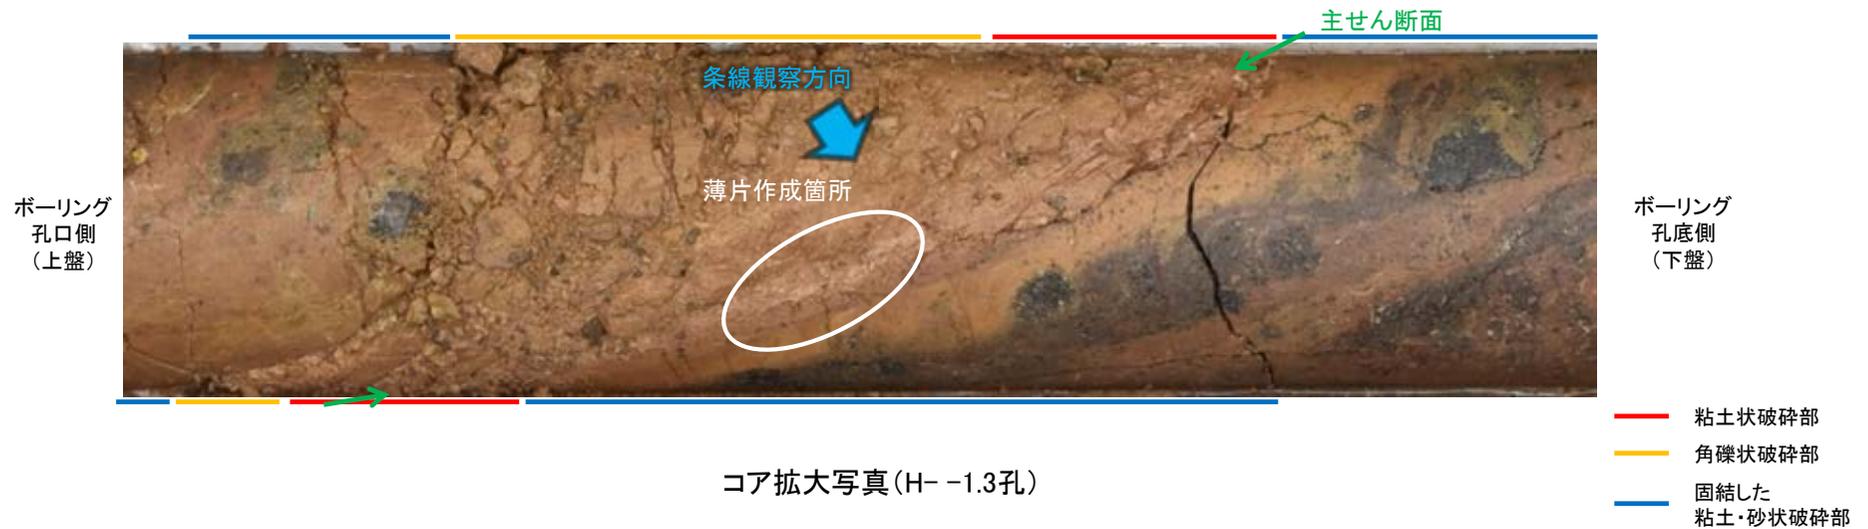
(深度) 96.2 96.3 96.4 96.5 (m)

- コア観察, CT画像観察結果より, 角礫状破砕部と固結した粘土・砂状破砕部の境界である深度96.35m付近に, 厚さ2.1~2.3cmの粘土状破砕部が認められる。
- 粘土状破砕部を伴う比較的直線性・連続性がよい面を, 主せん断面として抽出した。
- 主せん断面において, 条線観察及び薄片観察を実施した。

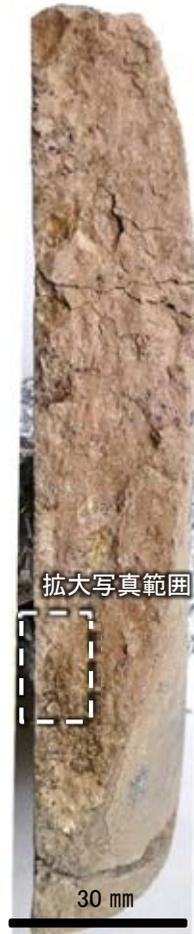
観察面写真

- 主せん断面における条線観察の結果, 下盤側の観察面で 80° R, 65° Rの条線が認められる。
- 観察面において, 礫まわりの粘土の非対称構造などの変位センスを推定できるような構造は認められない。

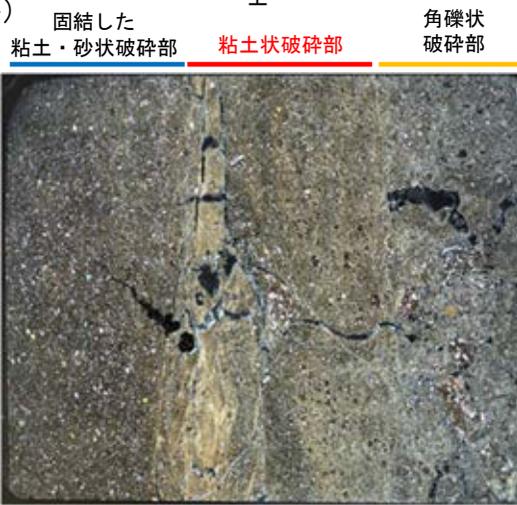
(直交ニコル)

角礫状破碎部:
単ニコルで褐灰～暗灰色, 直交ニコルで褐灰～灰色の干渉色を呈する。径5mm以下の岩片や鉱物片が細粒な基質中に含まれる。岩片, 鉱物片は角～垂円形である。基質中や岩片の縁辺部, 割れ目には粘土鉱物が生成されている。

見かけ上盤側上がり

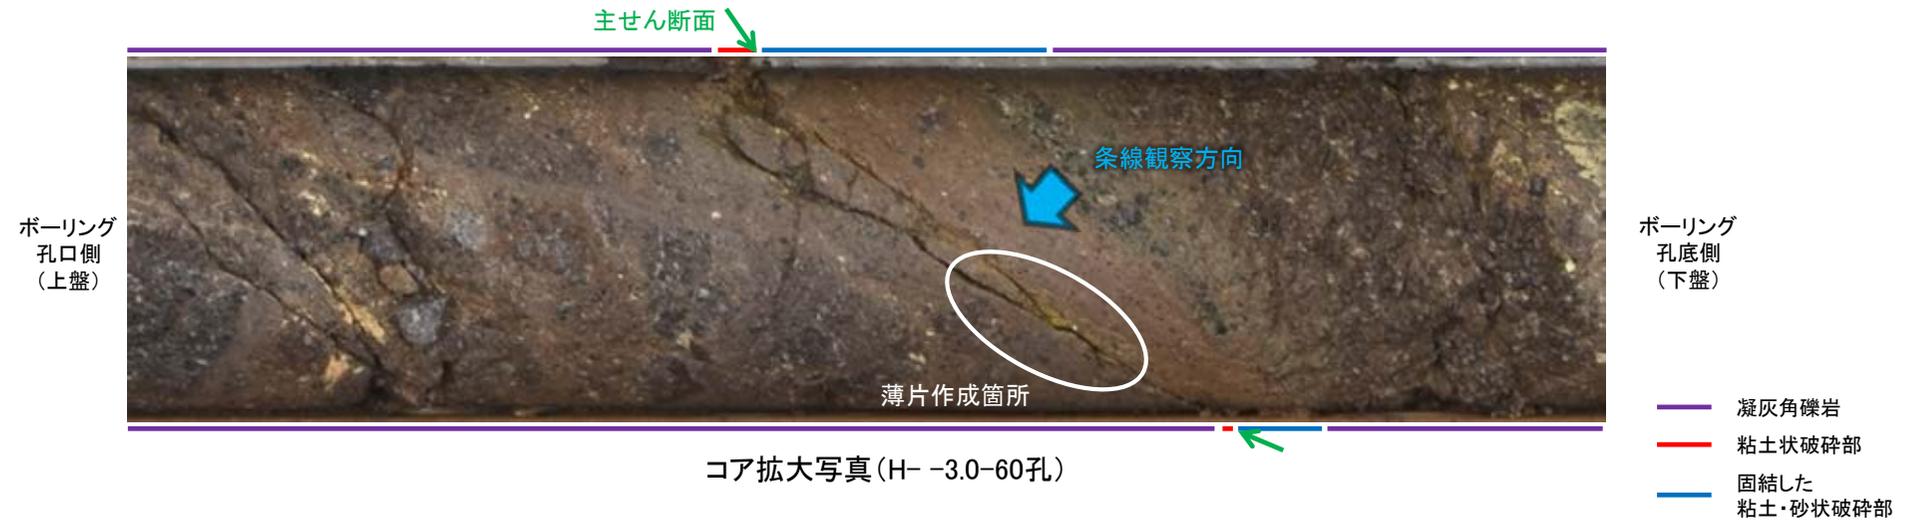
(深度) 85.9 86.0 86.1 86.2 (m)

- コア観察, CT画像観察結果より, 凝灰角礫岩と固結した粘土・砂状破碎部の境界である深度86.05m付近に, 厚さ0.1~0.2cmの粘土状破碎部が認められる。
- 粘土状破碎部を伴う比較的直線性・連続性がよい面を, 主せん断面として抽出した。
- 主せん断面において, 条線観察及び薄片観察を実施した。

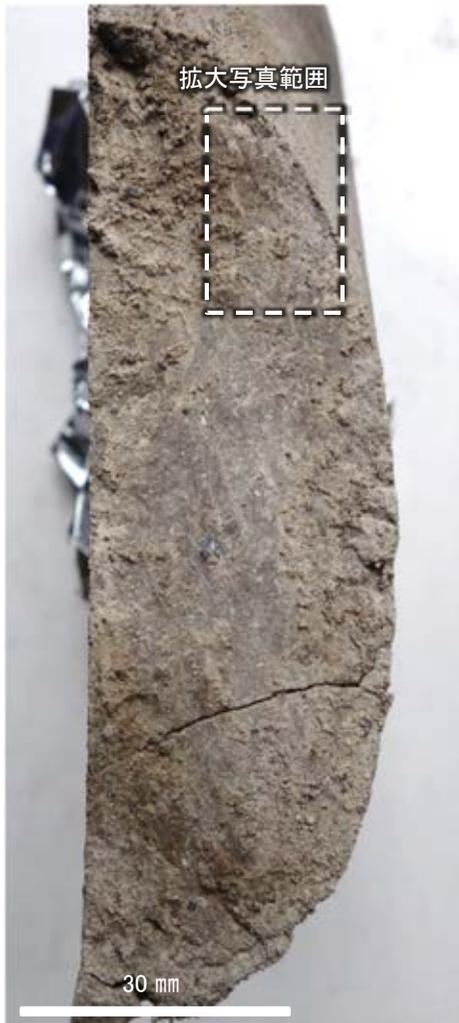
観察面写真

○主せん断面における条線観察の結果, 上盤側の観察面で 92° R, 102° Rの条線が認められ, 下盤側換算すると 88° R, 78° Rとなる。
○ 88° R(下盤側換算), 78° R(下盤側換算)の条線方向及び礫周りの粘土の非対称構造から, 右横ずれを伴う逆断層センスが推定される。

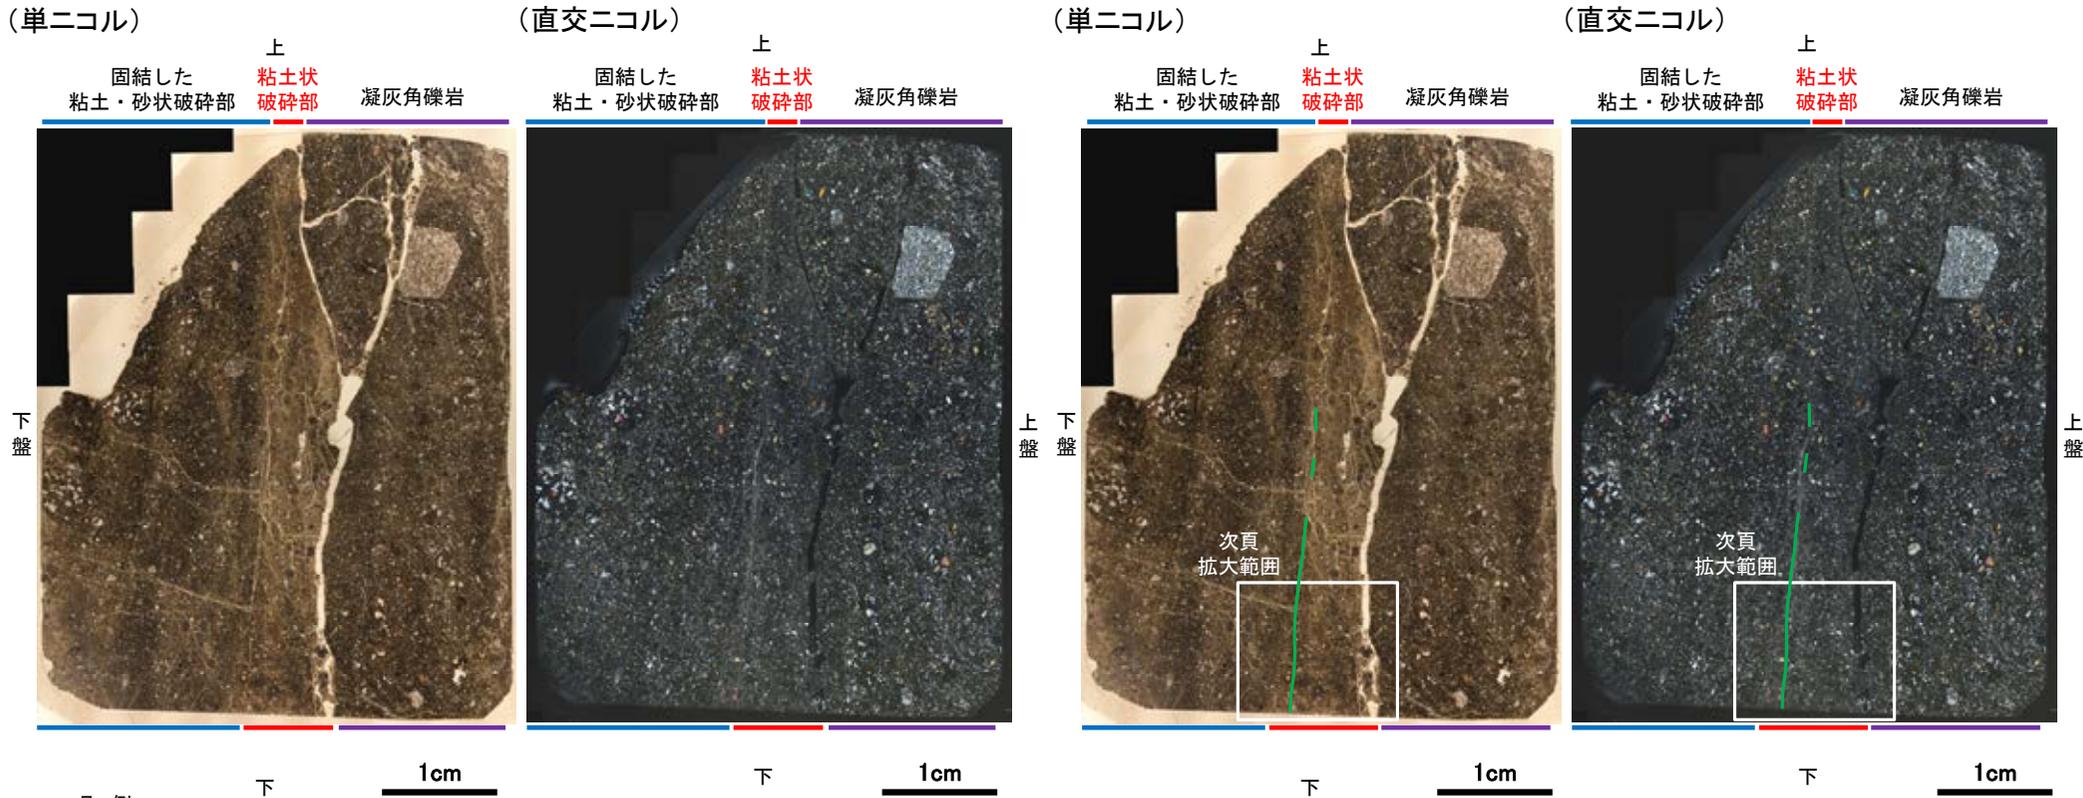
薄片写真(H- -3.0-60_88R)
(右は構造等を加筆)

- 主せん断面において88° Rの条線方向で作成した薄片観察の結果, 下盤側から固結した粘土・砂状破碎部, 粘土状破碎部, 凝灰角礫岩※に分帯される。
- 粘土状破碎部中にY面が認められる。このY面は凹凸を伴い, 直線性に乏しく, 薄片上部~中央部では密着し不明瞭となり, 連続性に乏しい。
- その他, 薄片内にY面に相当する構造は認められない。

固結した粘土・砂状破碎部:
単ニコルで褐灰~暗灰色, 直交ニコルで灰色の干渉色を呈する。径6mm以下の岩片や鉱物片が細粒な基質中に含まれる。岩片, 鉱物片は垂角~亜円形である。

粘土状破碎部:
単ニコルで褐灰色, 直交ニコルで黄~灰色の干渉色を呈する。径3mm以下の岩片や鉱物片が細粒な基質中に含まれる。岩片, 鉱物片は垂角~亜円形である。基質中には粘土鉱物が生成されている。

○固結した粘土・砂状破碎部中には複合面構造は認められず, 変位センスは特定できない。
 ○粘土状破碎部中の岩片や鉱物片の多くに定向性は認められない。ただし, Y面の直近の一部において認められる粘土鉱物の微弱な定向配列をP面とすると, 見かけ上盤側上がりの変位が推定される。
 ○断層の走向傾斜がN21° E/81° SE, 条線レイクが88° Rであることから, 粘土状破碎部の運動方向は右横ずれを伴う逆断層センスである。

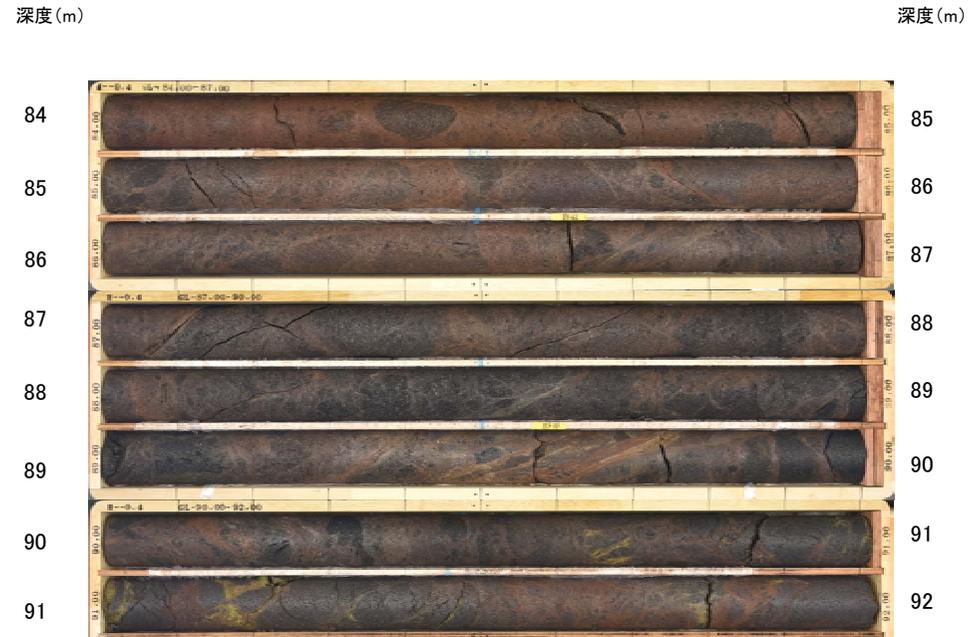
H- -0.4孔(掘進長92.00m, 鉛直)

OK-18想定深度付近(深度84~92m)のコア写真を以下に示す。

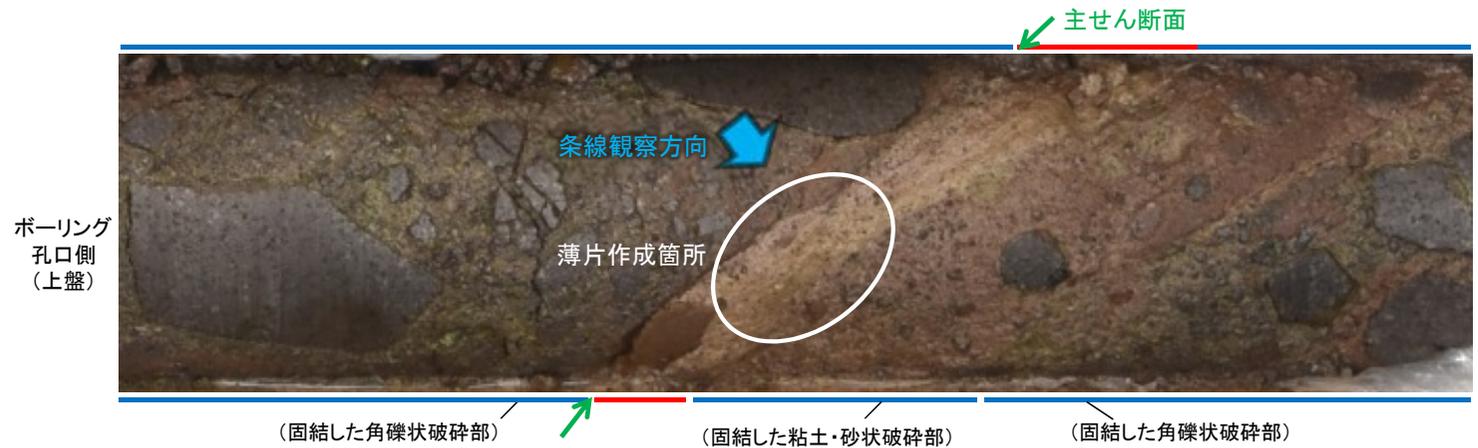
コア拡大写真(H-0.2-75孔)

- コア観察, CT画像観察結果より, 固結した角礫状破碎部と固結した粘土・砂状破碎部の境界である深度116.75m付近に, 厚さ1.3~2.2cmの粘土状破碎部が認められる。
- 粘土状破碎部を伴う比較的直線性・連続性がよい面を, 主せん断面として抽出した。
- 主せん断面において, 条線観察及び薄片観察を実施した。
