-[確認①] 断層形成に関わったゾーンについての検討結果-

補足資料4. 3－1

切り合い関係による新旧検討結果

隣接する断層との関係からの個別検討結果

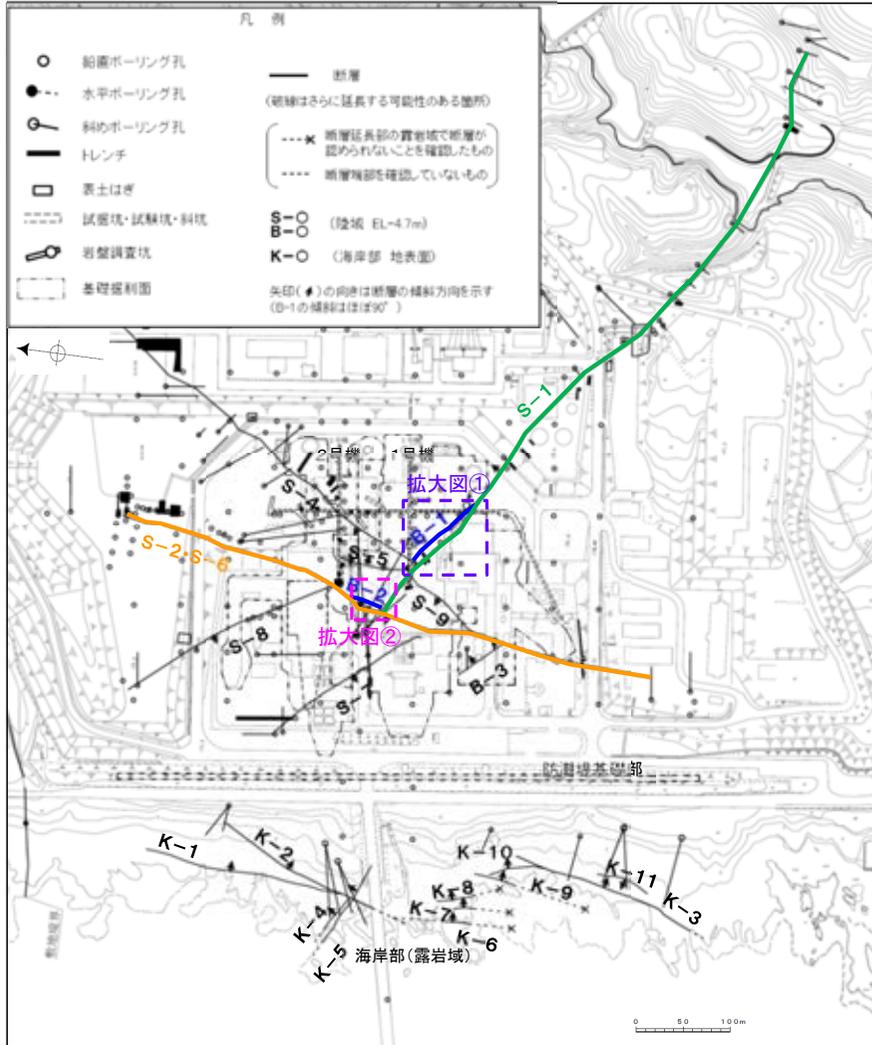
断層分布図

○Vermilye and Scholz(1998)による断層形成に関わったゾーンとされるプロセスゾーンの幅と断層長さの関係に基づけば、S-1, S-2・S-6の断層長さから推定されるプロセスゾーンの幅に、B-1, B-2は断層全体が含まれていることから、これらがS-1, S-2・S-6の一部との判断は妥当であることを確認した。

拡大図① S-1とB-1の離隔距離
(1号機基礎掘削断面スケッチ)

拡大図② S-2・S-6とB-2の離隔距離
(1号機基礎掘削断面スケッチ)

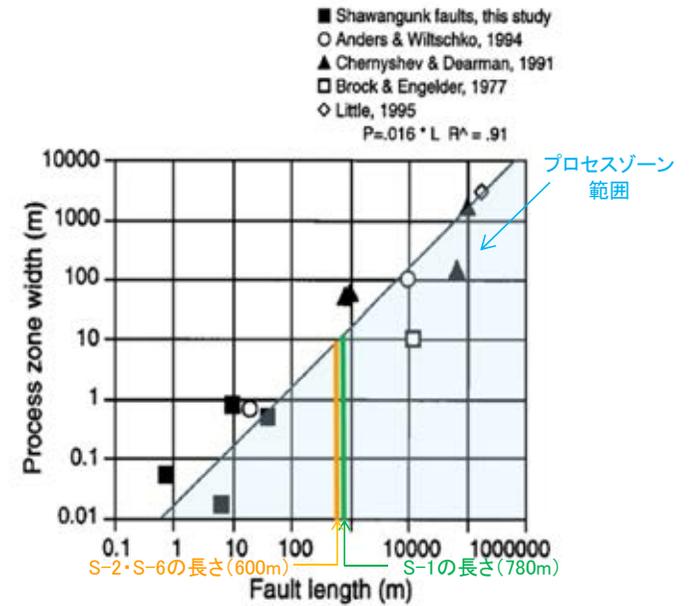
隣接する断層の長さと同層間の離隔距離の関係
[Vermilye and Scholz(1998)によるプロセスゾーンの幅と断層長さの関係に加筆]

プロセスゾーンの幅	=	0.016	×	断層の長さ
P	=	0.016	×	L

S-1の断層長さから推定される プロセスゾーンの幅 $0.016 \times 780 = 12.48(m)$	>	S-1とB-1の 最大離隔距離 約10m
S-2・S-6の断層長さから推定される プロセスゾーンの幅 $0.016 \times 600 = 9.60(m)$	>	S-2・S-6とB-2の 最大離隔距離 約8m

B-1, B-2は断層全長が
プロセスゾーンの幅に
含まれている

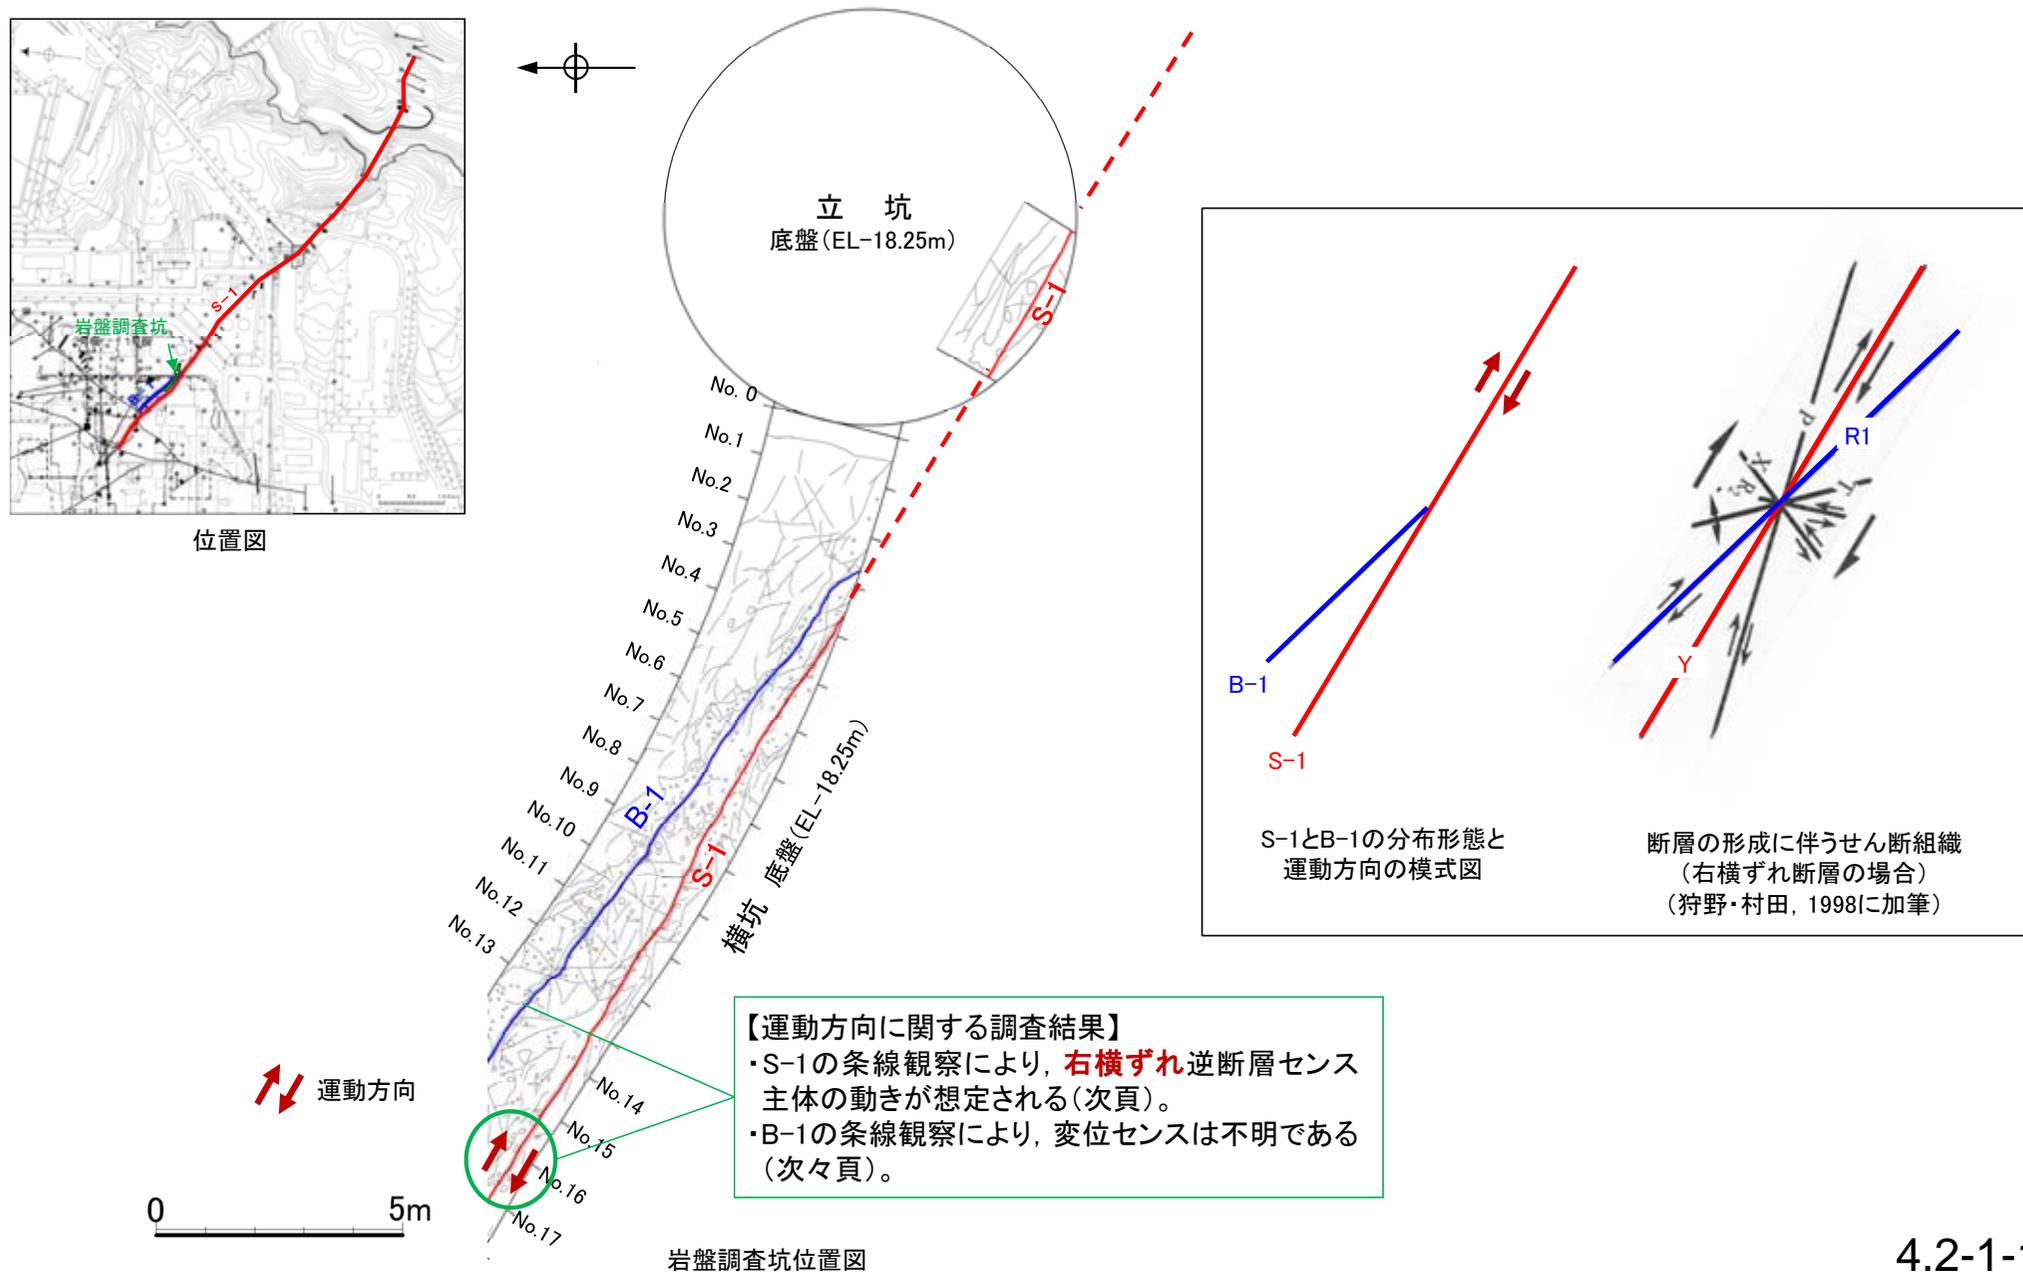
【S-1条線観察結果】

【S-1の条線観察例(岩盤調査坑No.17V孔 下盤側)】

概念図
※走向は真北で示す。

観察面写真

S-1条線観察結果(岩盤調査坑横坑内)

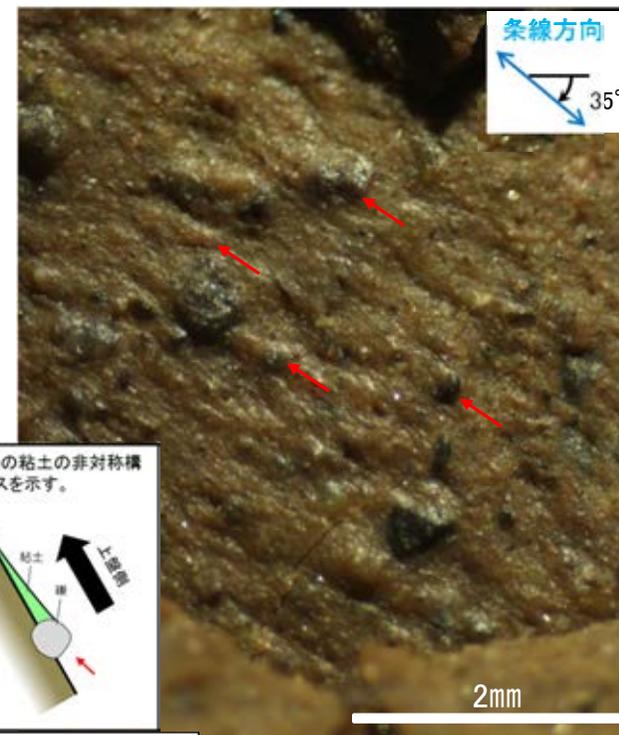
拡大写真

・条線のレイクは35° R
・変位センスは右横ずれ逆断層センス

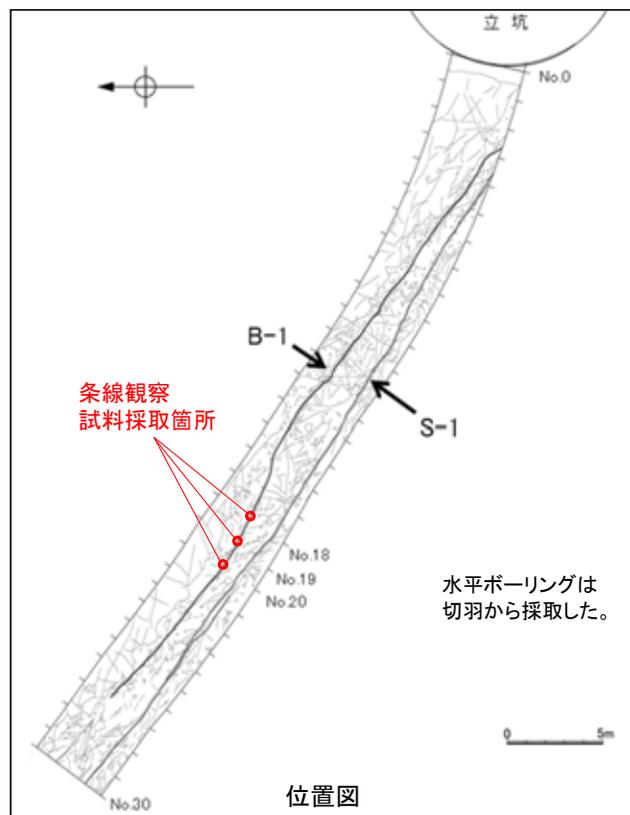
【B-1の条線観察例(岩盤調査坑水平ボーリング B-1No.18孔 下盤側)】

概念図
※走向は真北で示す。

観察面写真

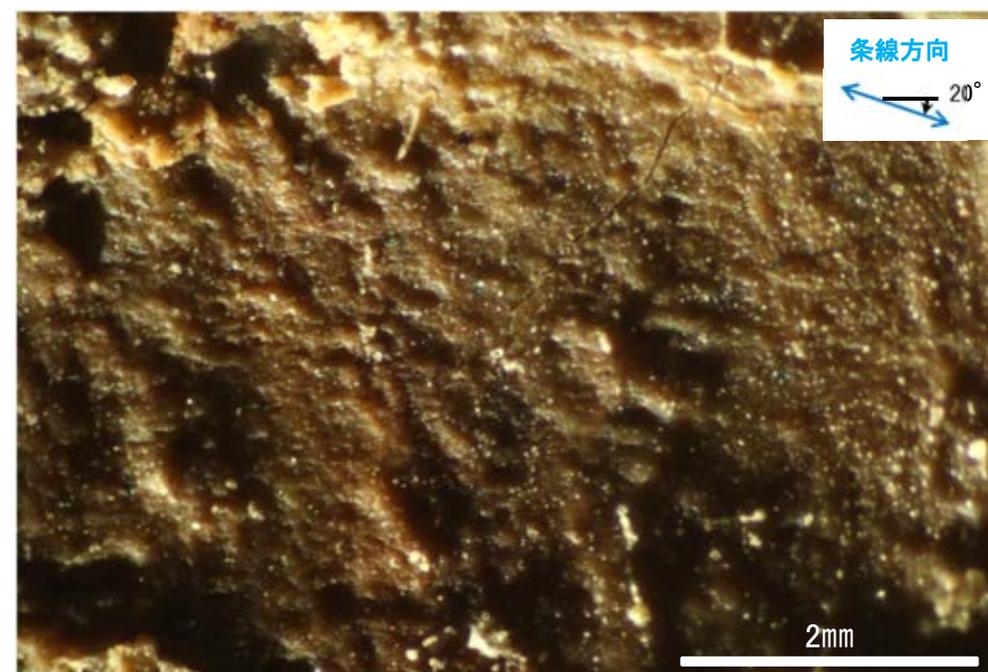
拡大写真

・条線のレイクは20° R, 変位センスは不明

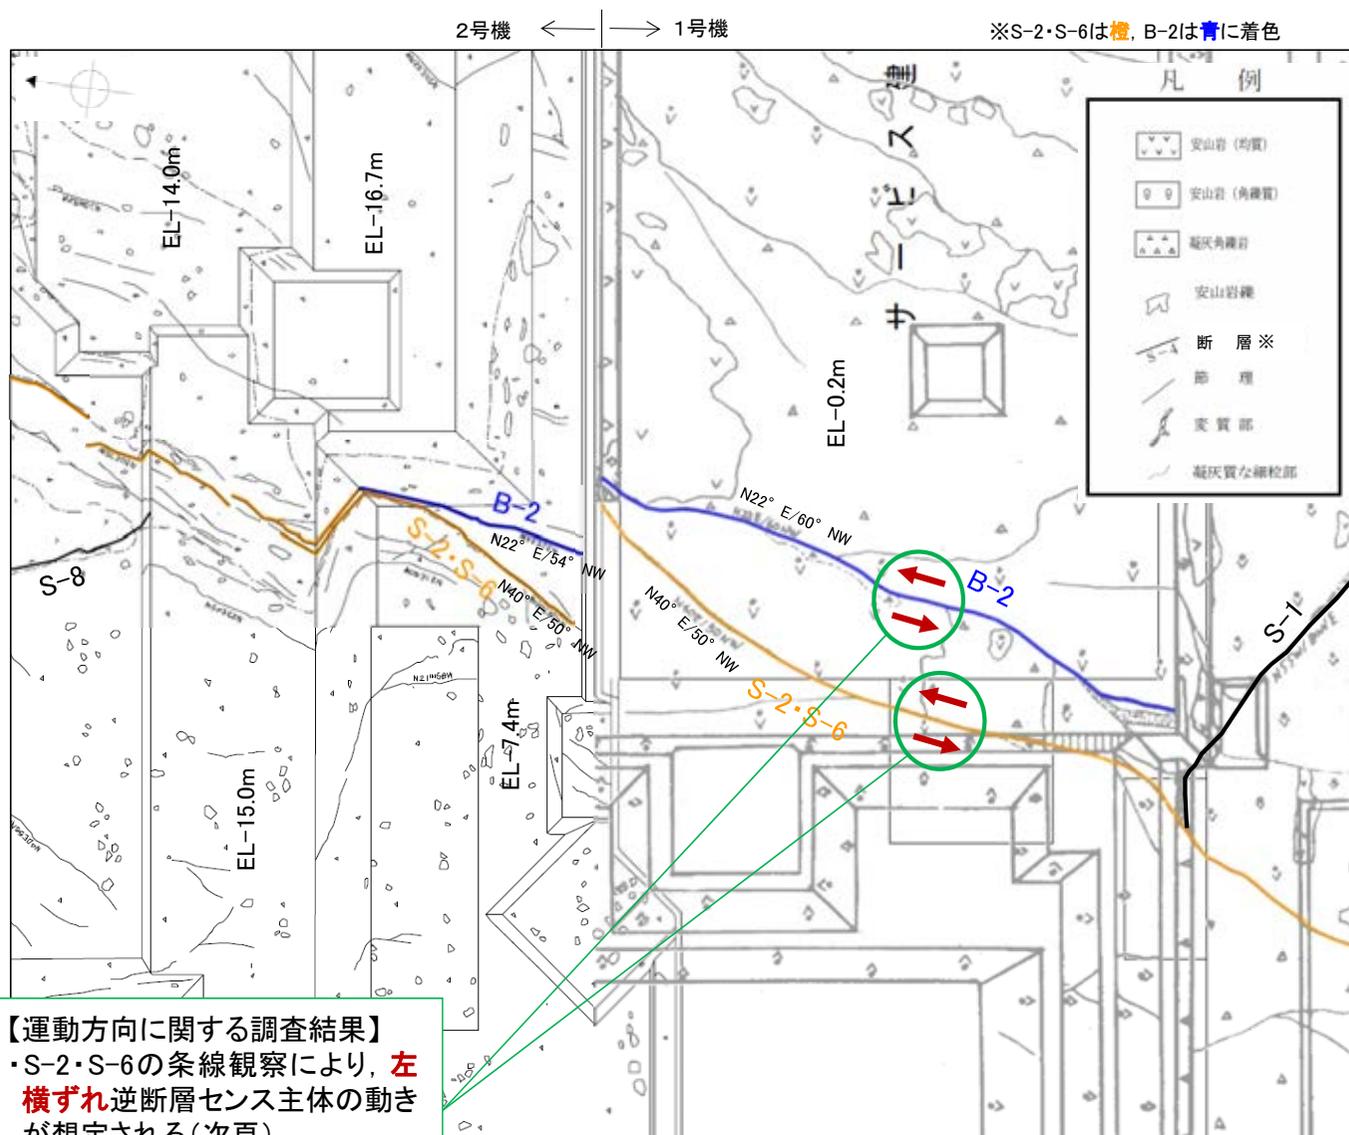
基礎掘削面スケッチ(左:2号機, 右:1号機)

- ・S-2・S-6の条線観察により, **左横ずれ**逆断層センス主体の動きが想定される(次頁)
- ・B-2の条線観察により, **左横ずれ**センスの動きが想定される(次々頁)

建設当時のスケッチでは, 走向は磁北表示としている。

OS-2・S-6とB-2の分布形態は、狩野・村田(1998)による断層の形成に伴うせん断組織(Y面, R1面)の関係にあり, S-2・S-6及びB-2の条線観察結果(次頁・次々頁)から左横ずれの動きが推定されることから, S-2・S-6はY面, B-2はR1面に対応づけられる。このことから, B-2がS-2・S-6の一部との判断は妥当であることを確認した。

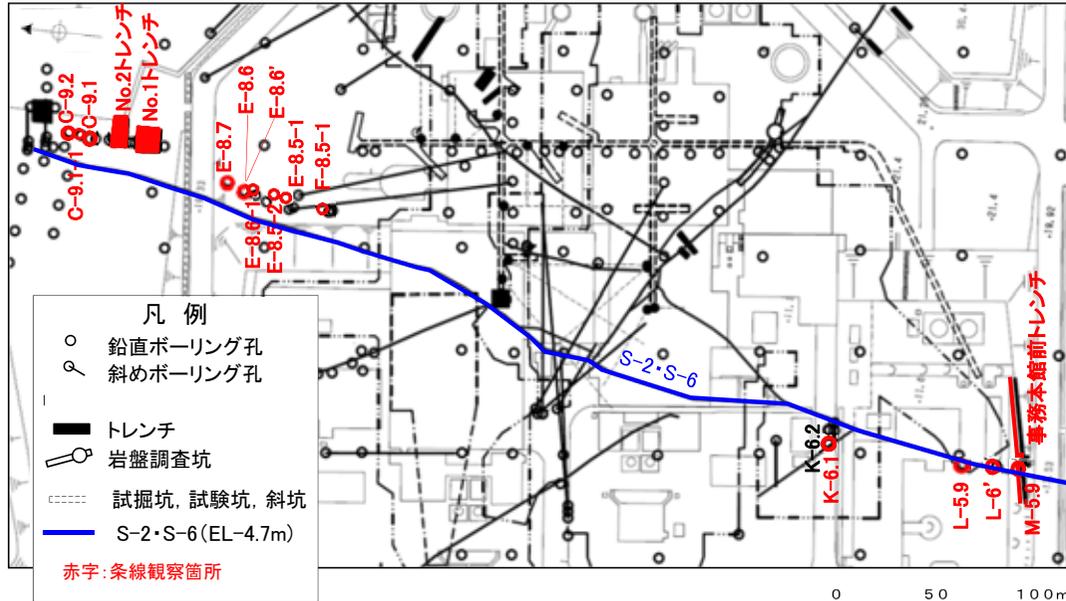
調査位置図

S-2・S-6条線観察結果

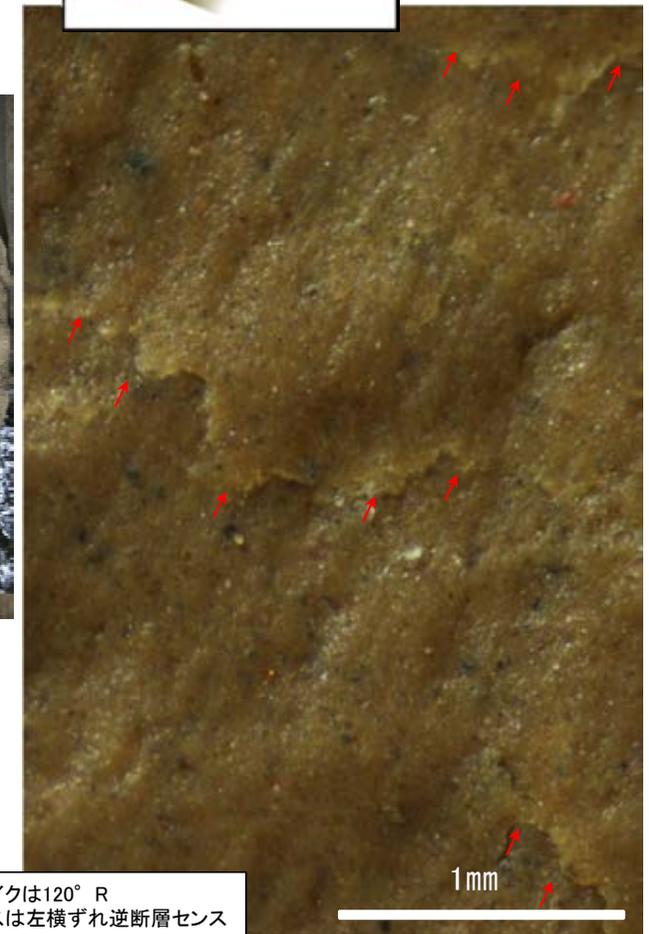
詳細観察写真 4.2-1-20

【S-2・S-6の条線観察例(ボーリング L-6' 孔 深度13.82m 下盤側)】

・条線のレイクは120° R
・変位センスは左横ずれ逆断層センス

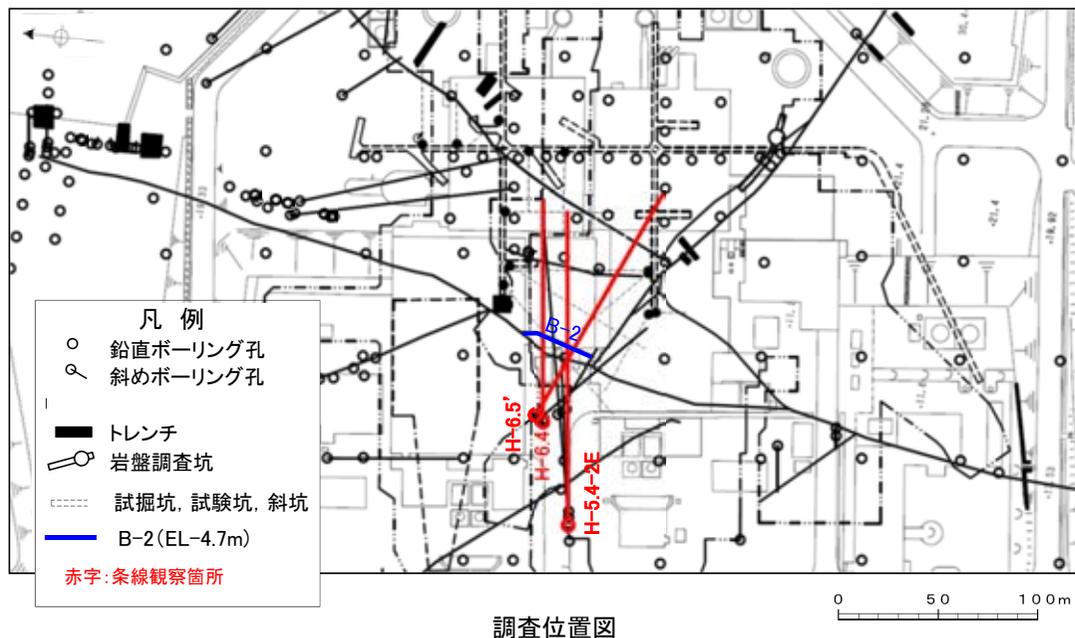
【B-2の条線観察例(ボーリング H-5.4-2E孔 深度86.70m 下盤側)】

概念図

観察面写真

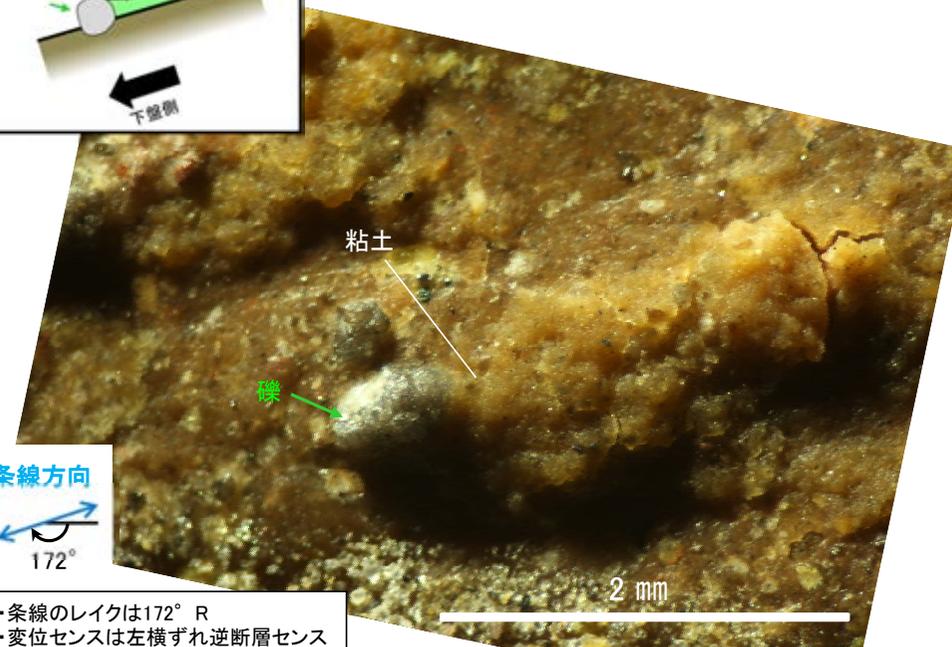
拡大写真

条線方向

・条線のレイクは172° R
・変位センスは左横ずれ逆断層センス

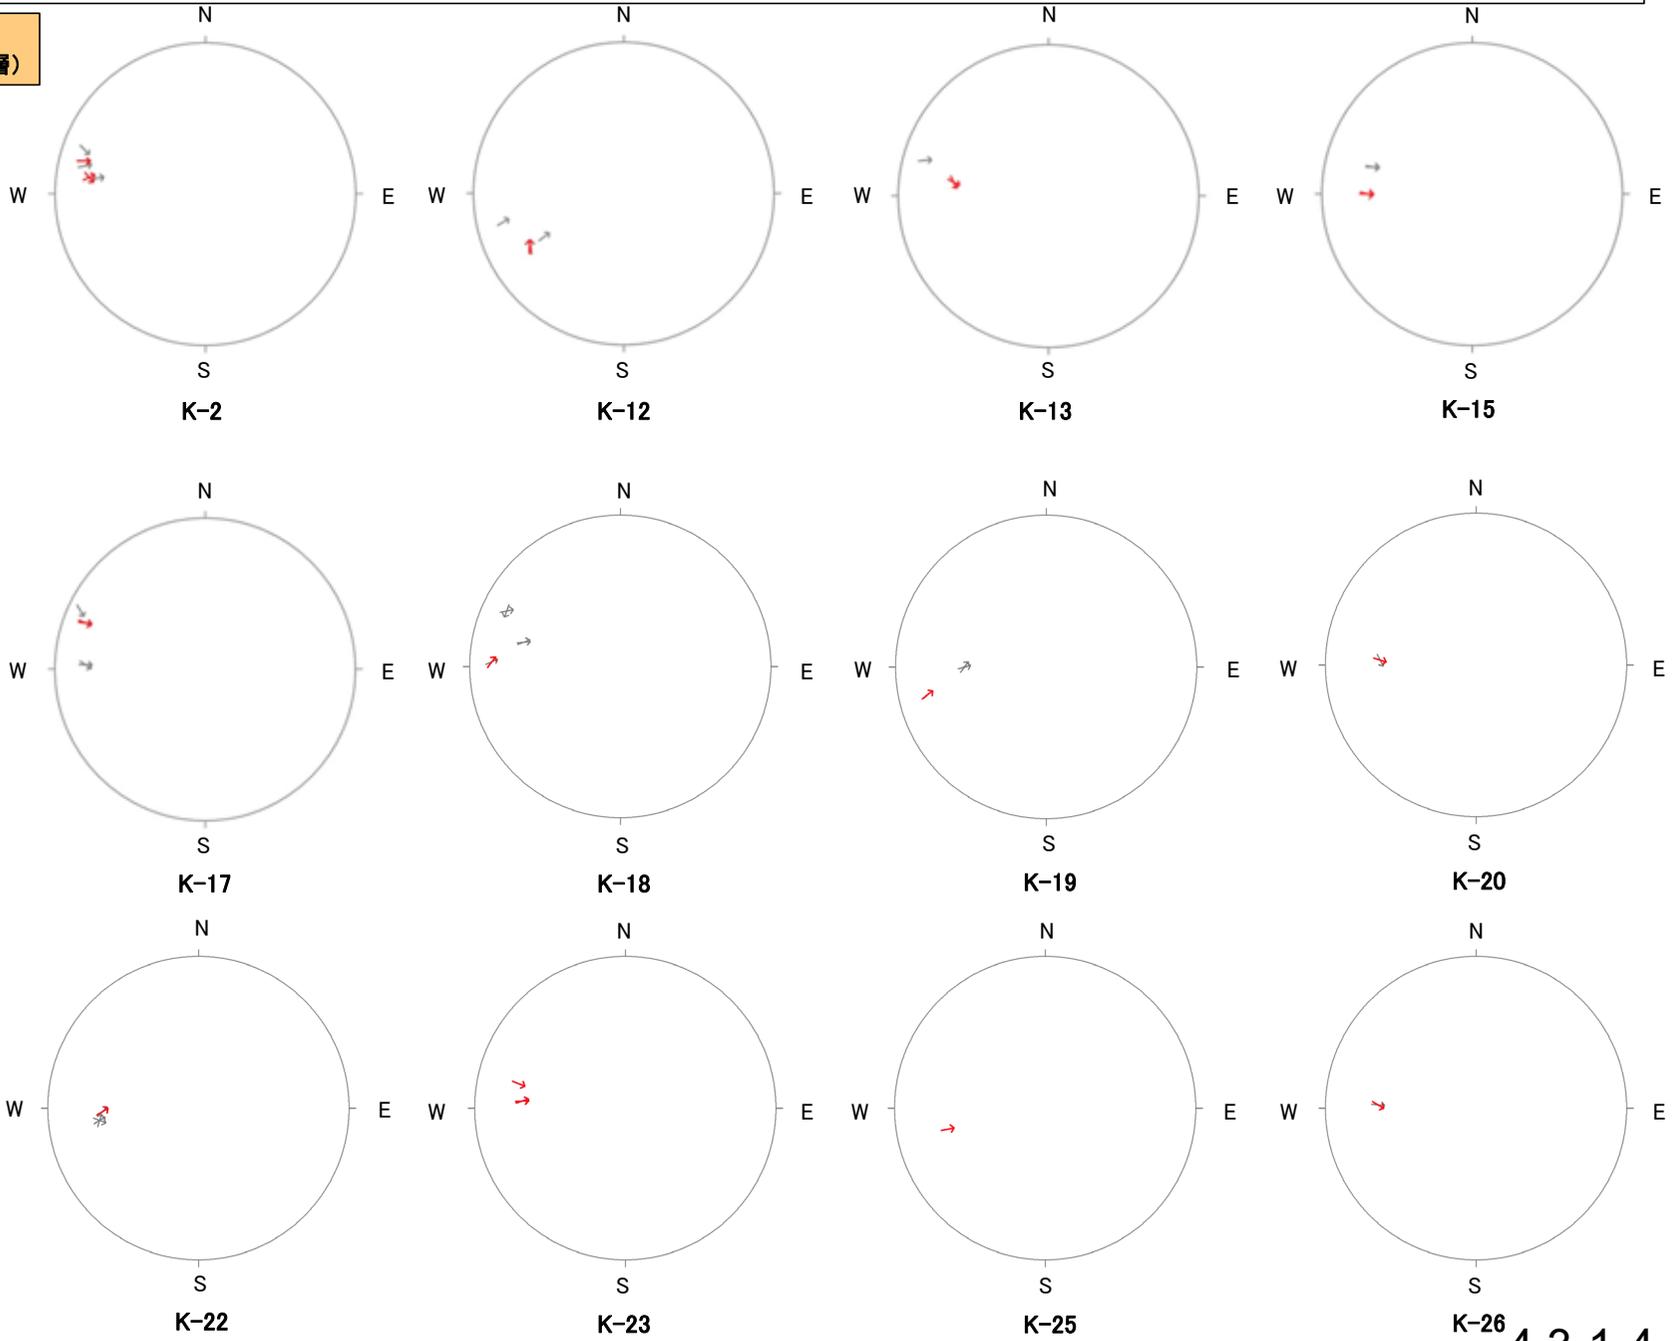
粘土状破砕部の運動方向 (Tangent-lineation diagram)

○ 走向がⅡ系、東傾斜で縦ずれ卓越の右・左横ずれ逆断層 (K-2, K-18, K-16, K-15, K-13, K-12, K-25, K-21, K-17, K-23, K-19, K-22, K-26, K-20) のⅡ・東・逆系に区分される。

Ⅱ・東・逆系
(走向: Ⅱ系, 東傾斜, 縦ずれ卓越の逆断層)

・矢印の始点は、断層面の極の方向を示し、上盤側からみた下盤側の運動方向を矢印で示す。

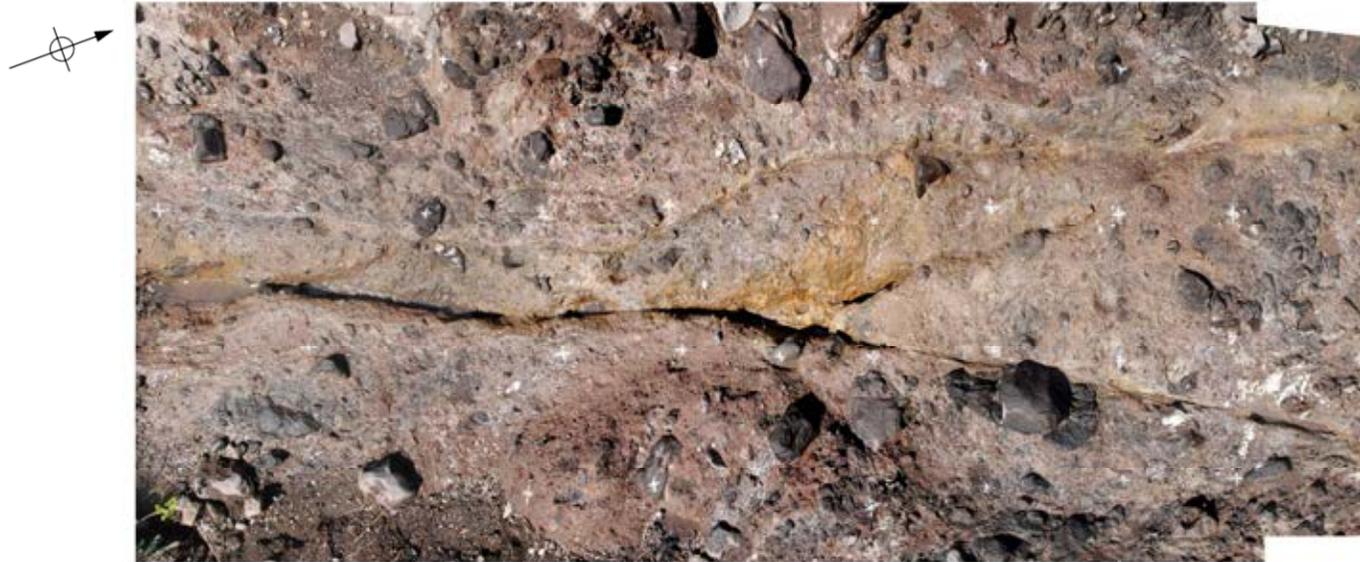
K-2とK-1の会合部付近の状況 (写真)

○ K-2の海側にK-1が分布し、K-2とK-1の会合部においては、会合部の交差角は低角であり、K-1の破砕部は、K-2の破砕部と斜交して分布する。下に会合部の写真及びスケッチを示す。

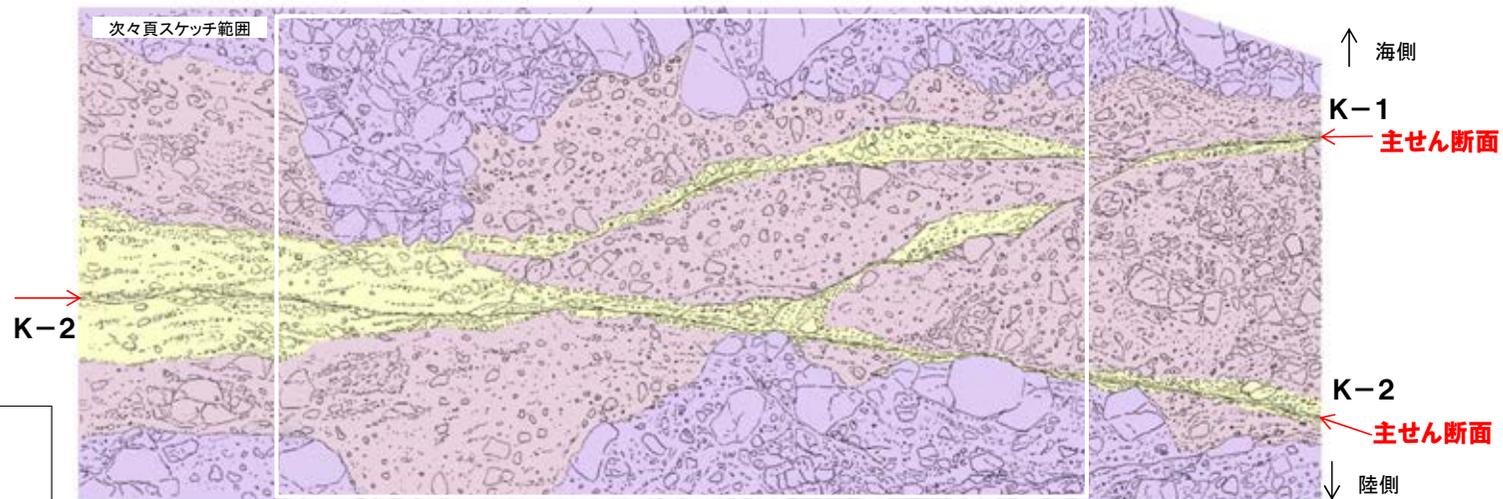
K-2とK-1の会合部付近の状況 (詳細スケッチ※1)

- 凡例
- 凝灰角礫岩
 - 火山礫凝灰岩※2
 - 固結した破砕部

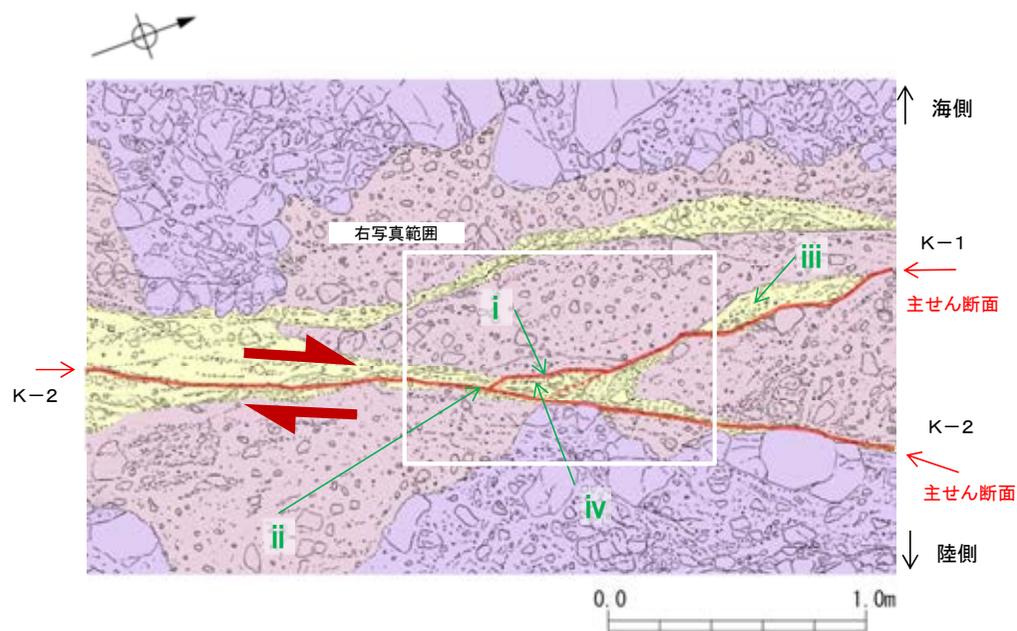
K-2とK-1の会合部付近の状況(詳細スケッチ※1)

- ・K-1の主せん断面は、K-2の主せん断面を境に認められなくなり、K-2の主せん断面との会合部付近で南側に湾曲する(次頁左図中 **i**)。
- ・会合部陸側には、K-1に対応する断層は認められない。
- ・K-2の主せん断面は、全体的にほぼ直線的に分布する(次頁左図中 **ii**)。

- ・K-1の破碎部中の礫は、K-2から離れた場所では主せん断面とほぼ平行に配列する(次頁左図中 **iii**) が、K-2との会合部付近で、礫の配列等の内部構造は不明瞭となり、K-2の破碎部との明瞭な区分ができない(次頁左図中 **iv**)。
- ・K-2の破碎部中の礫は、ほぼ主せん断面に平行に配列する。

- K-1の主せん断面は、K-2の主せん断面を境に認められなくなり、K-2の主せん断面との会合部付近で南側に湾曲する(左図中 i)。
- 会合部陸側には、K-1に対応する断層は認められない。
- K-2の主せん断面は、全体的にほぼ直線的に分布する(左図中 ii)。
- K-1の破碎部中の礫は、K-2から離れた場所では主せん断面とほぼ平行に配列する(左図中 iii)が、K-2との会合部付近で、礫の配列等の内部構造は不明瞭となり、K-2の破碎部との明瞭な区分ができない(左図中 iv)。
- K-2の破碎部中の礫は、ほぼ主せん断面に平行に配列する。

- K-1の破碎部中の礫の配列がK-2の会合部付近では不明瞭となるものの、K-1の主せん断面がK-2の主せん断面まで連続することが確認できることから、K-1がK-2を切断した時期があった可能性がある。
- 一方、K-1の主せん断面はK-2の主せん断面との会合部付近で南側に湾曲するが、K-2の主せん断面はほぼ直線的に分布することから、この会合部の断層の最新活動は、K-2の見かけ右横ずれの動きによりK-1の主せん断面が引きずられた可能性がある。
- ただし、上記は主せん断面の分布のみからの推定であり、K-1とK-2の内部構造の関係が確認できない。

- 主せん断面の分布から、K-2の主せん断面の活動はK-1よりも相対的に新しいと考えられるが、K-1とK-2の内部構造の関係が確認できないことから、K-1とK-2の新旧関係は明確には判断できない。

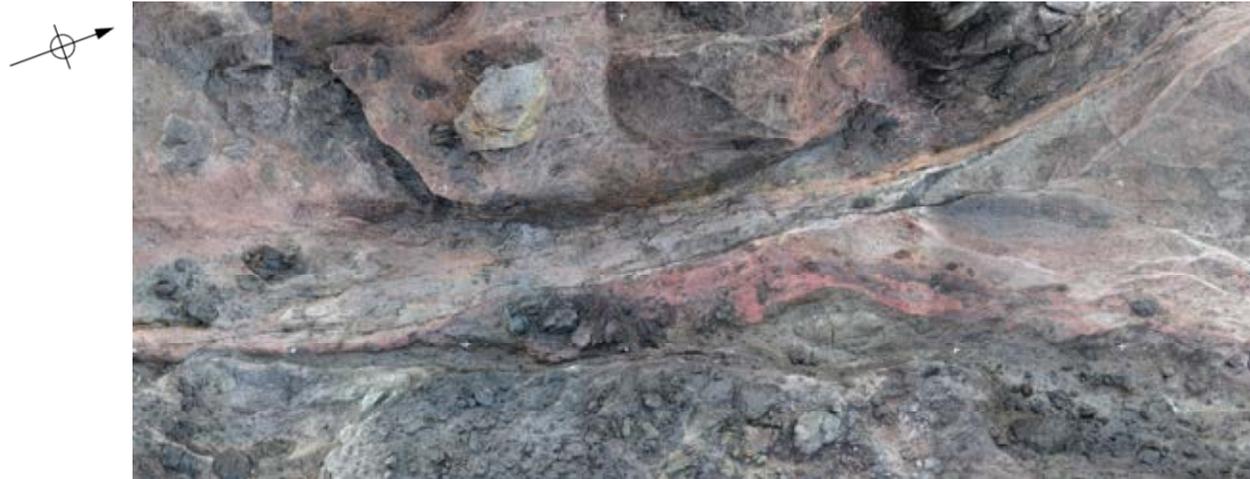
K-3とK-10の会合部付近の状況(写真)

○ K-3の海側にK-10が分布し、K-3とK-10の会合部においては、会合部の交差角は低角であり、K-10の破碎部は、K-3の破碎部と斜交して分布する。下に会合部の写真及びスケッチを示す。

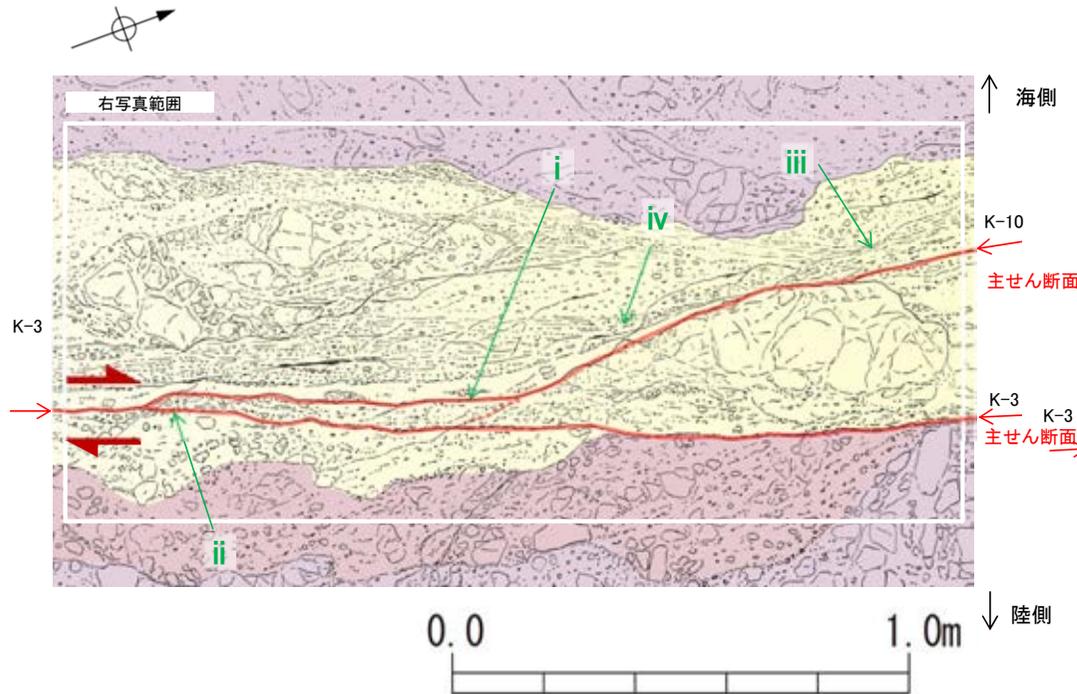
K-3とK-10の会合部付近の状況(詳細スケッチ※1)

- ・K-10の主せん断面は、K-3の主せん断面を境に認められなくなり、K-3の主せん断面との会合部付近で南側に湾曲する(次頁左図中 i)。
- ・会合部陸側には、K-10に対応する断層は認められない。
- ・K-3の主せん断面は、全体的にほぼ直線的に分布する(次頁左図中 ii)。

- ・K-10の破碎部中の礫は、K-3から離れた場所では主せん断面とほぼ平行に配列する(次頁左図中 iii)が、K-3との会合部付近で、礫の配列等の内部構造は不明瞭となり、K-3の破碎部との明瞭な区分ができない(次頁左図中 iv)。
- ・K-3の破碎部中の礫は、ほぼ主せん断面に平行に配列する。

- ・K-10の主せん断面は、K-3の主せん断面を境に認められなくなり、K-3の主せん断面との会合部付近で南側に湾曲する(左図中 i)。
- ・会合部陸側には、K-10に対応する断層は認められない。
- ・K-3の主せん断面は、全体的にほぼ直線的に分布する(左図中 ii)。
- ・K-10の破碎部中の礫は、K-3から離れた場所では主せん断面とほぼ平行に配列する(左図中 iii)が、K-3との会合部付近で、礫の配列等の内部構造は不明瞭となり、K-3の破碎部との明瞭な区分ができない(左図中 iv)。
- ・K-3の破碎部中の礫は、ほぼ主せん断面に平行に配列する。

- K-10の破碎部中の礫の配列がK-3の会合部付近では不明瞭となるものの、K-10の主せん断面がK-3の主せん断面まで連続することが確認できることから、K-10がK-3を切断した時期があった可能性がある。
- 一方、K-10の主せん断面はK-3の主せん断面との会合部付近で南側に湾曲するが、K-3の主せん断面はほぼ直線的に分布することから、この会合部の断層の最新活動は、K-3の見かけ右横ずれの動きによりK-10の主せん断面が引きずられた可能性がある。
- ただし、上記は主せん断面の分布のみからの推定であり、K-10とK-3の内部構造の関係が確認できない。

- 主せん断面の分布から、K-3の主せん断面の活動はK-10よりも相対的に新しいと考えられるが、K-3とK-10の内部構造の関係が確認できないことから、K-3とK-10の新旧関係は明確には判断できない。

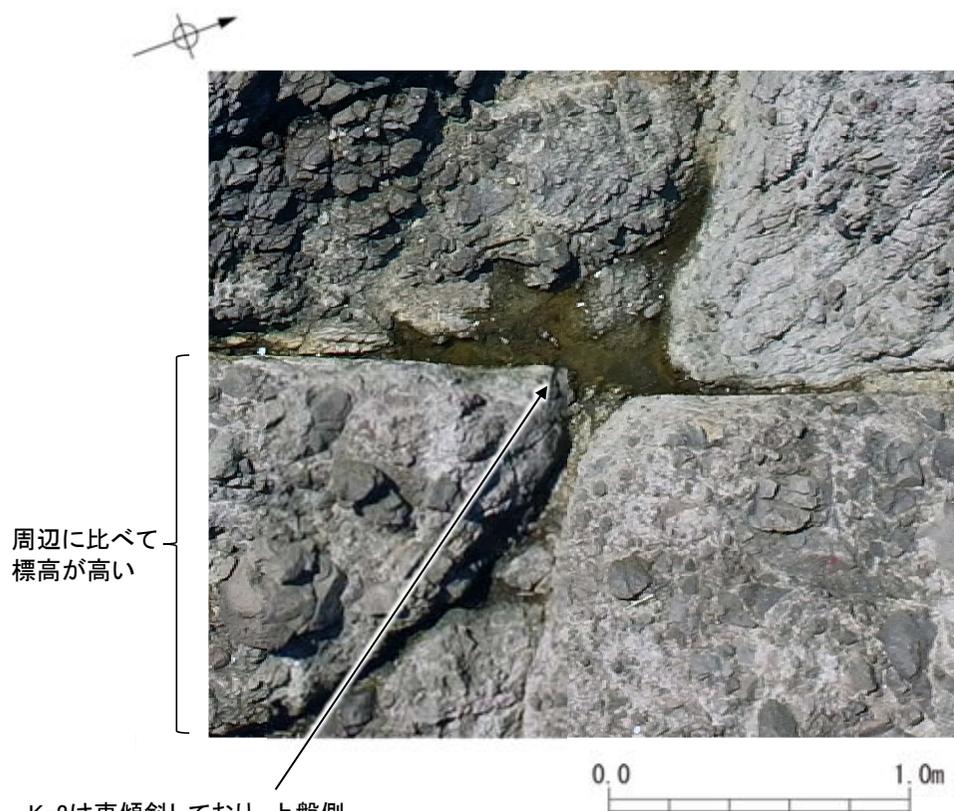
K-2とK-5の会合部付近の写真
(2017年4月撮影)

- 海岸部の会合部付近の露頭は侵食等により、最大0.5m程度の起伏を伴う形状であり、K-2とK-5の会合部付近のスケッチの作成にあたっては、会合部の地表面の標高を基準として作成している。
- K-2とK-5の会合部の南東方の岩盤は、周辺に比べて標高が高く、真上から撮影した写真(左下図)では東傾斜のK-2の断層面が周辺より高い位置に現れ、見掛け西側へ張り出しているように見える。スケッチではK-2の断層面をK-2とK-5の会合部と同標高に補正し、描写した(右下図)。
- なお、K-2とK-4、K-2とK-1、K-3とK-10の会合部のスケッチについても、同様な手法で作成している。

K-2は東傾斜しており、上盤側の断層上縁が周囲に比べて標高が高いことから、見かけ西側に張り出して見えている。

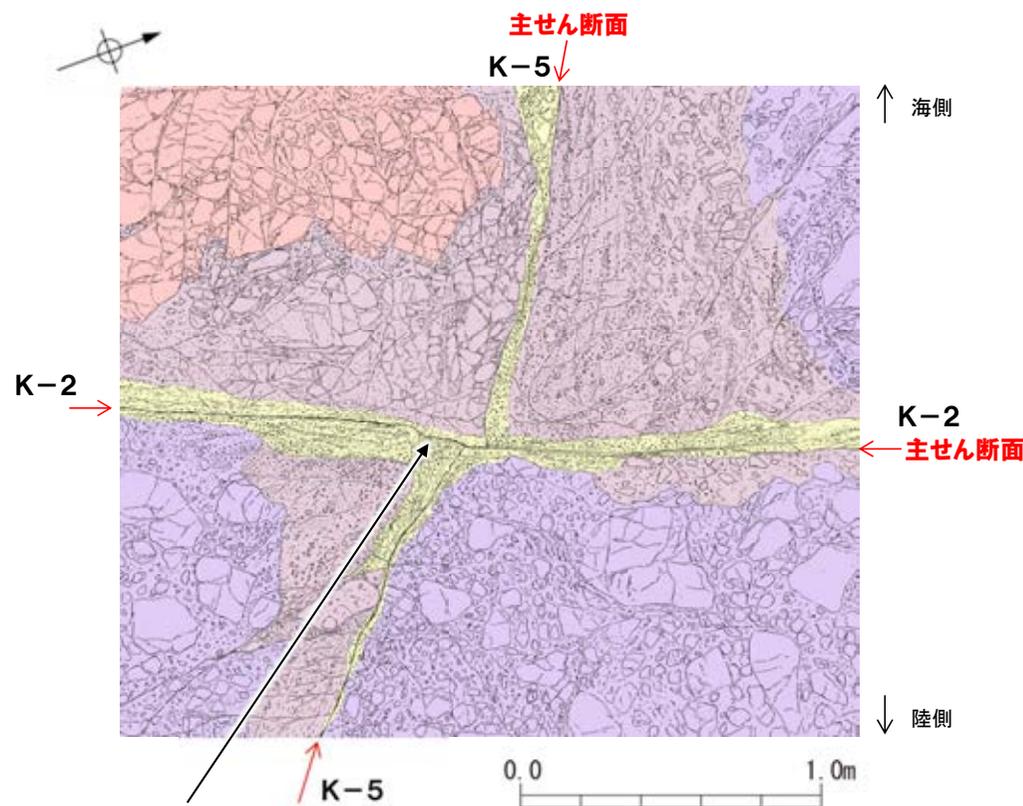
K-2とK-5の会合部付近のスケッチ
(2017年4月作成)

K-2の断層位置を会合部の地表面の標高に補正し、描写。

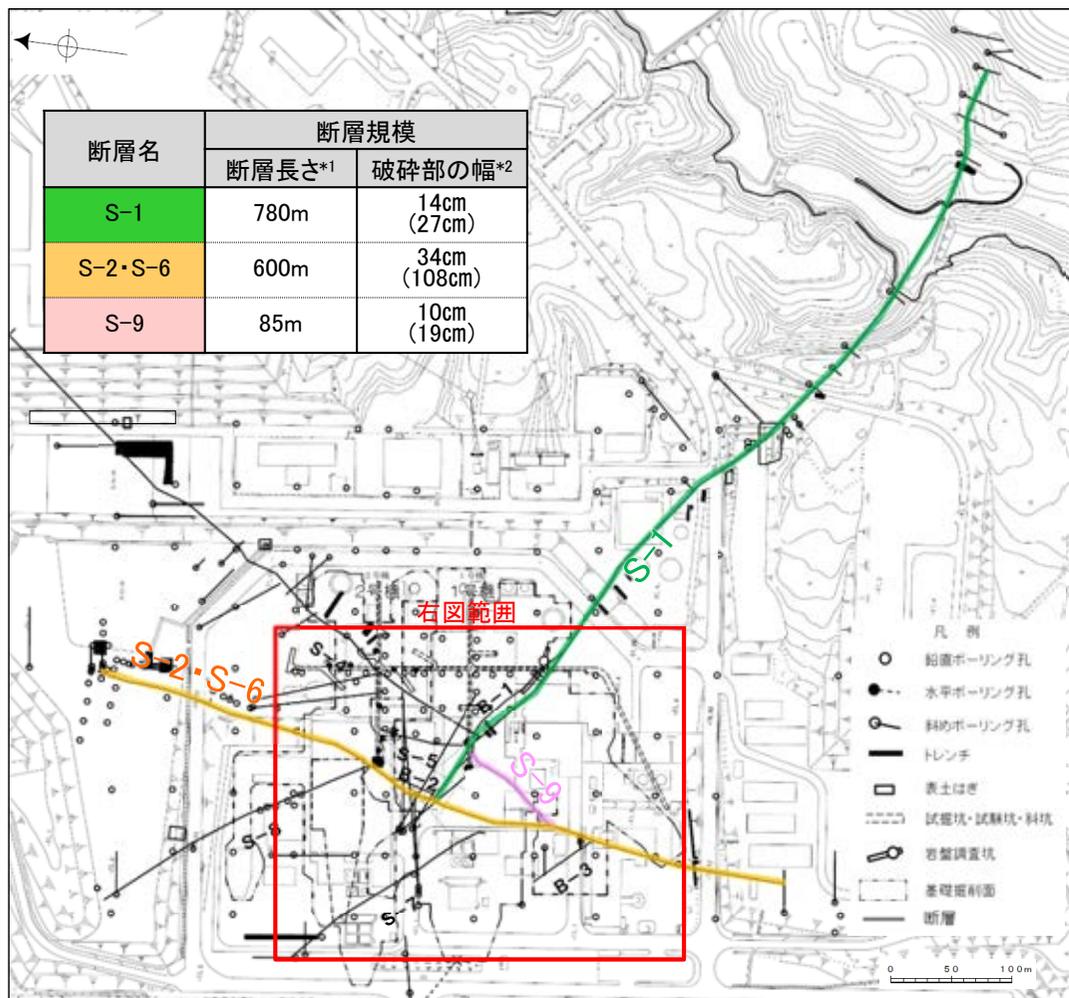
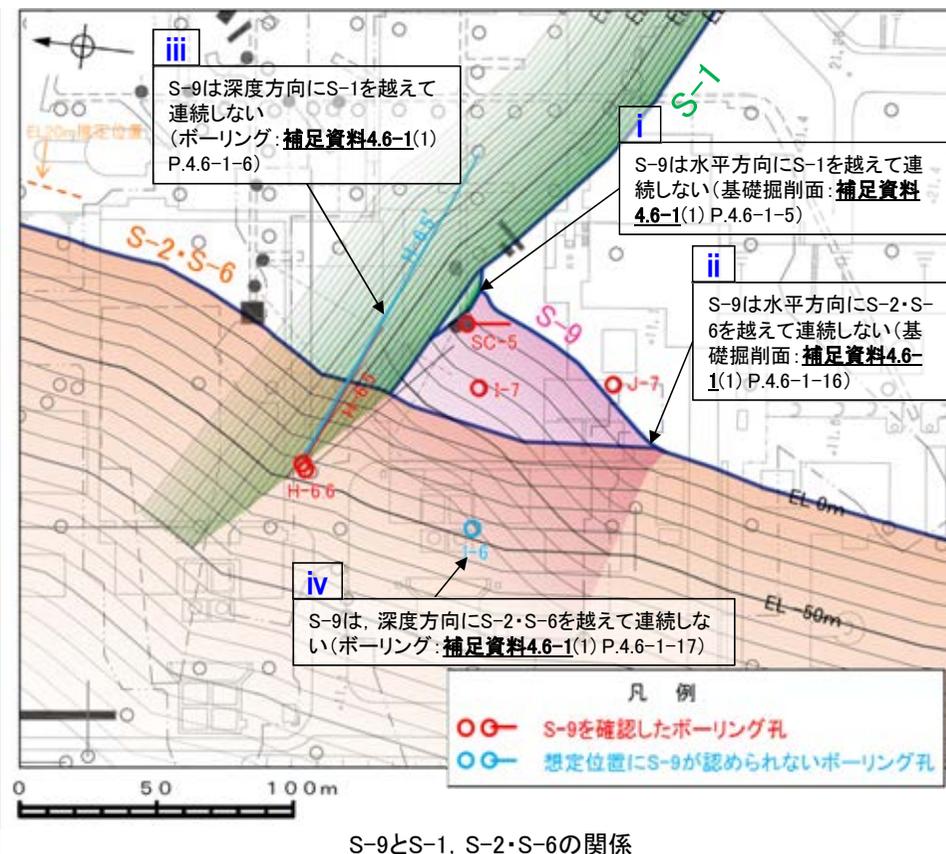
分布図

OS-9は、S-1, S-2・S-6に比べて、断層規模(断層長さ, 破砕部の幅)が小さい(左下図)。
 OS-9は、水平方向にS-1を越えて連続せず(右下図 i, 補足資料4.6-1(1) P.4.6-1-5), さらにS-2・S-6も越えて連続しない(右下図 ii, 補足資料4.6-1(1) P.4.6-1-16)。
 OS-9は、深度方向にS-1を越えて連続せず(右下図 iii, 補足資料4.6-1(1) P.4.6-1-6), さらにS-2・S-6も越えて連続しない(右下図 iv, 補足資料4.6-1(1) P.4.6-1-17)。
 ○以上のことを踏まえると、S-9は、隣接するS-1, S-2・S-6に囲まれて分布する断層であり、かつ、S-1, S-2・S-6に比べて断層規模も小さいことから、評価対象断層として選定されているS-1, S-2・S-6に評価を代表させ、評価対象としない。

上図の作図方法は、補足資料2.3-5 P.2.3-5-2に記載。なお、この図は、基礎掘削面のスケッチ及びボーリングデータを基とし、ボーリングデータから算出した各断層の平均傾斜角で、EL0m以深の断層の推定分布を示したものである。このため、実際のボーリングコアでの断層出現標高とは異なる場合がある。

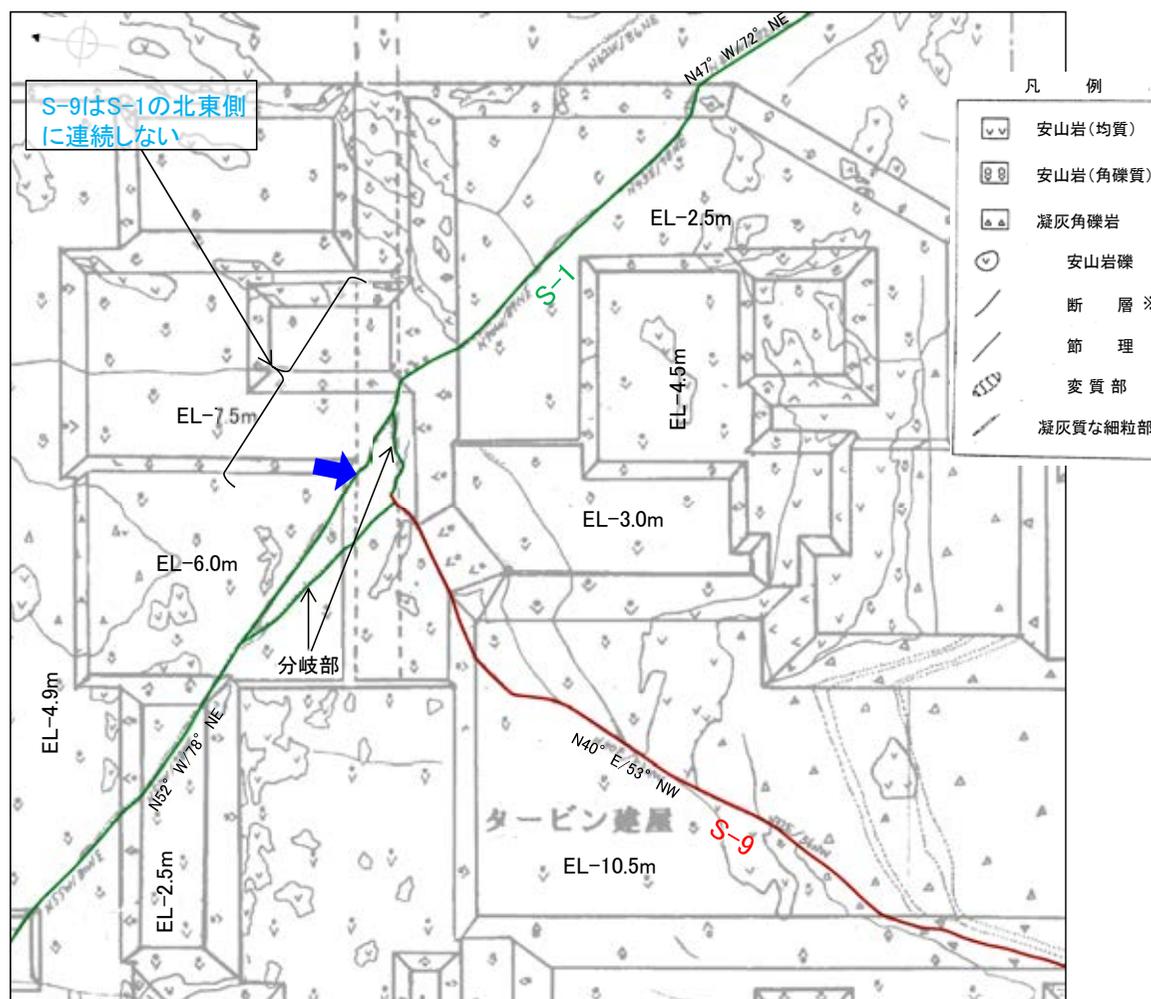
基礎掘削面スケッチ

※S-9は赤, S-1は緑に着色

- ・基礎掘削面において、S-9の北東部は、S-1と会合する。
- ・S-1との会合部において、S-9はS-1の分岐部付近まで達しているが、S-1の主部の構造まで連続しない(図中➡)。

- ・S-9は水平方向にS-1を越えて連続しない。

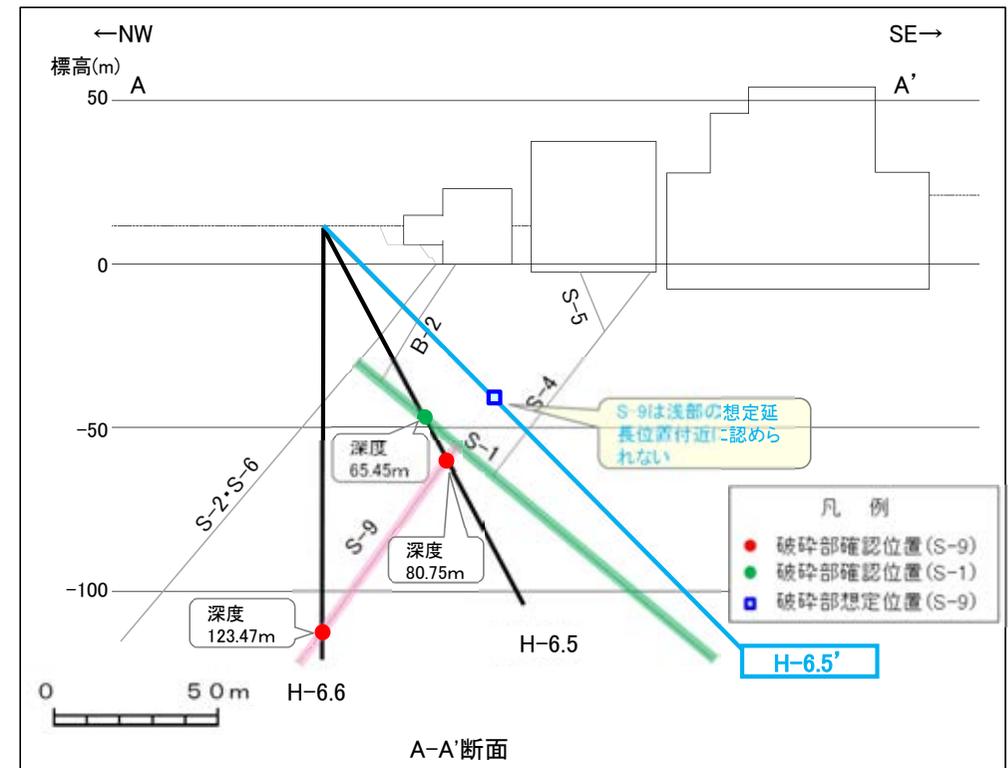
この図の断層線は、周辺ボーリングでの出現位置を基に直線的に描いている。

・S-9(上図—)は、深部において、H-6.6孔の深度123.47m及びH-6.5孔の深度80.75m(上図●)で認められるが、S-1(上図—)を越えた浅部のH-6.5'孔の想定延長位置付近(上図□)において認められない。

・S-9は深度方向にS-1を越えて連続しない。

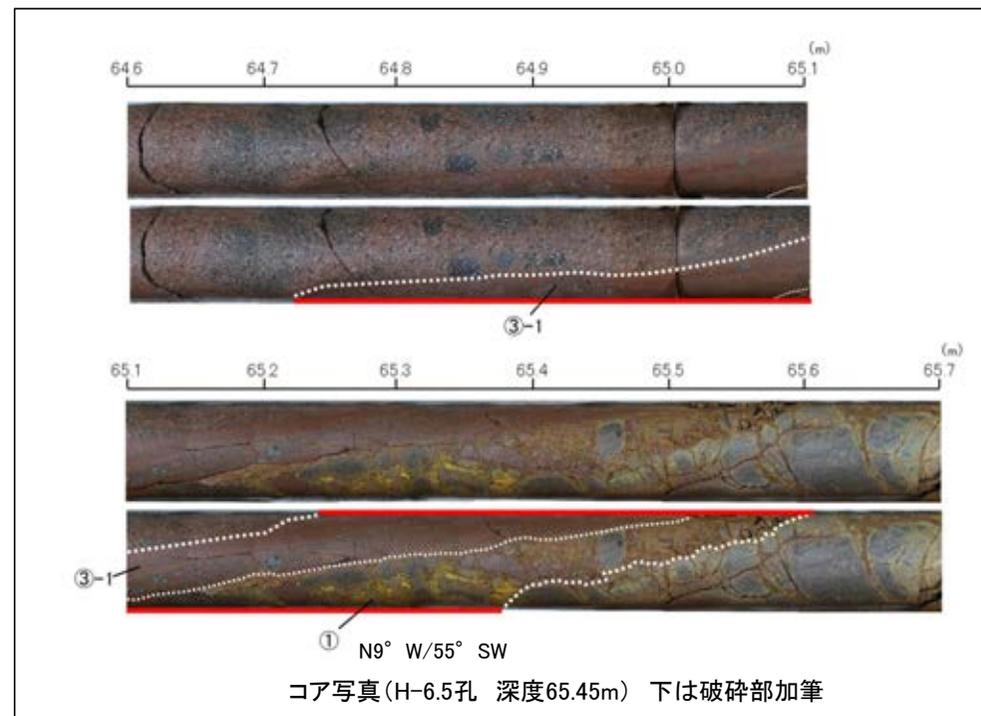
S-1 破砕部のコア写真

破砕部
①	粘土状破砕部
③-1	固結した粘土・砂状破砕部
③-2	固結した角礫状破砕部
