-[確認①] 断層形成に関わったゾーンについての検討結果-

補足資料4. 3－1

切り合い関係による新旧検討結果

隣接する断層との関係からの個別検討結果

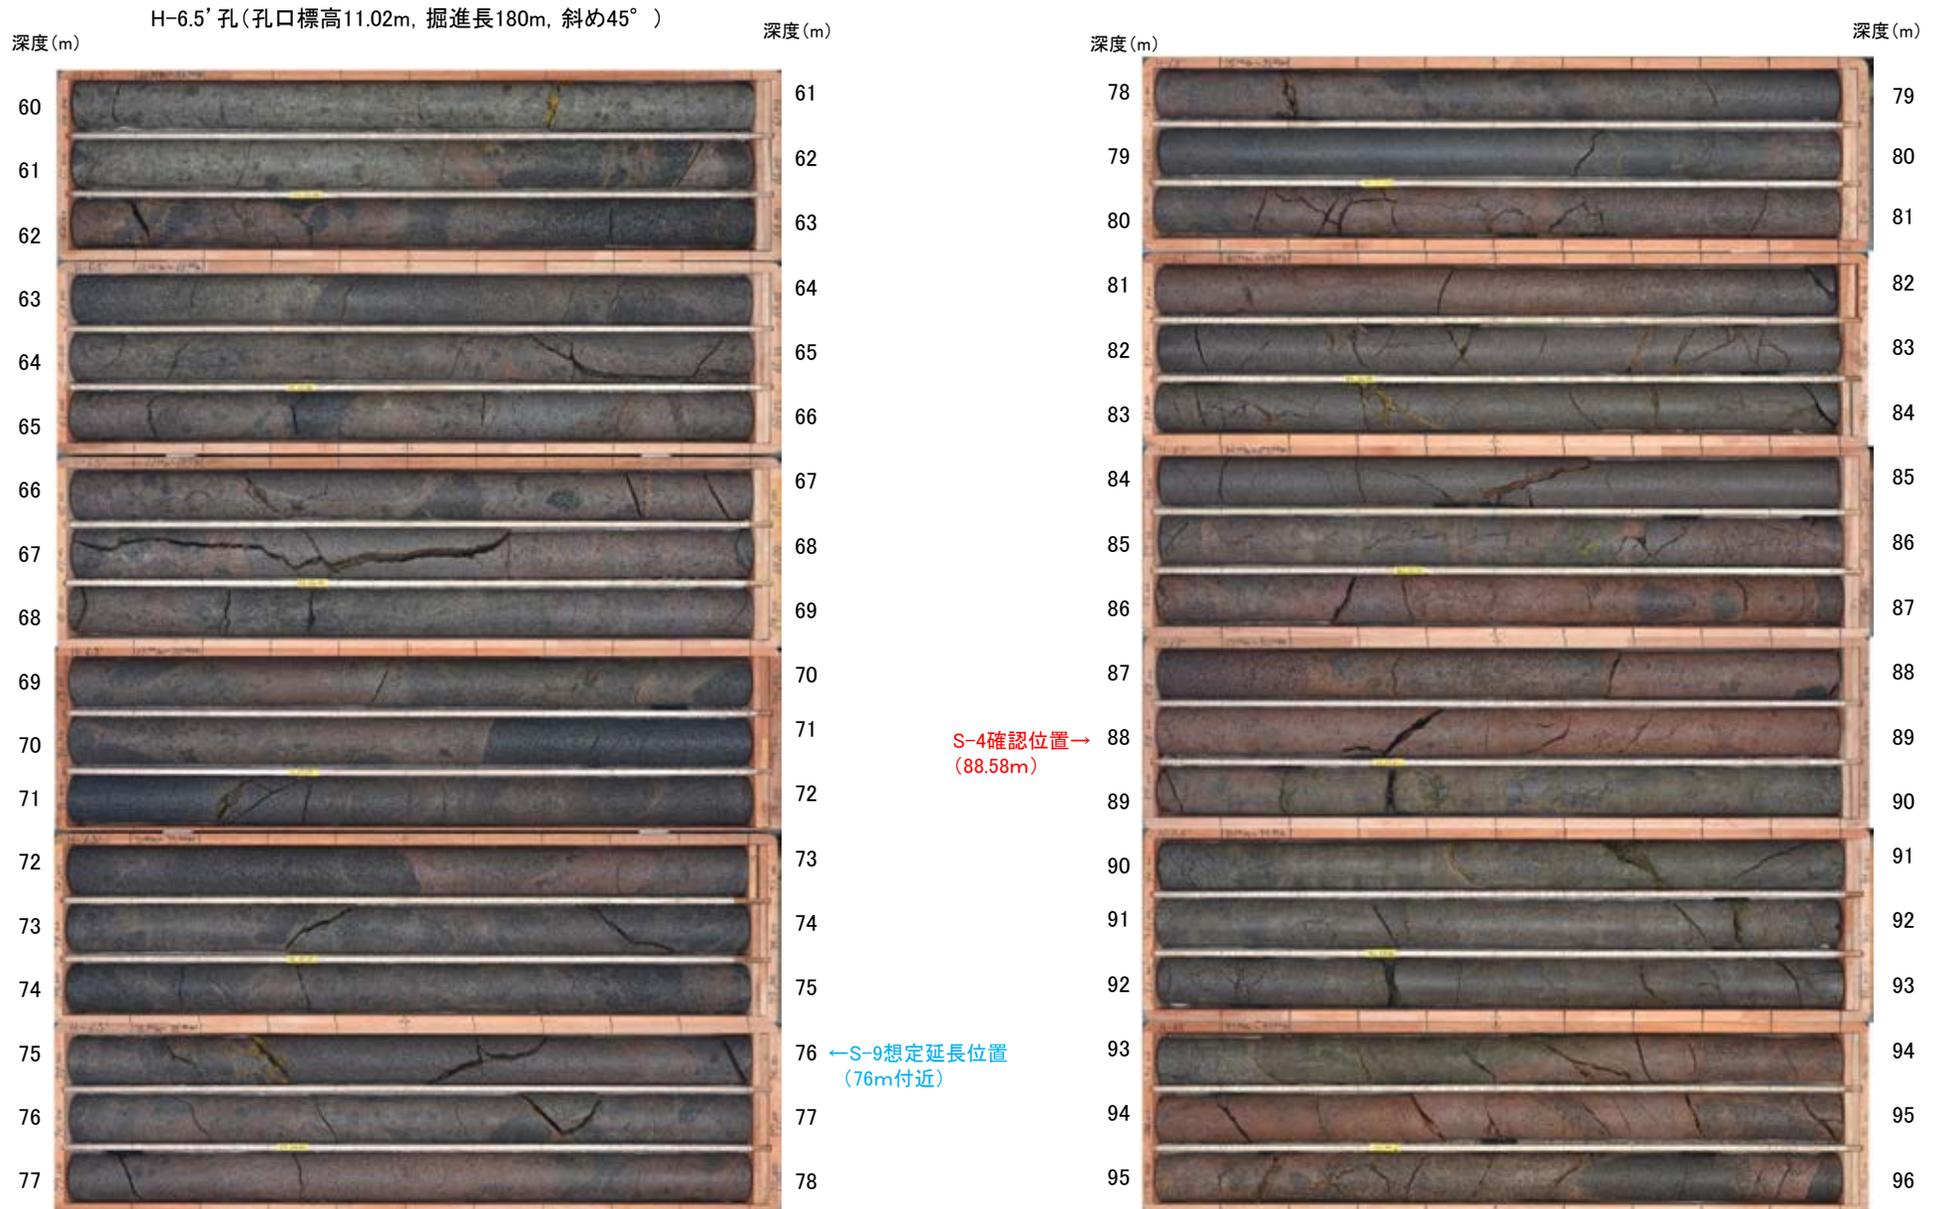
コア写真(深度60~96m)

・H-6.5'孔において想定延長位置付近にS-9は認められない。

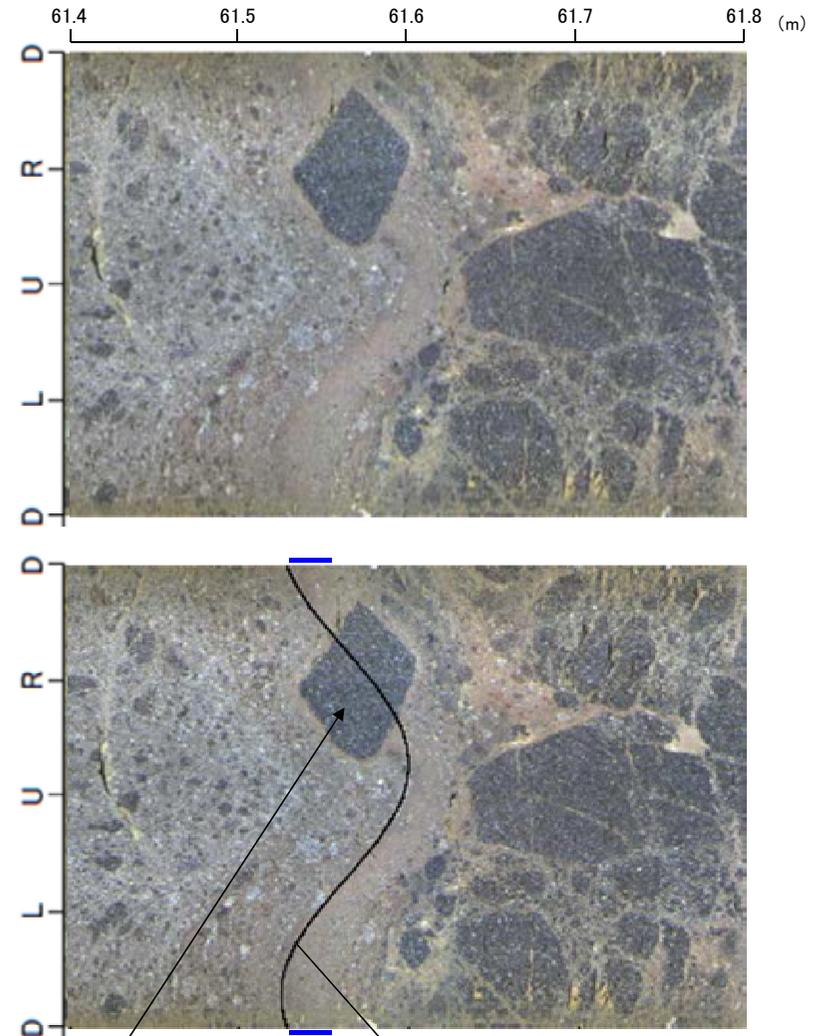
BHTV画像 下はトレースを加筆

- H-6.5' 孔は、S-9が隣接するS-1を越えて連続しないことを確認したボーリングであり、S-9に対応する破砕部は認められない。
- 一方、H-6.5' 孔の深度61.5mに細粒部(以下、細粒部Bと称する。)が認められるが、面構造に沿った礫の配列などの変形構造が認められないことから、破砕部ではないと判断している。
- 細粒部Bについて、詳細に観察した結果、細粒部Bは粗粒部と細粒部が交互に繰り返して分布し、BHTVを確認した結果、細粒部Bを横断して直径7cm程度の安山岩礫が存在し、それは変形を受けていないことから、細粒部Bは断層運動による破砕部ではなく、砕屑物から構成される堆積構造と考えられる(下図)。
- なお、細粒部Bが深度方向に連続するか検討した結果、細粒部Bの想定延長位置(H-6.5'孔)に細粒部Bに対応するような破砕部や細粒部は認められない(次頁)。

細粒部Bを横断するように存在する
安山岩礫が変形を受けていない

走向・傾斜:N45° W/17° SW

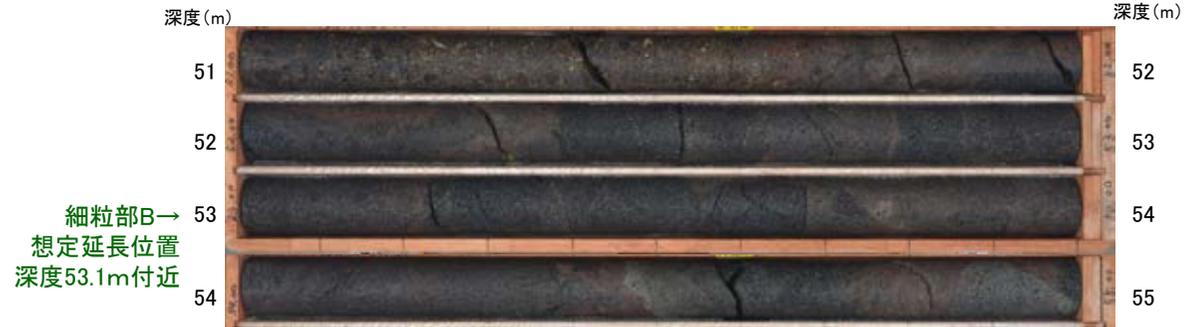
コア写真(H-6.5孔 深度51~55m)

・H-6.5孔において想定延長位置付近に細粒部Bに対応する破碎部や細粒部は認められない。

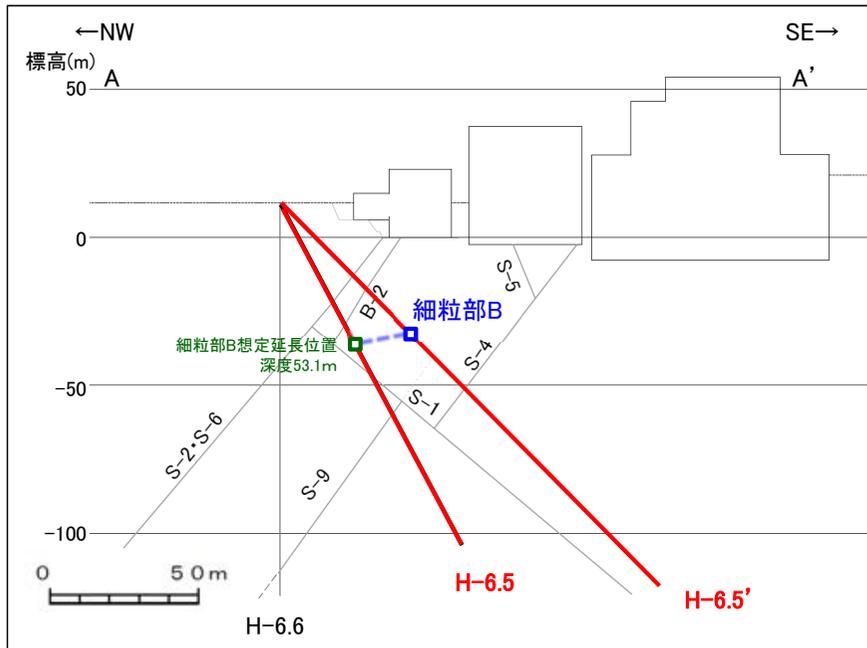
A-A'断面

H-6.5孔(孔口標高11.02m, 掘進長130m, 傾斜62°)

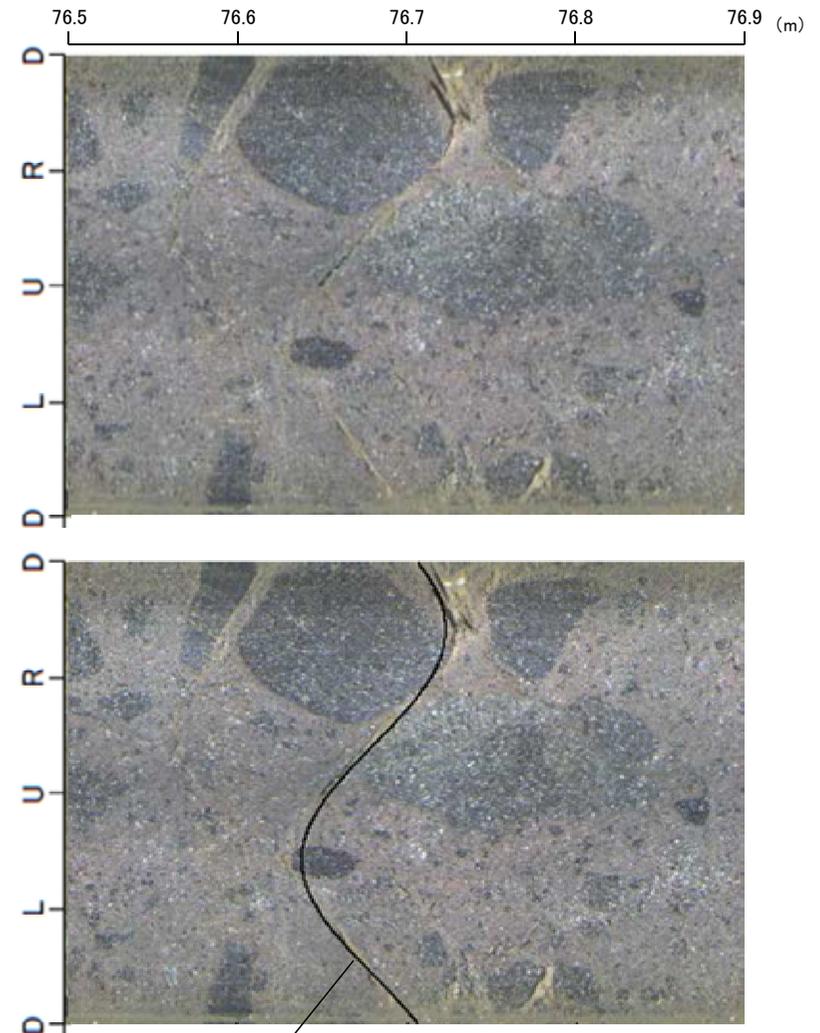
BHTV画像 下はトレースを加筆

○H-6.5' 孔は、S-9が隣接するS-1を越えて連続しないことを確認したボーリングであり、S-9に対応する破砕部は認められない。
 ○H-6.5' 孔の深度76.7mに亀裂面(以下、亀裂面Cと称する。)が認められるが、亀裂の周囲に変形構造が認められないことから、破砕部ではないと判断している。
 ○しかし、亀裂面に条線が認められる(次頁)ことから、亀裂面Cが破砕部と仮定した場合、深度方向に連続するか検討した。
 ○検討の結果、亀裂面Cの想定延長位置(基礎掘削面、H-6.5孔)に亀裂面Cに対応するような破砕部は認められず、破砕部と仮定した場合でも連続性が乏しい破砕部であることを確認した(補足資料4.6-1(1) P.4.6-1-13~14)。

走向・傾斜: N11° W/78° SW

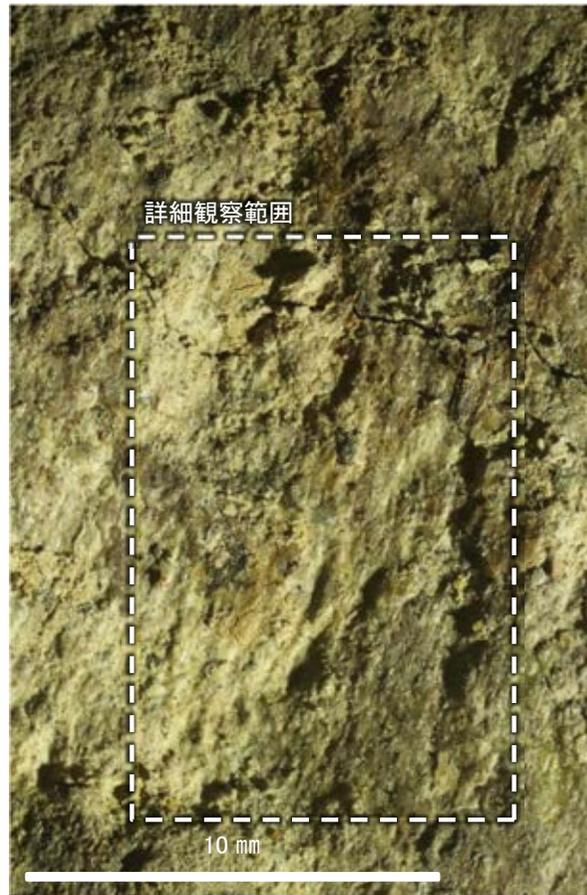
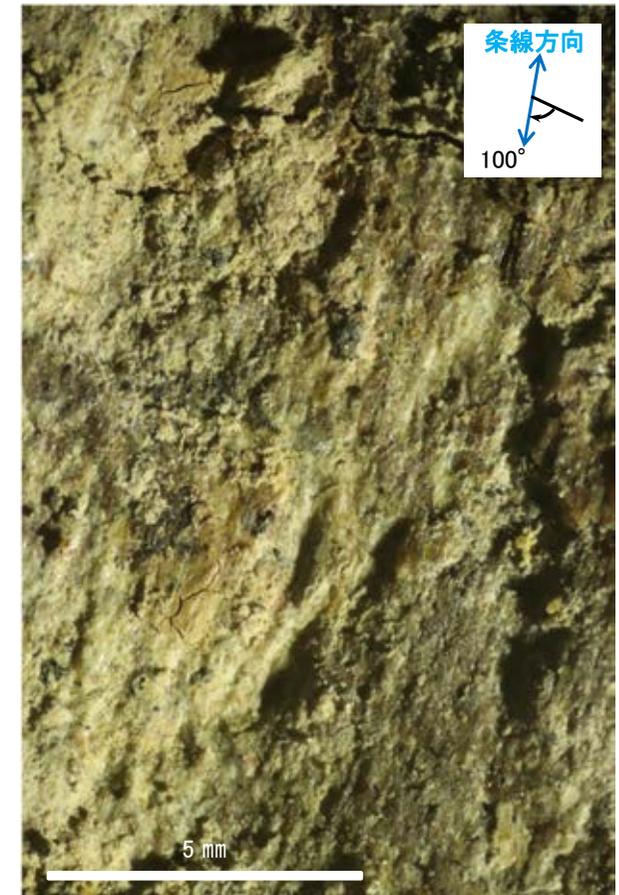
詳細観察写真

・条線のレイクは65° R, 変位センスは不明

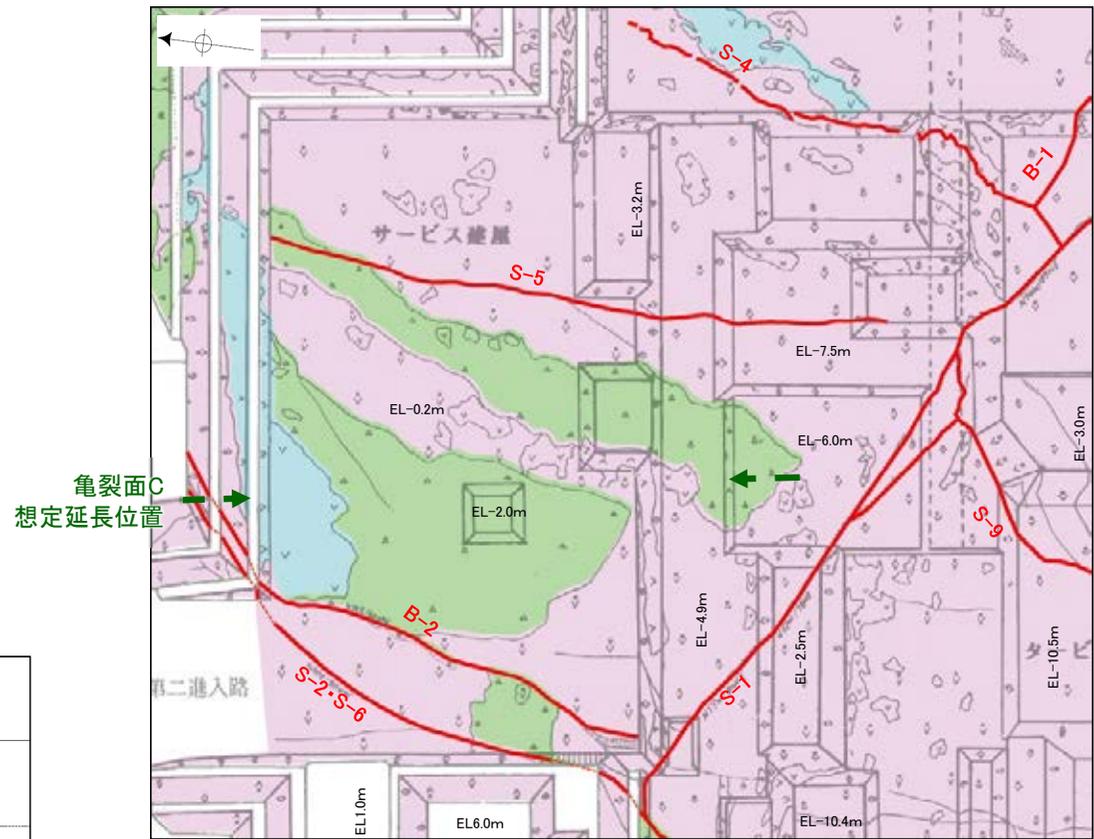
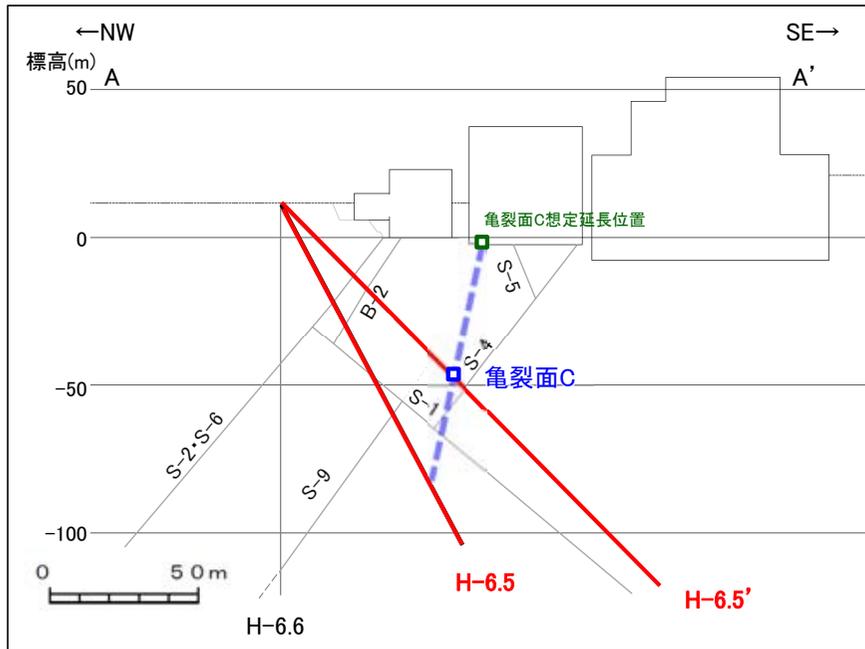
・基礎掘削面において想定延長位置付近に亀裂面Cに対応する破砕部は認められない。

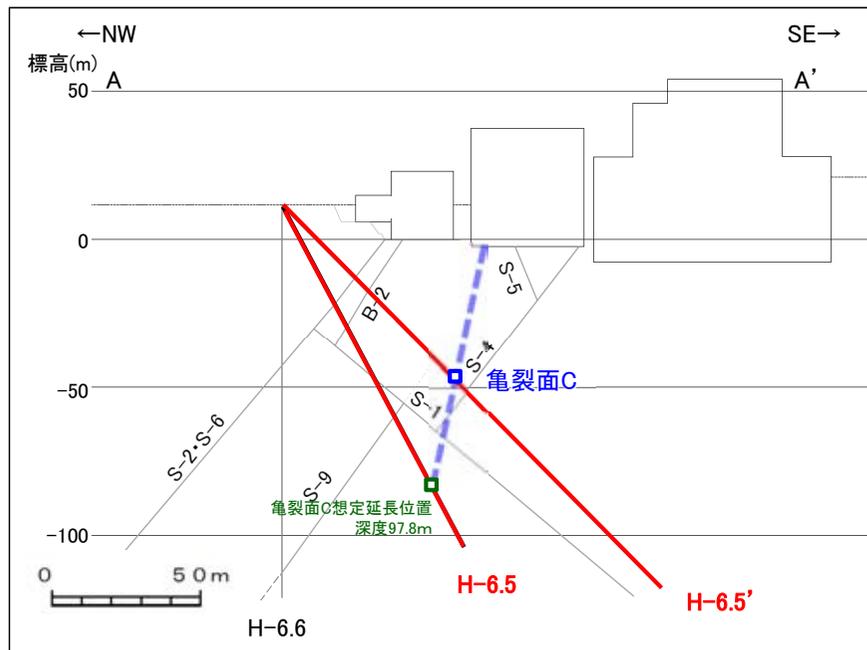
A-A'断面

H-6.5孔(孔口標高11.02m, 掘進長130m, 傾斜62°)

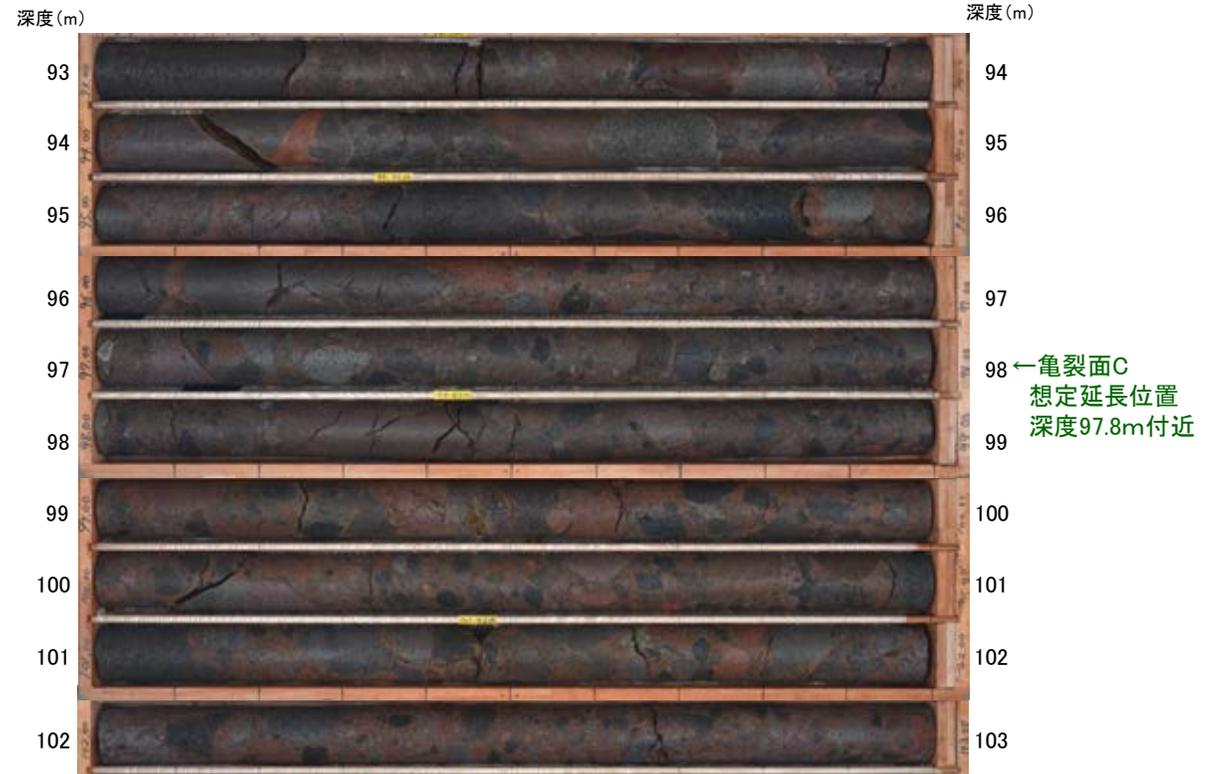
コア写真(H-6.5孔 深度93~103m)

・H-6.5孔において想定延長位置付近に亀裂面Cに対応する破砕部は認められない。

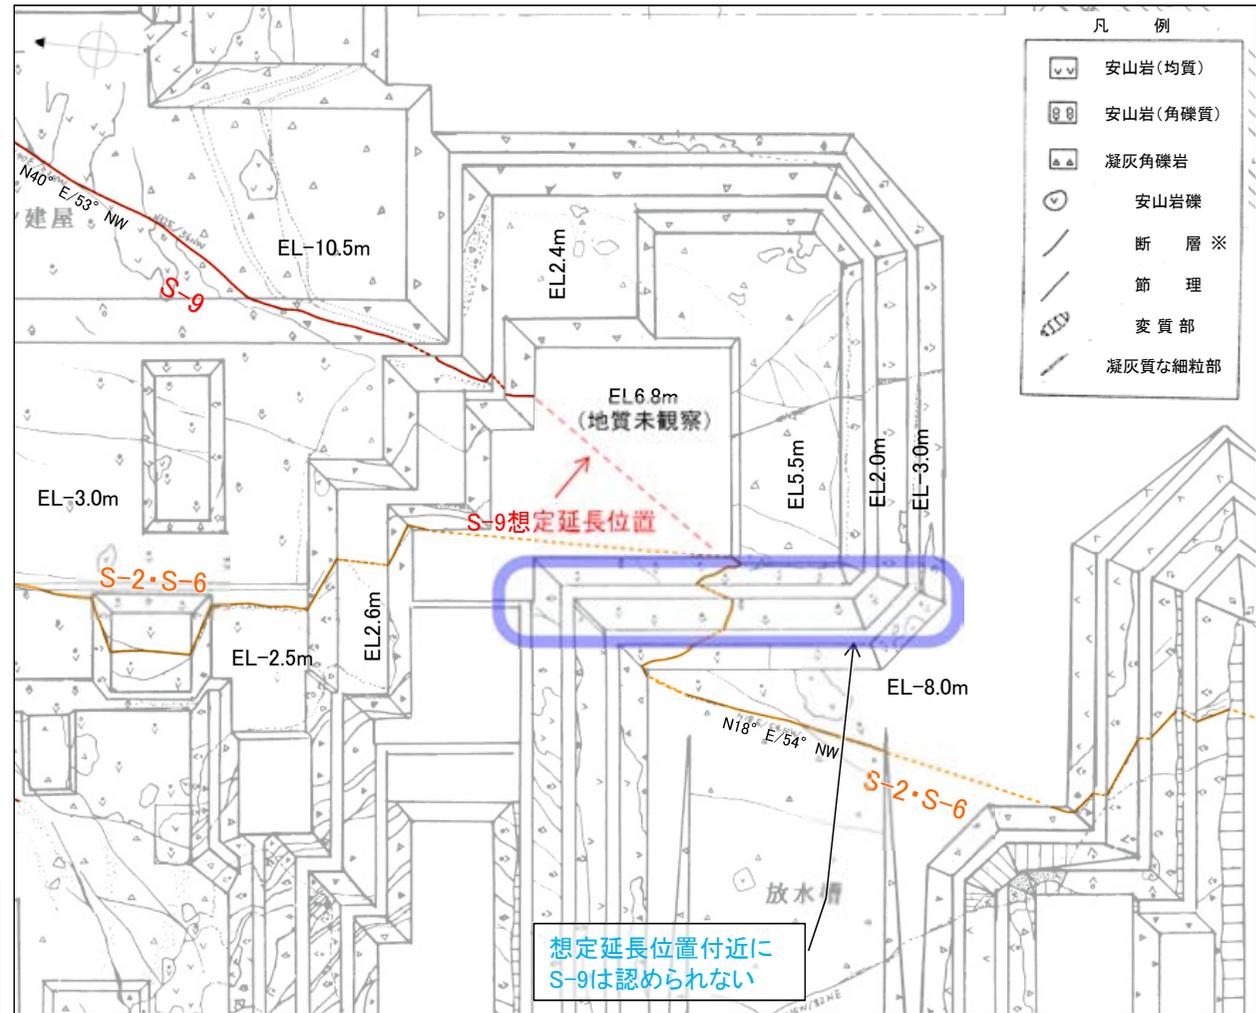
基礎掘削面スケッチ

※: S-9は赤, S-2・S-6は橙に着色

・S-9とS-2・S-6との会合部付近は、地質未観察区間のため会合部の詳細は不明であるが、その想定延長位置の基礎掘削面の法面においてS-9に対応する構造は認められない(図中)。

・S-9は水平方向にS-2・S-6を越えて連続しない。

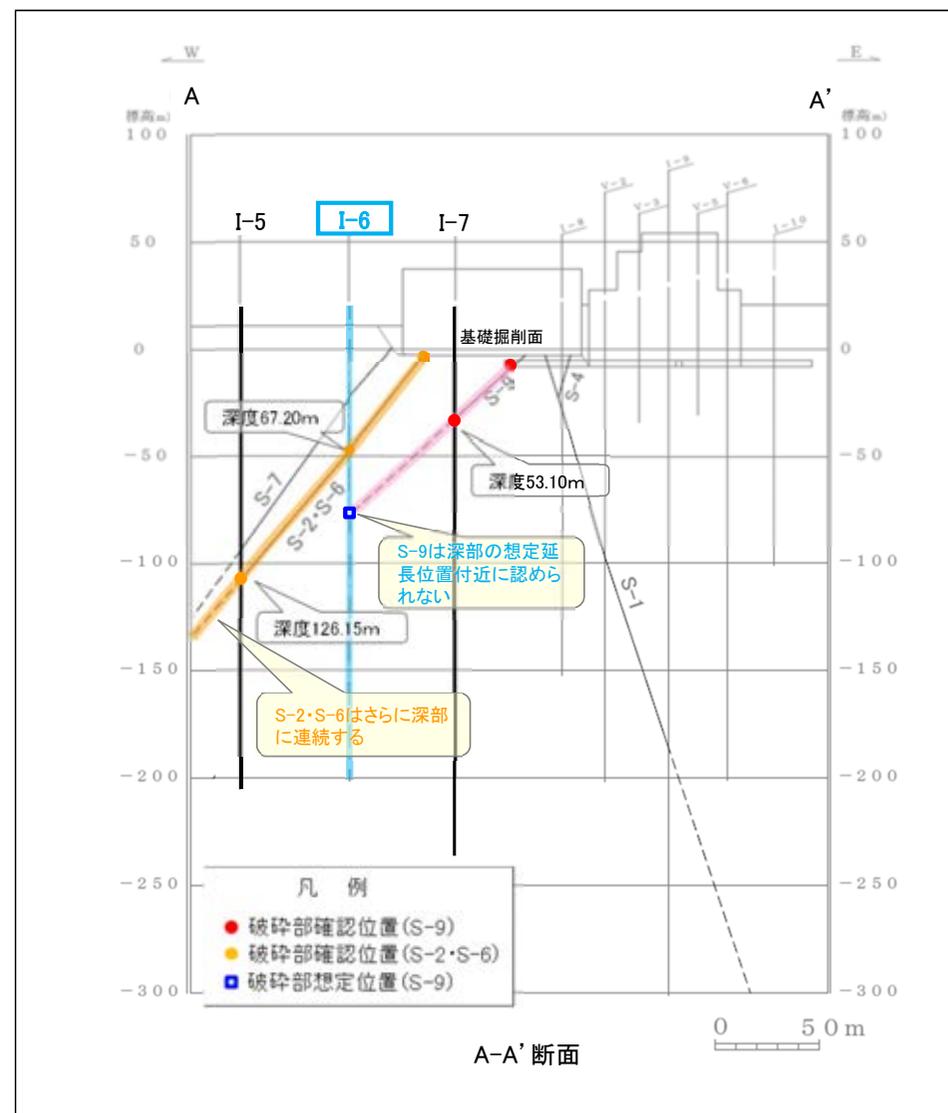
- ・S-2・S-6 (右図—)は、基礎掘削面、I-6孔、さらに深部のI-5孔にも認められ、深部に連続する。
- ・一方、S-9(右図●)は、基礎掘削面及びI-7孔の深度53.10m(右図●)で認められるが、S-2・S-6と会合する手前のI-6孔において想定延長位置付近(右図□)に認められない。

・S-9は深度方向にS-2・S-6を越えて連続しない。

この図の断層線は、周辺ボーリングでの出現位置を基に直線的に描いている。

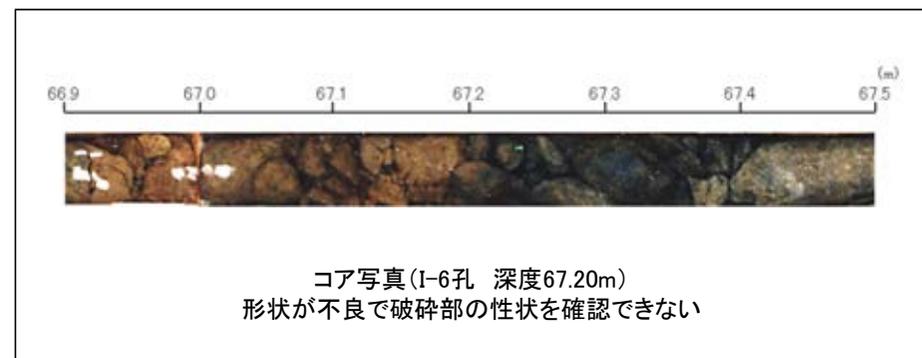
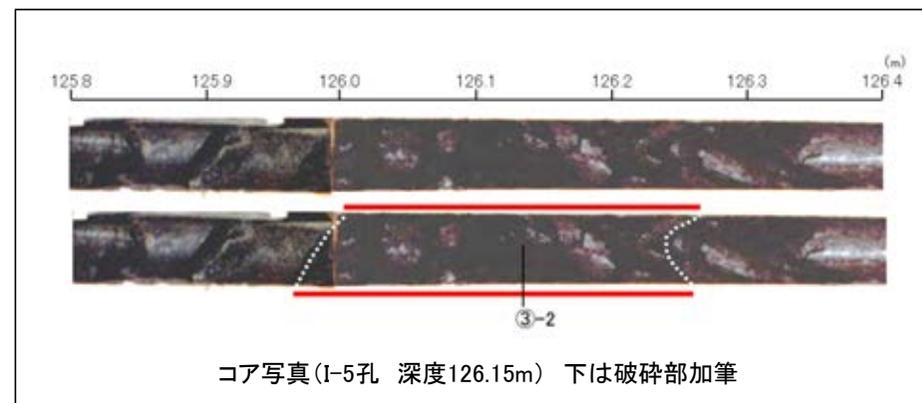
S-2・S-6 破碎部のコア写真

- == 破碎部
- ③-1 固結した粘土・砂状破碎部
- ③-2 固結した角礫状破碎部

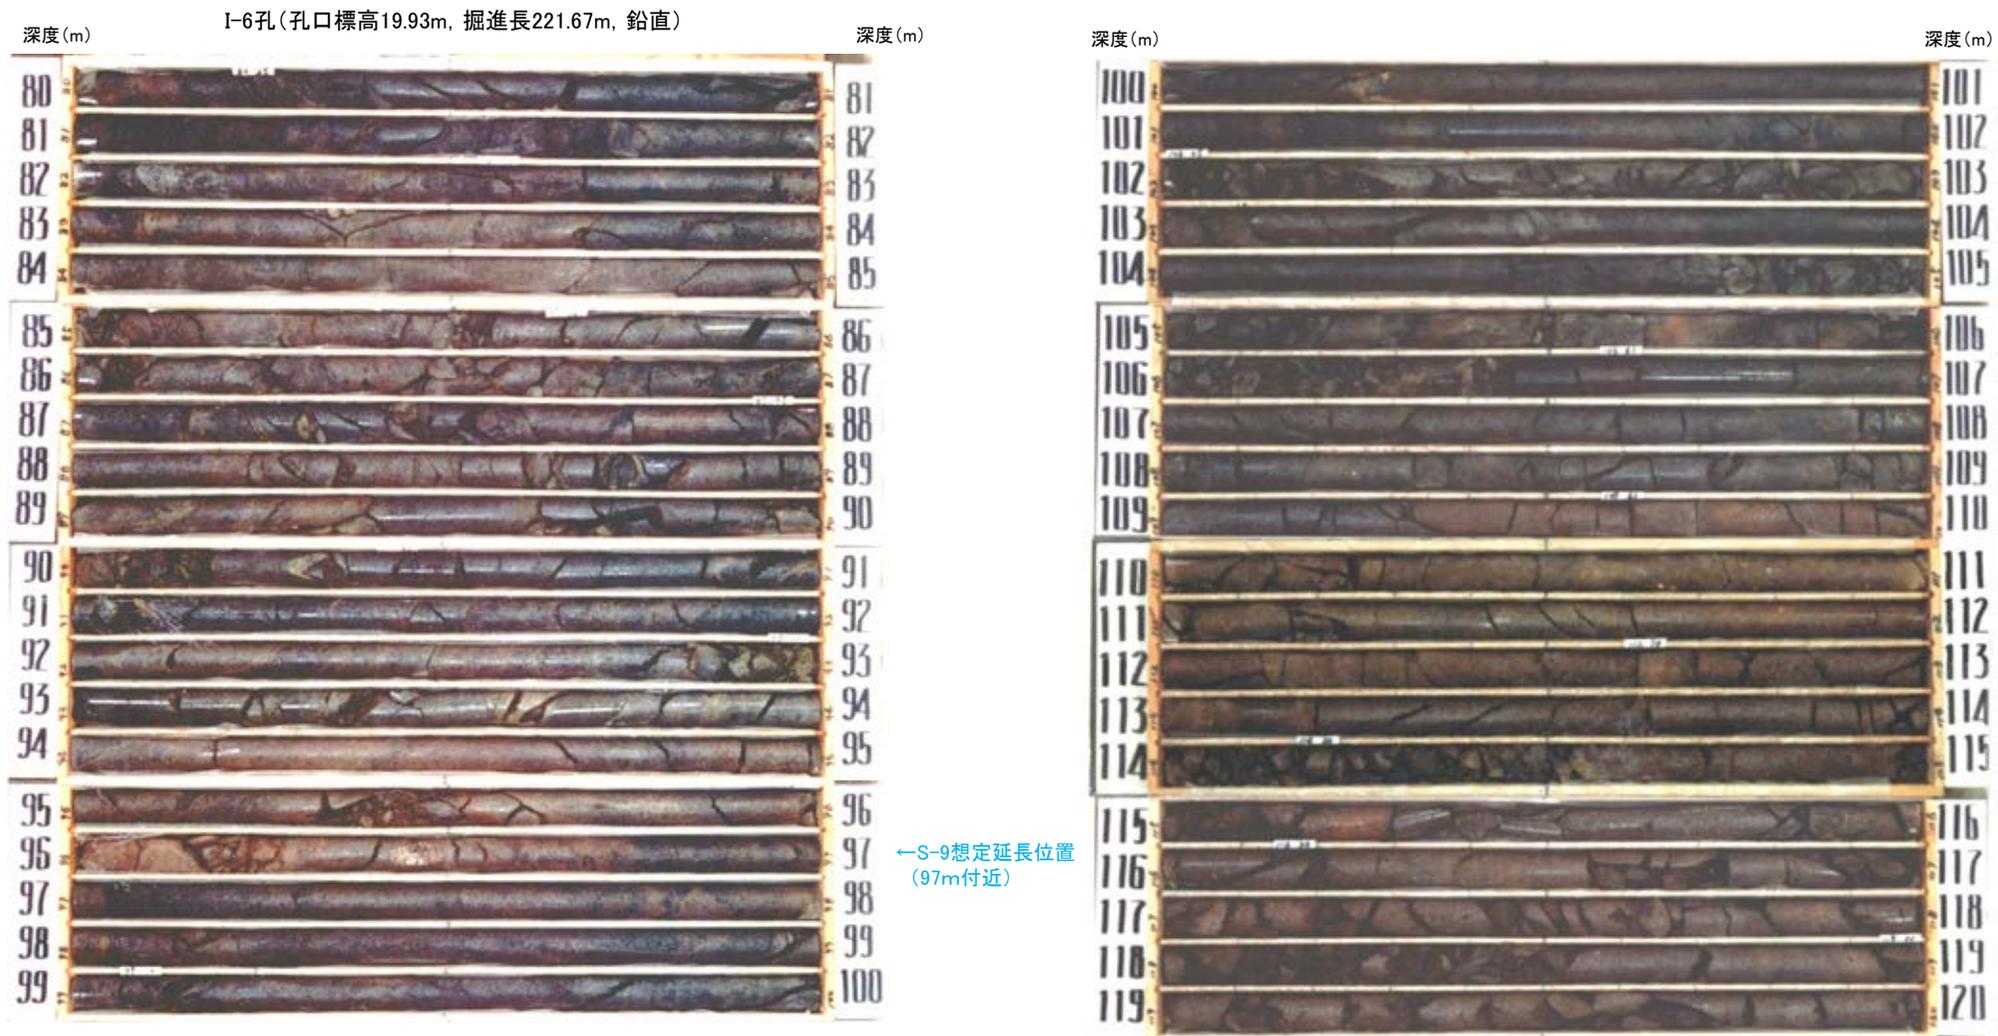
コア写真(深度80~120m)

・I-6孔において想定延長位置付近にS-9は認められない。

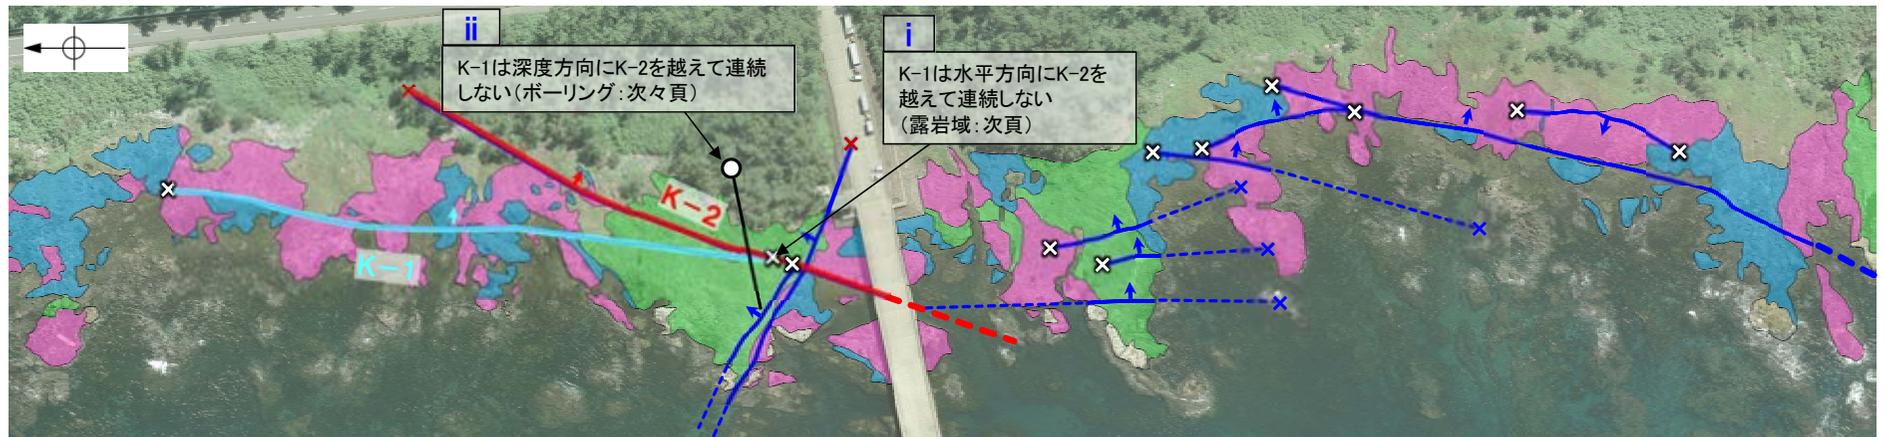
海岸部露岩域の断層の分布図

- K-1は、K-2に比べて、破碎部の幅が小さい(左下表)。
- K-1は、水平方向にK-2を越えて連続しない(下図 i, 次頁)。
- K-1は、深度方向にK-2を越えて連続しない(下図 ii, 次々頁)。
- 以上のことを踏まえると、K-1は、隣接するK-2を越えて連続しない断層であり、かつ、K-2に比べて破碎部の幅も小さいことから評価対象とせず、評価対象断層として選定されているK-2に評価を代表させる。

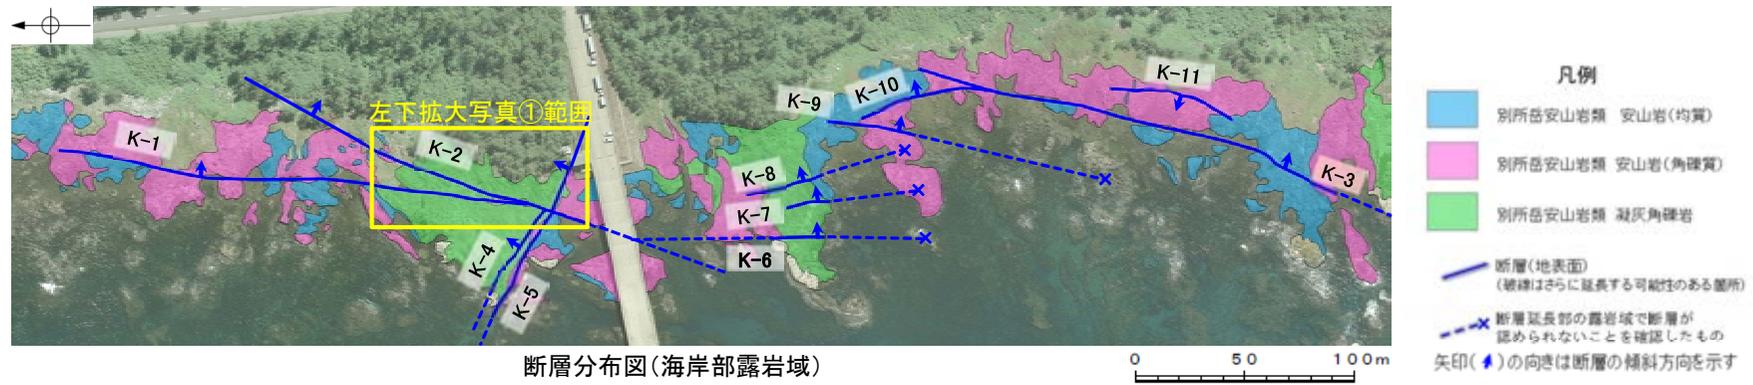
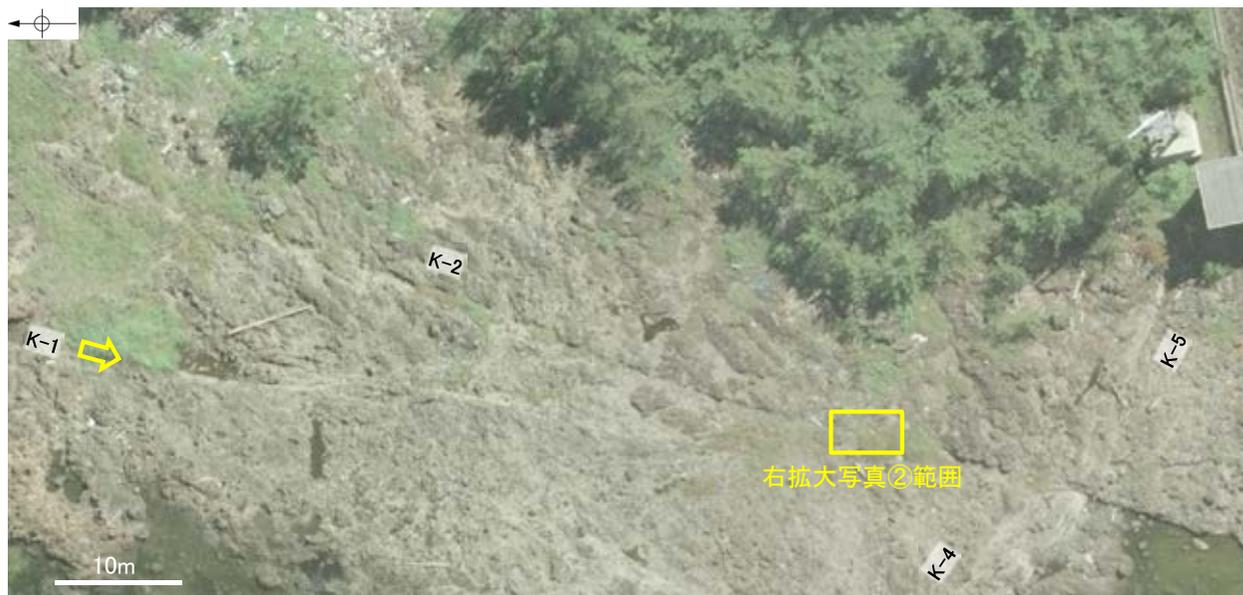
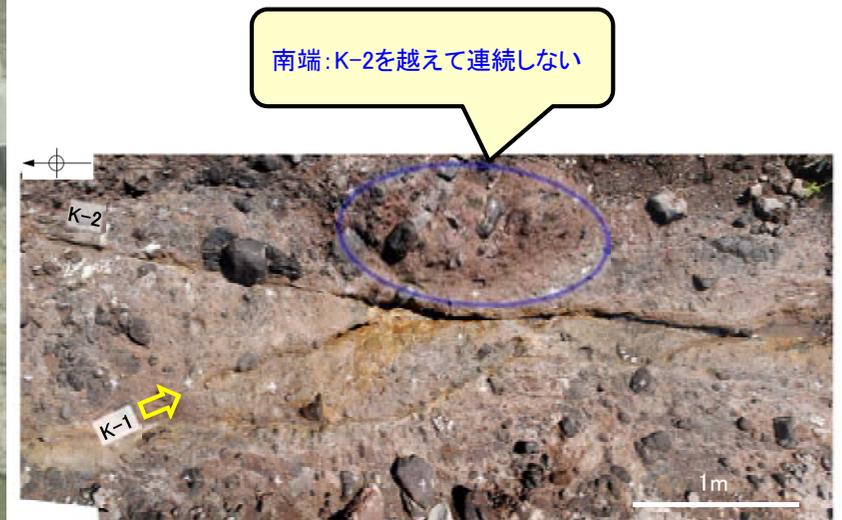
・K-1とK-2の会合部を観察した結果、K-1はK-2を越えて連続しないことを確認(拡大写真②

・K-1は水平方向にK-2を越えて連続しない。

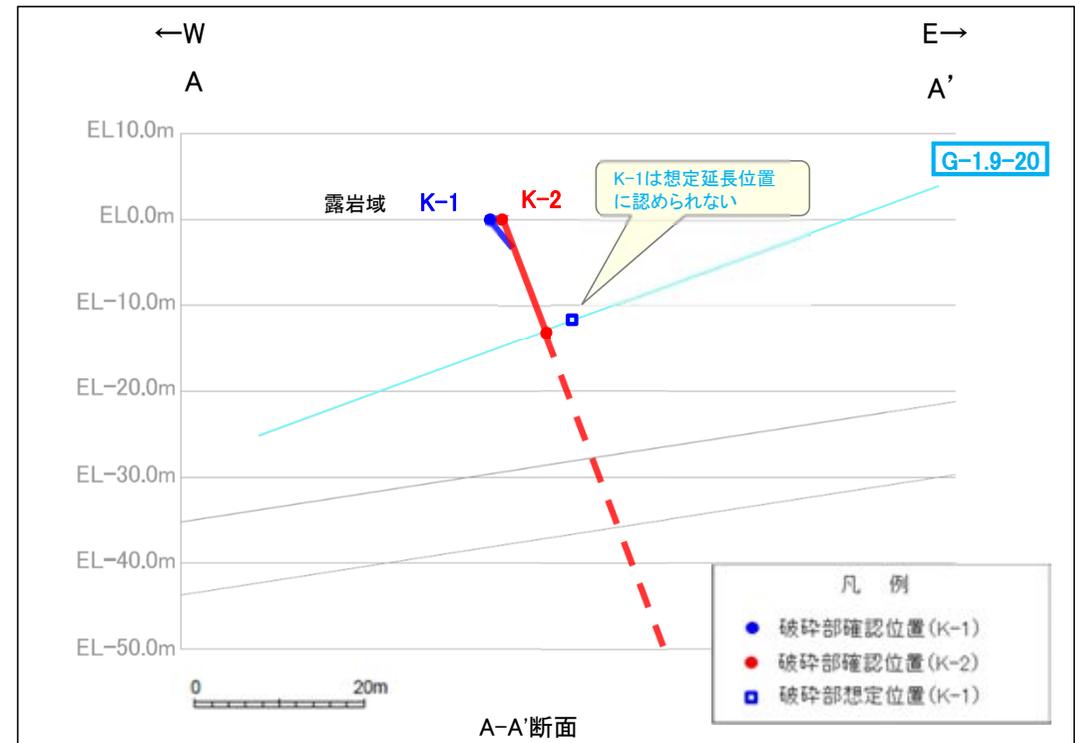
- ・K-2(右上図—)は、露岩域(右上図●), さらにK-1を越えた深部のG-1.9-20孔に認められ、深部に連続する。
- ・一方、K-1(右上図—)は、露岩域(右上図●)で認められるが、さらに深部のG-1.9-20孔において想定延長位置付近(右上図□)に認められない。

- ・K-1は深度方向にK-2を越えて連続しない。

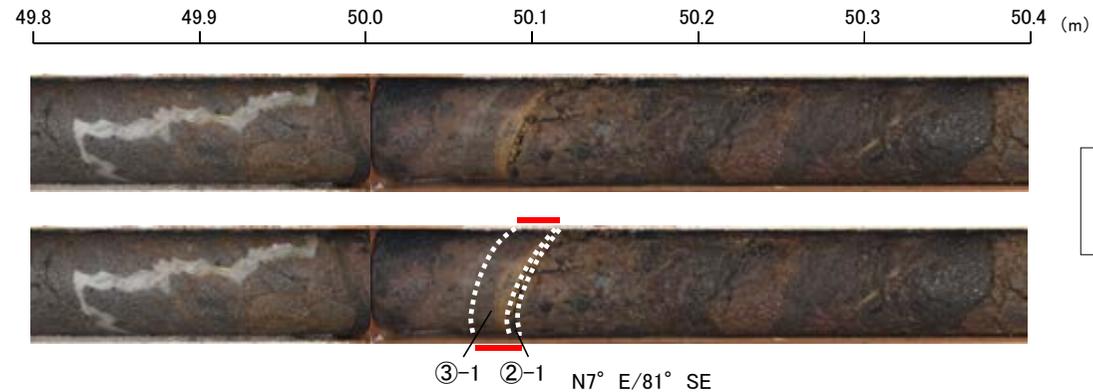
コア写真(G-1.9-20孔 深度50.10m) 下は破碎部加筆

K-2 破碎部のコア写真

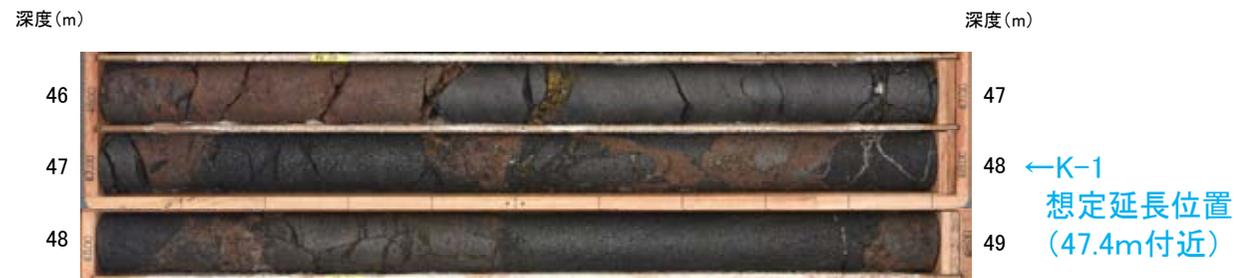
コア写真(G-1.9-20孔 深度46~49m)

・G-1.9-20孔において想定延長位置付近にK-1は認められない。

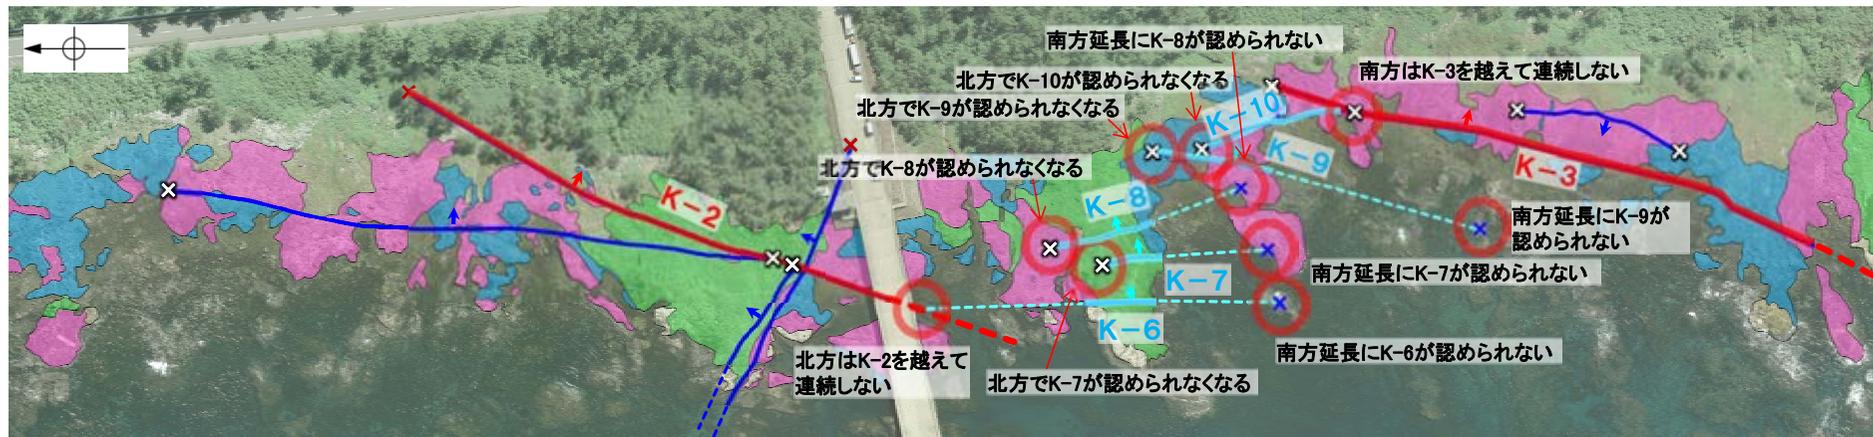
海岸部露岩域の断層の分布図

○雁行して分布するK-2, K-3の間のK-6, K-7, K-8, K-9, K-10は、いずれも走向・傾斜が類似する断層で、いずれもその北方及び南方延長において、断層が連続しないことを確認している(下図及び補足資料4.6-1(3) P.4.6.1-27~31)。

○なお、これらの断層は、K-2, K-3に比べて破碎部の幅が小さい(左下表)。

○以上のことを踏まえると、走向・傾斜が類似するK-6, K-7, K-8, K-9, K-10は、雁行して分布するK-2, K-3の間に挟まれた断層群であり、かつ、K-2, K-3に比べて断層規模も小さい。よって、K-3を評価対象断層として選定し、K-6, K-7, K-8, K-9, K-10は評価対象とせず、評価対象断層として選定したK-2, K-3に評価を代表させる。

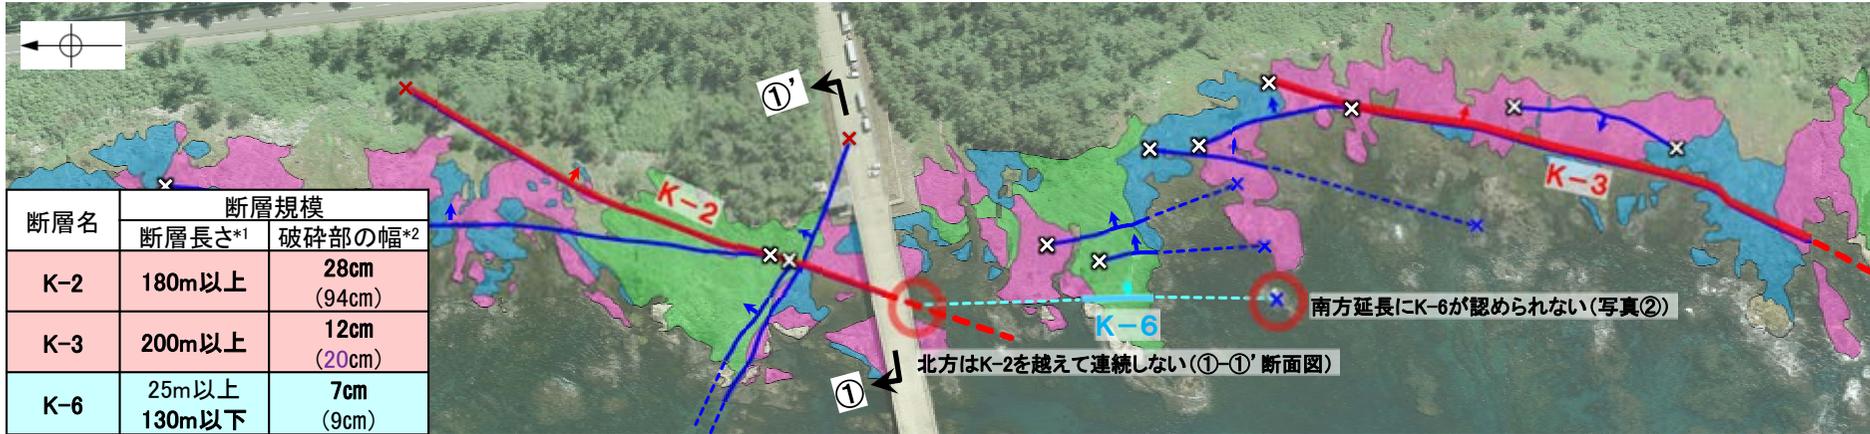
海岸部露岩域の断層の分布図

- K-6は、南方は露岩域まで、北方はK-2を越えて連続せず、雁行して分布するK-2, K-3の間に分布する(上図)。
- K-6は、K-2, K-3に比べて、破碎部の幅が小さい(上図左表)。

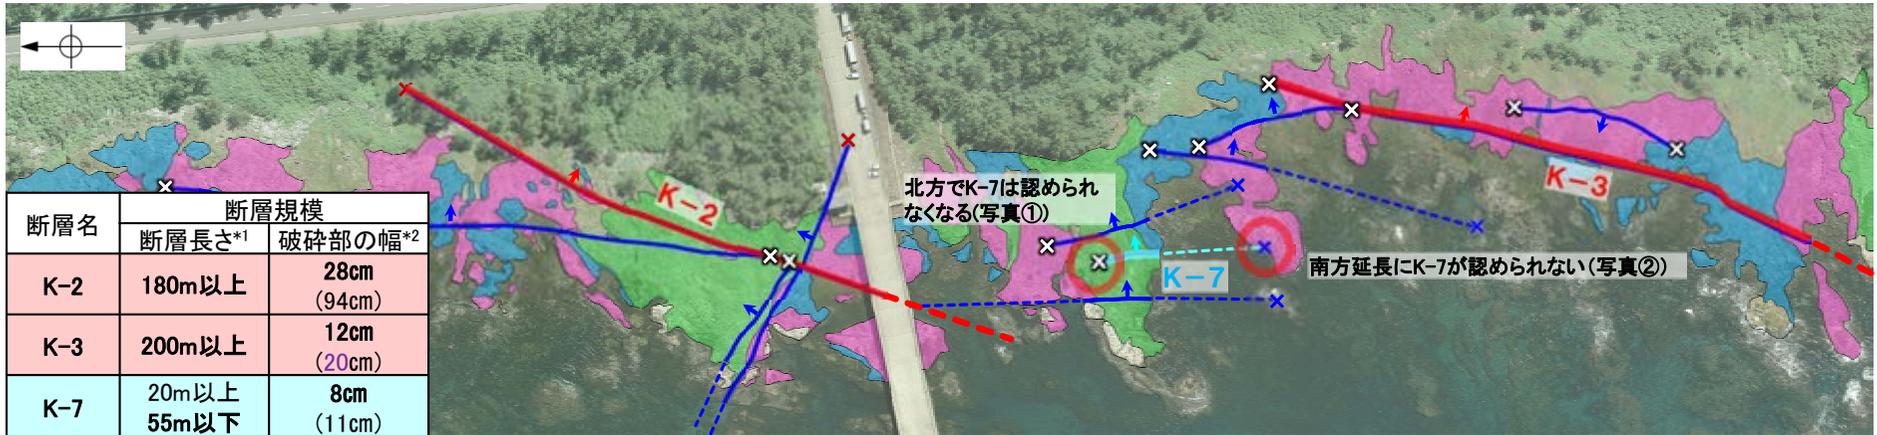
海岸部露岩域の断層の分布図

- ・K-7は、北方、南方延長の露岩域まで断層が連続せず、雁行して分布するK-2, K-3の間に分布する(上図)。
- ・K-7は、K-2, K-3に比べて、破碎部の幅が小さい(上図左表)。
