【K-8とK-2, K-3の関係】

【K-9とK-2, K-3の関係】

【K-10とK-2, K-3の関係】

(4) K-24とK-12の関係

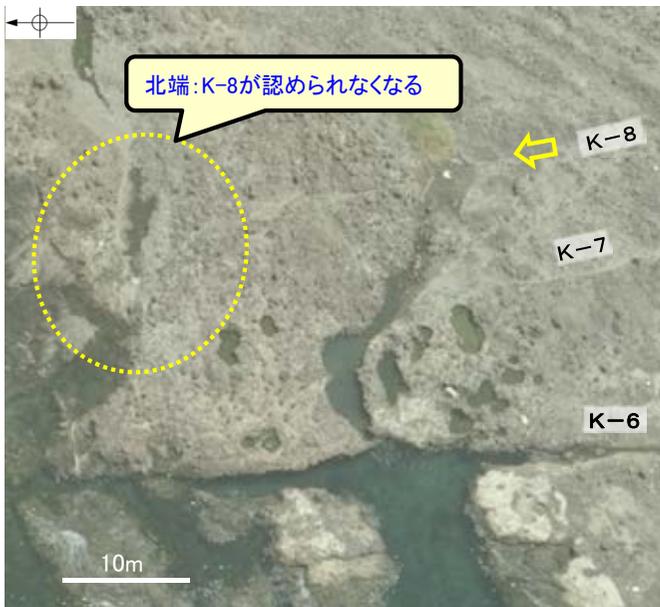
海岸部露岩域の断層の分布図

- K-8は、北方、南方延長の露岩域まで断層が連続せず、雁行して分布するK-2, K-3の間に分布する(上図)。
- K-8は、K-2に比べて、破碎部の幅が小さい(上図左表)。

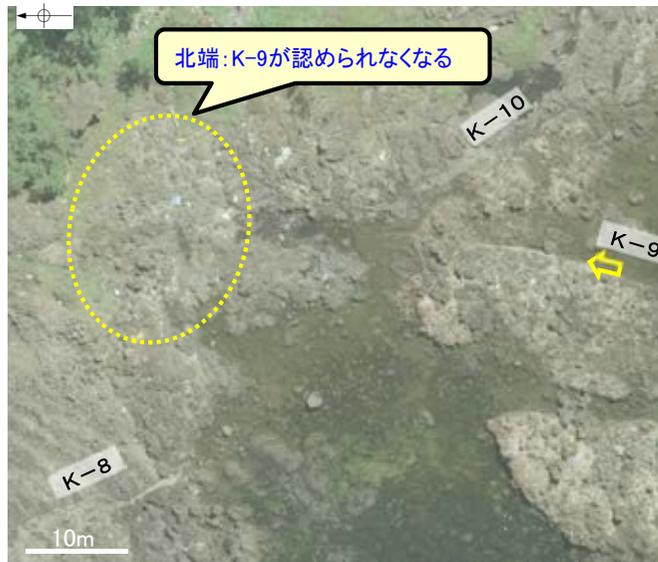
海岸部露岩域の断層の分布図

- K-9は、北方、南方延長の露岩域まで断層が連続せず、雁行して分布するK-2, K-3の間に分布する(上図)。
- K-9は、K-2, K-3に比べて、破碎部の幅が小さい(上図左表)。

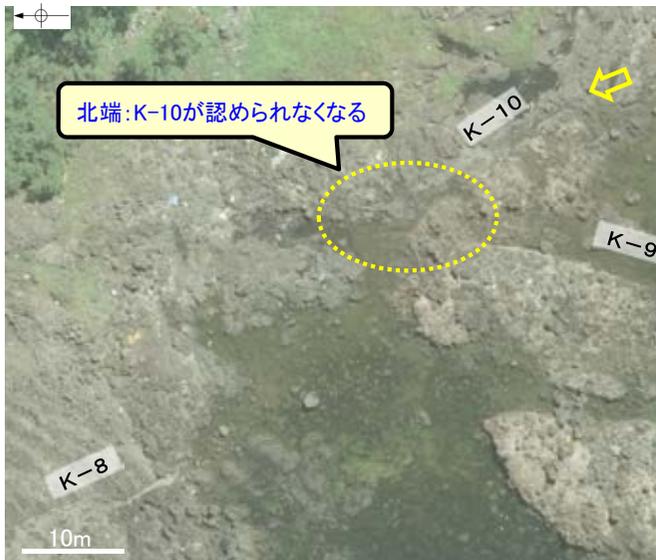
海岸部露岩域の断層の分布図

- K-10は、北方は露岩域を、南方はK-3を越えて連続せず、雁行して分布するK-2, K-3の間に分布する(上図)。
- K-10は、K-2, K-3に比べて、破碎部の幅が小さい(上図左表)。

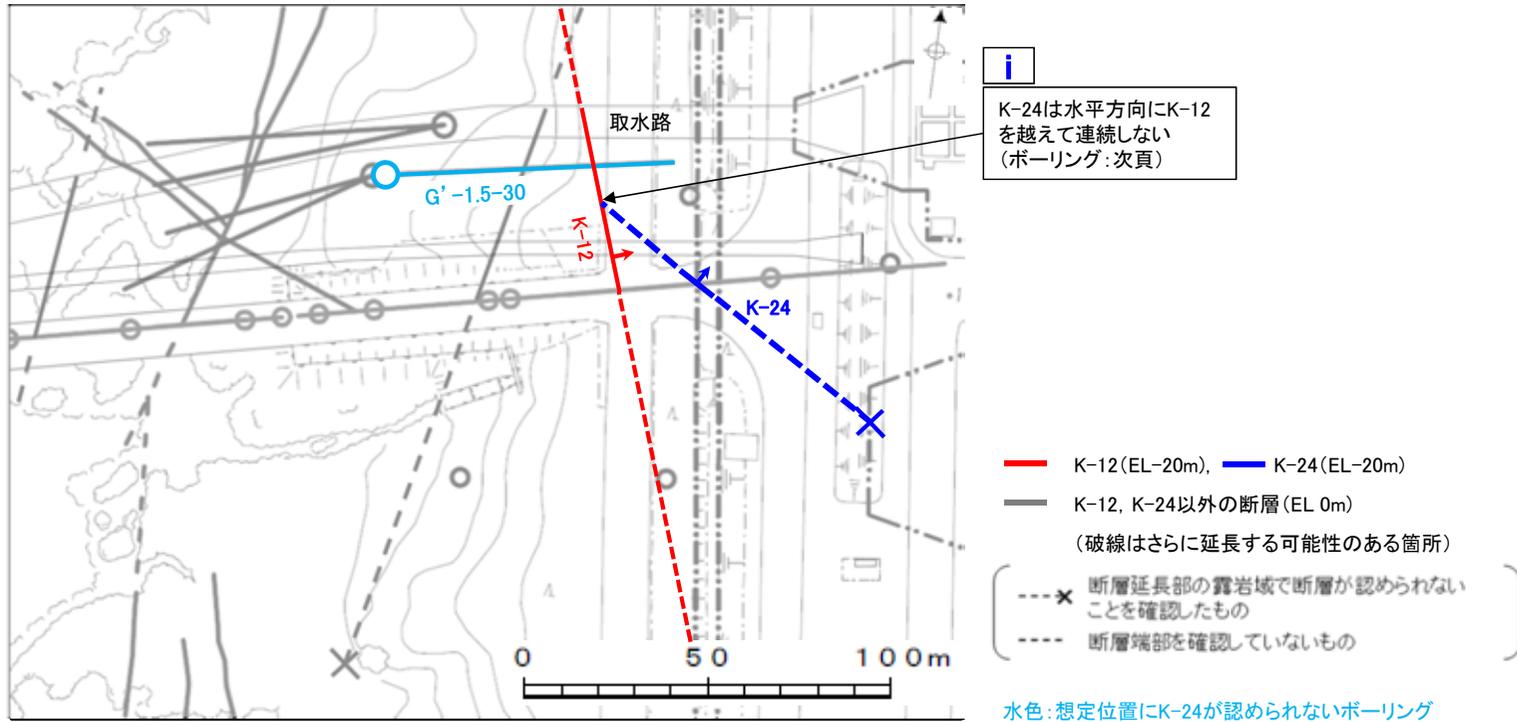
矢印(➡)の向きは断層の傾斜方向を示す 調査位置図

OK-24は、K-12に比べて、破碎部の幅が小さい(左下表)。
 OK-24は、水平方向にK-12を越えて連続しない(下図 i, 次頁)。
 OK-12は、ステップ2において、同系統に区分され、断層規模が大きいK-2とK-18に評価を代表させている(右下表)。
 O以上のことを踏まえると、K-24は、隣接するK-12を越えて連続しない断層であり、かつ、K-12に比べて破碎部の幅も小さいことから評価対象とせず、評価対象断層として選定されているK-2とK-18(K-12と同系統)に評価を代表させる。

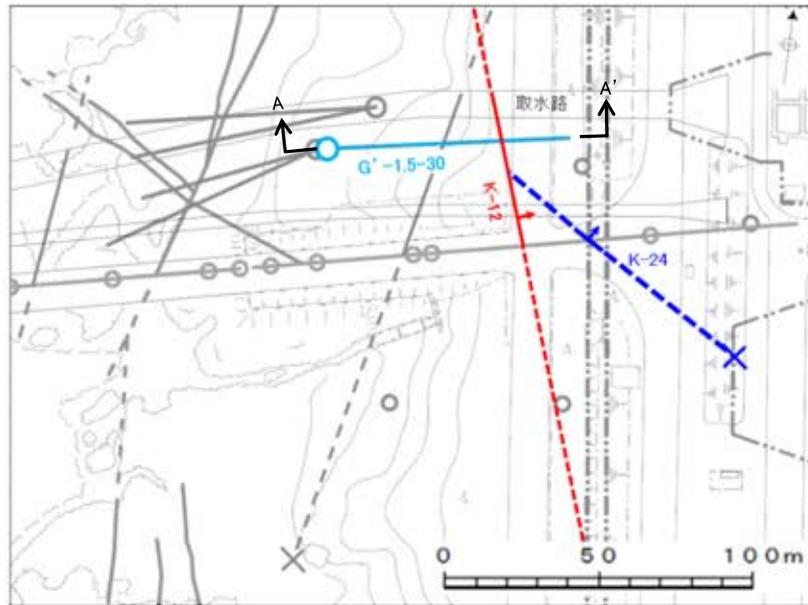
【K-24とK-12の関係(ボーリング断面)】

- ・K-12(左上図—)は、連絡道路、さらにK-24を越えた北方延長のG'-1.5-30孔に認められ(右上図●), 取水路まで連続する。
- ・一方, K-24(左上図—)は、連絡道路で認められるが、北方延長のG'-1.5-30孔において想定延長位置付近(右上図□)に認められない。

- ・K-24は水平方向にK-12を越えて連続しない。

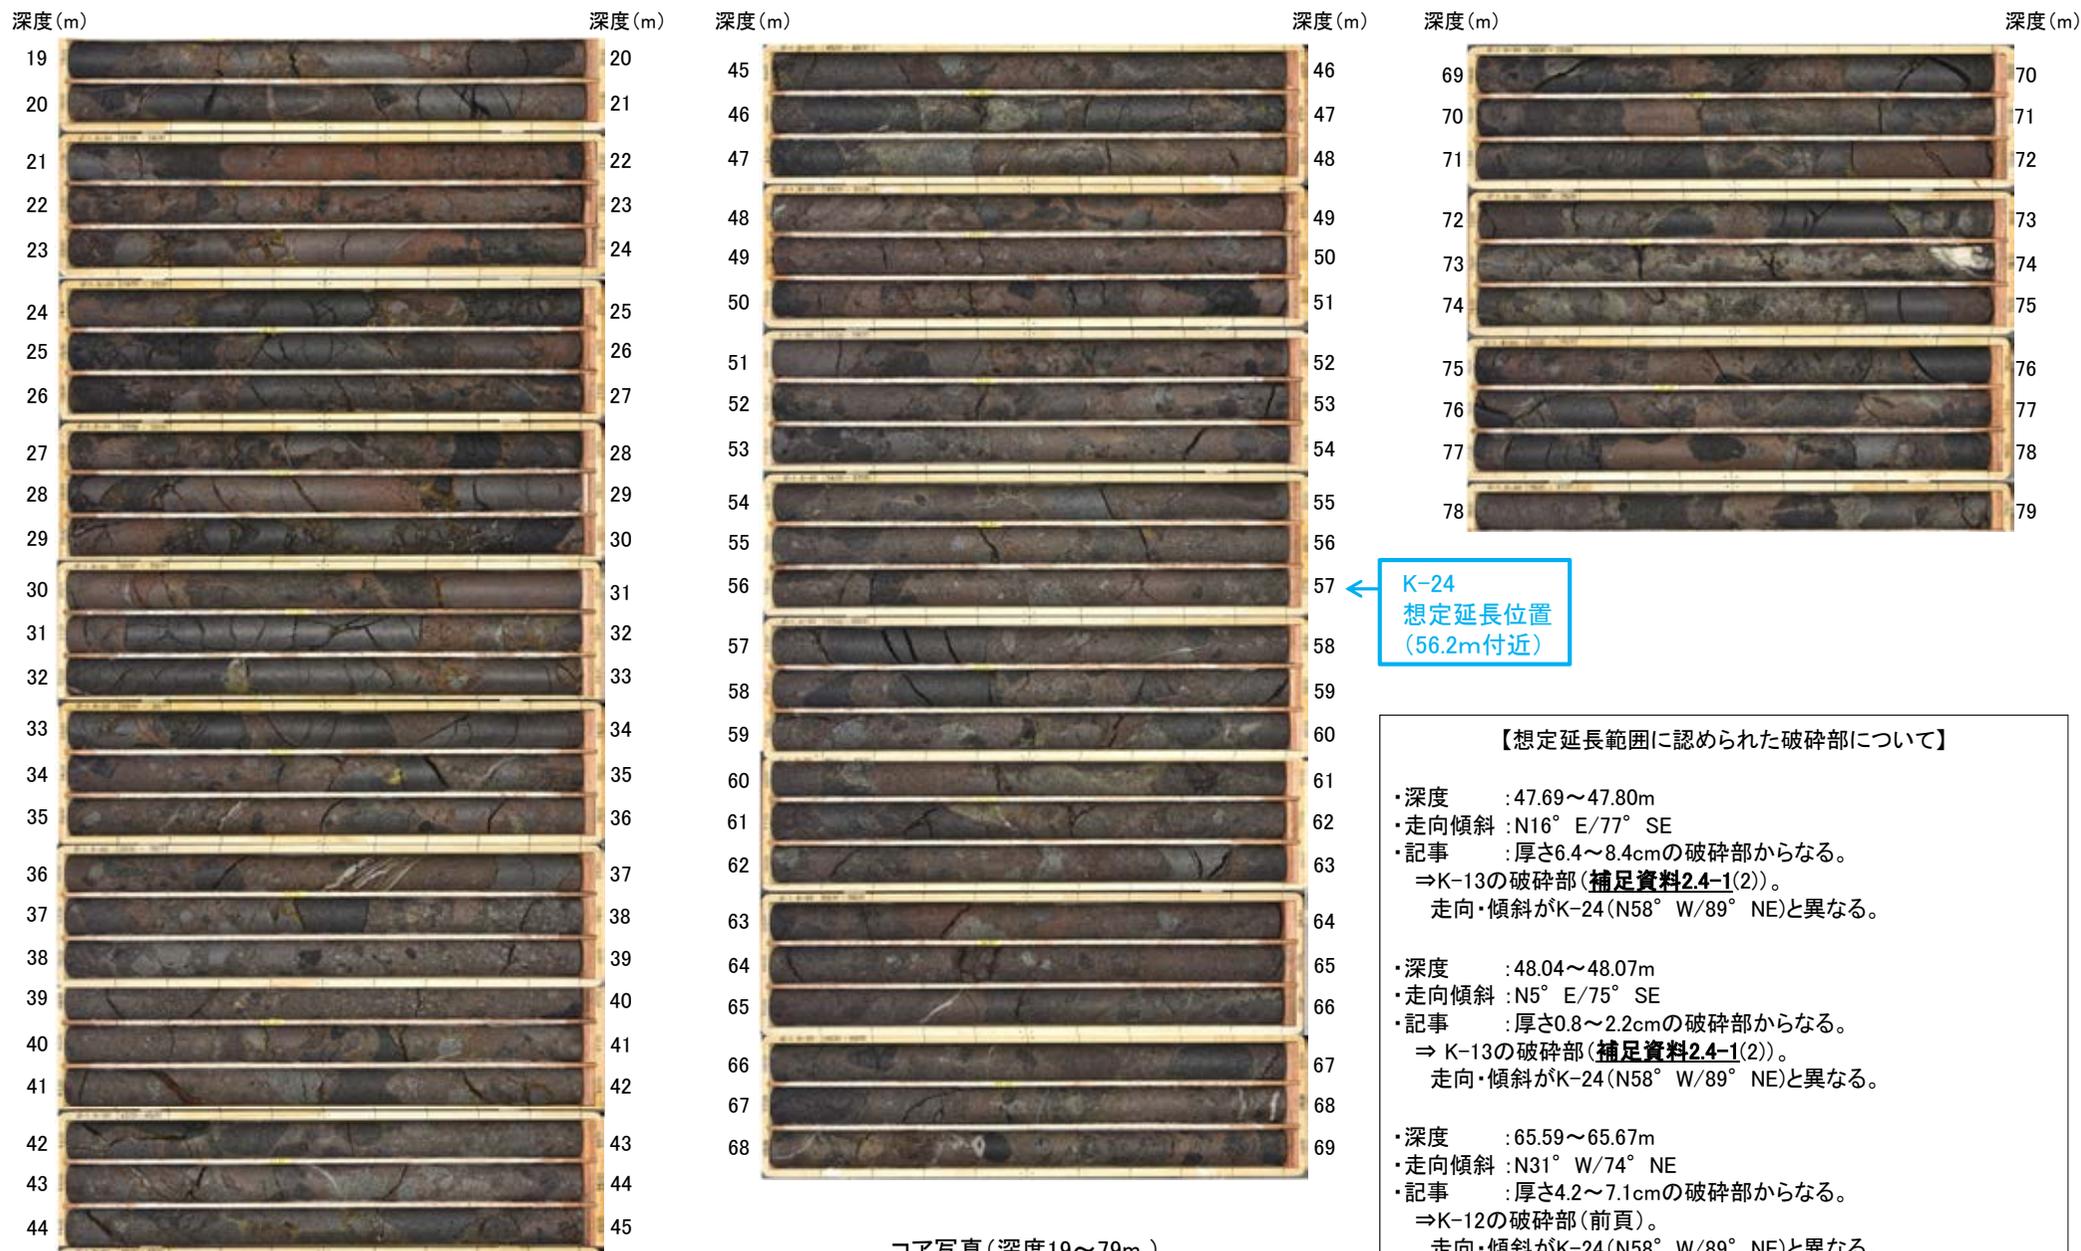
コア写真(深度19~79m)

K-24
想定延長位置
(56.2m付近)

- ・深度 : 47.69~47.80m
- ・走向傾斜 : N16° E/77° SE
- ・記事 : 厚さ6.4~8.4cmの破砕部からなる。
⇒K-13の破砕部(補足資料2.4-1(2))。
走向・傾斜がK-24(N58° W/89° NE)と異なる。
- ・深度 : 48.04~48.07m
- ・走向傾斜 : N5° E/75° SE
- ・記事 : 厚さ0.8~2.2cmの破砕部からなる。
⇒ K-13の破砕部(補足資料2.4-1(2))。
走向・傾斜がK-24(N58° W/89° NE)と異なる。
- ・深度 : 65.59~65.67m
- ・走向傾斜 : N31° W/74° NE
- ・記事 : 厚さ4.2~7.1cmの破砕部からなる。
⇒K-12の破砕部(前頁)。
走向・傾斜がK-24(N58° W/89° NE)と異なる。

・G'-1.5-30孔において想定延長位置付近にK-24は認められない。

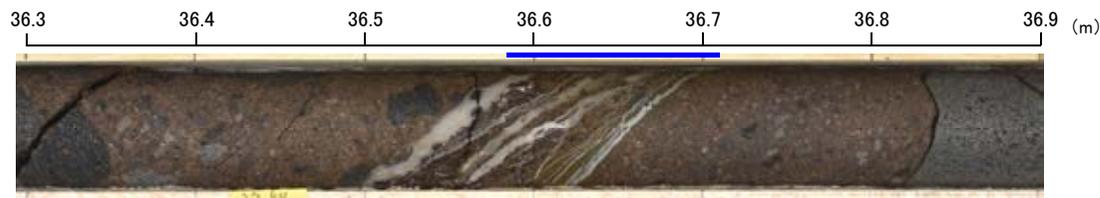
コア写真(G'-1.5-30孔 深度36.3~36.9m)

○G'-1.5-30孔は、K-24が隣接するK-12を越えて連続しないことを確認したボーリングであり、K-24に対応する破砕部は認められない。
 ○一方、G'-1.5-30孔の深度36.6mに軟質部(以下、軟質部Aと称する。)が認められるが、軟質部の周囲に変形構造が認められないことから、破砕部ではないと判断している。
 ○しかし、グラウトにより内部構造が乱され、破砕部か否か明確に判断できないことから、軟質部Aが破砕部と仮定した場合、周囲に連続するかどうか検討した。
 ○検討の結果、軟質部Aの想定延長位置(取水路沿いのボーリング調査結果)に破砕部は認められず、破砕部と仮定した場合でも連続性が乏しい破砕部であることを確認した(次頁)。

本コアには一部、グラウト影響(白色～灰色)が認められる。

— 軟質部A

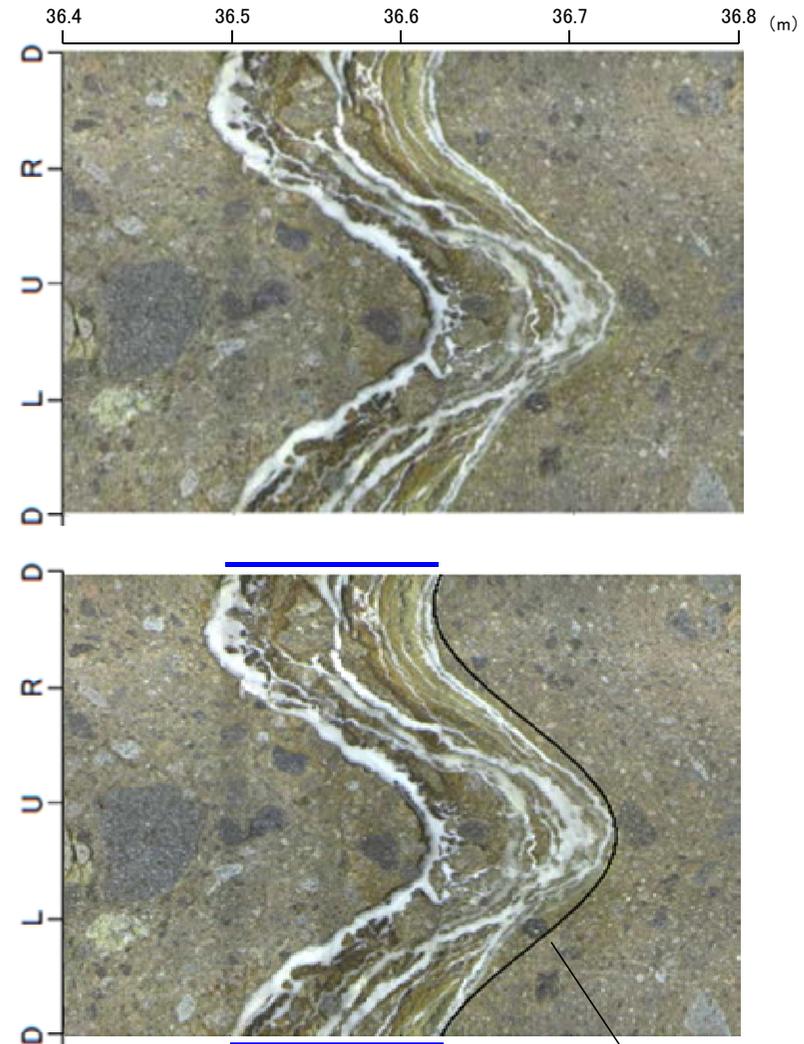
BHTV画像 下はトレースを加筆

走向・傾斜:N50° E/21° NW

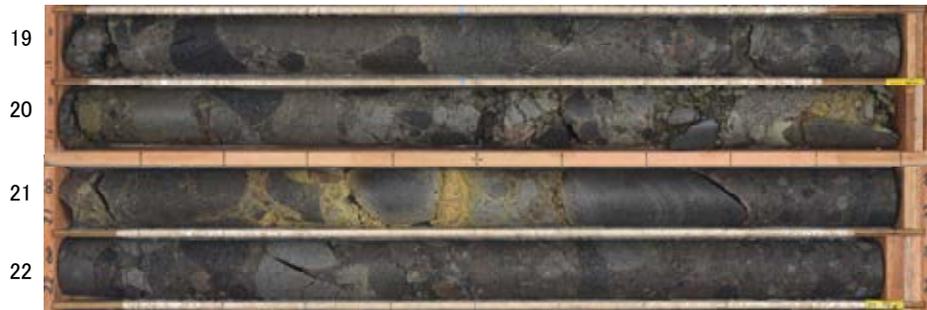
コア写真(H-1.1-75孔 深度19~23m)

・取水路沿いのボーリング調査において想定延長位置付近に軟質部Aに対応する破砕部は認められない。

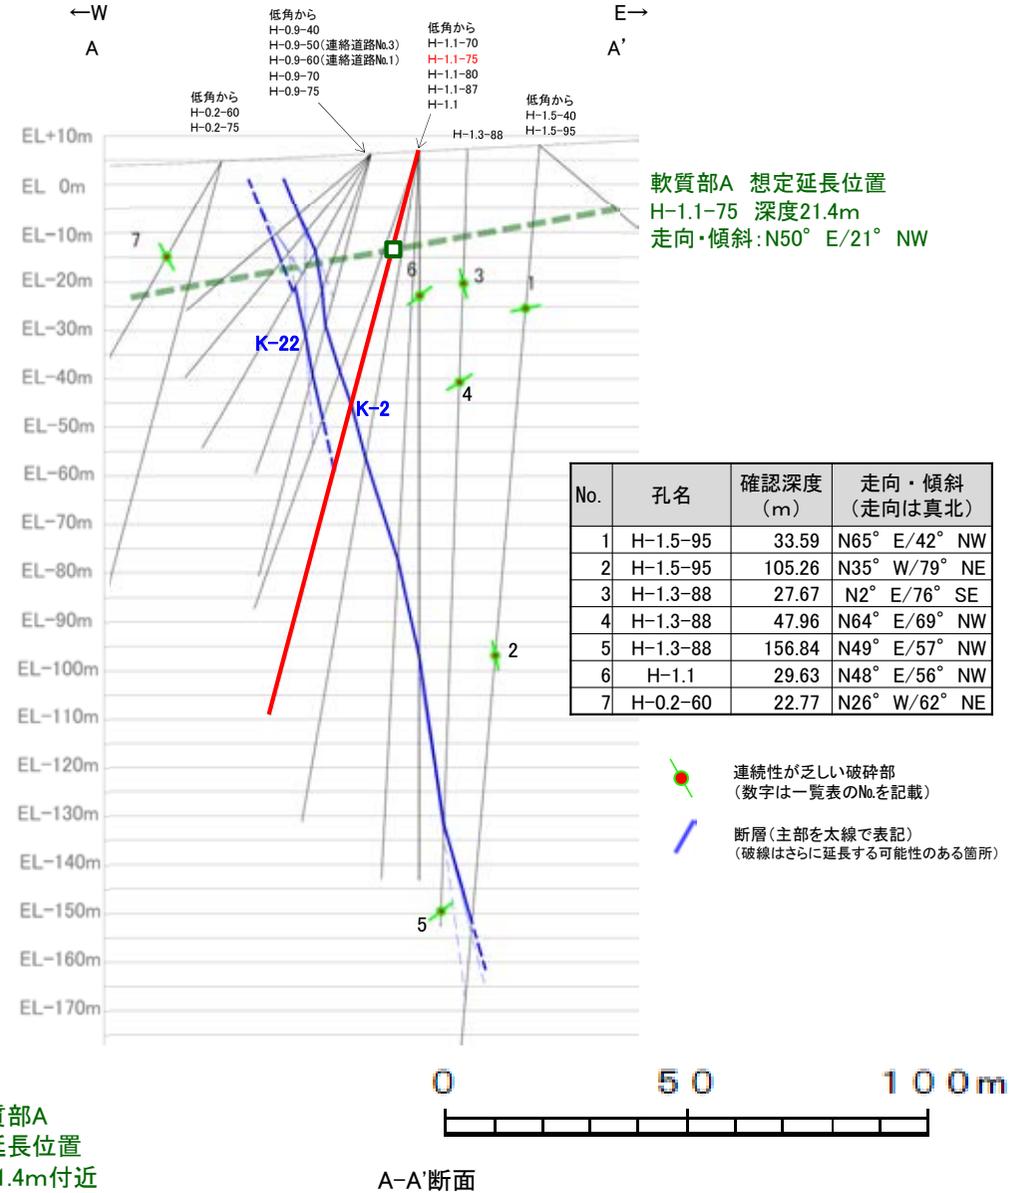
深度(m) ←軟質部A 想定延長位置 深度21.4m付近
