# 志賀原子力発電所2号炉 敷地周辺の地質・地質構造について

補足資料

2021年5月14日  
北陸電力株式会社

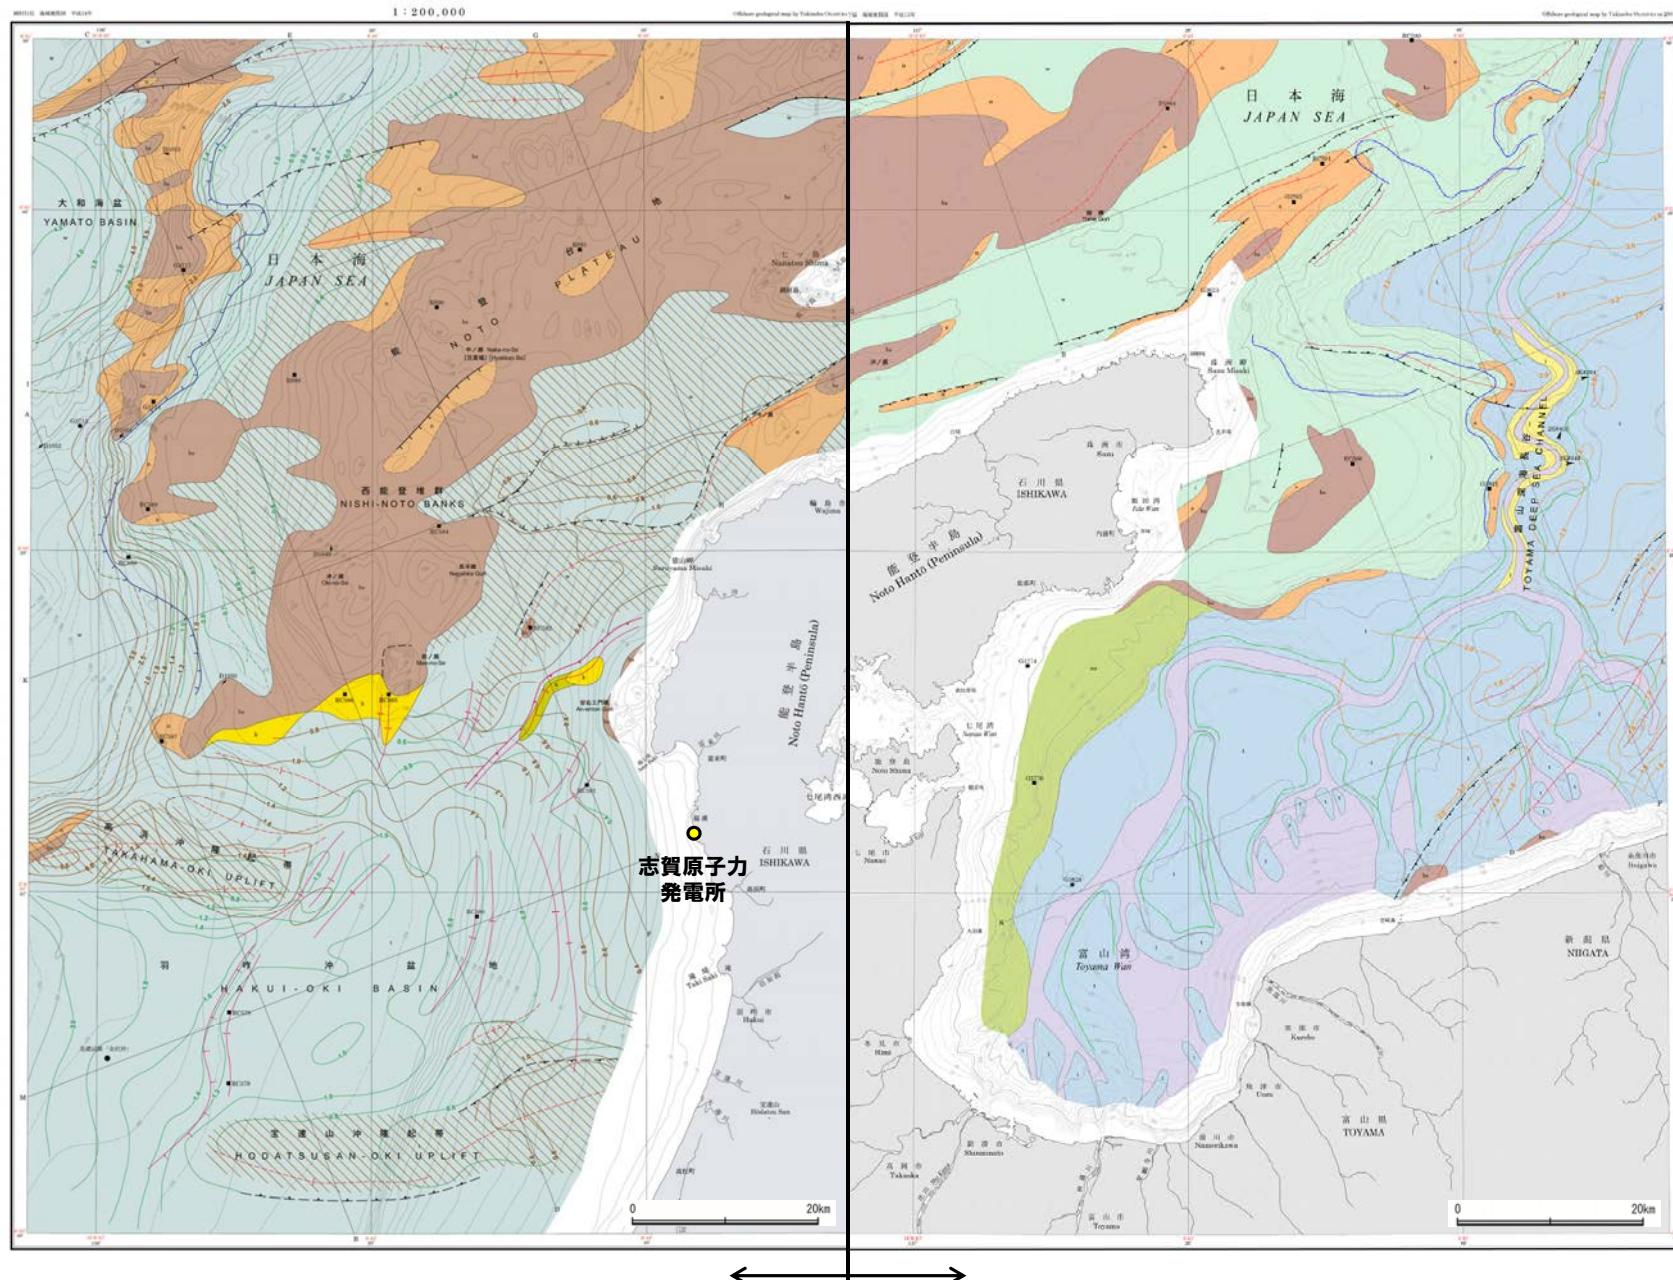
能登半島西方海底地質図(岡村, 2007)(凡例は次頁左)

能登半島東方海底地質図(岡村, 2002)(凡例は次頁右)

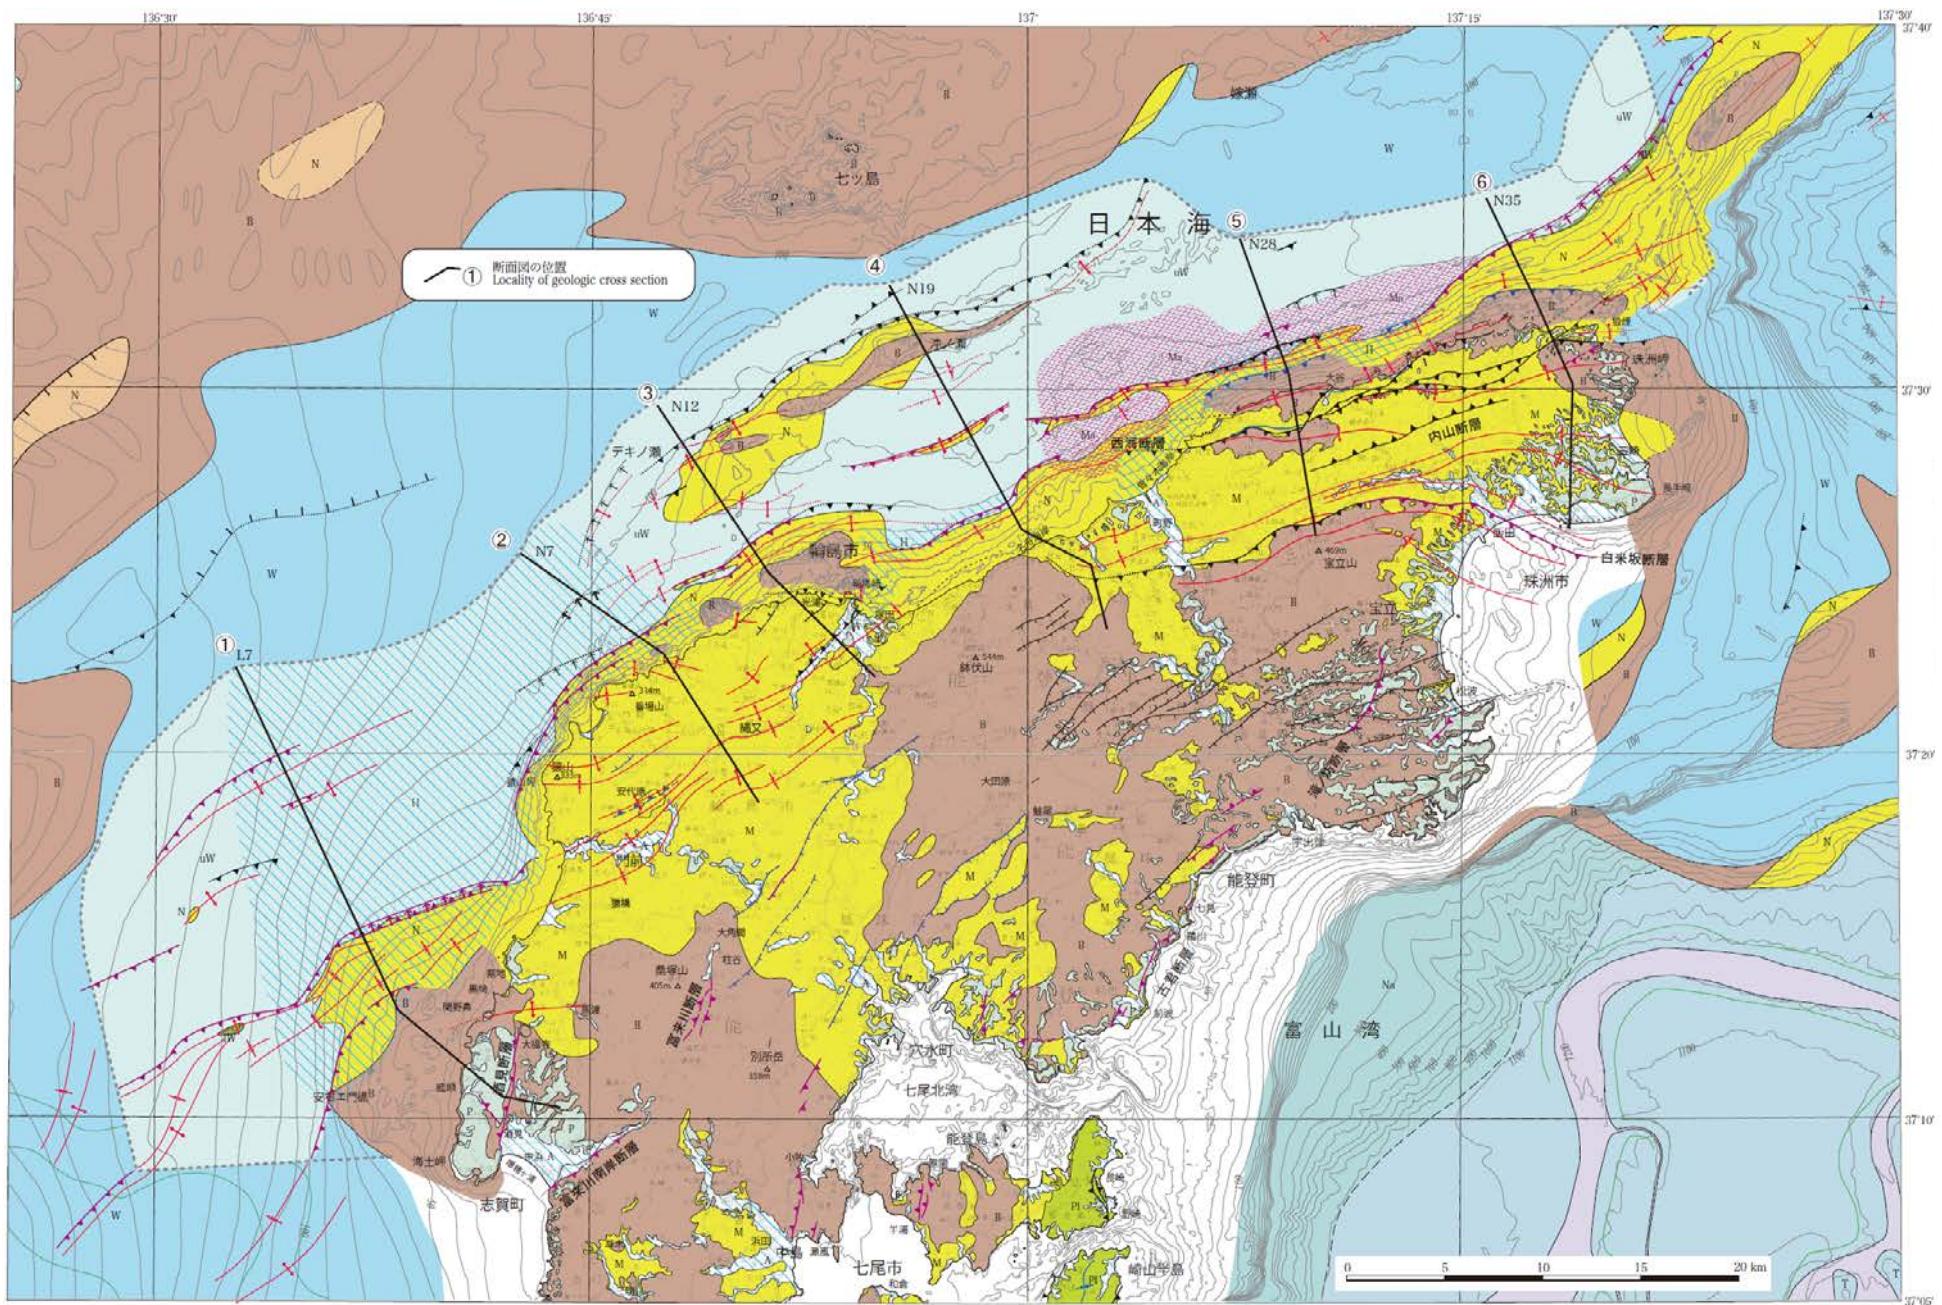
能登半島北部域海陸シームレス地質図(井上ほか, 2010)(凡例は次頁)

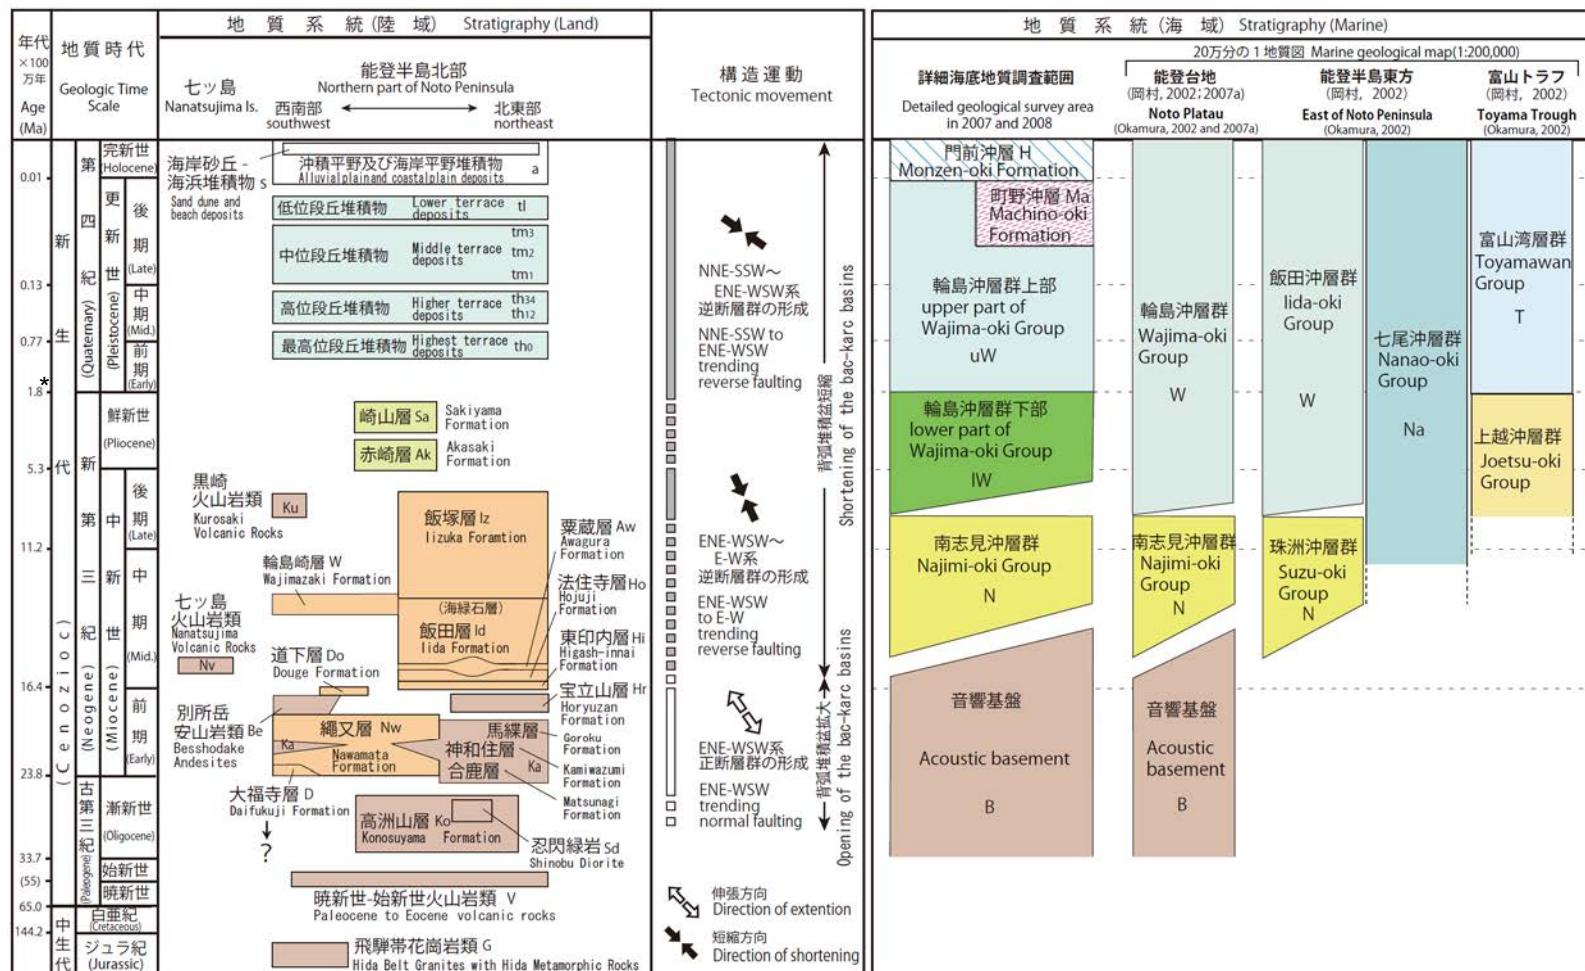
\*: 新第三紀/第四紀境界の年代は、IUGS(国際地質科学連合)の年代層序表において2.58Maに改訂されている。

能登半島北部海陸層序対比図(井上ほか, 2010)

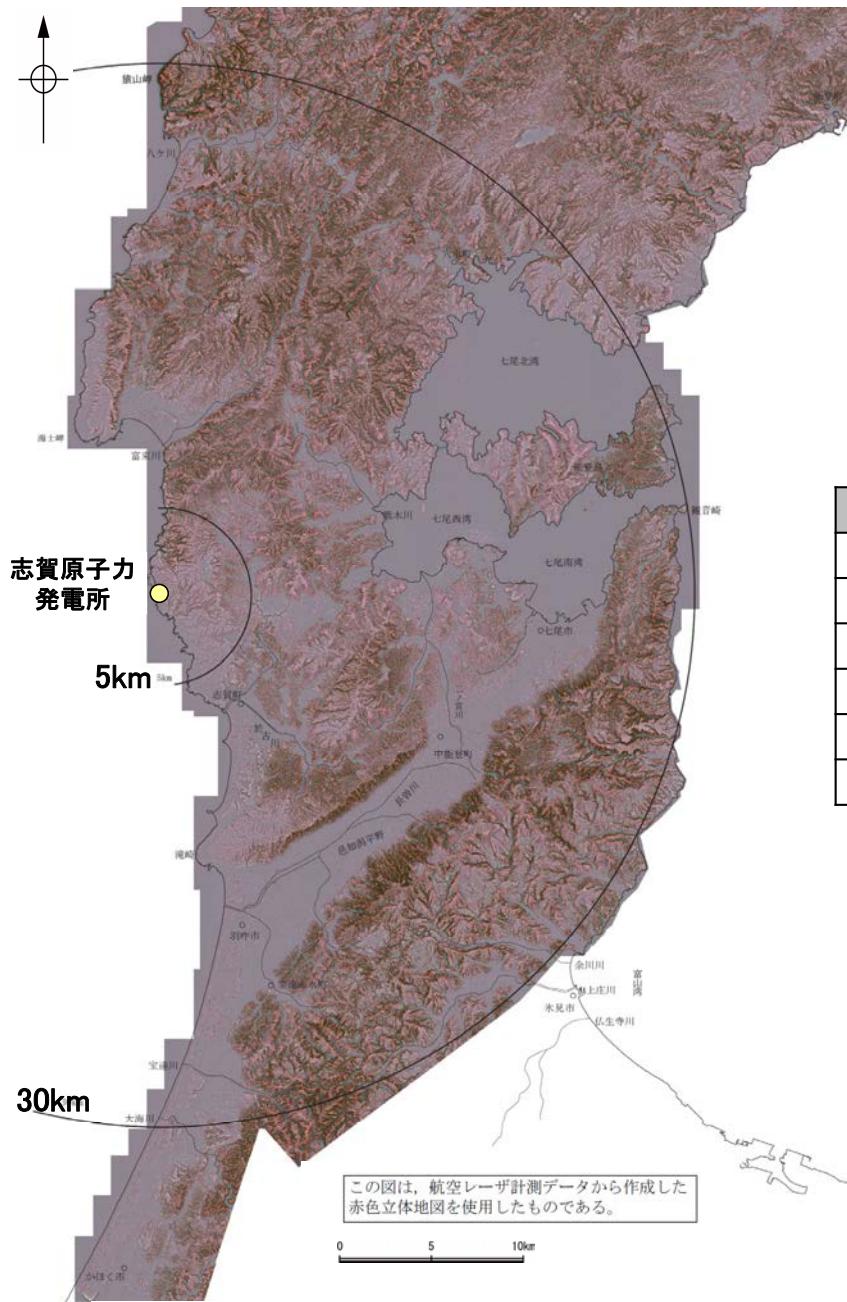
航空レーザ計測による地形データを基に作成した赤色立体地図

航空レーザ計測仕様(野原ほか(2007)より一部抜粋)

項目	平均パラメータ
平均対地高度	1,200m
対地速度	65m/sec
レーザ照射頻度	70.000Hz
飛行コース間の距離	約385m
飛行コース間の計測幅の重複割合	35%
飛行直角方向の取得点間隔	約0.7m

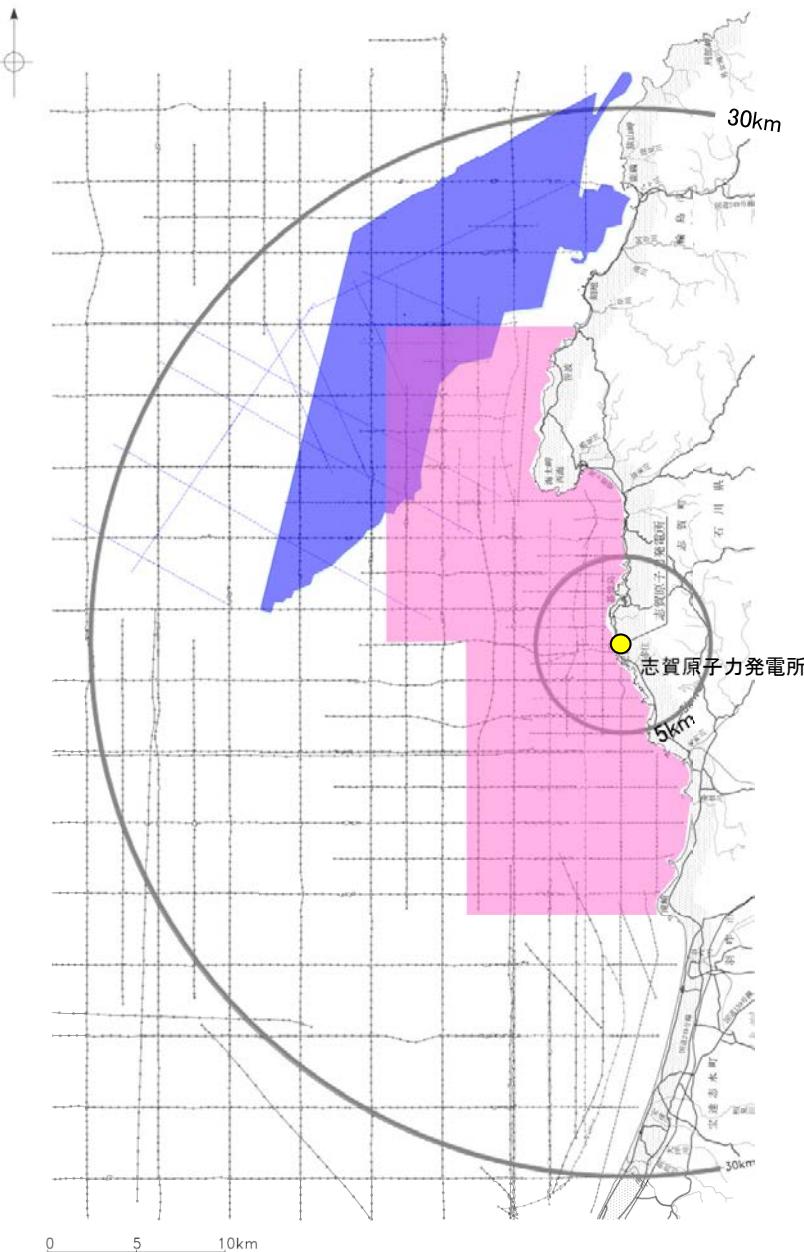
○敷地前面調査海域において、当社及び他機関が実施した音響測深実施位置を示す。

敷地前面調査海域の海底地形調査位置図

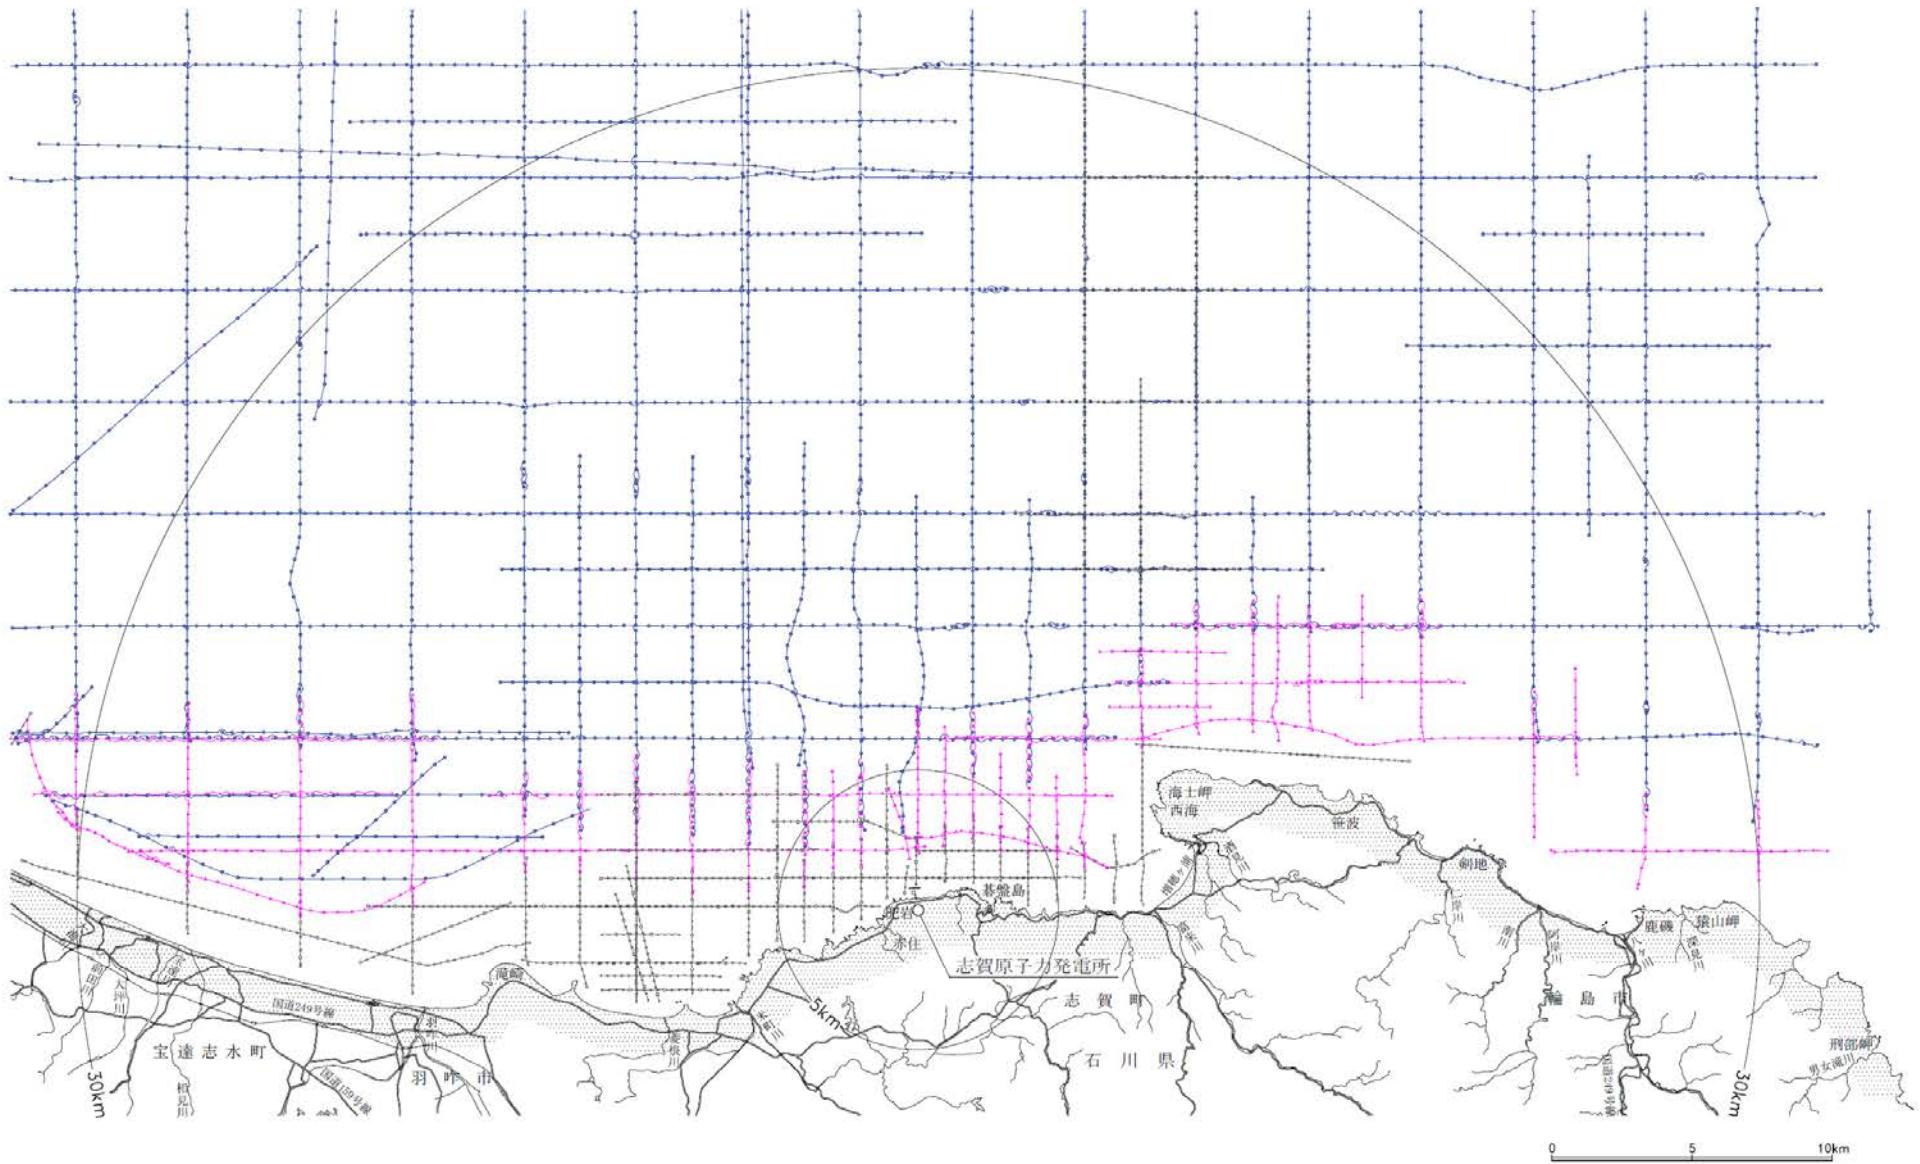
敷地前面調査海域の音波探査航跡図(当社)

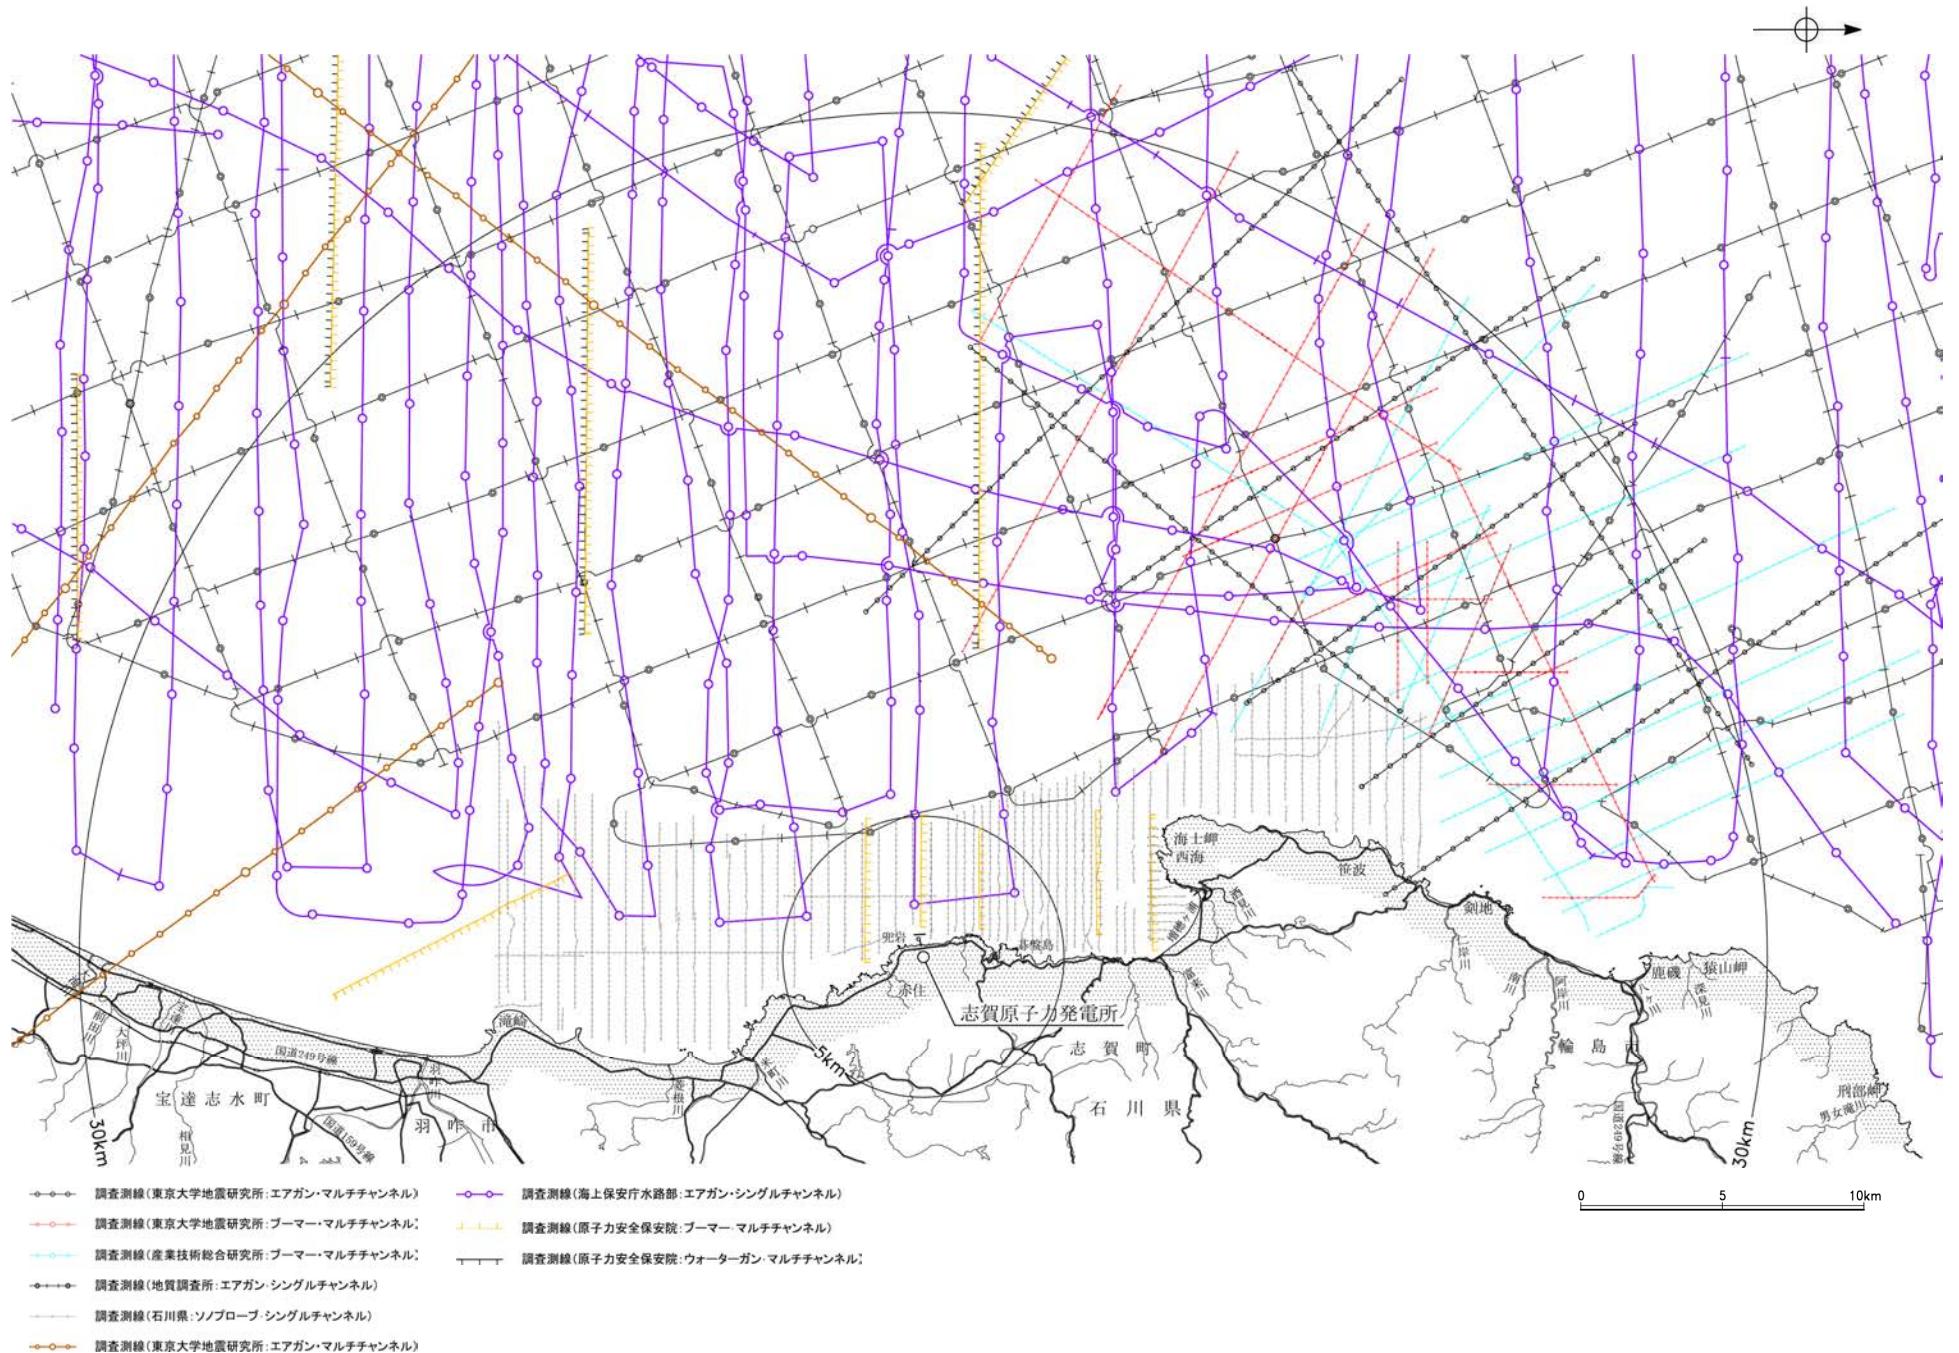
敷地前面調査海域の音波探査航跡図(他機関)

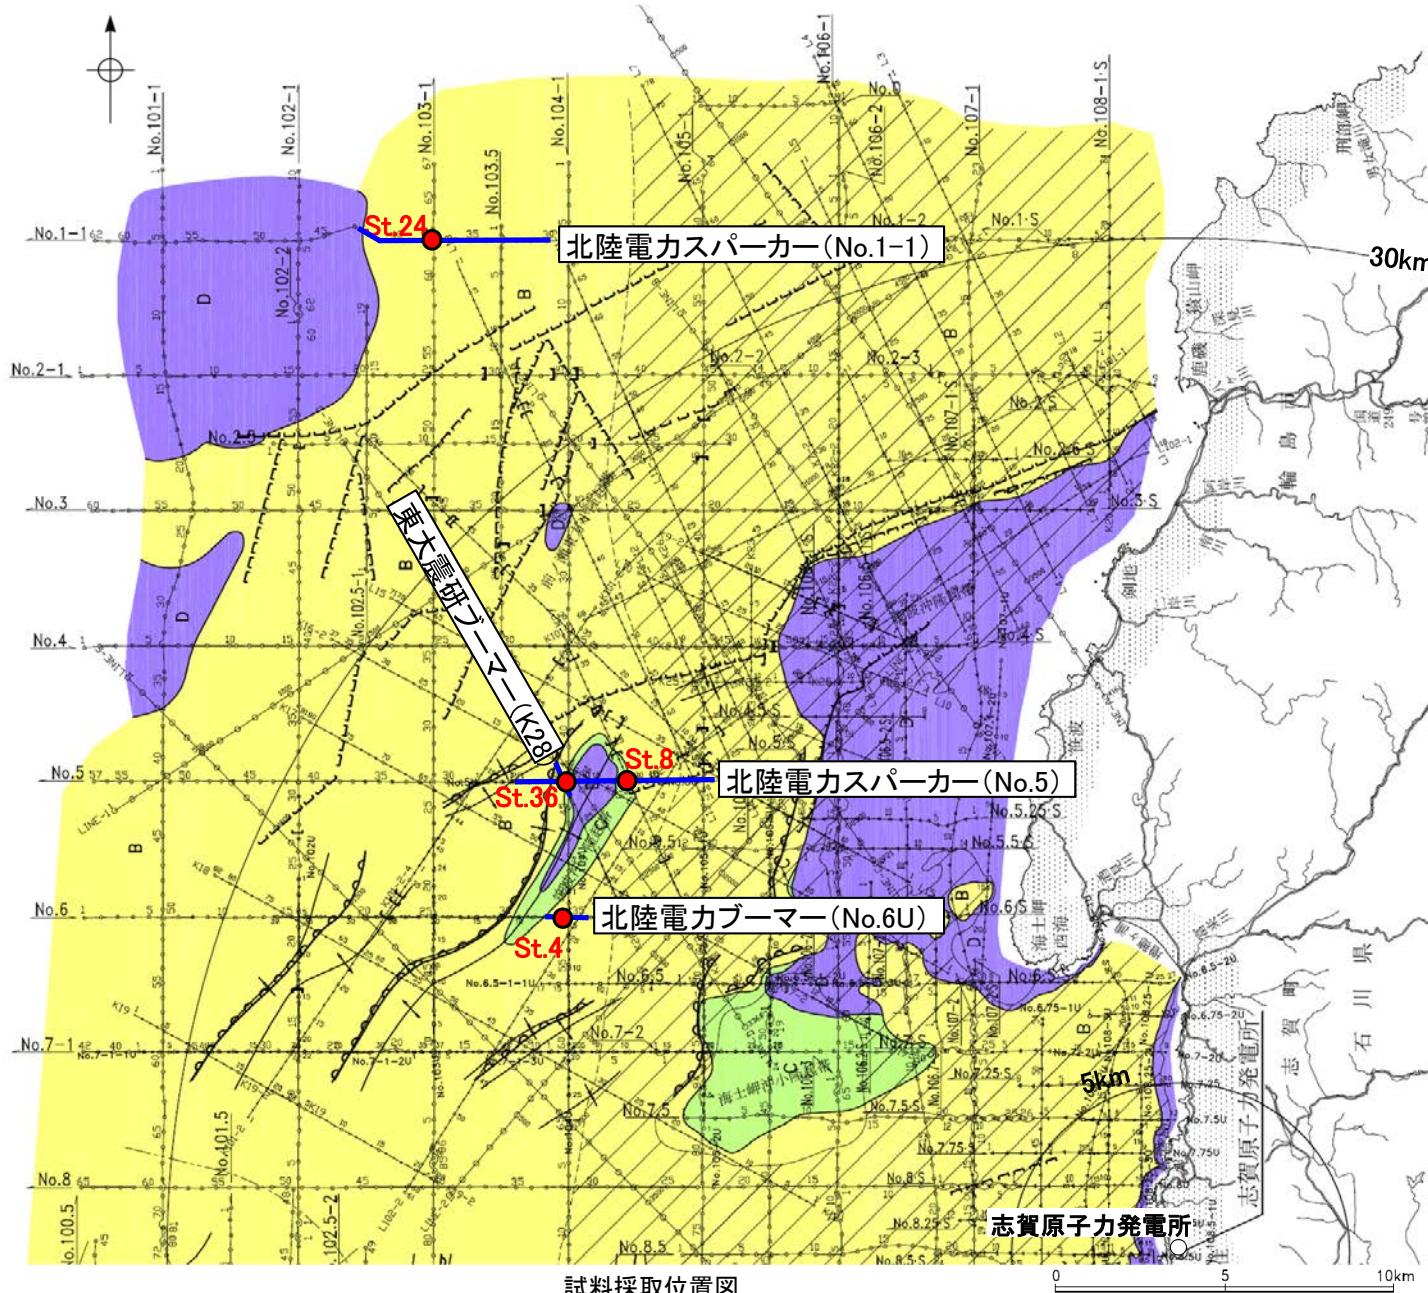
- 敷地前面調査海域において、B<sub>1</sub>層から採取した試料(貝化石、木片)を用いて年代測定(ESR法、<sup>14</sup>C法)を行った。
- その結果、貝化石のESR年代値として22,000y.B.P.、84,000y.B.P.、木片の<sup>14</sup>C年代値として32,000y.B.P.が得られた。

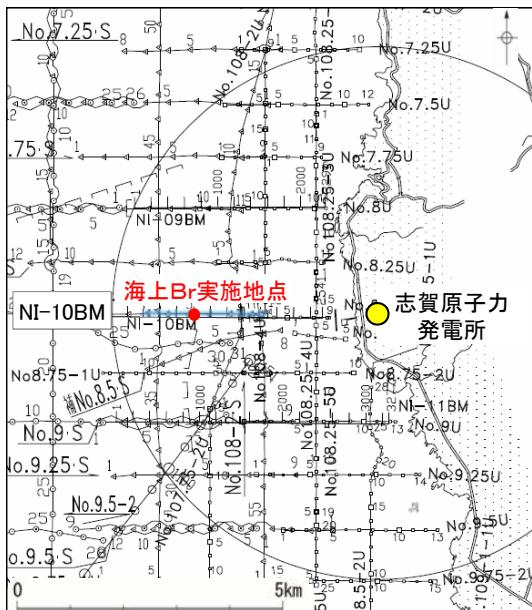
- 原子力安全・保安院によるNI-10BM測線上で海上ボーリング調査を実施した。
- 柱状図と音波探査記録を対比すると、ユニットI（完新統）は、海域層序のA層に対比され、ユニットII（更新統）は、海域層序のB層に対比される。
- また、ユニットIIのi層（MIS5eと推定）は海域層序のB<sub>1U</sub>層、ii層は海域層序のB<sub>1L</sub>層、iii・iv・v層は海域層序のB<sub>2</sub>層にそれぞれ対比されるものと考えられる。
- ユニットI層に含まれる貝殻の<sup>14</sup>C年代値（760±40～9,920±40yBP）から、ユニットI層は完新世の堆積物であると判断した。
- ユニットIIのi層は、その分布深度や無層理のシルト分を含む極細粒砂が主体であることから、海水準が安定した静穏な海底で堆積したと考えられ、海水準変動曲線を考慮し、下末吉期（MIS5e）の堆積物と推定した。

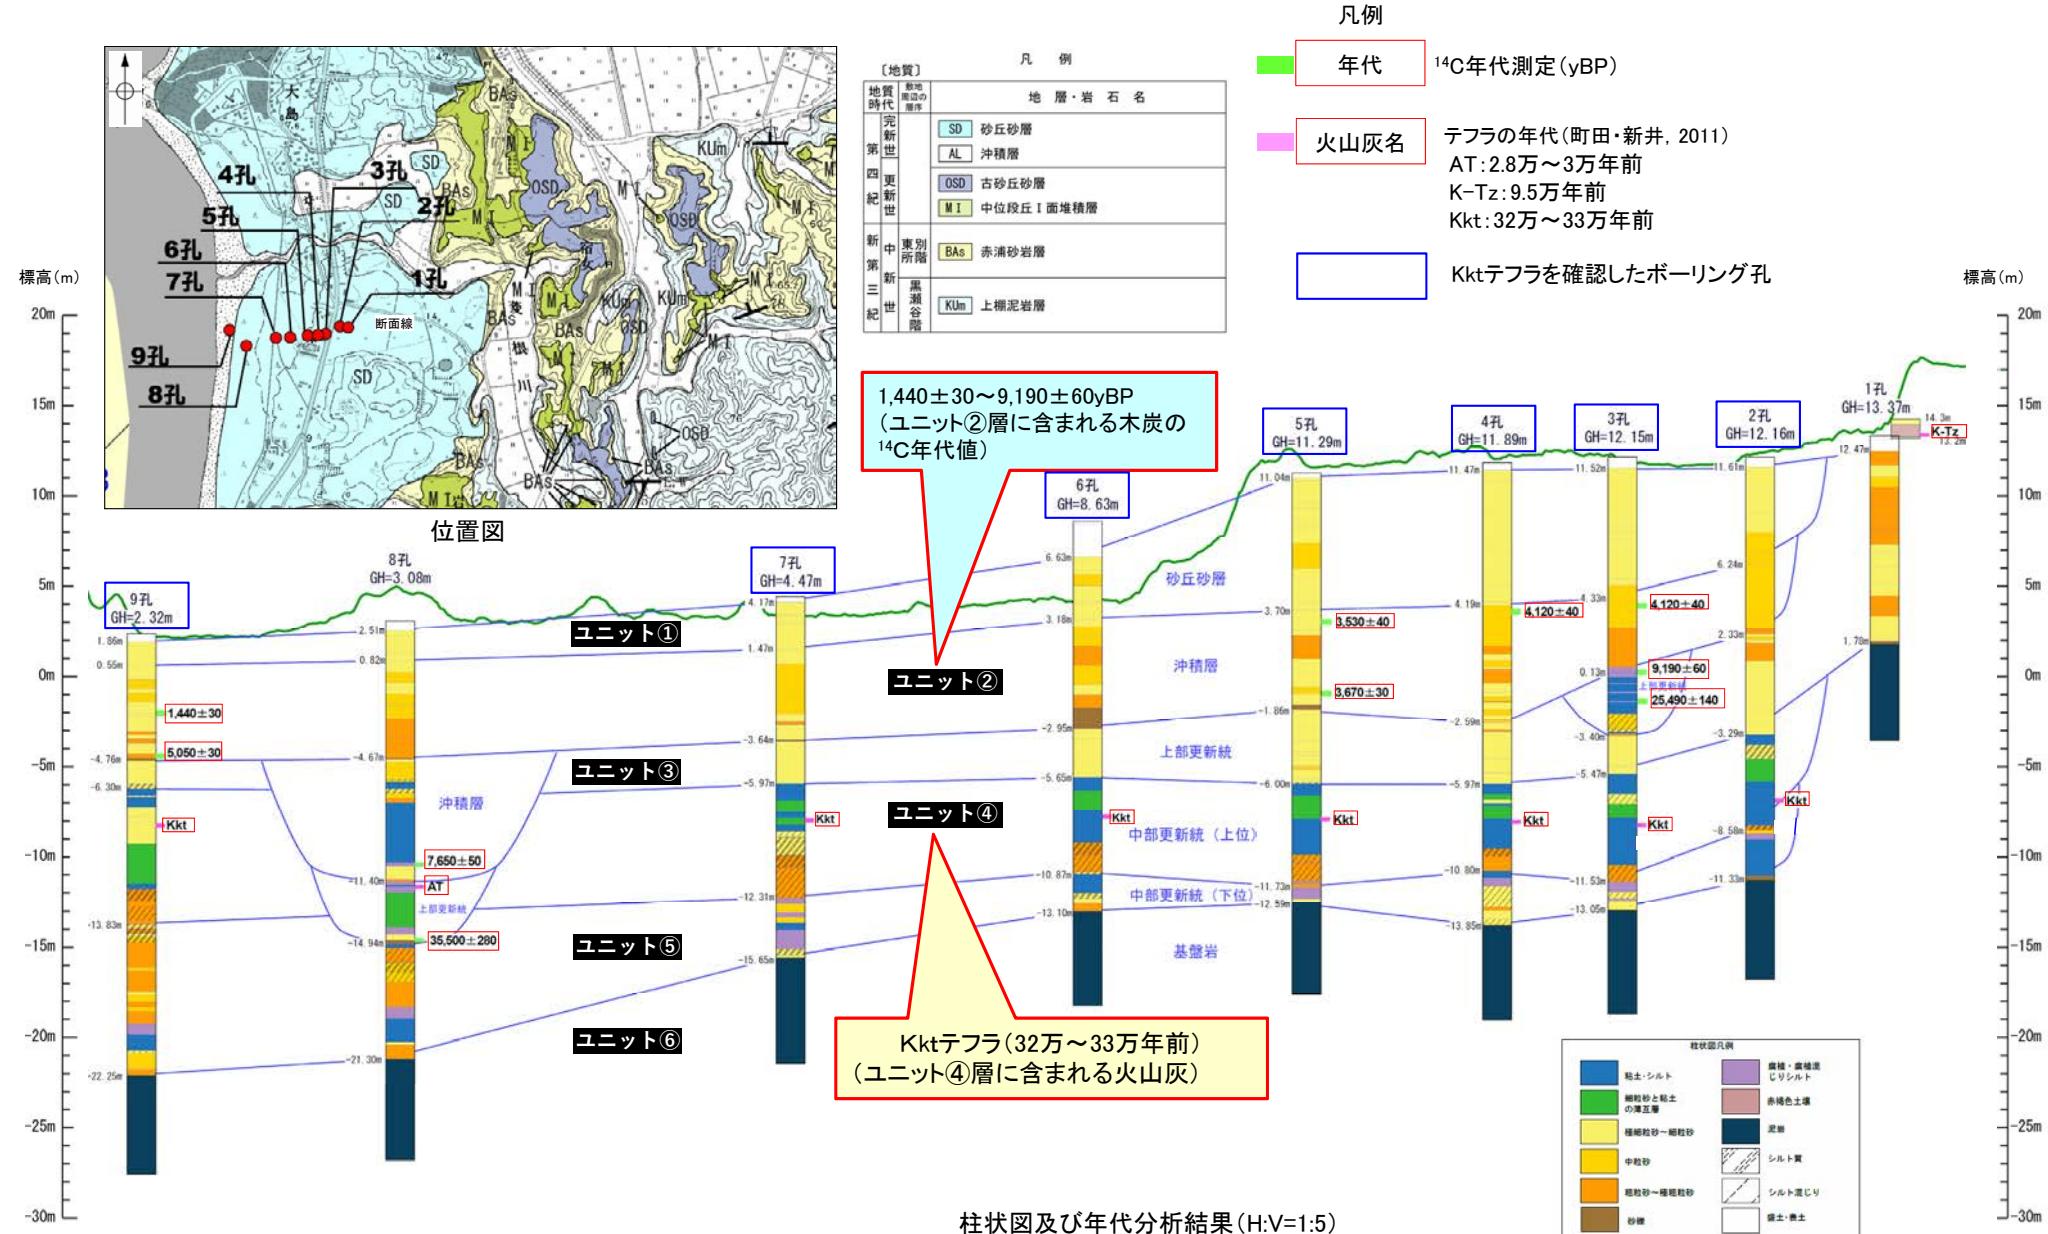
- 陸域と海域の地質層序の関係を把握する目的で、沿岸域まで海域の堆積層が分布している高浜地区において陸上ボーリング調査を実施した。
- ユニット②層に含まれる木炭の<sup>14</sup>C年代値(1,440±30~9,190±60yBP)から、ユニット②層は完新世の堆積物であると判断した。
- ユニット④層に含まれる火山灰(Kktテフラ:32万~33万年前)から、ユニット④層は中期更新世の堆積物と判断した。

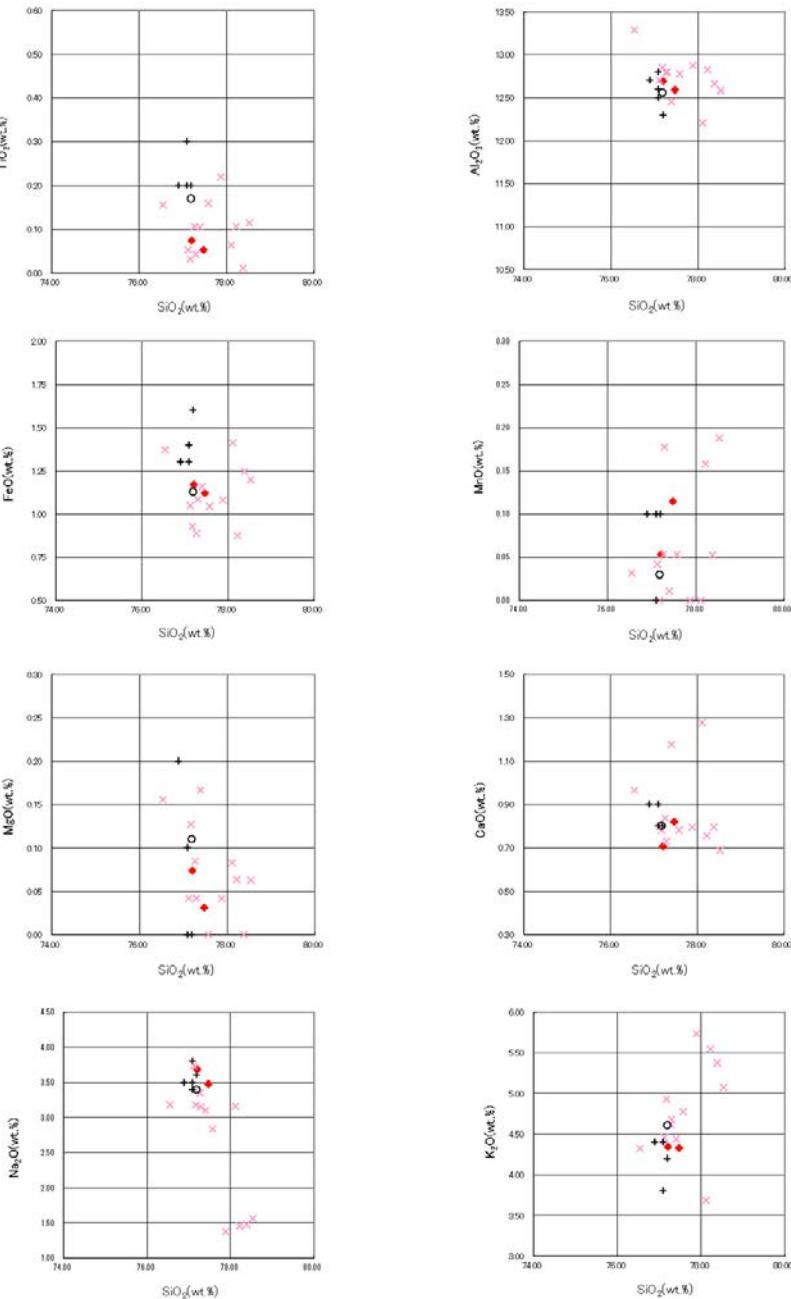
・試料番号19.00-19.20の火山ガラスの主成分分析を行った結果、文献のKktと類似しており、この火山ガラスを含む層準をKktの降灰層準と認定した。

- ◆ 試料番号19.00-19.20におけるKktの火山ガラス主成分
- ✗ 試料番号19.00-19.20における給源不明の火山ガラス主成分
- + 町田・新井(2011)におけるKktに含まれる火山ガラスの主成分
- 青木・町田(2006)におけるKktに含まれる火山ガラスの主成分

火山ガラスの主成分分析結果: 試料番号19.00-19.20

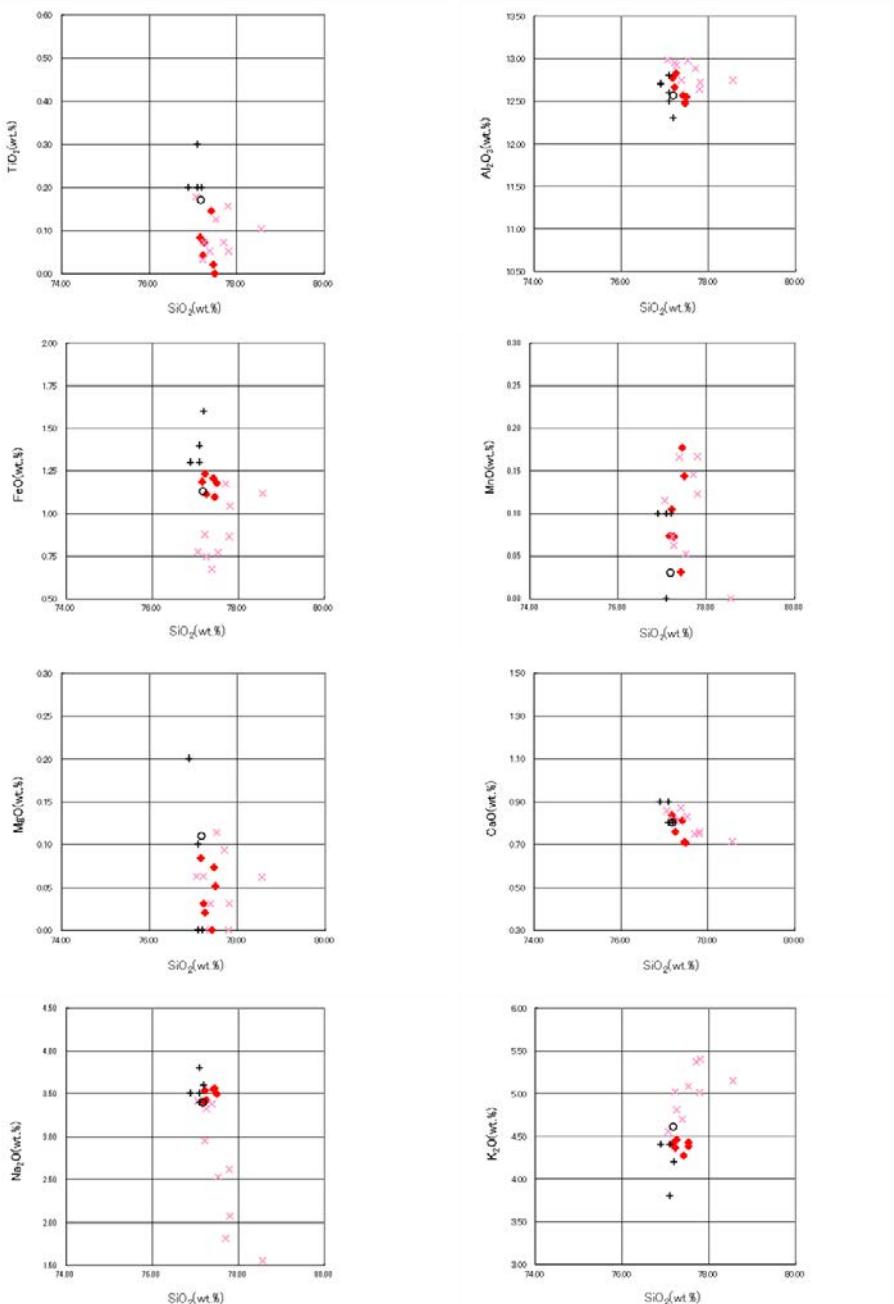
・試料番号20.40-20.60の火山ガラスの主成分分析を行った結果、文献のKktと類似しており、この火山ガラスを含む層準をKktの降灰層準と認定した。

- ◆ 試料番号20.40-20.60におけるKktの火山ガラス主成分
- ✖ 試料番号20.40-20.60における給源不明の火山ガラス主成分
- + 町田・新井(2011)におけるKktに含まれる火山ガラスの主成分
- 青木・町田(2006)におけるKktに含まれる火山ガラスの主成分

火山ガラスの主成分分析結果: 試料番号20.40-20.60

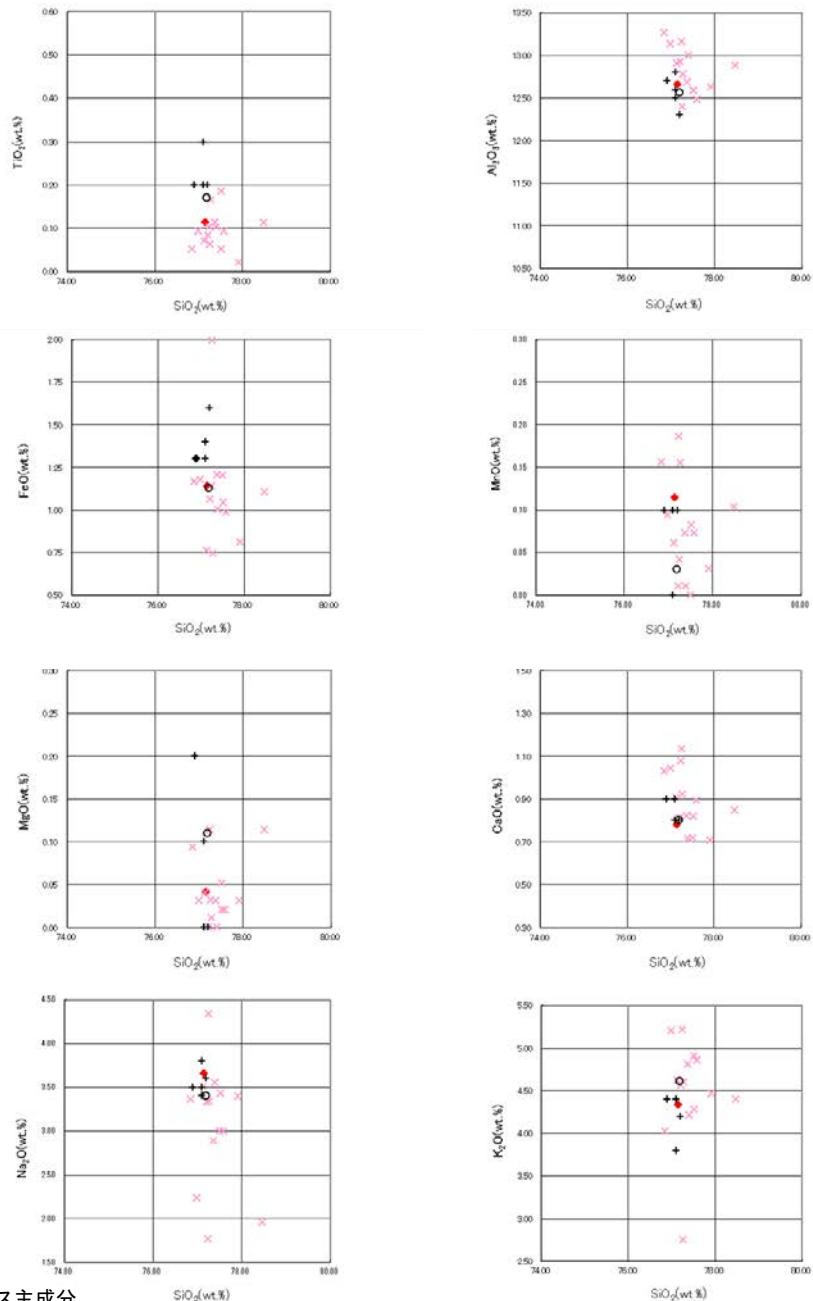
・試料番号19.20-19.40の火山ガラスの主成分分析を行った結果、文献のKktと類似しており、この火山ガラスを含む層準をKktの降灰層準と認定した。

- ◆ 試料番号19.20-19.40におけるKktの火山ガラス主成分
- ✖ 試料番号19.20-19.40における給源不明の火山ガラス主成分
- + 町田・新井(2011)におけるKktに含まれる火山ガラスの主成分
- 青木・町田(2006)におけるKktに含まれる火山ガラスの主成分

火山ガラスの主成分分析結果: 試料番号19.20-19.40

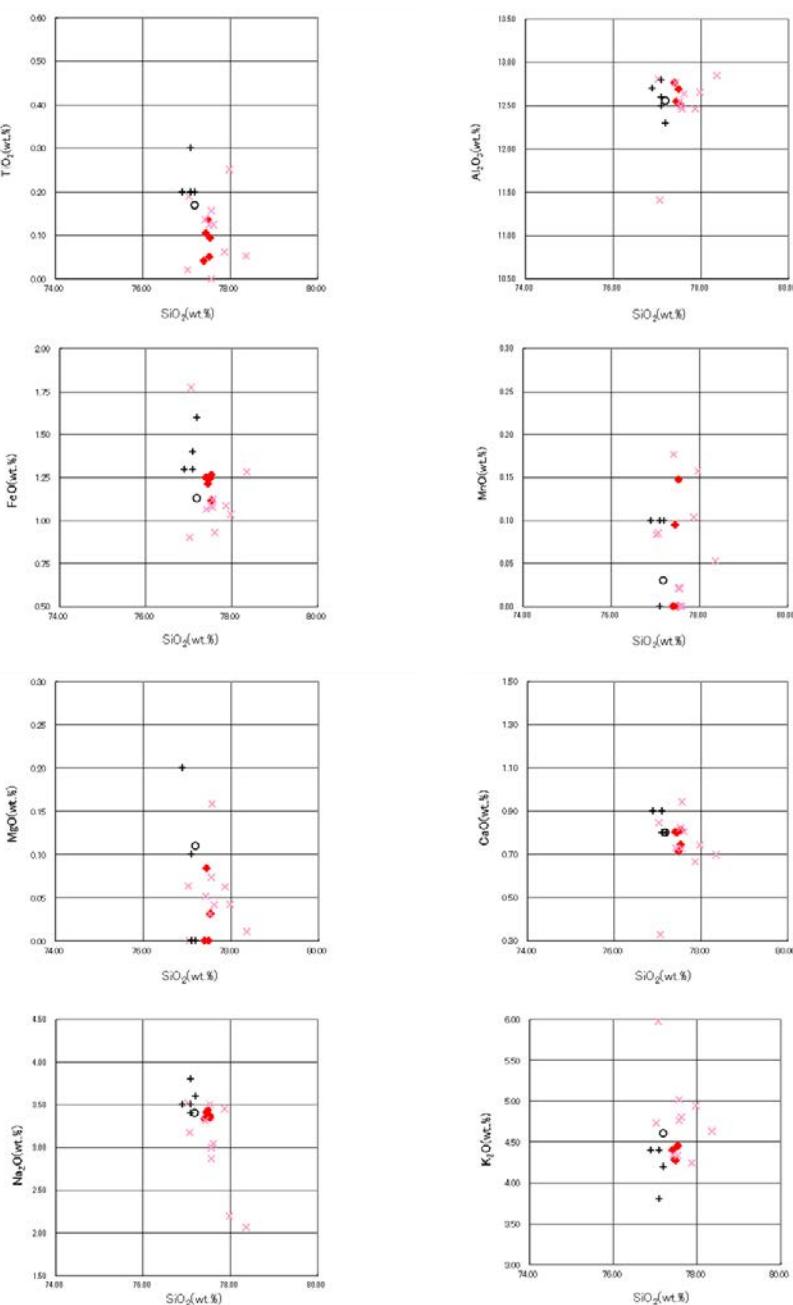
・試料番号16.40-16.60の火山ガラスの主成分分析を行った結果、文献のKktと類似しており、この火山ガラスを含む層準をKktの降灰層準と認定した。

- ◆ 試料番号16.40-16.60におけるKktの火山ガラス主成分
- ✖ 試料番号16.40-16.60における給源不明の火山ガラス主成分
- + 町田・新井(2011)におけるKktに含まれる火山ガラスの主成分
- 青木・町田(2006)におけるKktに含まれる火山ガラスの主成分

火山ガラスの主成分分析結果: 試料番号16.40-16.60
