# 志賀原子力発電所2号炉 敷地周辺の地質・地質構造について

補足資料

2021年5月14日  
北陸電力株式会社

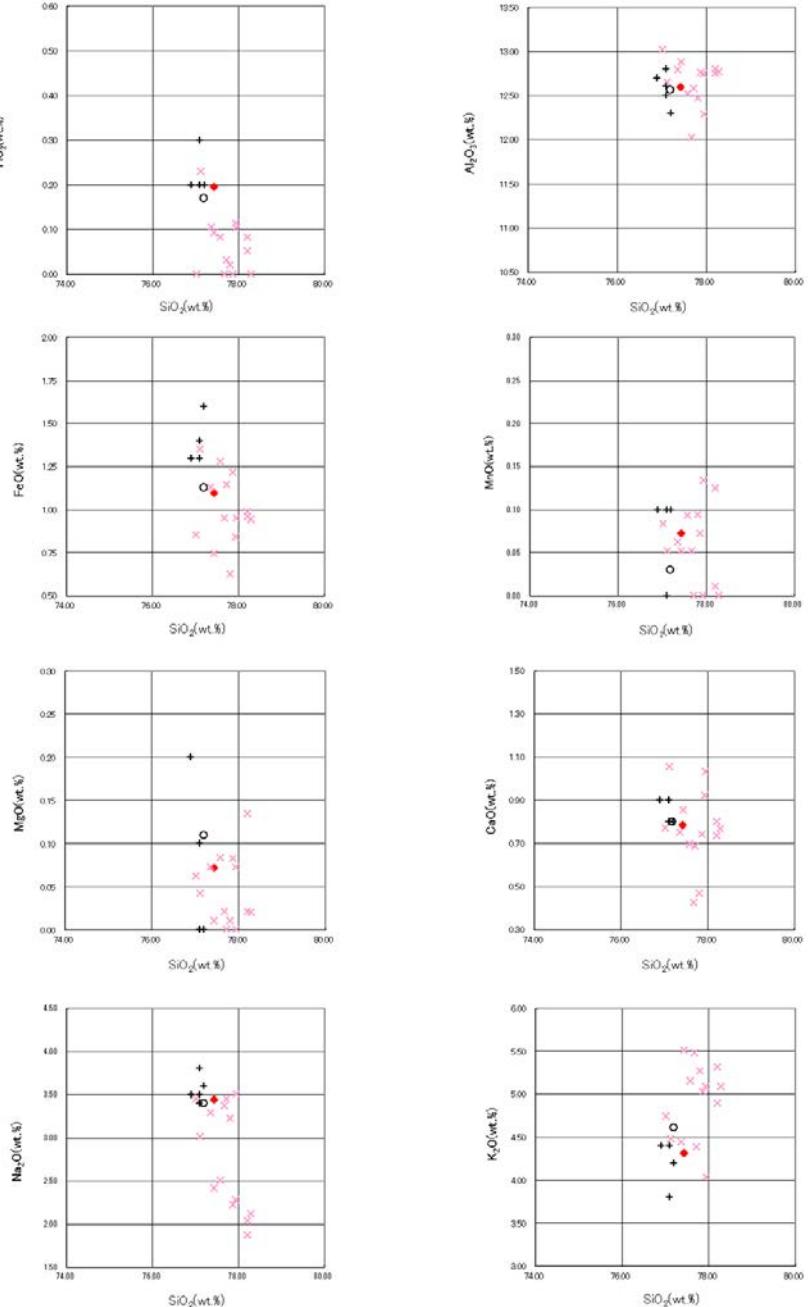
・試料番号12.40-12.60の火山ガラスの主成分分析を行った結果、文献のKktと類似しており、この火山ガラスを含む層準をKktの降灰層準と認定した。

- ◆ 試料番号12.40-12.60におけるKktの火山ガラス主成分
- ◇ 試料番号12.40-12.60における給源不明の火山ガラス主成分
- + 町田・新井(2011)におけるKktに含まれる火山ガラスの主成分
- 青木・町田(2006)におけるKktに含まれる火山ガラスの主成分

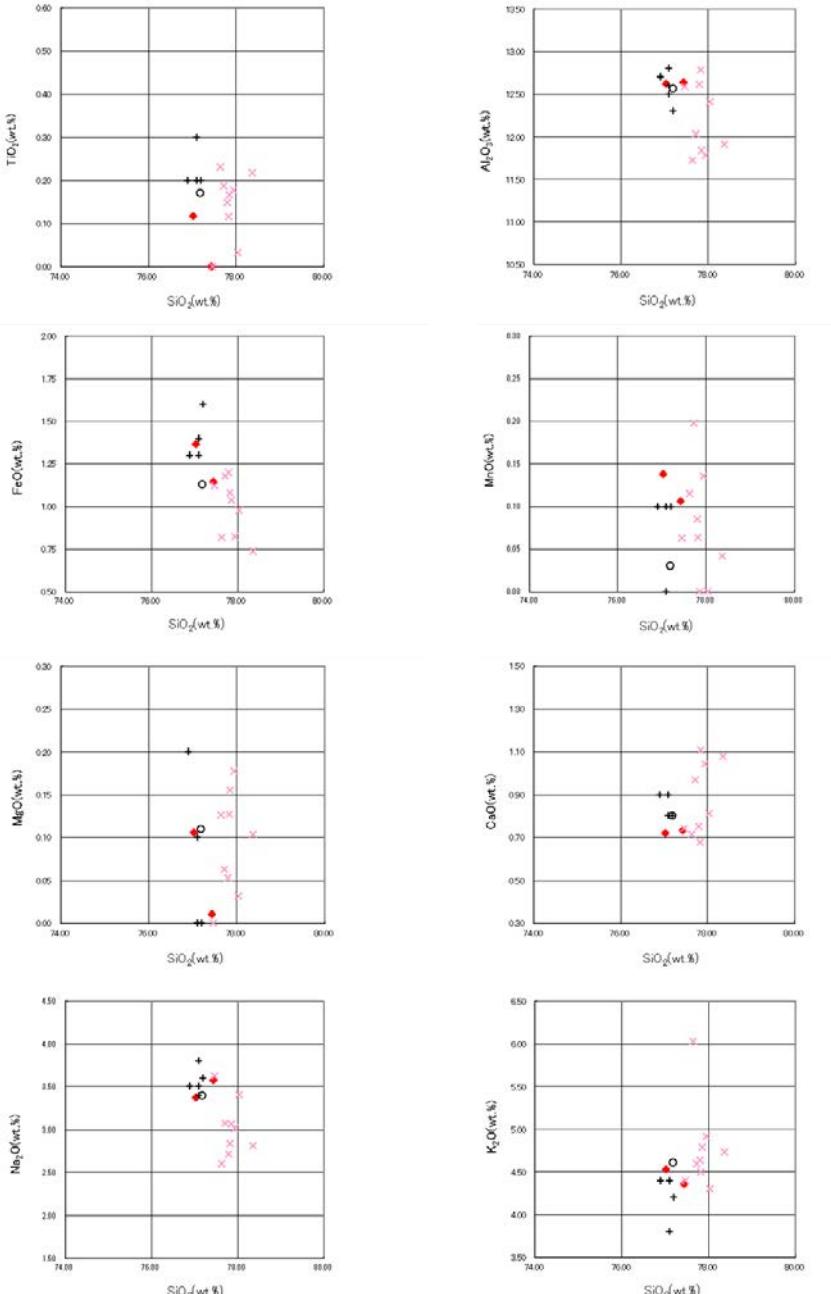
・試料番号10.60-10.80の火山ガラスの主成分分析を行った結果、文献のKktと類似しており、この火山ガラスを含む層準をKktの降灰層準と認定した。

- ◆ 試料番号10.60-10.80におけるKktの火山ガラス主成分
- ✖ 試料番号10.60-10.80における給源不明の火山ガラス主成分
- + 町田・新井(2011)におけるKktに含まれる火山ガラスの主成分
- 青木・町田(2006)におけるKktに含まれる火山ガラスの主成分

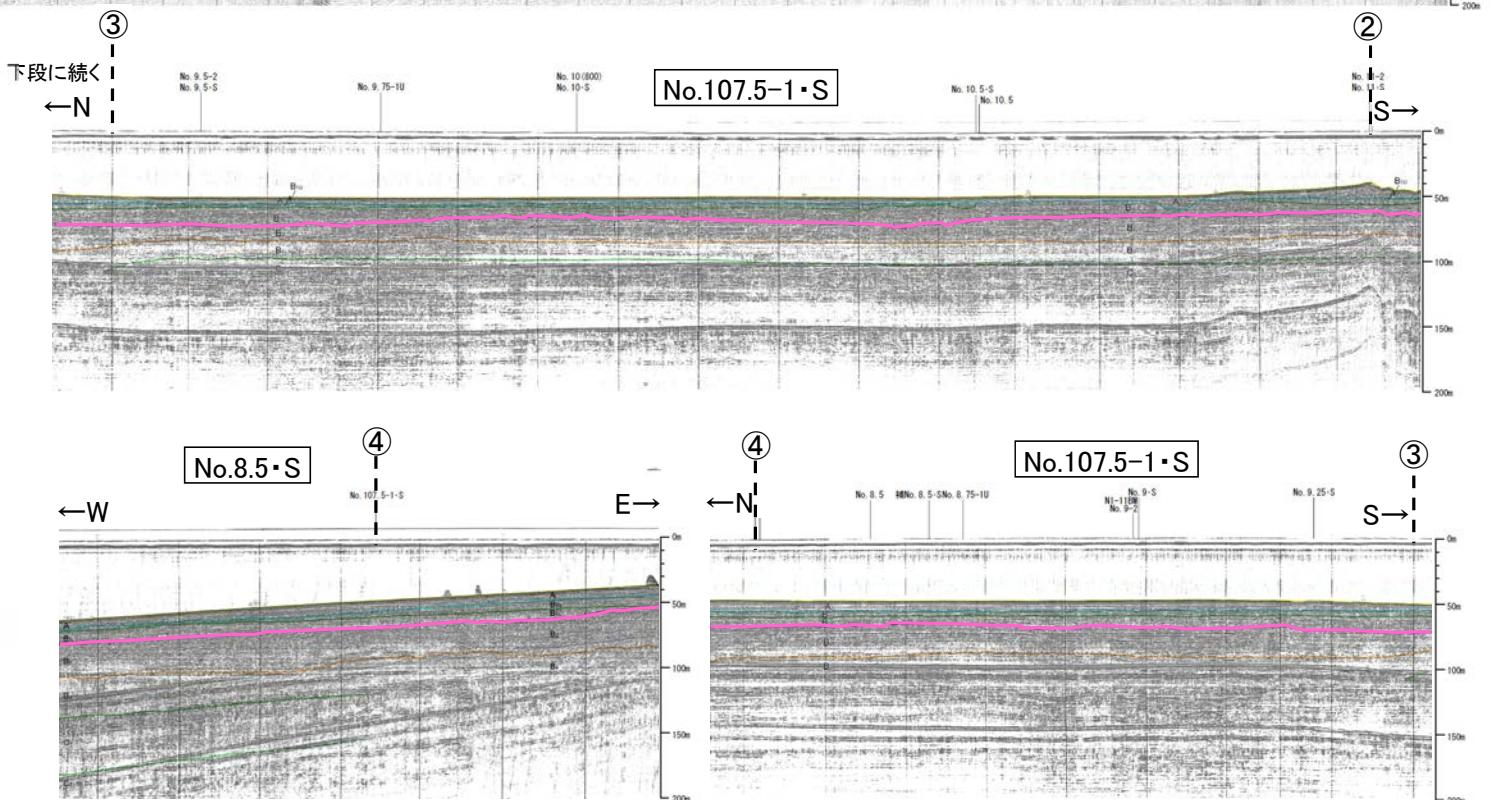
○高浜地区において中期更新世の堆積物であると判断したB<sub>1L</sub>層について、敷地近傍海域でも同様な年代評価が適用できるのかを確認するため、その基底の連続性を検討した。

○B<sub>1L</sub>層の基底は、陸上ボーリング調査を実施した高浜地区から敷地近傍海域まで連続しており、敷地近傍海域のB<sub>1L</sub>層についても中期更新世の堆積物と判断した。

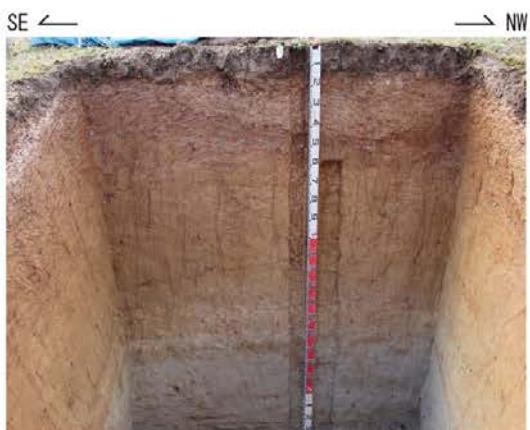
柱状図

テフラの年代  
(町田・新井, 2011)  
K-Tz: 9.5万年前

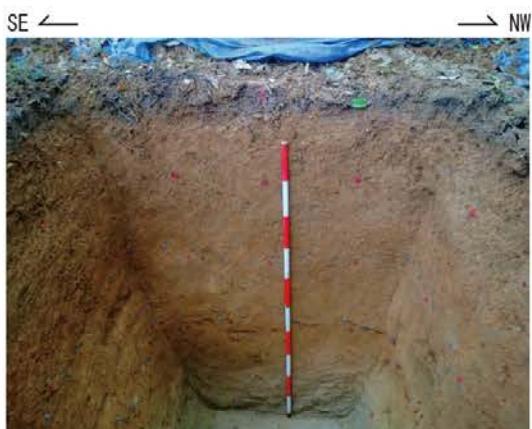
〔調査位置図〕	〔地形断面図〕	〔柱状図〕
高位段丘 I 面	人工改変土	シルト
中位段丘 I 面	被覆層	砂混じり
砂丘	基盤岩	人工改変土
■ No. 1 調査位置	23m 段丘内縁標高	被覆層
1' 断面線	20.0m 旧汀線高度	基盤岩
		K-Tz

テフラの年代  
(町田・新井, 2011)  
K-Tz: 9.5万年前

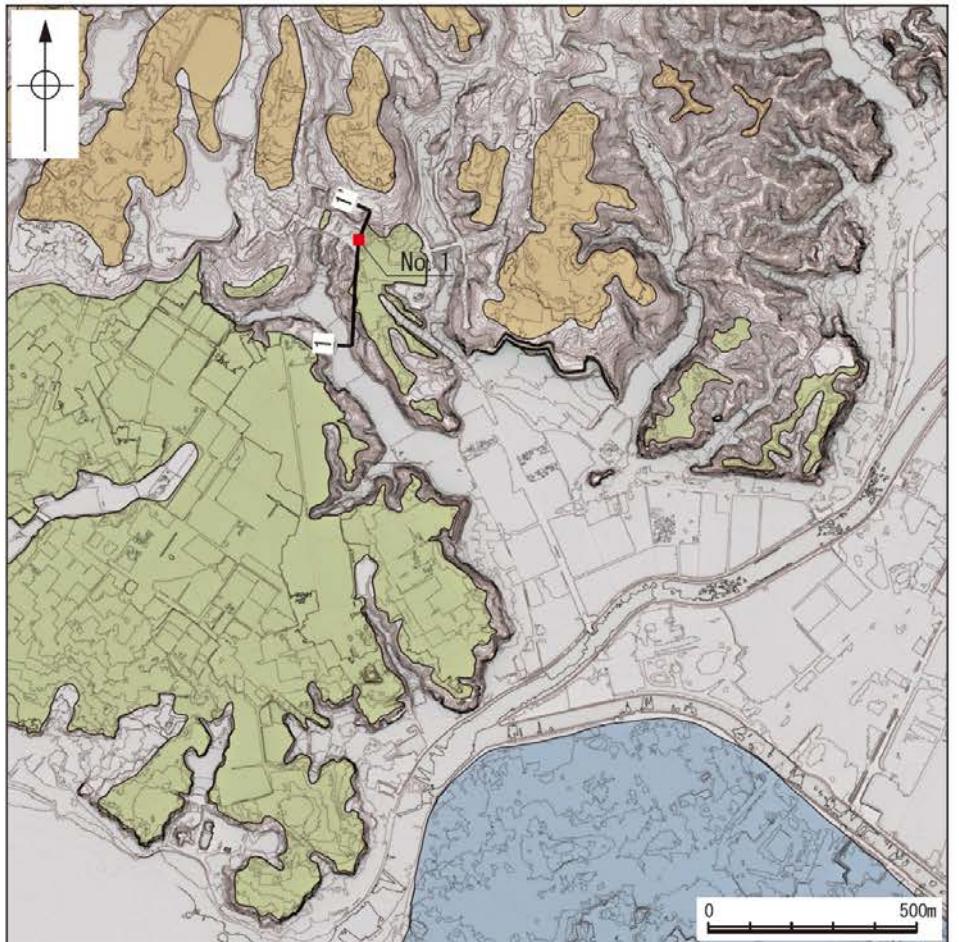
調査位置図

[調査位置図]	[地形断面図]	[柱状図]
高位段丘 I 面	表土	シルト
中位段丘 I 面	被覆層	疊混じり
砂丘	基盤岩	表土
No. 1 調査位置	23m 段丘面内緑標高	被覆層
1' 断面線	20.0m 旧汀線高度	基盤岩
		AT

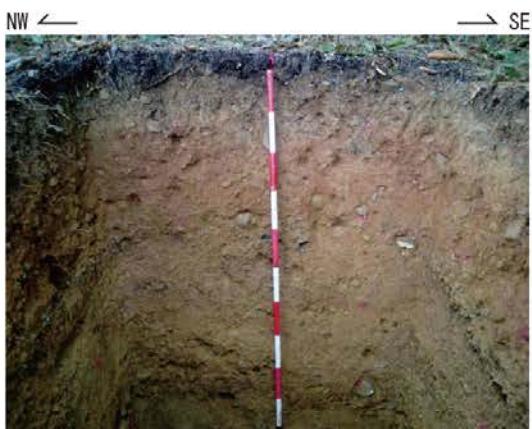
ピット写真

テフラの年代  
(町田・新井, 2011)  
AT: 2.8万～3万年前

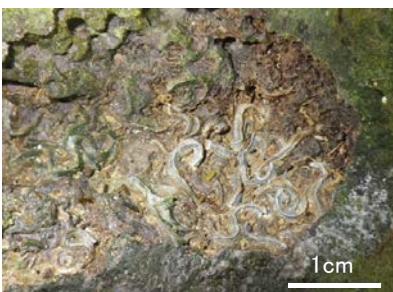
- ・能登半島において、広範囲にわたって分布し、中等潮位の指標となる潮間帯生物遺骸化石（ヤツコカンザシ遺骸化石）を、旧汀線の高さの指標として選定し、高度計測及び年代測定を行った。
- ・化石群集に高度方向の幅がある場合は、上部と下部から試料を採取した。

ヤツコカンザシ遺骸化石(琴ヶ浜付近)

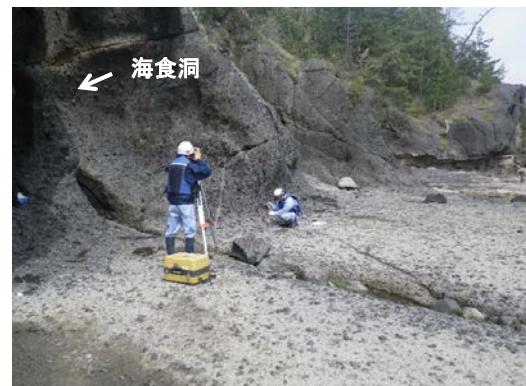
測量写真(福浦港付近)

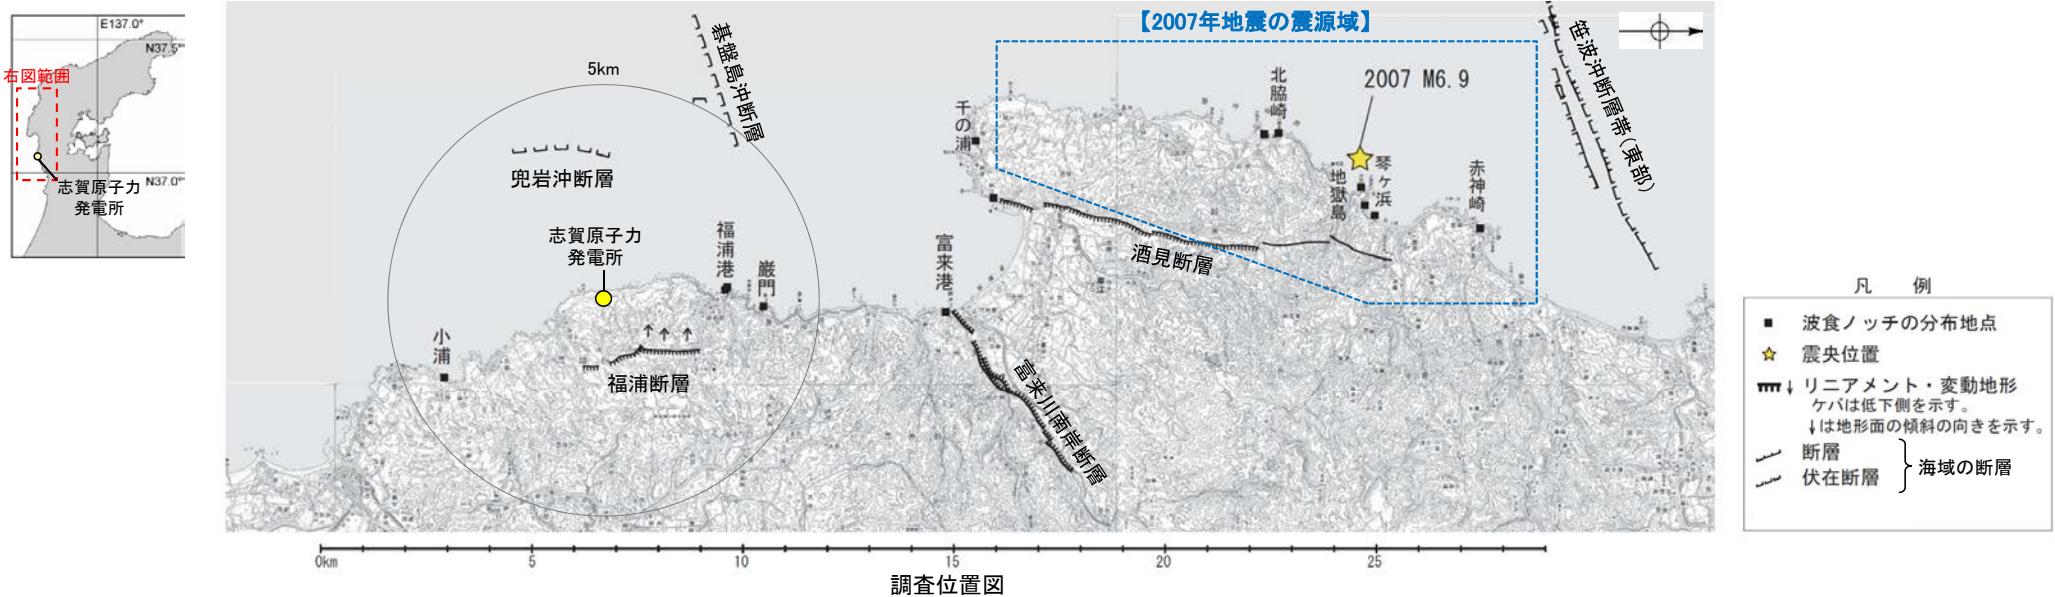
- 能登半島西岸域において、波食ノッチの最大後退点の高度分布を調査した。
- 波食ノッチの最大後退点の高度は、2007年地震の震源域では2~5m程度まで幅広く分布し、地震性隆起の繰り返しを示唆する。
- 敷地付近～千の浦では標高約2mに集中し、富来川南岸断層の南西部に分布高度の不連続は見られない。

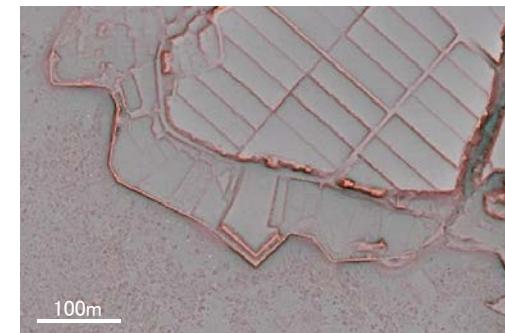
沖積段丘面の赤色立体地図(小浦付近)

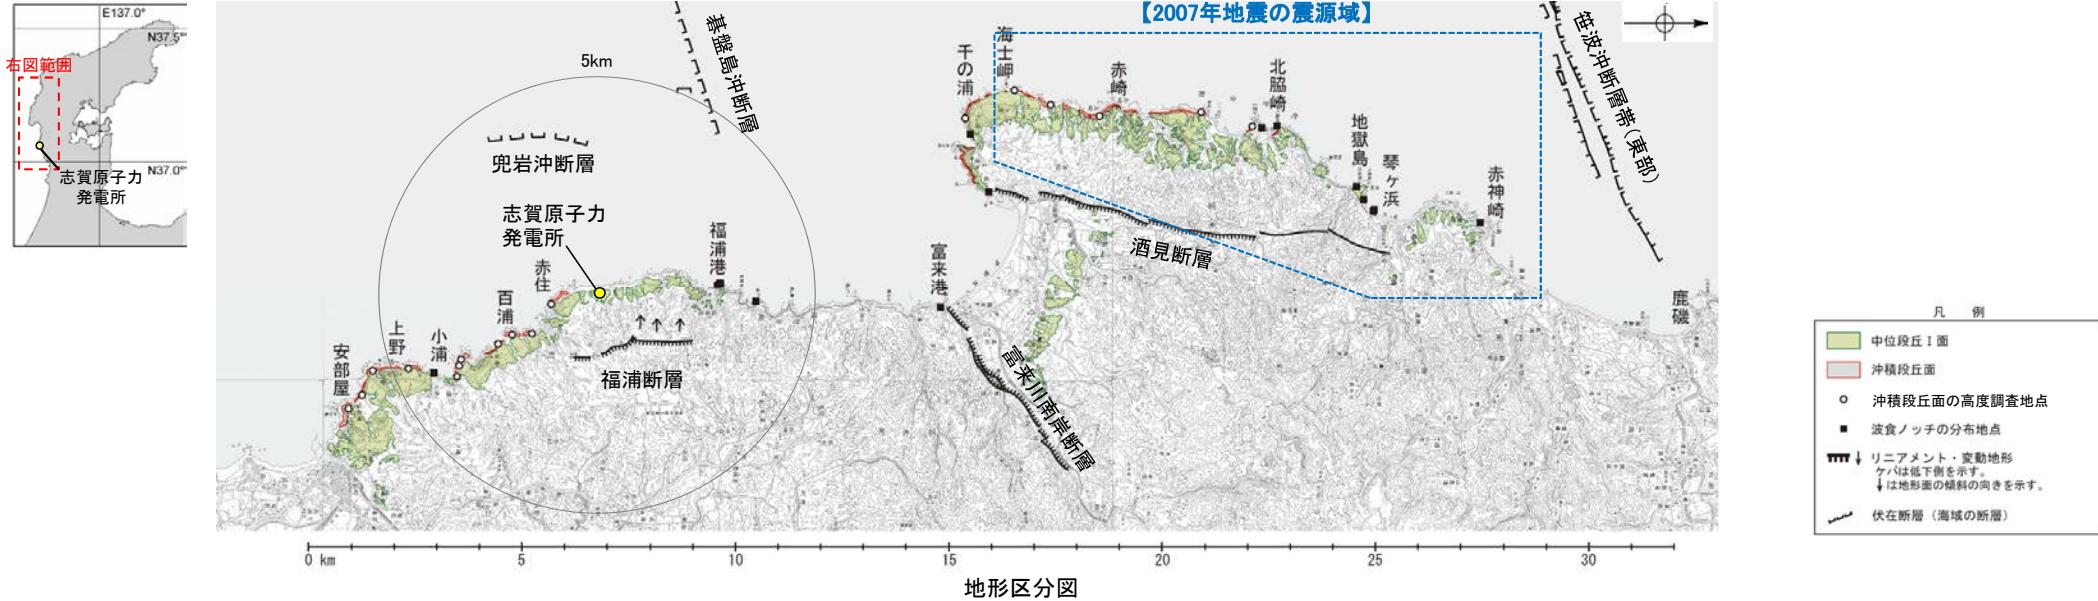
- 能登半島西岸域のうち、敷地付近のノッチが認められない区間を中心に、沖積段丘面の旧汀線高度の分布を調査した。
- 敷地付近～千の浦の沖積段丘面は、地表面下に人工改変土・被覆層が分布し、旧汀線高度は標高約2mであり、傾動は認められない。
- 沖積段丘面の旧汀線高度の分布は、波食ノッチの最大後退点の分布高度と調和的である。

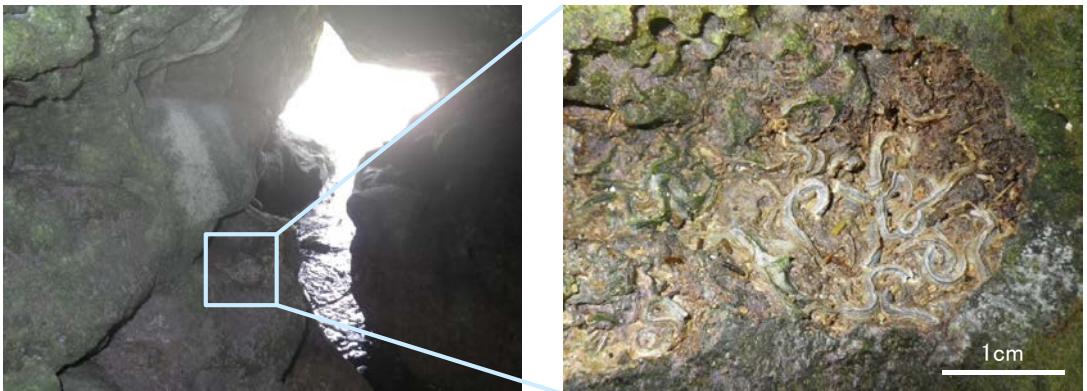
ヤツコカンザシ遺骸化石写真(琴ヶ浜付近)

- 試料は分析のため、ドリルで削り、化石の単体を分離した。
- 年代を<sup>14</sup>C年代測定法により測定し、Marine20(Heaton et al., 2020)を用いて暦年補正※1を行った。

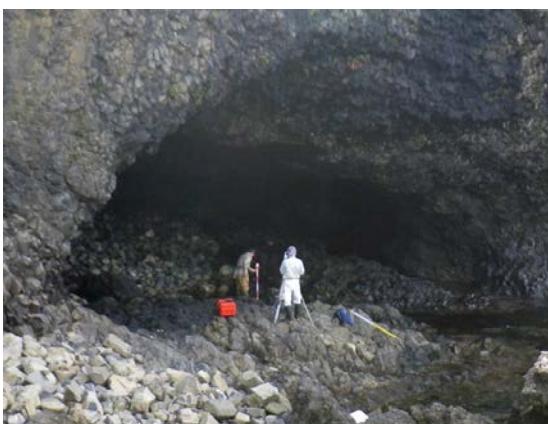
測量写真(琴ヶ浜付近)

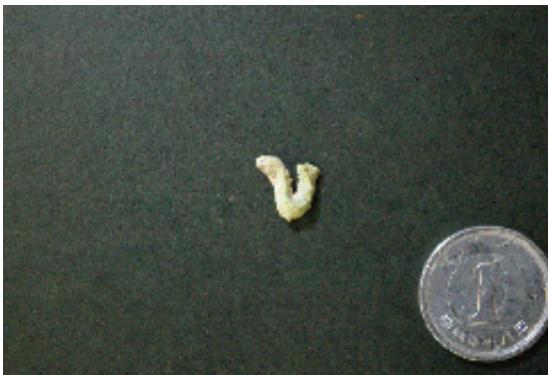
ヤツコカンザシ遺骸化石写真(巖門付近より採取)

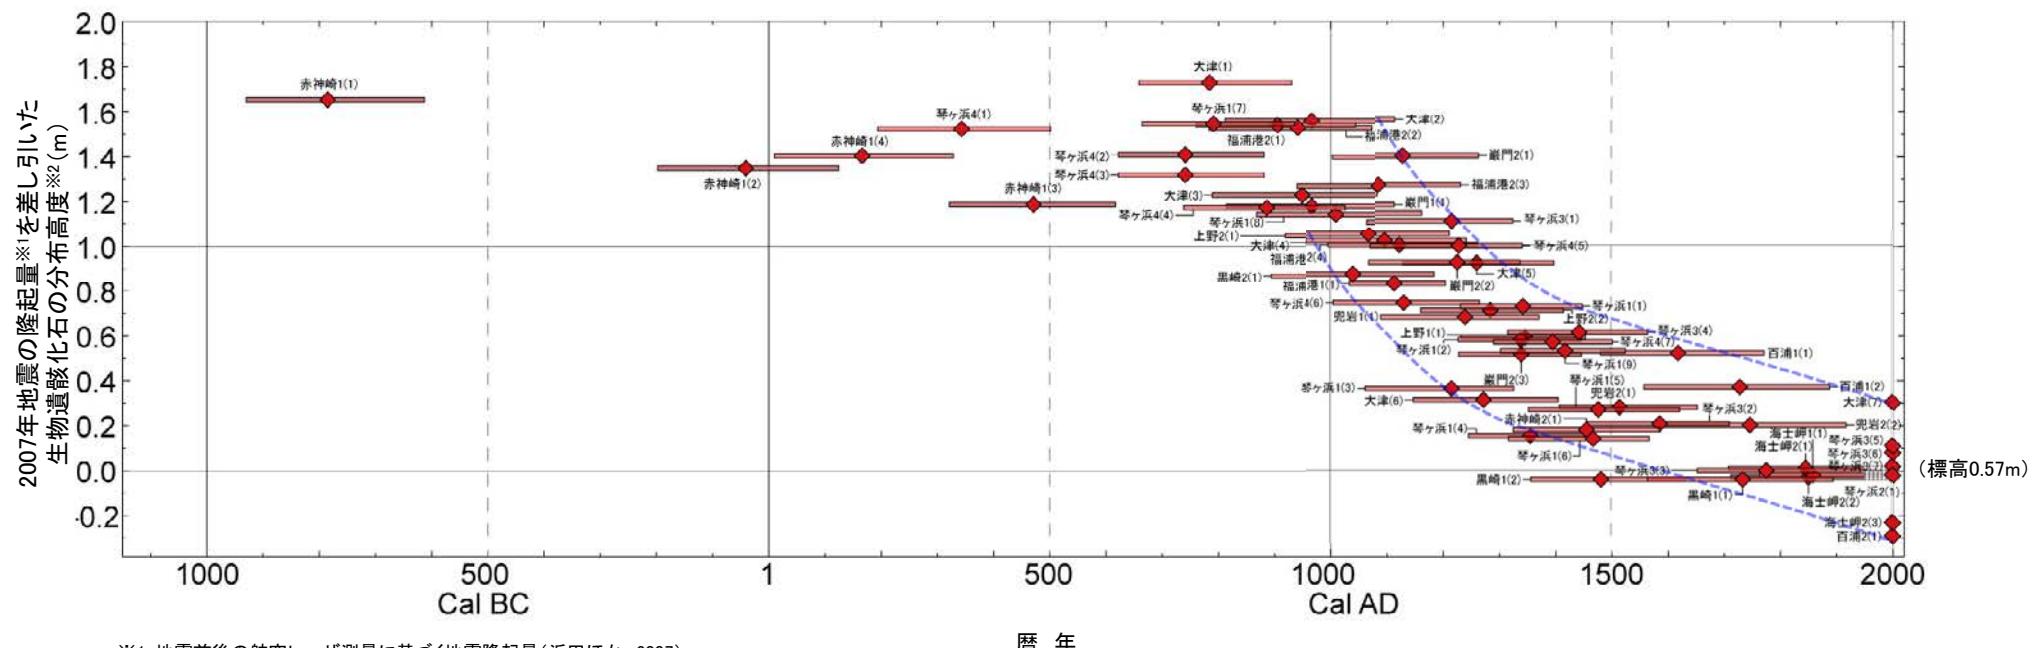
- 前頁で示した調査データについて、生物遺骸化石の分布高度(補正值)と年代値の関係をグラフで表し、過去3000年間の海水準の推移について検討した。
- AD1000以前では、敷地付近全域において、現在の潮間帯から+1.5m(標高2m)付近に海面があったと考えられる。このことは、先述した敷地付近に分布する波食ノッチの最大後退点の高度や沖積段丘面の旧汀線高度が、標高約2mで一定であることと調和的である。
- AD500以降の年代値を示す生物遺骸化石については、高密度にデータが取得された。これによると、AD1000以降は連続的に海面が低下しており、潮間帯の幅を超えるような高度分布の不連続は認められない。

2007年地震の隆起量を差し引いた生物遺骸化石の分布高度と年代値の関係

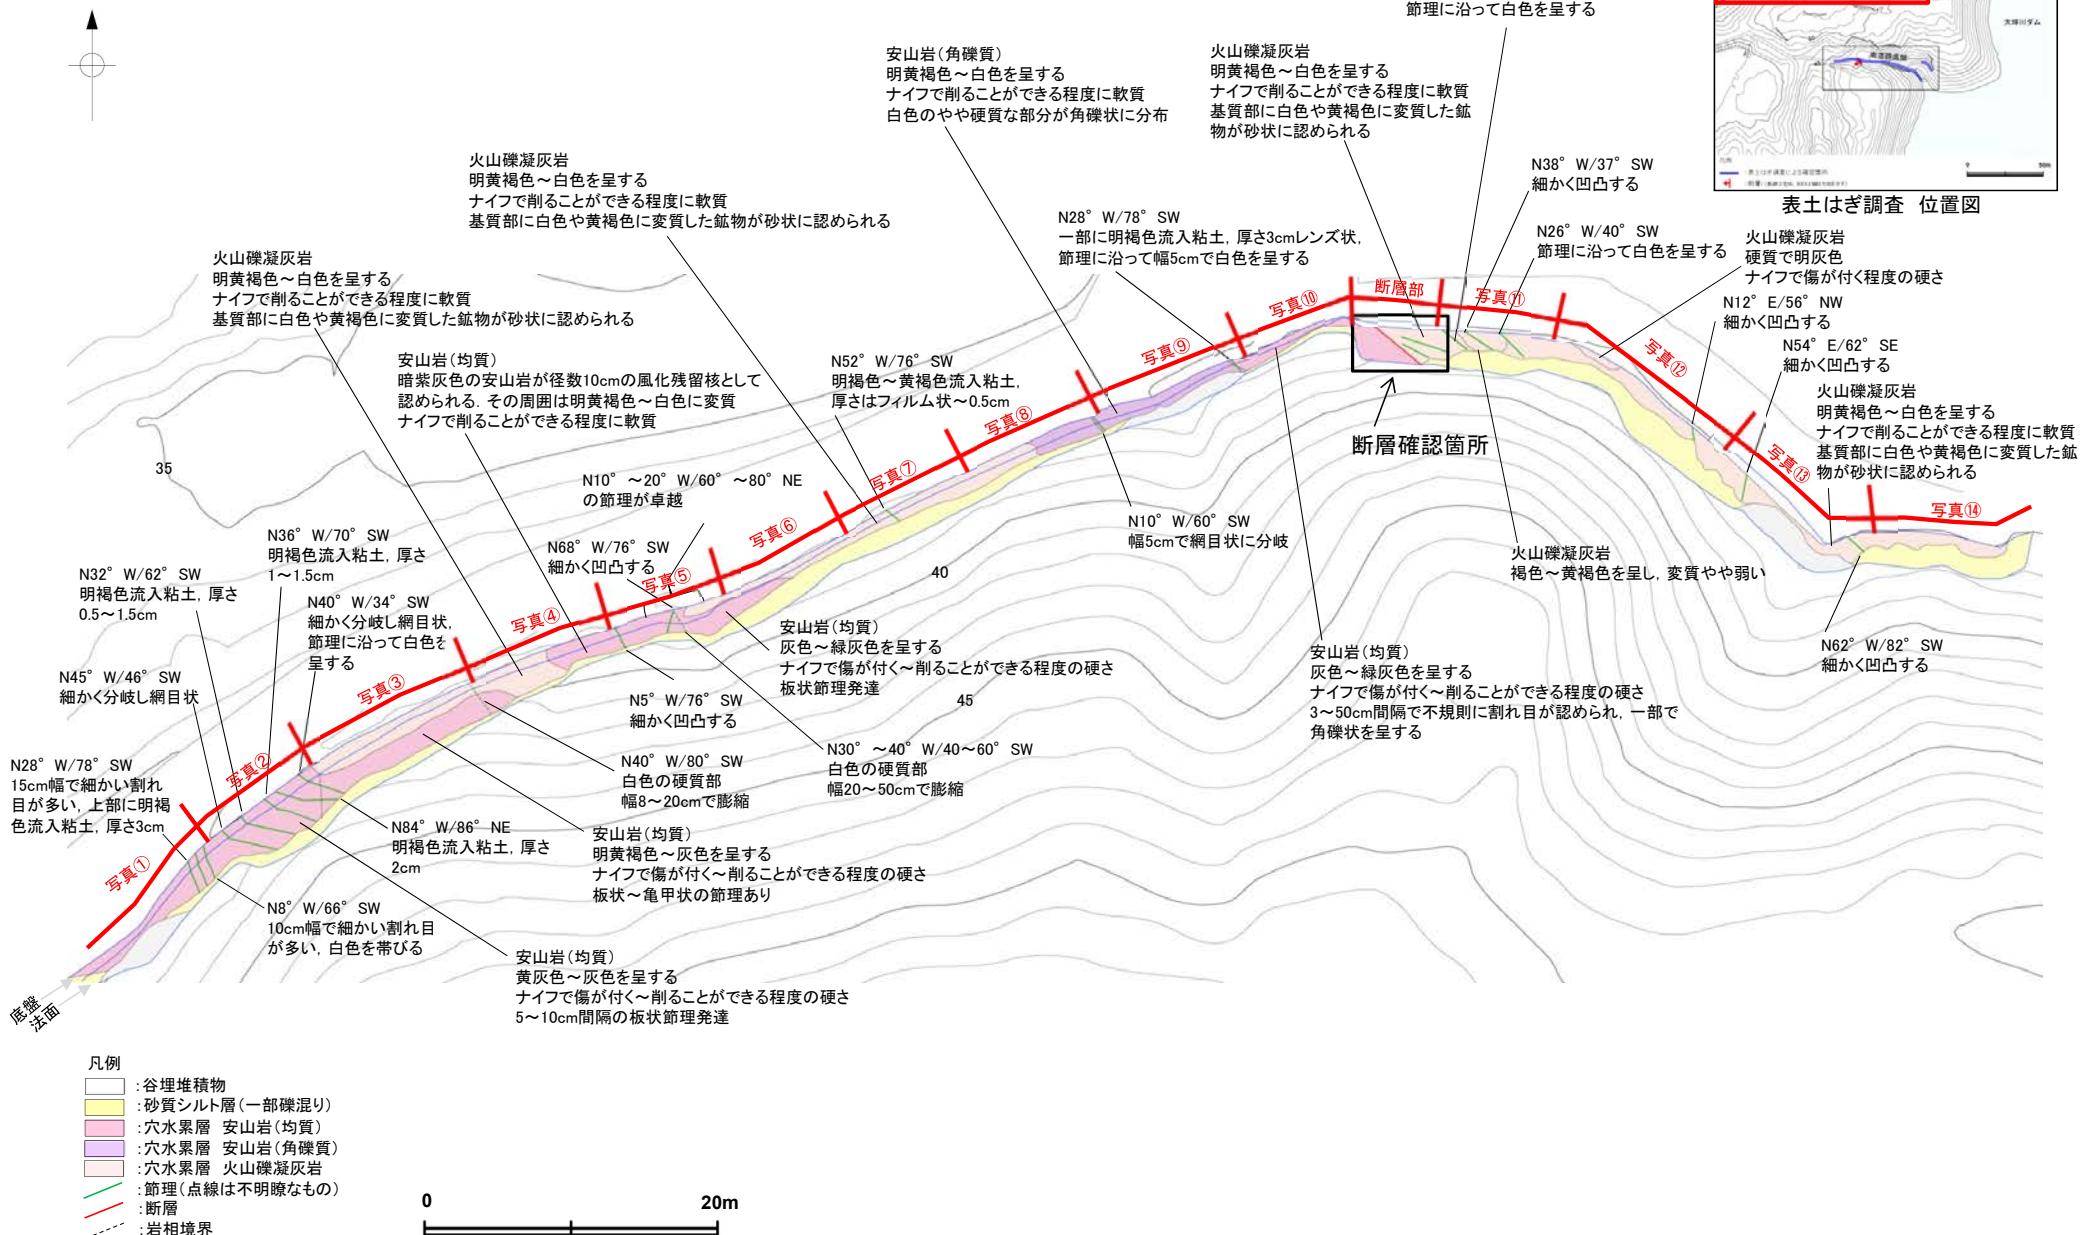
○大坪川ダム右岸北道路法面表土はぎ調査の結果、福浦断層に対応する断層を確認した。  
○全線の写真を次頁以降に示す。

表土はぎ調査結果(ルートマップ) 写真位置図

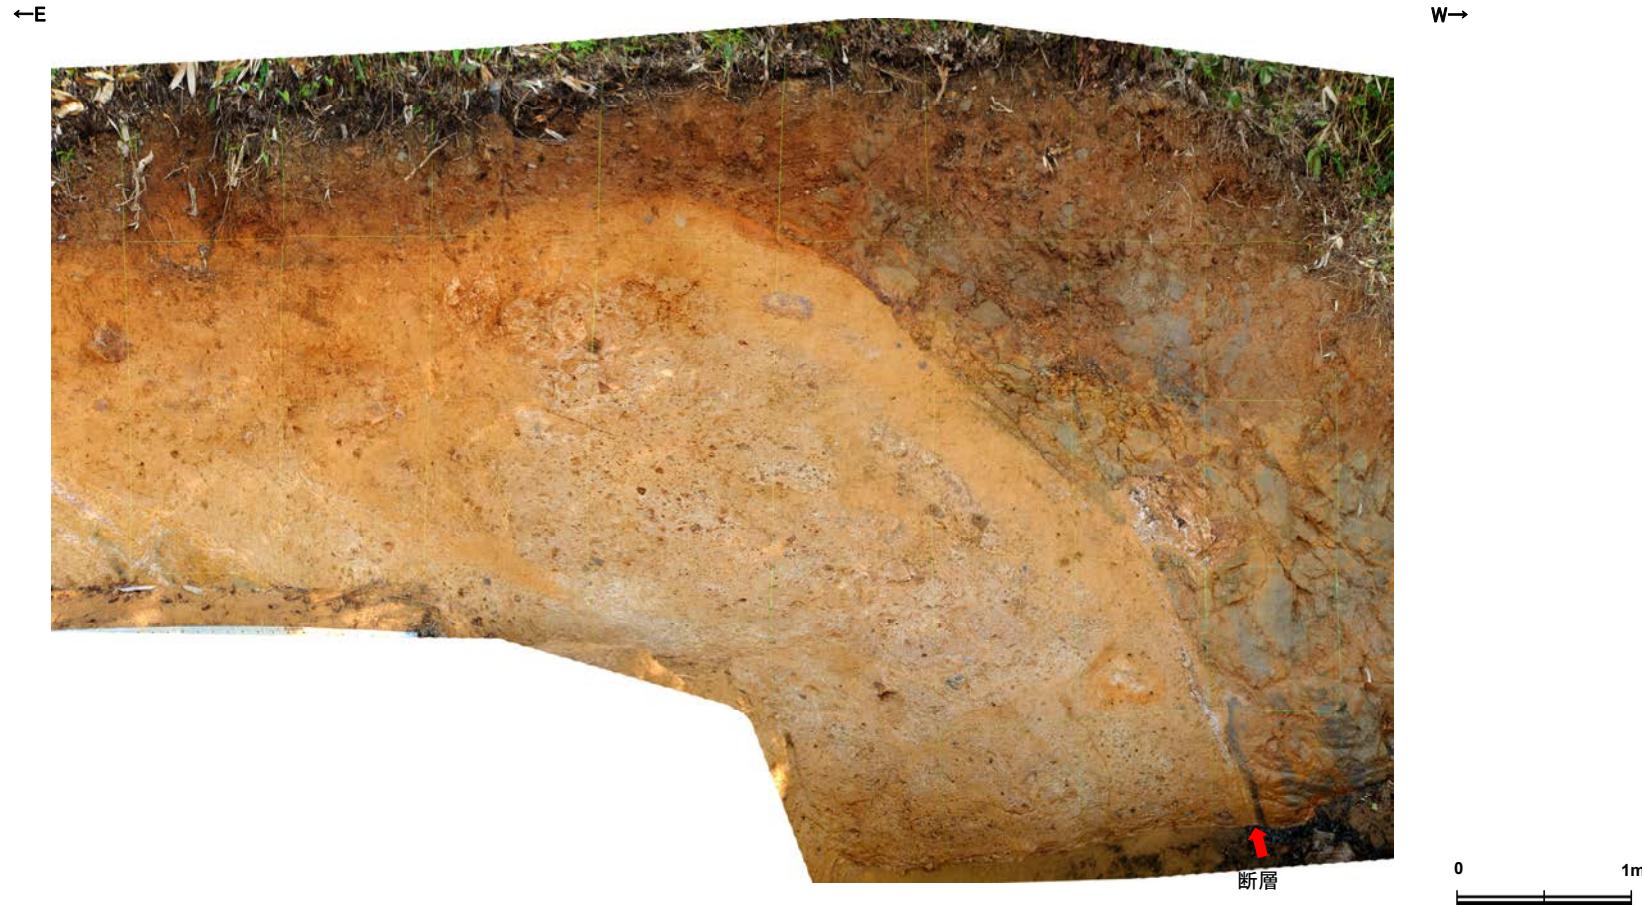
断層部写真

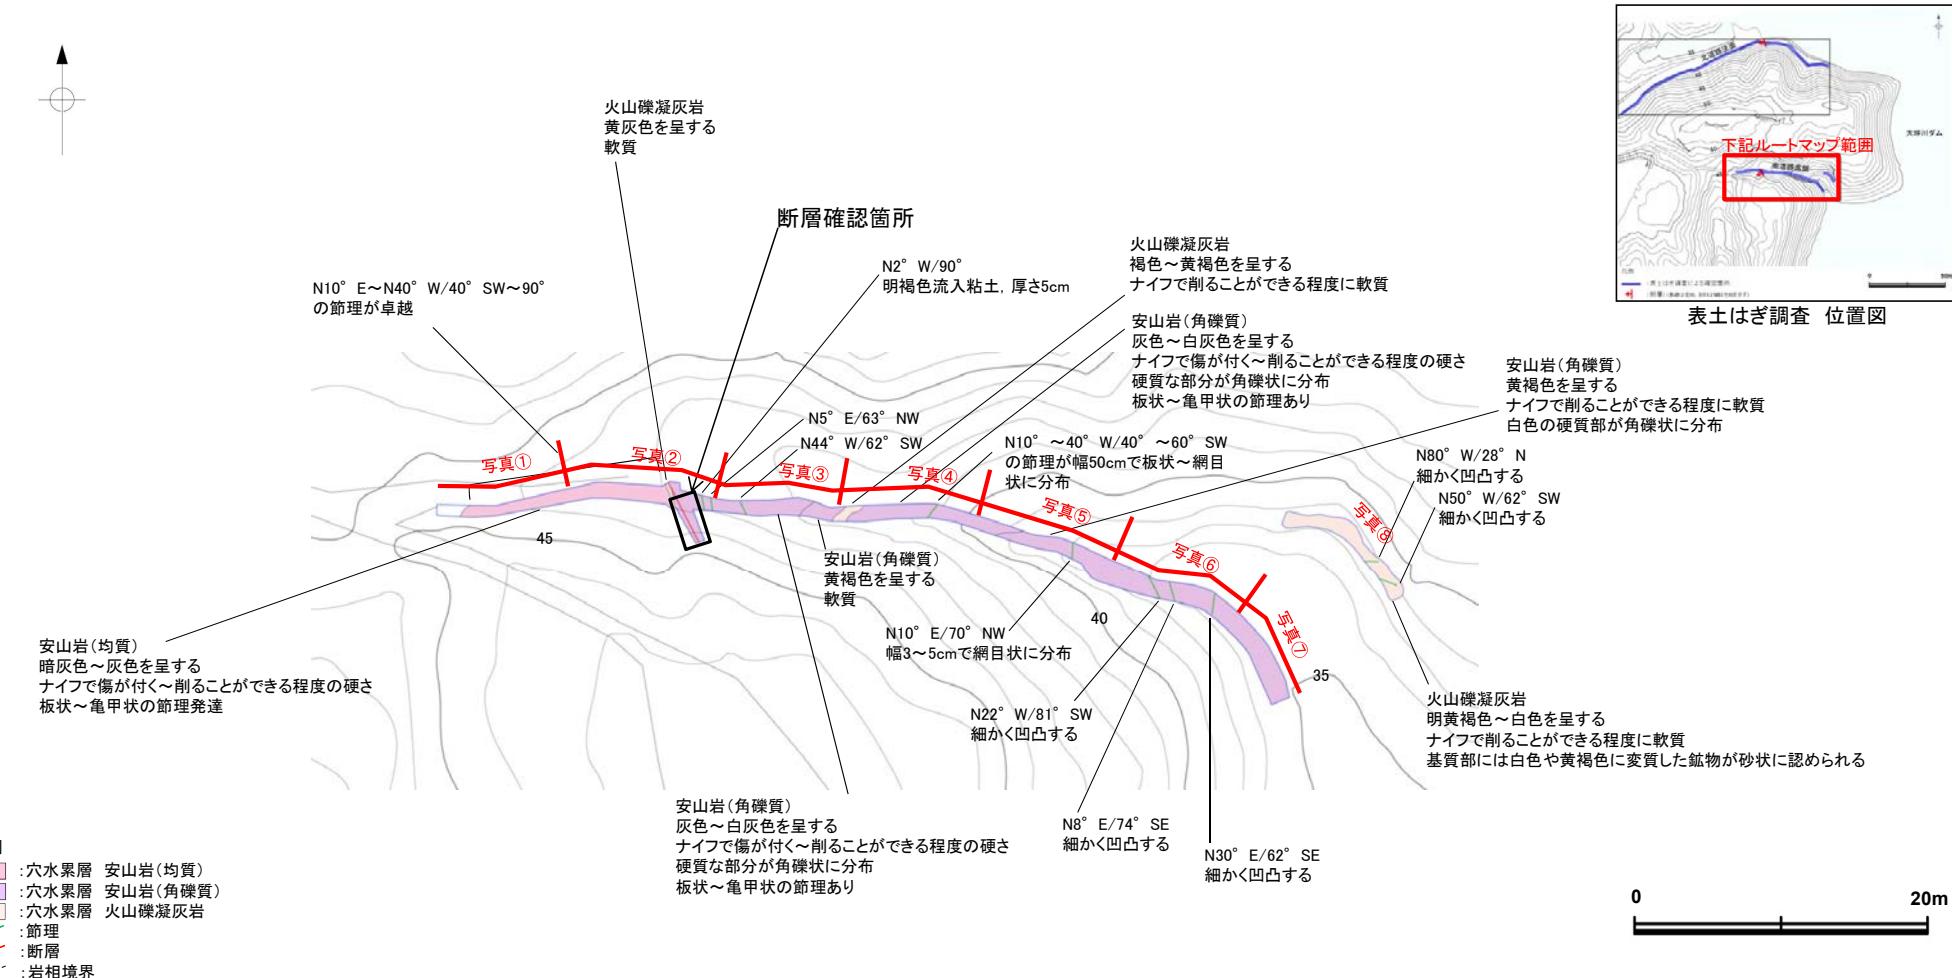
- 大坪川ダム右岸南道路底盤表土はぎ調査の結果、福浦断層に対応する断層を確認した。
- 全線の写真を次頁以降に示す。

表土はぎ調査結果(ルートマップ) 写真位置図

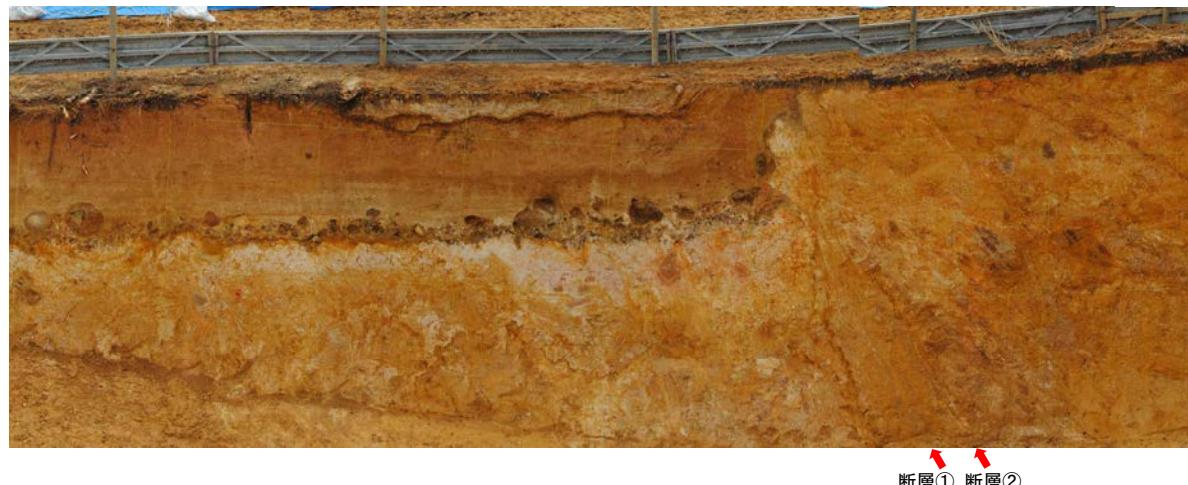
○断層はその付近の岩盤上面を約30～40cm変位させ、砂礫層、砂層(層理部)、砂層(無層理部)、灰色粘土層下部まで認められる。

南壁面写真(断層付近)

- 変質した安山岩(角礫質)の上面に西側隆起の変位を与える比高差1m以上の逆断層であり、上盤側の岩盤上面は削剥されている

- 断層部では、砂礫層が岩盤上限面に沿って水平からほぼ鉛直に変形しており、その上位の砂層(層理部、無層理部)も砂礫層の変形と同様に鉛直～60°東へ傾斜する
- その上位の灰色粘土層には、断層②が伸長し、水平～20°西傾斜の幅1cm程度の灰白色粘土層に連続する。また、西端に分布する褐鉄鉱化した砂層が断層②により3cm程度変位とともに変形して東へ60°傾斜する
- 灰色粘土層の上位層は削剥されている

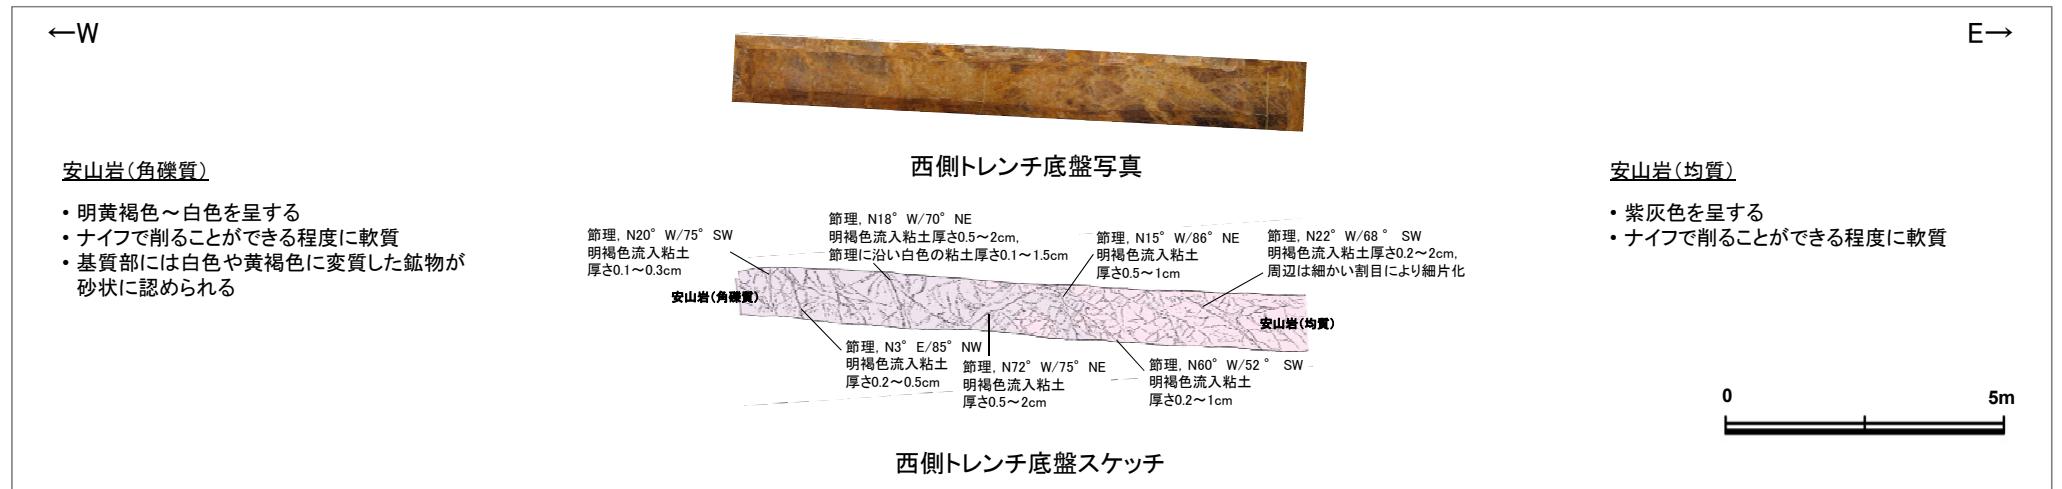
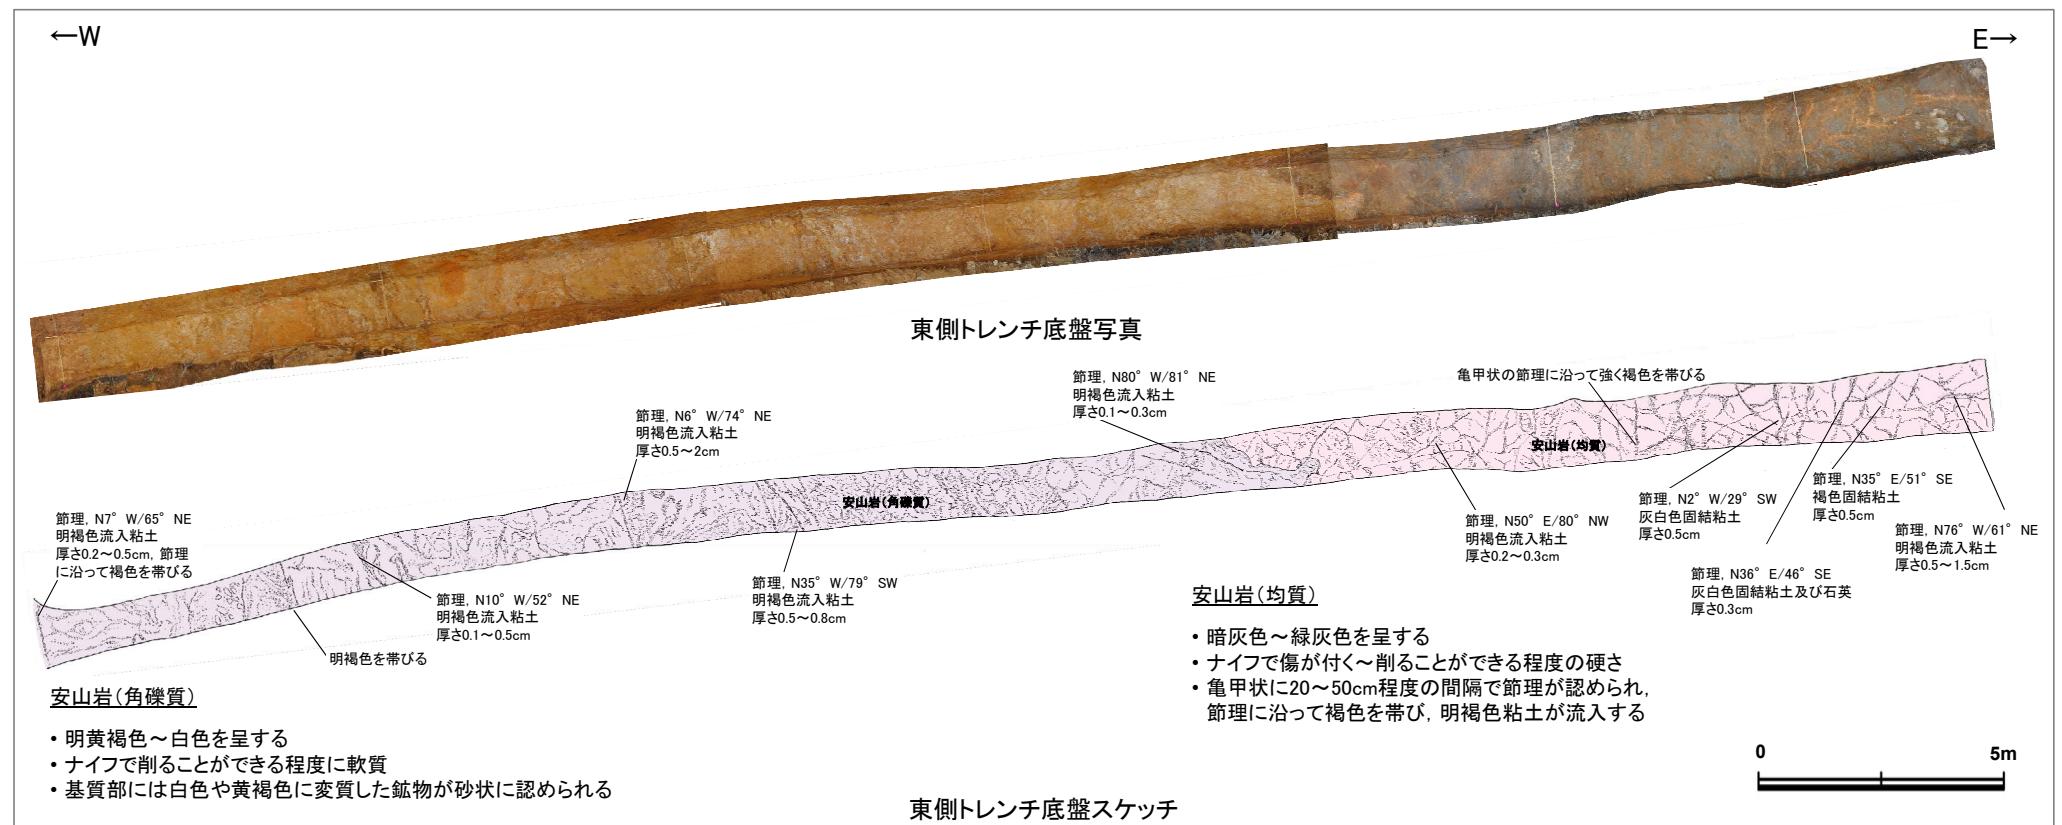
○大坪川ダム右岸トレーニングの西側及び東側トレーニングには断層は認められない。

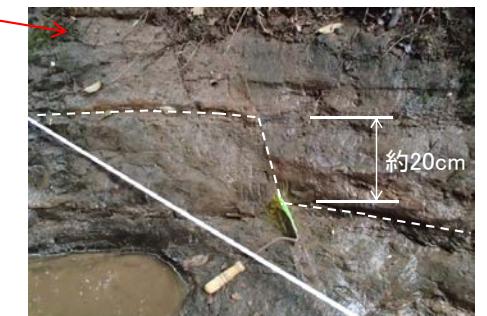
正断層箇所

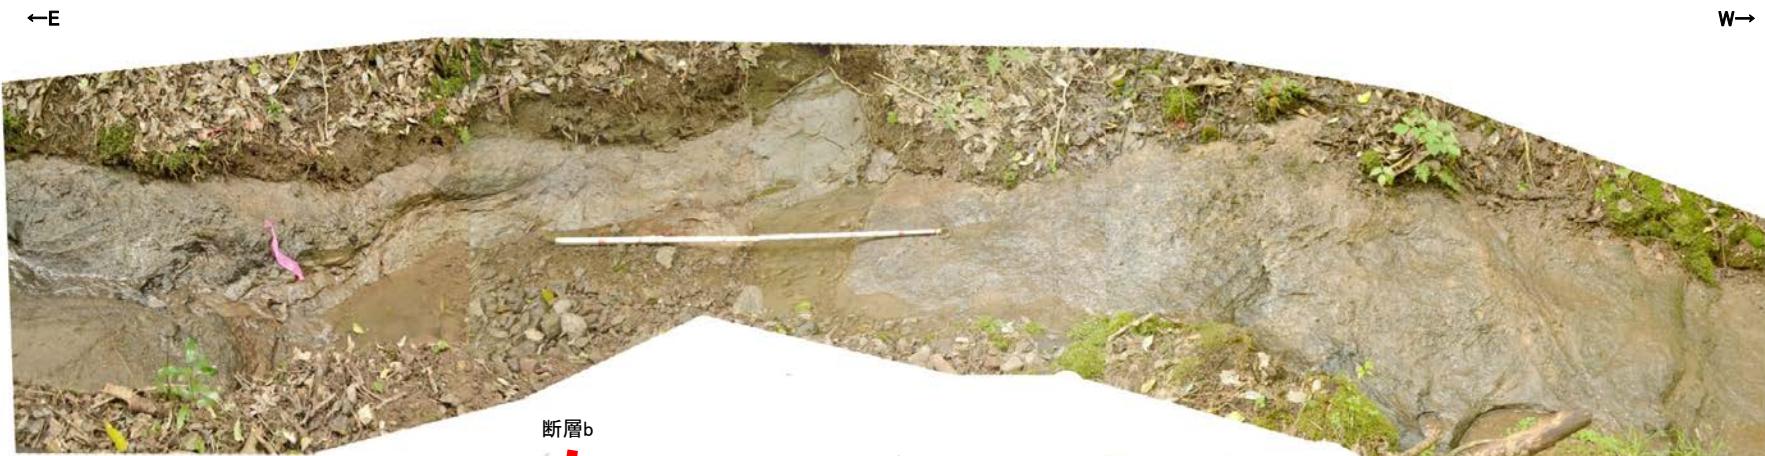
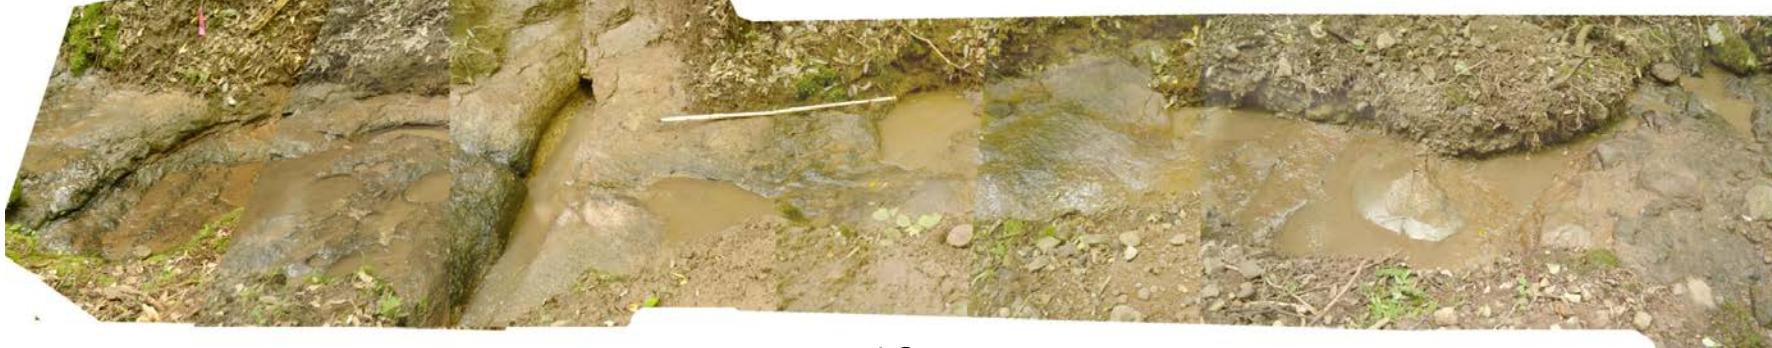
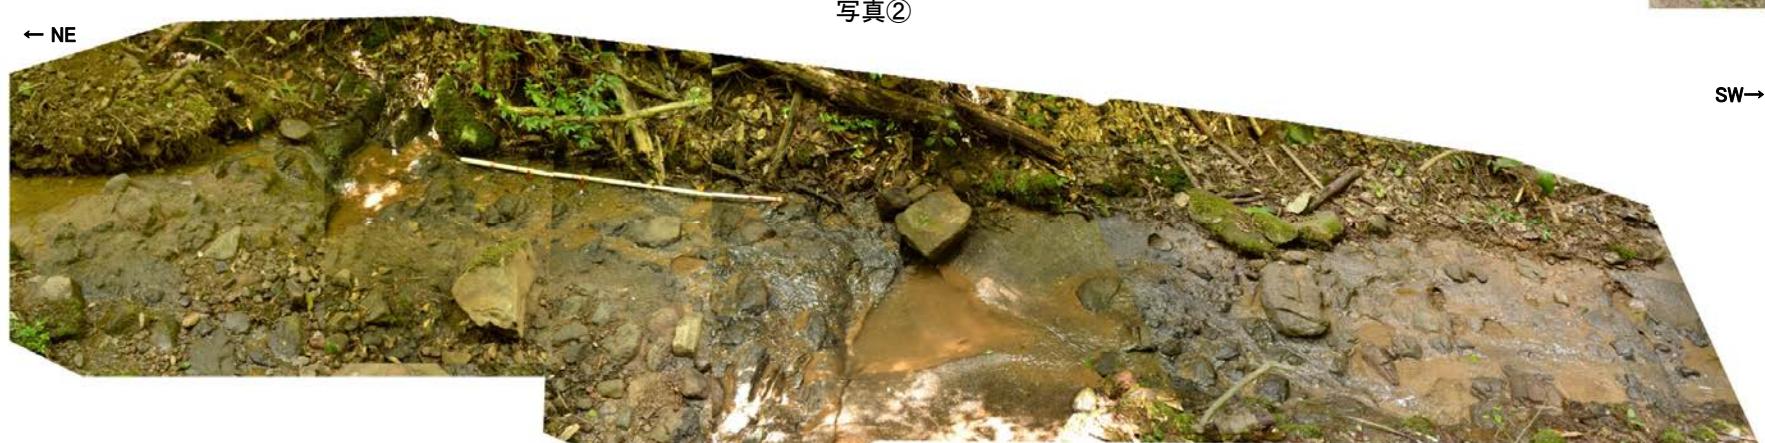
# 福浦断層北方延長 表土はぎ調査 ルートマップB 写真①～③

・福浦断層に対応する断層は認められない。
