# 志賀原子力発電所2号炉 敷地周辺の地質・地質構造について

補足資料

2021年5月14日  
北陸電力株式会社

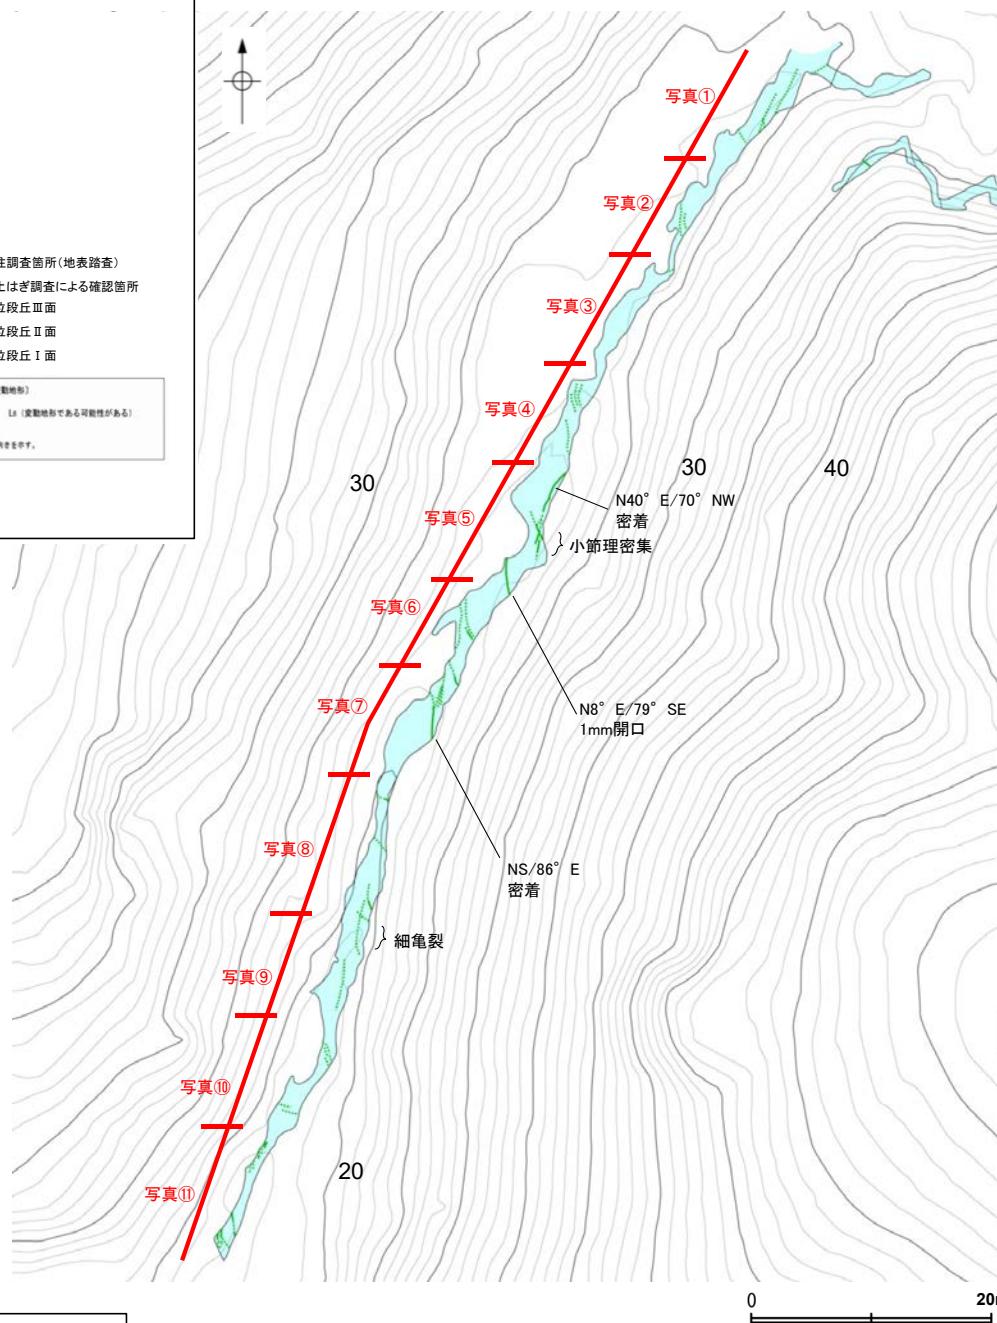
・福浦断層に対応する断層は認められない。

表土はぎ調査結果(ルートマップC) 写真位置図

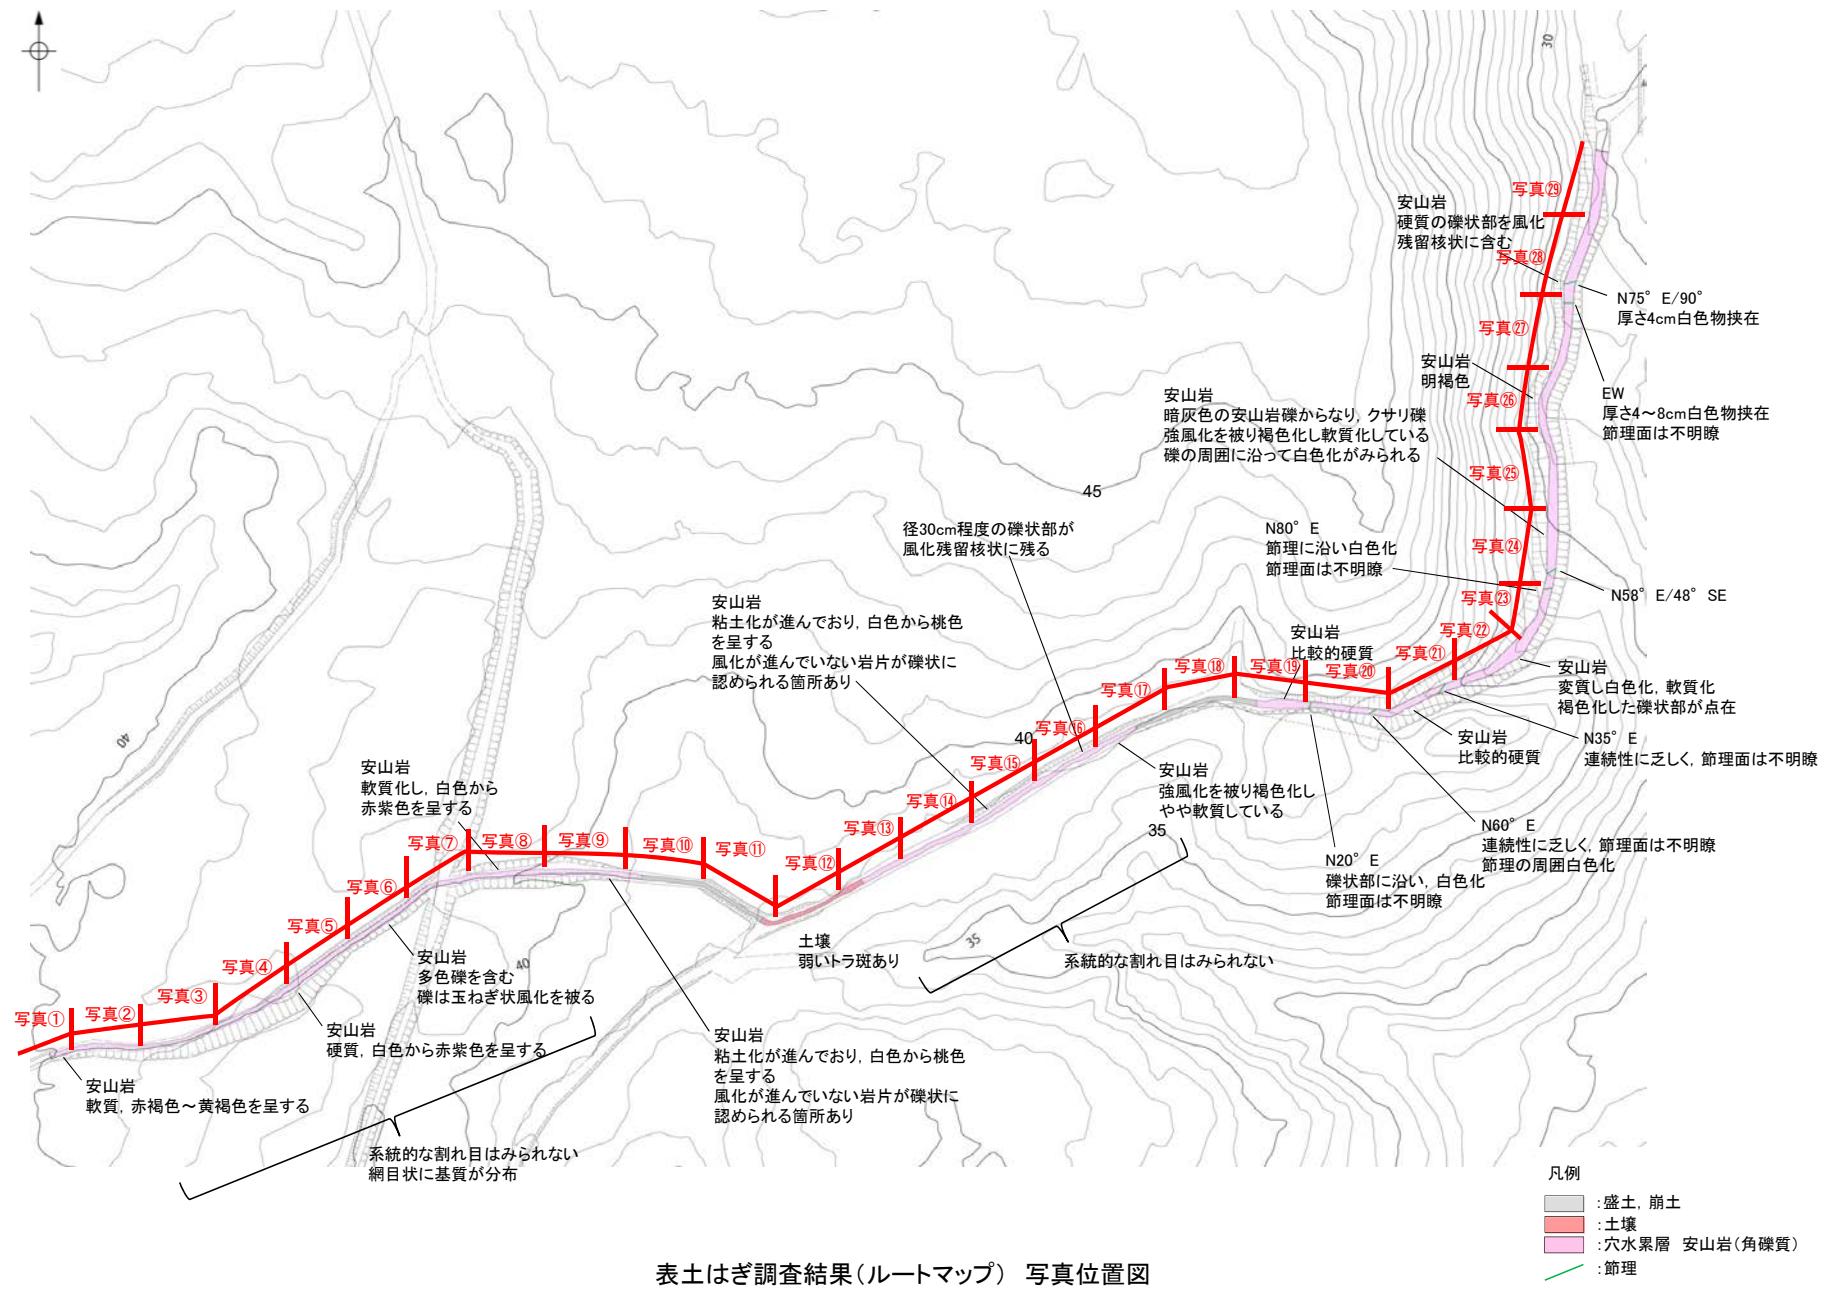
表土はぎ調査結果(ルートマップ) 写真位置図

・福浦断層に対応する断層は認められない。

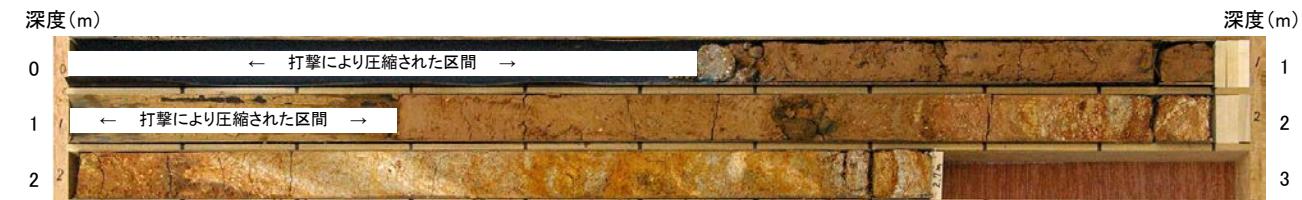
コア写真a

柱状図a

深度(m)	柱状図(名称)	土性層位(名称)	土性あるいは地質名	色調	土壤構造	腐植含量	硬密度	乾湿	境界の性状	斑紋	観察	記事
0.5												
1.0												
1.5												
2.0		埋土										
2.0		河床堆積物？										
2.0		砂礫	赤褐色 (SYR 4/8)									
2.0		安山岩	緑灰～暗緑灰 (10G 5/1-4/1)									
2.5		穴水層

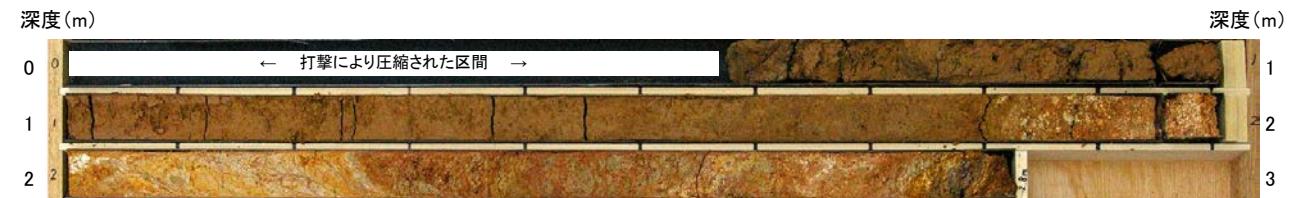
コア写真b

柱状図b

深度(m)	柱状図(名称)	土性層位(名称)	土性あるいは地質名	色調	土壤構造	腐植含量	硬密度	乾湿	境界の性状	斑紋	観察	記事
0.5												
1.0												
1.5												
2.0		埋土										
2.0		河床堆積物？										
2.0		砂礫	赤褐色 (SYR 4/6)									
2.0		安山岩	灰黃褐色 (10YR 4/2)									
2.0		穴水層										
2.5

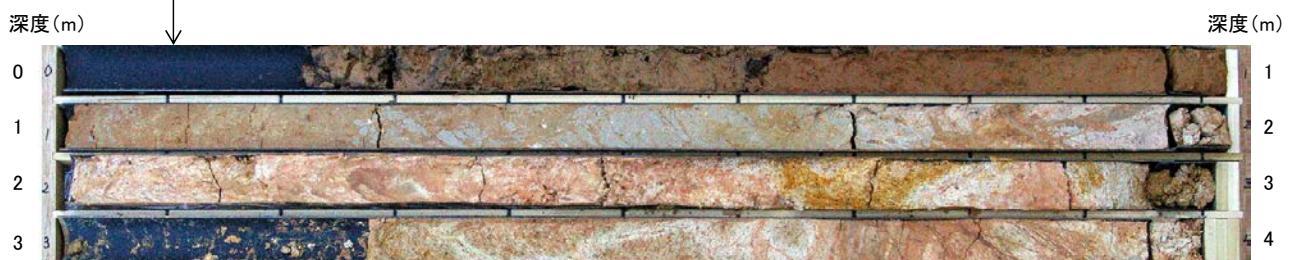
コア写真d

柱状図d

深度(m)	柱状図	土壌層位(名称)	土性あるいは地質名	色調	土壤構造	腐植物含量	硬密度	乾湿	層界の性状	斑紋	観察記事
		埋土									
0.5		砂混じりシルト	褐(7.5YR 4/6)	不明	なし	中	半固	不明	なし		指圧でわずかに跡が残る程度に比較的残っている。下部10cm程度は明褐色を呈す。
1.0		褐泥じり粘土	褐(5Y 6/1)								指圧で跡が残らない程継続している。上部30cm程度は、土壌化を被り、にふく葉緑色(10YR 6/4)を呈す。磁灰岩のくさり繩(径1cm以下)を含む。
2.0			褐(5Y 7/6) 灰(10YR 7/4) にふく黄褐色(10YR 5/4)								全体的に強風化しており、ナイフで容易に削れる。
2.5		穴水層									深度1.85-2.0mにかけて上位の灰色粘土の流入が見られる。
3.0		安山岩	灰オリーブ(5GY 6/1)								深度2.85mおよび3.7m付近では粘土層に上位の岩層を呈す。
3.5											深度2.7-2.9mでは、亀裂に沿って赤褐色を呈す粘土が見られる。
											深度3.6-3.8mでは、褐色部がまばらに見られる。

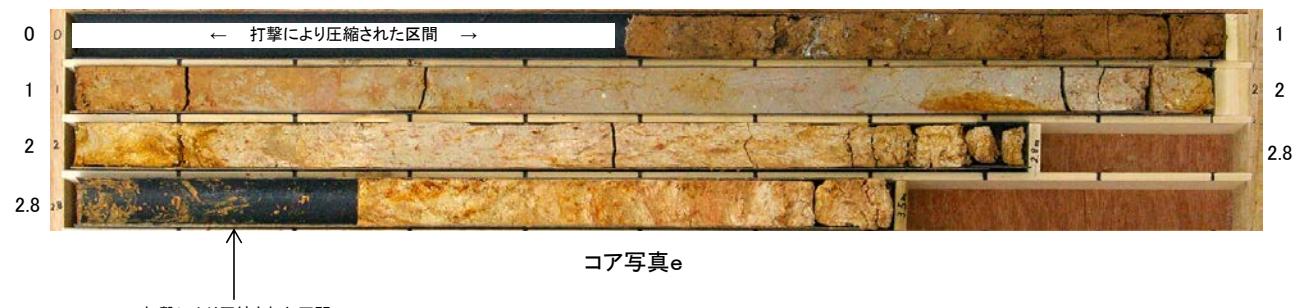
柱状図e

指圧で跡が残らない程綿まとっている。堅硬岩の垂直帶(深さ0.5m以下)を含む。深度1.0~1.25mは土壌化を被り、黄褐色(10YR 5/6)を呈す部分も見られる。

全体的に強風化しており、ナイフで容易に削れる。深度2.7m以深のほうはより強風化し、軟弱化している。深度2.0~2.7mでは、まばらに赤褐色呈す粘土が見られる。

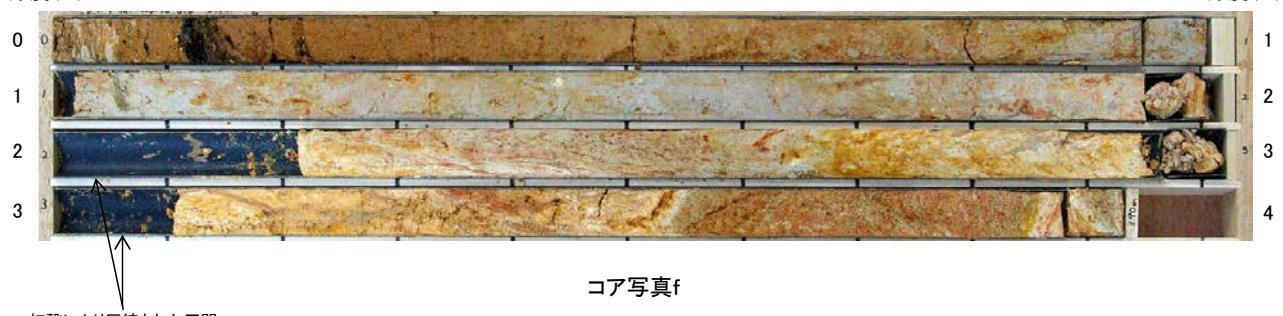
柱状図f

指圧で跡が残らない程綿まとっている。上部30cm程度は土壌化を被り、明褐色(7.5YR 5/6)を呈す。難成岩のくさり繩(径1cm以下)を含む。

全体的に強風化しており、ナイフで容易に削れる。深度2.6m以深のほうはより強風化し、軟弱化している。深度2.4mおよび3.5~3.6mでは、魚形台へてに赤褐色呈す粘土が見られる。深度3.6m以深では、褐色部がまばらに見られる。

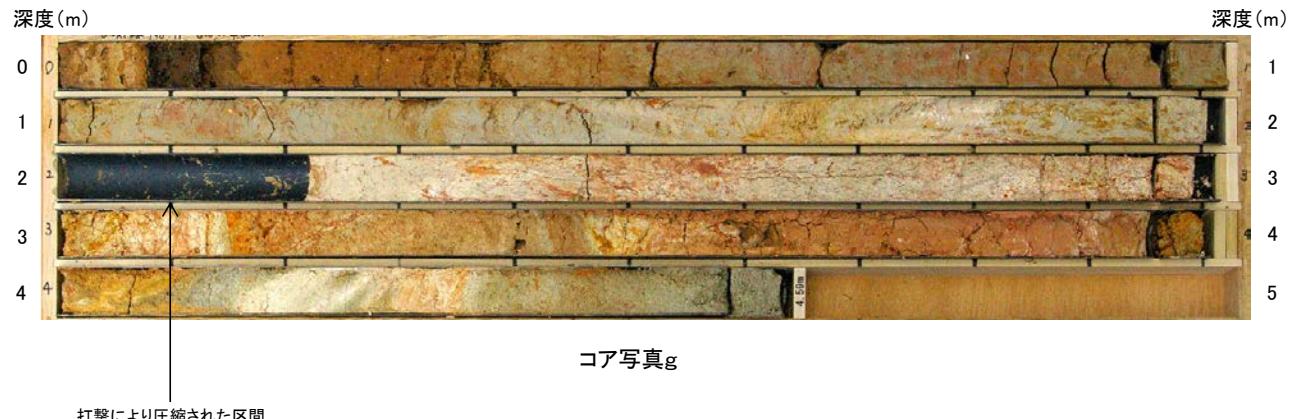
コア写真g

## 柱状図g

深度 (m)	柱状図	土壌 層位 (名稱)	土性あるいは 地質名	色	調	土壌構造	腐 殖 質 含 量	硬 度	乾 燥 度	層 性 の 状 況	斑 紋	観 察 記 事
0.0	表土 耕種土	黄褐色じり質粘土 練混じり シルト質細粒砂	暗褐色 (10YR 2/4) に赤い黃褐色 (10YR 4/3)	なし	含	中	半 干	不明	なし	指圧でわずかに擦る程度に比較的の 柔軟性がある。	指圧でわずかに擦る程度に比較的の 柔軟性がある。耕種土の赤褐色 (後 10 cm 以下) を含む。	
0.5		シルト質粘土	褐 (10YR 4/4)		含 密	中	半 干	不明	なし	指圧で軽く残る程度までつま れる。希に、範囲岩の赤褐色を含む 下部 10cm。灰黒褐色を呈す。		
1.0		練混じり シルト質粘土	明赤褐色 (2.5YR 5/6) まばらに灰白色 (10YR 7/1)							指圧で軽く残る程度までつま れる。深度 0.6~1.0m は、明赤褐色 を呈し、赤褐色が部分では赤褐色 を呈す。深度 1.0~1.65m は、主に 赤褐色で、深度 1.0~1.2m では橙色を 呈する部分も見られる。		
1.5			灰 (5Y 6/1)									
2.0	穴木寒暖	安山岩	に赤い黄～ オリーブ質 (2.5Y 6/3) 灰 (7.5Y 6/1)							全体的に強風化しており、ナイフ で容易に削れる。深度 1.7~1.9m にかけて上位層の灰色粘土の液 が見られる。

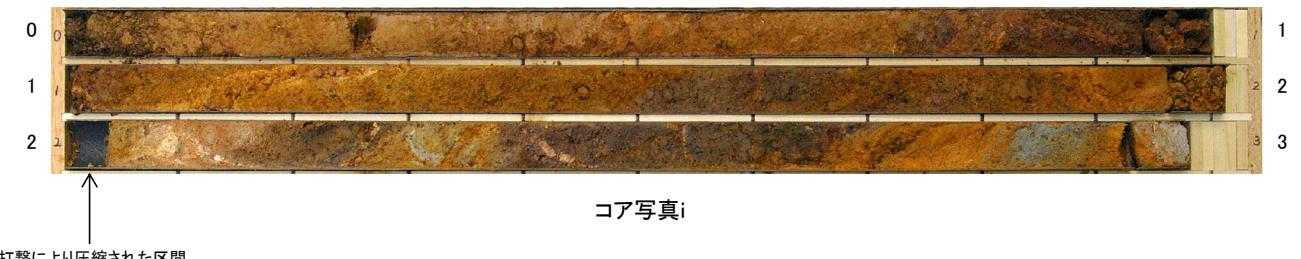
柱状図i

深度(m)	柱状図 (名称)	土壤 層位 (名称)	土性あるいは 地質名	色 調	土壤構造	腐植 含量	硬 密度	乾 湿	層界の 性状	斑 紋	観 察 記 事
			表土								
0.5			疊混じり 砂質シルト	灰黄褐色 (10YR 4/2)	なし	なし	中	半湿	不明	なし	指圧でわずかに跡が残る程度に比較的縮まっている。安山岩の粗角縫(径1cm以下、深度0.7m付近で3cm程度)を含む。
1.0				褐 (10YR 4/6)							
1.5			盛土もしくは崩積土								
2.0			砂								安山岩の巨縫(径20cm程度)からなる。全体にくさり縫化しており、基質が不明であるため、下位の基盤岩と区別しづらい。
2.5			穴水累層	安山岩 (角礫質) ?							全体的に強風化しており、ナイフで容易に削れる。径10-30cmの縫孔となり、リム部にはギブサイト原生?が見られる。
3.0

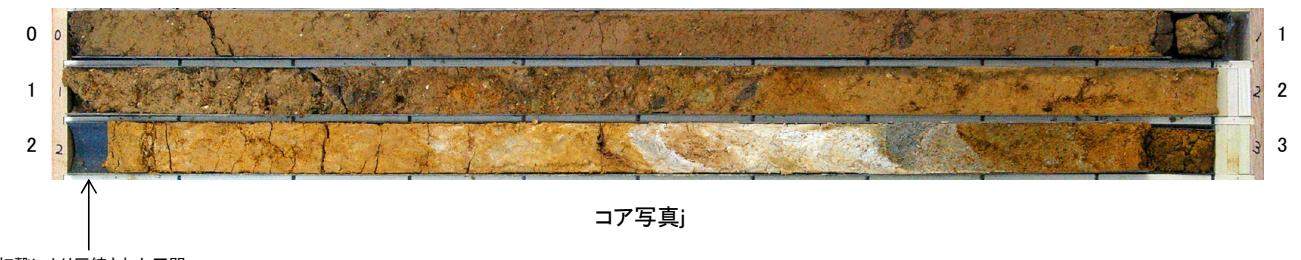
柱状図j

深度(m)	柱状図 (名称)	土壤 層位 (名称)	土性あるいは 地質名	色 調	土壤構造	腐植 含量	硬 密度	乾 湿	層界の 性状	斑 紋	観 察 記 事
0.5			疊混じり 砂質シルト	にぶい黄褐色 (10YR 4/3)	なし	なし	中	半湿	不明	なし	指圧でわずかに跡が残る程度に比較的縮まっている。安山岩の比較的新鮮な角~亜円縫(径0.5-2cm)を含む。
1.0				褐 (7.5-10YR 4/4)	なし						
1.5			盛土もしくは崩積土								
2.0			砂	褐 (10YR 4/4)	なし	なし	中	半湿	不明	なし	指圧で跡が残る程、縮まりの程度は悪い。希に、安山岩のくさり縫を含む。下位との境界付近に厚さ5mm程度の薄鉄紙を挟む。
2.5			砂質シルト	にぶい黄褐色 -黄褐色 (10YR 5/4-5/6)	なし	なし	硬	半湿		なし	指圧で跡が残る程、縮まりの程度は悪い。希に、安山岩のくさり縫を含む。下位との境界付近に厚さ5mm程度の薄鉄紙を挟む。
3.0			穴水累層	安山岩 (角礫質) ?

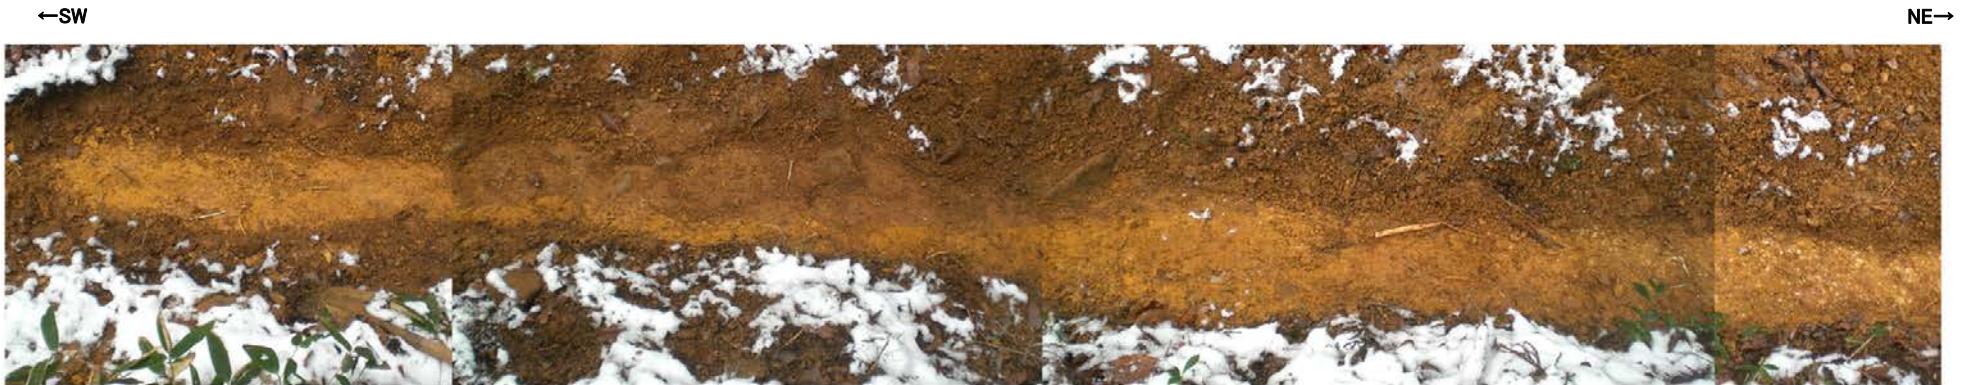
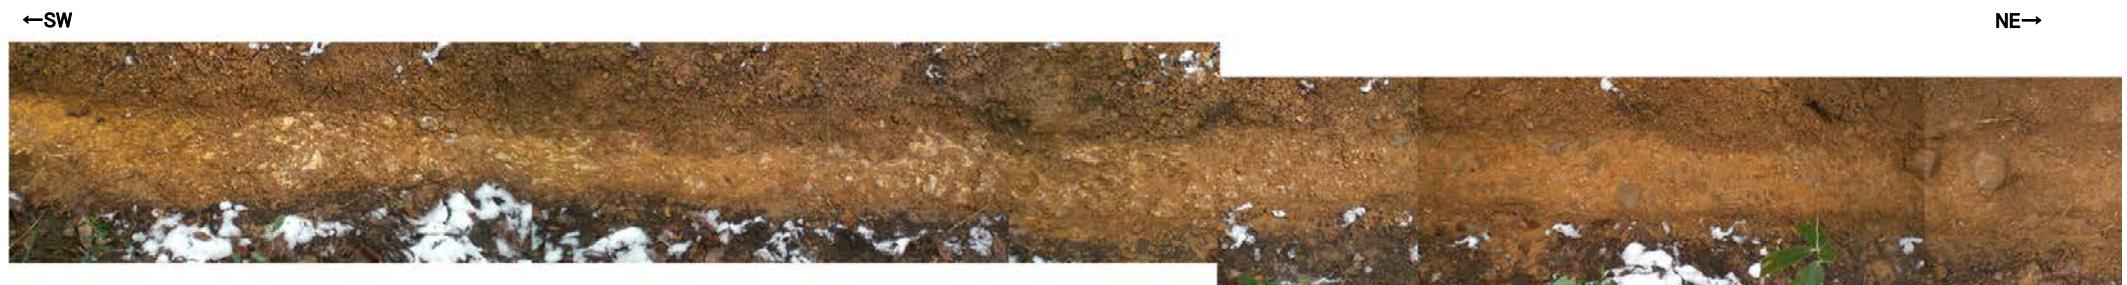
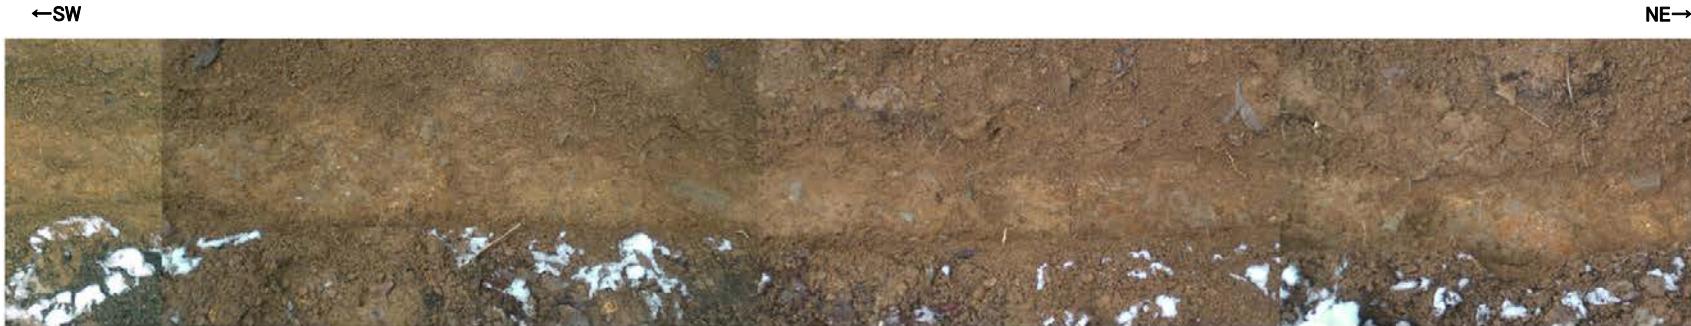
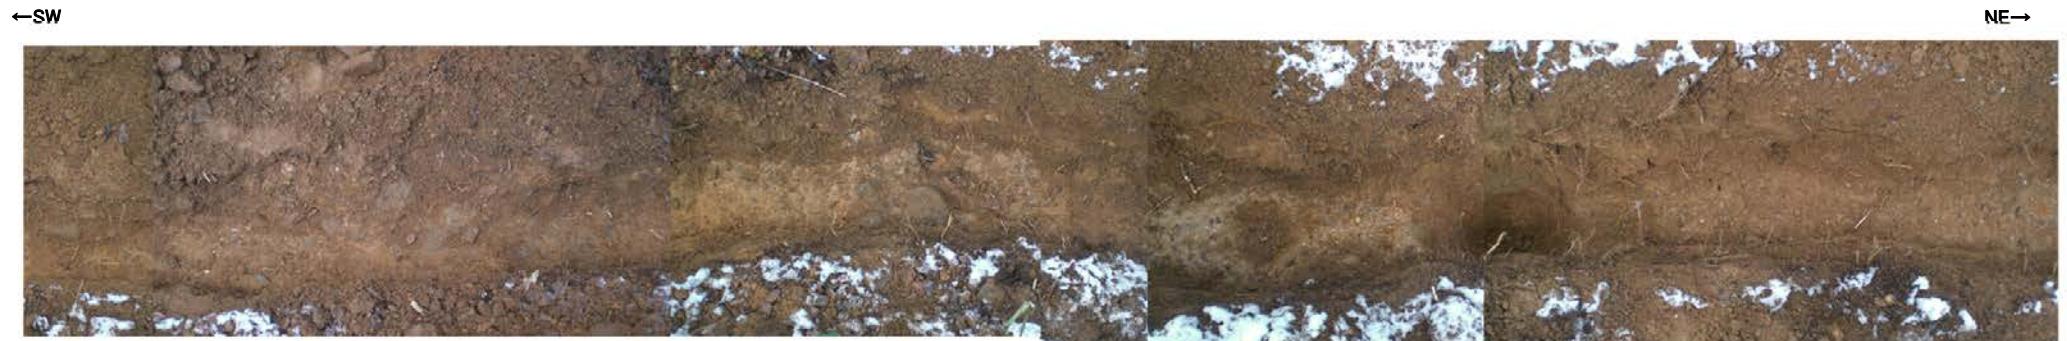
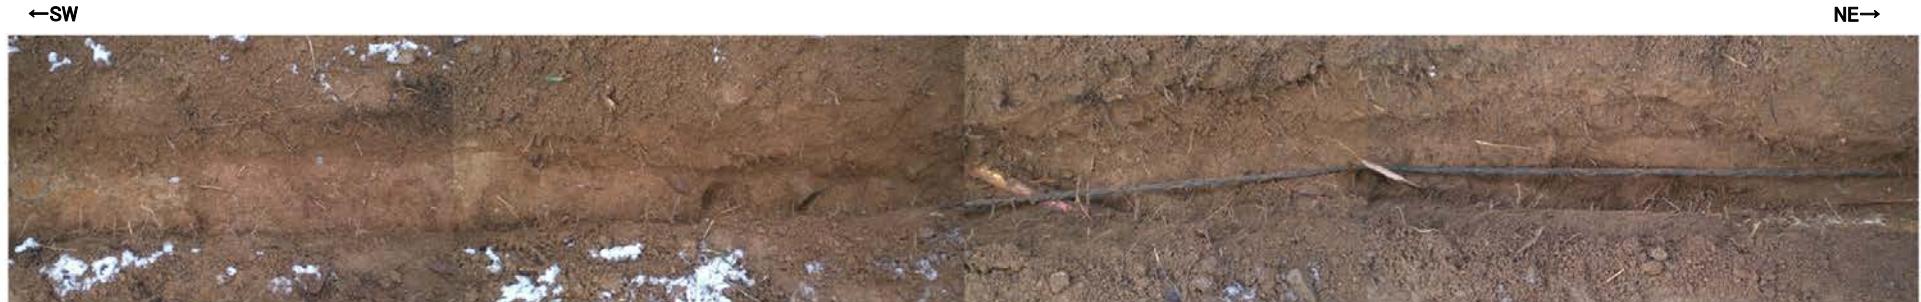
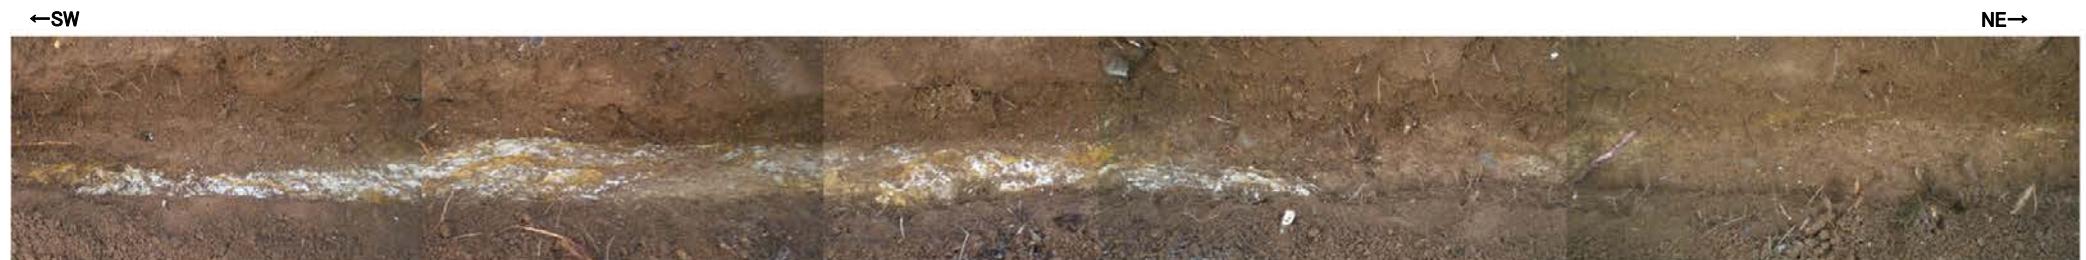
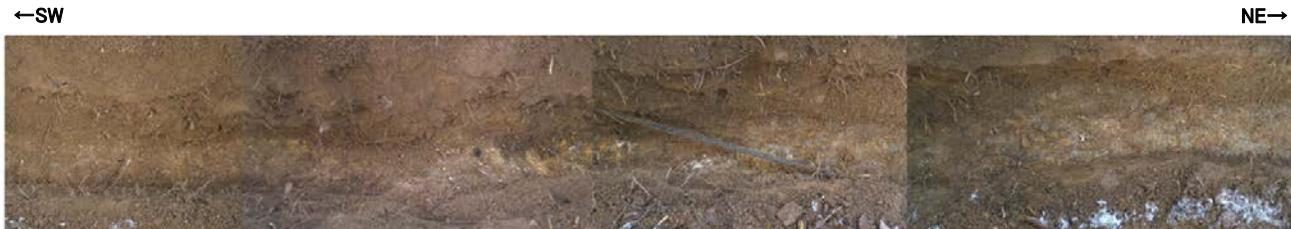
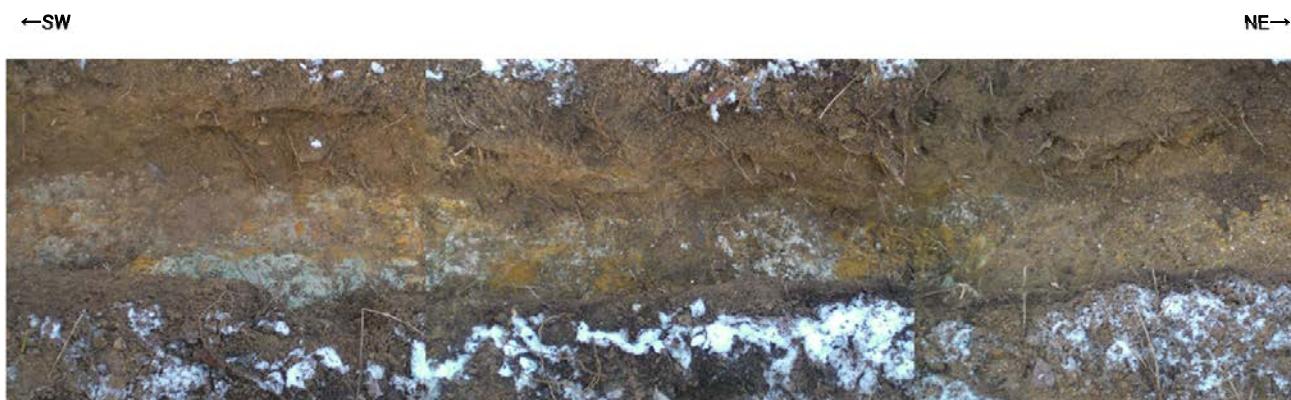
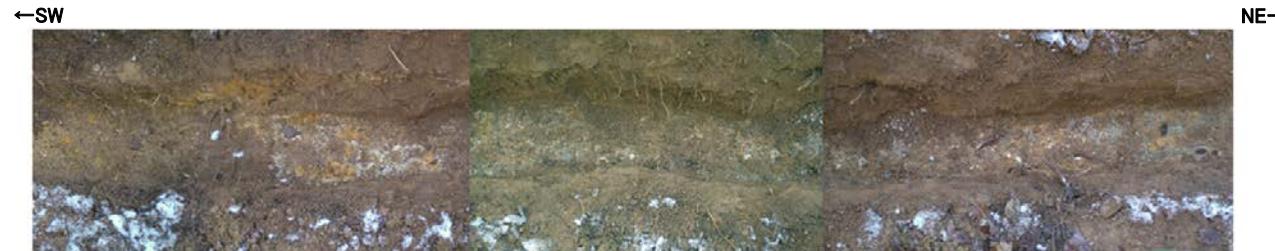
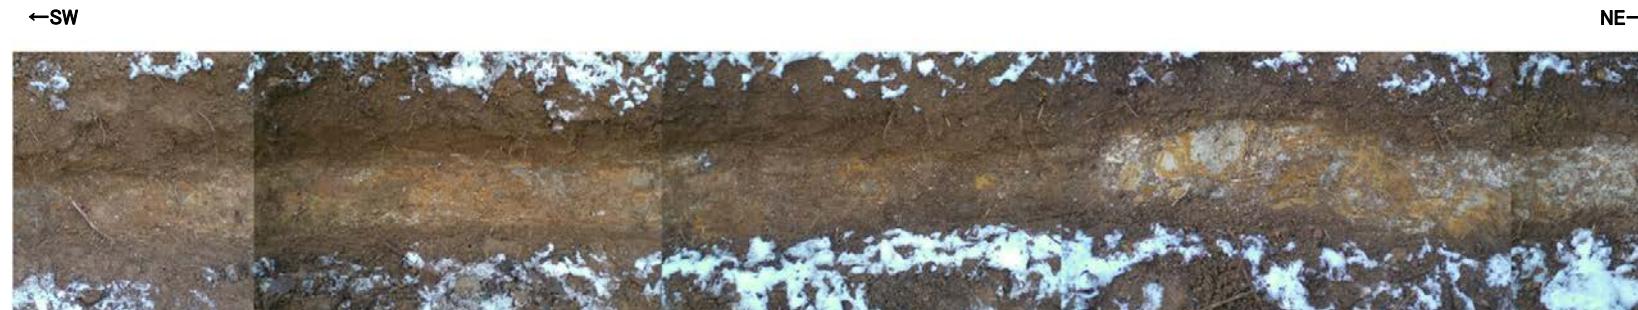
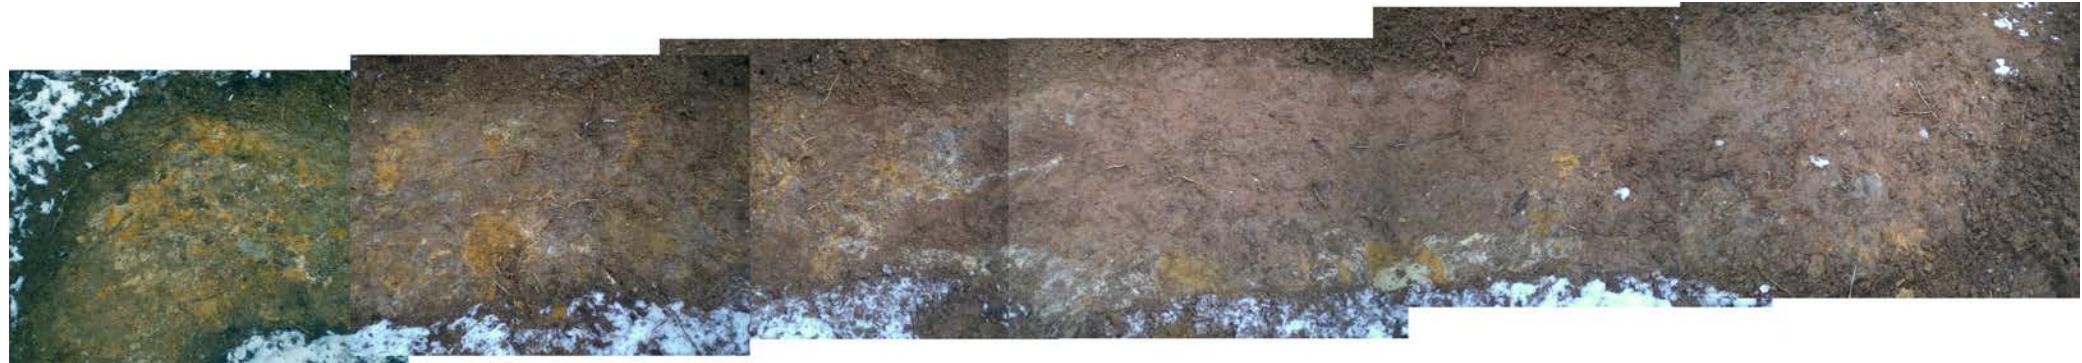
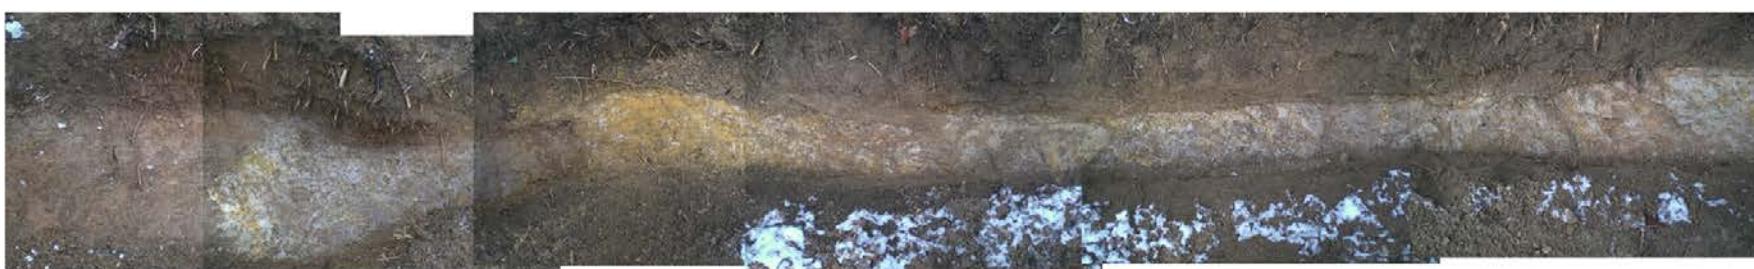
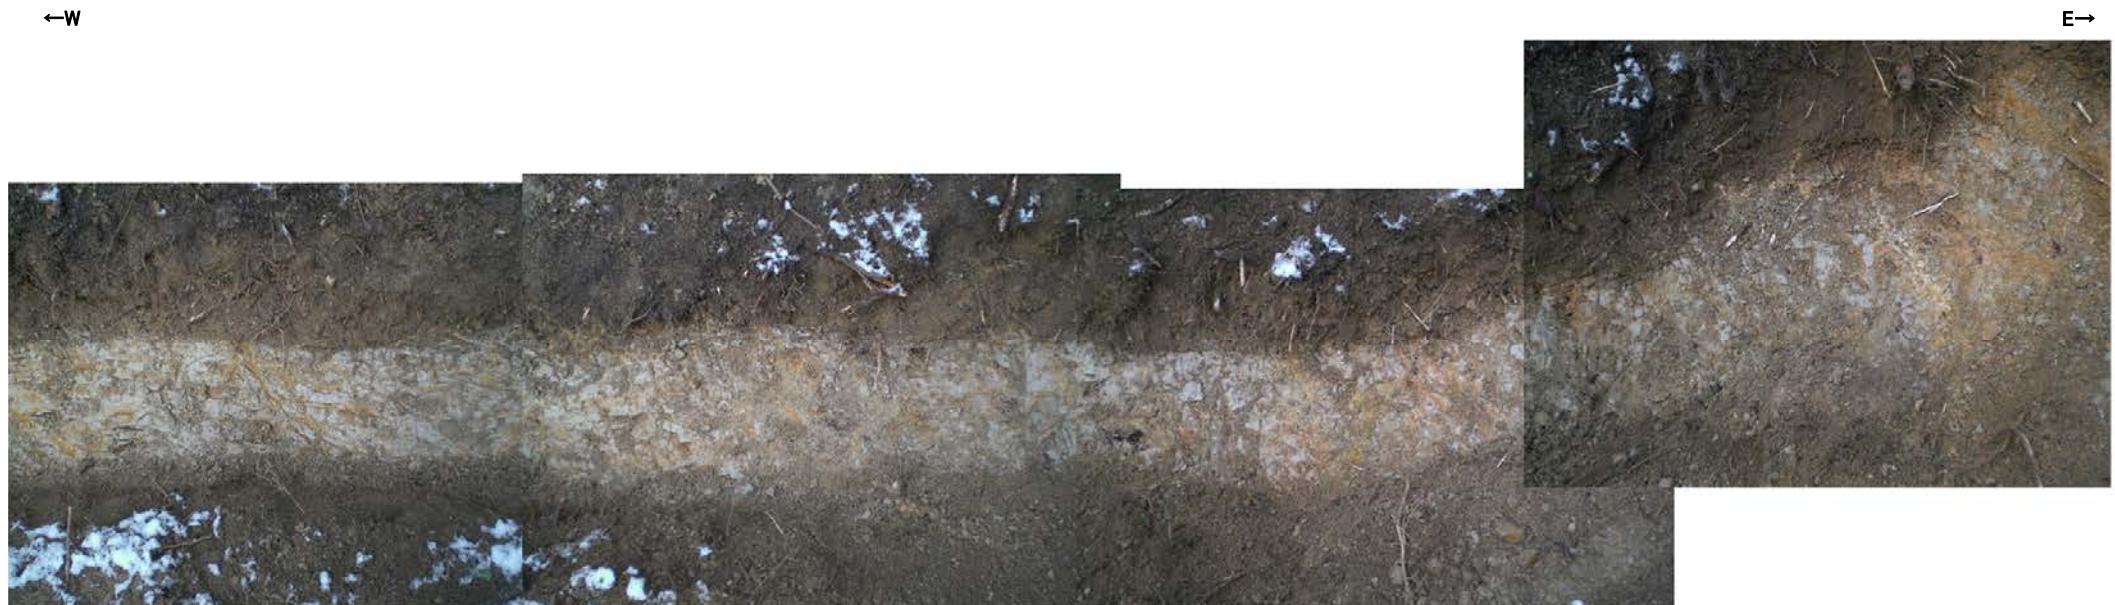
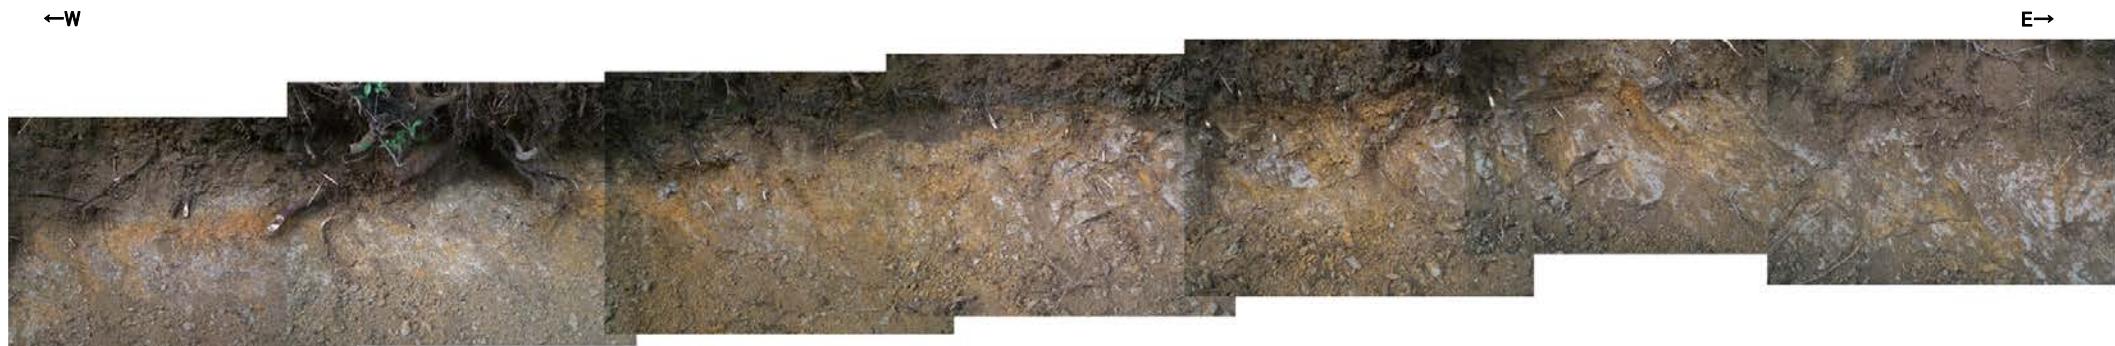
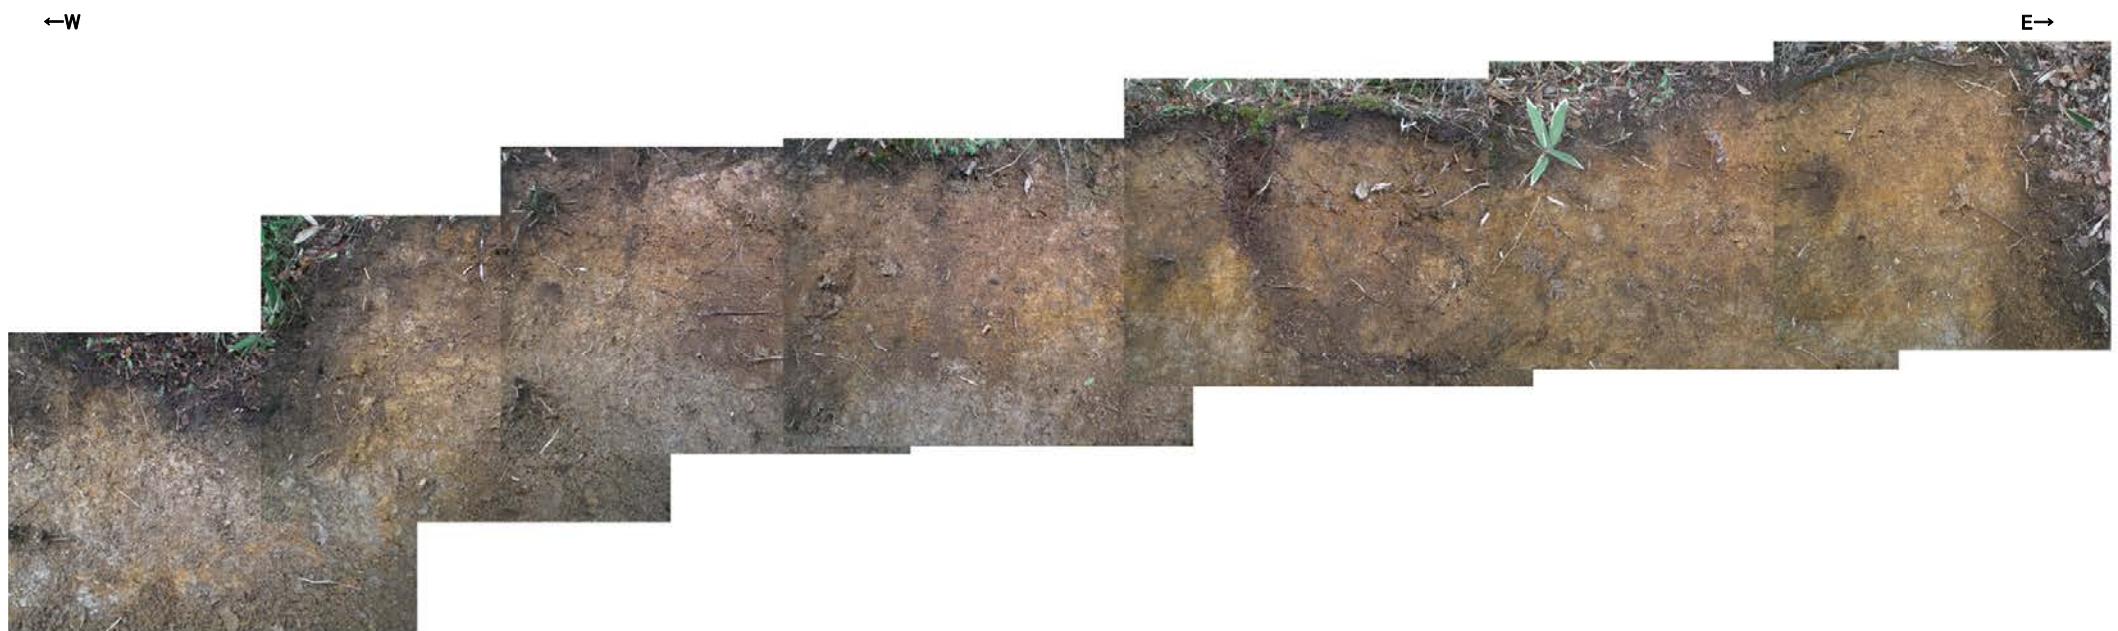
- リニアメント・変動地形を判読した鞍部を横断して表土はぎ調査を実施した結果、表土はぎ調査範囲には、断層は認められない。また、リニアメント・変動地形近傍において、穴水累層と草木互層の不整合面を確認した。
- 全線の写真を次頁以降に示す。

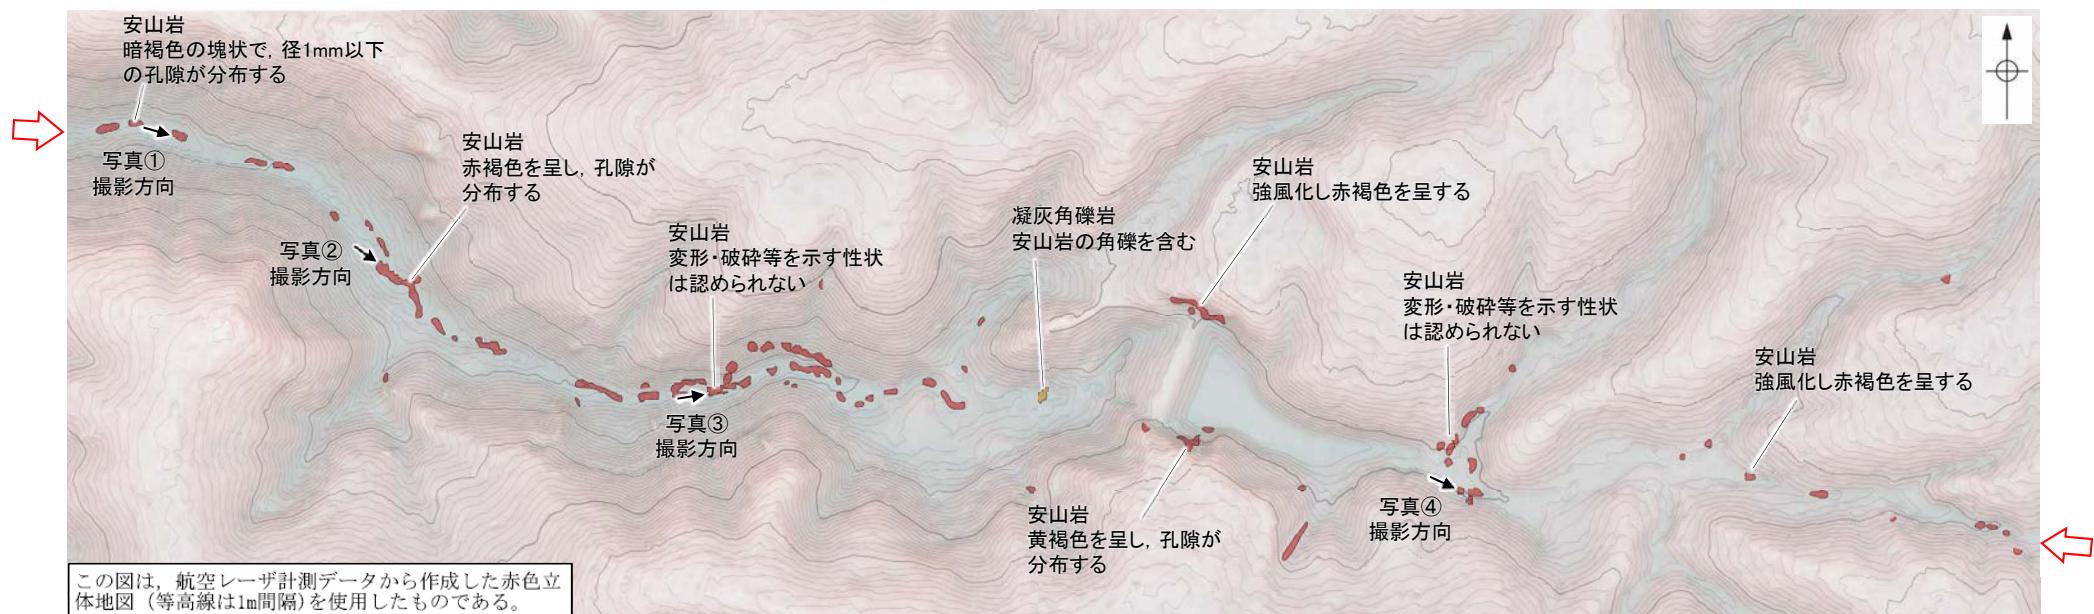
- 和光台南の断層と推定される位置の沢部で地表踏査を実施した結果、断続的に露出した穴水累層の安山岩は非破碎であり、断層は認められない。
- 地表踏査実施箇所の写真を次頁に示す。

地表踏査結果(ルートマップ)

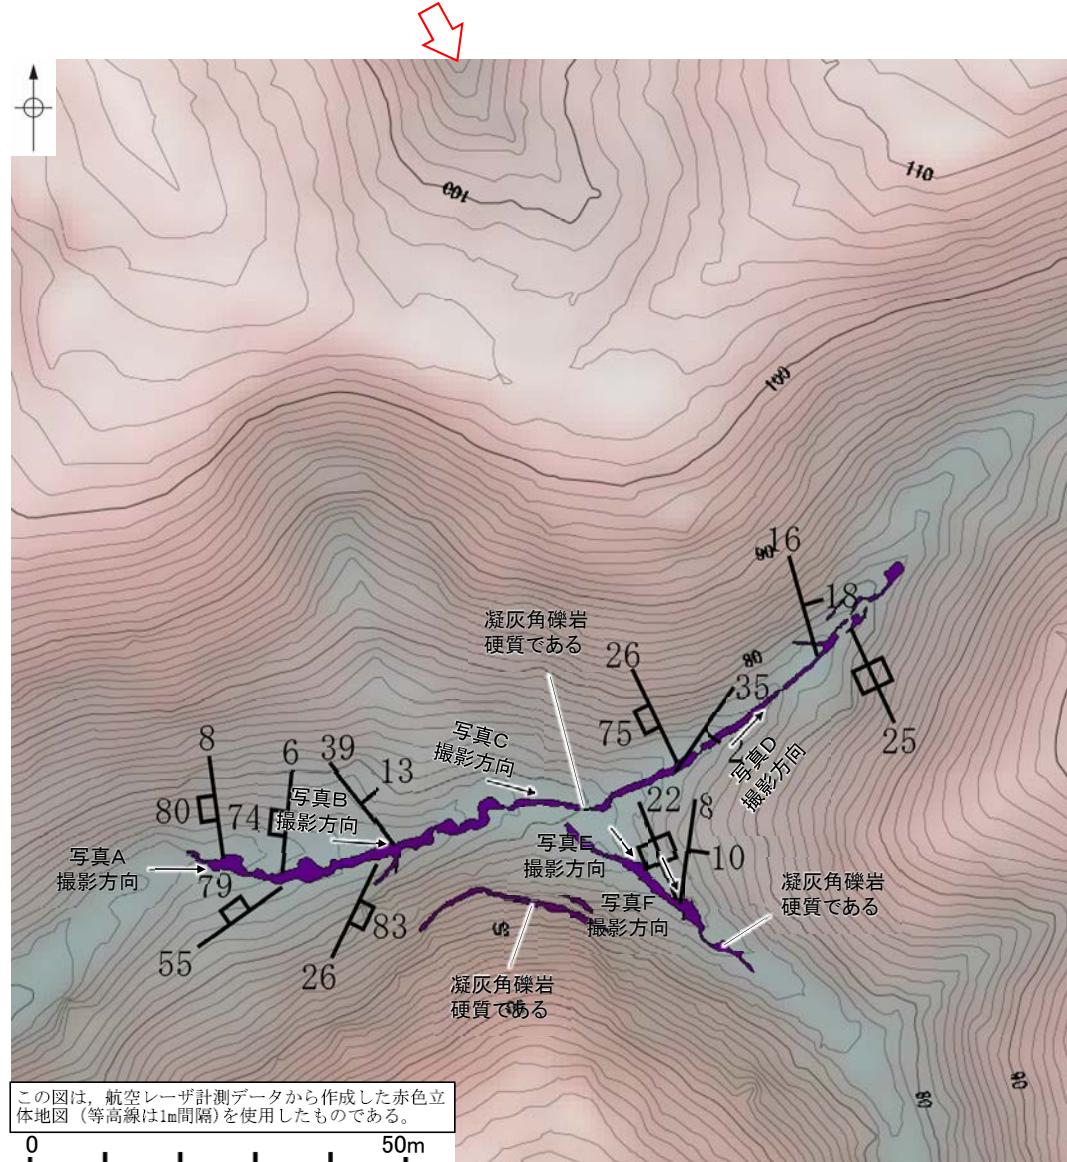
- 高ツボリ山北西方 I リニアメントと推定される位置を横断する沢部で表土はぎ調査を実施した結果、穴水累層の安山岩質火碎岩（凝灰角礫岩）が広範囲に連続して分布し、それらは非破碎であり、断層は認められない。
- 表土はぎ調査実施箇所の写真を次頁以降に示す。

表土はぎ調査結果（ルートマップ）
