# 志賀原子力発電所2号炉 敷地周辺の地質・地質構造について

補足資料

2021年5月14日  
北陸電力株式会社

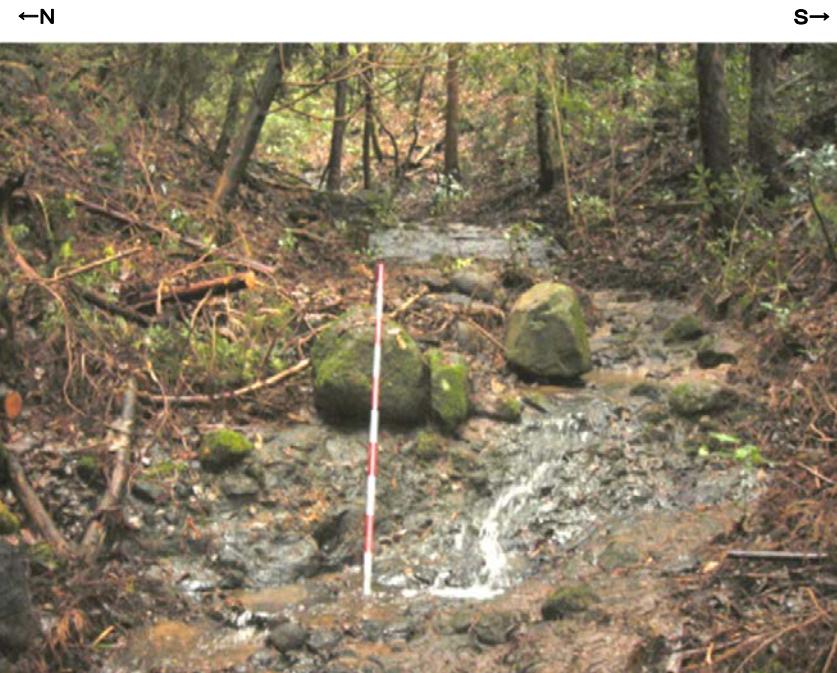
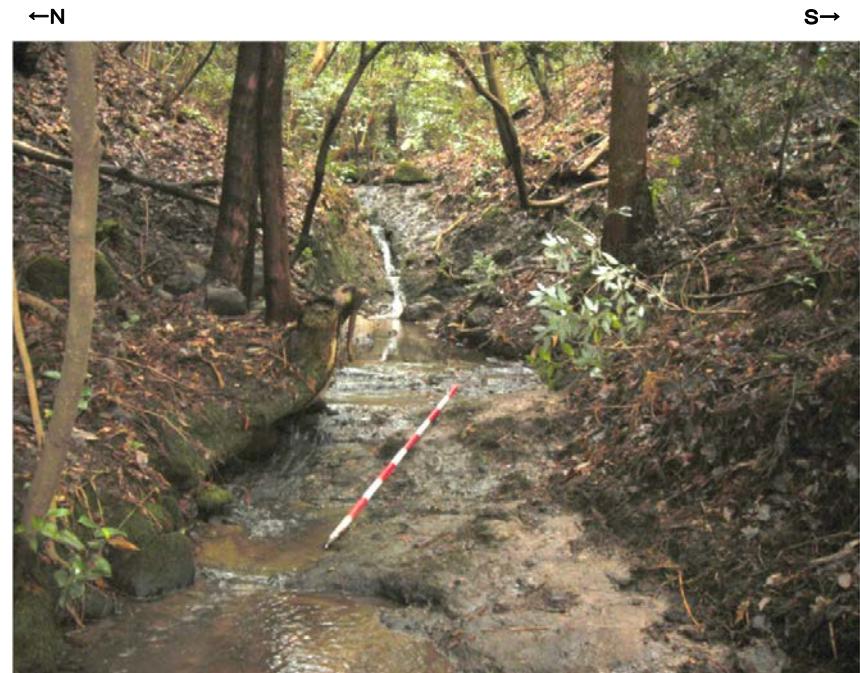
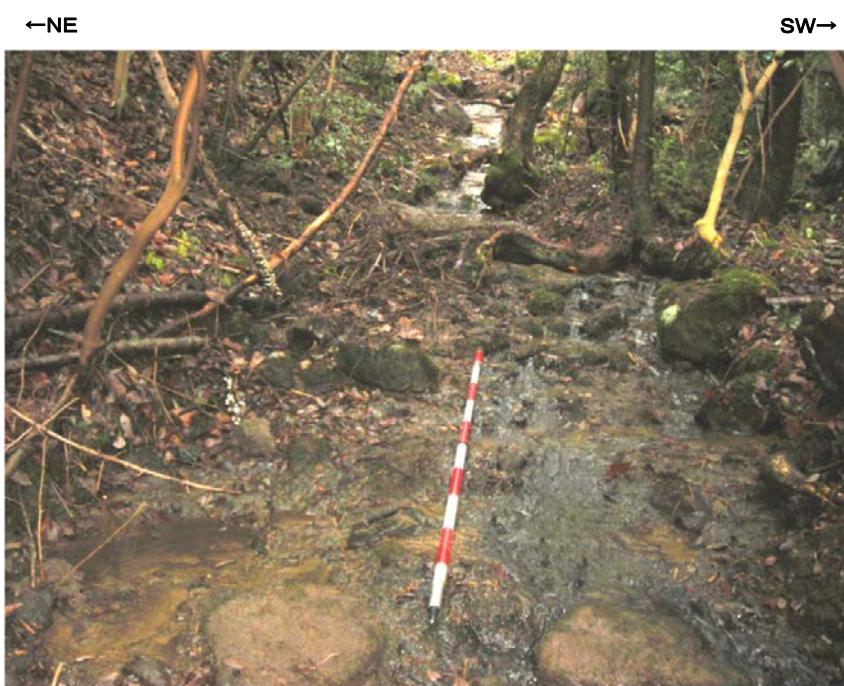
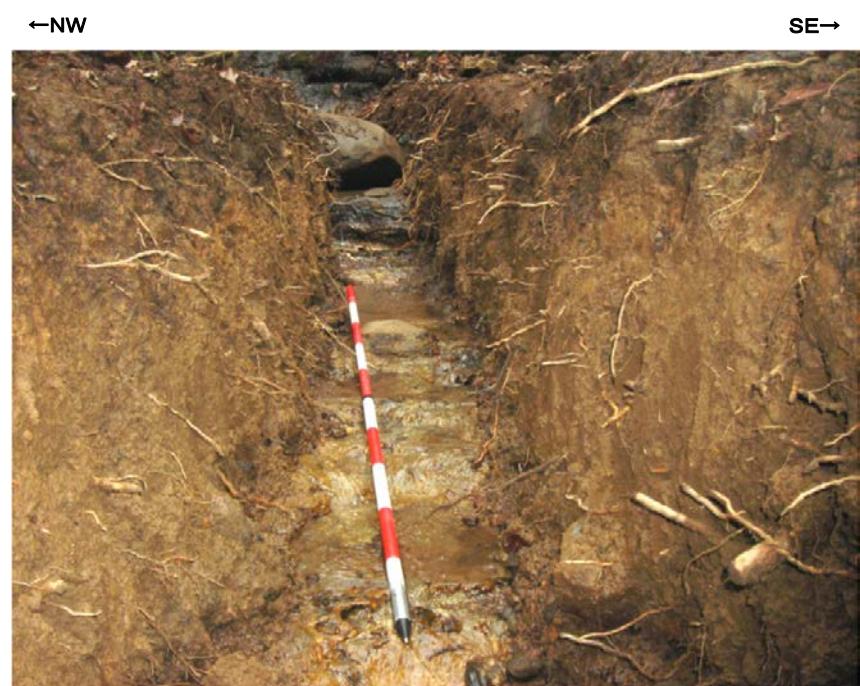
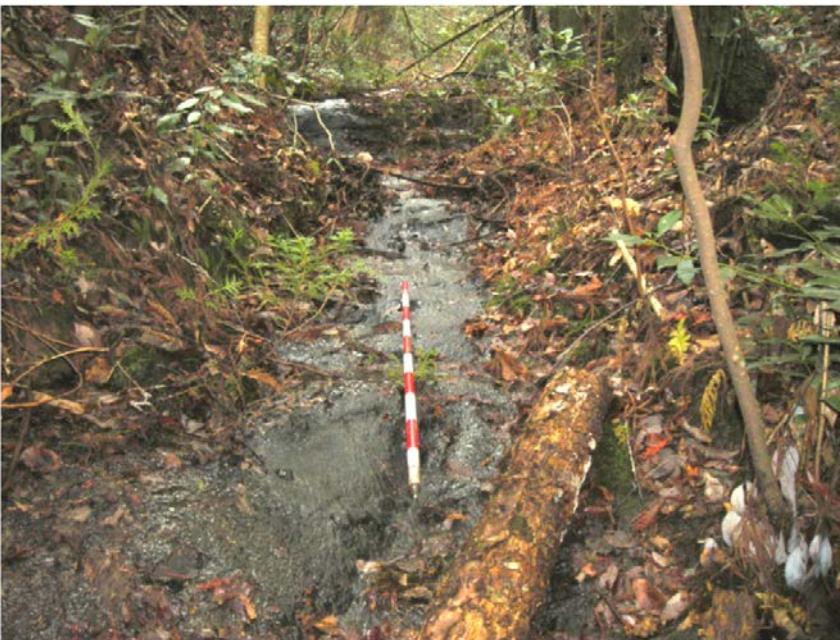
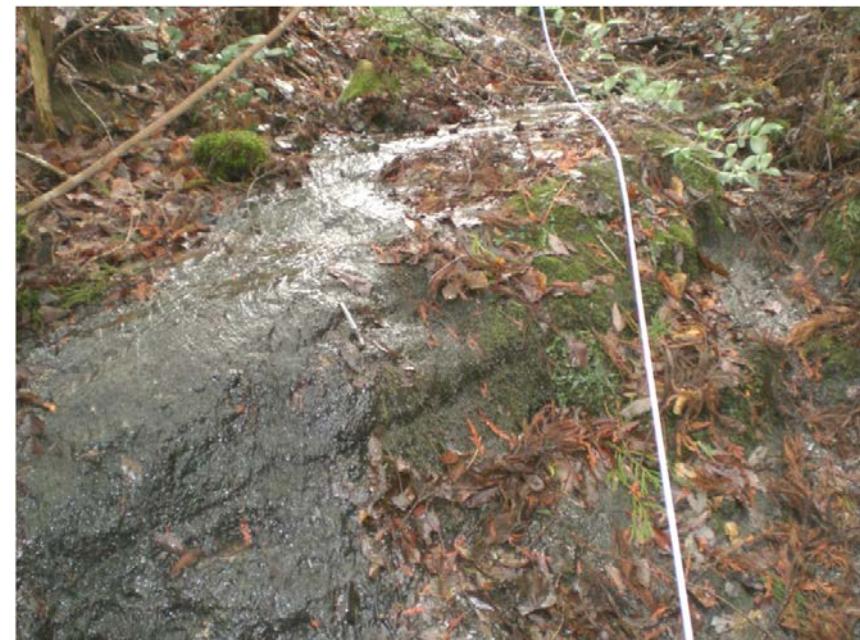
# 高ツボリ山北西方 I リニアメント 表土はぎ調査 写真A～D

- 高ツボリ山北西方 I リニアメントと推定される位置を横断する沢部で表土はぎ調査を実施した結果、穴水累層の安山岩質火碎岩（凝灰角礫岩）が広範囲に連続して分布し、それらは非破碎であり、断層は認められない。
- 表土はぎ調査実施箇所の写真を次頁以降に示す。
