補足資料5. 9－1

鉍物脈法に関する調査結果(S-8)

鉍物脈法に関する調査結果(K-2)

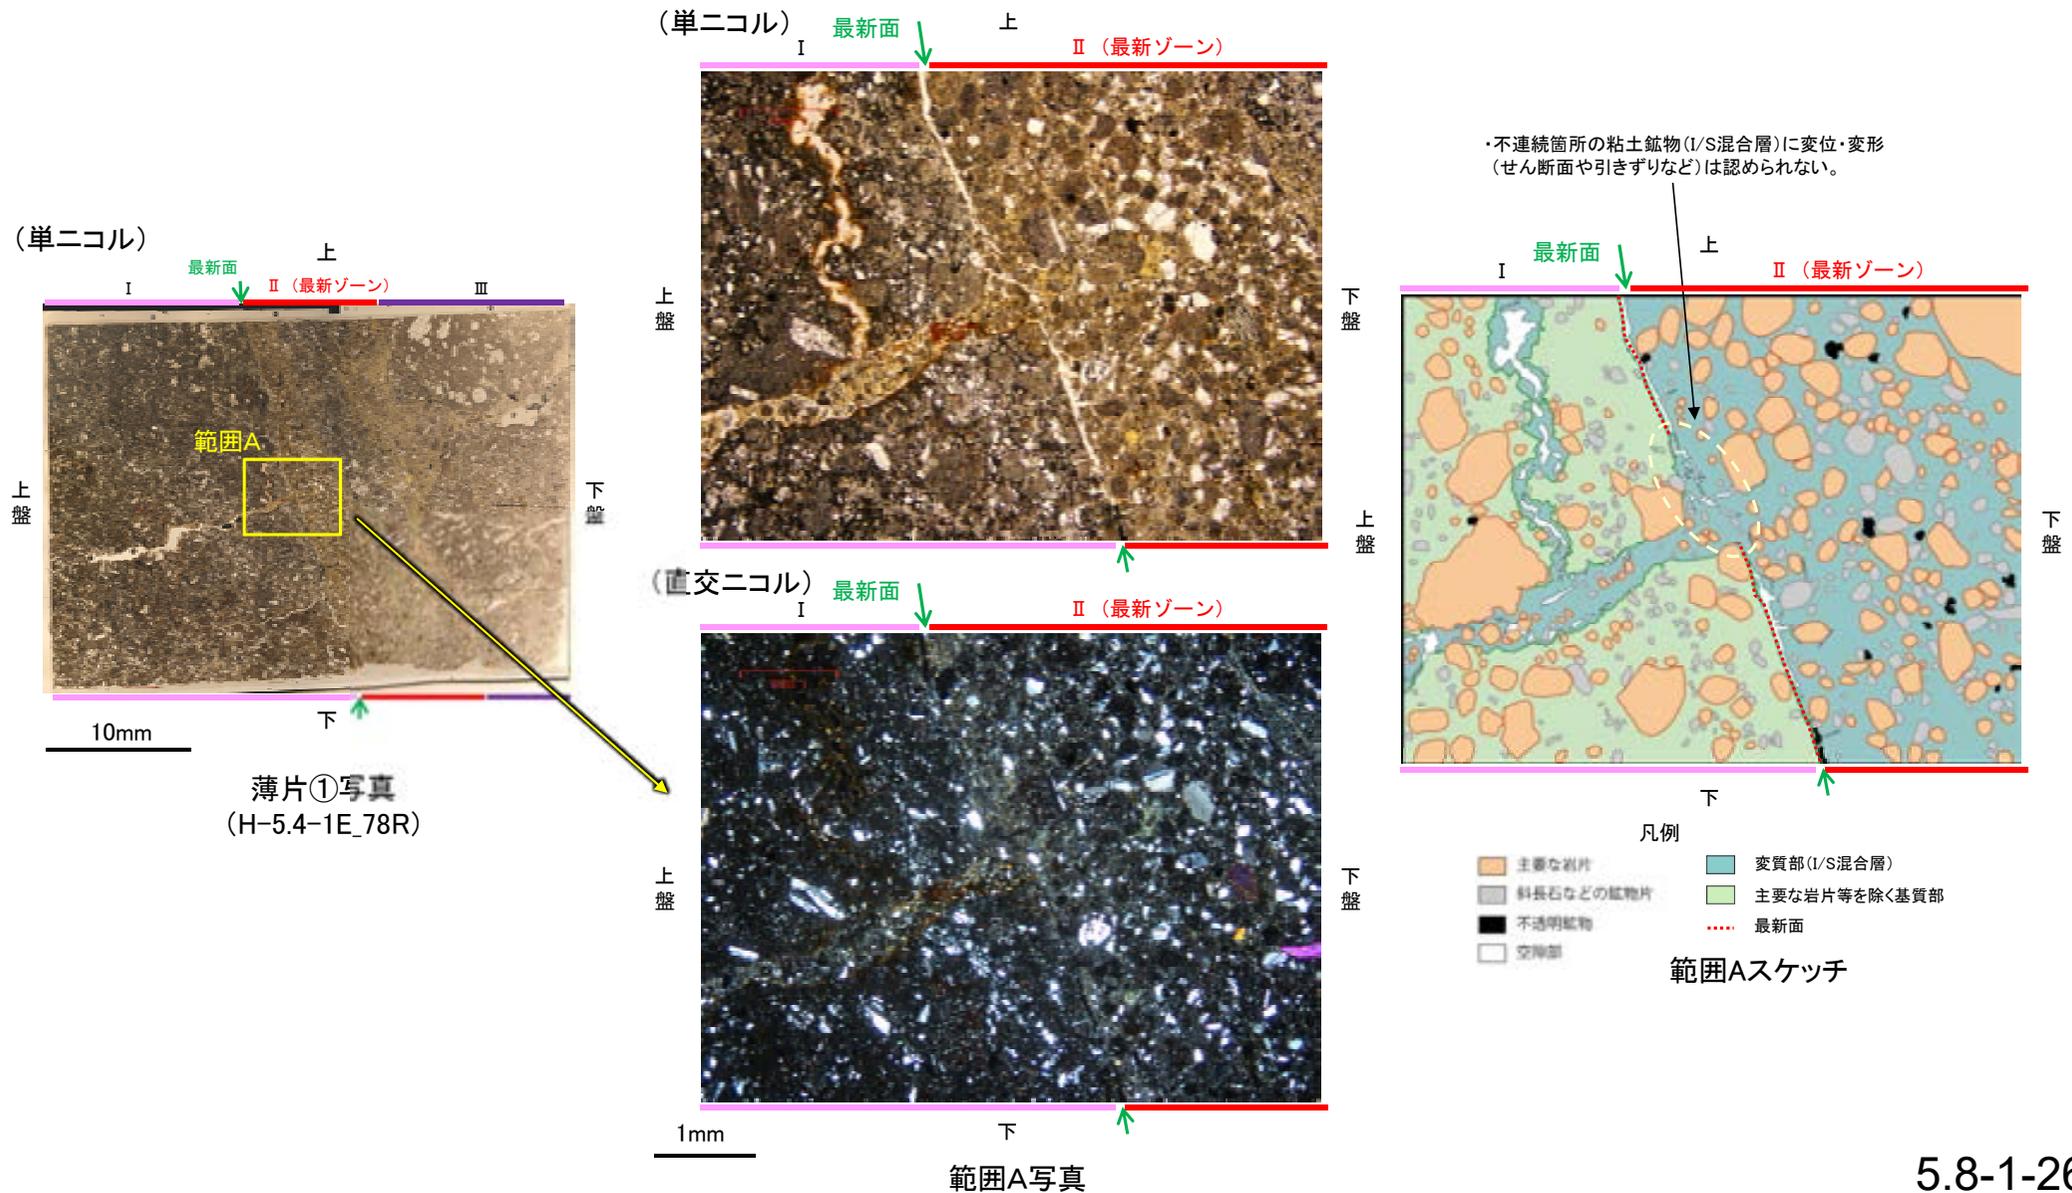
- 範囲Aにおいて詳細に観察した結果、粘土鉱物(I/S混合層)が最新面を横断して分布し、最新面が不連続になっており、不連続箇所の粘土鉱物(I/S混合層)に変位・変形は認められない。
- なお、不連続箇所においてI/S混合層生成以降の注入現象の有無を確認した結果、弓状構造や粒子の配列などの注入の痕跡は認められない。
- さらに、薄片作成時等に生じた空隙は、明確に認定できる最新面が不連続になる箇所の粘土鉱物(I/S混合層)の構造に影響を与えていないことから、不連続箇所は薄片作成時等の乱れの影響を受けていないと判断した。

・不連続箇所の粘土鉱物(I/S混合層)に変位・変形(せん断面や引きずりなど)は認められない。

・不連続箇所には、I/S混合層生成以降の注入の痕跡や、薄片作成時等の乱れの影響は認められない。

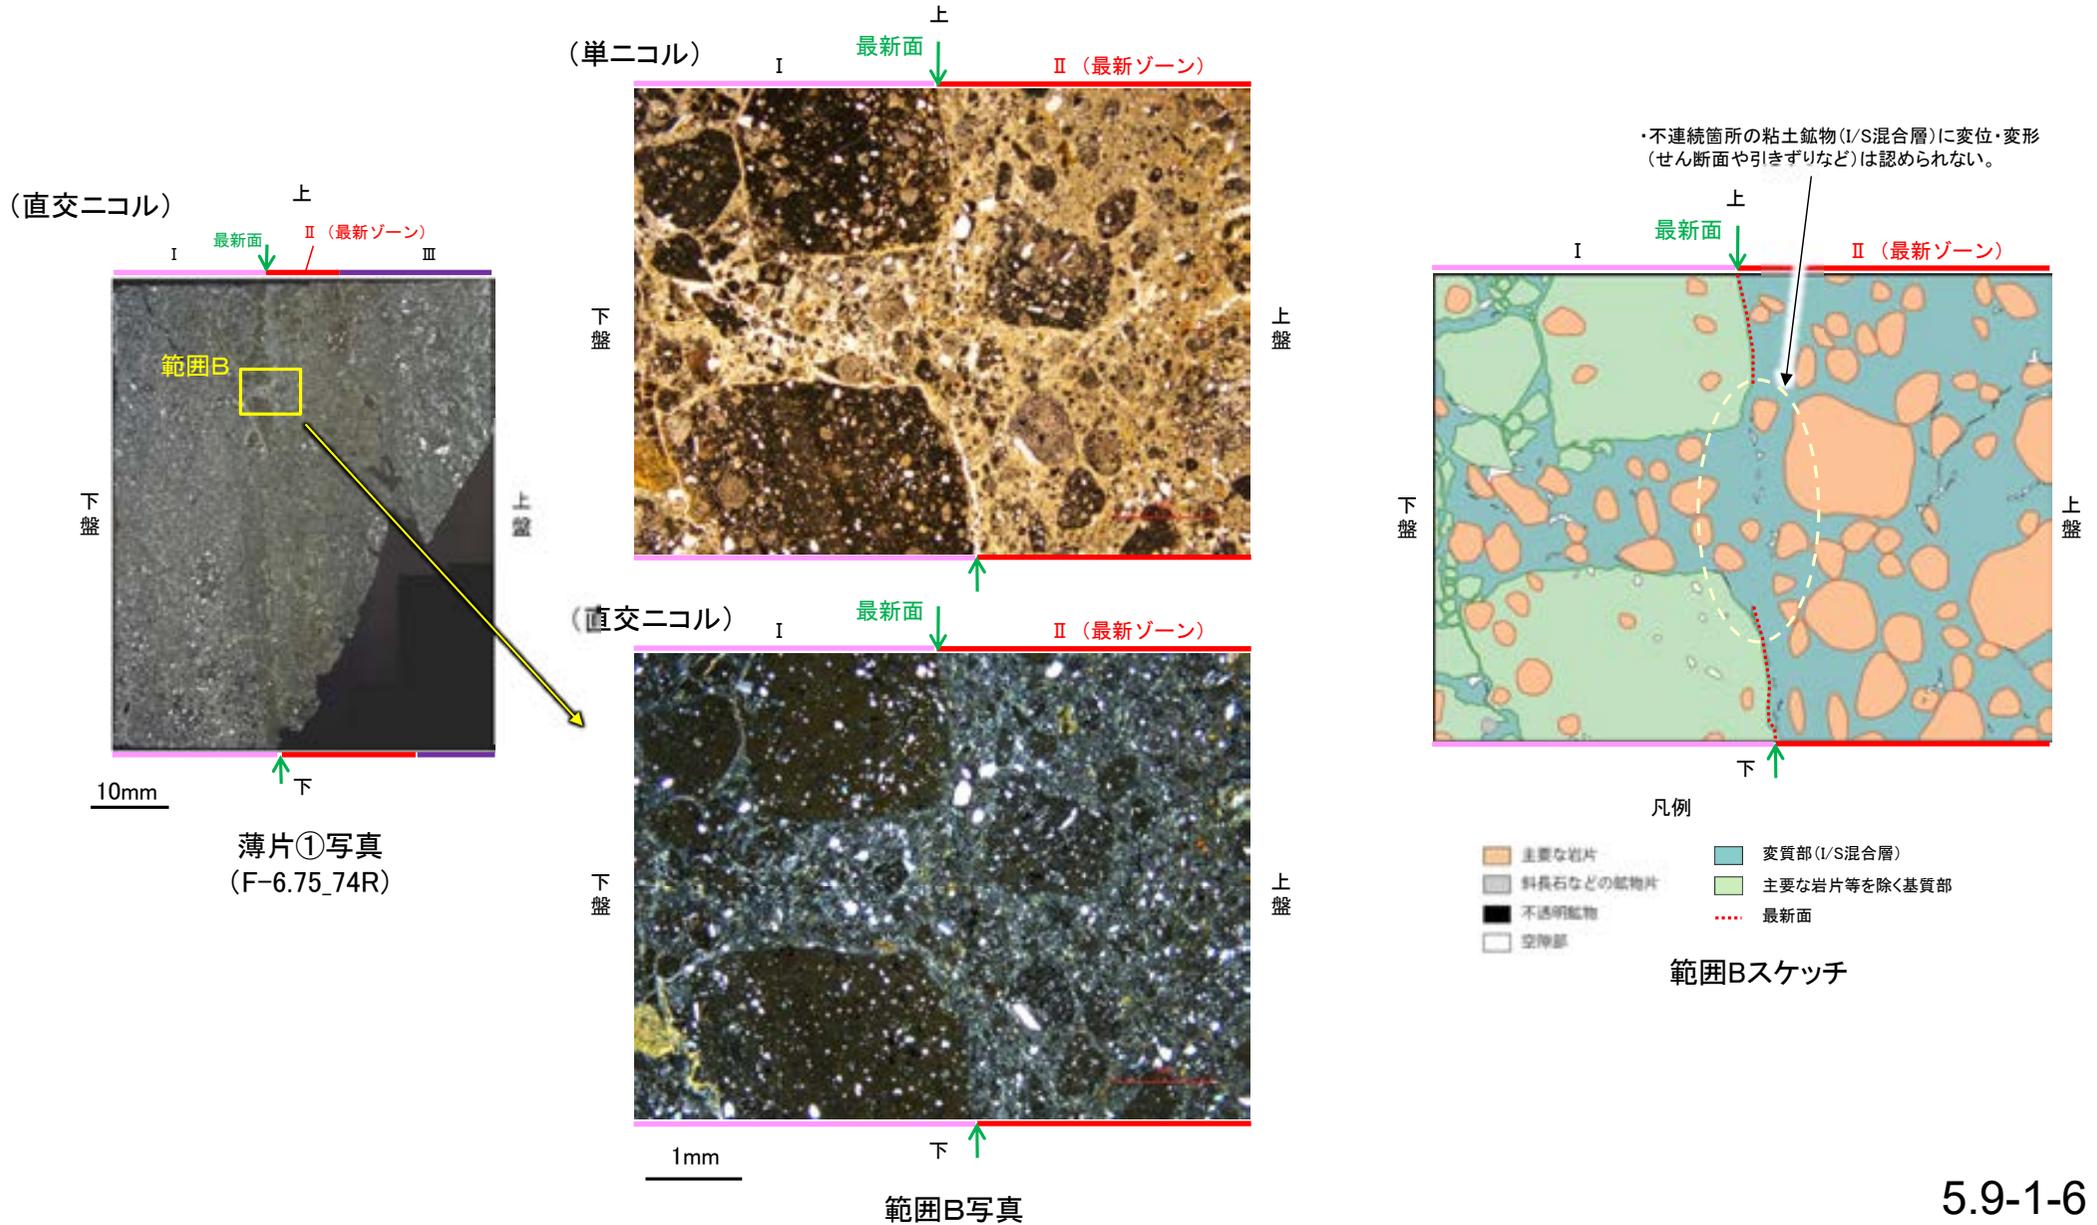
- 範囲Bにおいて詳細に観察した結果、粘土鉱物(I/S混合層)が最新面を横断して分布し、最新面が不連続になっており、不連続箇所の粘土鉱物(I/S混合層)にせん断面や引きずりなどの変形は認められない。
- なお、不連続箇所においてI/S混合層生成以降の注入現象の有無を確認した結果、弓状構造や粒子の配列などの注入の痕跡は認められない。
- さらに、薄片作成時等に生じた空隙は、明確に認定できる最新面が不連続になる箇所の粘土鉱物(I/S混合層)の構造に影響を与えていないことから、不連続箇所は薄片作成時等の乱れの影響を受けていないと判断した。

・不連続箇所の粘土鉱物(I/S混合層)に変位・変形(せん断面や引きずりなど)は認められない。

・不連続箇所には、I/S混合層生成以降の注入の痕跡や、薄片作成時等の乱れの影響は認められない。

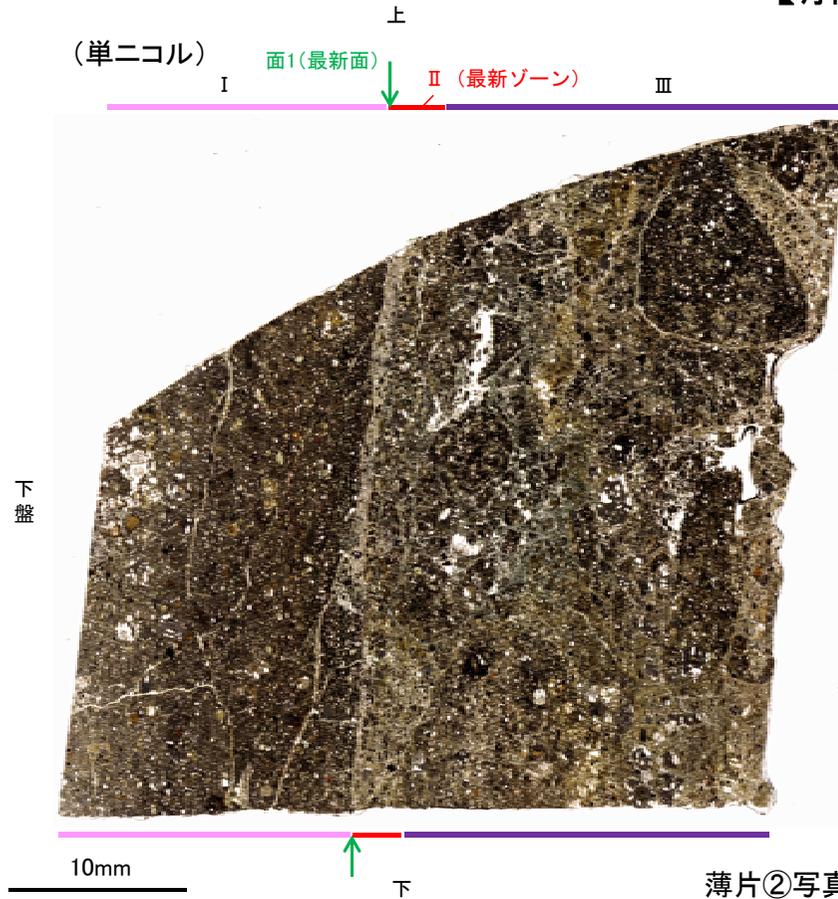
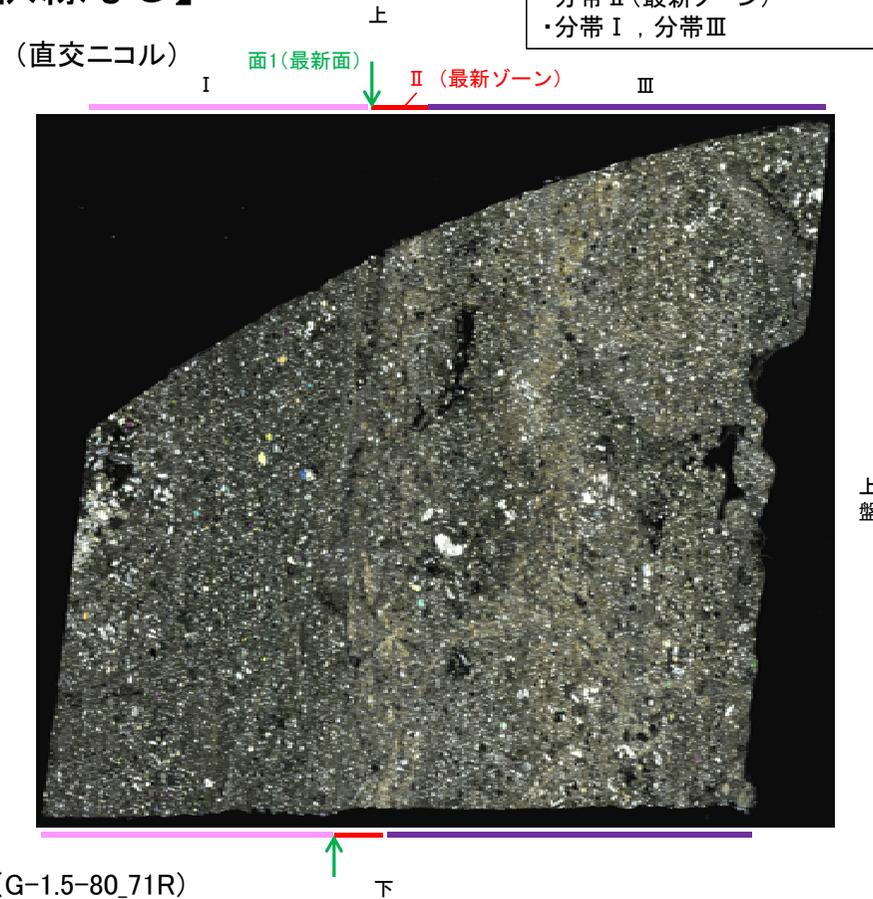
薄片②写真(G-1.5-80_71R)

- 薄片②で実施した微視的観察(薄片観察)の結果, 色調や礫径などから, 下盤側よりⅠ～Ⅲに分帯した。
- そのうち, 最も細粒化している分帯Ⅱを最新ゾーンとして抽出した。
- 最新ゾーンと分帯Ⅰとの境界に, 面1が認められる。面1は最新ゾーンの中では比較的直線性・連続性がよい面である。
- 最新ゾーンと分帯Ⅲとの境界は, 不明瞭で漸移的であり, せん断面は認められない※。
- 最新ゾーン中に認められるY面は面1のみであることから, 面1を最新面とし, 変質鉱物との関係を確認する。

分帯とコア観察における破碎部区分との対応
 ・分帯Ⅱ(最新ゾーン) ... 砂状破碎部
 ・分帯Ⅰ, 分帯Ⅲ ... 固結した破碎部

- Ⅰ: 単ニコルで暗褐灰色, 直交ニコルで灰色の干渉色を呈する。径10mm以下の岩片や鉱物片が細粒な基質中に含まれる。岩片, 鉱物片は垂角～垂円形である。
- Ⅱ(最新ゾーン): 単ニコルで褐灰色, 直交ニコルで黄～灰色の干渉色を呈する, 粘土鉱物を含む細粒物からなる。径2mm以下の岩片や鉱物片が細粒な基質中に含まれている。岩片, 鉱物片は角～垂角形である。基質中や割れ目, 岩片の縁辺部には粘土鉱物が生成している。
- Ⅲ: 単ニコルで褐灰色, 直交ニコルで灰色の干渉色を呈する。径13mm以下の岩片や鉱物片が細粒な基質中に含まれる。岩片, 鉱物片は垂角～垂円形である。基質中や割れ目, 岩片の縁辺部には粘土鉱物が生成している。

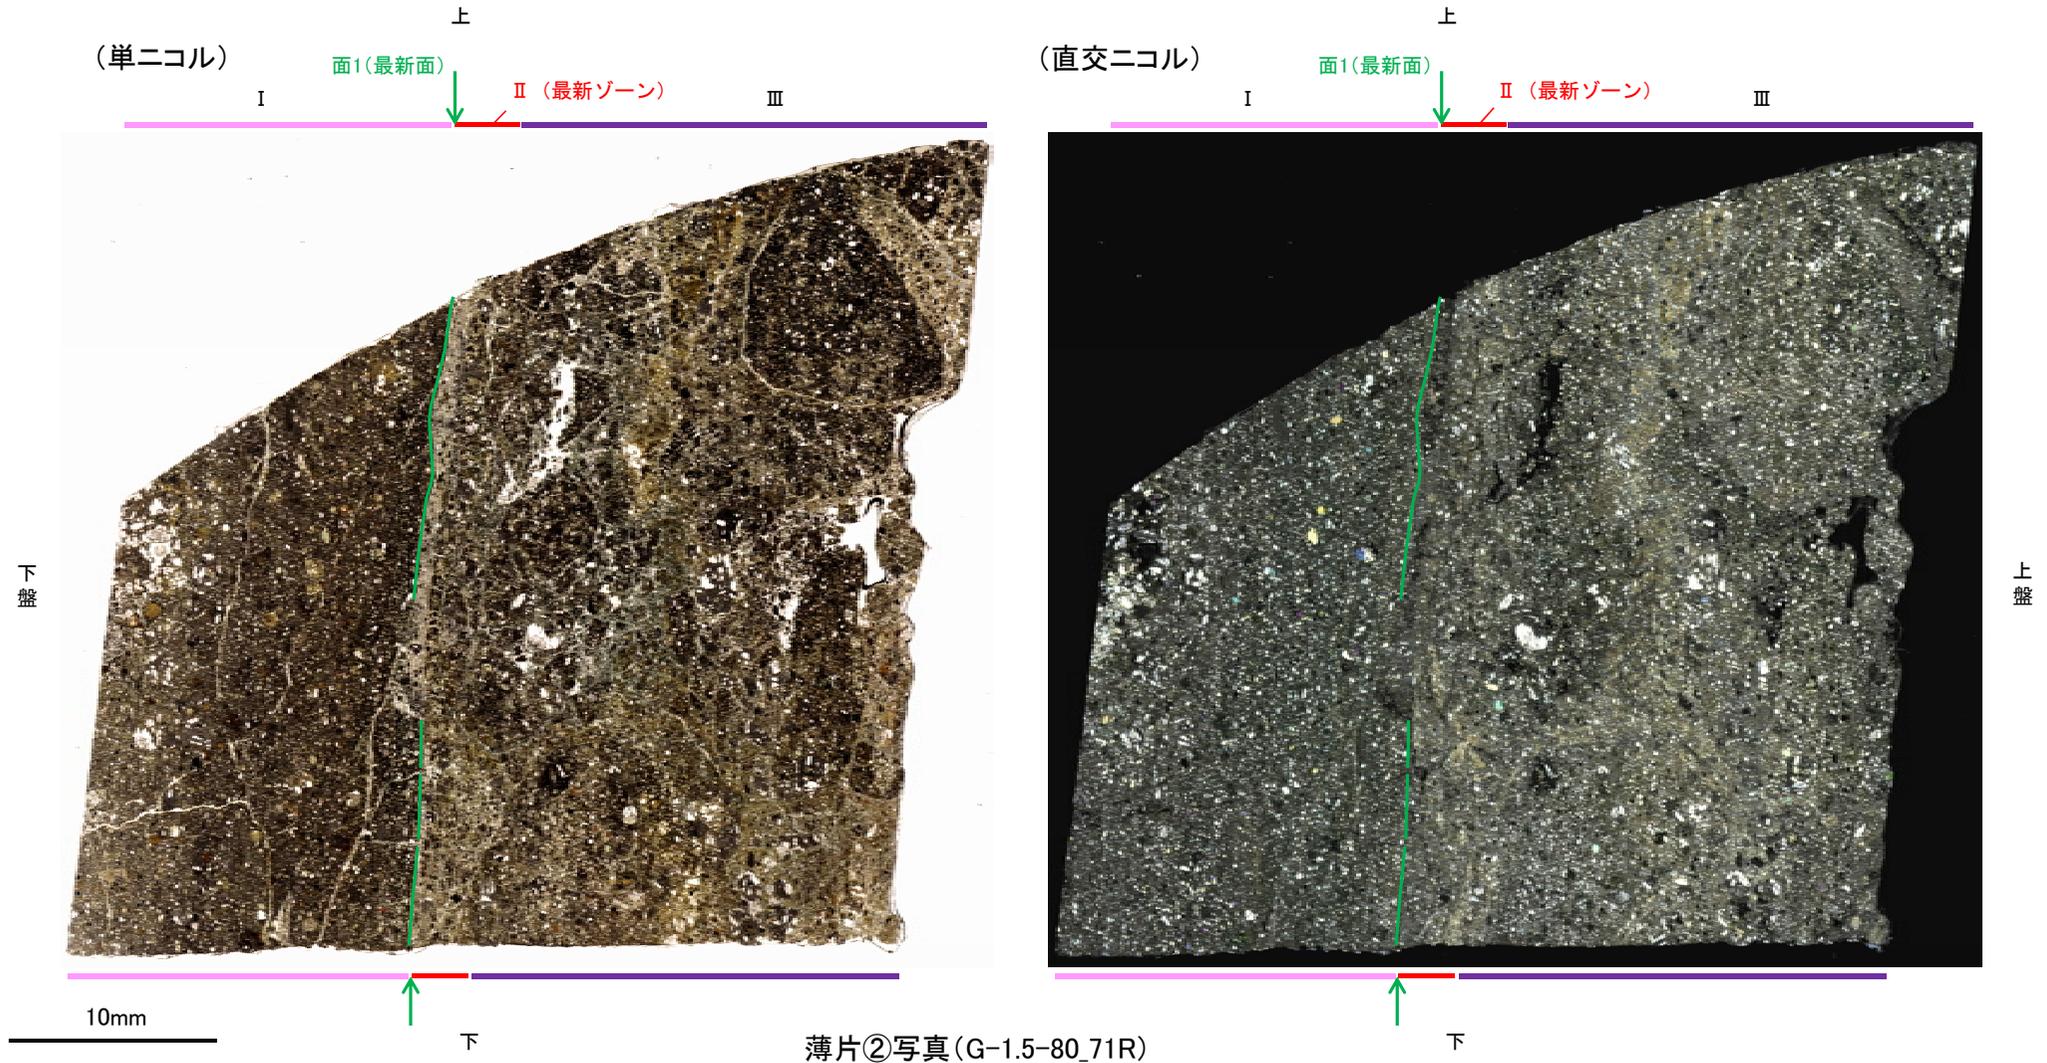
薄片②写真(G-1.5-80_71R)

- ・最新ゾーンと分帯 I との境界に、面1が認められる。面1は最新ゾーンの中では比較的直線性・連続性がよい面である。
- ・最新ゾーンと分帯 III との境界は、不明瞭で漸移的であり、せん断面は認められない。

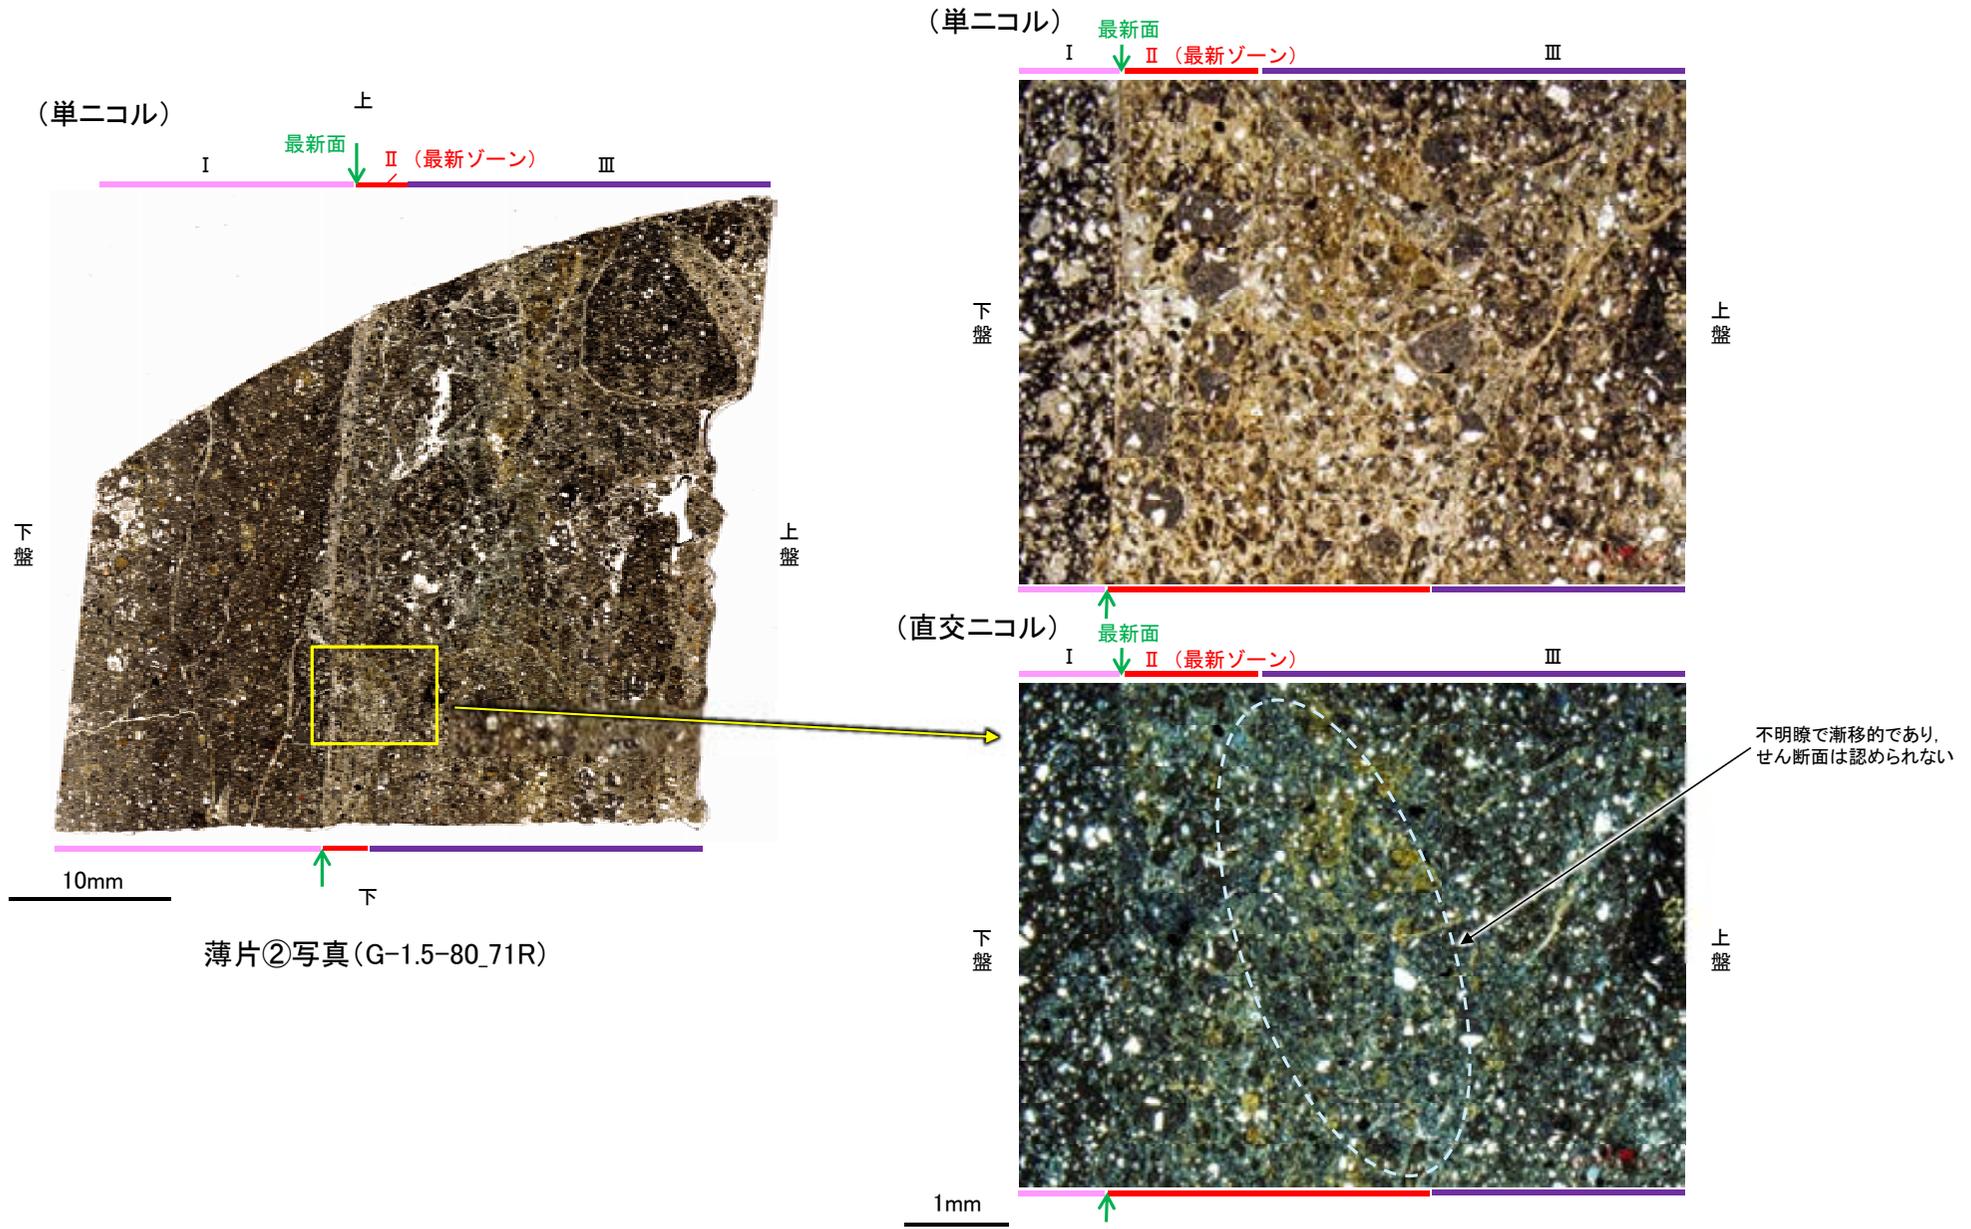
○薄片②の微視的観察(薄片観察)の結果, 最新ゾーンと分帯Ⅲとの境界は不明瞭で漸移的であり, せん断面は認められない。

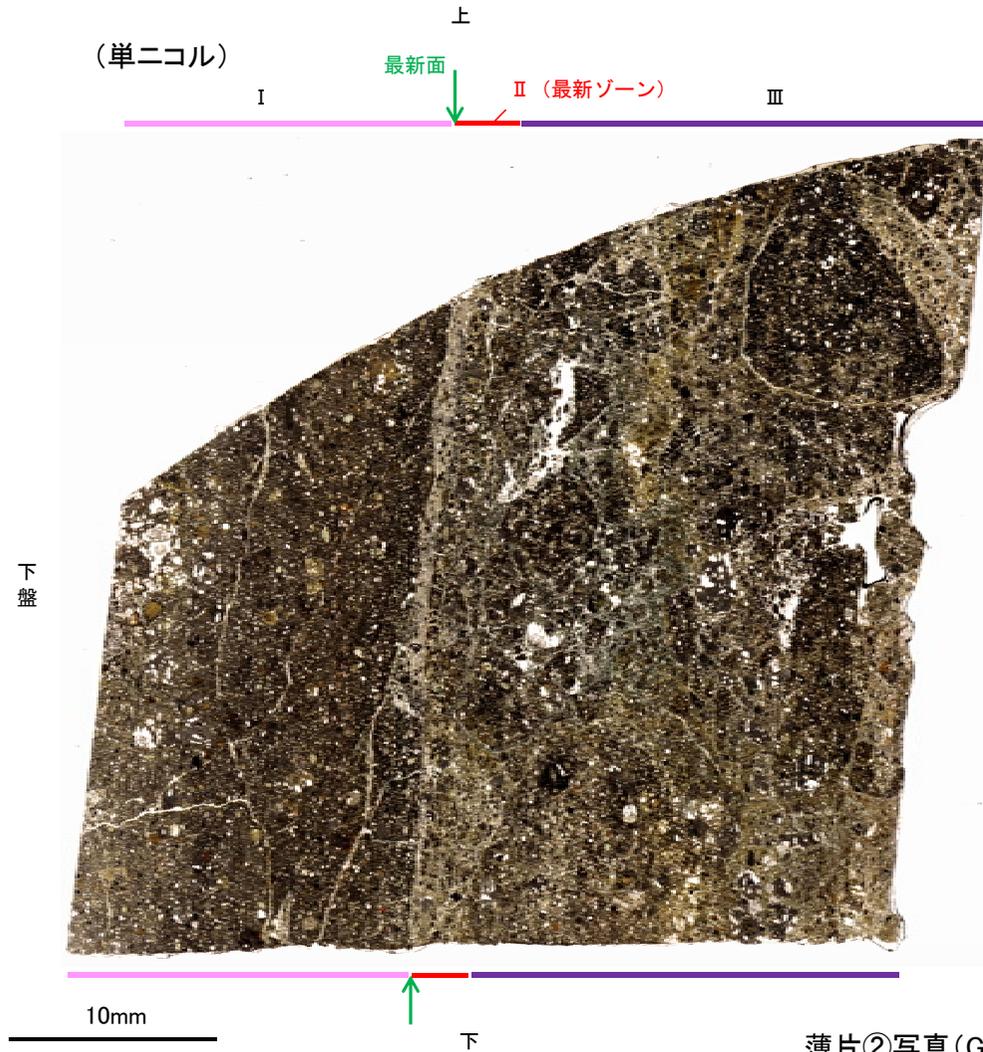
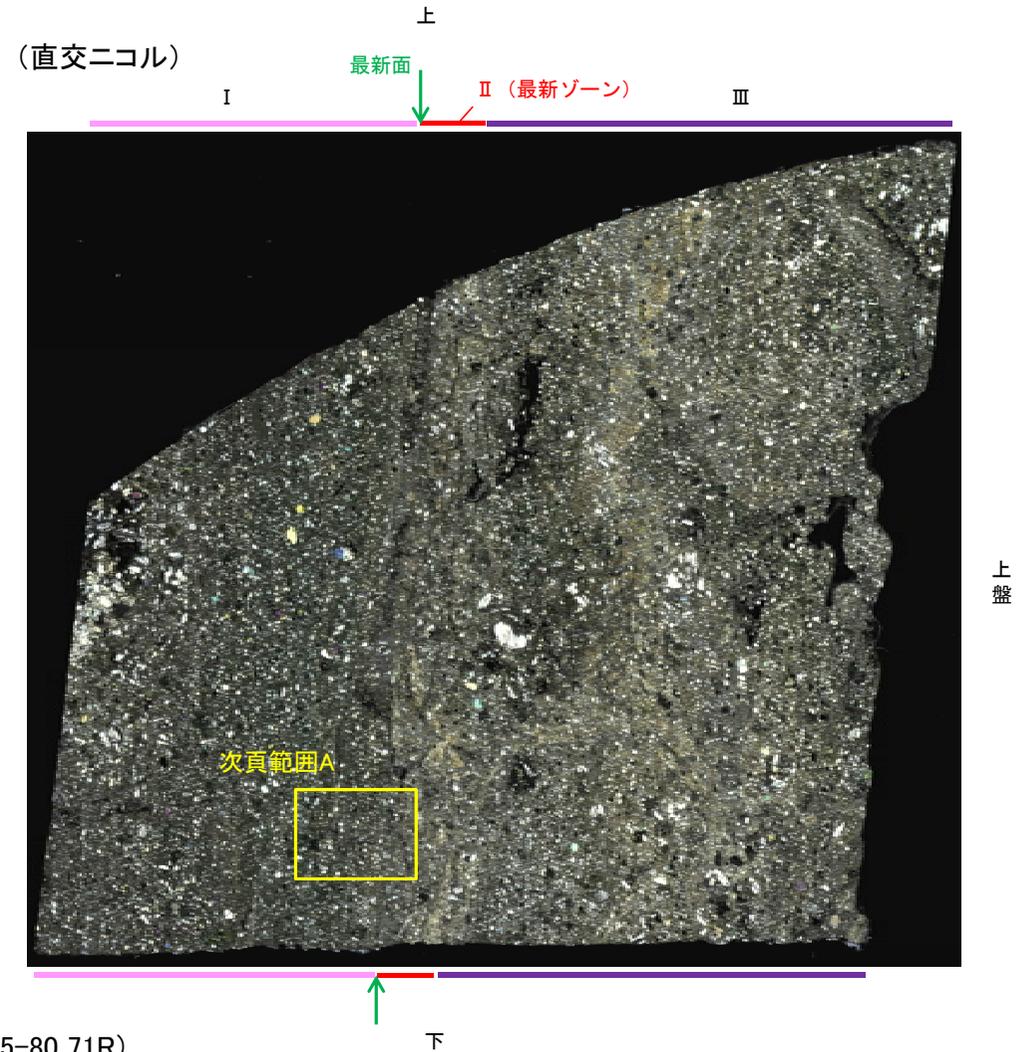
薄片②写真(G-1.5-80_71R)

○薄片②で実施した薄片観察やEPMA分析(マッピング)における化学組成の観点での観察により, 粘土鉱物(I/S混合層)の分布範囲を確認した結果, 粘土鉱物(I/S混合層)が最新ゾーンやその周辺に分布している。
○この粘土鉱物(I/S混合層)と最新面との関係を確認する。

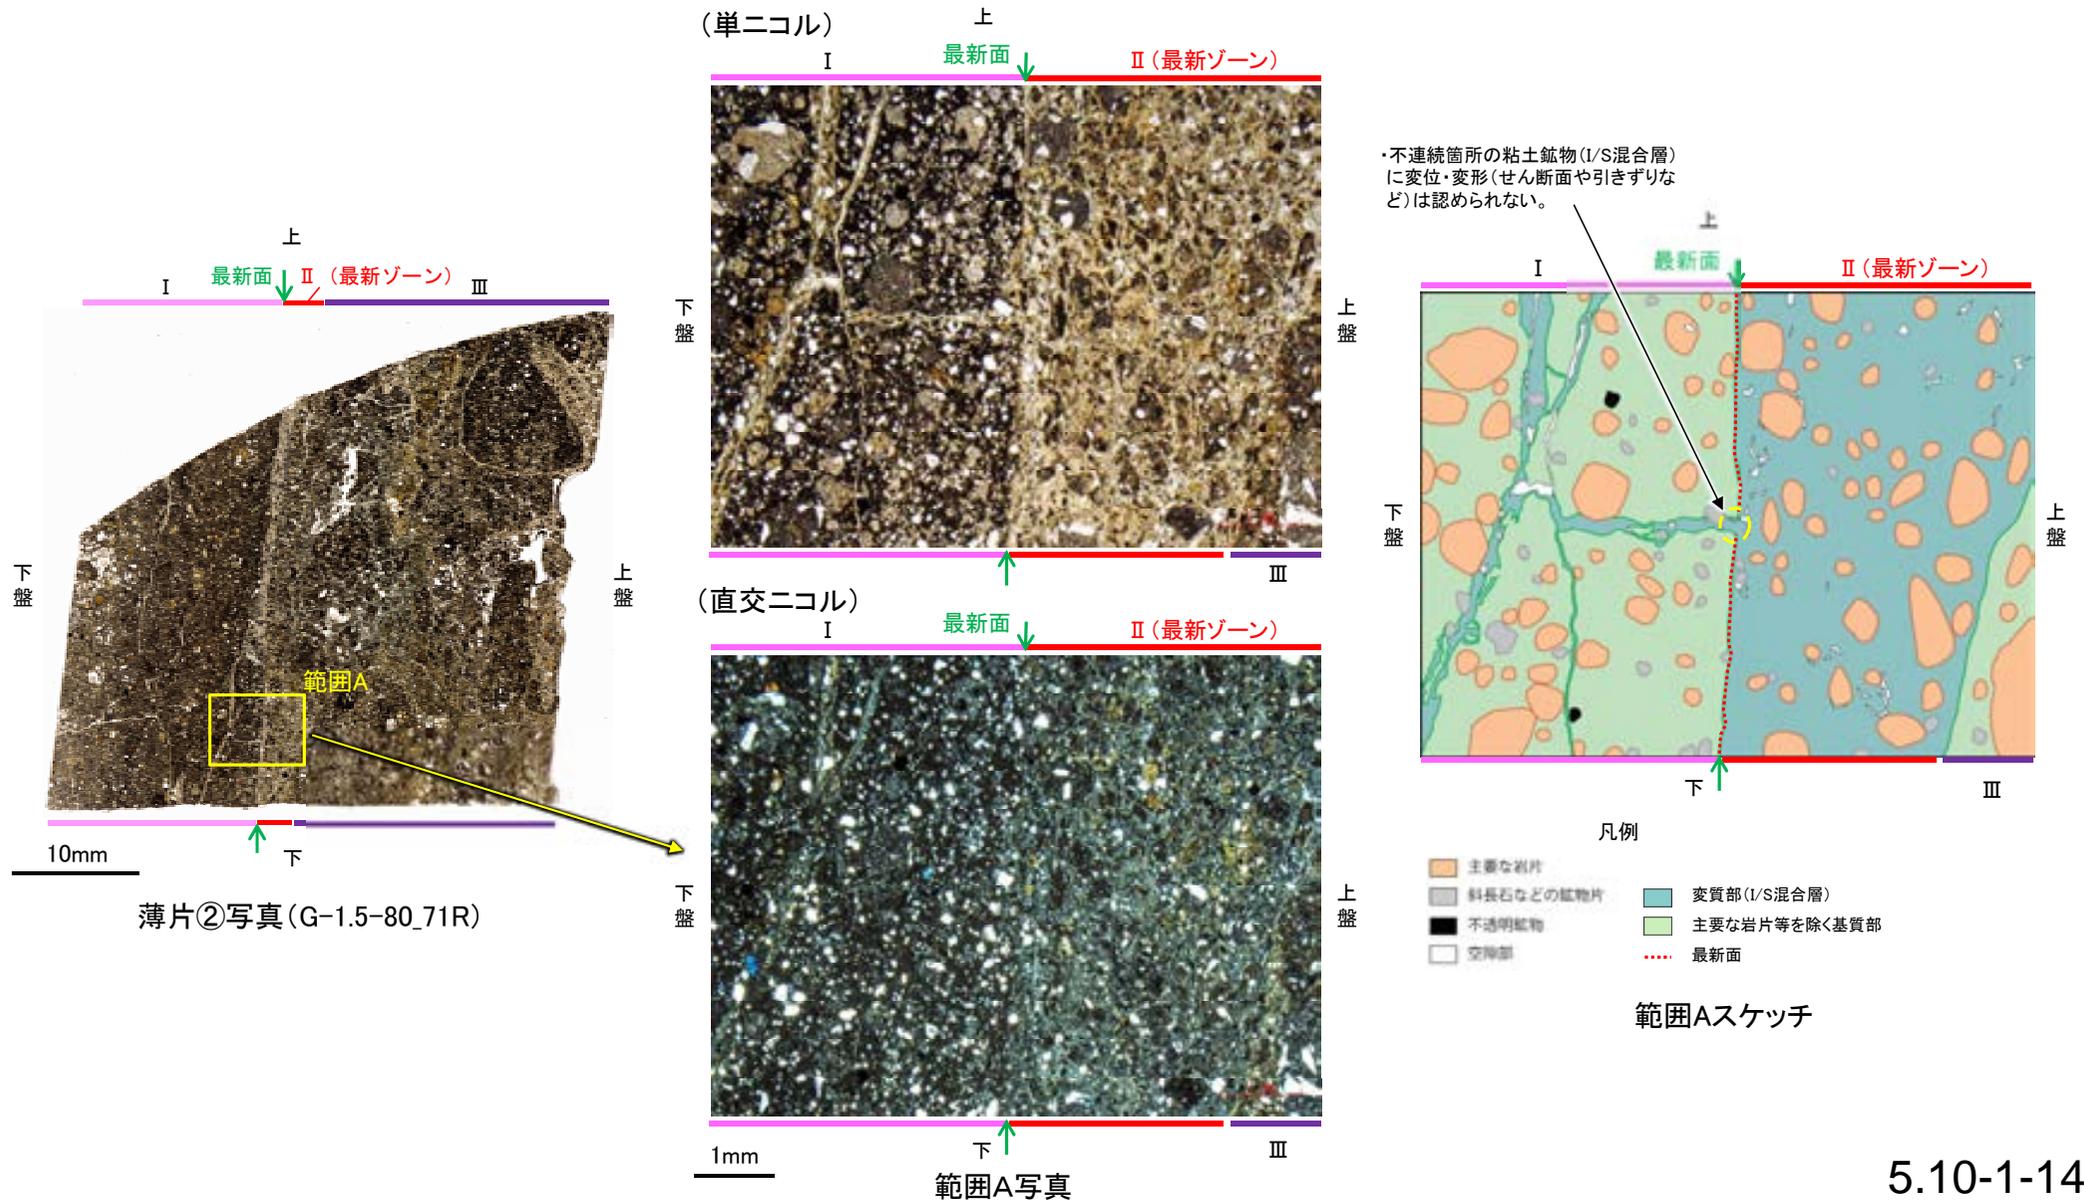
○薄片②の範囲Aにおいて詳細に観察した結果、粘土鉱物(I/S混合層)が最新面を横断して分布し、最新面が不連続になっており、不連続箇所の粘土鉱物(I/S混合層)に変位・変形は認められない。

○なお、不連続箇所においてI/S混合層生成以降の注入現象の有無を確認した結果、弓状構造や粒子の配列などの注入の痕跡は認められない。

○さらに、薄片作成時等に生じた空隙は、明確に認定できる最新面が不連続になる箇所の粘土鉱物(I/S混合層)の構造に影響を与えていないことから、不連続箇所は薄片作成時等の乱れの影響を受けていないと判断した。

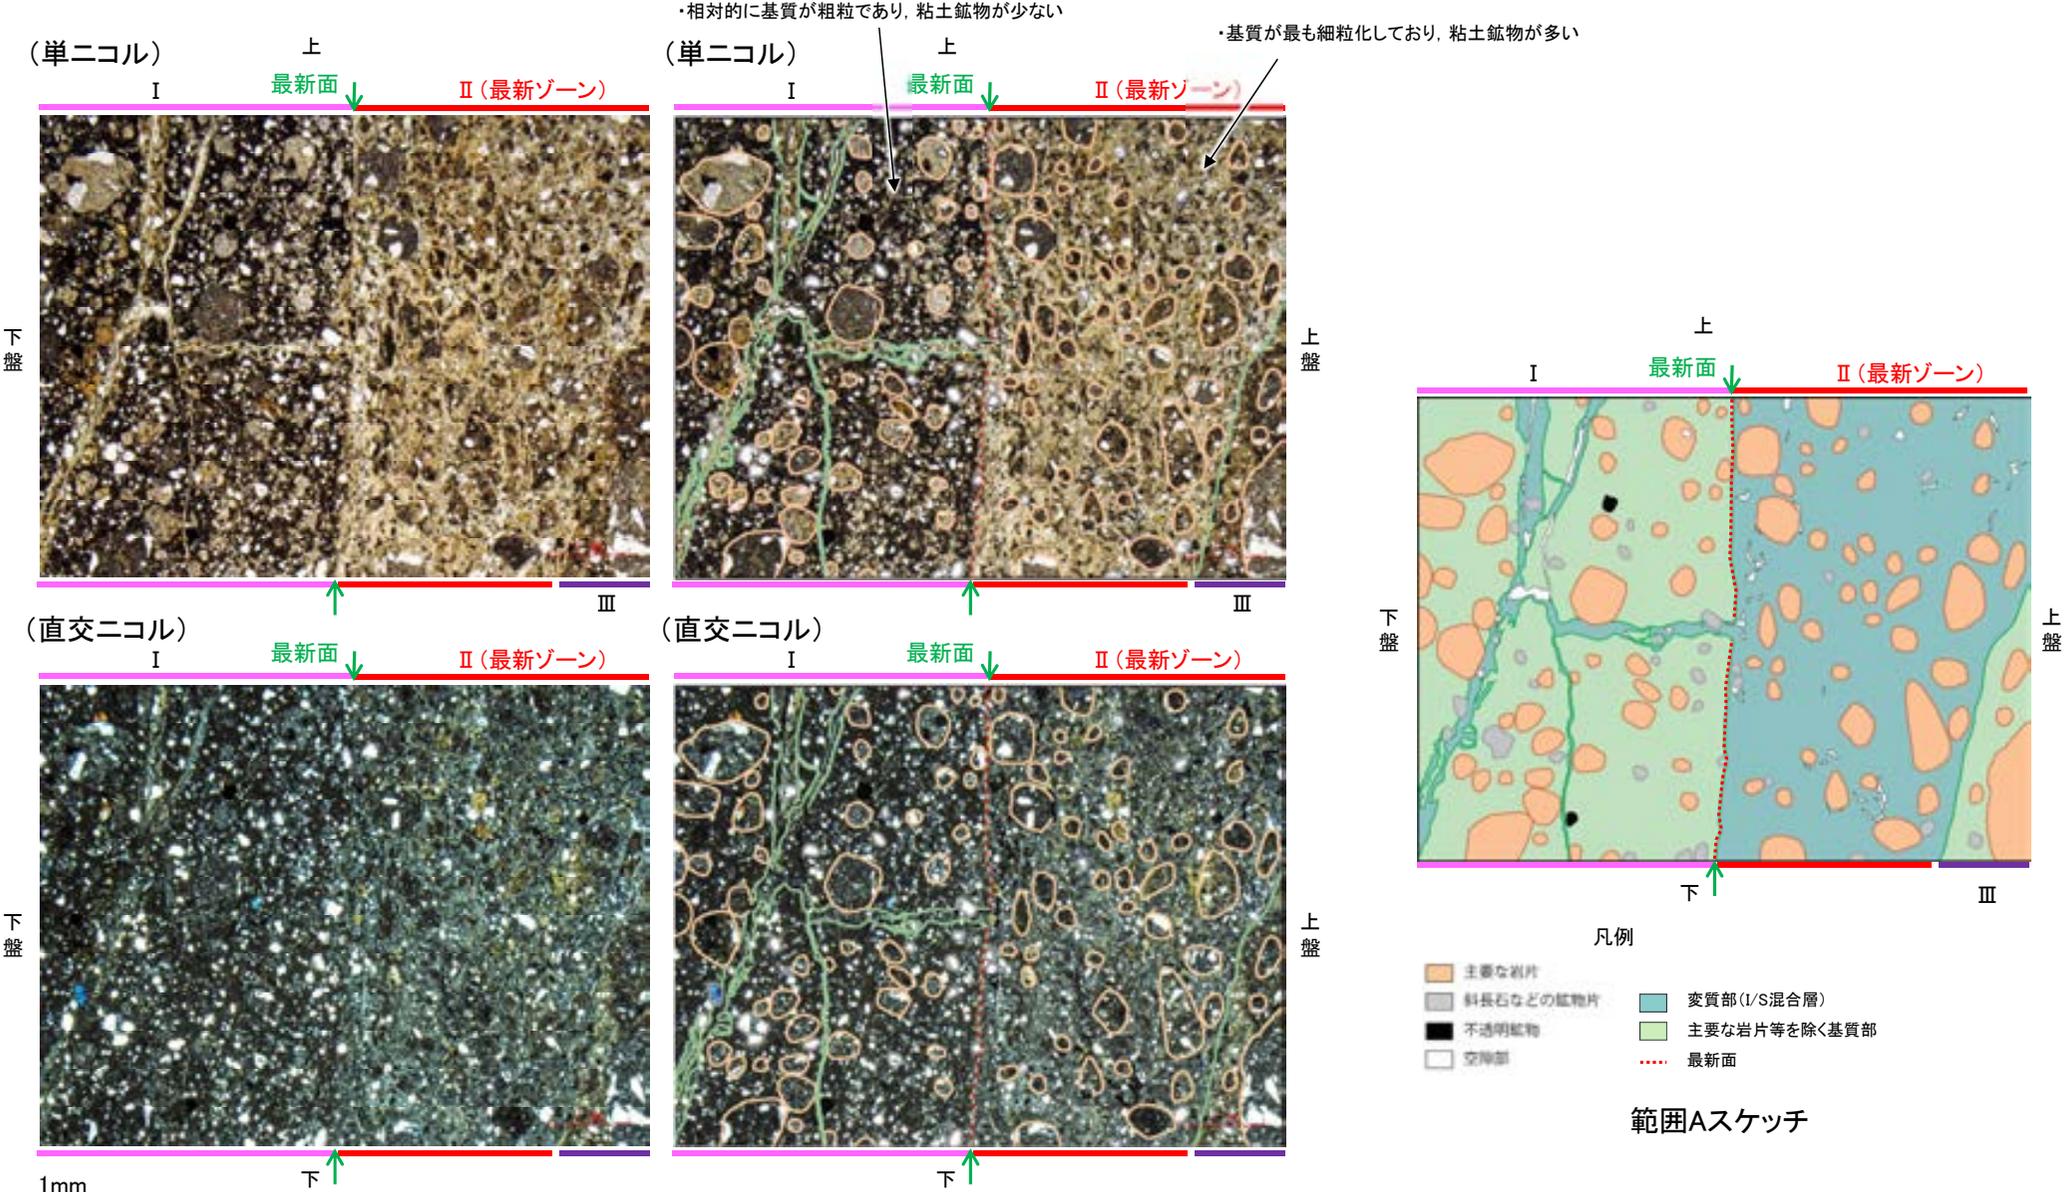
・薄片②の範囲Aにおける写真とスケッチの対比を以下に示す。

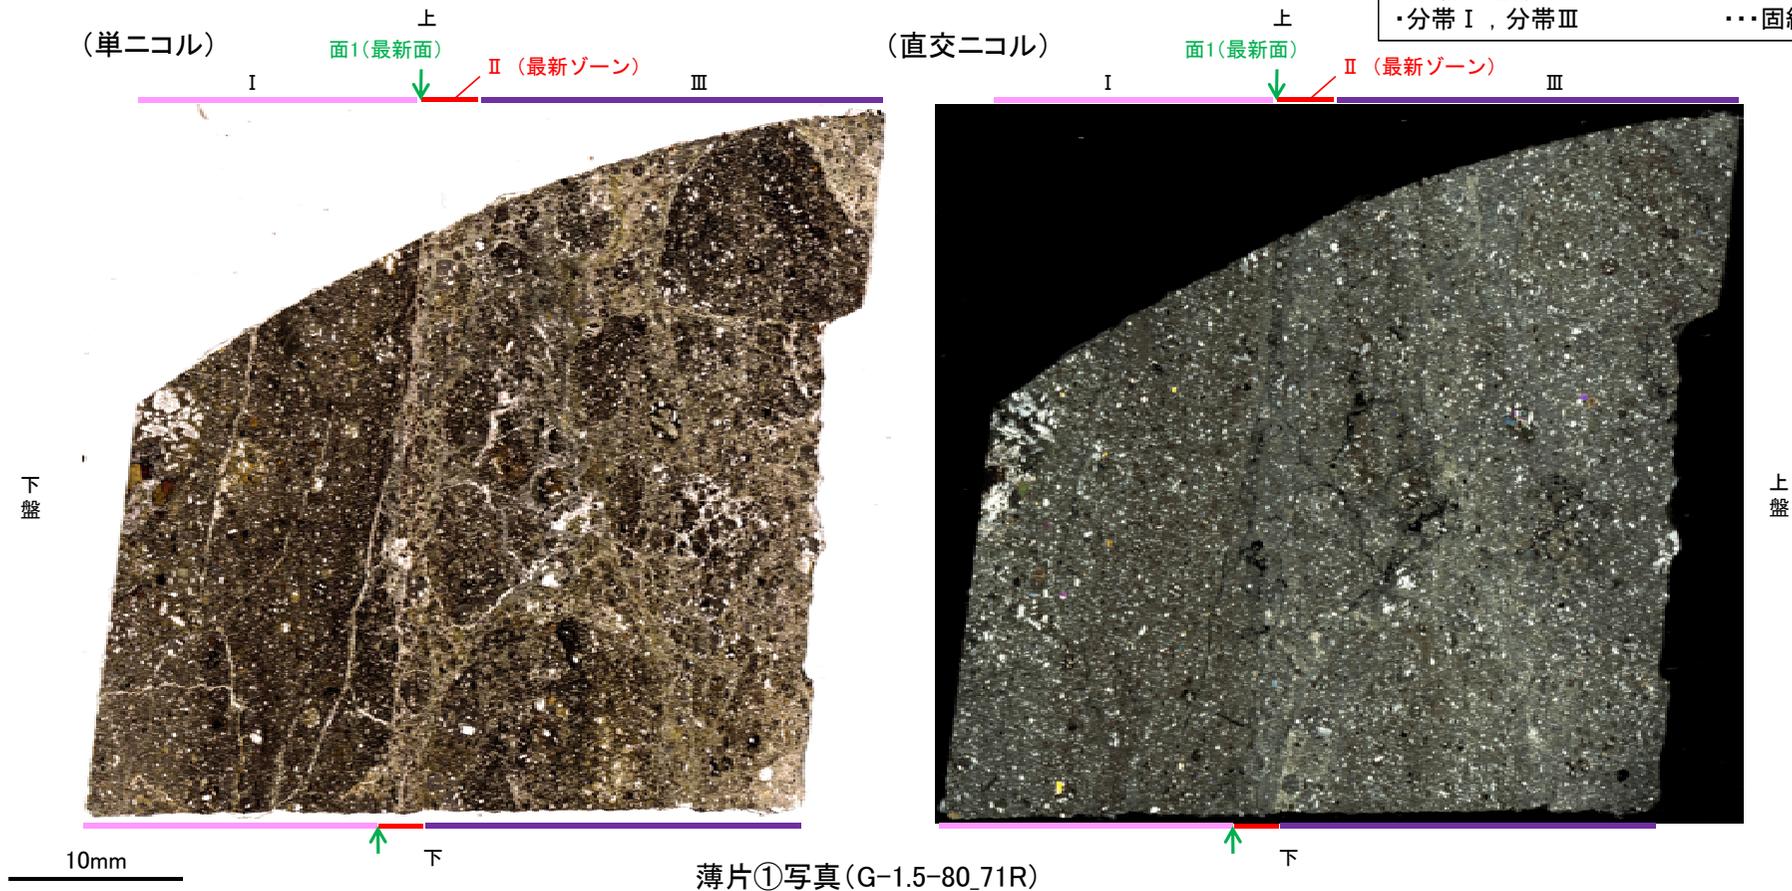
薄片①写真(G-1.5-80_71R)

- 薄片①で実施した微視的観察(薄片観察)の結果, 色調や礫径などから, 下盤側よりⅠ～Ⅲに分帯した。
- そのうち, 最も細粒化している分帯Ⅱを最新ゾーンとして抽出した。
- 最新ゾーンと分帯Ⅰとの境界に, 面1が認められる。面1は最新ゾーンの中では比較的直線性・連続性がよい面である。
- 最新ゾーンと分帯Ⅲとの境界は, 不明瞭で漸移的であり, せん断面は認められない※。
- 最新ゾーン中に認められるY面は面1のみであることから, 面1を最新面とし, 変質鉱物との関係を確認する。

分帯とコア観察における破碎部区分との対応
 ・分帯Ⅱ(最新ゾーン) ... 砂状破碎部
 ・分帯Ⅰ, 分帯Ⅲ ... 固結した破碎部

- Ⅰ: 単ニコルで暗褐灰色, 直交ニコルで灰色の干渉色を呈する。径10mm以下の岩片や鉱物片が細粒な基質中に含まれる。岩片, 鉱物片は垂角～垂円形である。
- Ⅱ(最新ゾーン): 単ニコルで褐灰色, 直交ニコルで黄～灰色の干渉色を呈する, 粘土鉱物を含む細粒物からなる。径3mm以下の岩片や鉱物片が細粒な基質中に含まれている。岩片, 鉱物片は角～垂角形である。基質中や割れ目, 岩片の縁辺部には粘土鉱物が生成している。
- Ⅲ: 単ニコルで褐灰色, 直交ニコルで灰色の干渉色を呈する。径16mm以下の岩片や鉱物片が細粒な基質中に含まれる。岩片, 鉱物片は垂角～垂円形である。基質中や割れ目, 岩片の縁辺部には粘土鉱物が生成している。

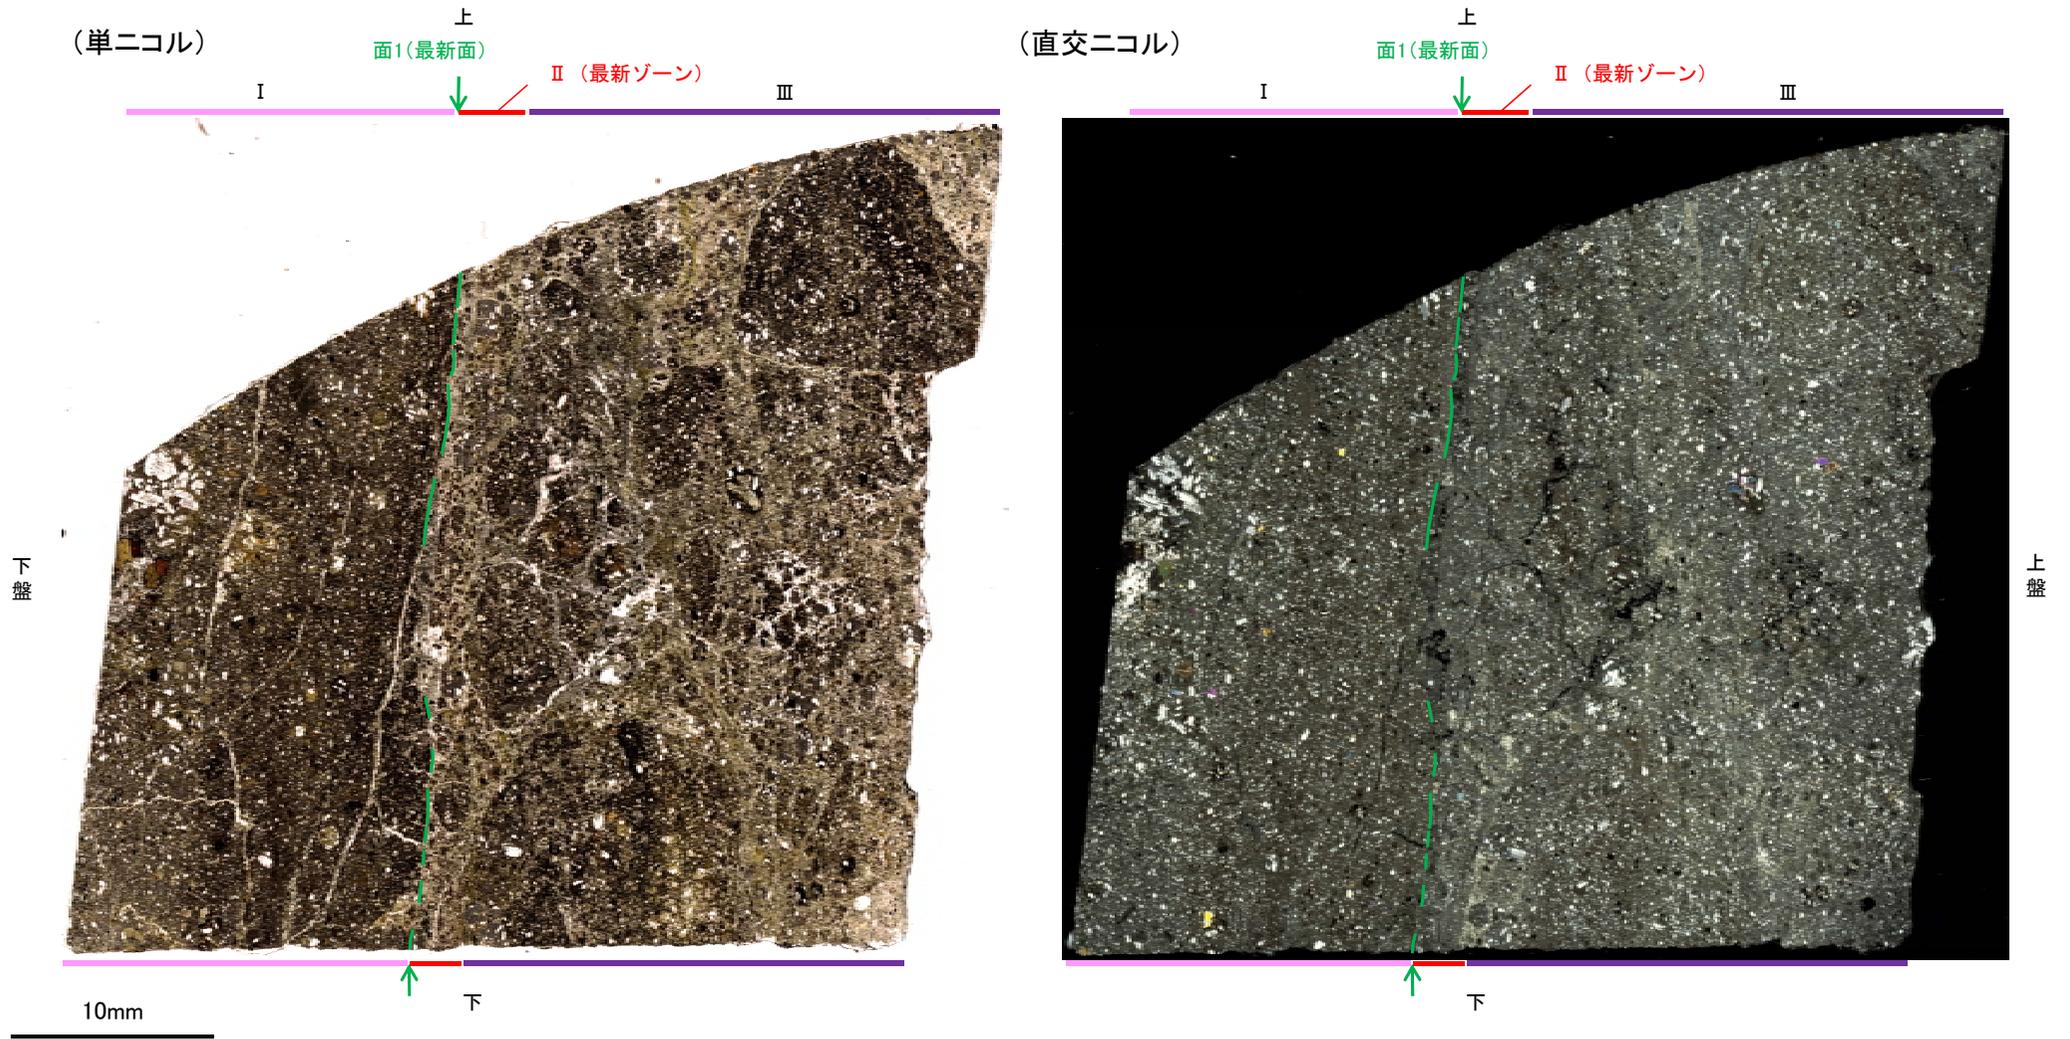
薄片①写真(G-1.5-80_71R)

- ・最新ゾーンと分帯 I との境界に、面1が認められる。面1は最新ゾーンの中では比較的直線性・連続性がよい面である。
- ・最新ゾーンと分帯 III との境界は、不明瞭で漸移的であり、せん断面は認められない。
