補足資料5. 9－1

鉍物脈法に関する調査結果(S-8)

鉍物脈法に関する調査結果(K-2)

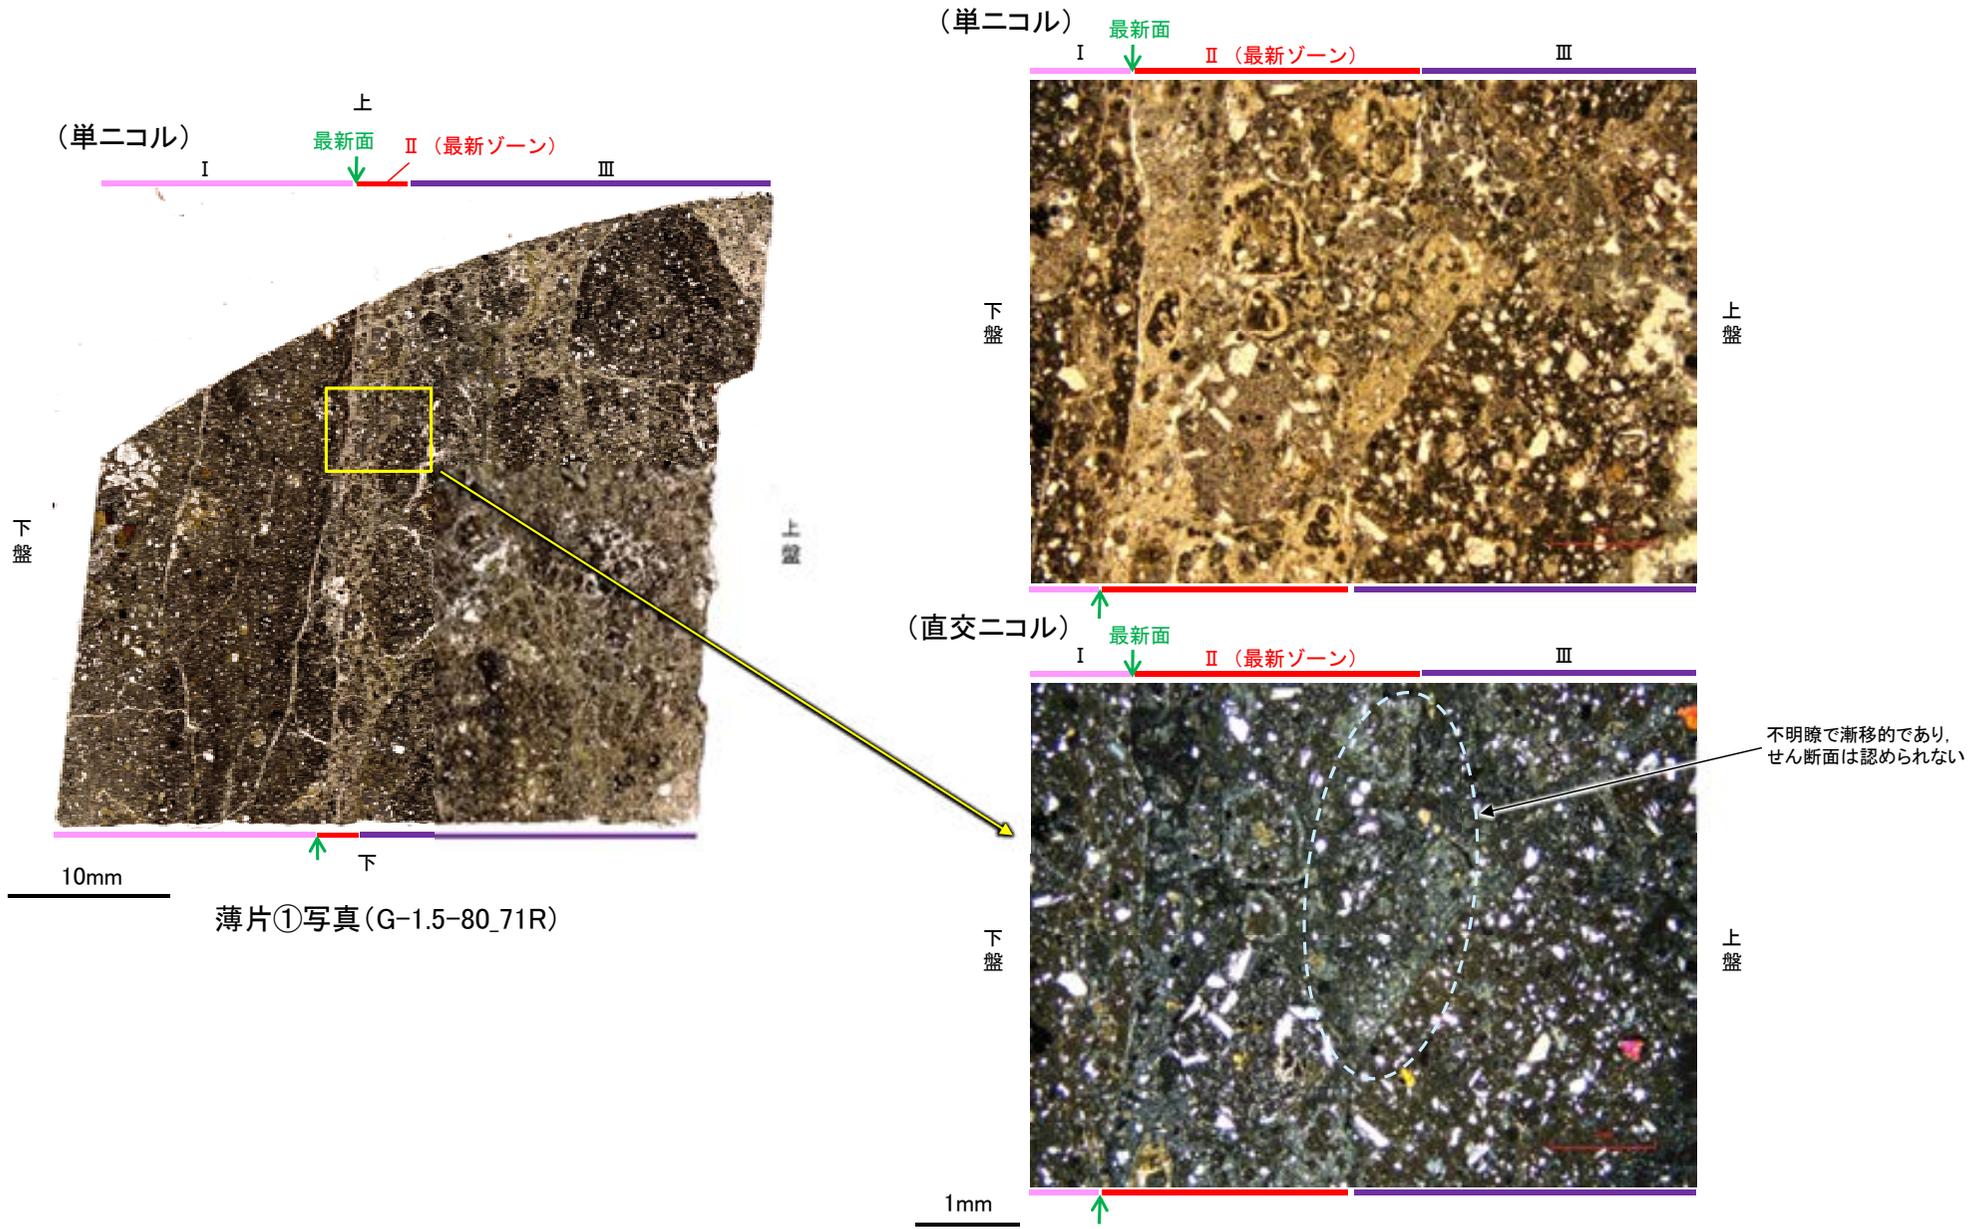
○薄片①の微視的観察(薄片観察)の結果, 最新ゾーンと分帯Ⅲとの境界は不明瞭で漸移的であり, せん断面は認められない。

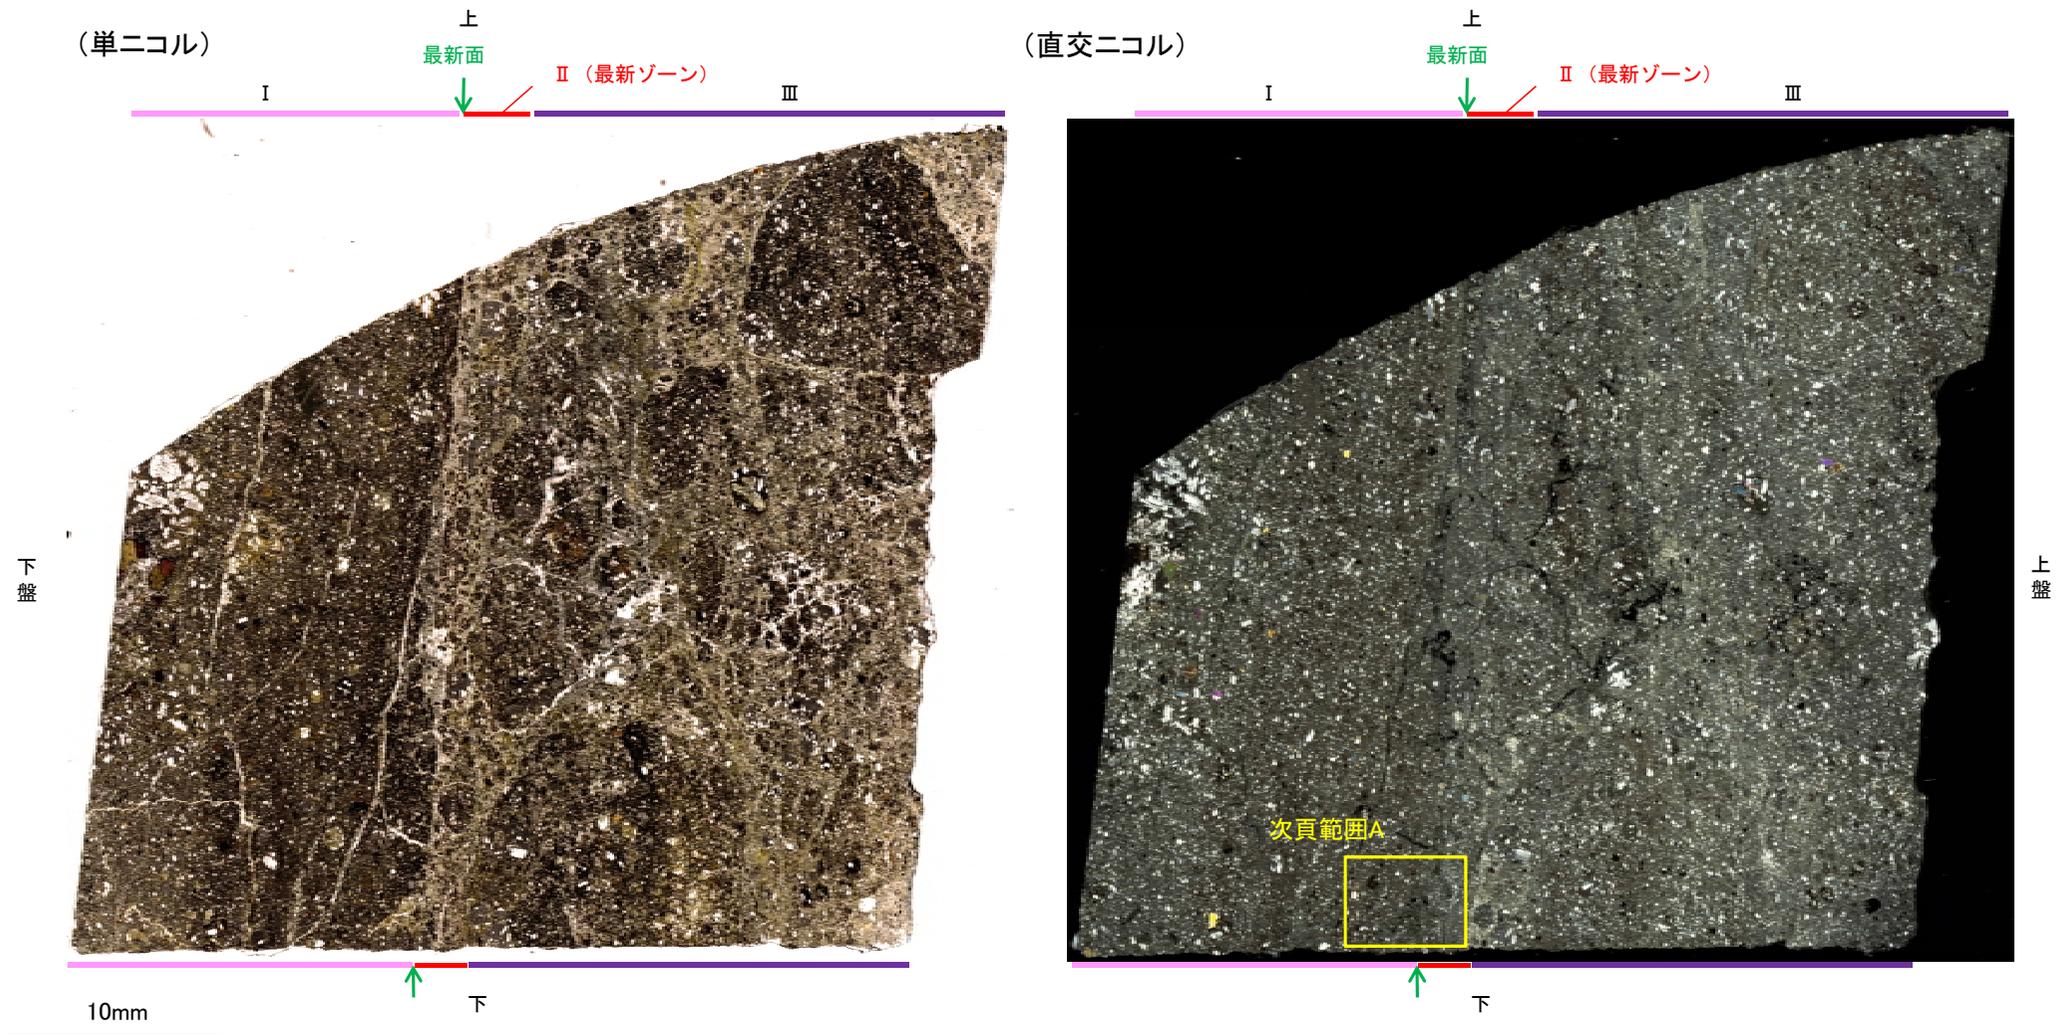
薄片①写真(G-1.5-80_71R)

○薄片①で実施した薄片観察や、薄片②で実施したEPMA分析(マッピング)における化学組成の観点での観察により、粘土鉱物(I/S混合層)の分布範囲を確認した結果、粘土鉱物(I/S混合層)が最新ゾーンやその周辺に分布している。
○この粘土鉱物(I/S混合層)と最新面との関係を確認する。

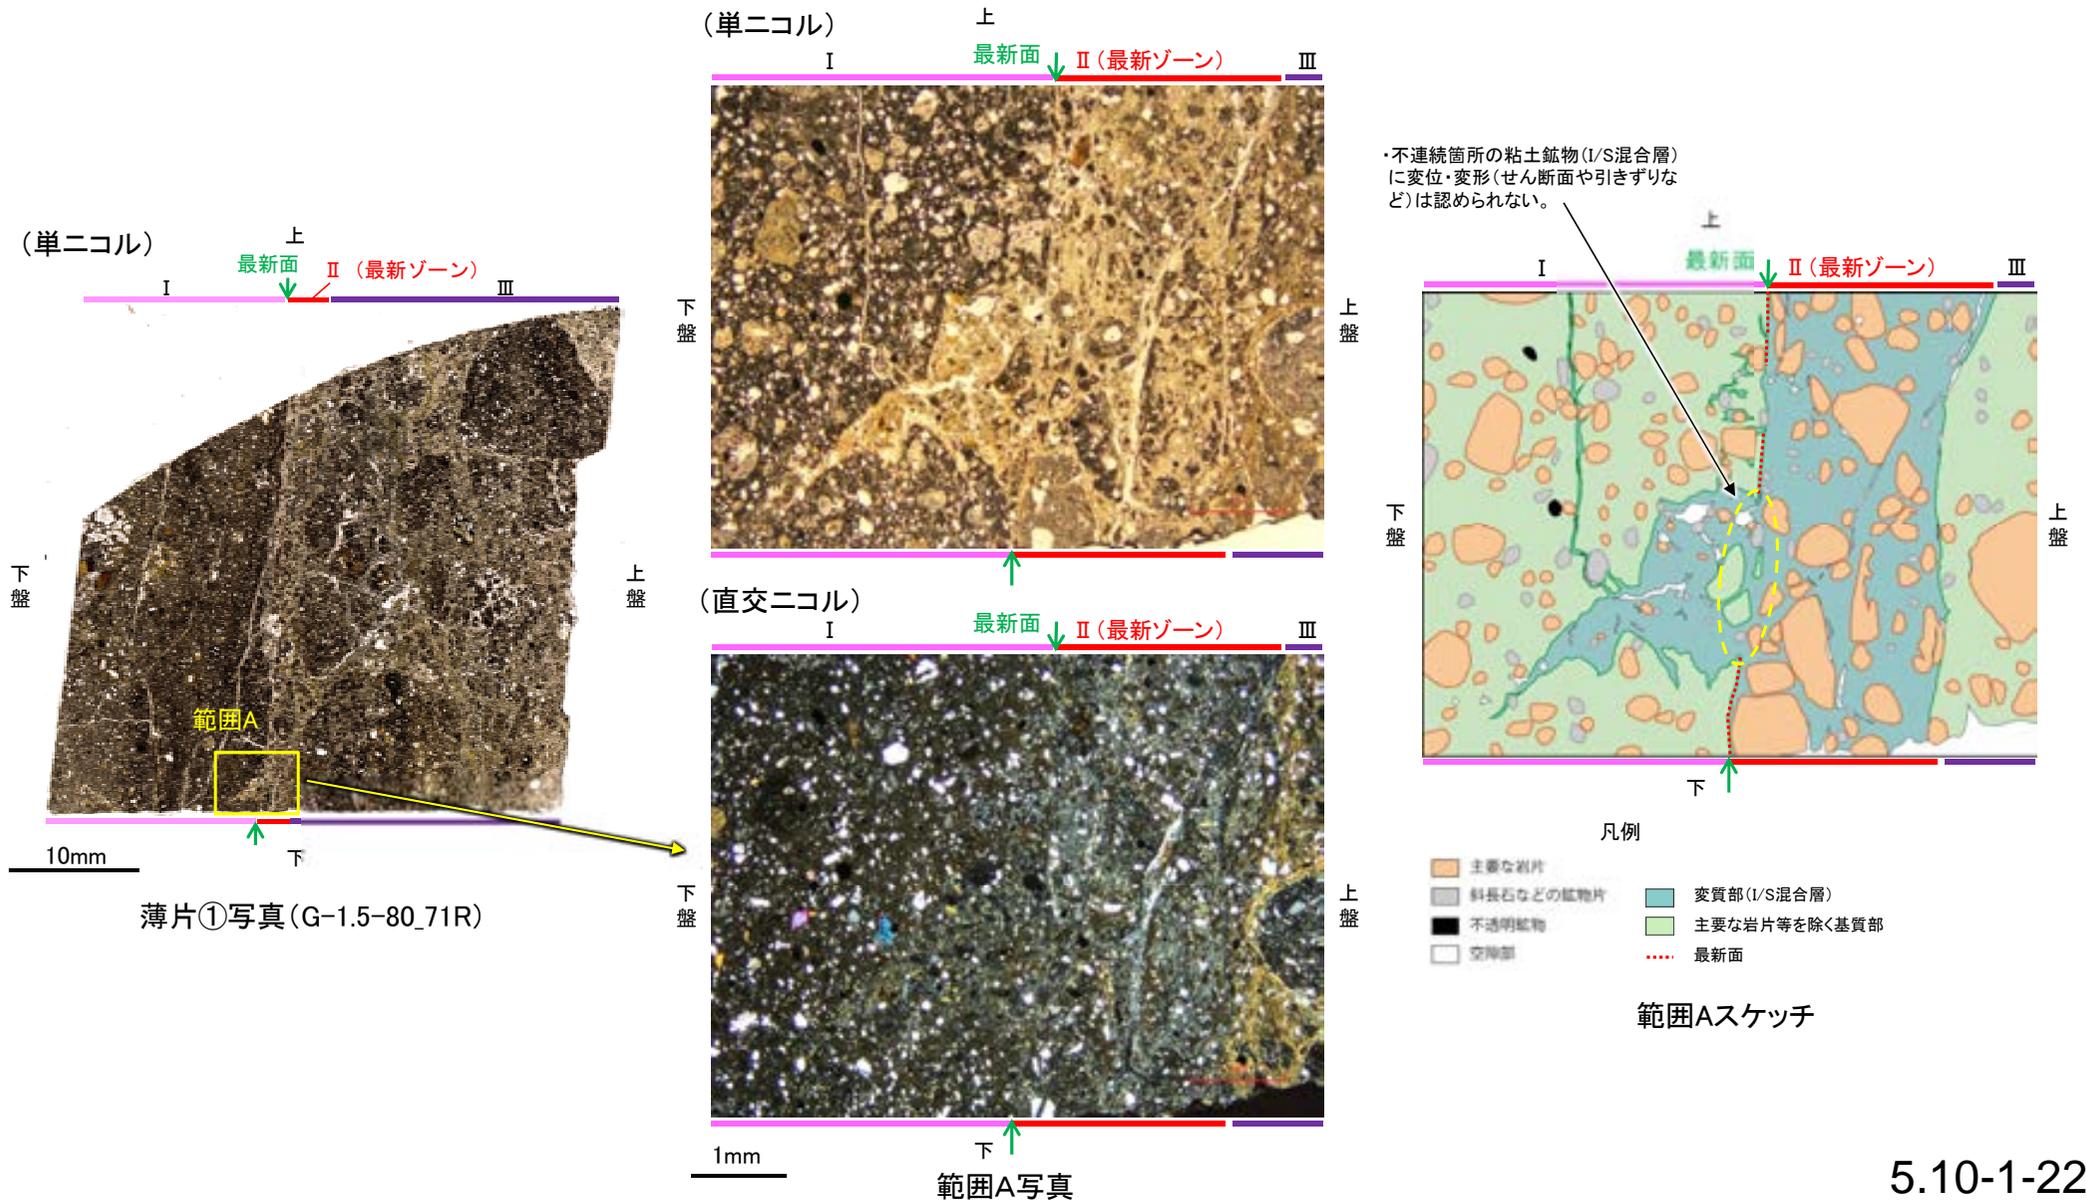
○薄片①の範囲Aにおいて詳細に観察した結果、粘土鉱物(I/S混合層)が最新面を横断して分布し、最新面が不連続になっており、不連続箇所の粘土鉱物(I/S混合層)に変位・変形は認められない。

○なお、不連続箇所においてI/S混合層生成以降の注入現象の有無を確認した結果、弓状構造や粒子の配列などの注入の痕跡は認められない。

○さらに、薄片作成時等に生じた空隙は、明確に認定できる最新面が不連続になる箇所の粘土鉱物(I/S混合層)の構造に影響を与えていないことから、不連続箇所は薄片作成時等の乱れの影響を受けていないと判断した。

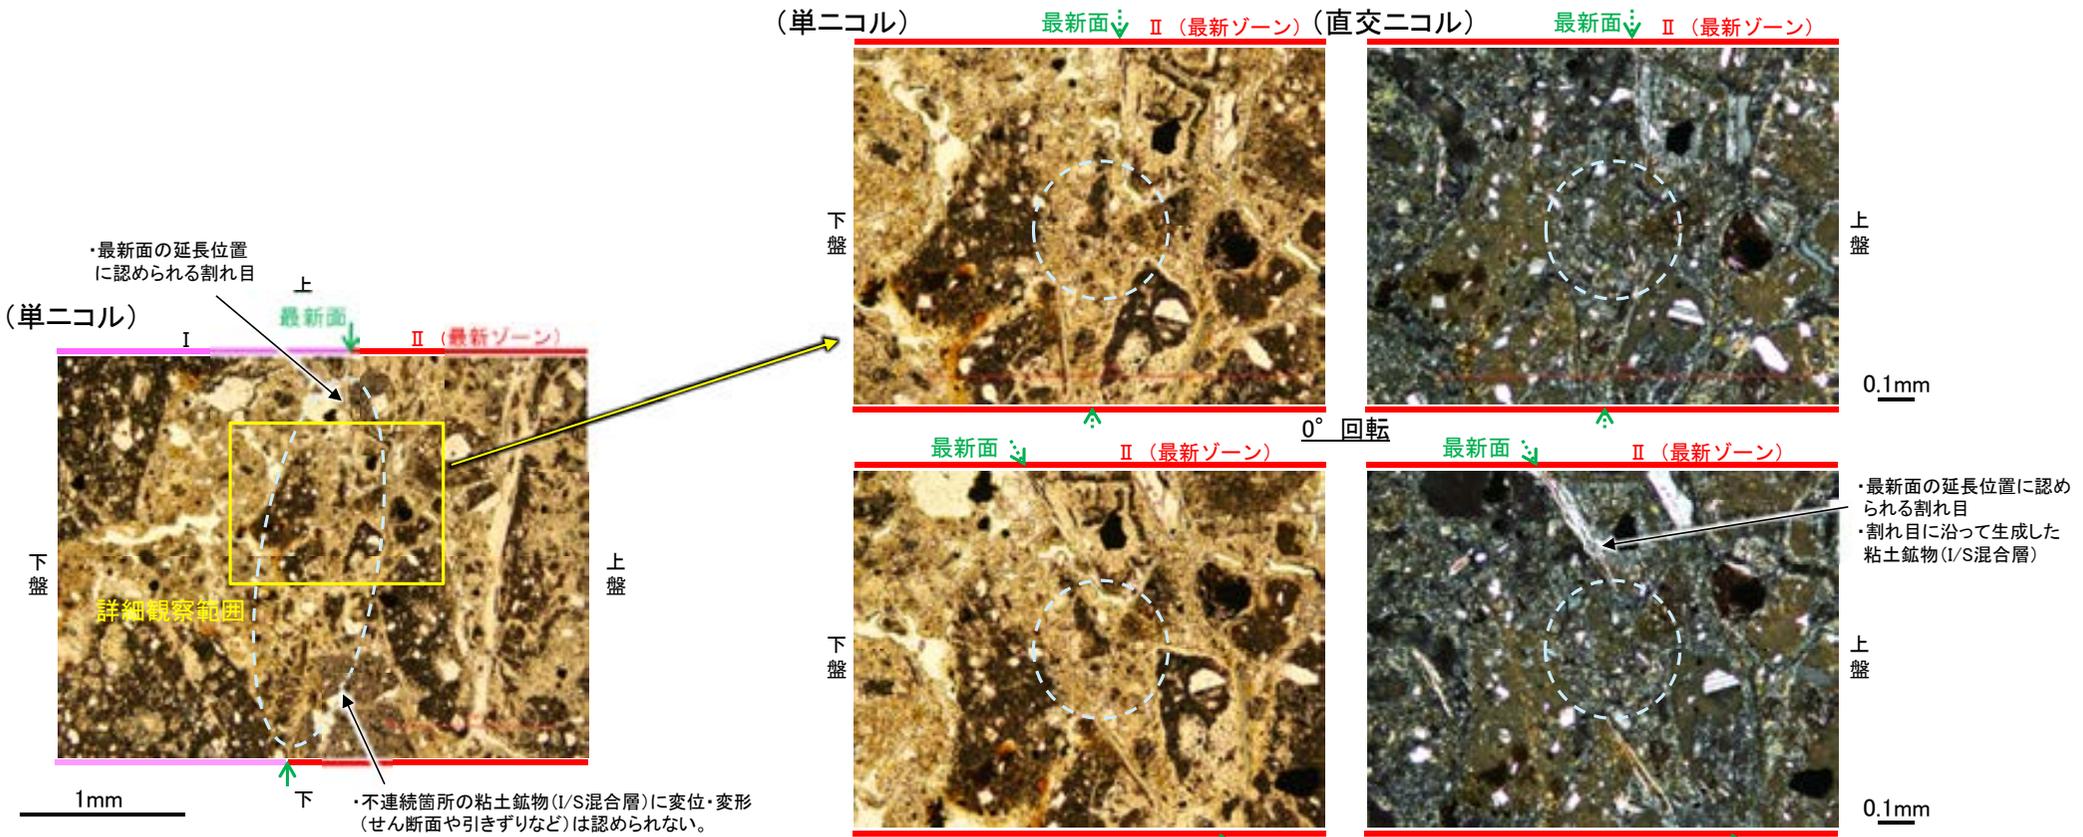
拡大観察範囲写真

○最新面の延長位置に認められる割れ目について詳細に観察した結果、割れ目が途切れて不連続になっており、不連続箇所の粘土鉱物(I/S混合層)に変位・変形は認められない。

・最新面の延長位置に認められる割れ目が途切れて不連続になっている。
・不連続箇所の粘土鉱物(I/S混合層)に変位・変形(せん断面や引きずりなど)は認められない。

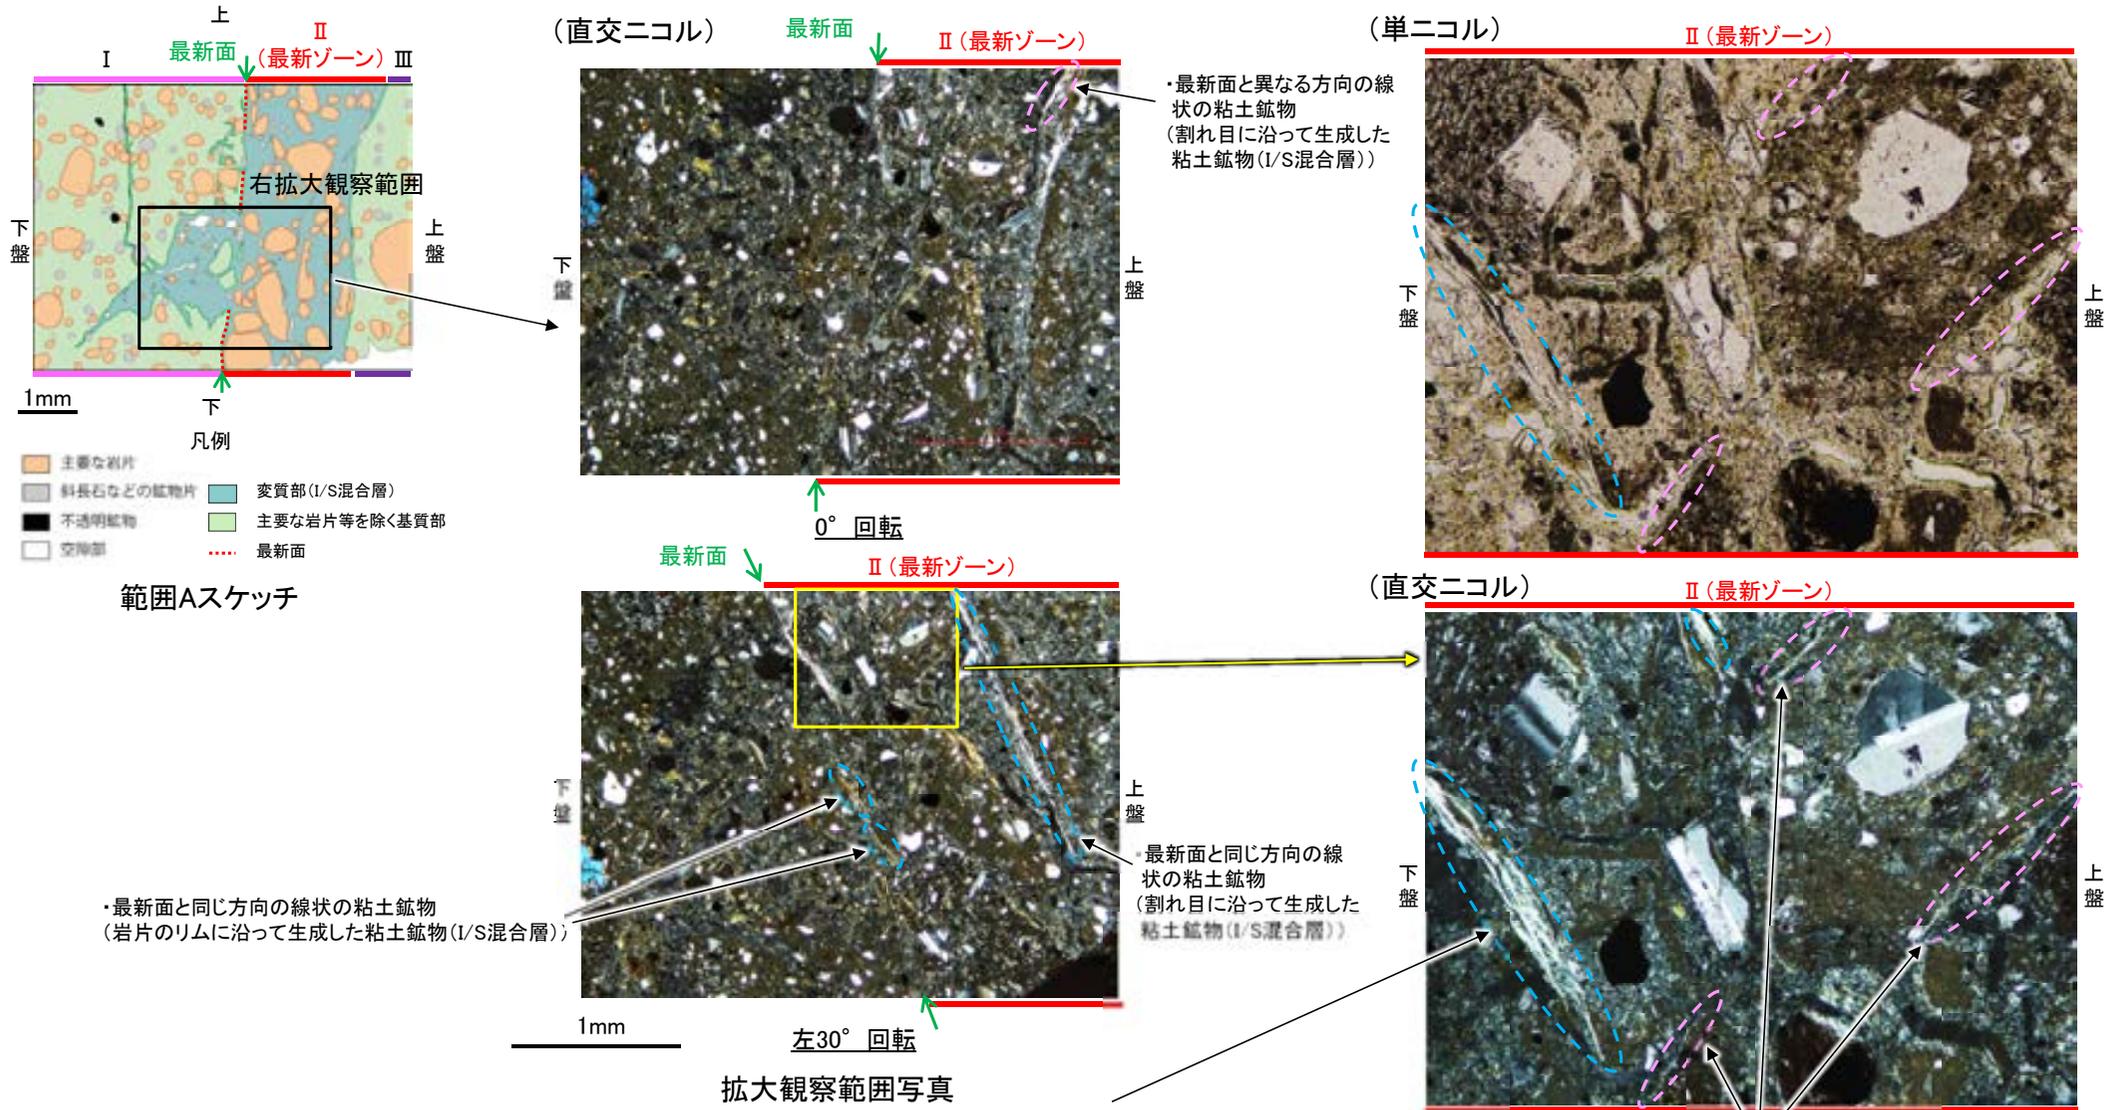
- 最新面の延長位置付近に見られる線状の粘土鉱物について、その分布・方向を詳細に観察し、最新面との関係について検討を行った(両者の方向に関連性があれば、線状の粘土鉱物は断層活動により形成した構造(Y面)の可能性はある)。
- 詳細観察の結果、線状の粘土鉱物は、岩片のリムや割れ目に沿った位置でのみ観察されており、直線性・連続性に乏しく、その方向はランダムであり、最新面の方向と関連性がないことを確認した。
- よって、この線状の粘土鉱物は、断層活動により形成した構造(Y面)ではないと判断した※。

・最新面と同じ方向の線状の粘土鉱物 (割れ目に沿って生成した粘土鉱物(I/S混合層))

・最新面と異なる方向の線状の粘土鉱物 (岩片のリムに沿って生成した粘土鉱物(I/S混合層))

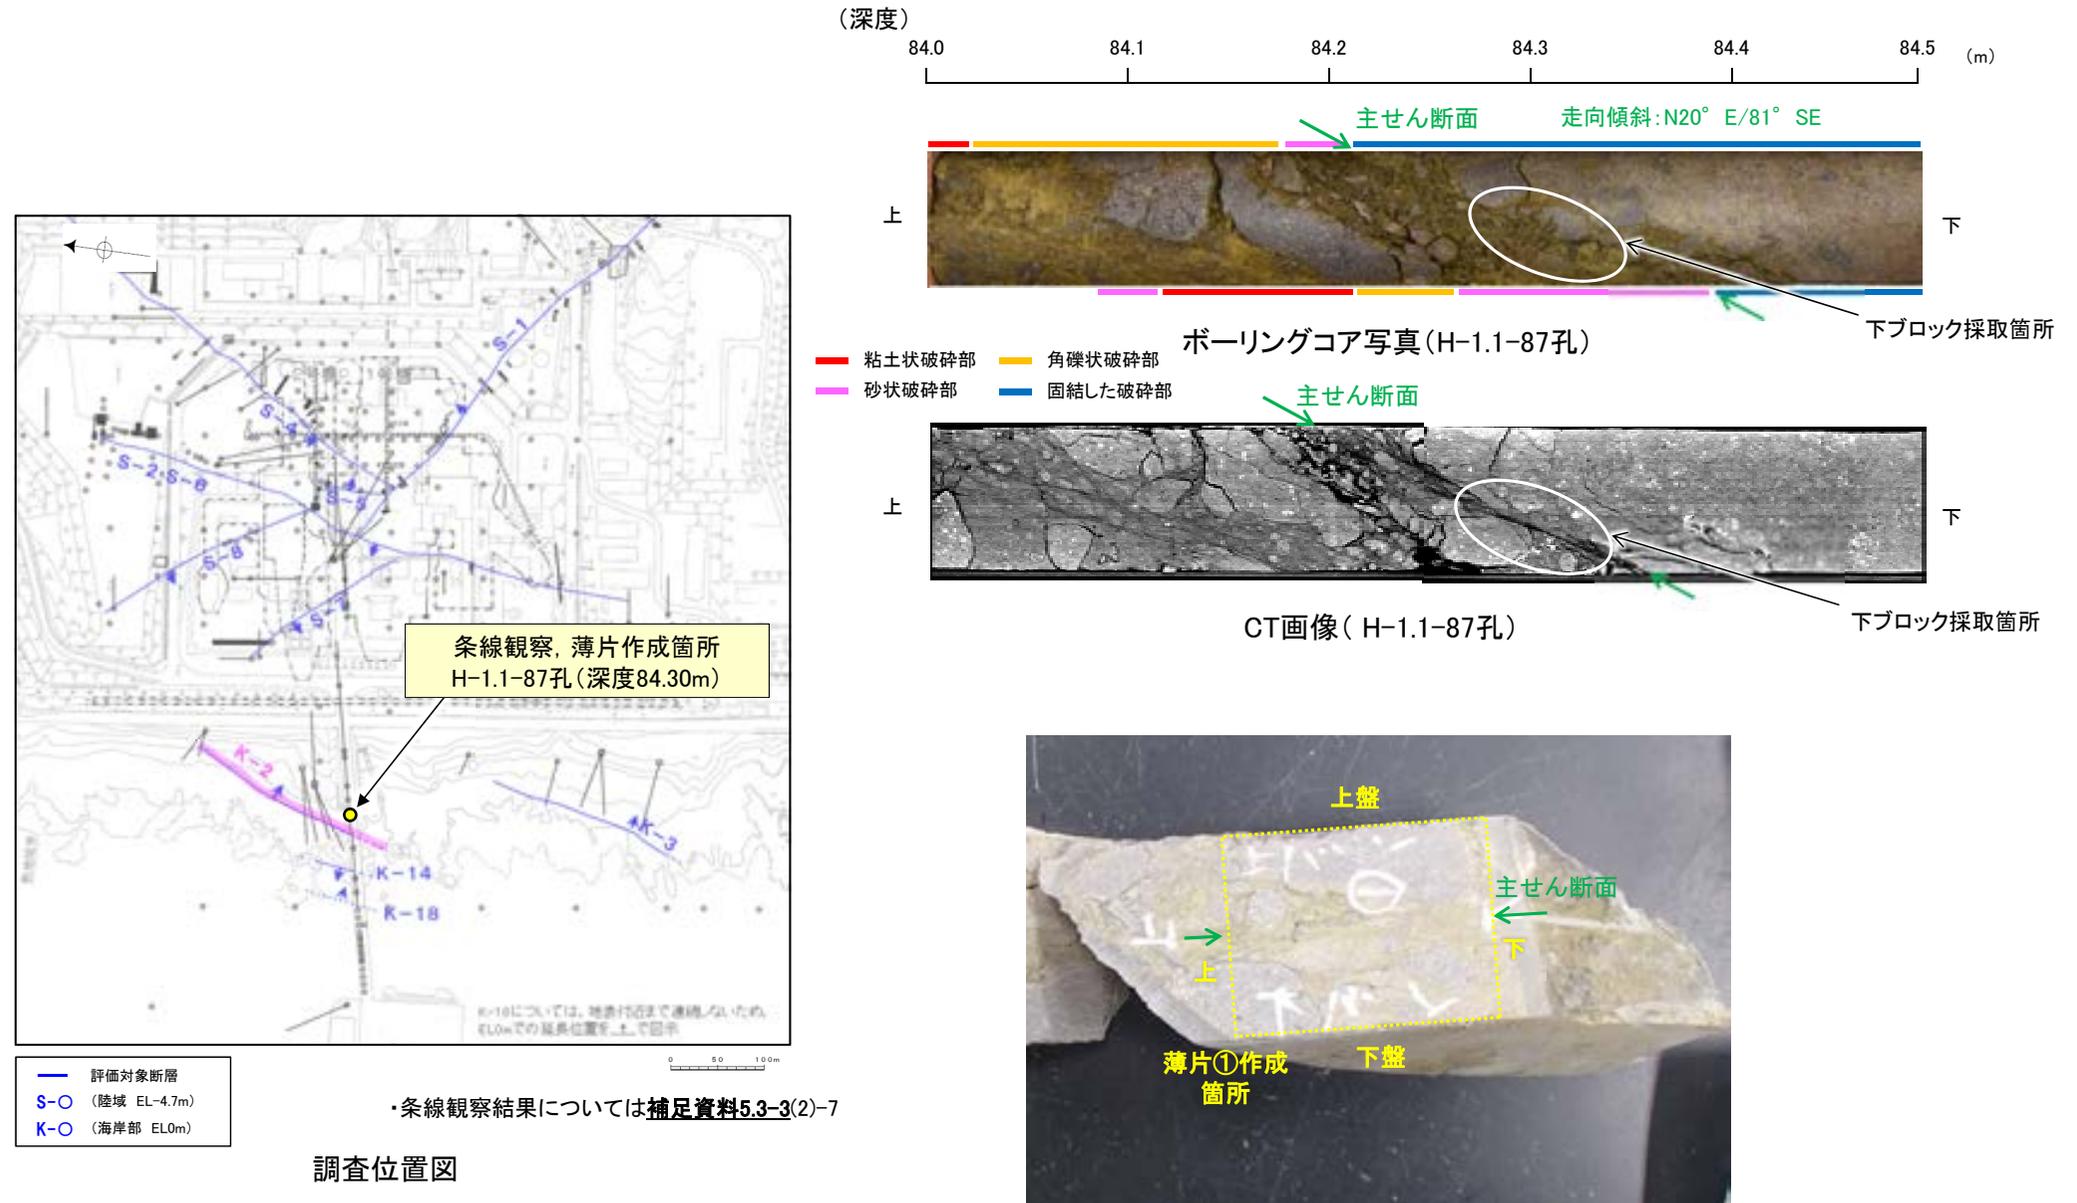
ブロック写真

○H-1.1-87孔の深度84.30m付近で認められるK-2において、巨視的観察(ボーリングコア観察, CT画像観察)を実施し、最も直線性・連続性がよい断層面を主せん断面として抽出した。

○主せん断面における条線観察の結果、 117° Rの条線方向が確認されたことから、 117° Rで薄片を作成した(ブロック写真)。

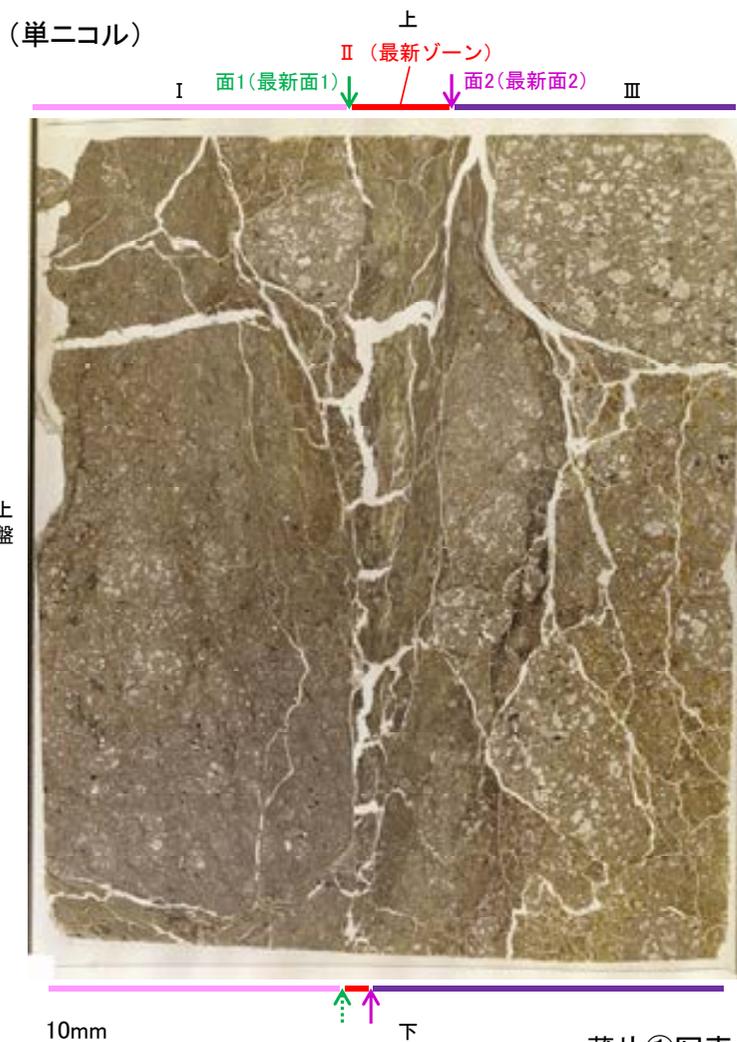
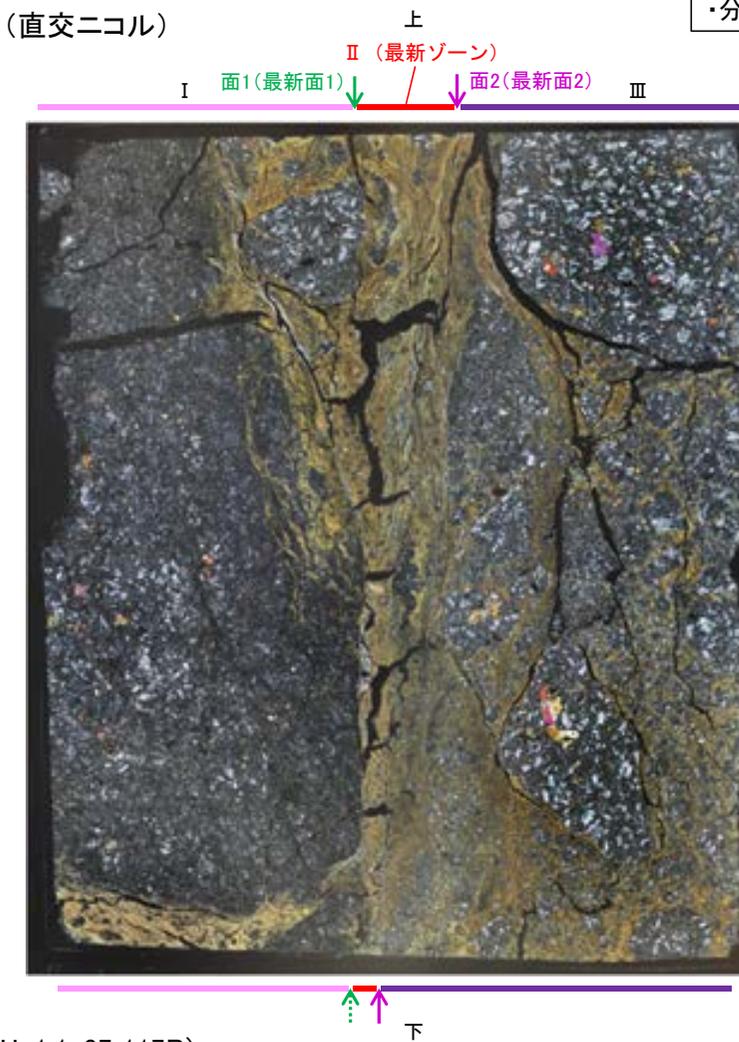
分帯とコア観察における破碎部区分との対応
 ・分帯 I, 分帯 II (最新ゾーン) ... 砂状破碎部
 ・分帯 III ... 固結した破碎部

- I : 単ニコルで褐灰色, 直交ニコルで黄~暗灰色の干渉色を呈する火山礫凝灰岩からなる。径9mm以下の岩片や鉱物片が細粒な基質中に含まれており, 径50mm以上の岩片も含まれる。岩片, 鉱物片は角~亜円形である。基質中や割れ目に粘土鉱物が生成している。
- II (最新ゾーン) : 単ニコルで褐灰色, 直交ニコルで黄~灰色の干渉色を呈する, 粘土鉱物を含む細粒物からなる。径3mm以下の岩片や鉱物片が細粒な基質中に含まれる。岩片, 鉱物片は亜角~亜円形である。基質中や割れ目に粘土鉱物が生成している。
- III : 単ニコルで褐灰色, 直交ニコルで黄~灰色の干渉色を呈する火山礫凝灰岩からなる。径16mm以下の岩片や鉱物片が細粒な基質中に含まれており, 径20mm以上の岩片も含まれる。岩片, 鉱物片は角~亜円形である。基質中や割れ目に粘土鉱物が生成している。

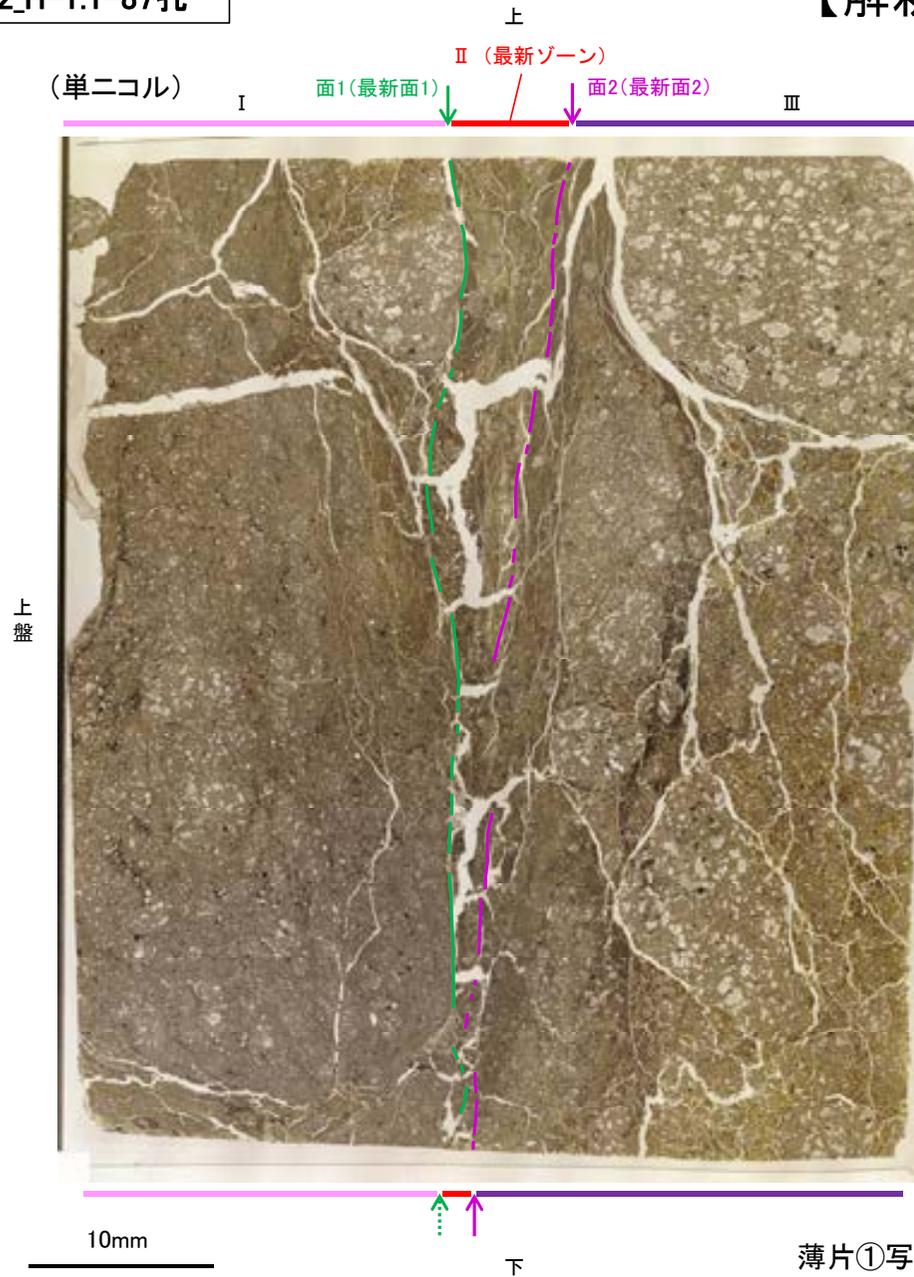
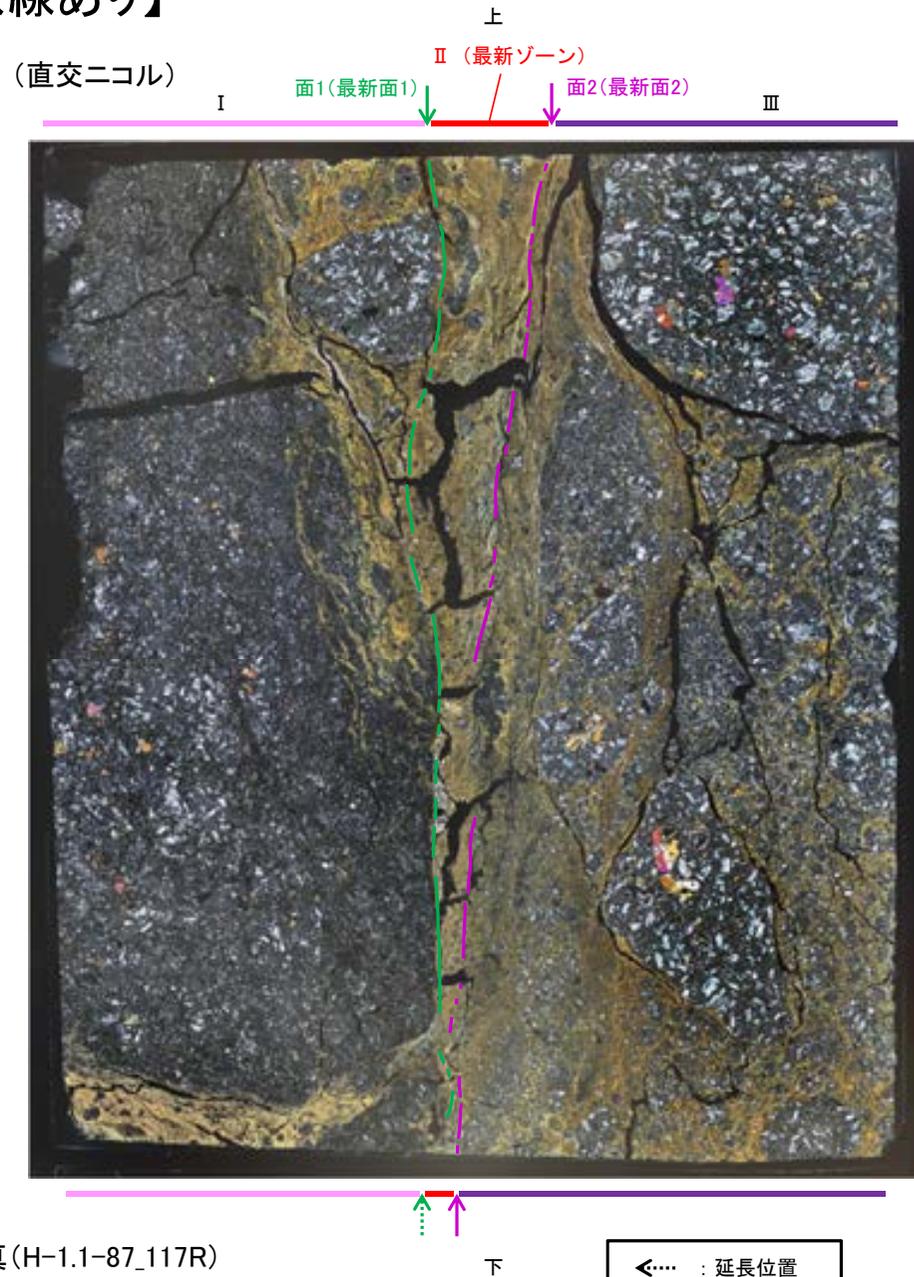
- ・最新ゾーンと分帯 I との境界に、面1(緑矢印)が認められる。面1は全体的に不明瞭だが、最新ゾーンの中では比較的連続性がよい面である。
- ・最新ゾーンと分帯 III との境界に、面2(紫矢印)が認められる。面2は全体的に不明瞭だが、最新ゾーンの中では比較的連続性がよい面である。

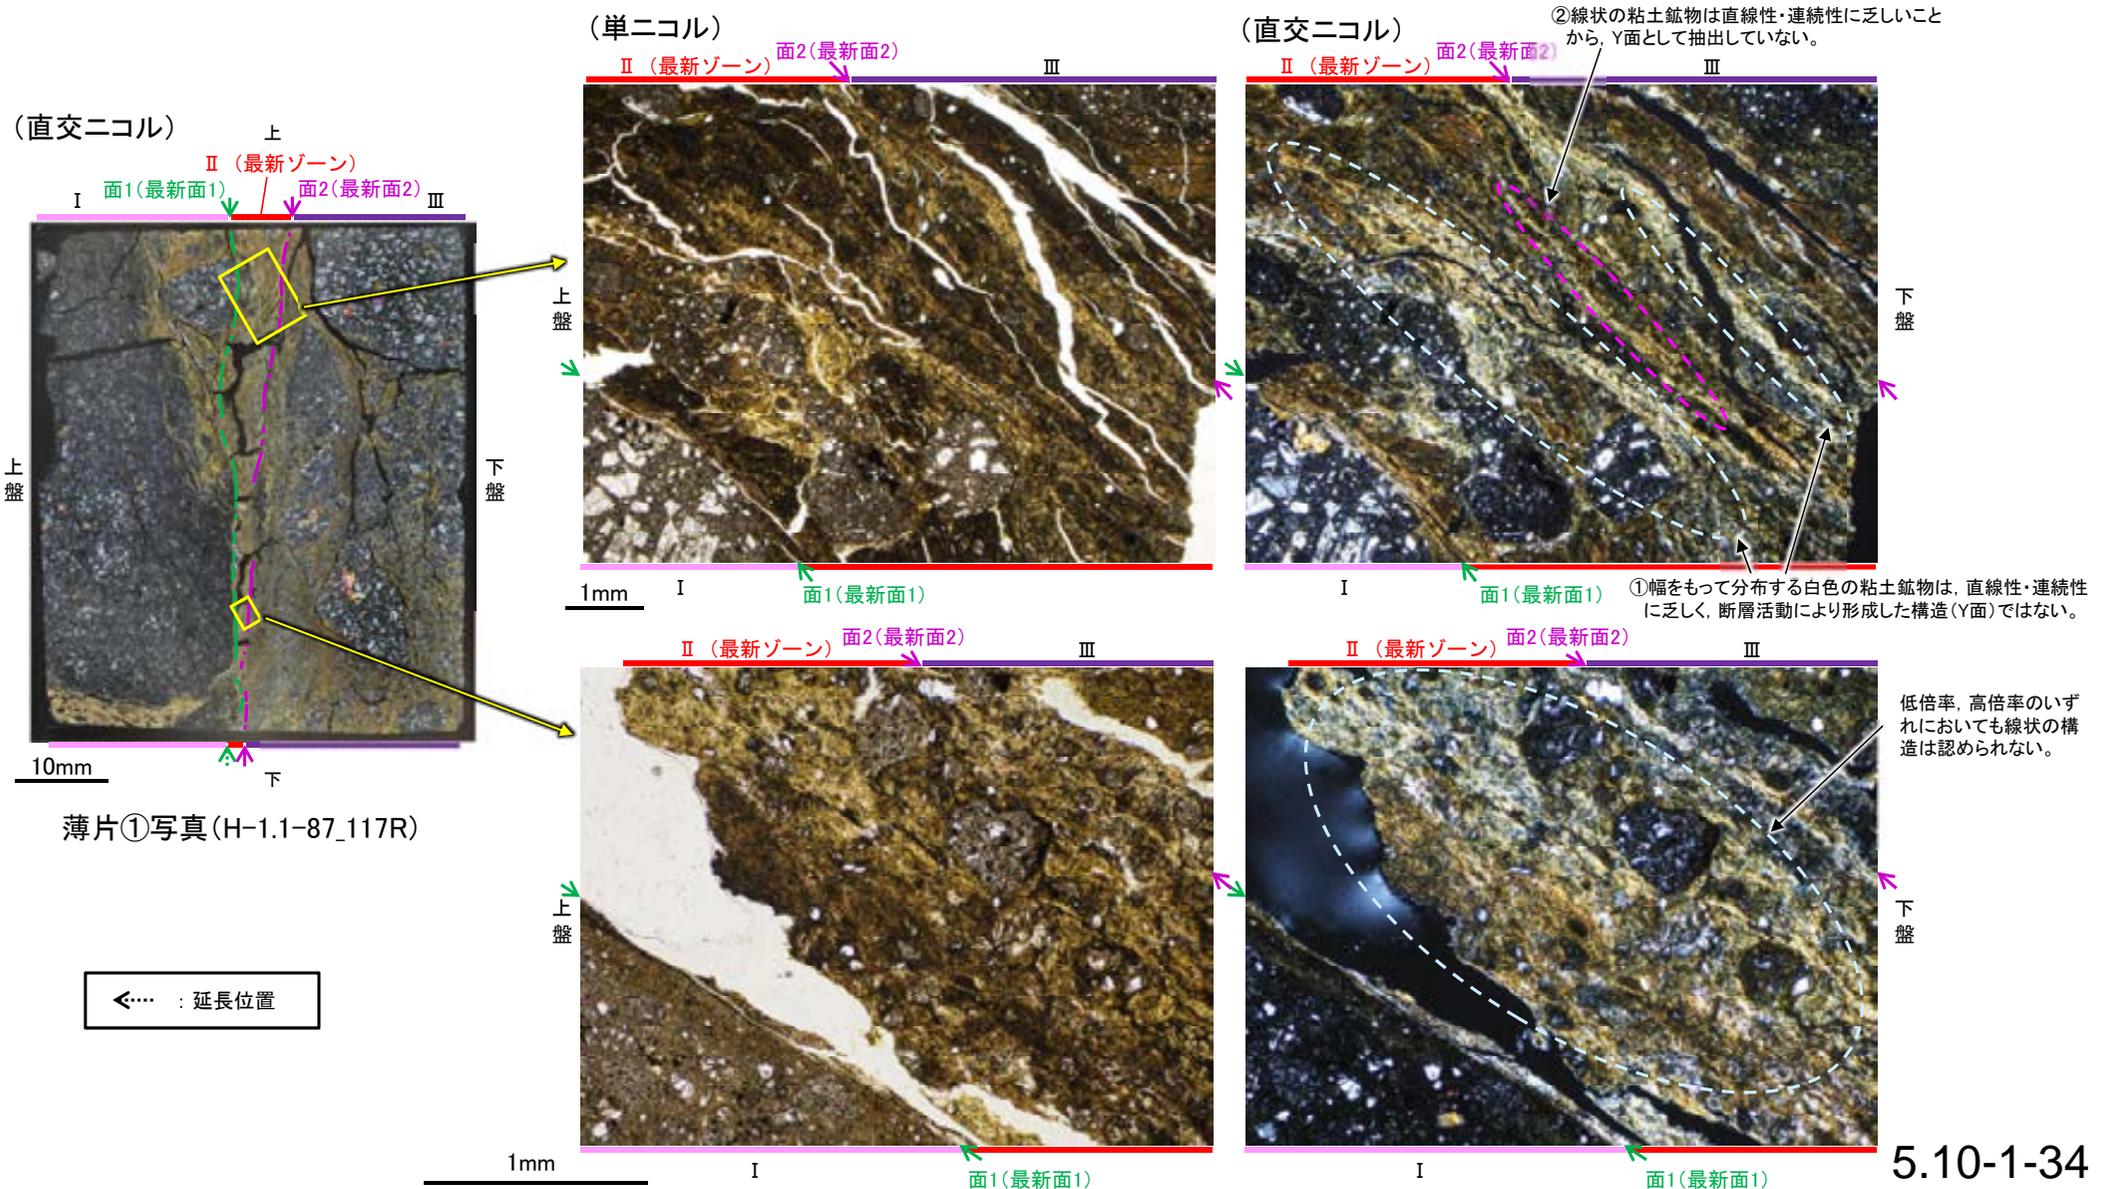
薄片①写真(H-1.1-87_117R)

○詳細観察の結果、低倍率の薄片写真で線状に見えた箇所は、下記の2種類の構造であることを確認した。

- ①幅をもって分布する白色の粘土鉱物は、直線性・連続性に乏しく、断層活動により形成した構造(Y面)ではない。
- ②線状の粘土鉱物は直線性・連続性に乏しいことから、Y面として抽出していない。

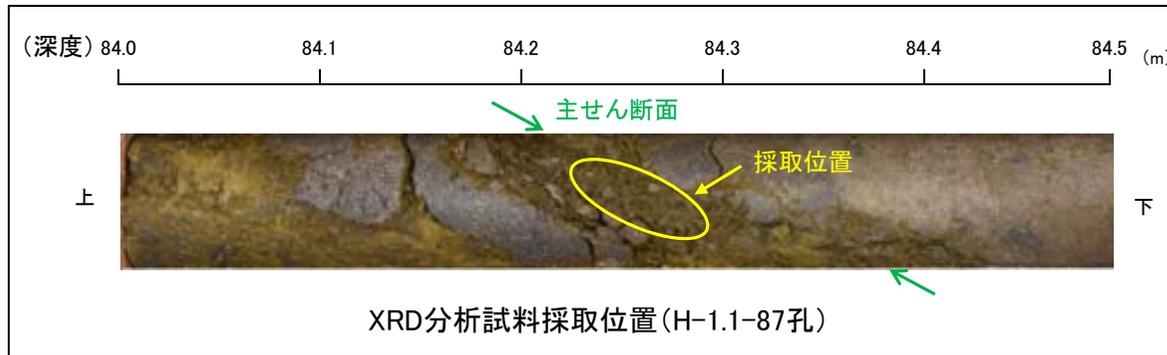
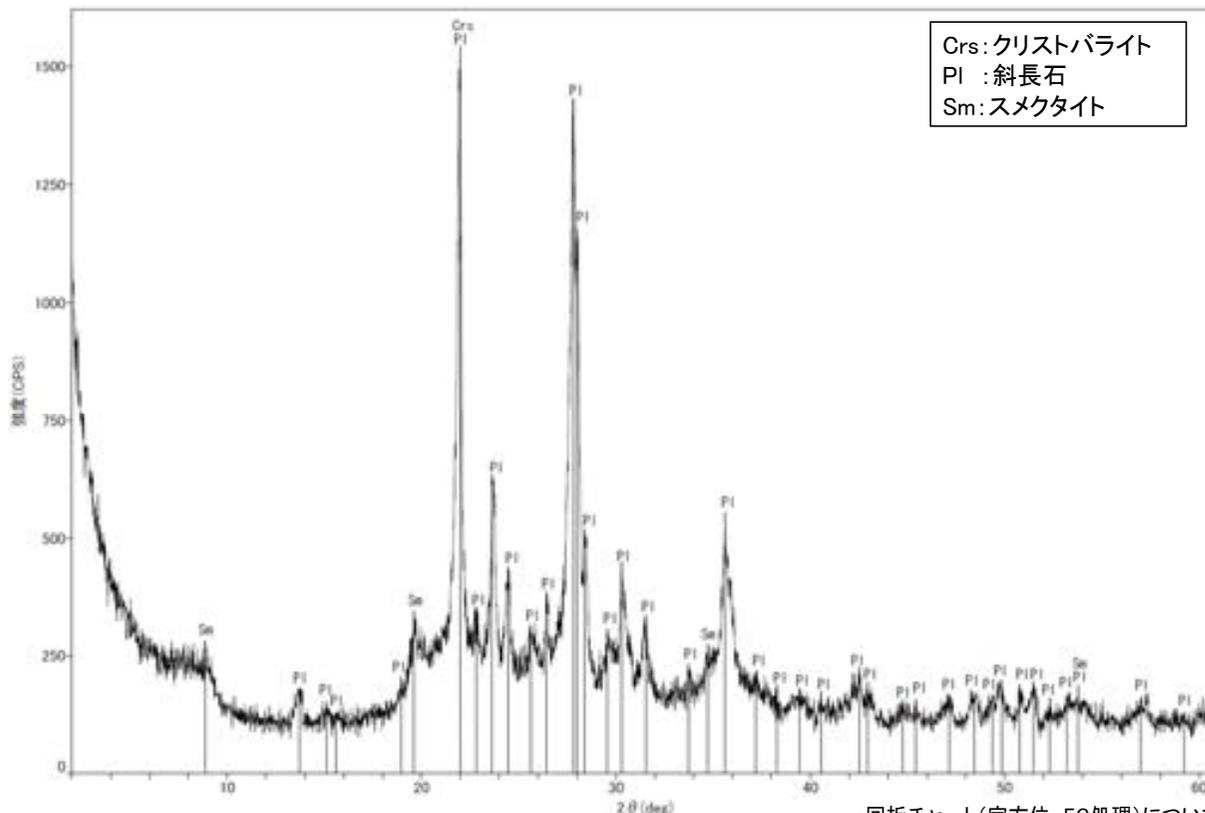
- 最新ゾーン付近でXRD分析を実施した結果, 主な粘土鉱物としてスメクタイトが認められる。
- スメクタイトについて詳細な結晶構造判定を行うために, 同一断層の別孔(H-0.9-40孔, H-1.1孔)の破砕部においてXRD分析(粘土分濃集)を実施した結果, I/S混合層と判定した。
- また, 隣接孔(H-1.1孔)で実施したEPMA分析(定量)による化学組成の検討※において, 最新ゾーンやその周辺でI/S混合層が確認されている。
