補足資料5. 9－1

鉍物脈法に関する調査結果(S-8)

鉍物脈法に関する調査結果(K-2)

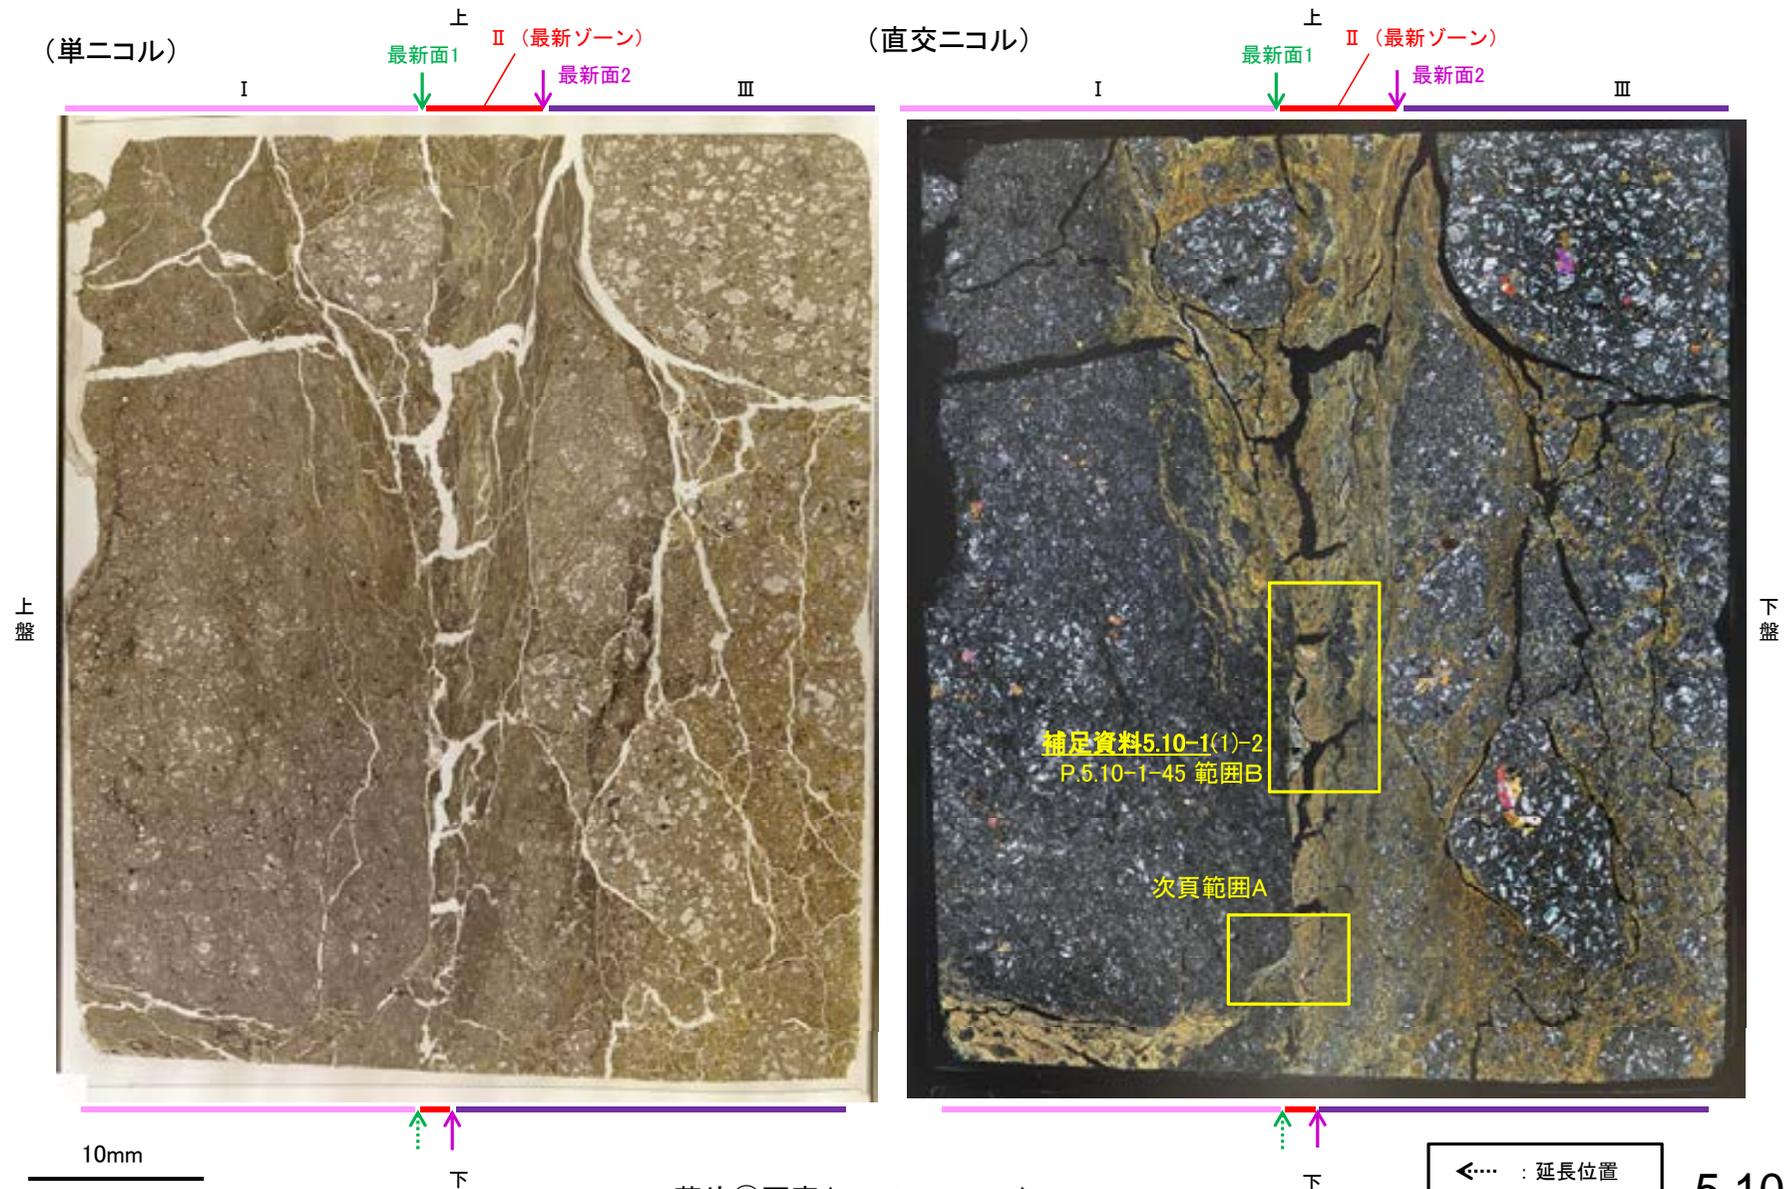
- 薄片①で実施した薄片観察や、隣接孔(H-1.1孔)のEPMA用薄片で実施したEPMA分析(マッピング)における化学組成の観点での観察※により、粘土鉱物(I/S混合層)の分布範囲を確認した結果、粘土鉱物(I/S混合層)が最新ゾーンやその周辺に分布している。
- この粘土鉱物(I/S混合層)と最新面との関係を確認する。

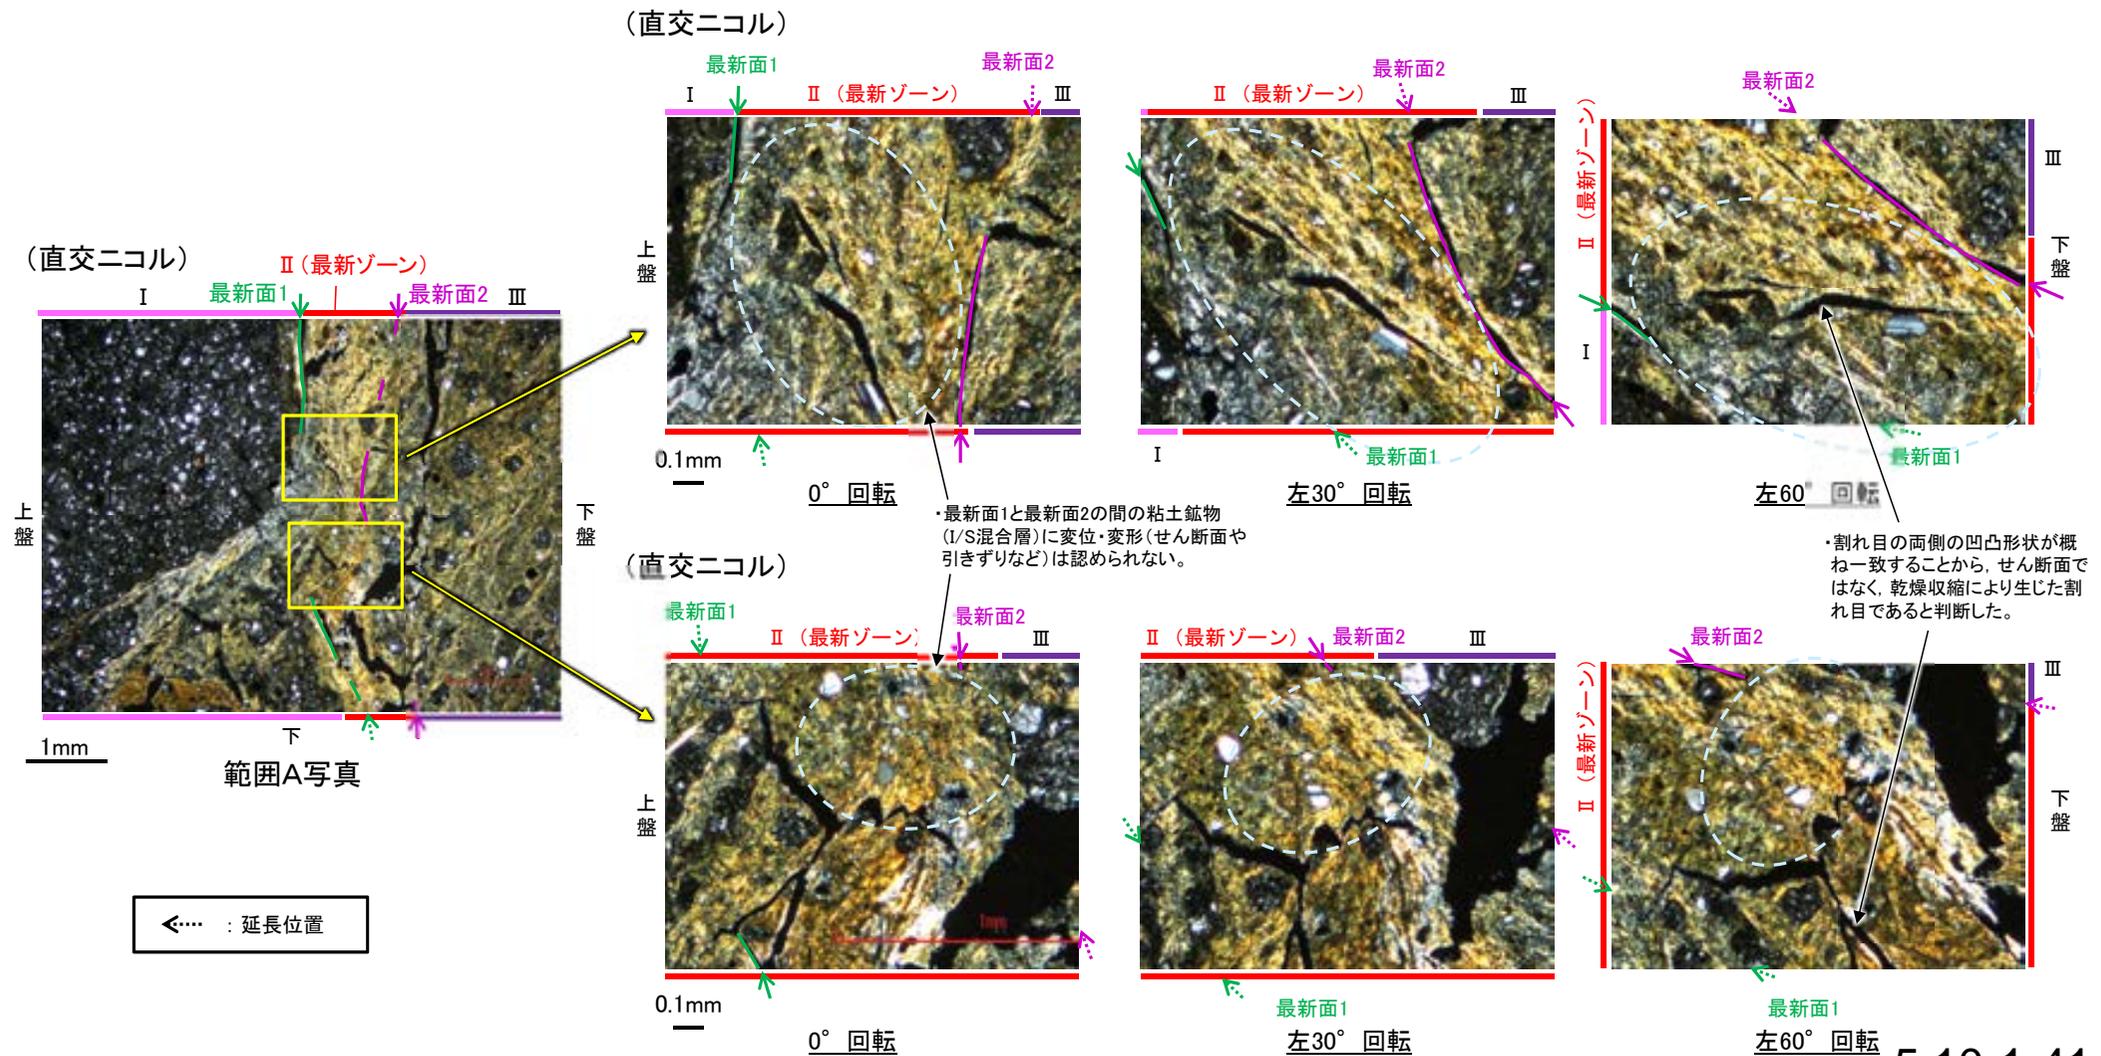
- 範囲Aにおいて、最新面1と最新面2が近接して分布することから、最新面1と最新面2が連続する可能性について検討を行った。
- 最新面1と最新面2の間を詳細に観察した結果、最新面1と最新面2の間の粘土鉱物(I/S混合層)に変位・変形は認められない。
- また、最新面1から最新面2の方向に割れ目が認められるものの、その両側の凹凸形状が概ね一致することから、せん断面ではなく、乾燥収縮により生じた割れ目であると判断した。
- したがって、最新面1と最新面2は連続しないと判断した。

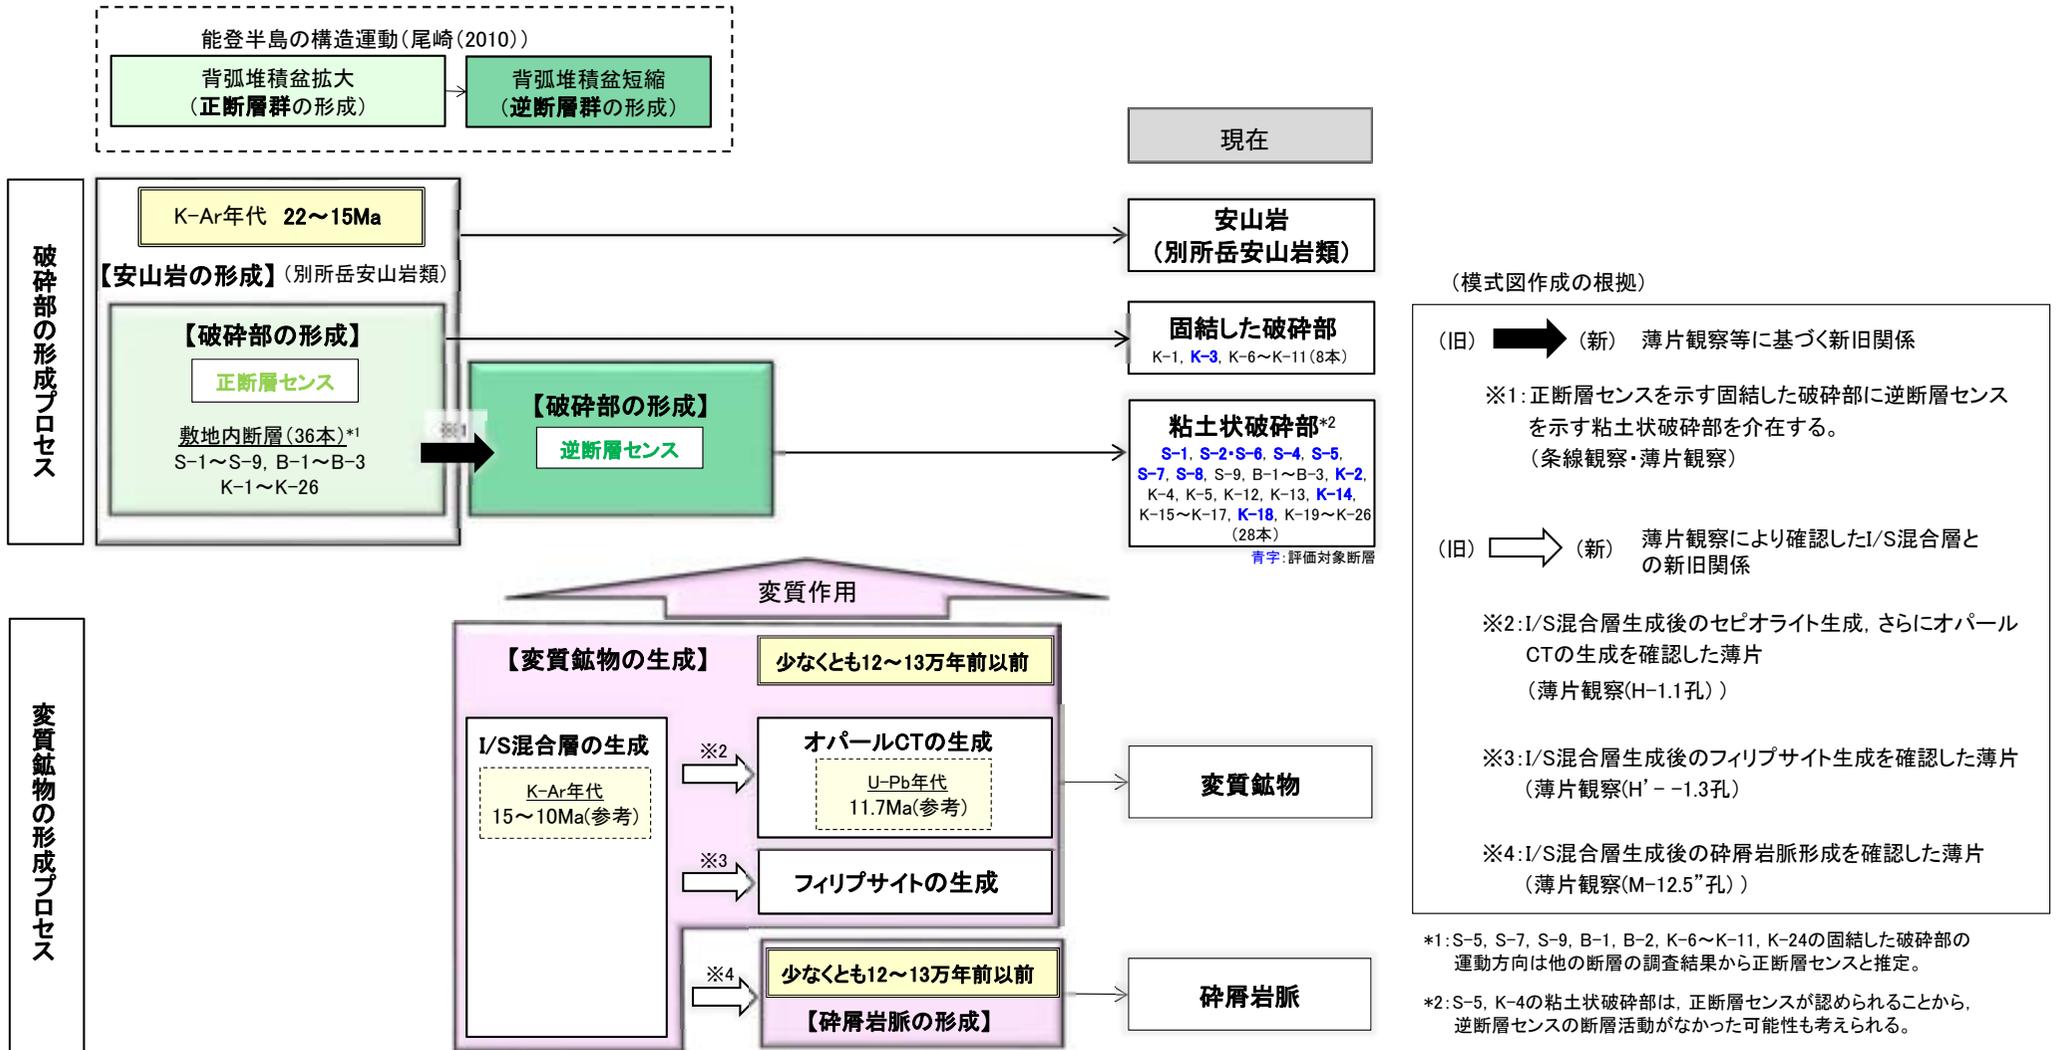
■破碎部と変質鉱物の形成プロセス(模式図)

- 敷地における破碎部及び変質鉱物の形成プロセスについて、性状の比較結果や薄片観察等の観察事実を踏まえて整理した模式図を以下に示す。
- いずれの評価対象断層も正断層センスの固結した破碎部を伴うことから、安山岩形成時の正断層センスの断層活動によって形成された。
- K-3以外の評価対象断層に認められる主に逆断層センスの粘土状破碎部は、その後の逆断層センスの断層活動によって形成された。

○以上のことから、いずれの評価対象断層も安山岩形成時の正断層センスの断層活動によって形成されたが、K-3はその後の逆断層センスの断層活動がない。
○また、破碎部中の鉱物組成は、いずれの評価対象断層も類似し、変質鉱物としてI/S混合層が認められることから、同じような環境下で変質作用を受けていると判断した。

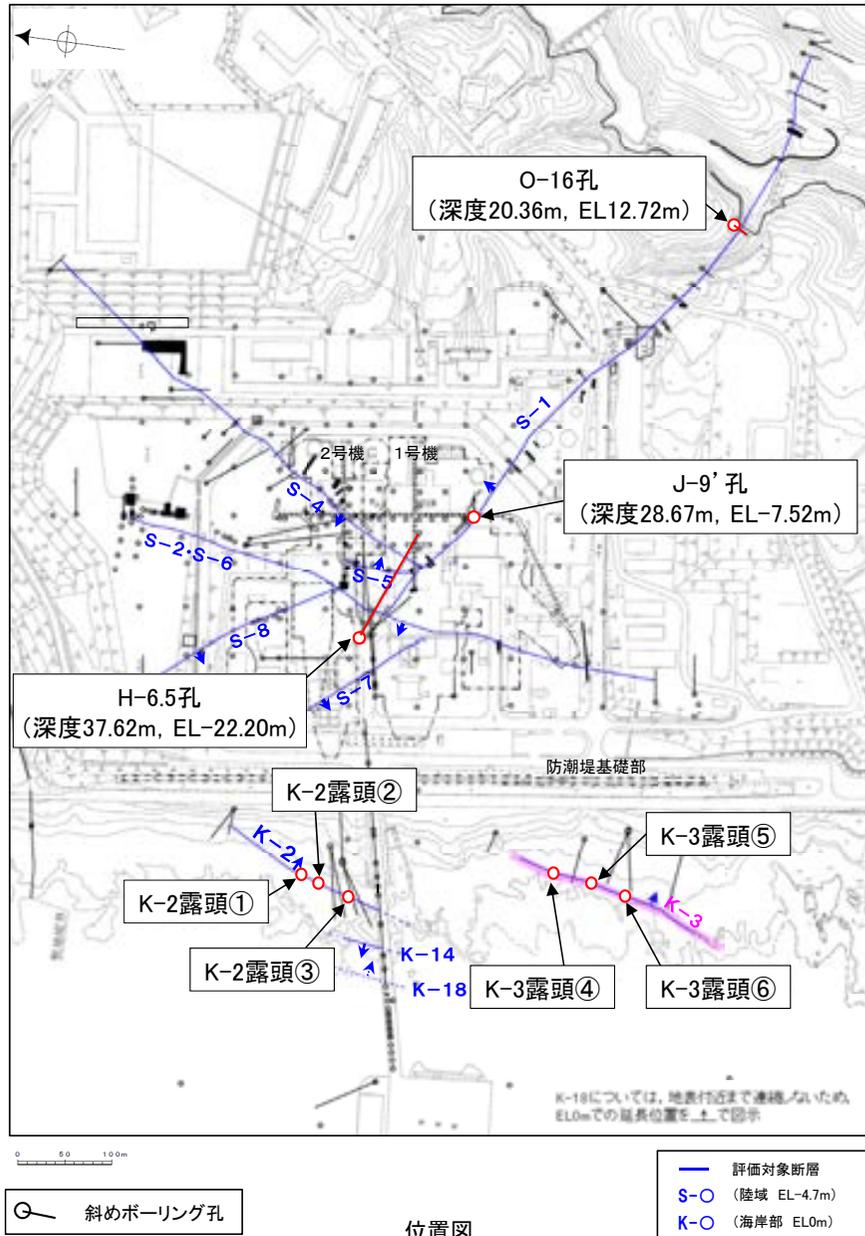
固結した破砕部の針貫入試験結果※1

○破砕部の硬軟の程度を定量的に確認するために実施した針貫入試験の結果、粘土状破砕部と固結した破砕部の硬軟の程度は明らかに異なり、K-3の固結した破砕部はその他の評価対象断層の固結した破砕部と同程度の硬さを有することが確認された。

- ・粘土状破砕部及び固結した破砕部、母岩に針を貫入し、その貫入長さや貫入荷重を測定して、その関係から針貫入勾配を求める試験である。
- ・試験にあたり、粘土状破砕部に対して2点程度、固結した破砕部、母岩に対して4～5点程度の計測を行い、その平均値をその破砕部における針貫入勾配値※2とした。
- ・なお測定は、できるだけ平滑な箇所を基質を対象に実施した。
- ※2: 貫入深さ1mm未満で貫入荷重100Nに達した計測値は針貫入勾配を100N/mmとして算出

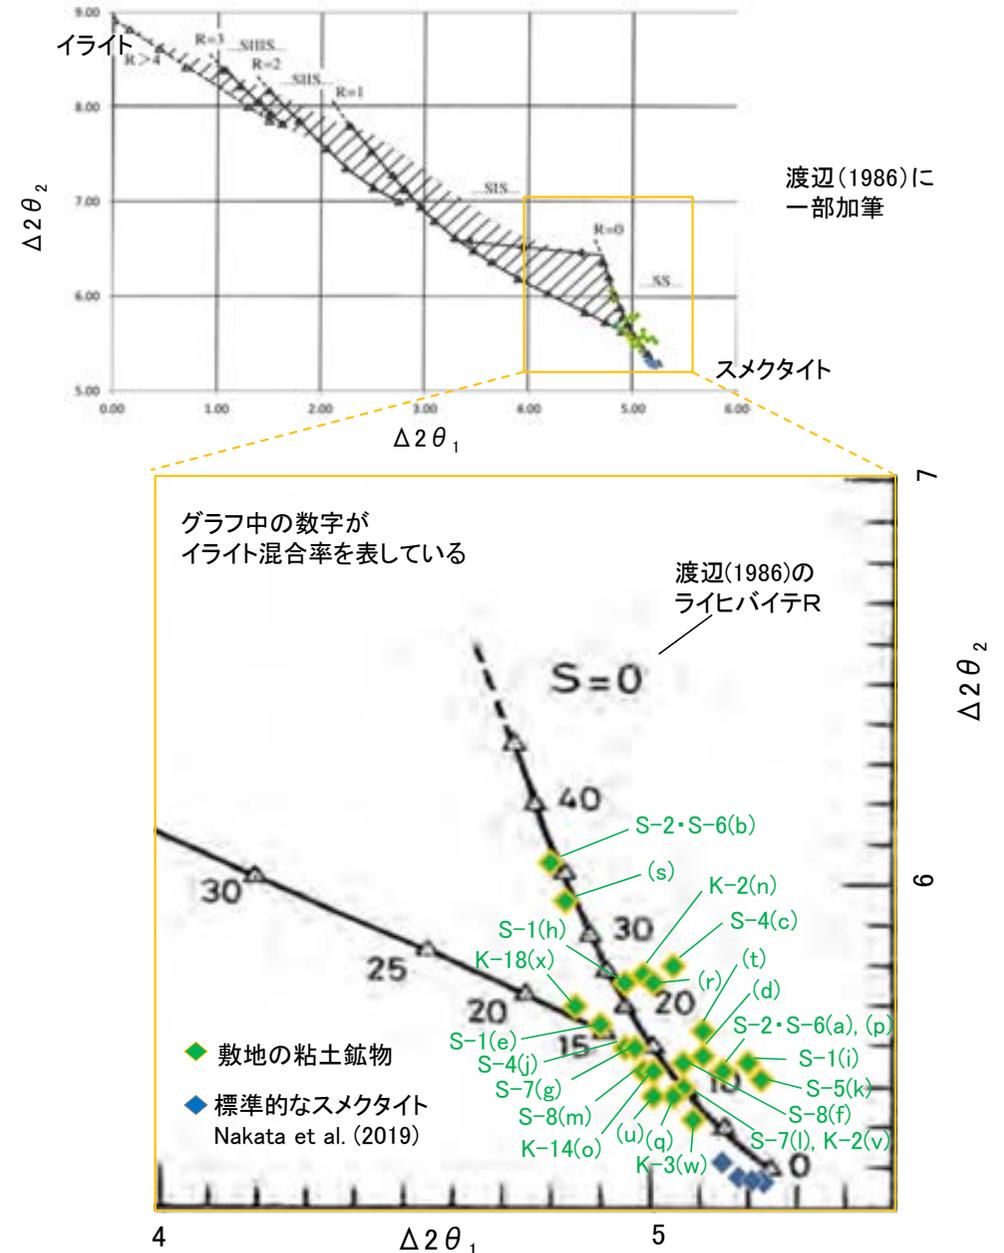
○敷地で認められた粘土鉱物について行ったXRD分析(粘土分濃集)の結果に関して, 断層間で比較を行った。
○渡辺(1981)の構造判定図にプロットすると, いずれの分析結果もイライトの混合割合は10~35%であり, 断層間の結果に相違はない。

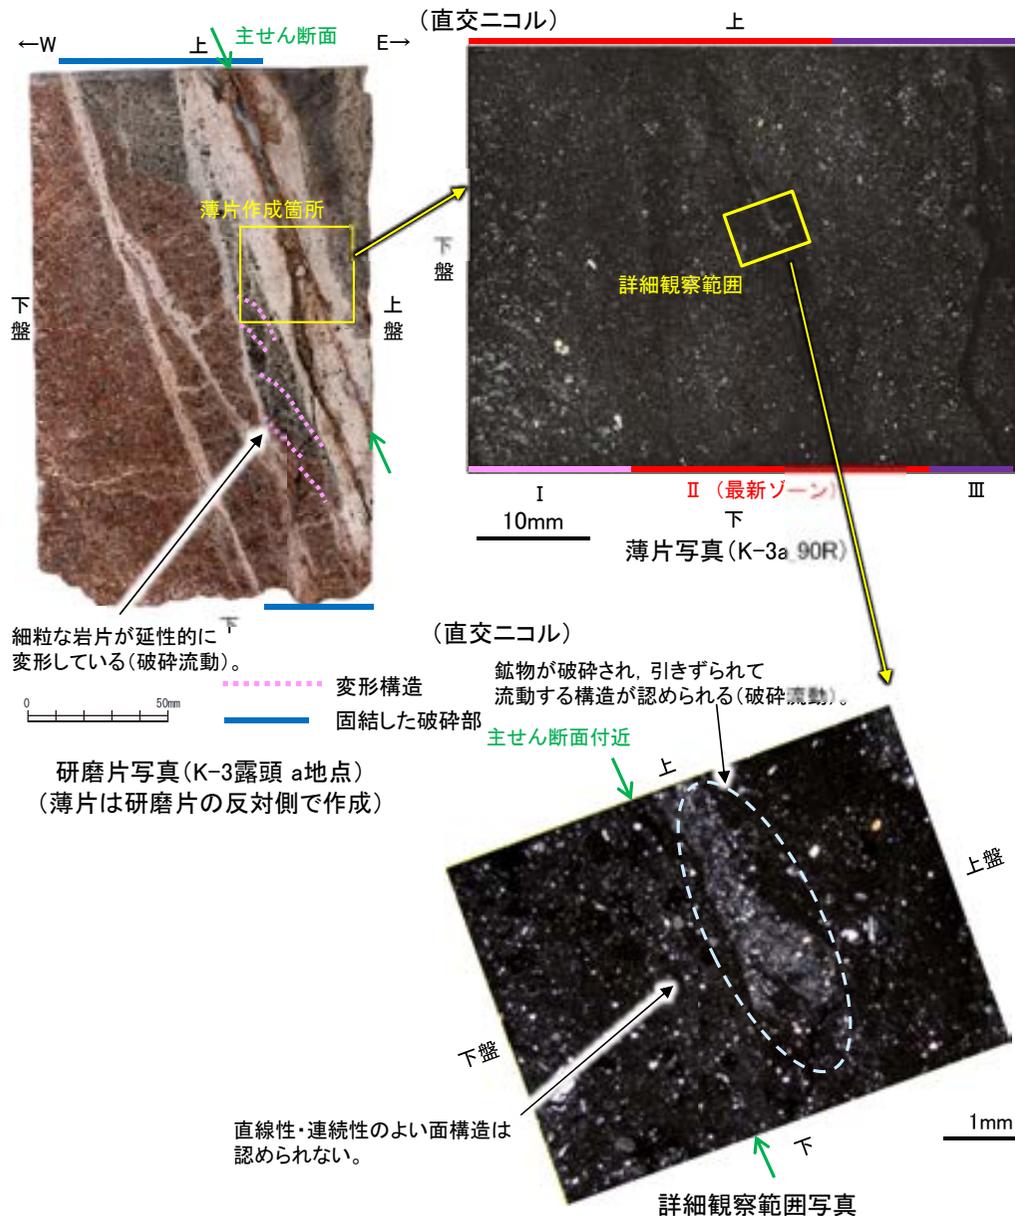
<K-3の観察結果>

○K-3及びその他の評価対象断層(K-2)の固結した破碎部について、研磨片観察(巨視的観察)を行った結果、岩片が延性的に変形している箇所が認められた。この箇所について、顕微鏡観察(微視的観察)を行った結果、いずれの断層も、鉱物が破碎(脆性破壊)され、引きずられて流動する構造(破碎流動)が認められた。

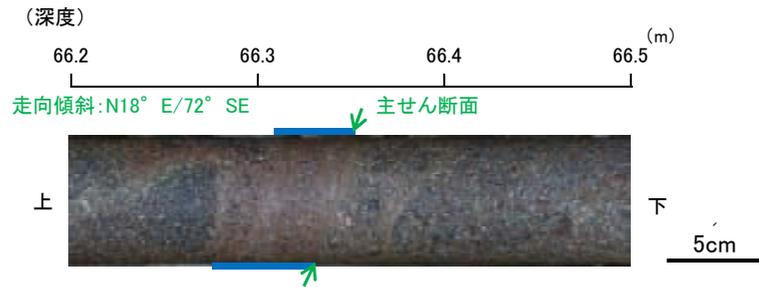
K-3コア写真(N-2.3-1孔)

○K-3は、固結した破碎部のみからなり、薄片観察により抽出した最新ゾーンは、周辺のゾーンと比べて、岩片や鉱物片の細粒化の程度にやや違いはあるものの、構成鉱物の種類や基質部の色調が類似しており、主せん断面付近も含め、最新ゾーンに直線性・連続性のよい面構造は認められない。

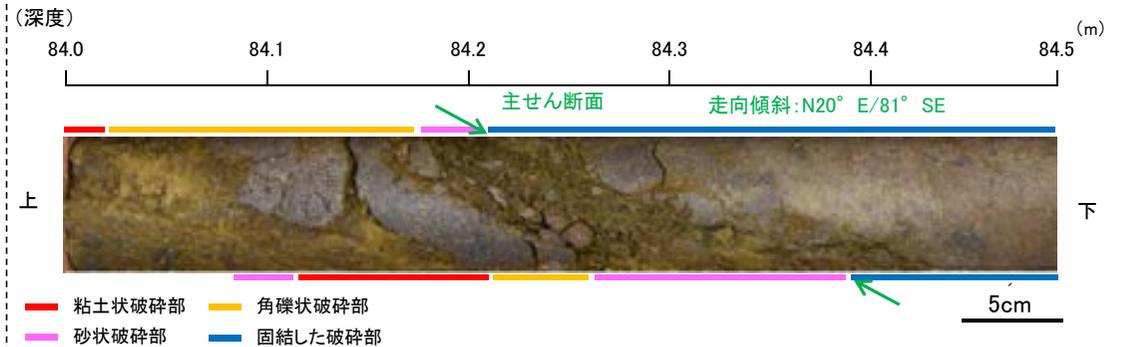
K-2コア写真(H-1.1-87孔)

○薄片観察により抽出した最新ゾーンは、周辺のゾーン(固結した破碎部)とは異なり粘土鉱物主体で、最新ゾーンに明瞭な最新面が認められる。

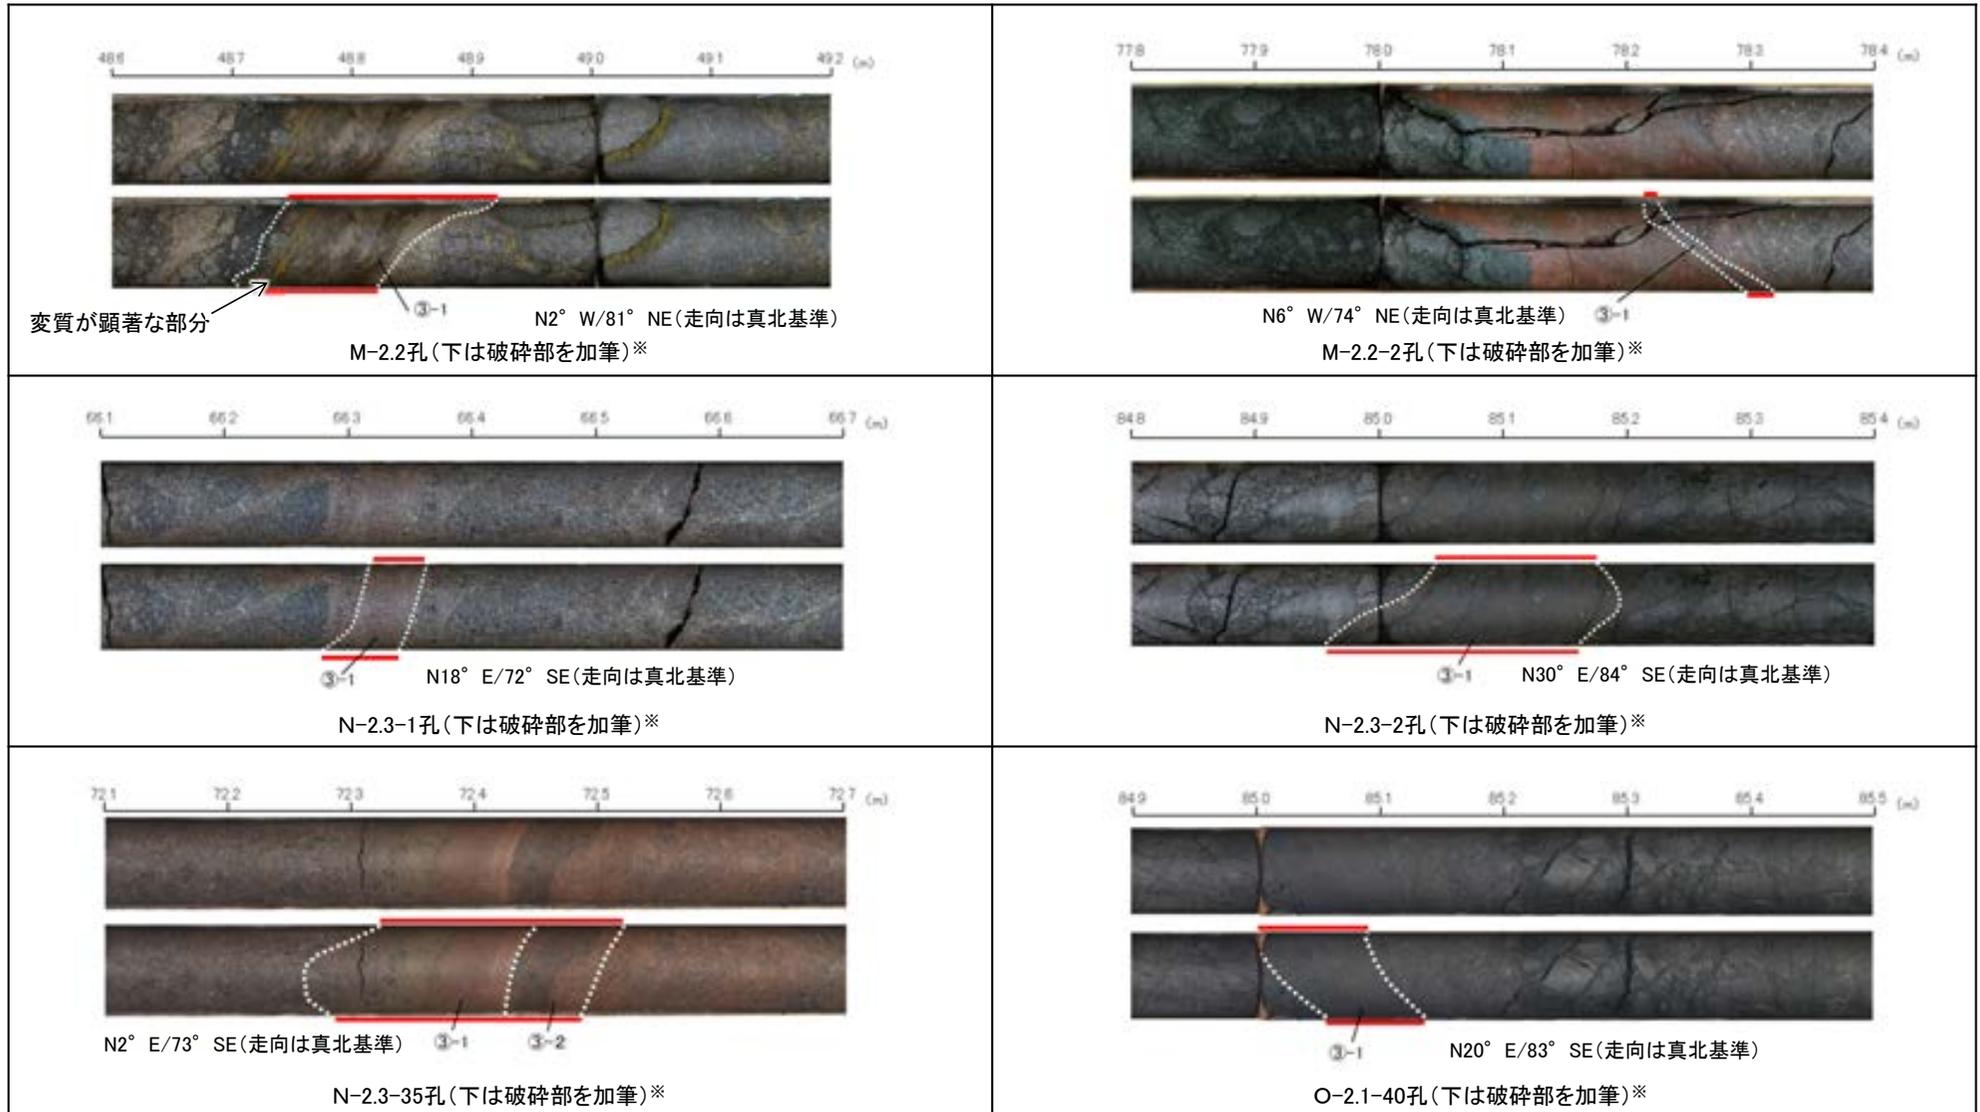
・ボーリング調査の結果, K-3はいずれも固結した破砕部からなり, 断層面は不明瞭である。
・また, ボーリング調査を実施した6孔のうち, M-2.2孔では固結した破砕部中に変質が顕著な部分が認められる。

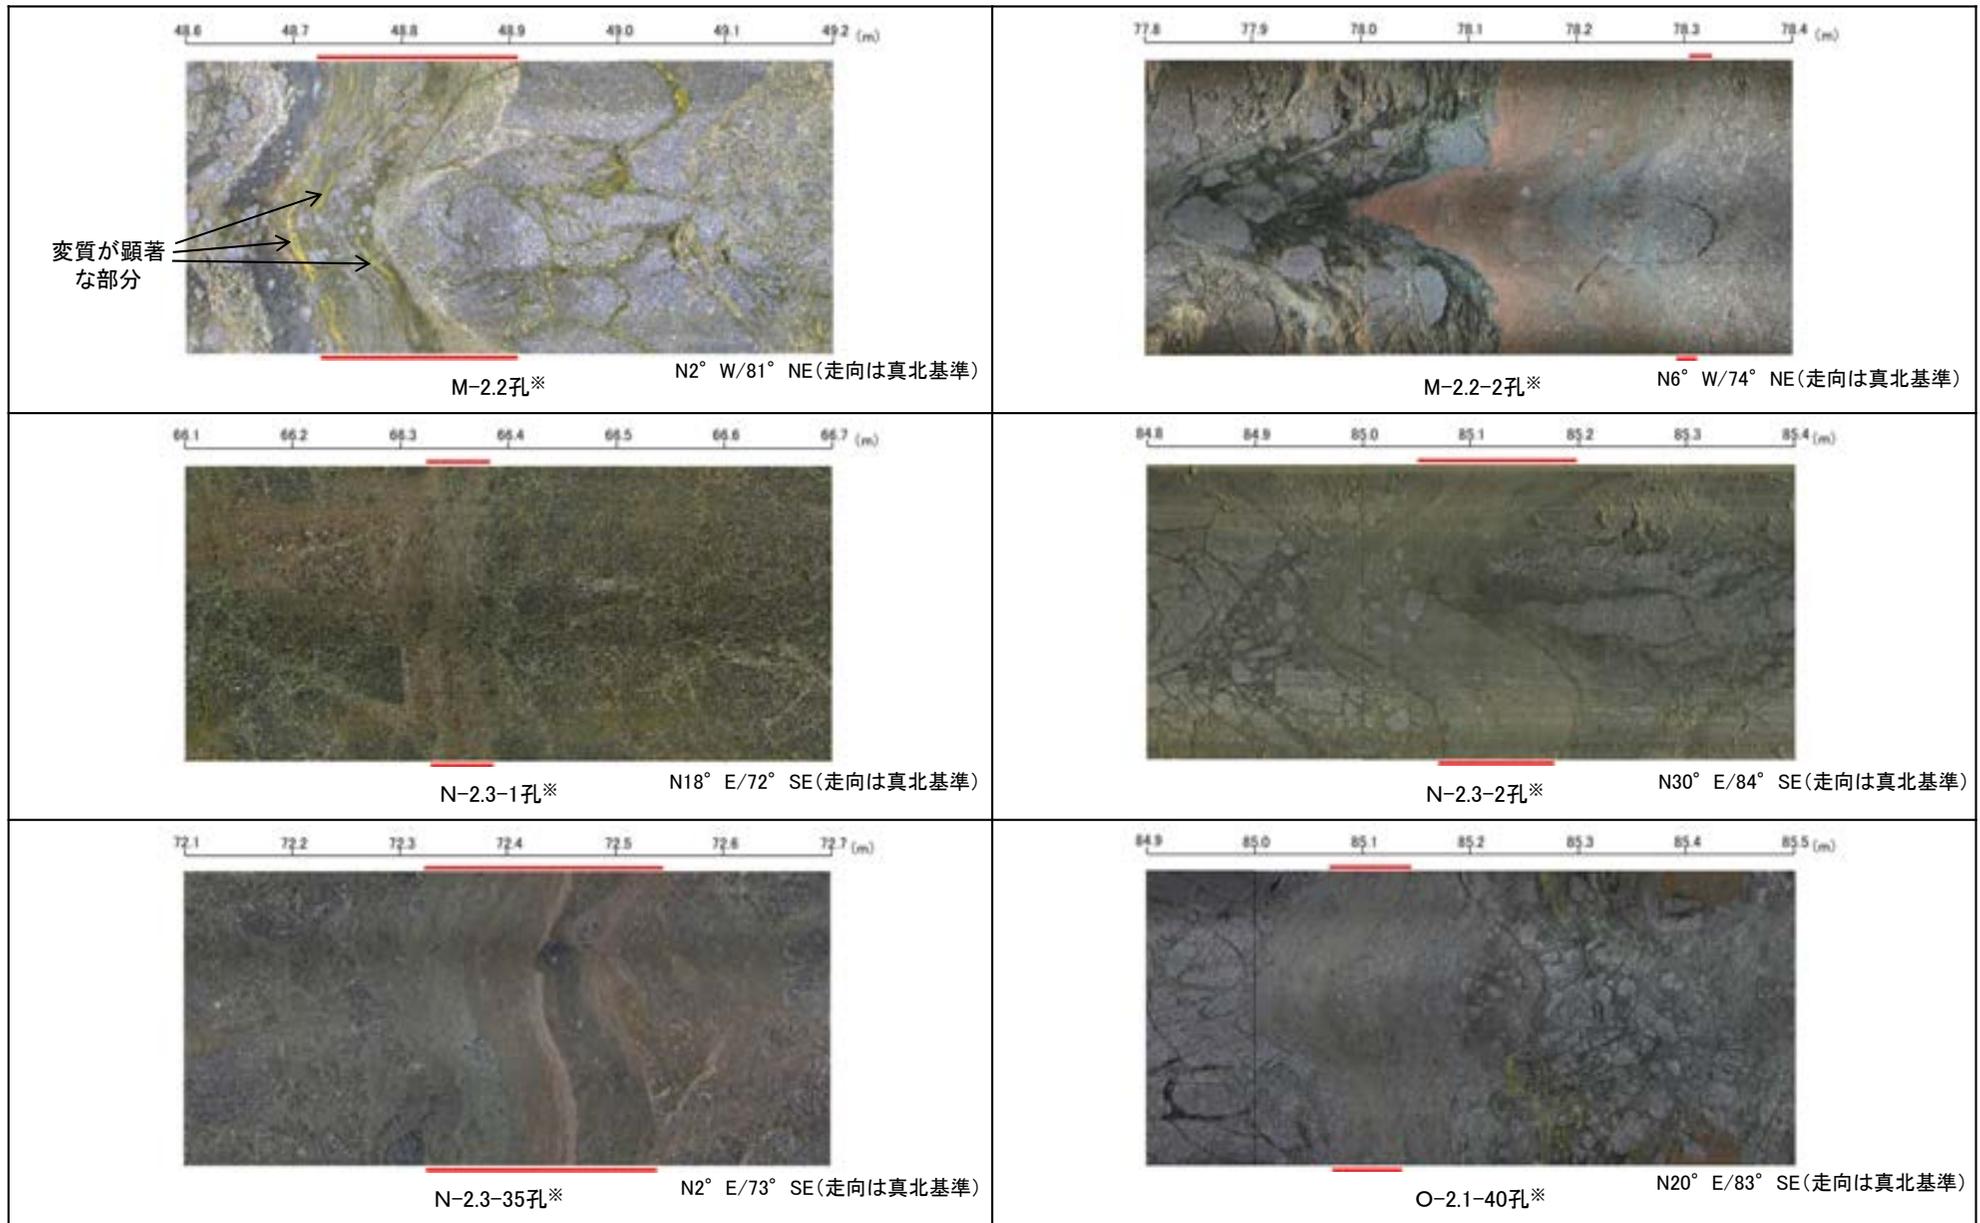
- BHTV画像観察の結果, K-3の断層面はいずれも不明瞭である。
- また, BHTV画像観察を実施した6孔のうち, M-2.2孔では固結した破砕部中に変質が顕著な部分が認められる。

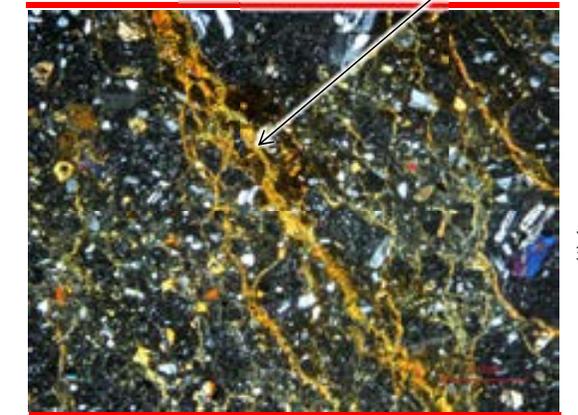
薄片①写真(M-2.2_90R)
(直交ニコル) 下 上

・巨視的観察を実施した6孔のうちの3孔(M-2.2孔, N-2.3-1孔, N-2.3-2孔)で薄片観察を実施した結果、いずれも最新面が不明瞭である。
・また、薄片観察を実施した3孔のうち、M-2.2孔では固結した破砕部中に脈状の変質部が認められる。
