# 旧A・Bトレンチ ー旧Aトレンチ南東壁面の詳細観察①ー

# 旧A・Bトレンチ ー旧Aトレンチ北西壁面の詳細観察①ー

# 旧A・Bトレンチ ー旧Bトレンチ北西壁面の詳細観察①ー

# 旧A・Bトレンチ ー壁面の詳細観察(まとめ)ー

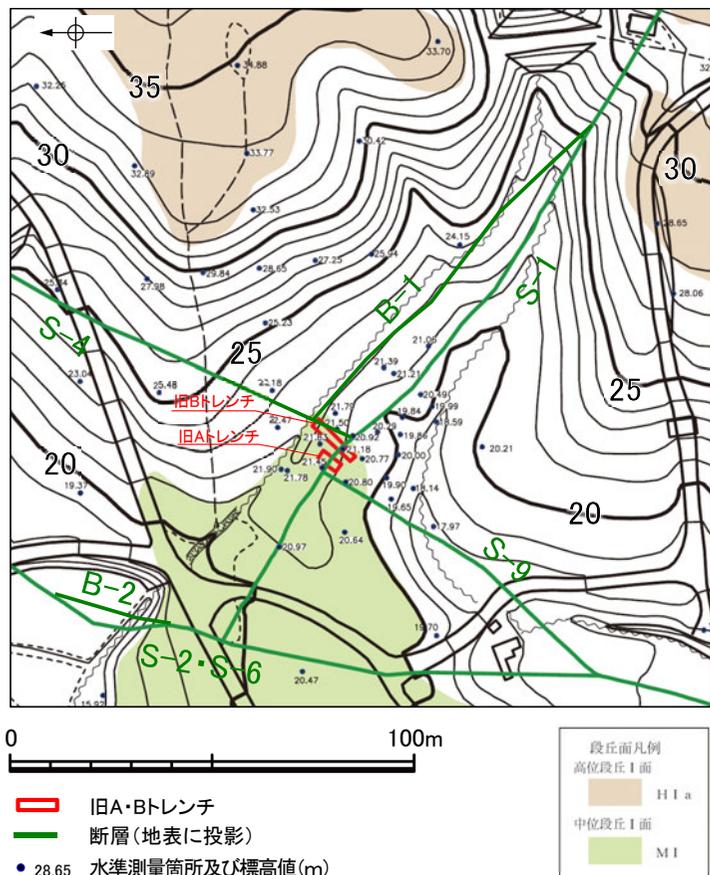
旧A・Bトレンチ周辺の地形図

- ・旧A・Bトレンチ周辺等において水準測量を実施しており、旧Aトレンチの地盤標高はEL21～21.5m、旧Bトレンチの地盤標高はEL21～22mである。
- ・旧A・Bトレンチの4壁面は近接した位置関係にあり(6.6m区間にS-1にほぼ直交してならぶ)、各壁面に見られる地質の性状等にも共通性がある。

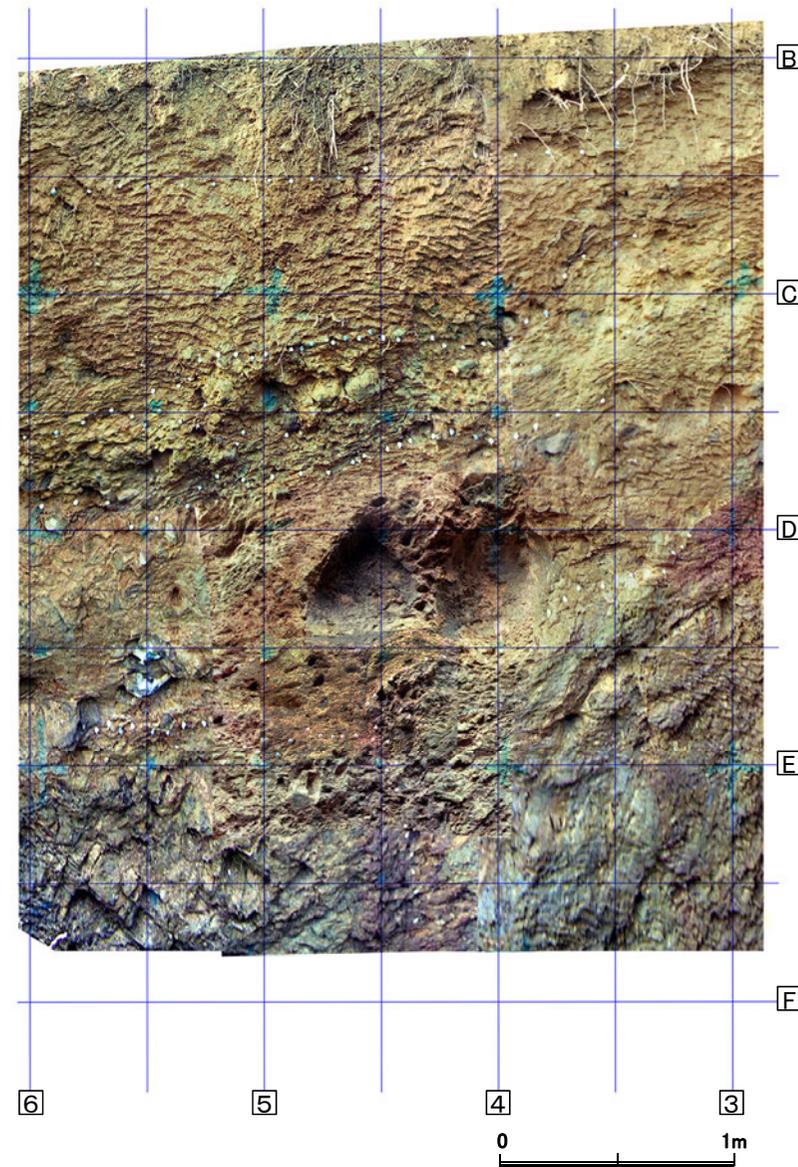
全景写真

⑥砂礫II層では段差部の凸部直上に巨礫が分布し、これに段差部が断層変位とした場合に想定される凹地側への倒れ込みや回転は認められない。

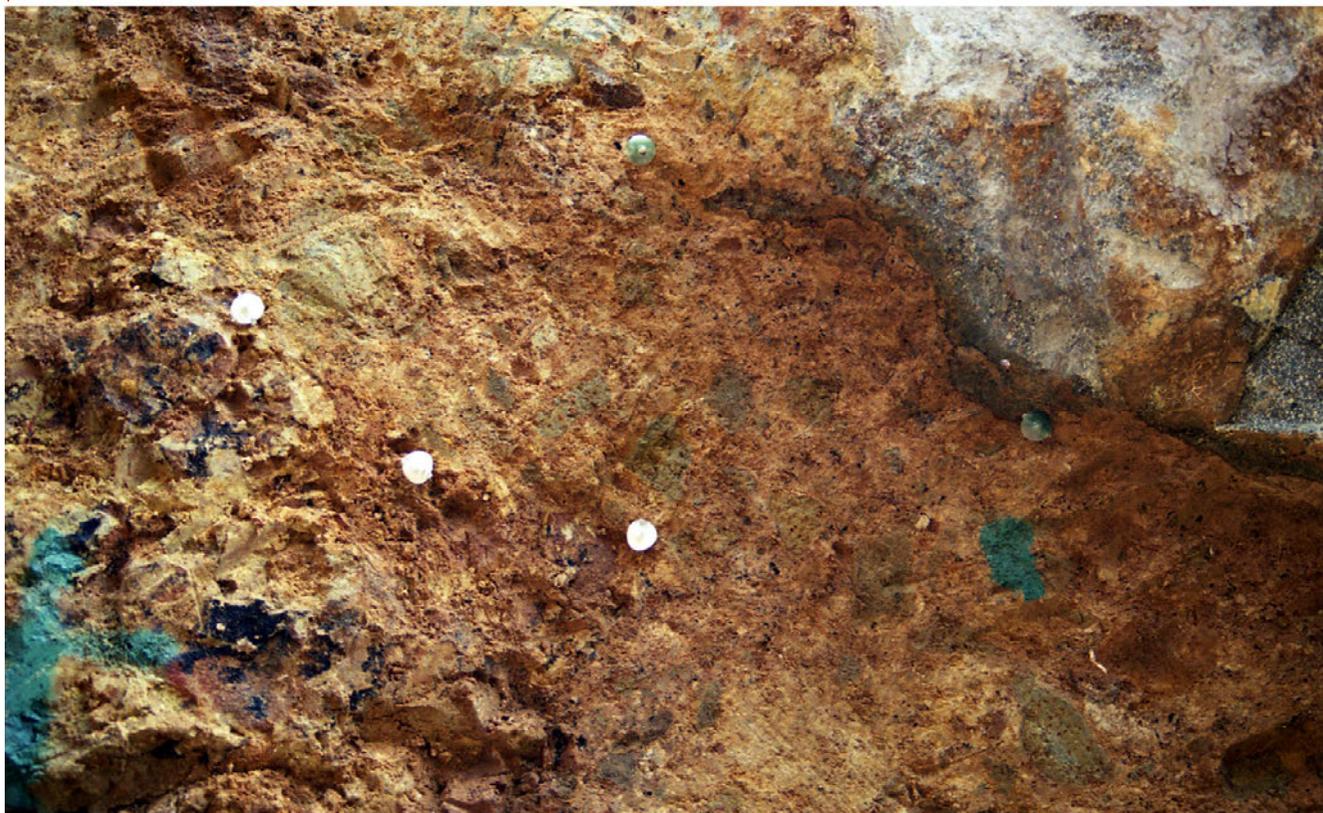
拡大写真

④段差部や段差部直上の砂礫II層では、S-1の延長位置や周辺に断層変位を示唆するようなせん断面や地層の擾乱は認められない。

観察結果
岩盤部	①幅フィルム状～0.5cmの赤灰色粘土が分布する。 ②主せん断面に沿って凝灰質な細粒部が分布する。
段差部	③段差部において、S-1上方延長位置の岩盤(凝灰質な細粒部)と砂礫II層の境界に沿って粘土(断層ガウジ)は分布せず、同境界はS-1延長位置より山側に弧状に入り込む形状を示す。 ※段差部の山側約2mの2箇所、西側傾斜の節理に沿った岩盤上面に小さな段差が認められるが、砂礫II層に埋積されており、また、山側の節理は岩盤下方まで連続しない。なお、このような岩盤上面の段差は、岩盤が露出する海岸部の随所で見られる事象である。
堆積物	④段差部や段差部直上の砂礫II層では、S-1の延長位置や周辺に断層変位を示唆するようなせん断面や地層の擾乱は認められない。

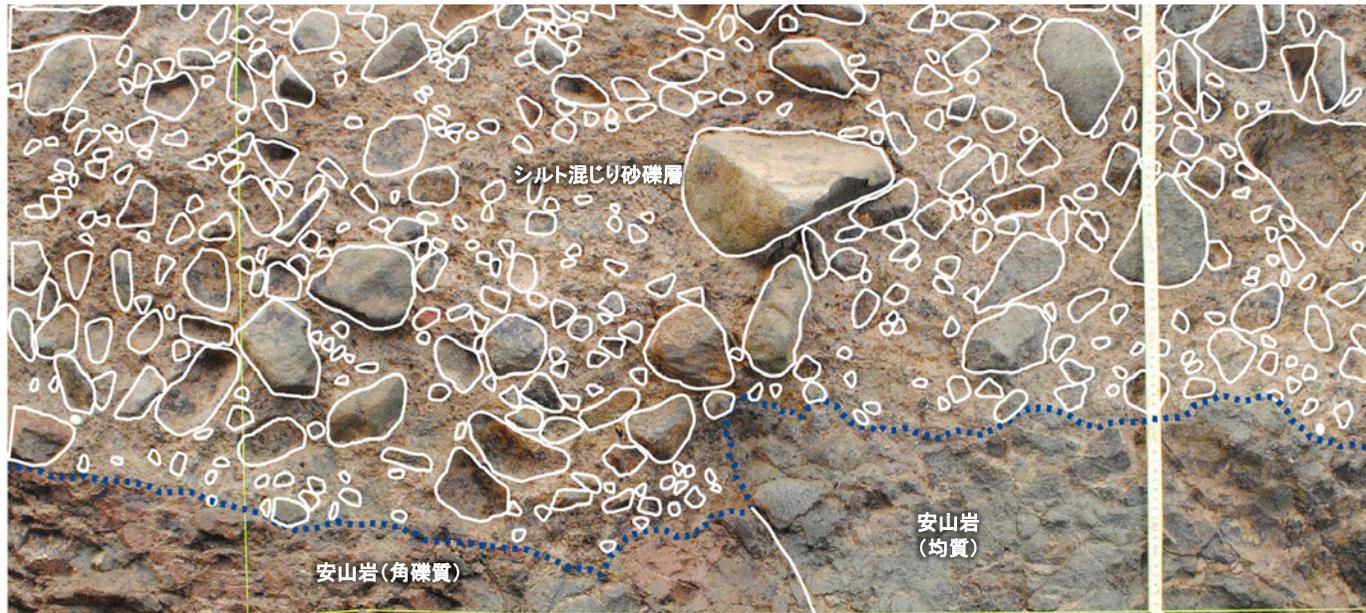
南面調査箇所 拡大写真(礫等を加筆)

- ・岩盤直上を覆うシルト混じり砂礫層基底には段差が認められるものの、礫の定向配列は認められない。
- ・S-2・S-6直上のシルト混じり砂礫層中には、せん断面は認められない。
- ・S-2・S-6上部に認められる段差を断層運動に伴う段差として考えた場合、相対的に東落ちとなるものの、S-2・S-6の北方延長である北面では東落ちの段差形状は認められない※。

※南面においては、断層を挟んで左右で岩種が異なる。安山岩(均質)は安山岩(角礫質)に比べて硬いことから、この段差は、岩盤の硬軟の差による浸食の影響と判断される。

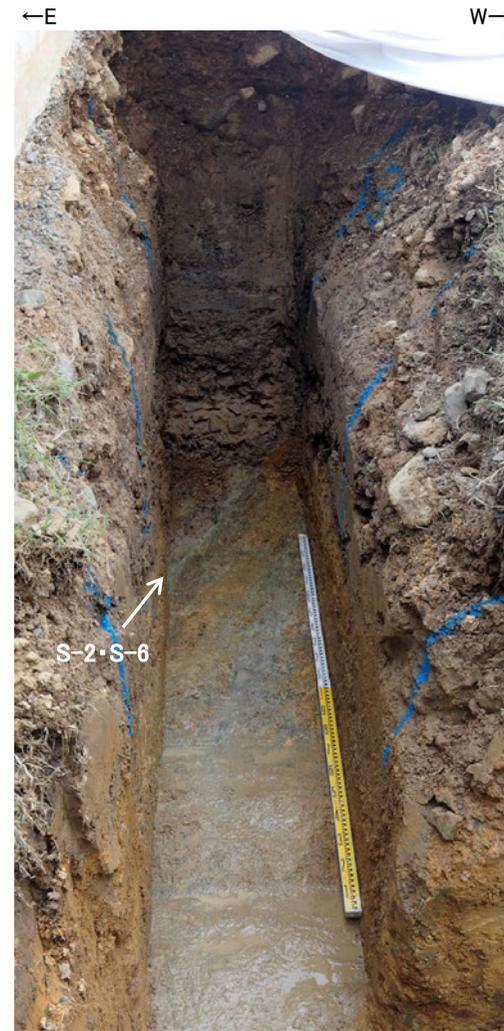
写真

- ・南東側の安山岩(角礫質)と北西側の凝灰角礫岩の境界に位置する。
- ・走向・傾斜N12° E/70° NW(走向は真北基準)で、幅15～25cmの固結した破砕部及び幅フィルム状～5cmの灰色～灰白色を呈する粘土状破砕部からなる。

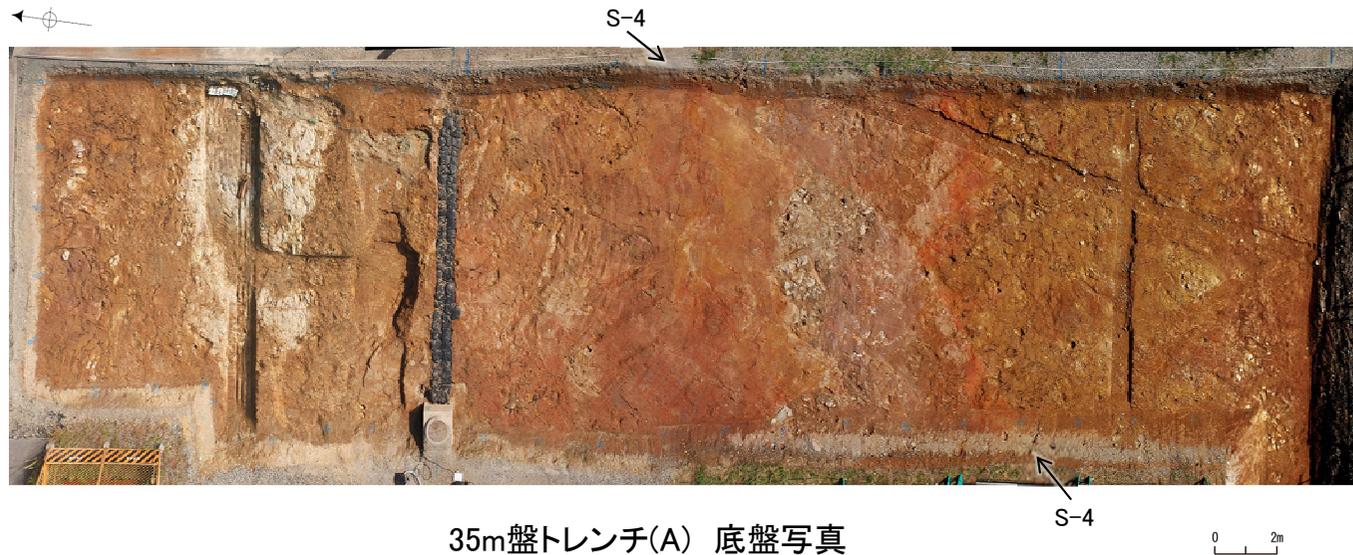
35m盤トレンチ(A) 底盤写真

S-4は、走向・傾斜N22° E～N52° E/56° ～82° NW(走向は真北基準)で、幅2～15cmの固結した破砕部及び幅フィルム状～0.5cmの灰褐～明褐色を呈する粘土状破砕部からなる。底盤において、S-4は安山岩(均質)を見かけ左横ずれ変位させており、主せん断面には条線が認められる。

走向	概ね北東-南西走向(N22° ~52° E)
傾斜	北西傾斜(56° ~82° NW)
破砕部の幅	2~15cm

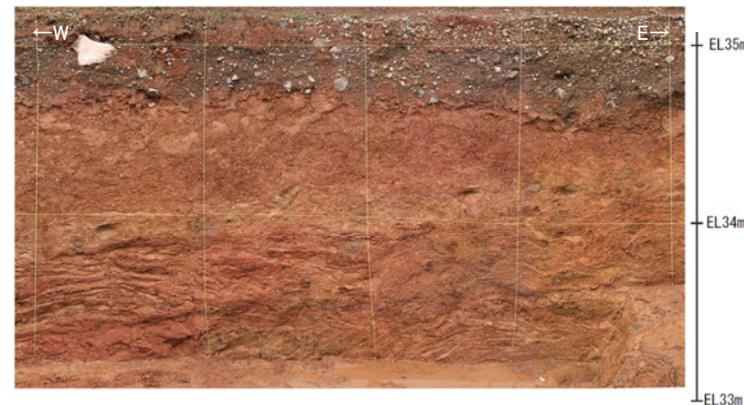
北面

- ・S-4は、走向・傾斜N30° E/64° NW(走向は真北基準)で、幅2~20cmの固結した破砕部及び幅フィルム状~3cmの灰褐~明褐色を呈する粘土状破砕部からなる。底盤2において、S-4と斜交する断層を見かけ左ズレで約10cm変位させている。
- ・北面においてタマネギ状風化に伴う割れ目が形成され、断層トレースが不明瞭となっている。S-4は、法面の上部において2条に分岐し、西側の破砕部は岩盤中で消失する。東側の破砕部は岩盤の上面まで追跡でき、基盤直上のH I a段丘堆積物に変位・変形を与えていない。

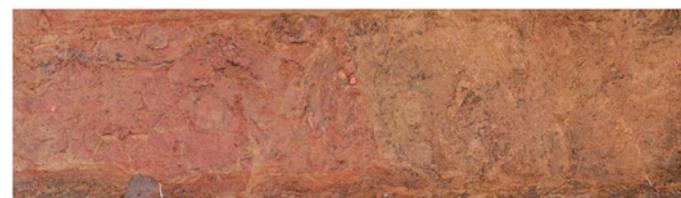
底盤2

- ・断層は、走向・傾斜N40° W/66° SW(走向は真北基準)で、主に幅2~10cmの固結した破砕部からなり、内部に塑性流動状の構造が認められる。主せん断面は褐色~黄灰色安山岩と赤褐~赤灰色安山岩の岩相境界となっているが大部分で密着している。また、底盤2において、S-4に切られている。
- ・北面の上部で低角度の割れ目が形成され、断層トレースが不明瞭となっている。断層は、岩盤の上面まで追跡でき基盤直上のH I a段丘堆積物に変位・変形を与えていない。

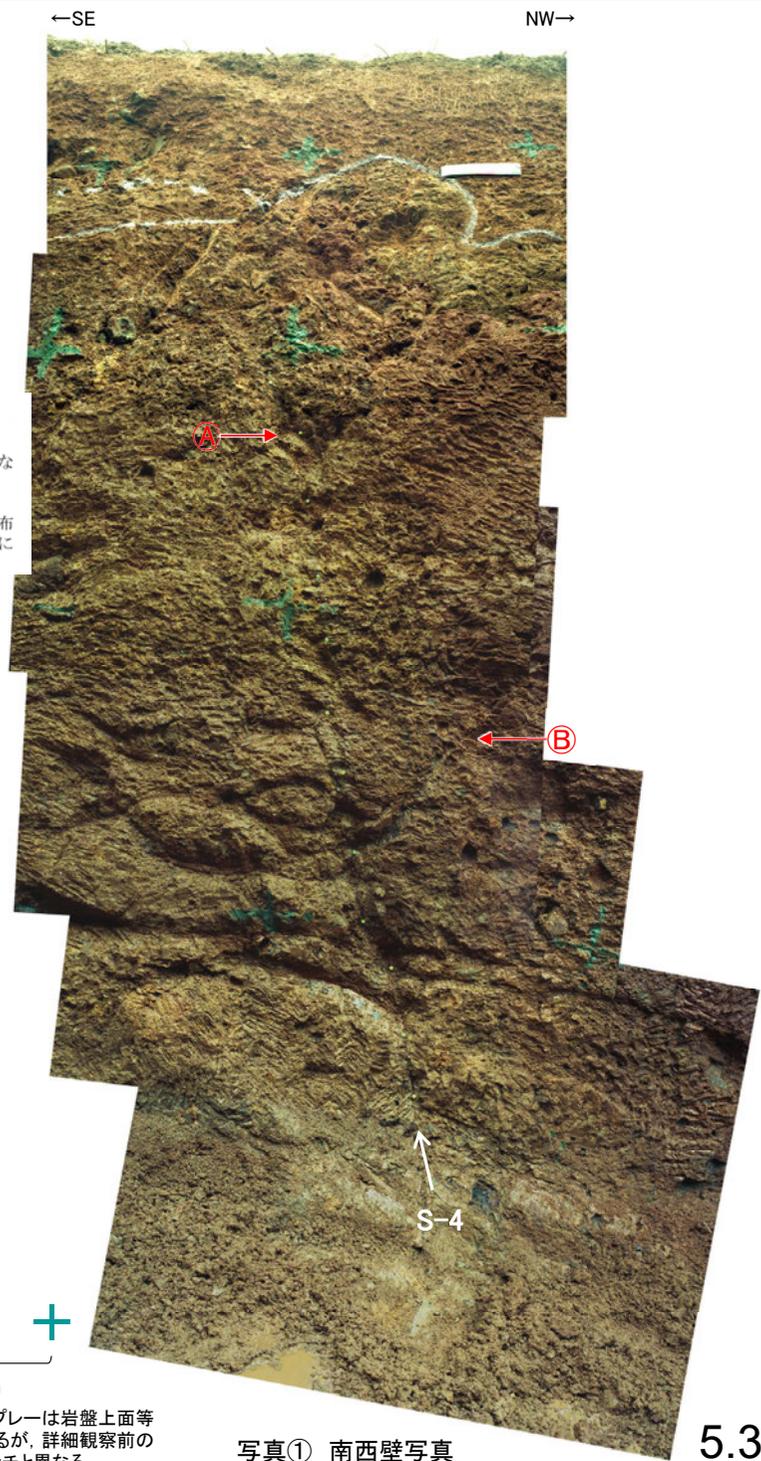
写真① 南西壁写真

① S-4は、凝灰角礫岩の中で消失する。  
② S-4から枝分かれするように延びる節理に沿って、安山岩と凝灰角礫岩の岩相境界が変位していない。

・S-4は、穴水累層の凝灰角礫岩の中で消失する。

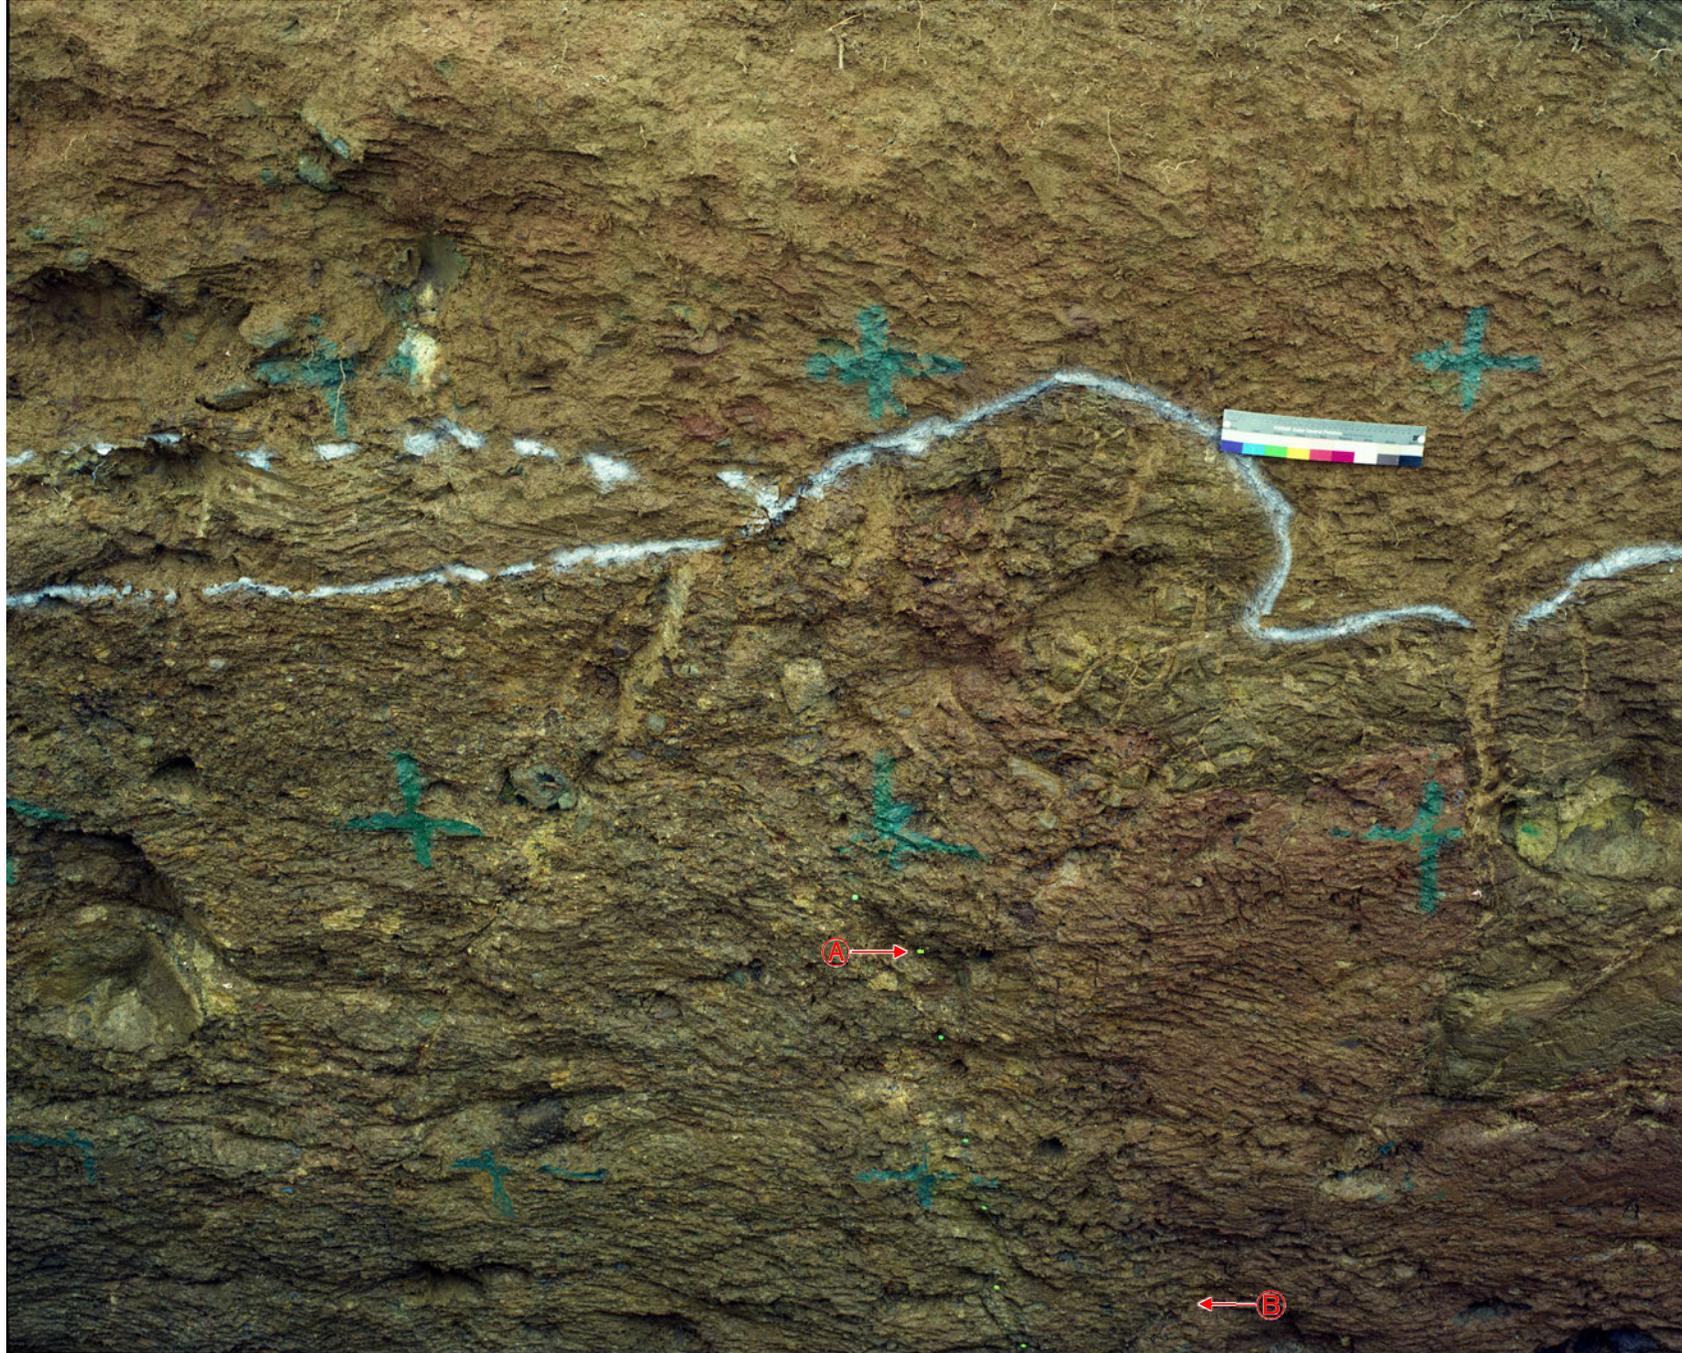
写真② 南西壁拡大写真

※写真中の白いスプレーは岩盤上面等を示したものであるが、  
詳細観察前のものであり、スケッチと異なる。

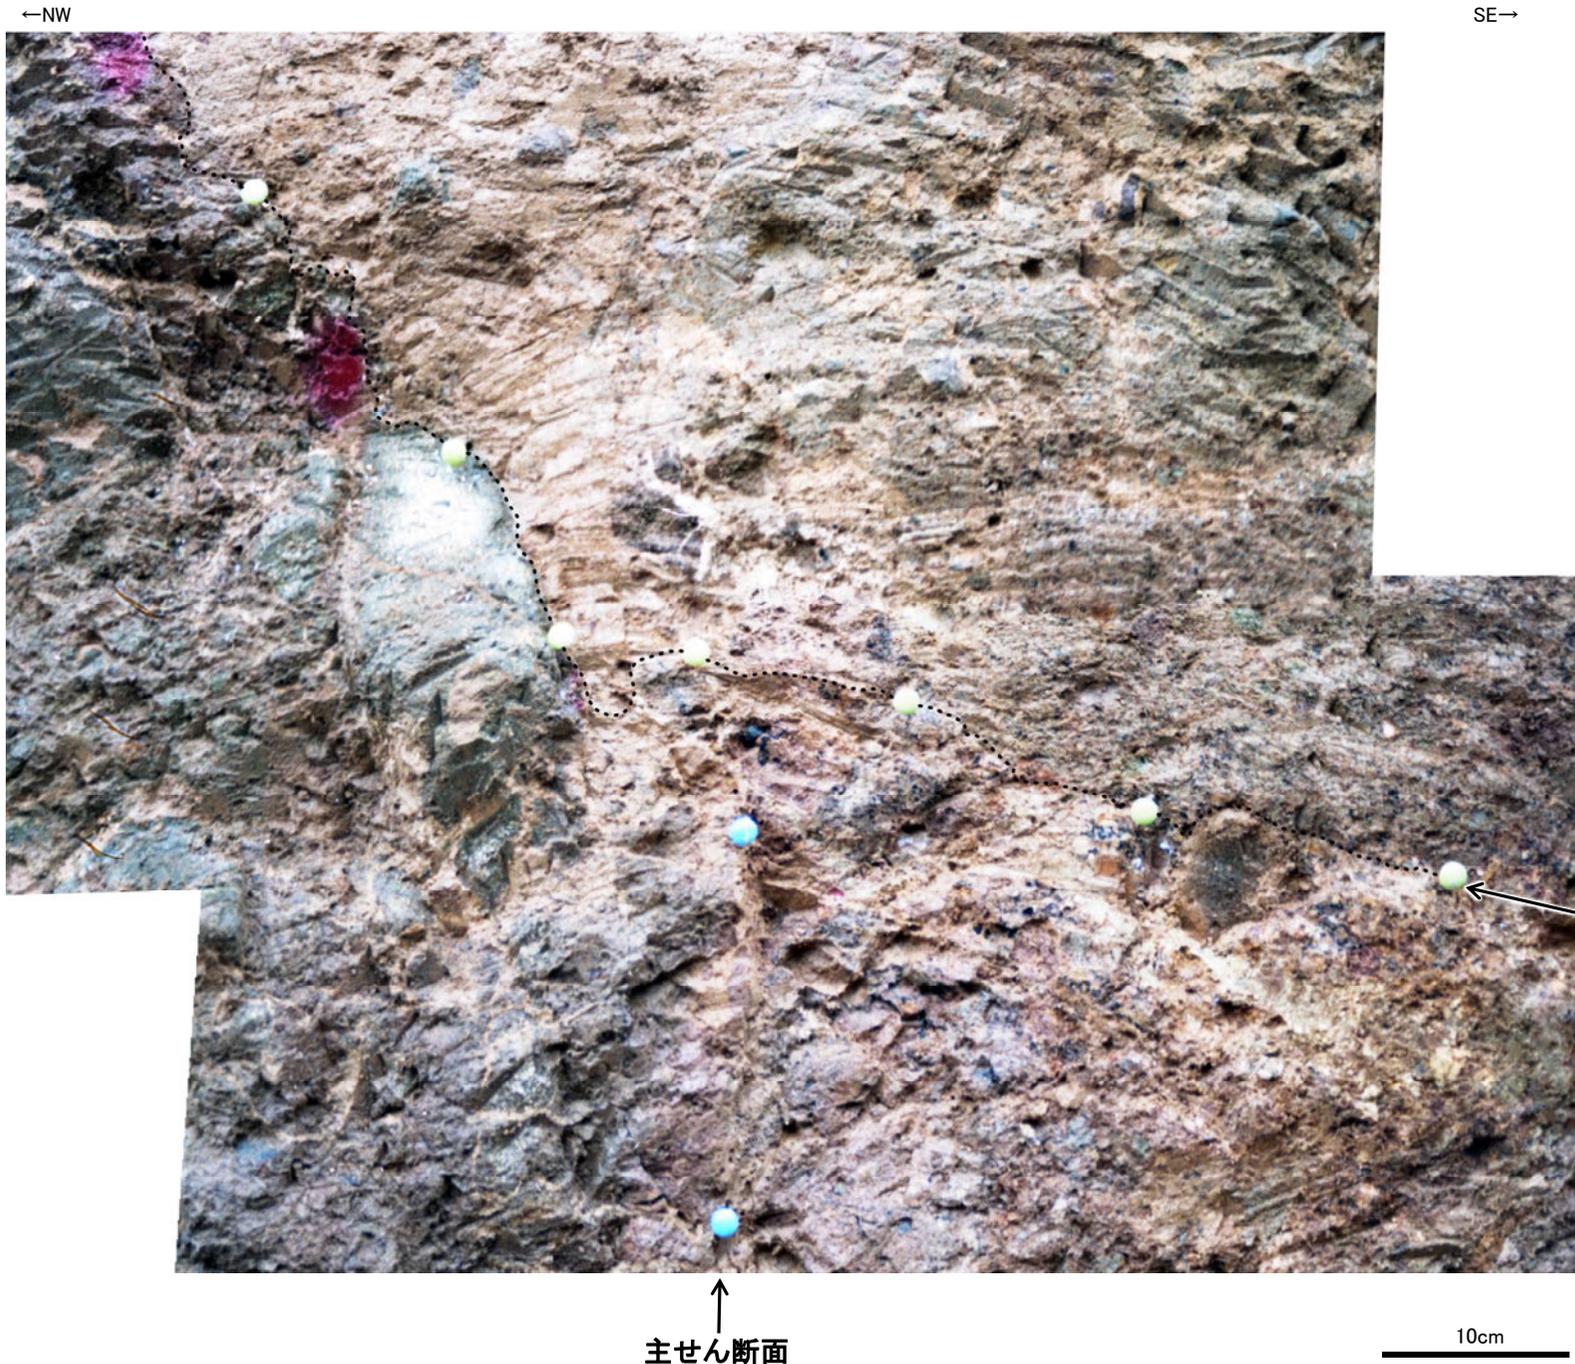
写真⑤ S-4付近拡大写真(岩盤上面を加筆)

・堆積構造が確認できるトレンチ壁面の詳細な写真の観察によれば、主せん断面の直上において、岩盤の上面に段差はなく、その直上を覆う砂礫層（少なくとも約12～13万年前以前の堆積物）に断層変位を示唆するようなせん断面や地層の擾乱は認められない。

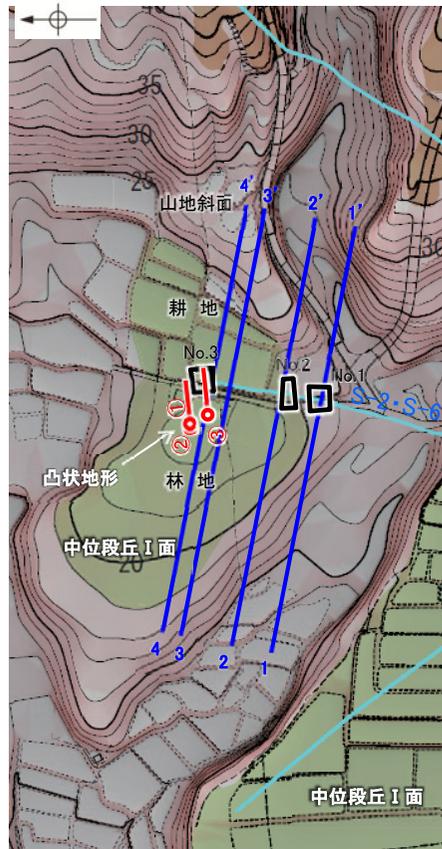
エリア5

S-2・S-6周辺の地形	<ul style="list-style-type: none"> <li>・S-2・S-6周辺の段丘面の南北縁辺(道路付近)には、くぼみが認められ、段丘面の中央部ではくぼみは認められない(2-2', 3-3', 4-4' 断面)。</li> <li>・くぼみの有無に関わらず、S-2・S-6を挟んで、いずれの断面も段丘面ではほぼ同一勾配となっており、傾斜変換等は認められない。</li> </ul>
地質データ	<ul style="list-style-type: none"> <li>・50m間隔のボーリングデータによれば、S-2・S-6を挟んで、中位段丘I面下の岩盤上面高度は、海側に向かって徐々に低下する(3-3' 断面)。</li> </ul>
考察	<ul style="list-style-type: none"> <li>➢ 「地形」及び「地質」データを踏まえると、段丘面の南北縁辺に認められるくぼみは、S-2・S-6周辺が相対的弱部となり側方侵食により形成されたものと推定される。</li> </ul>

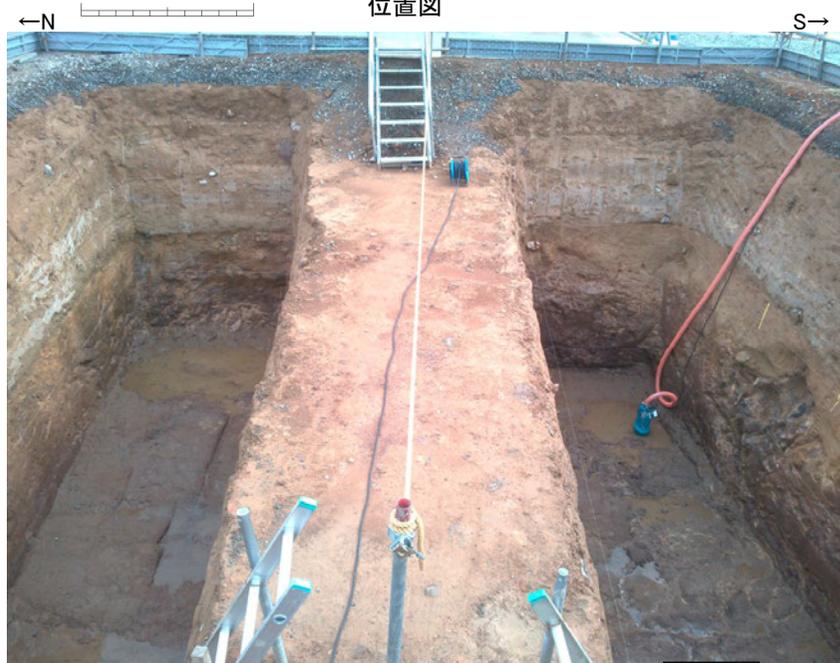
トレンチ写真

■「凸状地形」の頂部付近にあるNo.3トレンチ全体の写真及びスケッチについて示す。

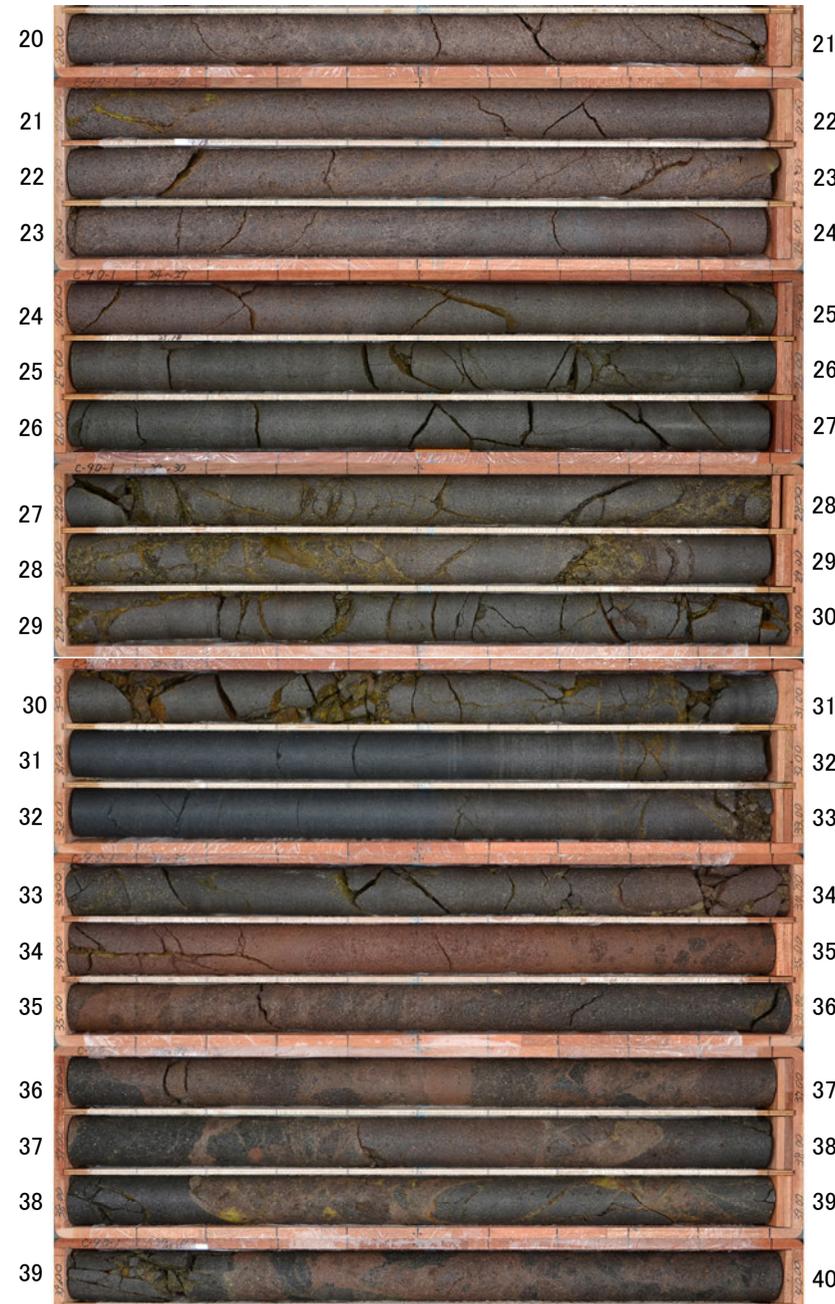
ボーリング①C-9.0-1  
コア写真[20~40m]

※18.7~19.7m間はS-2・S-6の想定延長位置にあたり、割れ目の詳細観察のため、コアの切断位置を変更した。

・ボーリングコアには、破碎部は認められない。
