# 5.2.4 K-3 (1) N-2.3-1孔, K-3露頭 a地点 一概要一

## 5.2.5 S-1

## 5.2.5 S-1の鉱物脈法等による評価

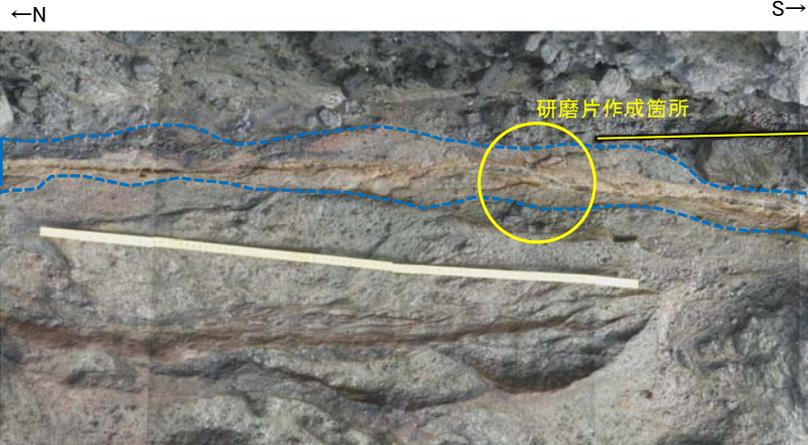
固結した破碎部 K-3露頭 a地点 破碎部の状況写真

- K-3は、露頭観察、コア観察の結果、浅部・深部ともに固結した破碎部のみからなる(2章)。
- この固結した破碎部からなるK-3の浅部(K-3露頭 a地点)及び深部(N-2.3-1孔, 深度66.36m)から採取した試料において、巨視的観察(研磨片観察・コア観察・CT画像観察)を実施し、最も直線性・連続性がよい断層面を主せん断面として抽出した。
- 浅部は露頭から直接採取した研磨片から薄片を作成し、深部はブロックから破碎部の最大傾斜方向(90° R)で切り出し、薄片を作成した。

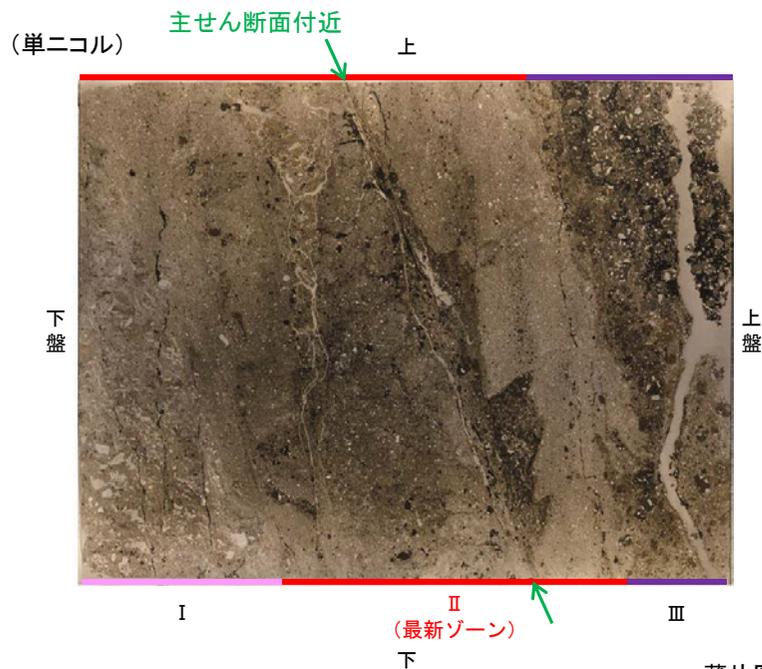
薄片写真(K3-a\_90R)

○K-3浅部の薄片観察の結果, 色調や礫径などから, 下盤側よりⅠ～Ⅲに分帯される。  
 ○そのうち, 最も細粒化している分帯Ⅱを最新ゾーンとして抽出した。  
 ○最新ゾーンは, 周辺に分帯Ⅰ, Ⅲと比べて, 岩片や鉱物片の細粒化の程度にやや違いはあるものの, 構成鉱物の種類(斜長石, 輝石類)や基質部の色調が類似しており, 主せん断面付近も含め, 最新ゾーン中に直線性・連続性のよい面構造は認められない(拡大写真)。

Ⅰ: 単ニコルで灰～黄灰色, 直交ニコルで灰色の低い干渉色を呈する火山礫凝灰岩からなる。径0.5～6mmの岩片がより細粒な基質中に含まれる。岩片は垂角形～垂円形である。

Ⅱ (最新ゾーン): 単ニコルで黄灰～暗灰色, 直交ニコルで灰色の低い干渉色を呈する細粒凝灰岩及び凝灰岩からなる。径0.2～1mmの鉱物片や岩片がより細粒な基質中に含まれる。鉱物片は角張った形状～垂円形, 岩片は垂角形～垂円形である。

Ⅲ: 単ニコルで灰～黄灰色, 直交ニコルで灰色の低い干渉色を呈する火山礫凝灰岩からなる。径0.5～3mmの岩片がより細粒な基質中に含まれる。岩片は垂角～垂円形である。

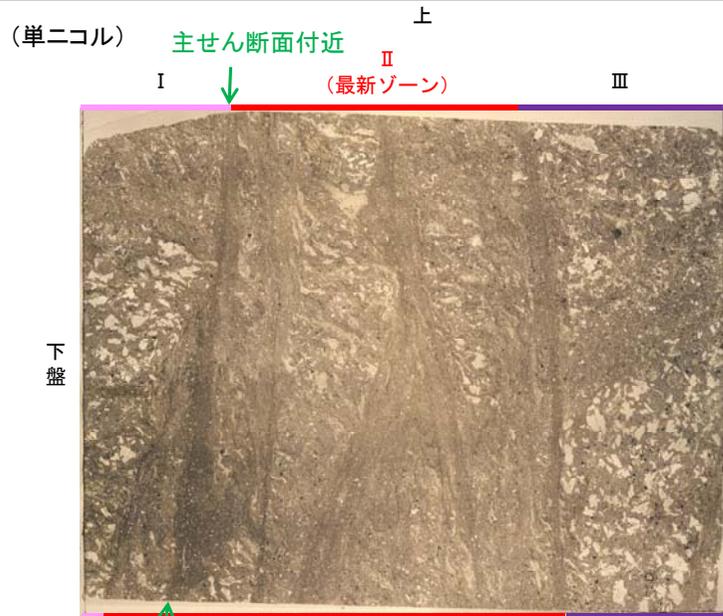
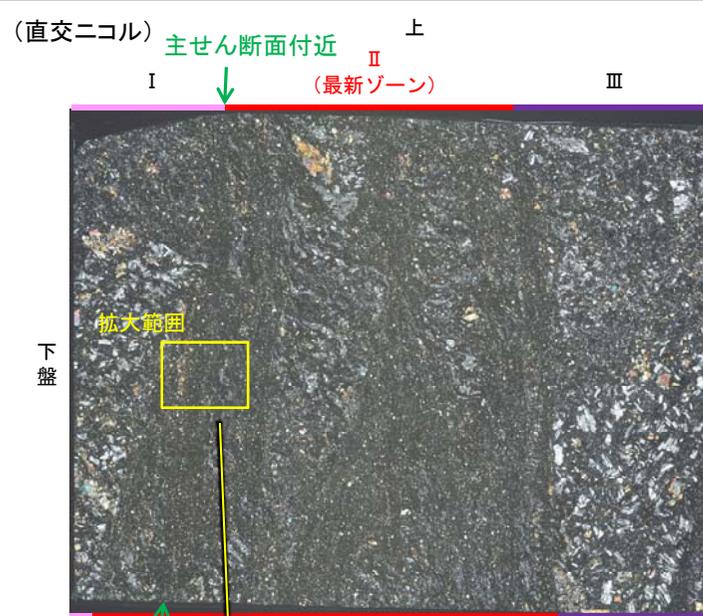
薄片写真(N-2.3-1\_90R)

○K-3深部の薄片観察の結果、色調や礫径などから、下盤側よりⅠ～Ⅲに分帯される。

○そのうち、最も細粒化している分帯Ⅱを最新ゾーンとして抽出した。

○最新ゾーンは、周辺に分帯Ⅰ、Ⅲと比べて、岩片や鉱物片の細粒化の程度にやや違いはあるものの、構成鉱物の種類(斜長石、輝石類)や基質部の色調が類似しており、主せん断面付近も含め、最新ゾーン中に直線性・連続性のよい面構造は認められない(拡大写真)。

- I : 単ニコルで黄灰～暗灰色、直交ニコルで灰色の低い干渉色を呈する火山礫凝灰岩からなる。径5～20mm以上の岩片や鉱物片がより細粒な基質中に含まれる。岩片は亜角～亜円形、鉱物片は角～亜円形である。
- II (最新ゾーン) : 単ニコルで黄灰～暗灰色、直交ニコルで灰色の低い干渉色を呈する凝灰岩からなる。径0.2～3mmの岩片や鉱物片がより細粒な基質中に含まれる。一部でやや粗粒であり、径5mm程度の岩片を含む。岩片は亜角～亜円形、鉱物片は角～亜円形である。
- III : 単ニコルで黄灰～暗灰色、直交ニコルで灰色の低い干渉色を呈する火山礫凝灰岩からなる。径5～15mmの岩片や鉱物片がより細粒な基質中に含まれる。岩片は亜角～亜円形、鉱物片は角～亜円形である。

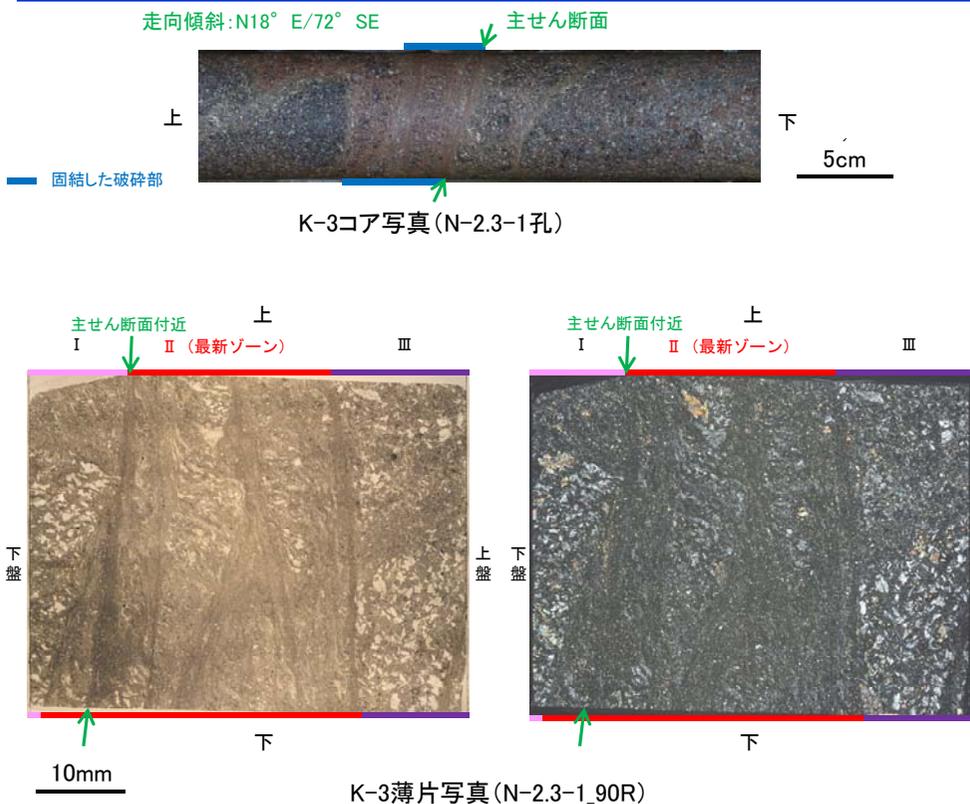
### <K-3の観察結果>

○K-3は、固結した破砕部のみからなり、薄片観察により抽出した最新ゾーンは、周辺のゾーンと比べて、岩片や鉱物片の細粒化の程度にやや違いはあるものの、構成鉱物の種類や基質部の色調が類似しており、主せん断面付近も含め、最新ゾーンに直線性・連続性のよい面構造は認められない。

○K-3の最新ゾーンは、固結した破砕部のみからなり、直線性・連続性のよい面構造が認められないことから、K-3に固結した破砕部形成以降の活動はない。

○固結した破砕部形成以降の活動がないK-3は、固結した破砕部形成以降の活動の可能性がある周辺の評価対象断層(K-2)よりも活動が古い。周辺の評価対象断層(K-2)は少なくとも後期更新世以降の活動はないことから、K-3は、少なくとも後期更新世以降の活動はない。

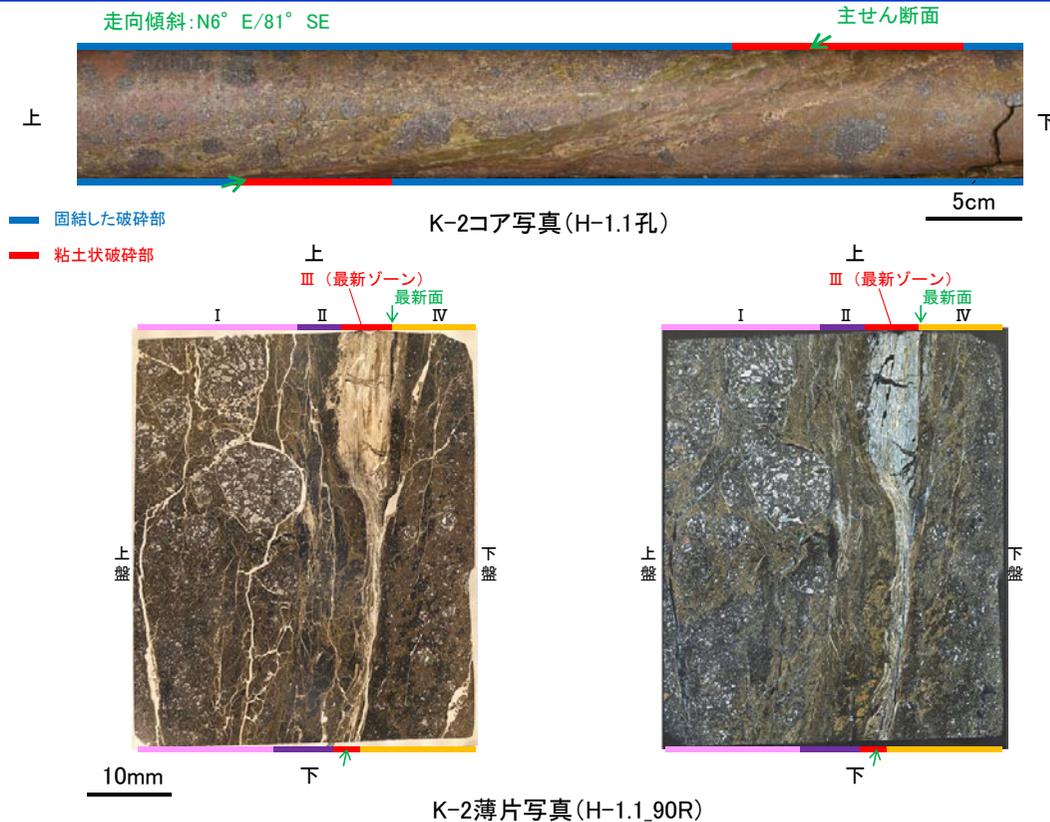
### <K-3周辺の評価対象断層(K-2)の観察結果>

○薄片観察により抽出した最新ゾーンは、周辺のゾーン(固結した破砕部)とは異なり粘土鉱物主体で、最新ゾーンに明瞭な最新面が認められる。

○最新面を横断する変質鉱物(オパールCT, 少なくとも後期更新世以降に生成されたものではない)に変位・変形は認められない。

○K-3周辺の評価対象断層(K-2)の最新ゾーンは、周辺の固結した破砕部とは異なり粘土鉱物主体で、そこに最新面が認められることから、固結した破砕部形成以降の活動の可能性がある。

○ただし、最新面を横断する変質鉱物(オパールCT)に変位・変形は認められないことから、少なくとも後期更新世以降の活動はない。

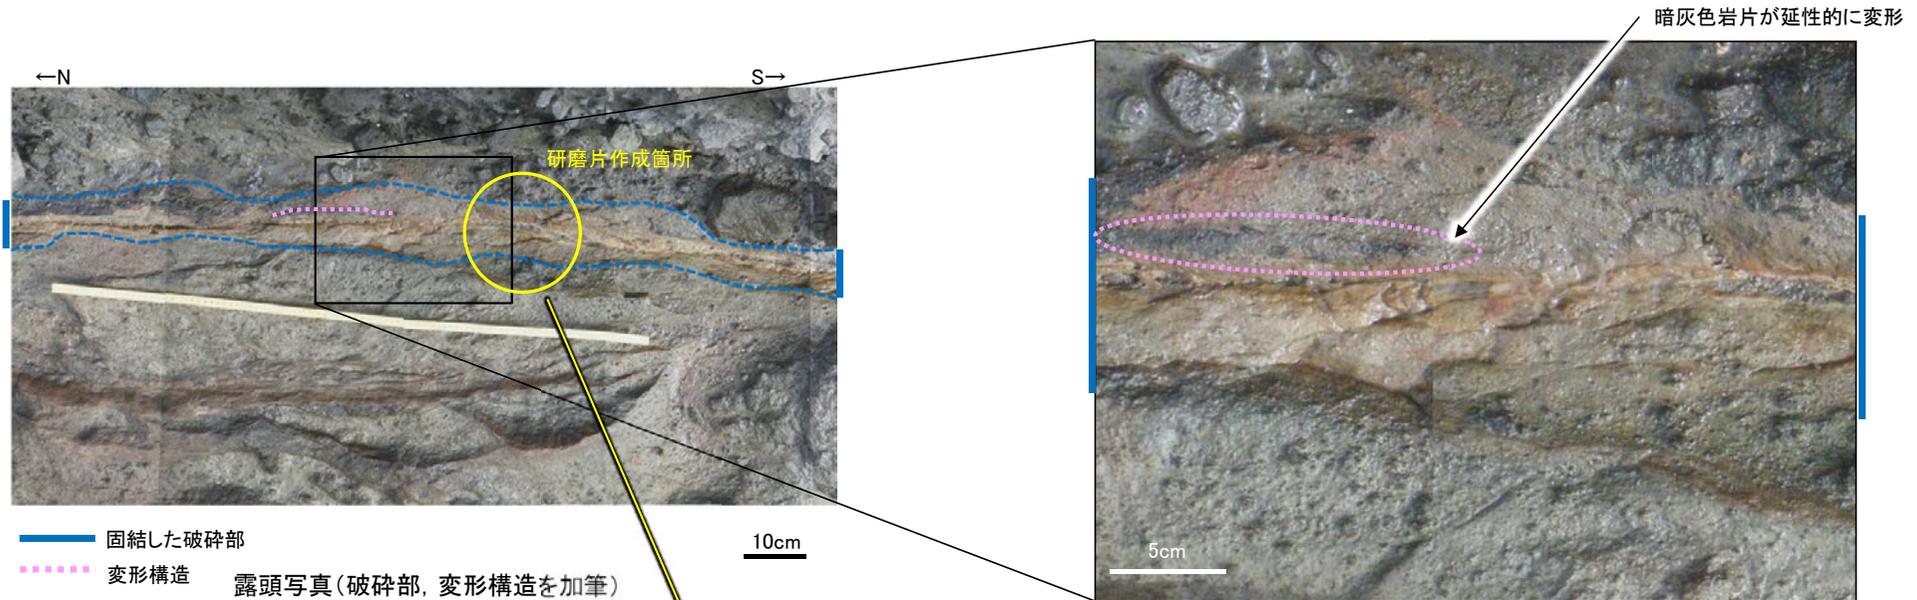
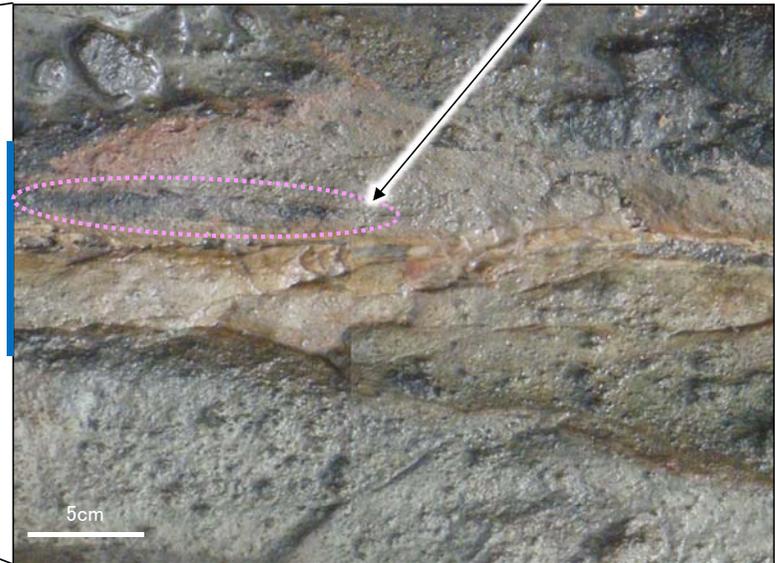
拡大写真(変形構造を加筆)

○次に、K-3の固結した破碎部中に認められる変形構造について詳細に観察し、変形構造からみた断層の形成環境の検討を行った。  
 ○露頭観察・研磨片観察(巨視的観察)の結果、K-3の固結した破碎部中に岩片が延性的に変形する構造が認められた。

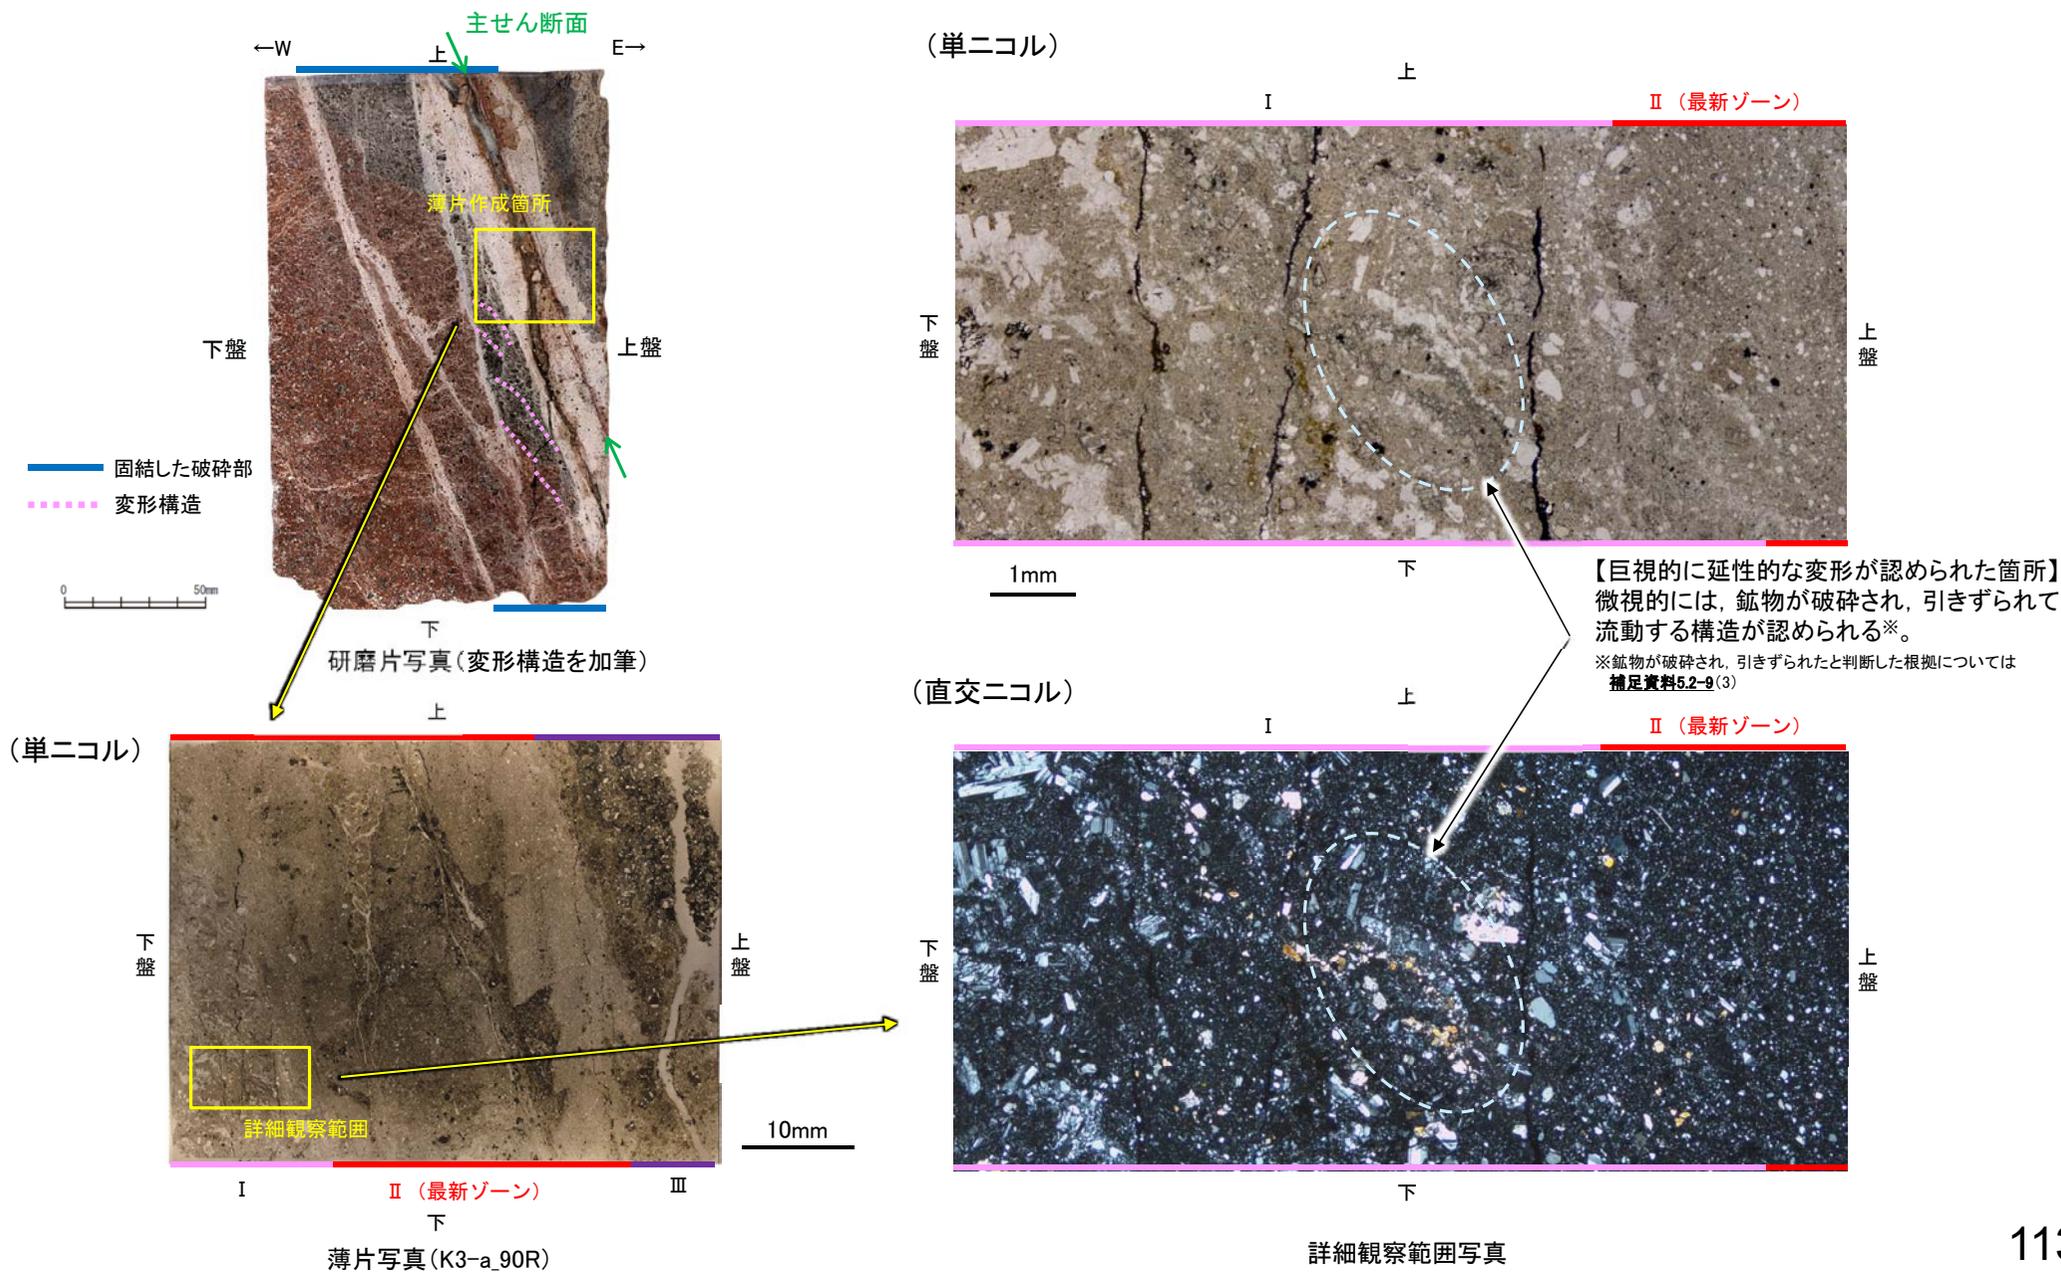
○研磨片観察(巨視的観察)で岩片が延性的に変形している箇所について顕微鏡観察(微視的観察)を行った結果、鉱物が破碎(脆性破壊)され、引きずられて流動する構造が認められた。

○このような巨視的には延性的な変形、微視的には脆性破壊を伴う変形構造は、高木(1998)によれば、破碎流動であるとされている。

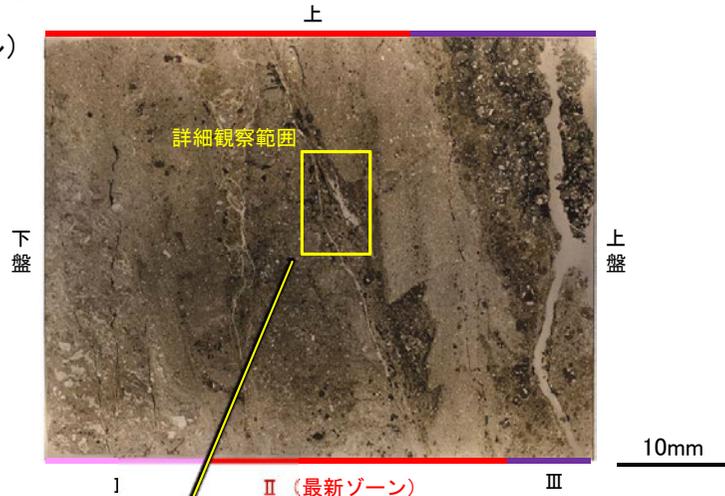
薄片写真(K3-a\_90R)

○さらに, P.109, 110で示したK-3の浅部と深部で作成した薄片の最新ゾーンを観察すると, 前頁と同様に, 鉱物が破碎され, 引きずられて流動する構造が認められた(詳細観察範囲写真)。

鉱物が破碎され, 引きずられて流動する構造が認められる。

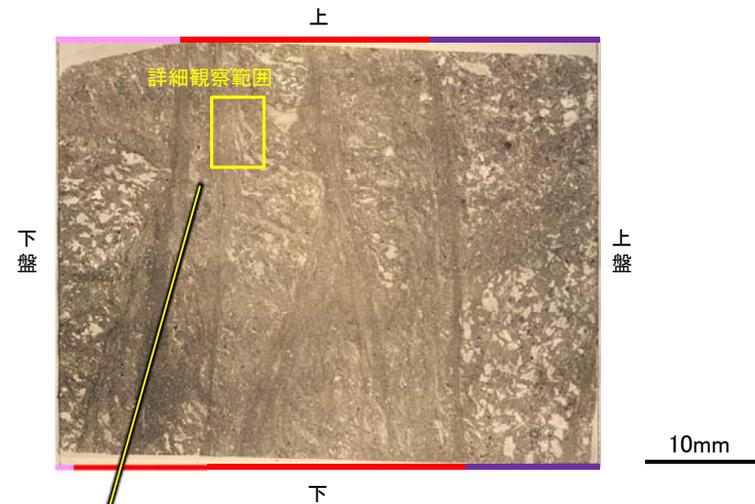
薄片写真(N-2.3-1\_90R)

鉱物が破碎され, 引きずられて流動する構造が認められる。

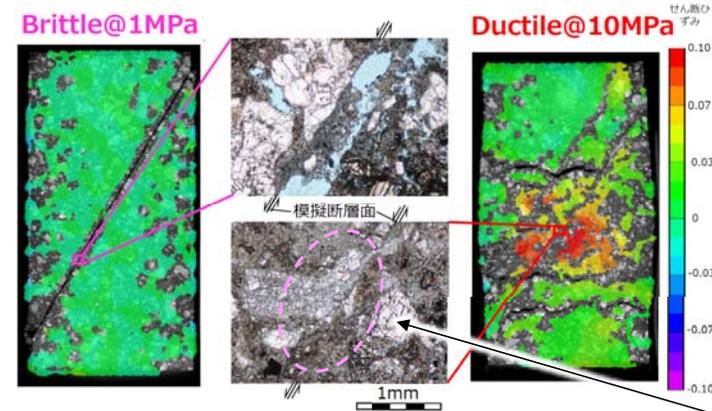
穴水累層の凝灰角礫岩の三軸変形試験後の薄片観察結果  
溝口ほか(2019)に一部加筆  
岩片が引きずられて流動する構造

○溝口ほか(2019)は、穴水累層の凝灰角礫岩から試料を採取し、常温で1~100MPaの一定封圧下で三軸試験を実施している。その結果、力学挙動から封圧1MPaでは脆性的な挙動を示したが、封圧10MPaでは延性的な挙動が認められるとしている。  
○さらに、封圧10MPaの試験後試料の薄片観察(微視的観察)において、粒子が岩片化し、それらが引きずられて流動する構造が確認されている。

○敷地と同じ岩石を用いて実験を行っている溝口ほか(2019)によれば、破碎流動が形成されるのは、10MPa程度の封圧が必要とされていることから、K-3の最新ゾーンは、封圧の小さな地表付近で形成されたものではなく、地下深部で形成されたものであると判断される。  
○なお、溝口ほか(2019)によれば封圧10MPa(深度800m程度\*)で破碎流動が形成されることから、敷地のMIS5e以降の平均隆起速度(0.13m/千年)を用いて、それ以前の隆起速度を一定と仮定すれば、K-3の最新ゾーンは6Ma以前に形成されたと見積もられ、少なくとも後期更新世以降に形成されたものではない。このことは、P.111の評価と整合する。

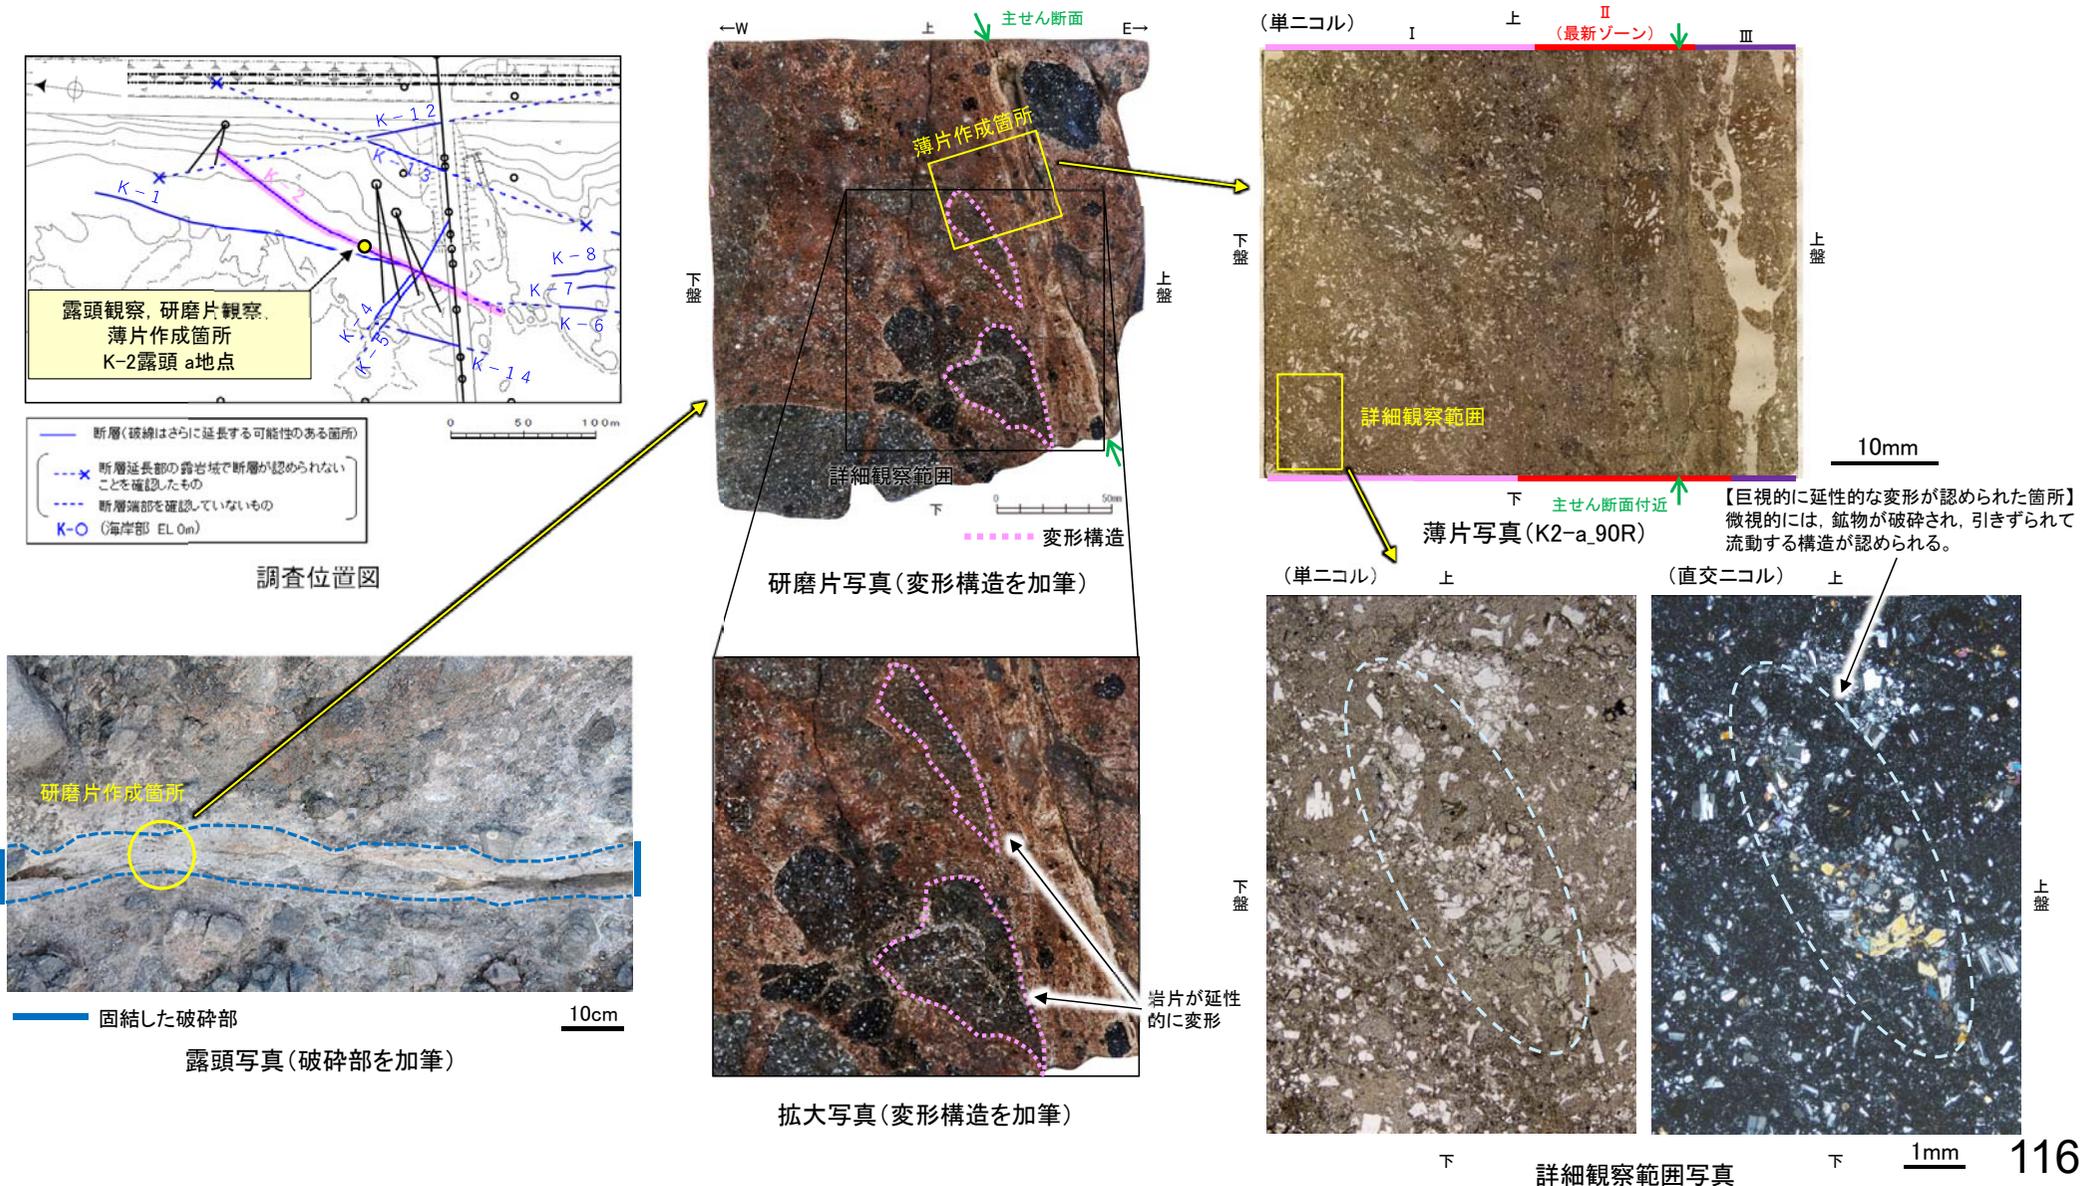
○コメントNo.65(岩石の延性的な変形を温度環境に矛盾がないように説明をすること。)については、K-2、K-3の固結した破碎部に共通して認められる現象であり、K-2の固結した破碎部の観察結果についても以下に示し、合わせて回答する。

○K-2の露頭観察・研磨片観察(巨視的観察)で認められた岩片が延性的に変形している箇所(研磨片拡大写真)で、薄片観察(微視的観察)を行った結果、K-3と同様に、鉱物が破碎され、引きずられて流動する構造が認められ、それは高木(1998)によれば破碎流動である(薄片詳細観察写真)。

○溝口ほか(2019)では封圧10MPa(深度800m程度)で破碎流動が認められ、この深度は大深度ボーリング孔による温度検層結果(P.45)によれば、地温約50°Cに相当する。吉村(2001)に示されているアルバイト化(曹長石化)が起こる温度(100°C以上、P.48)より低い温度環境であっても、破碎流動により巨視的には延性的な変形が形成されることから、固結した破碎部中の斜長石にアルバイト化が認められない(補足資料5.2-2(8))ことは矛盾しないことを確認した。

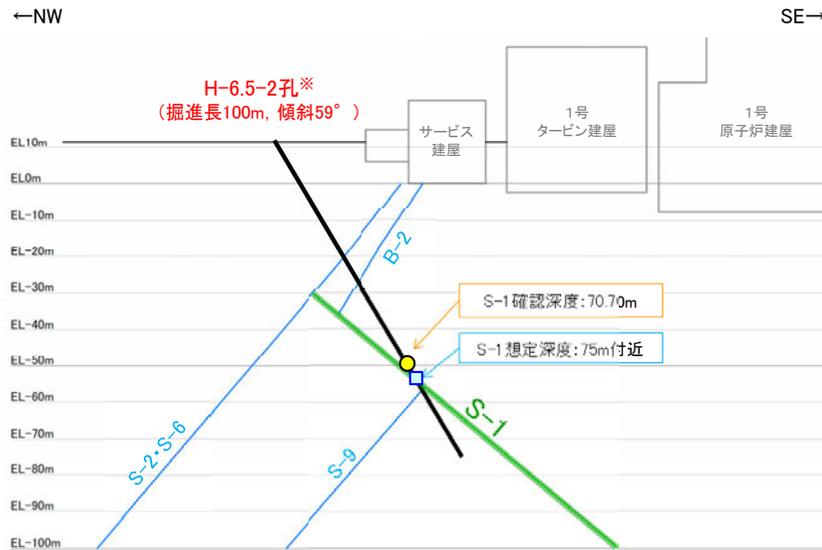
H-6.5-2孔断面図  
(掘進方向, H:V=1:1)

これらの図の断層線は, 周辺の露頭やボーリングでの出現位置を基に描いている。

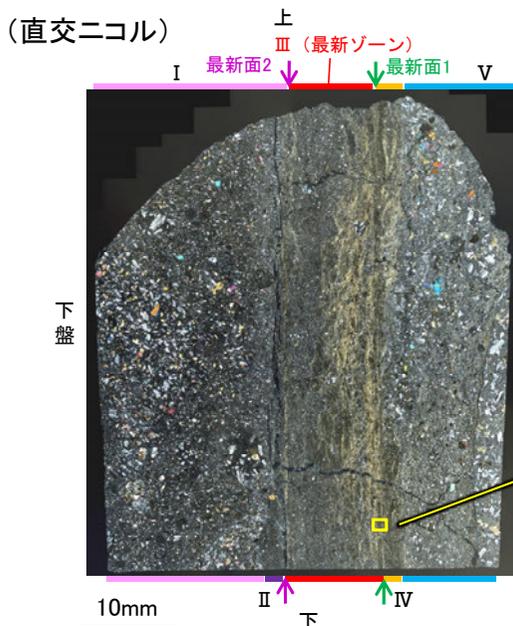
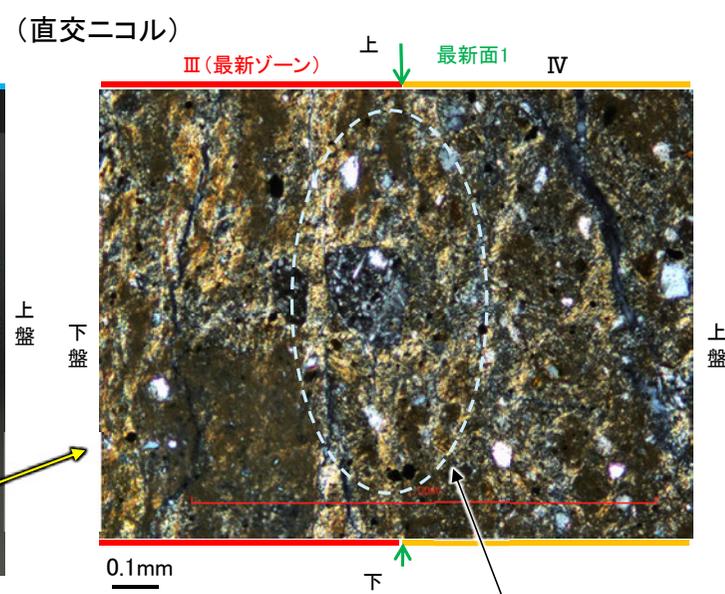
観察用薄片写真(H-6.5-2\_66R)

- H-6.5-2孔の深度70.70m付近で認められるS-1において、最新面と変質鉱物との関係による評価を行った。
- 最新ゾーンやその周辺に分布する粘土鉱物は、EPMA分析(定量)による化学組成の検討結果及びXRD分析(粘土分濃集)による結晶構造判定結果から、I/S混合層であると判断される。
- 最新面付近には広く粘土鉱物(I/S混合層)が網目状に分布し、最新面が不明瞭かつ不連続になっており、不連続箇所の粘土鉱物(I/S混合層)に変位・変形は認められない。

・不連続箇所の粘土鉱物(I/S混合層)にせん断面や引きずりなどの変形は認められない。

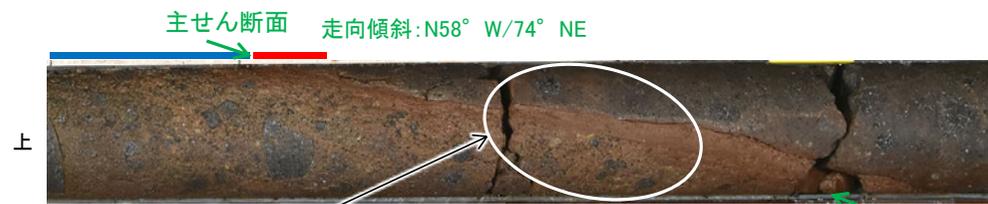
ボーリングコア写真(H-6.5-2孔)

○H-6.5-2孔の深度70.70m付近で認められるS-1において、巨視的観察(ボーリングコア観察, CT画像観察)を実施し、最も直線性・連続性がよい断層面を主せん断面として抽出した。

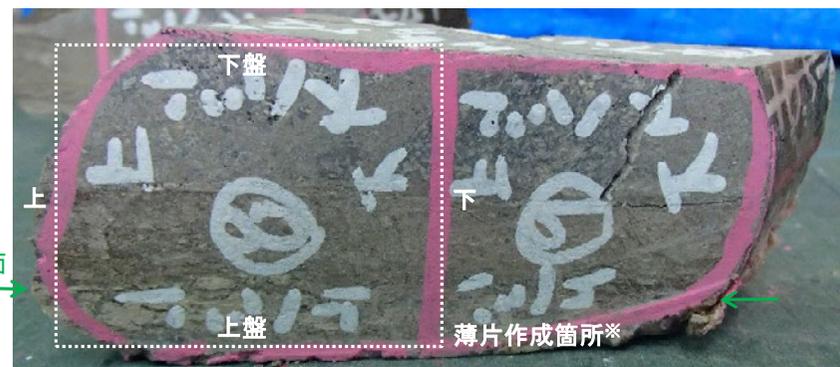
ブロック写真

○主せん断面における条線観察の結果、66° Rの条線方向が確認されたことから、66° Rで薄片を作成した(ブロック写真)。

※図示した箇所にて観察用薄片を作成し、そこから1mm程度削り込んだ位置でEPMA用薄片を作成した

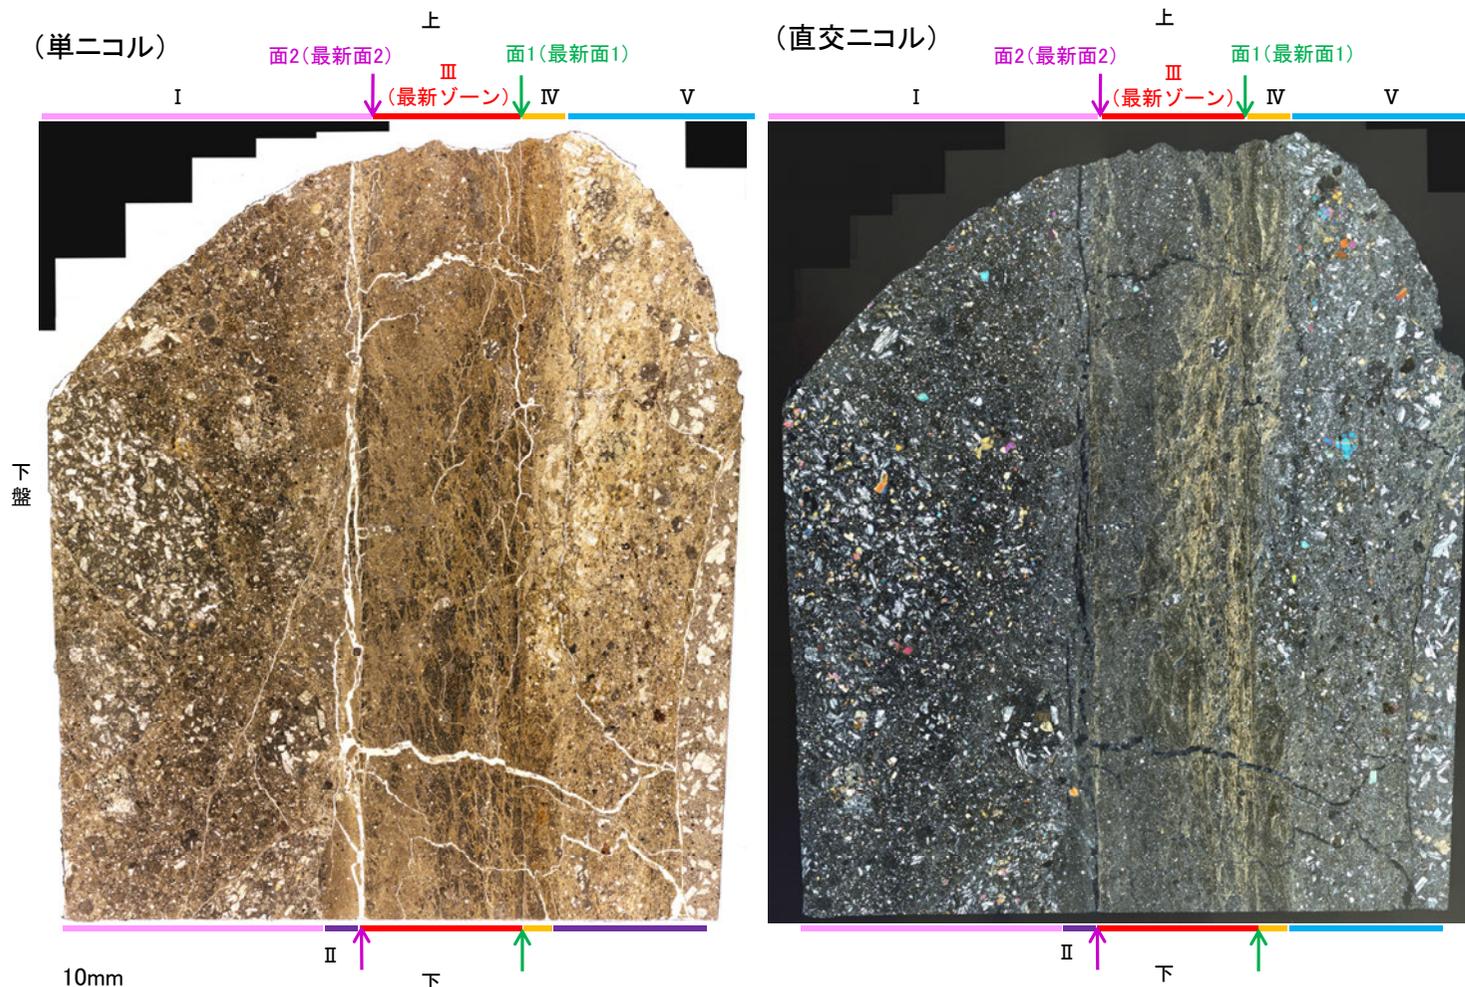
観察用薄片写真(H-6.5-2\_66R)

- 観察用薄片で実施した微視的観察(薄片観察)の結果, 色調や礫径などから, 下盤側より I ~ V に分帯される。
- そのうち, 最も細粒化している分帯 III を最新ゾーンとして抽出した。
- 最新ゾーンと分帯 IV との境界に, 面1(緑矢印)が認められる。面1は全体的に不明瞭だが, 最新ゾーンの中では比較的直線性・連続性がよい面である。
- 最新ゾーン中及び分帯 I, II との境界に, 面2(紫矢印)が認められる。面2は薄片上部では不明瞭だが, 最新ゾーンの中では比較的直線性・連続性がよい面である。
- 面1, 面2は同程度の直線性・連続性を有することから, 面1を最新面1, 面2を最新面2とし, それぞれについて変質鉱物との関係を確認する。

I : 単ニコルで褐灰~灰色, 直交ニコルで灰色の干渉色を呈する火山礫凝灰岩からなる。径6mm以下の岩片や鉱物片が細粒な基質中に含まれており, 径15mm程度の岩片も認められる。岩片は垂角~垂円形, 鉱物片は角~垂円形である。割れ目や岩片の縁辺部に粘土鉱物が生成されており, II 及びIIIとの境界付近に比較的多く含まれる。

II : 単ニコルで褐灰色, 直交ニコルで灰色の干渉色を呈する, 粘土鉱物を含む細粒物からなる。径0.5mm以下の岩片や鉱物片が細粒な基質中に含まれる。岩片, 鉱物片は垂角~垂円形である。基質中や割れ目, 岩片の縁辺部に粘土鉱物が生成されている。薄片下部では明瞭だが, 中央部付近でせん滅する。

III (最新ゾーン) : 単ニコルで褐~褐灰色, 直交ニコルで黄~灰色の干渉色を呈する, 粘土鉱物を含む細粒物からなる。径0.5mm以下の岩片や鉱物片が細粒な基質中に含まれており, 径2mm以上の岩片も認められる。岩片は垂角~垂円形, 鉱物片は角~垂円形である。基質中や割れ目, 岩片の縁辺部に粘土鉱物が生成されており, 面1付近に多く含まれる。

IV : 単ニコルで褐灰色, 直交ニコルで黄~灰色の干渉色を呈する, 粘土鉱物を含む細粒物からなる。径0.5mm以下の岩片や鉱物片が細粒な基質中に含まれている。岩片, 鉱物片は垂角~垂円形である。基質中や割れ目, 岩片の縁辺部に粘土鉱物が生成されている。膨縮し, 薄片中央部では不明瞭となる。

V : 単ニコルで淡褐~褐灰色, 直交ニコルで黄~灰色の干渉色を呈する凝灰岩からなる。径5mm以下の岩片や鉱物片が細粒な基質中に含まれており, 径30mm以上の岩片も認められる。岩片は垂角~垂円形, 鉱物片は角~垂円形である。基質中や割れ目, 岩片の縁辺部に粘土鉱物が生成されている。

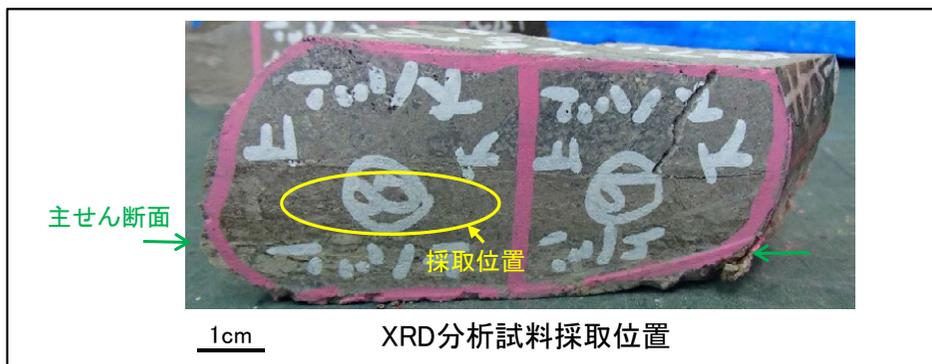
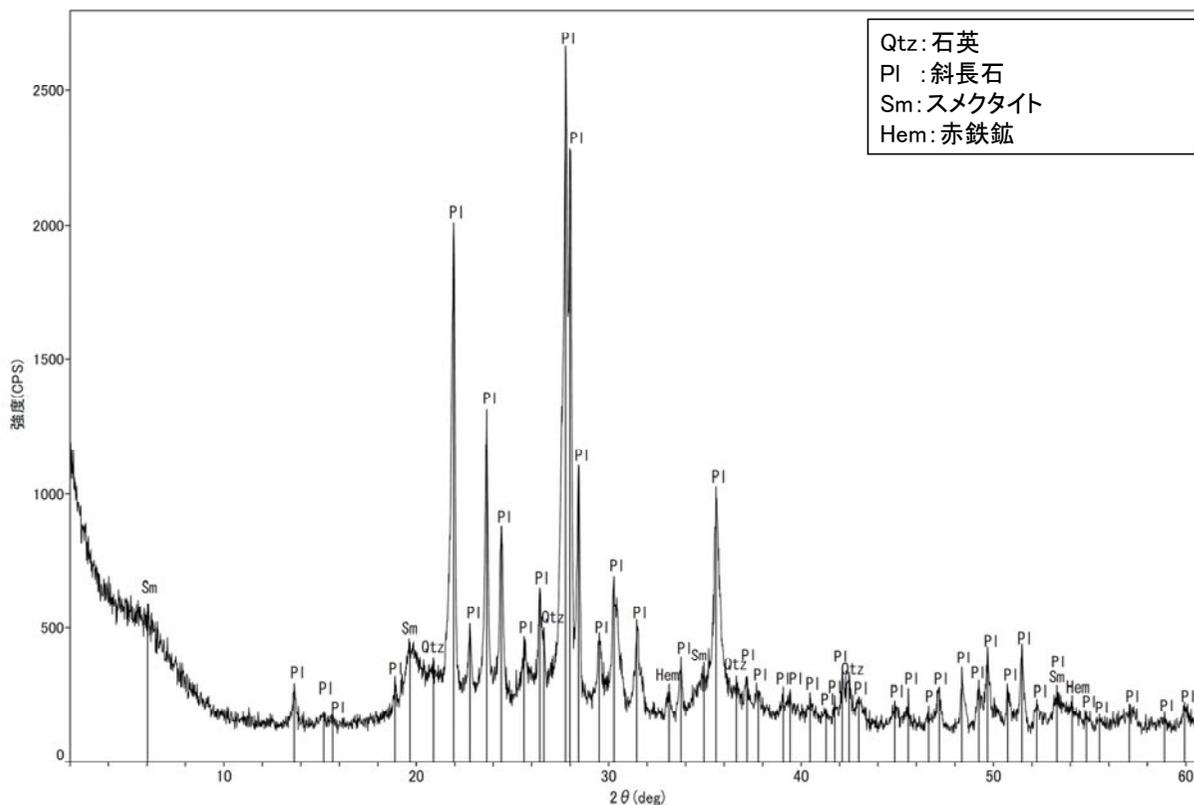
回折チャート(不定方位)

- 最新ゾーン付近でXRD分析を実施した結果, 主な粘土鉱物としてスメクタイトが認められる。
- スメクタイトについて詳細な結晶構造判定を行うために, 同一断層の別孔(岩盤調査坑No.27孔, No.7-1孔, No.16付近)の破砕部においてXRD分析(粘土分濃集)を実施した結果, I/S混合層と判定される。

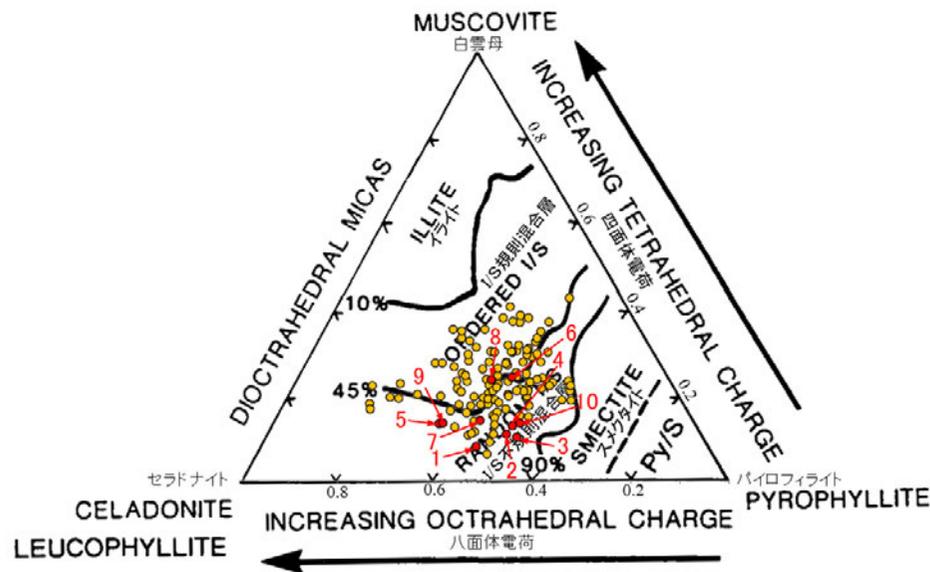
2八面体型雲母粘土鉱物及び関連鉱物の化学組成 (Srodon et al. (1984)に一部加筆)

○EPMA用薄片で実施したEPMA分析(定量)による化学組成の検討結果から、最新ゾーンやその周辺に分布する粘土鉱物はI/S混合層であると判断される。

- 分析値(S-1,H-6.5-2孔) 分析番号位置は右図
- その他の分析値(敷地の粘土鉱物)

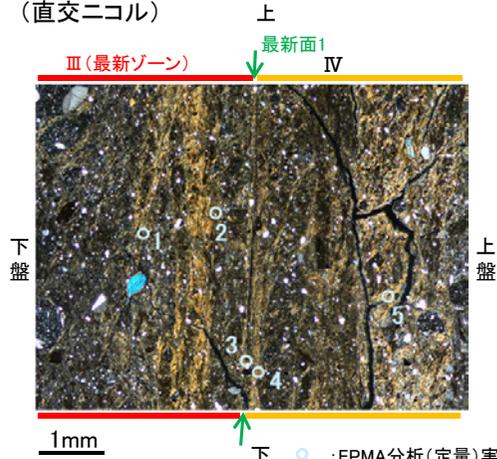
下 上  
1mm  
下 ○ : EPMA分析(定量)実施箇所  
マッピング分析範囲A写真

○EPMA用薄片でEPMA分析(マッピング)を実施した結果, EPMA分析(定量)で認められたI/S混合層が最新ゾーンやその周辺に分布していることを確認した。

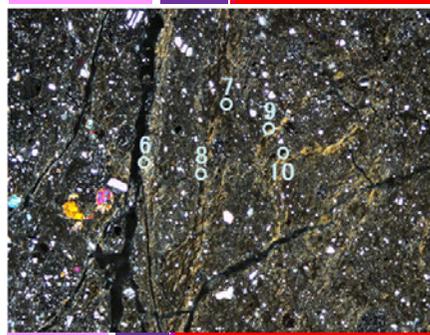
1mm  
下 下 : EPMA分析(定量)実施箇所  
マッピング分析範囲B写真

最新面2  
Ⅲ(最新ゾーン)

下盤

上盤

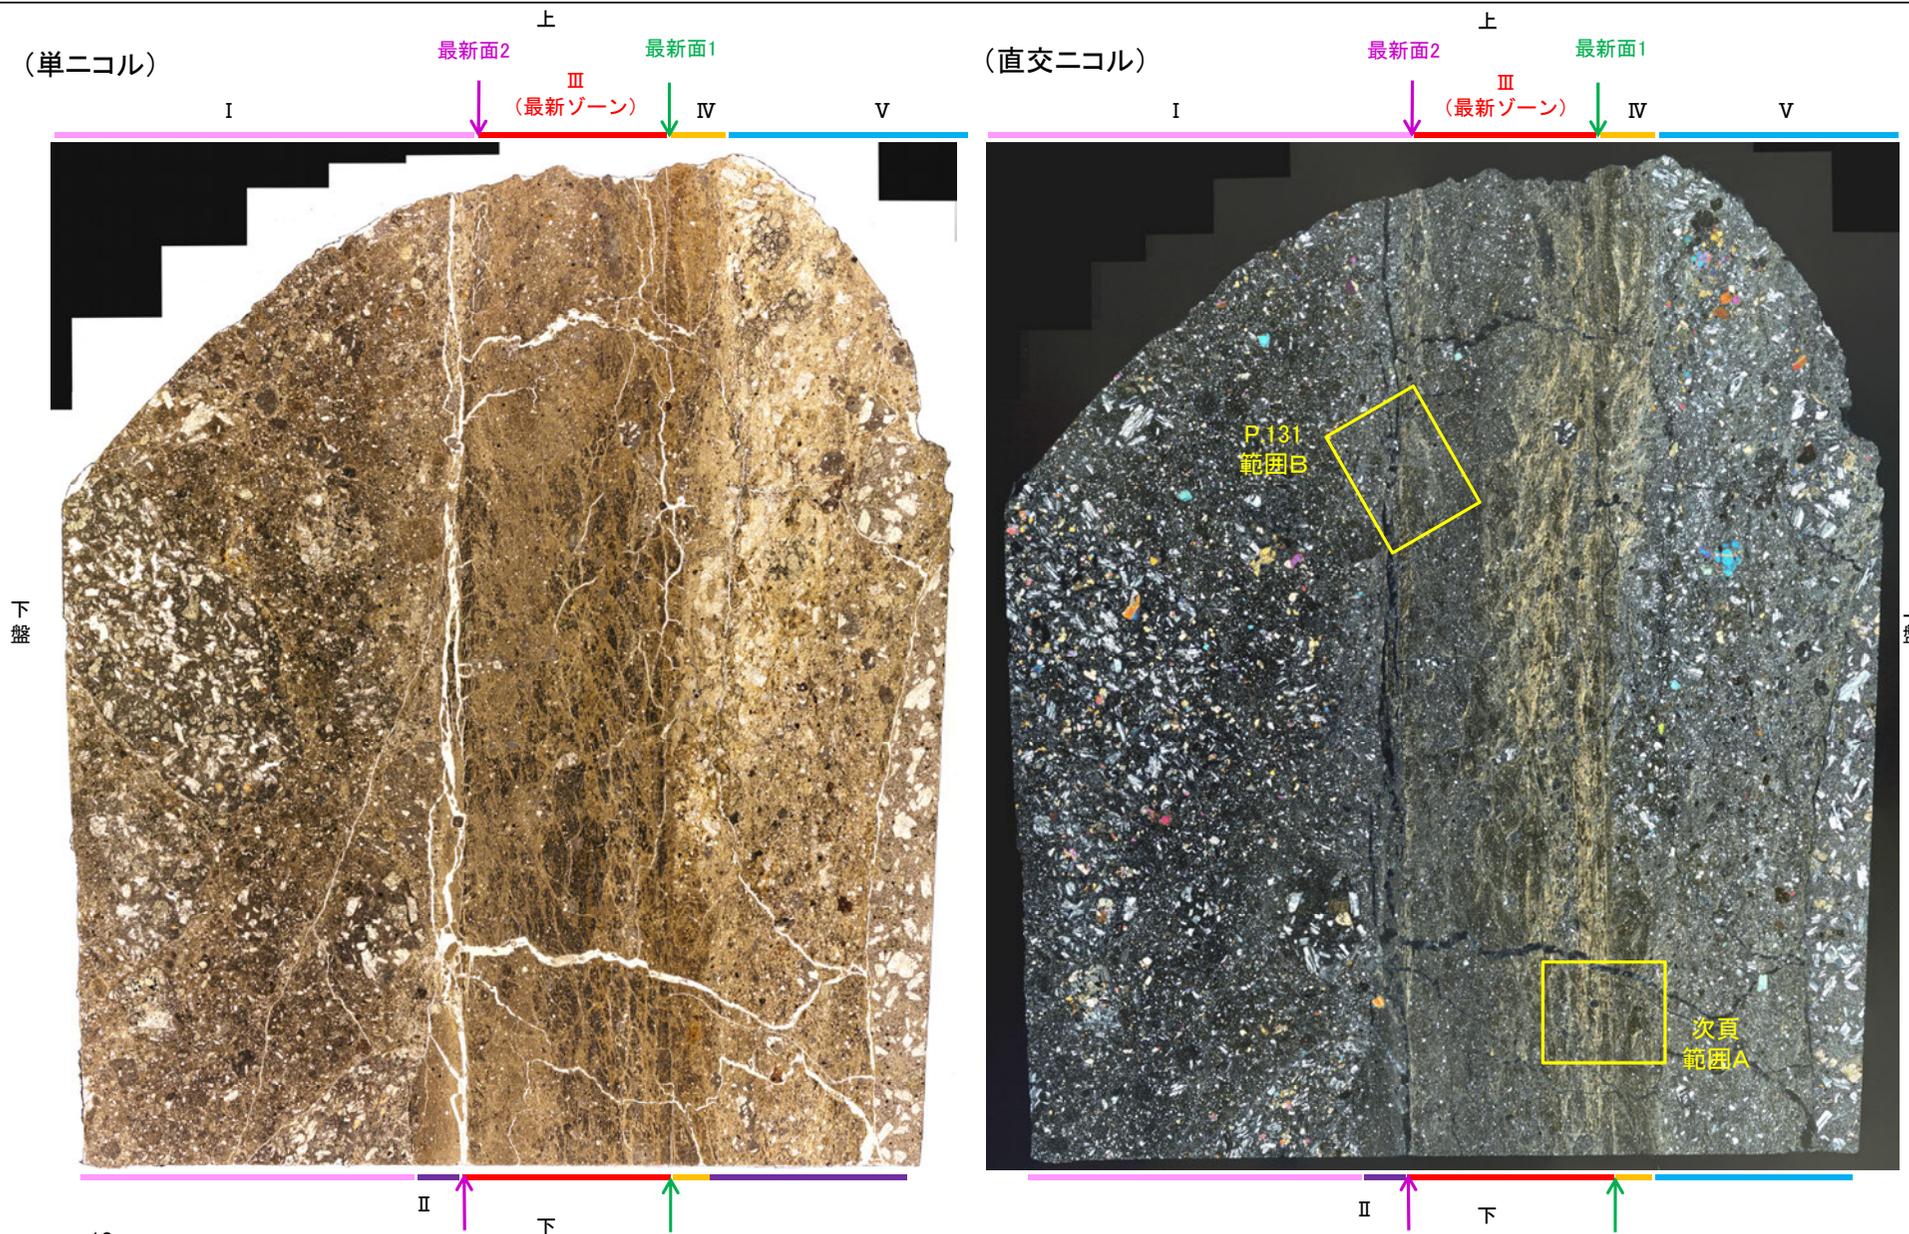
観察用薄片写真(H-6.5-2\_66R)

- 観察用薄片で実施した薄片観察や、EPMA用薄片で実施したEPMA分析(マッピング)における化学組成の観点での観察より、I/S混合層が最新ゾーンやその周辺に分布していることを確認した。
- このI/S混合層と最新面との関係を確認する。

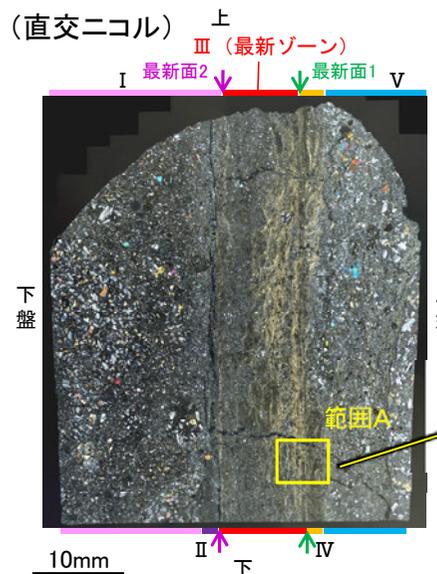
観察用薄片写真(H-6.5-2\_66R)

○範囲Aにおいて詳細に観察した結果、最新面1付近には広く粘土鉱物(I/S混合層)が網目状に分布し、最新面1が不明瞭かつ不連続になっており、不連続箇所(粘土鉱物(I/S混合層)にせん断面や引きずりなどの変形は認められない。

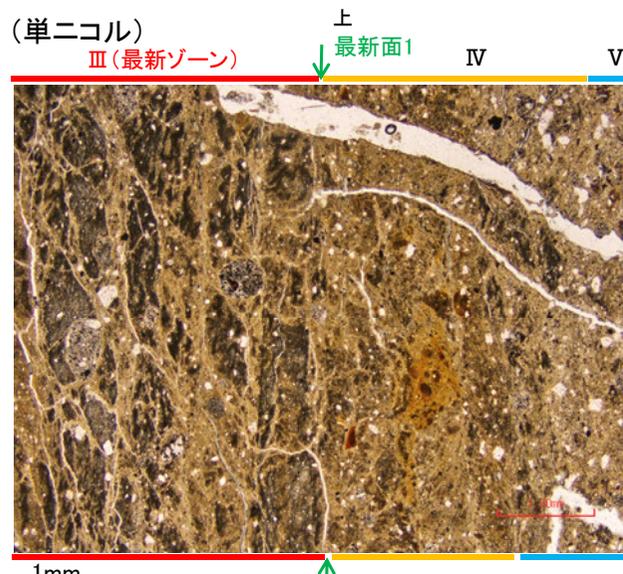
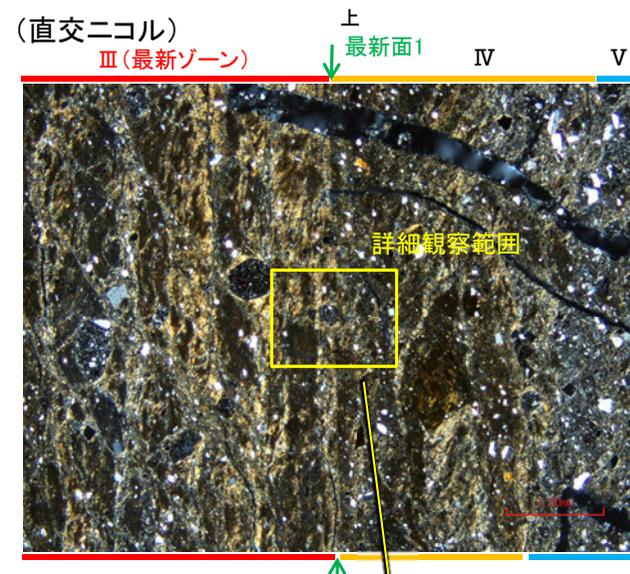
範囲A写真

・不連続箇所の粘土鉱物(I/S混合層)にせん断面や引きずりなどの変形は認められない。
