# 5.2.4 K-3 (1) N-2.3-1孔, K-3露頭 a地点 一概要一

## 5.2.5 S-1

## 5.2.5 S-1の鉱物脈法等による評価

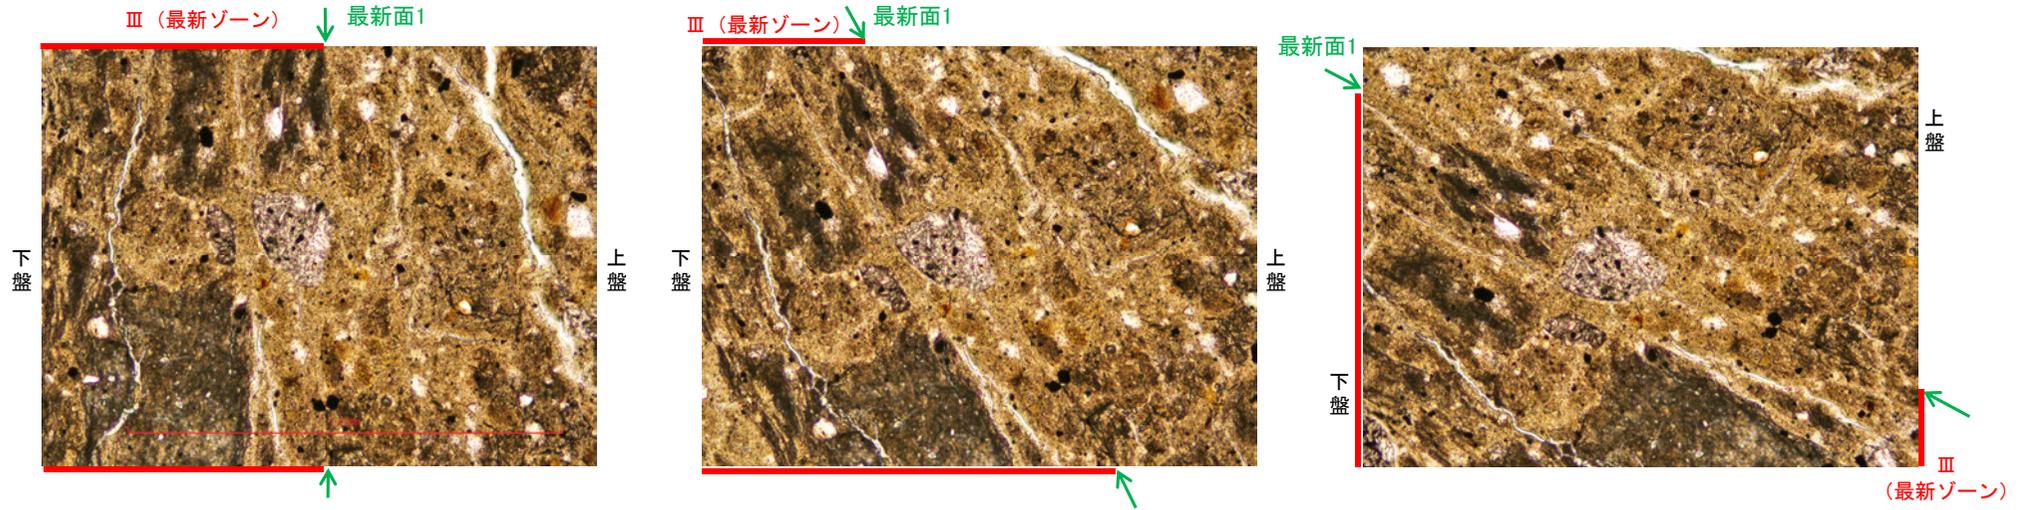
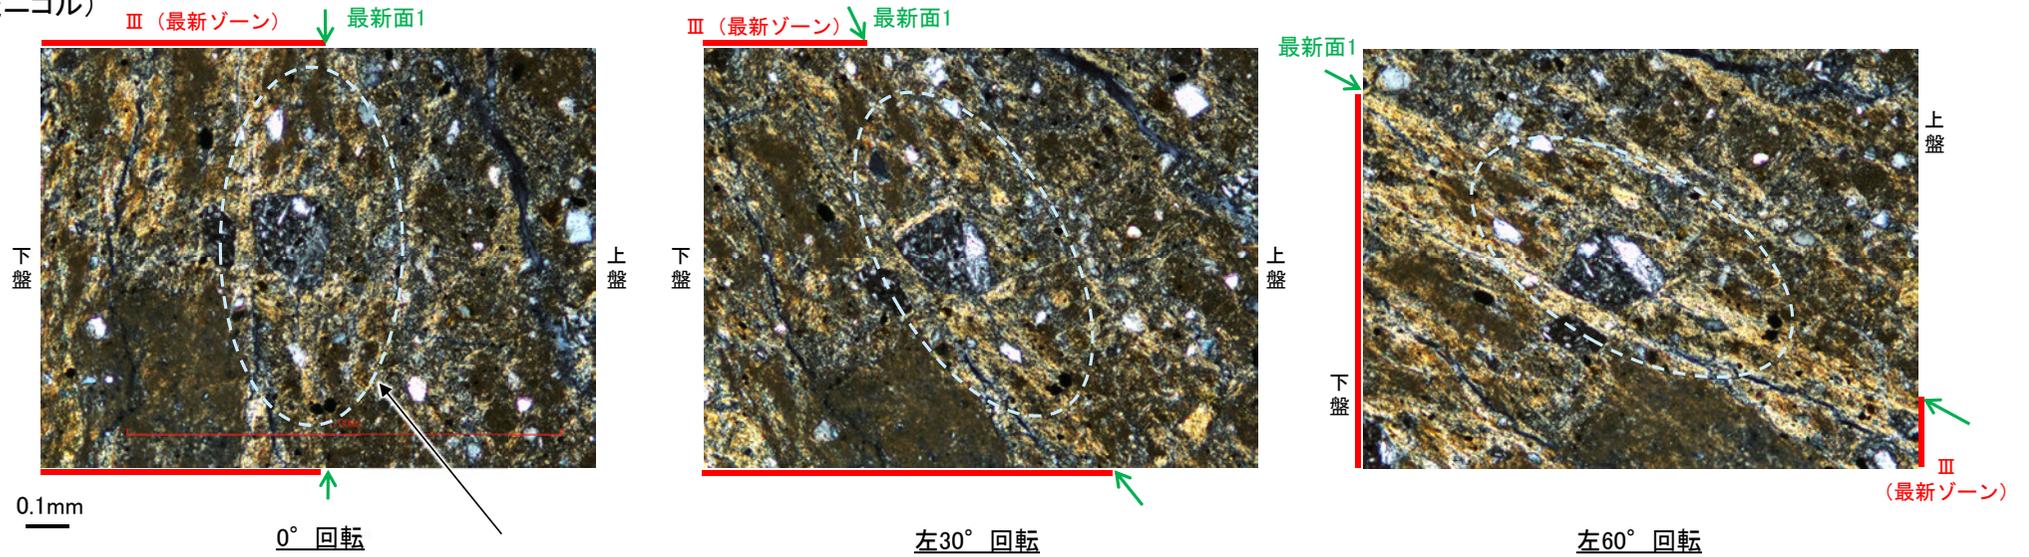
○範囲Aにおいて詳細に観察した結果、最新面1付近には広く粘土鉱物(I/S混合層)が網目状に分布し、最新面1が不明瞭かつ不連続になっており、不連続箇所(粘土鉱物(I/S混合層)にせん断面や引きずりなどの変形は認められない。

・不連続箇所の粘土鉱物(I/S混合層)にせん断面や引きずりなどの変形は認められない。

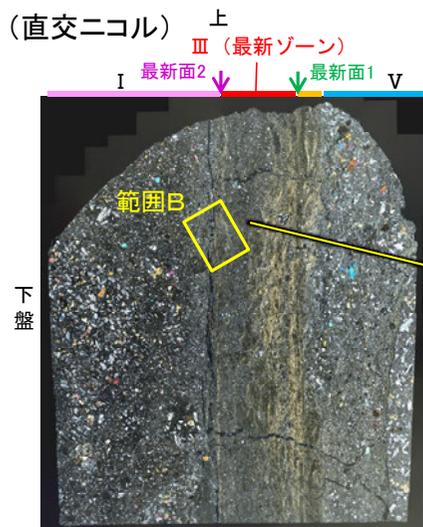
観察用薄片写真(H-6.5-2\_66R)

○範囲Bにおいて詳細に観察した結果、最新面2付近には広く粘土鉱物(I/S混合層)が網目状に分布し、最新面2が不明瞭かつ不連続になっており、不連続箇所(粘土鉱物(I/S混合層)にせん断面や引きずりなどの変形は認められない。

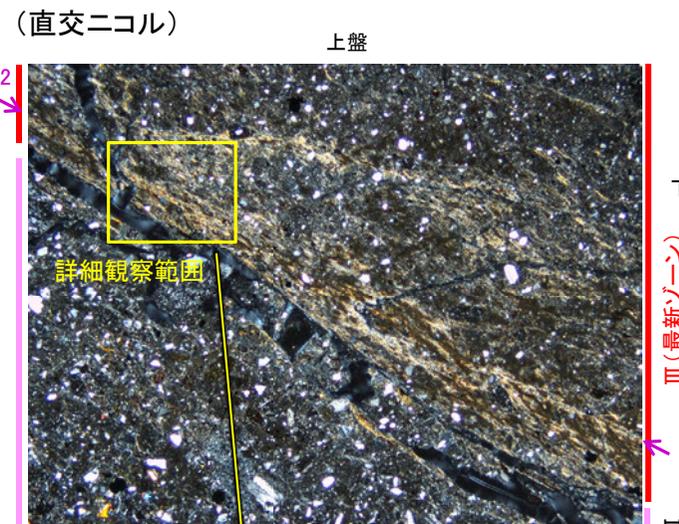
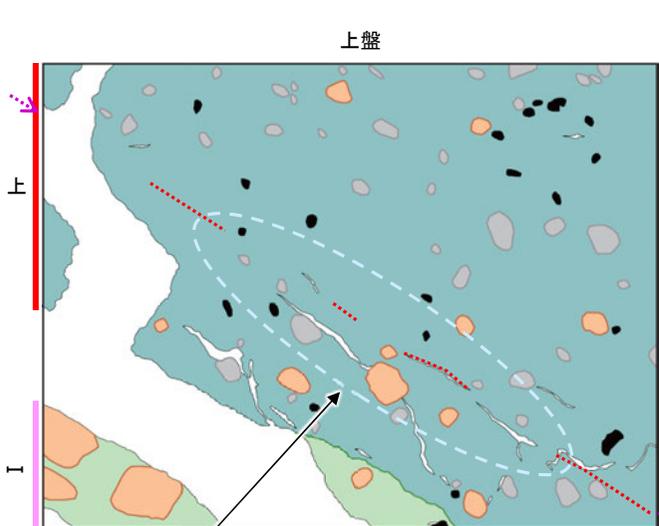
詳細観察範囲写真

・不連続箇所の粘土鉱物(I/S混合層)にせん断面や引きずりなどの変形は認められない。

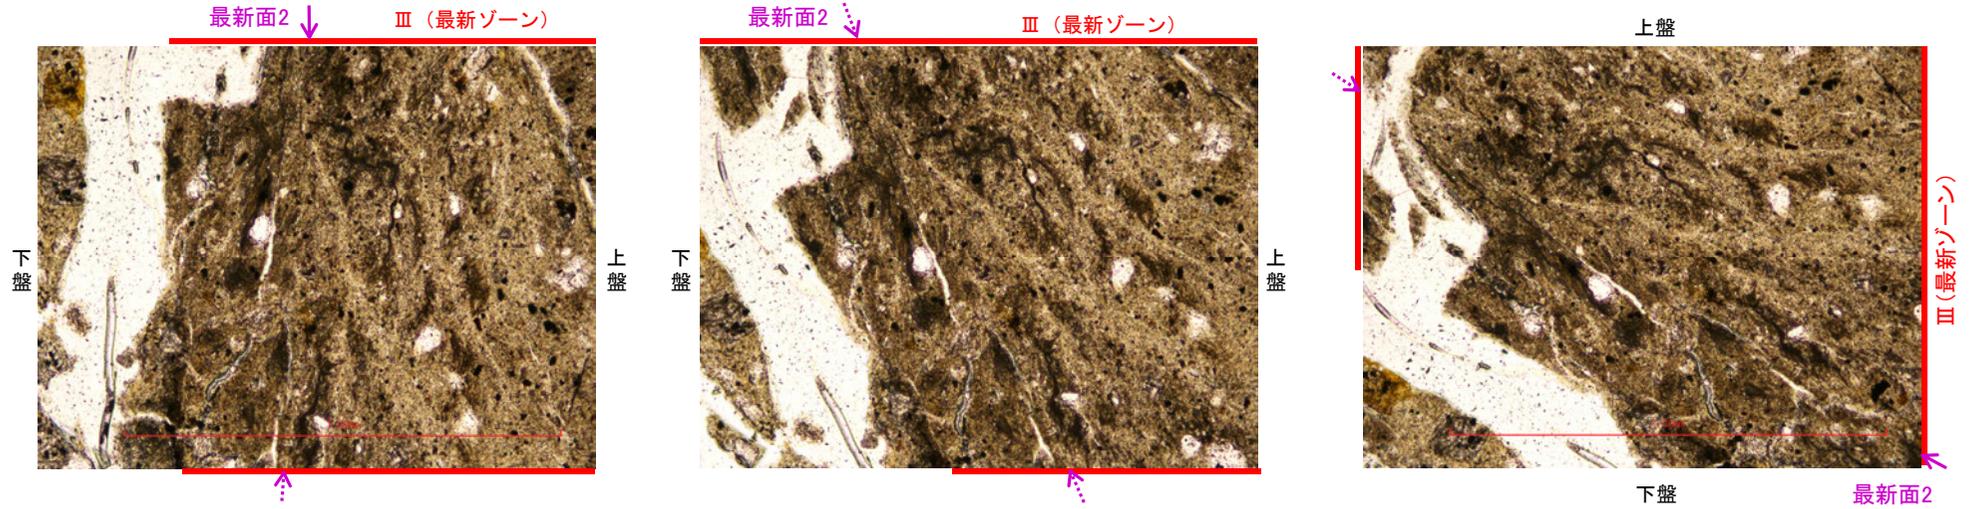
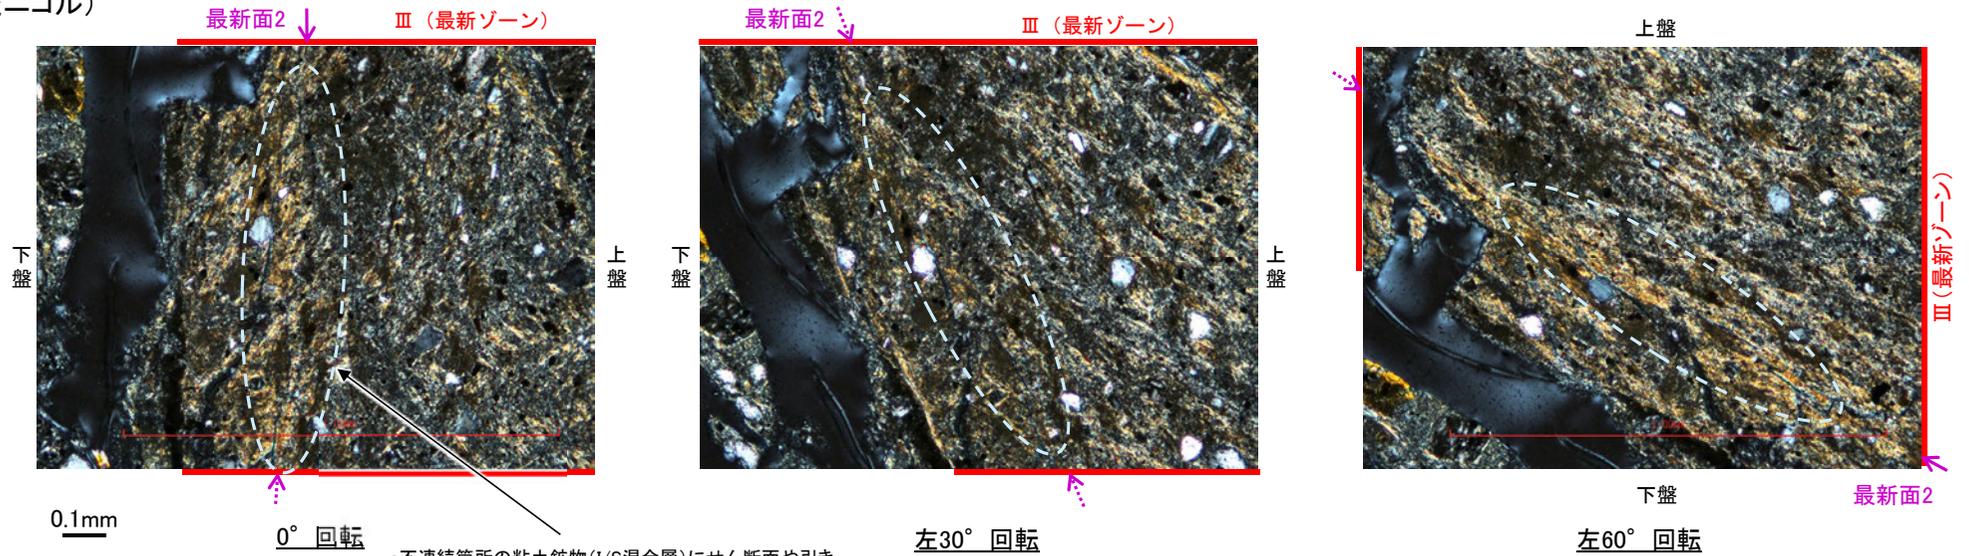
・不連続箇所(粘土鉱物のI/S混合層)にせん断面や引きずりなどの変形は認められない。

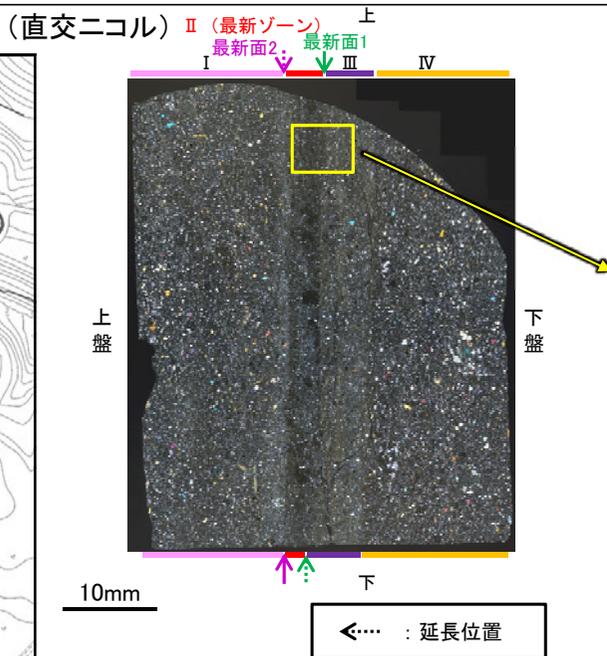
観察用薄片写真(H-6.6-1\_71R)

- H-6.6-1孔の深度57.20m付近で認められるS-1において、最新面と変質鉱物との関係による評価を行った。
- 最新ゾーンやその周辺に分布する粘土鉱物は、EPMA分析(定量)による化学組成の検討結果及びXRD分析(粘土分濃集)による結晶構造判定結果から、I/S混合層であると判断される。
- 最新面付近には広く粘土鉱物(I/S混合層)が分布し、最新面が不明瞭かつ不連続になっており、不連続箇所粘土鉱物(I/S混合層)に変位・変形は認められない。
- なお、不連続箇所には、I/S混合層生成以降の注入の痕跡は認められない。

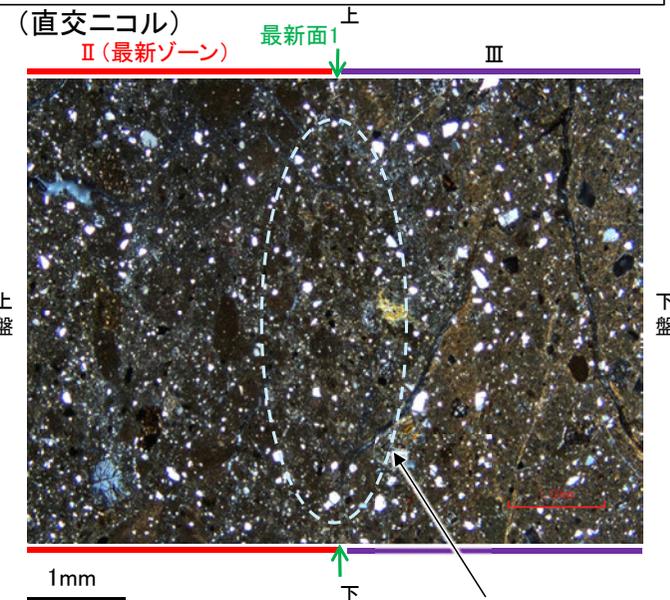
・不連続箇所の粘土鉱物(I/S混合層)にせん断面や引きずりなどの変形は認められない。

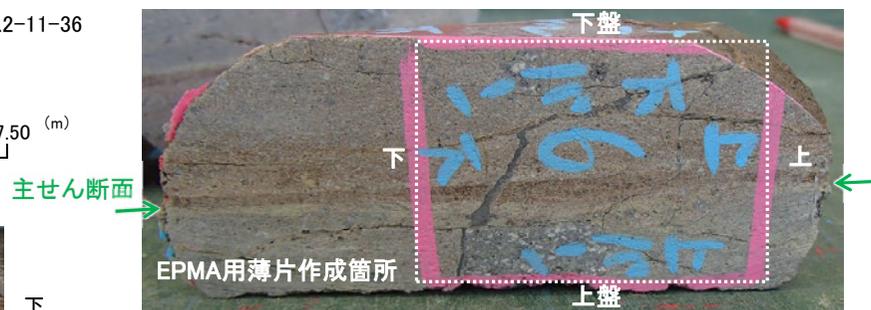
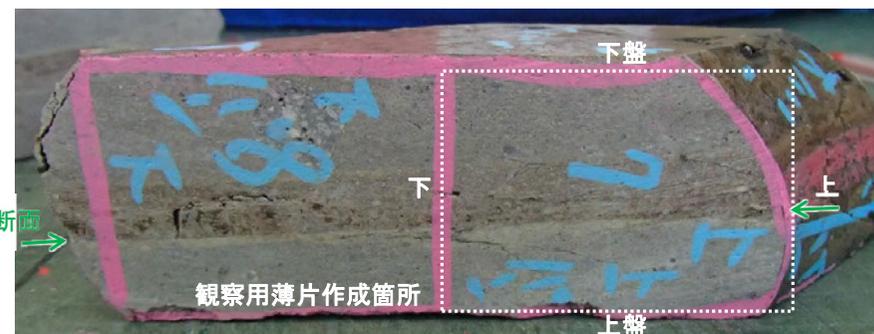
ブロック写真

○主せん断面における条線観察の結果、71° Rの条線方向が確認されたことから、71° Rで薄片を作成した(ブロック写真)。

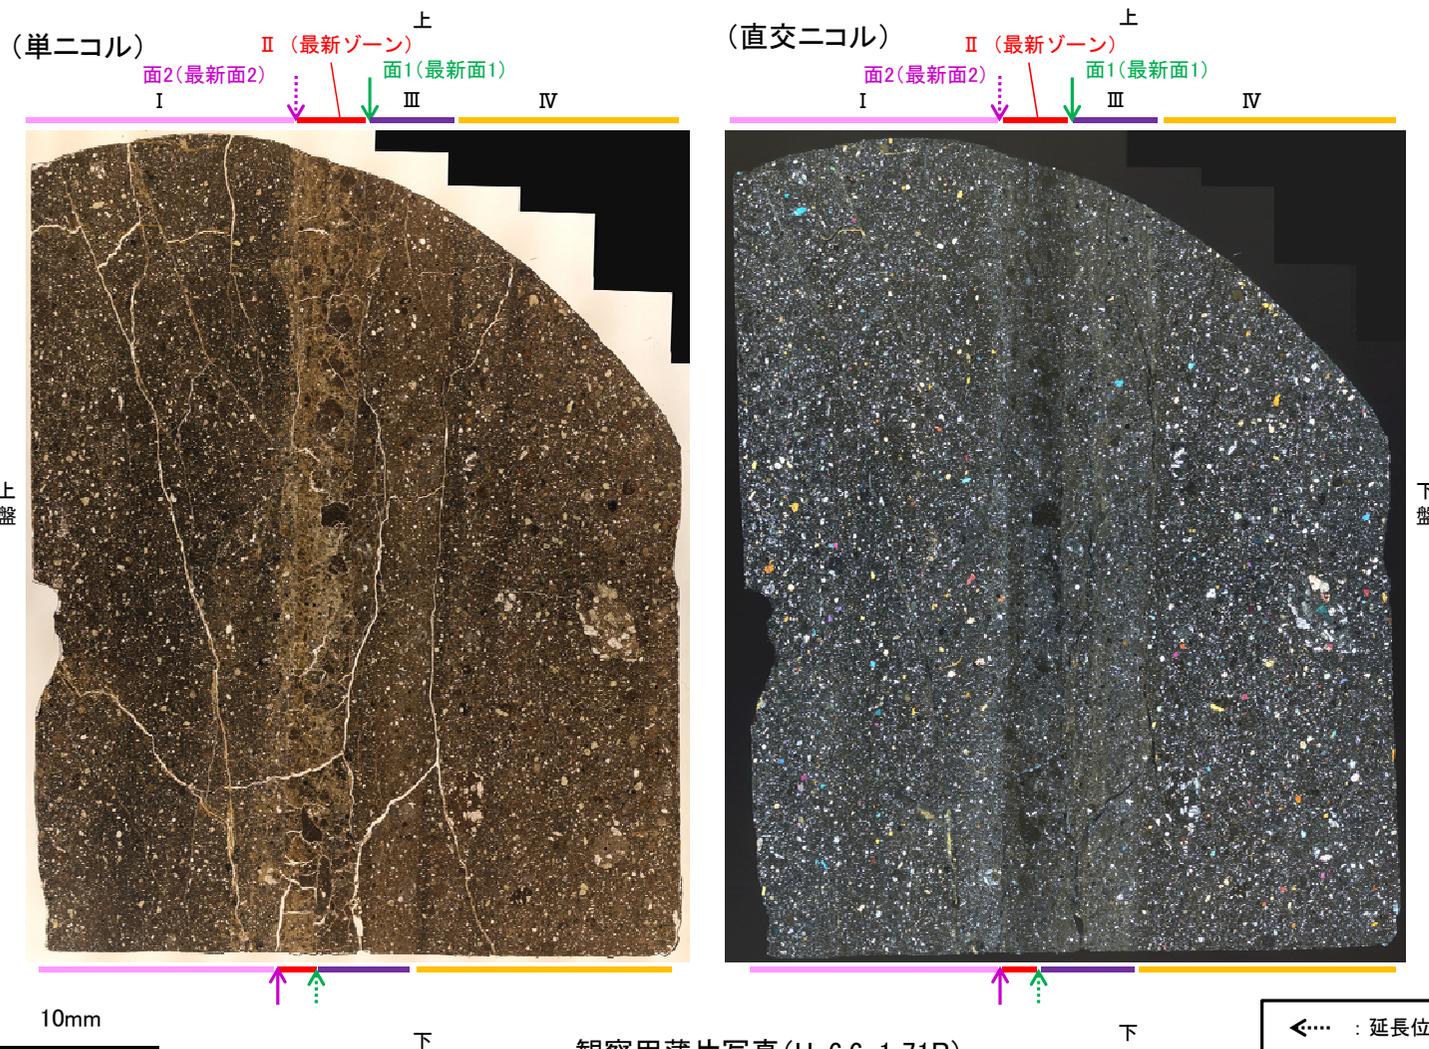
- 観察用薄片で実施した微視的観察(薄片観察)の結果, 色調や礫径などから, 下盤側よりⅠ～Ⅳに分帯される。
- そのうち, 最も細粒化している分帯Ⅱを最新ゾーンとして抽出した。
- 最新ゾーンと分帯Ⅲとの境界に, 面1(緑矢印)が認められる。面1は全体的に不明瞭だが, 最新ゾーンの中では比較的連続性がよい面である。
- 最新ゾーンと分帯Ⅰとの境界に, 面2(紫矢印)が認められる。面2は全体的に不明瞭だが, 最新ゾーンの中では比較的連続性がよい面である。
- 面1, 面2は同程度の直線性・連続性を有することから, 面1を最新面1, 面2を最新面2とし, それぞれについて変質鉱物との関係を確認する。
- その他に観察される面として, 分帯Ⅲと分帯Ⅳとの境界面が認められるが, この面は不明瞭で漸移的である。

I : 単ニコルで褐灰色, 直交ニコルで灰色の干渉色を呈する凝灰岩からなる。径2mm以下の岩片や鉱物片が細粒な基質中に含まれている。岩片は垂角～垂円形, 鉱物片は角～垂角形である。基質中や割れ目, 岩片の縁辺部に粘土鉱物が生成されており, IIとの境界付近に比較的多く含まれる。

II (最新ゾーン) : 単ニコルで褐灰色, 直交ニコルで灰～暗灰色の干渉色を呈する, 粘土鉱物を含む細粒物からなる。径3mm以下の岩片や鉱物片が細粒な基質中に含まれる。岩片, 鉱物片は角～垂円形である。基質中や割れ目, 岩片の縁辺部に粘土鉱物が生成されている。

III : 単ニコルで褐灰色, 直交ニコルで灰色の干渉色を呈する細粒凝灰岩からなる。径2mm以下の岩片や鉱物片が細粒な基質中に含まれる。岩片は垂角～垂円形, 鉱物片は角～垂円形である。基質中や割れ目, 岩片の縁辺部に粘土鉱物が生成されている。

IV : 単ニコルで褐灰色, 直交ニコルで灰色の干渉色を呈する凝灰岩からなる。径6mm以下の岩片や鉱物片が細粒な基質中に含まれる。岩片, 鉱物片は垂角～垂円形である。割れ目や岩片の縁辺部に粘土鉱物が生成されている。

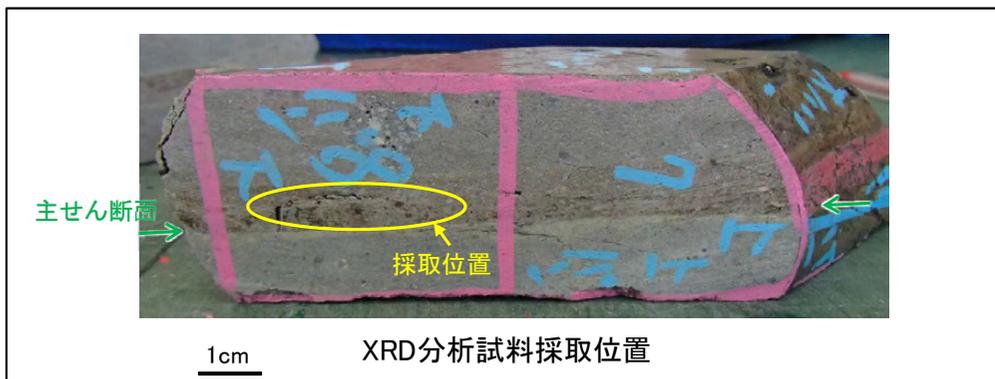
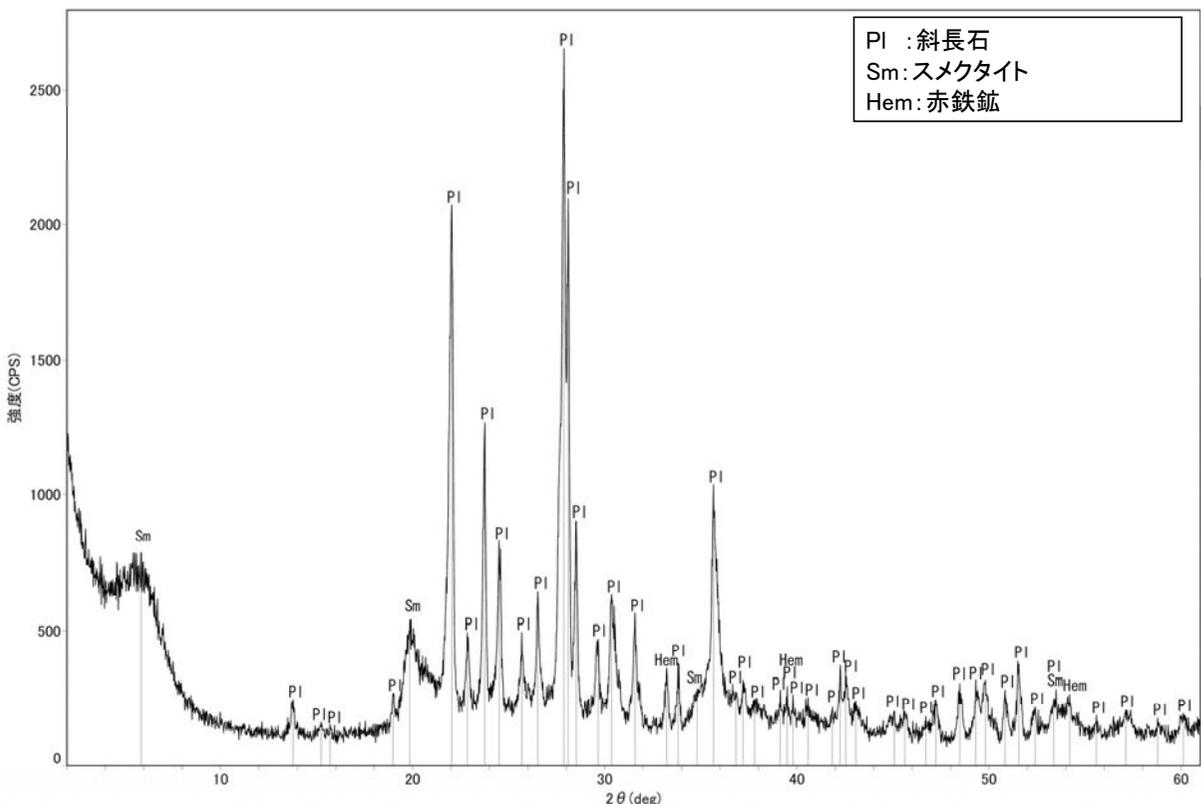
回折チャート(不定方位)

- 最新ゾーン付近でXRD分析を実施した結果, 主な粘土鉱物としてスメクタイトが認められる。
- スメクタイトについて詳細な結晶構造判定を行うために, 同一断層の別孔(岩盤調査坑No.27孔, No.7-1孔, No.16付近)の破砕部においてXRD分析(粘土分濃集)を実施した結果, I/S混合層と判定される。

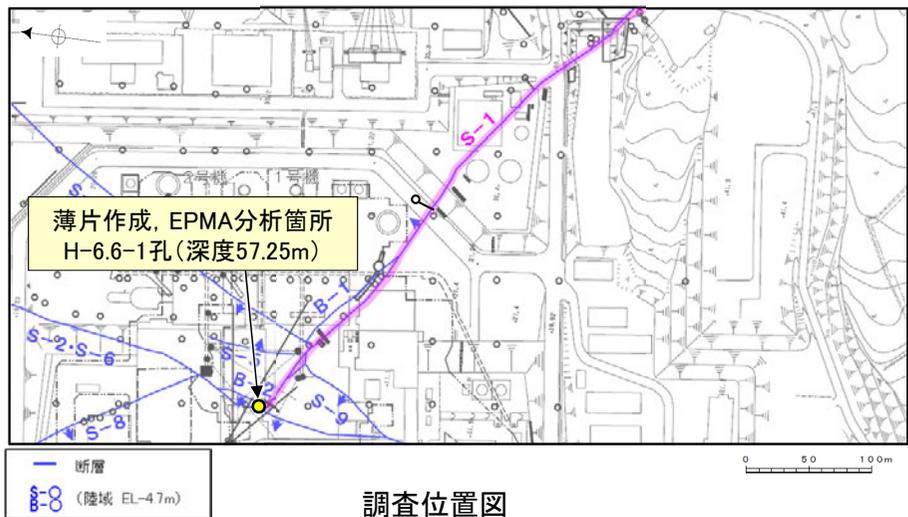
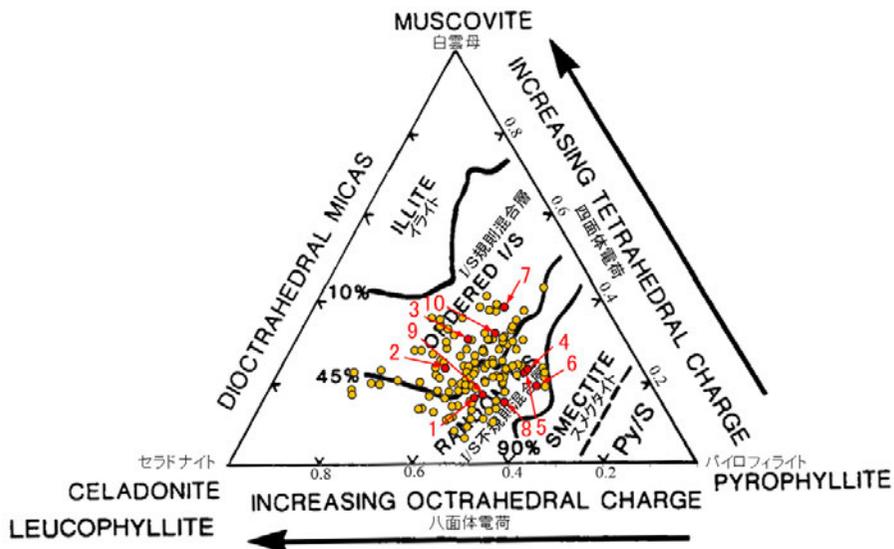
○EPMA用薄片で実施したEPMA分析(定量)による化学組成の検討結果から、最新ゾーンやその周辺に分布する粘土鉱物はI/S混合層であると判断される。

- 分析値(S-1,H-6.6-1孔) 分析番号位置は右図
  - その他の分析値(敷地の粘土鉱物)
- ・詳細は補足資料5.2-2(3)P.5.2-2-66,67

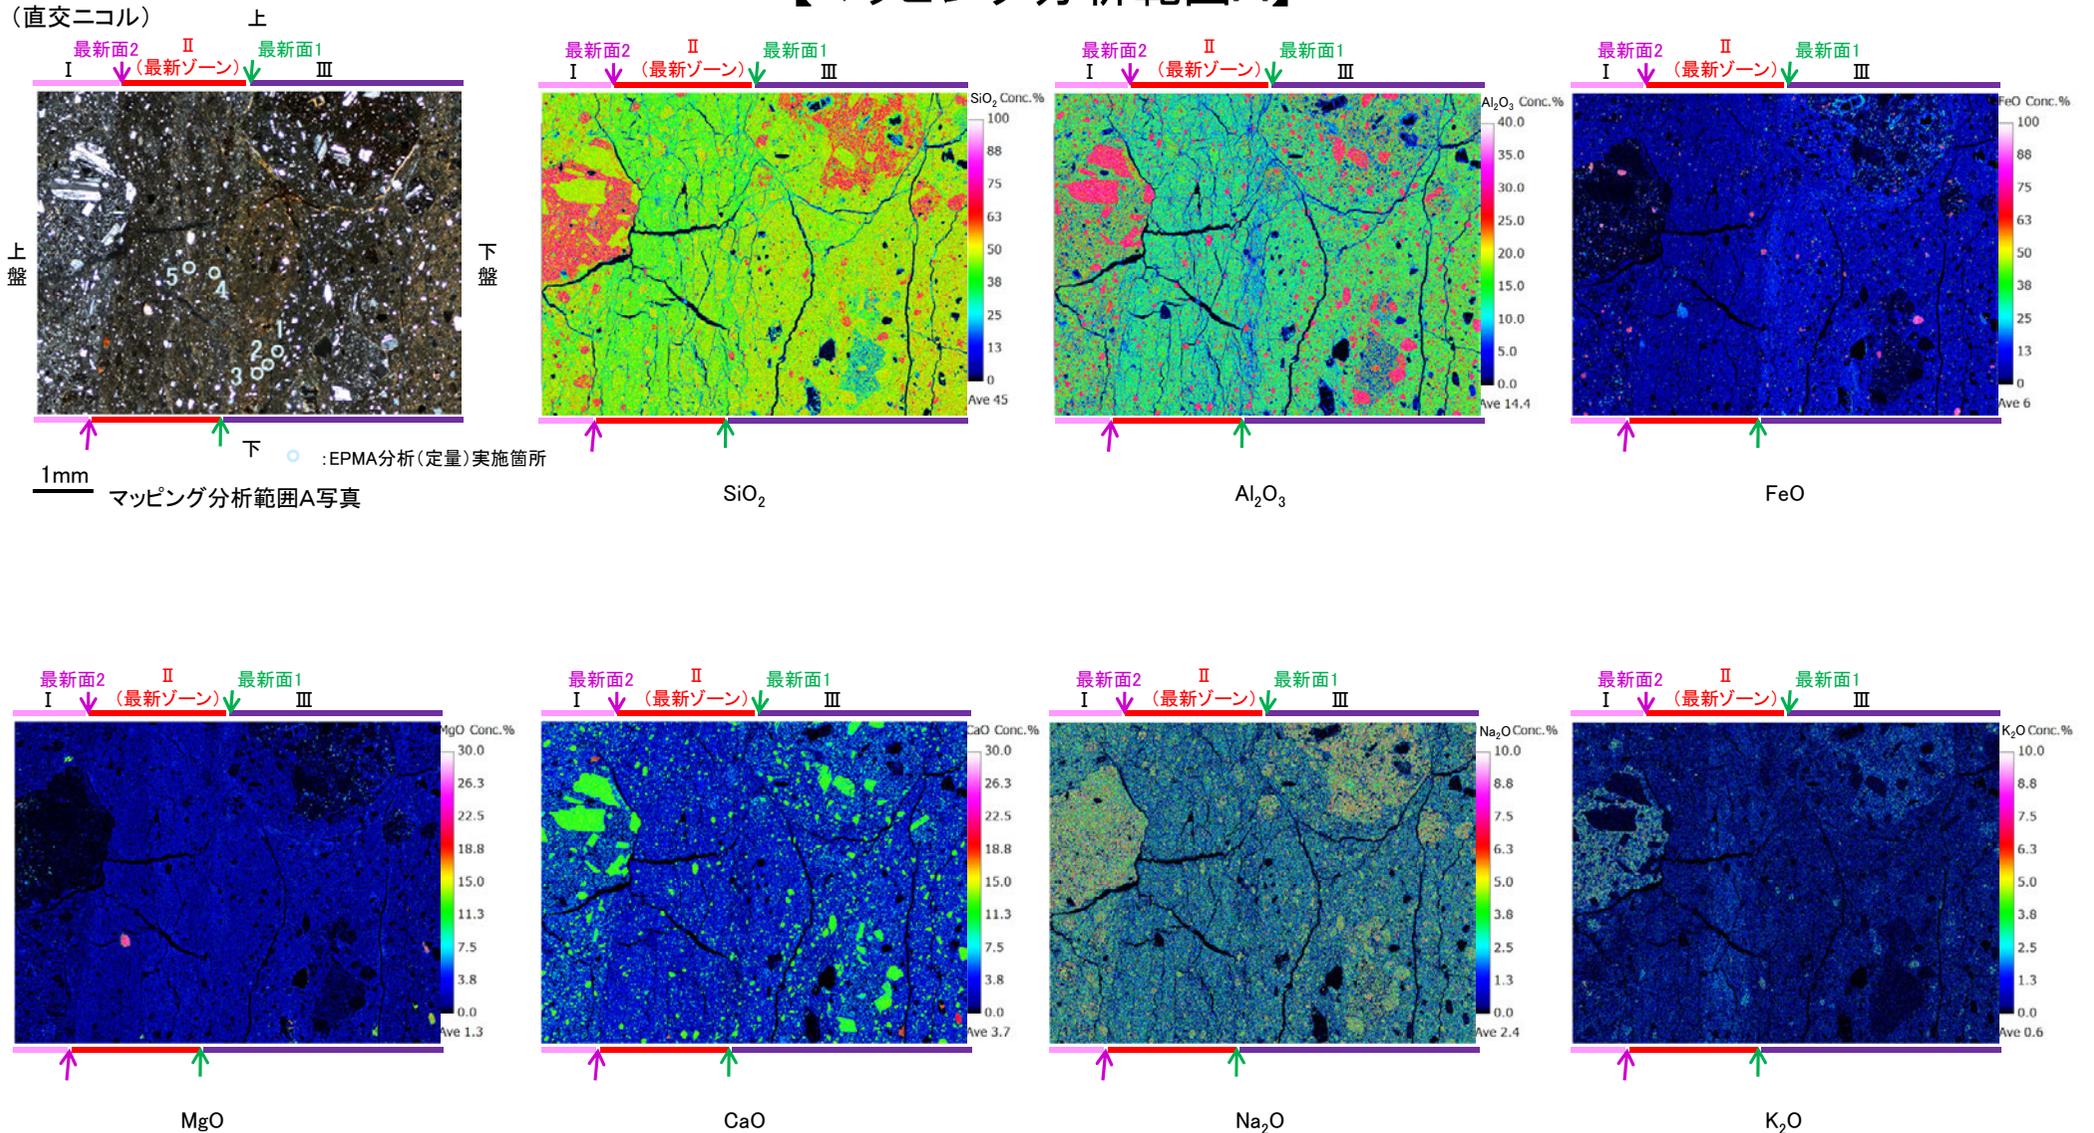
○EPMA用薄片でEPMA分析(マッピング)を実施した結果, EPMA分析(定量)で認められたI/S混合層が最新ゾーンやその周辺に分布していることを確認した。

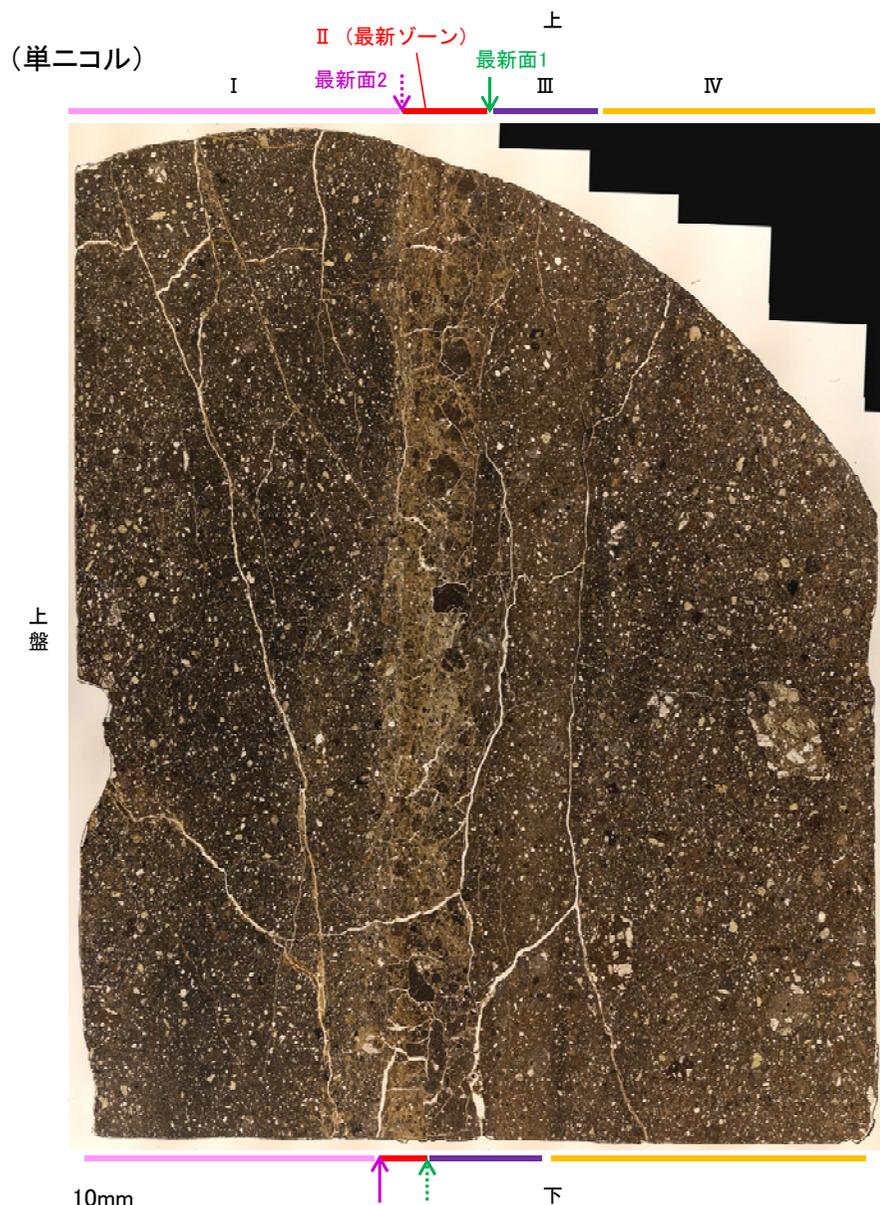
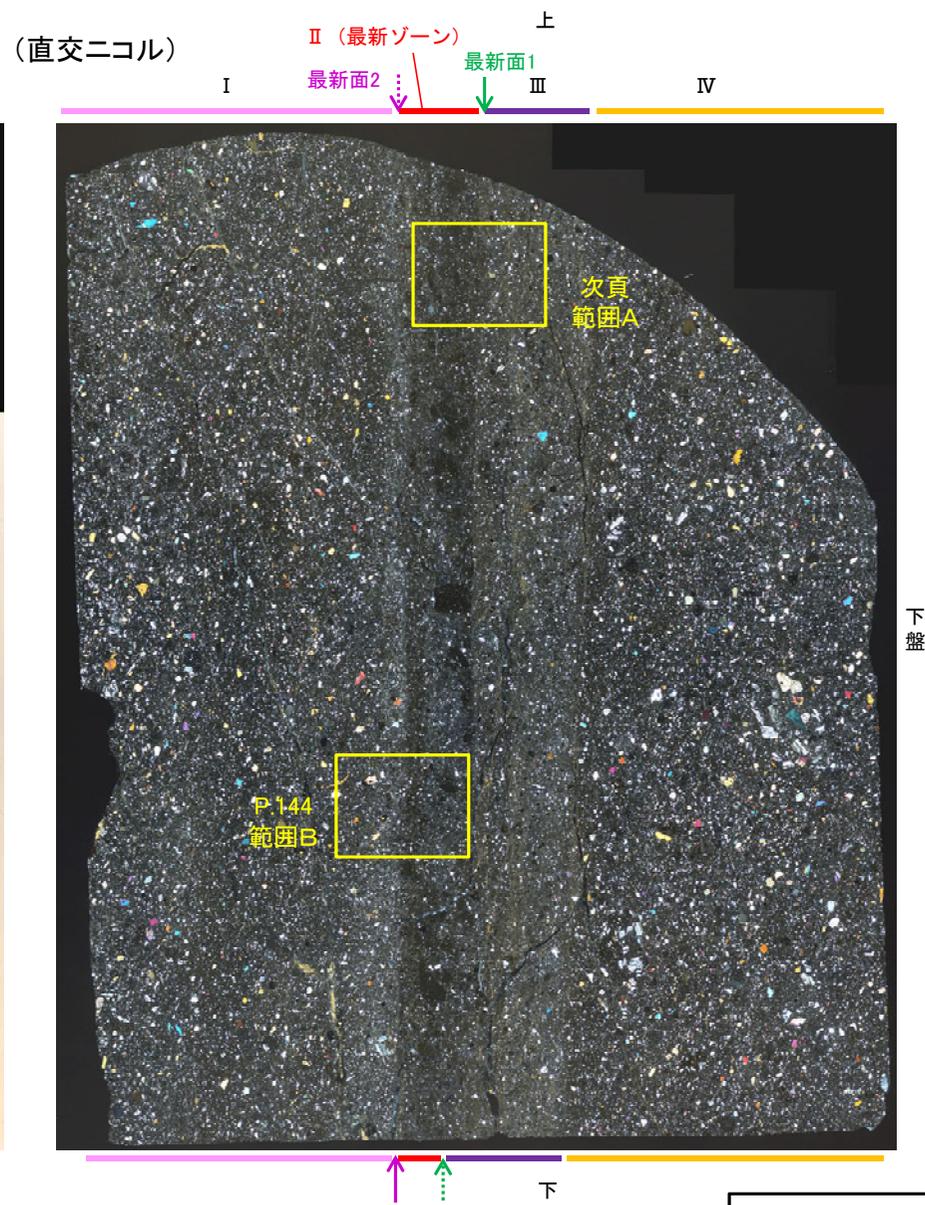
観察用薄片写真(H-6.6-1\_71R)

- 観察用薄片で実施した薄片観察や、EPMA用薄片で実施したEPMA分析(マッピング)における化学組成の観点での観察より、I/S混合層が最新ゾーンやその周辺に分布していることを確認した。
- このI/S混合層と最新面との関係を確認する。

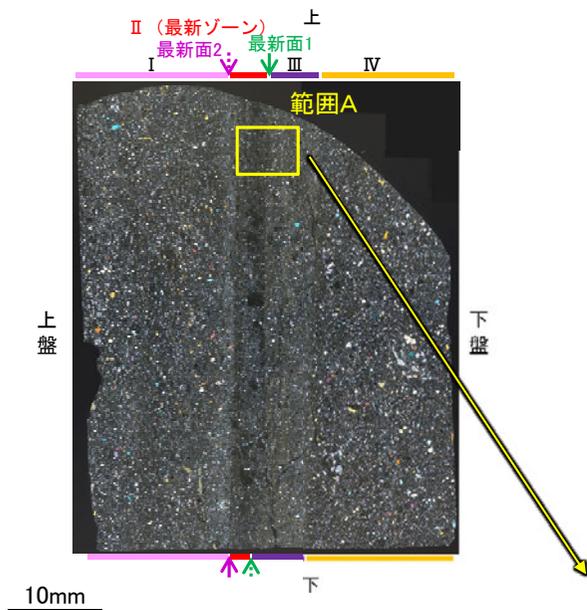
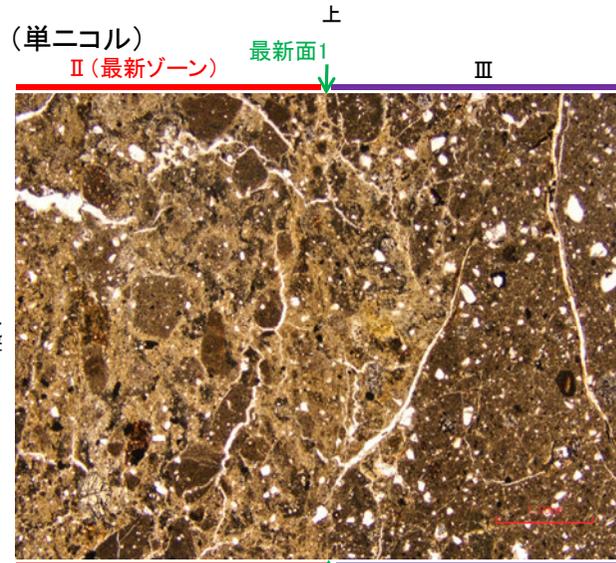
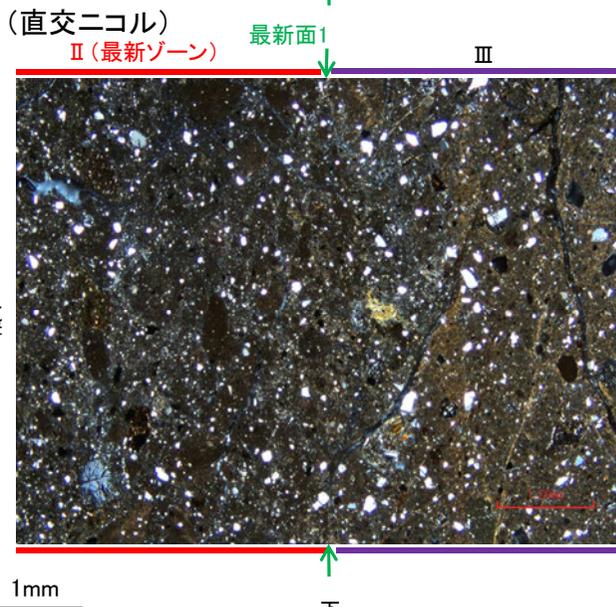
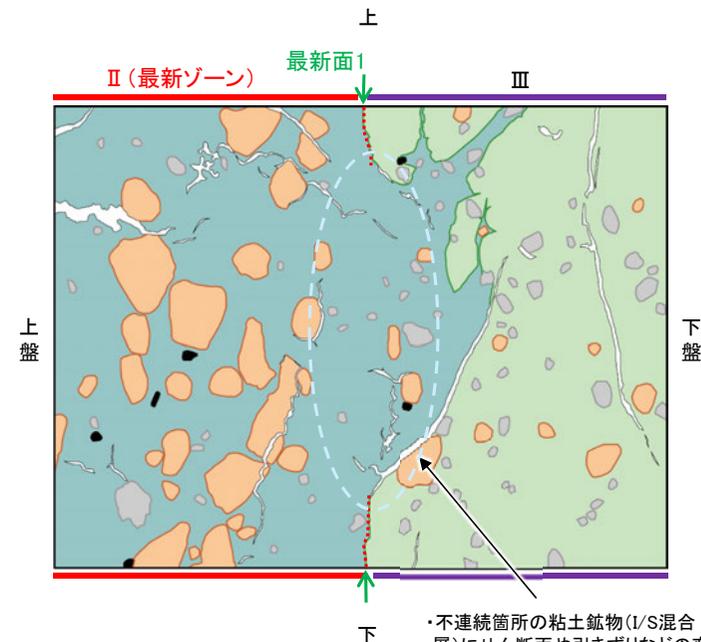
範囲A写真

○範囲Aにおいて詳細に観察した結果、最新面1付近には広く粘土鉱物(I/S混合層)が分布し、最新面1が不明瞭かつ不連続になっており、不連続箇所の粘土鉱物(I/S混合層)にせん断面や引きずりなどの変形は認められない。

○なお、不連続箇所においてI/S混合層生成以降の注入現象の有無を確認した結果、弓状構造や粒子の配列などの注入の痕跡は認められない。

・不連続箇所の粘土鉱物(I/S混合層)にせん断面や引きずりなどの変形は認められない。

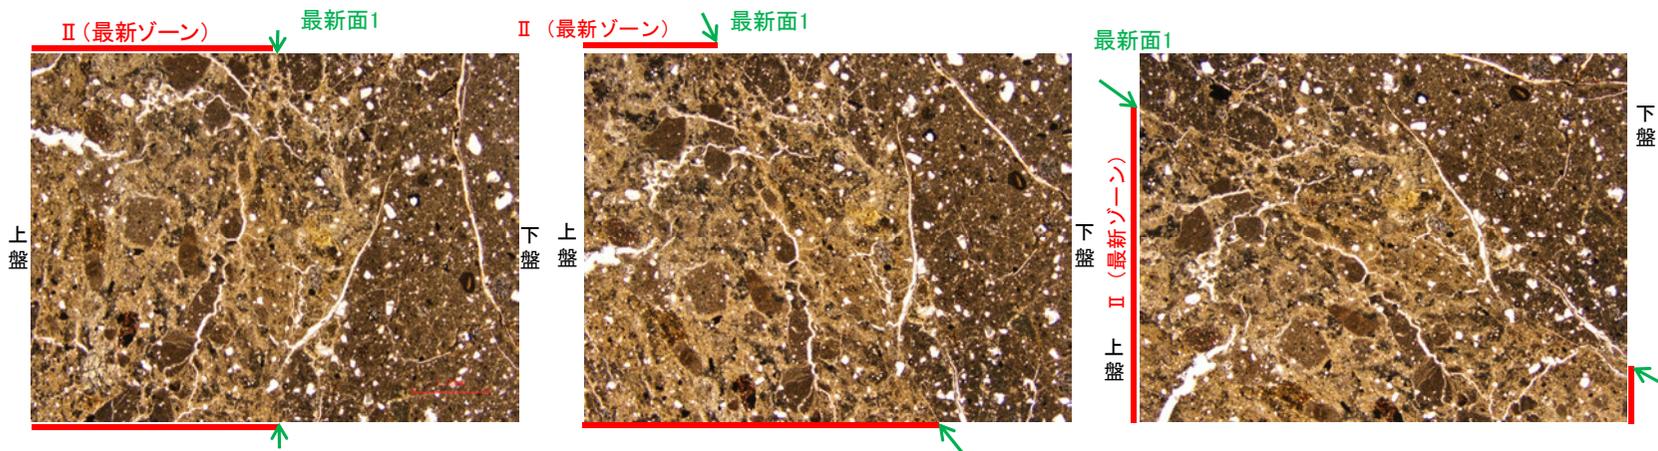
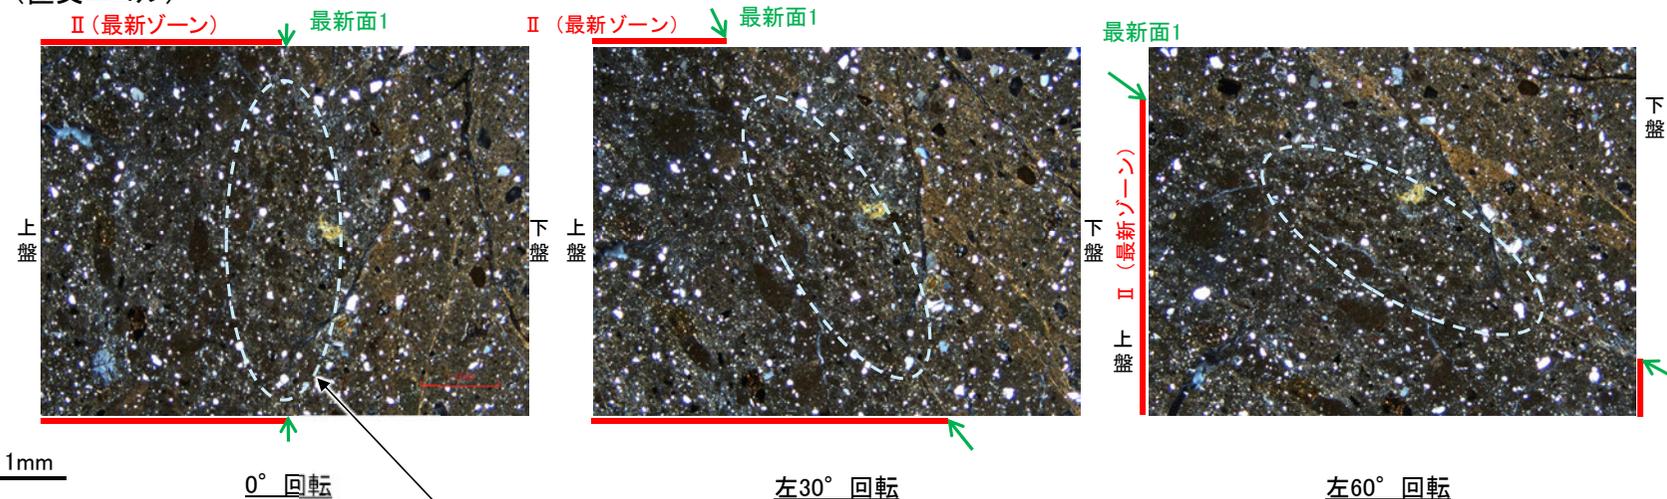
- ・不連続箇所(粘土鉱物(I/S混合層)にせん断面や引きずりなどの変形は認められない。
- ・注入の痕跡は認められない

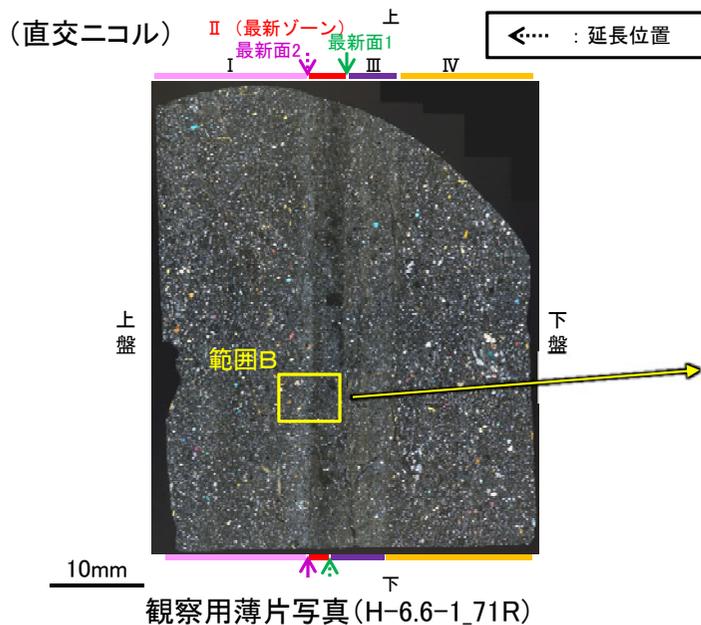
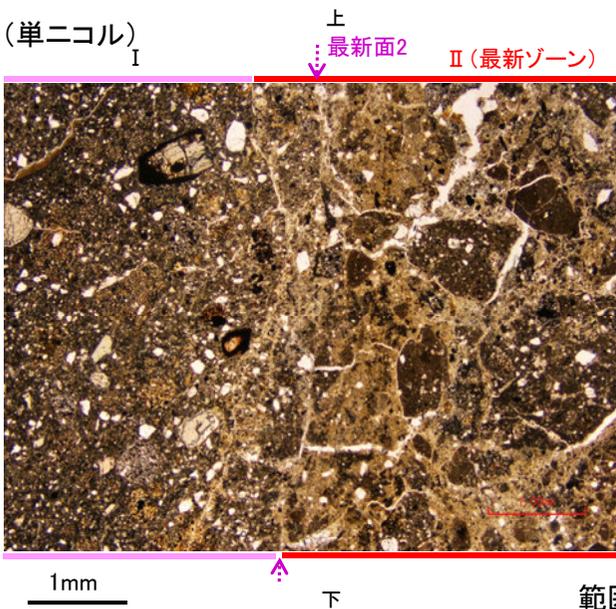
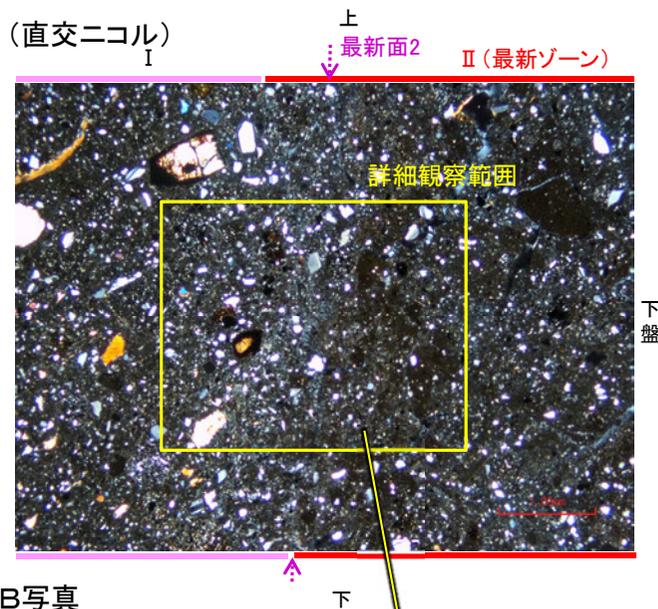
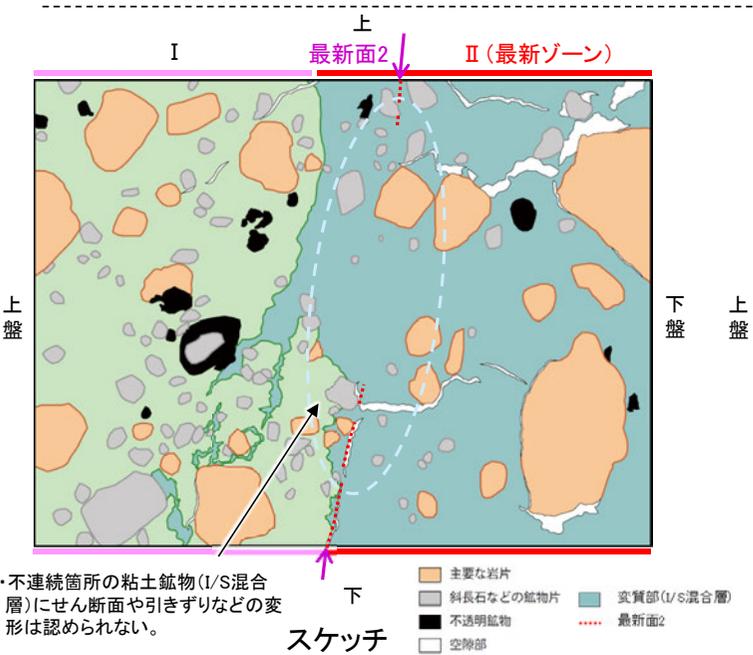
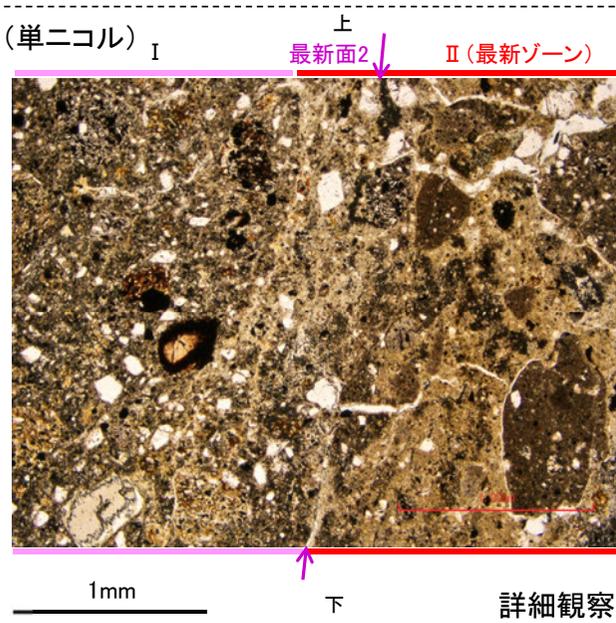
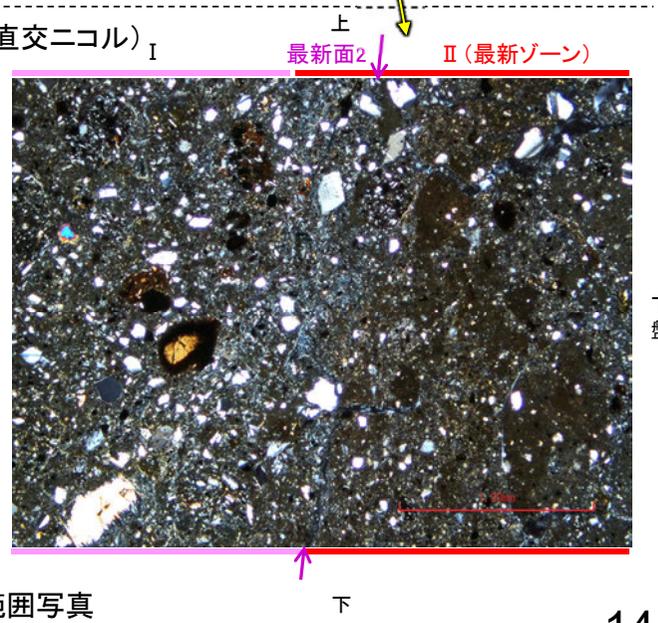
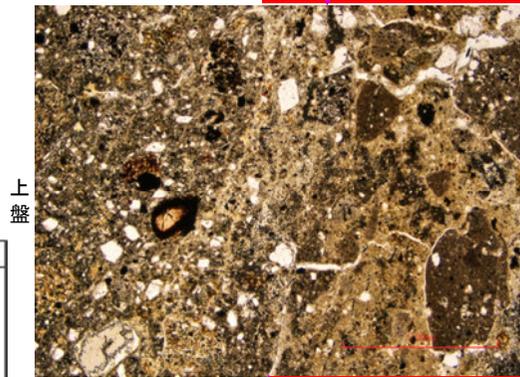
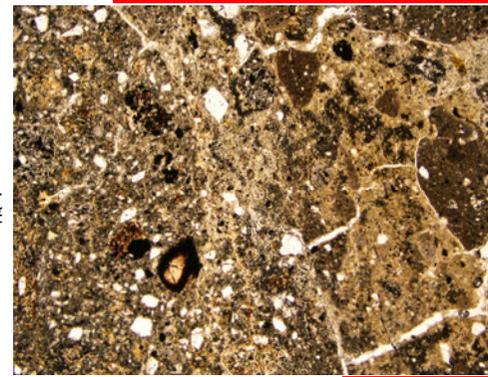
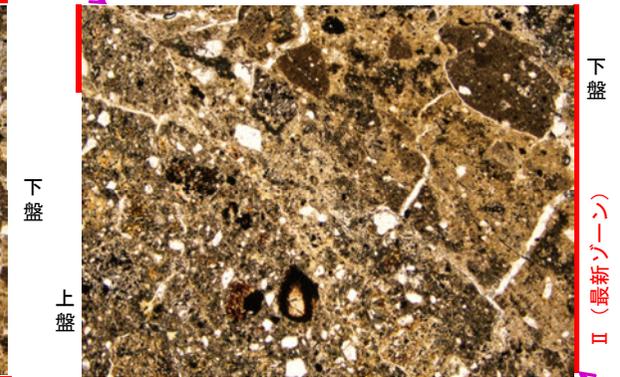
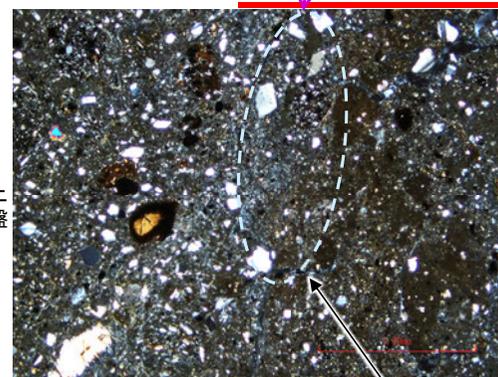
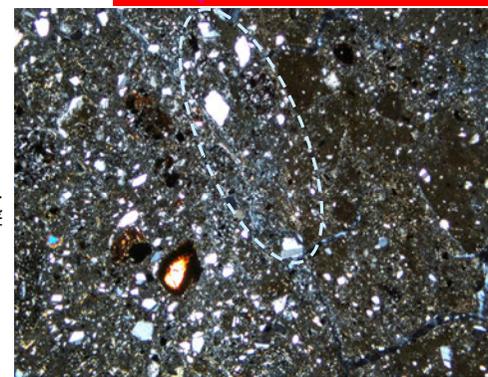
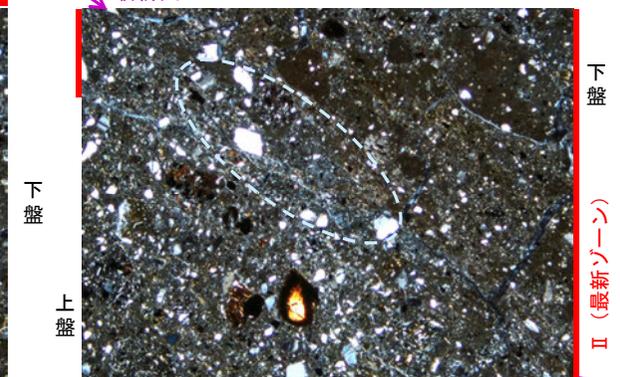
○範囲Bにおいて詳細に観察した結果、最新面2付近には広く粘土鉱物(I/S混合層)が分布し、最新面2が不明瞭かつ不連続になっており、不連続箇所(粘土鉱物(I/S混合層)にせん断面や引きずりなどの変形は認められない。

○なお、不連続箇所においてI/S混合層生成以降の注入現象の有無を確認した結果、弓状構造や粒子の配列などの注入の痕跡は認められない。

- ・不連続箇所(粘土鉱物(I/S混合層)にせん断面や引きずりなどの変形は認められない。
- ・注入の痕跡は認められない
