# 5.2.4 K-3 (1) N-2.3-1孔, K-3露頭 a地点 一概要一

## 5.2.5 S-1

## 5.2.5 S-1の鉱物脈法等による評価

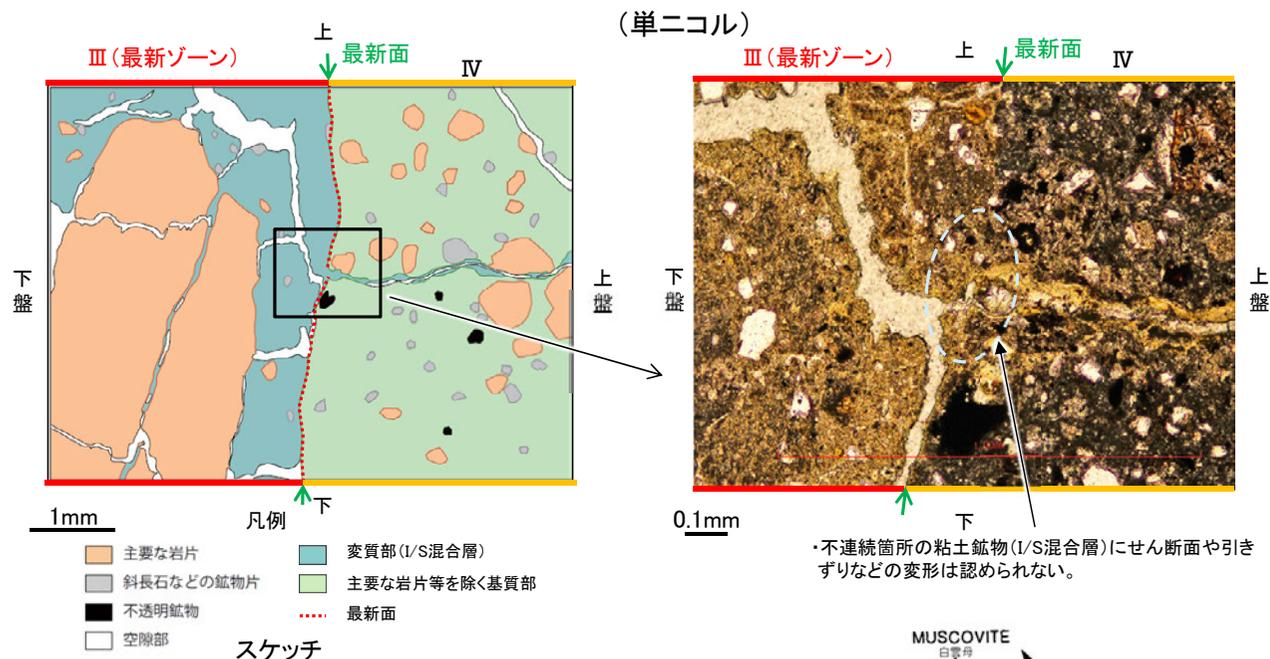
- K-10.3SW孔の深度27.80m付近で認められるS-1において、最新面と変質鉱物との関係による評価を行った。
- 最新ゾーンやその周辺に分布する粘土鉱物は、EPMA分析(定量)による化学組成の検討結果及びXRD分析(粘土分濃集)による結晶構造判定結果から、I/S混合層であると判断される。
- 最新面付近には広く粘土鉱物(I/S混合層)が分布し、最新面が不明瞭かつ不連続になっており、不連続箇所の変位・変形は認められない。
- なお、不連続箇所には、I/S混合層生成以降の注入の痕跡は認められない。

・不連続箇所の粘土鉱物(I/S混合層)にせん断面や引きずりなどの変形は認められない。

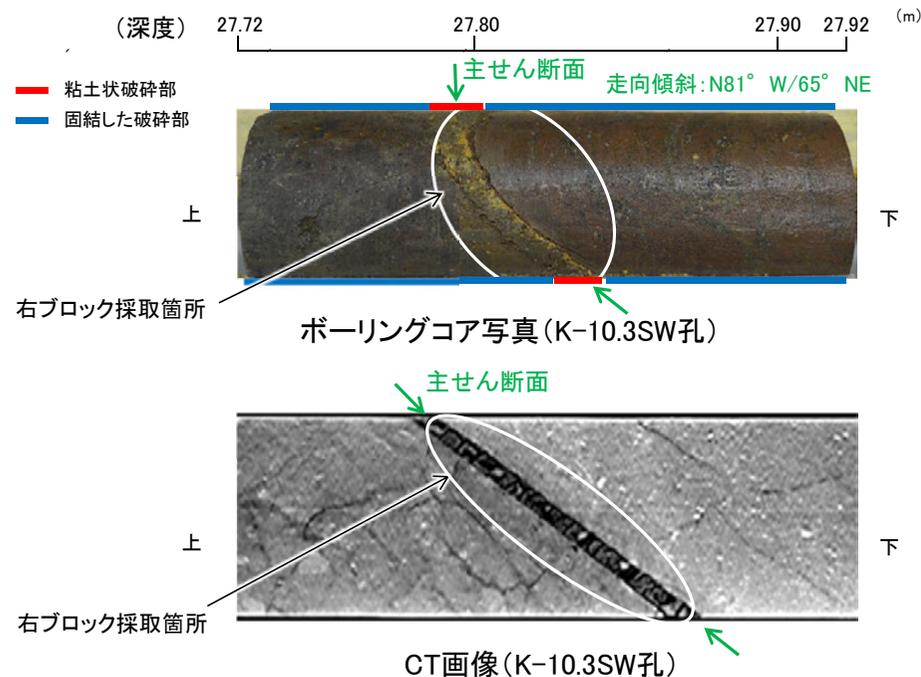
※図示した箇所を観察用薄片を作成し、そこから1mm程度削り込んだ位置でEPMA用薄片を作成した  
ブロック写真

○K-10.3SW孔の深度27.80m付近で認められるS-1において、巨視的観察(ボーリングコア観察, CT画像観察)を実施し、細粒化が進んでおり、最も直線性・連続性がよい断層面を主せん断面として抽出した。  
○コアの最大傾斜方向(90° R)で切り出し、薄片を作成した(ブロック写真)。

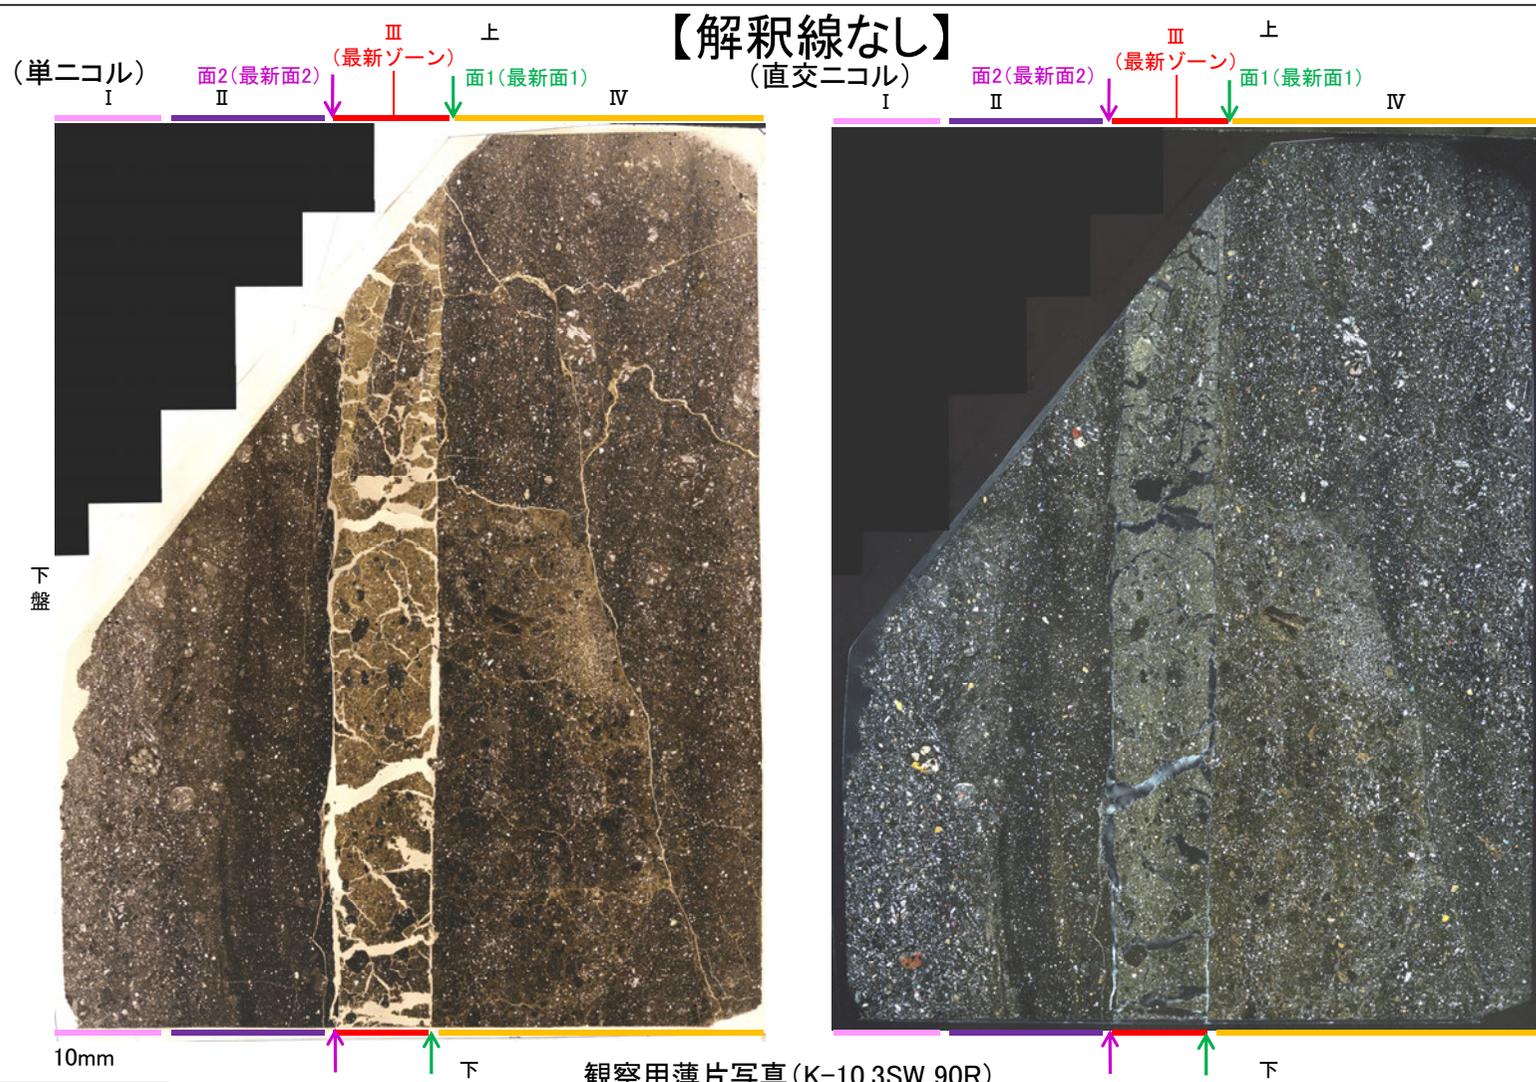
○観察用薄片で実施した微視的観察(薄片観察)の結果, 色調や礫径などから, 下盤側よりⅠ～Ⅳに分帯される。

○そのうち, 最も細粒化している分帯Ⅲを最新ゾーンとして抽出した。

○最新ゾーンと分帯Ⅳとの境界に, 面1(緑矢印)が認められる。面1は薄片上部では凹凸を伴い直線性に乏しいが, 薄片中央～下部では直線性・連続性がよく, 全体として最新ゾーンの中では比較的直線性・連続性がよい面である。

○最新ゾーンと分帯Ⅱとの境界に, 面2(紫矢印)が認められる。面2は薄片下部では不明瞭となり連続性に乏しいが, 全体として最新ゾーンの中では比較的直線性がよい面である。

○最新ゾーンの中で面1が最も連続的に観察されるが, 面1と面2は同程度の直線性を有することから, 面1を最新面1, 面2を最新面2とし, それぞれについて変質鉱物との関係を確認する。

I: 単ニコルで褐灰～灰色, 直交ニコルで灰色の干渉色を呈する火山礫凝灰岩からなる。径2mm以下の岩片や鉱物片が細粒な基質に含まれる。岩片は歪角～歪円形, 鉱物片は角～歪角形である。

II: 単ニコルで暗褐灰～暗灰色, 直交ニコルで灰色の干渉色を呈する細粒凝灰岩からなる。径0.5mm以下の岩片や鉱物片が細粒な基質に含まれる。岩片は歪角～歪円形, 鉱物片は角～歪円形である。一部の基質中や割れ目に粘土鉱物が生成されている。

III(最新ゾーン): 単ニコルで褐～褐灰色, 直交ニコルで灰～黄色の干渉色を呈する, 粘土鉱物を含む細粒物からなる。径2mm以下の岩片や鉱物片が細粒な基質に含まれており, 径12mmの岩片も認められる。岩片, 鉱物片は角～歪角形である。基質中や割れ目, 岩片の縁辺部に粘土鉱物が生成されている。

IV: 単ニコルで褐灰～暗灰色, 直交ニコルで灰色の干渉色を呈する火山礫凝灰岩からなる。径0.8mm以下の岩片や鉱物片が細粒な基質に含まれており, 径4mmの岩片も認められる。岩片は角～歪円形, 鉱物片は角～歪角形である。一部の基質中や割れ目, 岩片の縁辺部に粘土鉱物が生成されている。

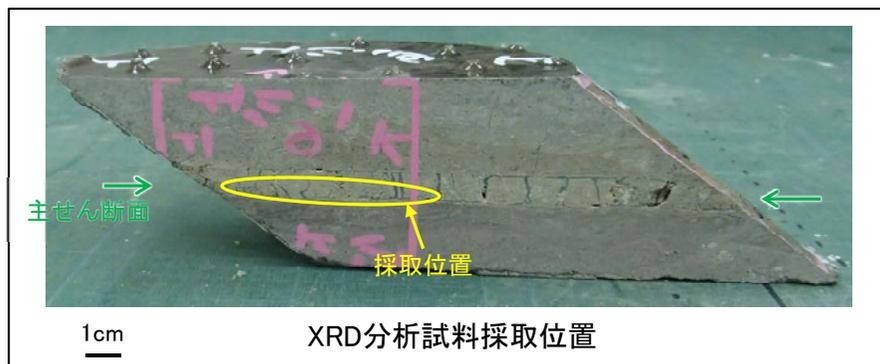
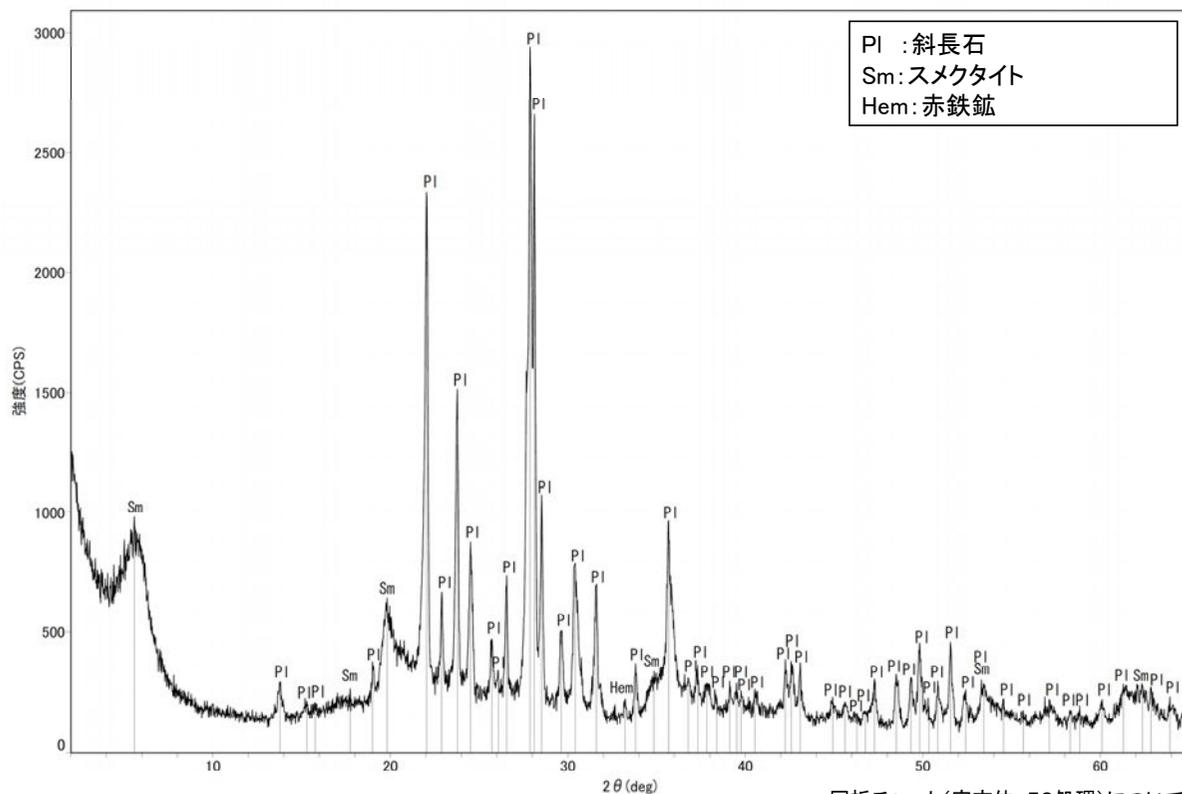
回折チャート(不定方位)

- 最新ゾーン付近でXRD分析を実施した結果, 主な粘土鉱物としてスメクタイトが認められる。
- スメクタイトについて詳細な結晶構造判定を行うために, 同一断層の別孔(岩盤調査坑No.27孔, No.7-1孔, No.16付近)の破砕部においてXRD分析(粘土分濃集)を実施した結果, I/S混合層と判定される。

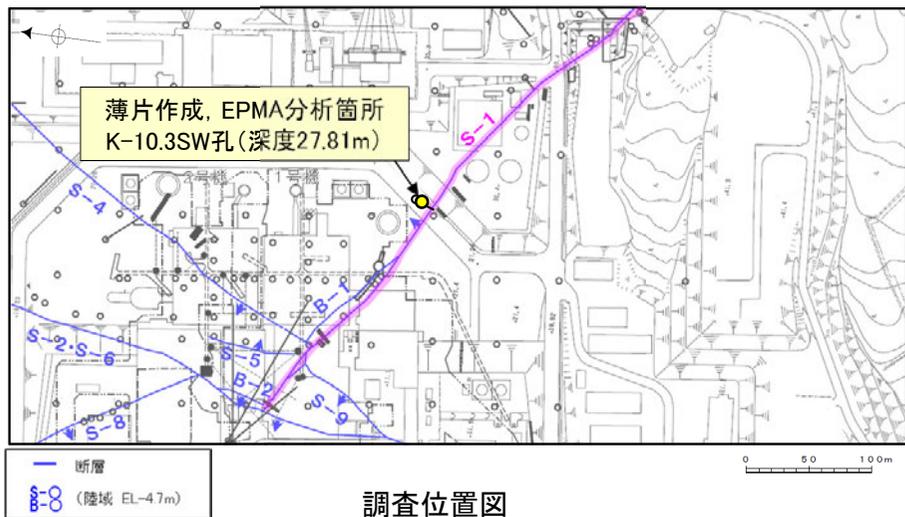
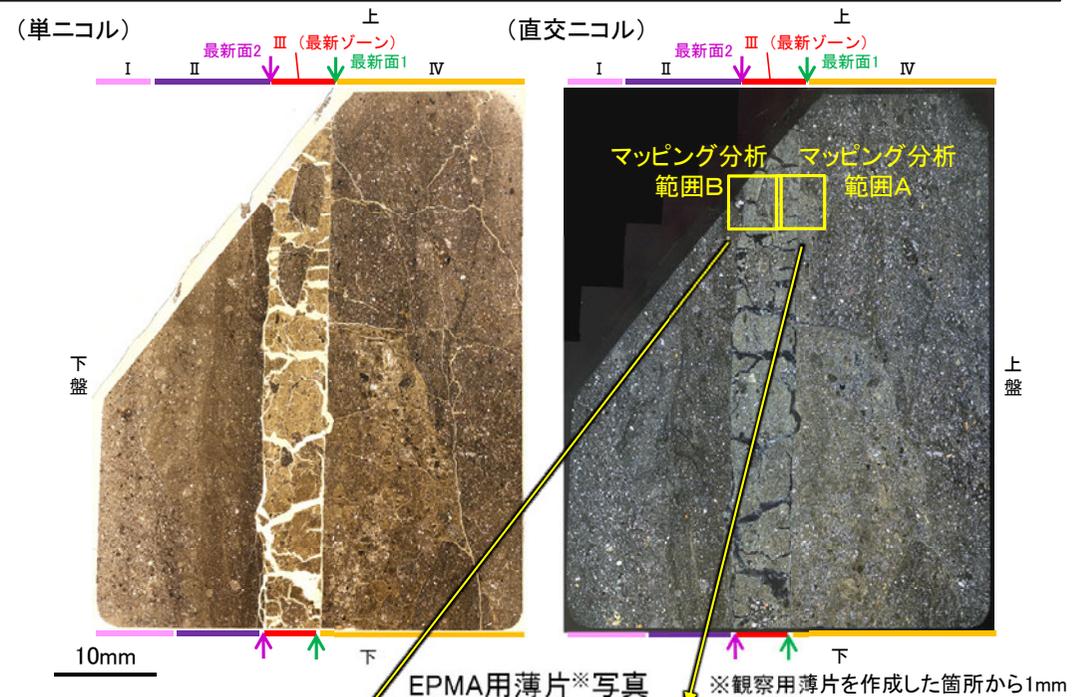
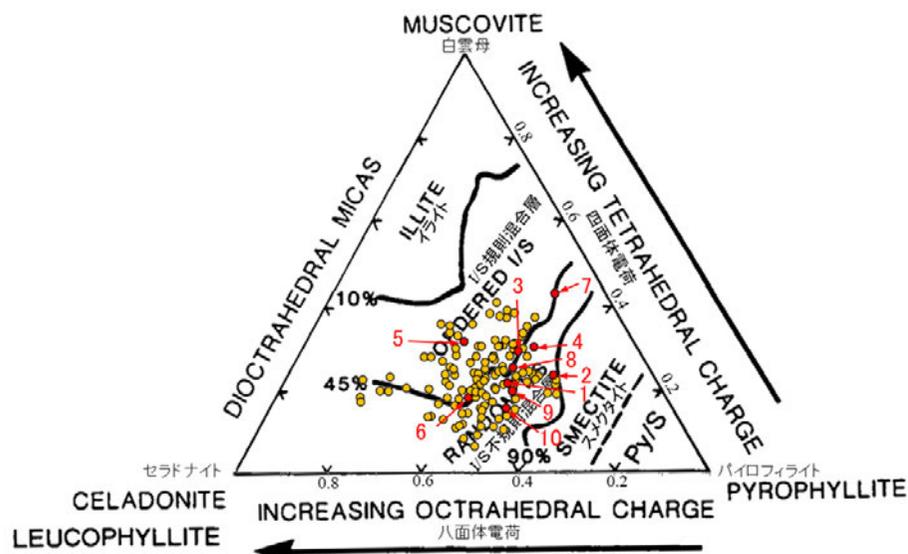
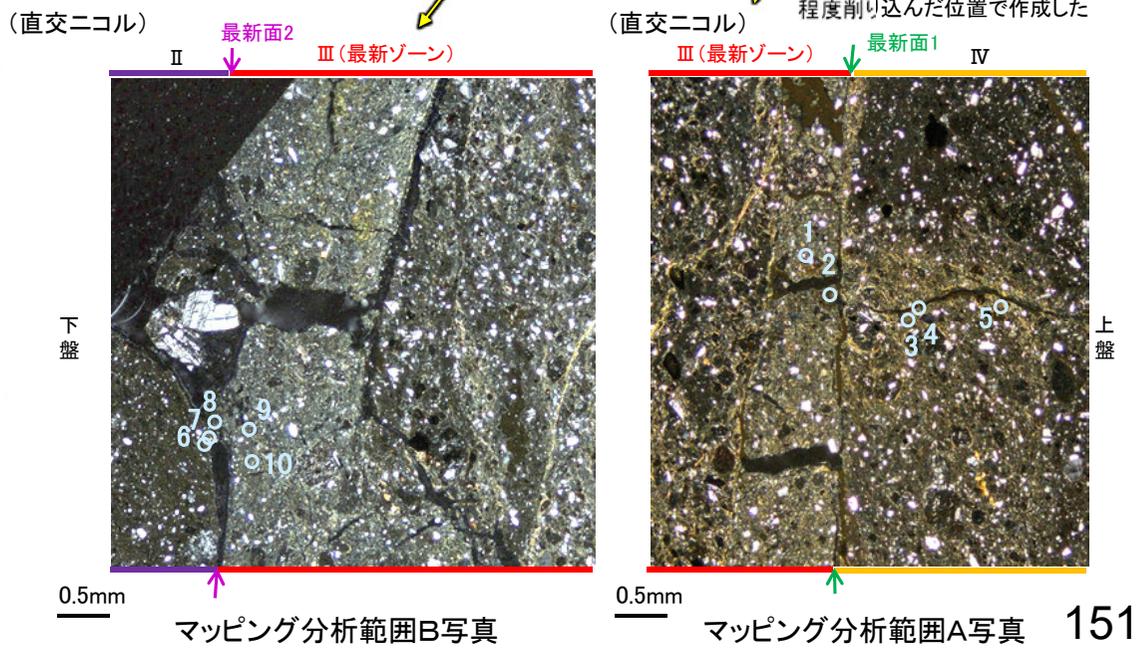
2八面体型雲母粘土鉱物及び関連鉱物の化学組成 (Srodon et al. (1984)に一部加筆)

○EPMA用薄片で実施したEPMA分析(定量)による化学組成の検討結果から、最新ゾーンやその周辺に分布する粘土鉱物はI/S混合層であると判断される。

● 分析値 (S-1, K-10.3SW孔)  
分析番号位置は右図

● その他の分析値 (敷地の粘土鉱物)

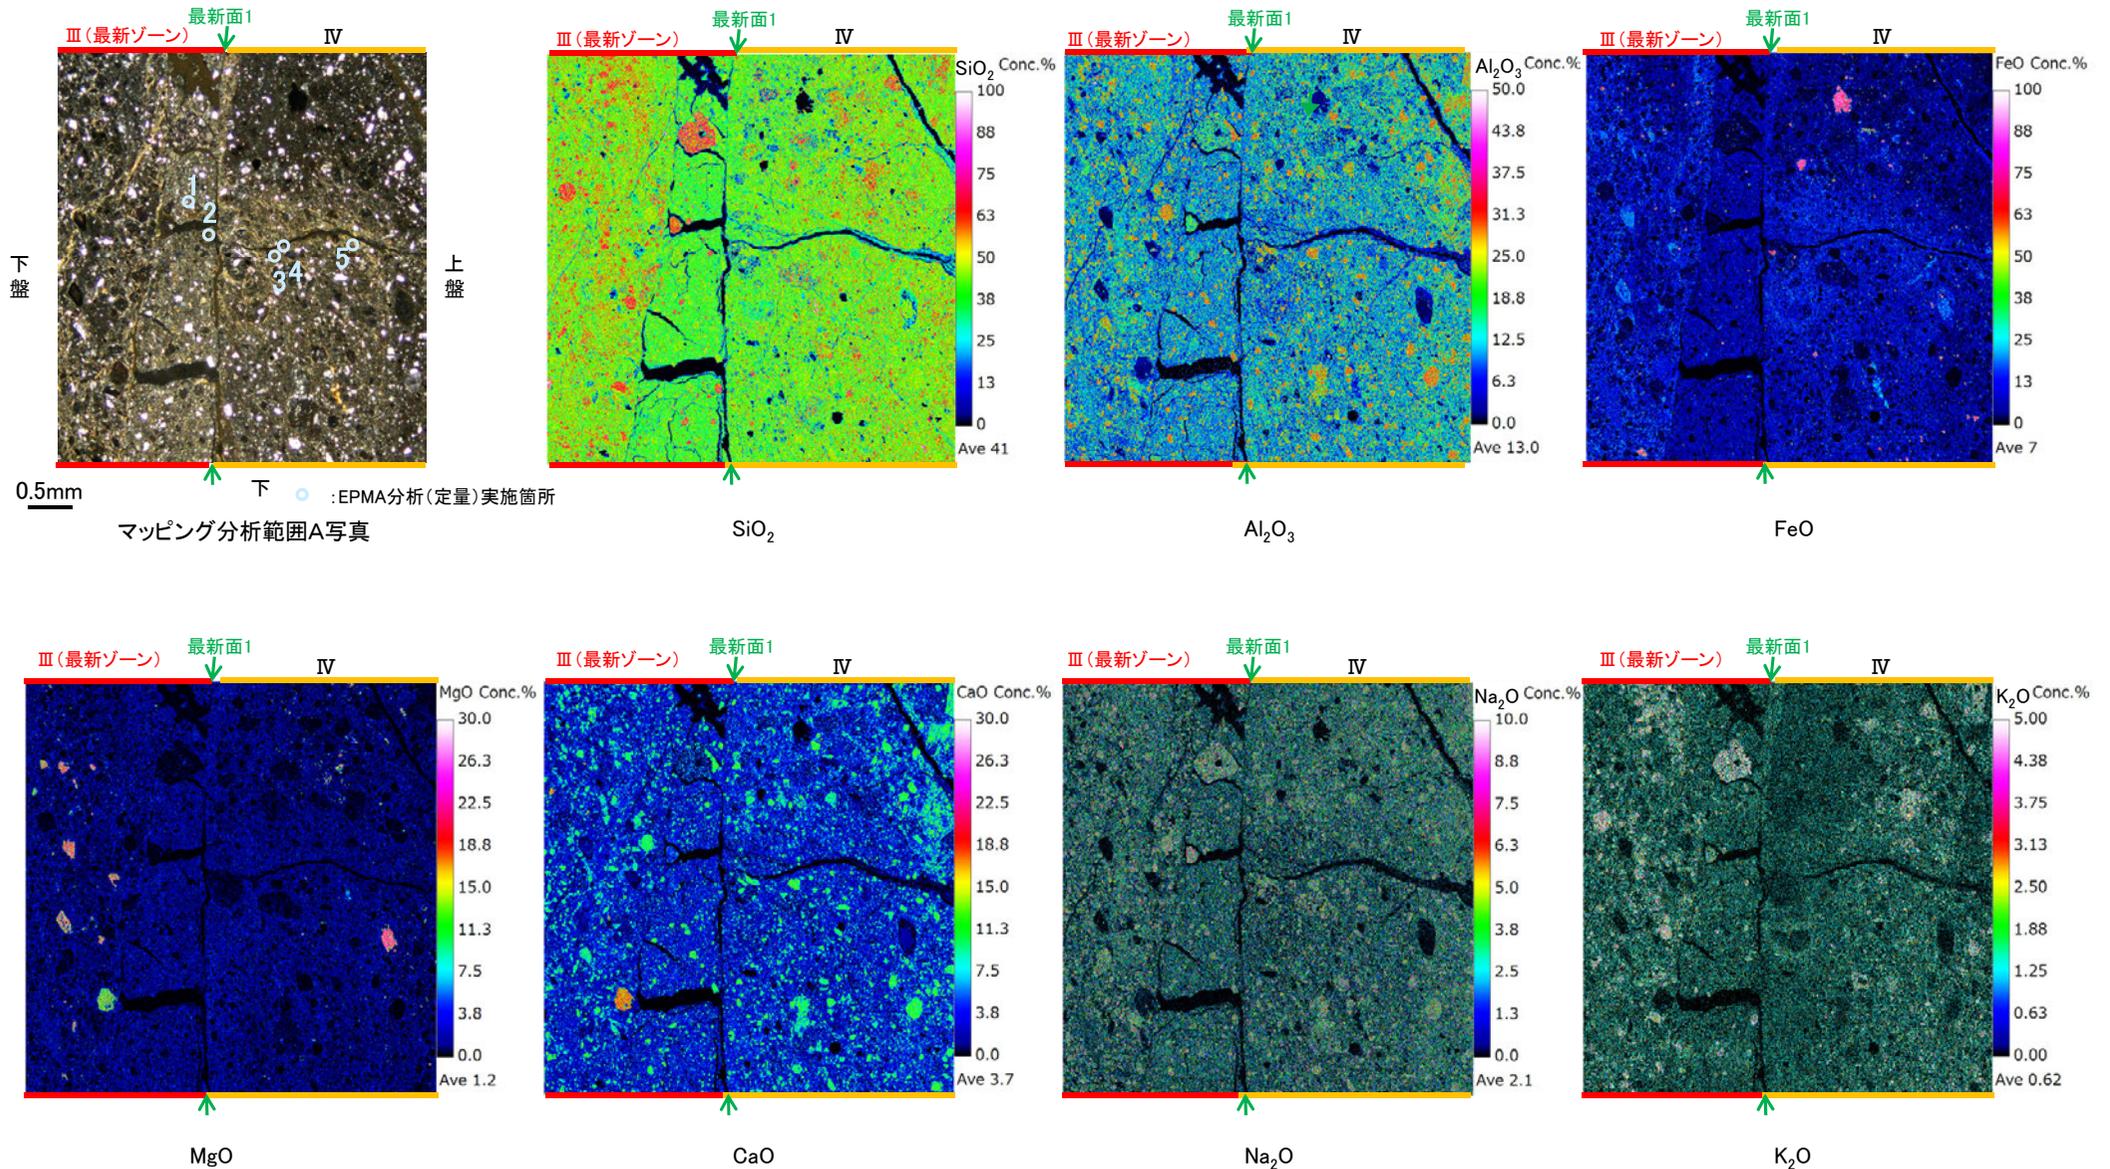
○EPMA用薄片でEPMA分析(マッピング)を実施した結果, EPMA分析(定量)で認められたI/S混合層が最新ゾーンやその周辺に分布していることを確認した。

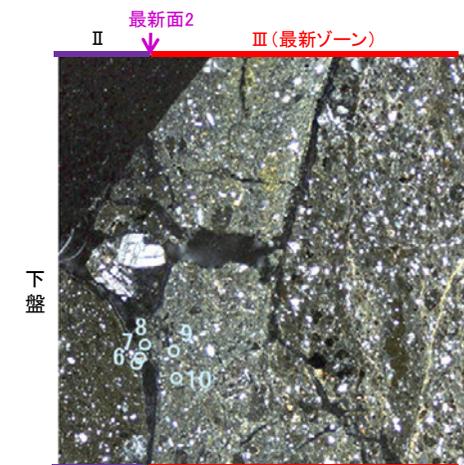
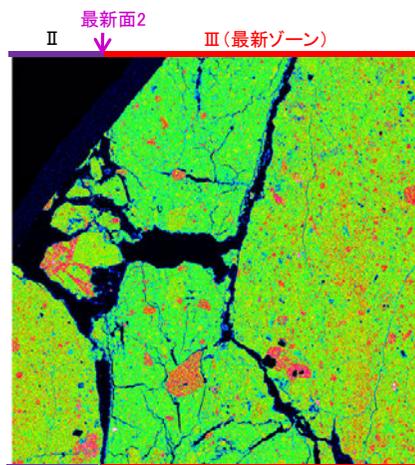
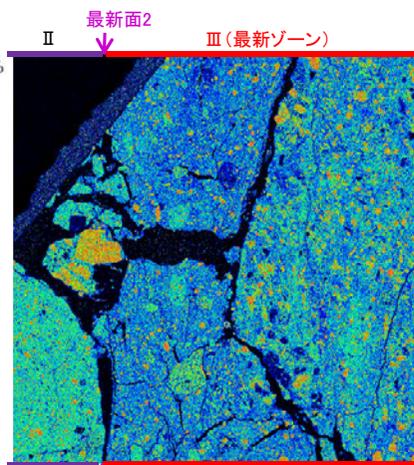
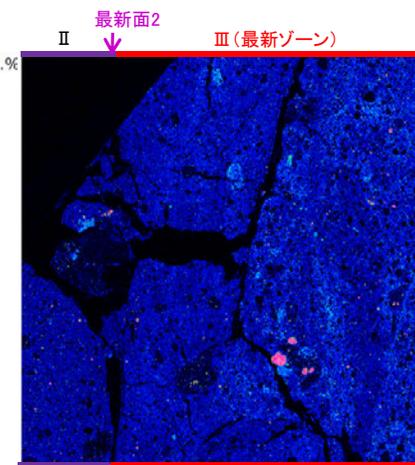
0.5mm 下 上盤 下 上盤  
○ : EPMA分析(定量)実施箇所  
マッピング分析範囲B写真

SiO<sub>2</sub>

Al<sub>2</sub>O<sub>3</sub>

FeO

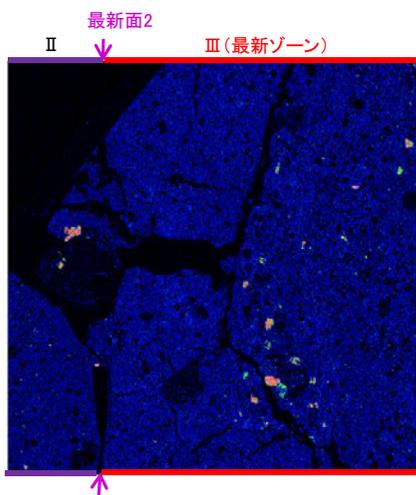
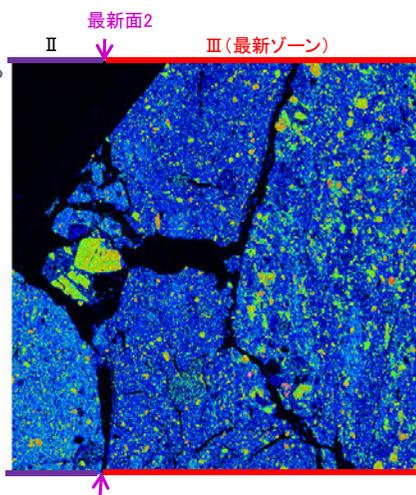
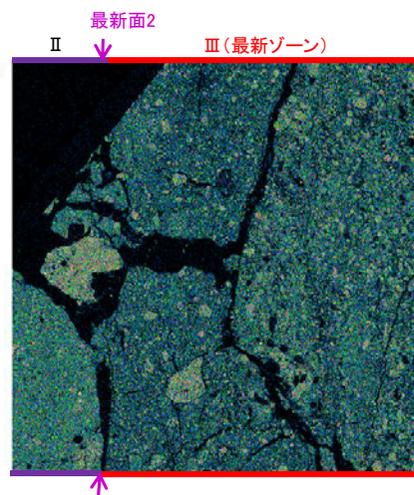
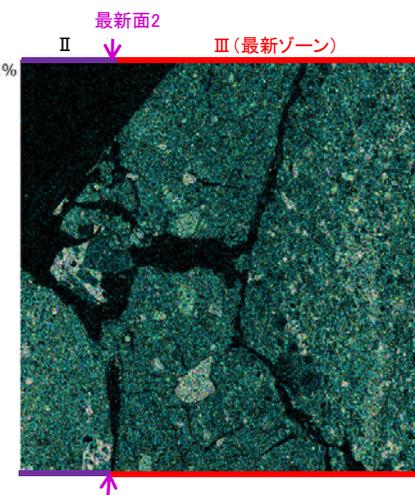
- 観察用薄片で実施した薄片観察や、EPMA用薄片で実施したEPMA分析(マッピング)における化学組成の観点での観察より、I/S混合層が最新ゾーンやその周辺に分布していることを確認した。
- このI/S混合層と最新面との関係を確認する。

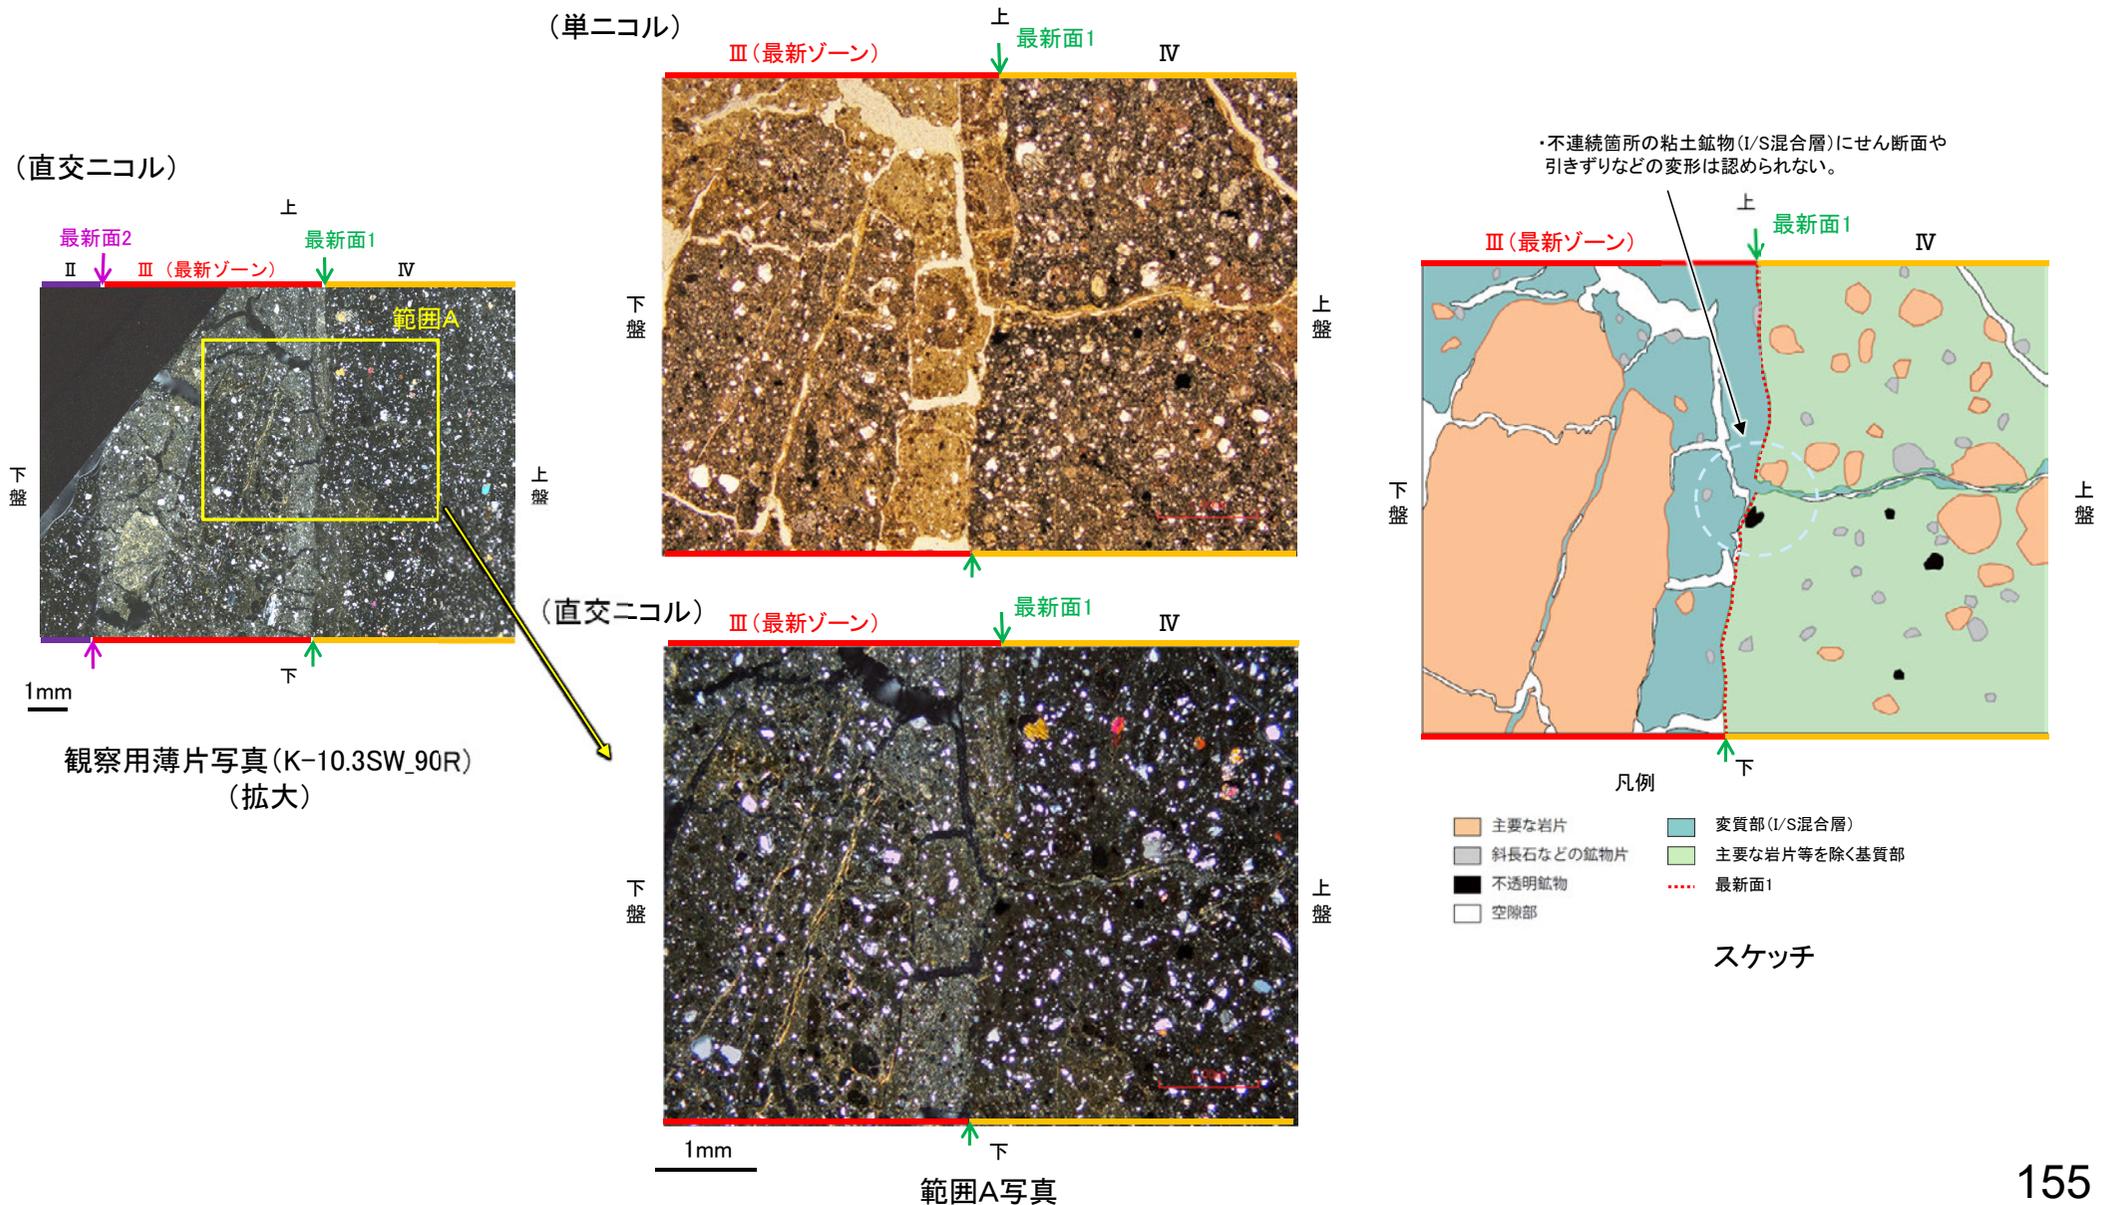
○範囲Aにおいて詳細に観察した結果, 最新面1付近には広く粘土鉱物(I/S混合層)が分布し, 最新面1が不明瞭かつ不連続になっており, 不連続箇所(粘土鉱物(I/S混合層)にせん断面や引きずりなどの変形は認められない。  
○なお, 不連続箇所においてI/S混合層生成以降の注入現象の有無を確認した結果, 弓状構造や粒子の配列などの注入の痕跡は認められない。

・不連続箇所の粘土鉱物 (I/S混合層) にせん断面や引きずりなどの変形は認められない。

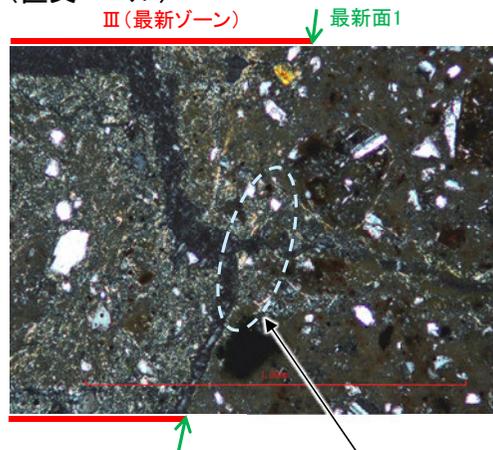
注入現象の事例  
(関西電力美浜発電所3号炉  
第361回審査会合資料引用)

カリフォルニアの事例	阿寺断層の事例
注入方向	注入方向
注入脈の壁に沿って凸状上向き の弓状構造が認められる	注入方向に粒子の配列が認 められる

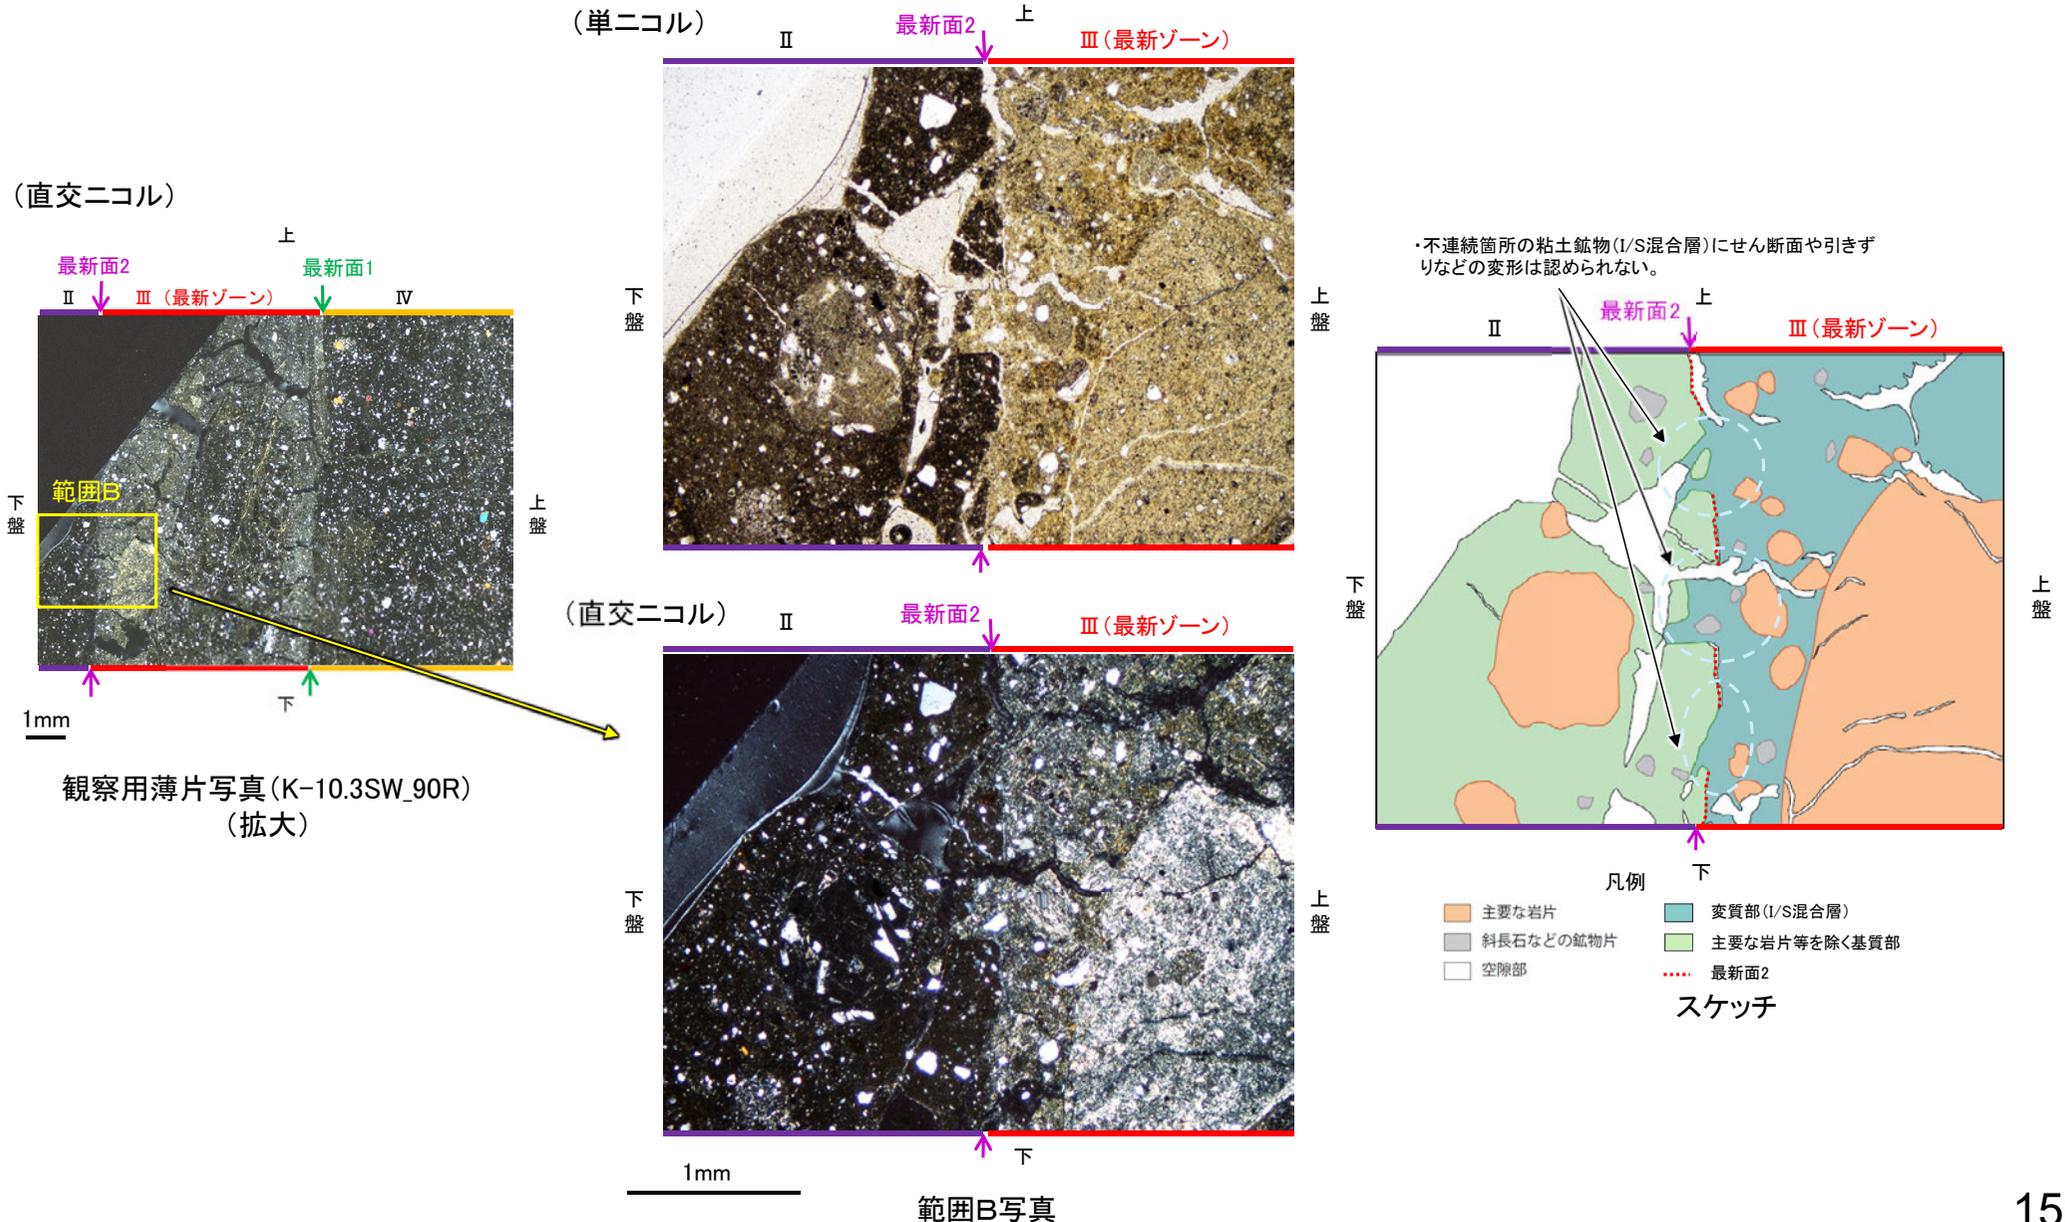
○範囲Bにおいて詳細に観察した結果, 最新面2付近には広く粘土鉱物(I/S混合層)が分布し, 最新面2が不明瞭かつ不連続になっており, 不連続箇所の粘土鉱物(I/S混合層)にせん断面や引きずりなどの変形は認められない。  
○なお, 不連続箇所においてI/S混合層生成以降の注入現象の有無を確認した結果, 弓状構造や粒子の配列などの注入の痕跡は認められない。
